CATHÉDRALE SAINT-JEAN-BAPTISTE

**INSTALLATION D'UN SYSTÈME DE SÉCURITÉ INCENDIE
RECOUPEMENT DES VOLUMES**

DOSSIER DE CONSULTATION DES ENTREPRISES

RAPPORT DE PRÉSENTATION

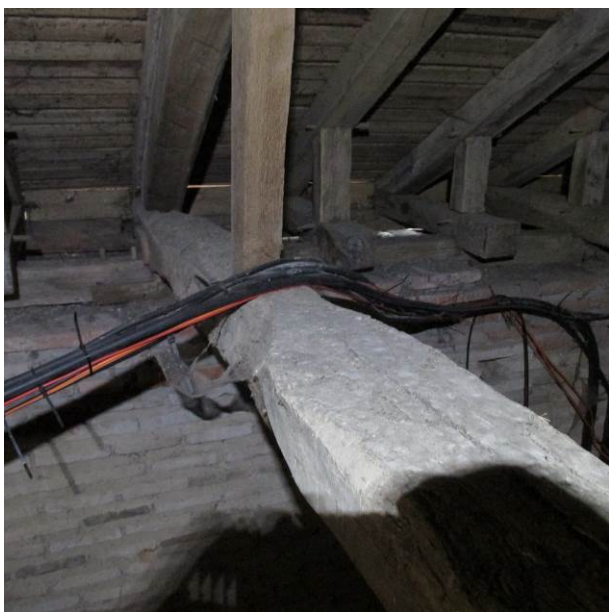
3. Circulation anarchique des câbles électriques au contact des bois de la charpente. Photo transmise le 20 mai 2019 par l'entreprise TMH.

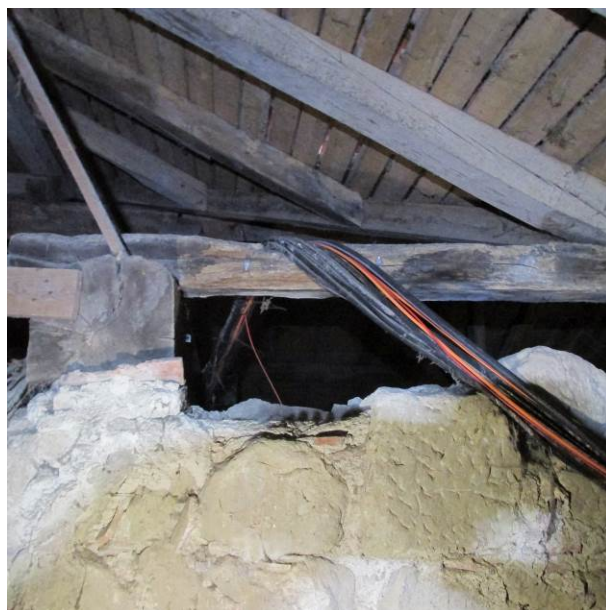
4. Câbles électriques au contact des bois de la charpente (entrait de ferme). Photo transmise le 20 mai 2019 par l'entreprise TMH.

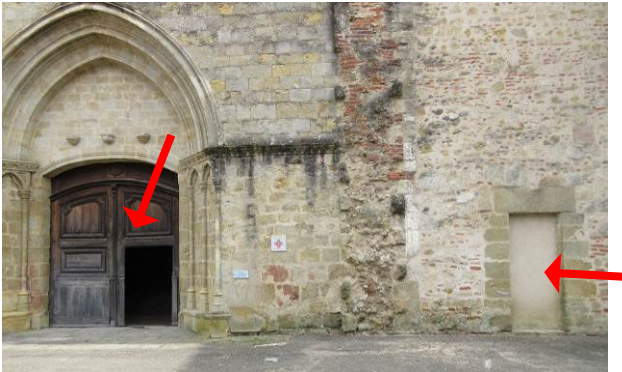
1. Porte double 314 cm x 330 cm (5 unités de passage). 1 porte ouverte la journée 107 cm x 190 cm. Marche intérieure 23 cm de haut. Porte obturée de 100 cm x 215 cm de hauteur avec ressaut de 6 cm (revers des fonts baptismaux).
 Photos Atelier d'Architecture R. Duplat du 22 janvier 2020.

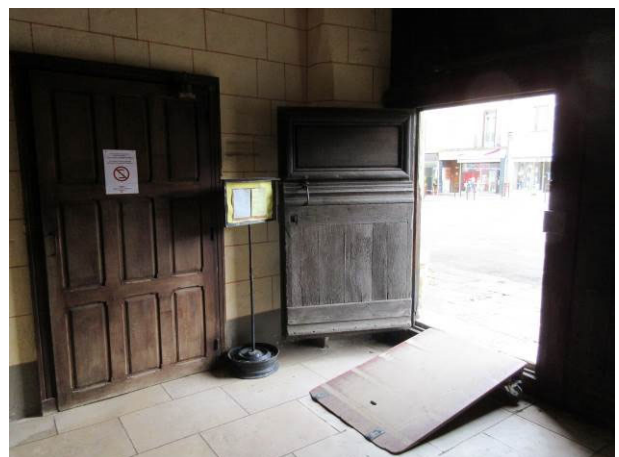
5. Porte latérale intérieure Sud de 115 cm x 222 cm de hauteur avec ferme-porte. Marche intérieure de 23 cm de hauteur. Présence d'une rampe en bois amovible (pente hors norme).

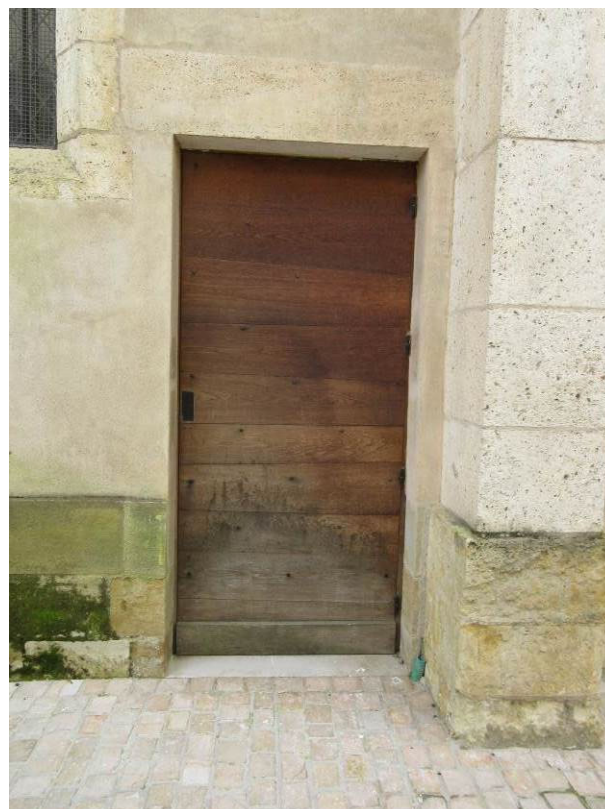
14. Porte extérieure bois de 100 cm x 215 cm de hauteur.

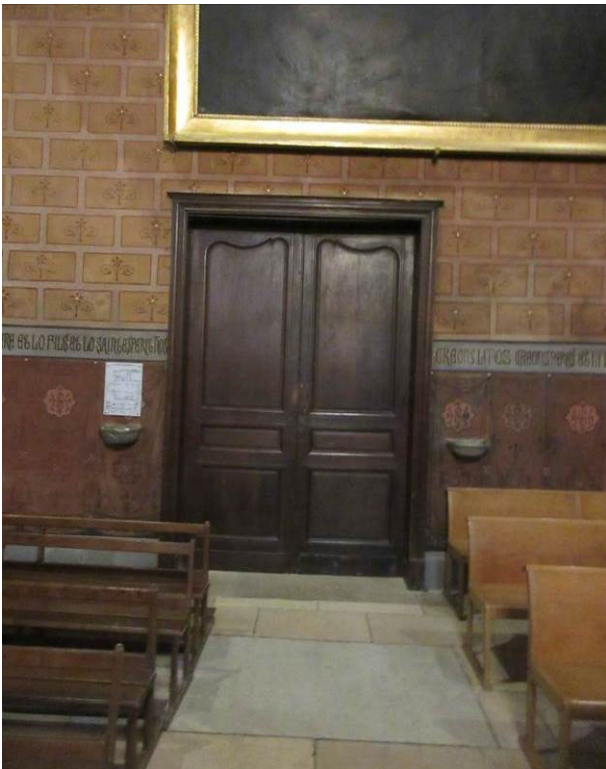
16. Porte d'accès à la salle capitulaire de 185 cm x 290 cm de hauteur. Photo Atelier d'Architecture R. Duplat du 12 décembre 2019.

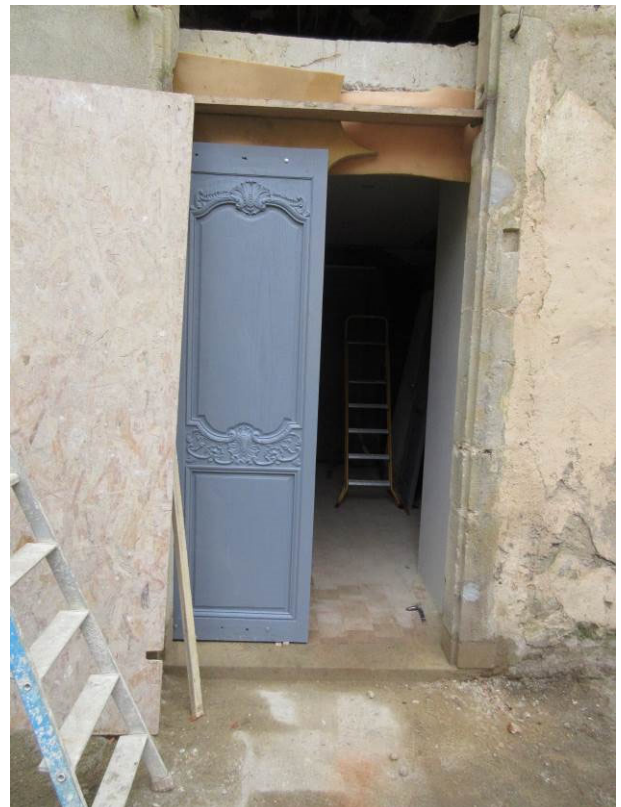
18. Porte intérieure vitrée, 1 unité de passage, de 900 cm x 225 cm de hauteur (passage libre 835 cm). Porte extérieure double de 130 cm x 225 cm de hauteur. Photo Atelier d'Architecture R. Duplat du 23 janvier 2020.

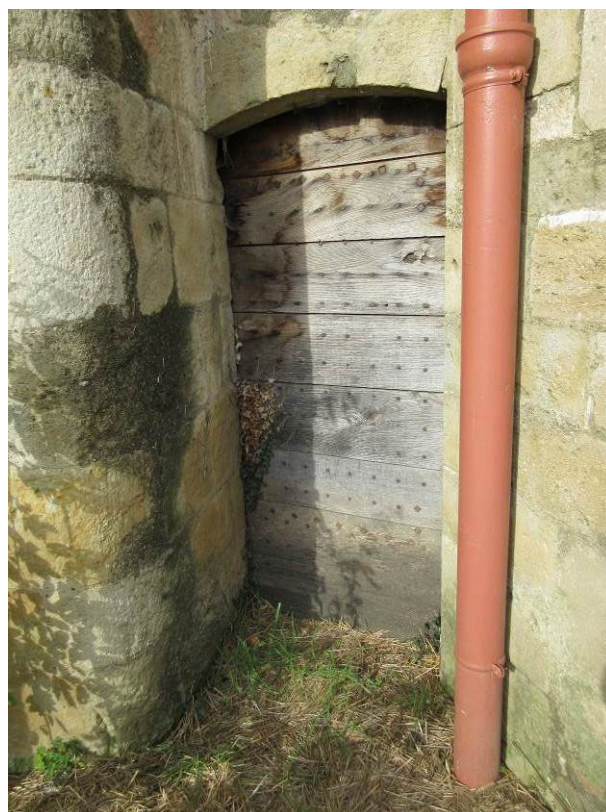
20. Altération de la porte de 90 cm x 204 cm de hauteur. Encombrement du sol. Photos Atelier d'Architecture R. Duplat du 22 janvier 2020.

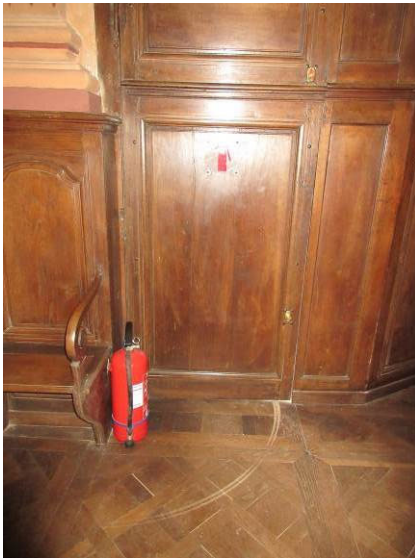
23. Extincteur posé au sol dans le chœur.
 Photos Atelier d'Architecture
 R. Duplat du 22 janvier 2020.

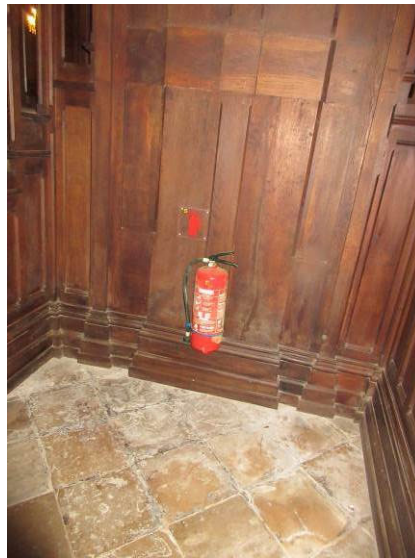
24. Extincteur fixé sur les boiseries du chœur.

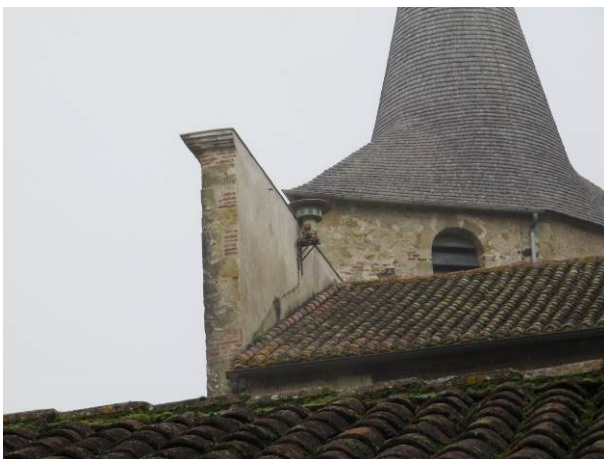
26. Sirène d'alarme pompiers fixée au revers de la façade Ouest. Photos Atelier d'Architecture
 R. Duplat du 09 février 2017.

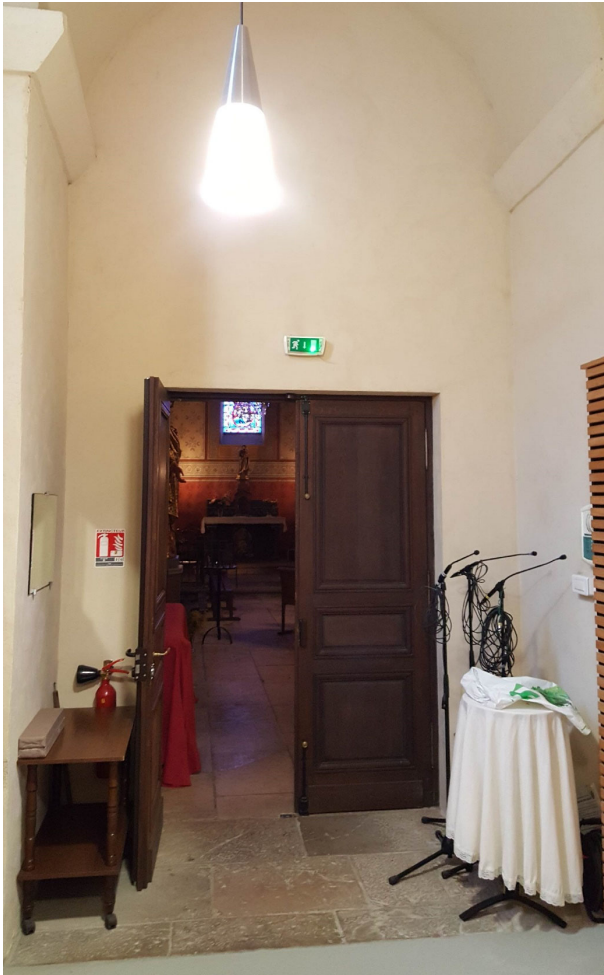
1. **Sacristie** récemment réaménagée. Etat correct.
 Photos Atelier d'Architecture R. Duplat du 20 février 2020.

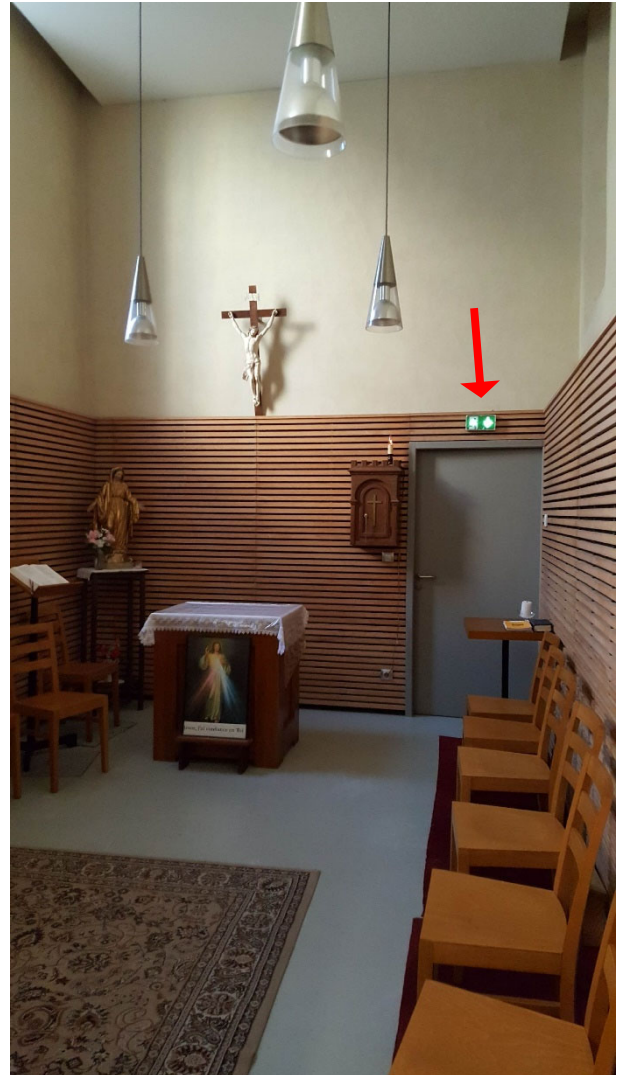
7. Oratoire récemment réaménagé. État correct. Photos Atelier d'Architecture R. Duplat du 20 février 2020.

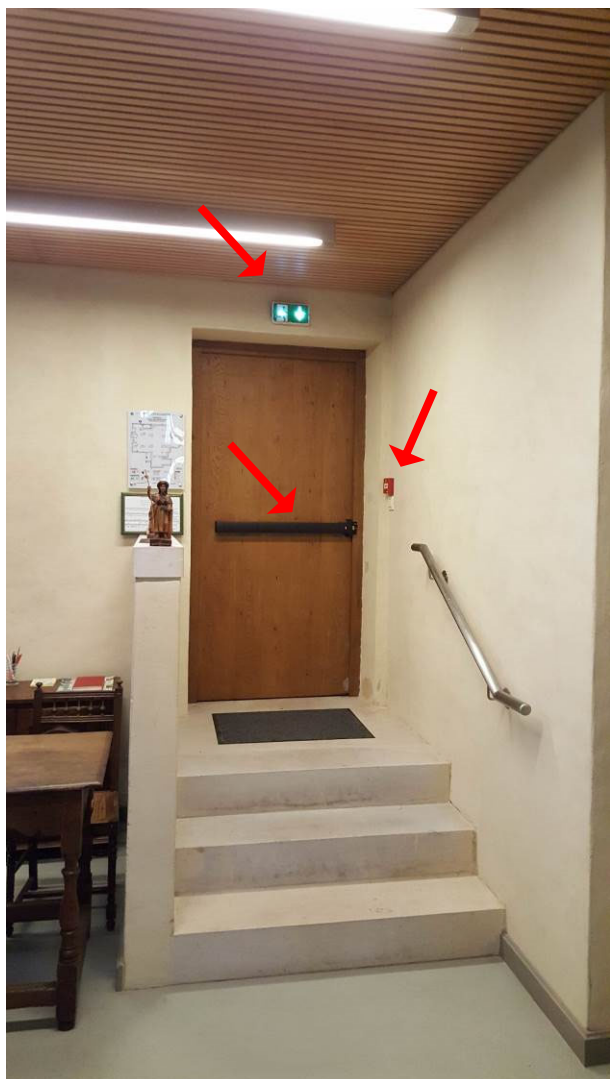
8. Issue de secours existante avec bloc autonome de sécurité, boîtier d'alarme et barre antipanique.

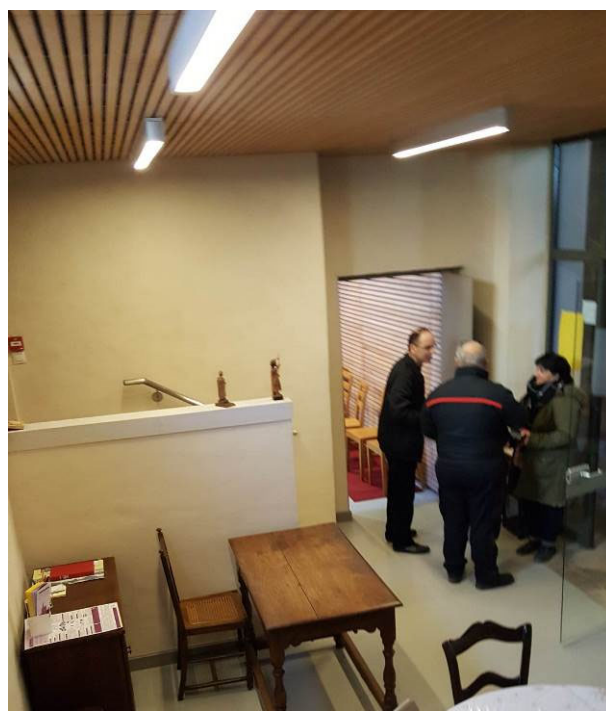
11. Vue d'ensemble du comble (premier étage) situé au-dessus de la salle d'accueil des pèlerins. Stockage de matériel : zone à risques. Présence d'une trappe de visite pour accès au comble du bas-côté Nord.

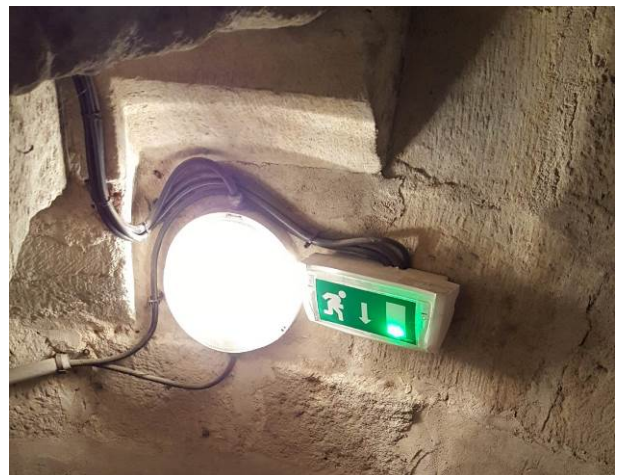
3. Hublot d'éclairage et bloc autonome de sécurité situés dans la cage d'escalier. Cheminement aléatoire de câbles électriques. Photos Atelier d'Architecture R. Duplat du 20 février 2020.

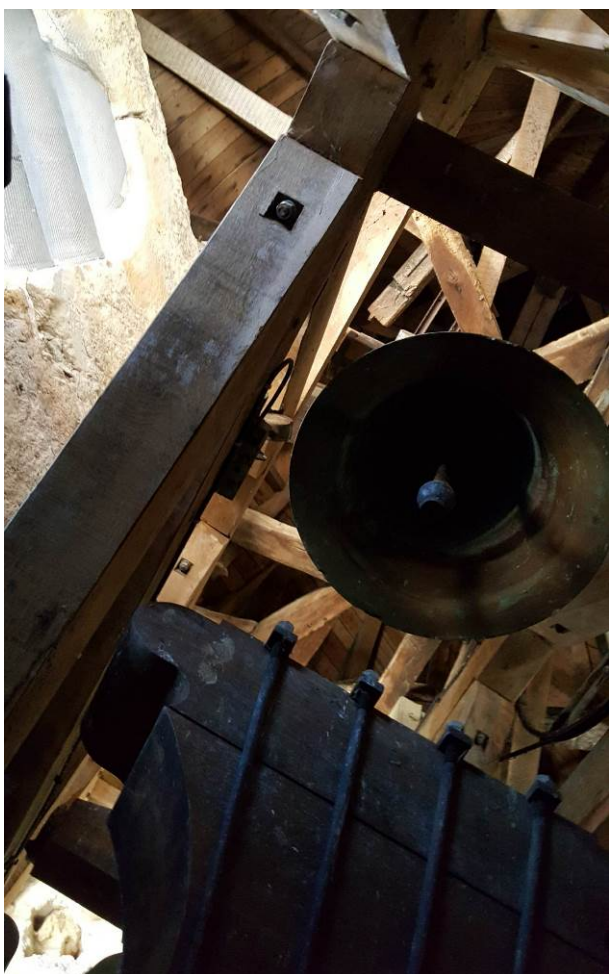
9. Etat correct du mécanisme des cloches.

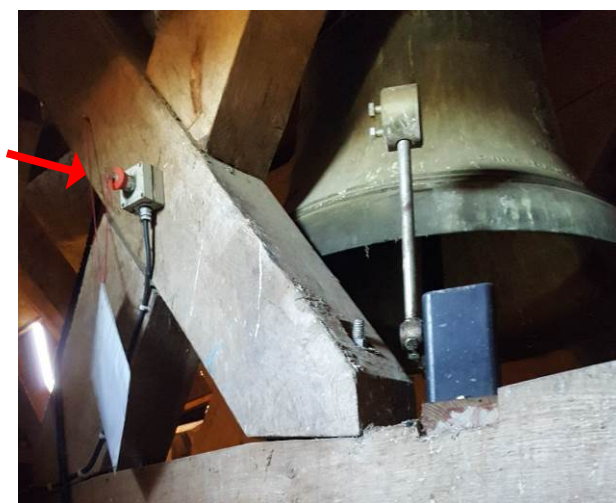
10. Encrassement du bouton d'arrêt.

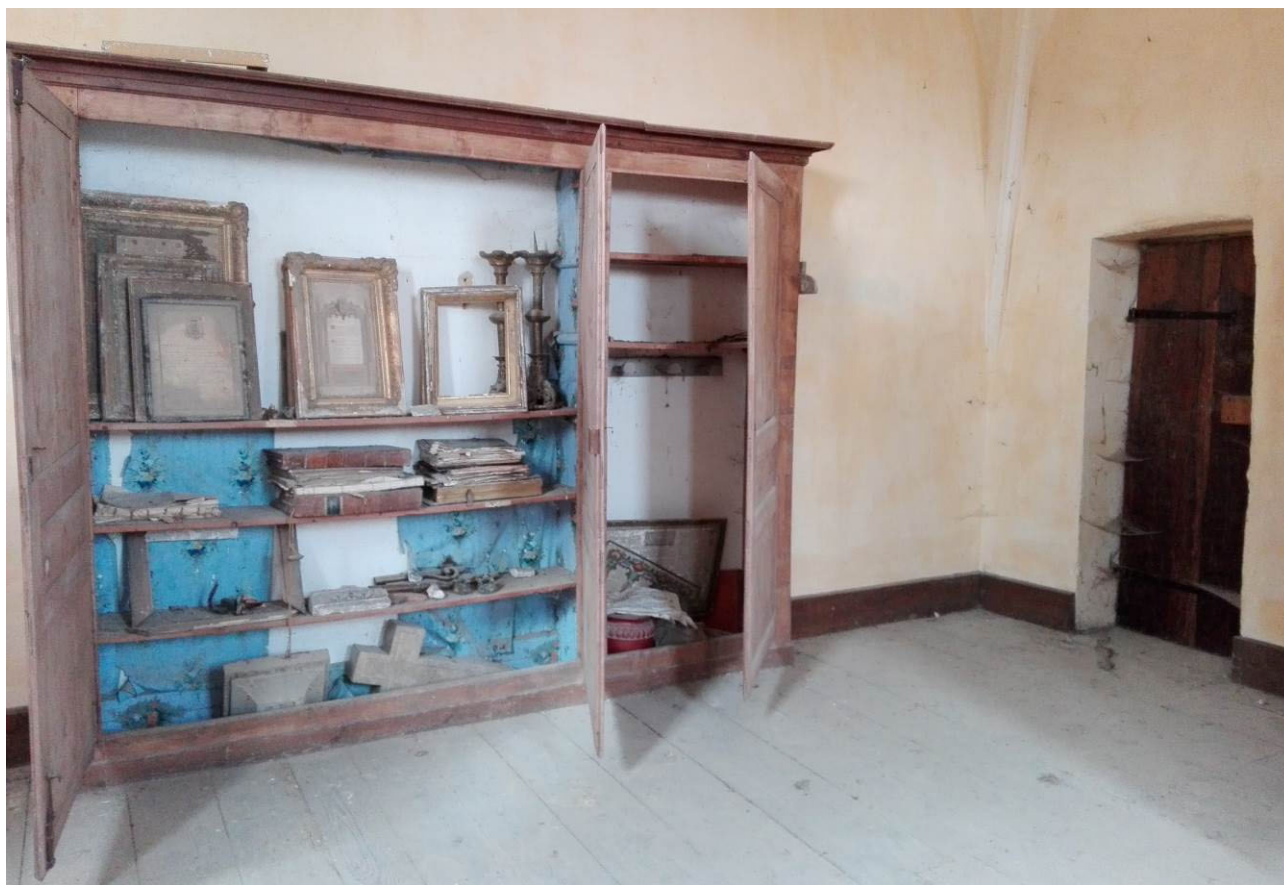
1. Salle haute libre située au-dessus de la chapelle Saint-Anne. Salle sans alarme.
Photos du 20 octobre 2017.

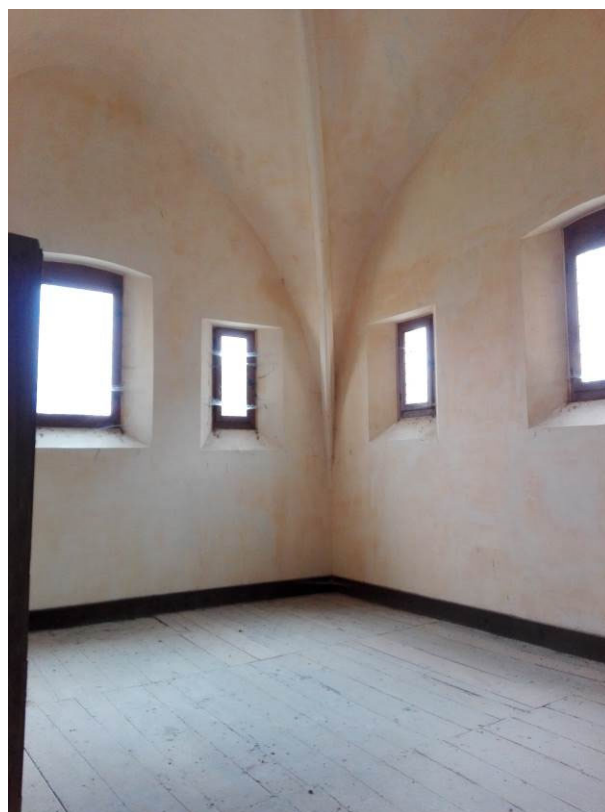
2. Réouverture des baies sur les 3 façades, réalisée en 1999.

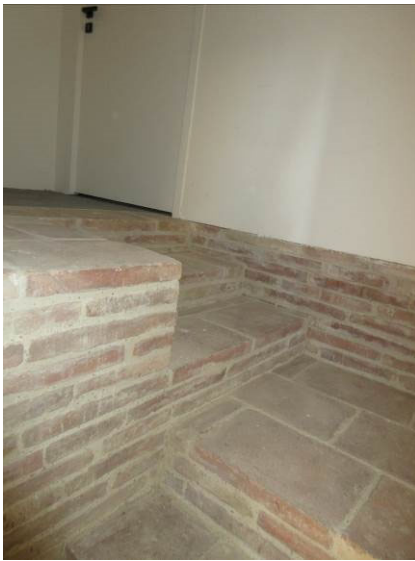
3. Remodélisations de l'accès à la salle haute à partir de l'escalier.

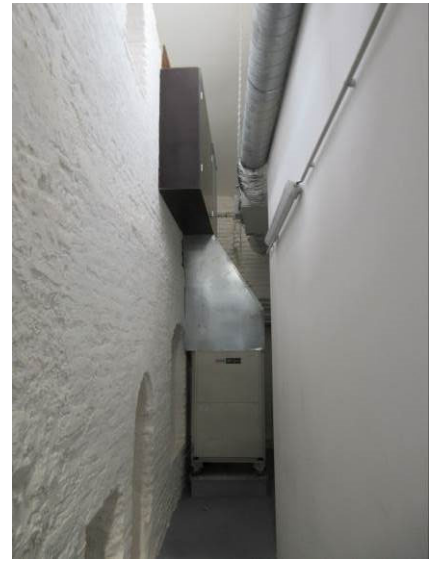
4 et 5. Local technique accolé à la salle haute Réserves du Trésor.
 Photos Atelier d'Architecture R. Duplat du 16 mai 2019.

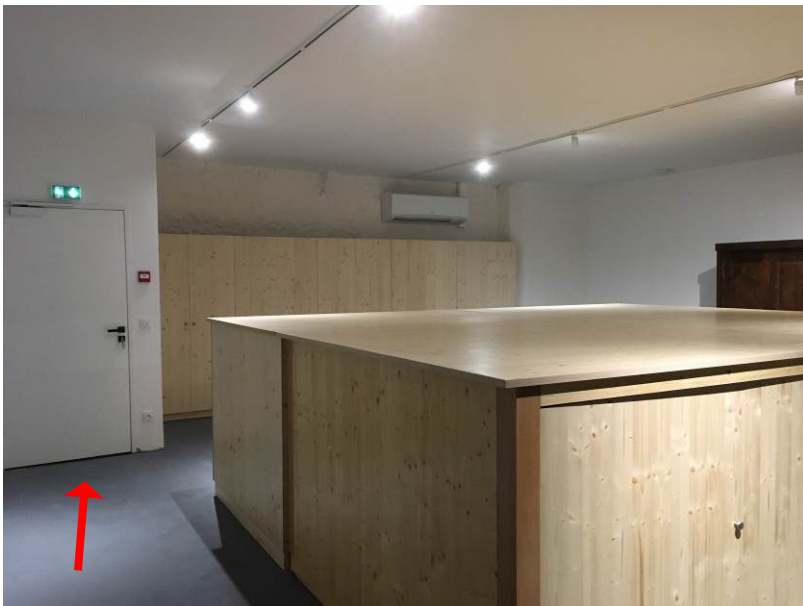
6. Porte coupe-feu 1/2 heure équipée d'un ferme-porte et d'un Bloc Autonome de Sécurité (BAES 45 lumens 1 heure).

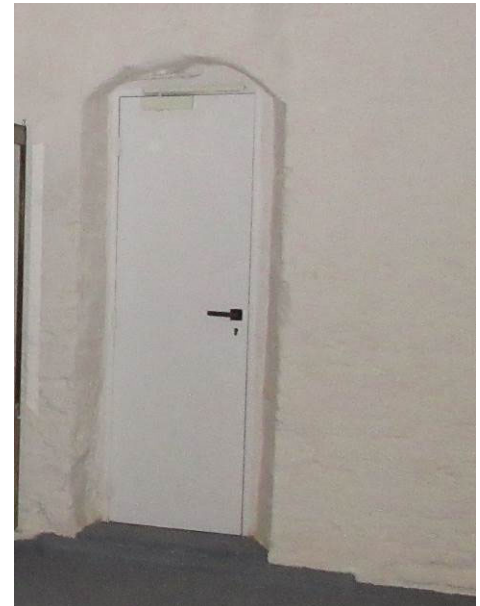
7. Accès aux combles. Porte coupe-feu 1 heure avec ferme-porte.

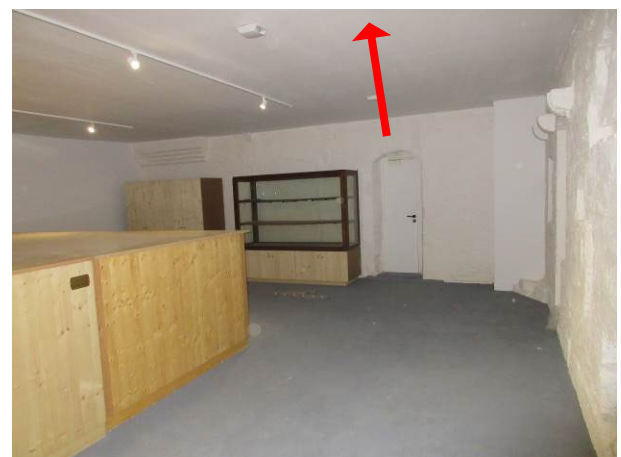
8. Salle haute aménagée et réceptionnée le 25 février 2019. Elle est équipée d'une alarme incendie de type 4 avec diffuseur Sonore et Déclencheur Manuel.

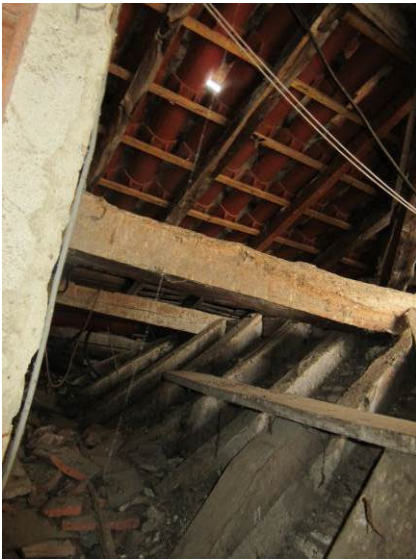
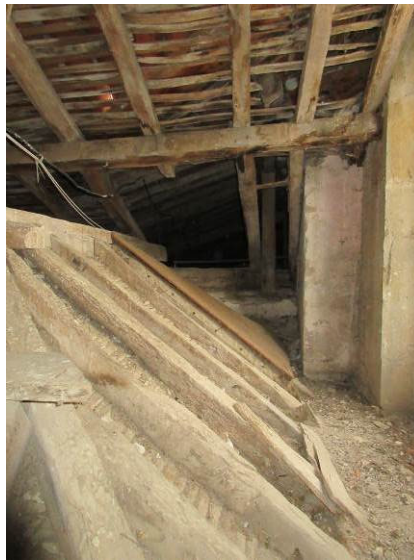
9 et 10. Accès aux combles par la Mairie. Présence de gravats (débris de tuiles, etc.). Présence de câbles aériens suspendus à la charpente. Photos Atelier d'Architecture R. Duplat du 22 janvier 2020.

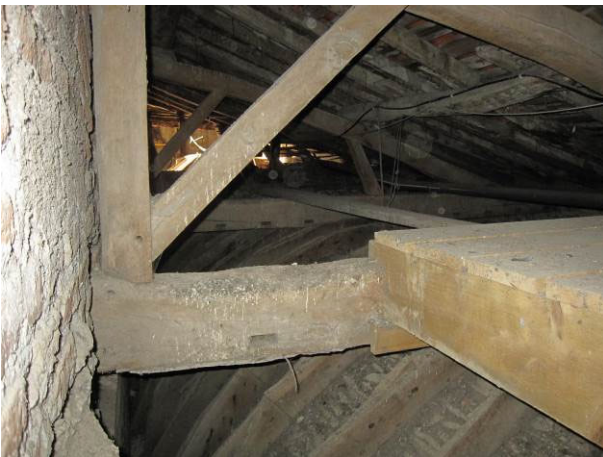
12. Vue sur la liaison directe avec la Mairie. Circulation de visite interrompue.

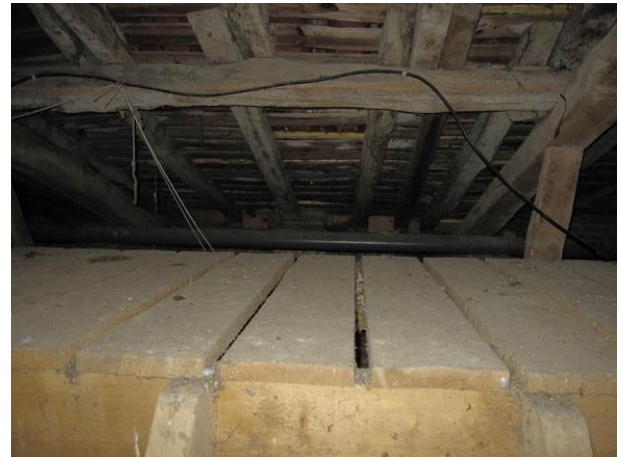
13. Platelage de circulation dans les combles. Câble électrique suspendu à la panne.

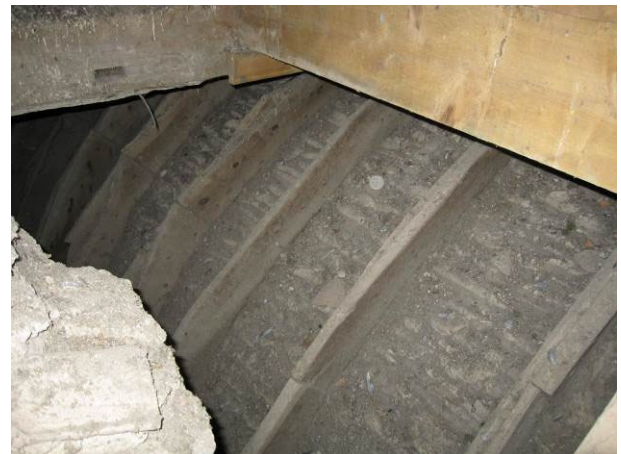
14. Vue sur la voute située directement au-dessus de la salle des Maires et du local informatique de la Mairie.

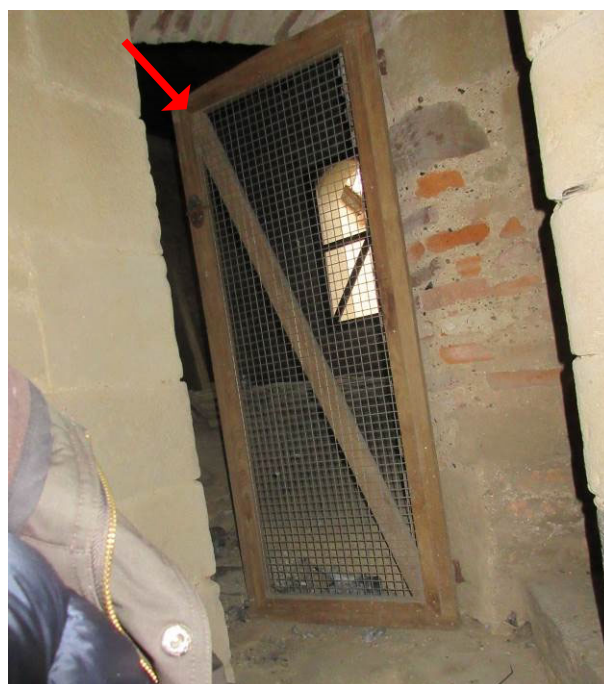
16. Protection grillagée sur bâti bois, côté escalier.

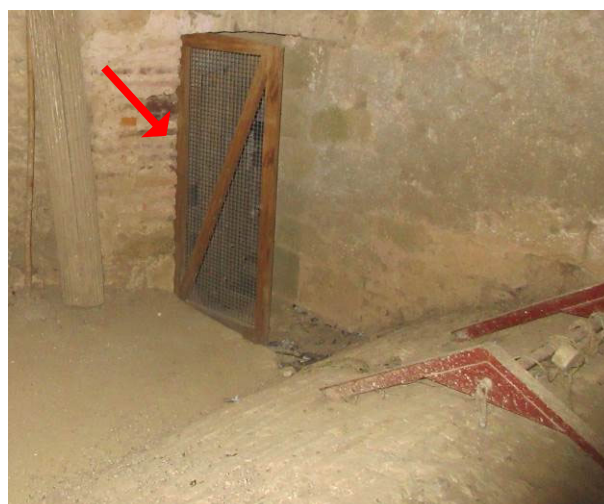
17. Protection grillagée sur bâti bois, côté salle 1.

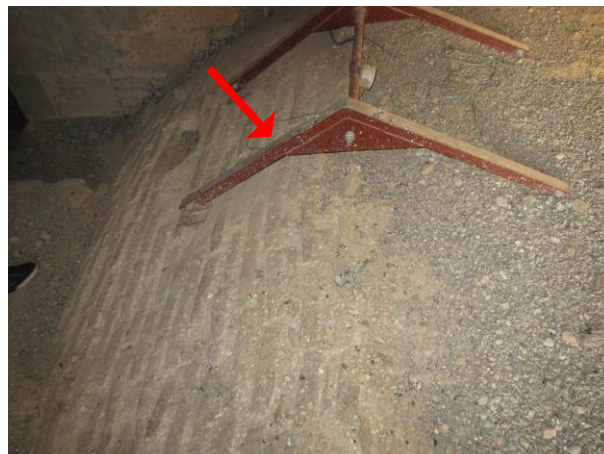
18. Support métallique du lustre suspendu dans chapelle des Saintes Reliques. Encrassement des sols. Photos Atelier d'Architecture R. Duplat du 22 janvier 2020.

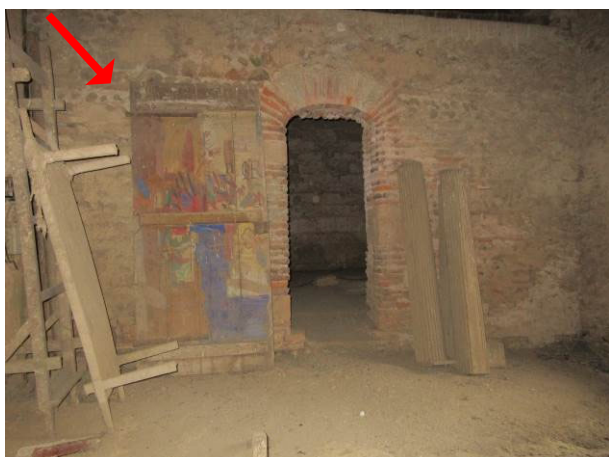
19. Stockage d'éléments divers en bois.

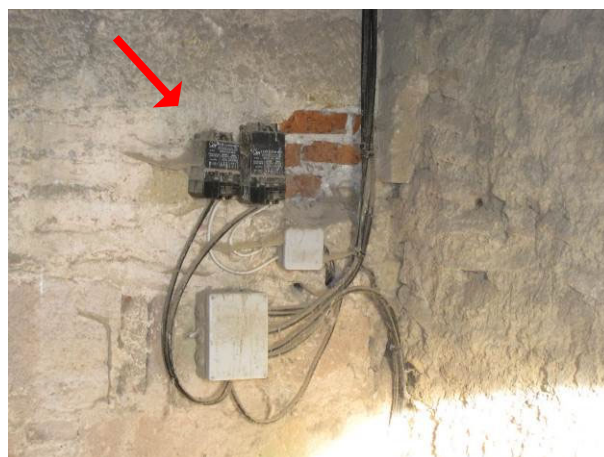
3. Difficultés manifestes à assurer l'entretien et la surveillance régulière des reins de voûtes et des arases par défaut d'accès ;
4. Défauts des alimentations électriques (câbles fixés sur les charpentes, boîtes de dérivation à bout d'usage, voir chapitre suivant concernant les installations techniques) ;

20. Altération et vieillissement du réseau électrique.

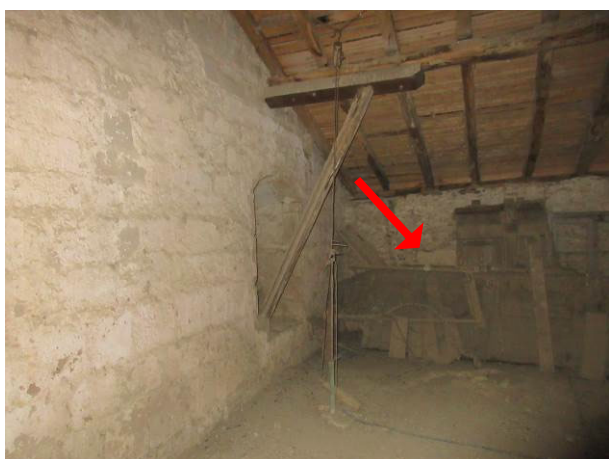
21. Stockage d'éléments divers en bois.

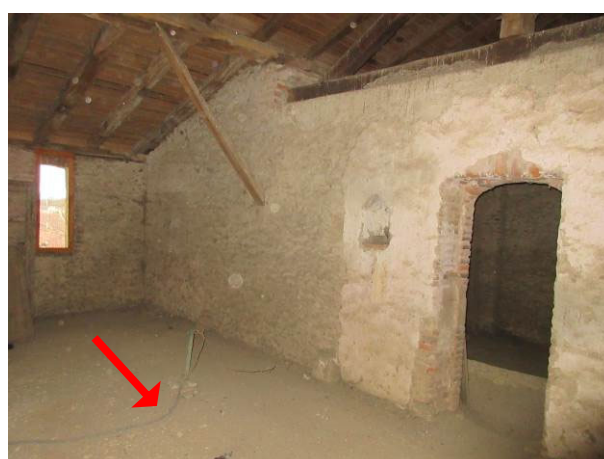
22. Protection grillagée de la baie (baie ouverte). Présence de câble au sol.

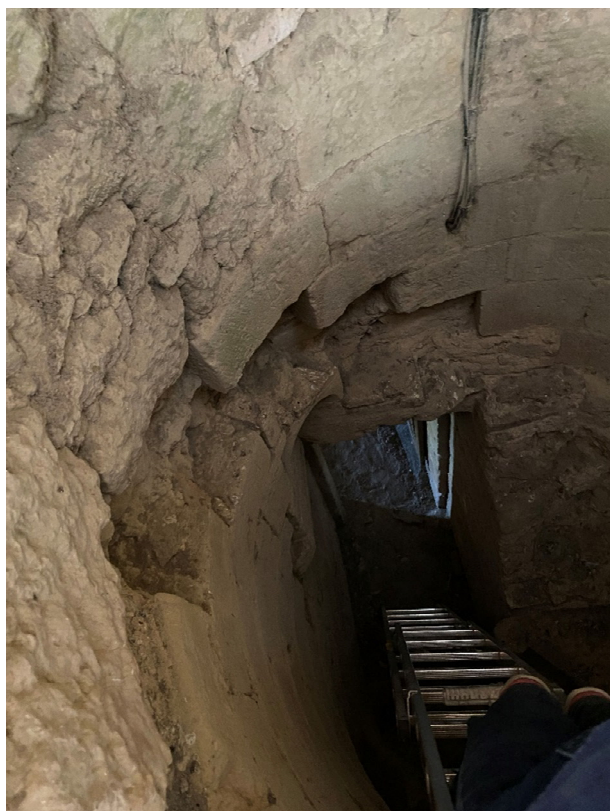
27. Volume de l'ancien escalier d'accès aux combles : présence des anciennes engravures des marches et du développé.

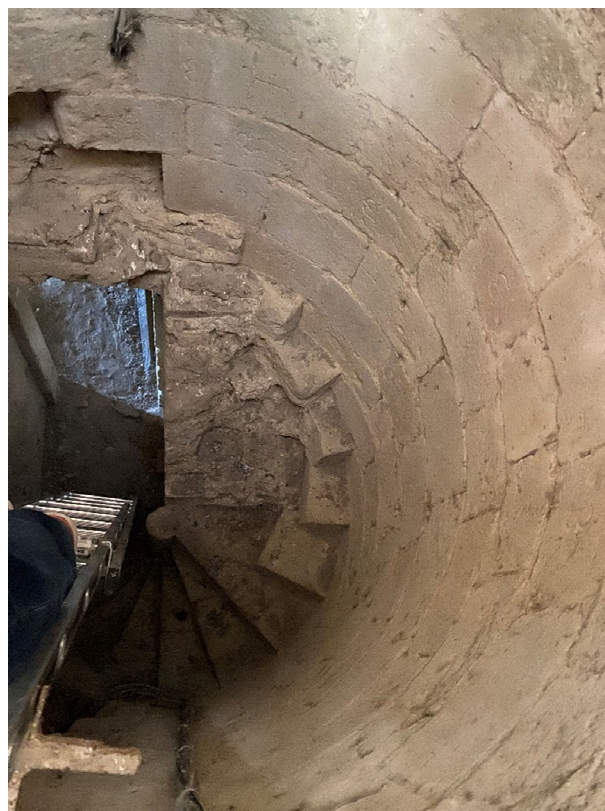
28. Ancien escalier d'accès aux combles : présence des premières marches en pierre encore existantes.

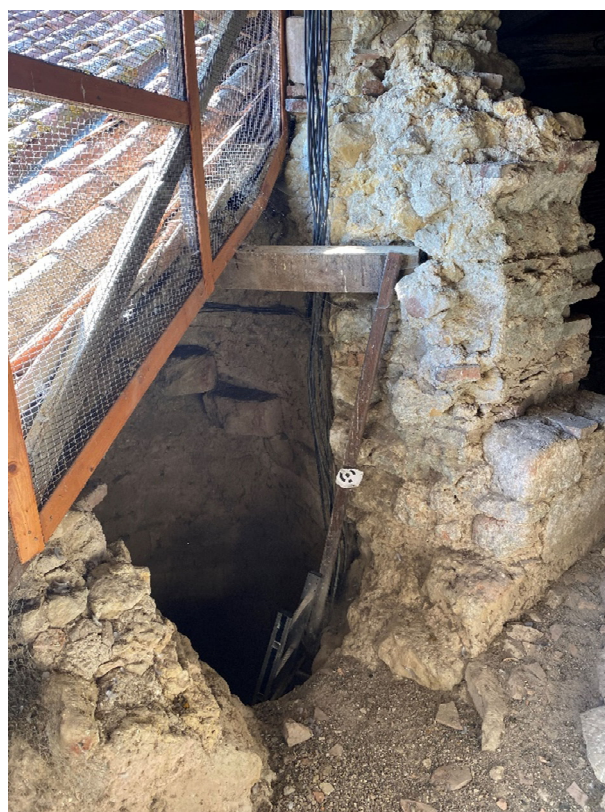
29. Arrivée palier haut du volume de l'ancien escalier d'accès aux combles.

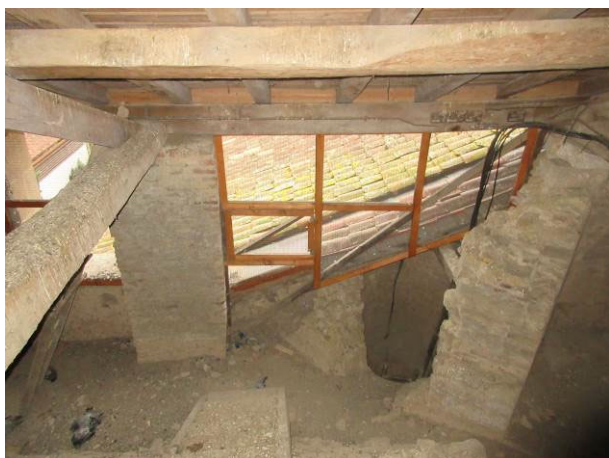
Le manque de clôture entre l'extérieur et l'intérieur favorise l'envahissement par des volatiles dans les combles : les pigeons rentrent et colonisent sans aucune difficulté les volumes. Les structures de bois, les planchers et extrados de voûtes sont couverts de fientes, contrariant durement l'hygiène sanitaire interne de l'édifice. L'absence de fermeture à l'air accélère les désordres à l'intérieur des combles (oxydation des fers, etc.).

1. Présence d'ouvertures dans les combles avec panneaux grillagés sur bâtis bois. Ensemble des photos Atelier d'Architecture R. Duplat du 22 janvier 2020. Palier d'arrivée de l'ancien escalier.

Préalablement au lancement des travaux, compte tenu du nombre important de volatile présent dans les combles de la cathédrale, une campagne de capture des volatiles étalée sur 3 mois sera réalisée. Pour éviter le retour des volatiles, une vérification et une réparation de tous les grillages anti-pigeons seront effectuées.

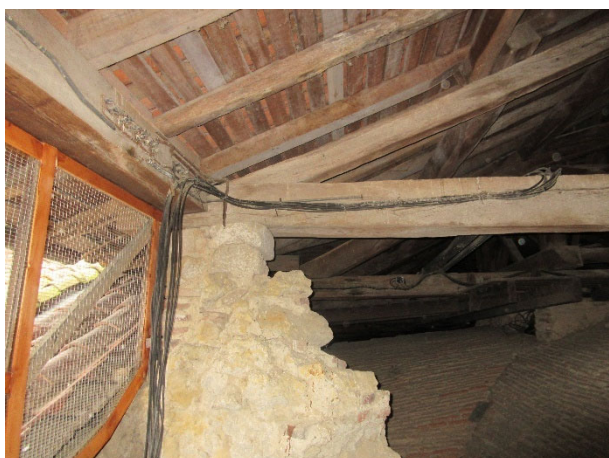
3. Remontée des câbles par le fût de l'ancien escalier.

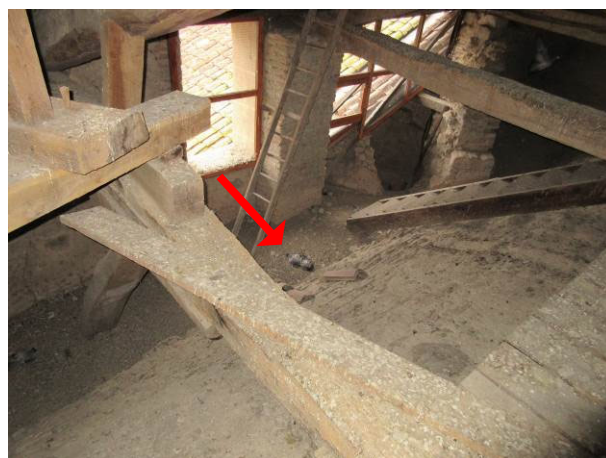
4. Présence de fiente sur les bois de charpente et de cadavres de pigeons.

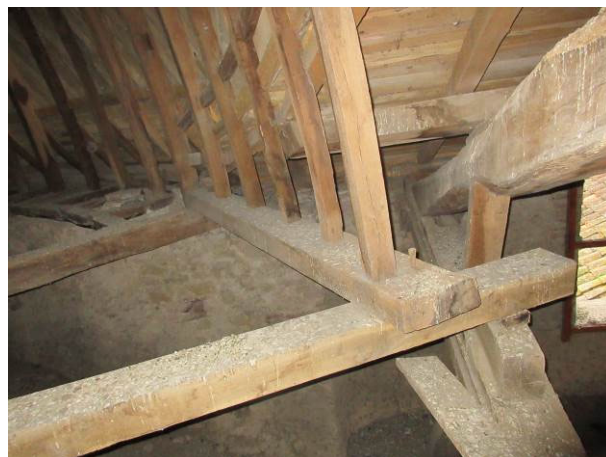
5. Présence de fientes sur les bois de charpente.

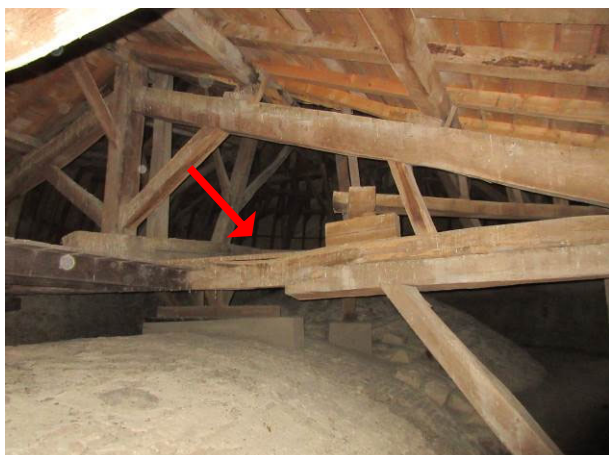
6. Affaiblissement ponctuel de l'entrait (trait de Jupiter). Photos Atelier d'Architecture R. Duplat du 22 janvier 2020.

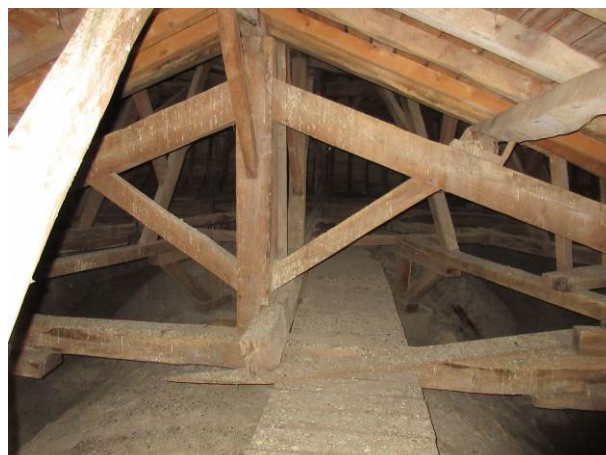
7. Encrassement des bois par la présence de fientes. Absence de garde-corps sur le platelage de visite.

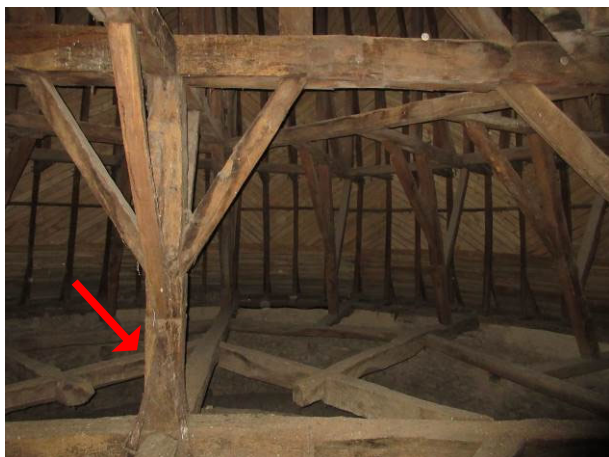
8. Renfort métallique au droit du poinçon. Absence de réseau d'éclairage dans les combles.

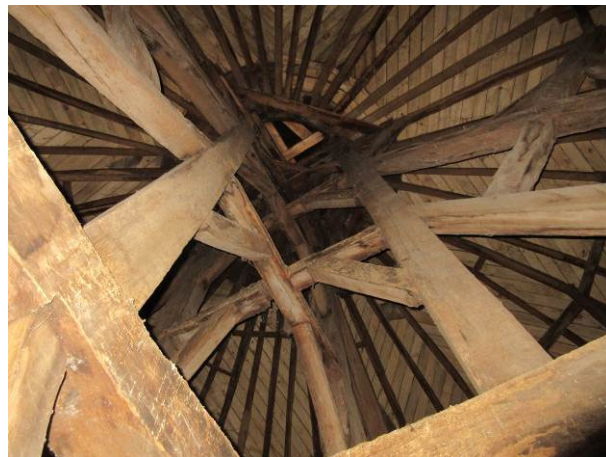
9. Etat correct de la charpente et de la sous-face du voligeage de la coupole.

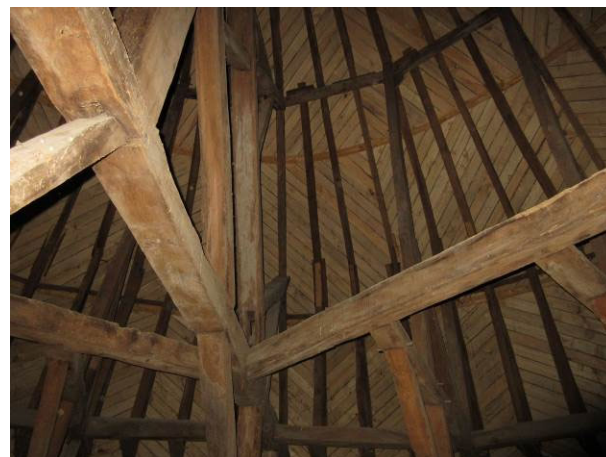
10. Etat correct de l'ensemble du volume.

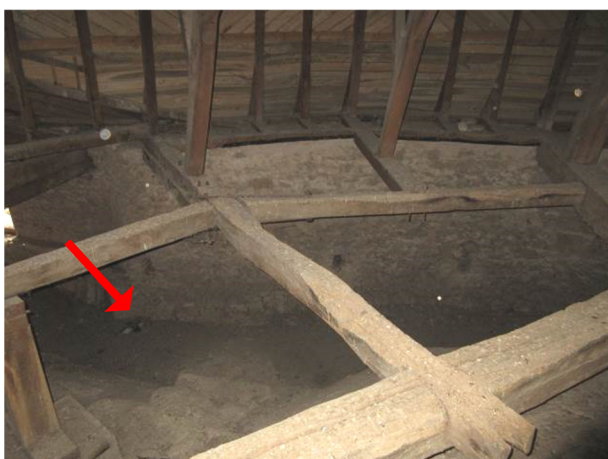
11. Présence de cadavre de pigeon. Photos Atelier d'Architecture R. Duplat du 22 janvier 2020.

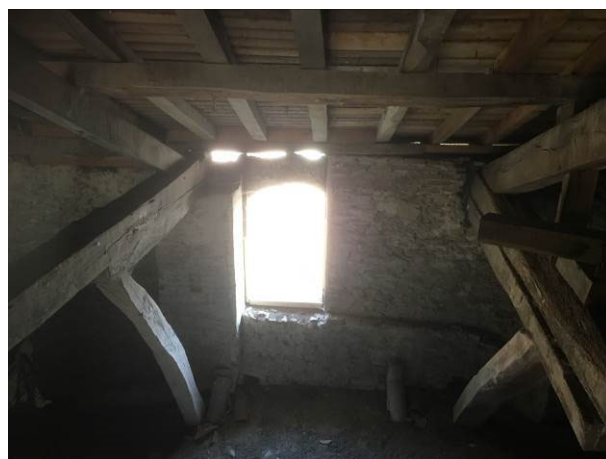
15. Baie ouverte avec protection grillagée, favorisant les courants d'air dans les combles mais sans protection de l'appui.

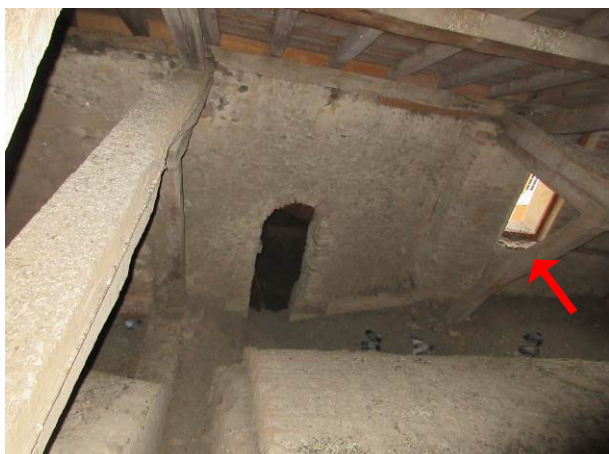
16. Encrassement des bois. Altération de l'appui de baie. Photos Atelier d'Architecture R. Duplat du 22 janvier 2020.

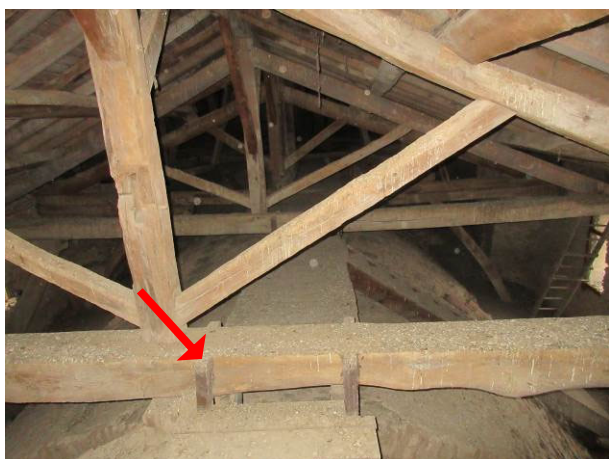
18. Plafage de visite suspendu aux entrails par des rajouts en bois. Absence de protection au vide.

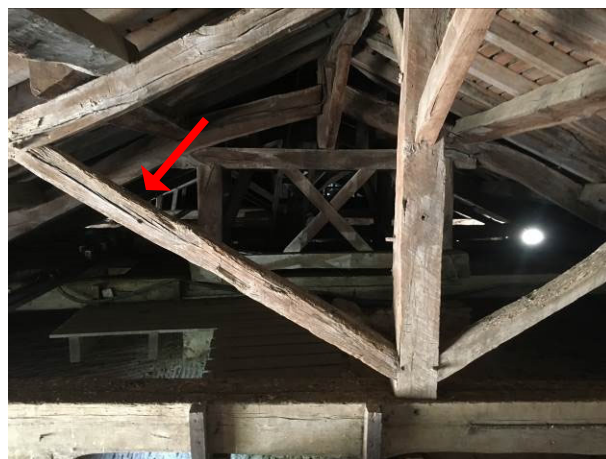
19. Vue d'ensemble vers la croisée du transept. Affaiblissement de la contre-fiche.

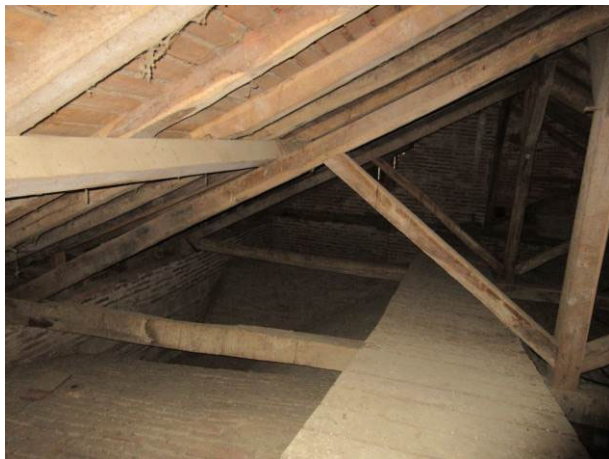
1. Absence de garde-corps pour protection au vide sur le platelage de visite. Photos Atelier d'Architecture R. Duplat du 22 janvier 2020.

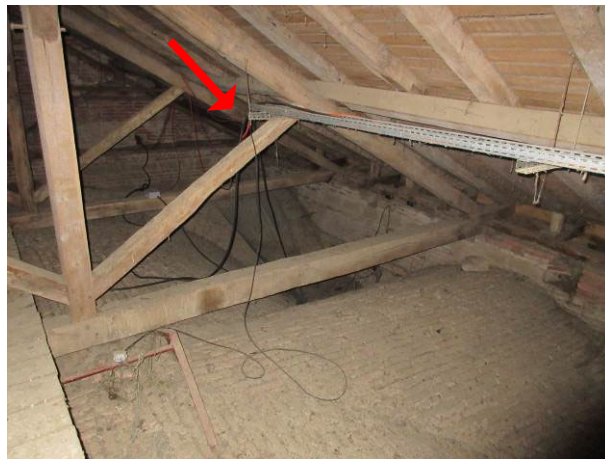
2. Absence de continuité du chemin de câble. Circulation anarchique des câbles électriques.

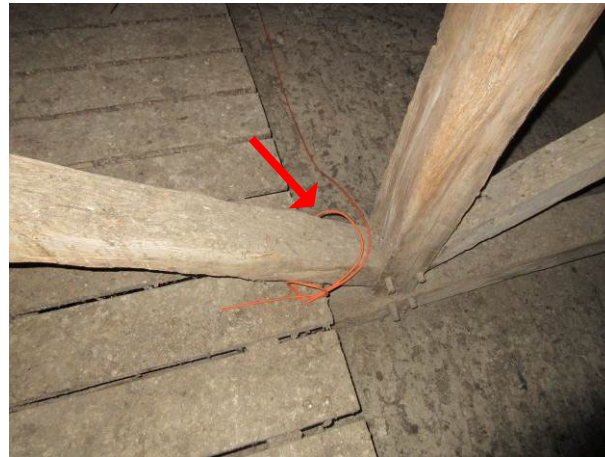
5. Câble électrique en contact le bois de la contre-fiche de la ferme.

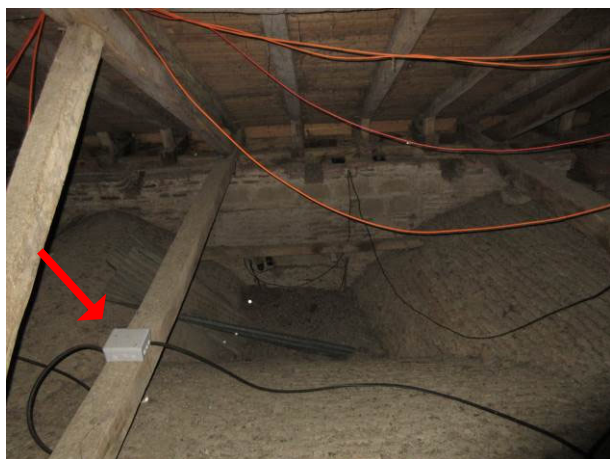
6. Présence d'une boîte de dérivation fixée sur l'entrait en bois de la ferme. Encrassement en partie basse des reins de voûte.

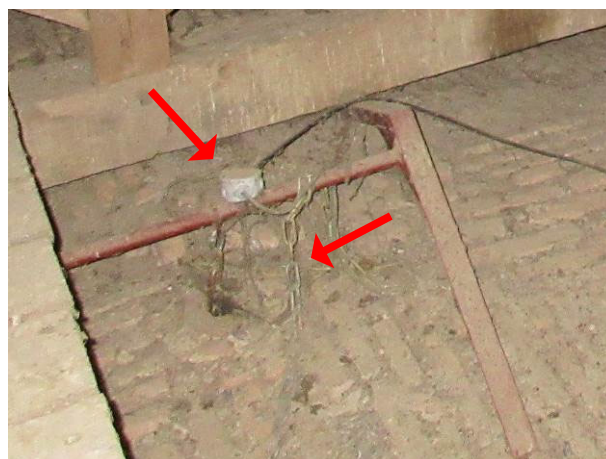
7. Boîte de dérivation à bout d'usage pour l'alimentation du lustre du bras de transept Sud. Équerre et chaîne de suspension du lustre oxydées.
