CATHÉDRALE SAINT-JEAN-BAPTISTE

**INSTALLATION D'UN SYSTÈME DE SÉCURITÉ INCENDIE
RECOUPEMENT DES VOLUMES**

DOSSIER DE CONSULTATION DES ENTREPRISES

RAPPORT DE PRÉSENTATION

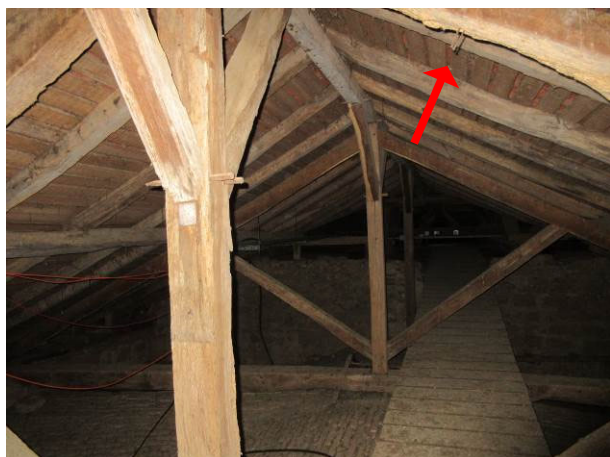
8. Encrassement de la charpente et du voligeage. Présence de clous oxydés (sans doute pour fixer d'anciens câbles ?). Photos Atelier d'Architecture R. Duplat du 22 janvier 2020.

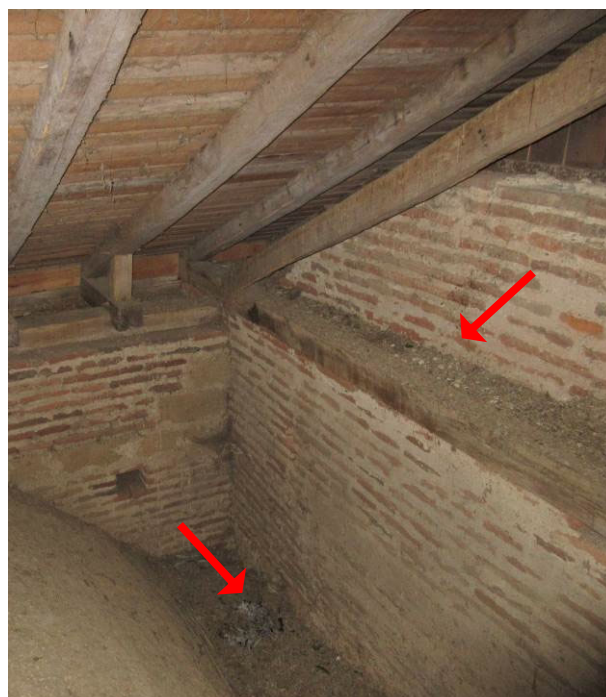
10. Cadavres de pigeons en putréfaction. Présence de fientes sur l'entrait.

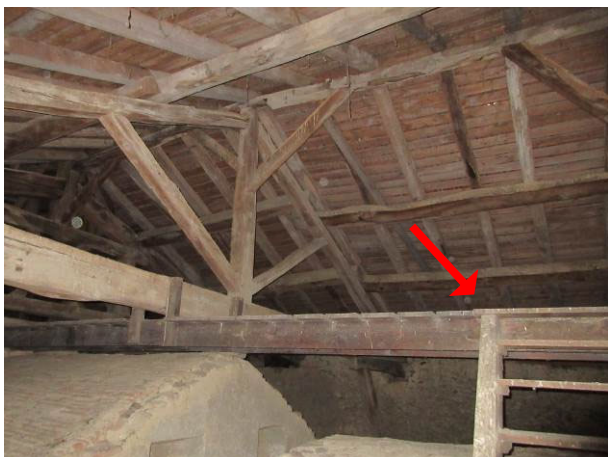
11. Absence de protection au vide au droit du passage de visite et de l'escalier d'accès à la passerelle.

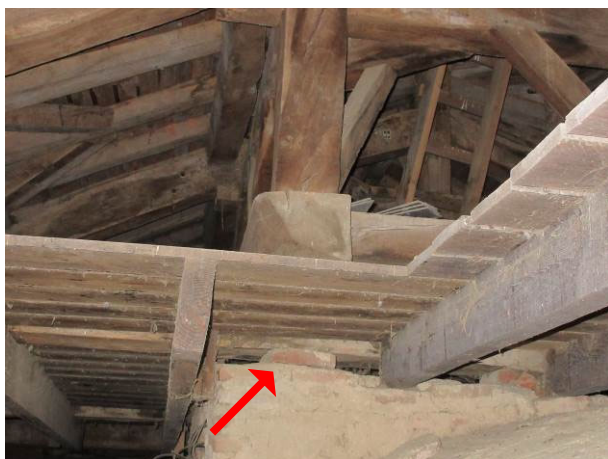
13. Calle posée sur la voûte de la croisée. Photos Atelier d'Architecture R. Duplat du 22 janvier 2020.

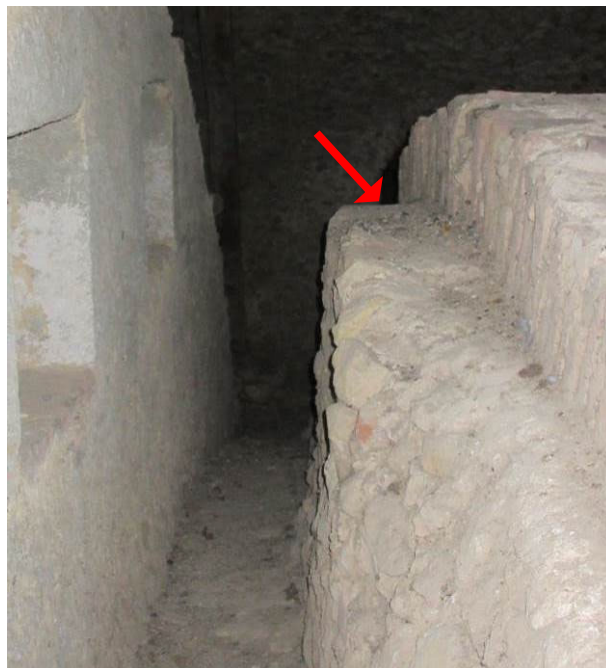
12. Passage sur arc (entre croisée et chœur). Présence de fientes sur les maçonneries de la voûte.

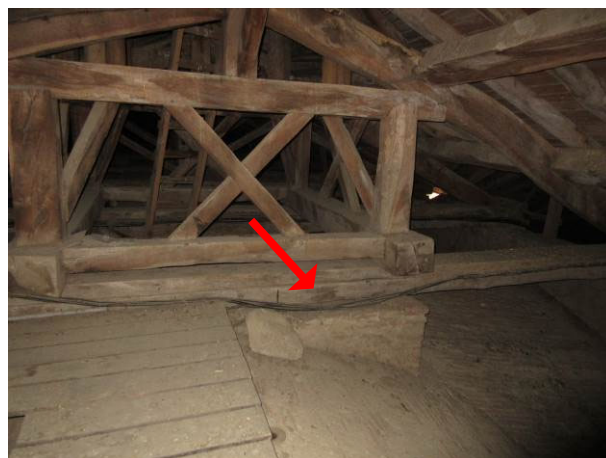
14. Cheminement intempestif de câbles électriques.

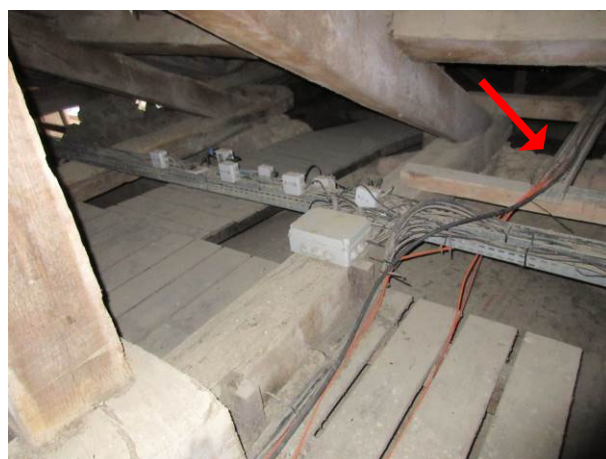
18. Cheminement intempestif des câbles.

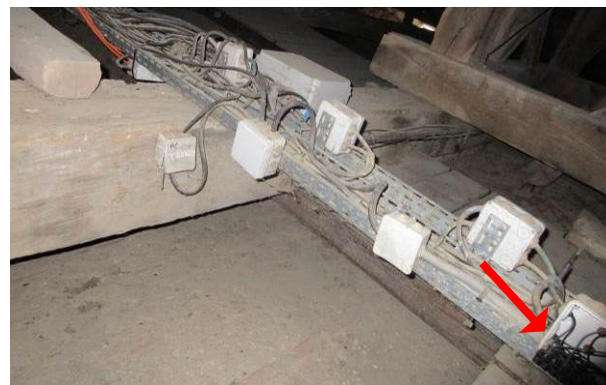
20. Boîte de dérivation électrique ouverte.

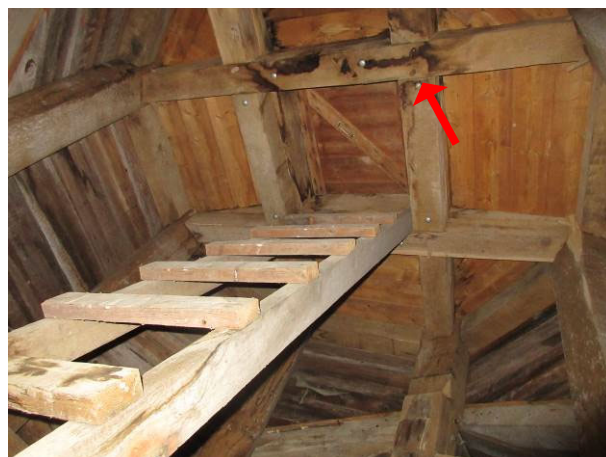
21. Traces noircies au droit du chevrete de la trappe d'accès.

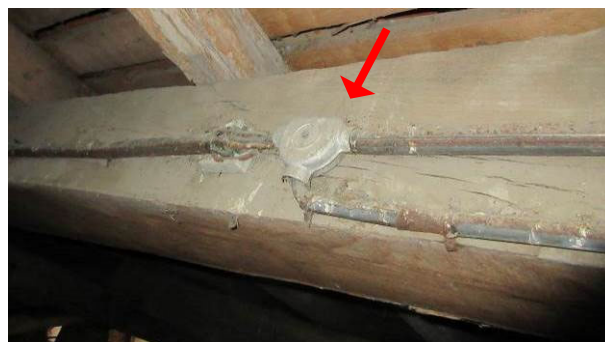
23. Ancien cheminement du réseau électrique dans des fourreaux métalliques (ensemble à bout d'usage).

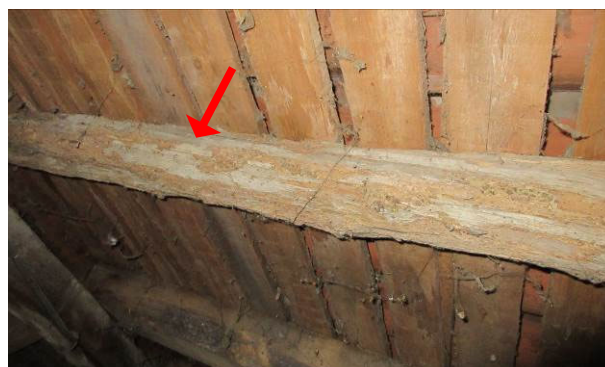
24. Affaiblissement ponctuel de la section du chevron.

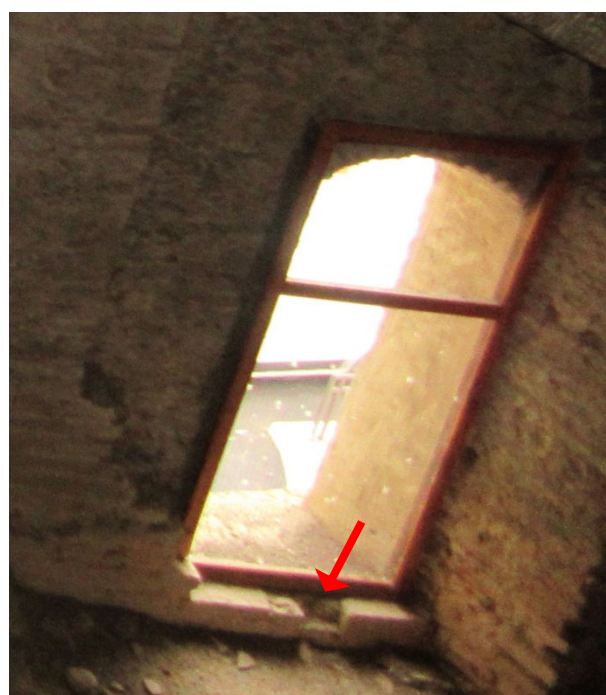
26. Pierre d'appui cassée. Baie ouverte à l'air libre avec protection grillagées sur bâti bois. Photos Atelier d'Architecture R. Duplat du 22 janvier 2020.

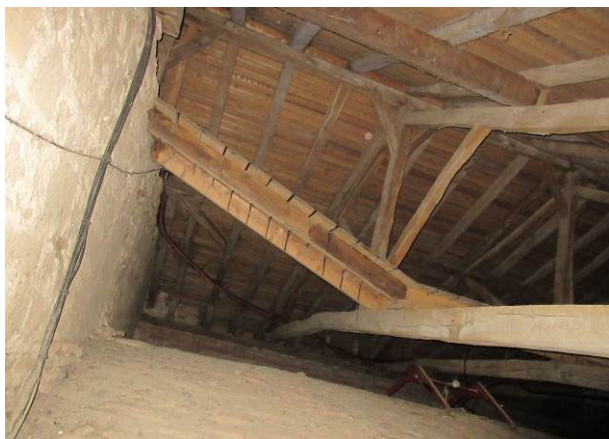
27. Passerelle inclinée sans garde-corps.

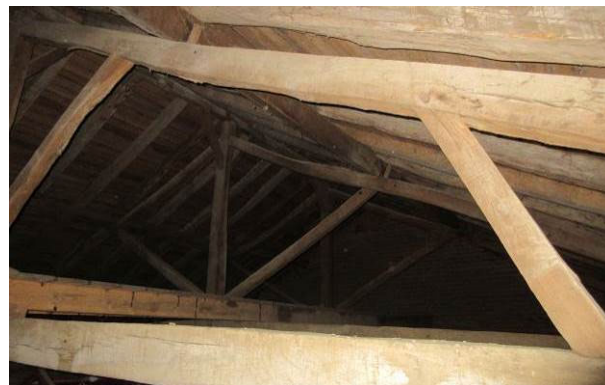
28. Absence de protection au vide du platelage de visite (pas d'accès direct sans passer sur les reins de voûte).

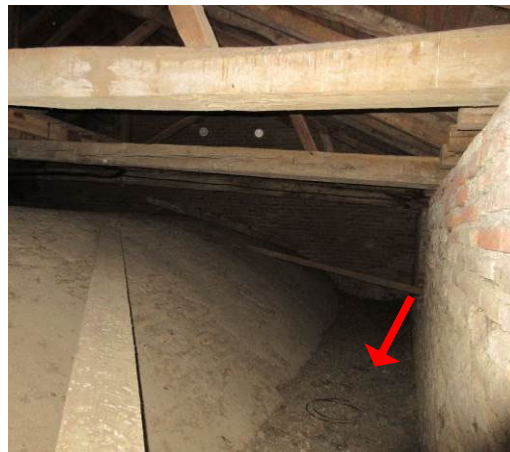
30. Encrassement du bas des reins de voûtes. Présence de planches.

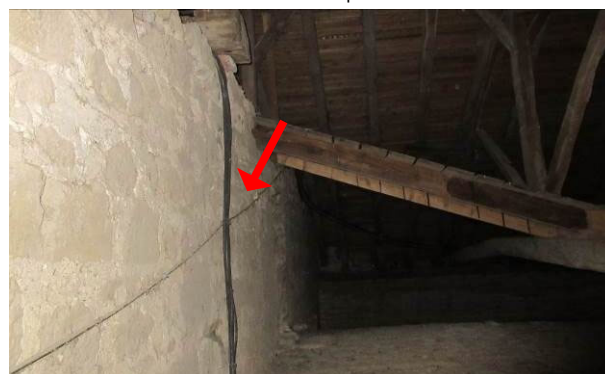
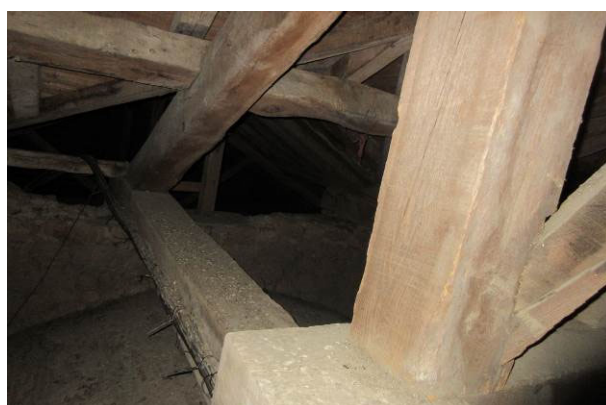
31. Cheminement de câbles électriques entre les bras de transept et la croisée du transept (ensemble ouvert). Photos Atelier d'Architecture R. Duplat du 22 janvier 2020. →

32. Passage entre le bras du transept Nord et la croisée du transept (non accessible).

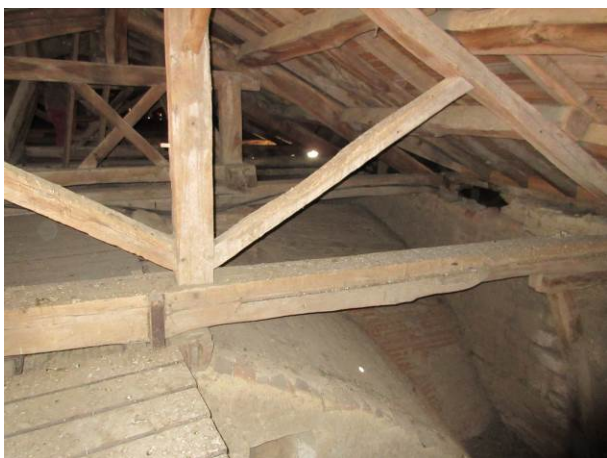
1. Vue vers la croisée du transept. Absence de garde-corps sur le platelage de visite. Photos Atelier d'Architecture R. Duplat du 22 janvier 2020.

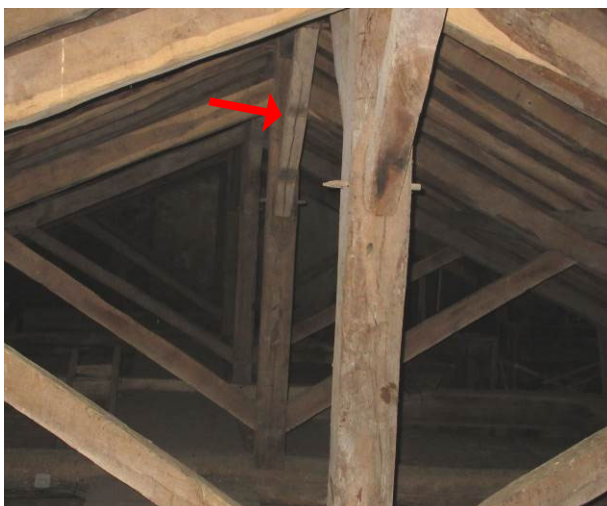
2. Vue d'ensemble des combles vers Ouest. Contrefiche fendue.

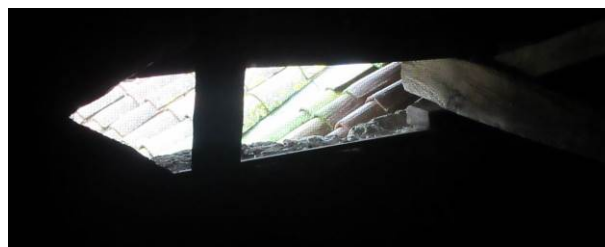
3. Ouverture vers extérieur en bas de pente avec protection grillagée vers bas-côté Nord.

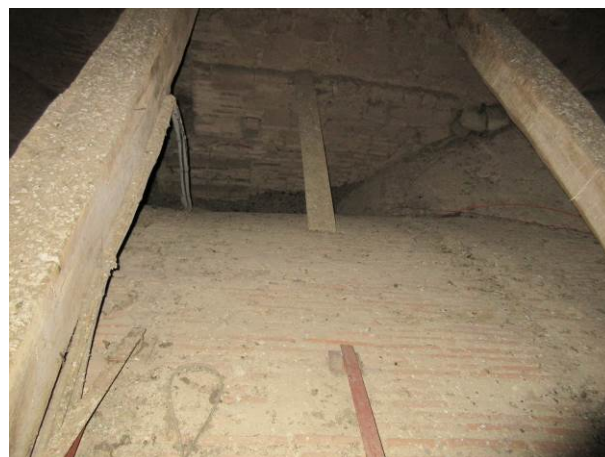
5. Encrassement généralisé (charpente, reins de voûtes, etc.).

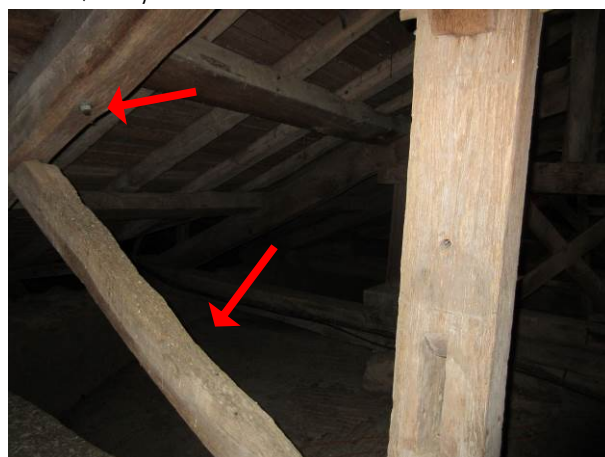
6. Altération de la contrefiche. Renforcement de la charpente par tire-fond.

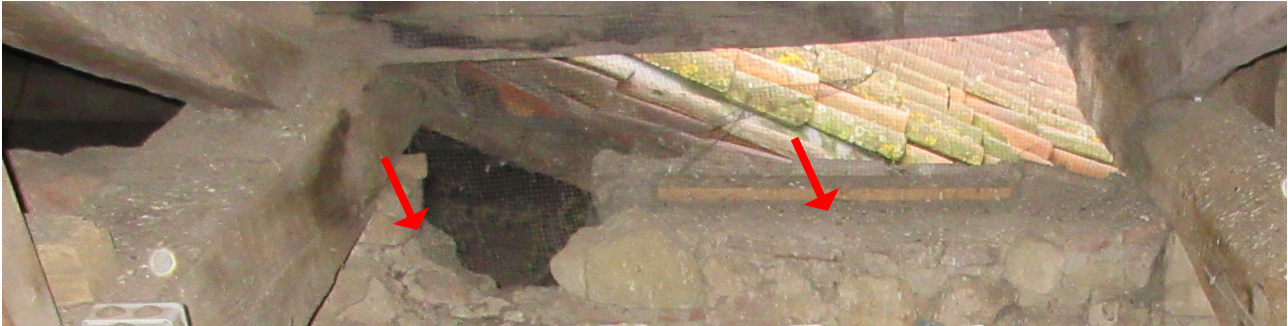
7. Altération de l'arase entre le vaisseau principal et le transept Sud. Grillage de protection à bout d'usage.

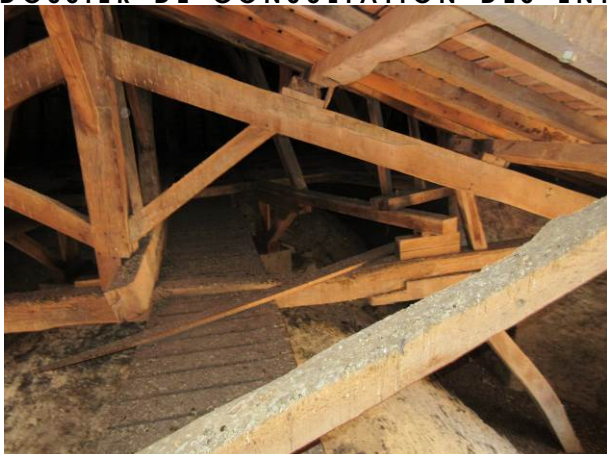
11. Absence de réseau d'éclairage dans les combles. Photos Atelier d'Architecture R. Duplat du 16 mai 2019.

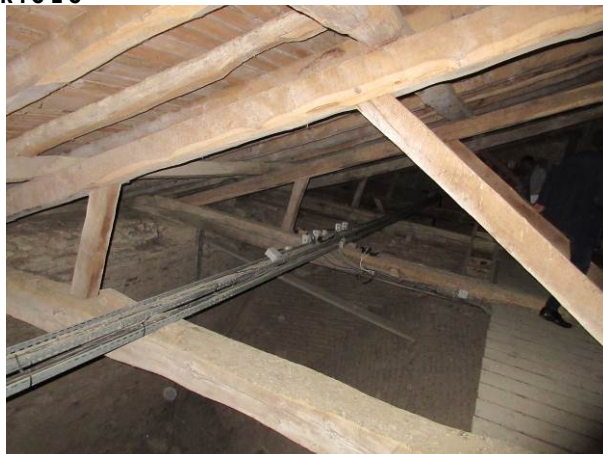
12. Absence de protection au vide au droit du platelage de visite.

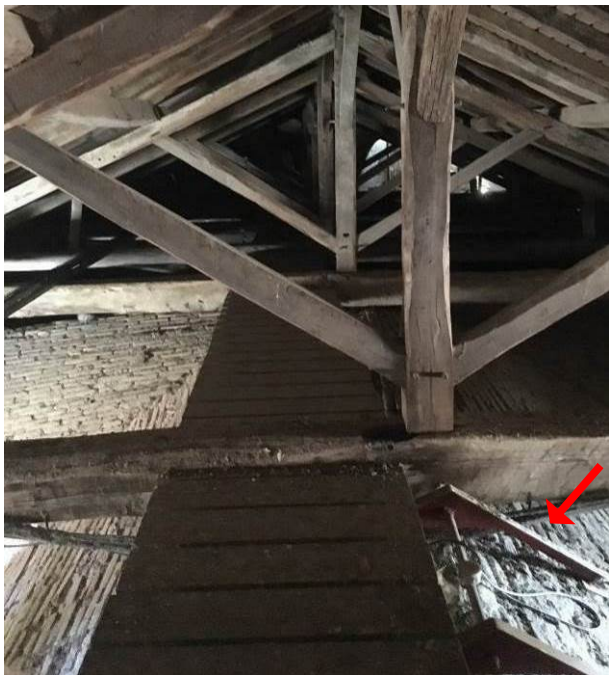
15. Support métallique oxydé du lustre. Présence de lumière naturelle dû aux ouvertures laissées libres. Photo Atelier d'Architecture R. Duplat du 16 mai 2019.

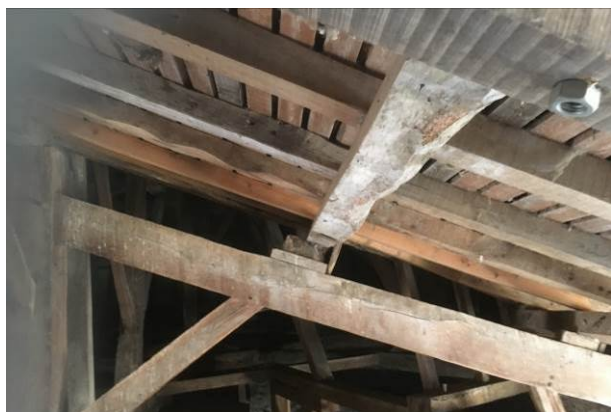
16. Encrassement des bois.

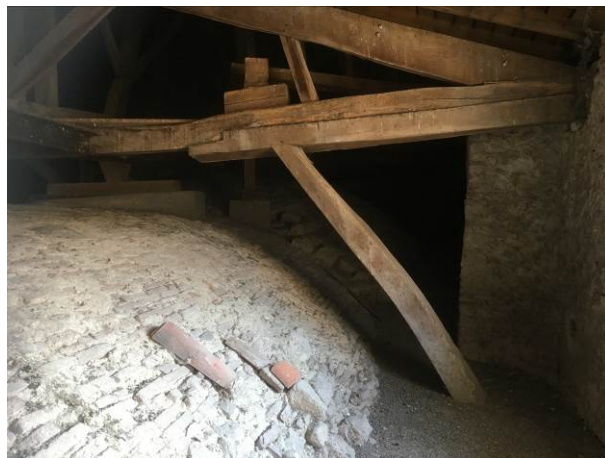
17. Lisibilité de la lumière naturelle sur les reins de voûte. Absence de réseau d'éclairage dans les combles.

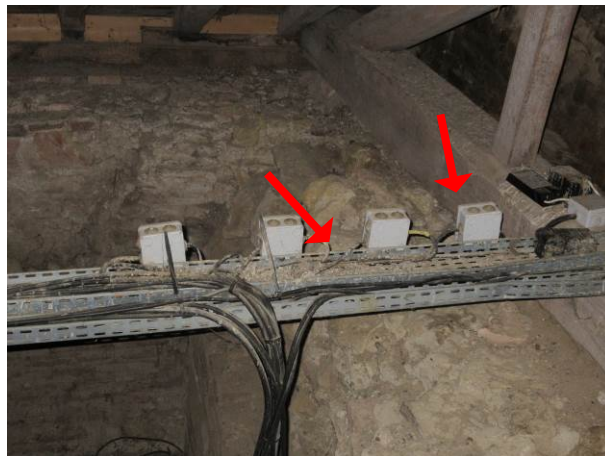
18. Présence importante de fientes de pigeons sur les chemins de câbles, les câbles de distribution, les boîtes de dérivation, etc.

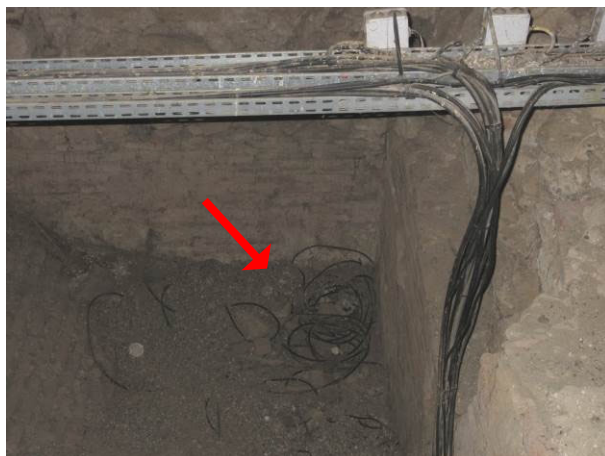
19. Présence de câbles électriques en bas de reins de voûte. Oxydation des chemins de câbles. Photo Atelier d'Architecture R. Duplat du 22 janvier 2020.

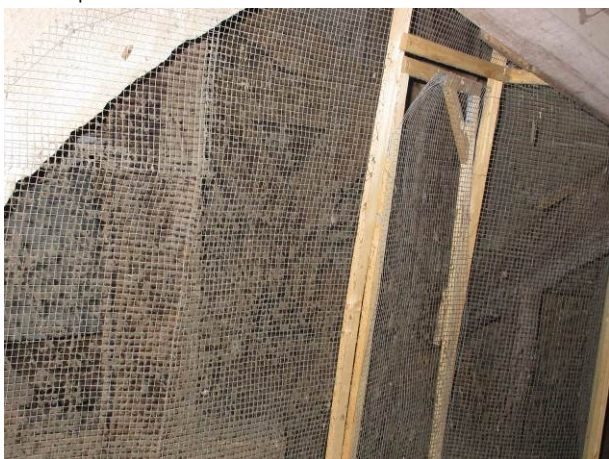
22. Empoussièrément et encrassement de la cloison en grillage anti-volatiles. Section des bâtis bois très faible. Photo Atelier d'Architecture R. Duplat du 22 janvier 2020.

Préalablement au lancement des travaux, compte tenu du nombre important de volatile présent dans les combles de la cathédrale, une campagne de capture des volatiles étalée sur 3 mois sera réalisée. Pour éviter le retour des volatiles, une vérification et une réparation de tous les grillages anti-pigeons seront effectuées.

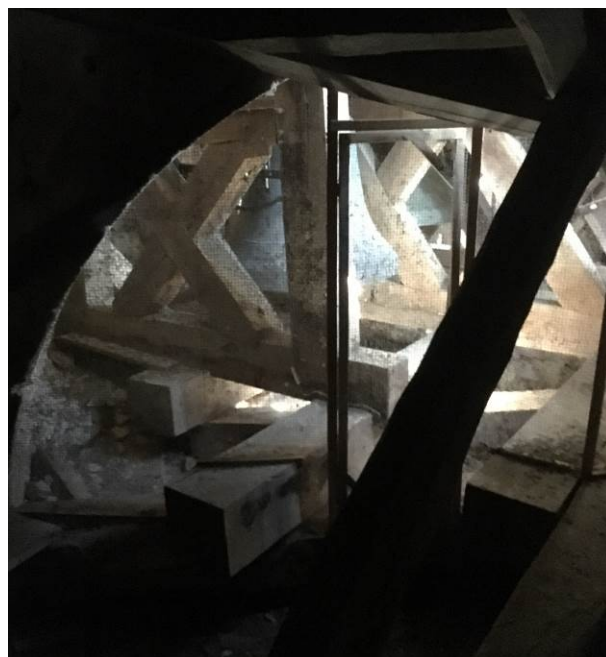
23. Vue sur le clocher et la chambre des cloches avec cloison grillagé (ensemble non visité). Photo Atelier d'Architecture R. Duplat du 16 mai 2019.
