RAPPORT TECHNIQUE D'INTERVENTION

Objet : **Recherche de fuite**

Adresse d'intervention : **12 ALLEE DES EAUX ET FORETS – SITE DE MARMILHAT SUD – BP 107 - 63370 LEMPDES**

Nos références : **RDF230123**

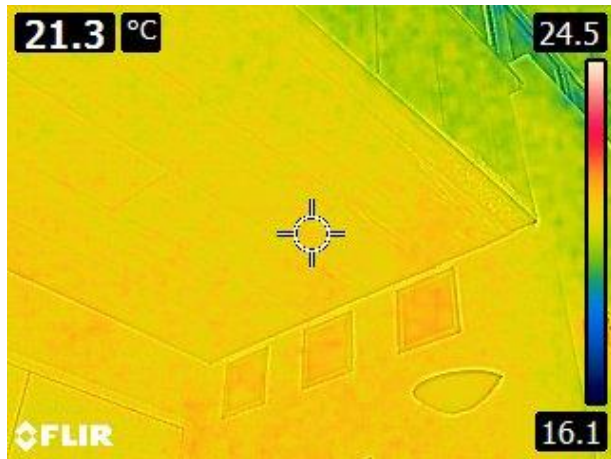
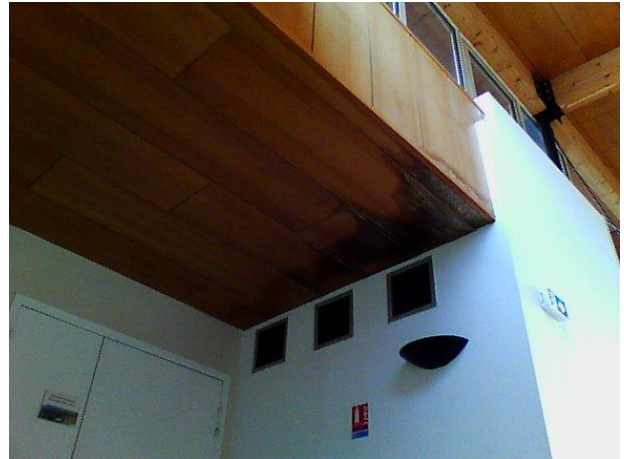
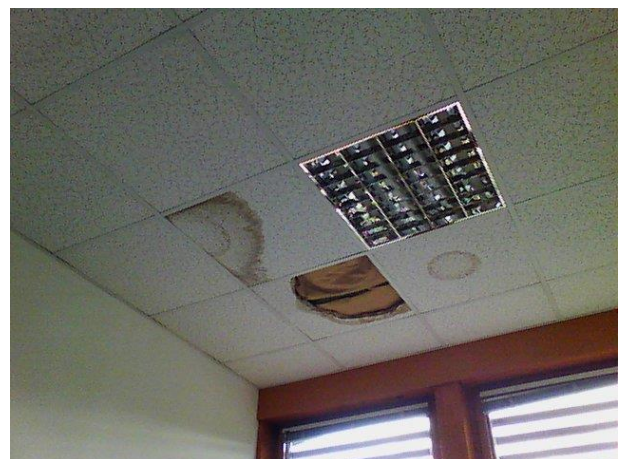
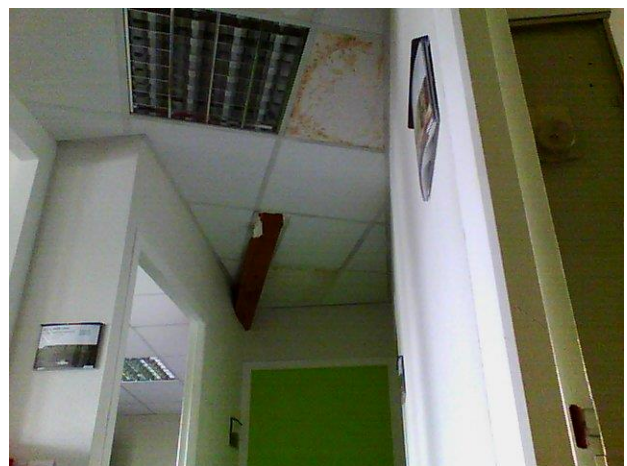
Résultat : Pas de rémanences thermiques notables sur les zones de dommages.

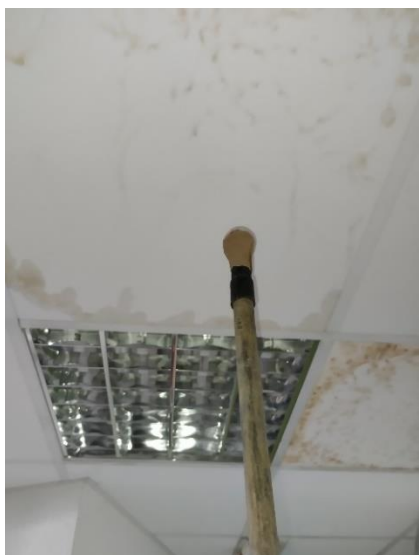
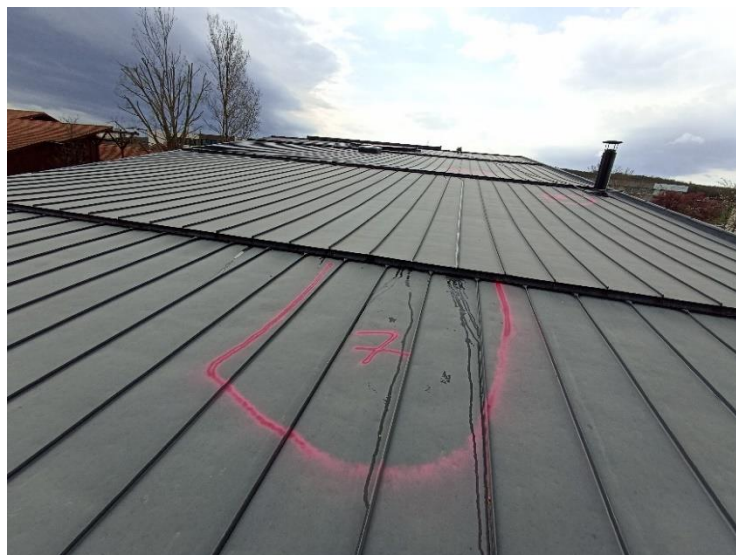
Aplomb zone 7

NOTA : Nous avons constaté que les dommages 1, 2 et 3 étaient orientés Sud et que les dommages 4, 5, 6 et 7 étaient orientés Nord. Cela peut s'expliquer par les épisodes de Juin 2021 et de Juin 2022 où les vents n'étaient certainement pas de la même orientation.

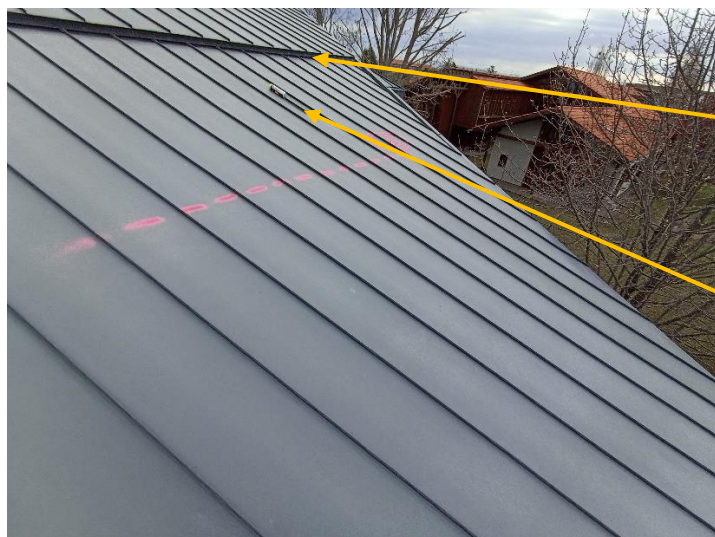
Recouvrement toiture.

Point d'ancrage ligne de vie.

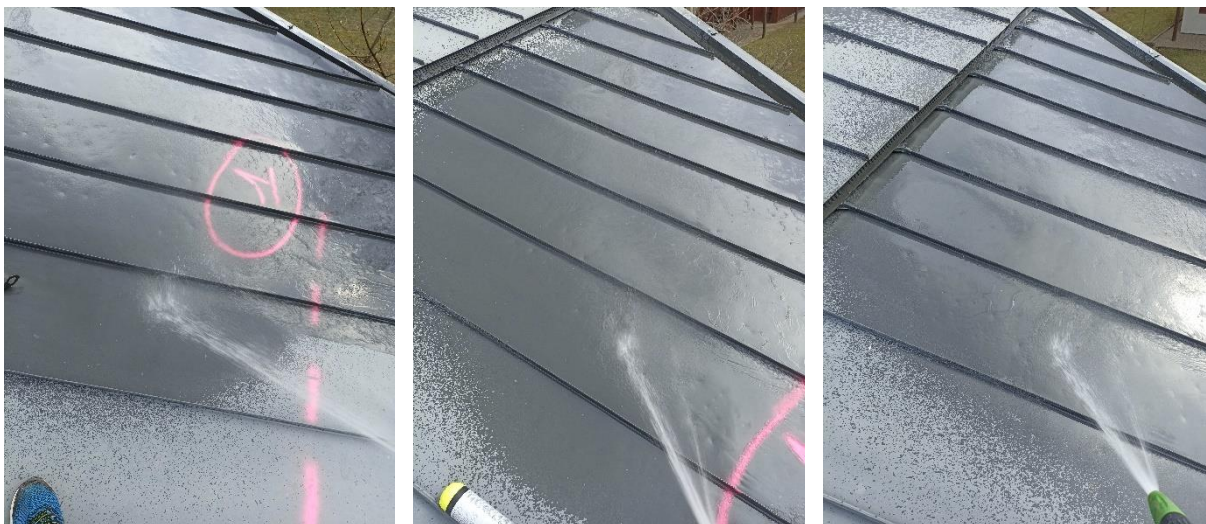
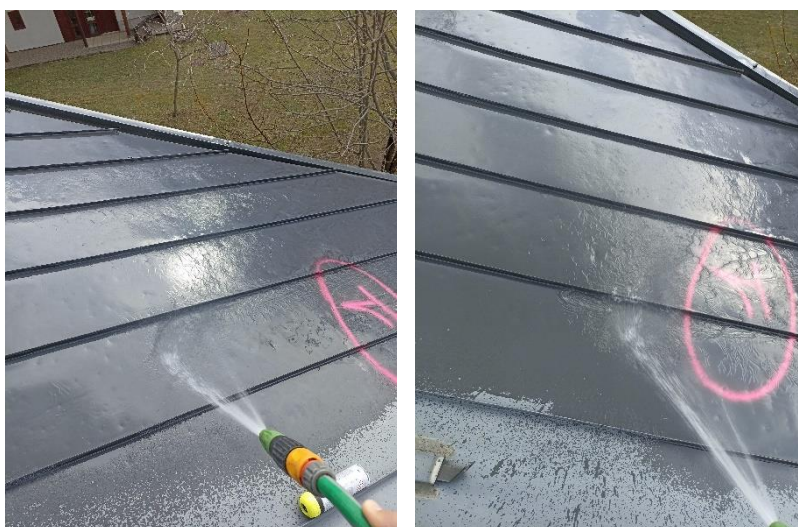
Aspersions soutenues sur les pliages de recouvrement.

Résultat : Aucune infiltration constatée.

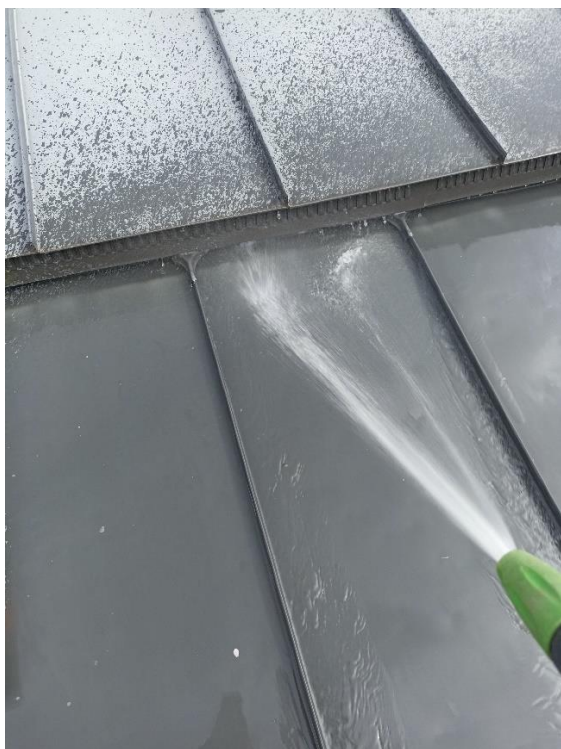
Aspersions.

Résultat : Aucune infiltration constatée.

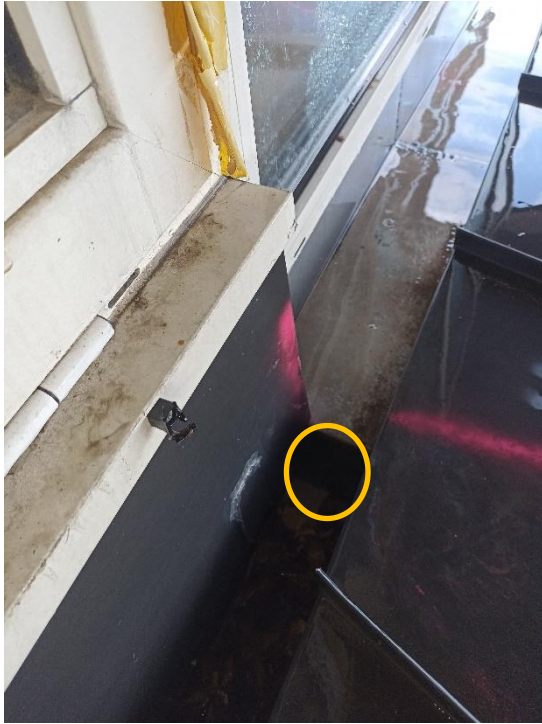
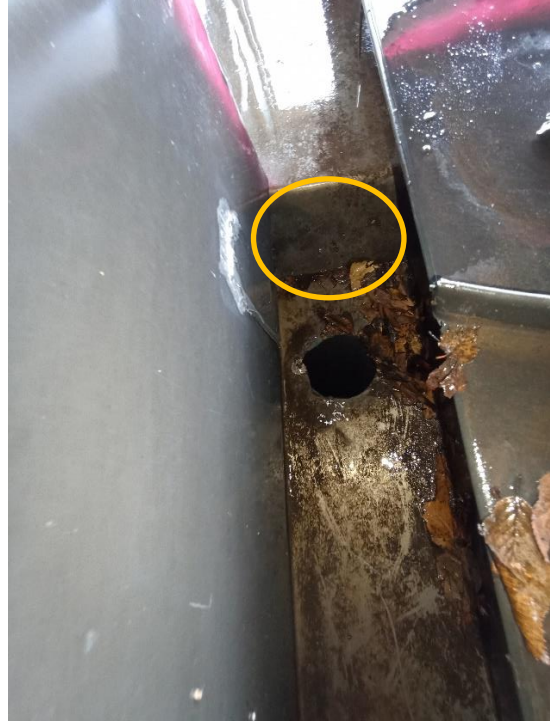
Chéneau supérieur en recouvrement.

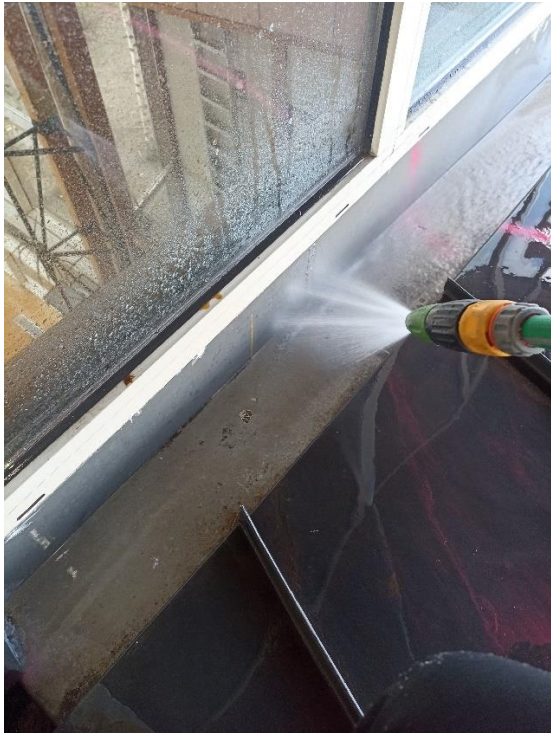
Aspersions menuiserie.

Résultat : Aucune infiltration constatée.

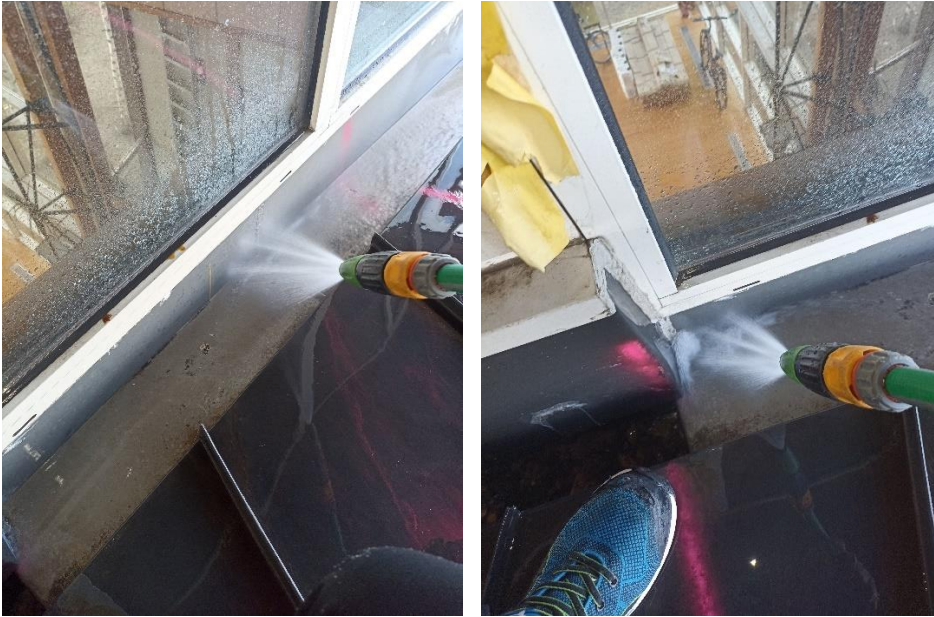
Aspersions chéneau supérieur.

Résultat : Aucune infiltration constatée.

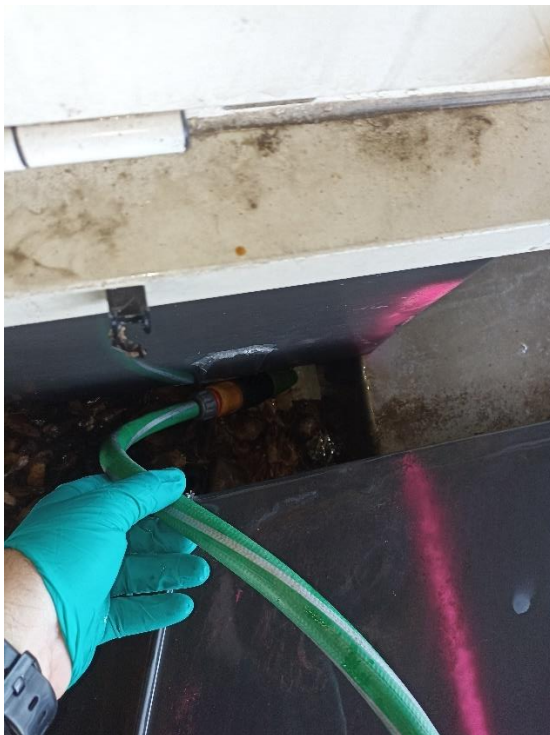
Aspersions soutenues en recouvrement.

Ecoulements importants depuis la zone de dommages 2 traduisant des infiltrations par débordement.

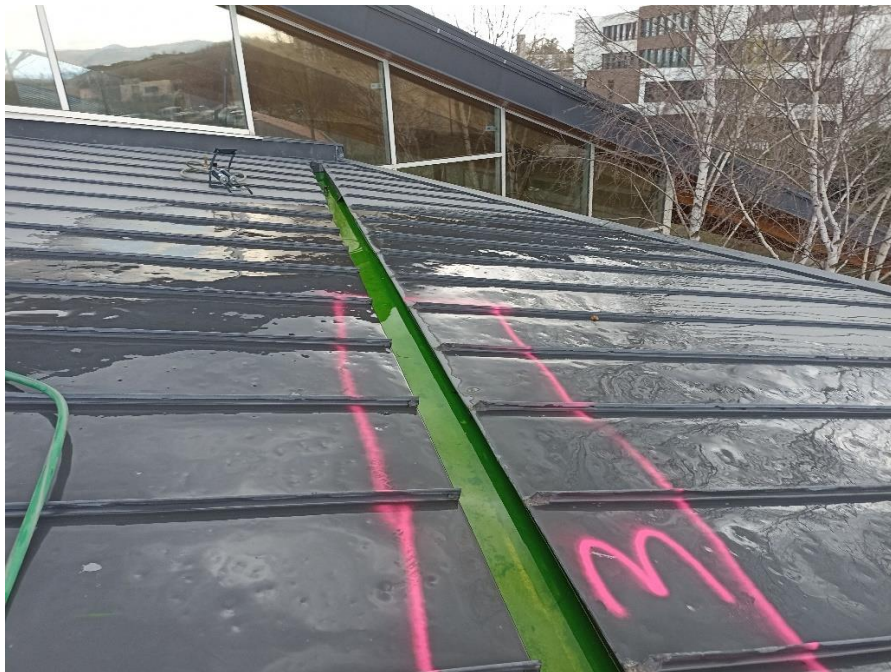
Nous avons effectué un visuel de chéneau à l'aplomb de la zone de dommages 3. Cela nous a permis de constater que celui-ci présentait un point bas à l'aplomb de la zone de dommages 3. Nous avons obturé le chéneau, puis nous l'avons mis en charge colorée jusqu'au trop plein.

Obturation et mise en charge colorée du chéneau.

Infiltrations et écoulement constatés depuis le plafond de la salle réunion 1 (zone de dommage 3)

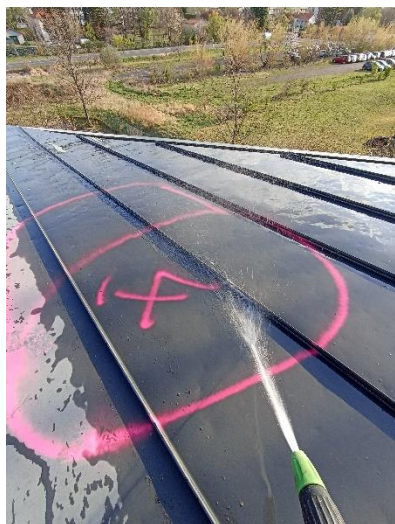
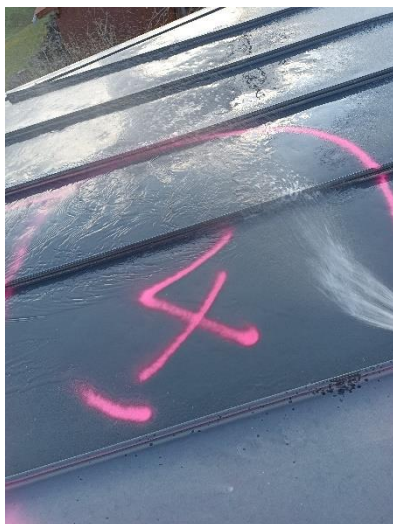
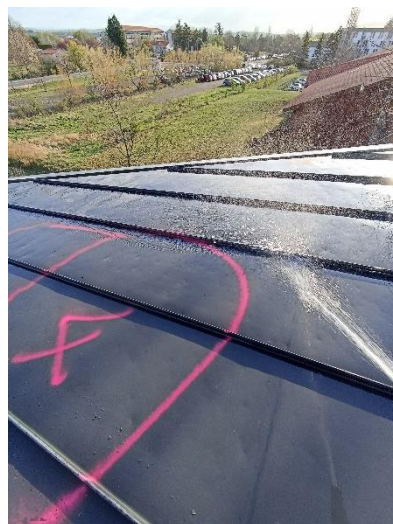
Aspersions soutenues zone 4

Les dommages se sont produits simultanément en Juin 2021 lors de fortes pluies ventées. Afin de tester l'étanchéité des plâges de recouvrements de travées, nous avons effectué des aspersions soutenues sur ceux-ci à l'aplomb des zones.

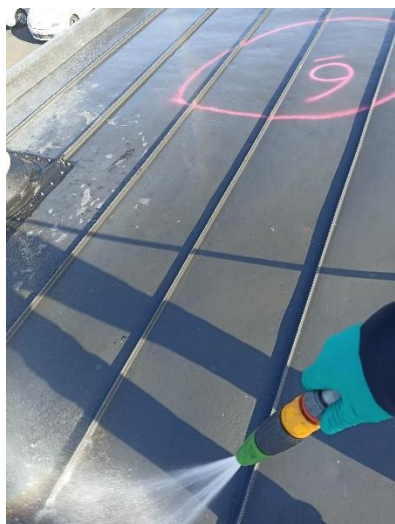
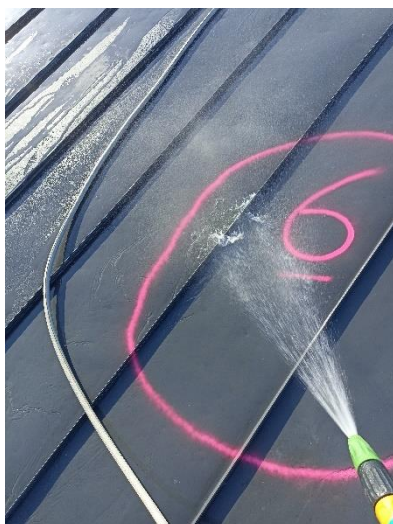
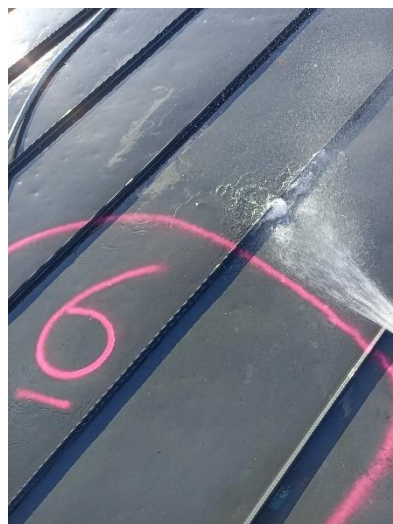
Aspersions soutenues zone 6

Résultat : Aucunes infiltrations constatées sur les zones de dommages.

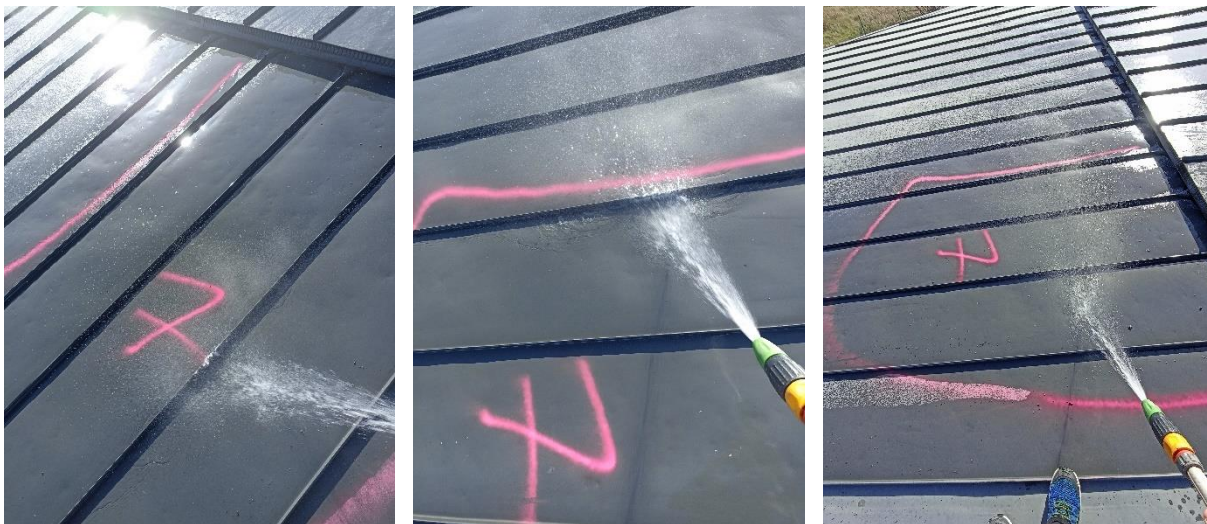
Aspersions soutenues zone 7

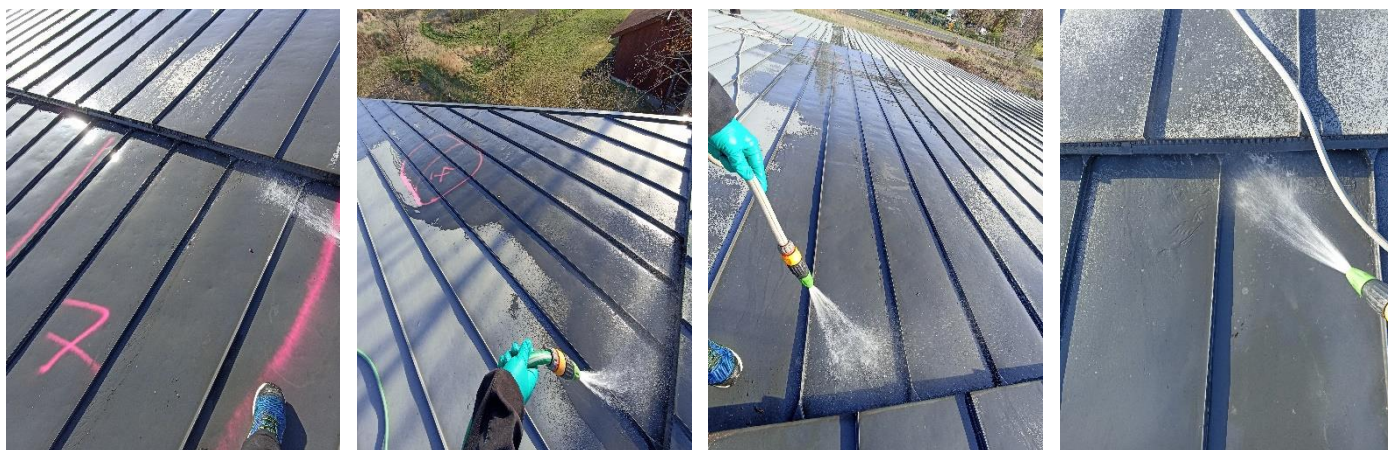
Aspersions sur les recouvrements toiture dans l'axe des zones 4, 5, 6 et 7

Résultat : Aucunes infiltrations constatées sur les zones de dommages.

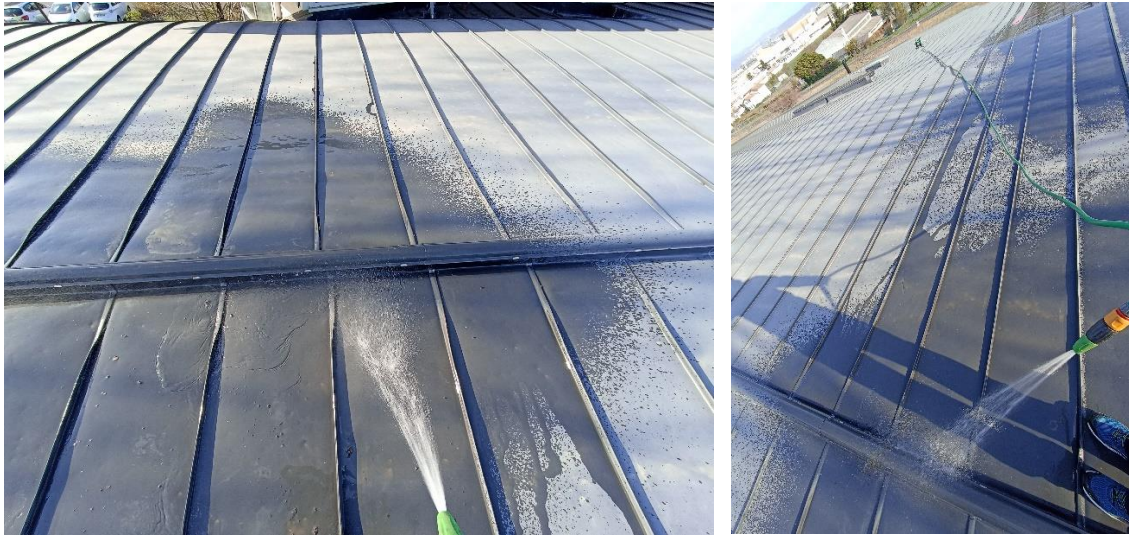
Aspersions faîtage.

Résultat : Aucune infiltration constatée sur les zones de dommages.

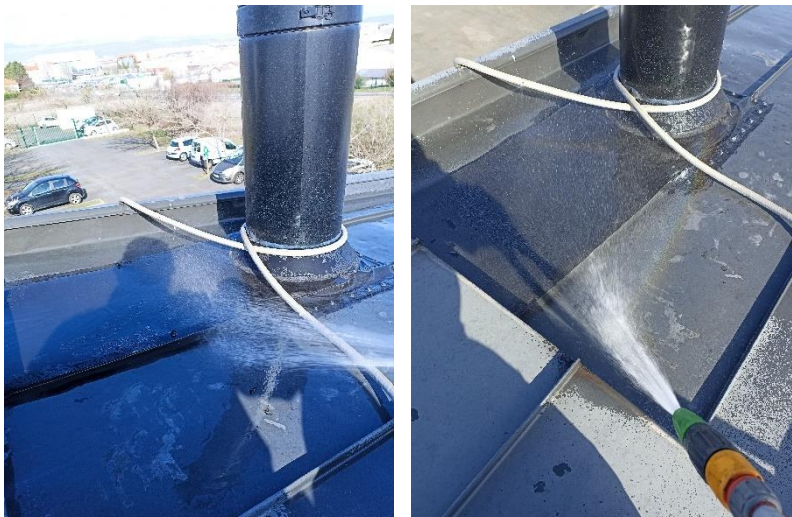
Aspersions

Résultat : Pas d'infiltration constatée sur la zone de dommages 6.

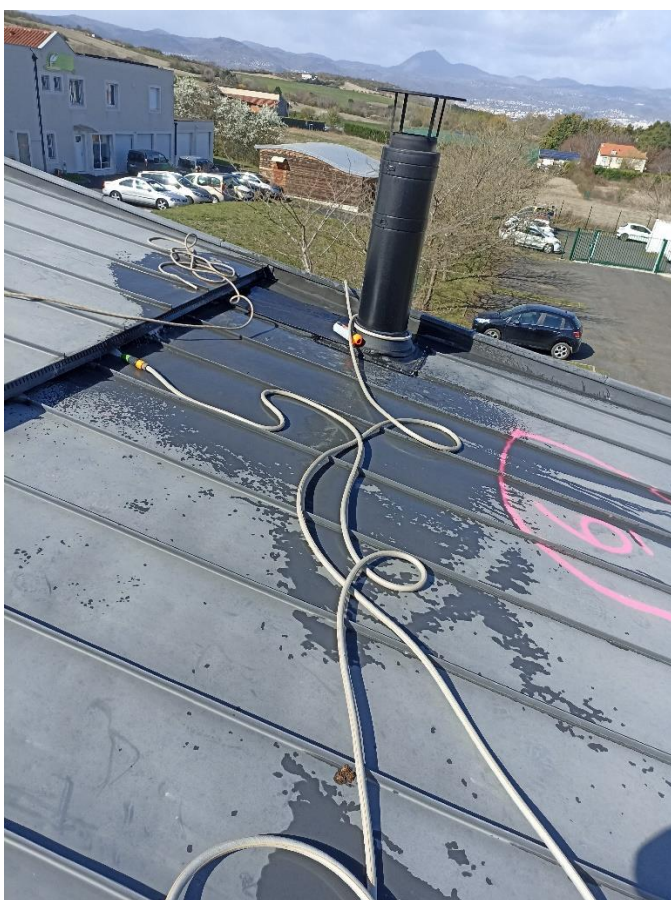
Aspersions soutenues sur le recouvrement toiture à l'aplomb de la zone 6.

Ecoulement important constaté en sous face de la volige sur la zone de dommage 6 traduisant des infiltrations derrière le relevé de recouvrement toiture.

Les aspersions soutenues sur le recouvrement de toiture traduisent des infiltrations derrière le relevé zinc. Les dommages 4, 5, 6 et 7 se sont produits en Juin 2021 lors de fortes précipitations ventées. Après investigations, il s'avère que des infiltrations se produisent lors de vents dominants Nord, Nord-Est ou Nord-Ouest sur ces zones ce qui caractérise le phénomène de ponctuel. Afin de ne pas reproduire de dégâts des eaux sur les zones 4, 5 et 7, nous n'avons pas effectué d'aspersions complémentaires.
