# Pré-rapport de repérage amiante avant réalisation de travaux dans un immeuble bâti

Rapport N° : 26433708/S3/1/AM-RTV\_V1

Rédigé le : 18/07/2025

Centre des finances publiques - Toul

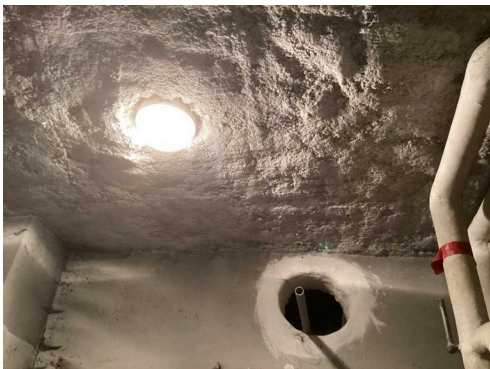
P34	ZPSO 29
Sous Sol -> Chaufferie

Plafonds -> Flocages (Liste A)

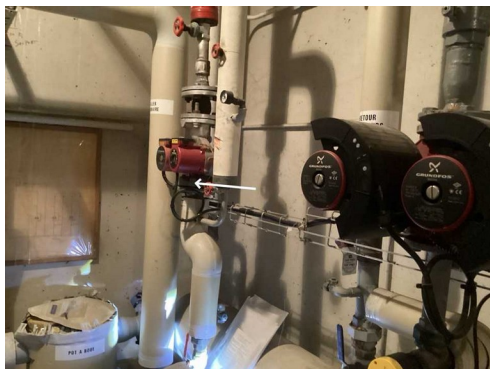
P42	ZPSO 36
Sous Sol -> Chaufferie

Equipements -> Joints plats prédécoupés pour brides

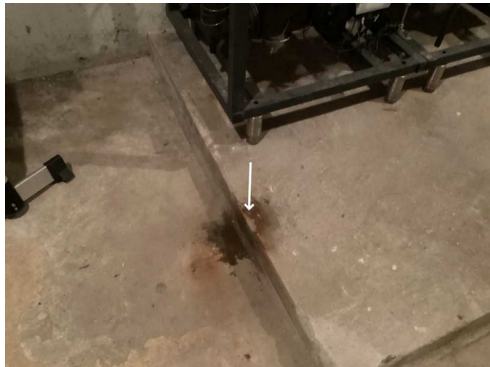
P26	ZPSO 25
Sous Sol -> Chaufferie

Revêtements de sol -> Ragréages

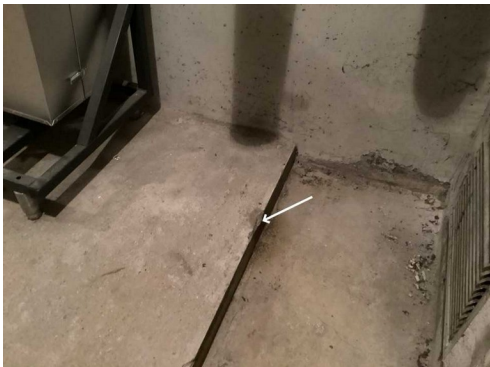
P27	ZPSO 25
Sous Sol -> Chaufferie

Revêtements de sol -> Ragréages

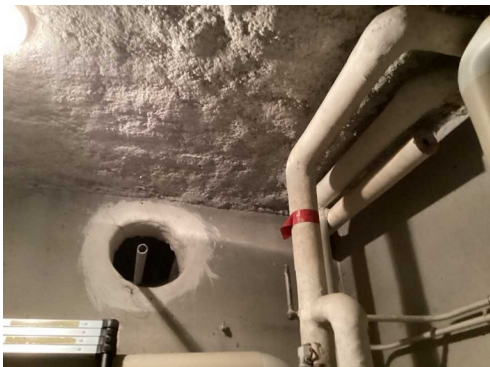
P33	ZPSO 28
Sous Sol -> Chaufferie

Murs et cloisons maçonnées "en dur" -> Enduits lissés, projetés ou talochés

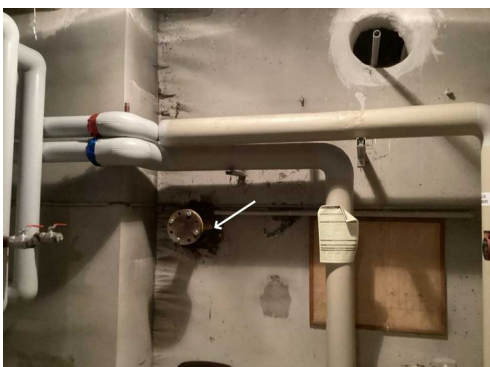
P46	ZPSO 40
Sous Sol -> Chaufferie

Murs et cloisons maçonnées "en dur" -> Enduits lissés, projetés ou talochés

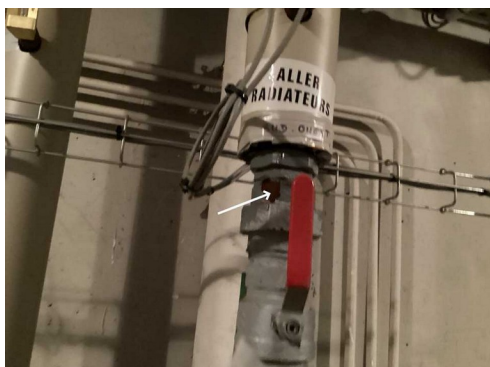
P37	ZPSO 31
Sous Sol -> Chaufferie

Equipements -> Peintures

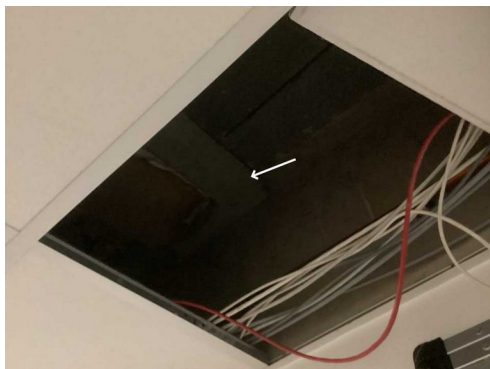
P56	ZPSO 15
Sous Sol -> DGT

Poutres -> Enduits lissés, projetés ou talochés

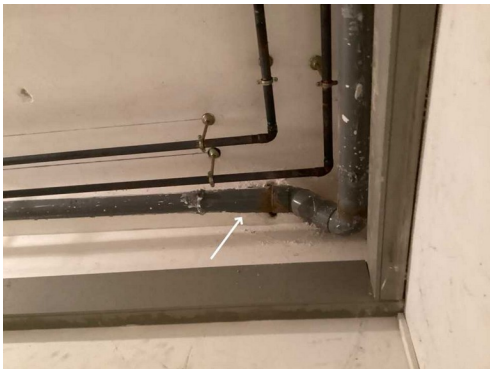
P8	ZPSO 9
Sous Sol -> Placard

Murs et cloisons maçonnées "en dur" -> Enduits lissés, projetés ou talochés

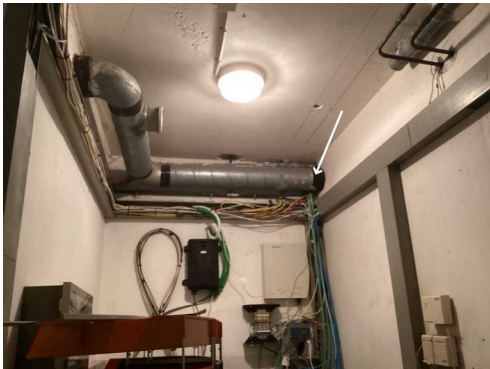
P6	ZPSO 8
Sous Sol -> Placard

Murs et cloisons maçonnées "en dur" -> Fourreaux

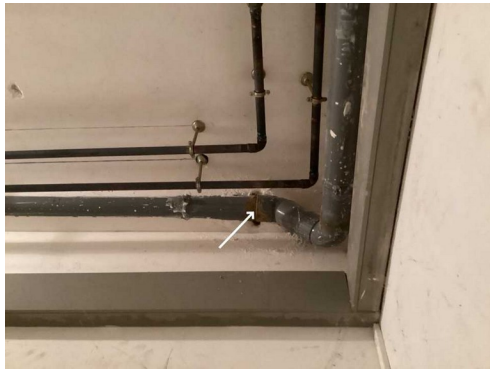
P9	ZPSO 10
Sous Sol -> Placard

Conduits -> Mastics

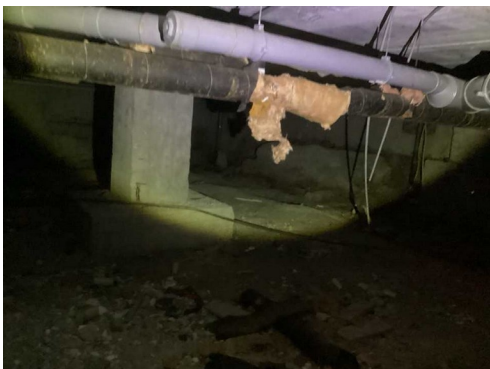
P126	ZPSO 96
Vide sanitaire

Conduits -> Enveloppes de calorifuges (Liste B)

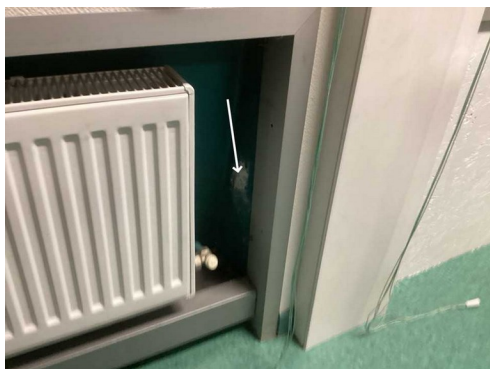
P101	ZPSO 78
RDC -> 112

Equipements -> Peintures

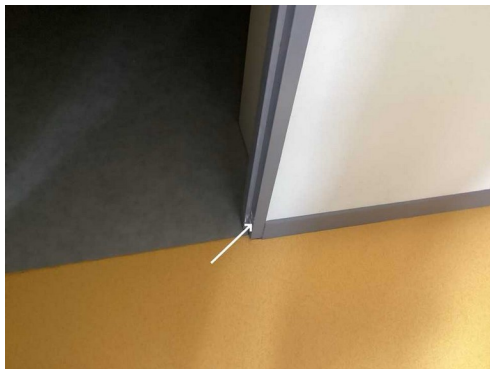
P96	ZPSO 75
RDC -> 116

Menuiseries intérieures -> Peintures décoratives

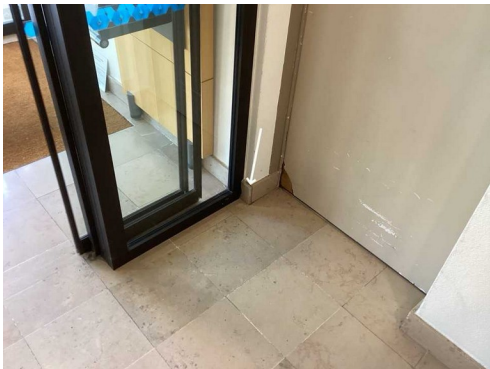
P109	ZPSO 83
RDC -> HALL D ACCUEIL

Revêtements de murs, poteaux, cloisons, gaines, coffres -> Colles de plinthe

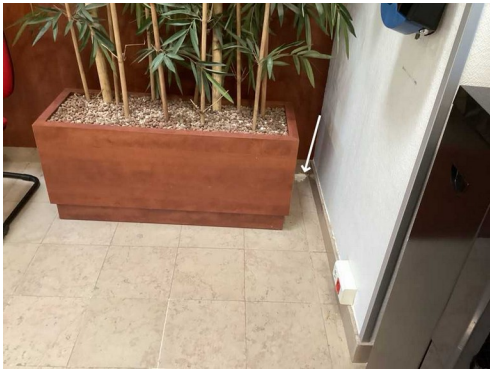
P110	ZPSO 81
RDC -> HALL D ACCUEIL

Revêtements de sol -> Colles de carrelage

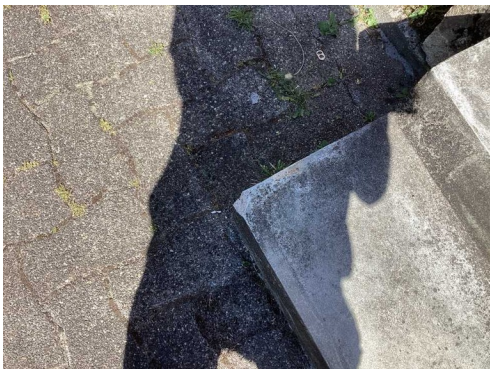
P132	ZPSO 102
Extérieur

Façades lourdes y compris poteaux -> Enduits extérieurs projetés, lissés ou talochés, crépis extérieurs   Ragréage

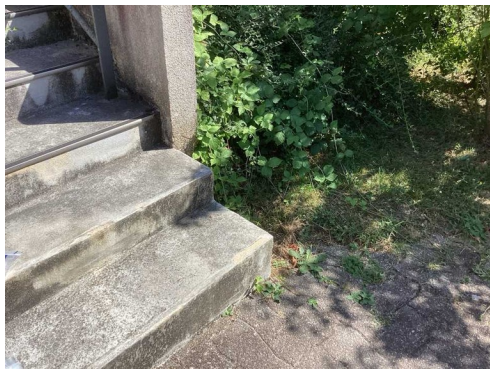
P133	ZPSO 102
Extérieur

Façades lourdes y compris poteaux -> Enduits extérieurs projetés, lissés ou talochés, crépis extérieurs   Ragréage

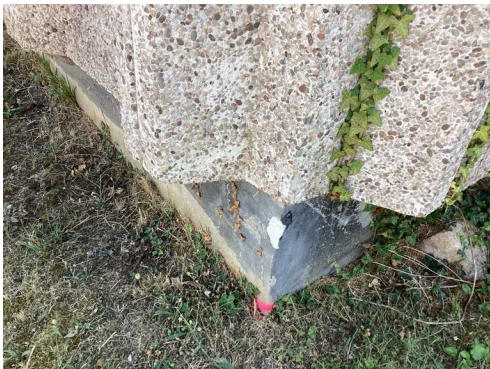
P137	ZPSO 98
Extérieur

Façades lourdes y compris poteaux -> Peintures   Enduits extérieurs projetés, lissés ou talochés, crépis extérieurs

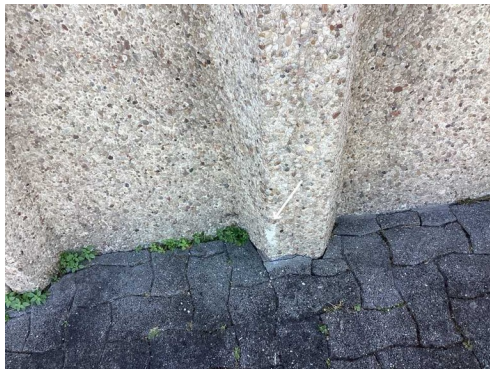
P144	ZPSO 112
Extérieur

Façades lourdes y compris poteaux -> Enduits extérieurs projetés, lissés ou talochés, crépis extérieurs

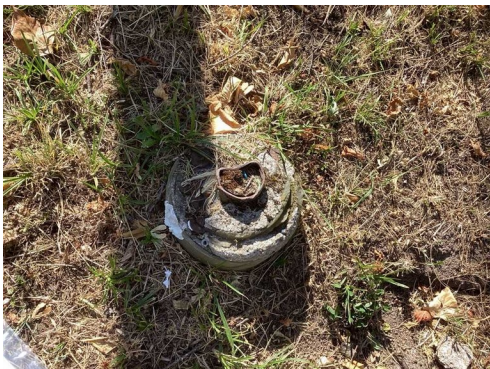
P130	ZPSO 100
Extérieur

Conduits -> Conduits (Liste B)

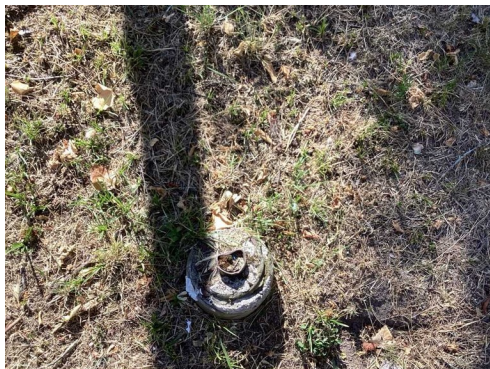
P131	ZPSO 101
Extérieur

Menuiseries extérieures -> Joints d'étanchéité

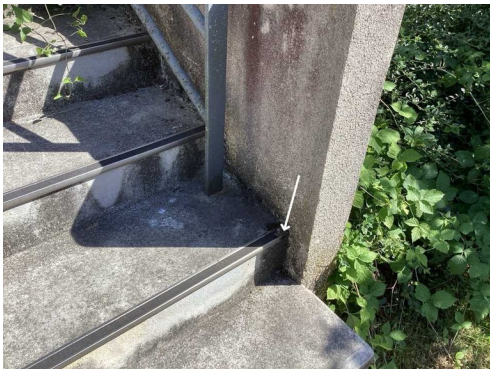
P134	ZPSO 103
Extérieur

Revêtements de sol -> Nez de marche

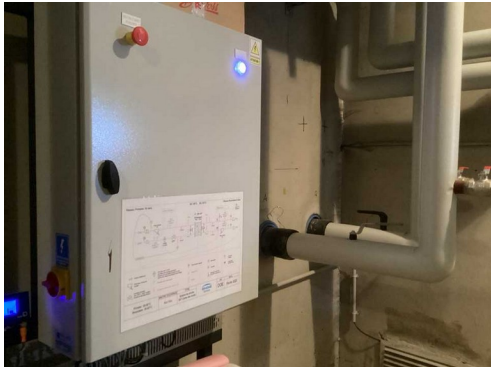
S6	ZPSO 24
Sous Sol -> Chaufferie

Equipements -> Joints plats prédécoupés pour brides

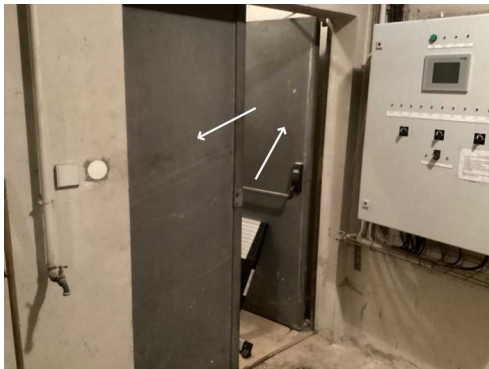
S11	ZPSO 45
Sous Sol -> Chauffage

Menuiseries intérieures -> Peintures décoratives

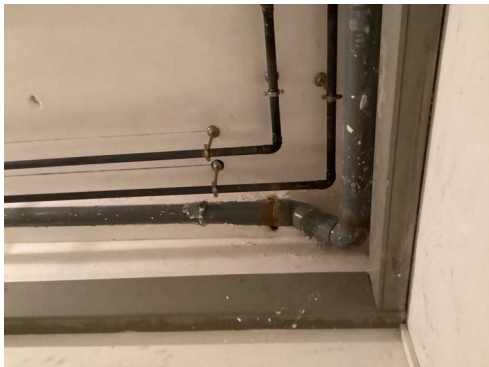
S2	ZPSO 6
Sous Sol -> Placard

Conduits -> Conduits (Liste B)

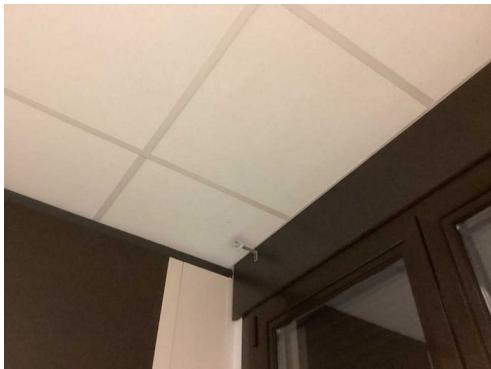
S35	ZPSO 73
RDC -> 108

Faux plafonds -> Plaques (Liste A)

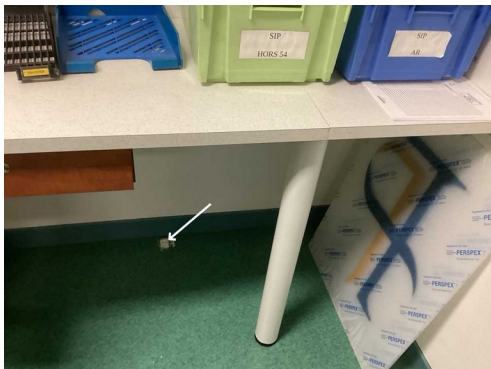
S22	ZPSO 47
RDC -> 109

Revêtements de sol -> Colles bitumineuses

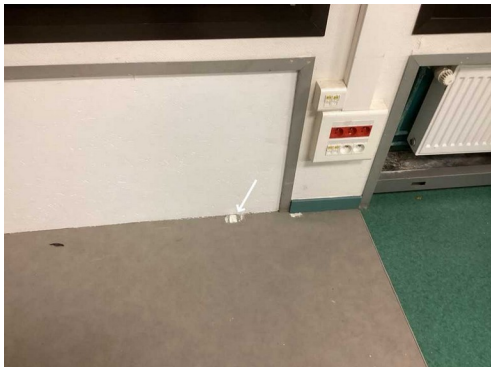
S23	ZPSO 47
RDC -> 113

Revêtements de sol -> Colles bitumineuses

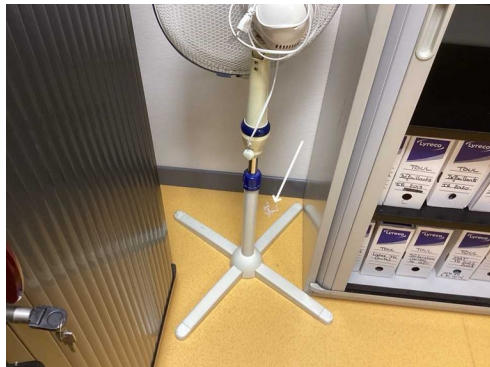
S24	ZPSO 47
RDC -> 115

Revêtements de sol -> Colles bitumineuses

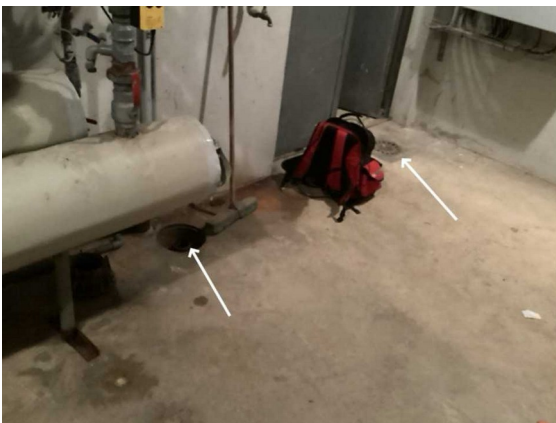
<b>Investigation approfondie à réaliser avant les travaux :</b>  Porte non démontable Réaliser les ouvertures par une entreprise qualifiée et compétente SS4
Sous Sol -> Chaufferie		IA 60
5- Planchers et planchers techniques		
Plancher technique non visitable en présence d'équipements/câblages/conduits

<b>Investigation approfondie à réaliser avant les travaux :</b>  Bouche fixe Faire déposer les équipements/câblage/conduits
Sous Sol -> Chaufferie		IA 61
3- Parois verticales intérieures		
Ouvertures à réaliser sur doublage de mur(s) requérant un outillage et/ou une compétence spécifique

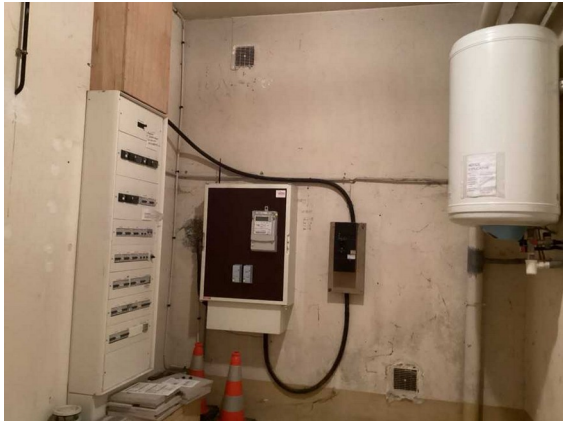
Sous Sol -> Matériel		OBS 4
08 - Equipements divers et accessoires		
Equipements

<p><b>Observation :</b></p> <p>Grille pvc + conduit en béton brut</p>
Sous Sol -> Cellier		OBS 5
08 - Equipements divers et accessoires		
Equipements

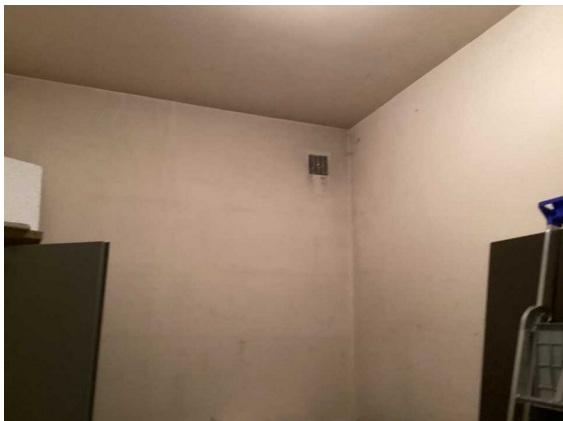
<p><b>Observation :</b></p> <p>Grille pvc + conduit en béton brut</p>
Sous Sol -> Informatique		OBS 6
04 - Plafonds et faux plafonds		
Plafonds

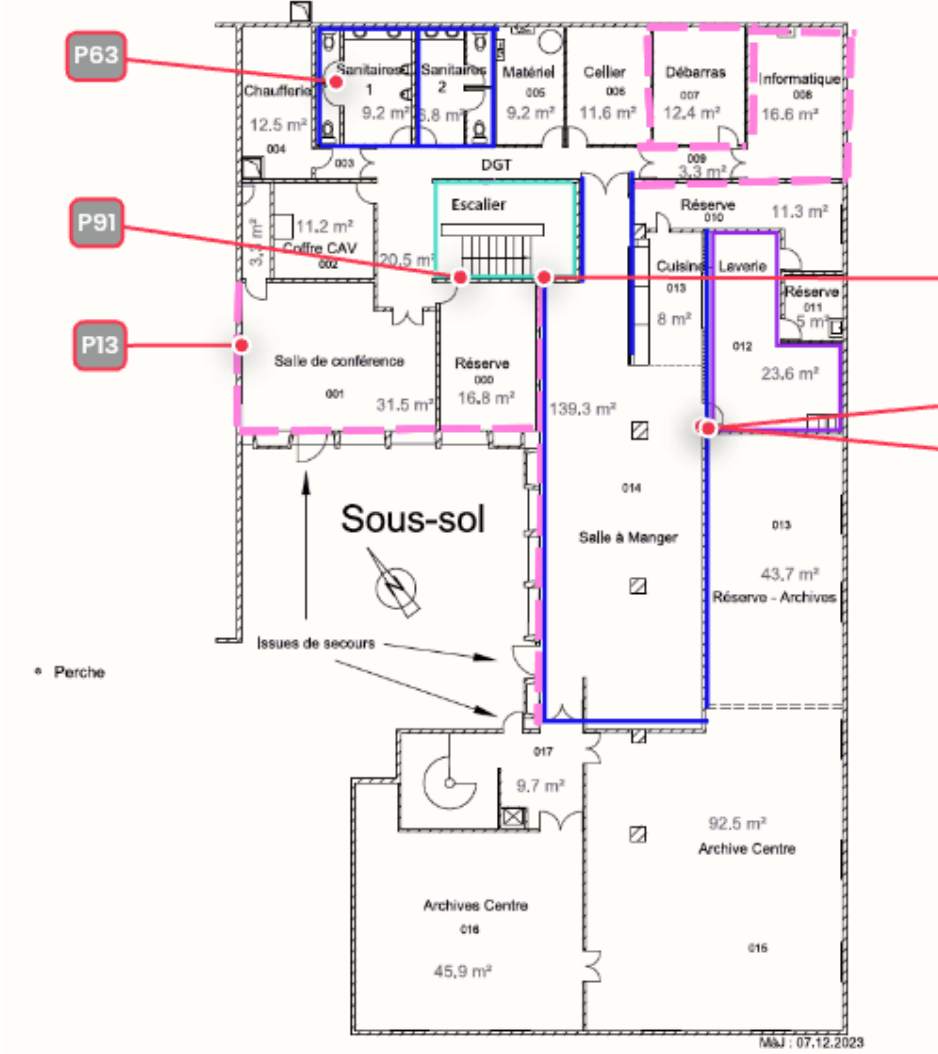
PLANCHE DE REPERAGE TECHNIQUE		
La planche de repérage est indissociable du rapport		
ADRESSE	Centre des finances publiques - Toul 14 rue Drouas 54200 TOUL	
Localisation  Sous Sol	Date visite	Du 02/07/2025 au 03/07/2025
	Auteur	Baptiste JULIEN
	N° dossier	26433708/S3/1
	Planche	4 / 18
	Indice	1
<div><b><u>Vue utilisée :</u></b></div> <div>Prélèvement positif : Mur</div>		
<div><b><u>Matériaux et produits contenant de l'amiante :</u></b></div> <div><div><div></div><div>Enduits de jointoiement des plaques de plâtre</div></div><div><div></div><div>Colles de plinthe</div></div><div><div></div><div>Colles de faïence</div></div><div><div></div><div>Colles de faïence</div></div></div>

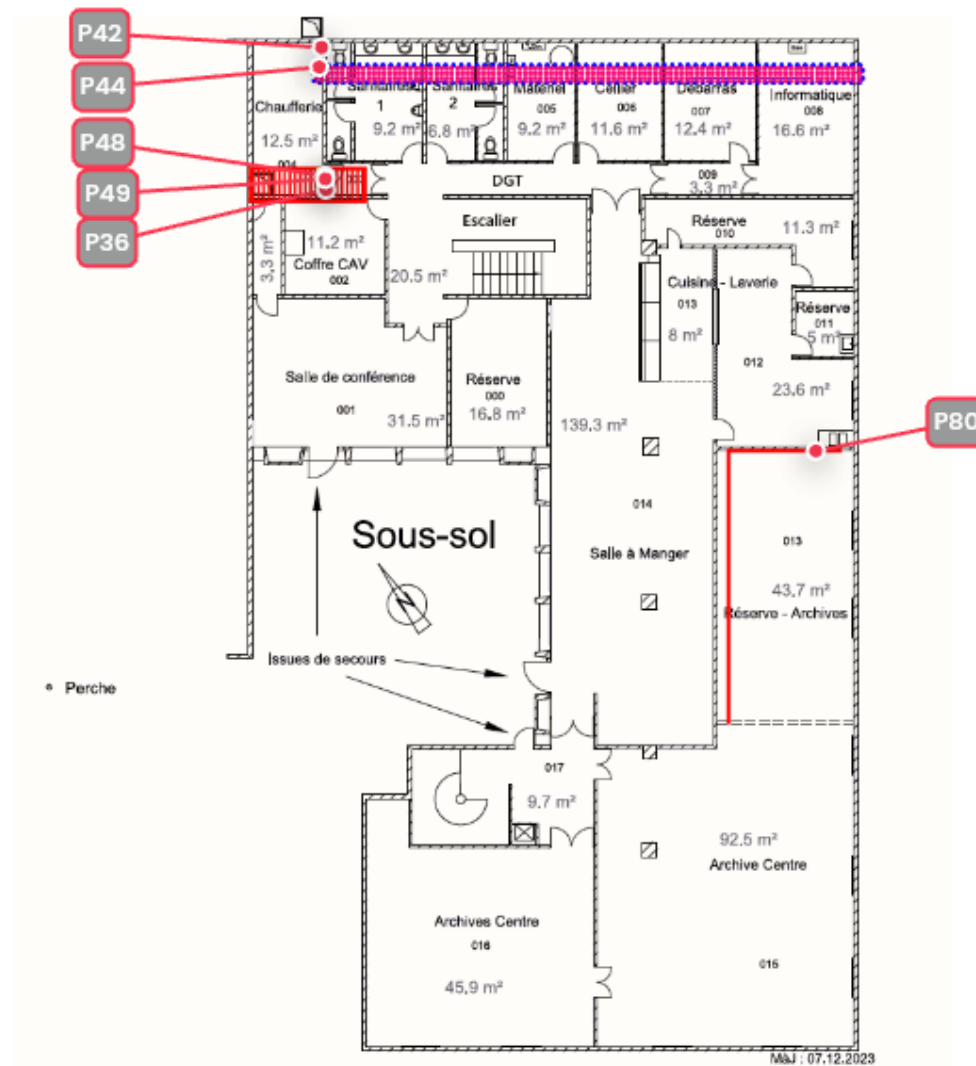
ADRESSE	Centre des finances publiques - Toul 14 rue Drouas 54200 TOUL	
Localisation	Date visite	Du 02/07/2025 au 03/07/2025
Sous Sol	Auteur	Baptiste JULIEN
	N° dossier	26433708/S3/1
	Planche	5 / 18
	Indice	1

Prelevement positif : Autre

**Conduits (Liste B)**

Joints plats prédécoupés pour brides
-

Enveloppes de calorifuges (Liste B)
-

Plaques en fibres-ciment
-

Joints (tresses) (Liste B)

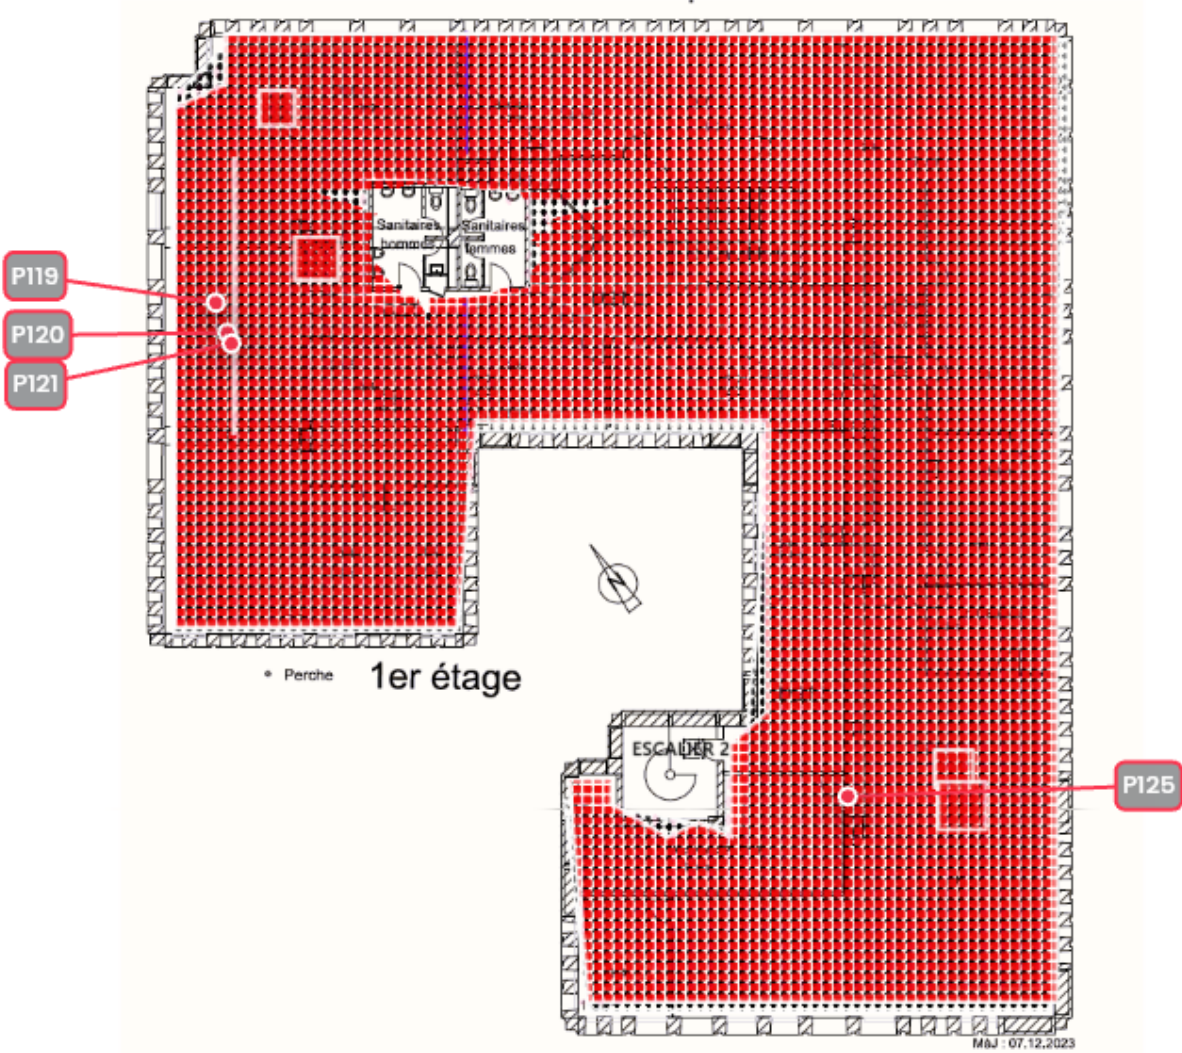
PLANCHE DE REPERAGE TECHNIQUE		
La planche de repérage est indissociable du rapport		
ADRESSE	Centre des finances publiques - Toul 14 rue Drouas 54200 TOUL	
Localisation  R+1	Date visite	Du 02/07/2025 au 03/07/2025
	Auteur	Baptiste JULIEN
	N° dossier	26433708/S3/1
	Planche	10 / 18
	Indice	1
Vue utilisée : Prélèvement positif : Sol		
<b>Matériaux et produits contenant de l'amiante :</b> <div><div></div> Colles bitumineuses</div> <div><div></div> Joints de dilatation et d'assemblage</div> <div><div></div> Dalles de sol (Liste B)</div> <div><div></div> Dalles de sol (Liste B),Colles bitumineuses</div>		
LEGENDE
