CHARENTE
ANGOULÊME
CATHÉDRALE SAINT-PIERRE

RESTAURATION ET AMÉNAGEMENT DES JARDINS NORD ET SUD

PRO
PROJET

JUILLET 2025

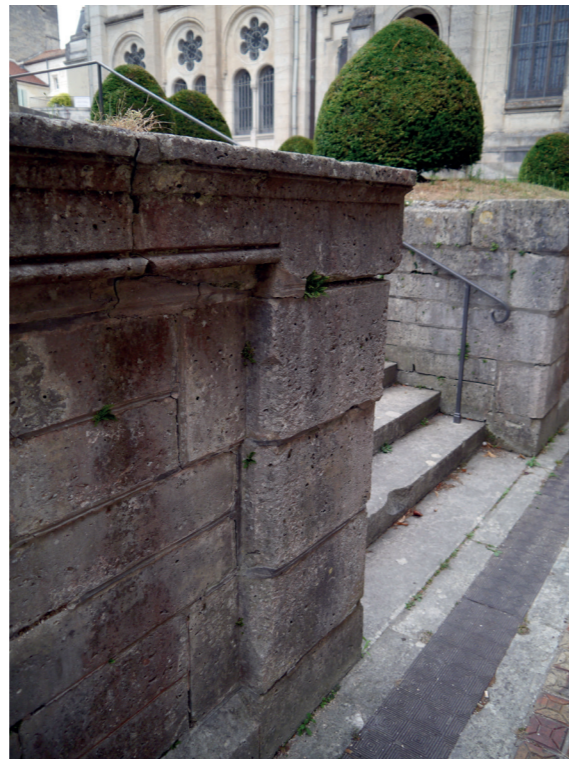
Les parterres sont traités en talus engazonnés qui ont deux inconvénients. Ils occasionnent une poussée sur le mur de soutènement responsable de son déversement. Le déversement est important, jusqu’à 14 cm par endroit. Ils provoquent également un défaut de mise en sécurité en l’absence de garde-corps.

Détail du mur déformé par les poussées

Il est proposé de restaurer les murs de soutènement par dépose-repose avec réfection des joints et remplacement de pierres en recherche. Après déchargement des terres de talus, les murs seront déposés pour vérifier chaque assises afin de les réaligner. La fondation, invisible aujourd’hui, sera également mise au jour pour être restaurée ou remplacée par une fondation adaptée et dimensionnée en béton armé. Si la structure du mur de soutènement apparaît trop fragile, il est prévu en option la création d’un mur-barrage en béton armé en contre-parement.

Les barbacanes seront conservées et restaurées afin de garantir l’évacuation des eaux internes. Si le mur doit être renforcé par un mur-barrage en béton, les barbacanes seront prolongées dans la nouvelle structure.

À l’arrière du mur le drainage des eaux internes est assuré par des matériaux granulaires de bonne qualité afin de soulager la pression hydraulique du talus et la détérioration des murs de soutènement. En pied arrière du mur, un granulat de grosse taille couvert d’un géotextile pour éviter le colmatage par les fines issues de la lixiviation des sols. Cela permet la collecte des eaux et leur évacuation par les barbacanes existantes en pied de mur qui seront préservées. Ce drainage continu connecte les barbacanes entre elles, assurant une évacuation et une respiration du mur sur toute la longueur.

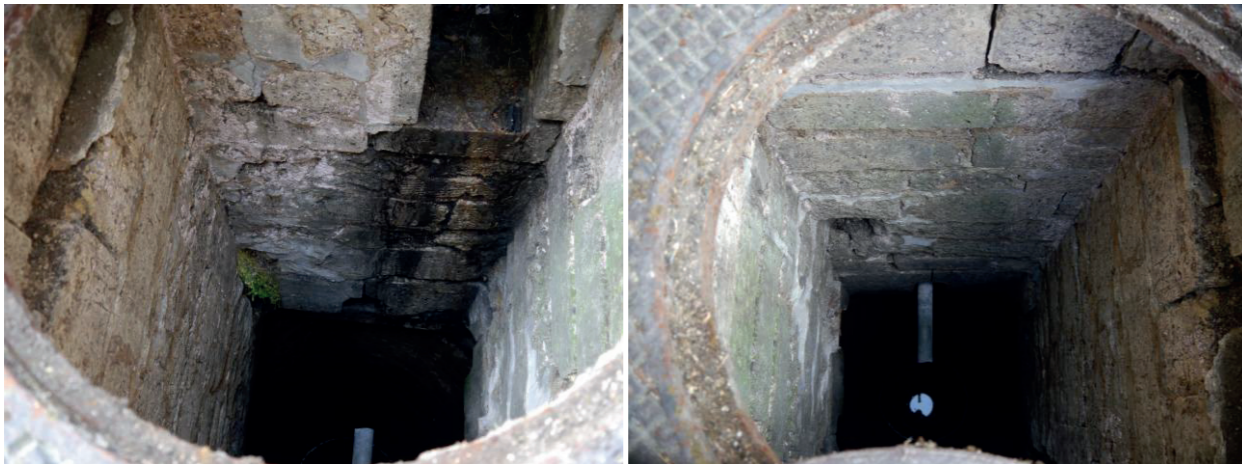
Vue du puits perdu vers l'Est

fosse d'aisance et réseau de pluviales

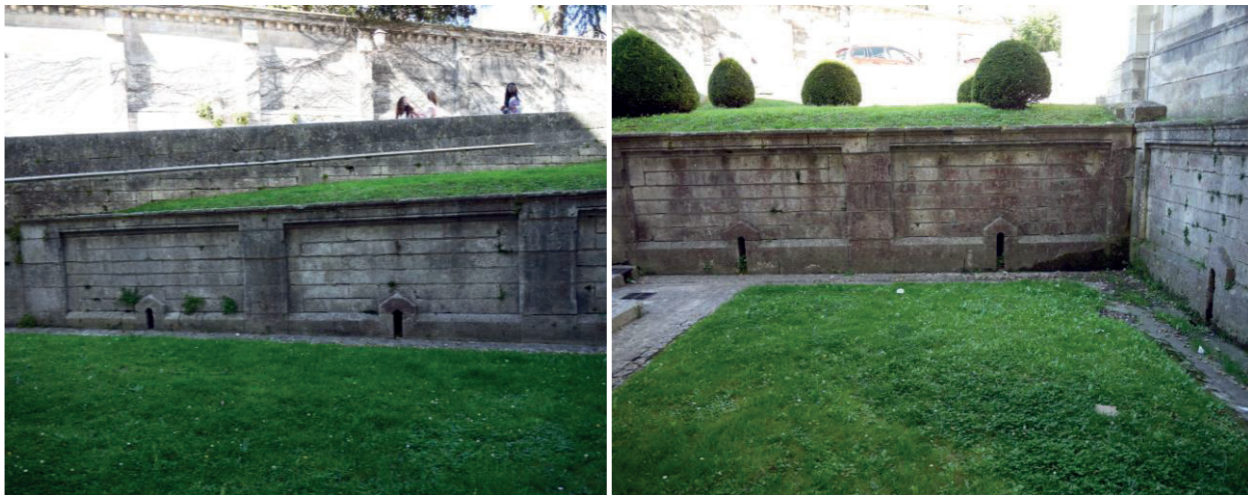
L'ensemble des parties hautes a bougé sous la poussée des buttes de terre, créant un décalage successif des assises vers le Sud. Les joints ont éclatés, permettant à la végétation de se développer.

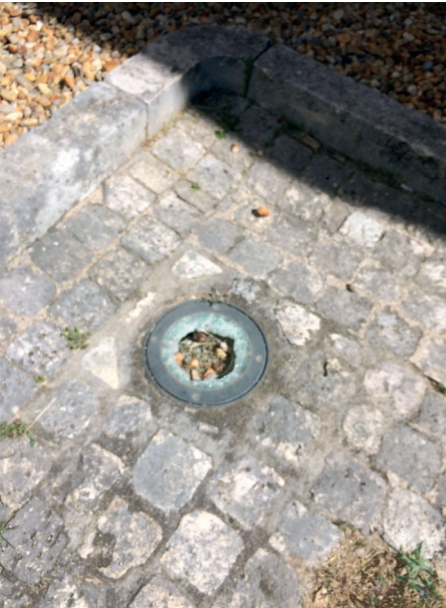
Lumières urbaines cassées

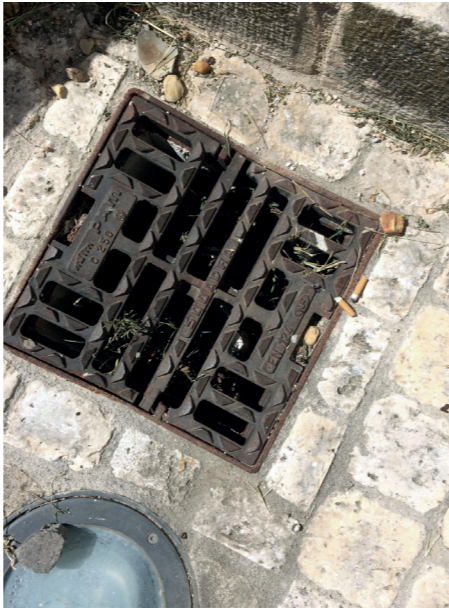
Détail des tampons industriels inadaptés

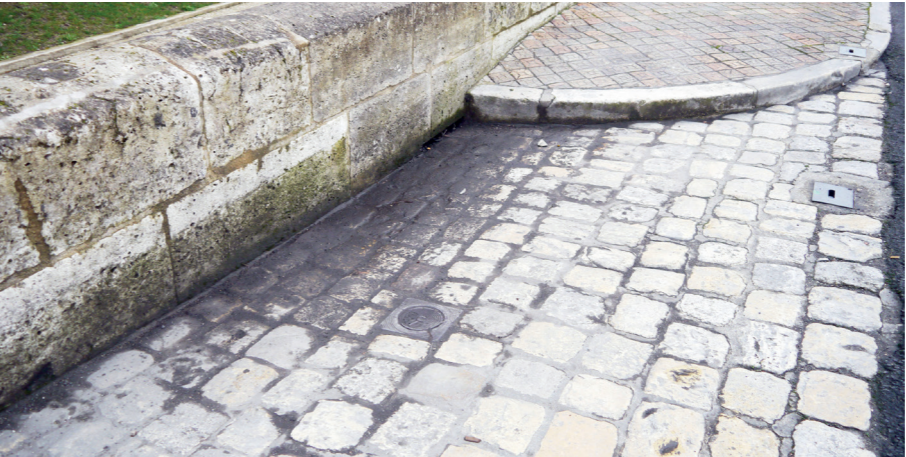
Ancien rampe d'accès murée avec stagnation des EP

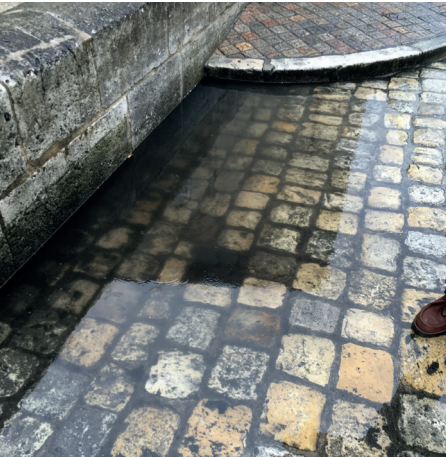
Vue en cours d'inondation
