IDENTIFICATION DE L'OUVRAGE	
Désignation : Réservoir des CAPUCINS

INSPECTION	
Type d'inspection : Inspection Approfondie (IA)+Diagnostic (D)	Date de réalisation : 16 & 17.11.2022

RAPPORT D'INSPECTION		
Référence : ORE3.J0061.0027	Date de rédaction : Le 26.04.2023	Version : Etude / Provisoire / Validée
Synthèse : <p>En l'état, la stabilité de la structure n'est pas remise en cause mais des travaux de réparation, réhabilitation et de régénération des bétons armés doivent être réalisés ainsi que des investigations complémentaires.</p> <p>Le montant des travaux (hors pathologie détectées suite aux investigations complémentaires) est estimé à 300 000€ pour la structure contre un montant d'environ 500 000€ pour la reconstruction du même élément (hors dépose du précédent, désamiantage éventuel et études spécifiques).</p> <p>Une pathologie de type Réaction Gonflement Interne (RGI) est suspectée. Il conviendra de la caractériser (RAG ou RSI) puis de vérifier si son développement est fini ou non.</p>

<p align="center">BDD Brest-Lorient - Inspections approfondies des bâtiments, des ouvrages de génie civil</p> <p align="center">Réservoirs des CAPUCINS – Plateau des CAPUCINS</p>					
A la de

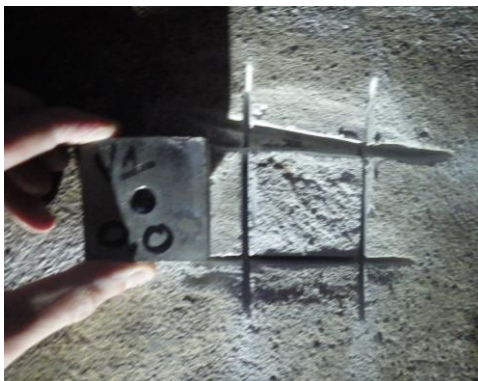
Photographie n°6259 :

- **Pastillage 1 :**

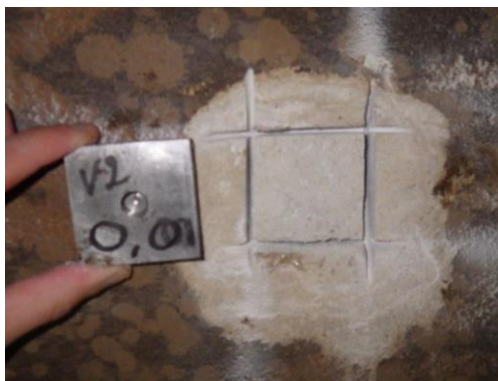
Photographie n°6263 :

- **Pastillage 2 :**

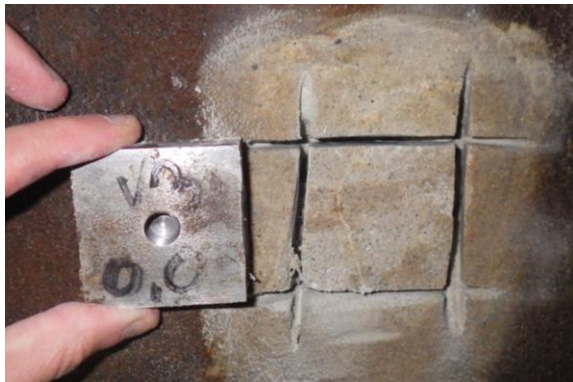
<p><u>Photographie n°6282 :</u></p>

- Pastillage 3 :

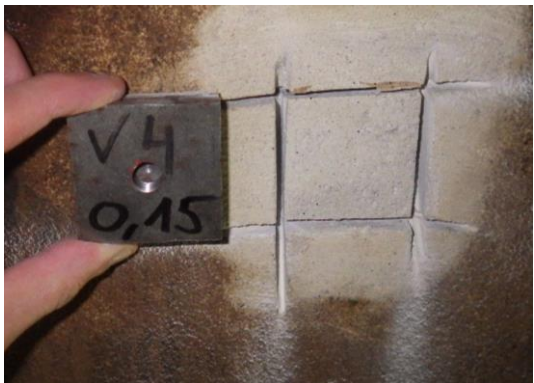
<p><u>Photographie n°6266 :</u></p>

- Pastillage 4 :

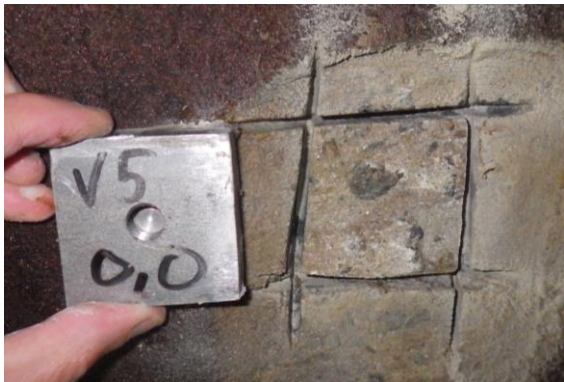
<p align="center"><u>Photographie n°6269 :</u></p>

- **Pastillage 5 :**

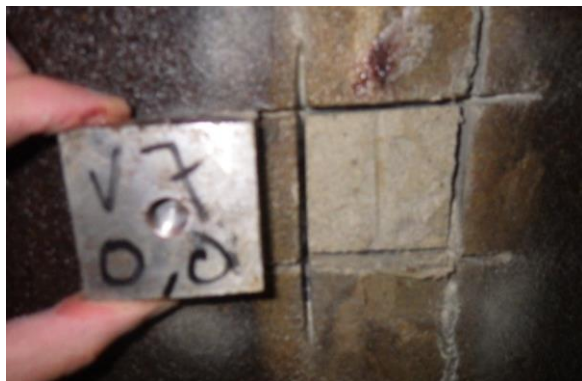
Photographie n°6276 :

- **Pastillage 7 :**

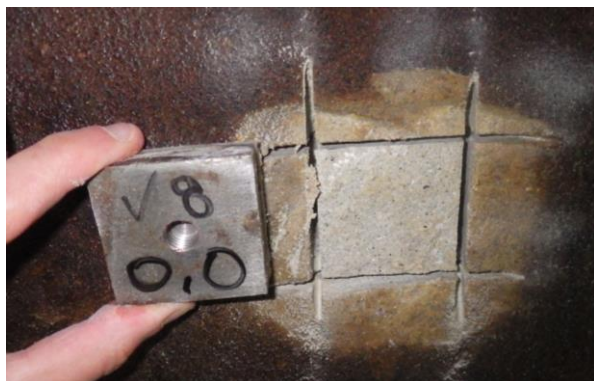
Photographie n°6279 :

- **Pastillage 8 :**

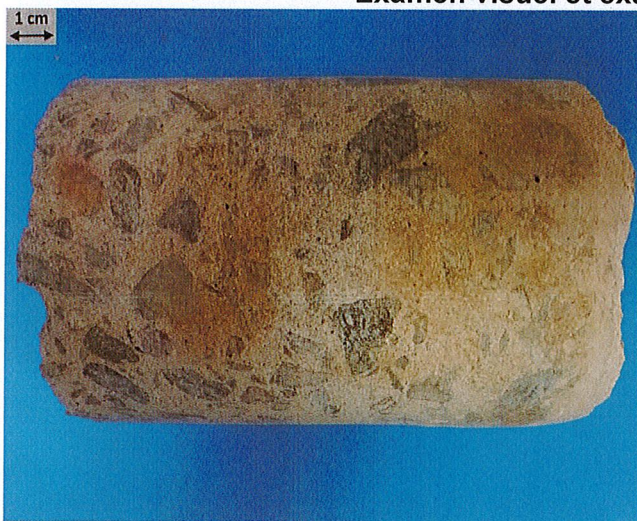
Photo n°1 Réf. : Banc photographique
Vue générale de profil

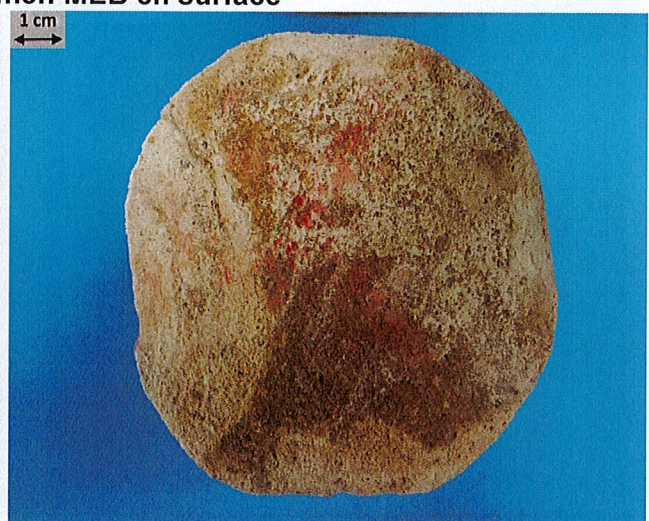
Photo n°2 Réf. : Banc photographique
Vue générale de la surface

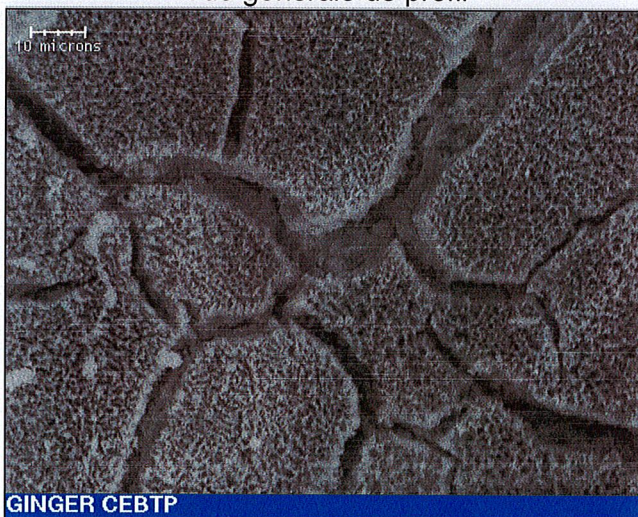
Surface : Le liant est d'aspect granuleux à alvéolaire et présente parfois un aspect craquelé (voir photo n°3). Ses analyses sont lixiviées avec des traces importantes de l'élément Mg et parfois Cl (voir spectre n°1). D'abondants micro-organismes sont observés à ce niveau (voir photo n°4). Les grains de sable sont de natures siliceuses et feldspathiques. Ils sont souvent dégagés du liant (voir photo n°5).

Photo n°3 Réf. : MEB
Vue générale des zones craquelées

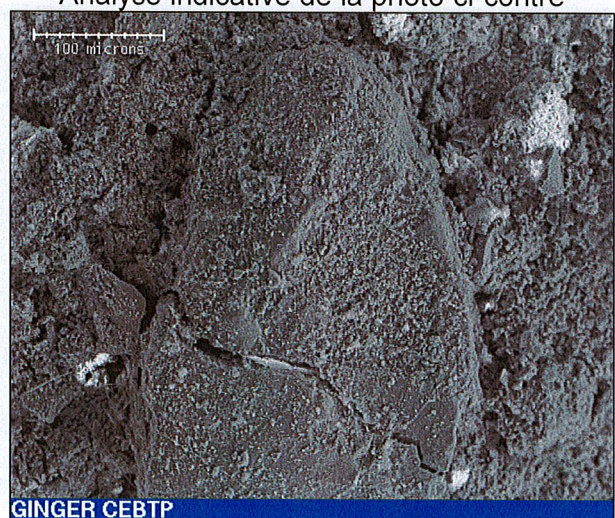
Photo n°5 Réf. : MEB
Grain de sable dégagé

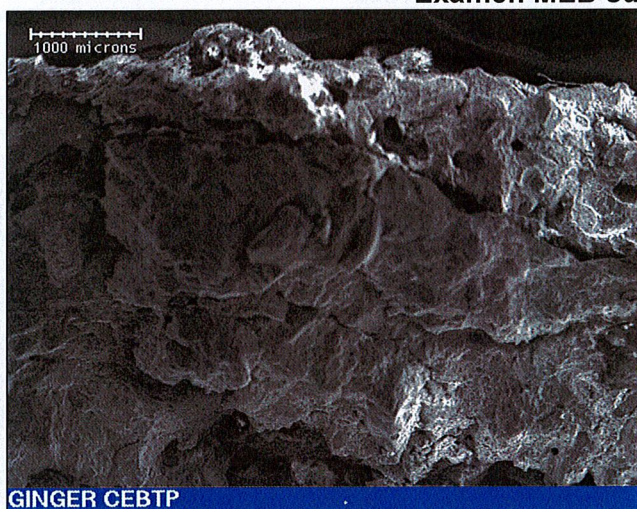
Fracture de la surface : En vue général, l'aspect de l'échantillon est déstructuré (voir photo n°6). Des traces de composés riches en C et parfois en Cl sont notés en extrême surface (voir photo n°7 et spectre n°2). Le liant à proximité de la surface est d'aspect alvéolaire à granuleux et est faiblement à moyennement compact (voir photo n°8). Ses analyses sont lixiviées avec des traces importantes de l'élément Mg (voir spectre n°3). Dans des zones plus éloignées de la surface, le béton est comme à cœur avec un aspect hétérogène, d'alvéolaire à presque dense et des analyses plus classiques (voir photo n°9 et spectre n°4). De l'ettringite en aiguilles est présente (voir photo n°10 et spectre n°5). Des grains de clinker résiduels sont notés. Les grains de sable sont de natures siliceuses (voir photo n°11 et spectre n°6), calcaires et feldspathiques.

Photo n°6 Réf. : MEB
Vue générale à proximité de la surface

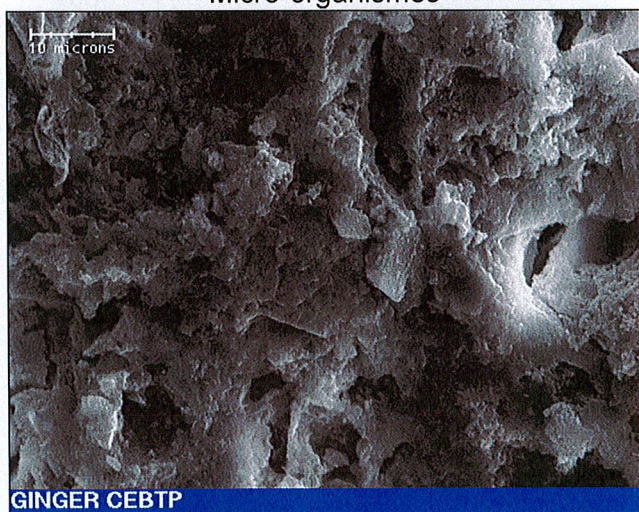
Photo n°8 Réf. : MEB
Aspect du liant

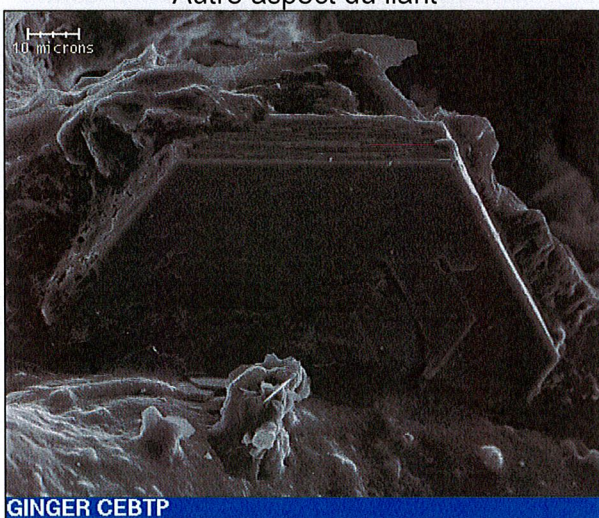
- ☒ Silicates de calcium hydratés de faciès alvéolaire (voir photo n°12), granuleux à presque dense (voir photo n°13)
- ☒ Chaux hydratée en plaquettes (voir photo n°14 et spectre n°9) et empilements de plaquettes
- ☒ Aluminates de calcium hydratés (voir photo n°15 et spectre n°10)
- ☒ Chloro-aluminates de calcium hydratés (voir photo n°16 et spectre n°11)
- ☒ Trisulfoaluminates de calcium hydratés (ettringite) en aiguilles dans des porosités (voir photo n°17 et spectre n°12), parfois coalescentes (voir photo n°18 et spectre n°13)

Photo n°14 Réf. : MEB
Chaux hydratée en plaquettes

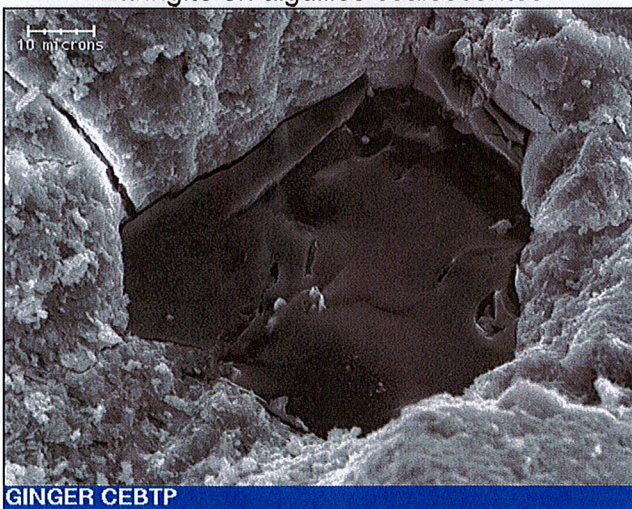
Autres observations à cœur : Des grains riches en carbone de type imbrulé sont ponctuellement notés (voir photo n°19 et spectre n°14). Du clinker résiduel est régulièrement observé. Des porosités importantes avec des hydrates de tailles massives sont notées (voir photo n°20)

Photo n°19 Réf. : MEB
Grain de type imbrulé
