Rapport de repérage de l'amiante avant travaux

Bien immobilier concerné	Projet MC² - Marseille Creativity Center niveaux 0 à 5 Equerre 2 + niveaux 4 et 5 Equerre 1 ECOLE CENTRALE MARSEILLE 38, rue Joliot Curie 13013 MARSEILLE	N° dossier : 1809171R0000131/ N° de canevas : AIX_6758 v2.08.02
Propriétaire	C/o ECOLE CENTRALE MARSEILLE 38, rue Joliot Curie 13013 MARSEILLE	Réf. du rapport : 171R0/AMI/18/5991
Demandeur	Académie Aix-Marseille Direction de l'enseignement supérieur et de la recherche Division des constructions Rectorat Place Lucien Paye 13621 AIX EN PROVENCE cedex 1	Date(s) de visite 09/10/2018 Date de commande :

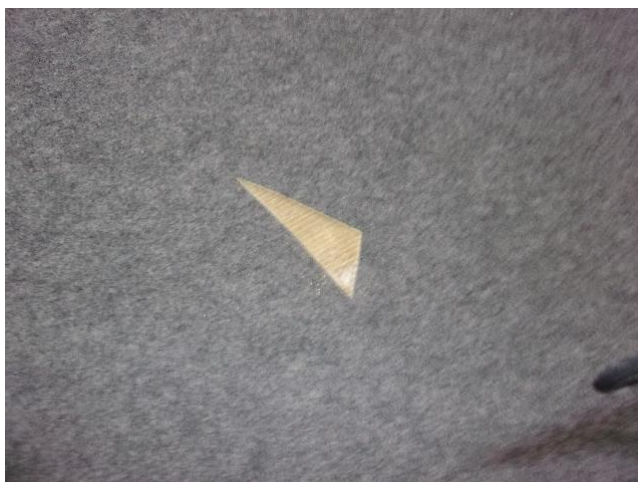
Localisation : Niveau +5 - Equerre 2 : rapport SOCOTEC n°E19V0/17/1618 du 30/09/2017

Composant : Colle₄₂ (N)
jaune et ragréage
sous la moquette au sol de la bibliothèque

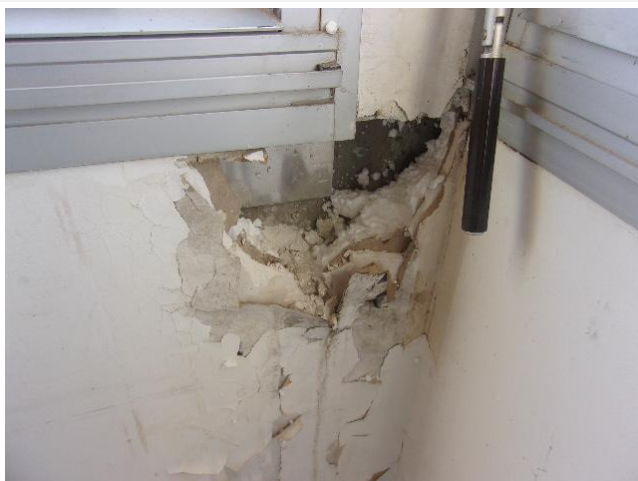
Composant : Colle₄₄ (N)
blanche en plots
doublages des façades

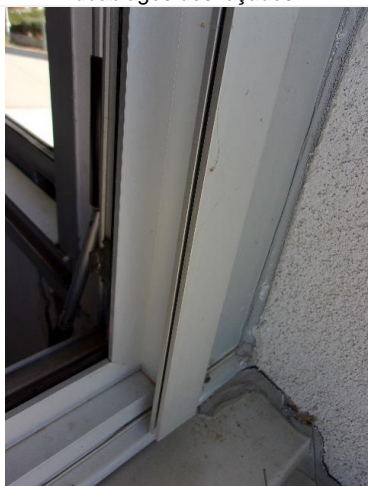
Composant : Joint de vitrage / menuiserie₂₉ (N)
souple gris
entre maçonnerie et menuiseries

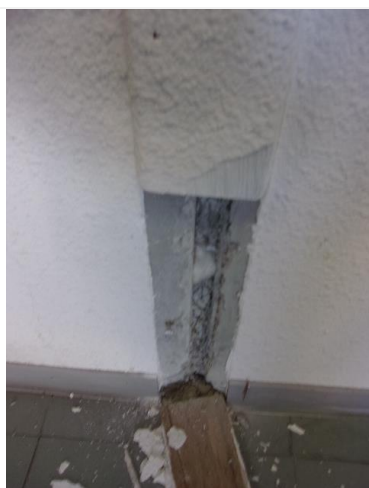
Composant : Joints de dilatation₅ (N)
blanc
murs et sol du palier

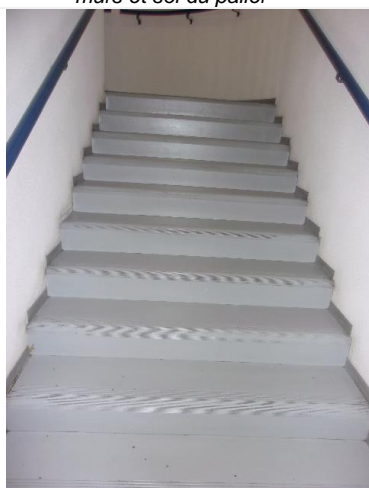
Composant : Les plastique avec sous couche₉ (N)
et colle jaune
sol escalier

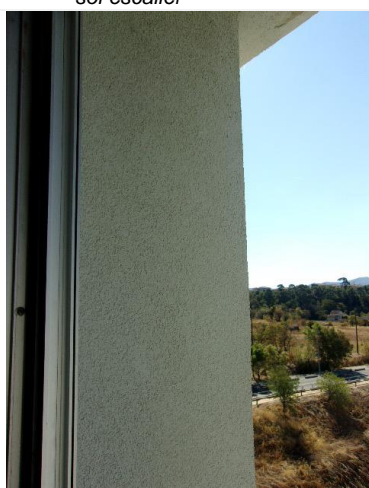
Composant : Peinture ou enduit₄₅ (N)
enduit et peinture
façades

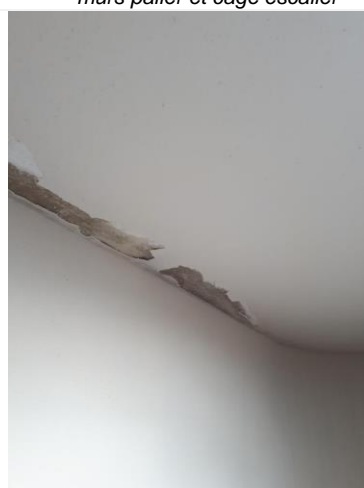
Composant : Peinture ou enduit₁₁₄ (N)
enduit et peinture
plafond escalier

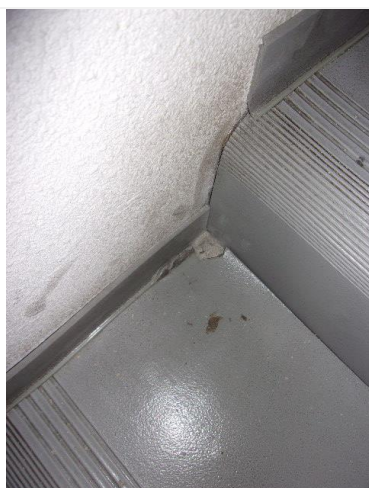
Composant : Ragréege₁₀ (N)
et colle
sol marches escalier sous lés plastique

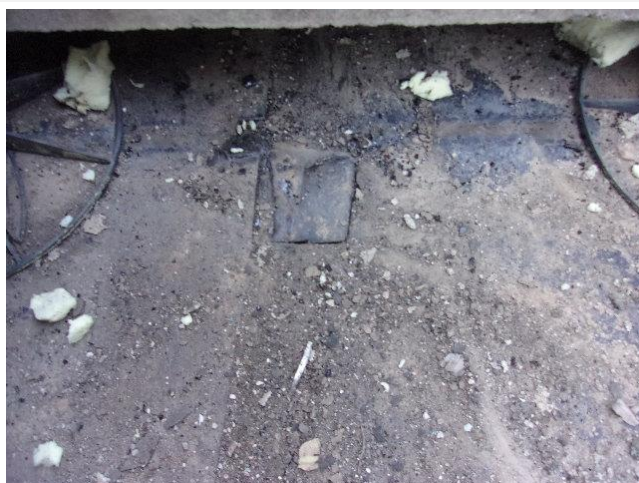
Composant : Revêtements et colles d'étanchéité₄₇ (N)
bitumineux
étanchéité bicouche en terrasse sous dalles sur plots

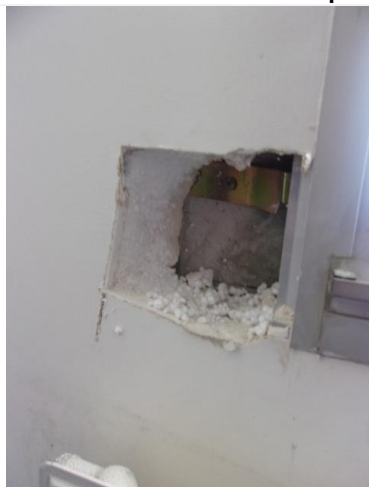
Localisation : Niveau +4 - Equerre 2 : rapport SOCOTEC n°E19V0/17/1618 du 30/09/2017

Composant : Colle₃₁ (N)
blanche en plots
doublages des façades

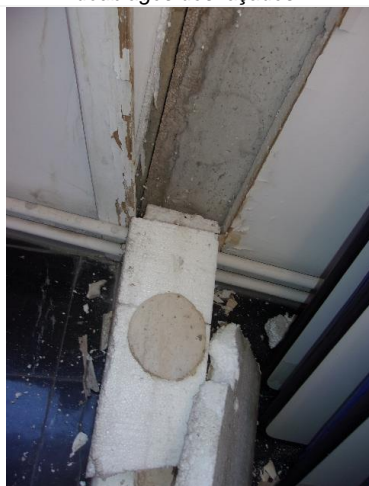
Composant : Colle₃₉ (N)
blanche en plots
doublages des façades

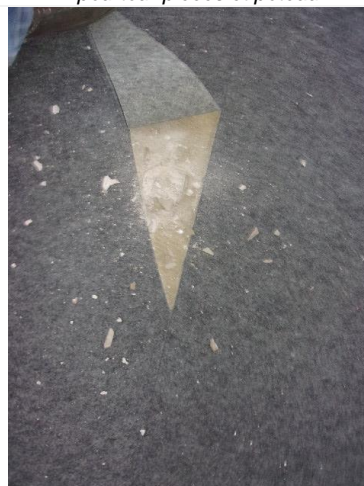
Composant : Colle₄₀ (N)
jaune et ragréage
sous moquette au sol de la bibliothèque

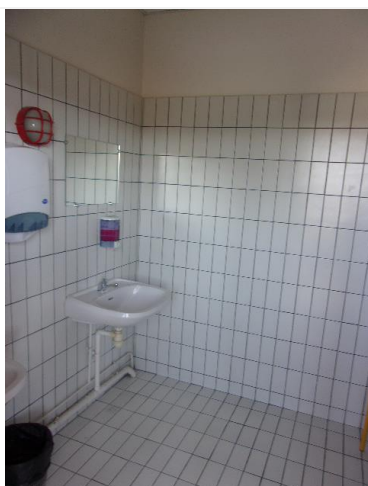
Composant : Colles des carrelages₂₀ (N)
sur faïences blanche
Murs sanitaires

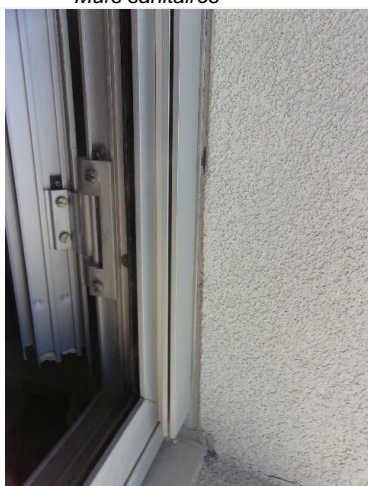
Composant : Joint de vitrage / menuiserie₃₂ (N)
souple gris
entre maçonnerie et menuiseries

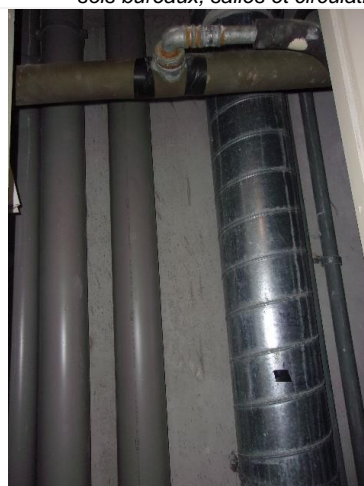
Composant : Joints de chaudière et de conduit₁₇ (N)
mastic gris
gaine ventilation en gaine technique

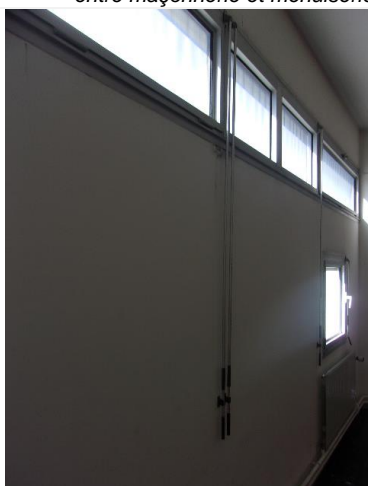
Composant : Joints de panneaux (cloisons, gaines)₃₅ (N)
bandes plâtrées
doublages des façades et cloisons plaques de plâtre

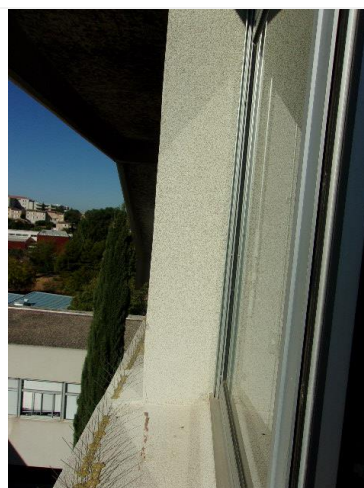
Composant : Peinture ou enduit₁₆ (N)
enduit et peinture
façades et poteaux

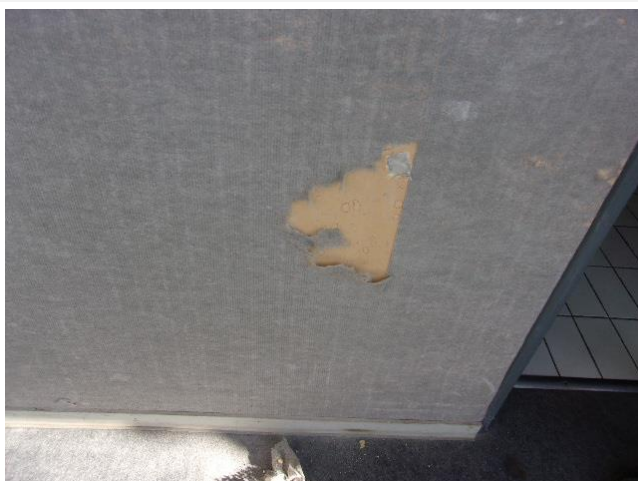
Composant : Peinture ou enduit₁₈ (N)
enduit et sous couche revêtement mural
Cloisons

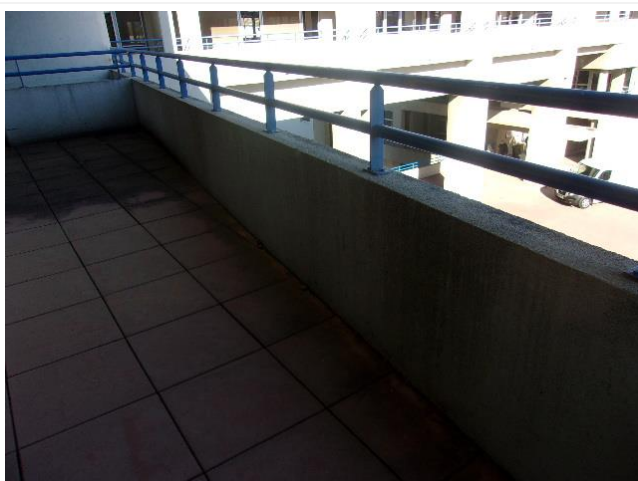
Composant : Peinture ou enduit₂₂ (N)
enduit et peinture
Façades et garde-corps maçonné

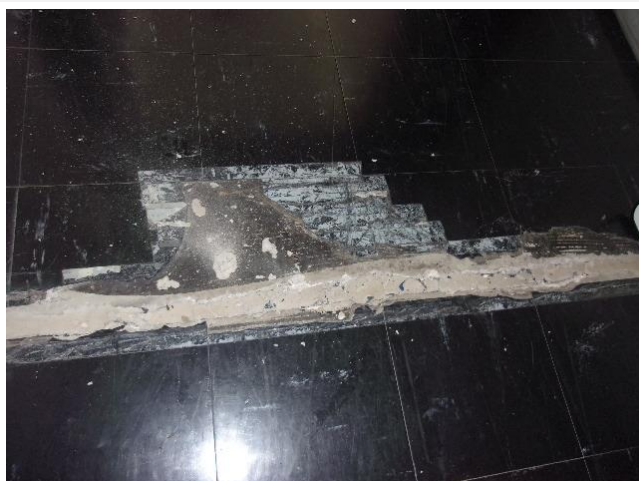
Composant : Ragréege₃₆ (N)
gris et rose sous dalles 30x30
Sols circulation, bureaux et salles

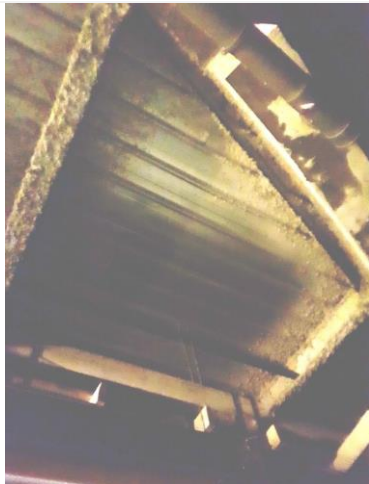
Composant : Flocage₁₂₁ (N)
en sous face de la toiture bac acier postérieure à 1980
amphithéâtre

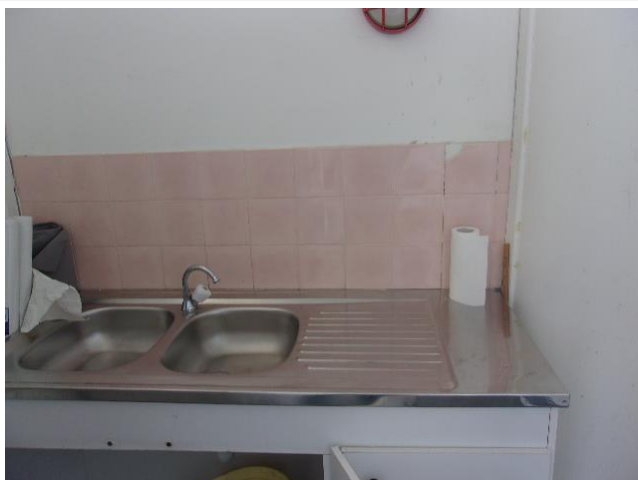
Composant : Colles des carrelages₁₀₆ (N)
sur faïences rose
crédence évier inox hall amphithéâtre

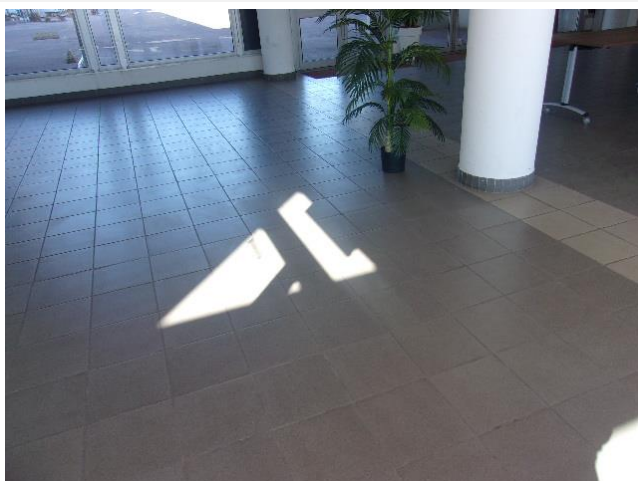
Composant : Colles des carrelages₁₀₉ (N)
gris
sols hall amphithéâtre

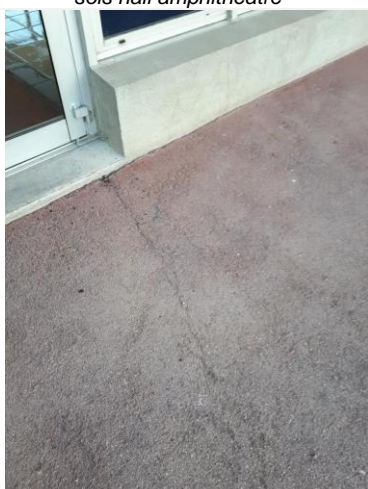
Composant : Revêtements de sols routiers₁₂₃ (N)
rouge
esplanade extérieur hall amphithéâtre

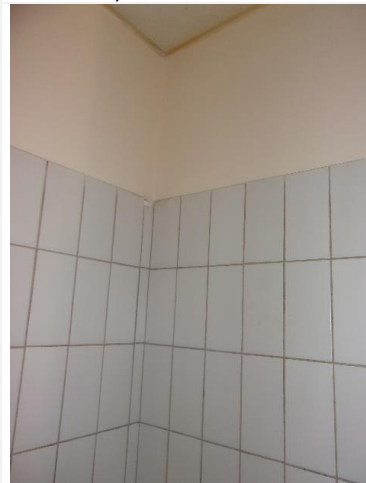
Composant : Colles des carrelages₈₂ (N)
sur faïences blanche
murs sanitaires pc sécurité

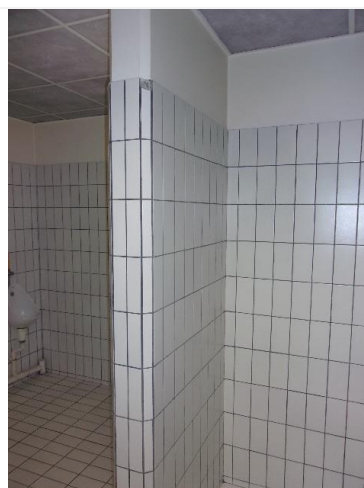
Composant : Colles des carrelages₁₀₅ (N)
sur faïences blanche
murs sanitaires

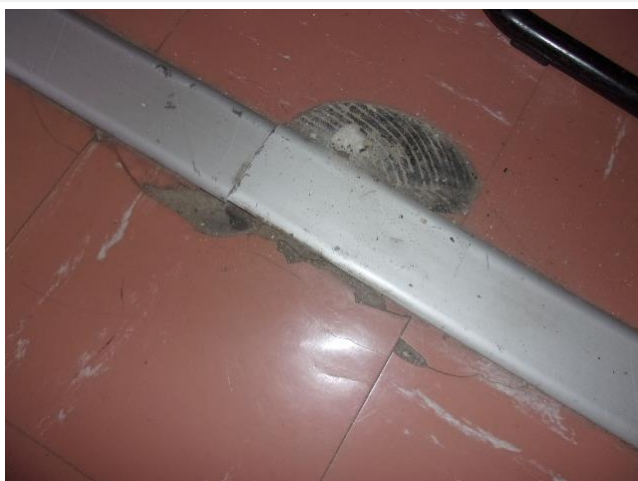
Composant : Dalle de sol plastique₉₂ (N)
orange
ensemble des sols

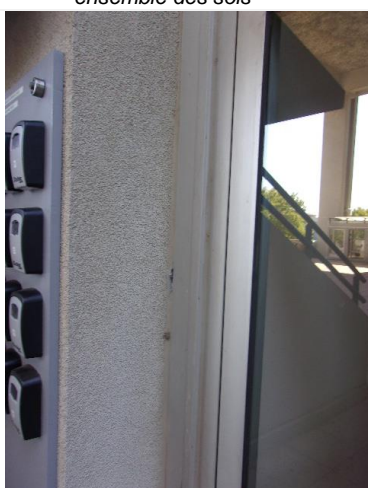
Composant : Joint de vitrage / menuiserie₈₄ (N)
gris souple
finition entre menuiseries et maçonnerie en façades

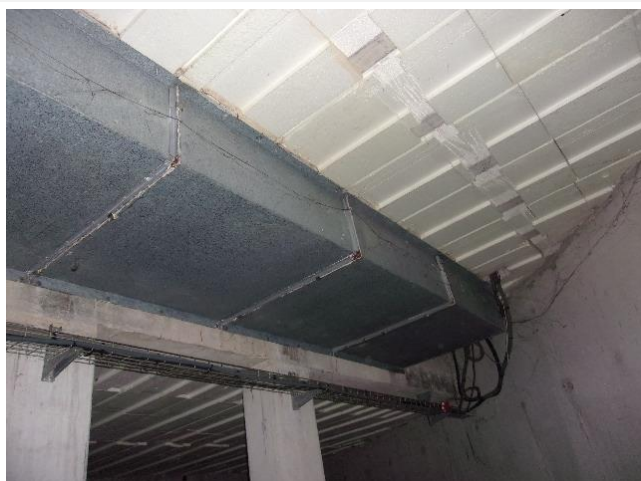
Composant : Joints de chaudière et de conduit₉₈ (N)
mastic blanc
gaines ventilation en vide-sanitaire de l'amphithéâtre (idem dans local Vinci)

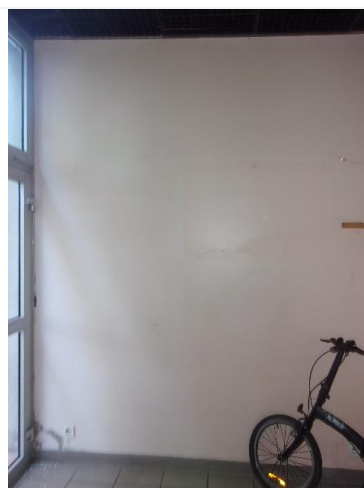
Composant : Joints de panneaux (cloisons, gaines)₈₃ (N)
bandes plâtrées
doublages des façades et cloisons plaques de plâtre

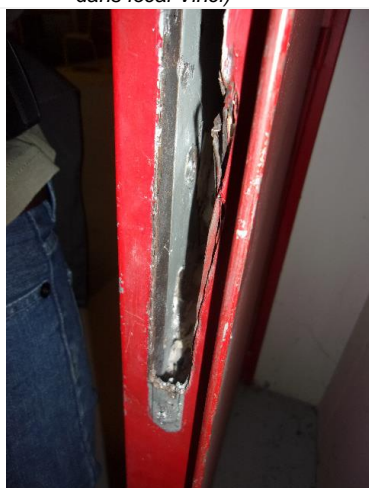
Composant : Portes coupe-feu (vantaux)₁₀₄ (N)
panneaux sandwich
portes coupe-feu métalliques local vinci

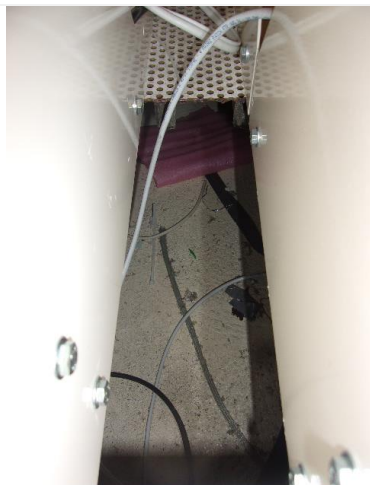
Composant : Chape maigre₆₉ (N)
béton et peinture
sol extension local serveurs

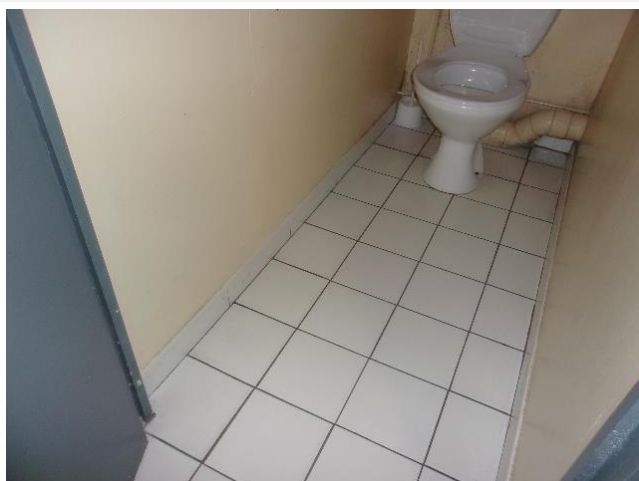
Composant : Colles des carrelages₅₄ (N)
sur plinthes faïence
pourtour du sanitaire

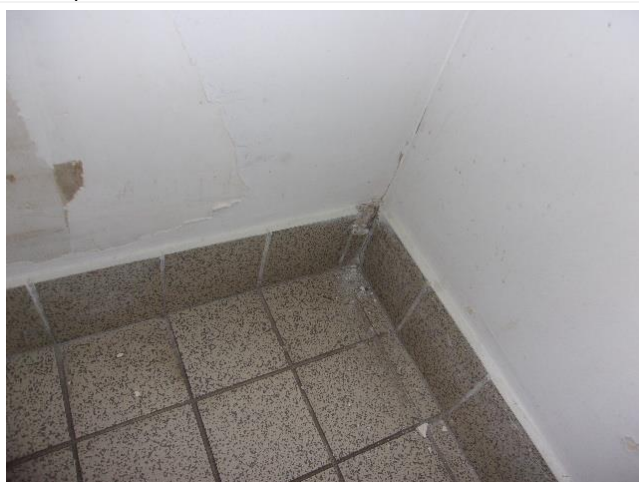
Composant : Colles des carrelages₇₀ (N)
sur plinthes faïence grise
pourtour sanitaires

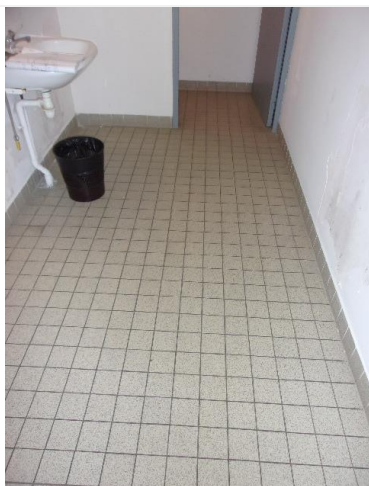
Composant : Colles des carrelages₇₂ (N)
gris
sols sanitaires

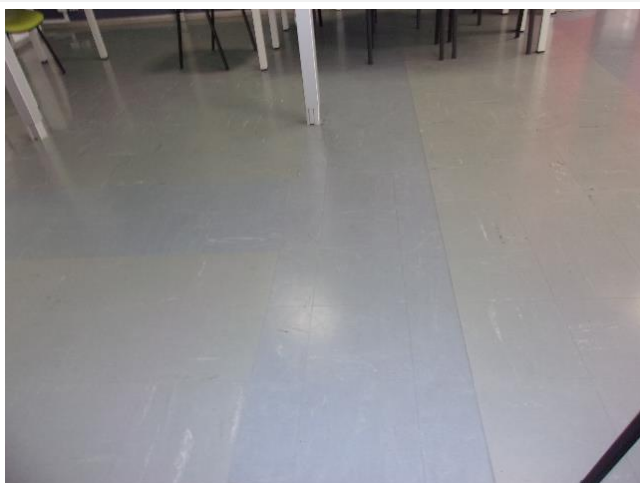
Composant : Dalle de sol plastique₅₀ (N)
bleu
sols salles

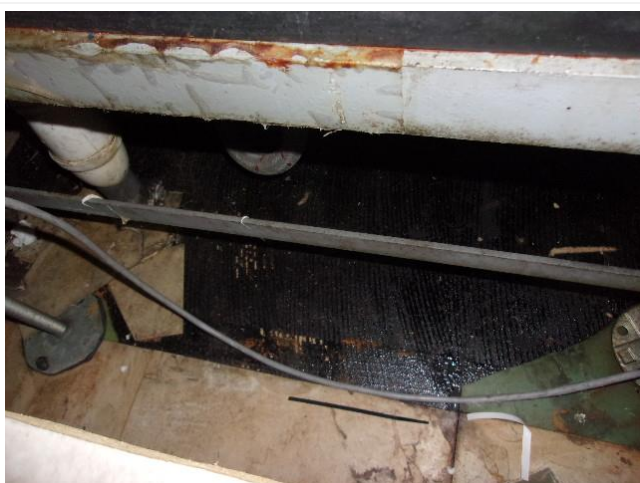
Composant : Dalle de sol plastique₆₁ (N)
crème
sous le plancher technique du local serveurs

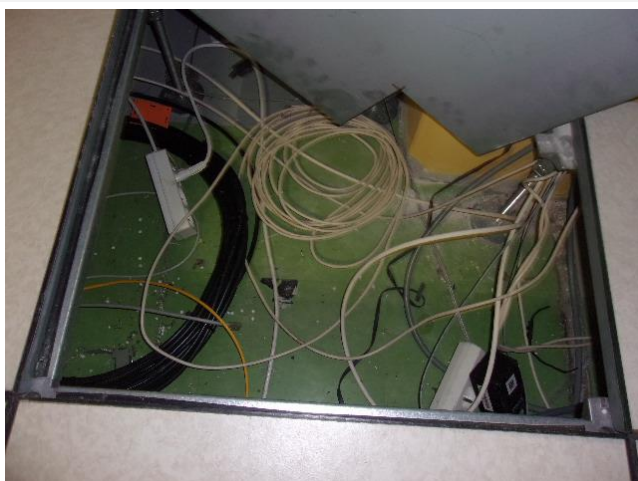
Composant : Dalle de sol plastique₆₇ (N)
verte
sous le plancher technique du local serveurs

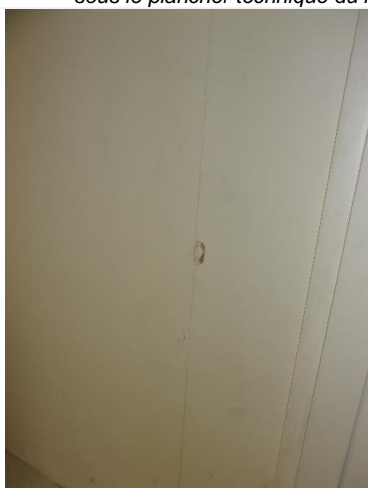
Composant : Joints de panneaux (cloisons, gaines)₆₃ (N)
bandes plâtrées
cloisons plaques de plâtre

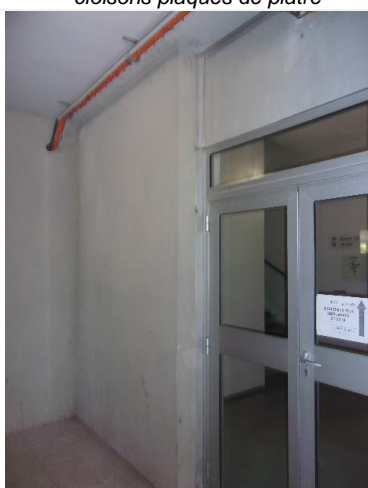
Composant : Peinture ou enduit₇₄ (N)
enduit et peinture
façades

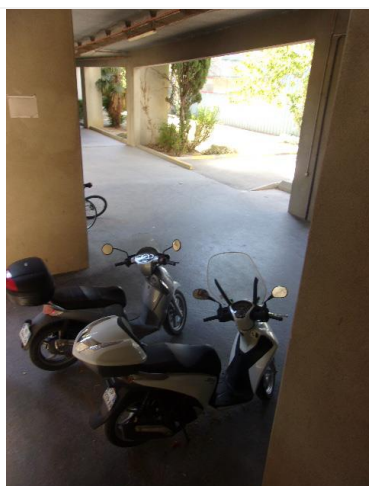
Composant : Revêtements bitumineux₇₈ (N)
noir
sol liaison extérieure

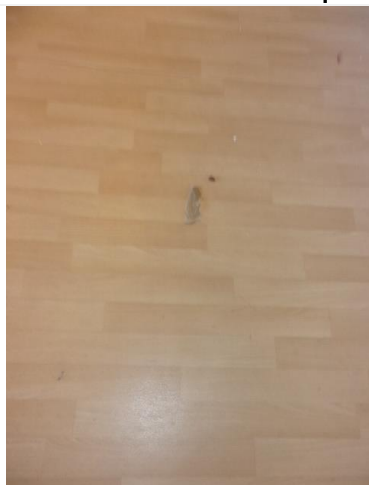
Composant : Les plastique avec sous couche₈₅ (N)
souple, colle et ragréage
sols d'une partie des salles

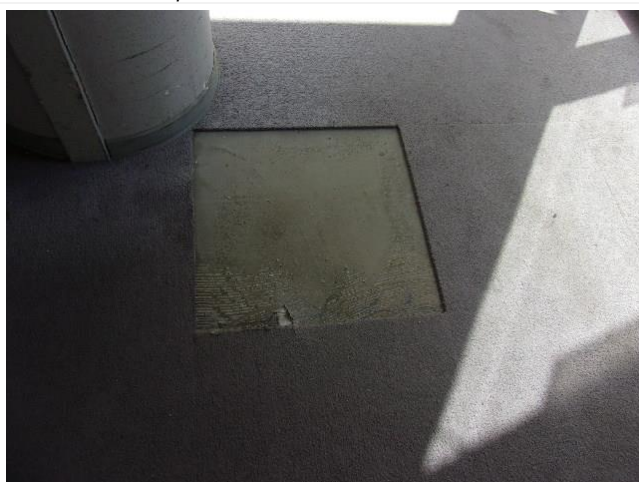
Composant : Ragréage₈₇ (N)
et colle sous dalles moquette
sols d'une partie des salles

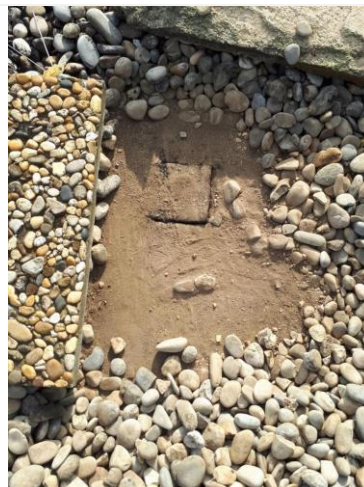
Composant : Revêtements et colles d'étanchéité₁₁₆ (N)
*bitumineux
étanchéité supérieure multicouches*

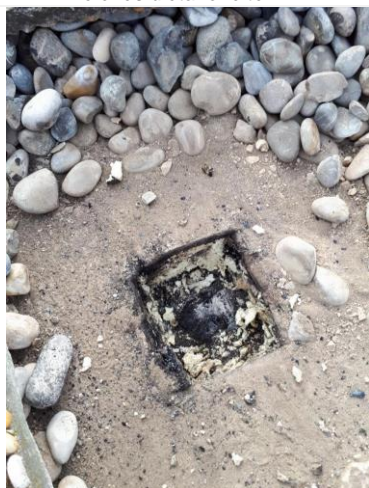
Composant : Revêtements et colles d'étanchéité₁₁₇ (N)
*bitumineux
pare vapeur*

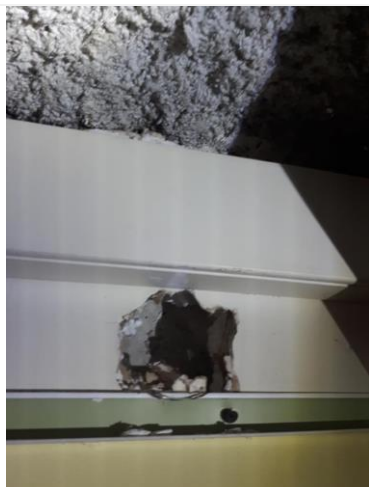
Composant : Colle₁₂₆ (N)
blanc en plots
doublage murs amphithéâtre

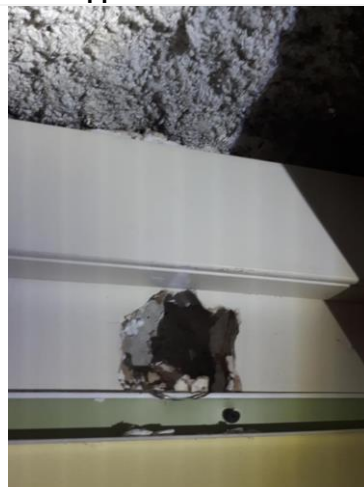
Composant : Flocage₁₂₇ (N)
minérale postérieur à 1980
en plénum du faux-plafond

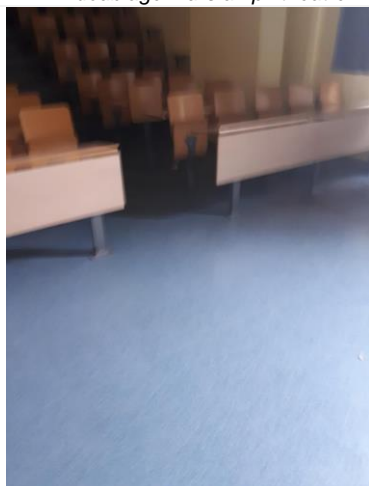
Composant : Les plastique avec sous couche₁₂₄ (N)
thermosoudés, colle jaune et ragréage jaune
sol amphithéâtre

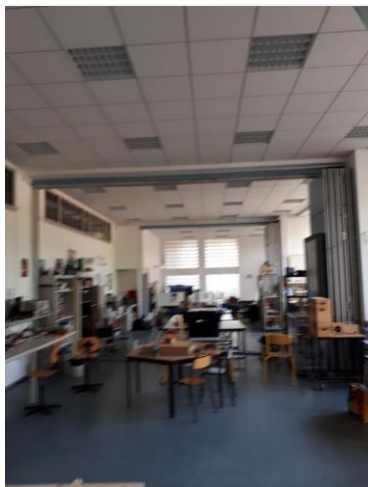
Composant : Faux plafond₁₃₁ (N)
minérale
FABLAB

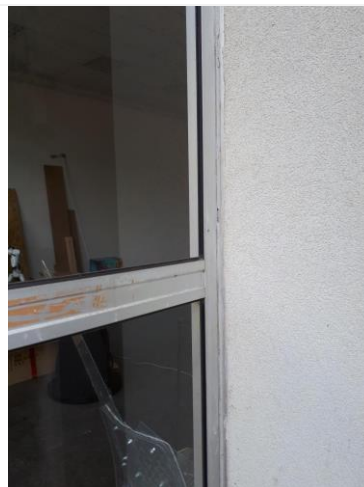
Composant : Joint de vitrage / menuiserie₁₃₂ (N)
souple gris
joint de finition entre menuiseries et façades FABLAB

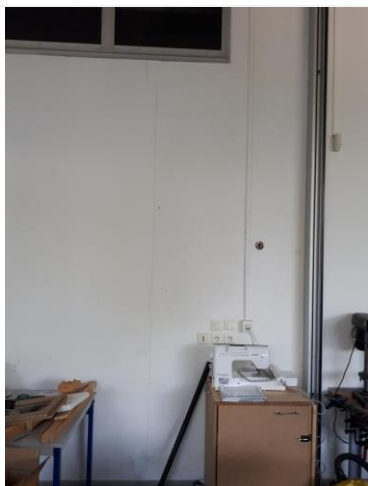
Composant : Joints de panneaux (cloisons, gaines)₁₃₀ (N)
bandes plâtrées
doublages des murs du FABLAB

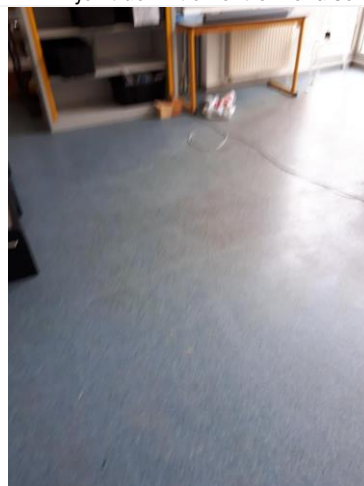
Composant : Les plastique avec sous couche₁₂₉ (N)
thermosoudés bleu, colle jaune et ragréage rose et gris
sols du FABLAB

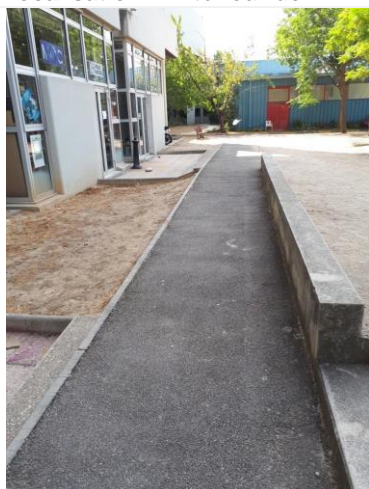
Composant : Revêtements de sols routiers¹³⁴ (N)
bitumineux
sol cheminement FABLAB

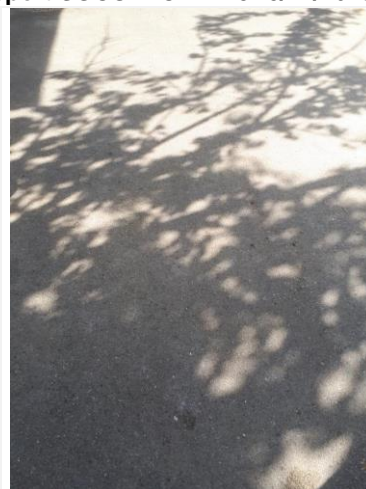
Composant : Revêtements de sols routiers¹³⁵ (N)
bitumineux
voiries

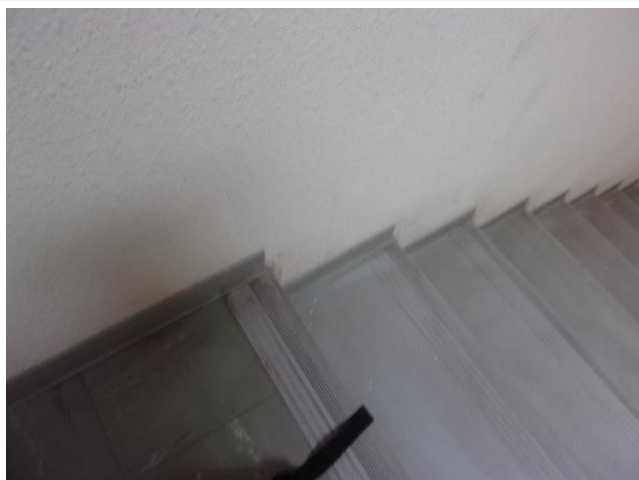
Composant : Colle₁₇₅ (N)
jaune et plinthes pvc
pourtour cage escalier

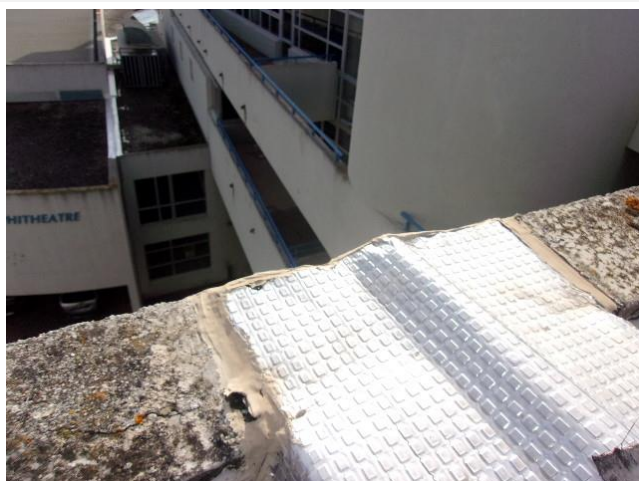
Composant : Joints de panneaux (cloisons, gaines)₁₅₀ (N)
souple beige et bitume
finition couvre joint dilatation

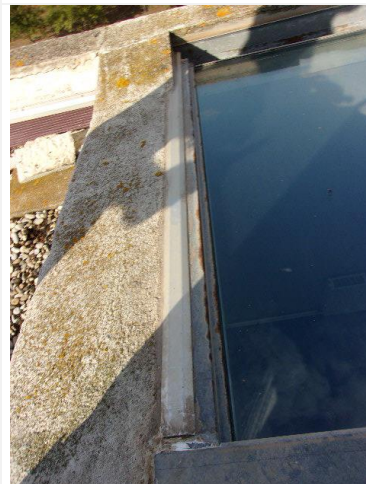
Composant : Joints de panneaux (cloisons, gaines)₁₆₆ (N)
souple blanc
finitions profils des verrières

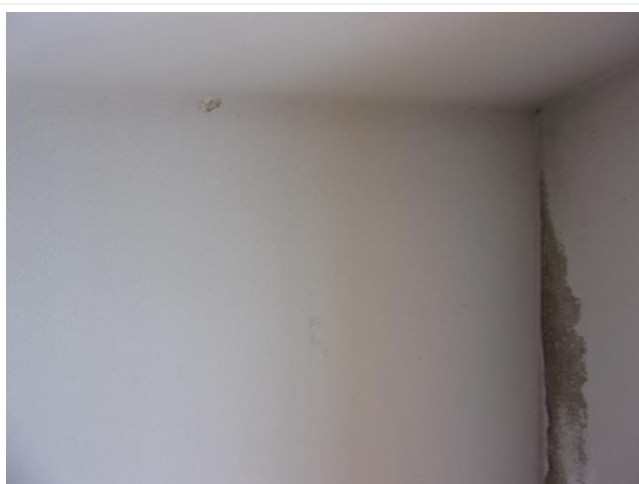
Composant : Joints de panneaux (cloisons, gaines)₁₇₆ (N)
bandes plâtrées et enduit
doublages cage escalier

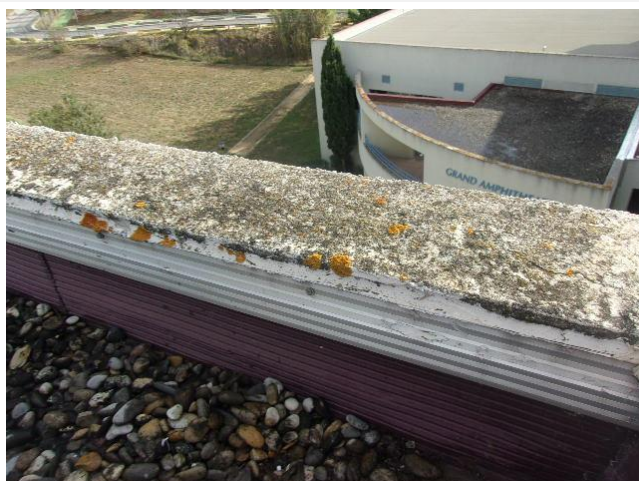
Composant : Peinture ou enduit₁₅₈ (N)
enduit maçonné
acrotères

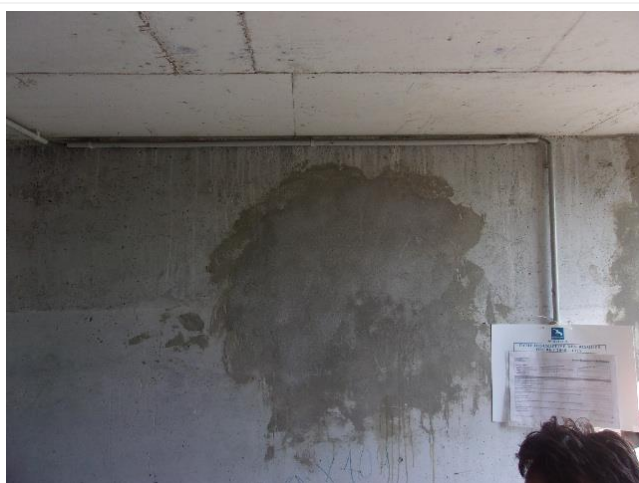
Composant : Peinture ou enduit₁₆₇ (N)
enduit gris
rebouchage des voiles béton du LT machinerie ascenseur

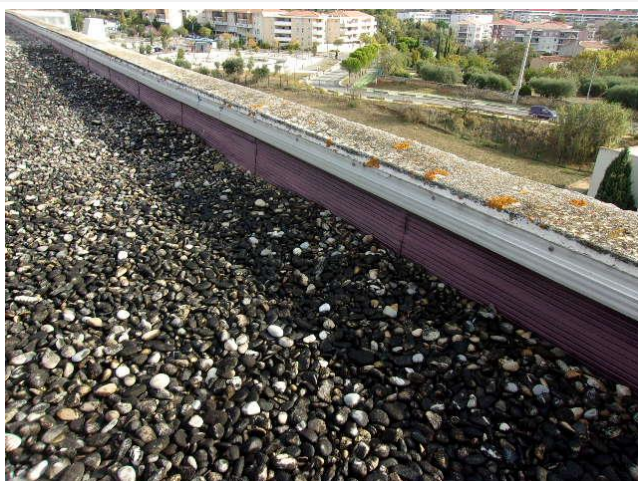
Composant : Revêtements bitumineux₁₅₄ (N)
type PAXALU et peinture violette
relevés d'étanchéité au pourtour des toitures terrasses

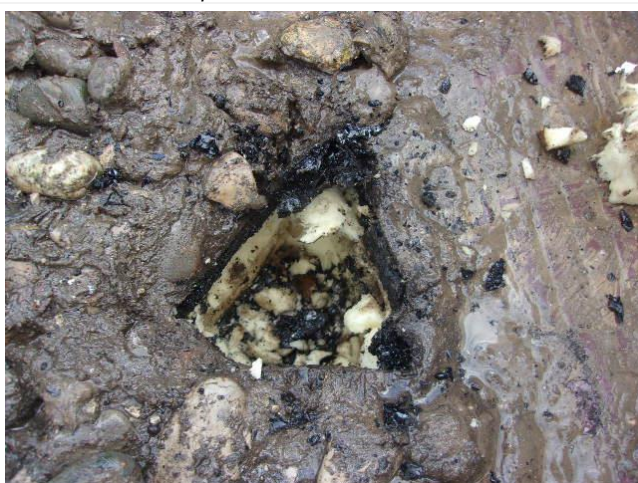
Composant : Revêtements et colles d'étanchéité₁₅₇ (N)
bitumineux
pare-vapeur

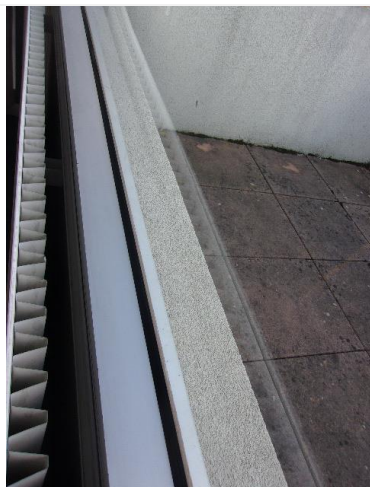
Composant : Joint de vitrage / menuiserie₁₇₀ (N)
noir type caoutchouc
menuiseries Aluminium posées en applique

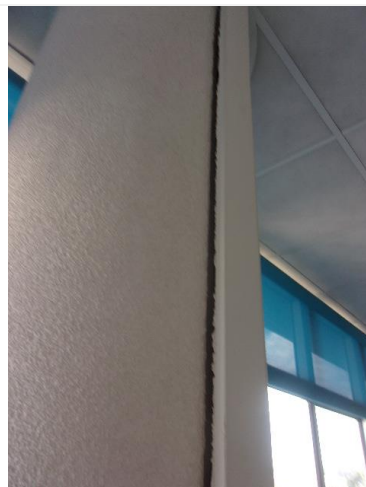
Composant : Joints de dilatation₁₆₉ (N)
mousse
remplissage jd

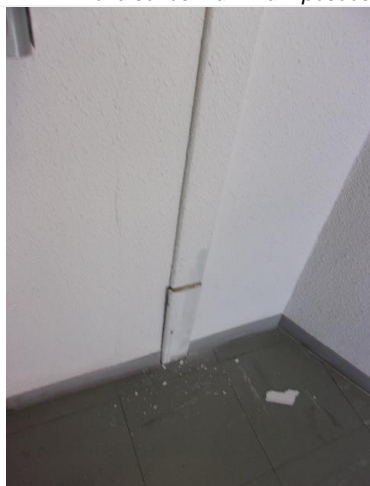
Composant : Joints de dilatation₁₇₄ (N)
mousse
remplissage joint dilatation

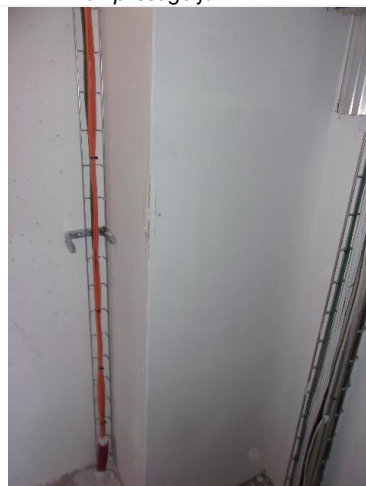
Composant : Joints de panneaux (cloisons, gaines)₁₇₃ (N)
bandes plâtrées
coffre vertical plaques de plâtre en LT

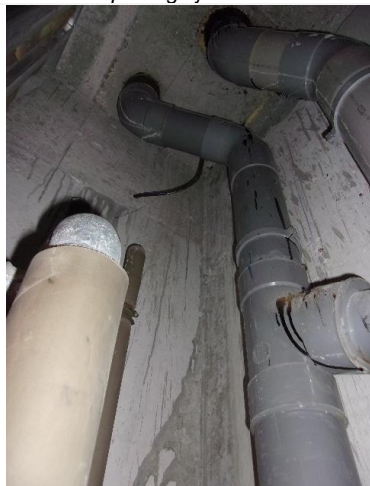
Composant : Peinture ou enduit₁₇₁ (N)
enduit gris
rebouchages de voiles béton en gaines techniques des
sanitaires

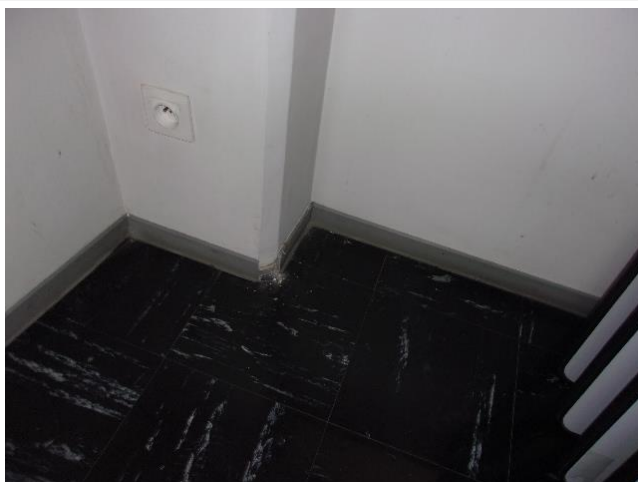
Composant : Colle₁₇₉ (N)
jaune et plinthes pvc
pourtour des pièces

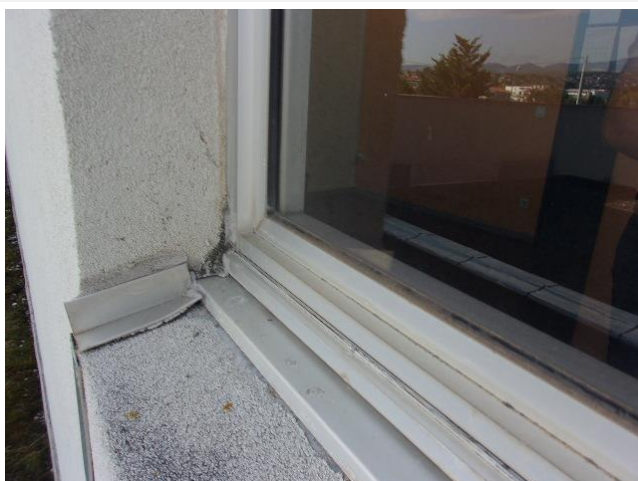
Composant : Joints de panneaux (cloisons, gaines)₁₇₈ (N)
gris
finition extérieure entre menuiseries et façades

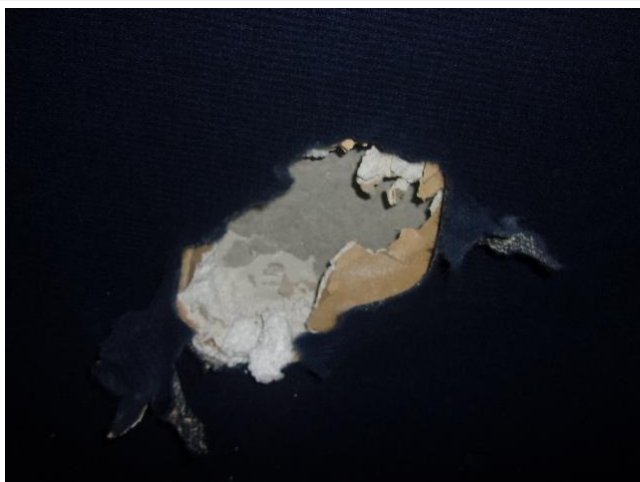
Composant : Colle₁₈₄ (N)
blanche
plots sous doublages murs amphithéâtre

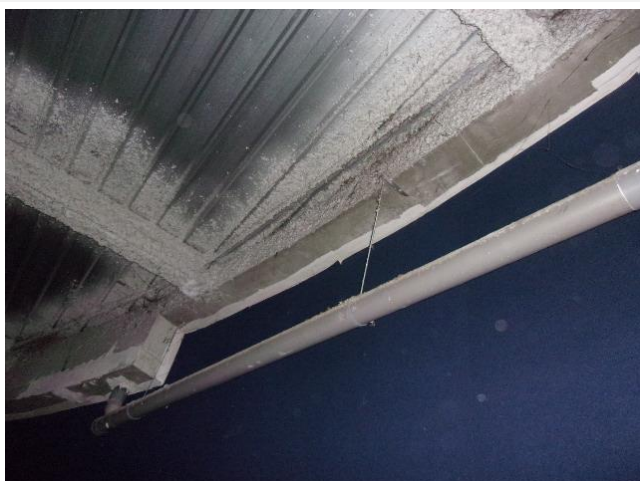
Composant : Flocage₁₈₈ (N)
minérale
charpente métallique amphithéâtre

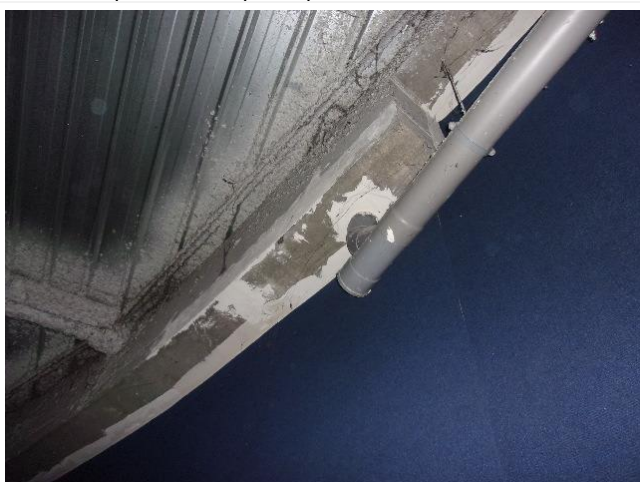
Composant : Peinture ou enduit₁₈₇ (N)
enduit plâtreux
cueillis entre poutres et voiles amphithéâtre

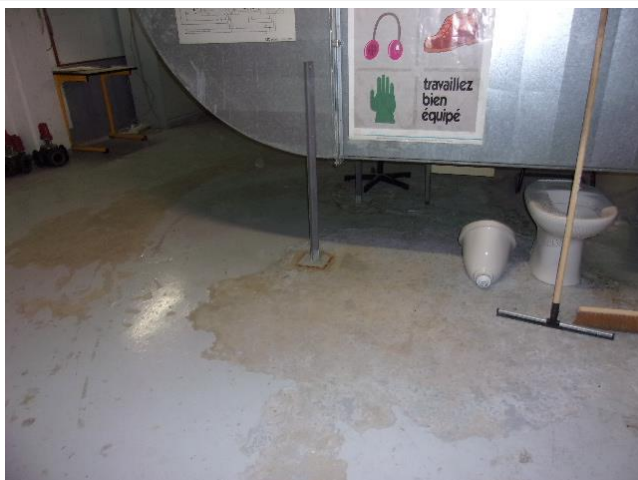
Composant : Chape maigre₁₉₈ (N)
et peinture
sol local CTA

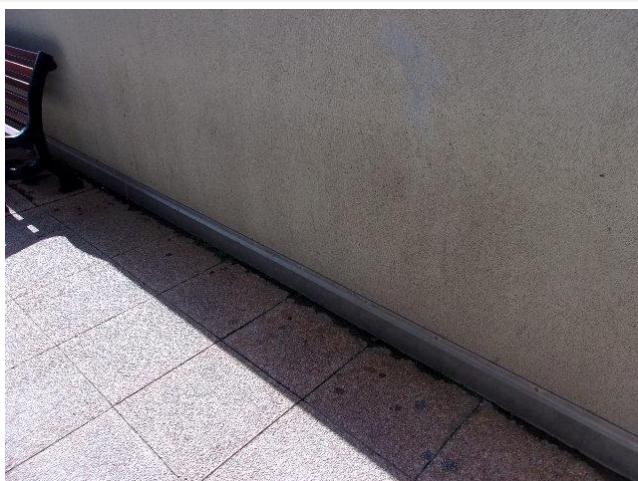
Composant : Enduits projetés₂₁₃ (N)
enduit coloré
garde-corps maçonné

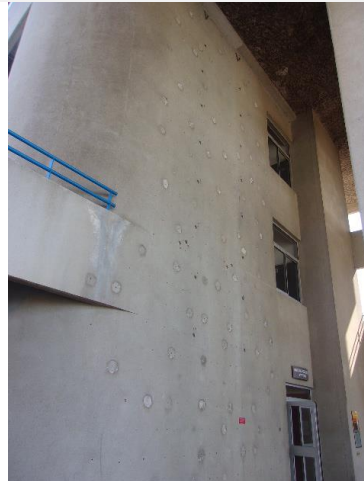
Composant : Enduits projetés₂₁₄ (N)
enduit coloré
façade (ancien mur escalade)

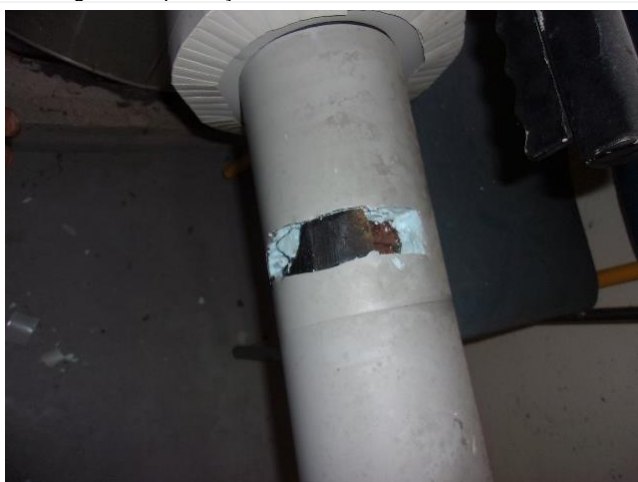
Composant : Enveloppe de calorifugeage₂₀₀ (N)
bitumineuse et coque mousse bleu
réseaux eaux glacées

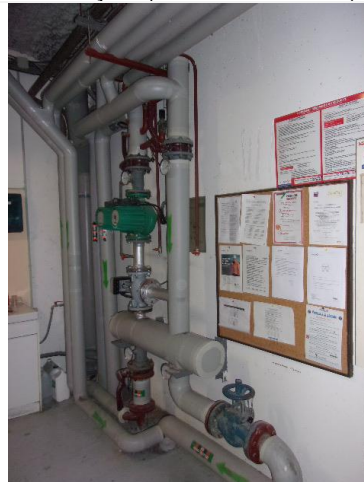
Composant : Enveloppe de calorifugeage₂₀₃ (N)
pvc
sur coques calorifuge

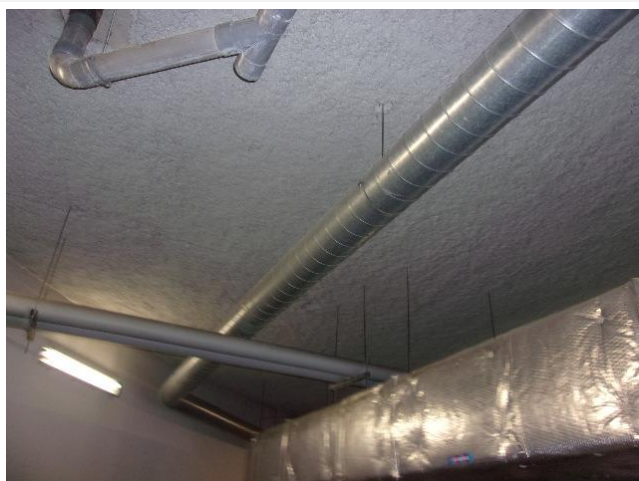
Composant : Flocage₁₉₉ (N)
minérale
plafond LT CTA

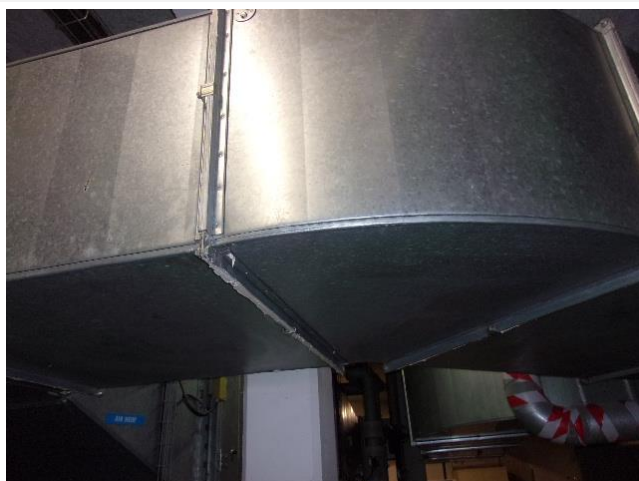
Composant : Joints de chaudière et de conduit₁₉₆ (N)
joints gris
réseaux gaines CTA

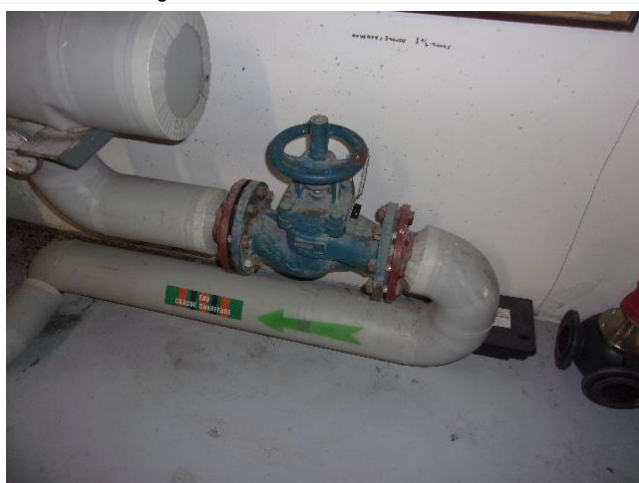
Composant : Joints de chaudière et de conduit₂₀₂ (a)
joint beige
brides vanne ancienne bleu de la sous-station

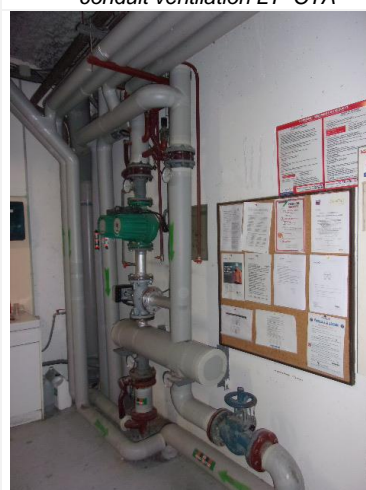
Composant : Joints de chaudière et de conduit₂₁₉ (N)
remplacés en 2018
divers brides de la sous station

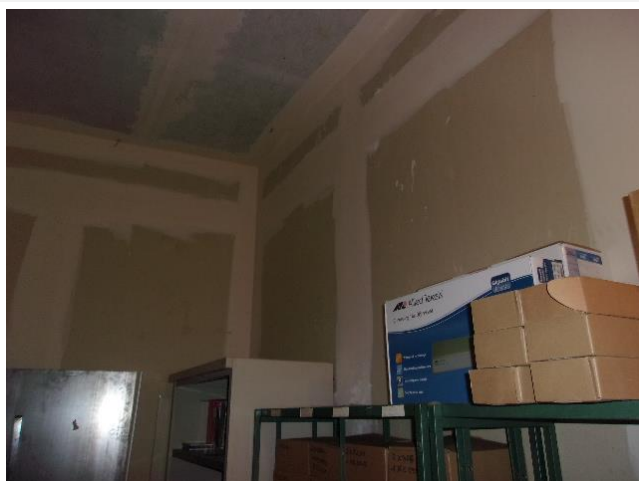
Composant : Joints de panneaux (cloisons, gaines)₁₈₉ (N)
bandes plâtrées
cloisons plaques de plâtre local réserve informatique

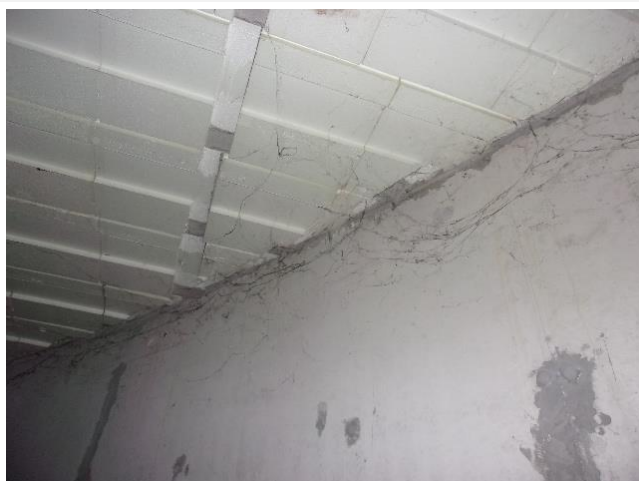
Composant : Peinture ou enduit₁₉₀ (N)
enduit gris
cueillis entre voiles béton et plancher haut en vide sanitaire
sous amphithéâtre

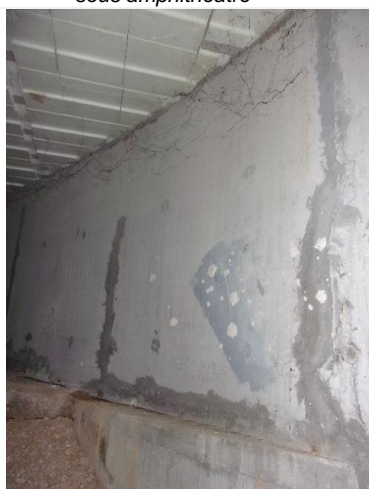
Composant : Peinture ou enduit₁₉₂ (N)
enduit gris
lissages des voiles béton en vide sanitaire de l'amphithéâtre

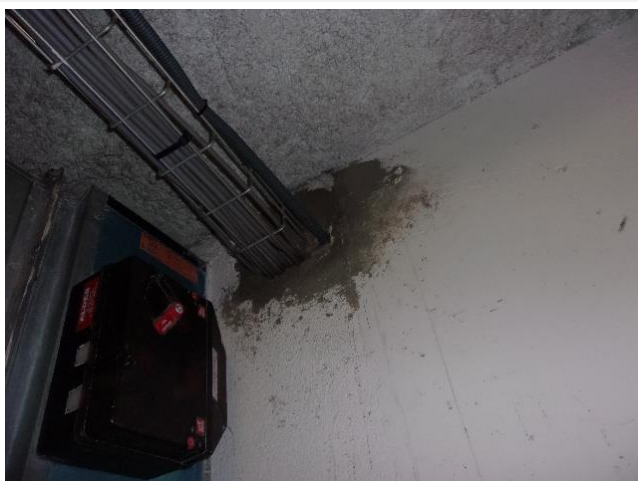
Composant : Rebouchages de trémies₁₉₄ (N)
enduit rebouchage
pénétrations voiles béton LT CTA

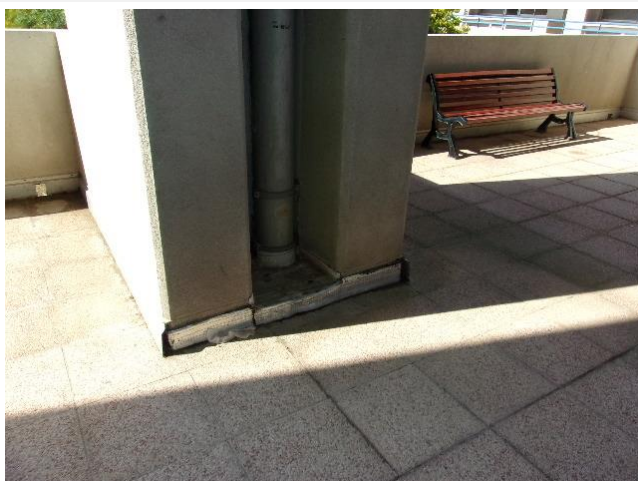
Composant : Revêtements et colles d'étanchéité₂₁₅ (N)
type PAXALU
relevé d'étanchéité en pied de façade (ancien mur
d'escalade) et poteaux

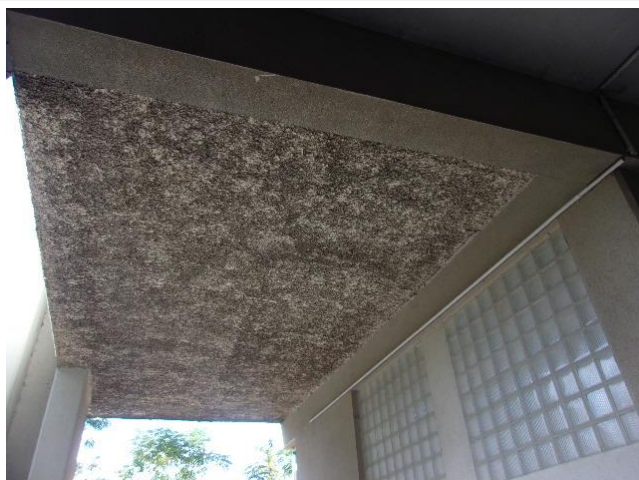
Composant : Flocage₂₁₀ (N)
minérale
sous face plancher haut en extérieur

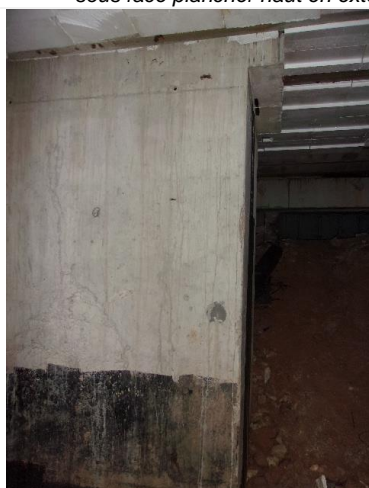
Composant : Peinture ou enduit₂₀₅ (N)
enduit gris
rebouchages voiles béton en vide sanitaire
