Rapport de repérage de l'amiante avant travaux

Bien immobilier concerné	Projet MC² - Marseille Creativity Center niveaux 0 à 5 Equerre 2 + niveaux 4 et 5 Equerre 1 ECOLE CENTRALE MARSEILLE 38, rue Joliot Curie 13013 MARSEILLE	N° dossier : 1809171R0000131/ N° de canevas : AIX_6758 v2.08.02
Propriétaire	C/o ECOLE CENTRALE MARSEILLE 38, rue Joliot Curie 13013 MARSEILLE	Réf. du rapport : 171R0/AMI/18/5991
Demandeur	Académie Aix-Marseille Direction de l'enseignement supérieur et de la recherche Division des constructions Rectorat Place Lucien Paye 13621 AIX EN PROVENCE cedex 1	Date(s) de visite 09/10/2018 Date de commande :

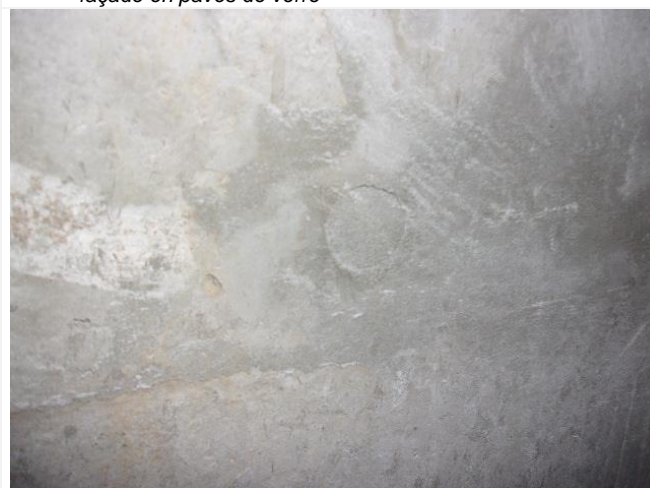
Composant : Peinture ou enduit₂₀₆ (N)
enduit gris
rebouchages trous de banches des voiles béton en vide-
sanitaire

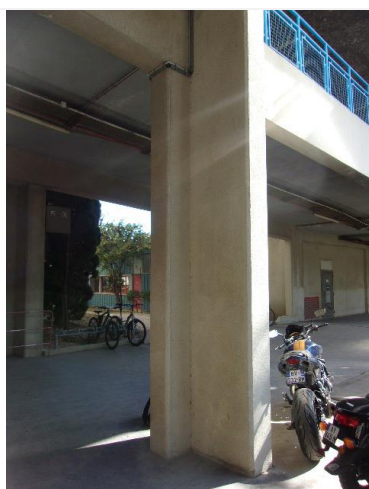
Composant : Peinture ou enduit₂₀₈ (N)
enduit et peinture
poteaux extérieur

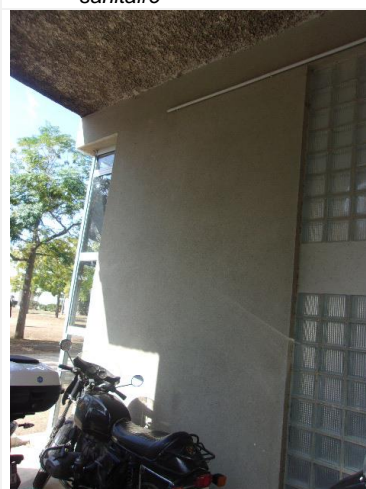
Composant : Peinture ou enduit₂₀₉ (N)
enduit et peinture
façades

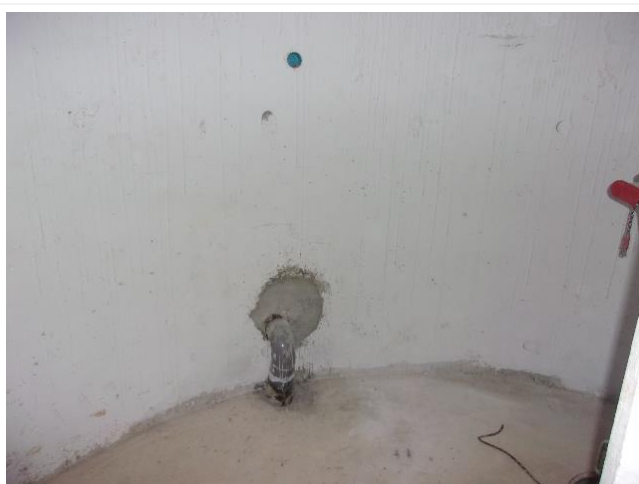
Composant : Rebouchages de trémies₂₀₇ (N)
enduit gris
rebouchage pénétration sous escalier
