EXPERTISE VISUELLE DES VANTAUX AMONTS ANCIENS

ECLUSE DE FLANDRES

CHOMAGE 19 JUIN /16 JUILLET 2023

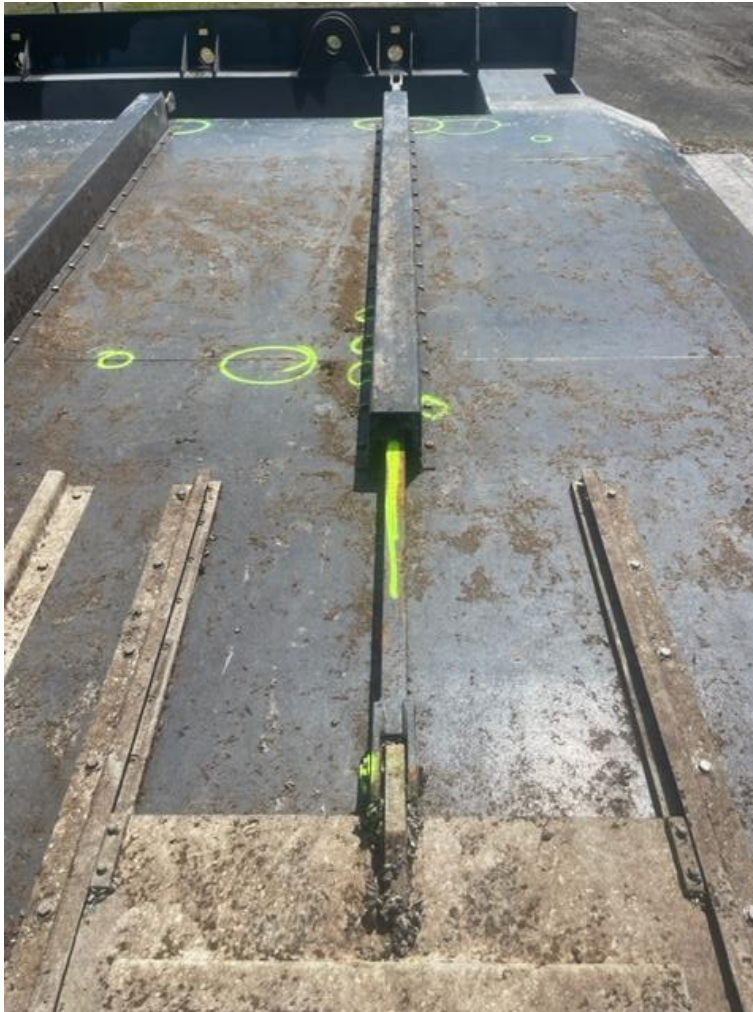
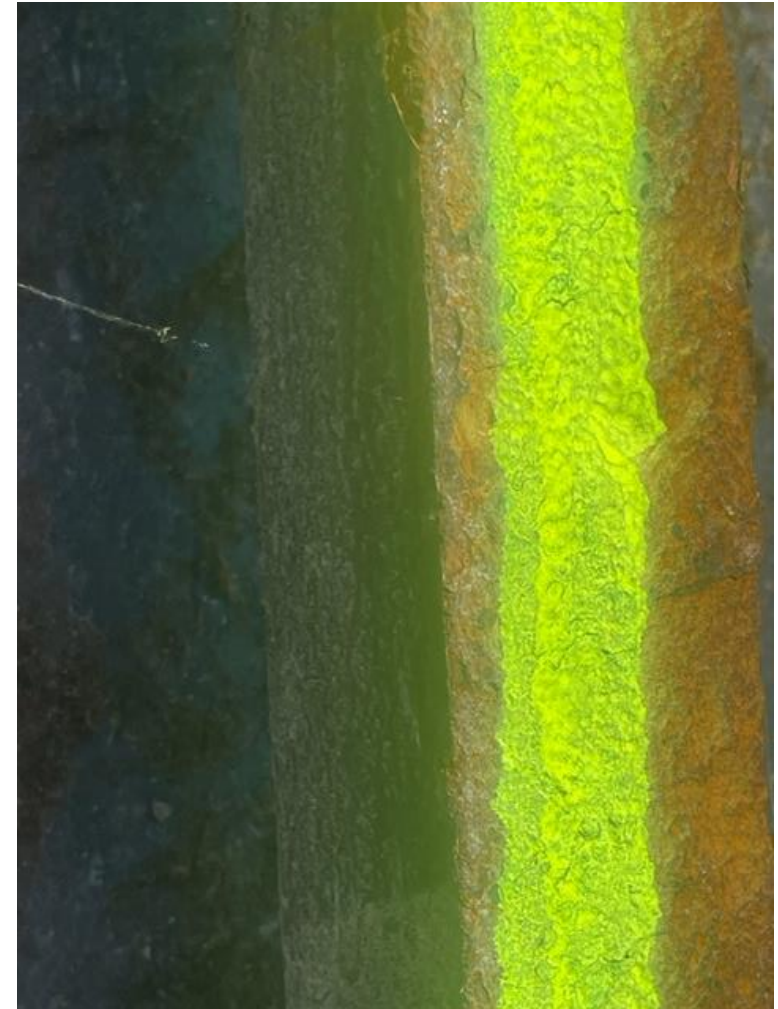
Cordons de soudure = RAS

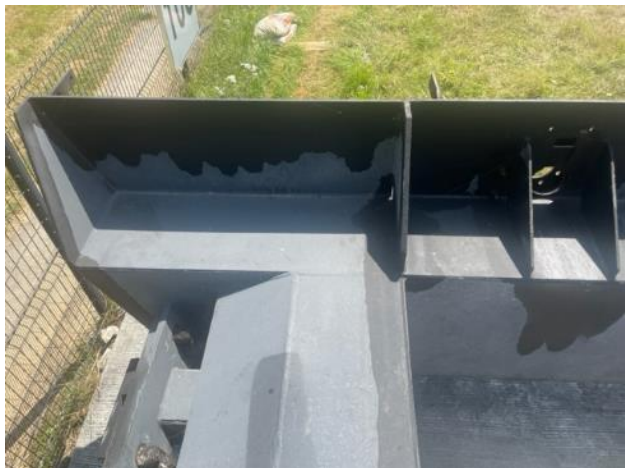
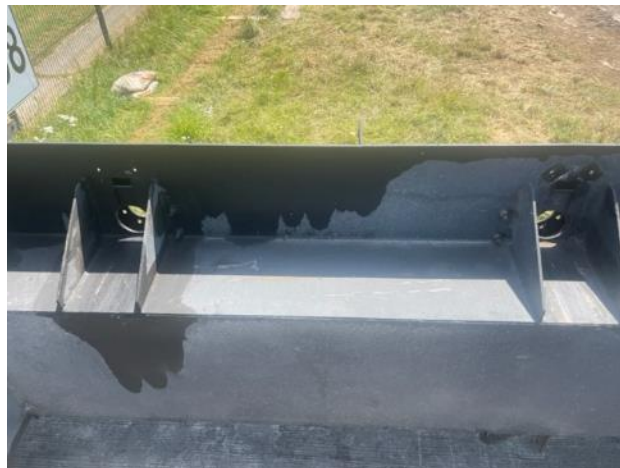
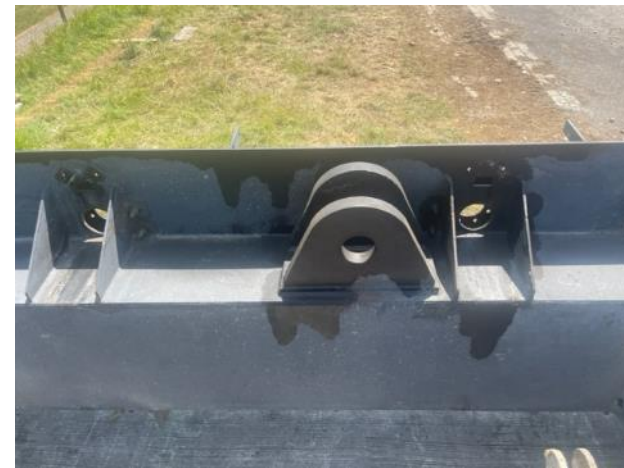
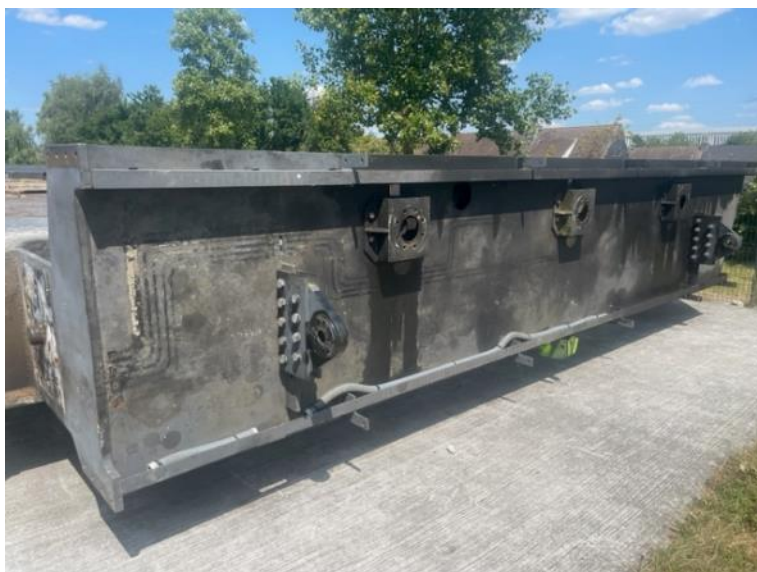
Pas de problématique sur la structure de tête de vantail.

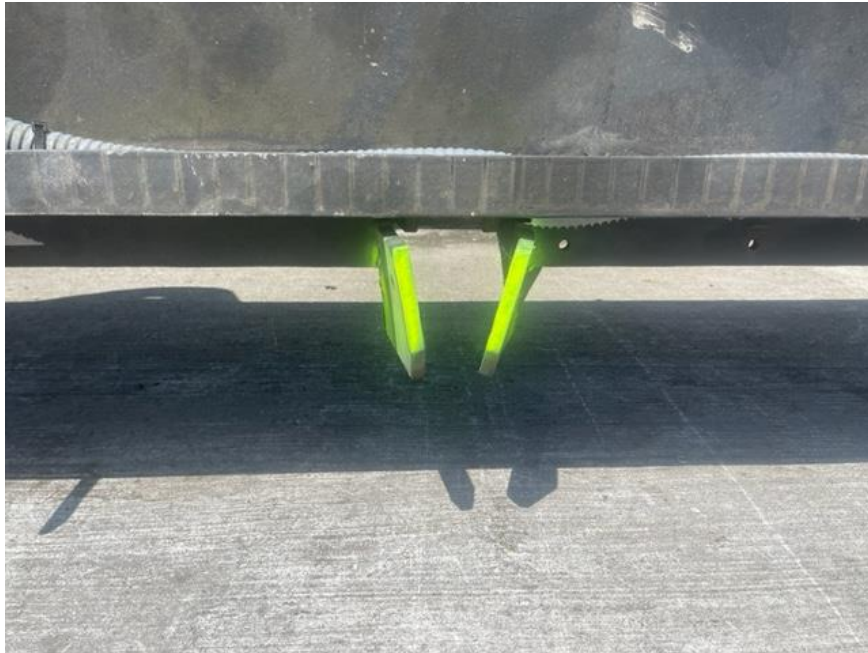
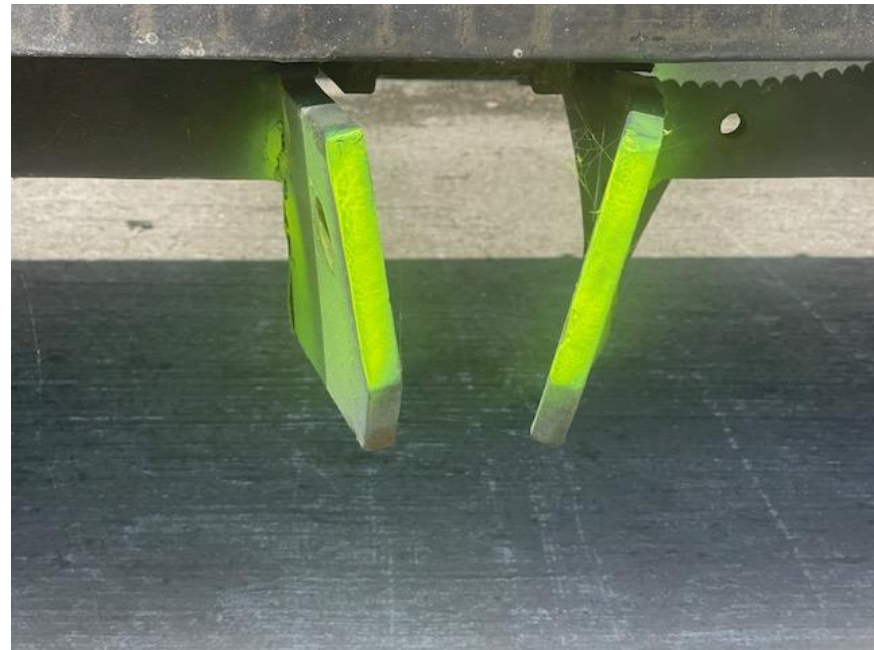
Ancien support de vérin de clapet, structure en déformation.

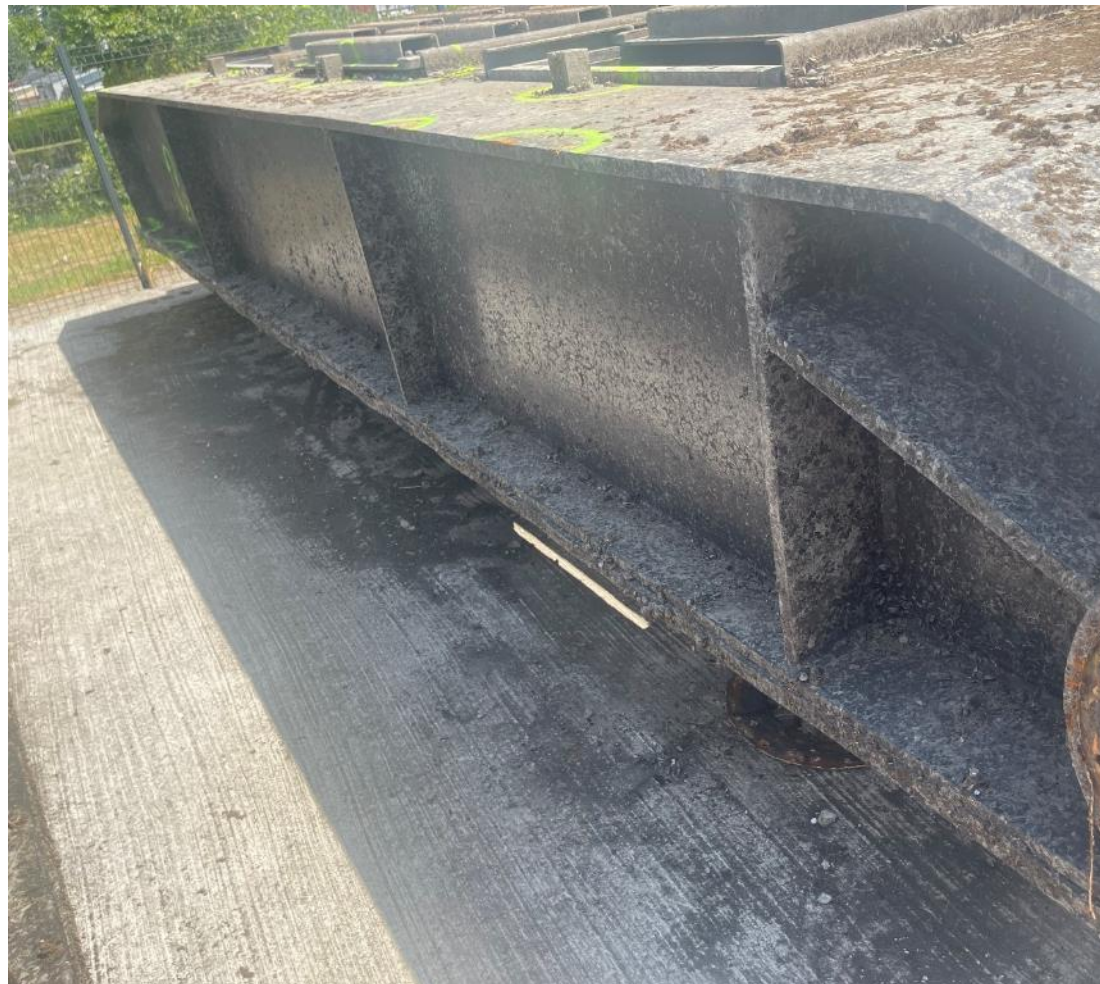
Présence de corrosions au niveau des arêtes

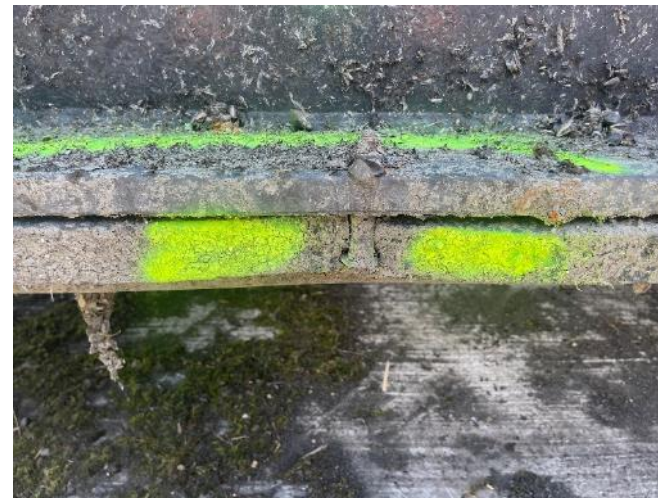
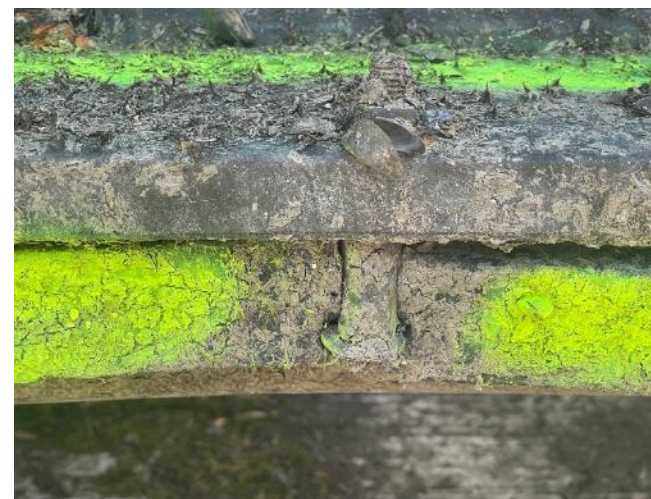
Présence de corrosions au niveau des arêtes et mauvaises fixations de la butée

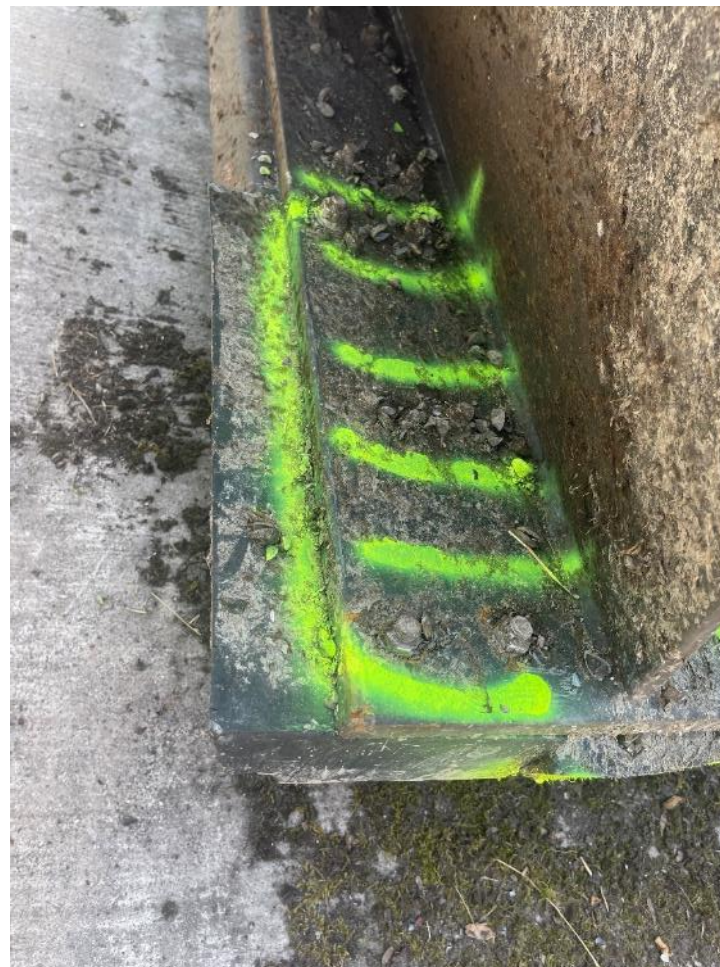
Présence de corrosions au niveau des arêtes et mauvaises fixations de la butée

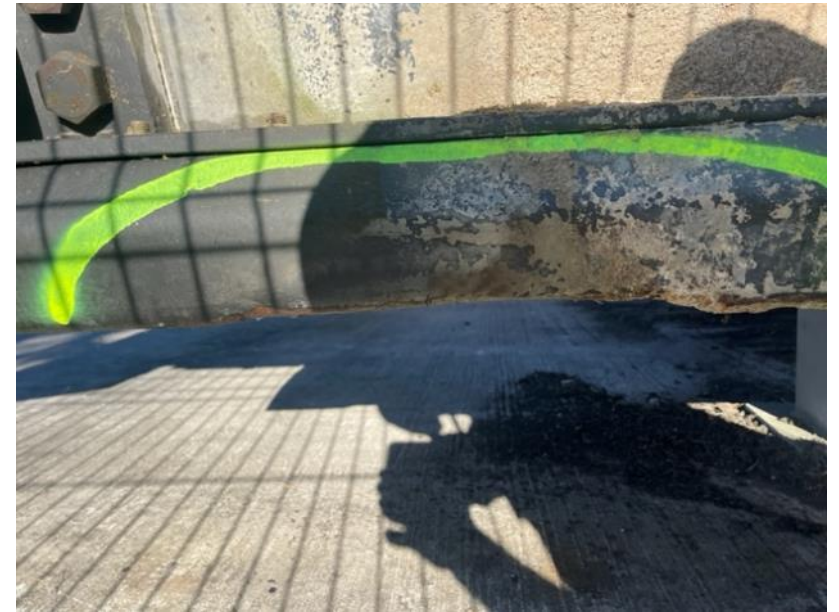
Déformation de la contre-butée au niveau haut du vantail.

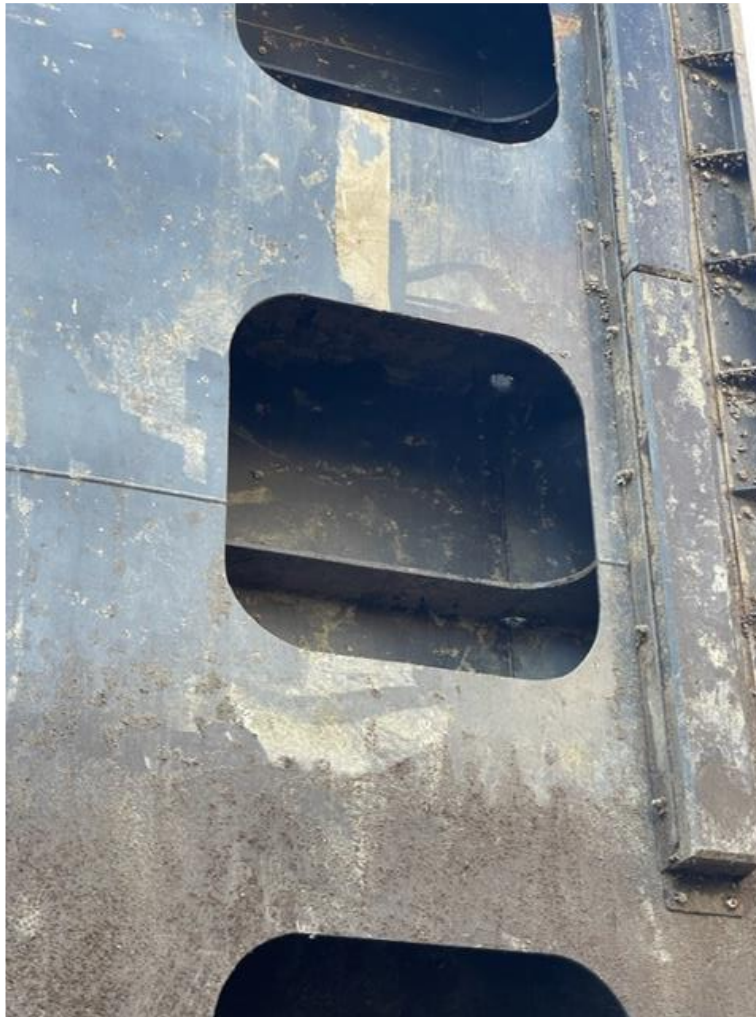
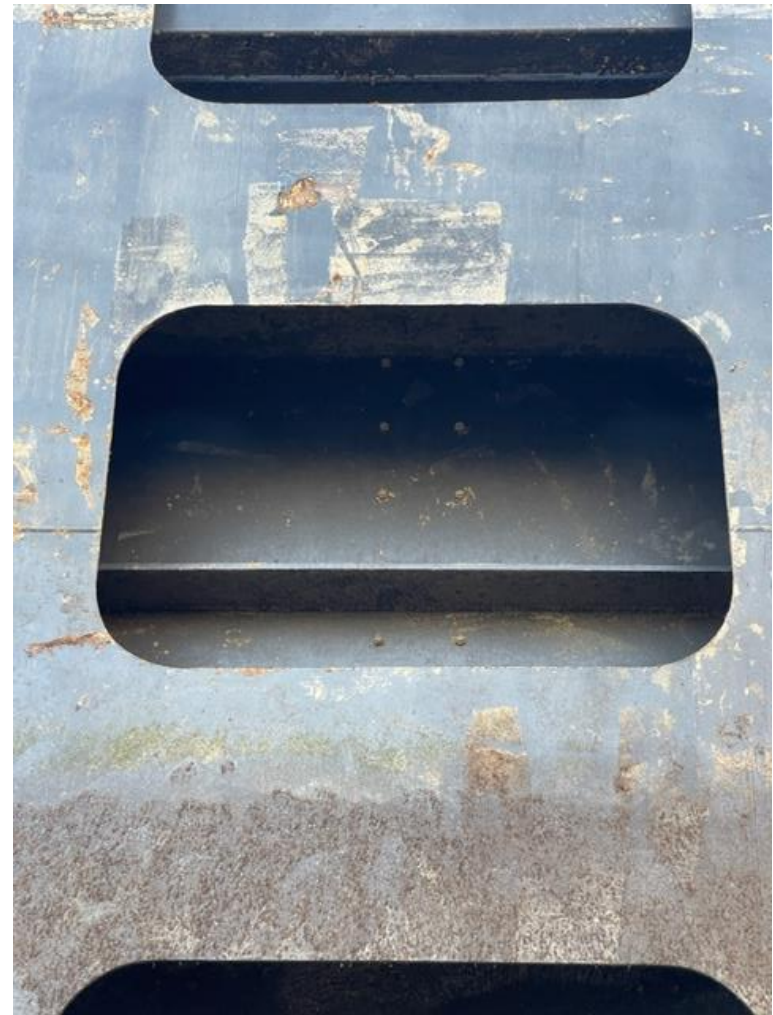
Présence d'impacts et de corrosions

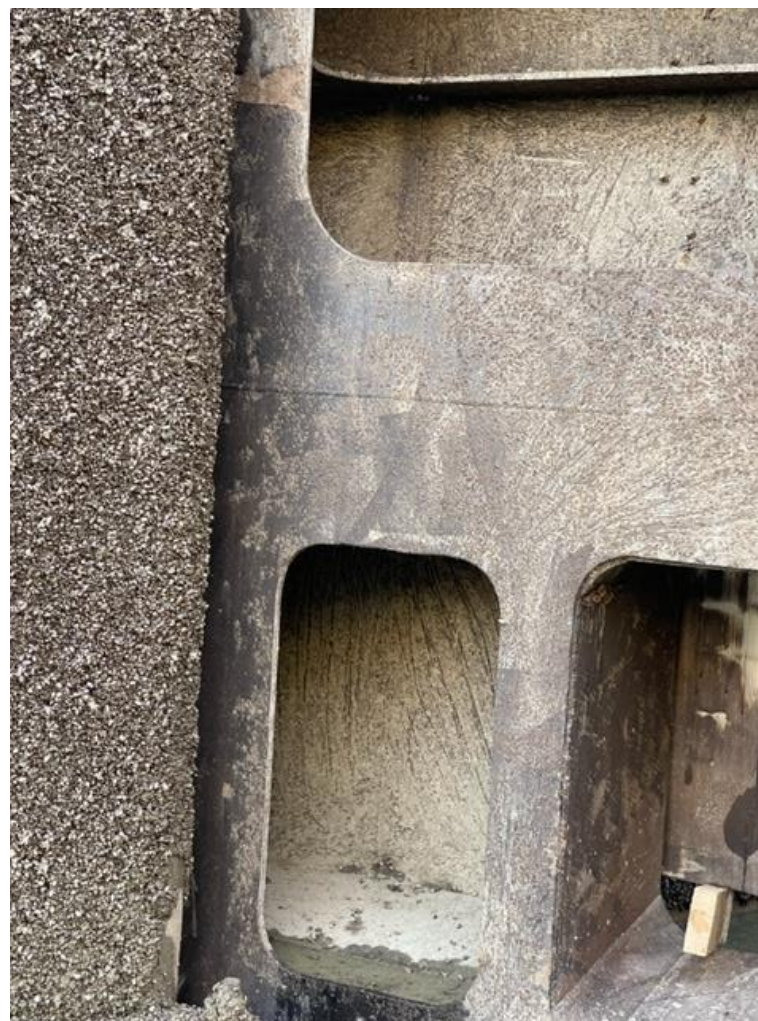
Impact sur la zone de joint

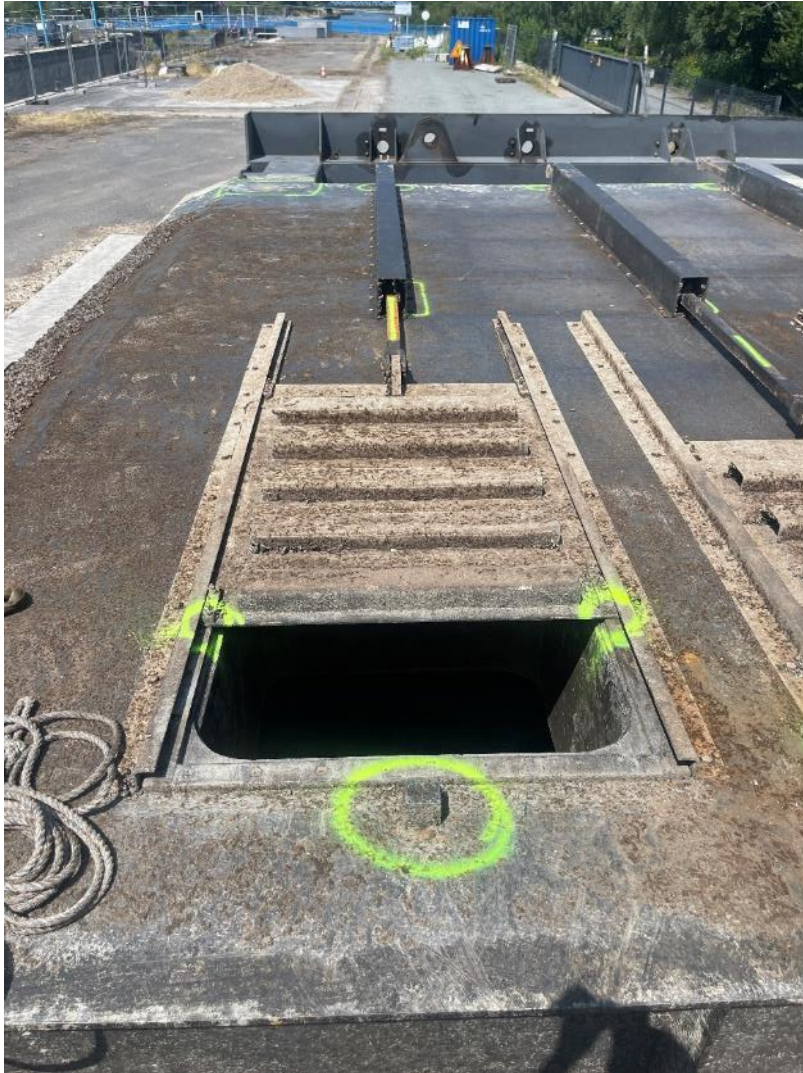
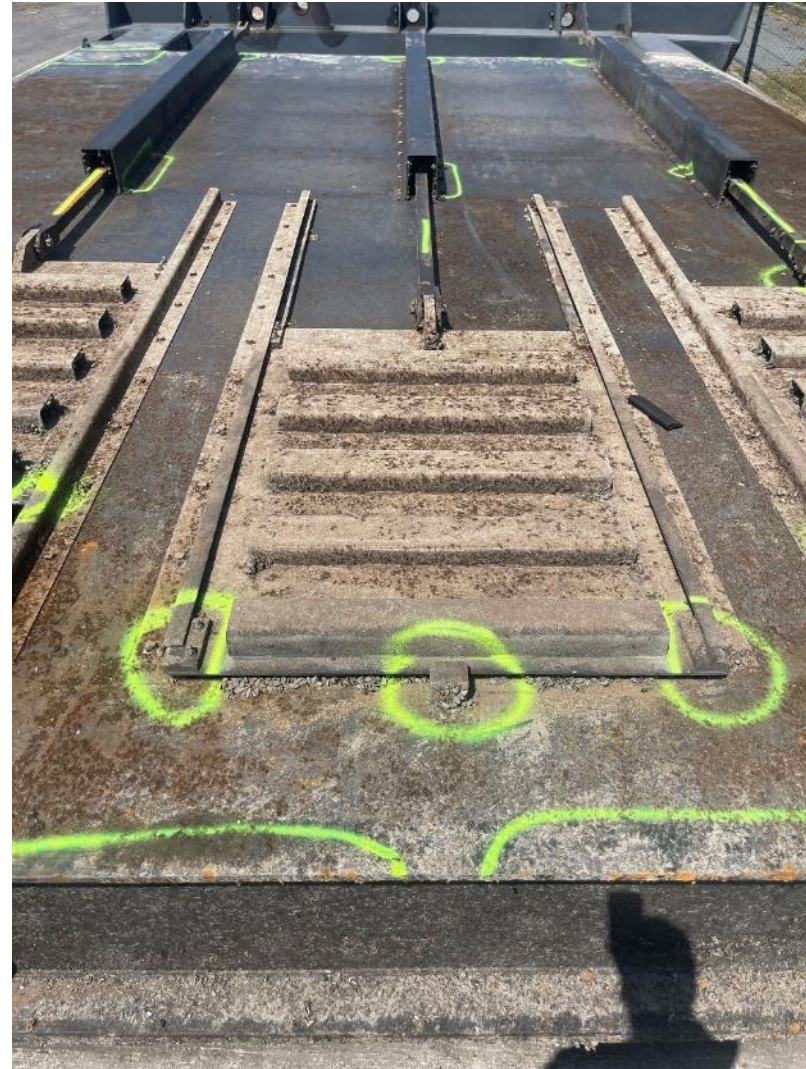
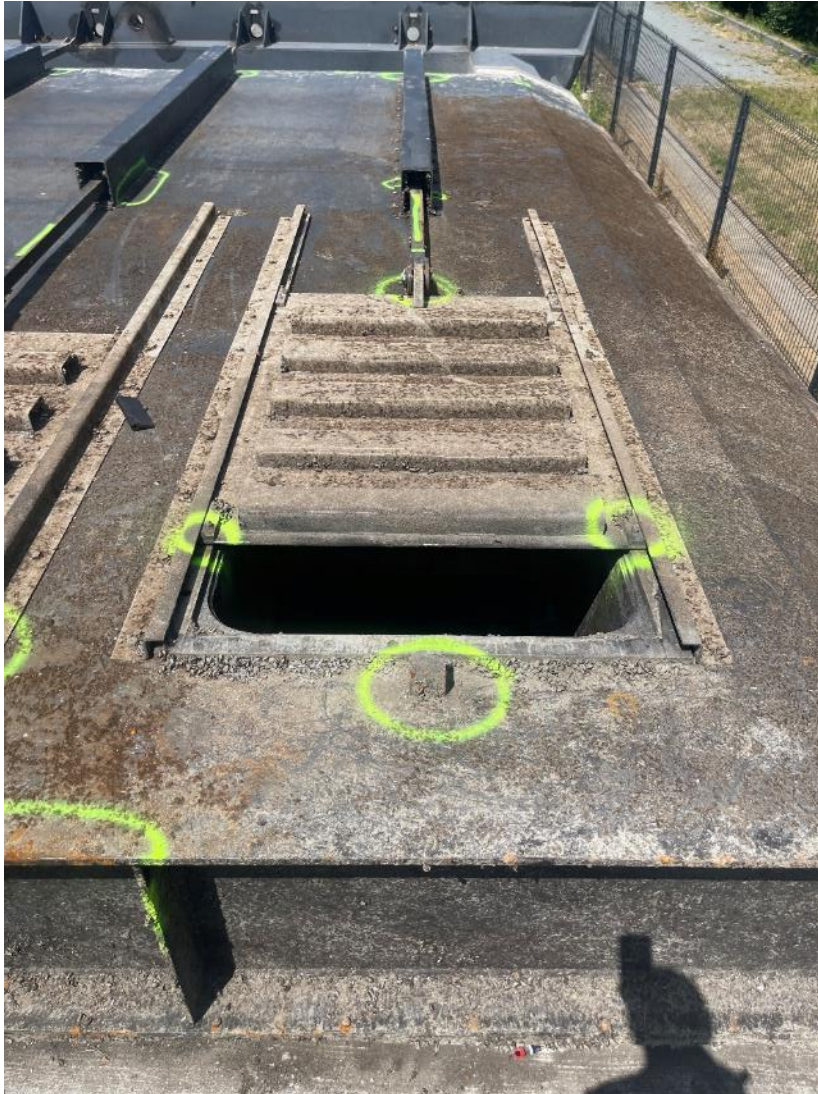
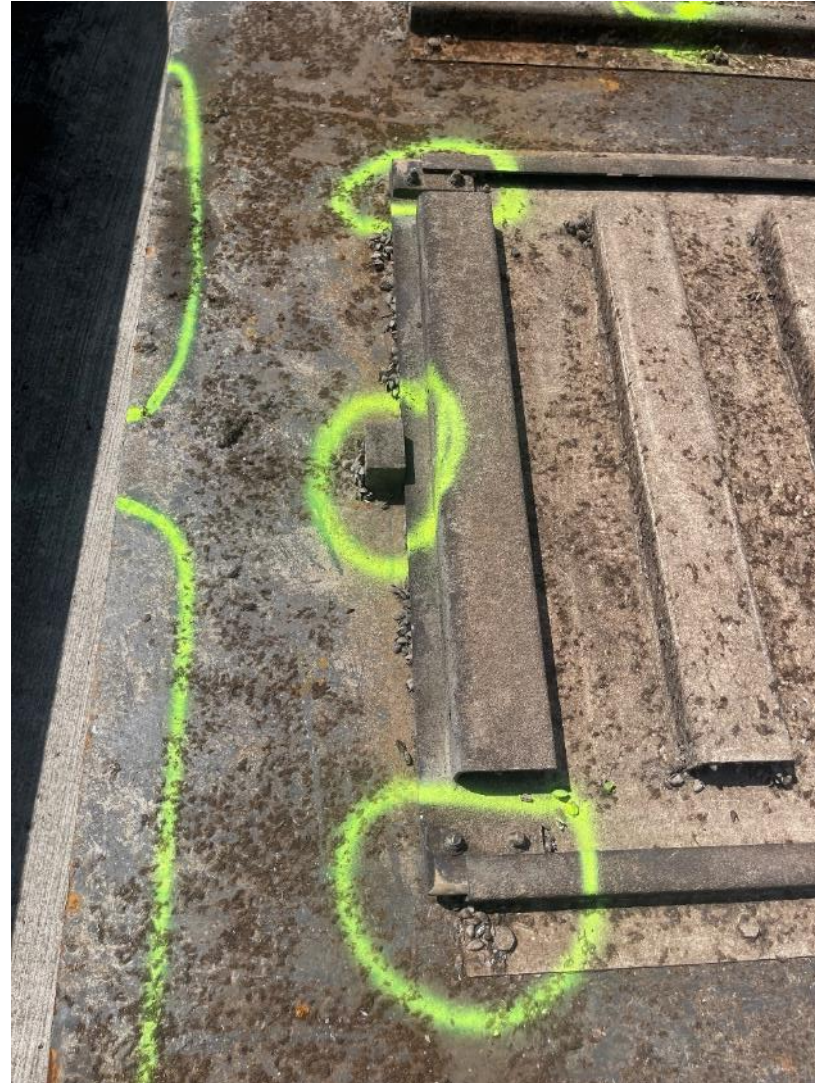
Usure et sortie des patins de guidage bronze
