# Diagnostic Technique Global

**Agence Régionale de Santé Bourgogne-Franche-Comté**

**BUREAU D'ETUDES : DIMOE INGENIERIE**

**Date de diagnostic – 22/08/2022**

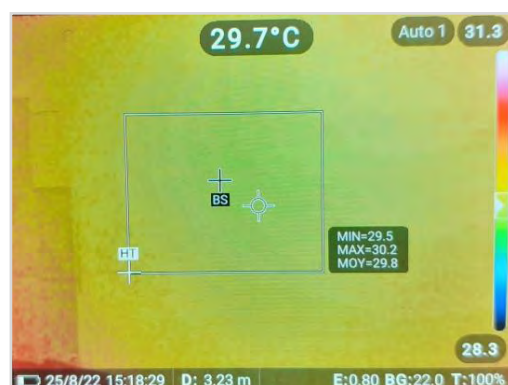
Notre investigation n'a montré aucun défaut de type tassement ou non homogénéité de l'isolant au niveau des murs extérieurs (figure 3) ou des cloisons (la figure 4).

Figure 4 : Isolation cloison intérieur

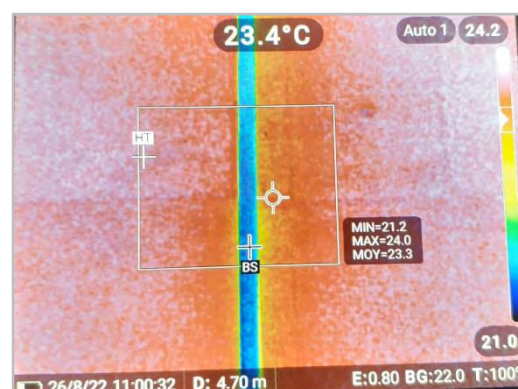
En revanche nous avons pu relever des ponts thermiques linéiques des murs extérieurs, c'est un problème typique pour ce type de l'isolation par intérieure (ITI). La figure 5 montre un pont thermique linéique, entre le mur extérieur et le plancher haut de la façade du bâtiment C. La figure 6 montre également un pont thermique au droit de joint de bâtiment C.

Figure 6 : Pont thermique au droit du joint.

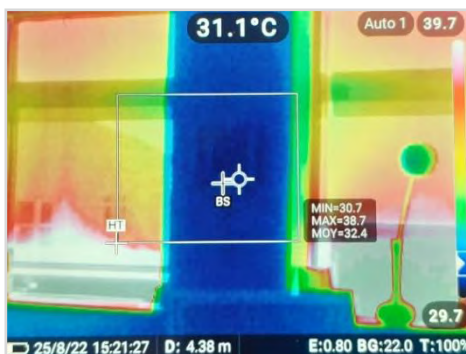
Nous avons relevé une forte chaleur qui pénètre via les vitres (Figure 9), notamment celles sans film et qui ont un film à l'intérieur, la figure 10 montre une différence de température entre la partie de vitre ayant un film à l'intérieur et la partie ayant un film à l'extérieur.

Figure 9 : Chaleur pénètre via les fenêtres.

L'installation des brises soleil à lames orientables de couleur autre que le noir, du côté extérieur est vivement recommandée. Elles permettent une meilleure gestion des apports solaires :

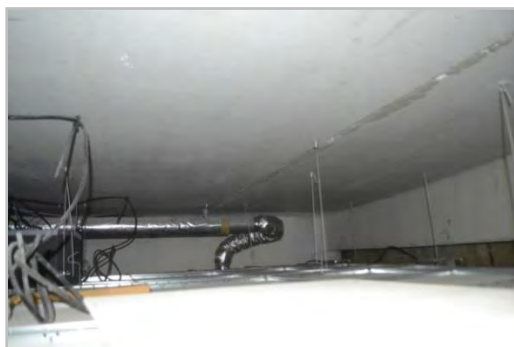
Nous n'avons relevé aucune isolation, entre le faux plafond et la dalle en béton des planchers intermédiaires (Figure 11). La partie sud-est du plancher haut du bâtiment C est également non isolée.

Figure 11 : Absence d'isolation entre le faux plafond et la dalle des planchers.

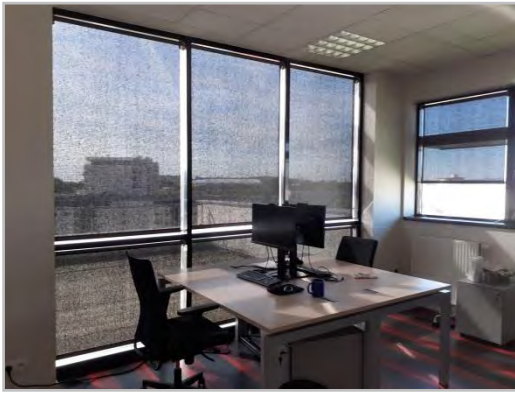
- Surfaces des parois vitrées importantes, présence de film de couleur noire sur les faces intérieures. Par conséquent ils sont moins efficaces pour limiter le rayonnement de soleil (Figure 12).
- Anomalie au niveau de l'échangeur des CTA, l'air soufflé dans les pièces est préchauffé et ayant une température d'environ  $29^\circ \text{C}$  à la sortie des bouches d'aération.
- Les apports internes importants par les écrans et les équipements électronique en service dans les salles même si personne n'y travaille (Figure 13).
- Comportement humain nuisible, nous avons remarqué des portes des salles climatisées ouvertes de temps en temps (Figure 14).

Figure 12 : Surface parois vitrées importante.

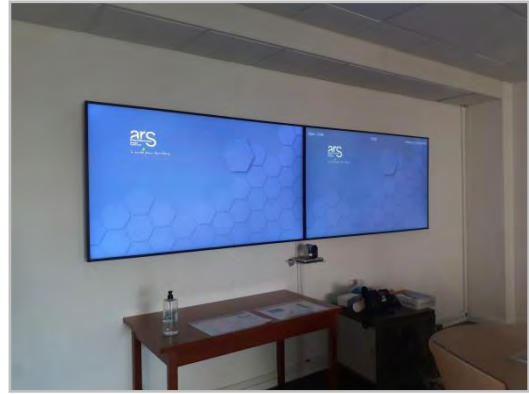
Figure 13: Ecrans en service tout le temps.

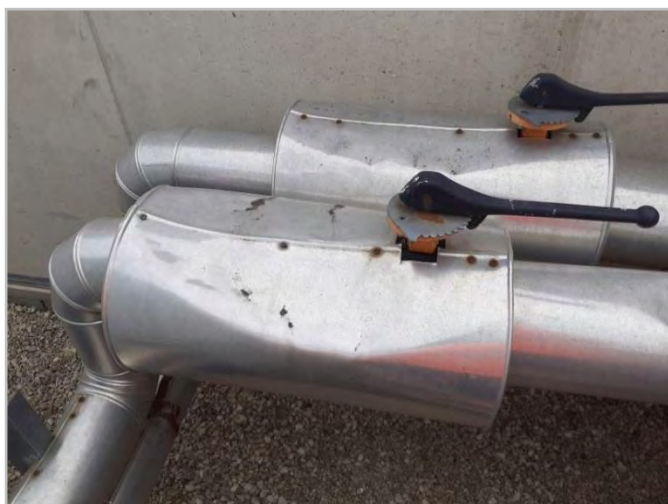
Nous avons relevé une légère déformation de la conduite en aluminium de groupe installé sur la toiture de bâtiment C (Figure 19).

Figure 19 : Légère déformation sur la conduite en aluminium.

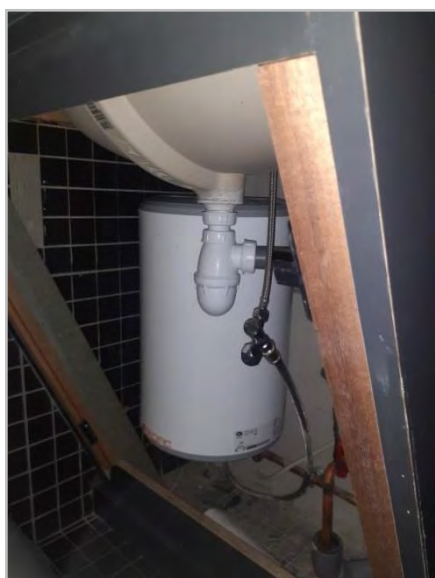
L'eau chaude sanitaire est assurée par des ballons électriques installés sous lavabos, nous avons remarqué l'absence de dispositif de sécurité anti-retour sur l'ensemble des ballons installés dans les sanitaires (Figure 21).

Figure 21 : Absence de dispositif anti-retour.

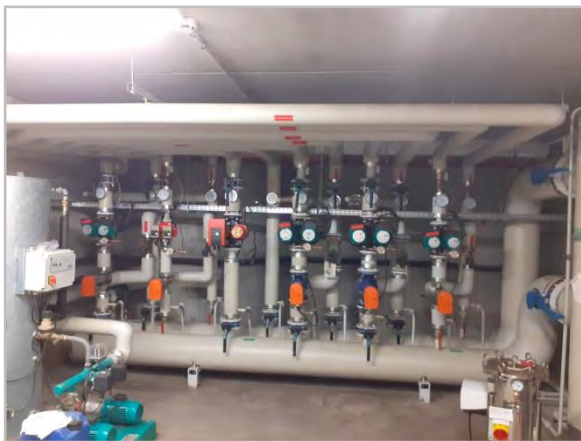
La sous station est installée au sous-sol (Figure 22), A notre passage nous avons relevé une pompe de circulaire qui alimente le plancher chauffant anormalement chaude, cela pourrait être due à défaut électrique (Figure 23).

Figure 22 : Sous station.

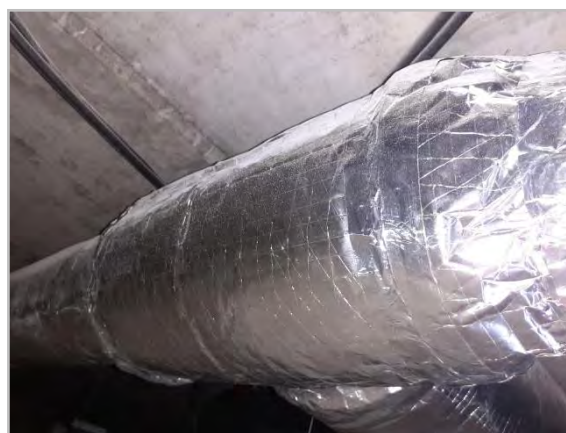
En ce qui concerne l'isolation des conduites d'aération, elle est en bon état apparent (Figure 25).

Figure 25 : Isolation des conduites en bon état.

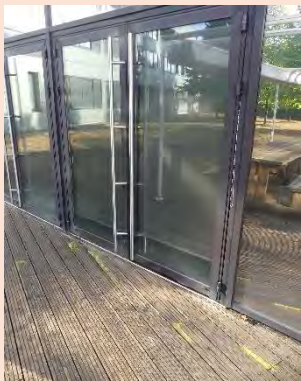
Blocage de la porte, les planches en bois mal fixées gênent son ouverture	Remplacement des planches / refixation des planches / Ponçage des planches	□
Passage espace végétalisé

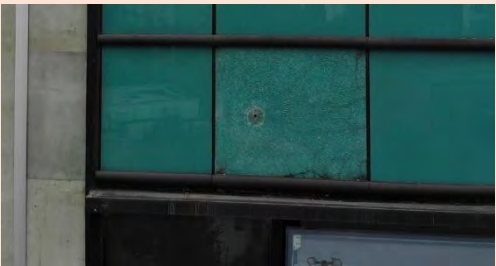
Vitre brisée	remplacement de la vitre brisée	♦

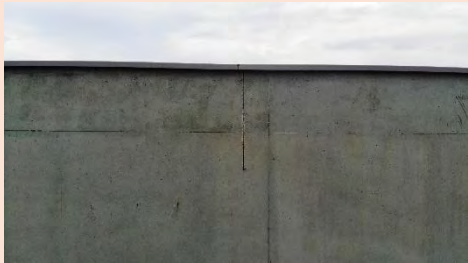
Fissures	Colmatage des fissures sur la façade	♦
Façade 4

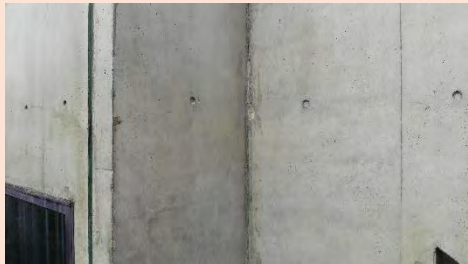
Fissure et nids de cailloux	Colmatage et ragréage des nids de cailloux	♦
Façade 4

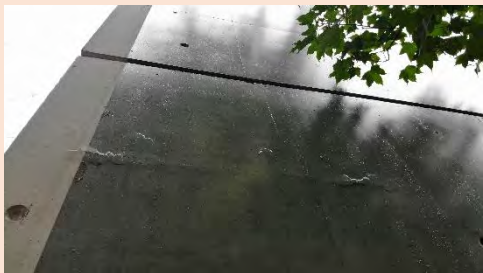
Epaufitures	Ragréage des épaufrures	♦

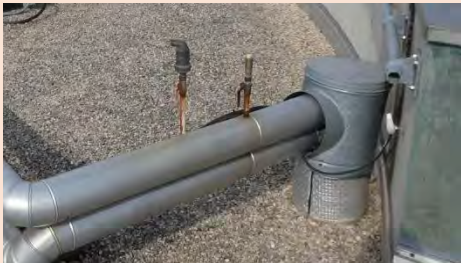
Fuites des vannes entraînant une oxydation	Remplacement des vannes	□

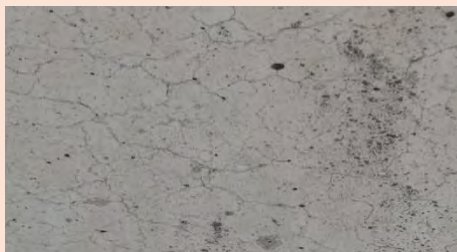
Faïençage généralisé sur les parapets	Traitement de surface	◆
Toit bâtiment B

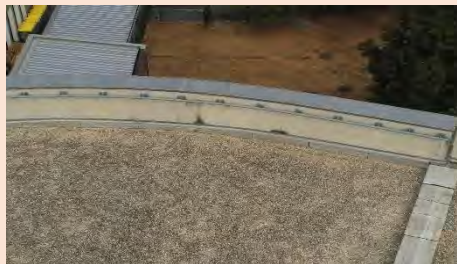
Fissuration et salissures noires sur les parapets	Colmatage des fissures	◆
Toit bâtiment C

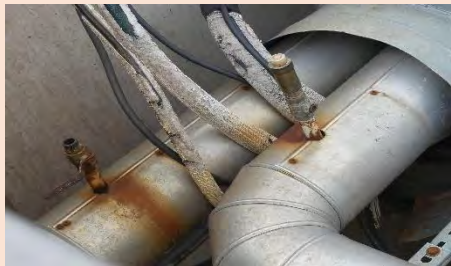
Fuites des vannes entraînant une oxydation et dégradation des flexibles	Remplacement des vannes et des flexibles	□
Toit bâtiment C

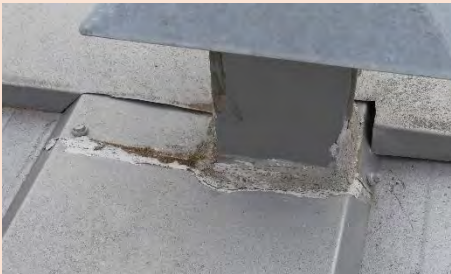
Dégradation des joints	Reprise des joints d'étanchéité	☐
Toit réfectoire

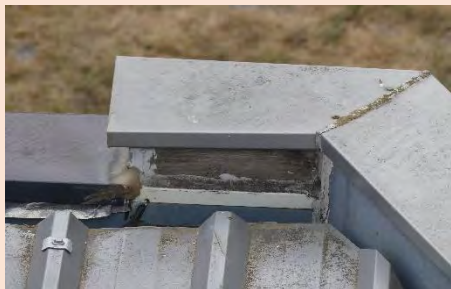
Dégradation des joints	Reprise des joints d'étanchéité	☐

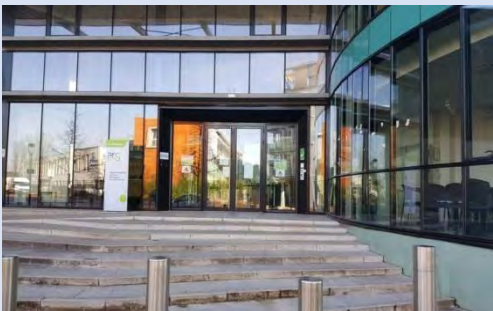
Baies vitrées	Vérification de l'état de conservation (Présentation, solidité, stabilité...)	☹

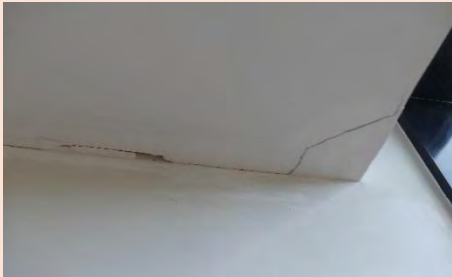
Fissures/ Disjointement	Colmatage des fissures et rejointement	□
Murs hall d'entrée

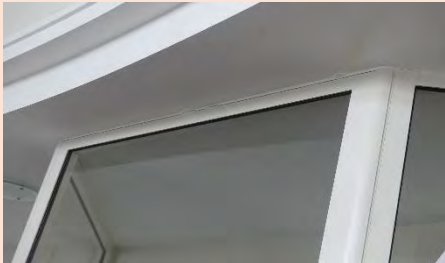
Légers éclats sur le montant de la cabine d'accueil	Reprise des éclats	♦

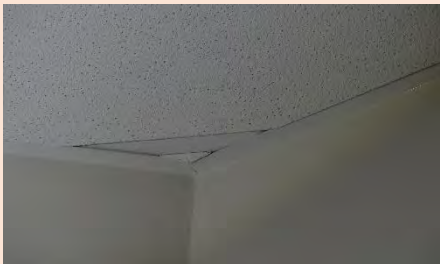
Partie de faux plafond manquante	Remplacement de la plaque	↑

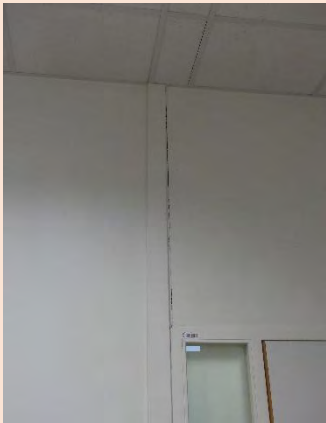
Bureaux

Fissuration du mur proche du cadre de porte	Colmatage de la fissure	♦

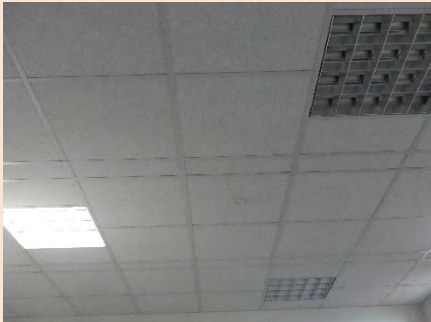
Lampes hors service	Remplacement des lampes HS	♦
WC

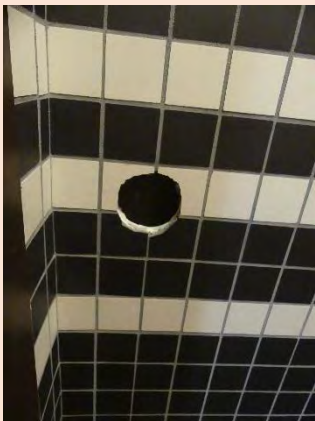
Trou non rebouché dans les toilettes	Rebouchage du trou	↑

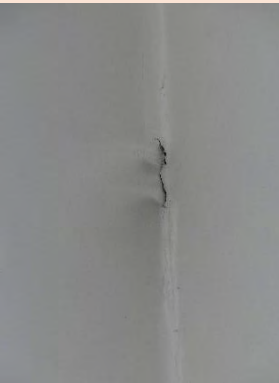
Bureaux

Fissuration dans le mur avec traces noires	Ragréage du point de fuite

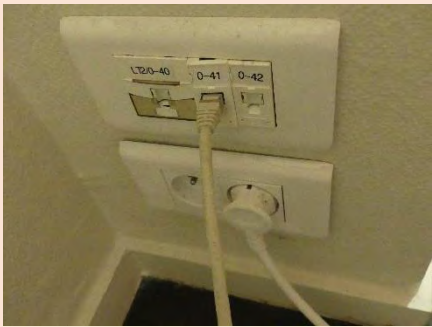
<p>Léger décollement de la pris RJ45</p>	<p>Fixer la prise au socle</p>

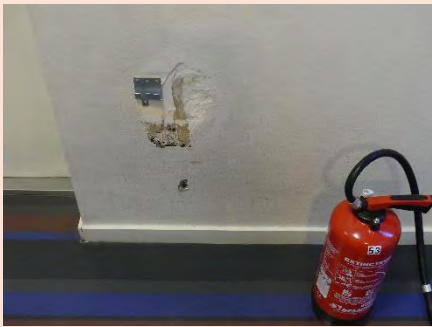
Couloir

<p>Eclat au niveau de l'extincteur</p>	<p>Reprise de la zone éclatée</p>

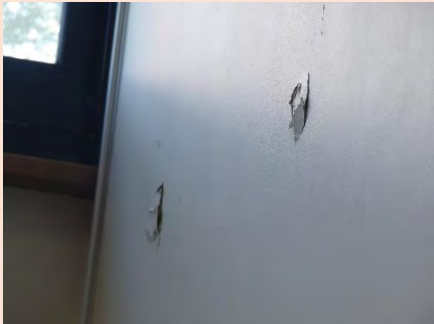
Eclats dans le mur	Ragréage et remise en peinture	↑

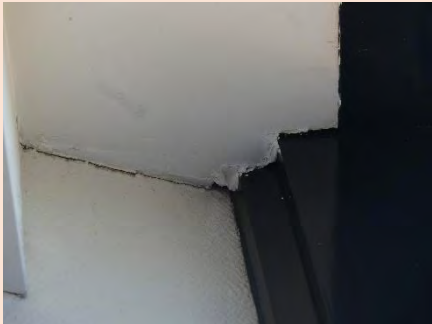
Support faux plafond sectionné	Remplacement du support	□

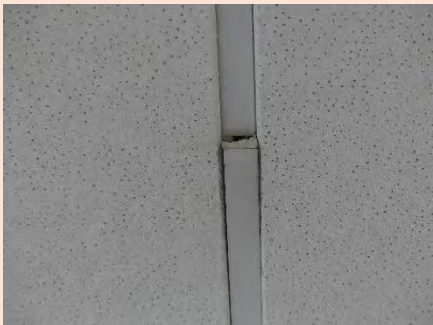
Support faux plafond sectionné	Remplacement du support	↑
Bureaux

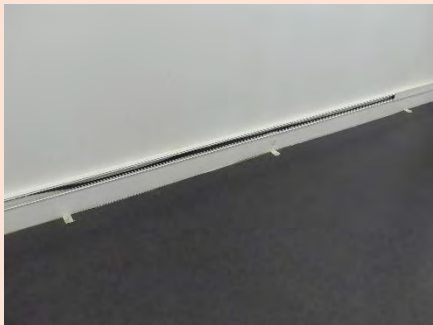
Baguette de recouvrement manquante	Mise en place d'une nouvelle baguette	↑
Bureaux

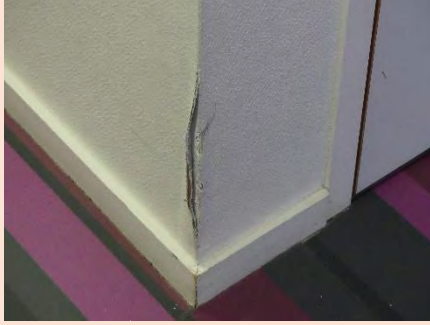
Couloir

Choc sur un coin	Reprise du choc

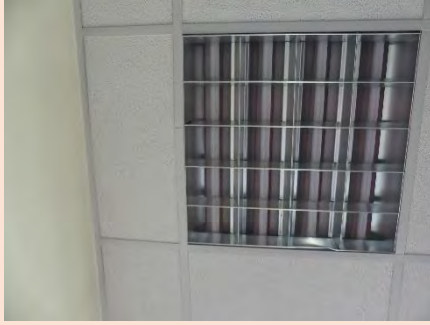
Eclairage

Luminaire légèrement tordu + LED HS	Changement des ampoules LED HS

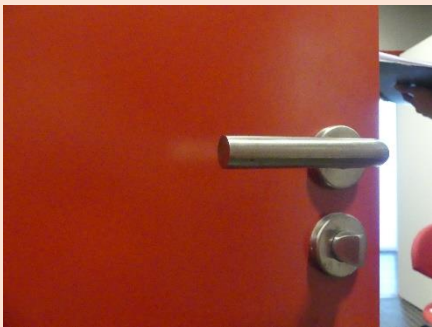
Porte

Serrures des portes des douches non fonctionnelles	Remplacement des serrures	↑

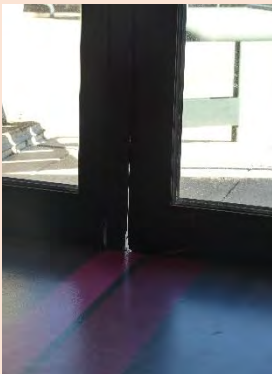
Porte mal isolée	Reprendre l'isolation de la porte / changer de porte	□

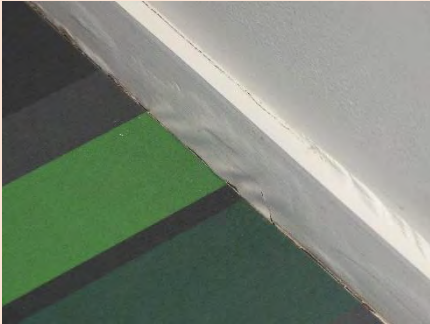
Bureaux

Décollement de la peinture sur la plinthe	Vérification de l'étanchéité et réfection de la plinthe	◆

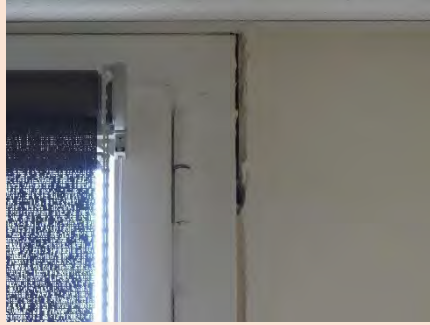
Disjointement profond entre le cadre de fenêtre et le mur	Colmatage de l'écart observé	□

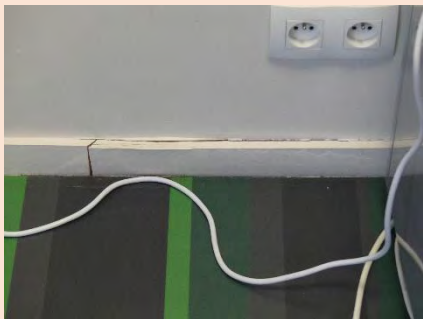
Décollement de la plinthe	Fixer la plinthe au mur	♦

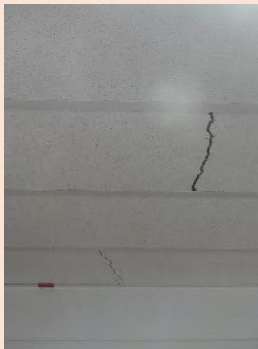
Couloir

Planche de faux plafond fracturée	Remplacement de la dalle concernée	◆

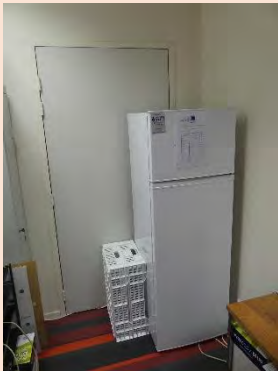
Obstruction d'une porte	Réaménagement de la pièce	↑

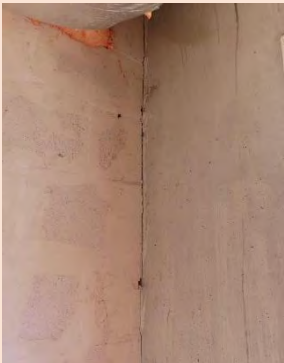
Fissuration dans le coin de la salle technique	Colmatage de la fissure	◆
Couloir

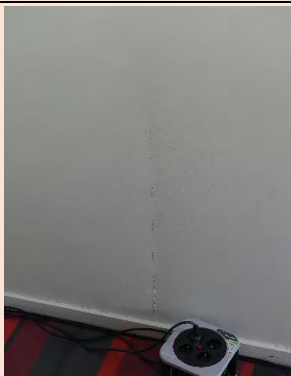
Fissuration du mur	Colmatage de la fissure	♦
Bureaux

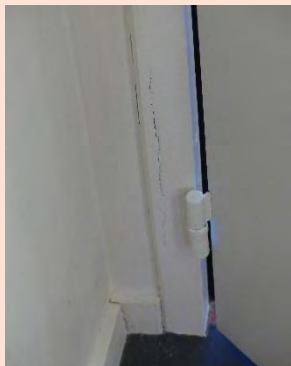
Fissuration du cadre de porte	Réfection du cadre de porte	♦

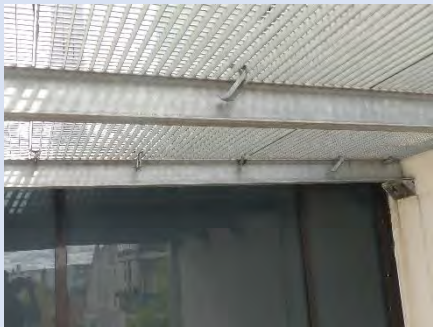
Dalle sur plot	Vérification de l'état de conservation (Présentation, solidité, stabilité...)	☹️
Terrasse bâtiment C Premier étage

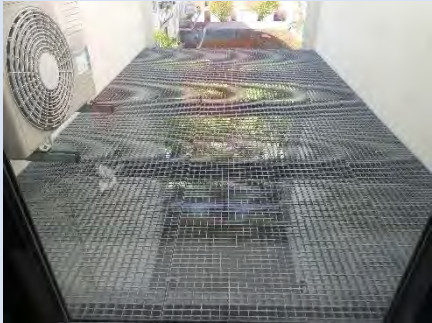
Grille caillebotis – non accessible	Vérification de l'état de conservation (Présentation, solidité, stabilité...)	😊
Terrasse bâtiment A troisième étage

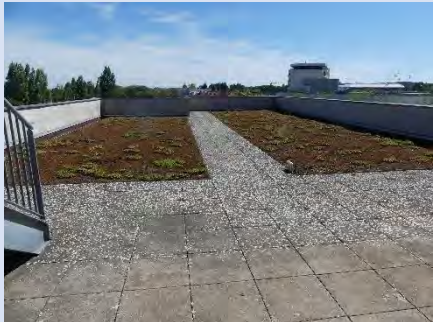
Dalle sur plot	Vérification de l'état de conservation (Présentation, solidité, stabilité...)	☹️

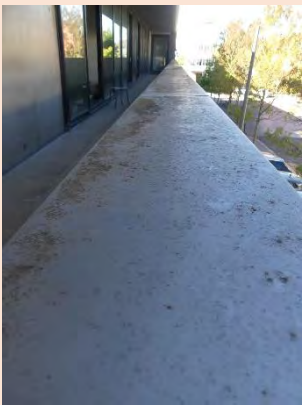
Présence de mousse sur la lisse du parapet	Entretien courant	↑

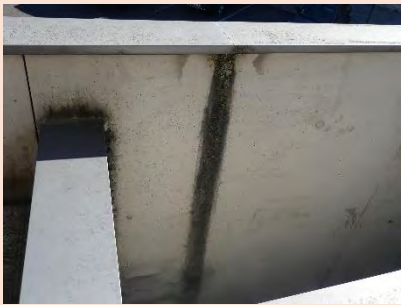
Fissure et salissures noires du parapet de l'escalier d'accès	Colmatage et nettoyage	♦

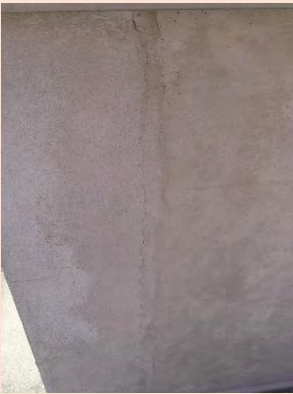
Fissuration du parapet	Colmatage des fissures	♦

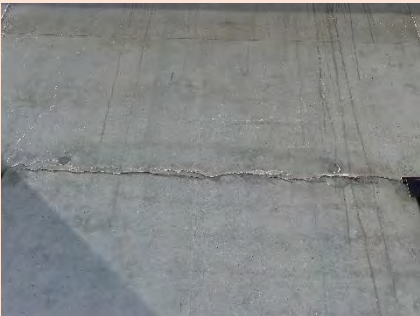
Fissuration du mur du bâtiment	Colmatage de la fissure	♦

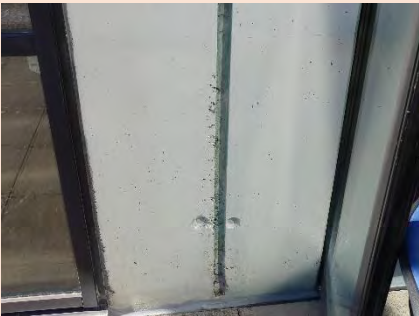
Nids de cailloux sur le mur du bâtiment	Ragréage des zones concernées	♦

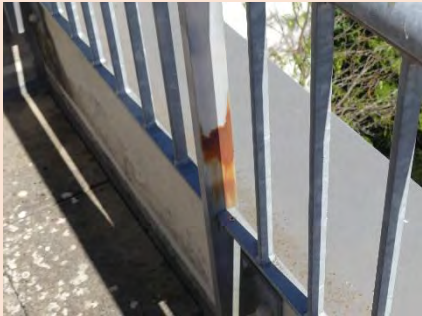
Oxydation du garde-corps	Passivation et remise en peinture du garde-corps	◆

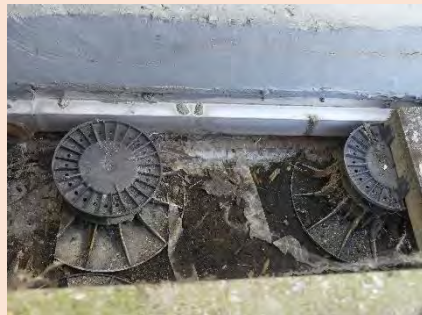
Léger dépôt sous les dalles	Entretien courant	↑

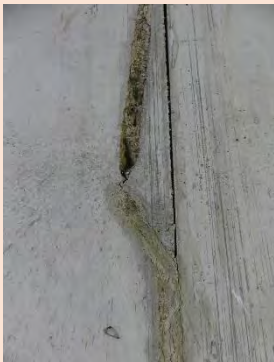
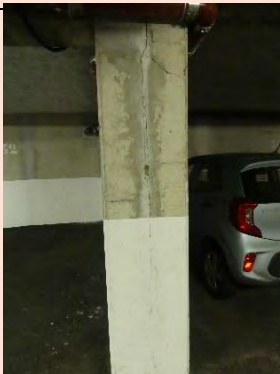
Fissuration du poteau	Colmatage de la fissure	<input type="checkbox"/>

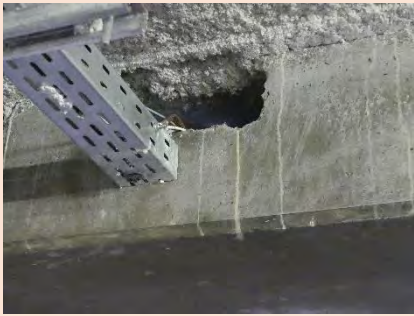
Présence d'une cavité dans la poutre	Reprise de la partie concernée	◆

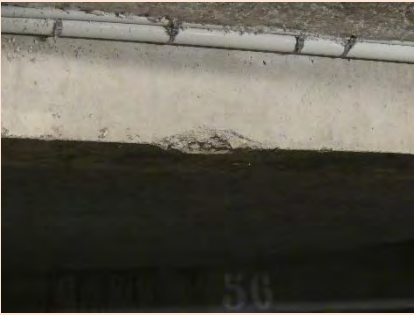
Eclat	Ragréage de la zone éclatée	◆

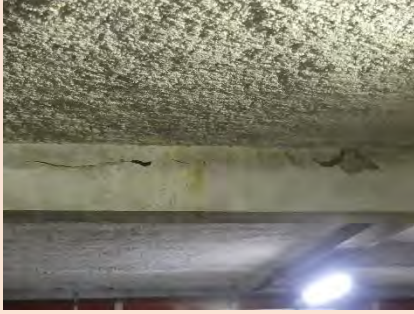
Fissuration avec éclatement d'enduis	Colmatage de la fissure et reprise de l'enduis	□

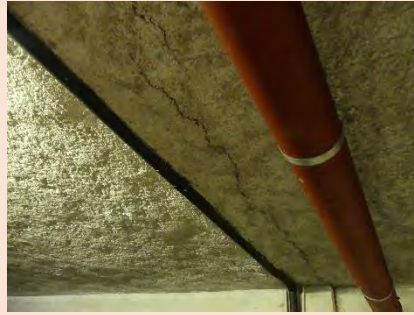
Fissuration du plafond	Colmatage des fissures	□

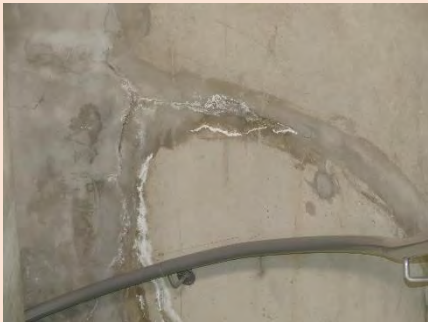
Fissures avec humidité et/ou calcite	Colmatage de la fissure et reprise de l'étanchéité	□

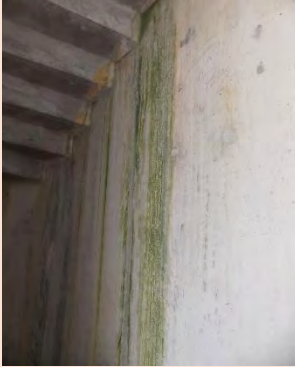
Présence de salissures vertes, traduisant un défaut d'étanchéité des escaliers	Nettoyage et vérification de l'étanchéité

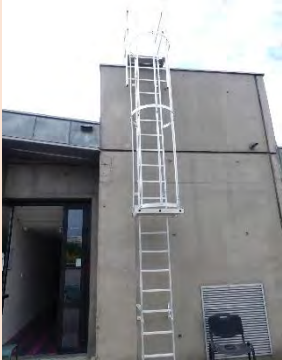
Boulons de l'échelle d'accès à la toiture oxydés	Remplacement des boulons oxydés ou traitement

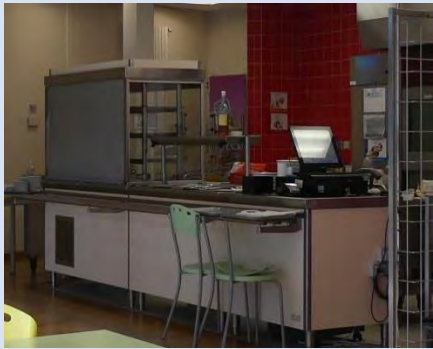
Carrelage		☹️

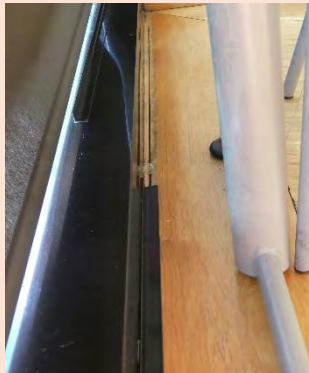
Plinthe non fixée au sol	Remplacement de la plinthe concernée	◆

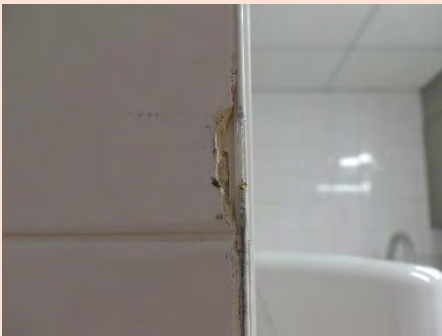
Eclat sur le carrelage	Remplacement des carreaux concernés	◆

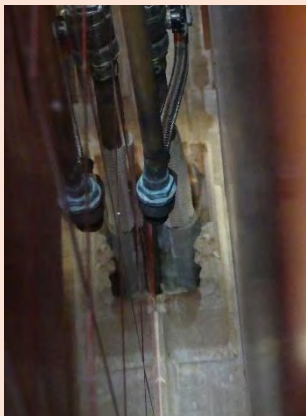
Encastrément des canalisations non rebouché	Réalisation des finitions	□

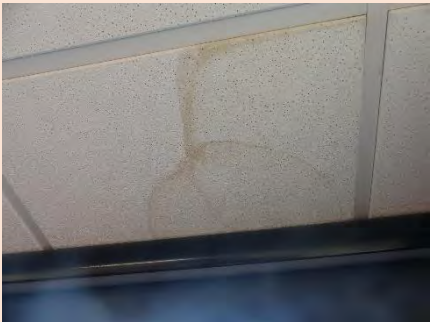
Traces d'infiltrations	Localisation des infiltrations et reprise de l'étanchéité	□

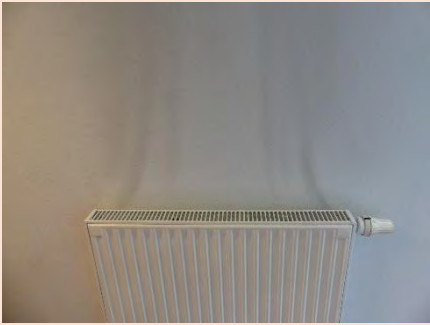
Traces de brûlures au niveau des radiateurs	Modification des habitudes de chauffage, nettoyage des traces

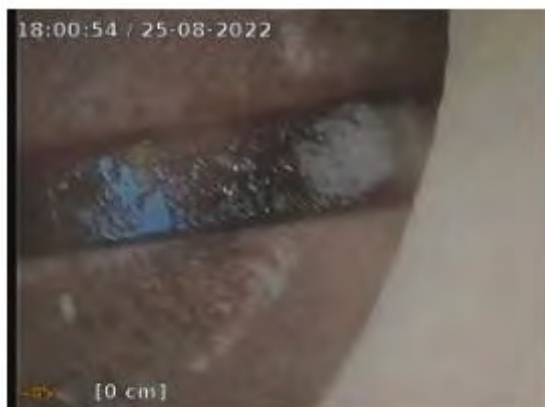
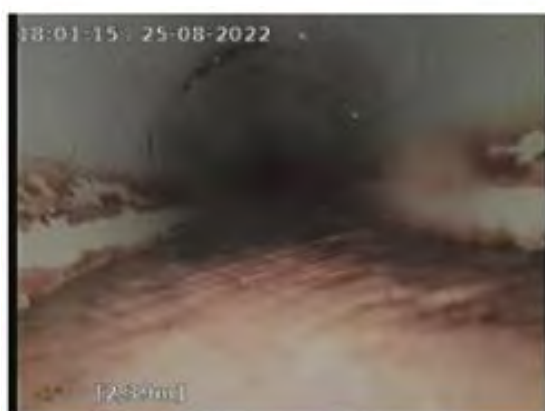
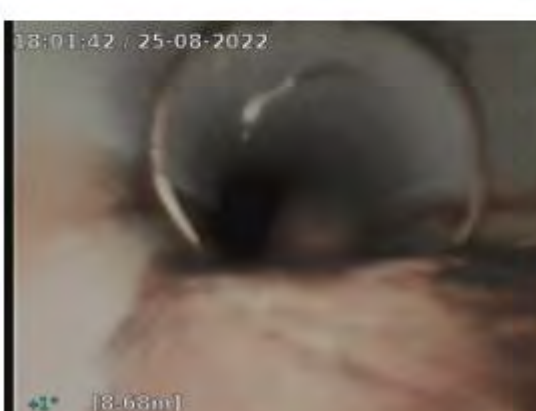
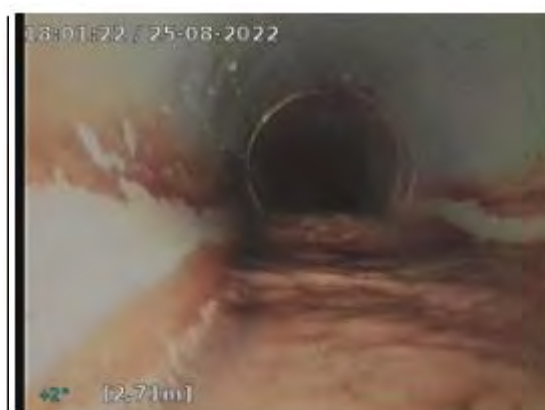
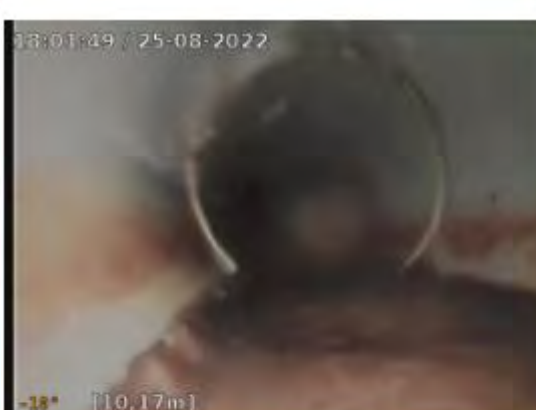
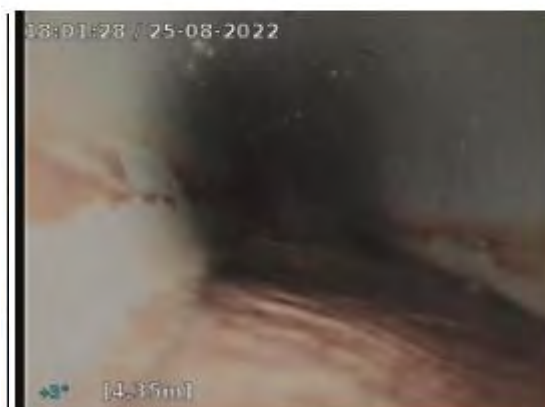
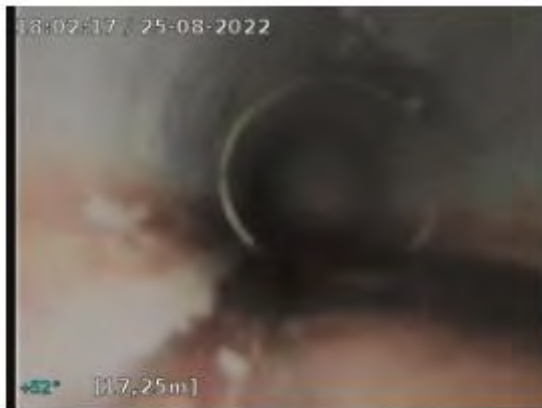
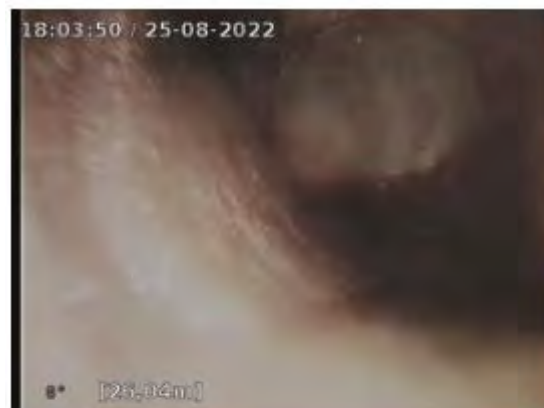
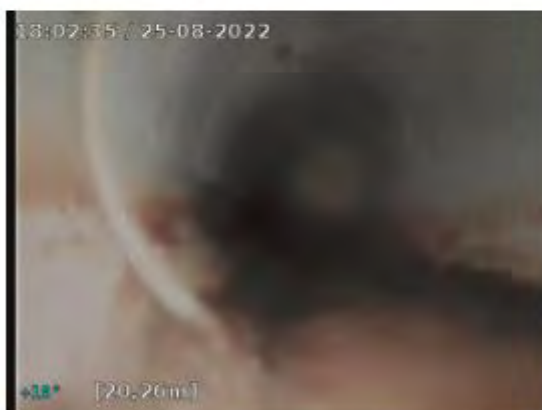
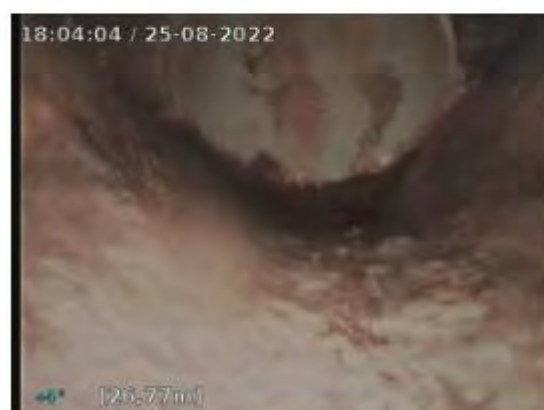
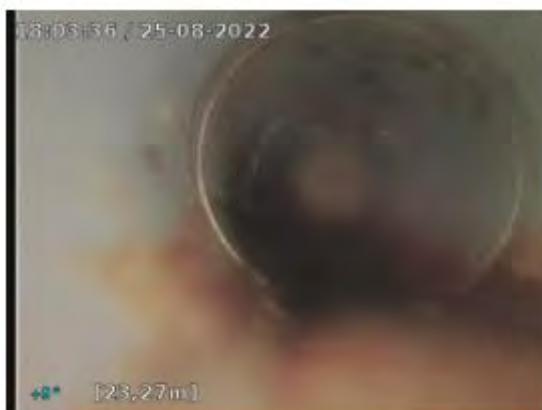
Du tampon 16 vers le bâtiment B

Un tampon situé aux abords du tampon 16 contient une pompe dont les flexibles sont corrodés.

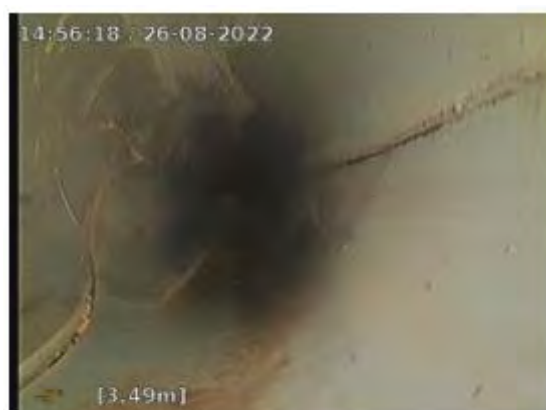
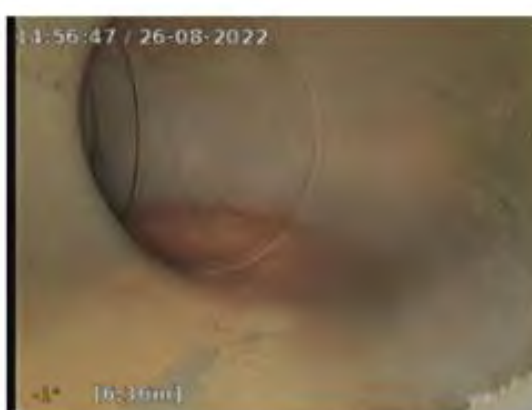
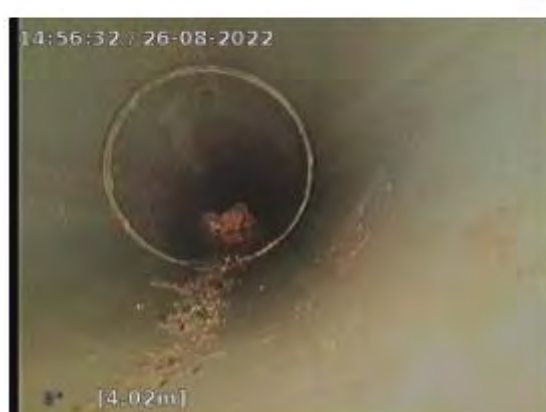
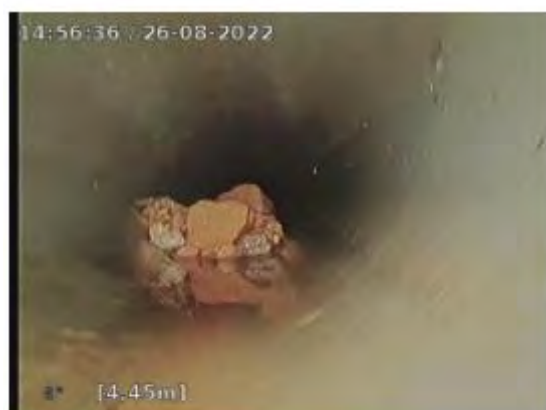
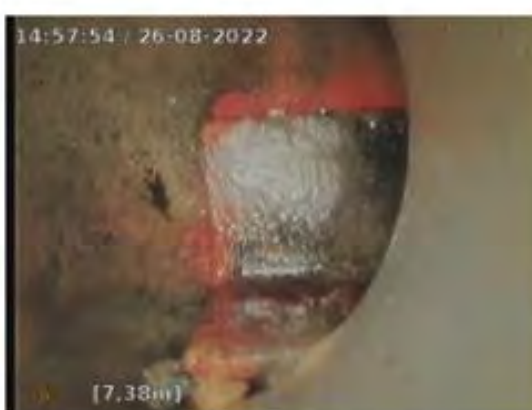
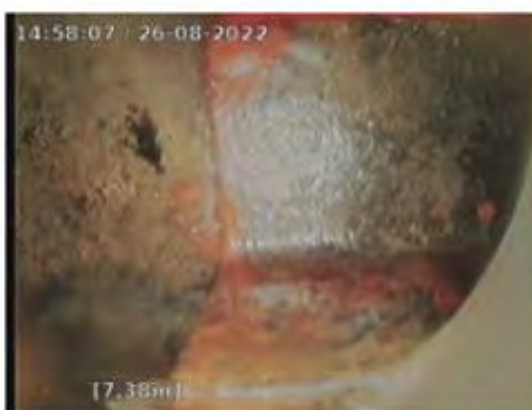
Du tampon dans le parking intérieur vers le tampon de sortie place 85

Seule la canalisation du parking intérieur présente des fractures.
