Numéro d'affaire	2024P16	
Intitulé	Mission d'ingénierie des structures et des enveloppes pour la réhabilitation des toitures de la Préfecture de la Seine Maritime	
Interlocuteur CIDECO	Pascal PARMANTIER	pascal.parmantier@cideco.tech

RAPPORT

Date	Indice	Observations/Modifications	Rédacteur	Relecteur
07/06/2024	A	Rapport initial	Pascal PARMANTIER	Lionnel AUDOUIN

Rapport de diagnostic structure

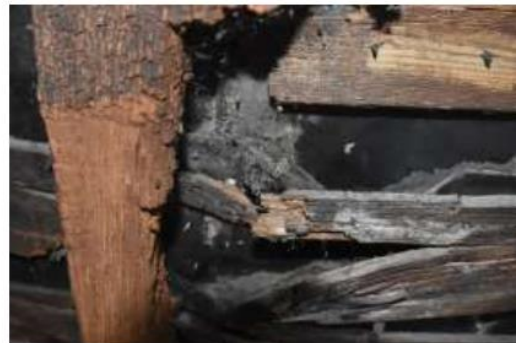
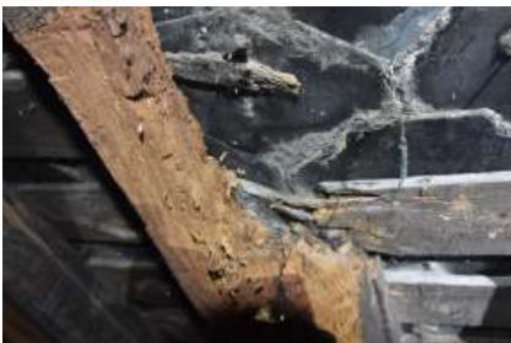
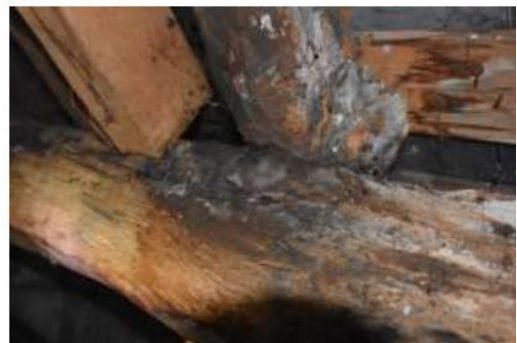
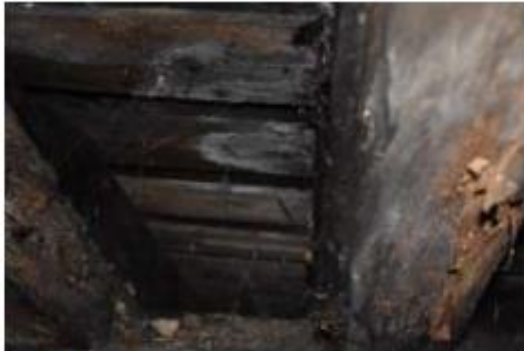
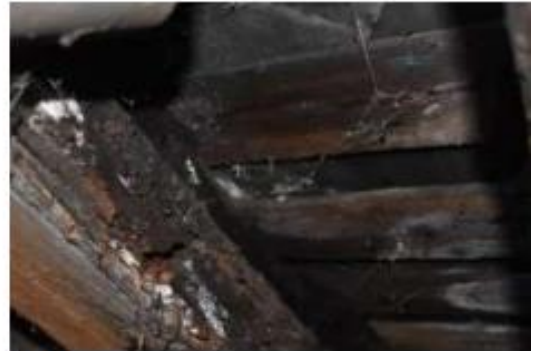
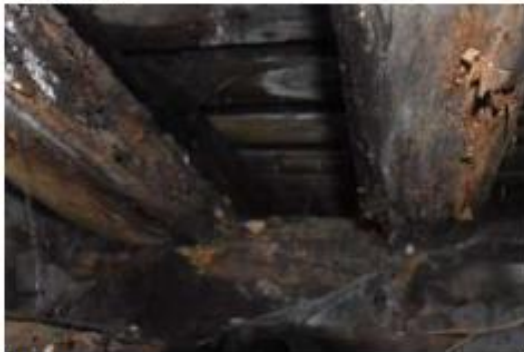
- Attaque active de grosse vrillette (*Xestobium Rufovillosum*) et présence de pourriture cubique assimilable à du champignon lignivore de type Coniophore (photos 20 à 277). Ces développements sont actifs.

- Cette partie de couverture présente un risque important de perforation et d'affaissement. En effet, les ardoises sont dégradées, les voliges sont pourries et certains chevrons sont dégradés par de la pourriture cubique

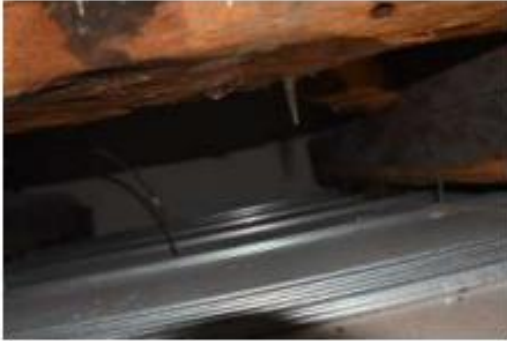
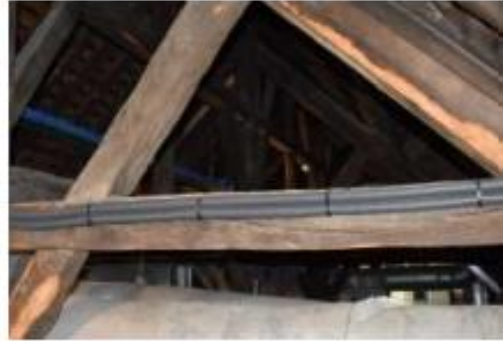
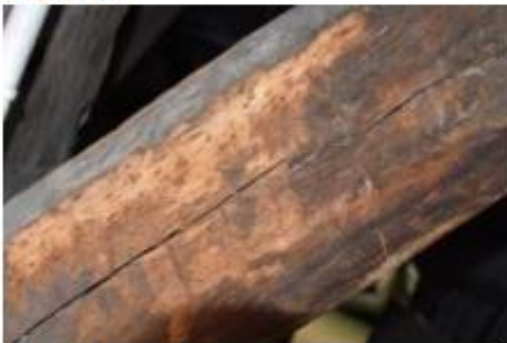
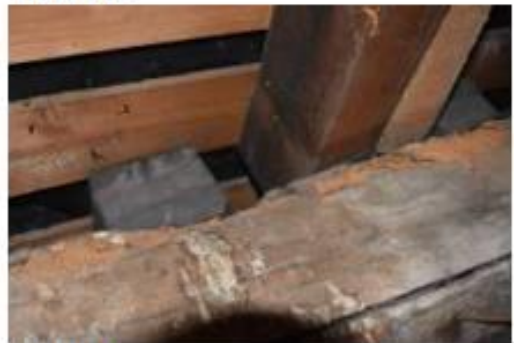
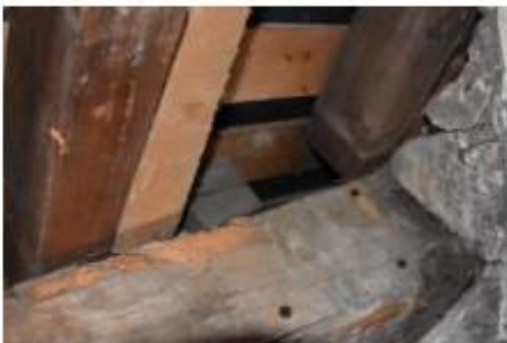
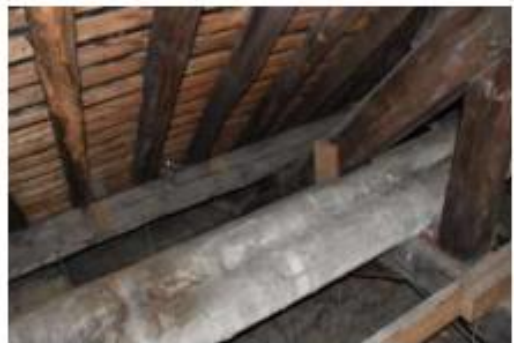
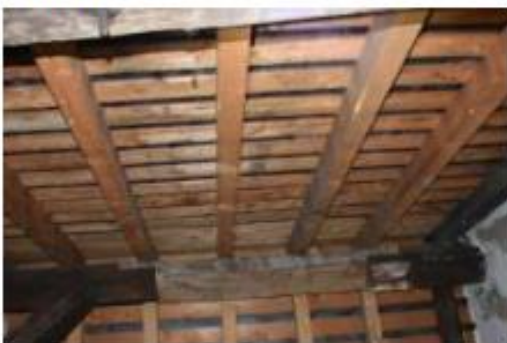
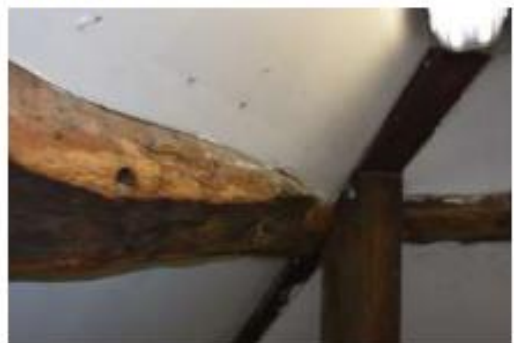
- Bâtiment central :
 - Traces d'attaques actives d'ILX de type Grosse Vrillette
 - Absence de trace de traitement insecticide curatif

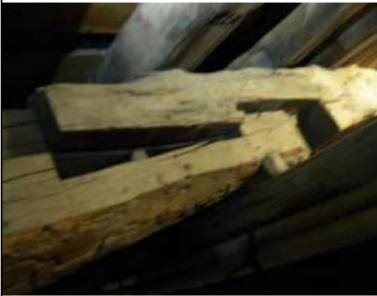
n°	zone	Description
34	Ferme 3	Jeu important trait de Jupiter.

<p>Photo 58 Jeu important trait de Jupiter Photo 59 Jeu important trait de Jupiter</p>
40	Ferme 5	Jeu important trait de Jupiter.

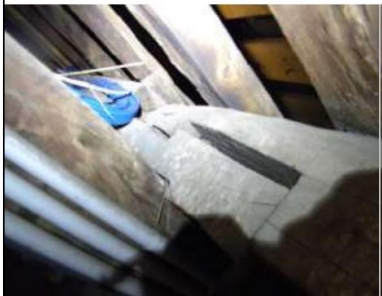
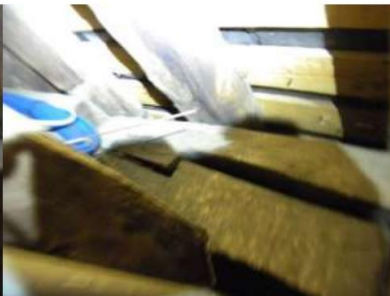
<p>Photo 69 Jeu important trait de Jupiter Photo 70 Jeu important trait de Jupiter</p>

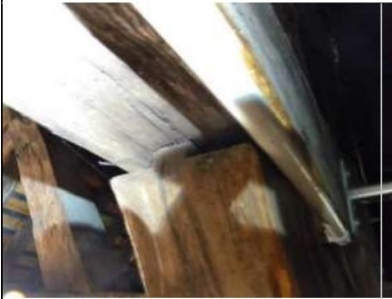
n°	zone	Description
41	Ferme 5	<p>Jeu important contrefiche.</p>

<p>Photo 71 Jeu important contrefiche</p>
44	Travée 6-7	<p>Jours couverture sur versant Sud.</p>

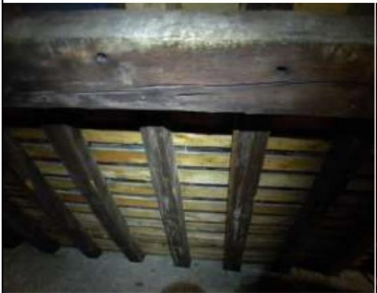
<p>Photo 76 Jours couverture</p>

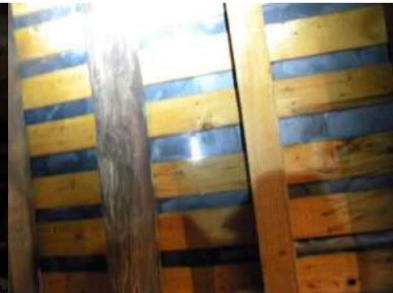
<p>Photo 77 Jours couverture</p>
50	Ferme 8	<p>Jeu trait de Jupiter et cheville bois sortie versant Nord.</p>

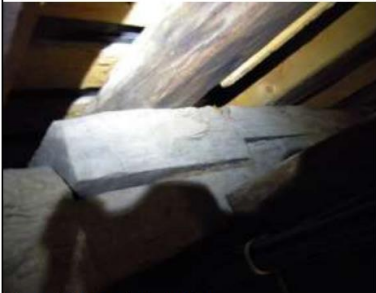
<p>Photo 88 Jeu trait de Jupiter</p>

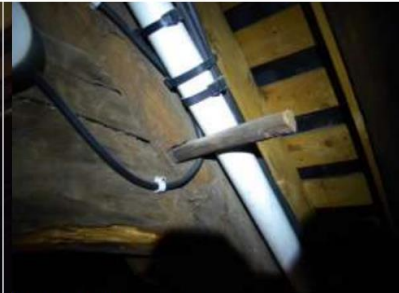
<p>Photo 89 Cheville bois sortie</p>
60	Ferme 14	<p>Fente importante sous-face poutre.</p>

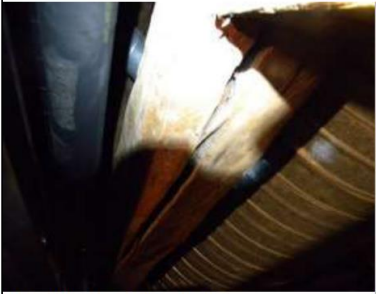
<p>Photo 106 Fente importante</p>

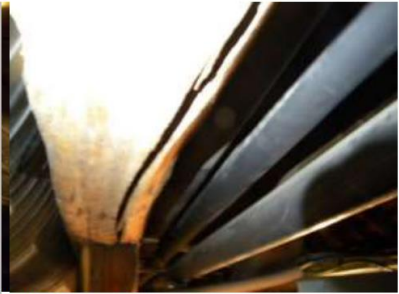
<p>Photo 107 Fente importante</p>

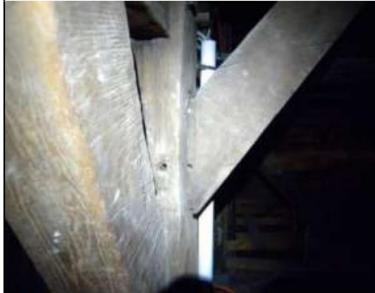
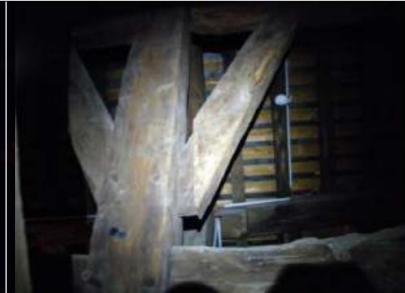
n°	zone	Description
65	Ferme 16	Absence de chevilles et contrefiches qui sortent de leur mortaise.

Photo 114 Contrefiche sort de la mortaise Photo 115 Contrefiche sort de la mortaise

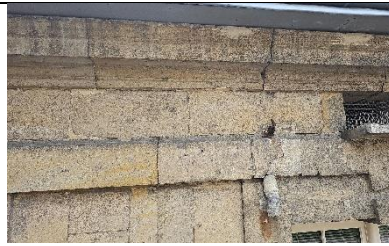
Photo n°143 : Bâtiment central, façade nord pavillon, détails joints lessivés de la corniche

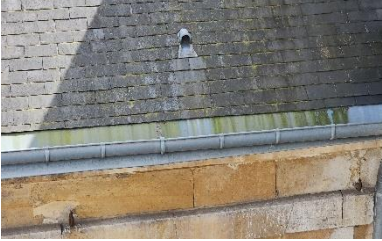
<p>Photo n°130 : Bâtiment central, façade nord, versant nord, détails chéneau nantais</p>

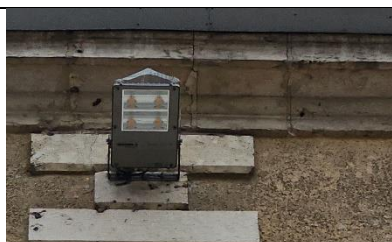
Photo n°173 : Bâtiment D, façade ouest, détails de la corniche joints lessivés

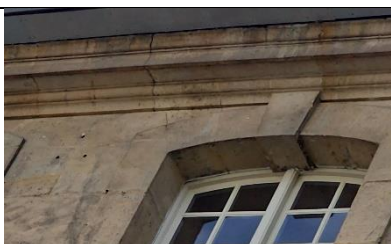
Photo n°153 : Bâtiment D, dit photo précédente, détails joints lessivés de la corniche

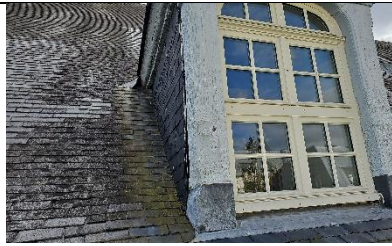
Photo n°163 : Bâtiment D, façade nord, décollement de l'habillage de la joue de la lucarne

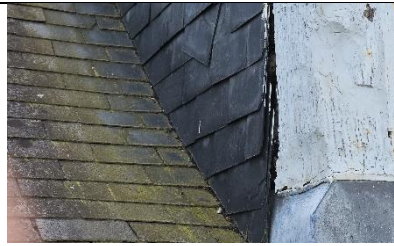
Photo n°164 : Bâtiment D, façade nord, décollement de l'habillage de la joue de la lucarne

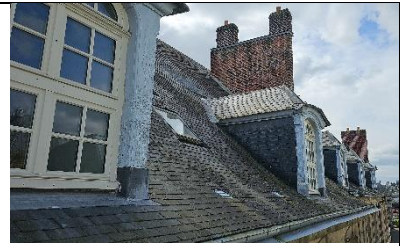
Photo n°165 : Bâtiment D, façade nord, décollement de l'habillage de la joue de la lucarne
