IME JEAN ITARD - COLLOBRIERES

Reportage photo

26/08/2025

SECTEUR SOPRASSISTANCE

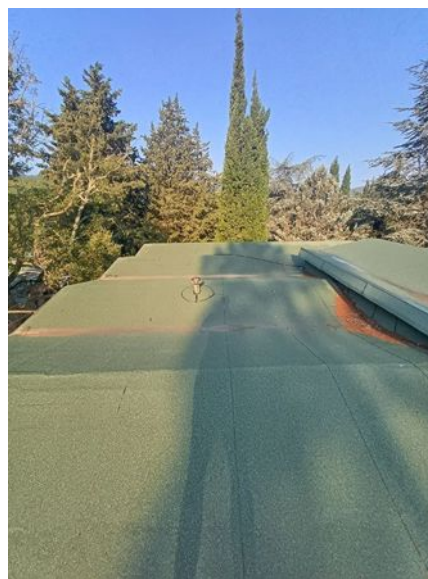
01- Vue d'ensemble de la toiture

La toiture du bâtiment A3 présente un état d'ensemble satisfaisant. Aucun désordre majeur n'a été constaté sur la membrane d'étanchéité lors de notre passage.

Néanmoins, des dépôts de boue et d'aiguilles de pins sont présents en surface. Un entretien de la toiture est à prévoir afin d'éviter la dégradation du complexe d'étanchéité.

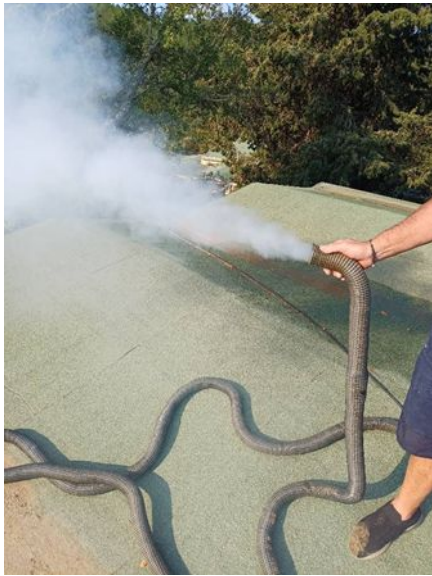
05- Contrôle de l'étanchéité par test fumigène

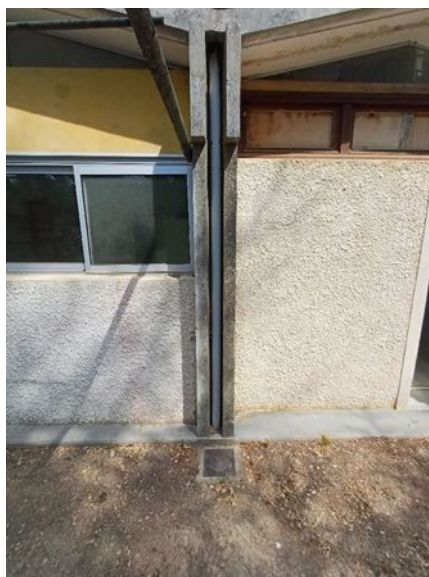
09- Contrôle visuelle des descente EP

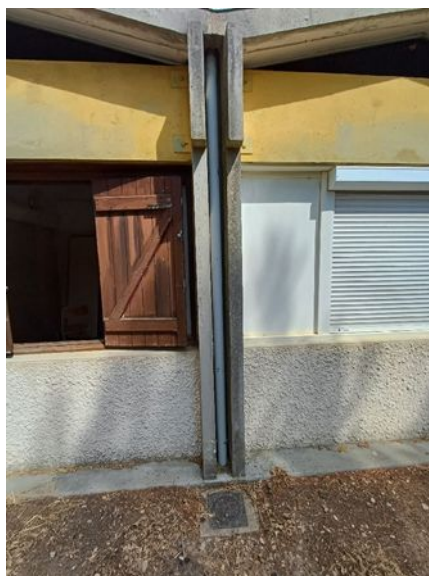
09- Contrôle visuelle des descente EP

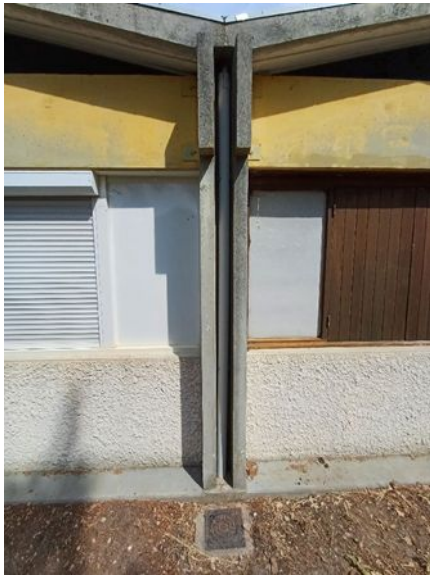
09- Contrôle visuelle des descente EP
