Pré-rapport de repérage amiante avant réalisation de travaux dans un immeuble bâti

Rapport N° : 22450911/S1/2/AM-RTV_V1

Cour d appel de NANCY

HOTEL DES PAGES

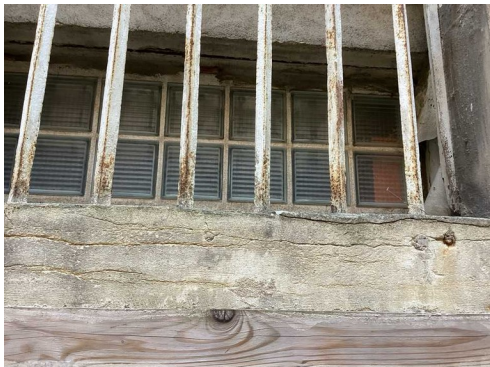
P146	ZPSO 83
RDC -> FACADE 2

Menuiseries extérieures -> Peintures décoratives

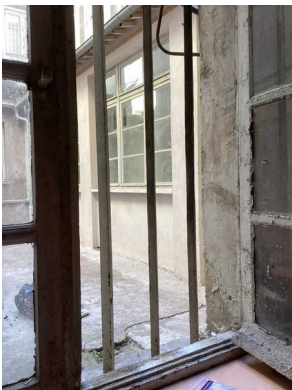
P147	ZPSO 84
RDC -> FACADE 2

Menuiseries extérieures -> Peintures décoratives

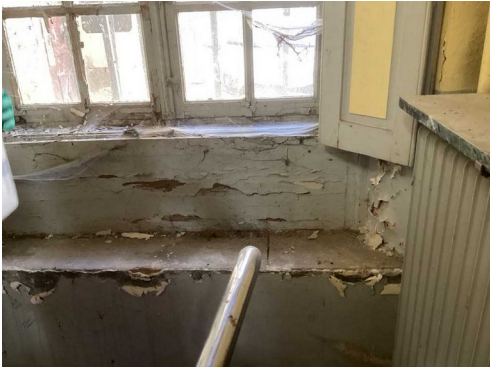
P63	ZPSO 37
RDC -> Local 1

Menuiseries intérieures -> Peintures décoratives

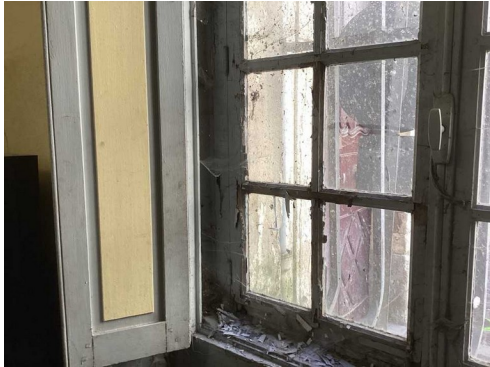
P64	ZPSO 38
RDC -> Local 1

Menuiseries intérieures -> Peintures décoratives

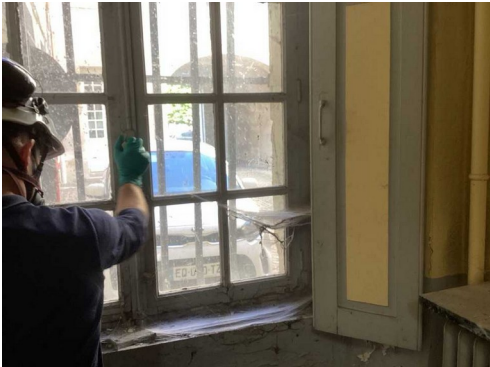
P65	ZPSO 38
RDC -> Local 1

Menuiseries intérieures -> Peintures décoratives

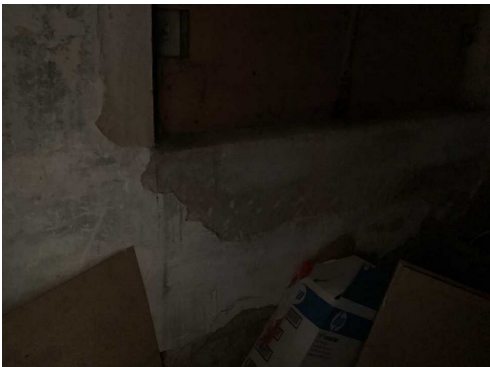
P71	ZPSO 42
RDC -> Local 2

Menuiseries extérieures -> Joints de mastic de vitrage

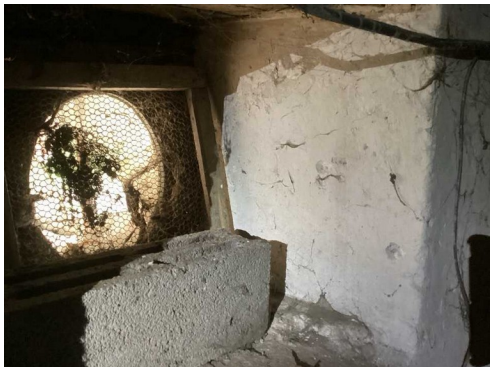
P72	ZPSO 43
RDC -> Local 2

Murs et cloisons maçonnées "en dur" -> Enduits lissés, projetés ou talochés

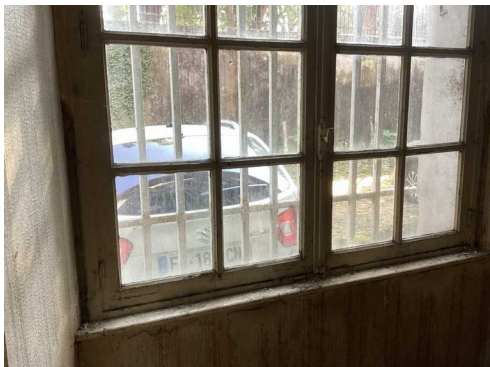
P74	ZPSO 44
RDC -> Local 3

Poutres -> Enduits lissés, projetés ou talochés

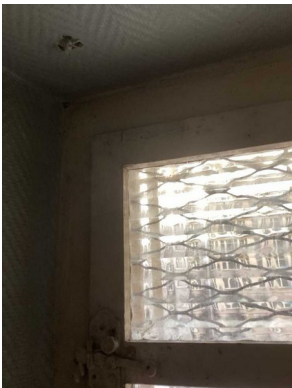
P140	ZPSO 80
RDC -> Local 10

Plafonds -> Enduits de ragréage, débullage, lissage

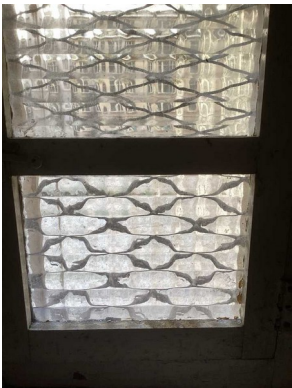
P141	ZPSO 81
RDC -> Local 10

Murs et cloisons maçonnées "en dur" -> Enduits lissés, projetés ou talochés

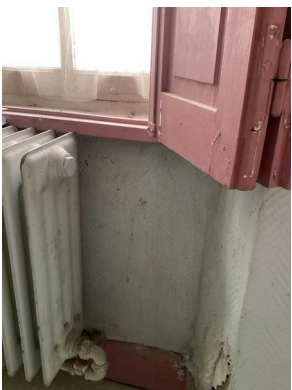
P168	ZPSO 97
RDC -> Local 12

Murs et cloisons maçonnées "en dur" -> Enduits de ragréage, débullage, lissage

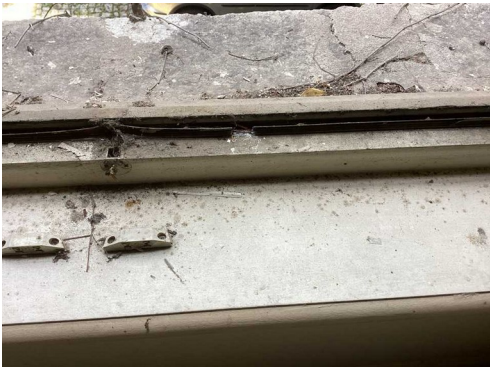
P42	ZPSO 25
1ER ETAGE -> Local 6

Cloisons (légères et préfabriquées) -> Sous couches des tissus muraux Enduits lissés, projetés ou talochés

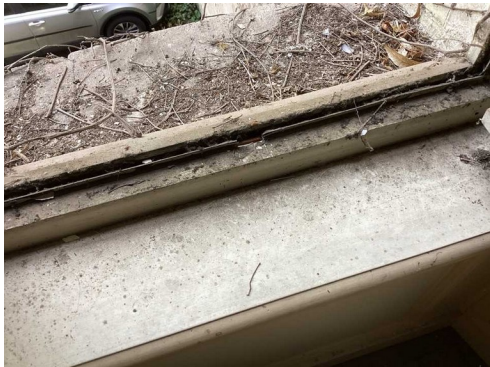
P43	ZPSO 25
1ER ETAGE -> Local 6

Menuiseries extérieures -> Joints d'étanchéité

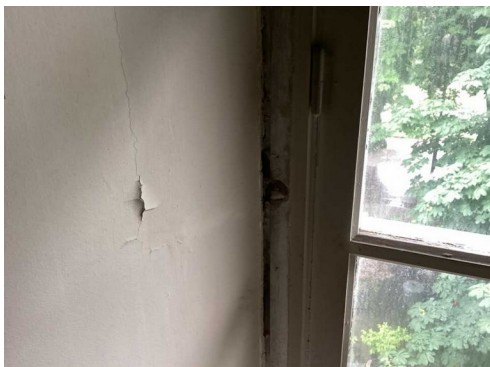
P14	ZPSO 9
2EME ETAGE -> Local 1

Menuiseries extérieures -> Joints de mastic de vitrage

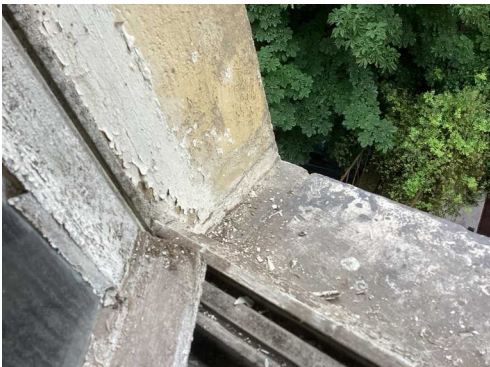
P18	ZPSO 11
2EME ETAGE -> Local 3

Murs et cloisons maçonnées "en dur" -> Enduits projetés (Liste B)

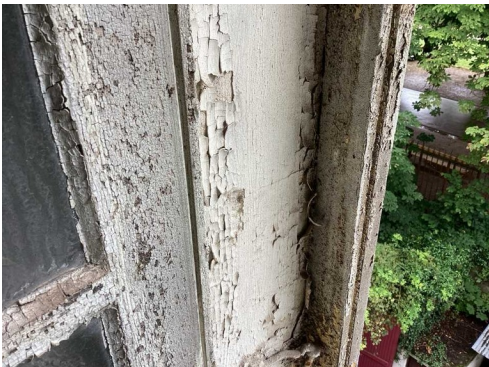
P19	ZPSO 12
2EME ETAGE -> Local 4

Façades lourdes y compris poteaux -> Colle

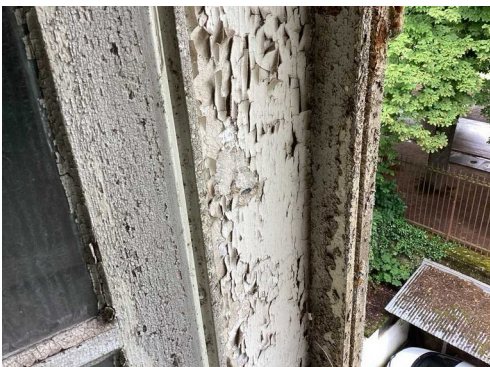
P20	ZPSO 12
2EME ETAGE -> Local 4

Façades lourdes y compris poteaux -> Peintures

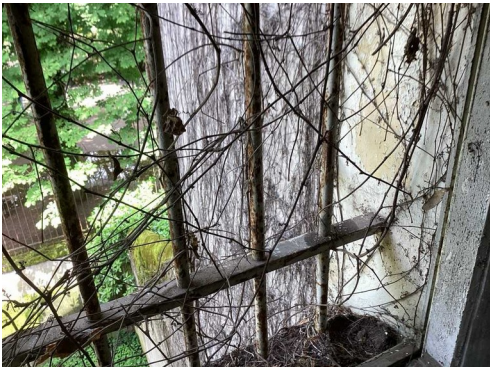
P21	ZPSO 13
2EME ETAGE -> Local 8

Menuiseries extérieures -> Joints de mastic de vitrage

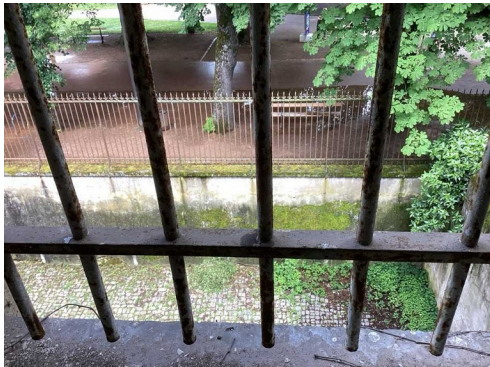
P22	ZPSO 13
2EME ETAGE -> Local 8

Eléments associés à la façade -> Elements ponctuels : chéneaux, rives, corniches

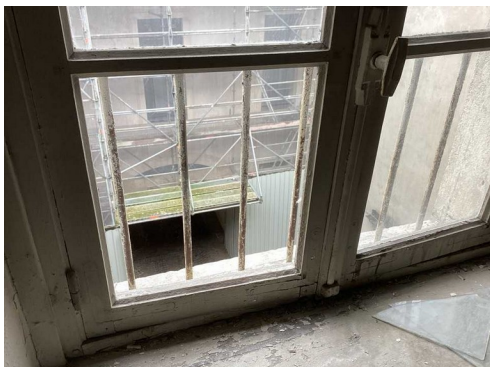
P11	ZPSO 8
2EME ETAGE -> Local 13

Poutres -> Enduits projetés (Liste B)

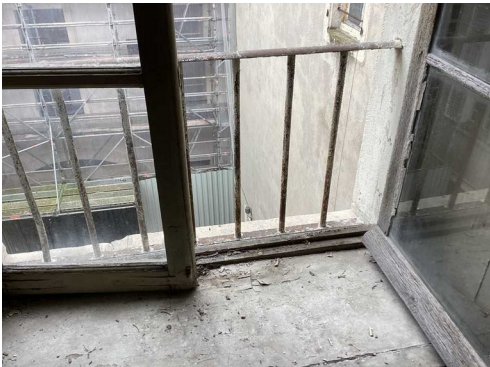
P12	ZPSO 8
2EME ETAGE -> Local 14

Eléments associés à la façade -> Elements ponctuels : chéneaux, rives, corniches

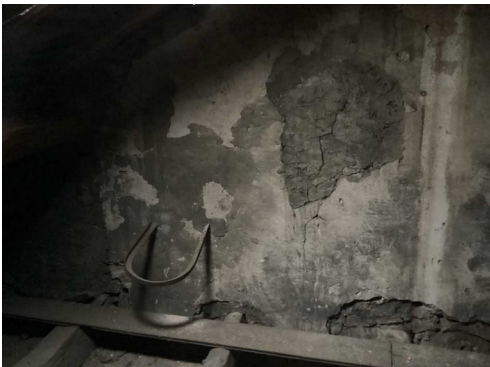
P2	ZPSO 1
3EME ETAGE -> FACADE 1

Murs et cloisons maçonnées "en dur" -> Enduits projetés (Liste B)

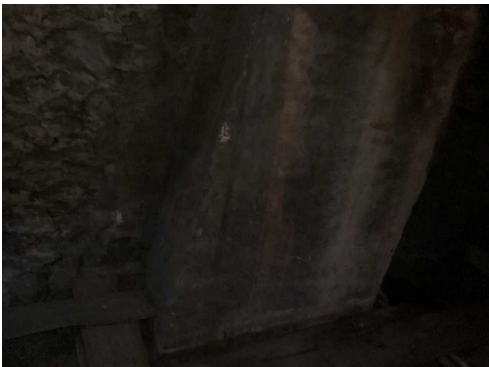
P3	ZPSO 2
3EME ETAGE -> FACADE 1

Murs et cloisons maçonnées "en dur" -> Enduits projetés (Liste B)

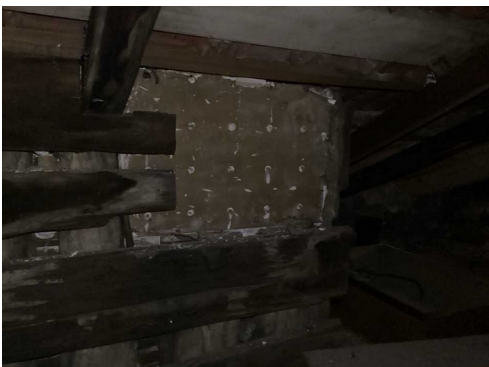
P8	ZPSO 5
3EME ETAGE -> FACADE 2

Murs et cloisons maçonnées "en dur" -> Enduits projetés (Liste B)

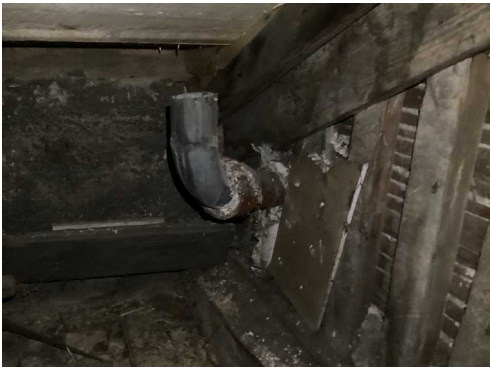
P7	ZPSO 4
3EME ETAGE -> FACADE 2

Cloisons (légères et préfabriquées) -> Panneaux de cloisons (Liste B)

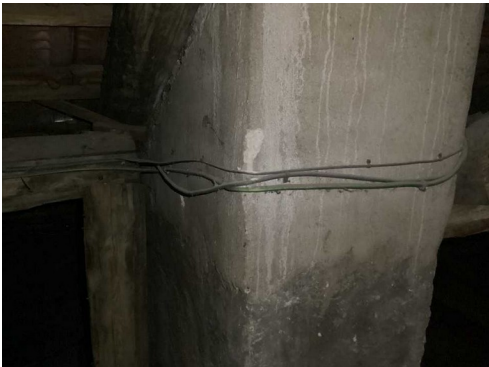
P5	ZPSO 3
3EME ETAGE -> FACADE 3

Conduits -> Joints entre éléments, joints de brides

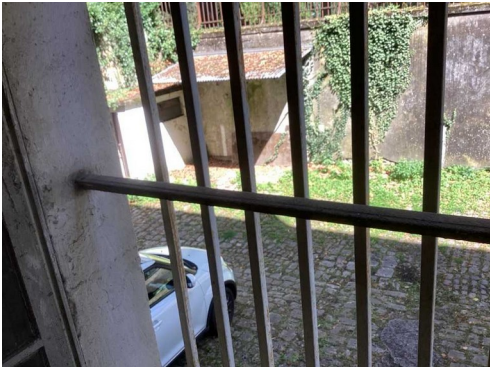
P110	ZPSO 62
RDC Demi niveau -> Demi niveau local 5 bis

Menuiseries extérieures -> Peintures décoratives

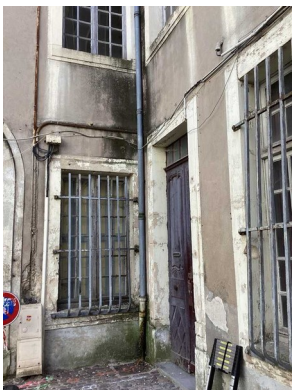
S29	ZPSO 52
RDC -> FACADE 2

Menuiseries extérieures -> Peintures décoratives

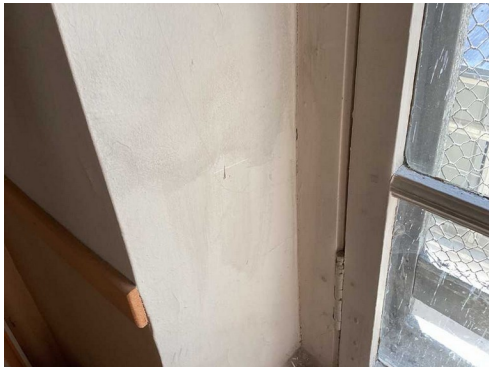
S19	ZPSO 21
1ER ETAGE -> Local 7

Menuiseries extérieures -> Joints d'étanchéité

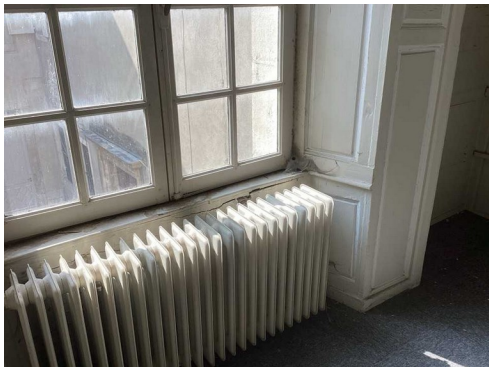
S28	ZPSO 35
1ER ETAGE -> Local 11

Menuiseries extérieures -> Joints de mastic de vitrage

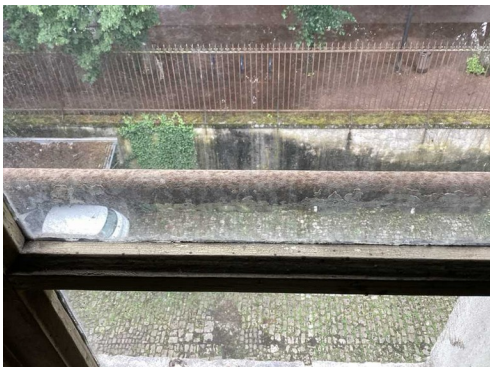
S5	ZPSO 8
2EME ETAGE -> Local 5

Eléments associés à la façade -> Elements ponctuels : chéneaux, rives, corniches
