Pré-rapport avant démolition

Immeuble bâti objet du repérage :
BATIMENT 0083 - BA113 SAINT DIZIER
Lieu-dit ROBINSON
BP 61
52100 ST DIZIER

Numéro d'affaire : 7294736
Référence du rapport : 7294736/S1.2.2.R
Rédigé le : 24/10/2019
Par l'opérateur de repérage : Maxime OYANCE
Date de la commande : 10/09/2019

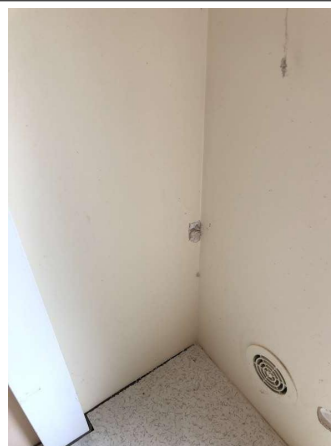
Prélèvement - P016 : RDC / 009 - Enduit de jointoiement de plaques de plâtre- (Absence d'amiante)

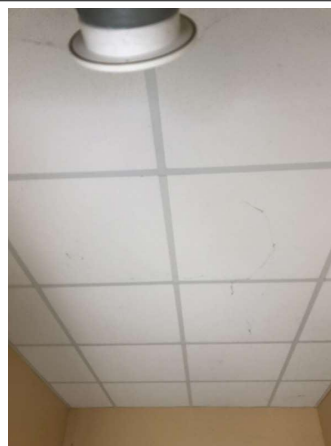
Prélèvement - P018 : RDC / 009 - Faux plafond- (Absence d'amiante)

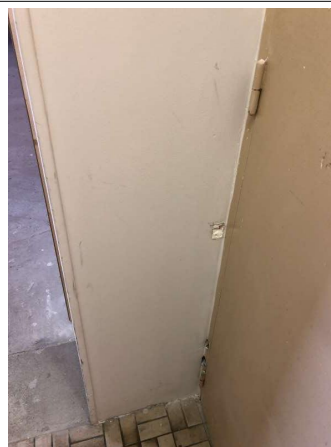
Prélèvement - P036 : RDC / 018 - Enduit de jointoiement de plaques de plâtre- (Absence d'amiante)

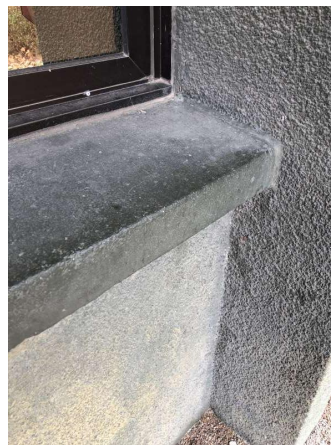
Prélèvement - P058 : FACADES - Enduit de lissage- (Présence d'amiante)

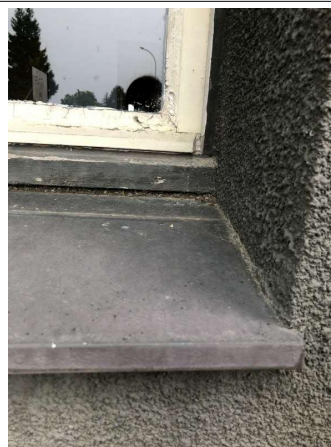
Prélèvement - P060 : FACADES - Joint d'étanchéité entre menuiserie et structure- (Absence d'amiante)
