BOUCHES-DU-RHÔNE - AIX-EN-PROVENCE
PALAIS VERDUN COUR D'APPEL

ÉTUDE PREALABLE

MESURES CONSERVATOIRES DU PALAIS VERDUN COUR D'APPEL

Février 2024

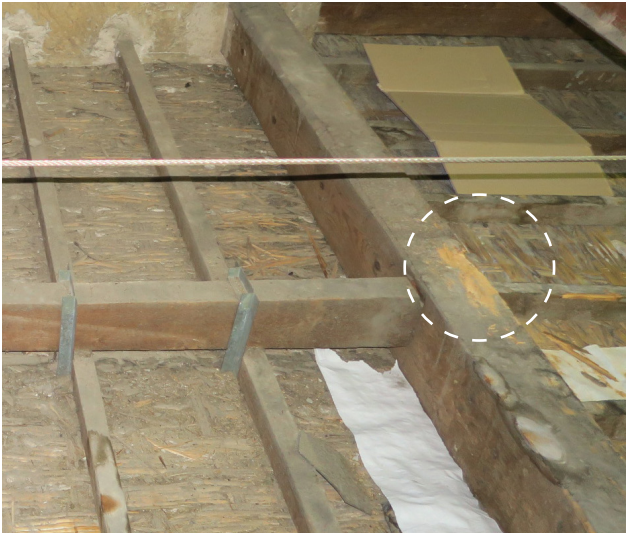
Traces d'attaques xylophages

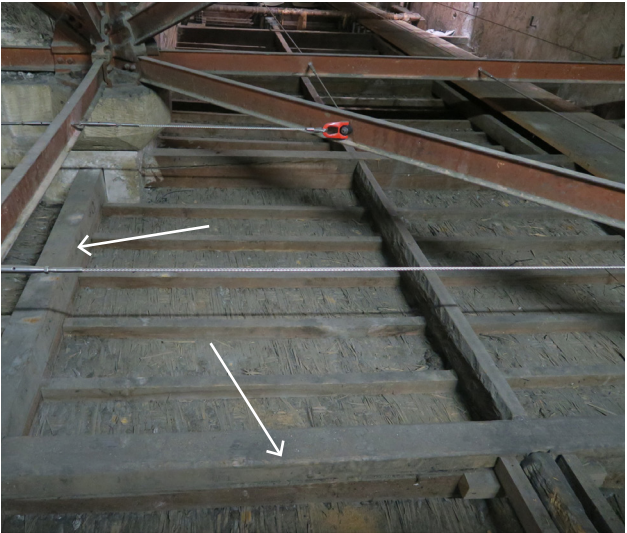
Certaines poutres en proximité des angles sont soumises par contre à un basculement qui est bien observable dans leur géométrie mais aussi dans les fentes du bois : ces poutres sont soumises à des sollicitations plus importantes et à des assemblages mi-bois qui réduisent l'épaisseur utile de la poutre.

Poutres à l'angle particulièrement sollicitées

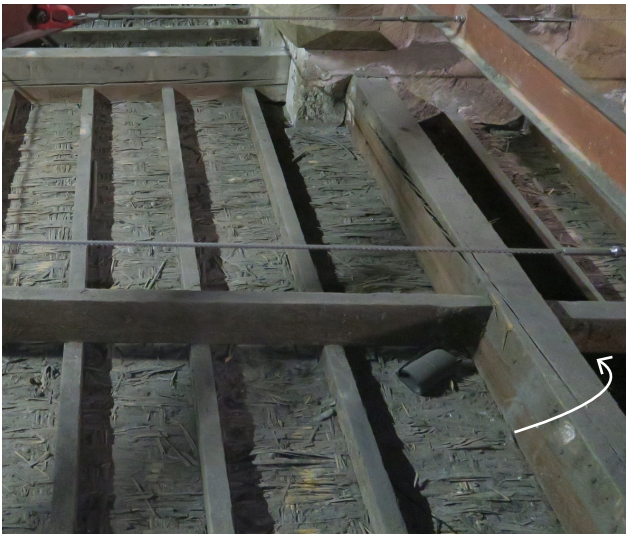
Poutre soumise à torsion

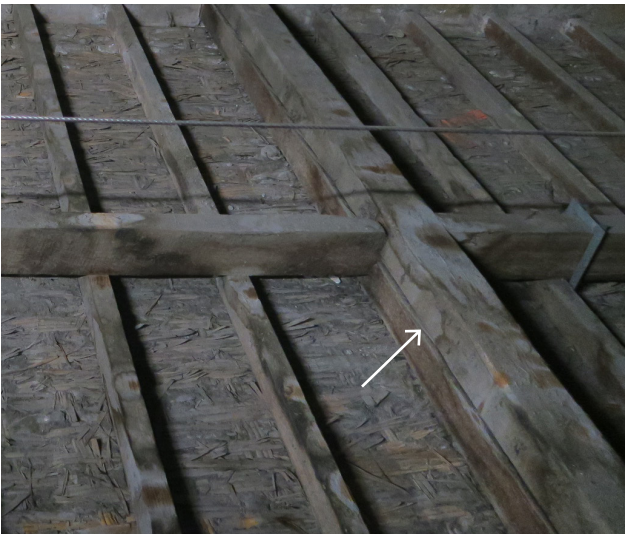
Fentes dans les poutres

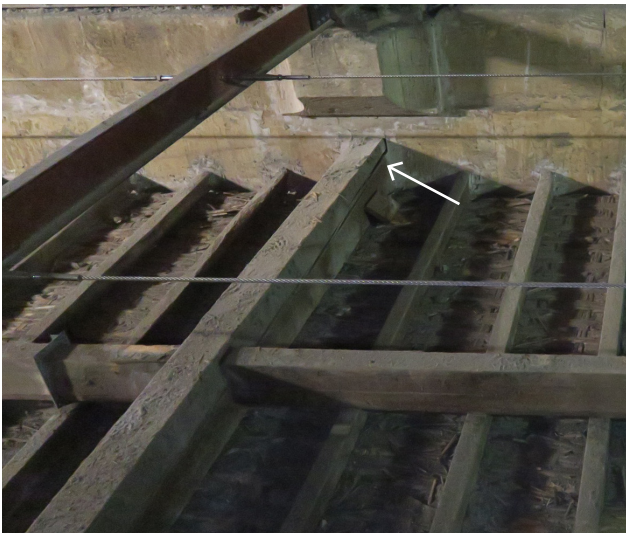
Fentes et torsion dans la poutre

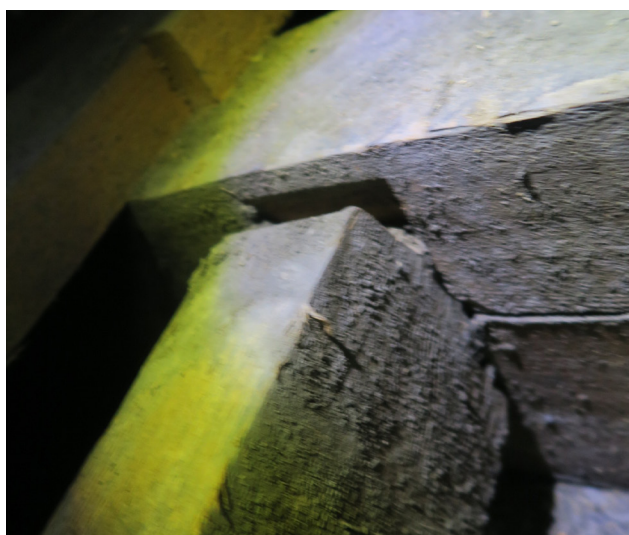
- Les poutres secondaires présentent une flèche visible à l'œil de quelque centimètre : le fléchissement comporte un mouvement des assemblages qui rend visible les tenons des solives. Une moise d'une efficacité douteuse est mise en place dans l'angle sud-ouest. Des traces d'infiltrations d'eau généralisées sont observables, certainement anciennes.
- Les poutres tertiaires présentent un problème au niveau des fixations avec les poutres secondaires, comme montré par les agrafes installées ponctuellement pour solidariser les deux éléments. Ces fixations, au moyen de clous, sont en partie rouillées et n'assurent plus la stabilité du complexe plafond canisse-plâtre charpente : ces instabilités sont à l'origine de nombreuses fissures et peuvent entraîner une instabilité des plafonds.

Ouverture de l'assemblage tenon-mordane

Fourniture et pose de sabot métallique pour assurer l'assemblage entre les poutres primaires et secondaires pour lesquels l'assemblage tenon-mortaise « mordâne » borgne est trop dégradée.

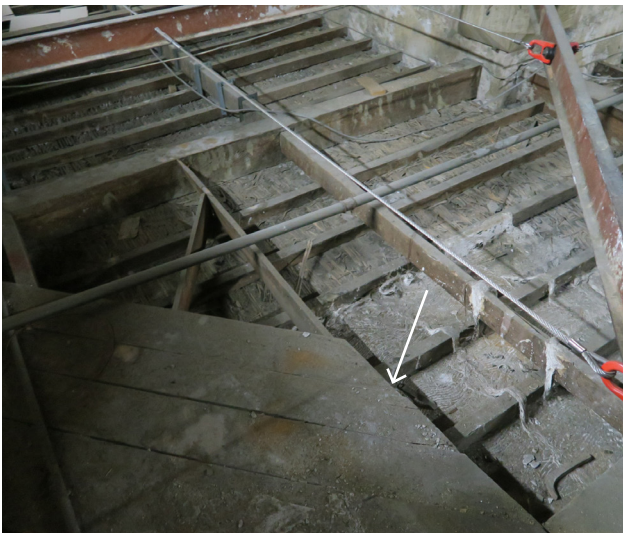
Platelage reposant sur les poutres tertiaires

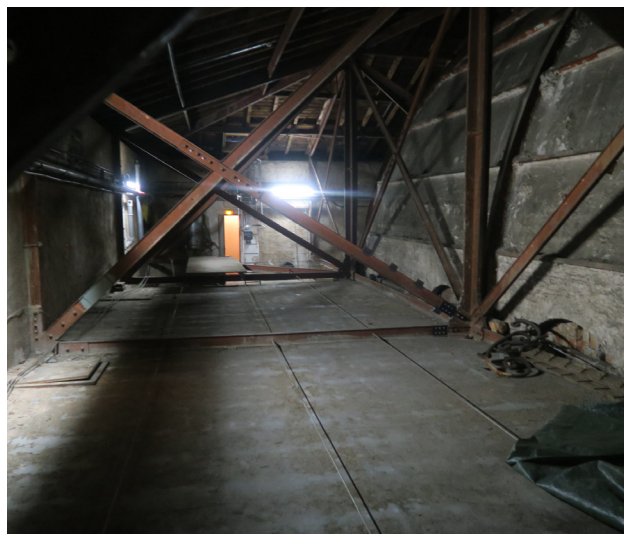
Dalle poutrelle métallique-hourdis brique-chape béton

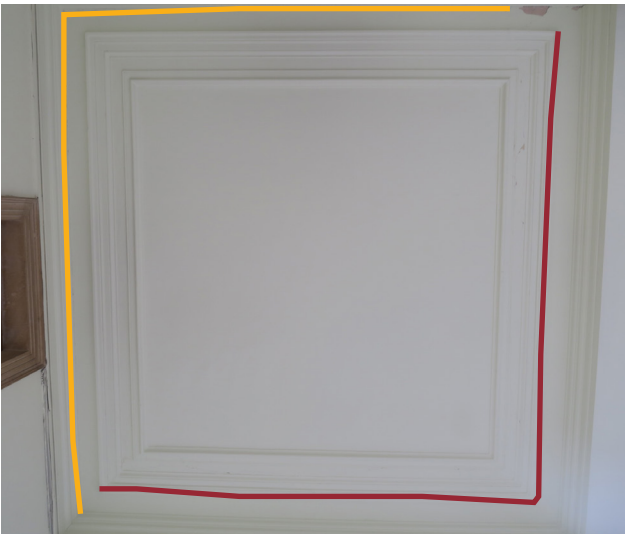
Côté galerie, le plâtre est fortement fissuré en plusieurs endroits à cause des sollicitations mécaniques auxquelles il est soumis. Des traces d'infiltrations d'eau anciennes sont visibles, aussi bien que des reprises ponctuelles (côté nord et ouest). Les infiltrations ont altéré les fixations aux clous (corrosion) et affaibli la couche de plâtre.

NO - Décollement et tassement du plafond plâtre

Il sera nécessaire de remplacer en recherche les fixations aux éléments tertiaires de la charpente, qui résultent ponctuellement rouillées, voir d'en rajouter des supplémentaires si nécessaire. Des rondelles en plastique (type fixation ITE) pourront être installées pour stabiliser le canisse-plâtre sur les poutres tertiaires. Les trous des accrochages seront colmatés par du plâtre (assurant aussi la protection coupe-feu de la fixation type vis ou tire-fond), aussi bien que les fissures et les endroits nécessitant des reprises.

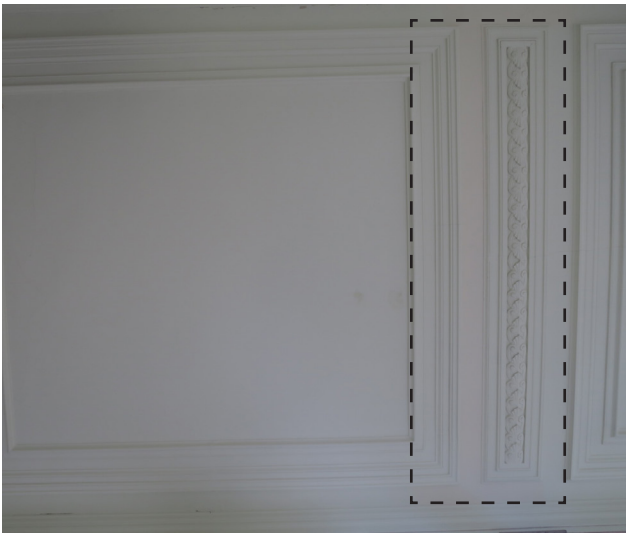
N4/N5 - Traces de reprise de plâtre

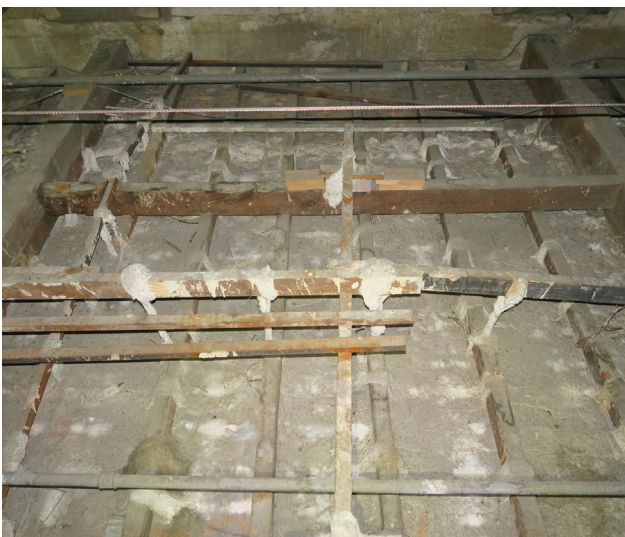
Reprises chaotiques du canisse-plâtre par polochons (liaison poutre secondaire de confort/poutres tertiaires)

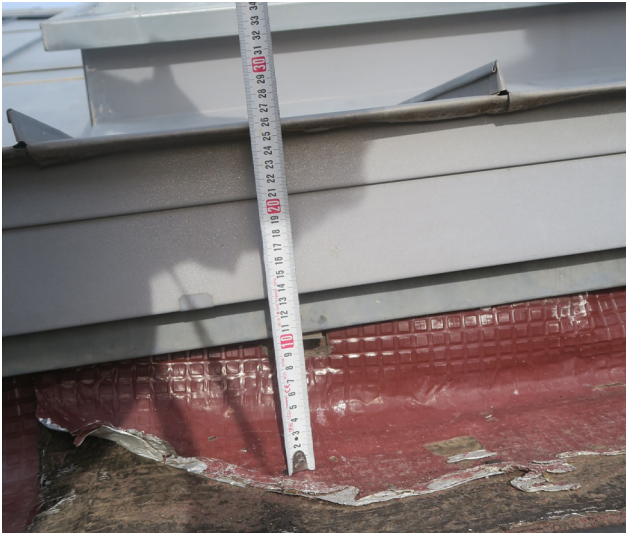
Relevé d'étanchéité insuffisant et altéré

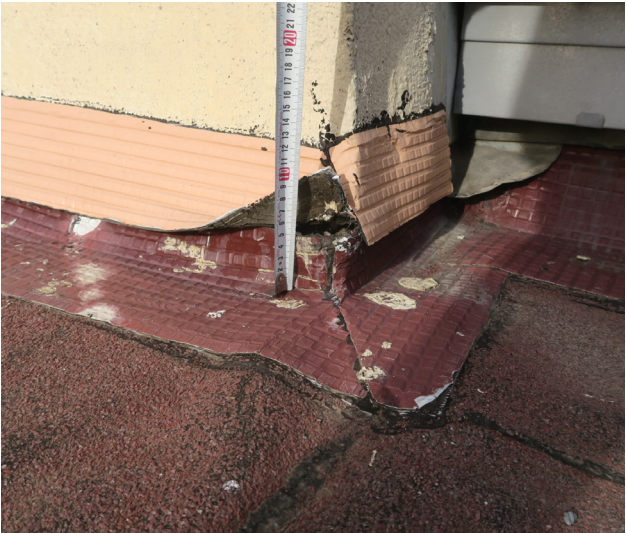
Relevé d'étanchéité insuffisant et altéré

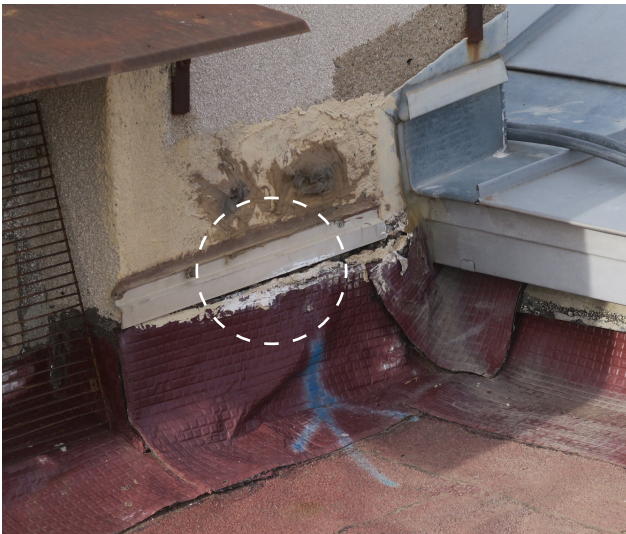
Solin détaché du relevé d'étanchéité

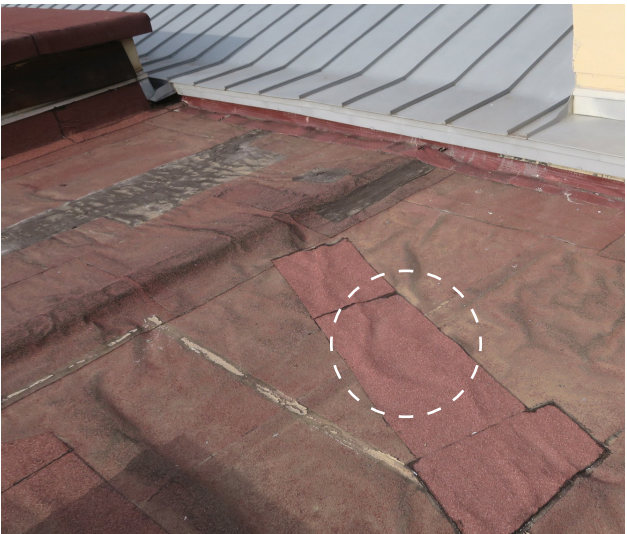
Réparations dans l'étanchéité

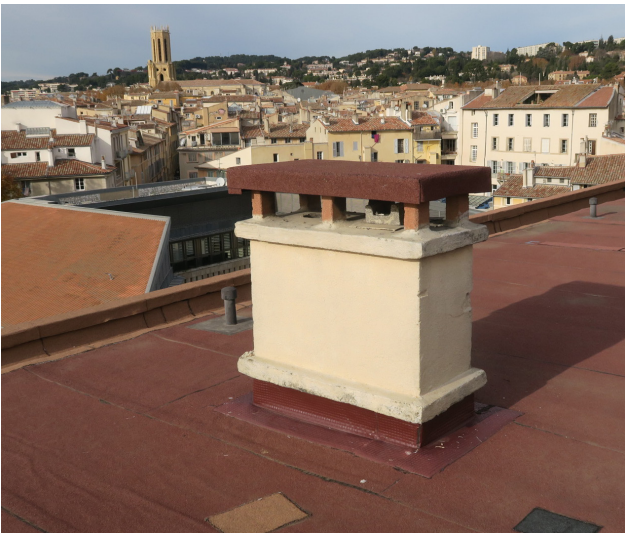
Cheminée inutilisée et fuyarde

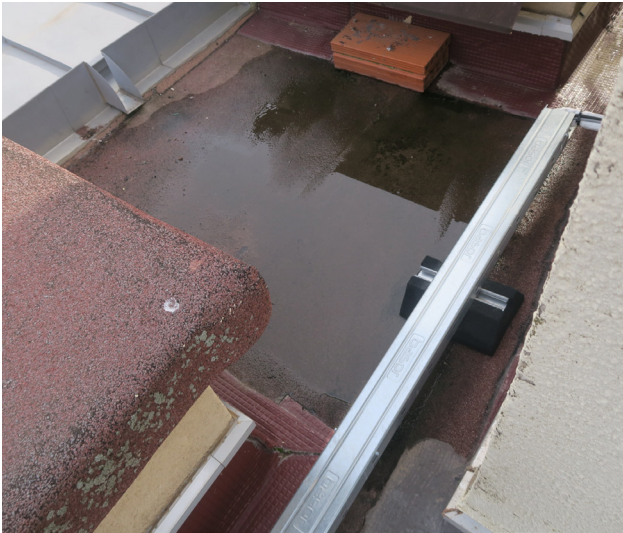
Présence d'eau stagnante 7 jours après la dernière pluie

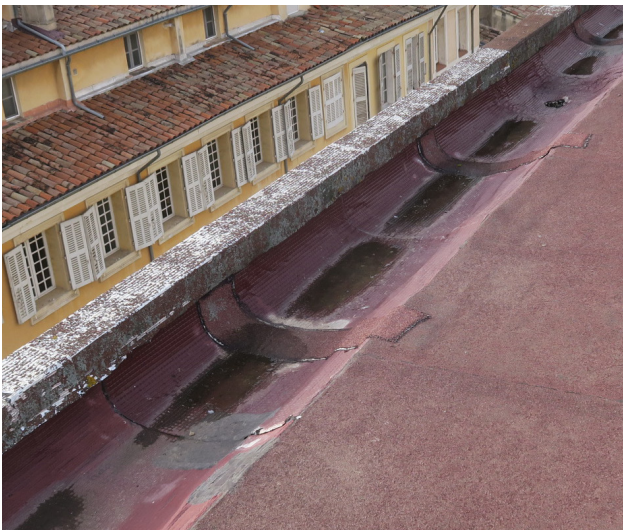
Étanchéité périphérique sur acrotère très altéré

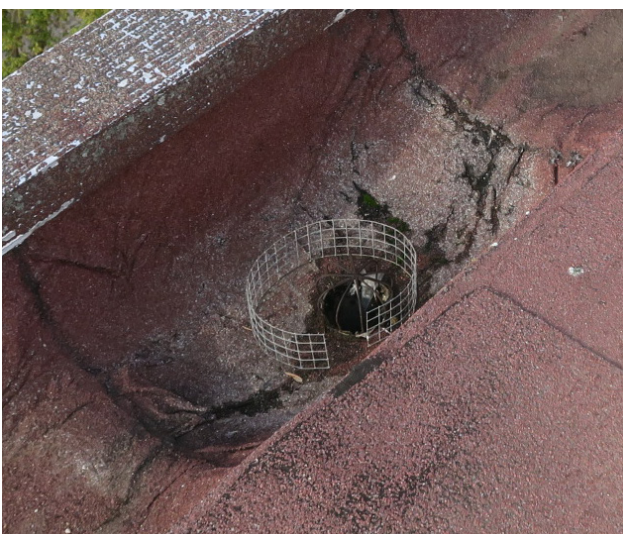
Absence de craudine au droit des naissances EP

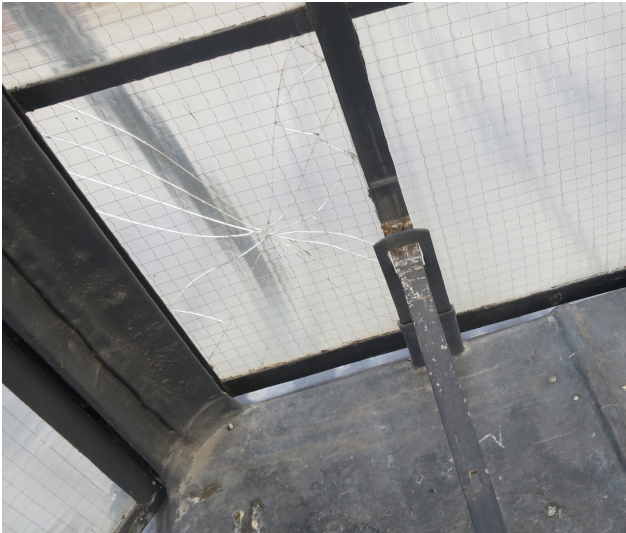
Pour ce qui concerne les murs-rideau, leur état sanitaire est aussi satisfaisant, exception faite pour 18 carreaux qui résultent partiellement cassés. Les mastics appliqués aux châssis sont à vérifier quant à une potentielle présence d'amiante. Le maître d'ouvrage n'a pas d'observations particulières vis-à-vis du confort thermique du bâtiment.

Vitre cassée

- Option 1 : remplacement des 18 carreaux cassés (à prévoir intervention Sous-Section 4).
- Option 2 : remplacement de l'entièreté des châssis métalliques et des verres.

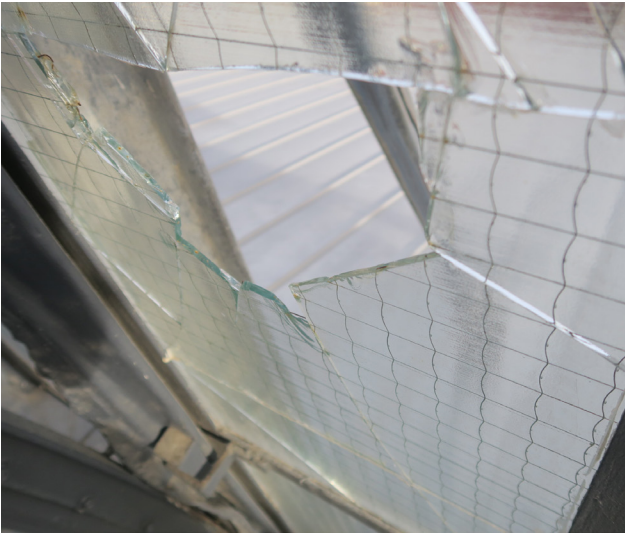
Vitré cassée, le hors d'air n'est pas assuré
