ETAT SANITAIRE

Juin 2021

Vue de l’angle nord-est du monument

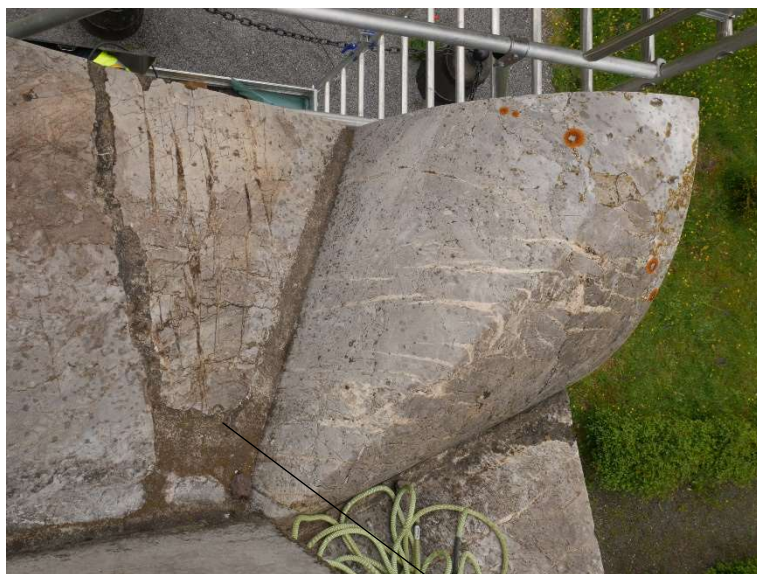
Blocs de marbres altérés ; rebouchage de fissures au mortier de ciment

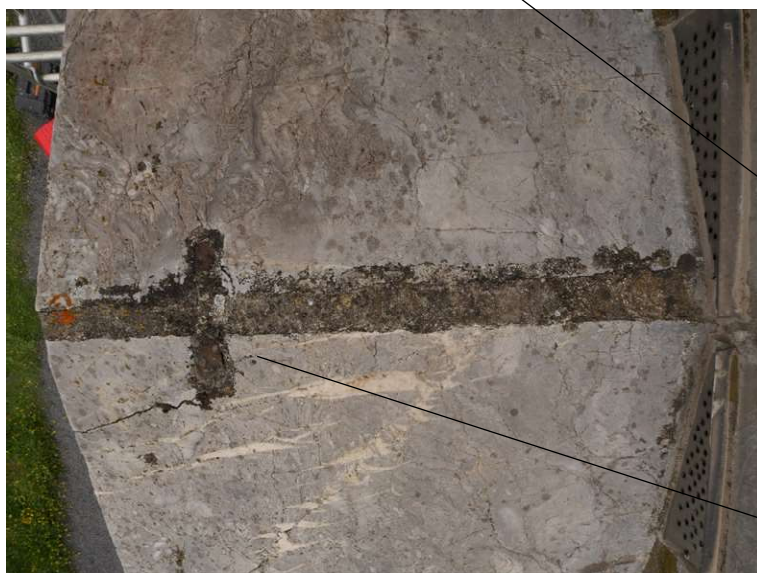
Oxydation d'une agrafe ayant fracturé le bloc de marbre

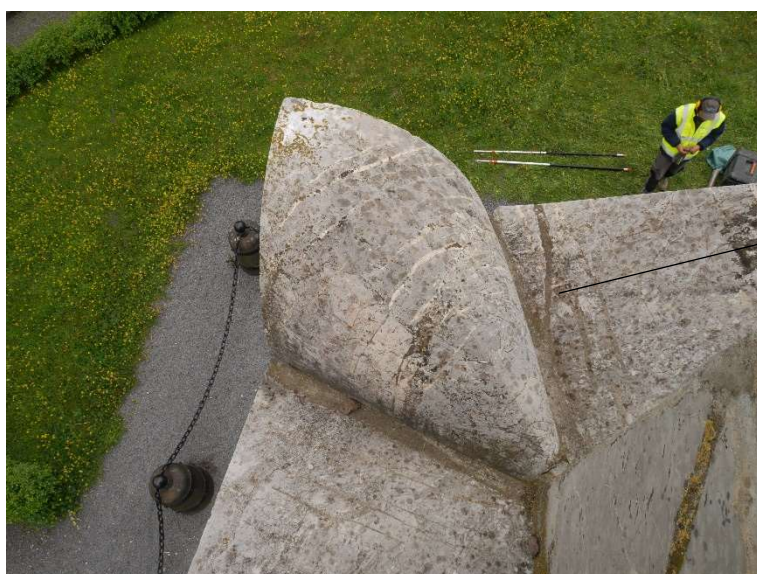
Blocs de marbres altérés ; rebouchage de fissures au mortier de ciment

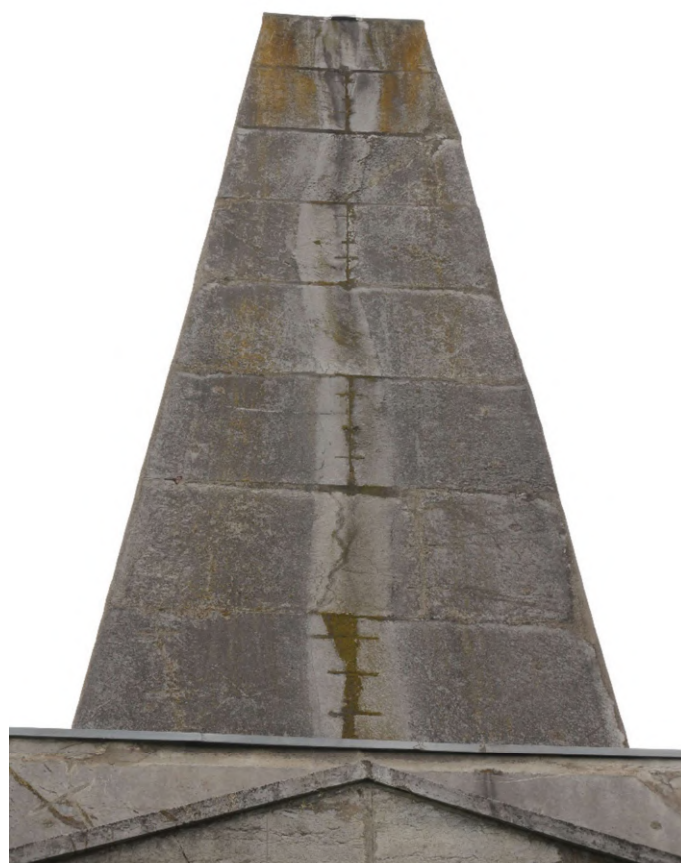
Agrafes et rebouchage de fissure au mortier de ciment

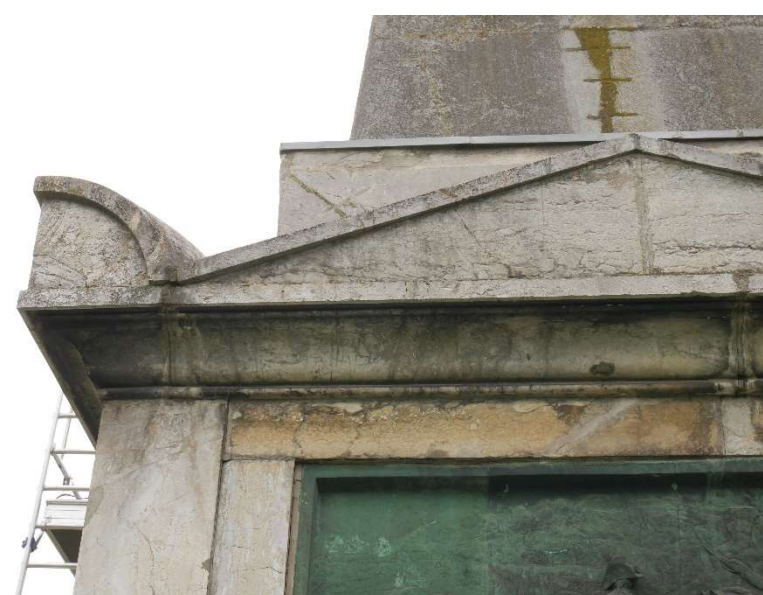
Blocs de marbre très altérés

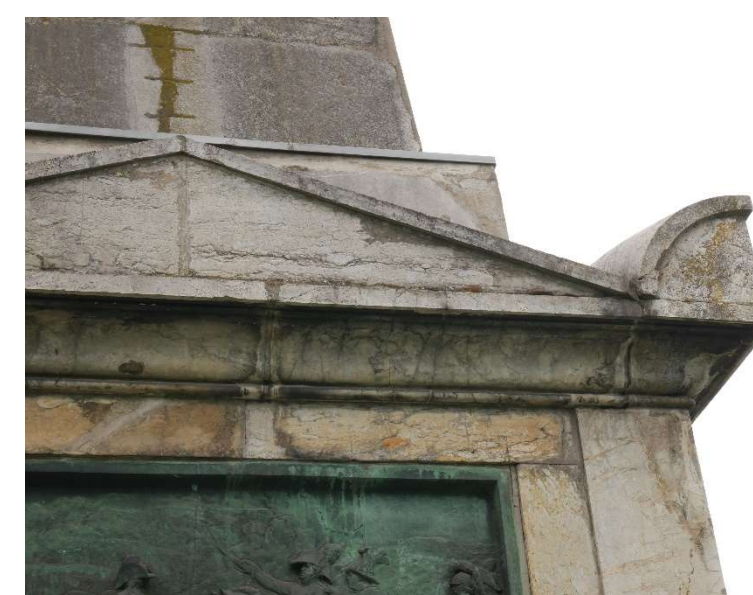
Mouvement et décalage des blocs de marbres entraînant une ouverture des joints

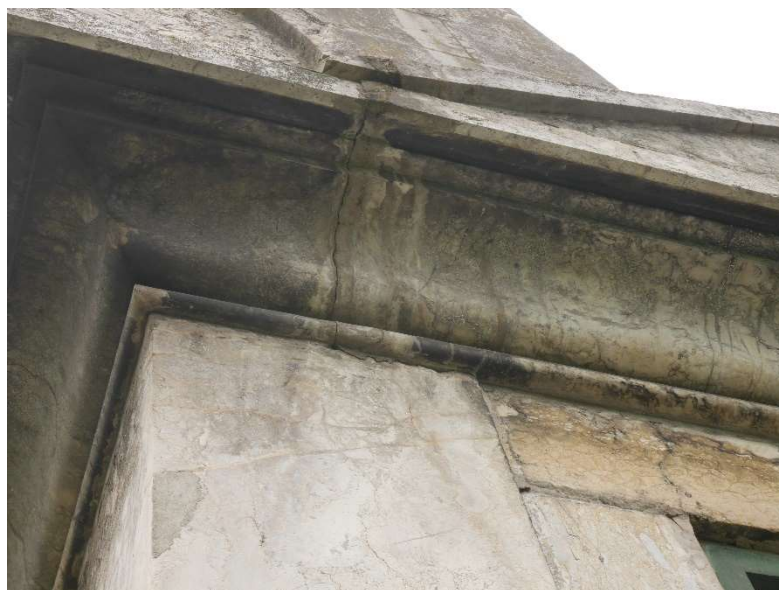
Mouvement et décalage des blocs de marbres entrainant une ouverture des joints

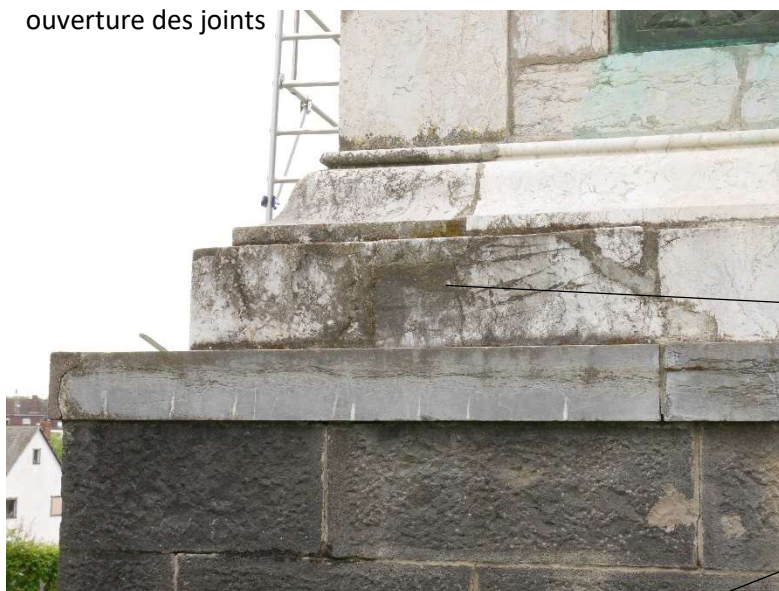
Blocs de marbre très altérés

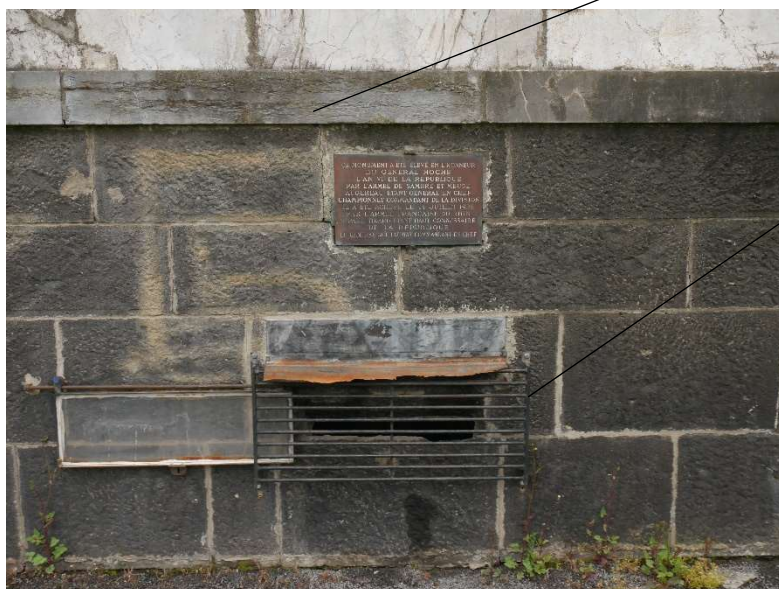
Oxydation du système de fermeture et de l'étanchéité du soupirail ; blocs de pierre altérés

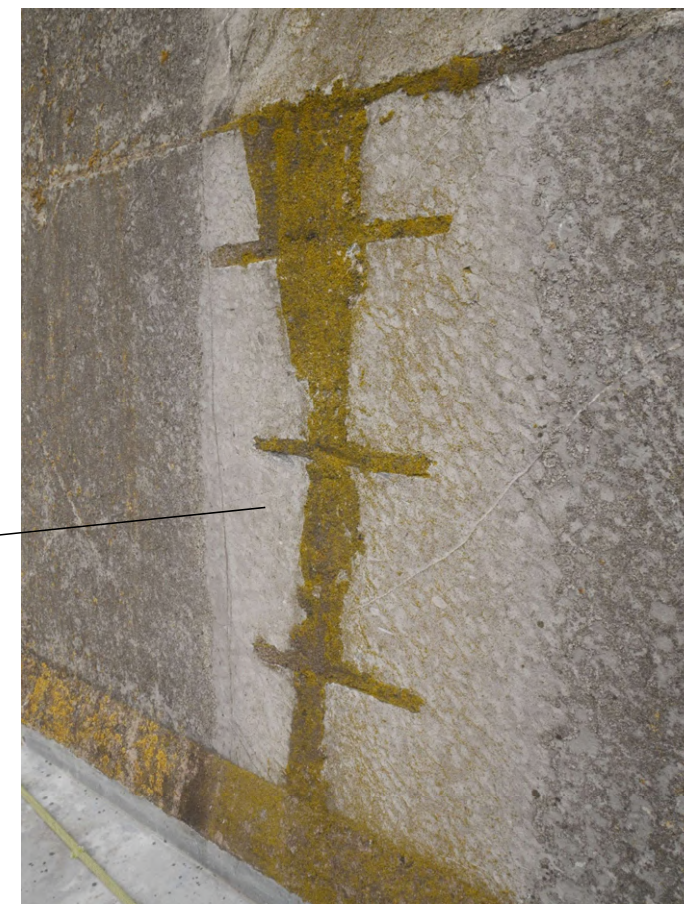
Agrafes et rebouchage de joints au mortier de ciment

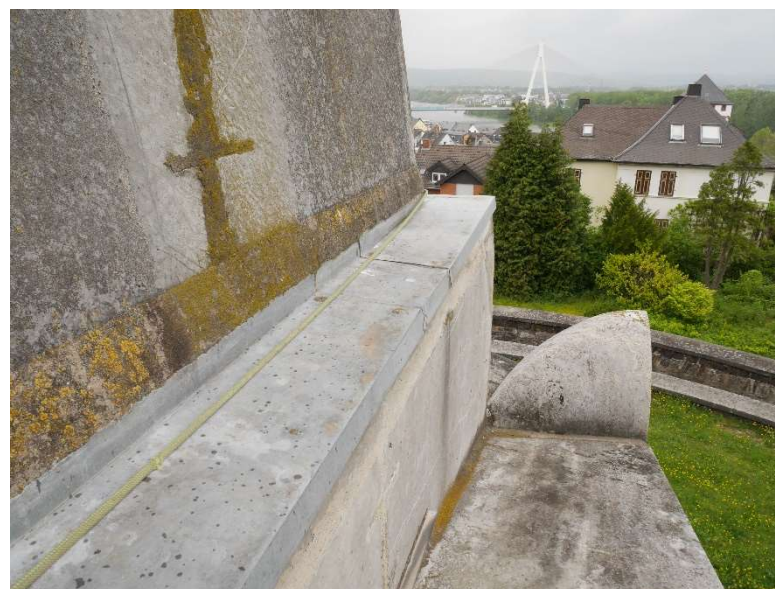
Couvertine et solin en mortier de ciment

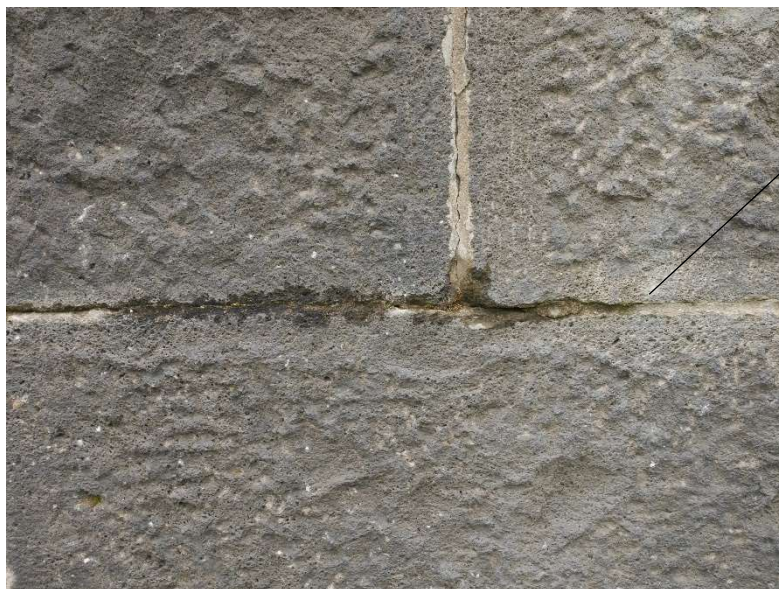
Résurgences visibles après un épisode pluvieux

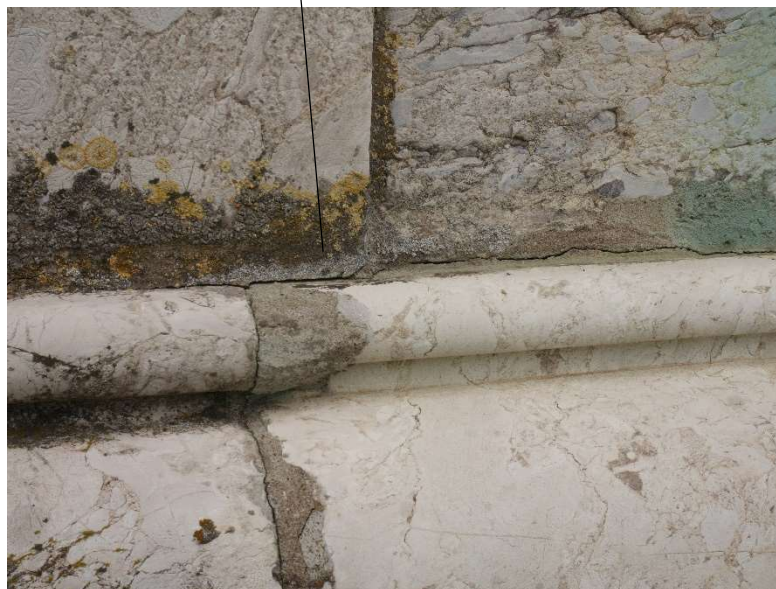
Joints ouverts ; blocs de marbre altérés et mortier de ciment

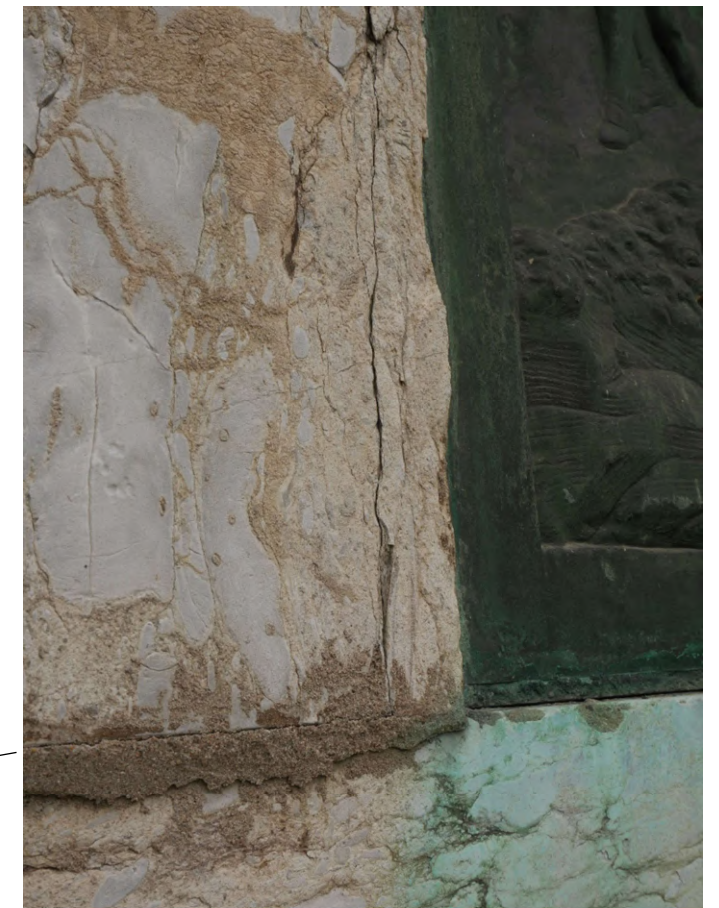
Piédroit en marbre fissuré ; coulures d'oxyde de cuivre

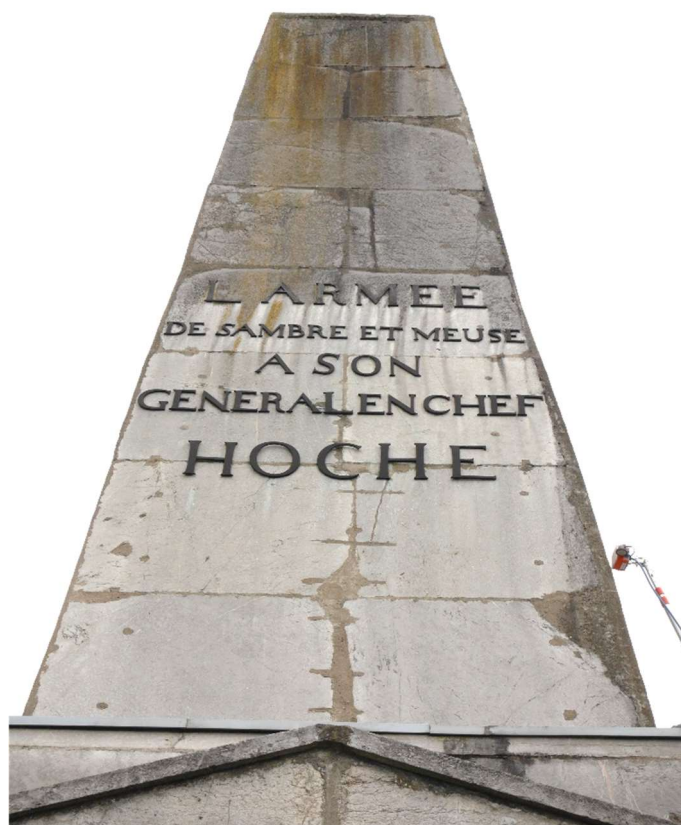
Nombreux blocs de parement altérés ; lichens en partie haute

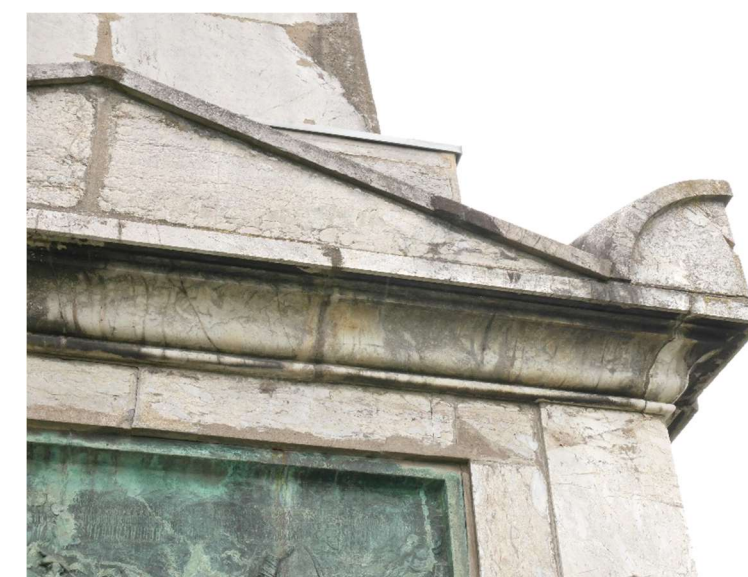
Blocs de marbres altérés et brisés

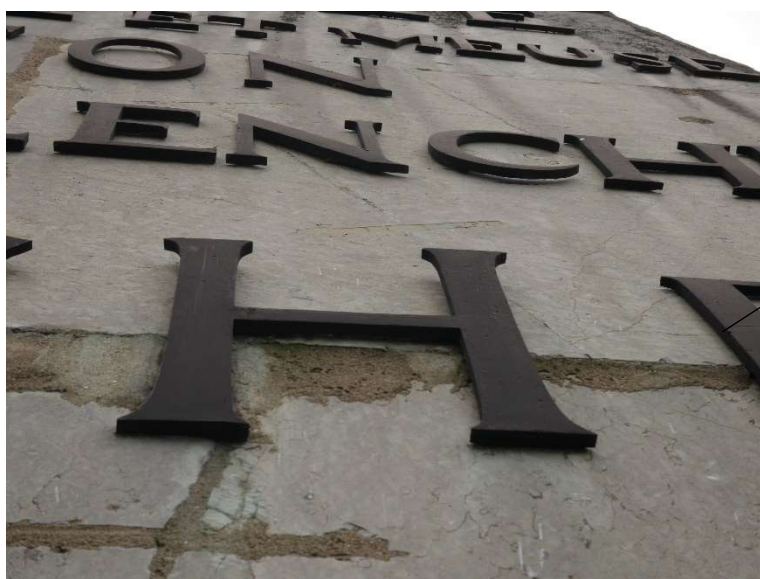
Lettres de l'épithaphe en bronze solidement scellées ; fissures

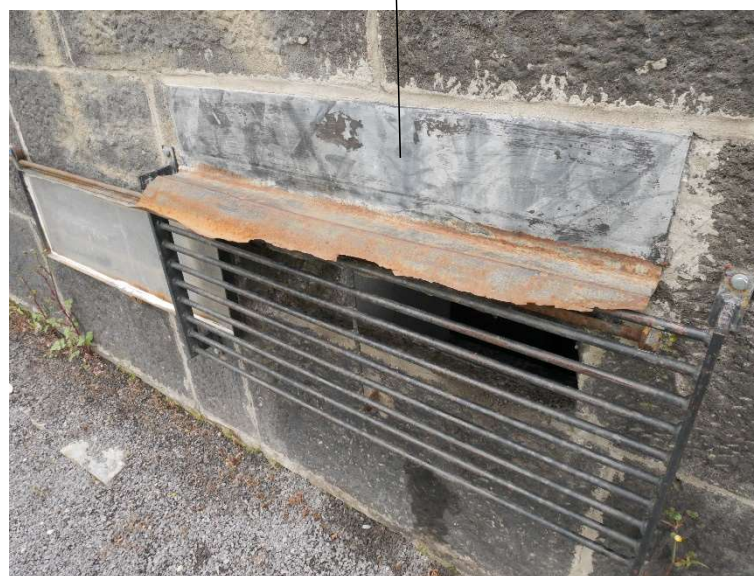
Oxydation du système de fermeture et de l'étanchéité du soubirail

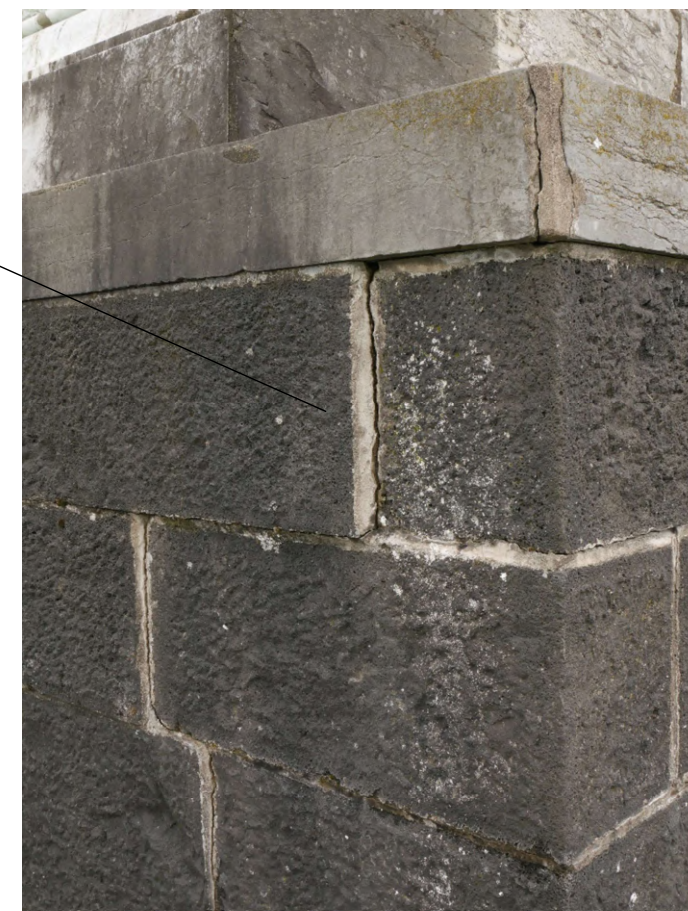
Maçonnerie gonflée ; descellement des blocs et ouverture des joints

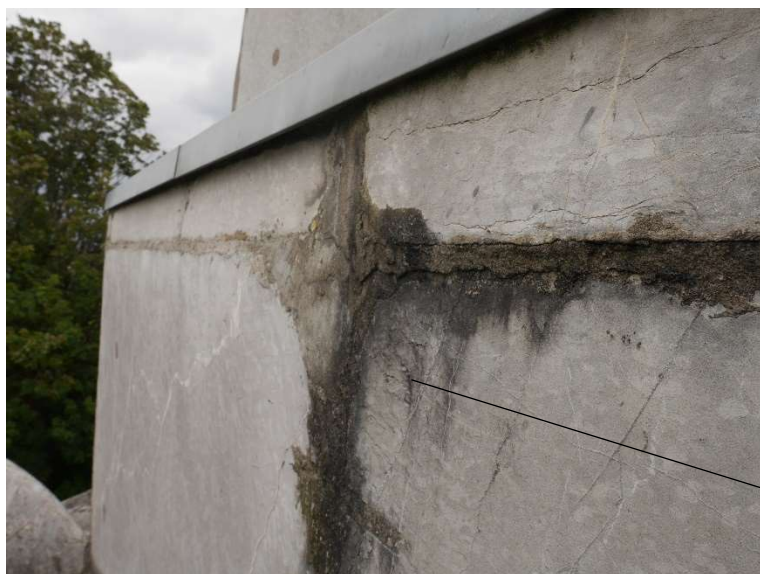
Joint épais au mortier de ciment ; résurgences ayant entraîné un noircissement des parements

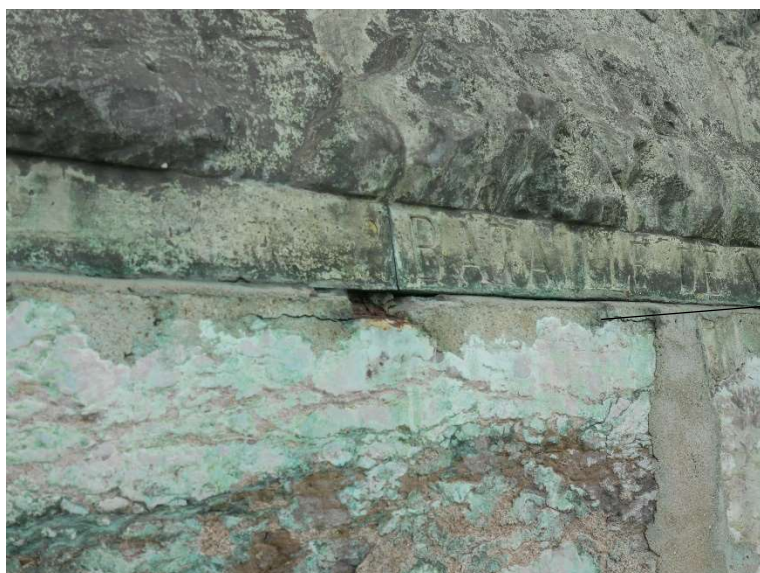
Oxydation des attaches des plaques de bronze ; coulures d'oxyde de cuivre sur le marbre

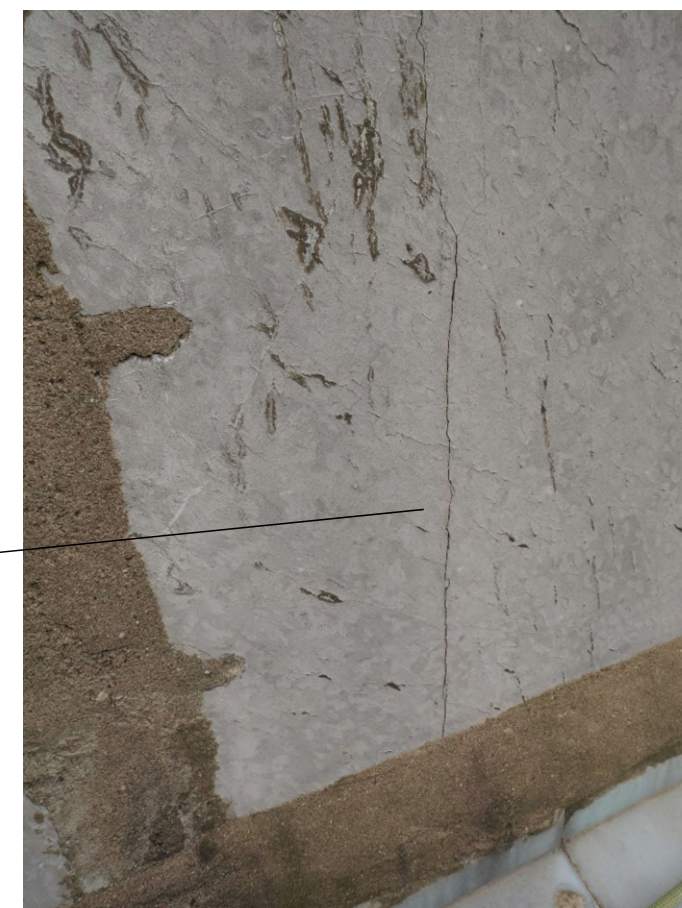
Fissure dans les blocs de parement de l'obélisque

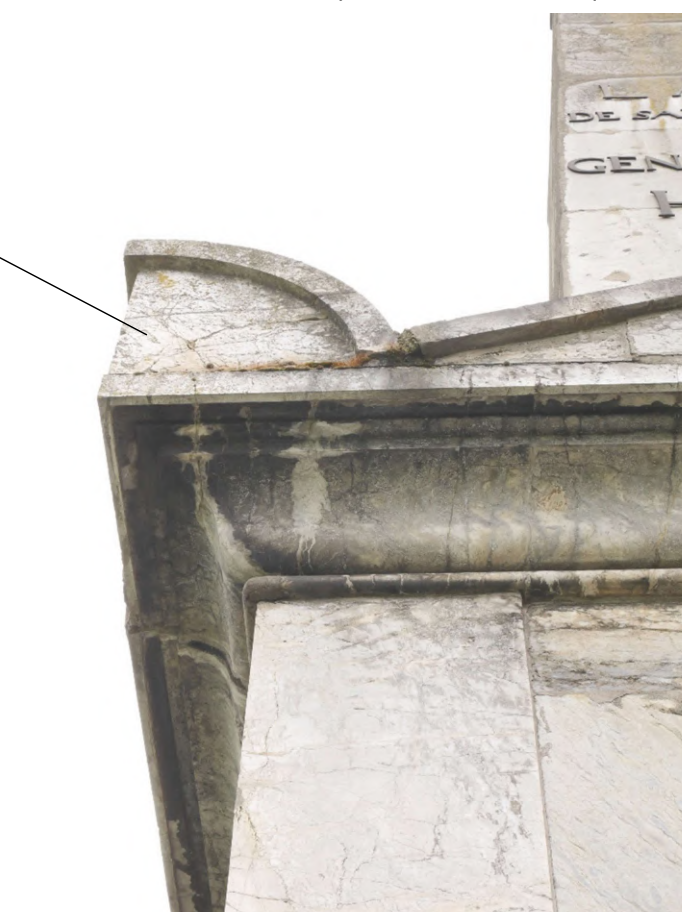
Blocs de marbre fissurés

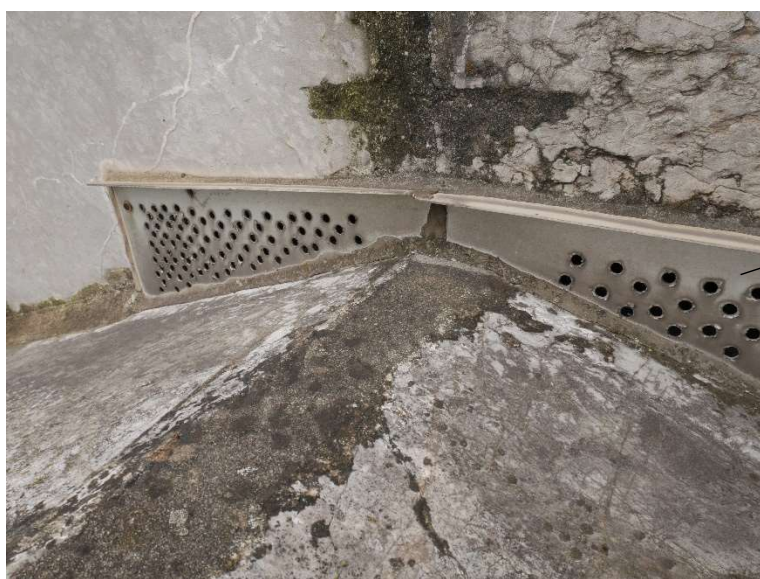
Ouverture sur des puits d'aération à l'intérieur de la base

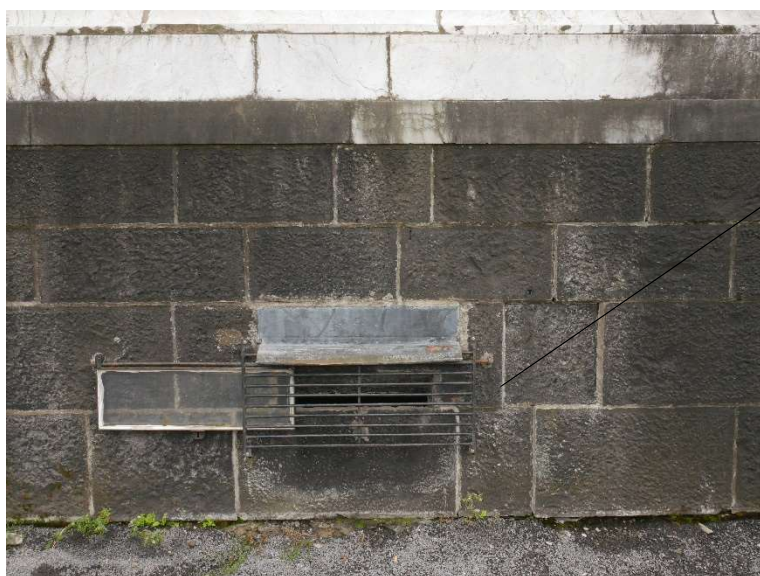
Oxydation du système de fermeture et de l'étanchéité du soupirail ; mouvements de maçonnerie

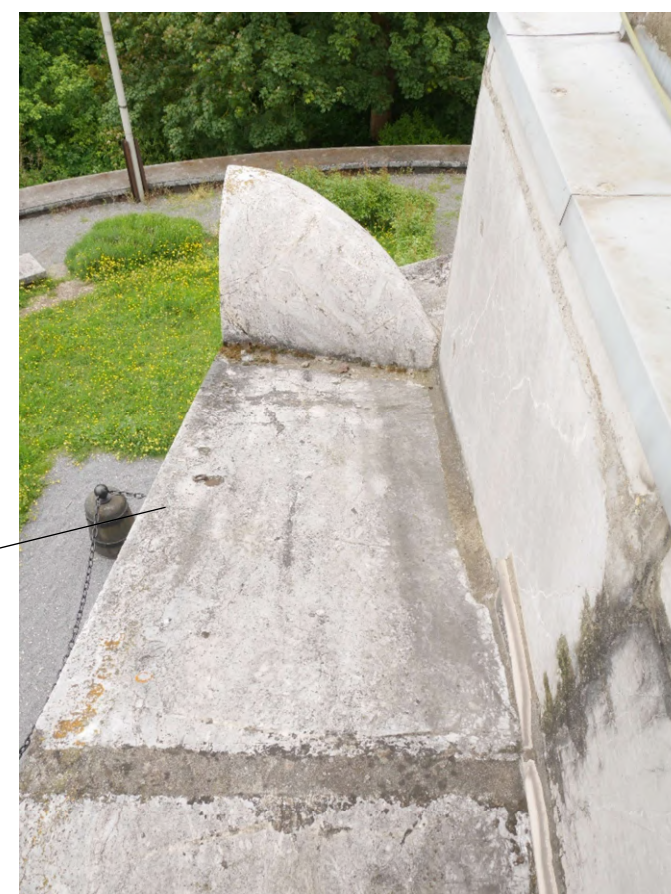
Joint très épais au mortier de ciment ; anneau métallique encastré dans le bloc de marbre

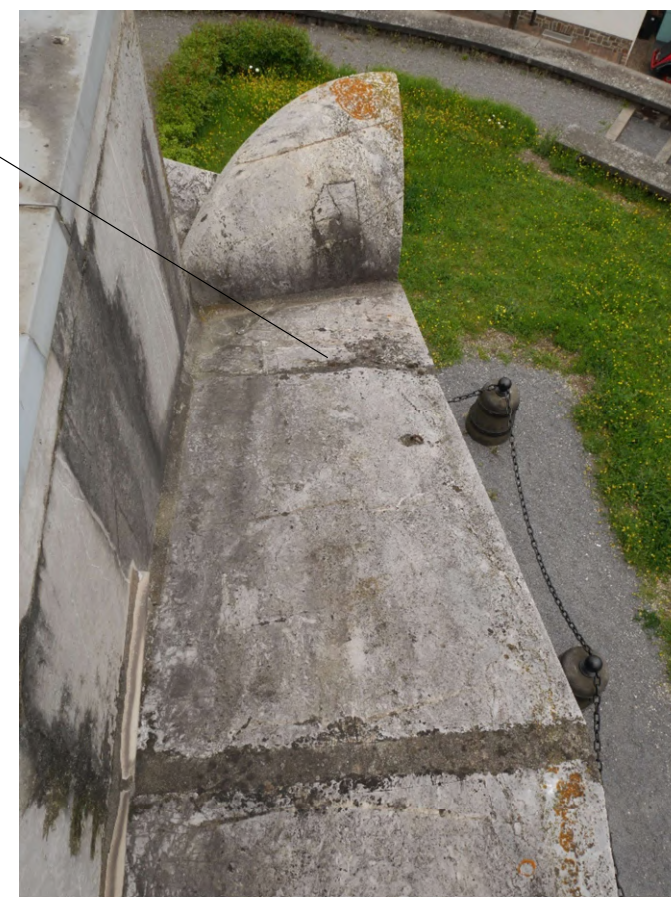
Blocs de marbre du fronton fissurés et brisés ; anneau métallique encastré

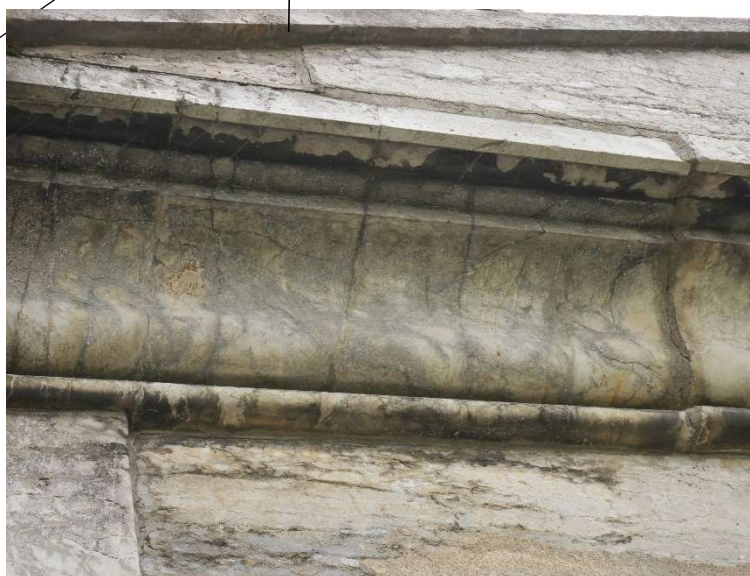
Bloc de marbre très altéré et fissuré, bloc de parement du fronton brisé ; ouverture de joints

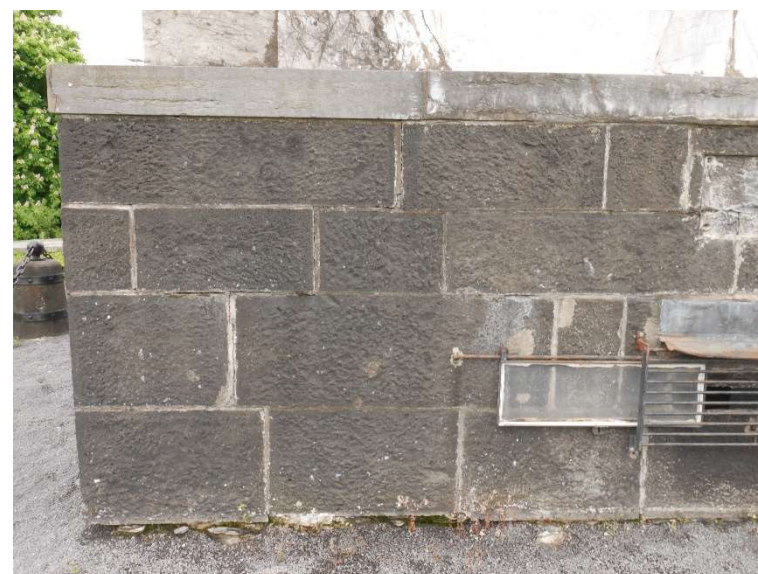
Dallage périphérique disparu ; ouverture de joints

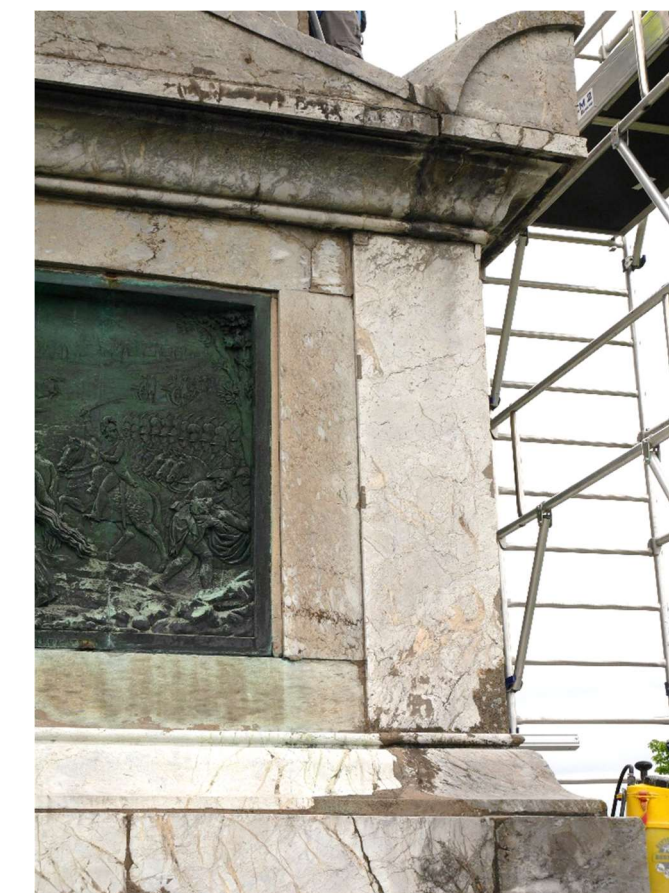
Blocs de marbre très altérés et fissurés ; mouvements de maçonnerie ayant entraîné des décalages

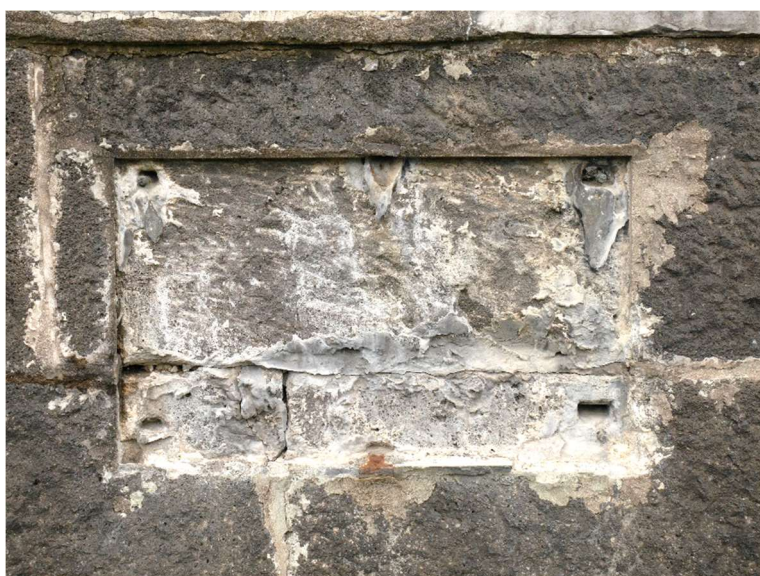
Plaque manquante

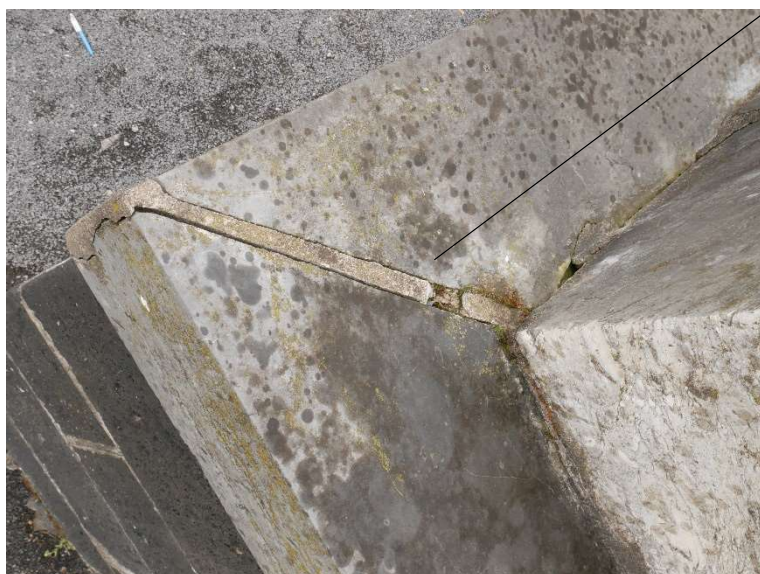
Joints épais au mortier de ciment & ouverture de joint

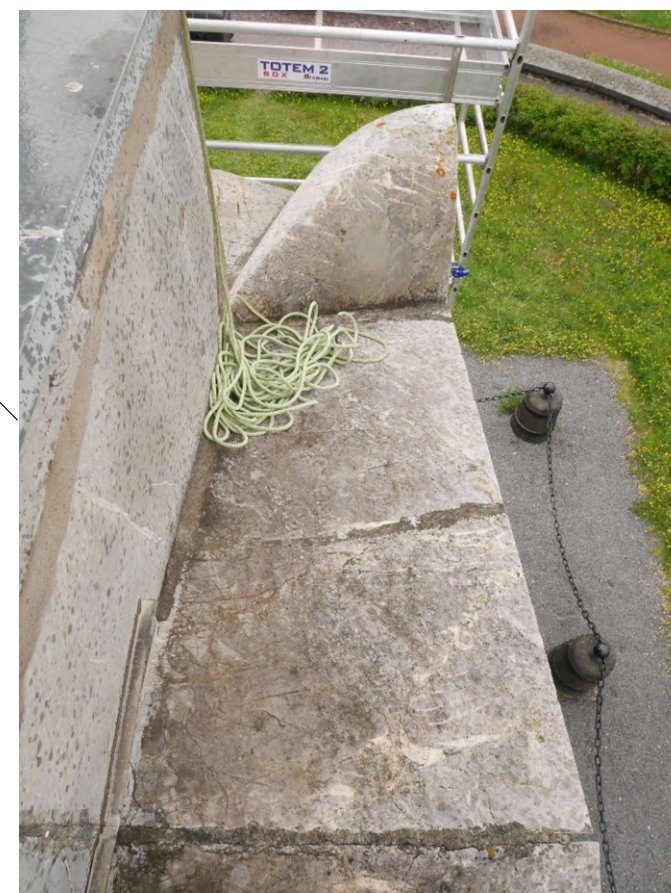
Bloc de marbre couvrant le fronton brisé et rebouché au mortier de ciment

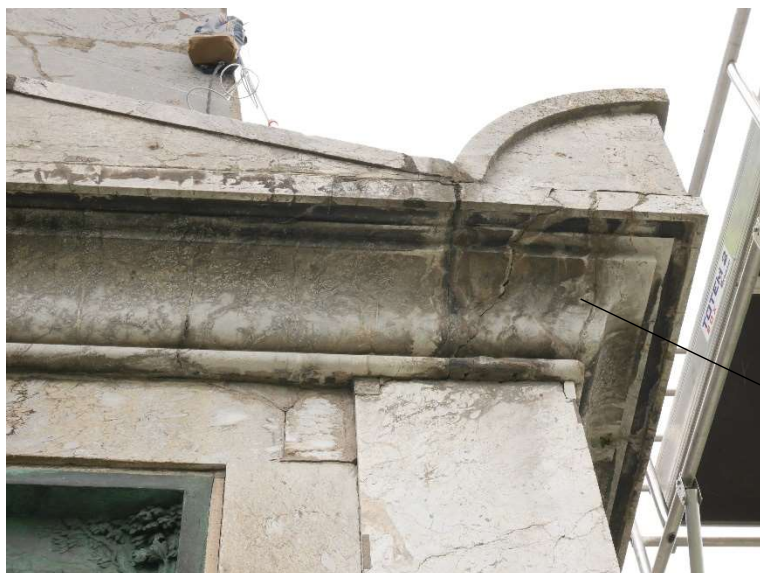
Blocs de marbre fissurés ; décalages entre les blocs

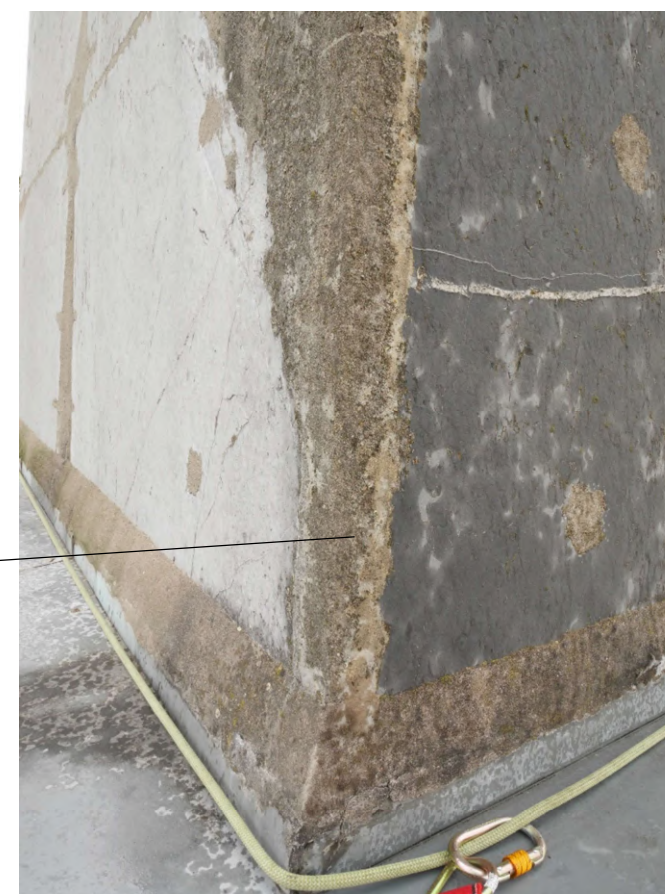
Arêtes de l'obélisque rejointoyés au mortier de ciment

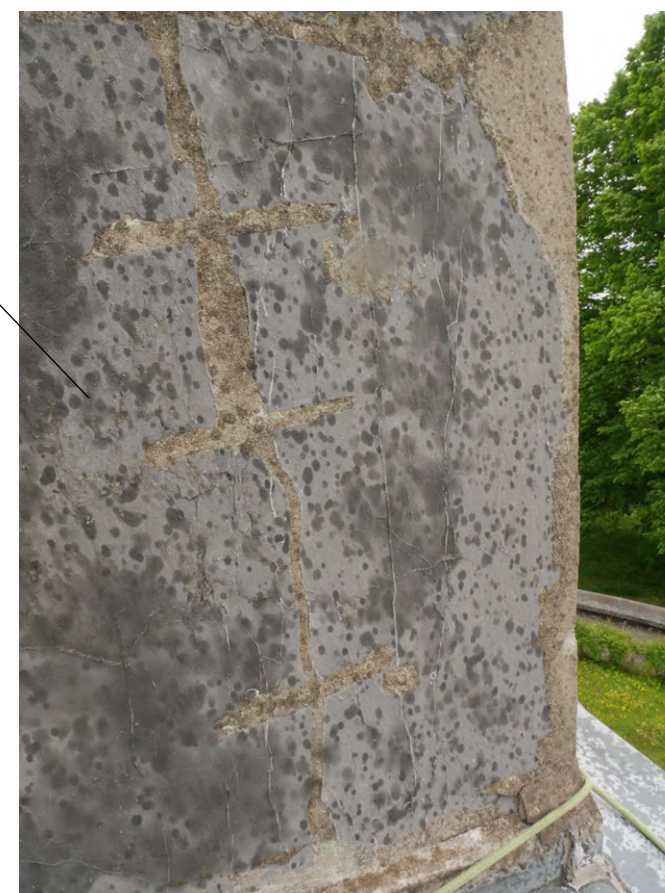
Agrafes et mortier de ciment en rebouchage d'une fissure

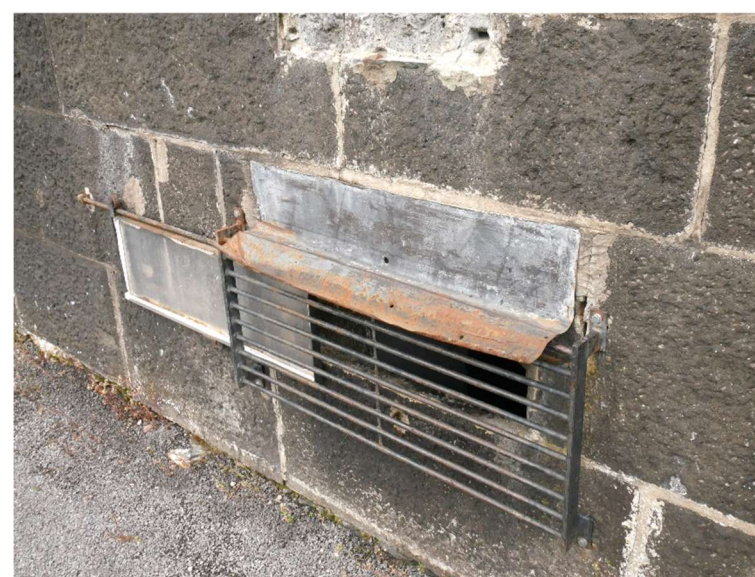
Oxydation du système de fermeture et de l'étanchéité du soupirail

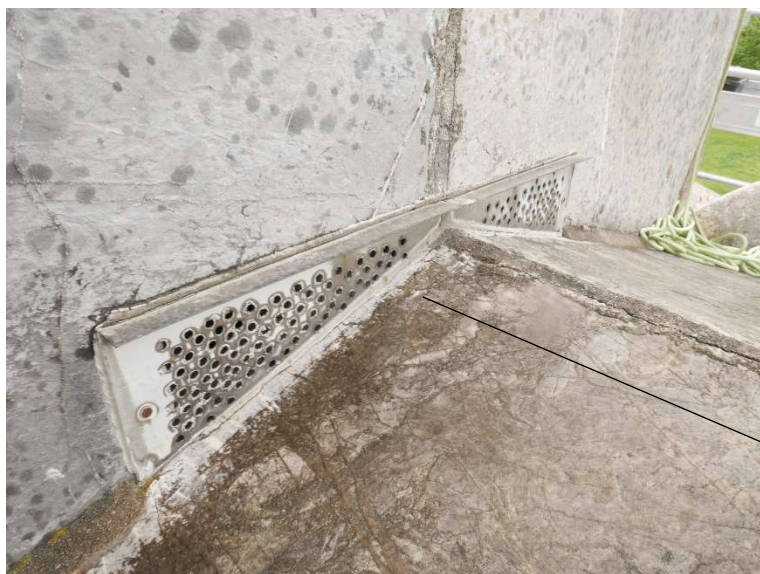
Ouverture sur des puits d'aération à l'intérieur de la base

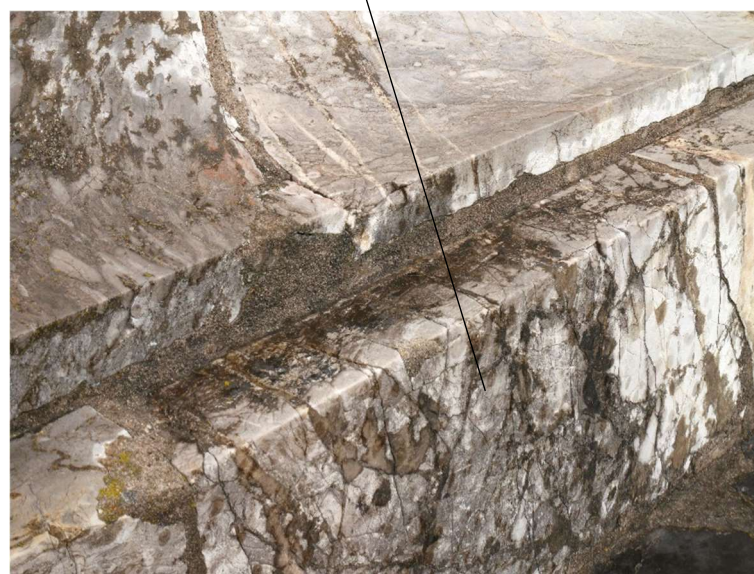
Bloc de marbre altéré

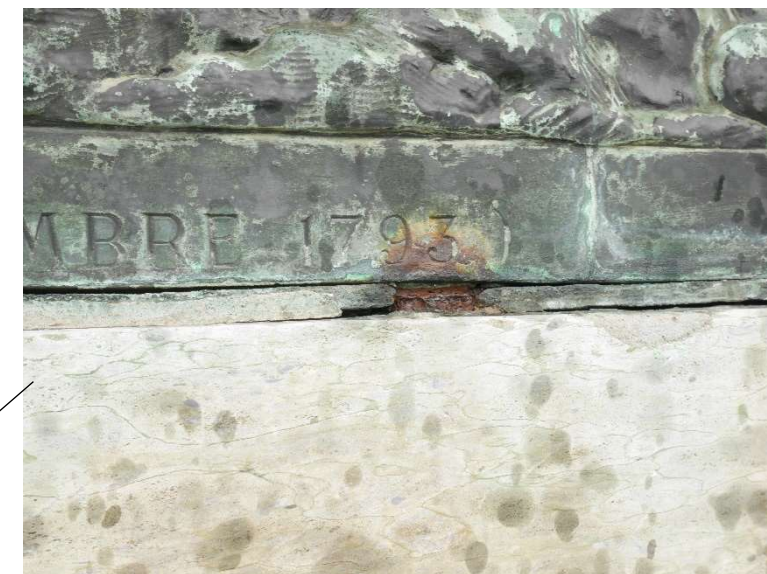
Oxydation de l'attache en fer de la plaque en bronze

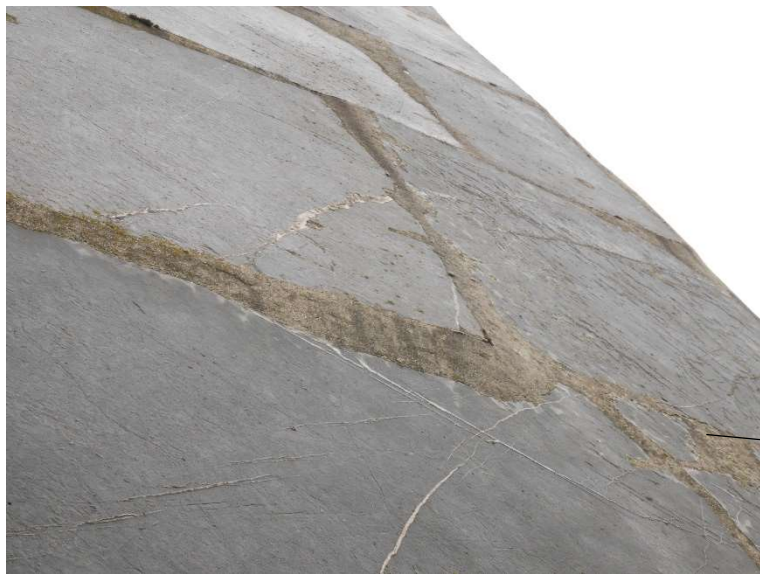
Bloc de altéré et joints en mortier de ciment

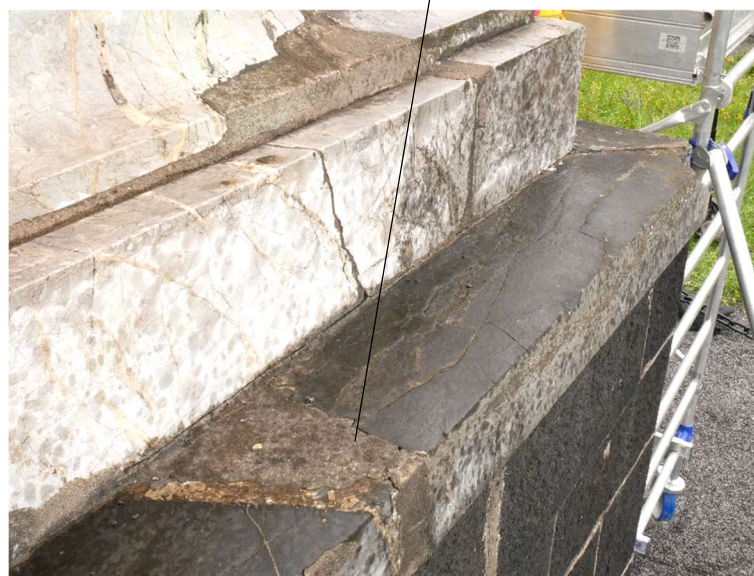
Blocs très altérés et fissurés ; rebouchage des joints et des fissures en mortier de ciment

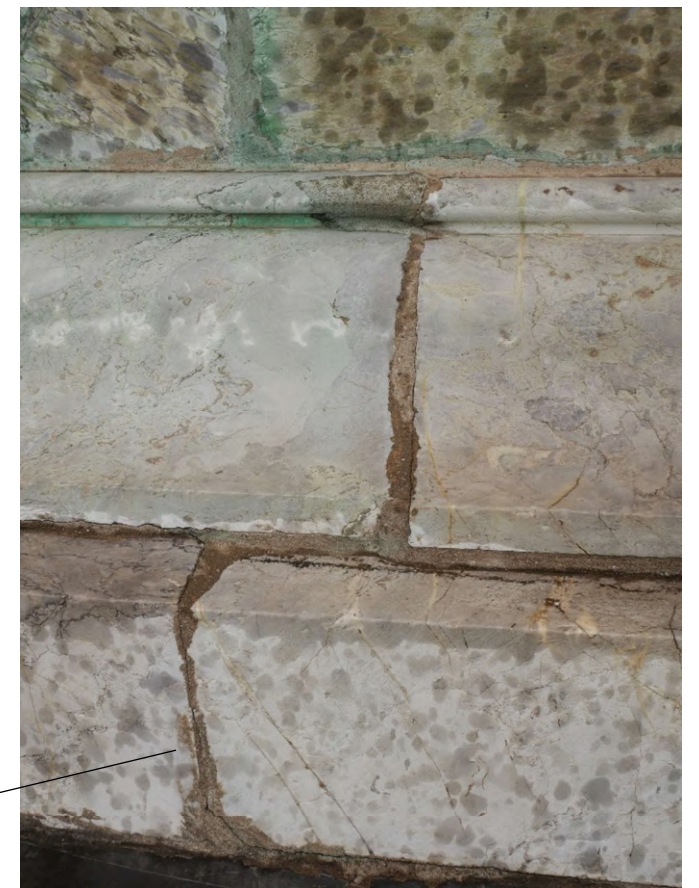
Bloc de marbre altéré et joint en mortier de ciment

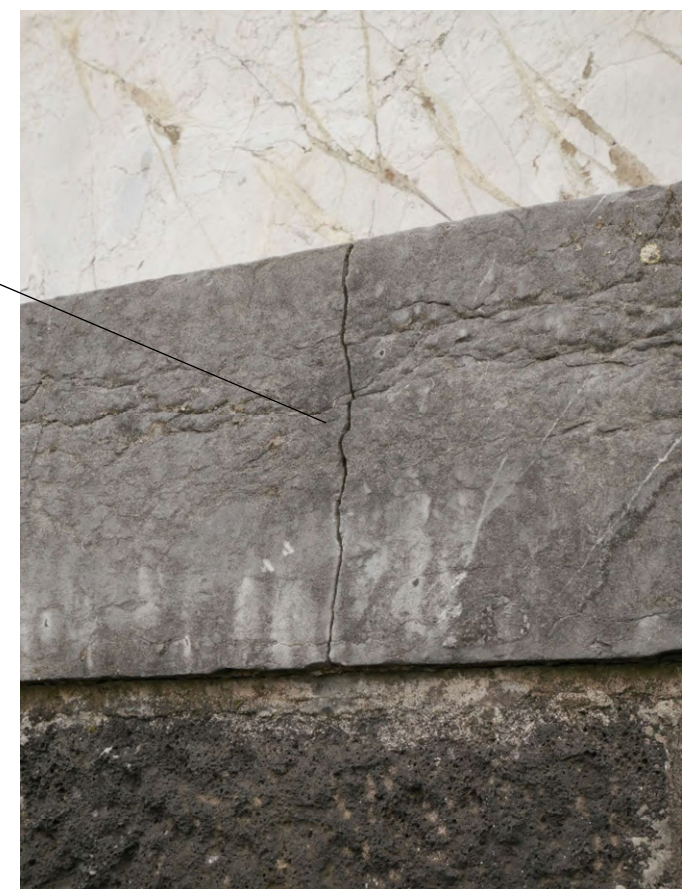
Pierre fracturée

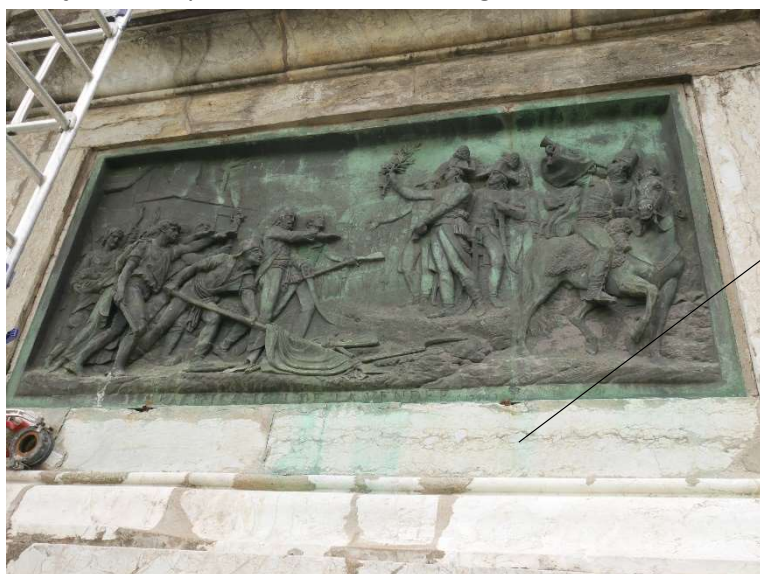
Bas-relief en bronze ; coulure d'oxyde de cuivre ; blocs de marbres altérés
