ETAT SANITAIRE

Juin 2021

Vue de l’angle nord-est du monument

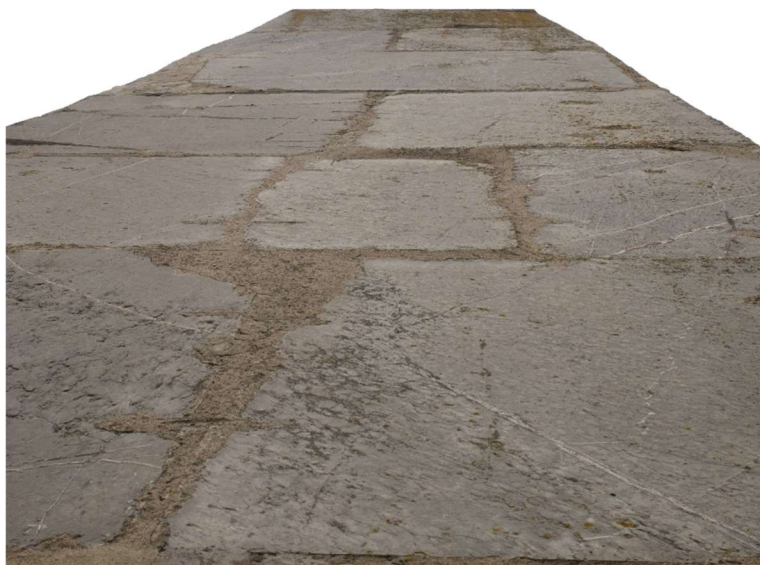
Appareillage du parement de l'obélisque déformé (tendance à s'évaser dans les angles)

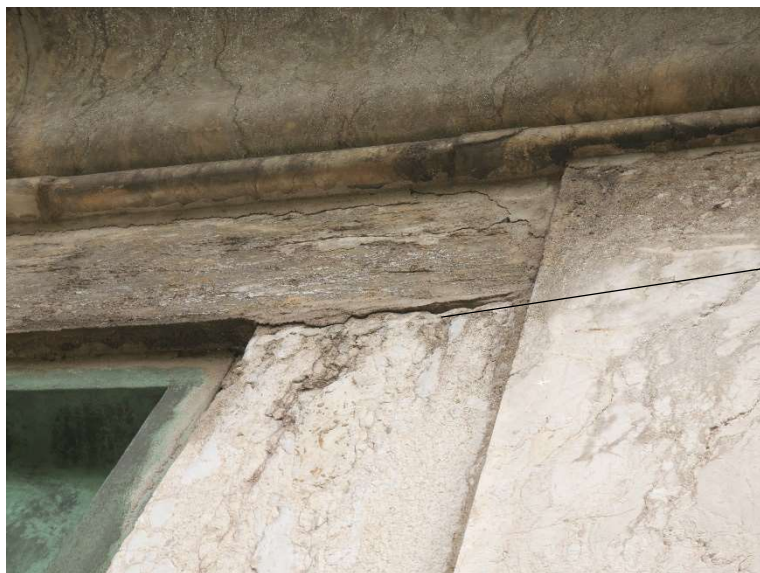
Blocs de marbre altérés et fissurés ; ouverture de joints

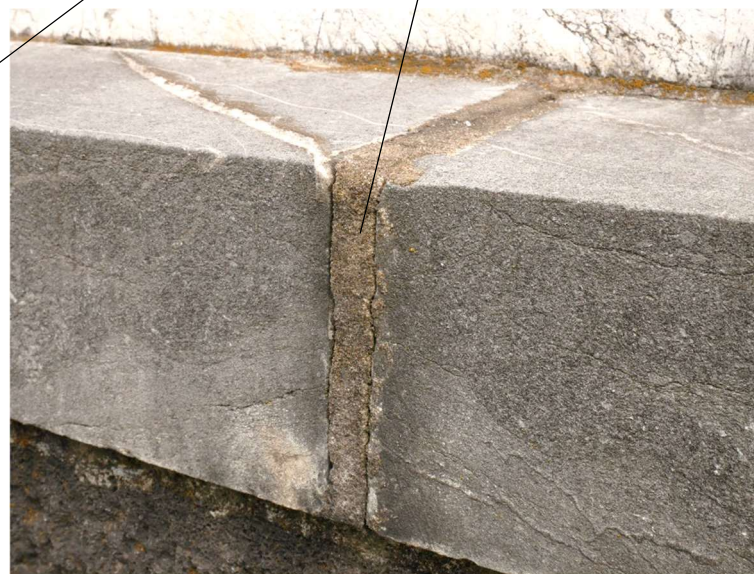
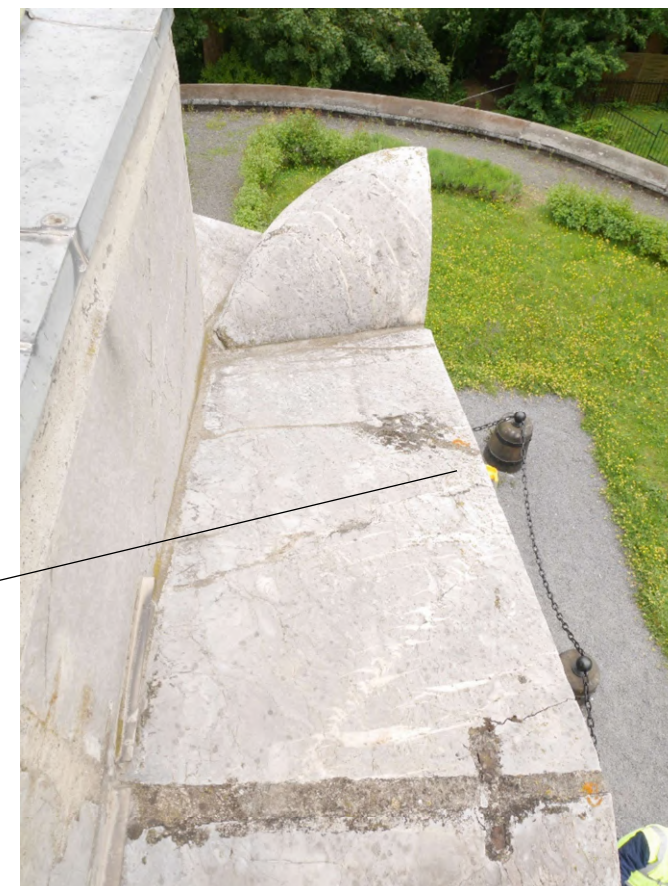
Blocs de marbre couvrant le fronton fissurés et fracturés ; agrafe métallique

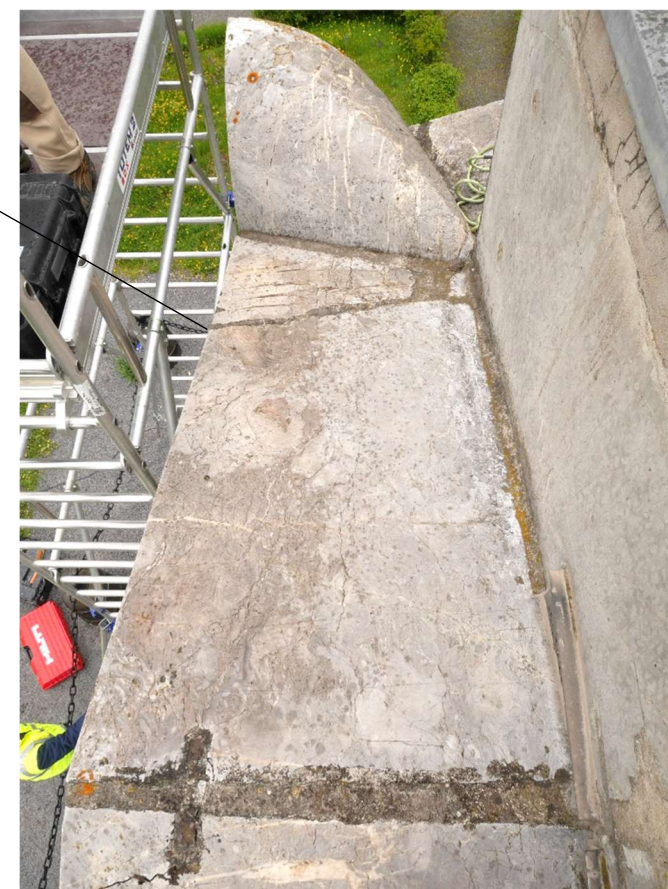
Blocs de marbre couvrant le fronton fissurés et fracturés ; agrafe métallique

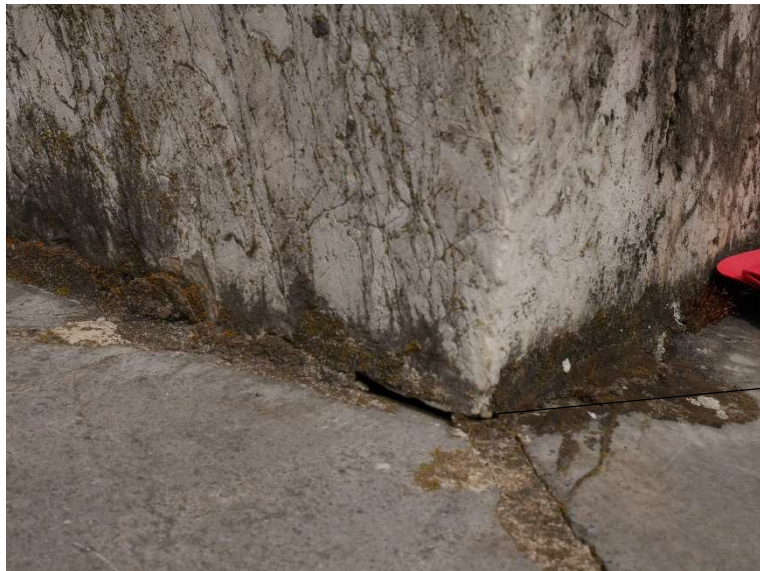
Ouverture des joints

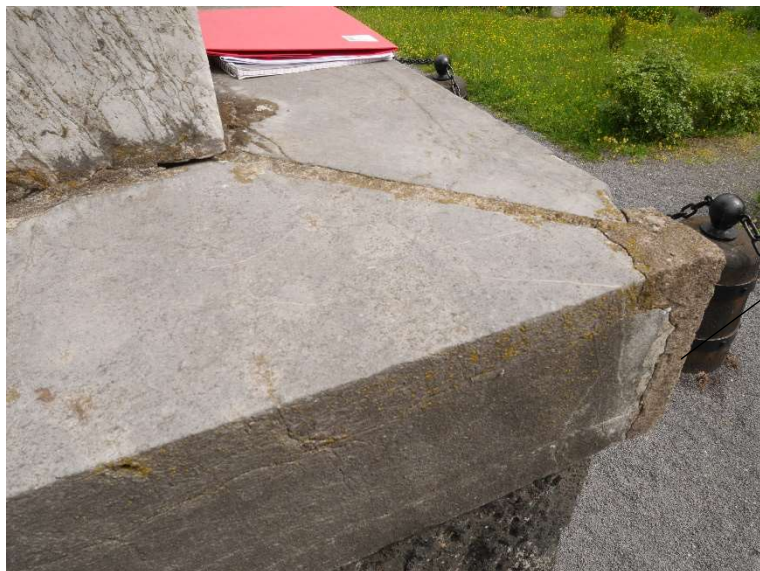
Epaufures comblées par du mortier de ciment ; ouverture des joints

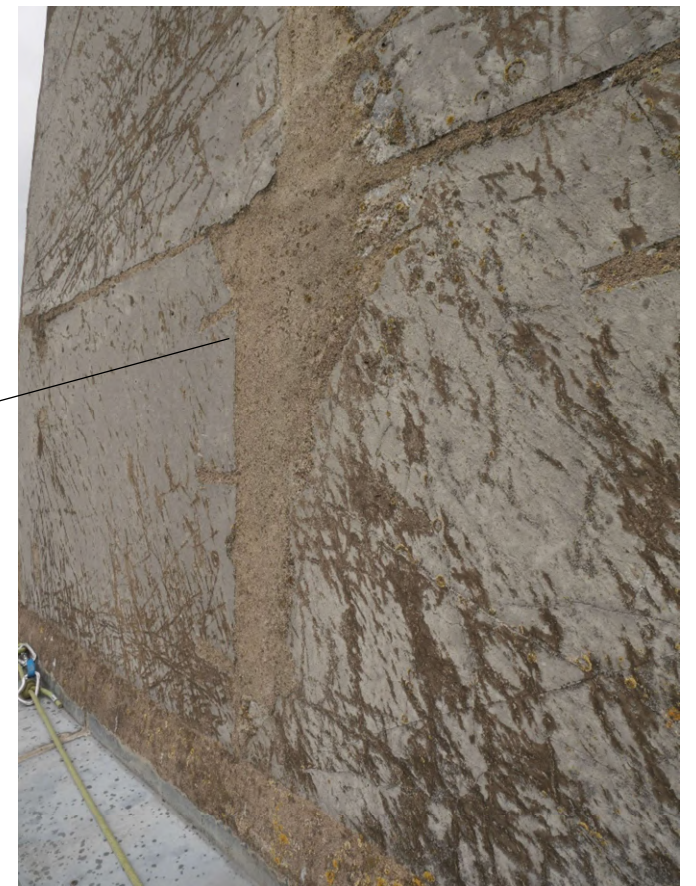
Joints très épais au mortier de ciment

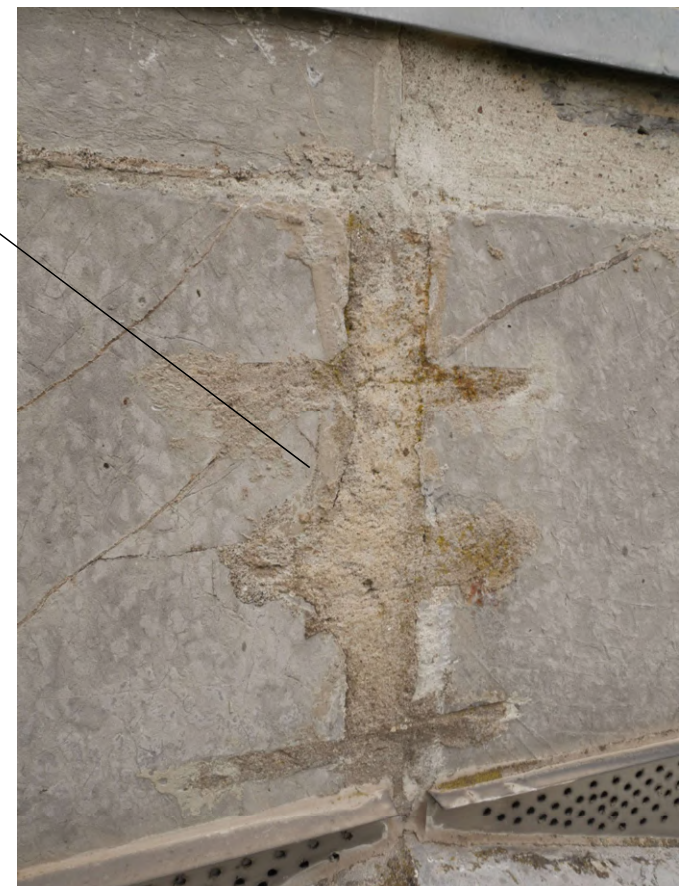
Agrafes, rebouchage des joints au mortier de ciment

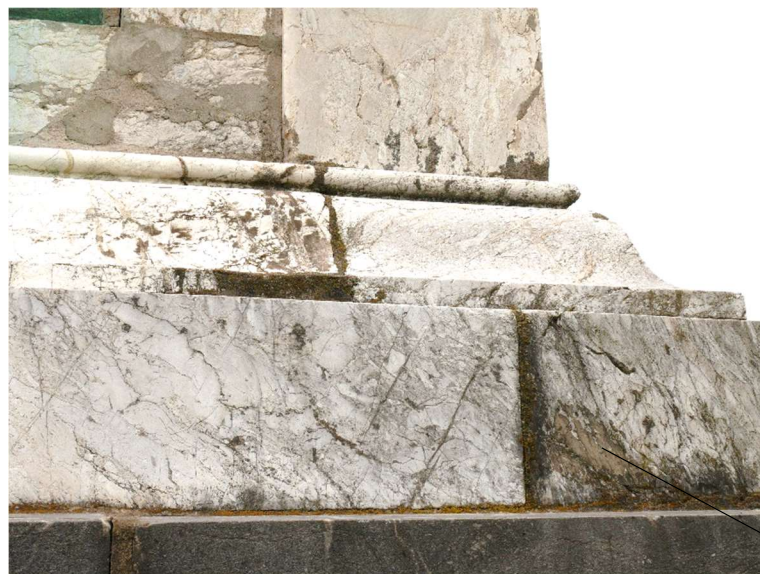
Bloc de marbre altéré et joint en mortier de ciment

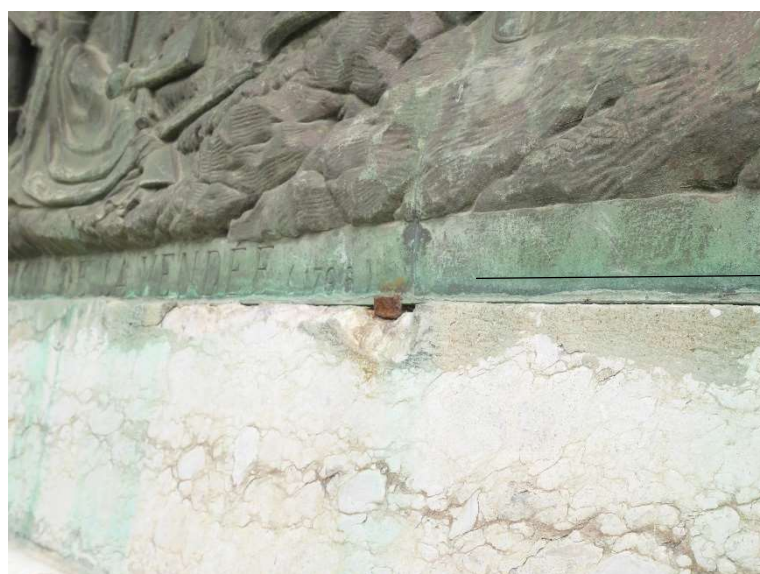
Oxydation des attaches de la plaque en bronze ; coulures d'oxyde de cuivre

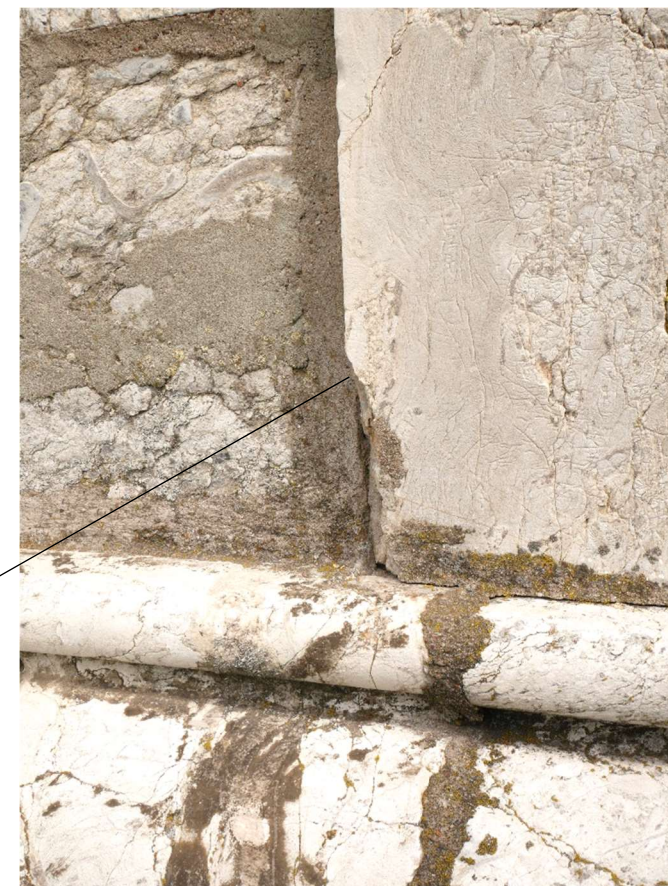
Epaufures, ouverture de joints, rebouchage au mortier de ciment

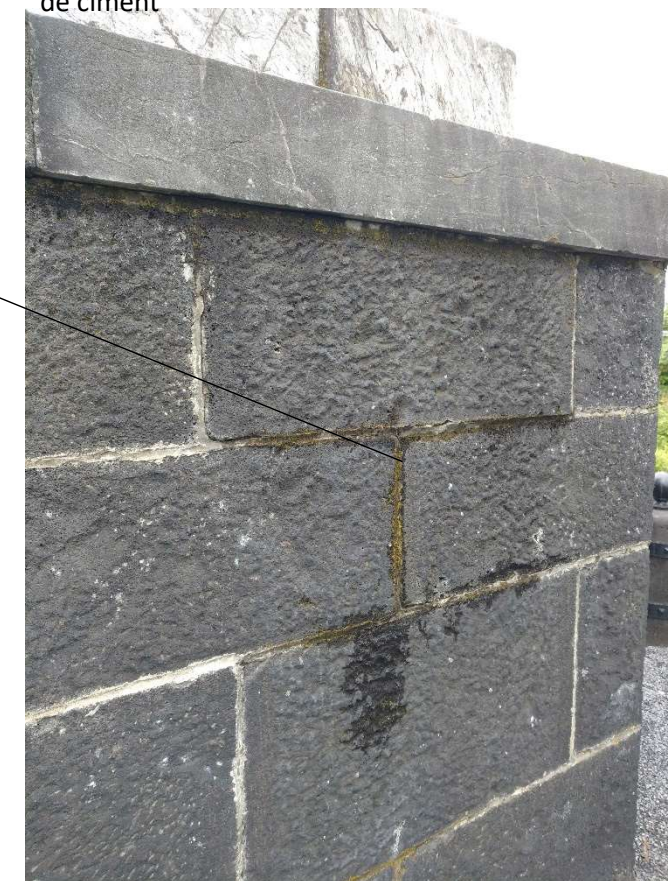
Résurgences après un épisode pluvieux

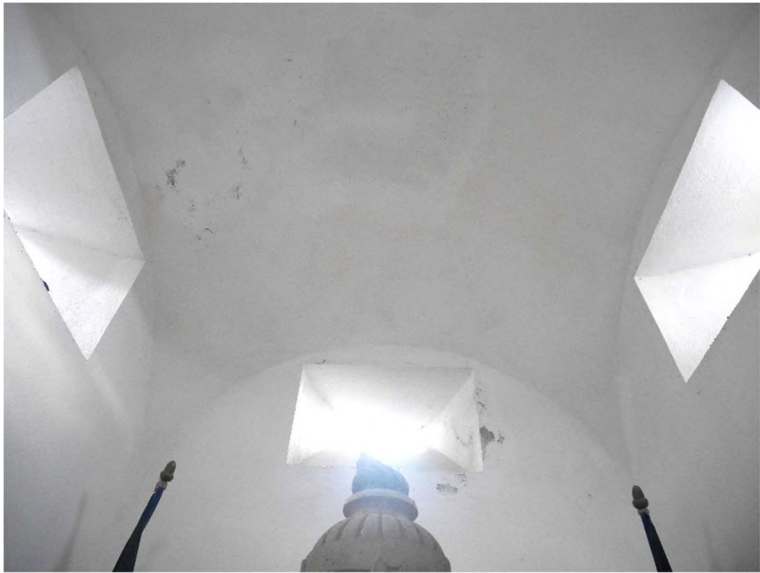
Voûte en bon état apparent

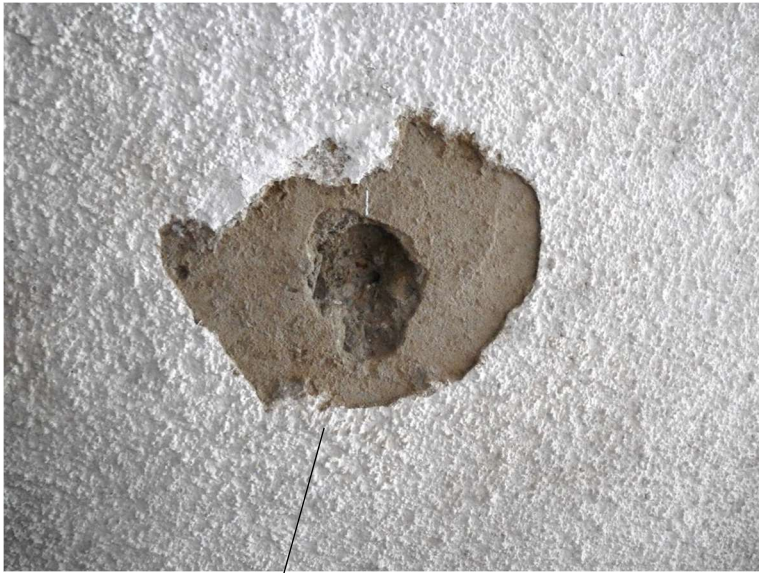
Enduit et peinture blanche sur mortier

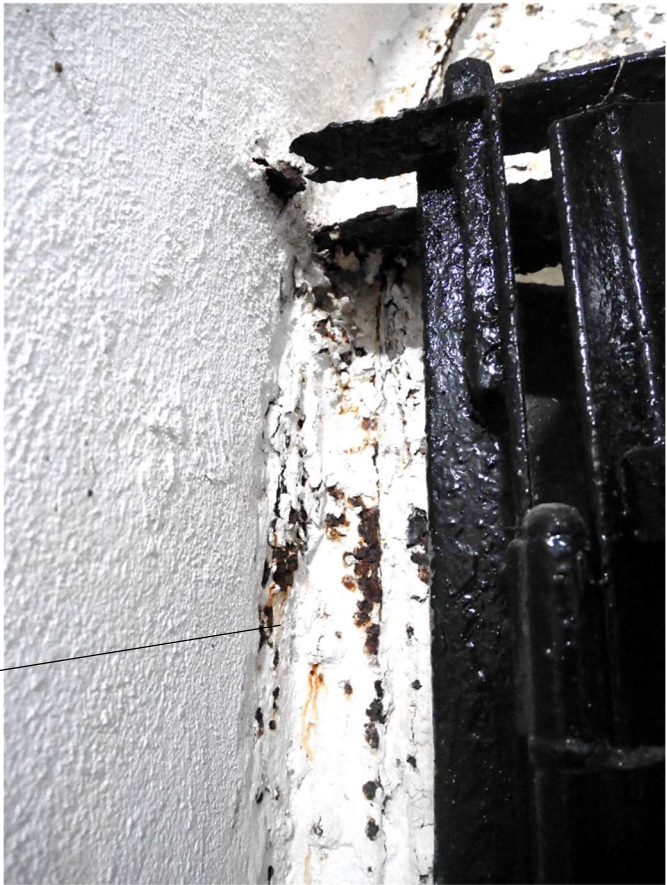
Porte métallique oxydée

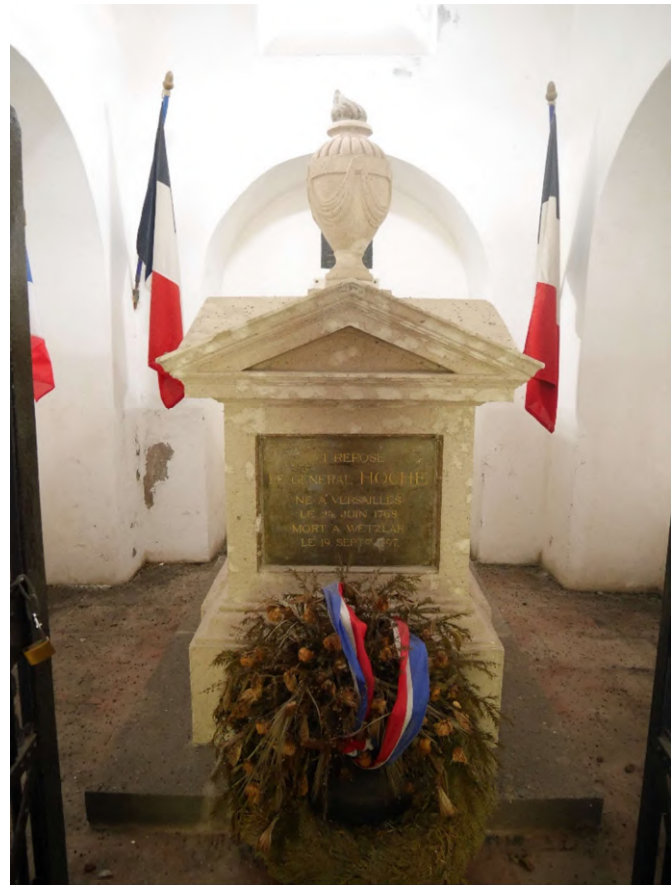
Tombeau en bon état

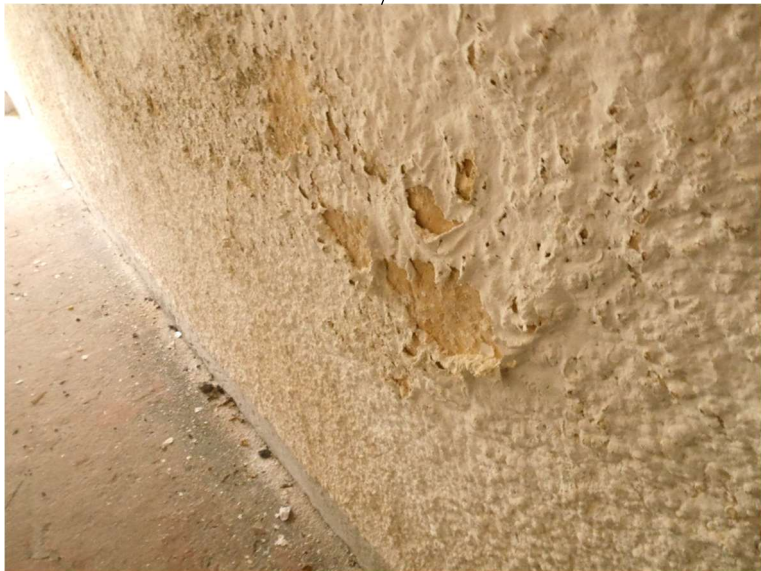
Enduit pulvérulent dans la moitié inférieure du mur

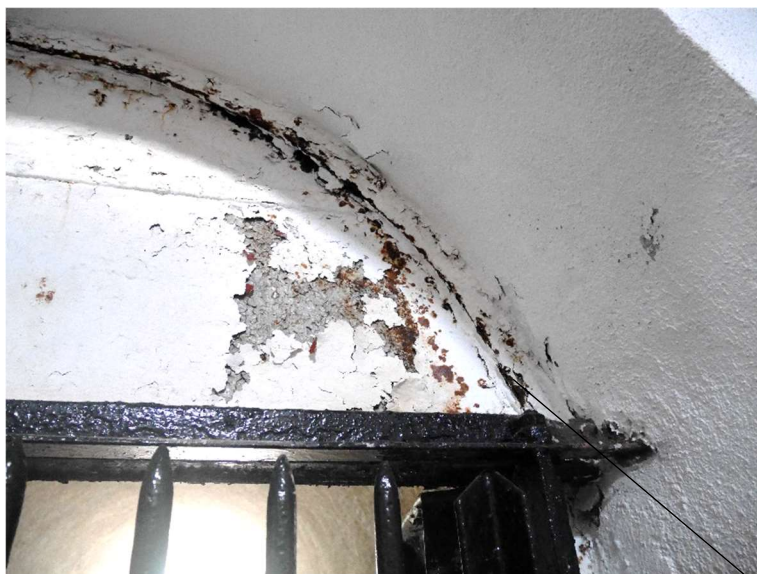
Plaques métalliques de l'imposte oxydées

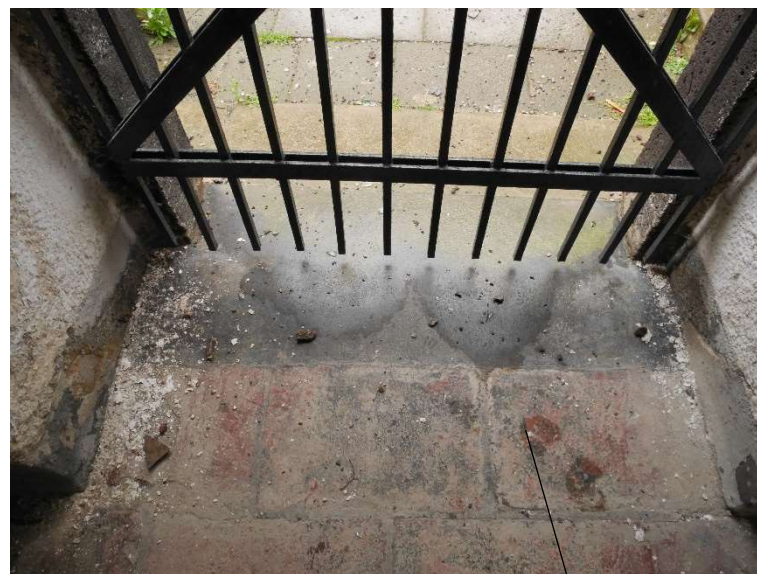
Grosse pierre de seuil schisteuse ; couloir en terre cuite

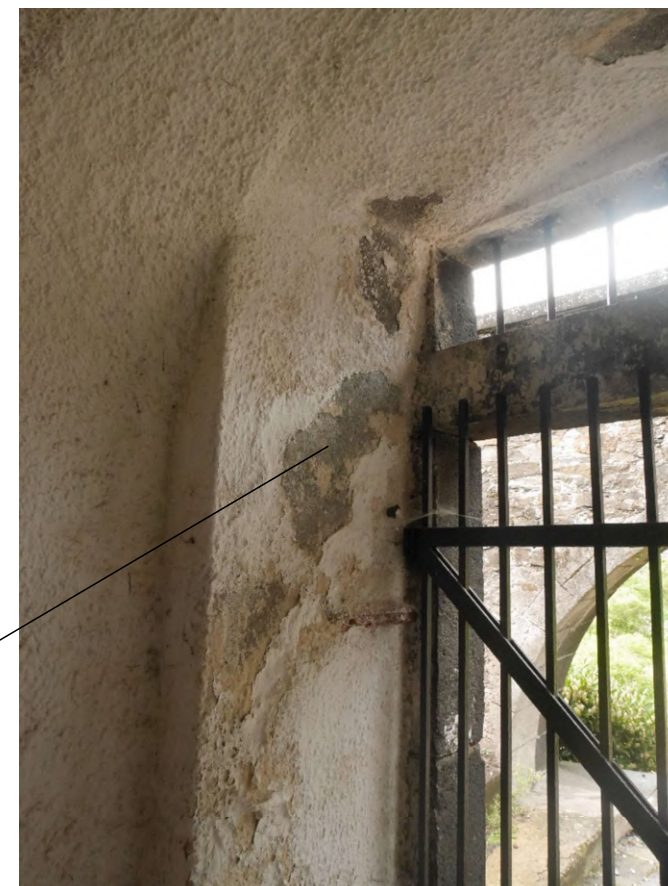
Enduit altéré

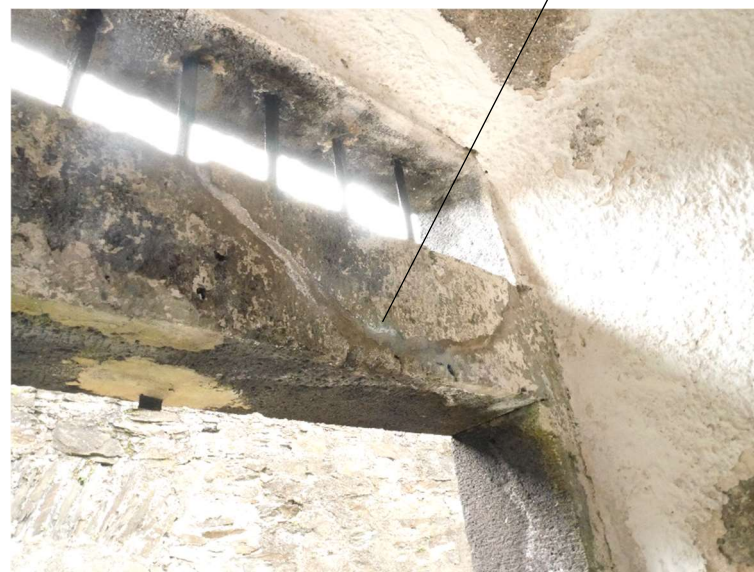
Linteau fracturé
