Références : A23B242I/002-1/STATION DE PRIMATOLOGIE/AMI\_DEM/EHE-AR3

## RAPPORT DE REPERAGE DES MATERIAUX ET PRODUITS CONTENANT DE L'AMIANTE AVANT DEMOLITION D'UN IMMEUBLE BATI

Dénomination du bâtiment: STATION DE PRIMATOLOGIE

Fonction principale du bâtiment: CENTRE DE RECHERCHE

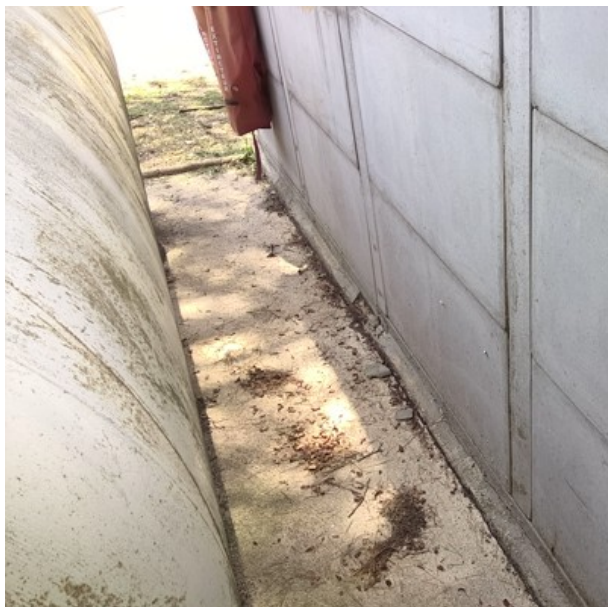
**N**

Niv 00 / ROU190 / 19-001 / Enduit ciment de scellement soubassement béton [ Prélèvement n°5]

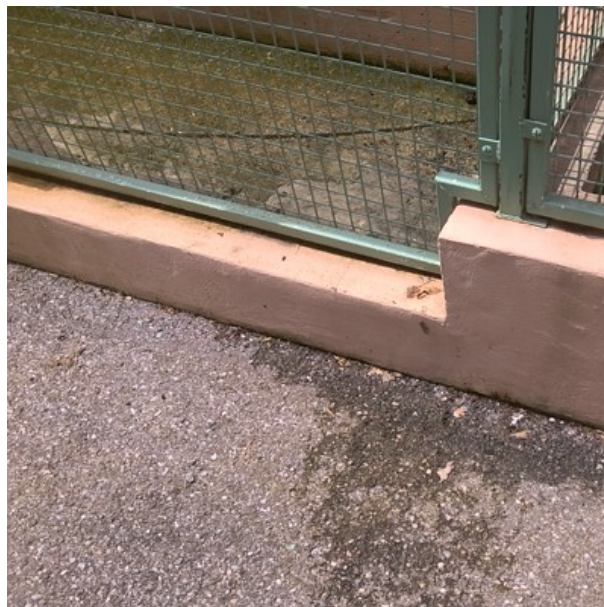
**N**

Niv 00 / ROU120 / 12-006 / Enduit peint [ Prélèvement n°80]

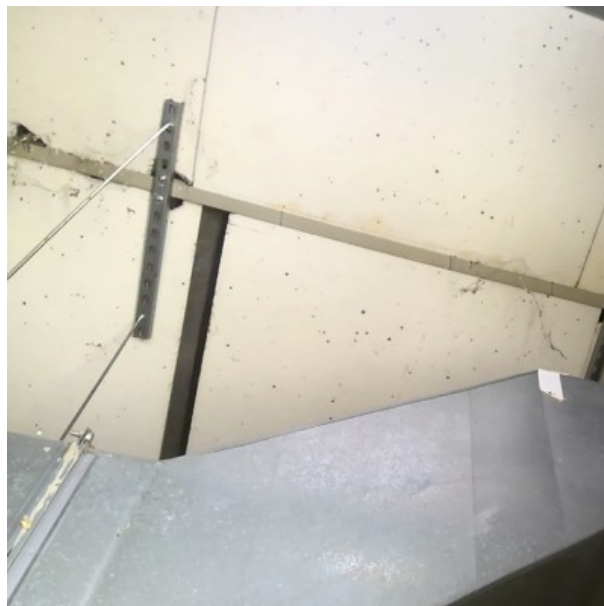
**N**

Niv 00 / ROU120 / 12-007 / Plaque polystyrene

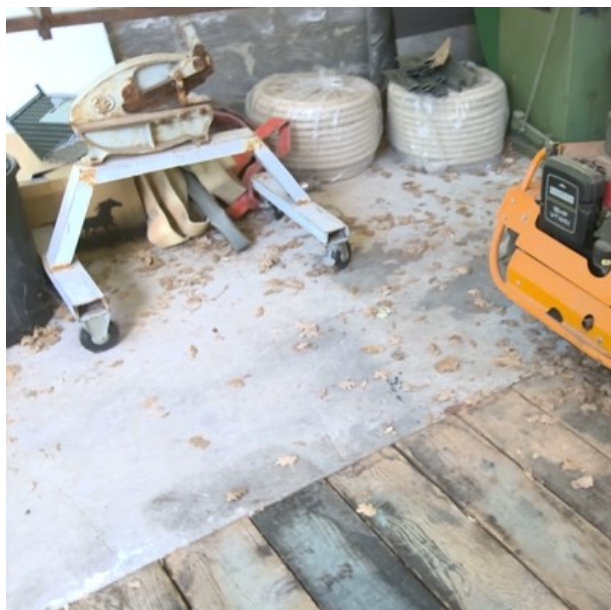
**N**  
Niv 00 / ROU120 / 12-015 / Béton [ Prélèvement n°61]

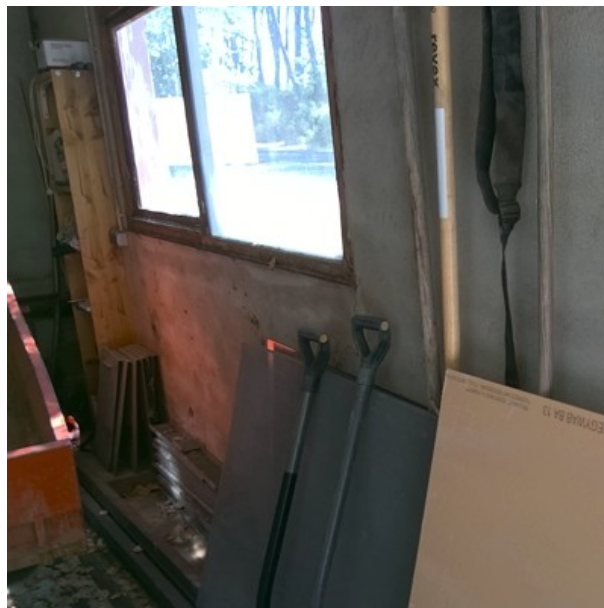
**N**  
Niv 00 / ROU120 / 12-015 / Enduit ciment  
[ Prélèvement n°62]

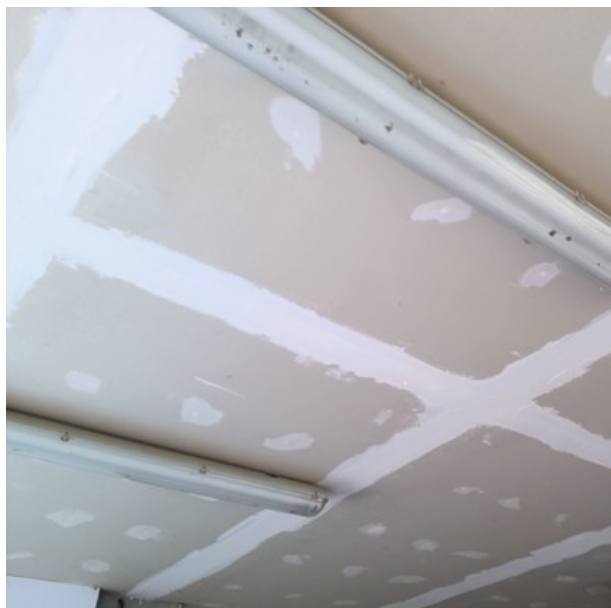
**N**  
Niv 00 / ROU120 / 12-015 / Calicot [ Prélèvement n°63]

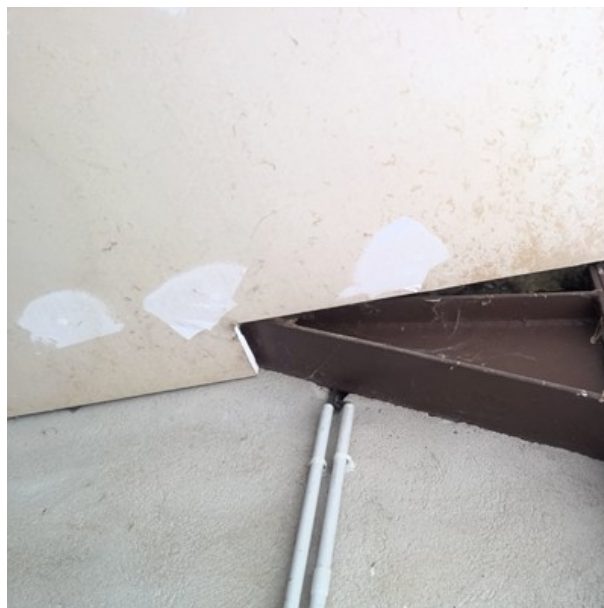
**N**  
Niv 00 / ROU120 / 12-015 / Isolant [ Prélèvement n°64]

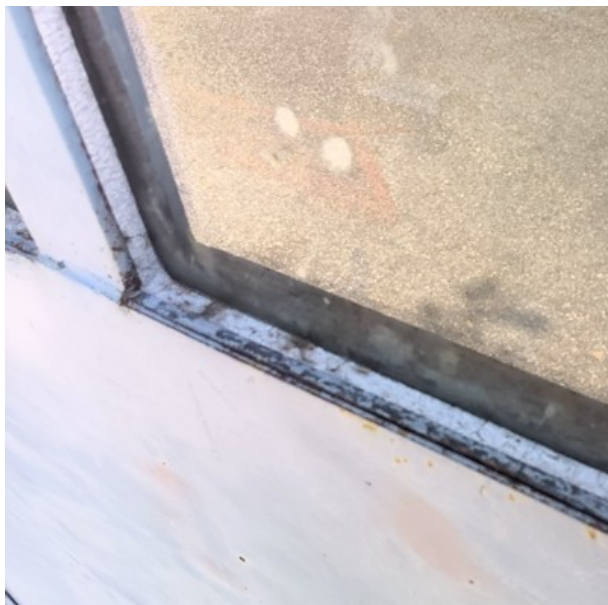
**N**

Niv 00 / ROU120 / 12-015 / mastic vitrage porte  
[ Prélèvement n°65]

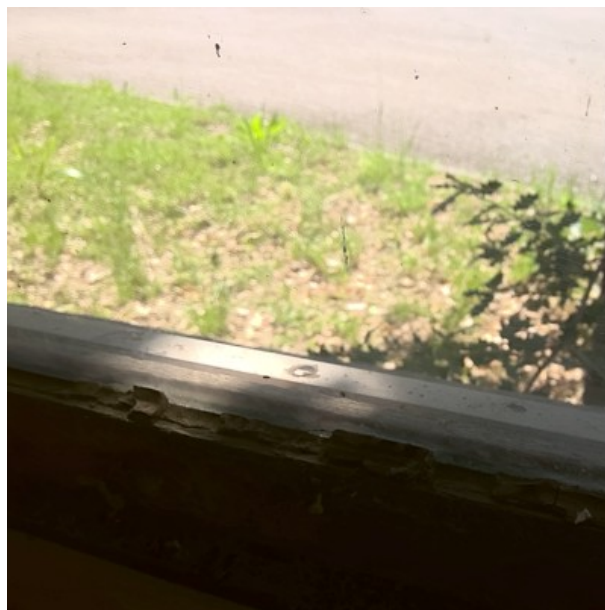
**a**

Niv 00 / ROU120 / 12-015 / Mastic [ Prélèvement n°66]

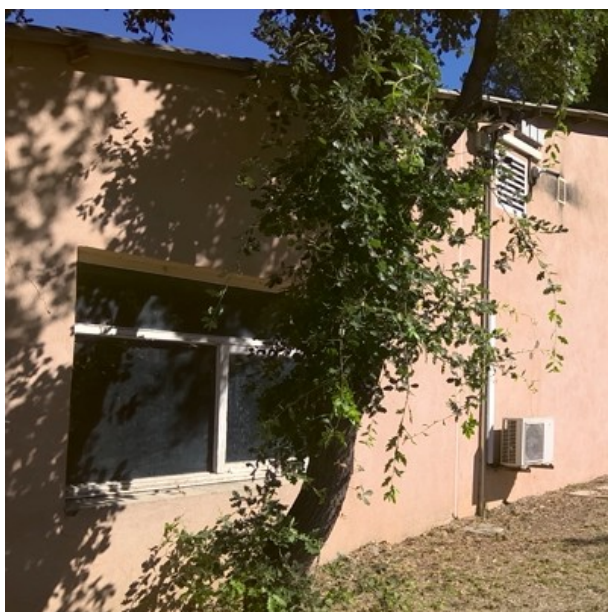
**N**

Niv 00 / ROU120 / 12-015 / Enduit projeté  
[ Prélèvement n°67]

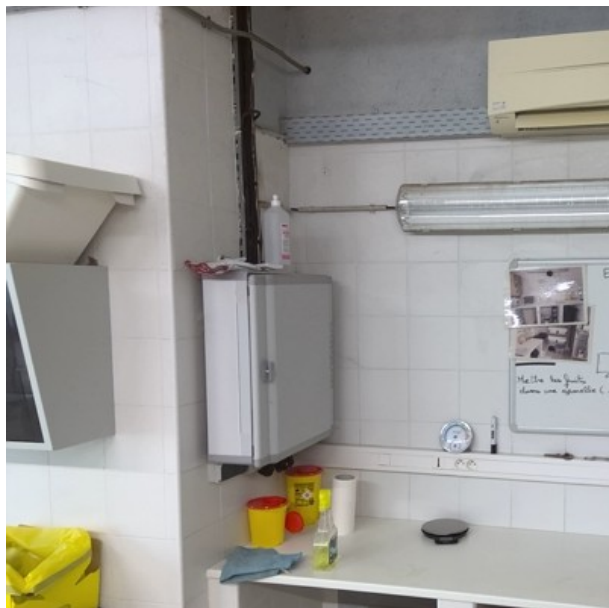
N

Niv 00 / ROU120 / 12-016 / Colle de faience  
[ Prélèvement n°70]

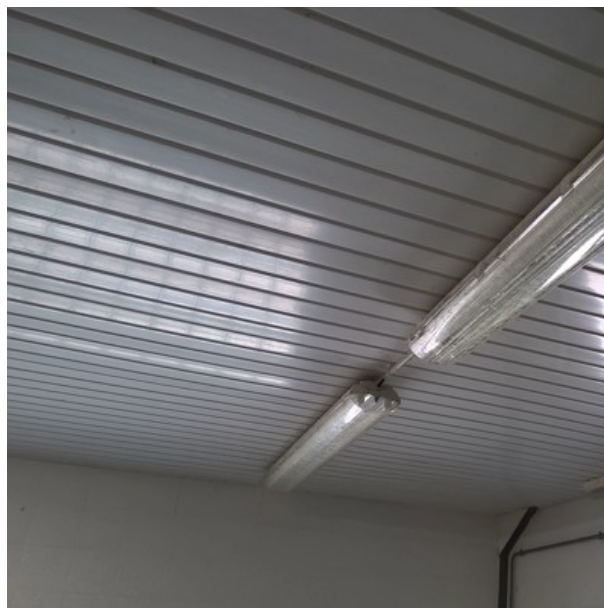
N

Niv 00 / ROU120 / 12-016 / Plaque metallique

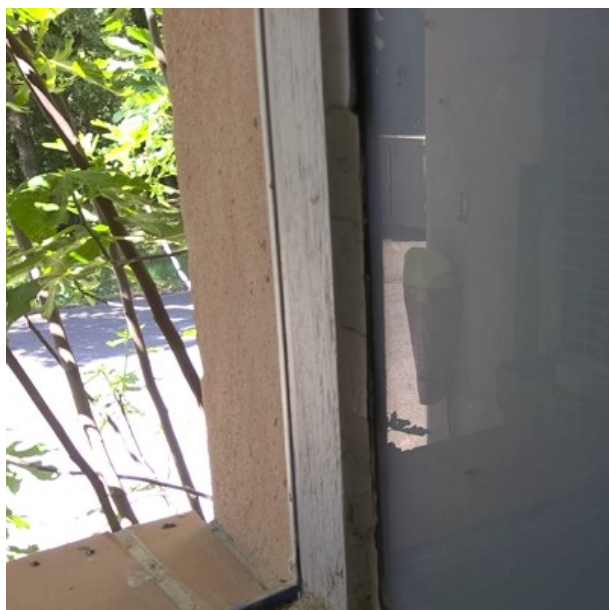
N

Niv 00 / ROU120 / 12-017 / Mastic [ Prélèvement n°76]

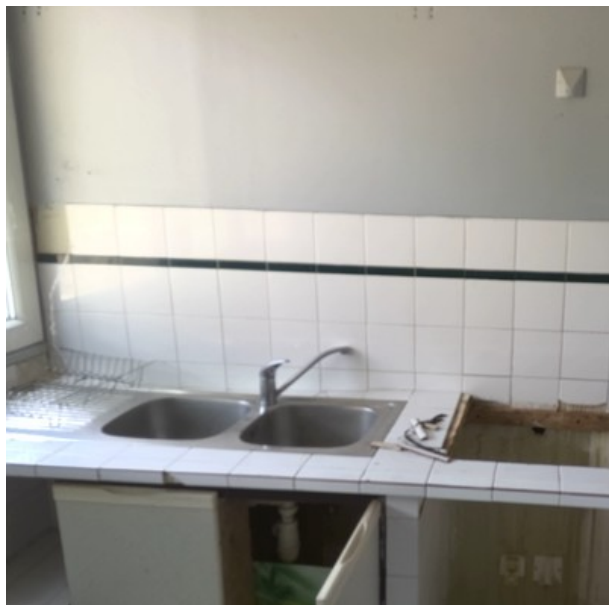
N

Niv 00 / ROU020 / 020-002 / Colle de faience  
[ Prélèvement n°29]

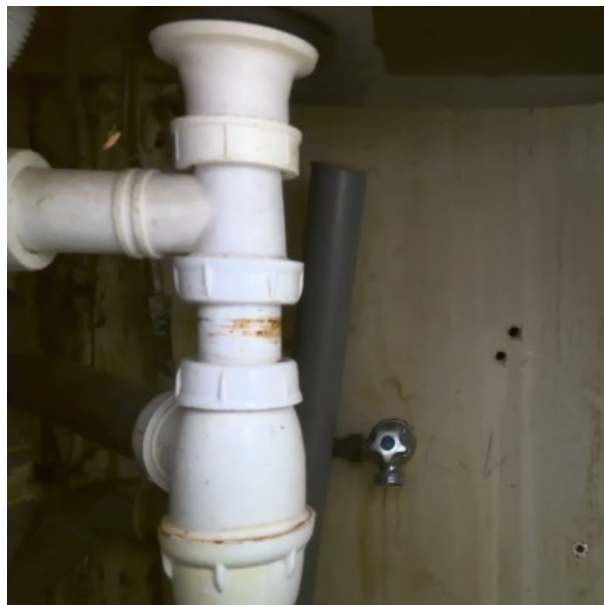
N

Niv 00 / ROU020 / 020-002 / Plaque souple  
antivibratile [ Prélèvement n°30]

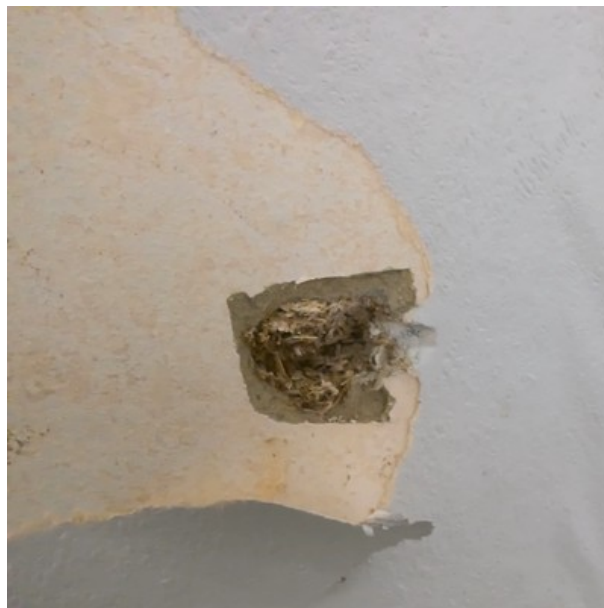
N

Niv 00 / ROU020 / 020-009 / Bois compressé collé  
[ Prélèvement n°39]

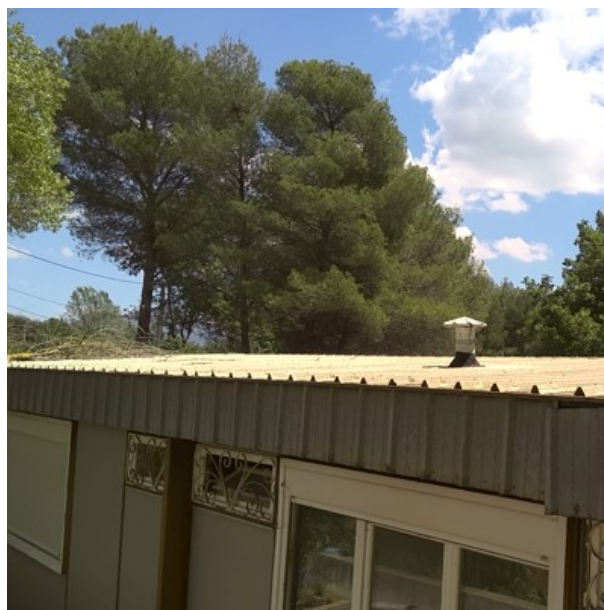
N

Niv 00 / ROU020 / EXTERIEUR / Conduit PVC

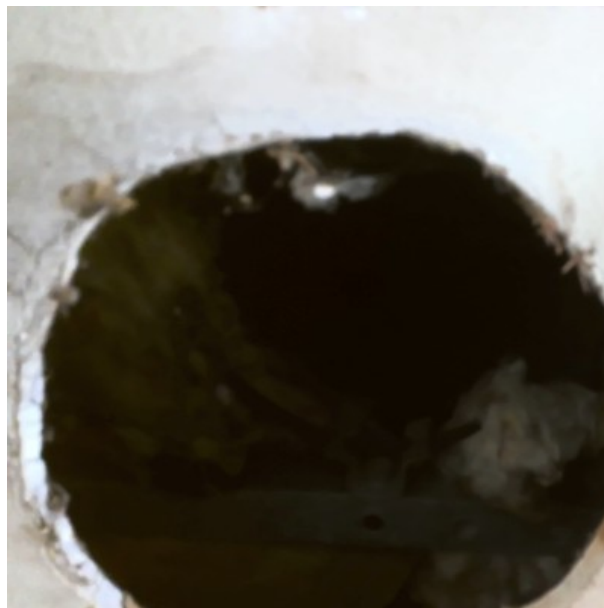
Niv 00 / ROU020 / EXTERIEUR / Isolant comble  
[ Prélèvement n°41]

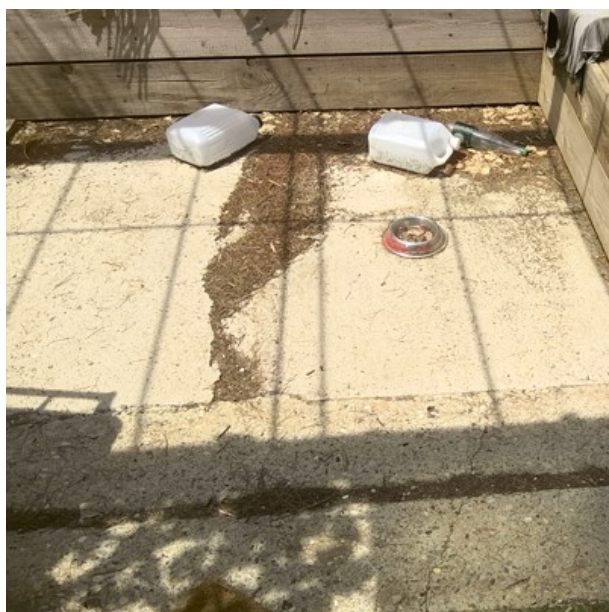
Niv 00 / ROU020 / EXTERIEUR / Béton [ Prélèvement  
n°43]

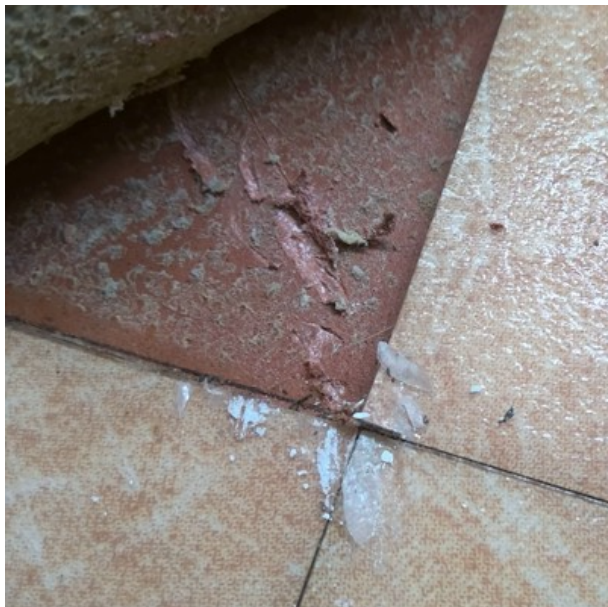
**a**  
Niv 00 / ROU021 / 021-008 / Dalle de sol rouge + colle +  
ragréage [ Prélèvement n°59]

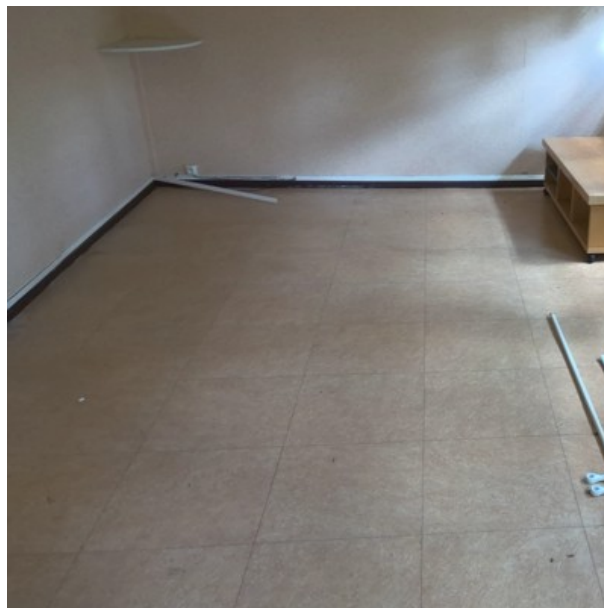
**N**  
Niv 00 / ROU021 / 021-008 / Dalle de sol PVC souple  
[ Prélèvement n°58]

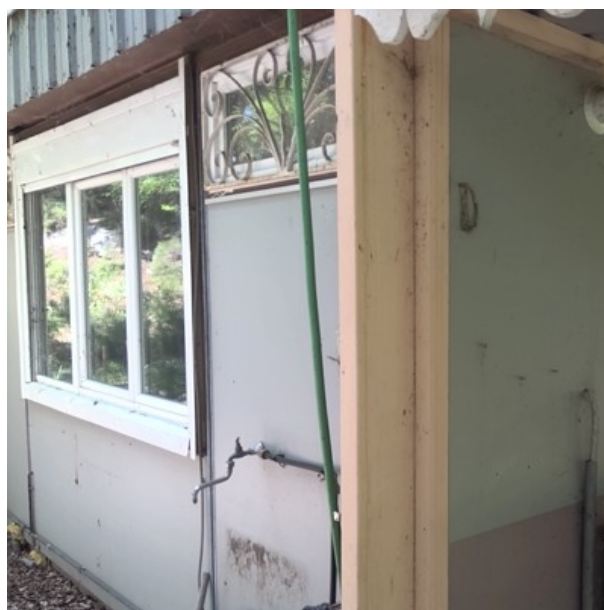
**N**  
Niv 00 / ROU021 / EXTERIEUR / Poteaux metallique  
peinture [ Prélèvement n°55]

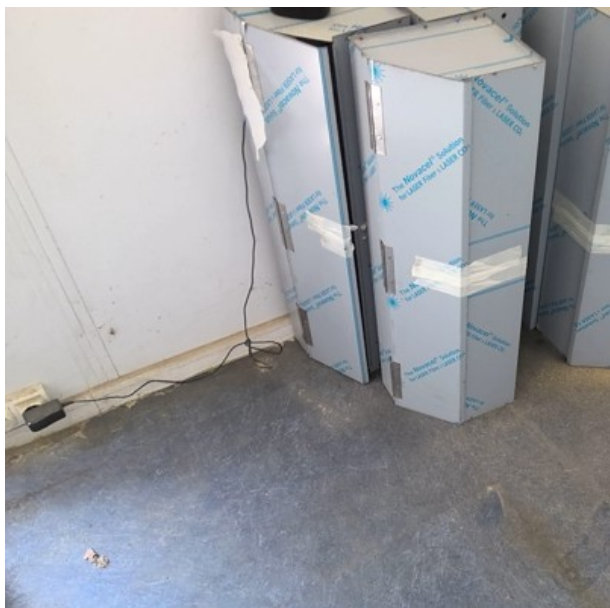
**N**  
Niv 00 / ROU110 / 11-001 / Colle de plinthe bois clouée

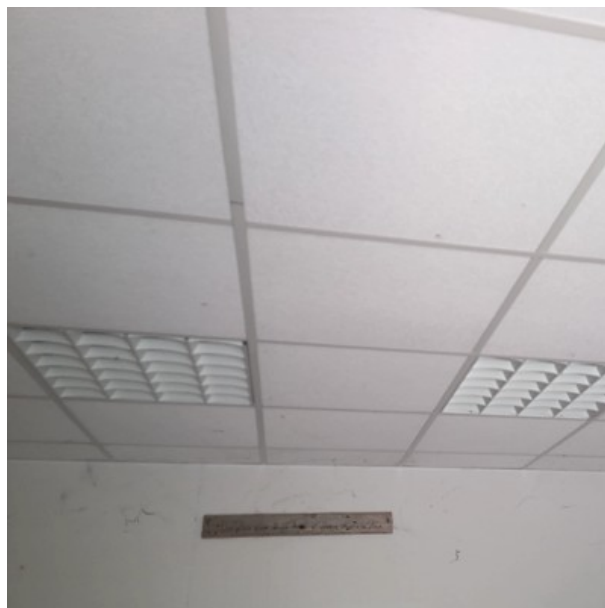
**N**  
Niv 00 / ROU110 / 11-001 / Dalle de faux plafond 2008

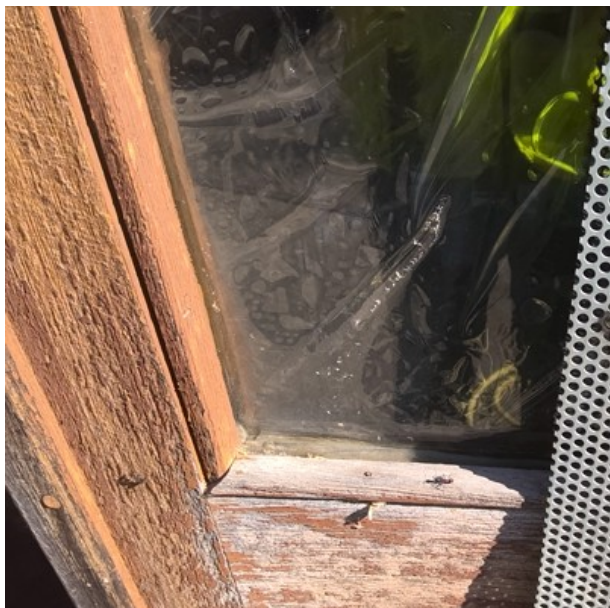
Niv 00 / ROU110 / 11-001 / mastic vitrage porte  
[ Prélèvement n°10]

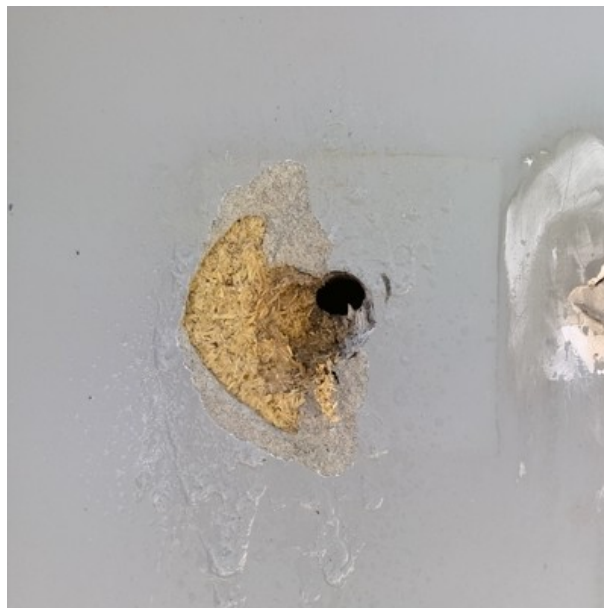
Niv 00 / ROU110 / 11-001 / Bois compresse  
[ Prélèvement n°12]

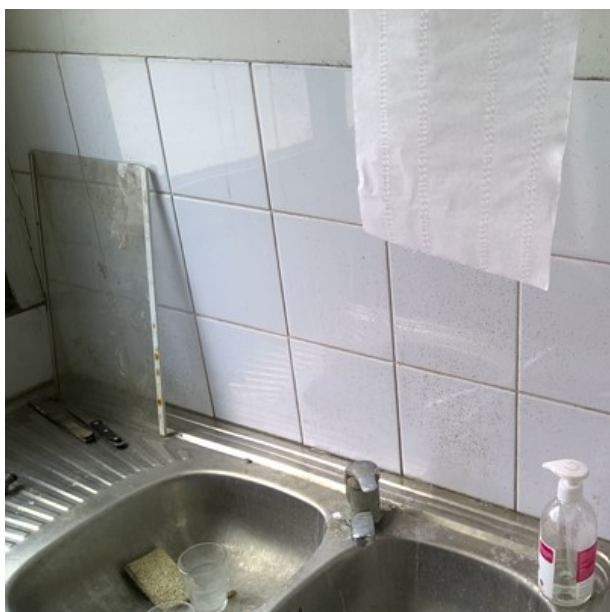
Niv 00 / ROU110 / 11-002 / Colle de faïence  
[ Prélèvement n°14]

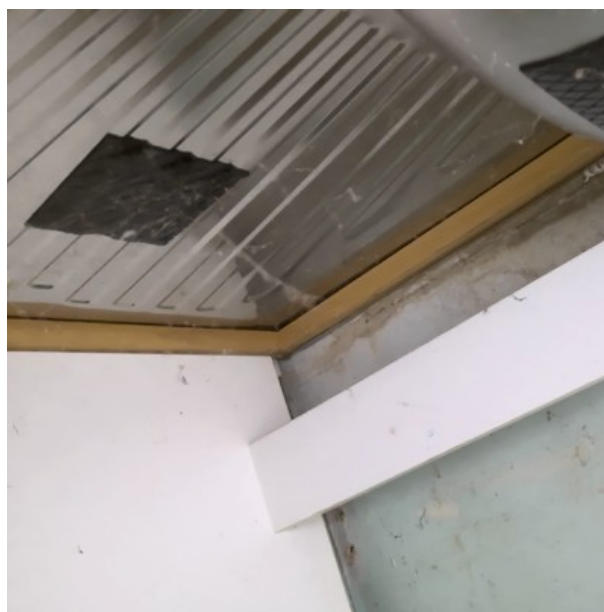
Niv 00 / ROU110 / 11-002 / Plaque souple antivibratile [ Prélèvement n°15]

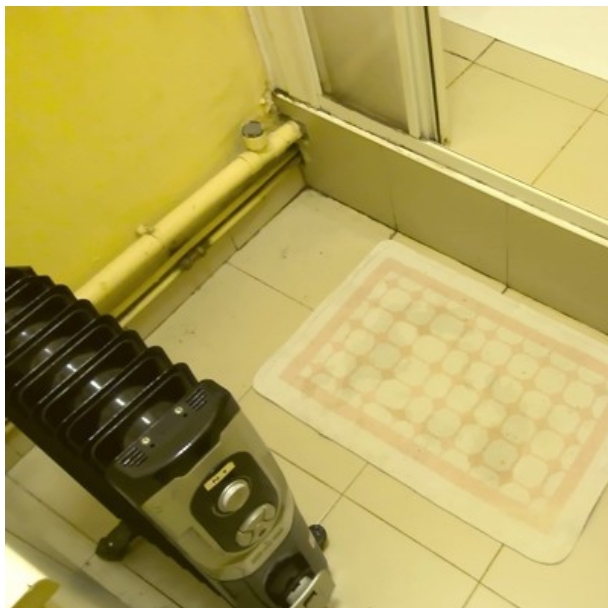
Niv 00 / ROU110 / 11-003 / Colle de carrelage  
[ Prélèvement n°17]

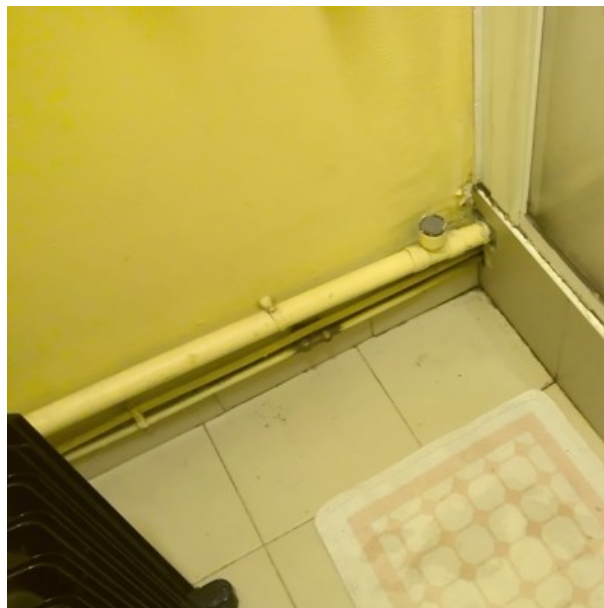
Niv 00 / ROU110 / 11-003 / Colle de plinthe  
[ Prélèvement n°18]

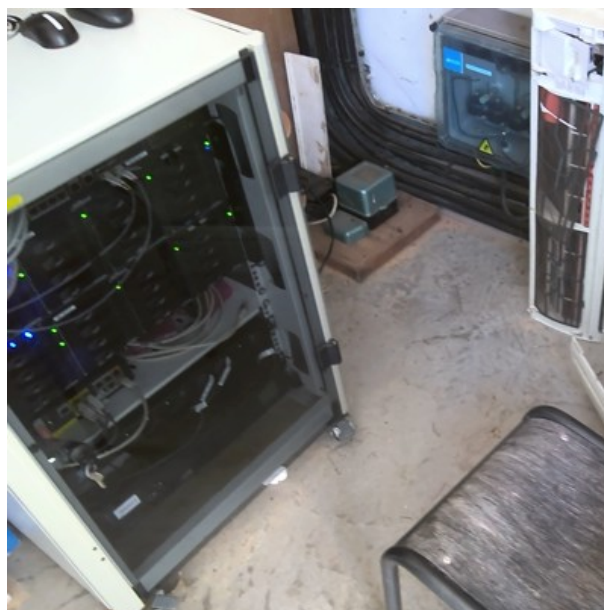
Niv 00 / ROU110 / 11-006 / Béton

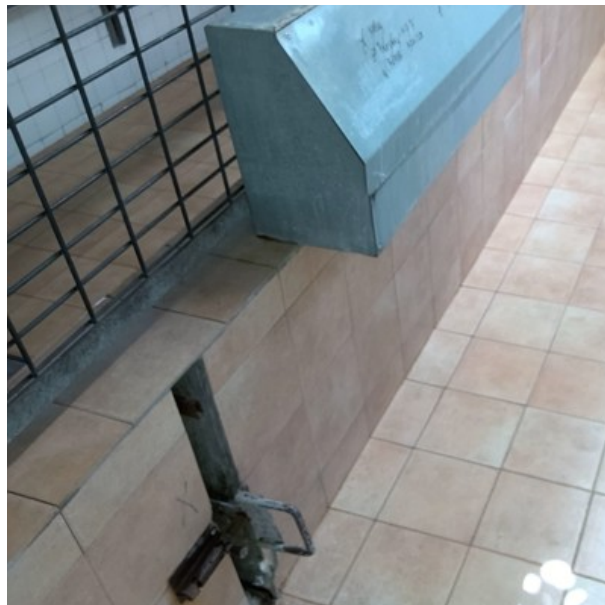
Niv 00 / ROU040 / 04-001/04-002/04-005/04-007/04-008/04-009 / Colle de faïence [ Prélèvement n°82]

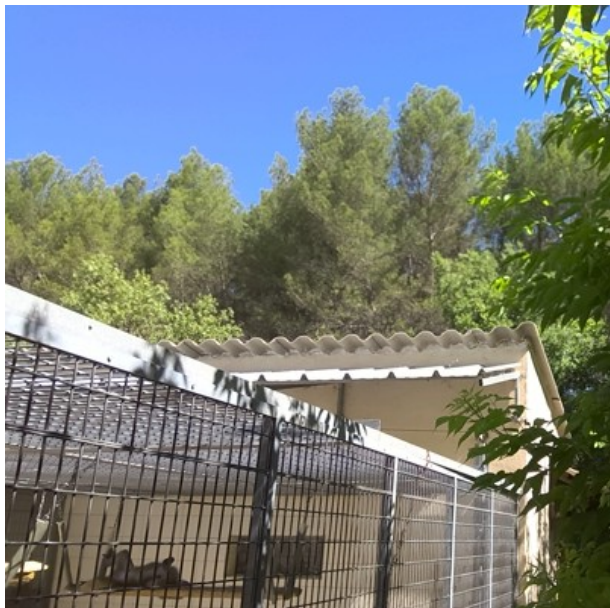
Niv 00 / ROU040 / 04-001/04-002/04-005/04-007/04-008/04-009 / Plaque en fibres-ciment [ Prélèvement n°85]

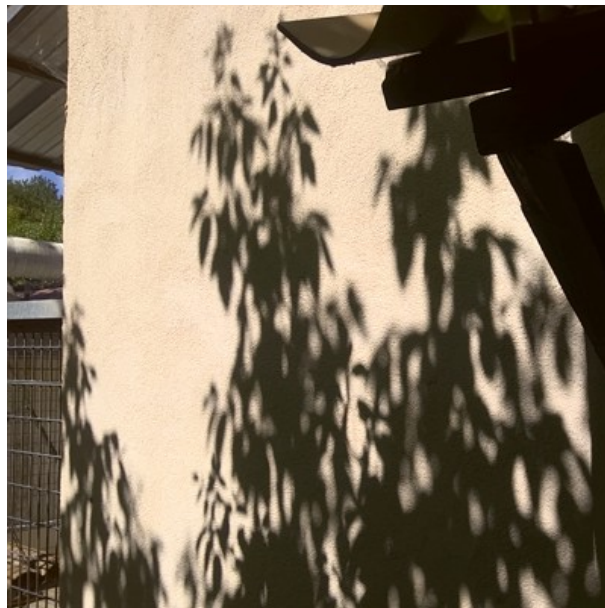
Niv 00 / ROU040 / 04-001/04-002/04-005/04-007/04-008/04-009 / Enduit projeté [ Prélèvement n°86]

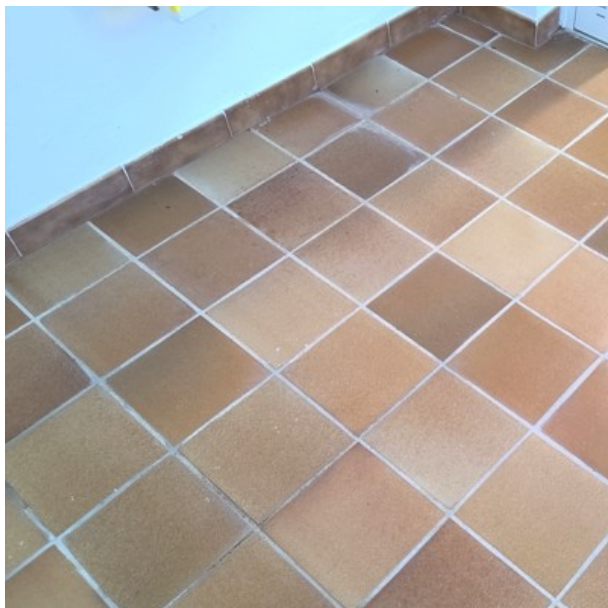
Niv 00 / ROU050 / 05-007 / Colle de carrelage  
[ Prélèvement n°93]

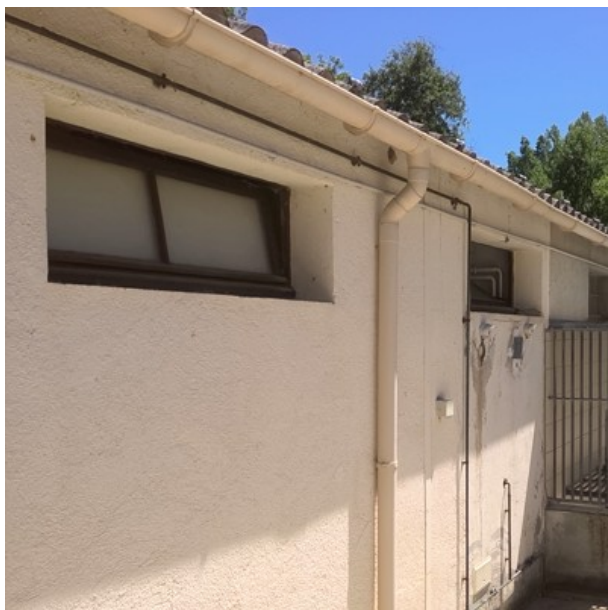
Niv 00 / ROU050 / Extérieur / Enduit projeté  
[ Prélèvement n°101]

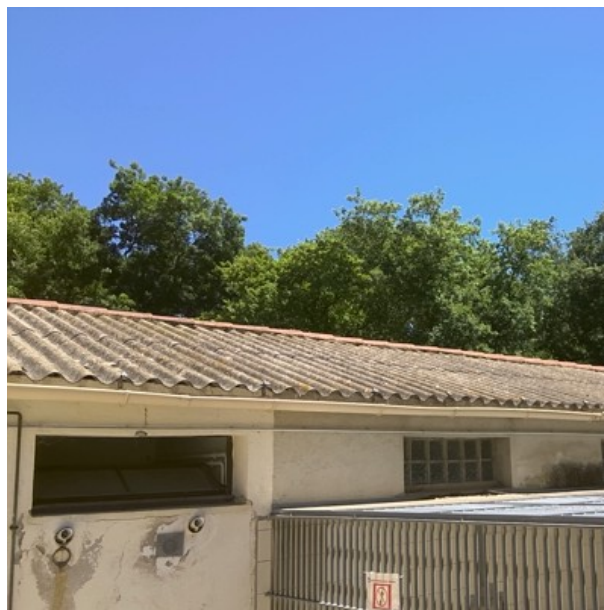
Niv 00 / ROU050 / Extérieur / Plaque en fibres-ciment  
[ Prélèvement n°100]

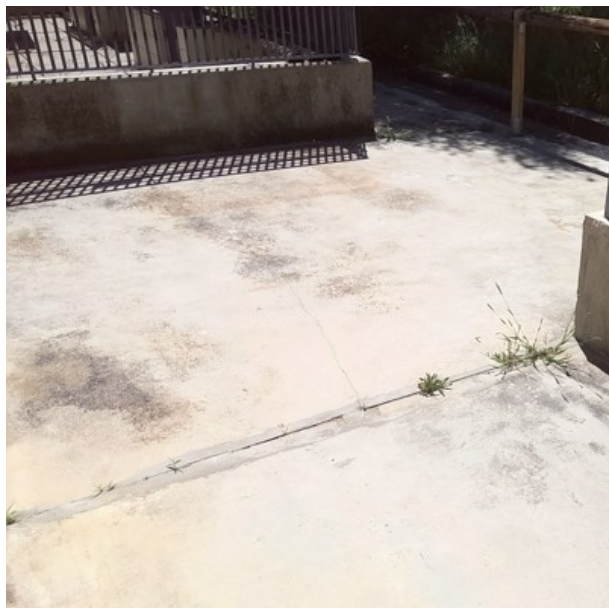
Niv 00 / ROU050 / Extérieur / chape ciment passage  
ext [ Prélèvement n°99]

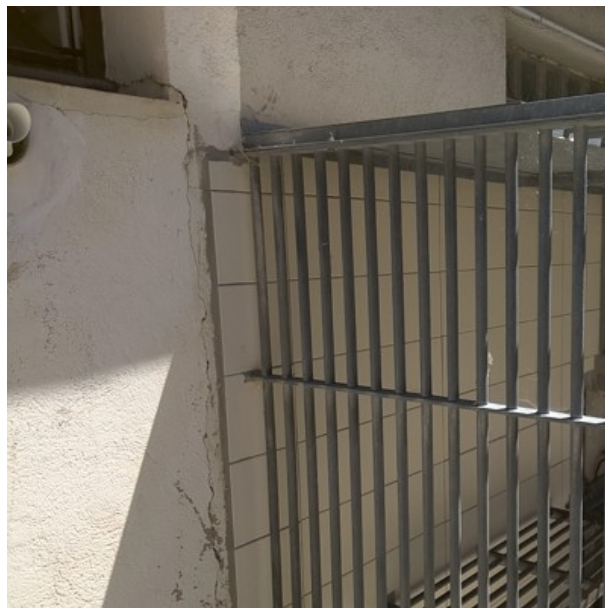
Niv 00 / ROU050 / Extérieur / Colle de faïence  
[ Prélèvement n°102]

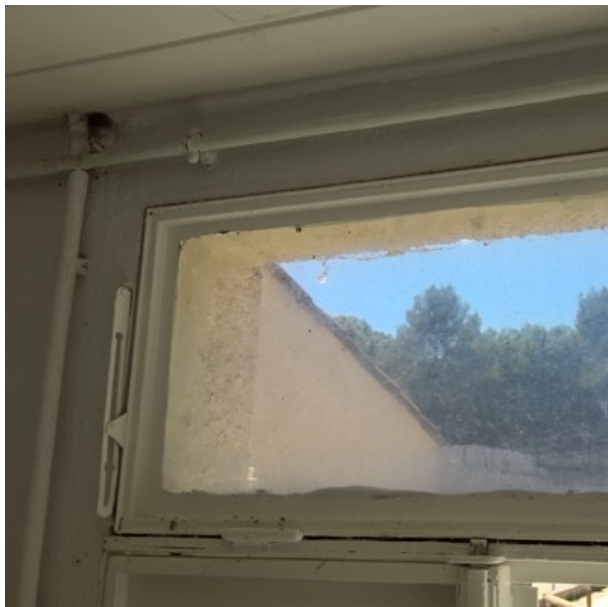
Niv 00 / ROU060 / 06-001 / Mastic fenêtre métallique  
[ Prélèvement n°112]

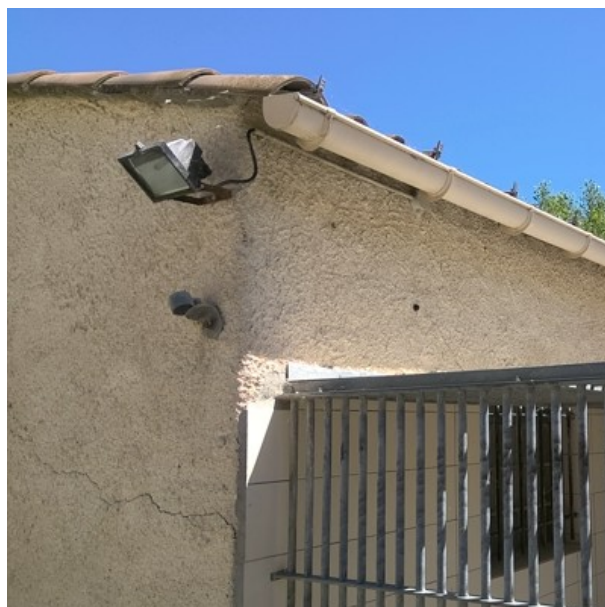
Niv 00 / ROU060 / Extérieur / Enduit projeté  
[ Prélèvement n°115]

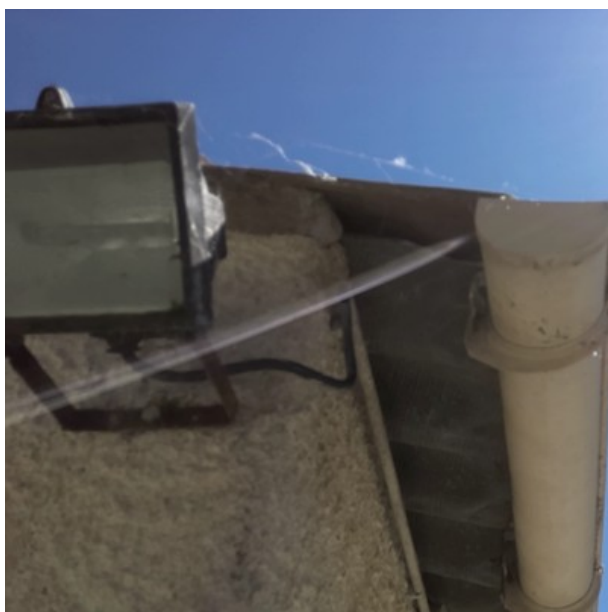
Niv 00 / ROU060 / Extérieur / Plaque ondulée  
bitumineuse [ Prélèvement n°116]

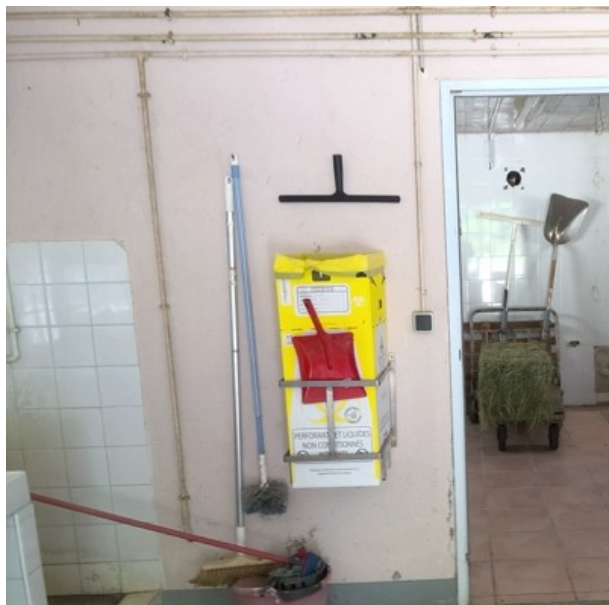
Niv 00 / ROU090 / 09-001 / Enduit peint  
[ Prélèvement n°118]

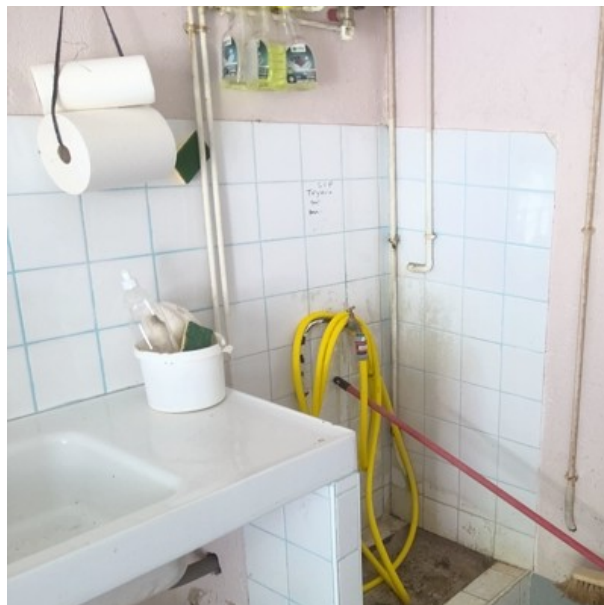
Niv 00 / ROU090 / 09-001 / Colle de faïence  
[ Prélèvement n°119]

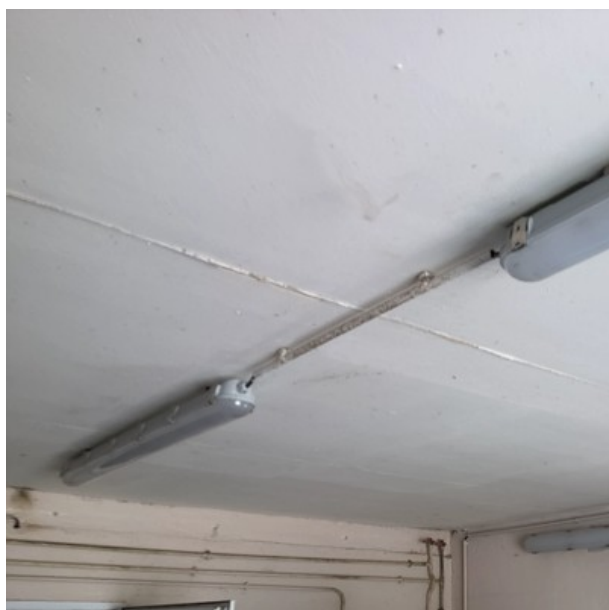
N

Niv 00 / ROU090 / 09-001 / Calicot [ Prélèvement  
n°120]

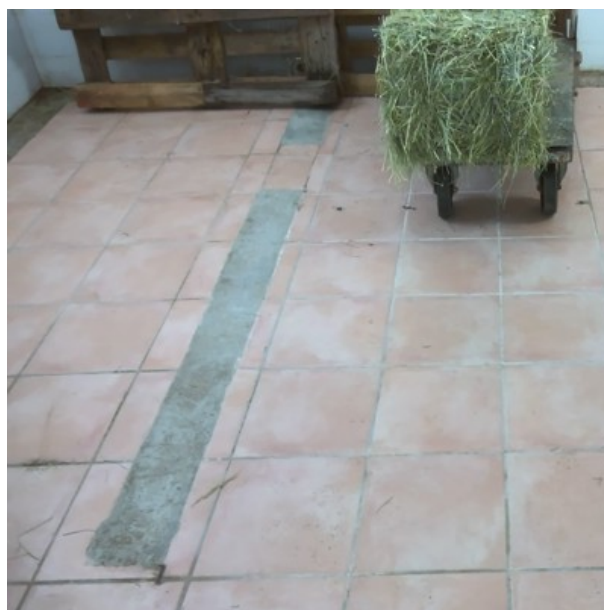
N

Niv 00 / ROU090 / 09-002 / Colle de carrelage  
[ Prélèvement n°121]

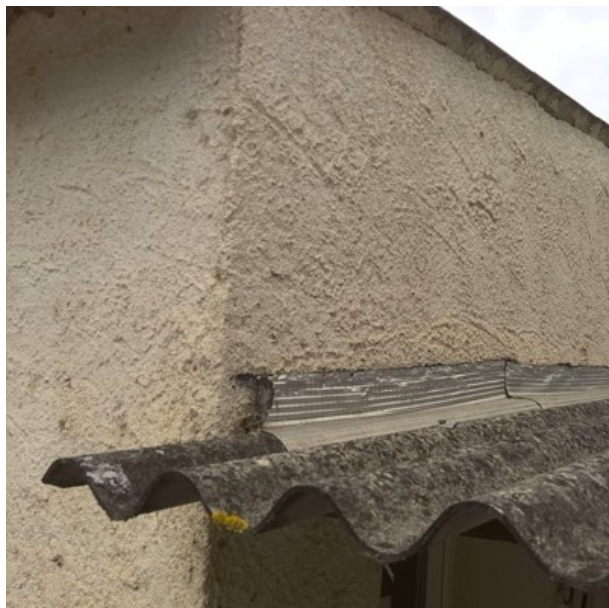
N

Niv 00 / ROU070 / Extérieur / Etanchéité bitumineuse  
[ Prélèvement n°132]

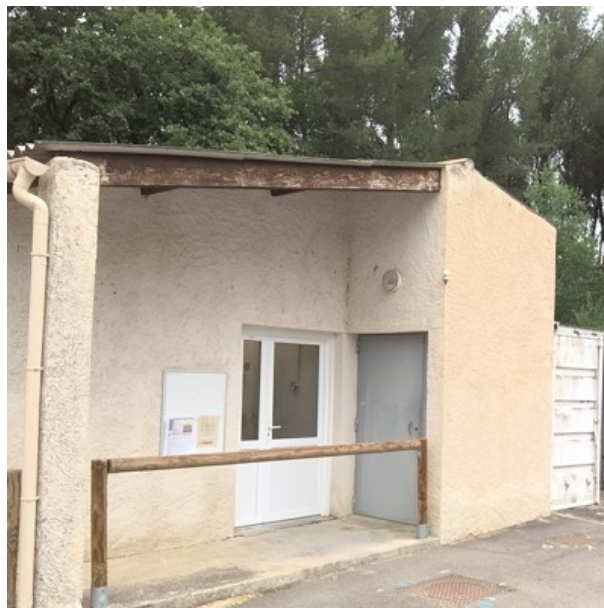
N

Niv 00 / ROU100 / Extérieur / Enduit projeté  
[ Prélèvement n°131]

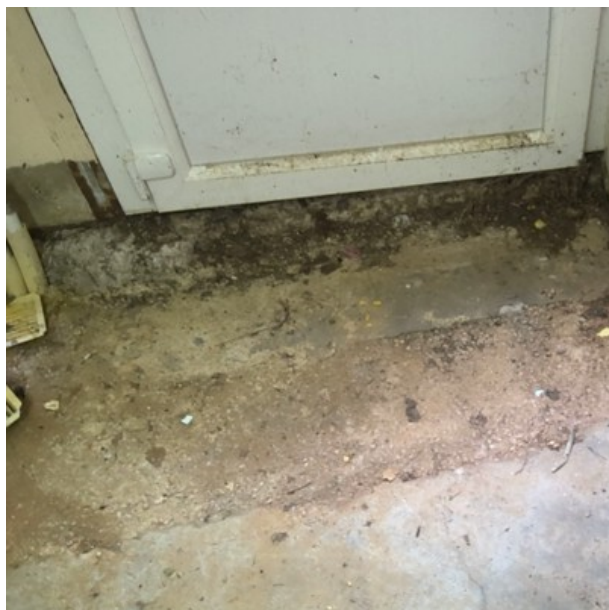
N

Niv 00 / ROU030 / 03-014 / chape ciment  
[ Prélèvement n°150]

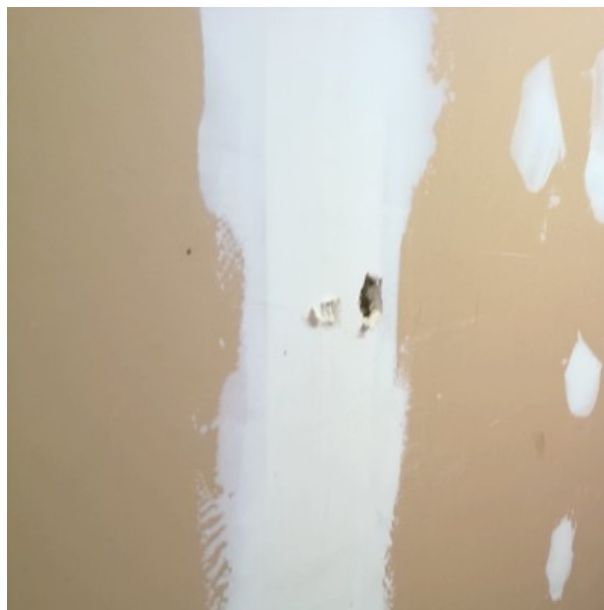
N

Niv 00 / ROU030 / 03-014 / Calicot [ Prélèvement  
n°151]

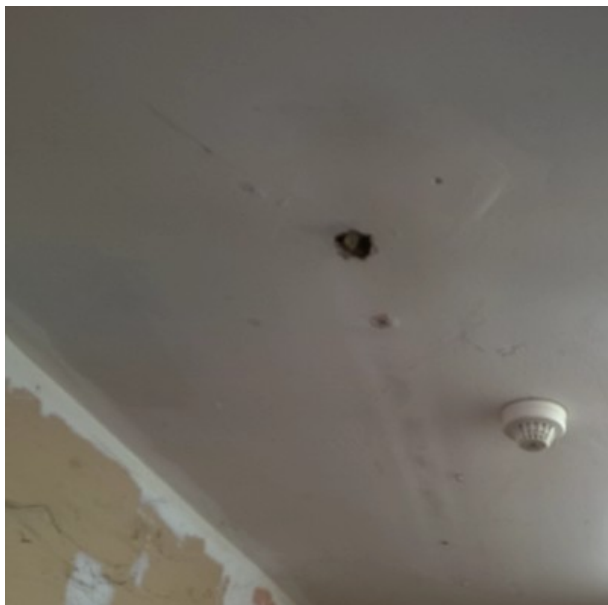
N

Niv 00 / ROU030 / 03-014 / Enduit peint  
[ Prélèvement n°153]

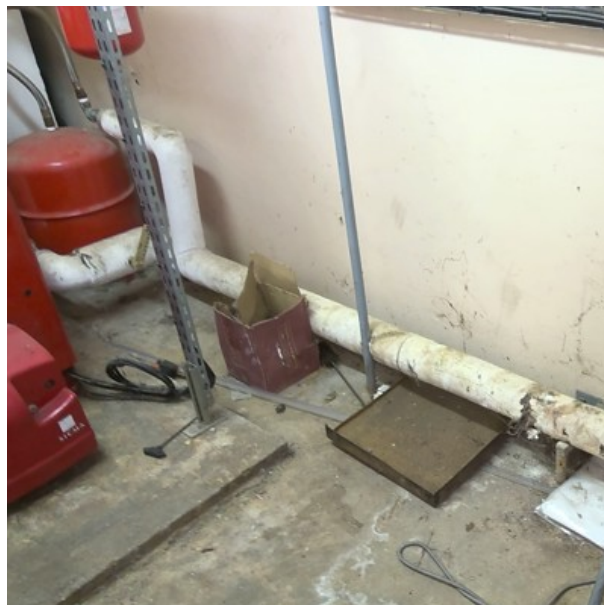
N

Niv 00 / ROU030 / 03-014 / Calorifuge [ Prélèvement  
n°152]

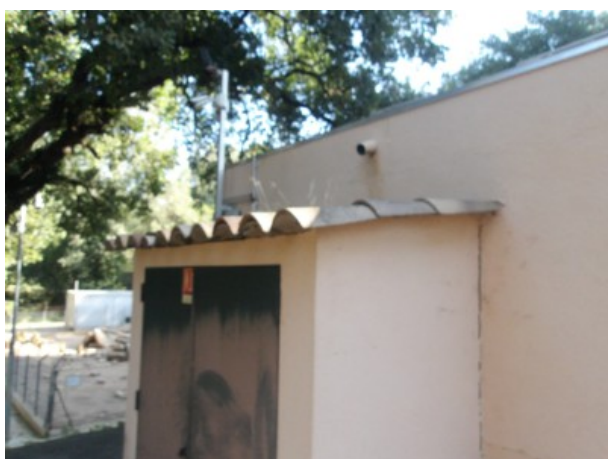
N

Niv 00 / ROU170 / 17-001 / Plaque en fibres-ciment  
[ Prélèvement n°156]

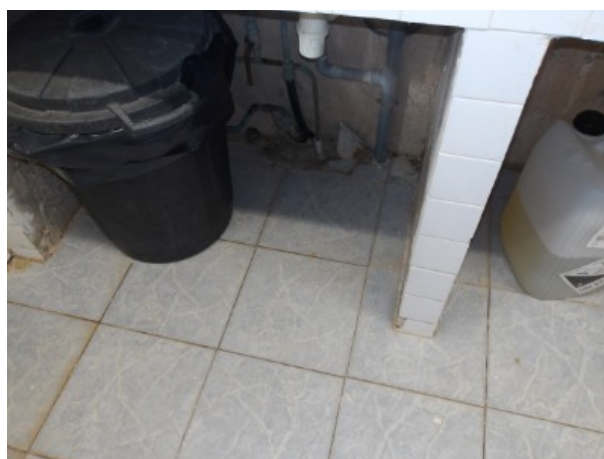
N

Niv 00 / ROU170 / 17-002 / Colle de carrelage  
[ Prélèvement n°159]

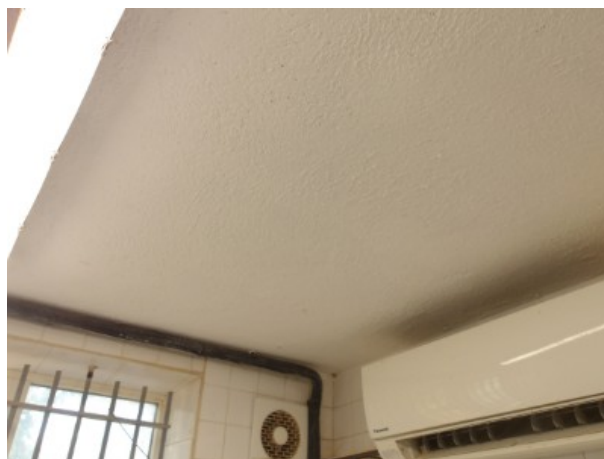
N

Niv 00 / ROU170 / 17-002 / Enduit peint [ Prélèvement  
n°161]

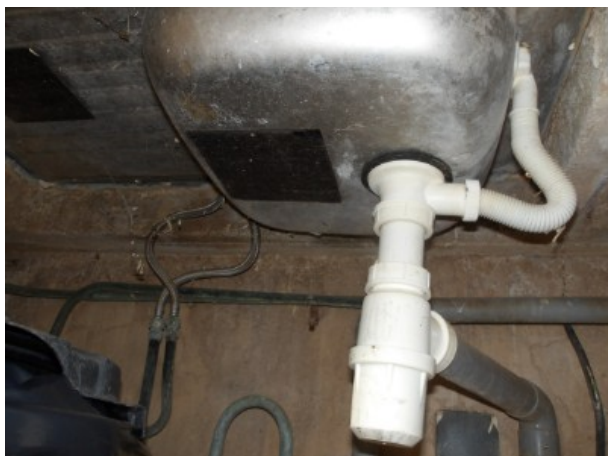
N

Niv 00 / ROU170 / 17-002 / Plaque souple antivibratile  
[ Prélèvement n°162]

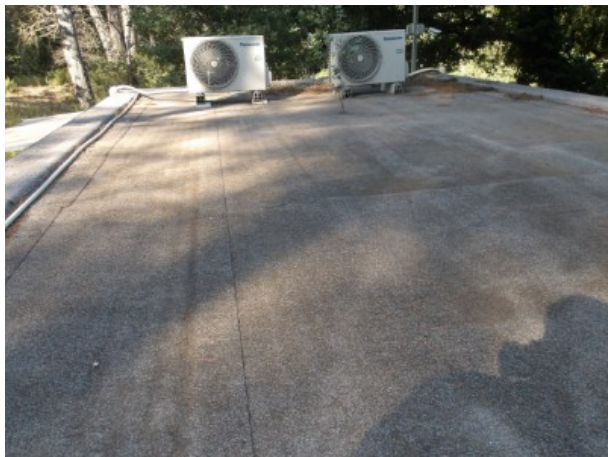
N

Niv 00 / ROU170 / Extérieur / Etanchéité bitumineuse [ Prélèvement n°158]

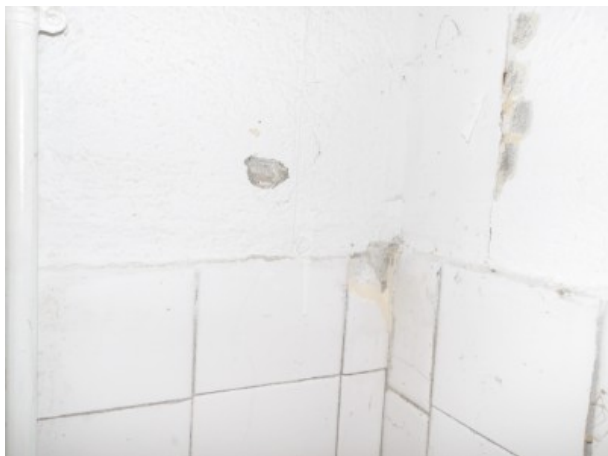
N

Niv 00 / ROU180 / 18-003 / Colle de faïence  
[ Prélèvement n°166]

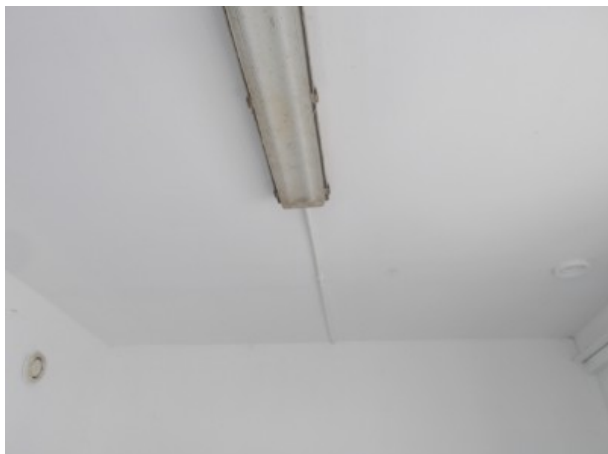
N

Niv 00 / ROU180 / 18-003 / Enduit lisse sur placo  
[ Prélèvement n°168]

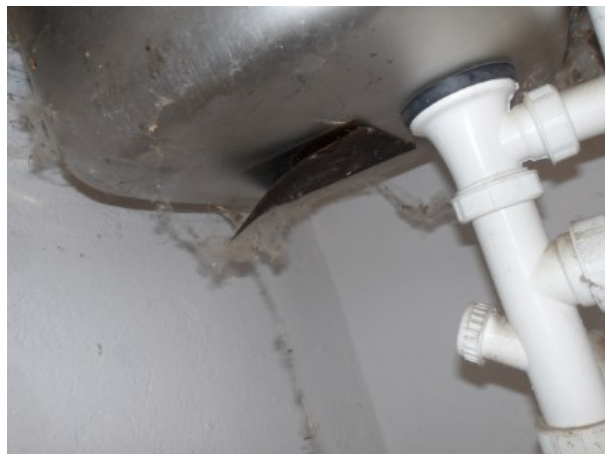
N

Niv 00 / ROU180 / 18-003 / Plaque souple antivibratile  
[ Prélèvement n°169]

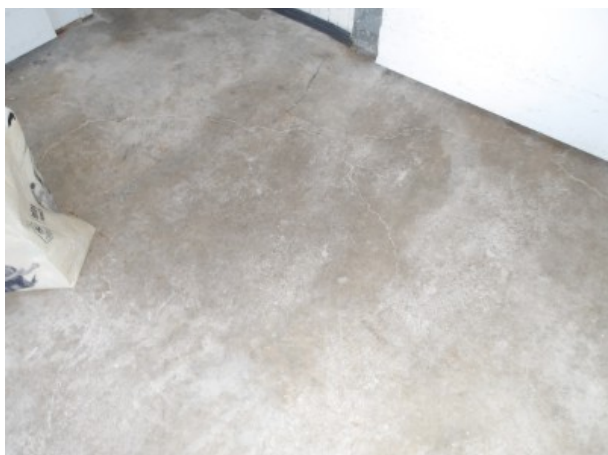
N

Niv 00 / ROU180 / 18-010 / Béton [ Prélèvement n°173]

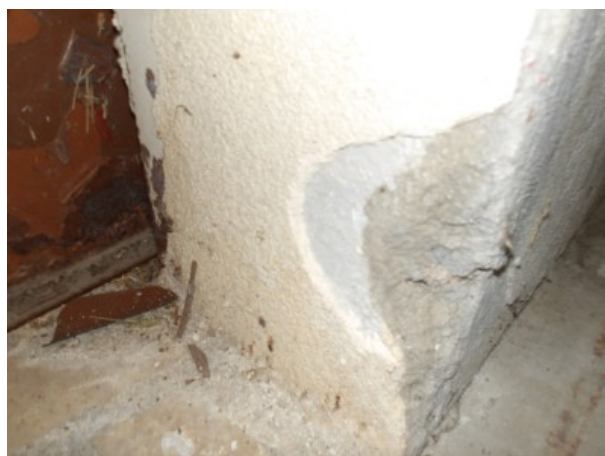
N

Niv 00 / ROU180 / 18-010 / Enduit ciment  
[ Prélèvement n°174]
