Références : A23B242I/002-1/STATION DE PRIMATOLOGIE/AMI\_DEM/EHE-AR3

## RAPPORT DE REPERAGE DES MATERIAUX ET PRODUITS CONTENANT DE L'AMIANTE AVANT DEMOLITION D'UN IMMEUBLE BATI

Dénomination du bâtiment: STATION DE PRIMATOLOGIE

Fonction principale du bâtiment: CENTRE DE RECHERCHE

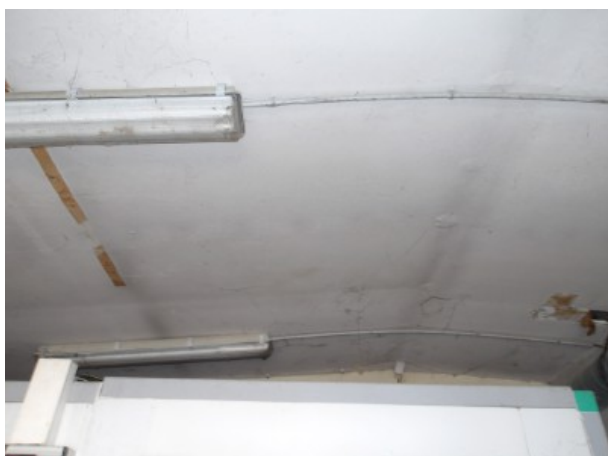
A

Niv 00 / ROU180 / 18-010 / Calicot + enduit plâtre  
[ Prélèvement n°175]

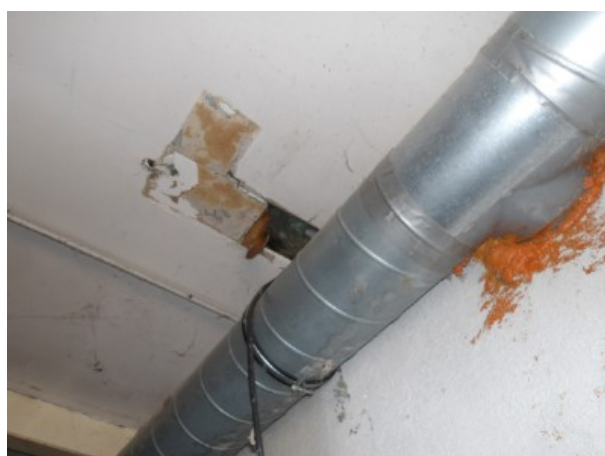
N

Niv 00 / ROU180 / 18-010 / Isolant [ Prélèvement  
n°176]

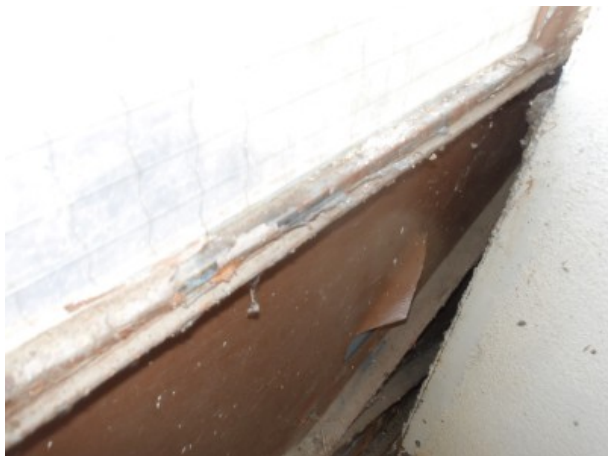
**a**

Niv 00 / ROU180 / 18-010 / mastic vitrage porte métallique [ Prélèvement n°177]

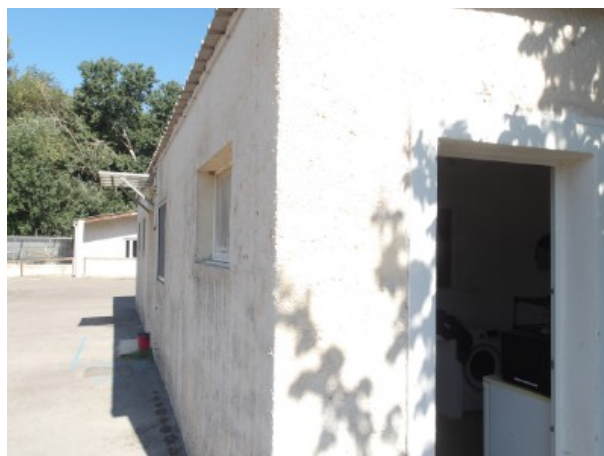
**N**

Niv 00 / ROU180 / Extérieur / Enduit projeté 1 [ Prélèvement n°170]

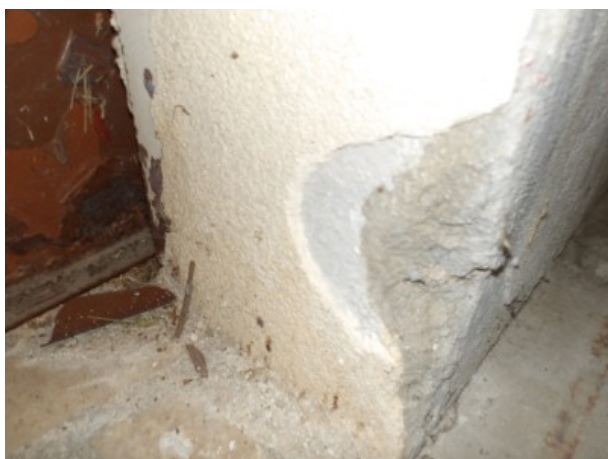
**N**

Niv 00 / ROU180 / Extérieur / Enduit projeté 2 [ Prélèvement n°178]

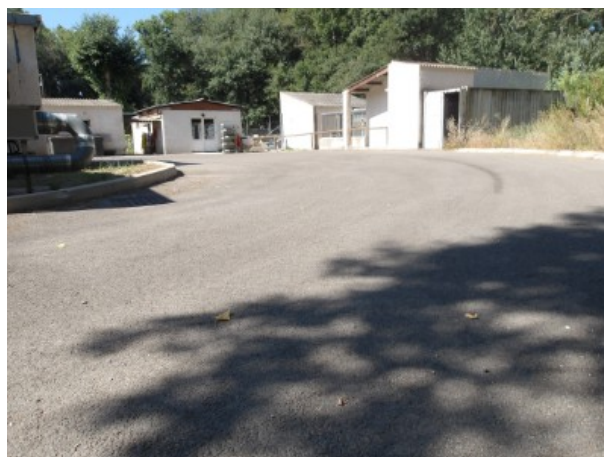
**N**

Niv 00 / VRD / Enrobé 1 [ Prélèvement n°179]

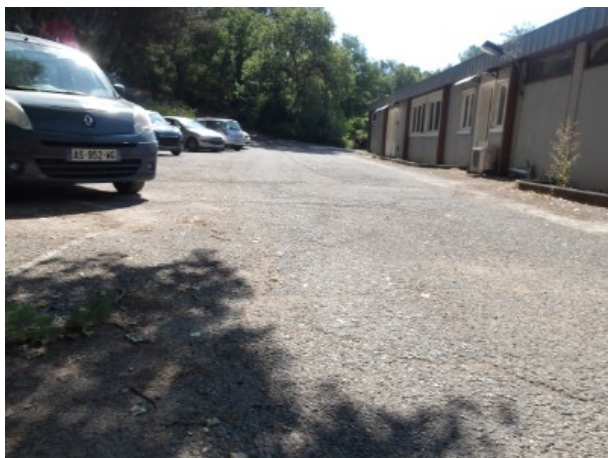
**N**

Niv 00 / VRD / Enrobé 2 [ Prélèvement n°180]

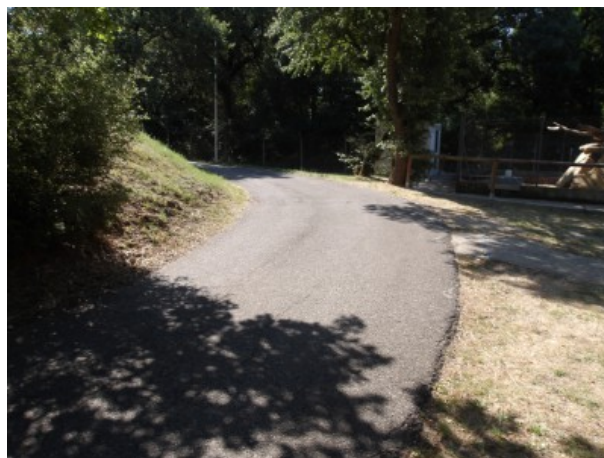
**N**

Niv 00 / VRD / Enrobé 3 [ Prélèvement n°181]

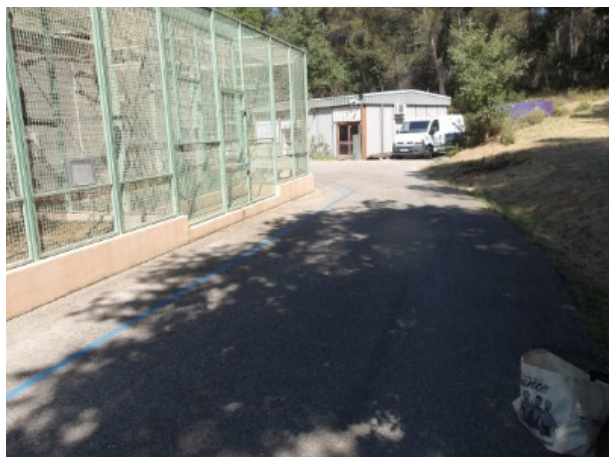
N

Niv 00 / VRD / Enrobé 4 [ Prélèvement n°182]

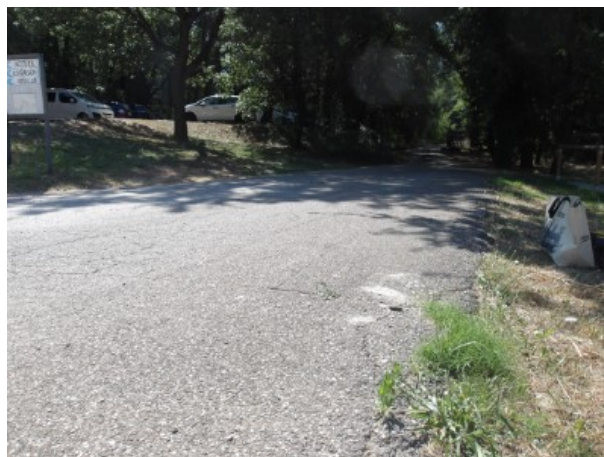
N

Niv 00 / VRD / Enrobé 5 [ Prélèvement n°183]

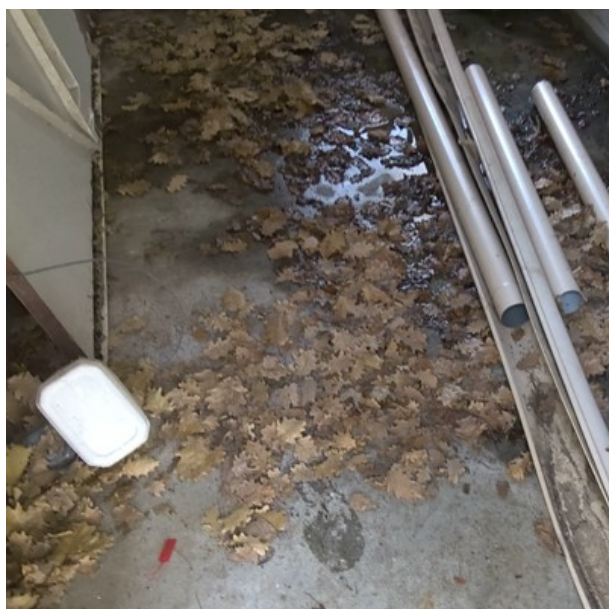
N

Niv 00 / ROU190 / 19-001 / Béton [ Prélèvement n°1]

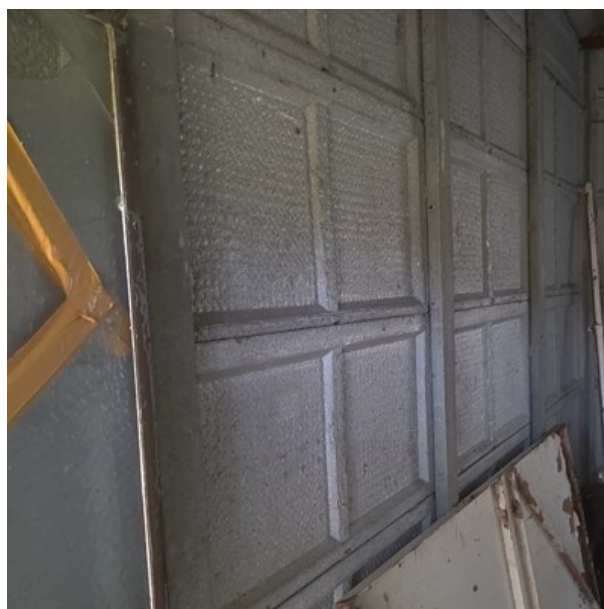
N

Niv 00 / ROU190 / 19-001 / Béton [ Prélèvement n°2]

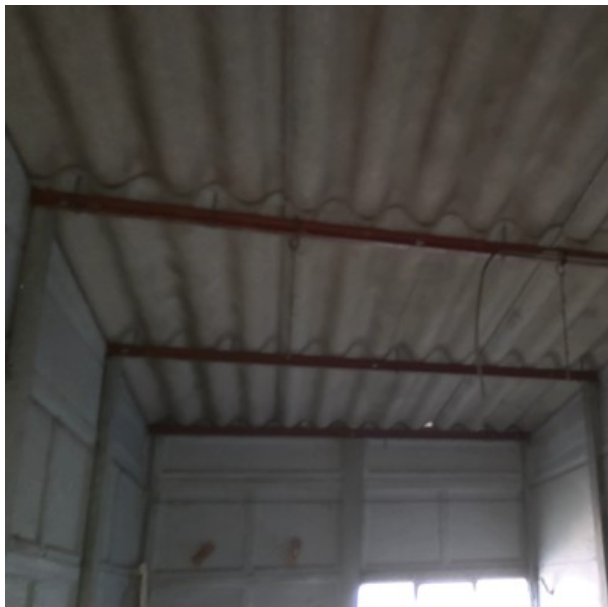
**a**

Niv 00 / ROU190 / 19-001 / Plaque en fibres-ciment  
[ Prélèvement n°3]

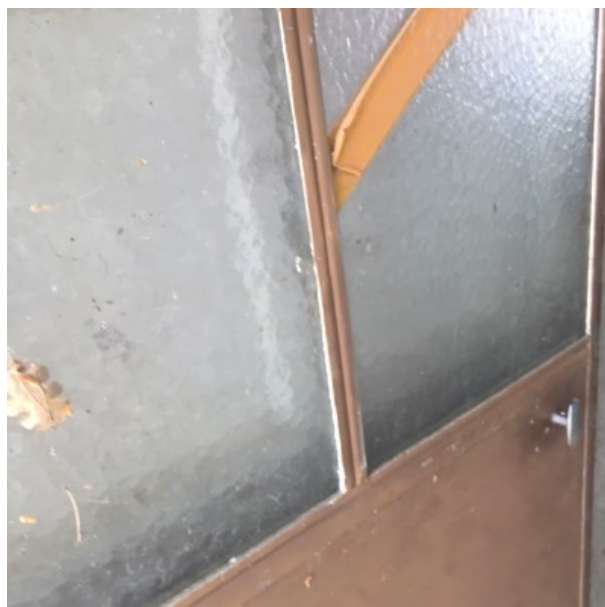
**N**

Niv 00 / ROU190 / 19-001 / mastic vitrage porte  
[ Prélèvement n°4]

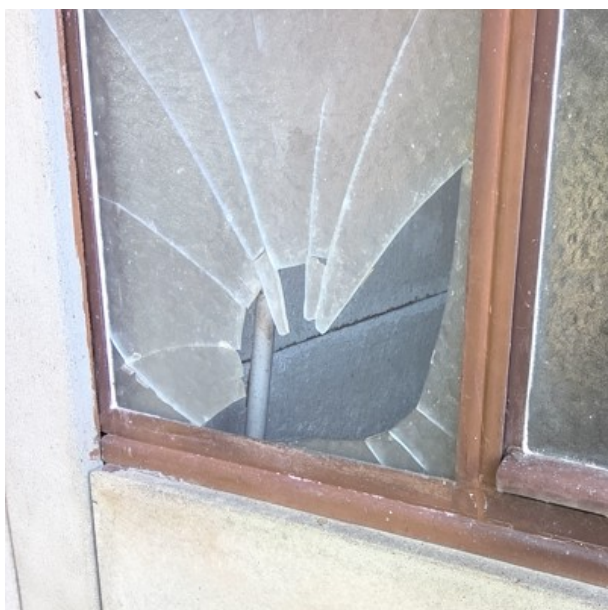
**N**

Niv 00 / ROU190 / 19-001 / Mastic [ Prélèvement n°60]  
[ Idem Prélèvement n°4]

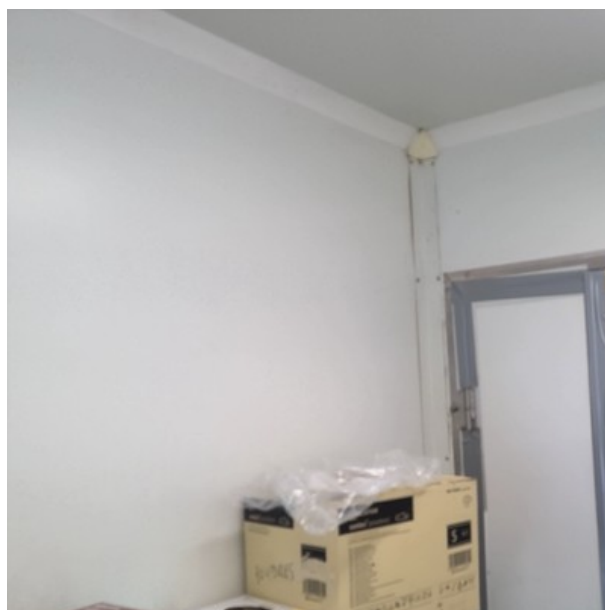
**N**

Niv 00 / ROU120 / 12-010 / Panneaux isolants [ Idem  
Prélèvement n°79]

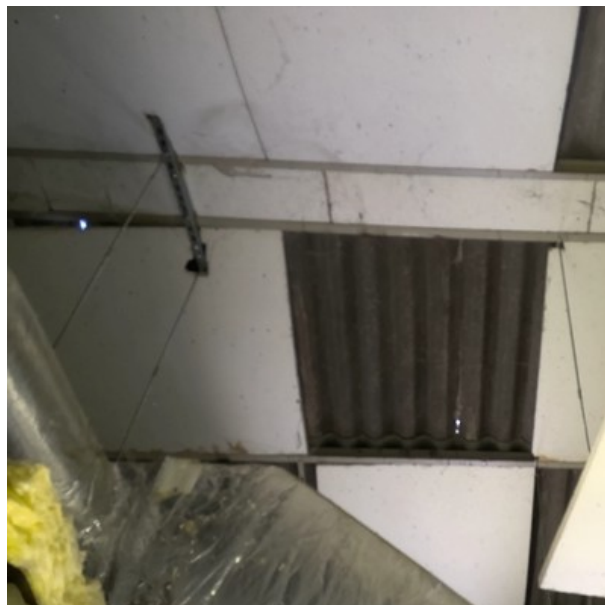
N

Niv 00 / ROU120 / 12-007 / Plaque en fibres-ciment  
[ Idem Prélèvement n°68]

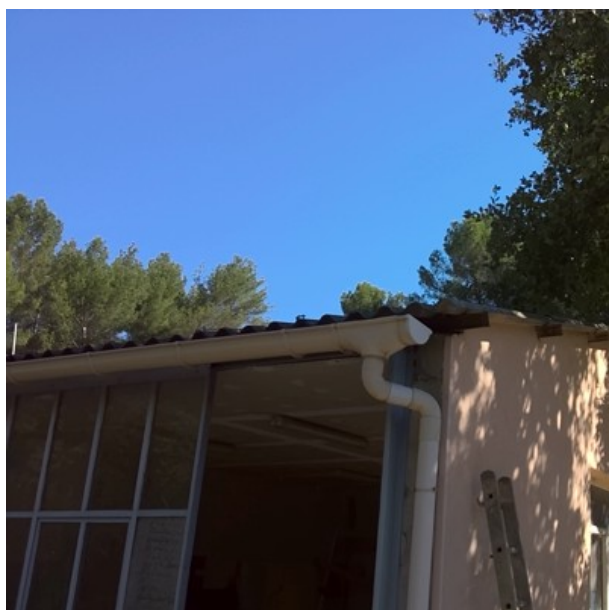
N

Niv 00 / ROU120 / 12-015 / Plaque en fibres-ciment  
[ Prélèvement n°68]

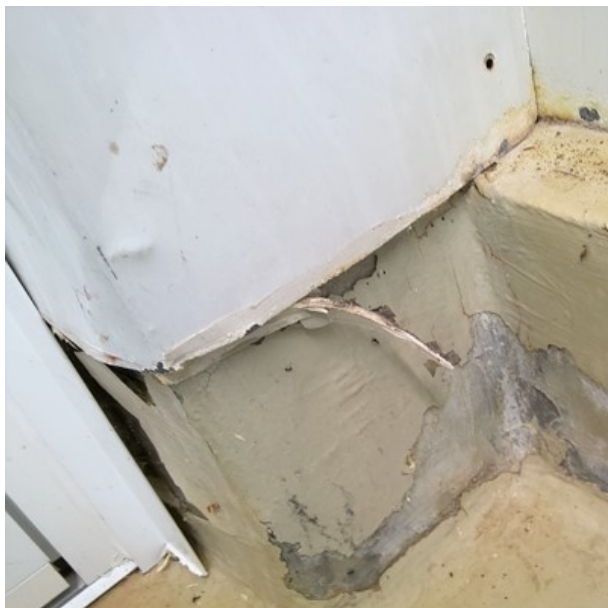
N

Niv 00 / ROU120 / 12-010 / Enduit peint [ Idem  
Prélèvement n°78]

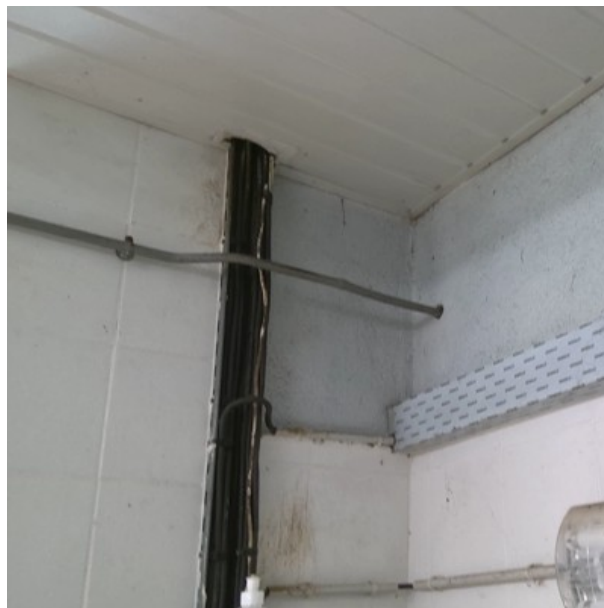
N

Niv 00 / ROU120 / 12-016 / Enduit peint [ Idem  
Prélèvement n°78]

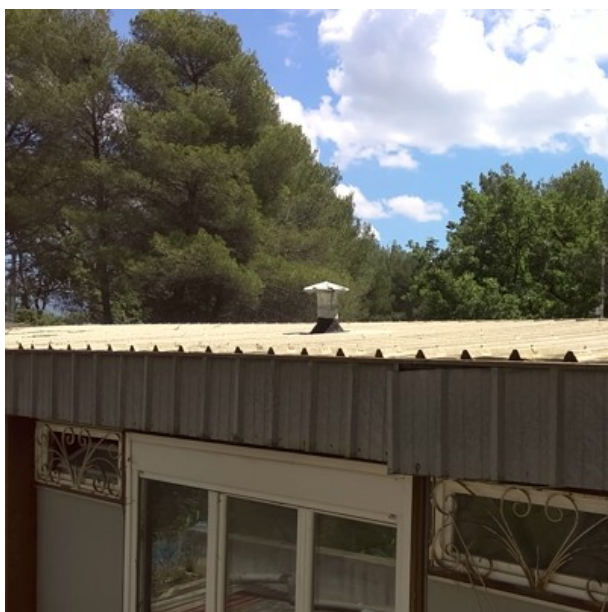
N

Niv 00 / ROU020 / EXTERIEUR / Bac acier [ Idem  
Prélèvement n°20]

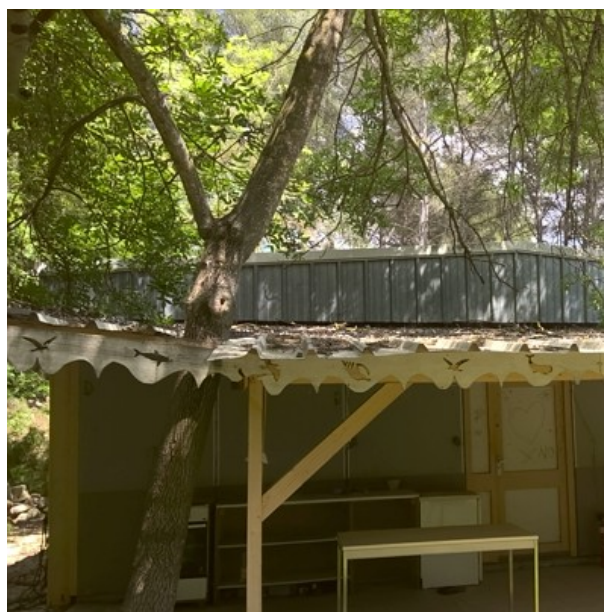
N

Niv 00 / ROU021 / EXTERIEUR / Bac acier [ Idem  
Prélèvement n°20]

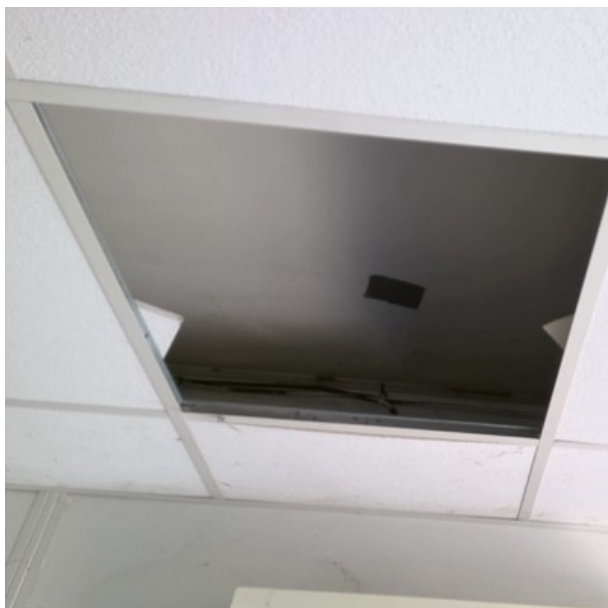
**N**  
Niv 00 / ROU110 / 11-001 / Calicot [ Prélèvement n°9]

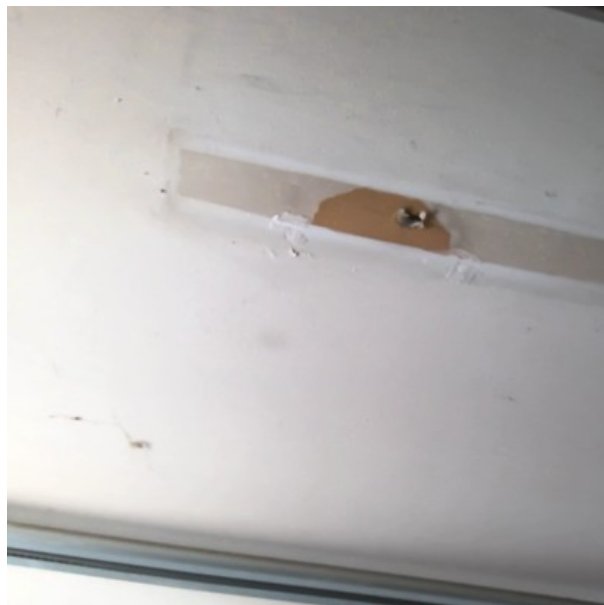
**N**  
Niv 00 / ROU110 / 11-002 / Calicot [ Idem Prélèvement n°9]

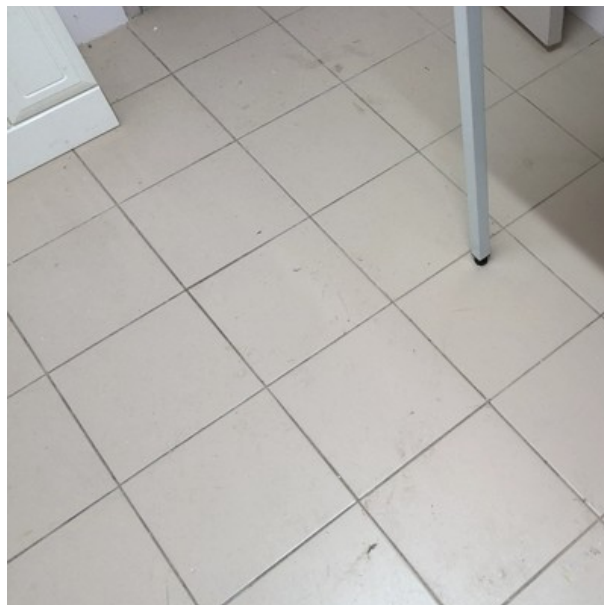
N

Niv 00 / ROU030 / 03-009 / Colle de carrelage sup  
[ Idem Prélèvement n°146]

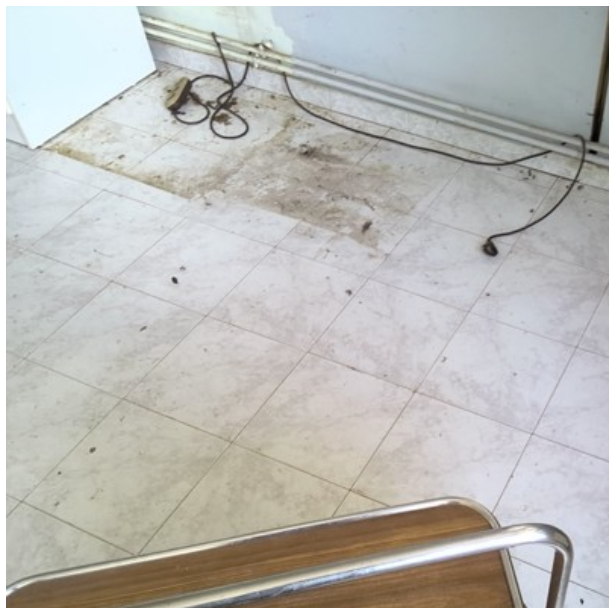
N

Niv 00 / ROU020 / 020-002 / Colle de carrelage  
[ Prélèvement n°27] [ Idem Prélèvement n°24]

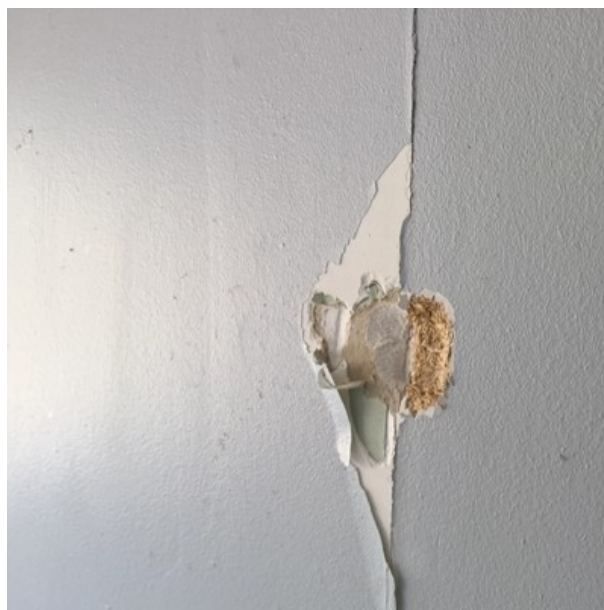
N

Niv 00 / ROU020 / 020-002 / Enduit peint sur  
panneaux placo [ Prélèvement n°40] [ Idem  
Prélèvement n°25]

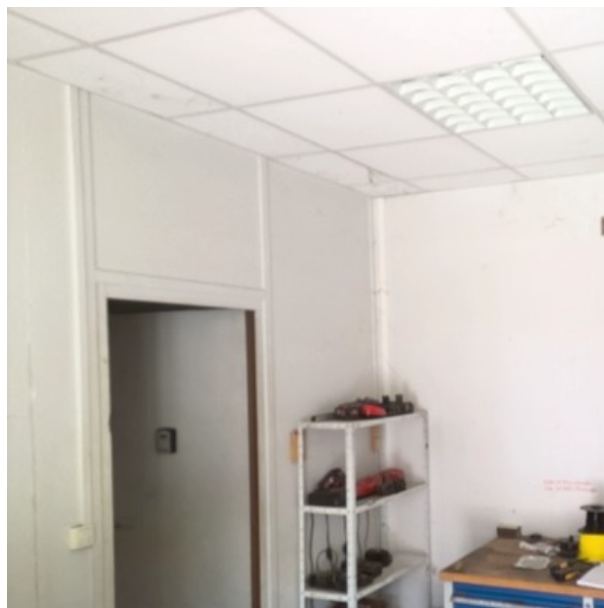
N

Niv 00 / ROU110 / 11-001 / Enduit peint sur panneaux  
bois [ Prélèvement n°7] [ Idem Prélèvement n°25]

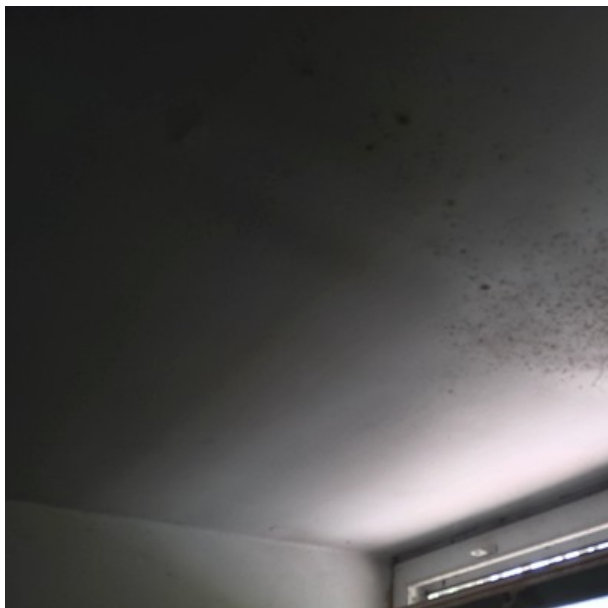
**a**

Niv 00 / ROU020 / 020-004 / Calicot [ Idem Prélèvement n°26]

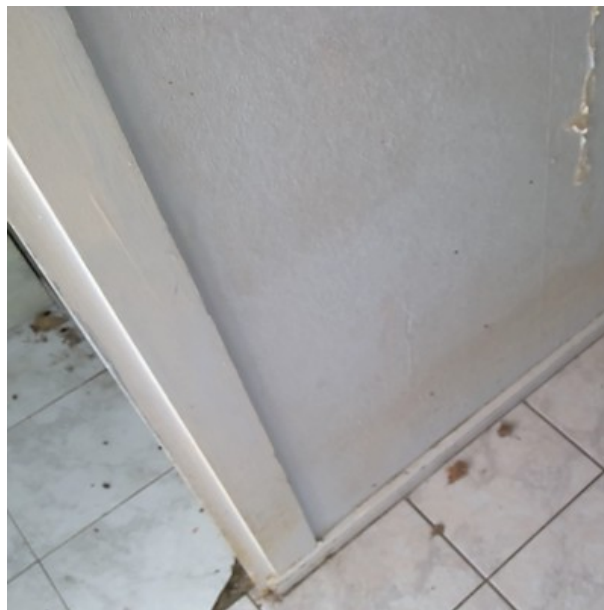
**N**

Niv 00 / ROU020 / 020-001 / Colle de plinthe bois

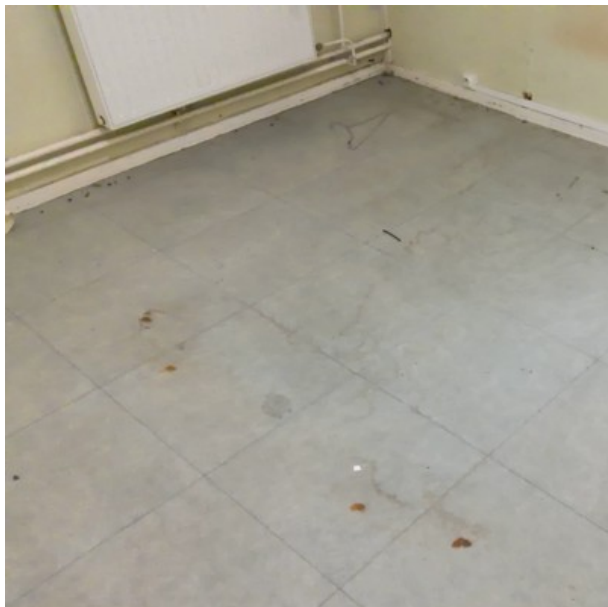
**N**

Niv 00 / ROU020 / 020-005 / Dalle de sol PVC souple [ Prélèvement n°37]

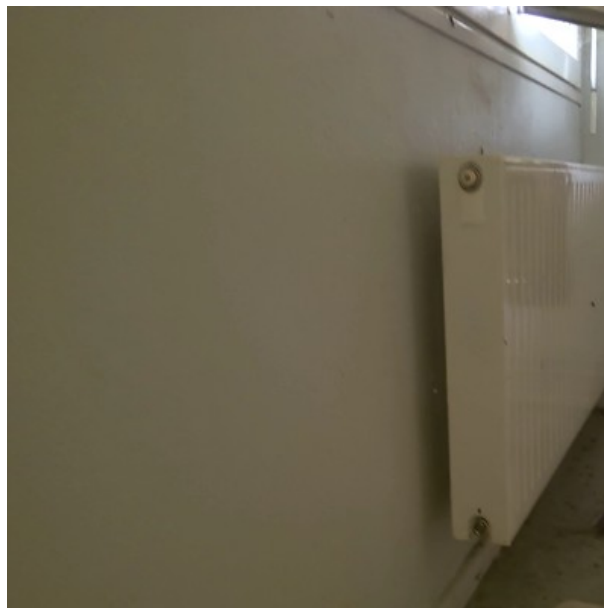
**a**

Niv 00 / ROU020 / 020-009 / Plaque en fibres-ciment [ Prélèvement n°38]

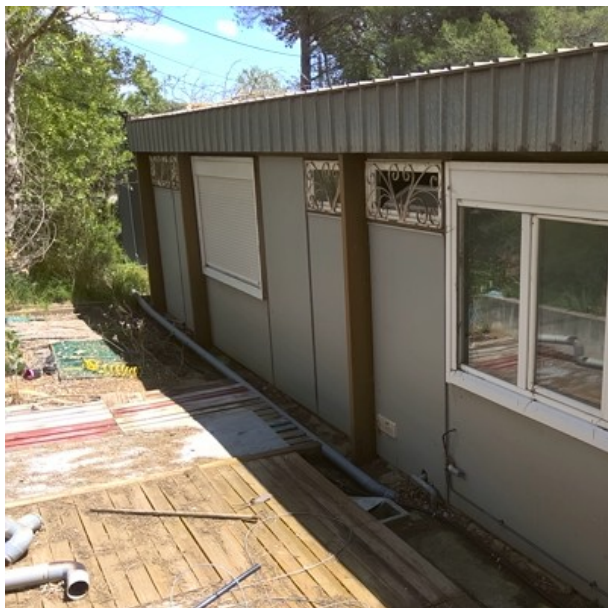
**a**

Niv 00 / ROU020 / EXTERIEUR / Plaque en fibres-ciment  
[ Idem Prélèvement n°38]

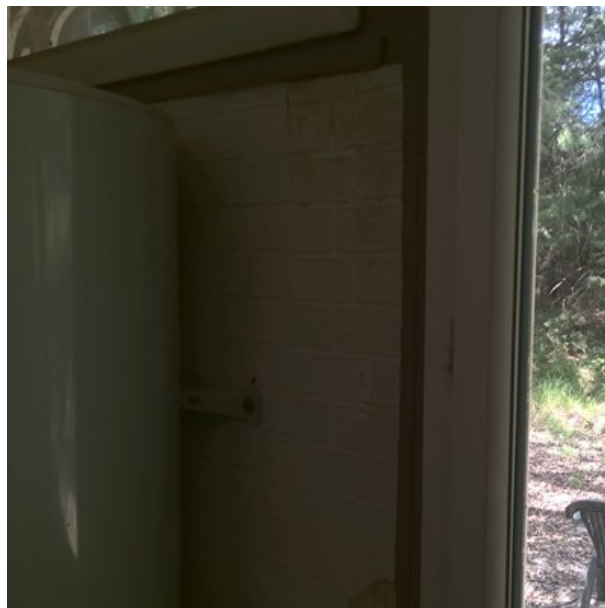
**a**

Niv 00 / ROU021 / 021-003 / Plaque en fibres-ciment [ Idem  
Prélèvement n°38]

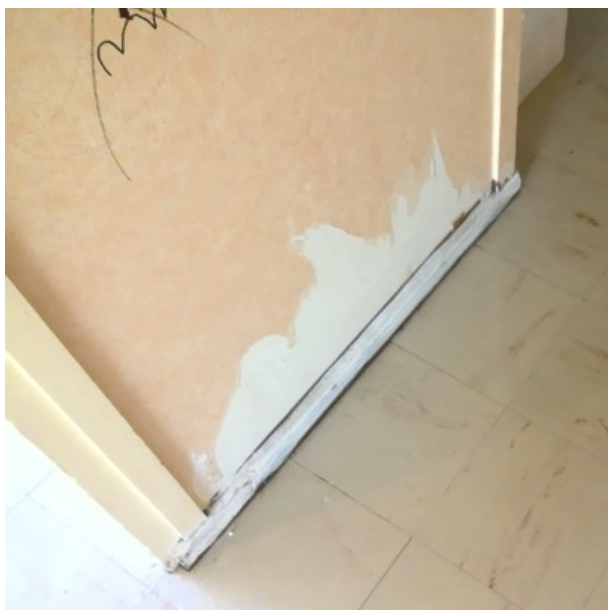
**N**

Niv 00 / ROU021 / 021-001 / Colle de plinthe bois

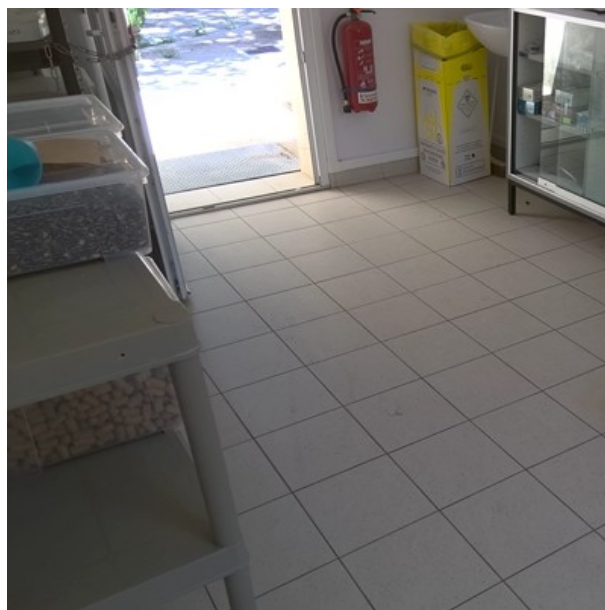
**N**

Niv 00 / ROU050 / 05-010 / Colle de carrelage neuf

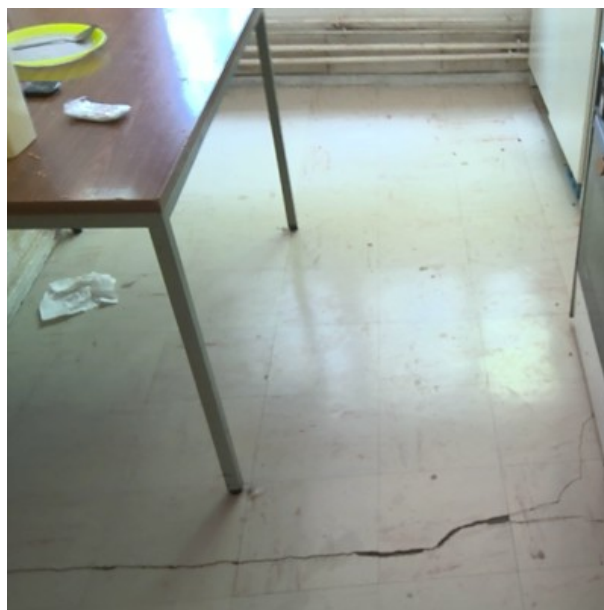
**N**

Niv 00 / ROU021 / 021-003 / Dalle de sol + colle [ Idem Prélèvement n°45]

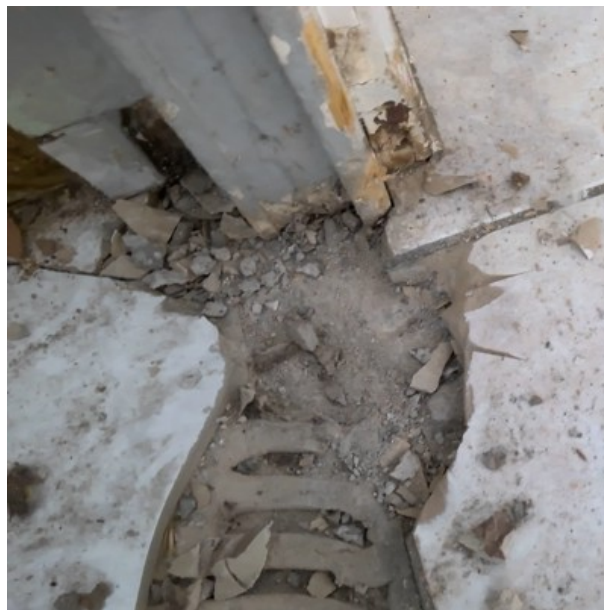
**a**  
Niv 00 / ROU020 / 020-002 / Dalle beige et colle sous  
carrelage [ Prélèvement n°31]

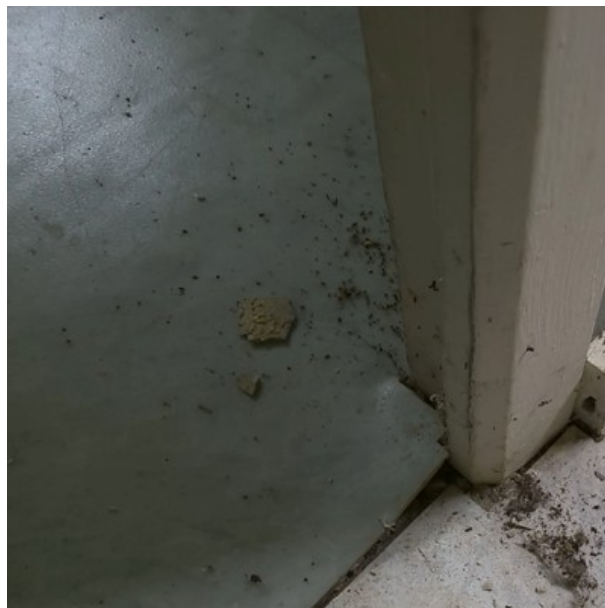
**a**

Niv 00 / ROU020 / 020-007 / Dalle beige et colle sous carrelage [ Idem Prélèvement n°31]

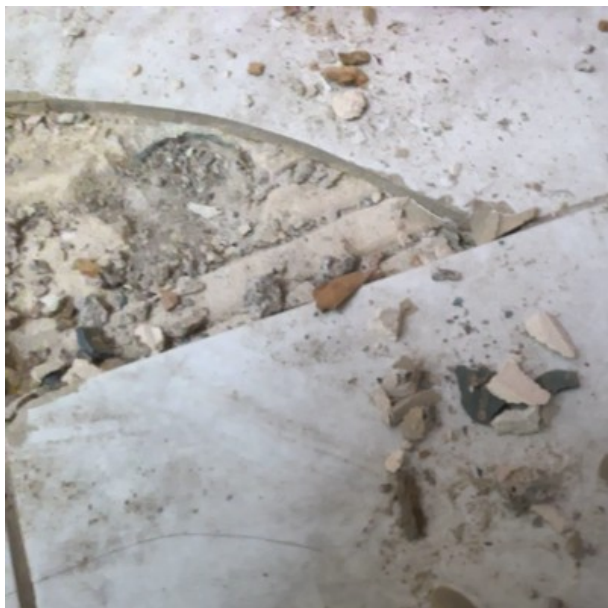
Niv 00 / ROU020 / 020-004 / Dalle bleu + colle  
[ Prélèvement n°36]

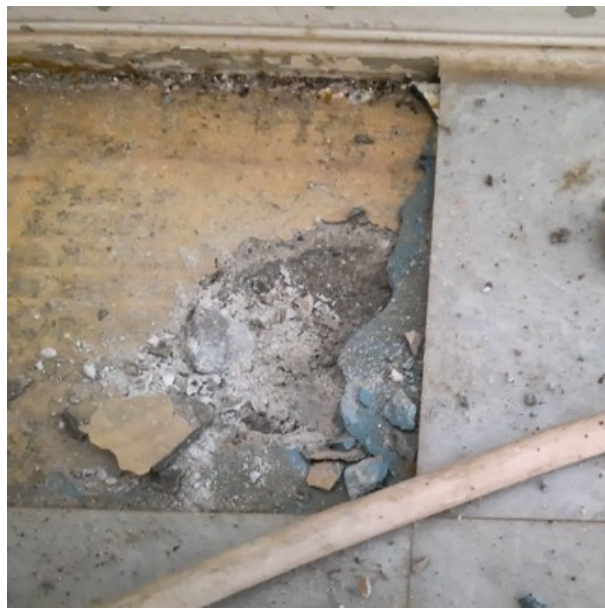
Niv 00 / ROU020 / 020-008 / Dalle bleu + colle [ Idem  
Prélèvement n°36]

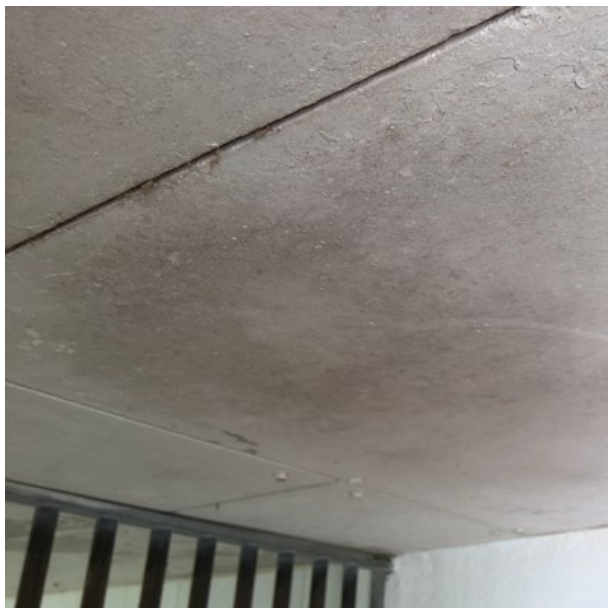
Niv 00 / ROU040 / 04-004 / Plaque en fibres-ciment  
plafond [ Prélèvement n°88]

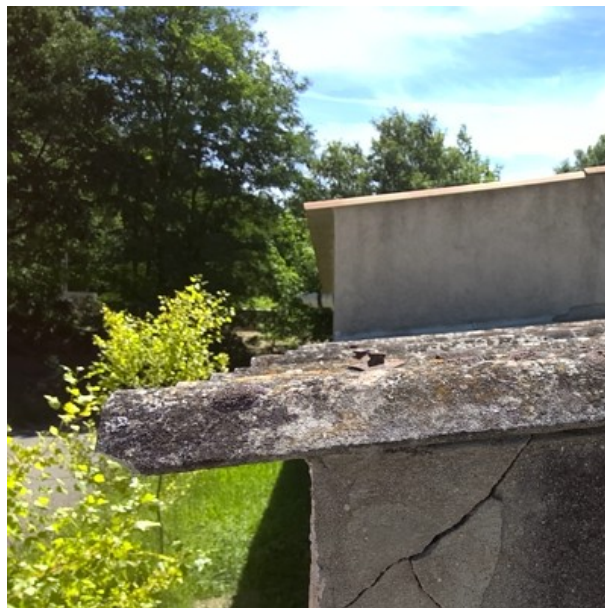
Niv 00 / ROU040 / 04-004 / Plaque en fibres-ciment toiture  
[ Prélèvement n°89]

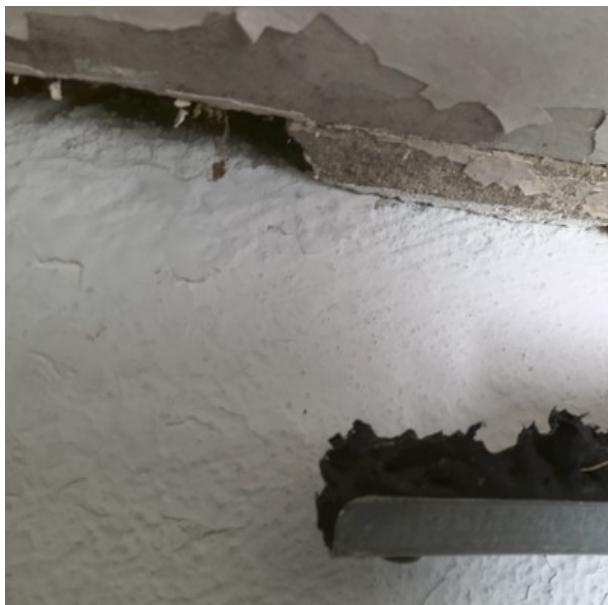
Niv 00 / ROU040 / 04-004 / Enduit de scellement  
plaque plafond [ Prélèvement n°90]

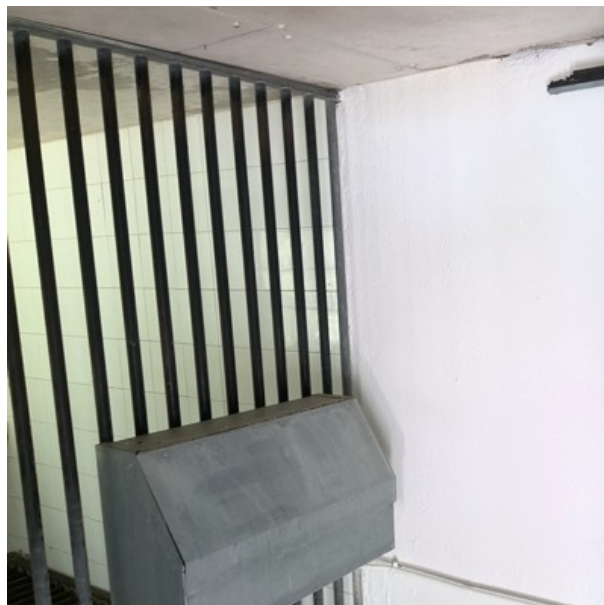
Niv 00 / ROU040 / 04-004 / Enduit peint  
[ Prélèvement n°91]

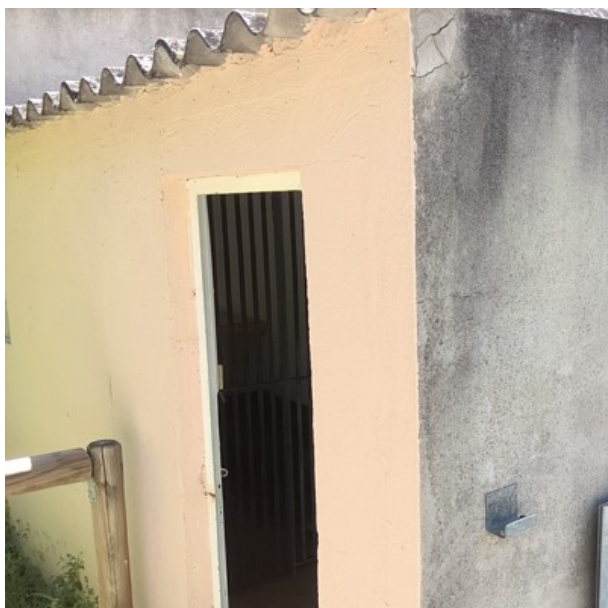
Niv 00 / ROU040 / 04-004 / Enduit projeté [ Prélèvement  
n°92]

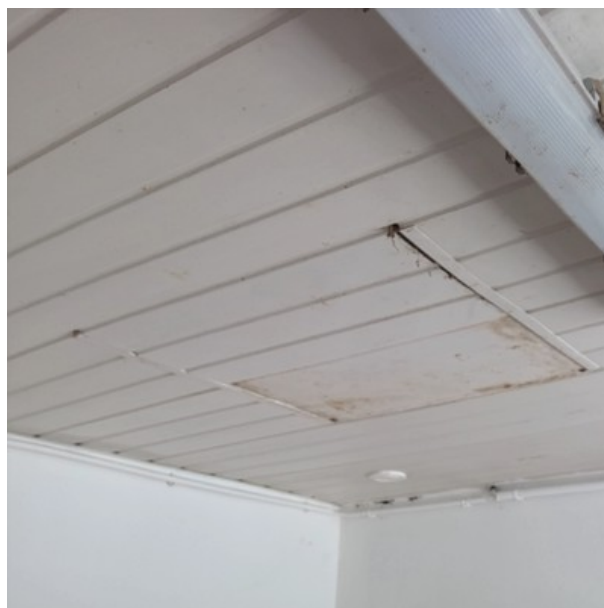
Niv 00 / ROU050 / 05-007 / Panneau

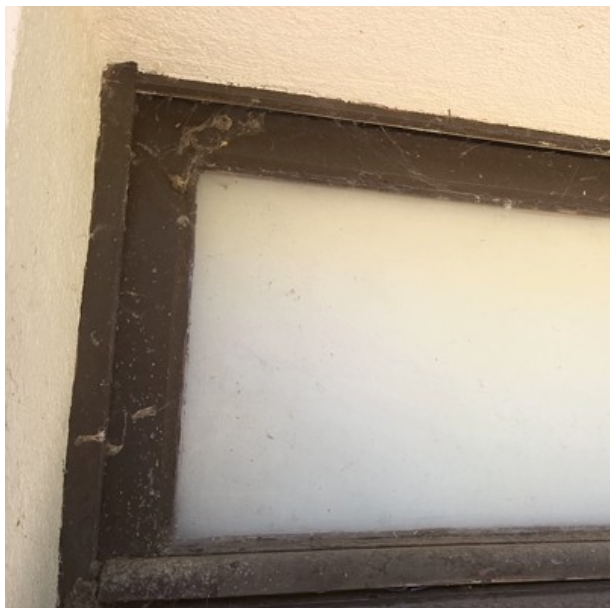
**N**  
Niv 00 / ROU050 / 05-006 / Mastic [ Prélèvement  
n°97]

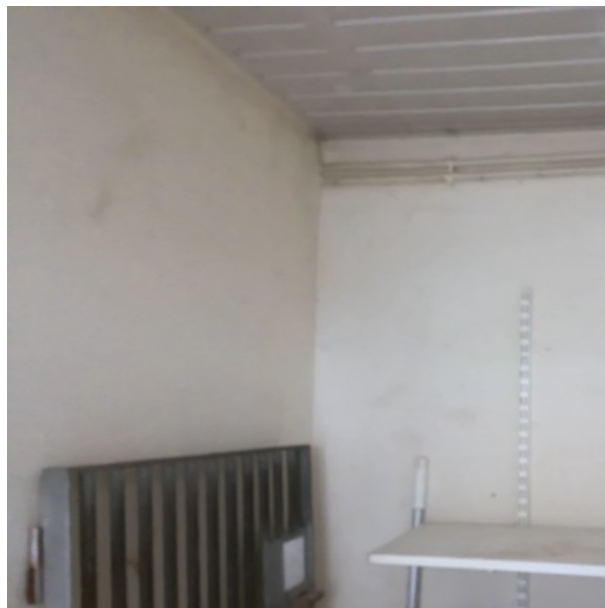
**N**  
Niv 00 / ROU050 / 05-006 / Enduit peint [ Idem  
Prélèvement n°95]

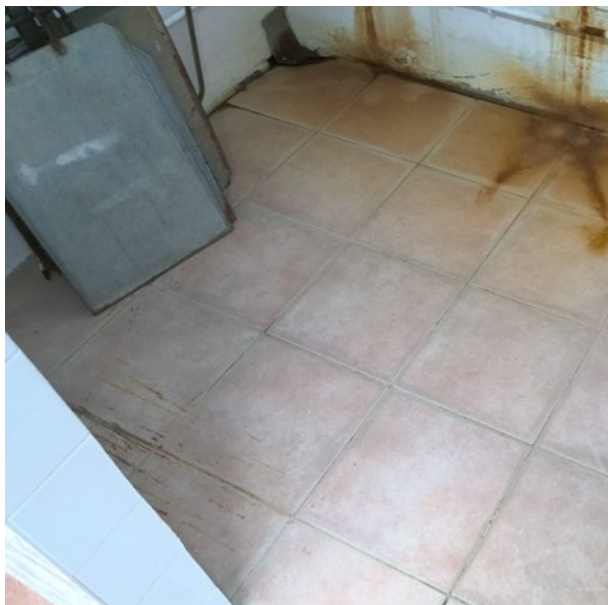
Niv 00 / ROU050 / 05-005 / Colle de carrelage [ Idem  
Prélèvement n°104]

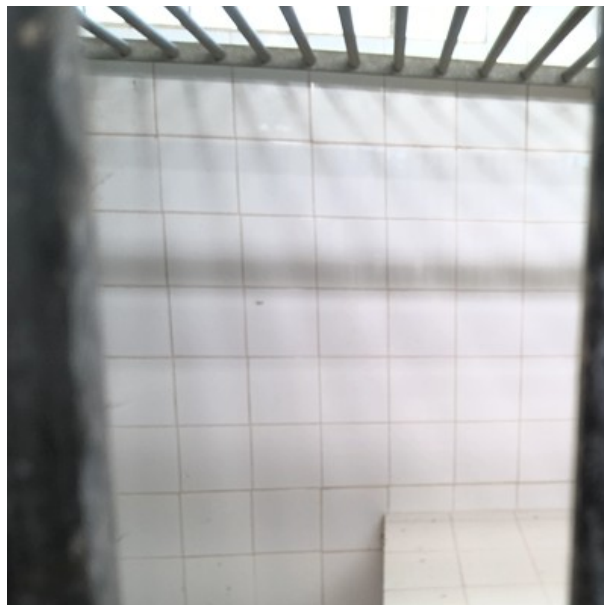
Niv 00 / ROU050 / 05-001 / Colle de faïence  
[ Prélèvement n°103]

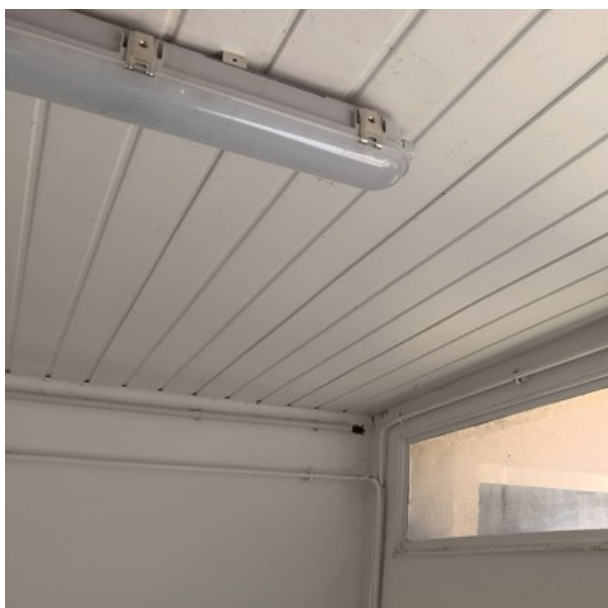
Niv 00 / ROU060 / 06-001 / Panneau PVC

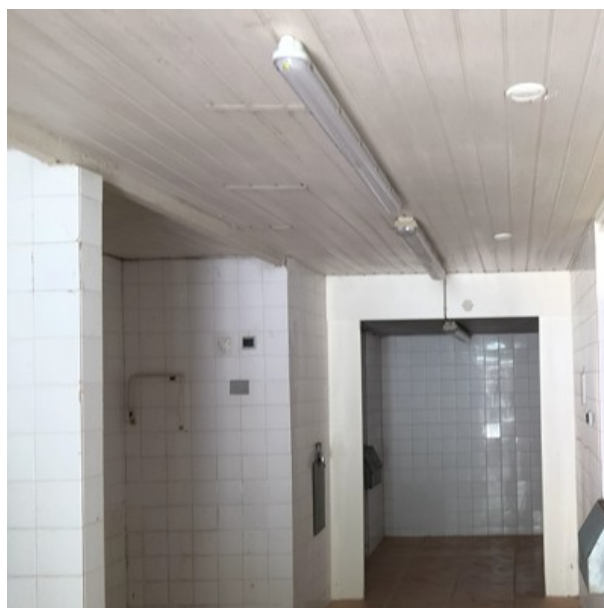
Niv 00 / ROU060 / 06-006 / Panneau PVC

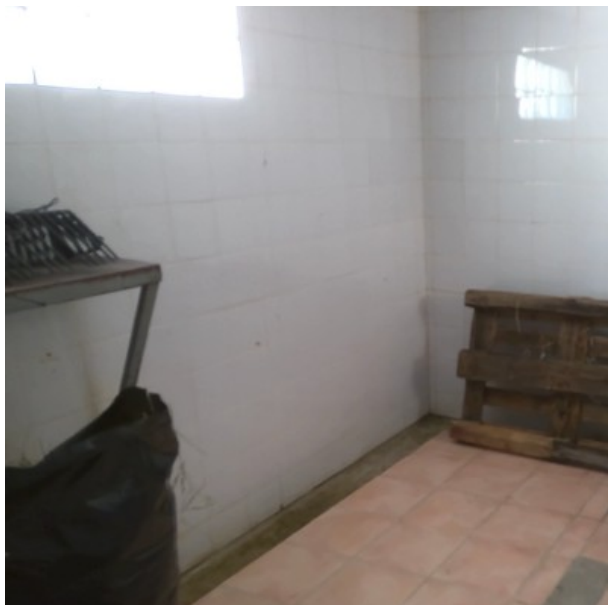
Niv 00 / ROU090 / 09-002 / Colle de faïence  
[ Prélèvement n°122]

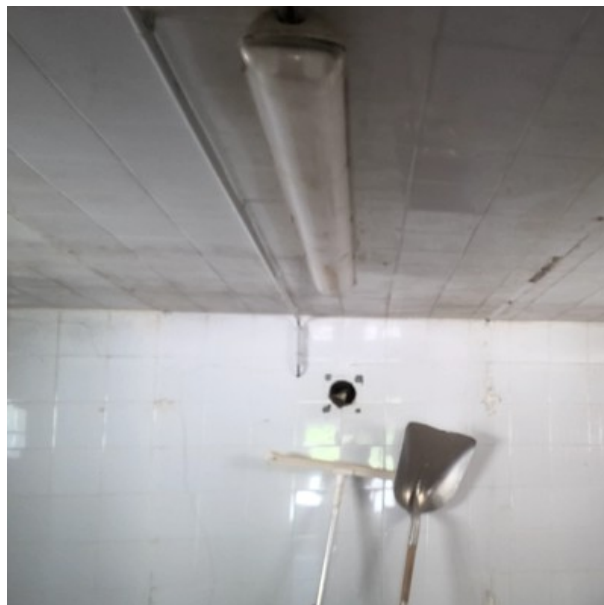
Niv 00 / ROU090 / 09-002 / Colle de faïence [ Idem  
Prélèvement n°122]

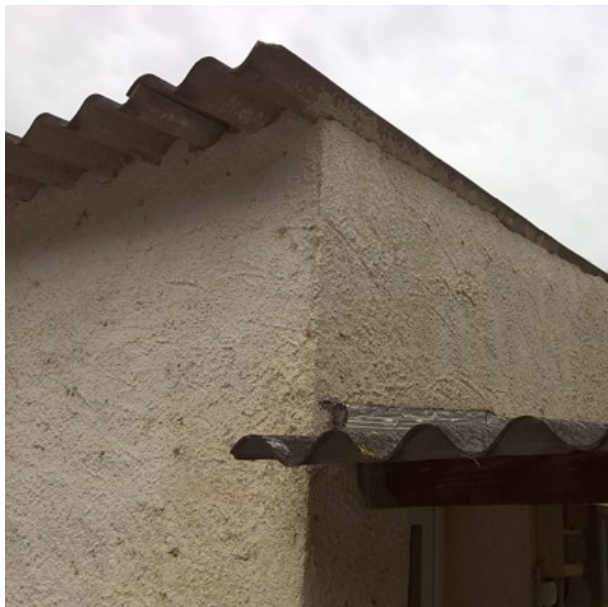
Niv 00 / ROU070 / Extérieur / Plaque en fibres-ciment  
[ Idem Prélèvement n°123]

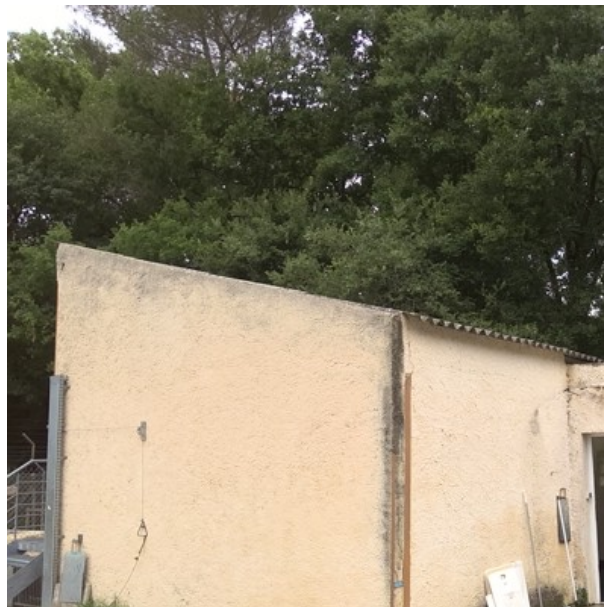
Niv 00 / ROU080 / Extérieur / Plaque en fibres-ciment  
[ Idem Prélèvement n°123]

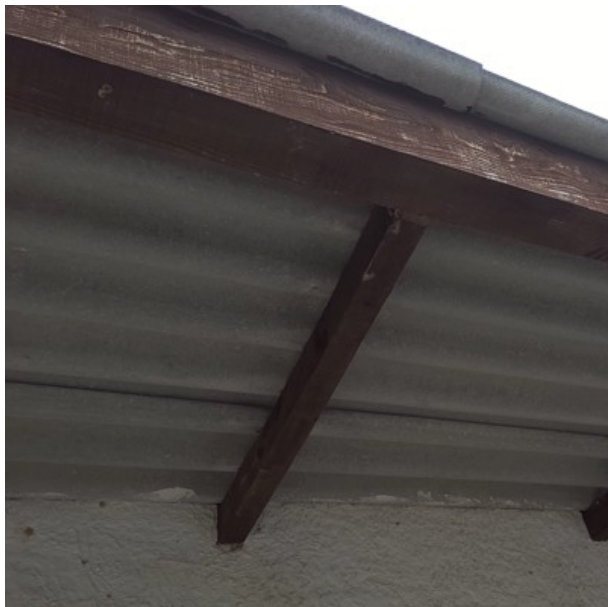
Niv 00 / ROU100 / Extérieur / Plaque en fibres-ciment  
[ Idem Prélèvement n°123]

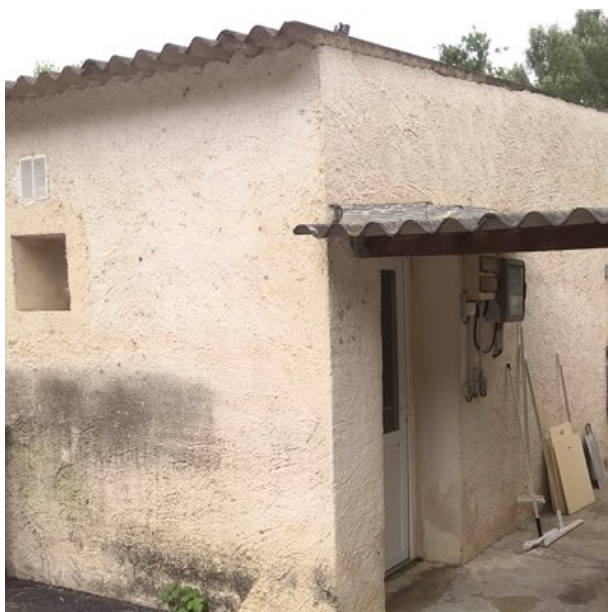
Niv 00 / ROU070 / Extérieur / Enduit projeté  
[ Prélèvement n°129]

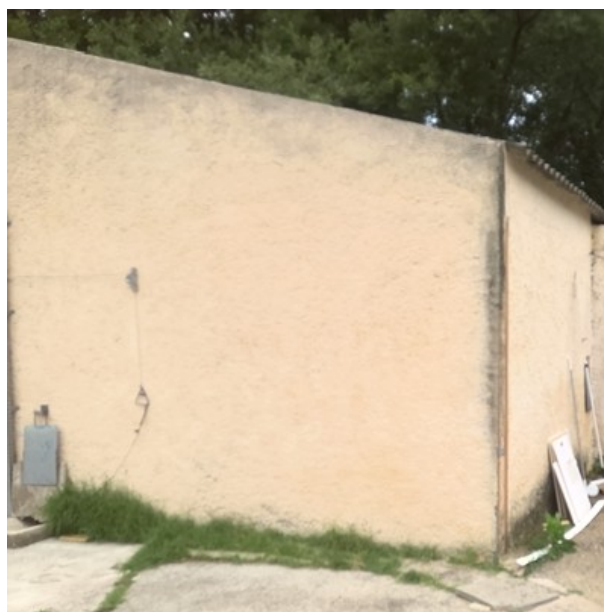
Niv 00 / ROU080 / Extérieur / Enduit projeté [ Idem  
Prélèvement n°129]

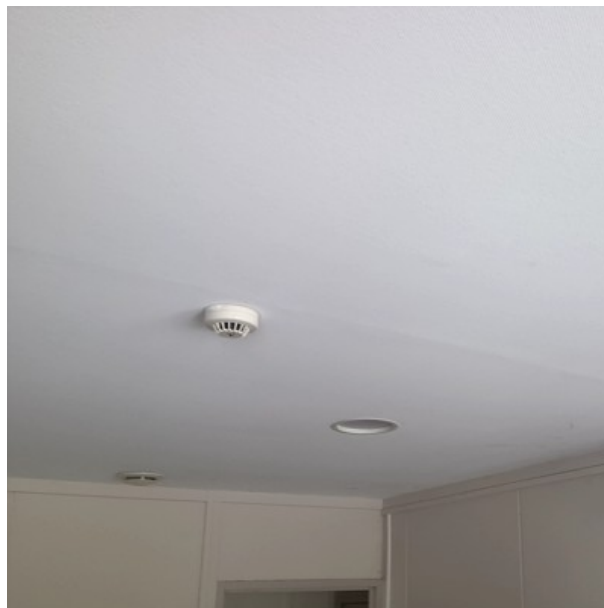
**a**  
Niv 00 / ROU030 / 03-010 / Calicot [ Idem Prélèvement  
n°136]

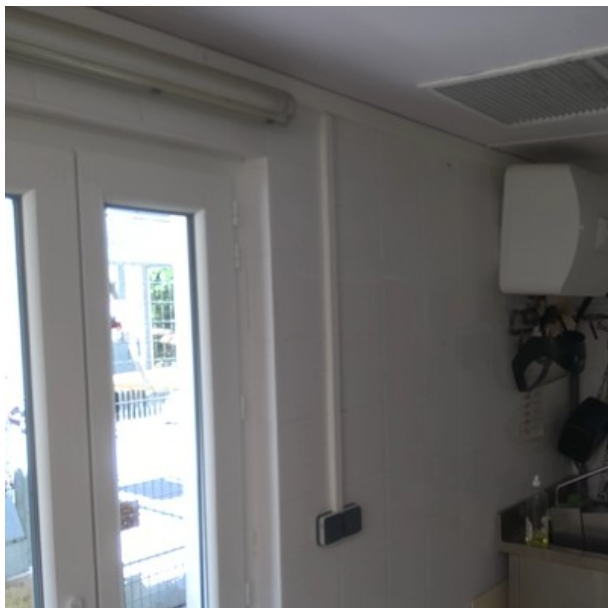
**N**  
Niv 00 / ROU050 / 05-010 / Colle de faïence neuf
