Références : A23B242I/002-1/STATION DE PRIMATOLOGIE/AMI\_DEM/EHE-AR3

## RAPPORT DE REPERAGE DES MATERIAUX ET PRODUITS CONTENANT DE L'AMIANTE AVANT DEMOLITION D'UN IMMEUBLE BATI

Dénomination du bâtiment: STATION DE PRIMATOLOGIE

Fonction principale du bâtiment: CENTRE DE RECHERCHE

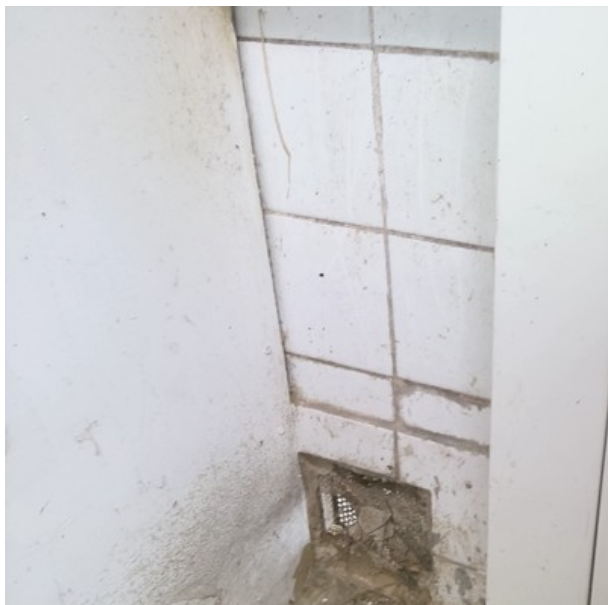
Niv 00 / ROU050 / 05-010 / Colle de faience derriere  
doublage [ Prélèvement n°106]

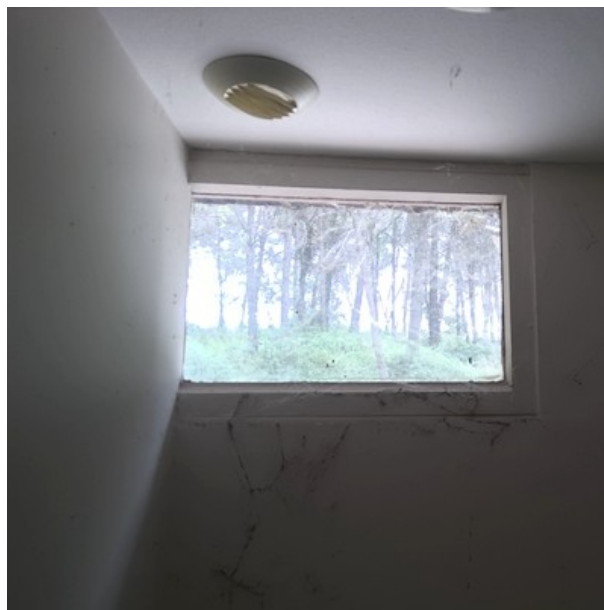
Niv 00 / ROU030 / 03-009 / Mastic [ Prélèvement n°138]

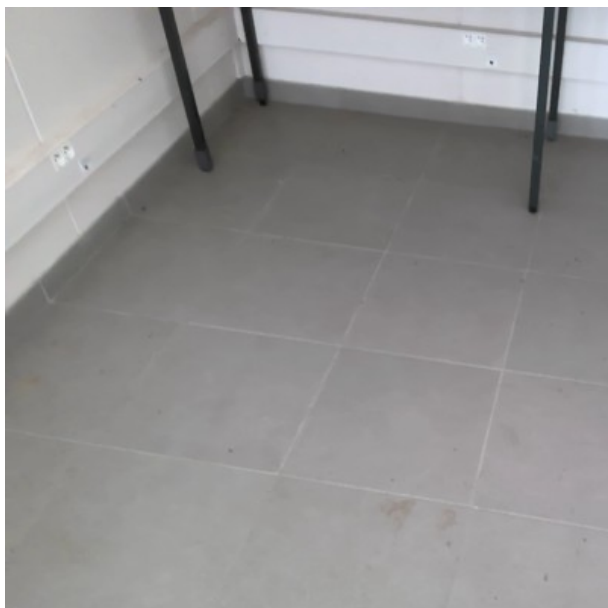
Niv 00 / ROU030 / 03-010 / Colle de carrelage

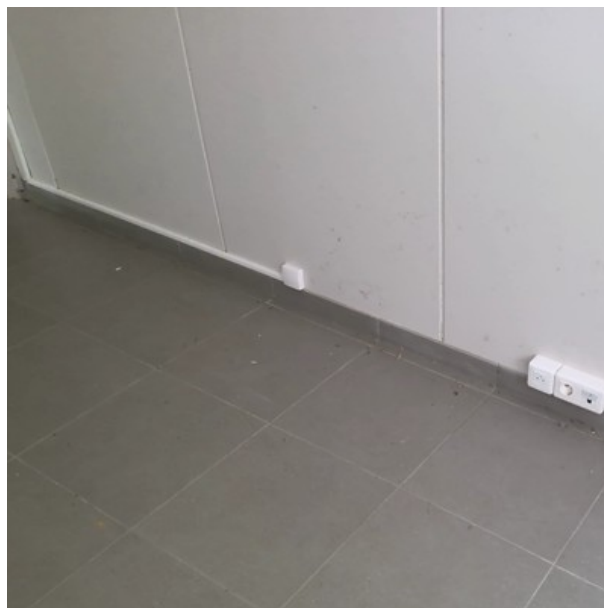
Niv 00 / ROU030 / 03-010 / Colle de plinthe

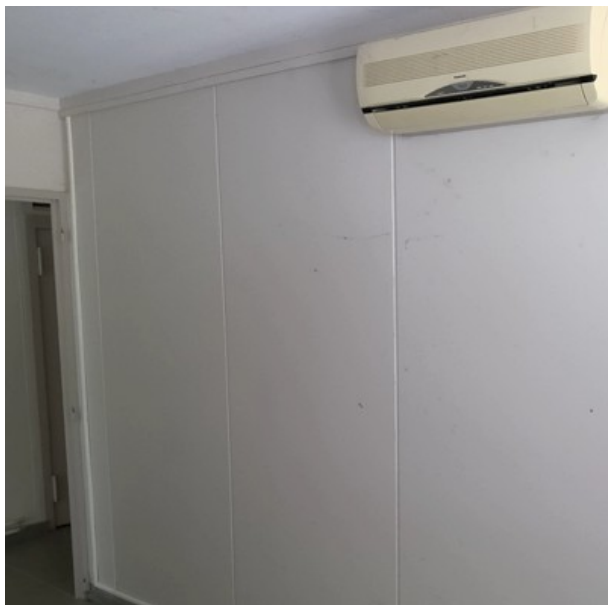
Niv 00 / ROU030 / 03-010 / Panneau bois [ Idem  
Prélèvement n°135]

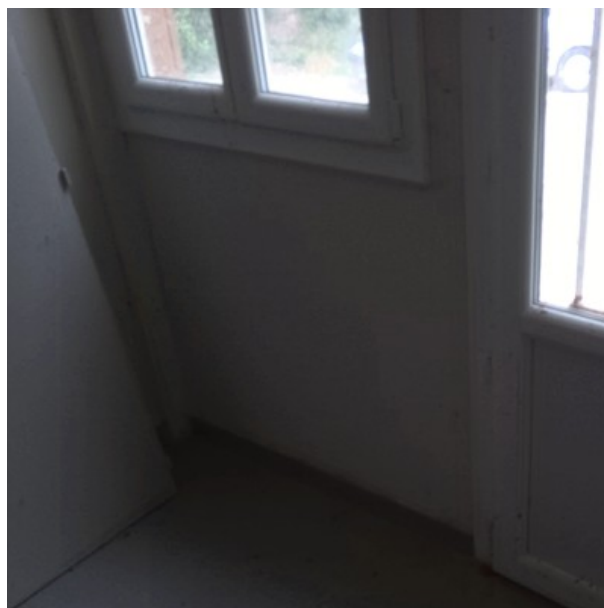
Niv 00 / ROU030 / 03-010 / Plaque en fibres-ciment [ Idem  
Prélèvement n°137]

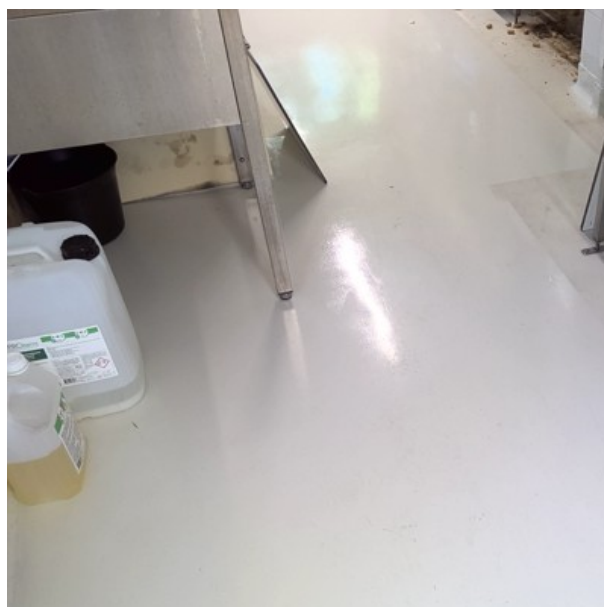
Niv 00 / ROU050 / 05-010 / Revêtement type résine  
[ Prélèvement n°105]

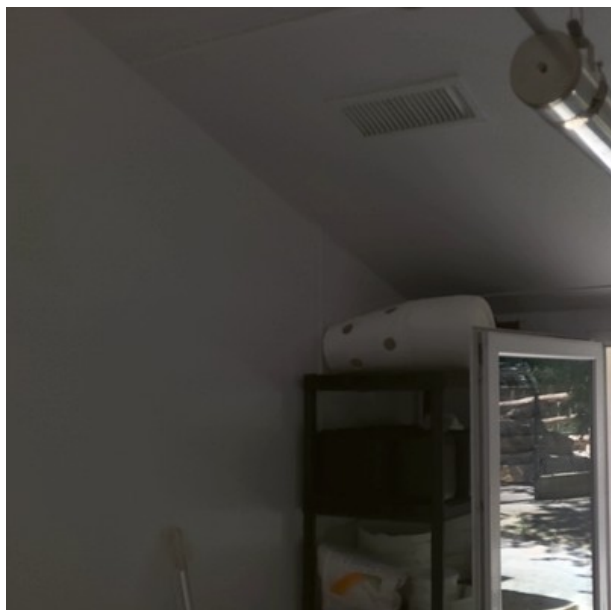
**N**  
Niv 00 / ROU050 / 05-010 / Panneau

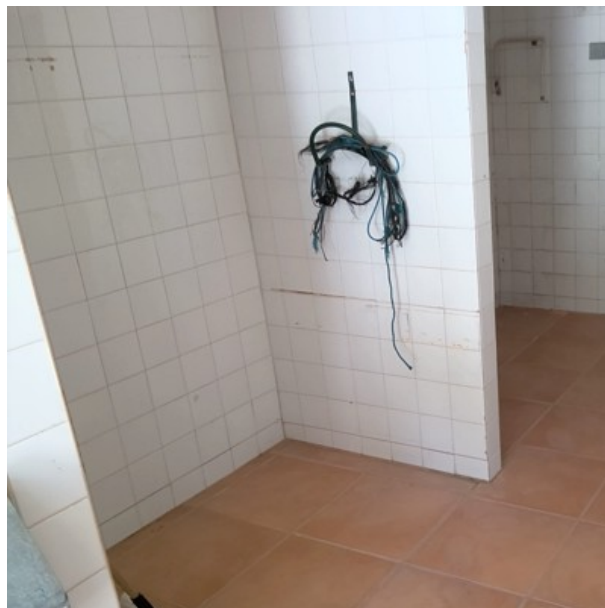
**N**  
Niv 00 / ROU060 / 06-006 / Colle de faïence  
[ Prélèvement n°114]

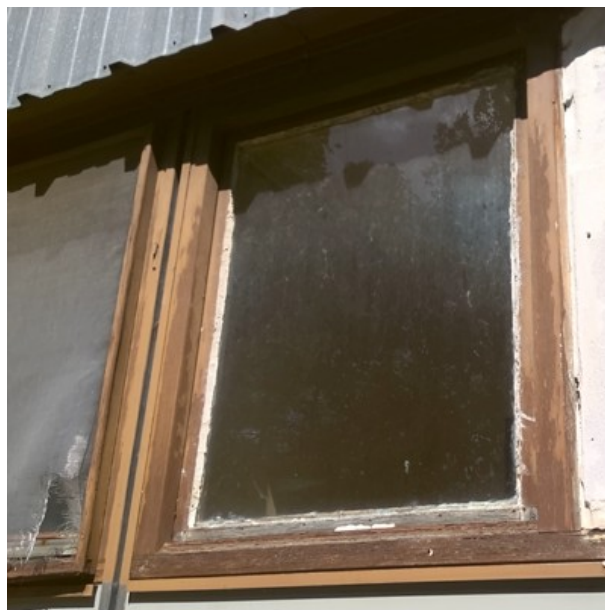
**a**  
Niv 00 / ROU110 / 11-003 / Mastic [ Idem Prélèvement n°16]

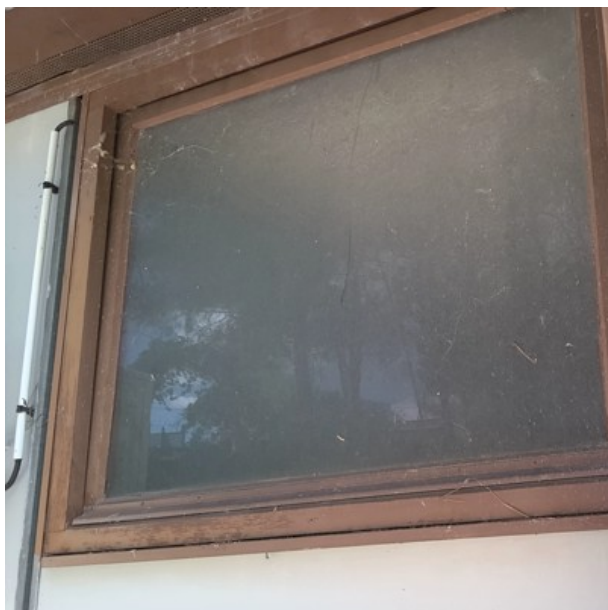
Niv 00 / ROU110 / 11-005 / Mastic [ Idem Prélèvement n°16]

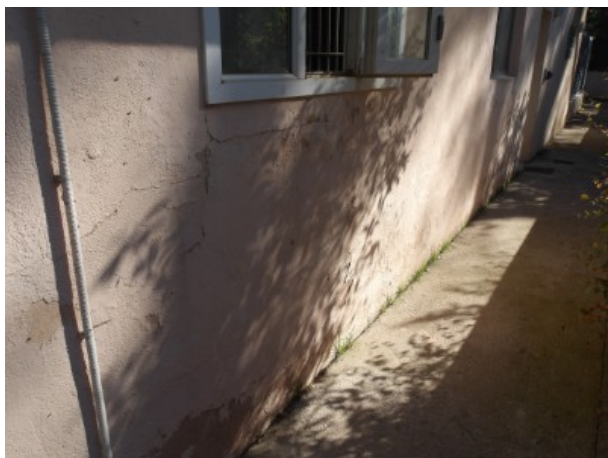
Niv 00 / ROU120 / 12-017 / Enduit peint [ Prélèvement  
n°75]

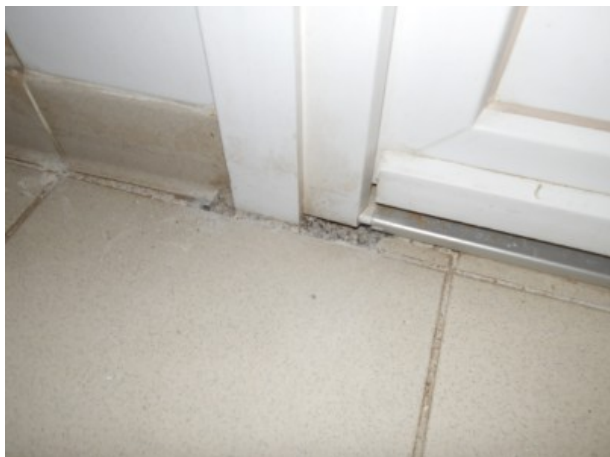
Niv 00 / ROU180 / 18-001 / Colle de faïence  
[ Prélèvement n°172]
