ÉTUDE DE DIAGNOSTIC ARCHITECTURAL, PATRIMONIAL, THERMIQUE ET STRUCTUREL
DE L'HÔTEL DE LA SOUS-PRÉFECTURE,
AU HAVRE (76)
Avril 2025

Maîtrise d'Ouvrage
Préfecture de la Seine-Maritime
Représentée par M. le Préfet de la
Seine-Maritime
7 Pl. de la Madeleine,
76000 Rouen

Chargés d'étude
Jennifer Didelon - Architecture et patrimoine
6 Impasse de Mont-Louis, 75 011 Paris
tel: 01 43 48 11 94
www.jenniferdidelon.fr

OBJECTIFS DE L'ÉTUDE

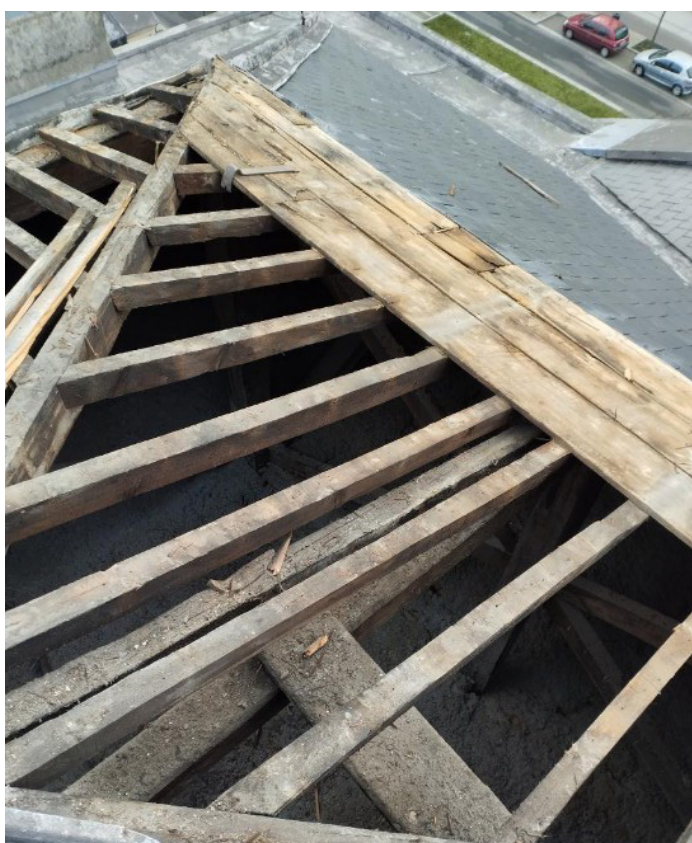
Etat de la charpente du terrasson central avant intervention

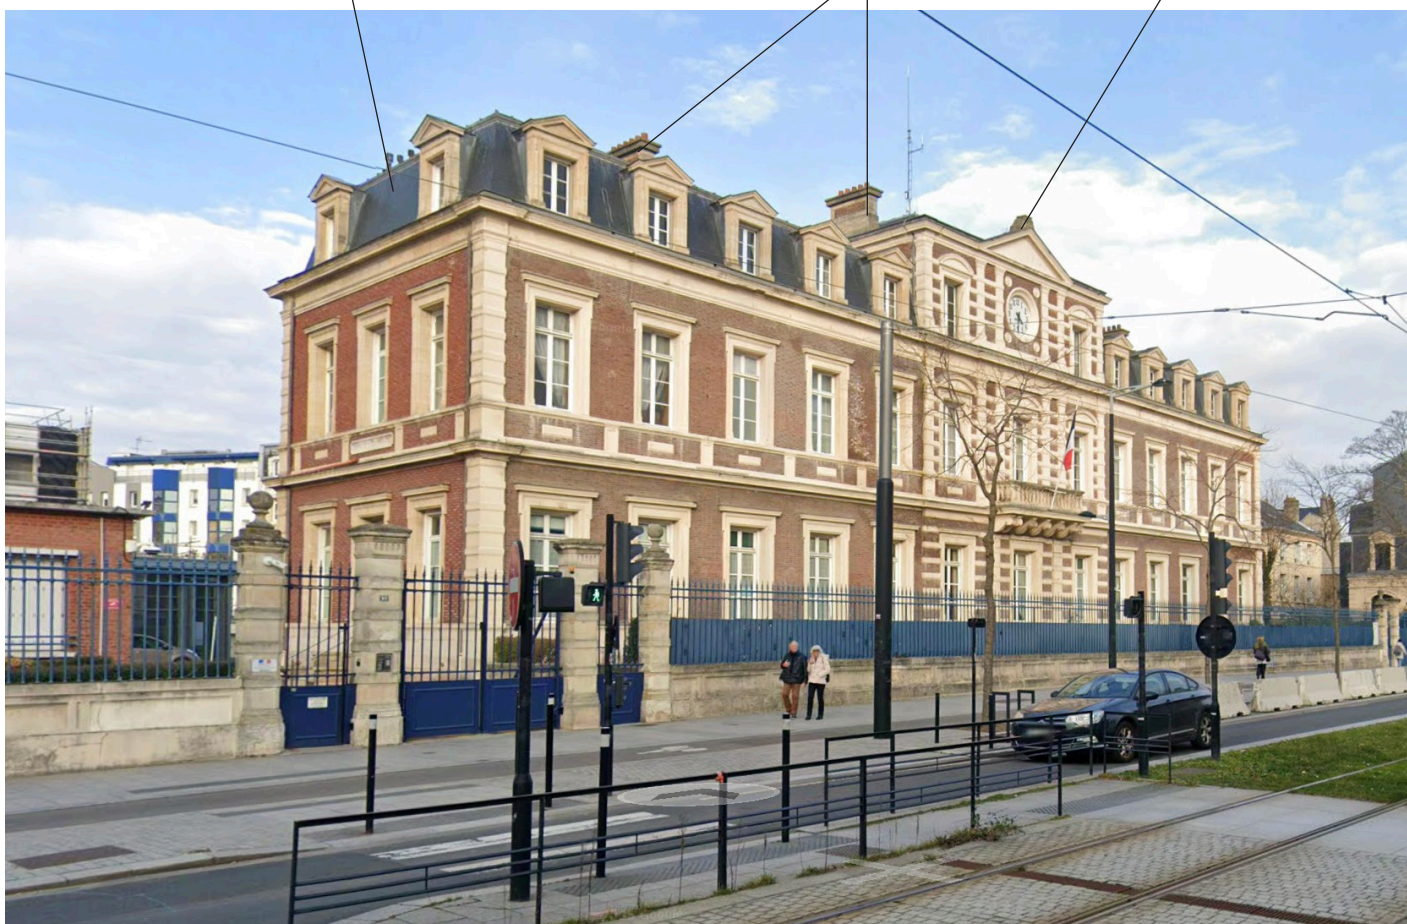
Photographie prise en 2025

Réduction des hauteurs de
cheminées

Vestige de la base de la sculpture
de couronnement

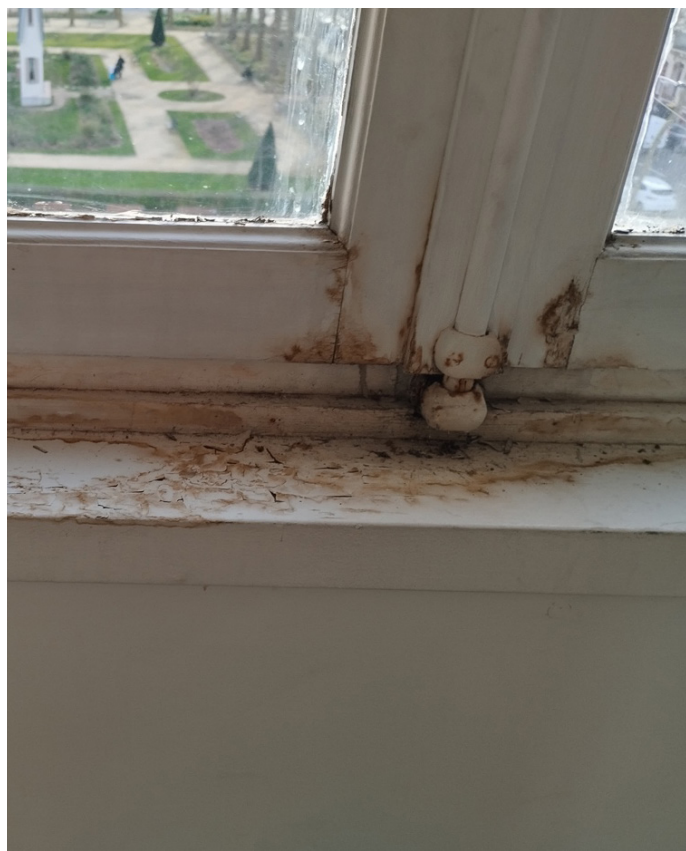
Les menuiseries anciennes en bois, n'assurent plus l'étanchéité : l'eau parvient à s'infiltrer par les baies, notamment en partie basse, rendant humide les maçonneries intérieures en allège de fenêtre. L'absence ou la disparition des joints en est principalement la cause.

L'eau s'infiltrant par les menuiseries, les bois gonflent, pourrissent et se désagrègent. Au-delà d'aggraver le problème d'infiltration d'eau, cela peut conduire à une difficulté d'utilisation des fenêtres (ouverture-fermeture totale), et favorise le développement de champignons et insectes lignivores.

Menuiserie ancienne, laissant s'infiltrer l'eau et l'eau
Pourriture des bois favorisant l'installation d'insectes xylophage
et de champignons lignivores

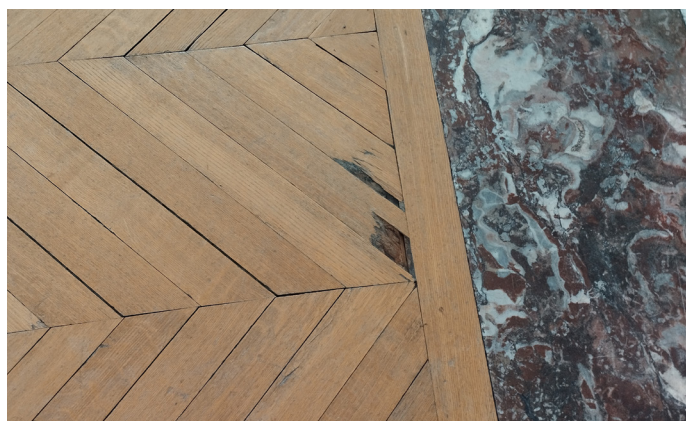
Lacunes de bois, taches diverses et usure des parquets de la salle à manger du R+1
