## Rapport de repérage des matériaux et produits contenant de l'amiante avant réalisation de travaux dans un immeuble bâti

Adresse : 22 Avenue Garibaldi 21000 DIJON

Désignation : Bâtiment 31

Date de repérage : 15/02/2021

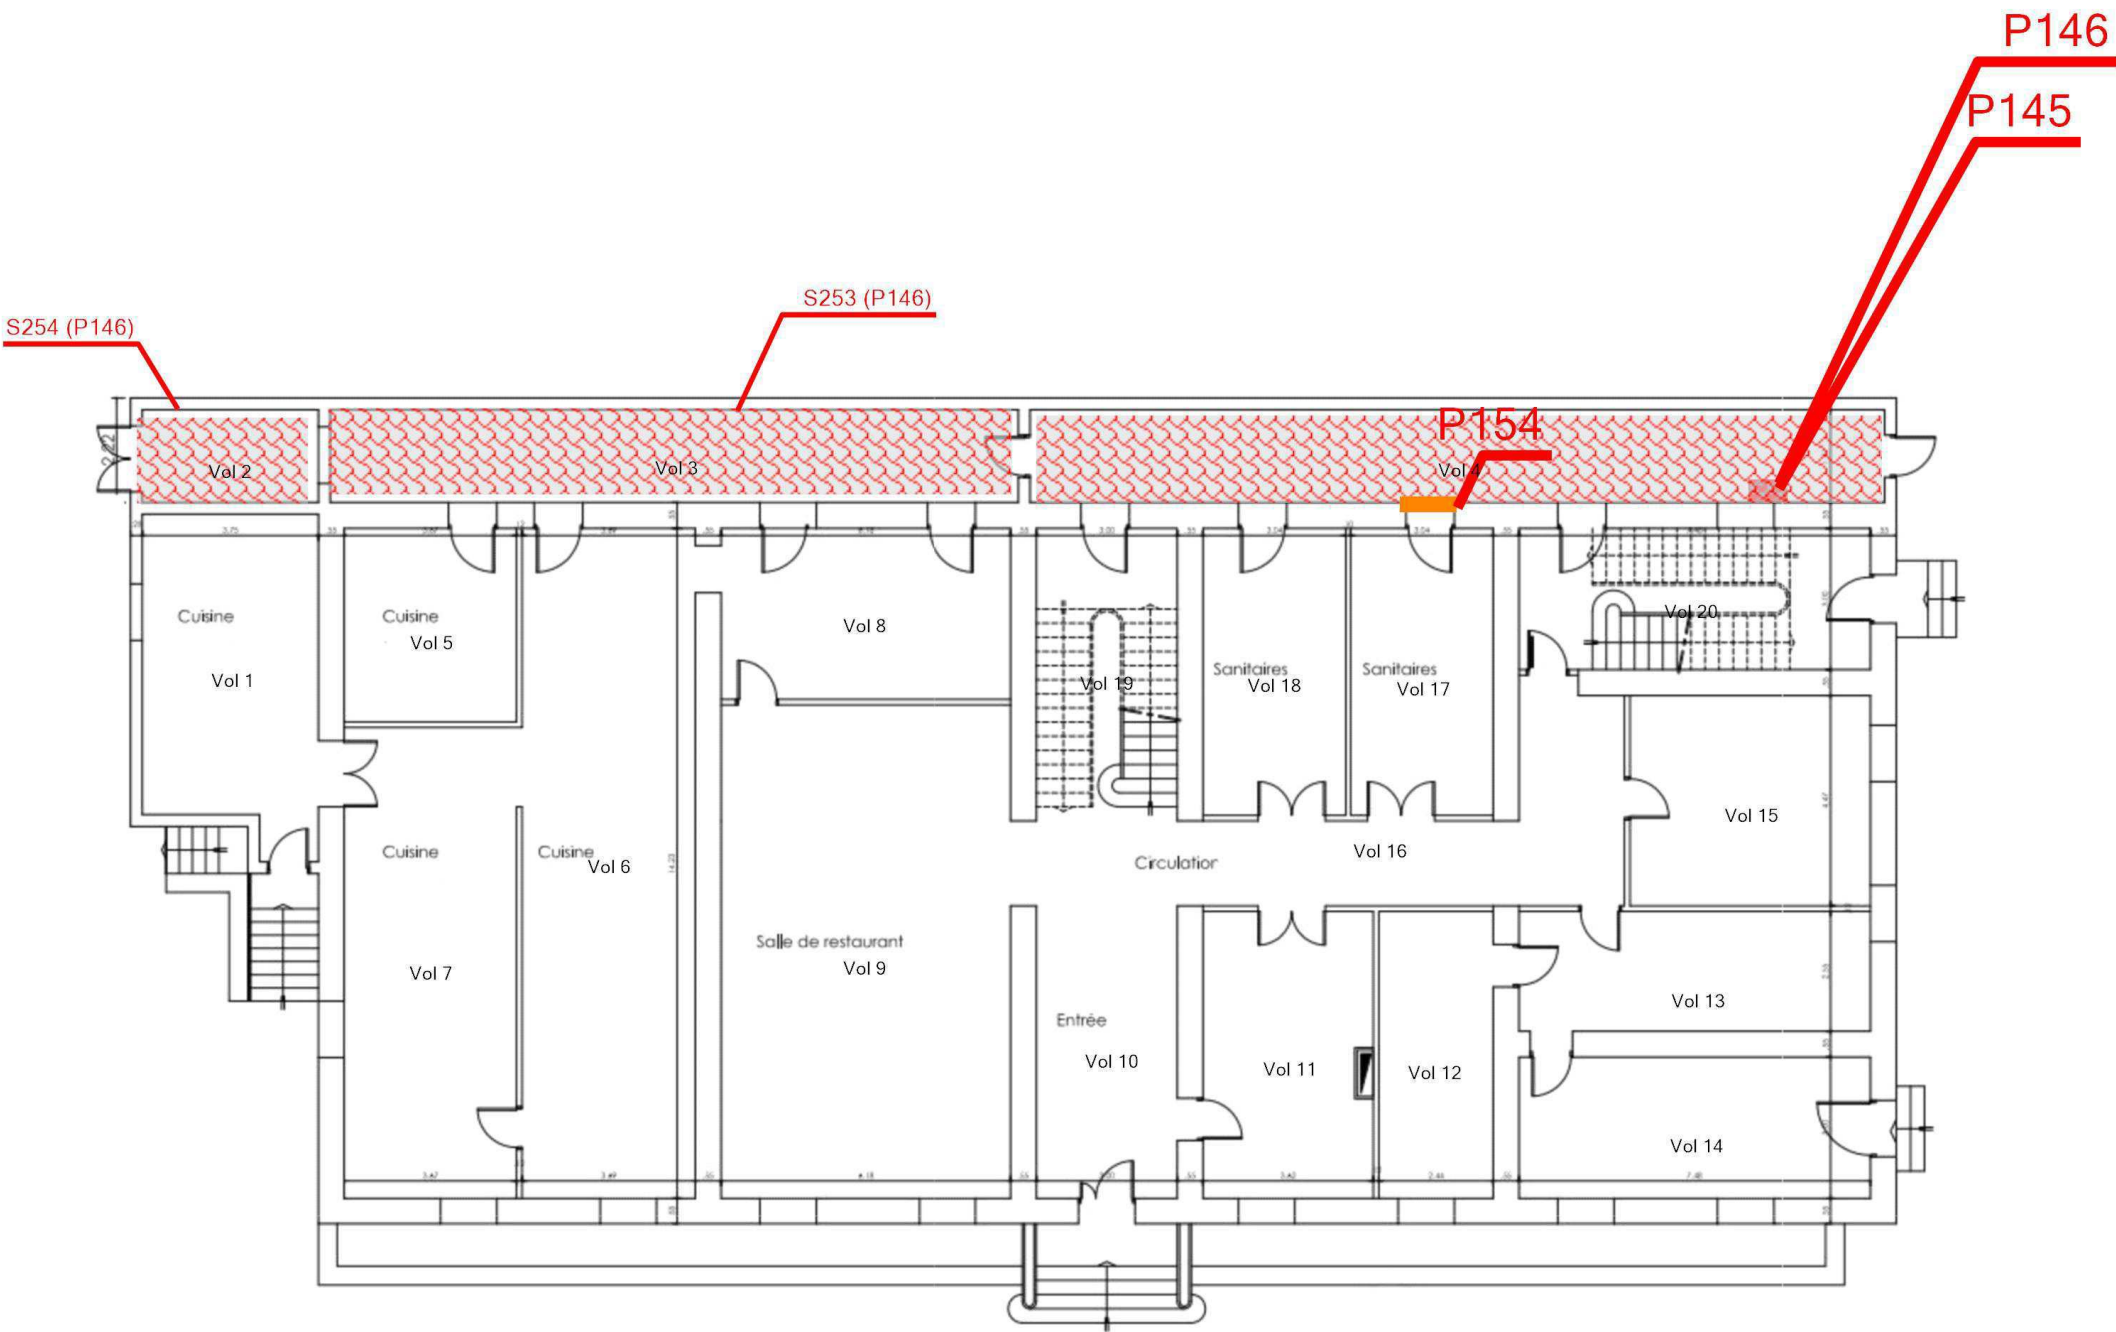
RDC - MPCA TOITURE ET ÉTANCHÉITÉ				Référence: 002AC077277
<div>

P145 : Conduit en fibres-ciment

P146 : Plaques en fibres-ciment

P154 : Mastic vitrier

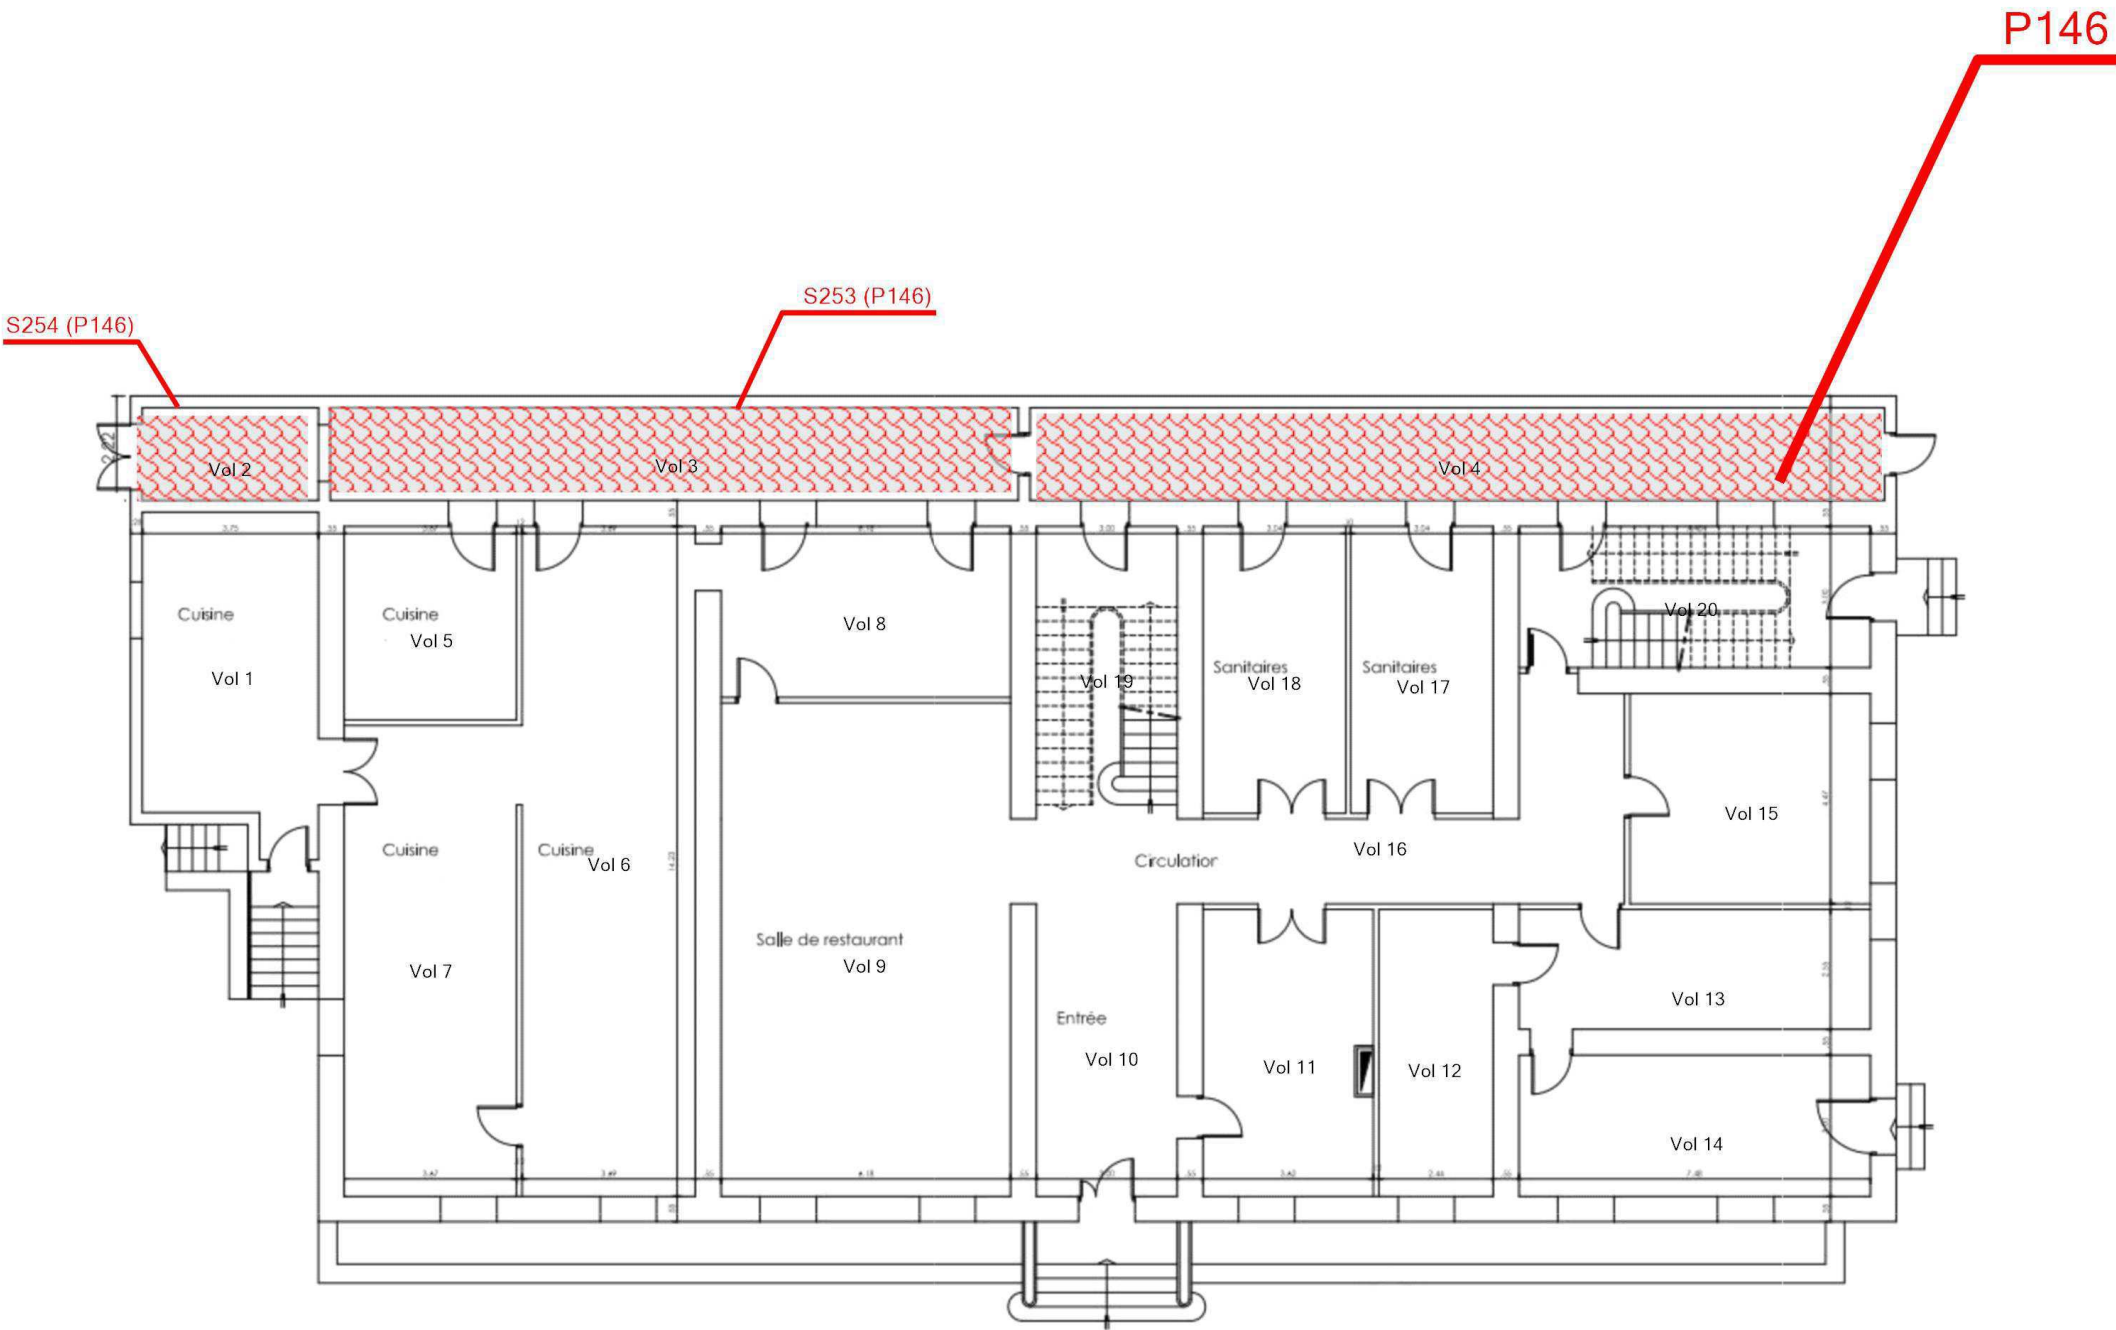
P146 : Plaques en fibres-ciment

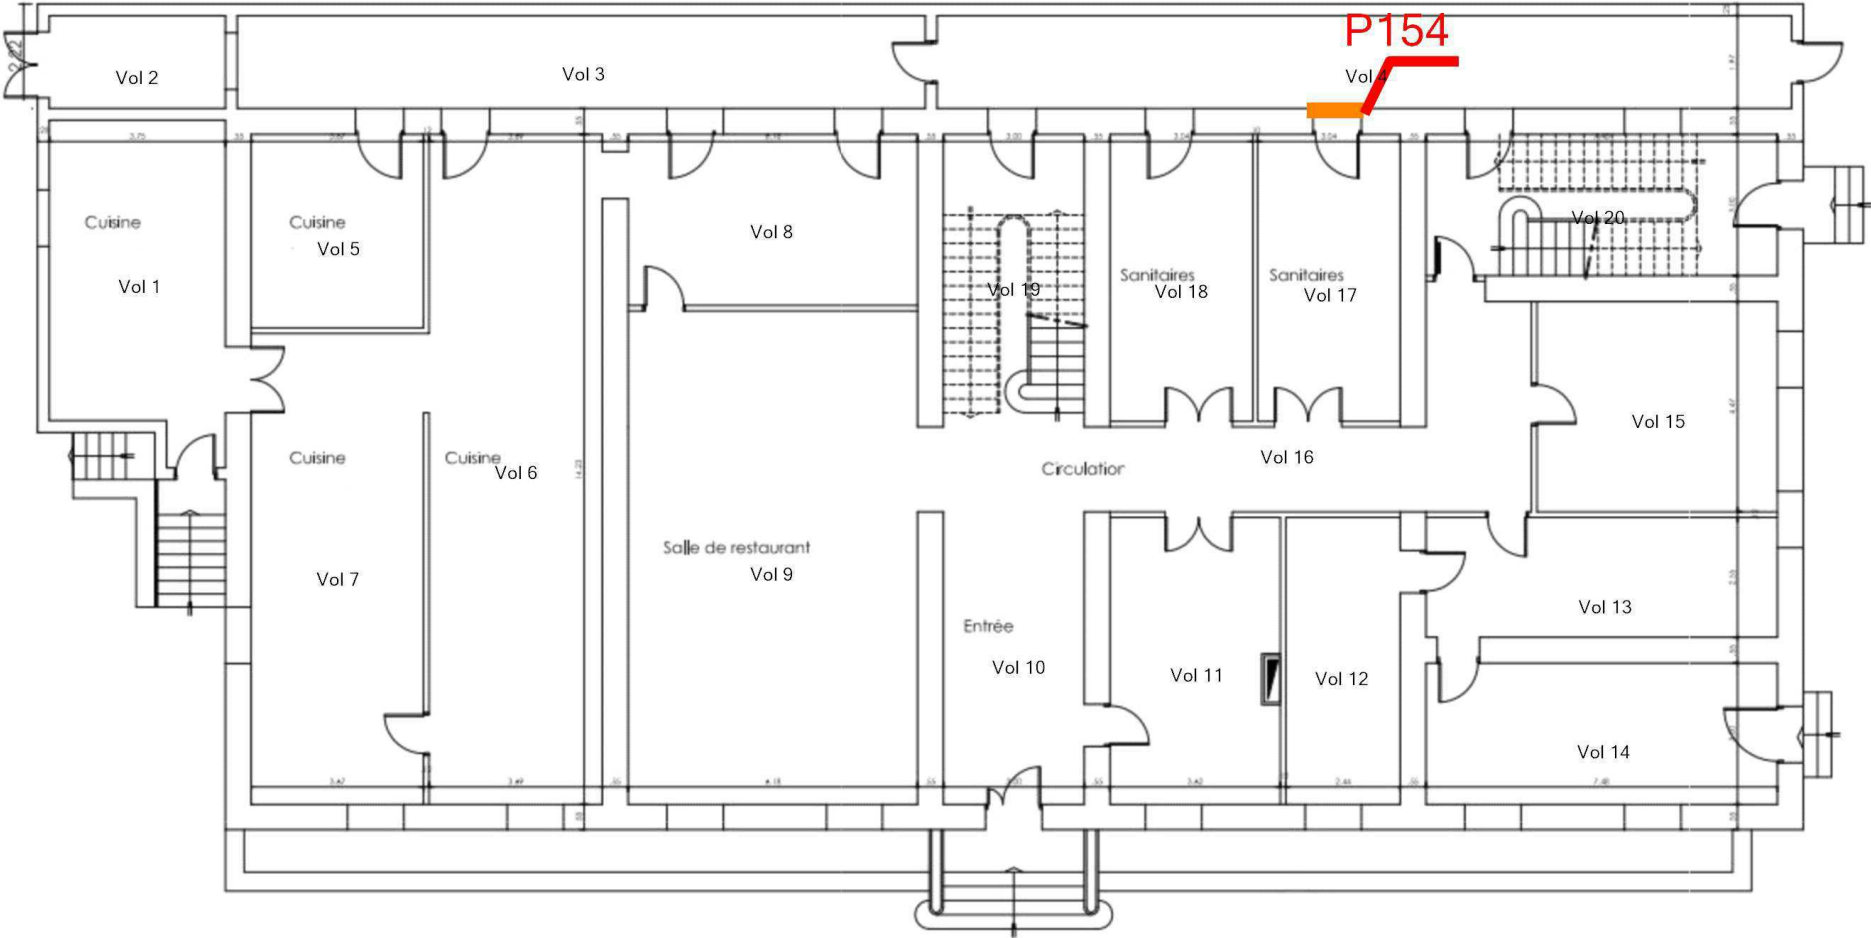
RDC - MPCA FAÇADES				Référence: 002AC077277

P154 : Mastic vitrier

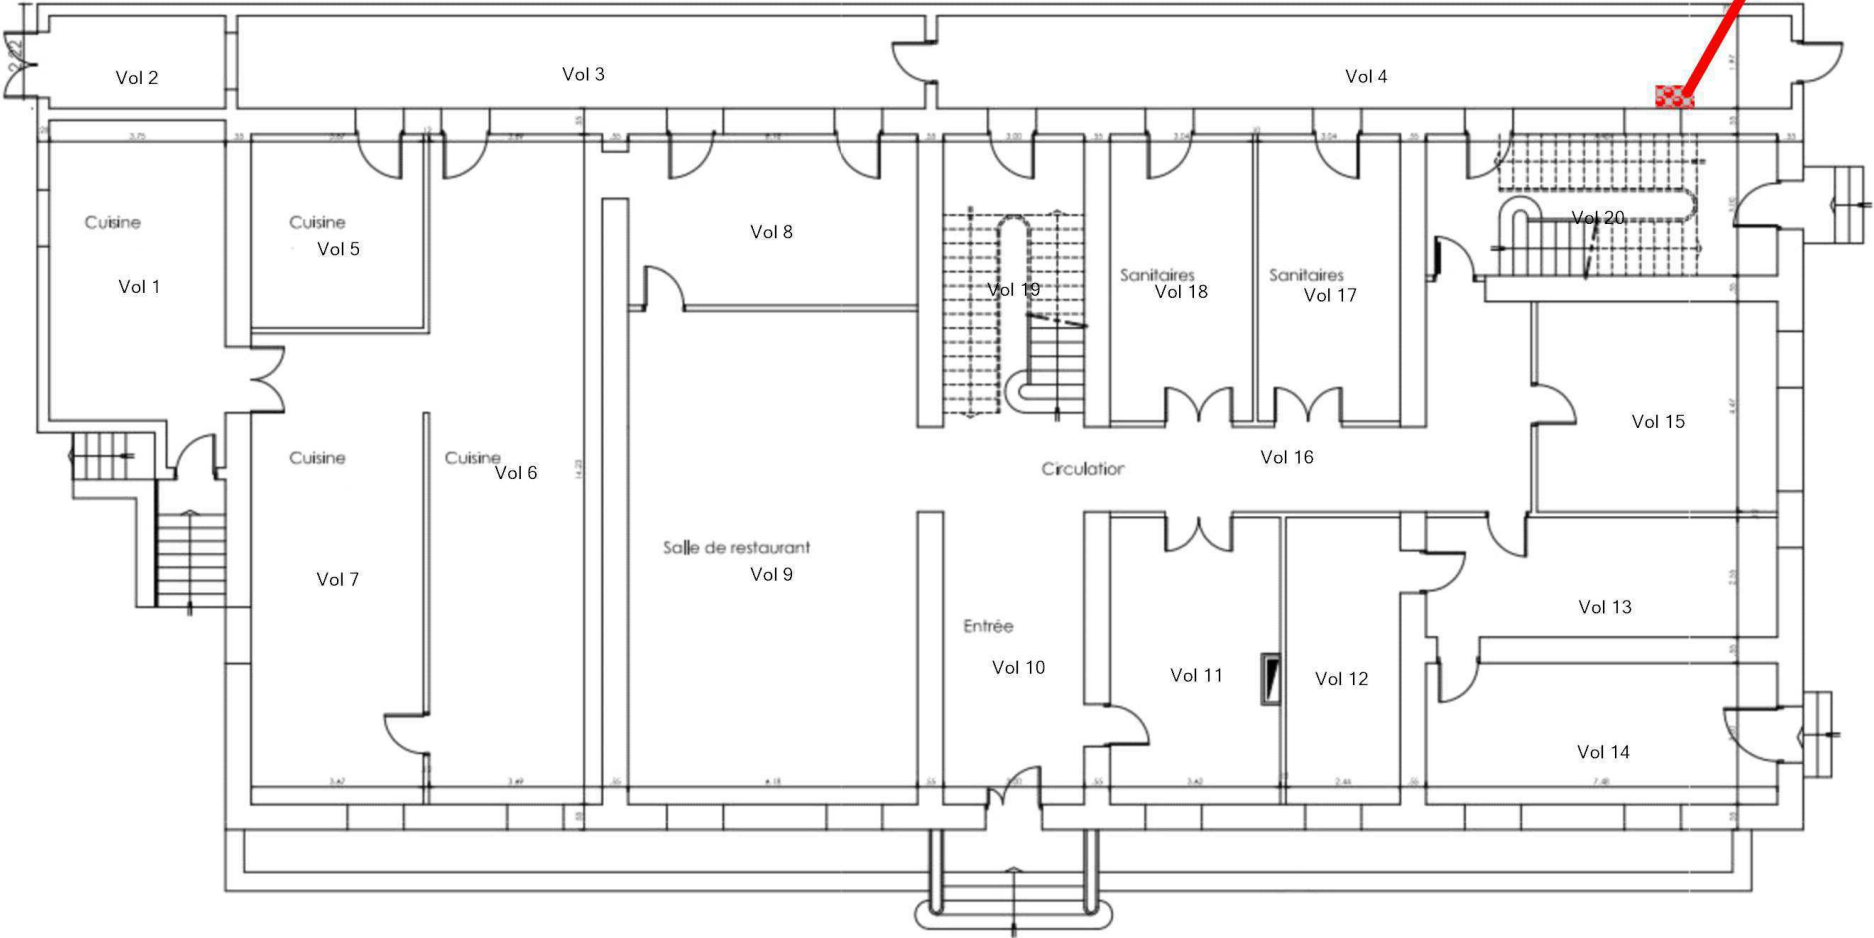
P145 : Conduit en fibres-ciment

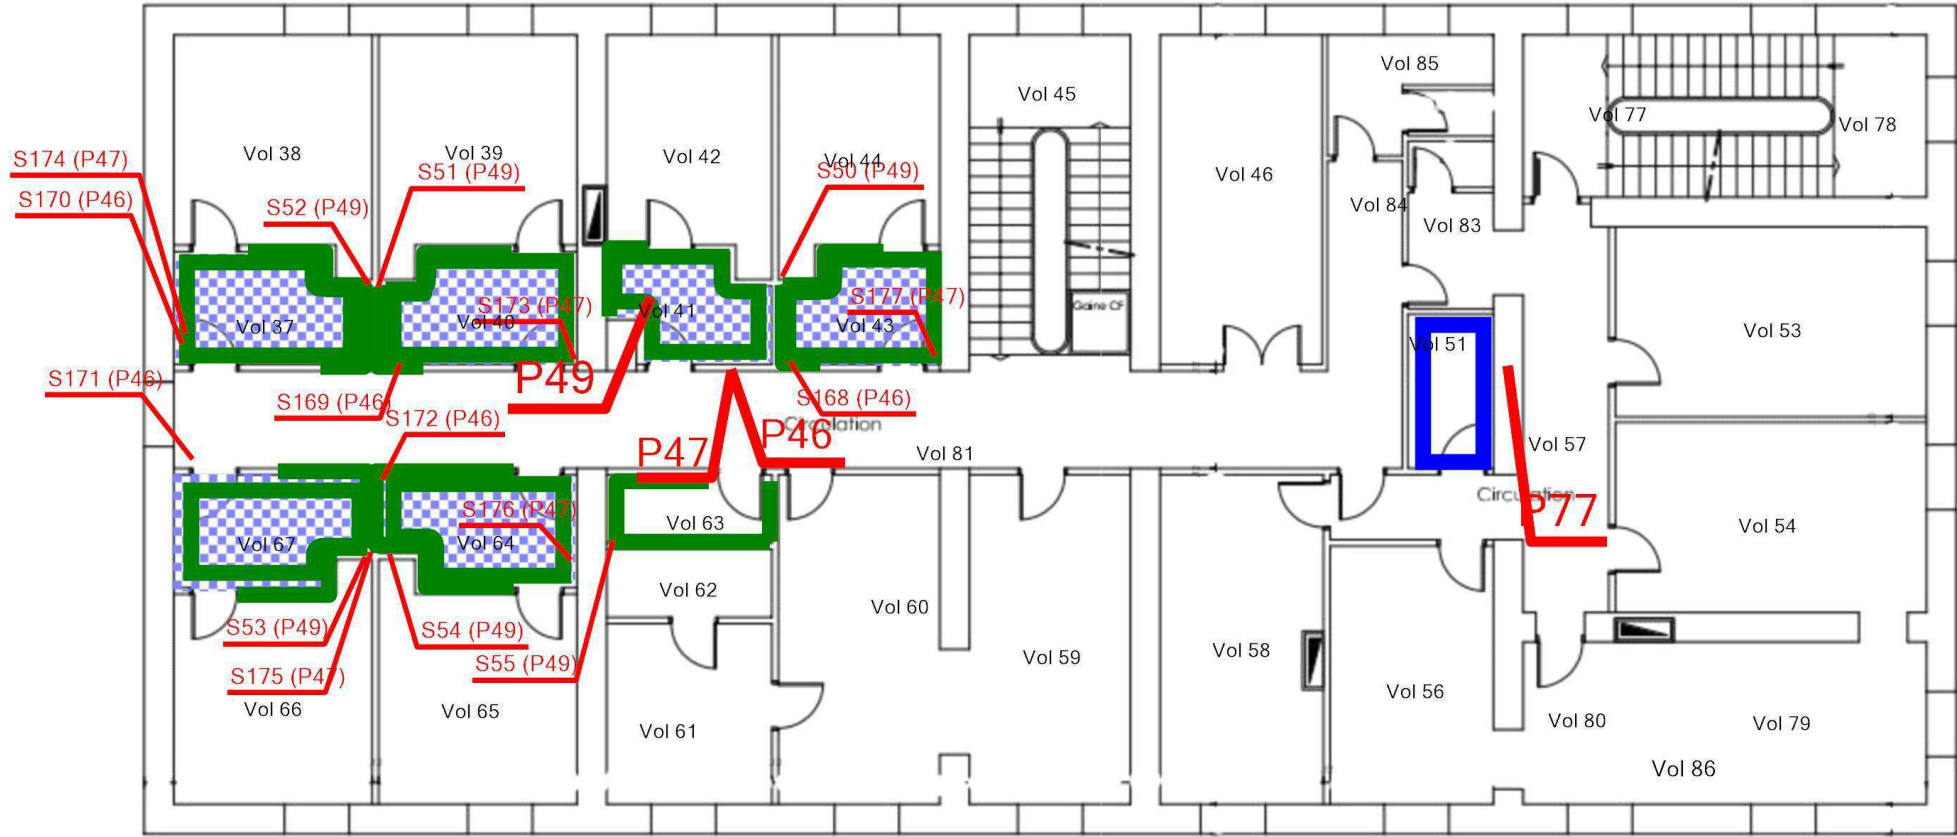
2EME ETAGE - MPCA TOUTES CATÉGORIES CONFONDUES

P77 : Colle de carrelage (plinthe)

P47 : Colle de carrelage (faïence)

P46 : Colle Dur Gris Matériau  
Effritable Blanc Ciment Dur Gris

P49 : Colle Dur Blanc Peinture  
Effritable Rose

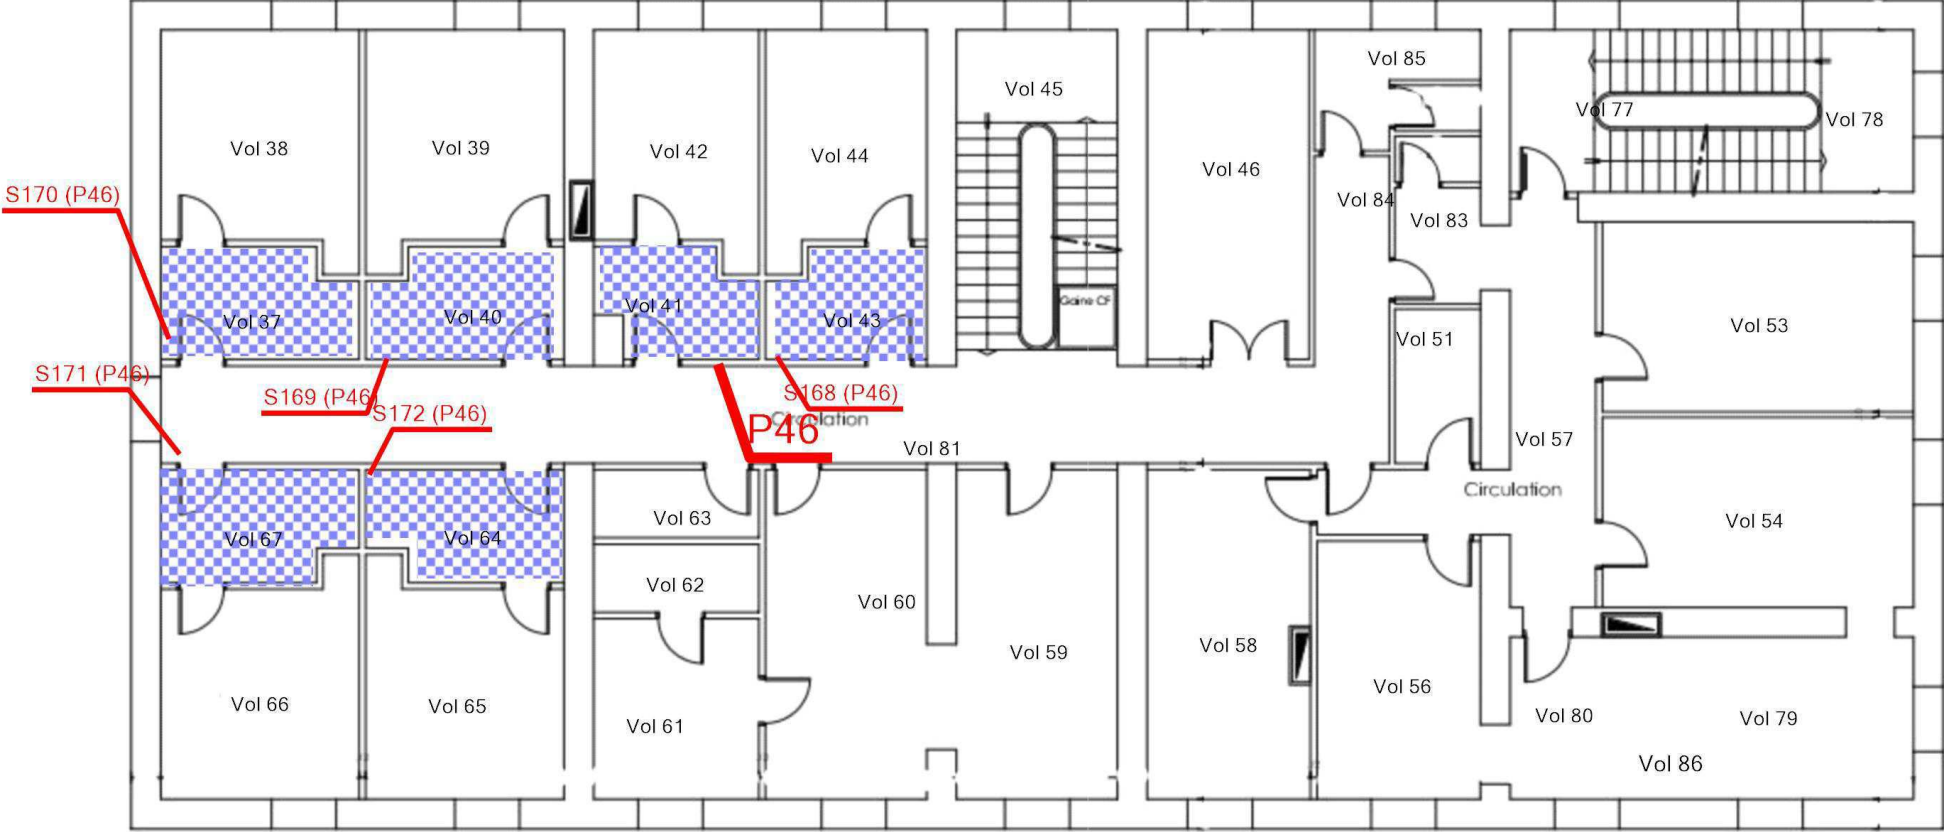
2EME ETAGE - MPCA REVÊTEMENT DE SOL				Référence: 002AC077277
<div>

P46 : Colle Dur Gris Matériau Effritable Blanc Ciment Dur Gris

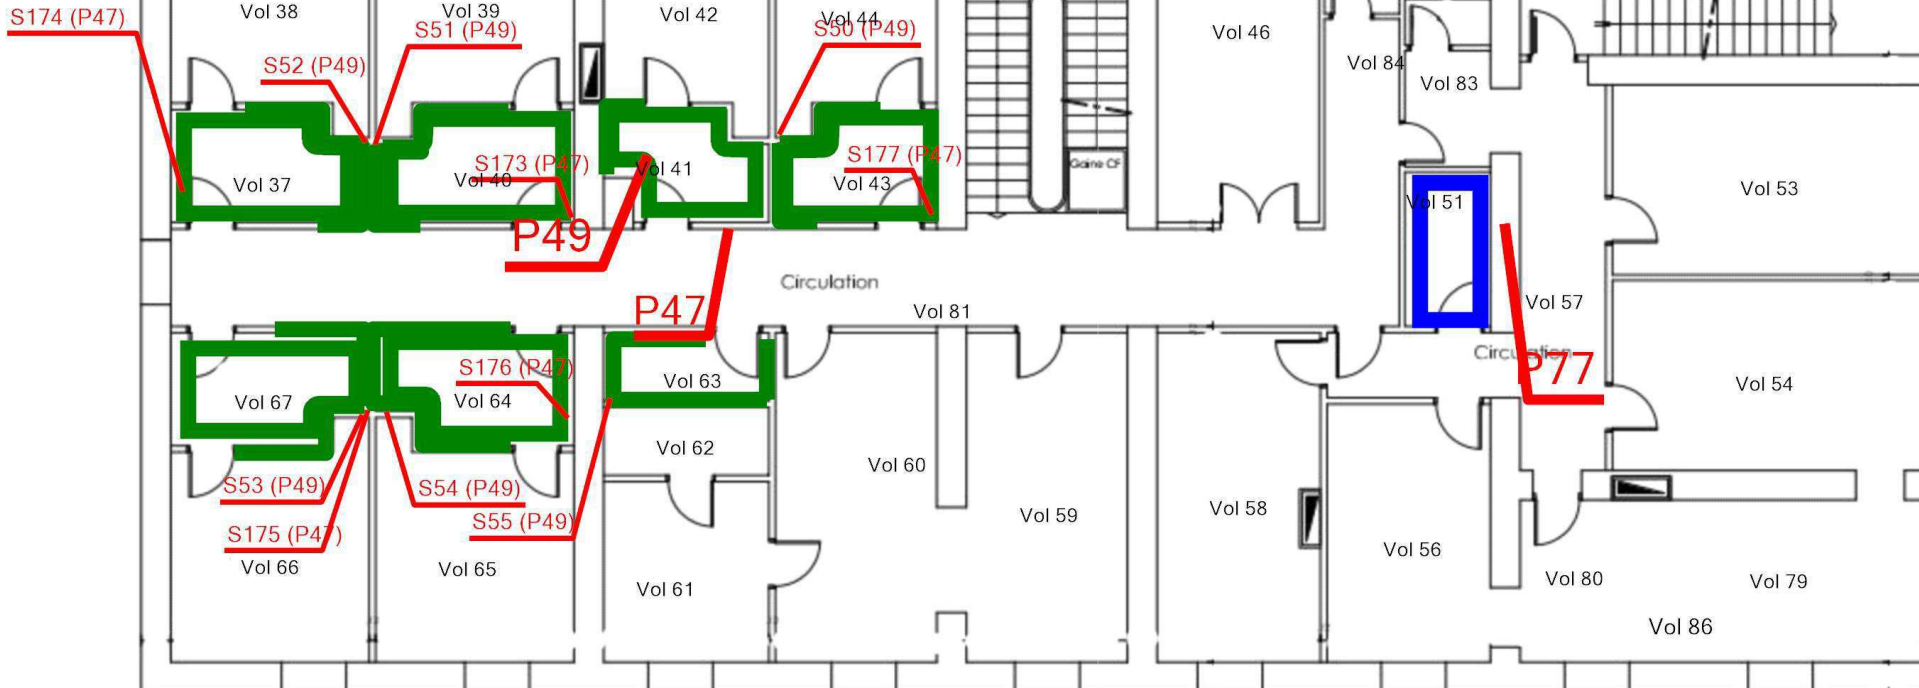
## 2EME ETAGE - MPCA REVÊTEMENT DE MUR

P77 : Colle de carrelage (plinthe)

P47 : Colle de carrelage (faïence)

P49 : Colle Dur Blanc Peinture  
Effritable Rose

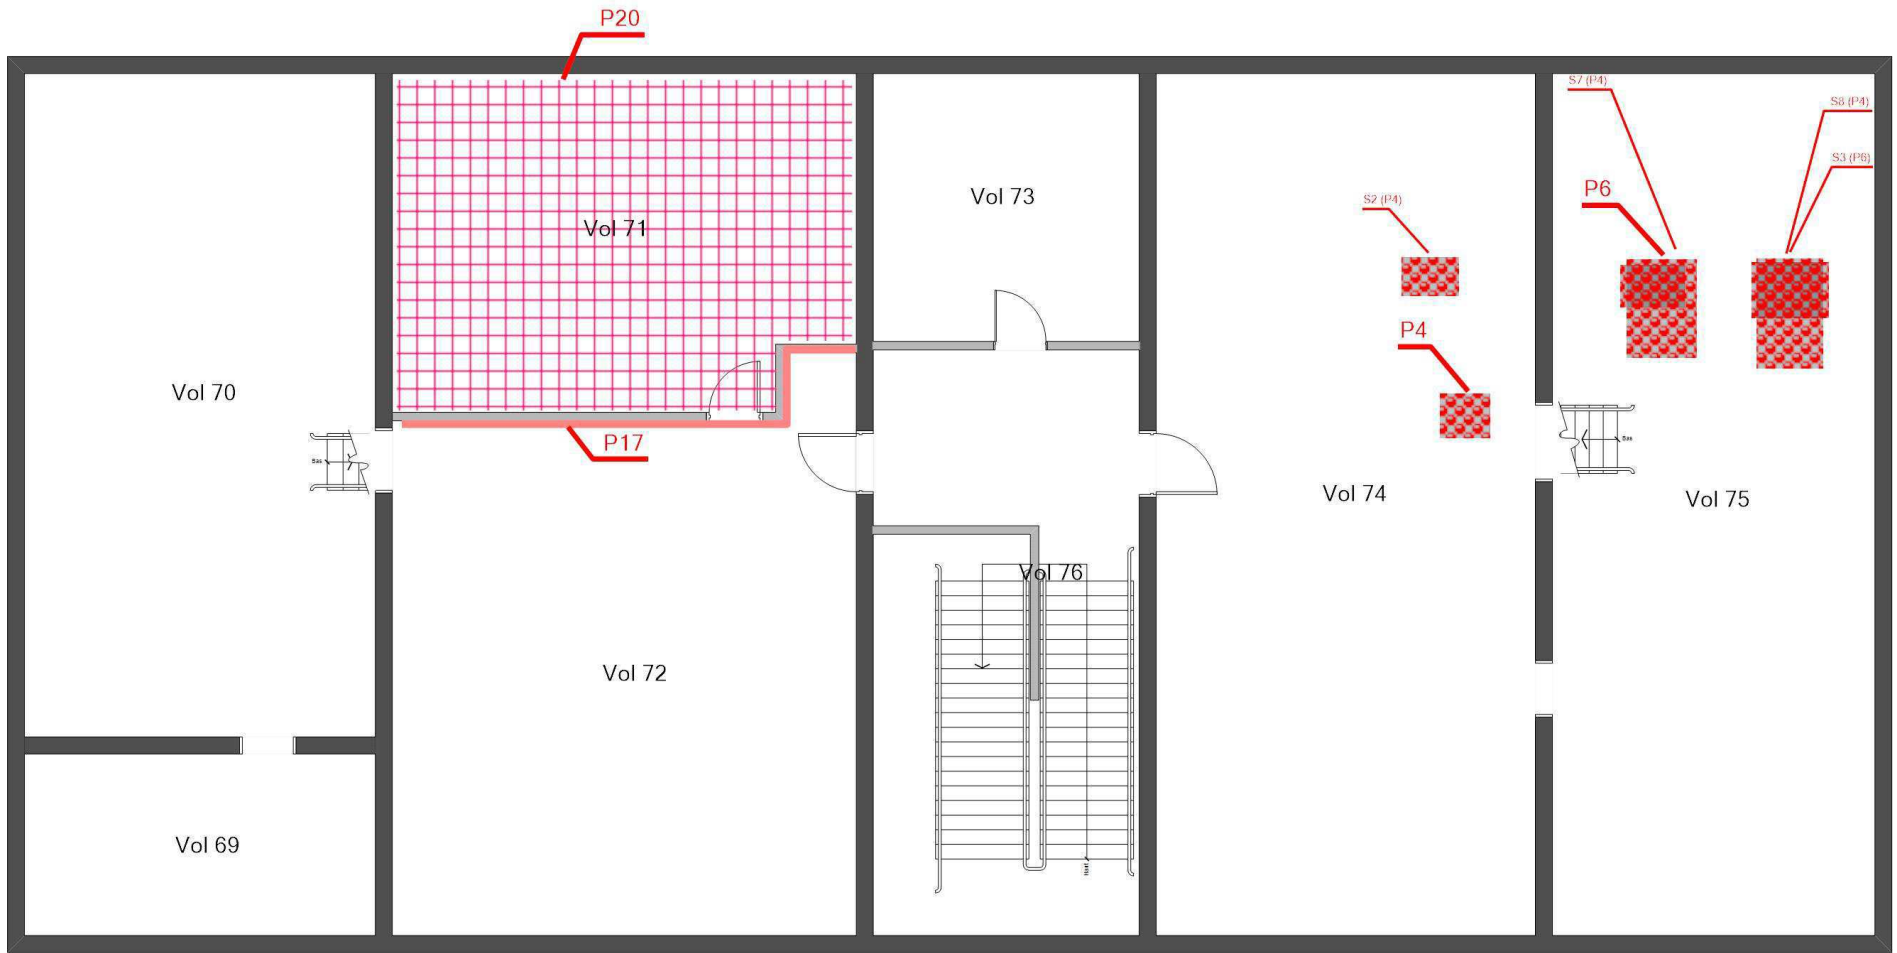
P6 : Conduit en fibres-ciment

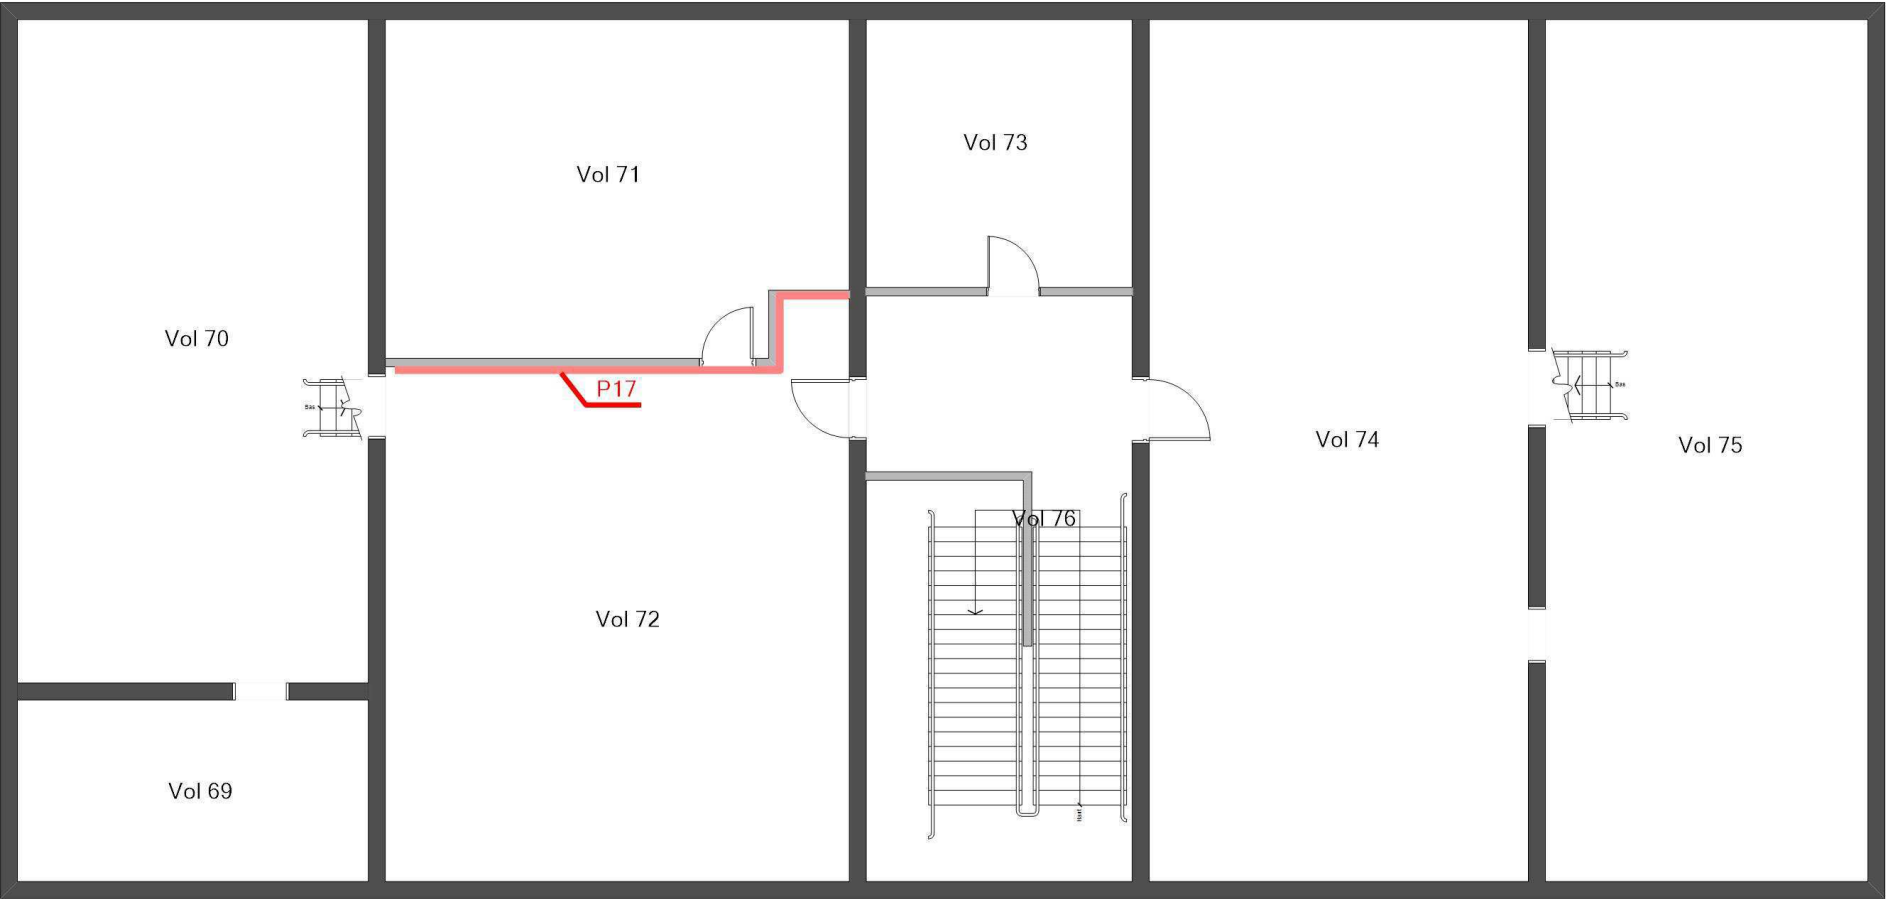
P17 : Revêtement durs (plaques revêtues)

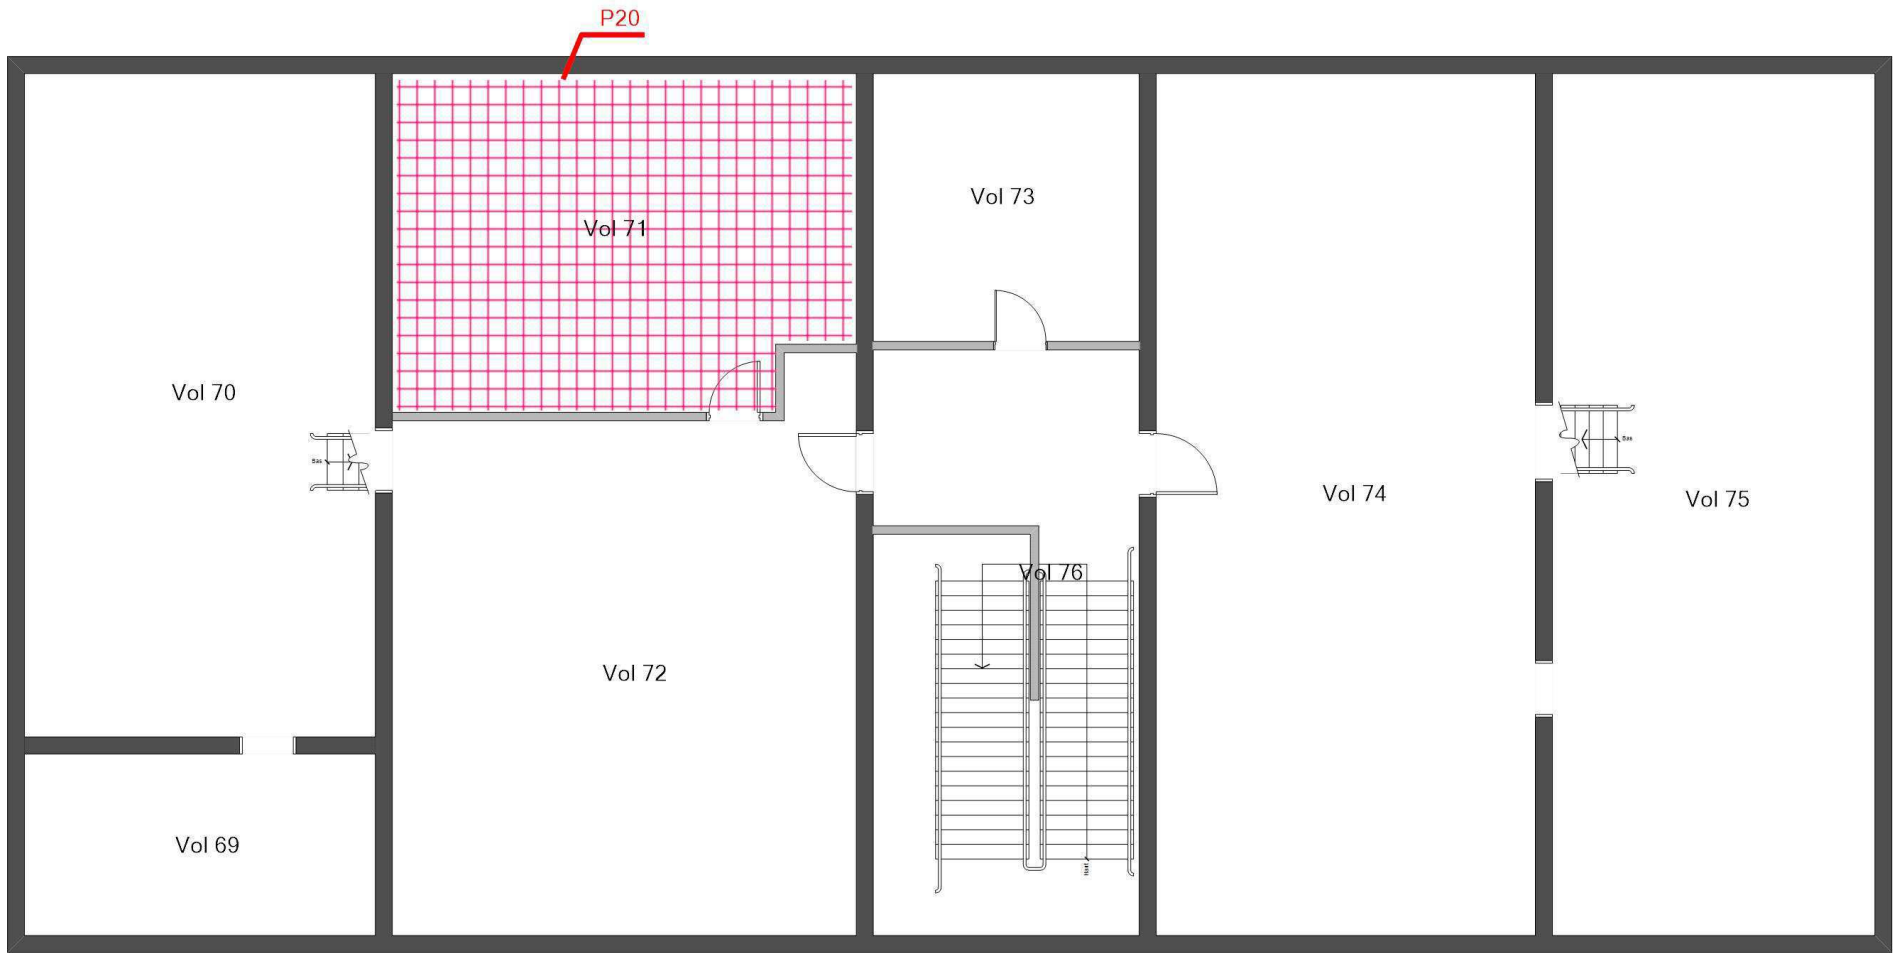
COMBLES - MPCA PLAFOND ET FAUX-PLAFONDS

P20 : Panneaux et plaques

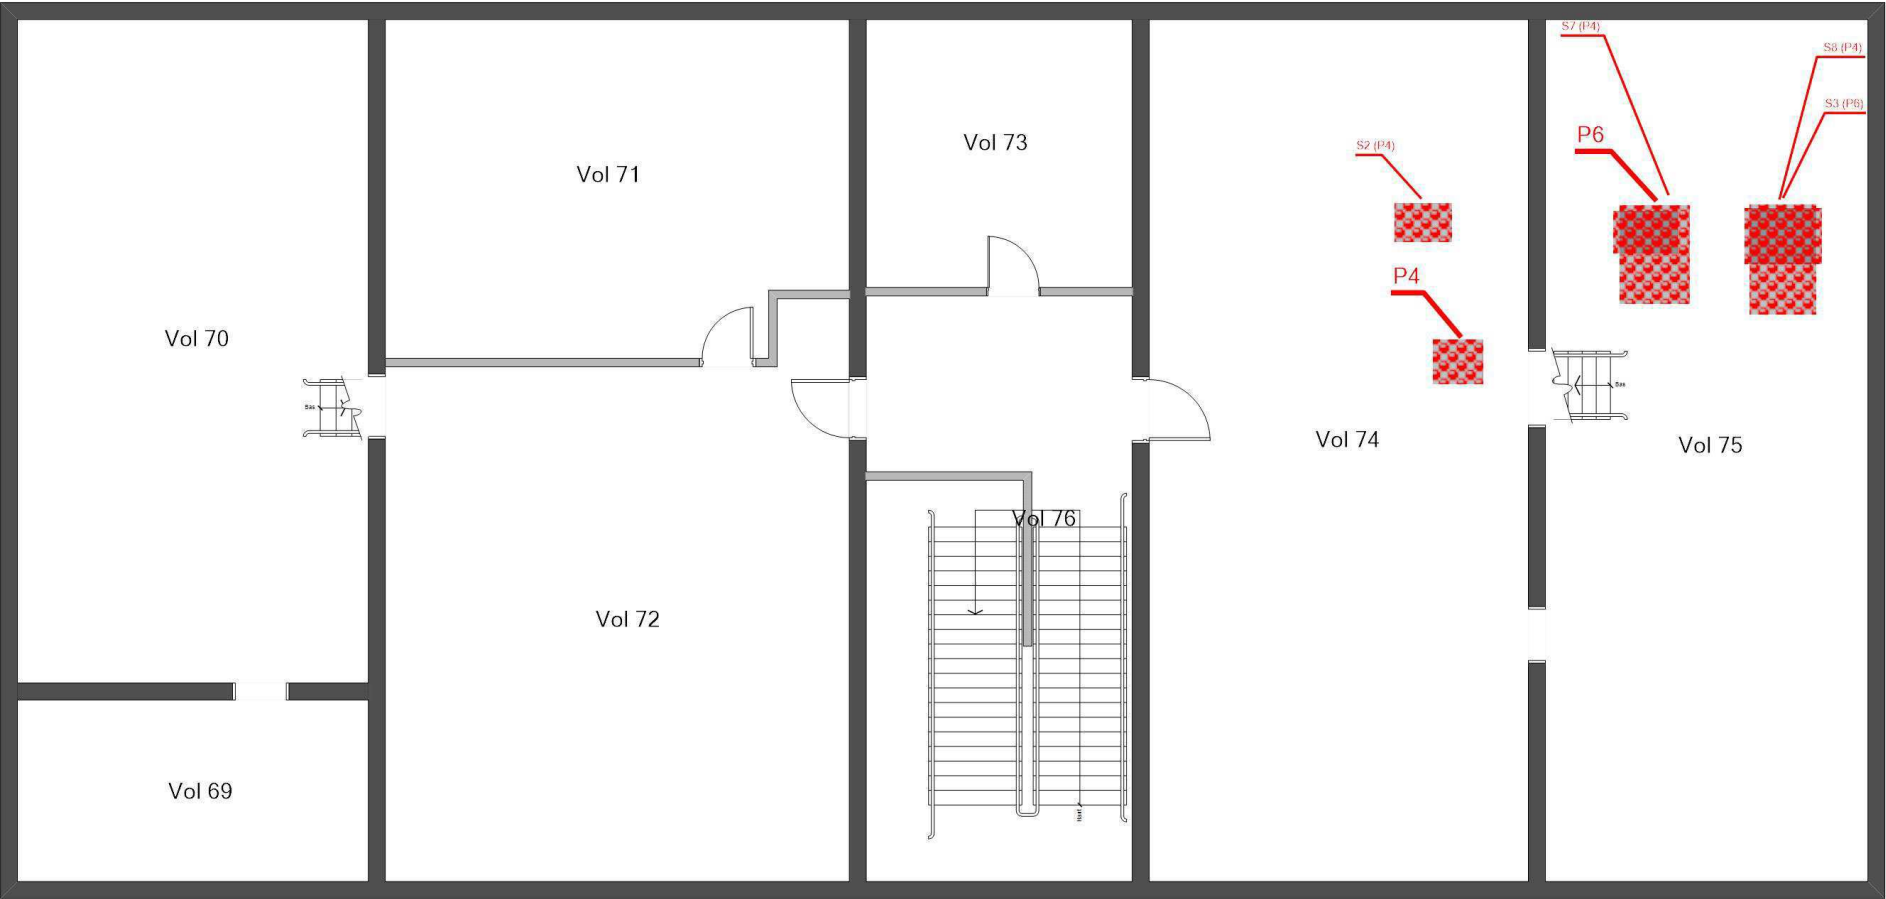
P6 : Conduit en fibres-ciment
