Dossier 2022-046 (affaire 22-HF-0039)
Procès-verbal d'inspection détaillée
OA sur A23/Drève de Bassy à Raismes (59)
Ref : 59-1518

OA Drève de Bassy sur A23

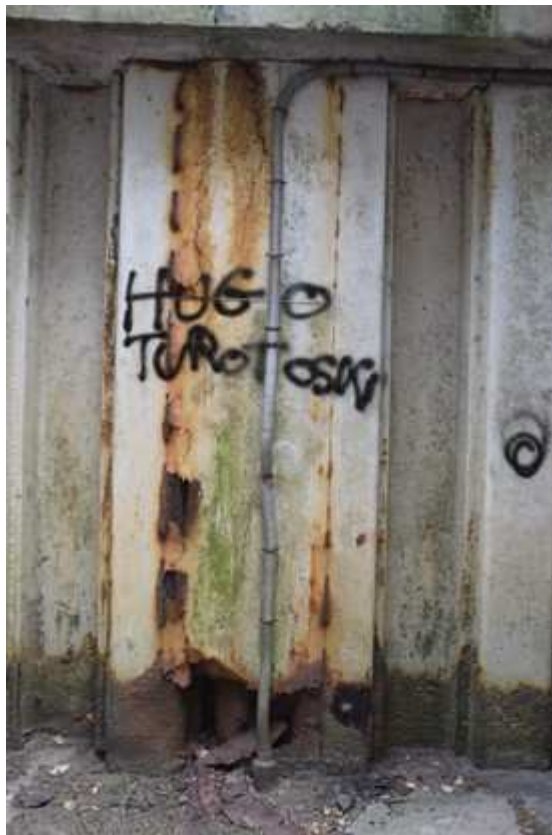
**04 – Liaison entre les piédroits Valenciennes Wallers/St Amand les Eaux
Perforation des tôles de jonction**

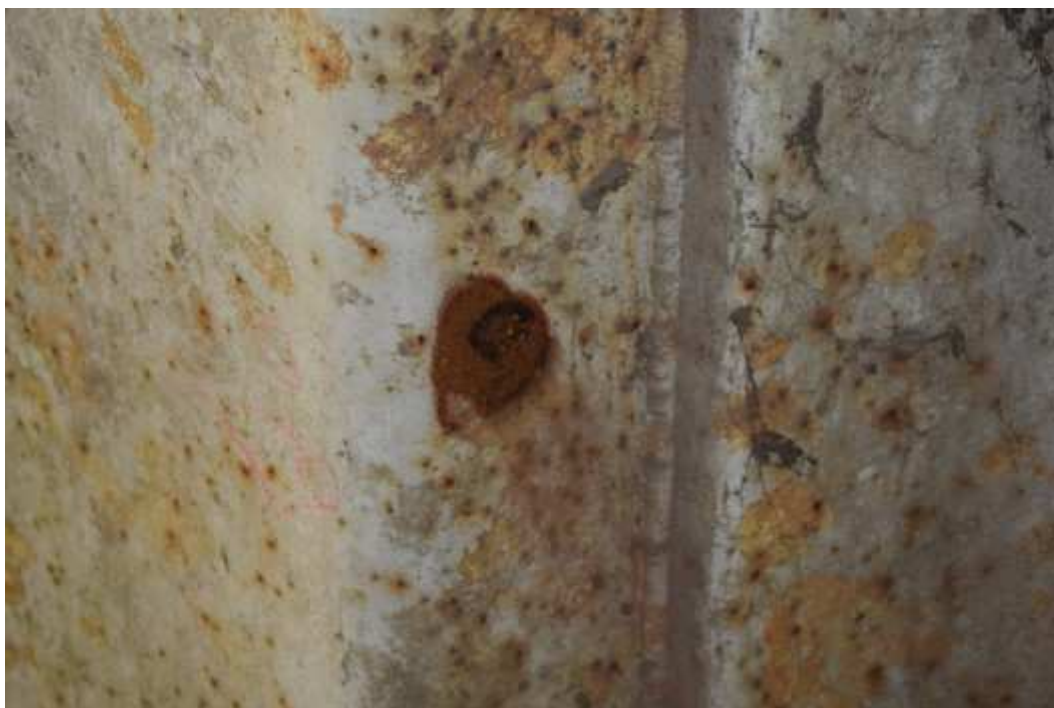
07 – Détail d'une mesure d'épaisseur dans une zone saine sur une aile de palplanche

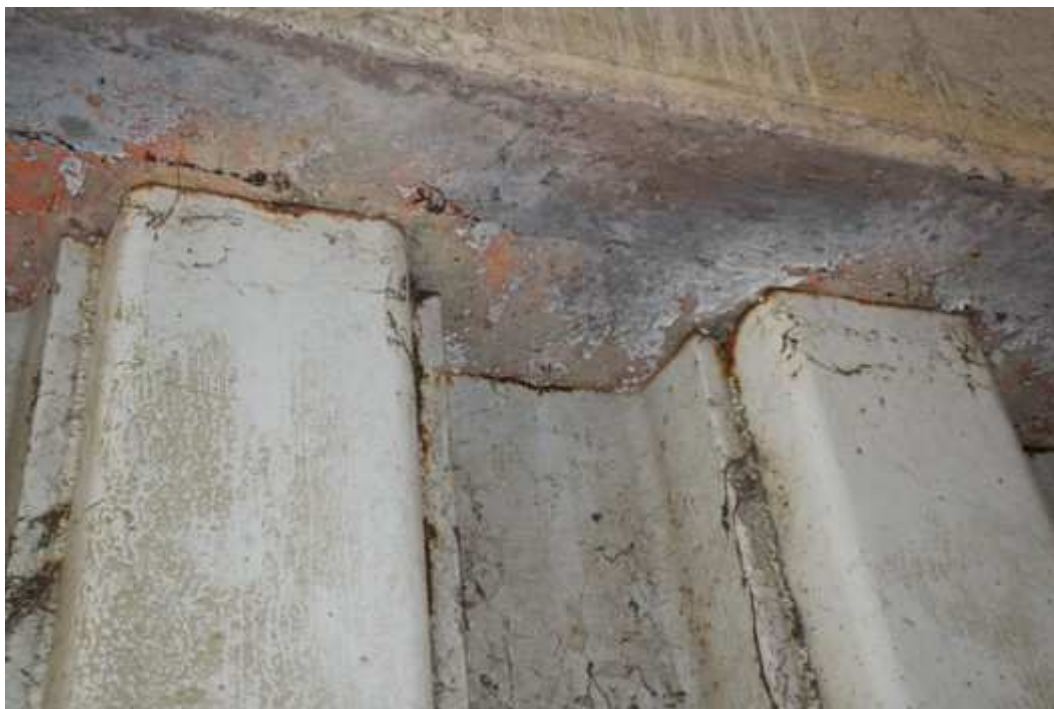
09 – Détail de la liaison palplanches /chevêtre

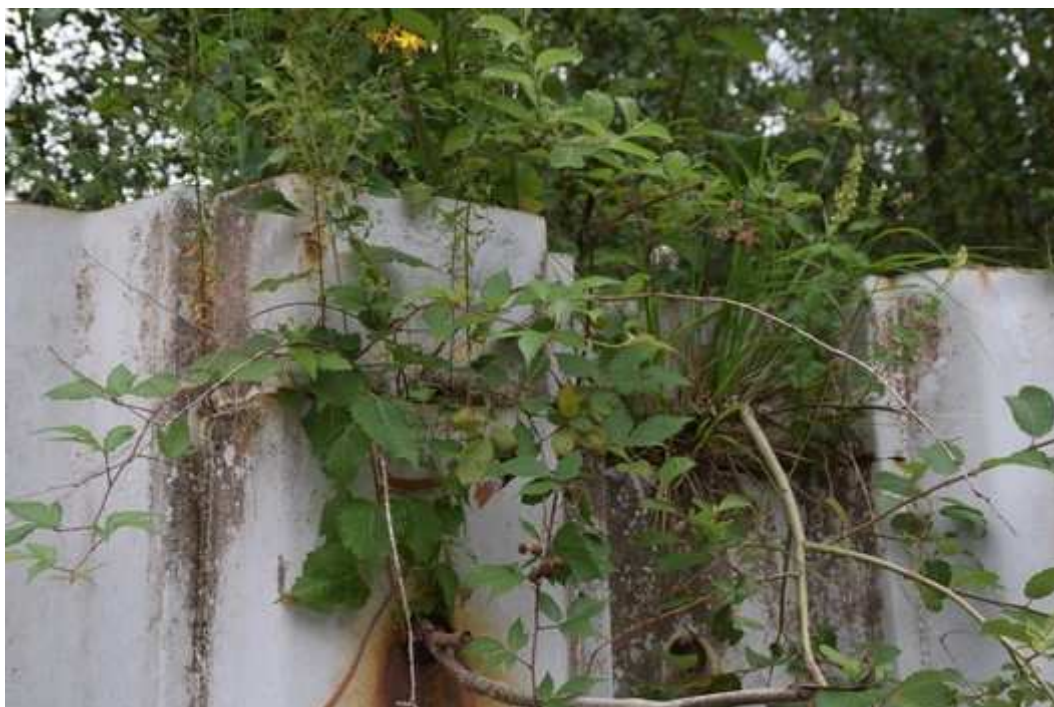
16 – Détail d'un raccord de palplanche soudé en partie supérieur

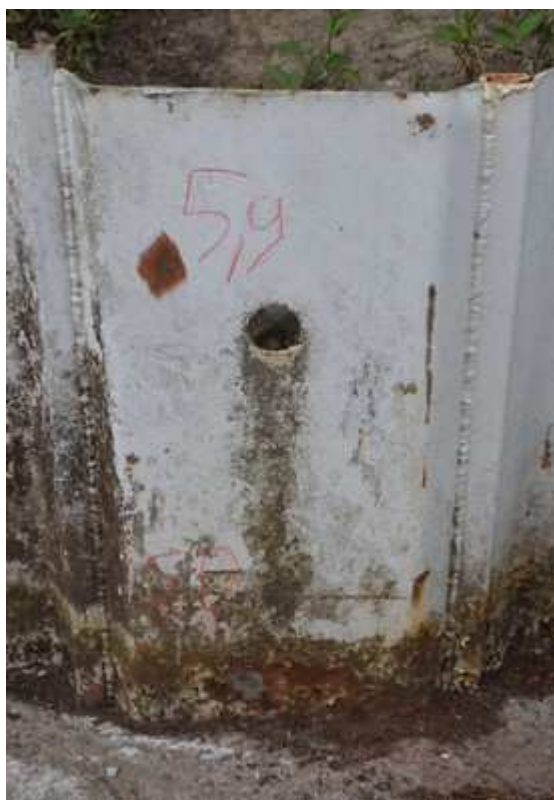
18 – Détail de la mesure d'épaisseur sur une âme saine sur une palplanche d'extrémité

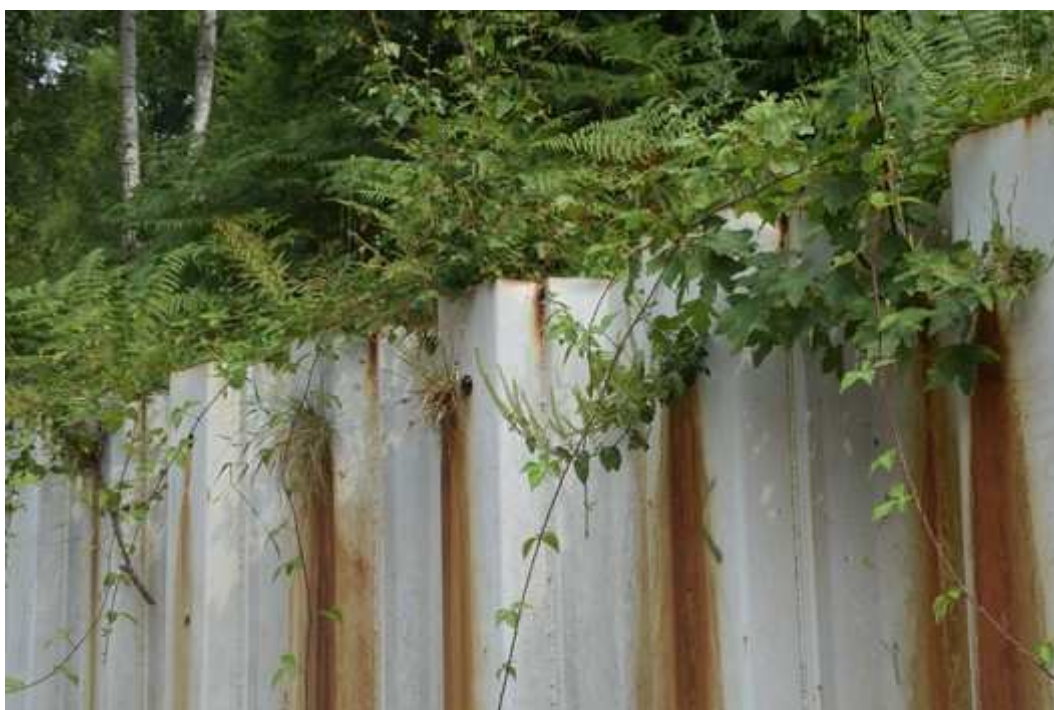
23 – Détail de la végétation arbustive en partie supérieur des palplanches

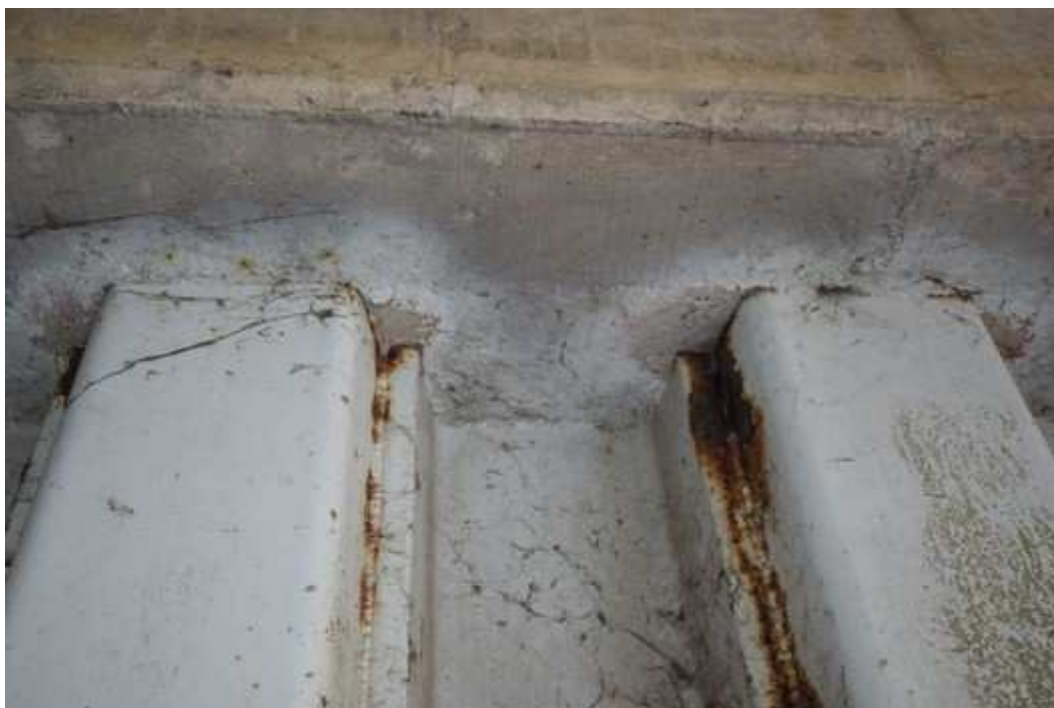
34 – Détail de la liaison palplanches /chevêtre

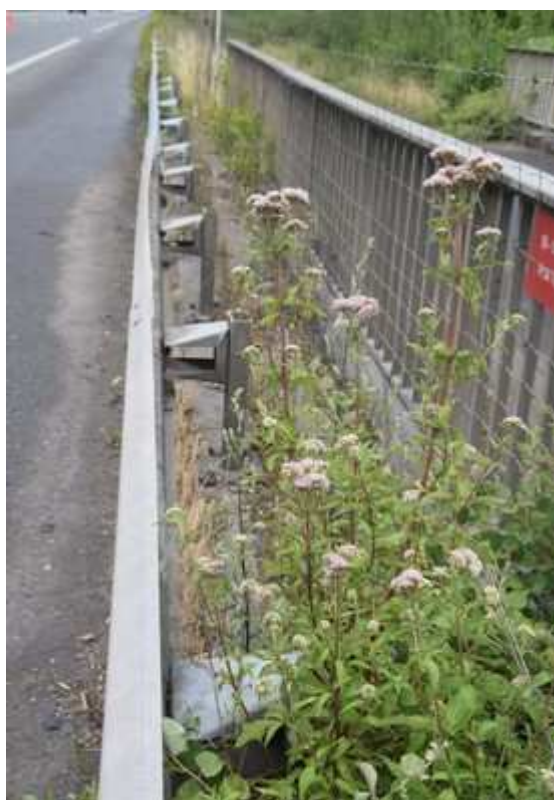
56 – Vue générale de la végétation entre la glissière de sécurité et le garde-corps côté piste cyclable

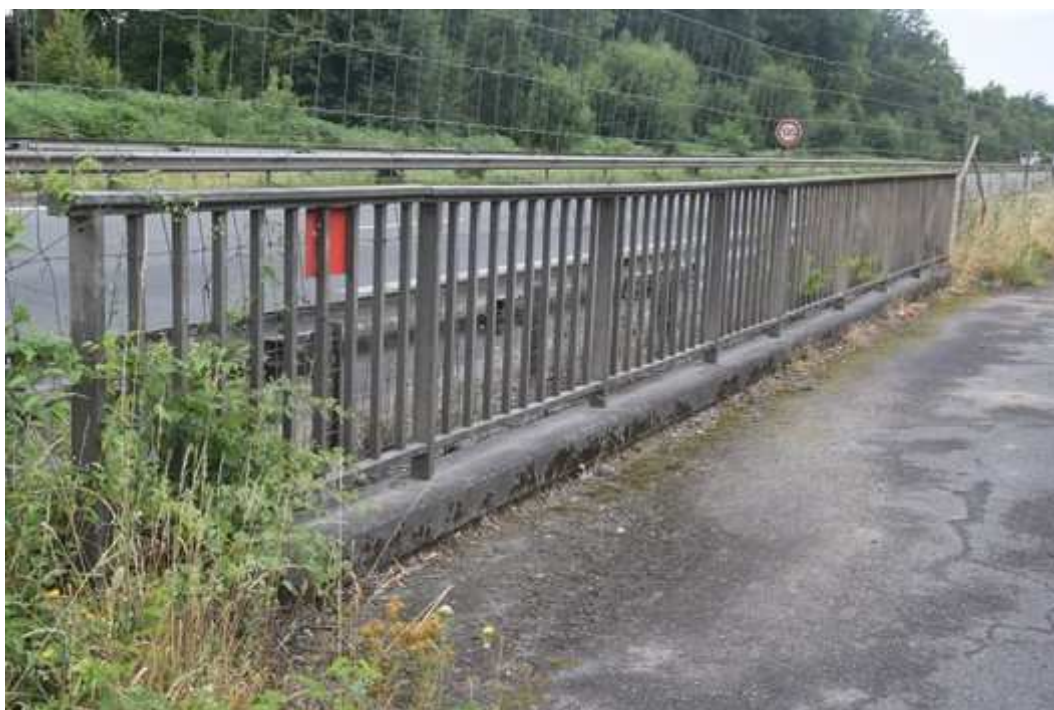
73 – Vue générale du garde-corps côté A23

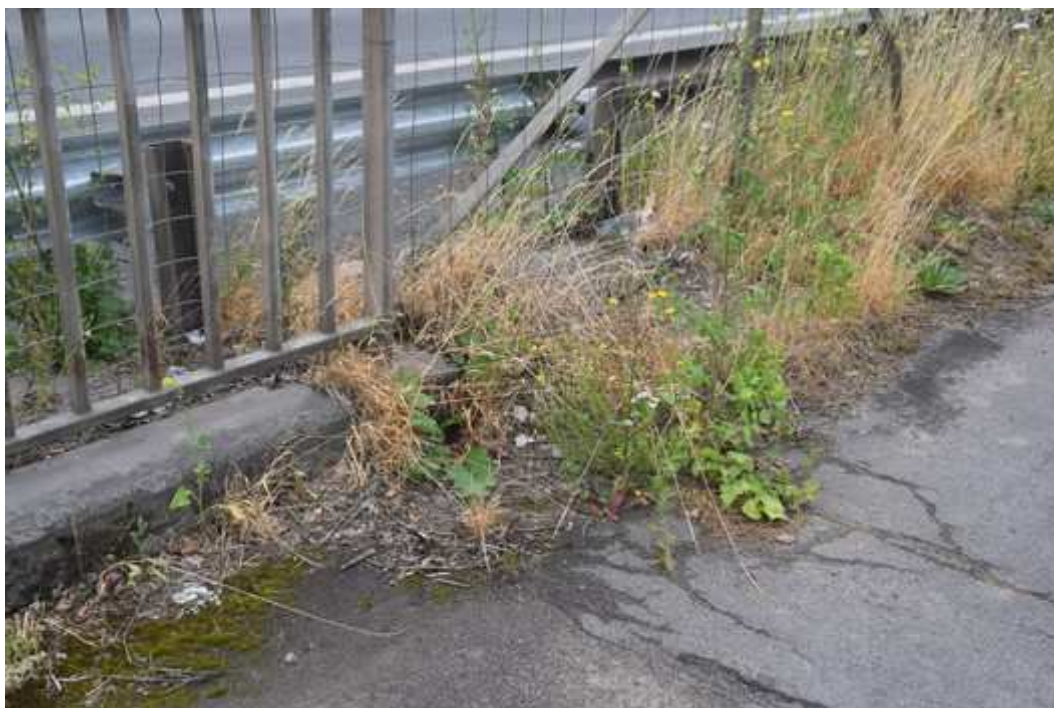
78 – Détail de la végétation à l'extrémité Lille/A23

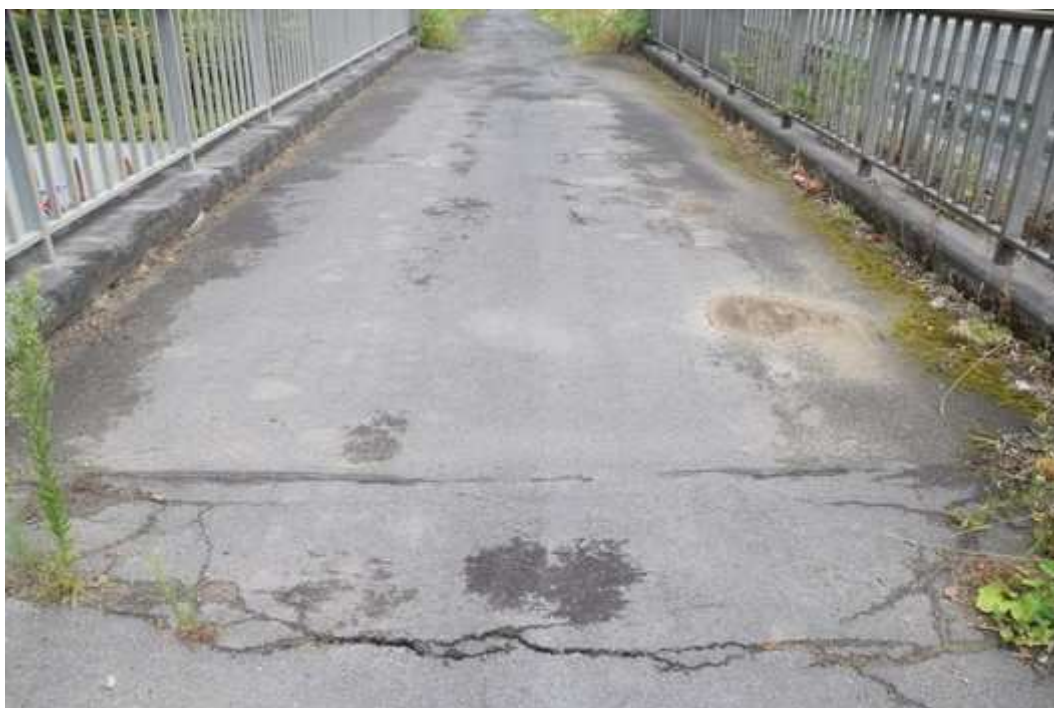
79 – Vue générale de la chaussée de la piste cyclable côté Lille
