**Rapport de repérage des matériaux et produits contenant de l'amiante avant réalisation de travaux dans un immeuble bâti**

**Nom du site :** USID TOULOUSE - Antenne TOULOUSE

BATIMENT 12 CASERNE BALLON  
4 AVENUE VICTOR HUGO  
31130 BALMA

**Référence du rapport :** 21334531/S2.3.4.R

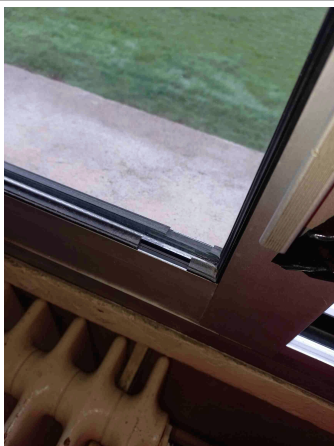
Prélèvement - P001 : R+1 / PIECE 108 - Joint- (Absence d'amiante)

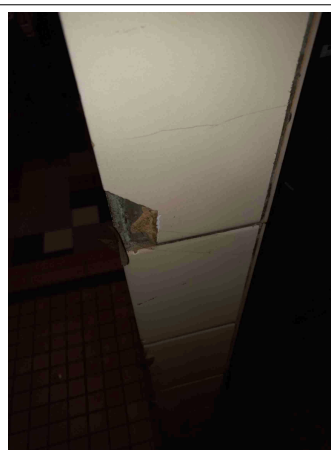
Prélèvement - P004 : R+1 / SALLE 'DEAU PIECE 108 - Colle de faïence- (Absence d'amiante)

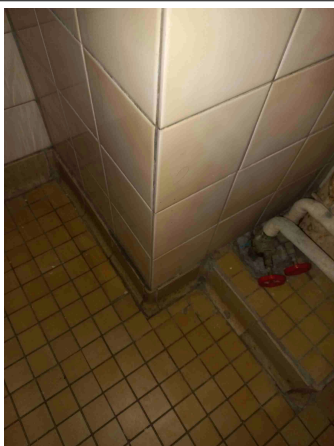
Prélèvement - P005 : R+1 / SALLE 'DEAU PIECE 108 - Colle de faïence- (Absence d'amiante)

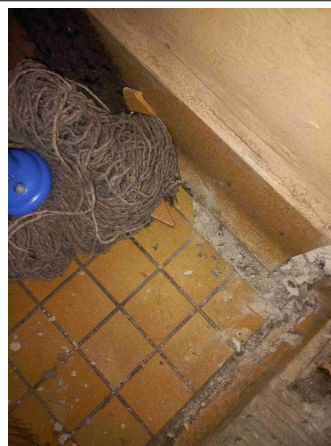
Prélèvement - P006 : R+1 / SALLE 'DEAU PIECE 108 - Colle de carrelage- (Absence d'amiante)

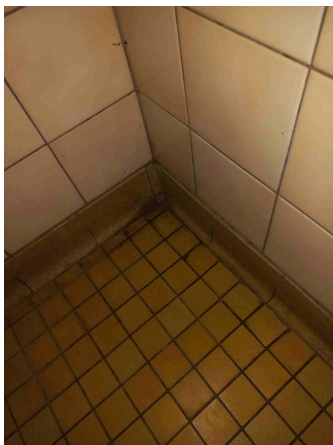
Prélèvement - P011 : R+1 / SALLE 'DEAU PIECE 108 - Colle de plinthe- (Absence d'amiante)

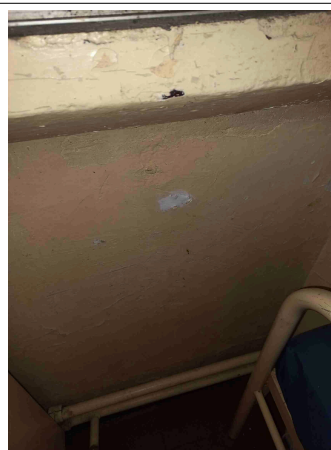
Prélèvement - P016 : R+1 / PIECE 108 - Enduit- (Absence  
d'amiante)

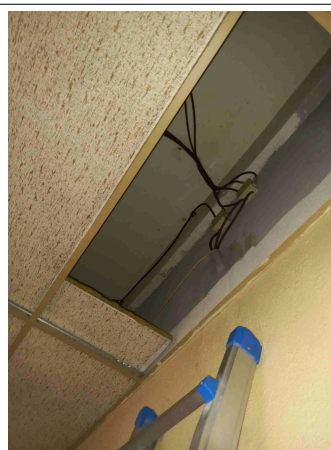
Prélèvement - P018 : R+1 / PIECE 108 - Enduit- (Absence  
d'amiante)

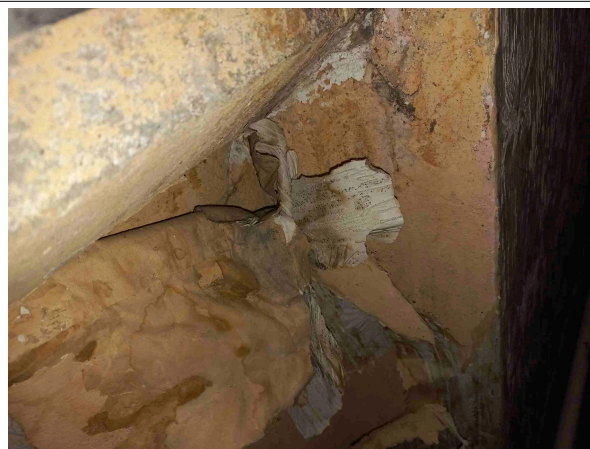
Prélèvement - P020 : R+1 / PIECE 112 - Enduit- (Absence d'amiante)

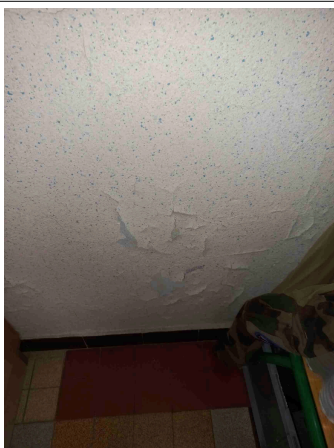
Prélèvement - P021 : R+1 / PIECE 141 - Peinture- (Absence d'amiante)

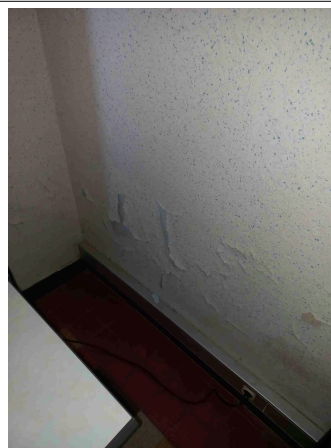
Prélèvement - P022 : R+1 / PIECE 141 - Peinture- (Absence d'amiante)

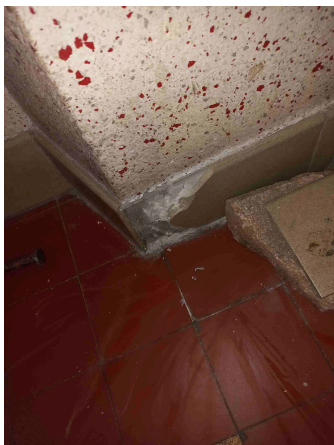
Prélèvement - P023 : R+1 / CIRCULATION 144 - Colle de plinthe- (Absence d'amiante)

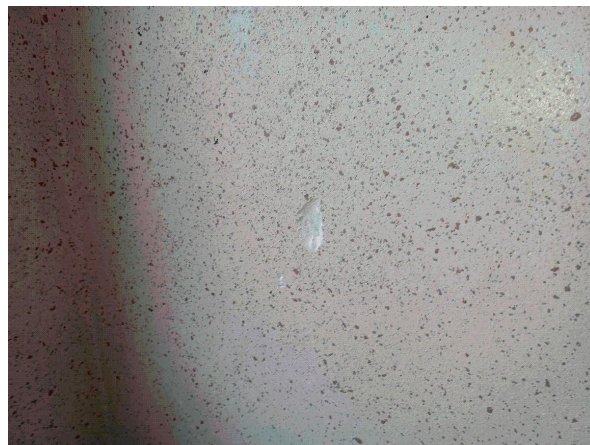
Prélèvement - P025 : R+1 / CIRCULATION 144 - Enduit- (Absence d'amiante)

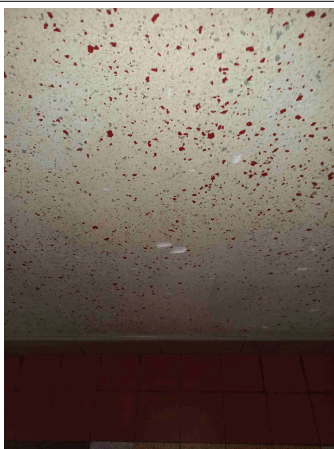
Prélèvement - P026 : R+1 / CIRCULATION 144 - Enduit-  
(Absence d'amiante)

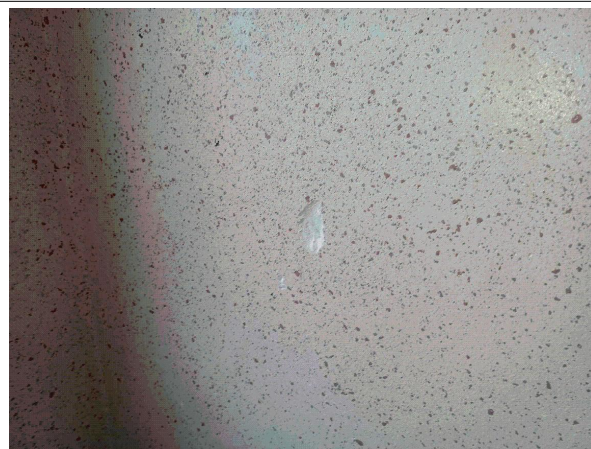
Prélèvement - P027 : R+1 / CIRCULATION 144 - Enduit-  
(Absence d'amiante)

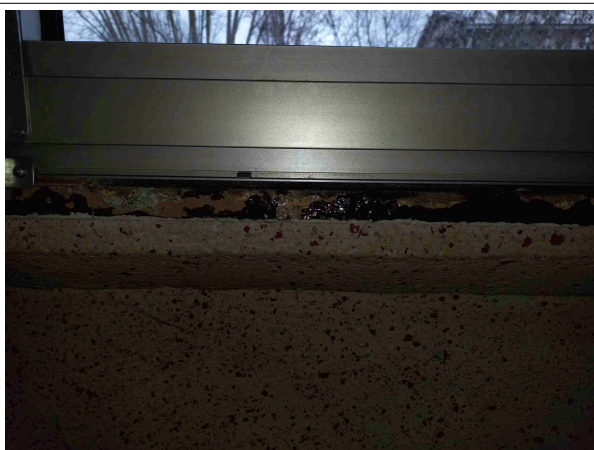
Prélèvement - P028 : R+1 / CIRCULATION 144 - Joint  
d'étanchéité entre menuiserie et structure- (Absence d'amiante)

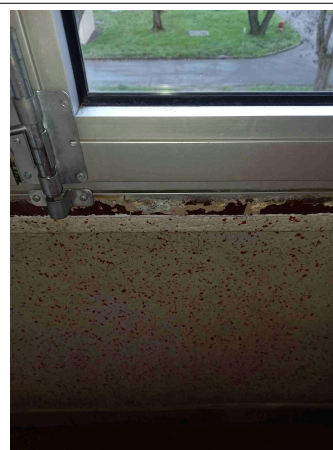
Prélèvement - P029 : R+1 / CIRCULATION 144 - Joint de  
vitrage- (Absence d'amiante)

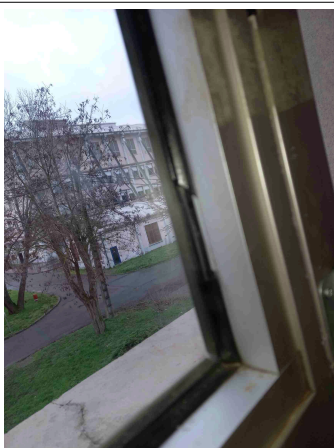
Prélèvement - P030 : R+1 / CIRCULATION 144 - Joint de  
vitrage- (Absence d'amiante)

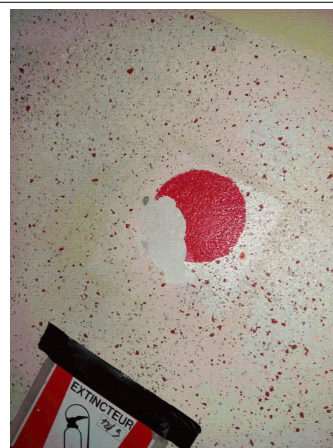
Prélèvement - P031 : R+1 / CIRCULATION 144 - Enduit-  
(Absence d'amiante)

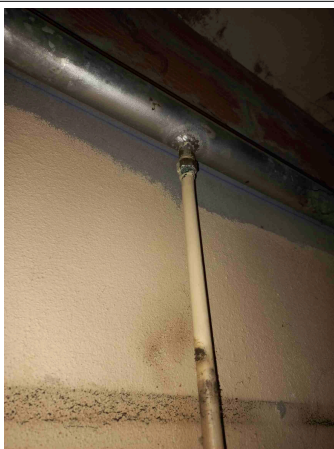
Prélèvement - P032 : R+1 / SANIATAIRES 116 - Joint équipement- (Absence d'amiante)

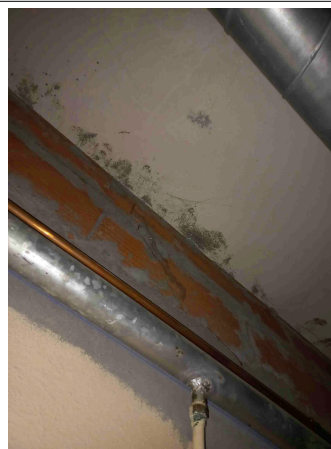
Prélèvement - P033 : R+1 / SANIATAIRES 116 - Enduit- (Absence d'amiante)

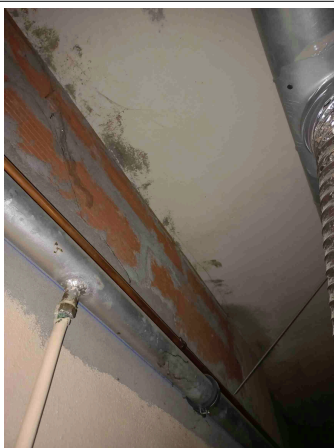
Prélèvement - P034 : R+1 / SANIATAIRES 116 - Enduit- (Absence d'amiante)

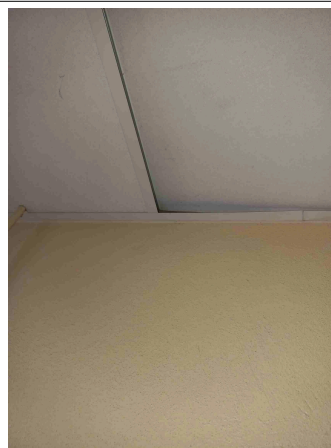
Prélèvement - P035 : R+1 / SANIATAIRES 116 - Faux plafond- (Absence d'amiante)

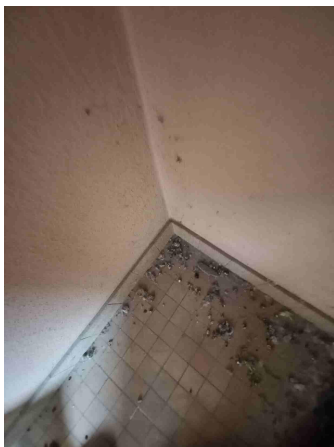
Prélèvement - P036 : R+1 / GAINES TECHNIQUES SANITAIRES 116 - Colle de plinthe- (Absence d'amiante)

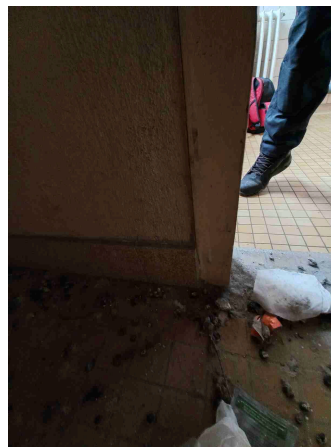
Prélèvement - P037 : R+1 / GAINES TECHNIQUES SANITAIRES 116 - Colle de plinthe- (Absence d'amiante)

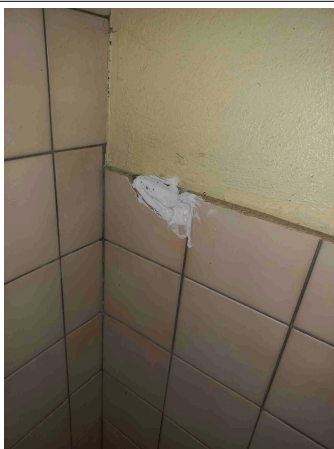
Prélèvement - P038 : R+1 / SANIATAIRES 116 - Colle de faïence- (Absence d'amiante)

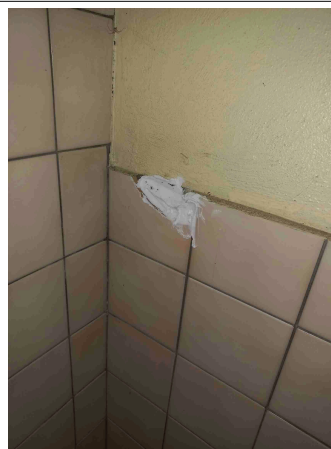
Prélèvement - P039 : R+1 / SANIATAIRES 116 - Colle de faïence- (Absence d'amiante)

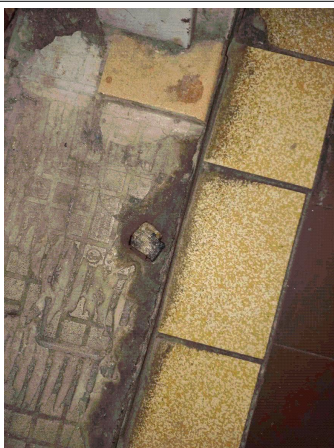
Prélèvement - P040 : R+1 / SANIATAIRES 116 - Joint- (Absence d'amiante)

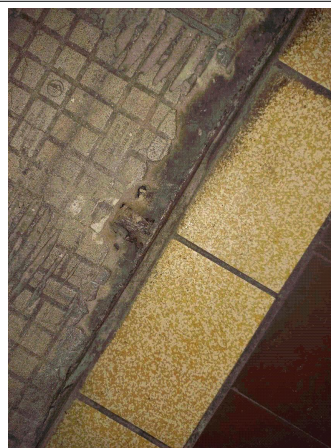
Prélèvement - P041 : R+1 / SANIATAIRES 116 - Joint- (Absence d'amiante)

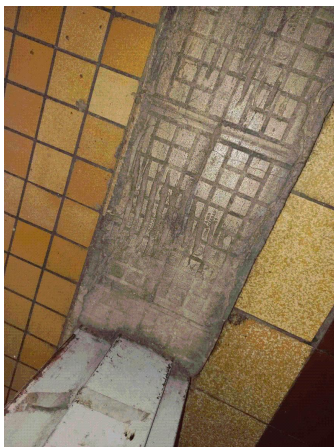
Prélèvement - P042 : R+1 / SANIATAIRES 116 - Colle de carrelage- (Absence d'amiante)

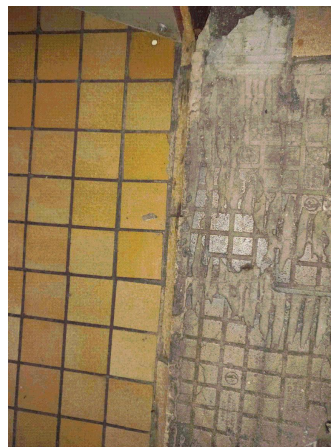
Prélèvement - P043 : R+1 / SANIATAIRES 116 - Colle de carrelage- (Absence d'amiante)

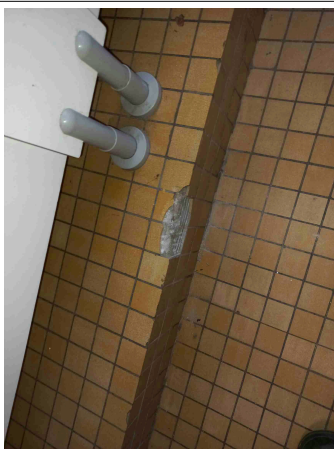
Prélèvement - P045 : R+1 / SANITAIRES 116 - Colle de carrelage- (Absence d'amiante)

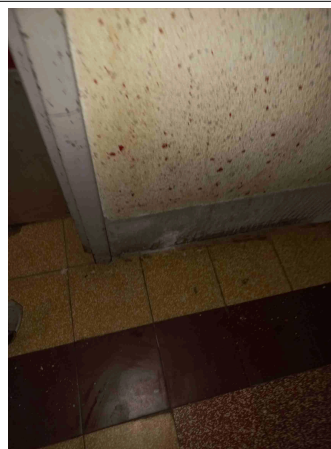
Prélèvement - P046 : R+1 / CIRCULATION 144 - Colle de plinthe- (Absence d'amiante)

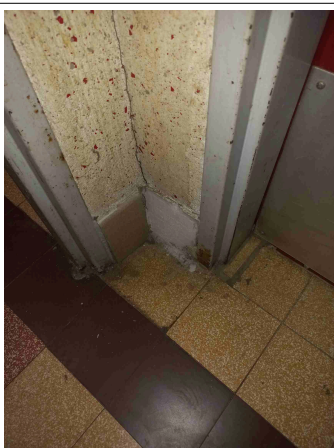
Prélèvement - P047 : R+1 / CIRCULATION 144 - Colle de plinthe- (Absence d'amiante)

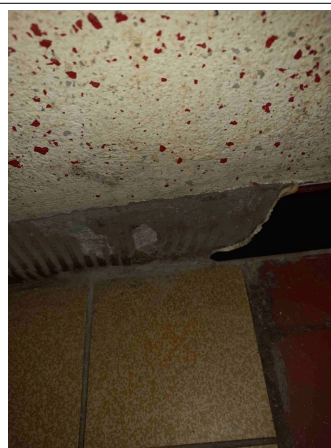
Prélèvement - P048 : R+1 / CIRCULATION 128 - Colle de plinthe- (Absence d'amiante)

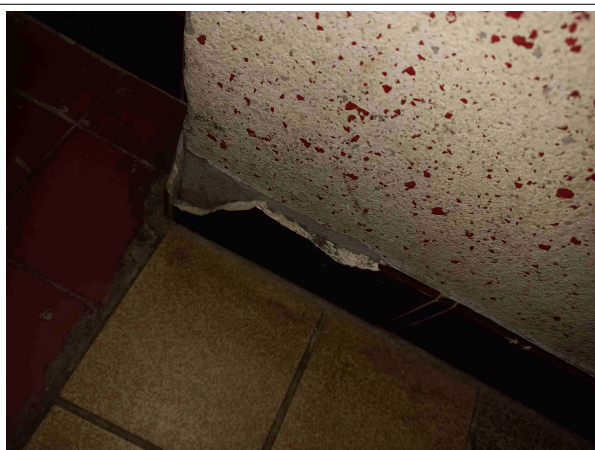
Prélèvement - P049 : R+1 / CIRCULATION 128 - Colle de plinthe- (Absence d'amiante)

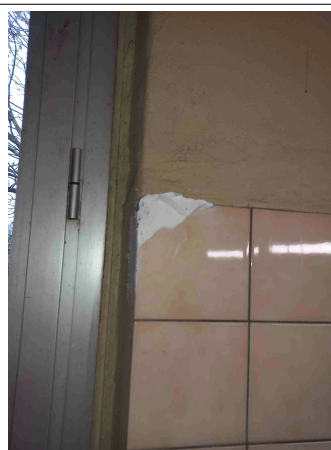
Prélèvement - P050 : R+1 / SANITAIRES 127 - Colle de faïence- (Absence d'amiante)

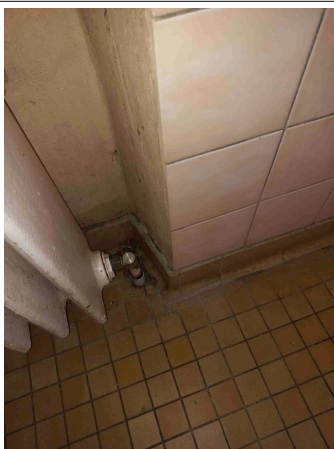
Prélèvement - P051 : R+1 / SANITAIRES 127 - Colle de faïence- (Absence d'amiante)

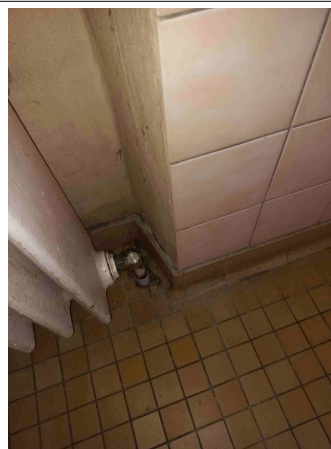
Prélèvement - P052 : R+1 / SANITAIRES 127 - Colle de plinthe - (Absence d'amiante)

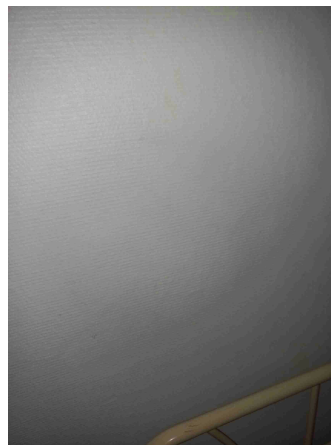
Prélèvement - P055 : R+1 / SALLE D'EAU PIECE 126 - Toile de verre- (Absence d'amiante)

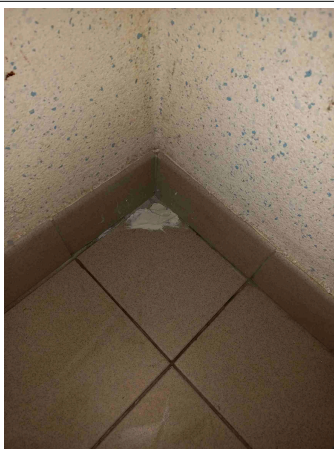
Prélèvement - P056 : R+1 / SALLE D'EAU PIECE 126 - Toile de verre- (Absence d'amiante)

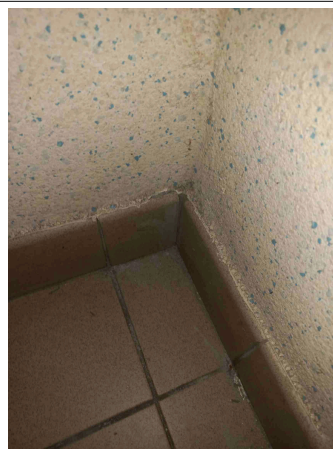
Prélèvement - P057 : R+1 / PEICE 114 - Colle de carrelage-  
(Absence d'amiante)

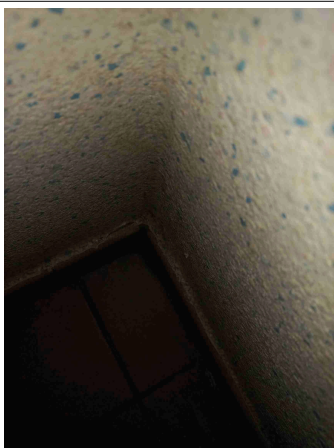
Prélèvement - P058 : R+1 / PEICE 114 - Colle de carrelage-  
(Absence d'amiante)

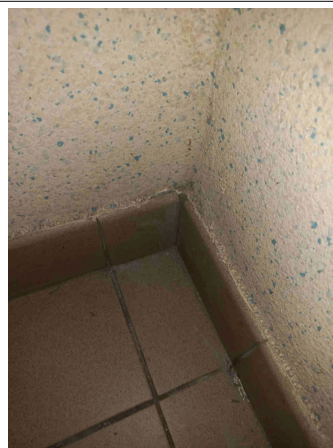
Prélèvement - P059 : R+1 / PEICE 114 - Colle de plinthe-  
(Absence d'amiante)

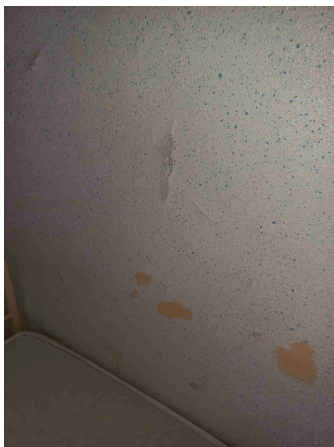
Prélèvement - P060 : R+1 / PEICE 114 - Colle de plinthe-  
(Absence d'amiante)

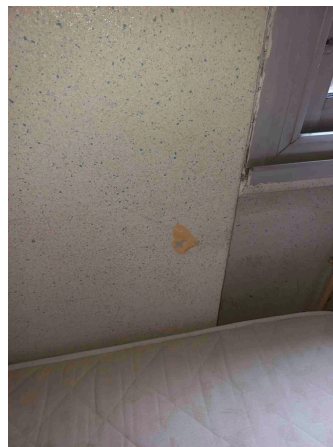
Prélèvement - P063 : R+1 / PIECE 102 - Enduit- (Absence  
d'amiante)

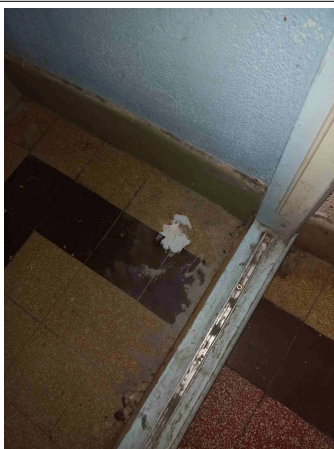
Prélèvement - P064 : R+1 / PIECE 102 - Enduit- (Absence  
d'amiante)

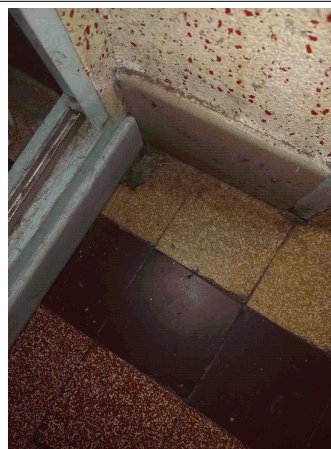
Prélèvement - P065 : R+1 / CIRCULATION 144 / PLACARD -  
Colle de carrelage- (Absence d'amiante)

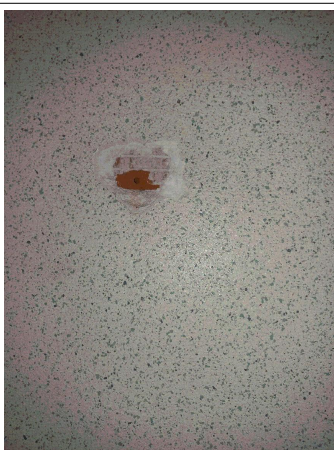
Prélèvement - P066 : R+1 / CIRCULATION 144 / PLACARD -  
Colle de carrelage- (Absence d'amiante)

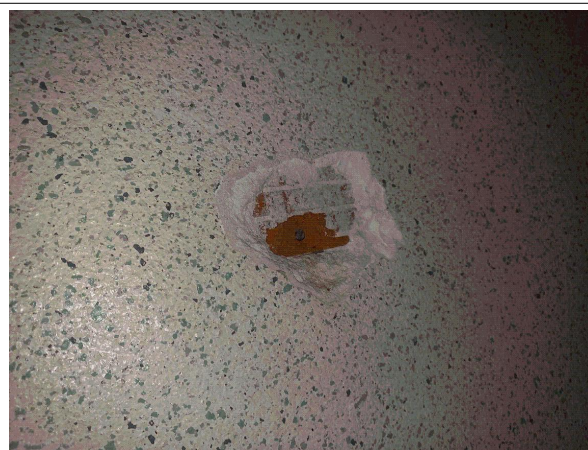
Prélèvement - P071 : RDC / ESCALIER 040 - Enduit- (Absence  
d'amiante)

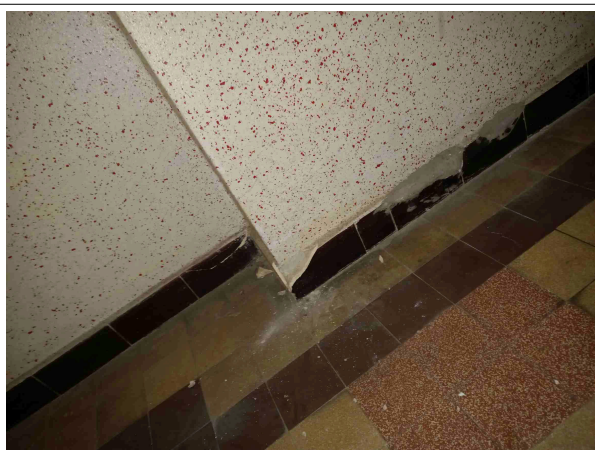
Prélèvement - P072 : RDC / ESCALIER 040 - Enduit- (Absence  
d'amiante)

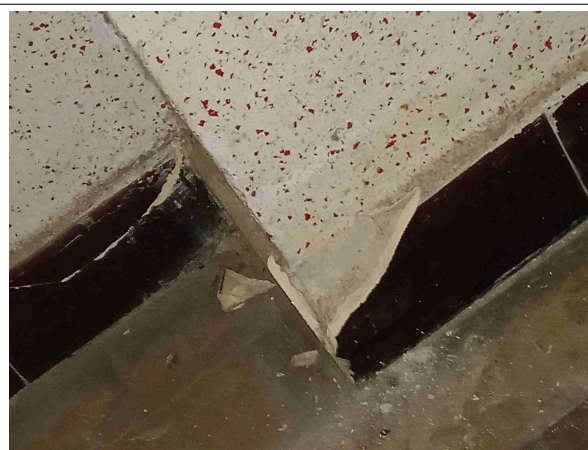
Prélèvement - P073 : RDC / ESCALIER 040 - Colle de plinthe-  
(Absence d'amiante)

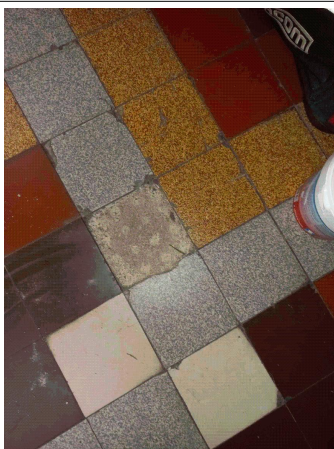
Prélèvement - P074 : RDC / ESCALIER 040 - Colle de plinthe-  
(Absence d'amiante)

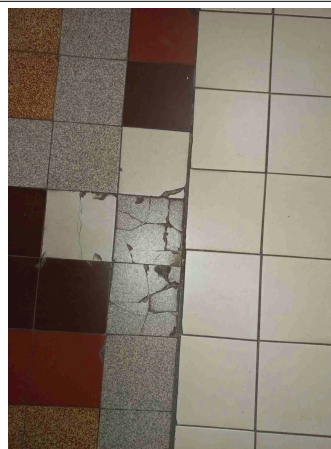
Prélèvement - P075 : RDC / PIECE 028 - Colle de carrelage-  
(Absence d'amiante)

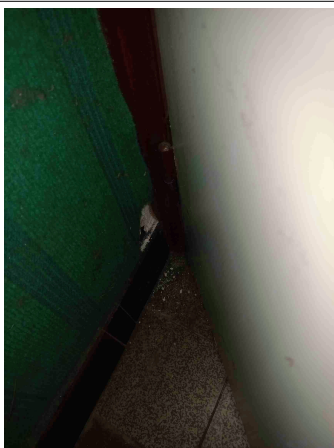
Prélèvement - P076 : RDC / PIECE 028 - Colle de carrelage-  
(Absence d'amiante)

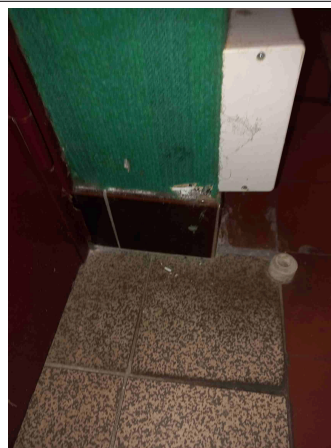
Prélèvement - P077 : RDC / PIECE 028 - Colle- (Absence  
d'amiante)

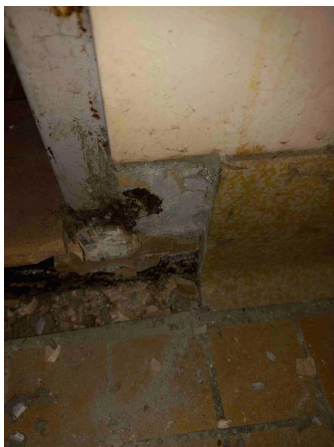
Prélèvement - P078 : RDC / PIECE 028 - Colle- (Absence  
d'amiante)

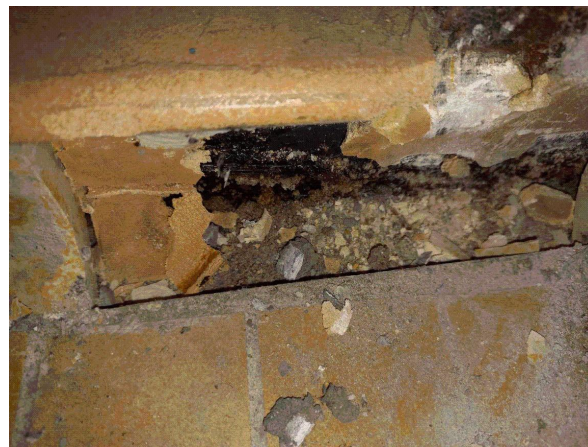
Prélèvement - P079 : RDC / SALLE D'EAU PIECE 030 - Colle  
de plinthe- (Absence d'amiante)

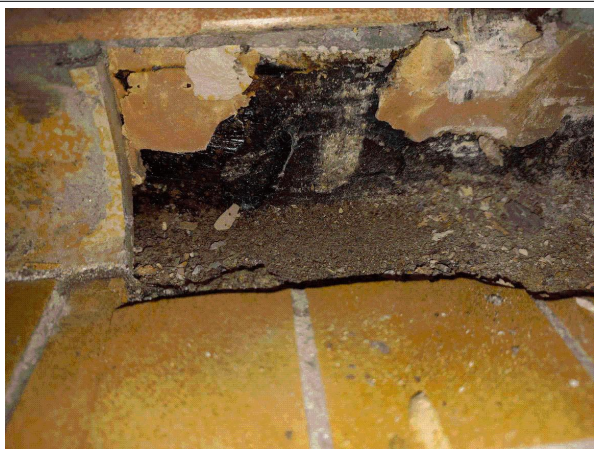
Prélèvement - P080 : RDC / SALLE D'EAU PIECE 030 - Colle  
de plinthe- (Absence d'amiante)

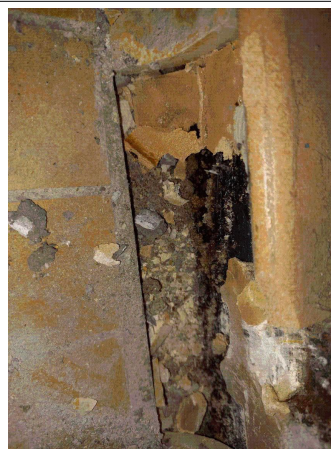
Prélèvement - P081 : RDC / SALLE D'EAU PIECE 030 - Joint d'étanchéité- (Absence d'amiante)

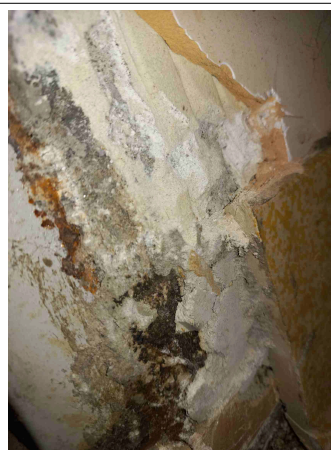
Prélèvement - P083 : RDC / SALLE D'EAU PIECE 030 - Colle de faïence- (Présence d'amiante)

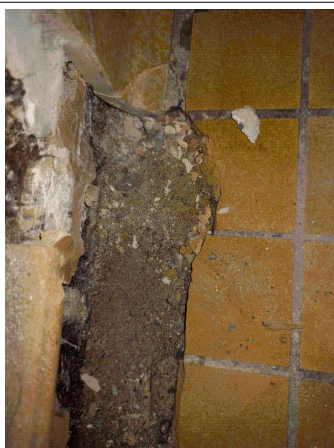
Prélèvement - P084 : RDC / SALLE D'EAU PIECE 030 - Colle de faïence- (Absence d'amiante)

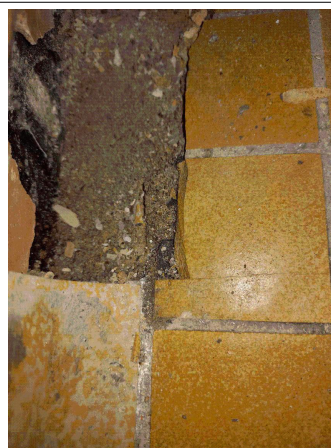
Prélèvement - P085 : RDC / SALLE D'EAU PIECE 030 - Colle de carrelage- (Absence d'amiante)

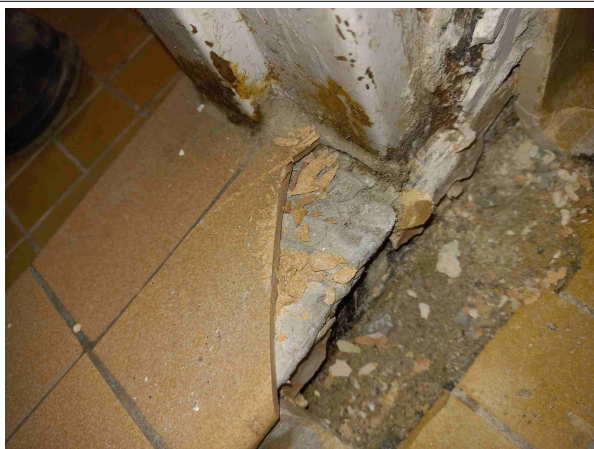
Prélèvement - P086 : RDC / SALLE D'EAU PIECE 030 - Colle de carrelage- (Absence d'amiante)

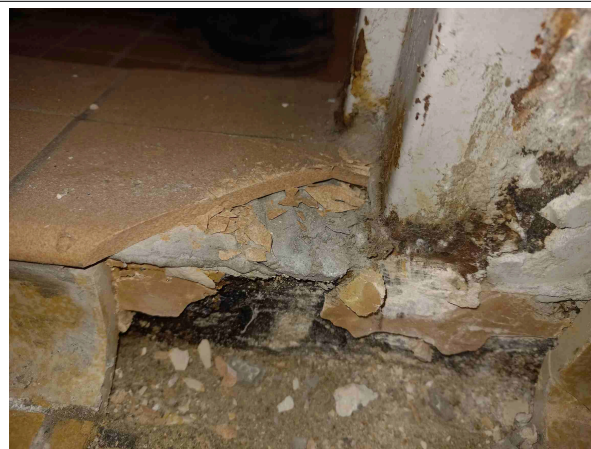
Prélèvement - P087 : RDC / SALLE D'EAU PIECE 030 - Colle de carrelage- (Absence d'amiante)

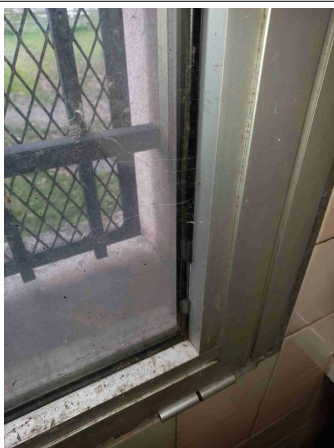
Prélèvement - P088 : RDC / SALLE D'EAU PIECE 030 - Colle de carrelage- (Absence d'amiante)

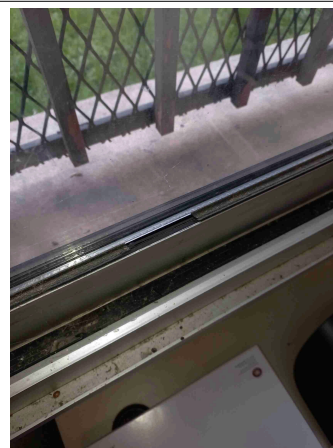
Prélèvement - P089 : RDC / SALLE D'EAU PIECE 030 - Joint- (Absence d'amiante)

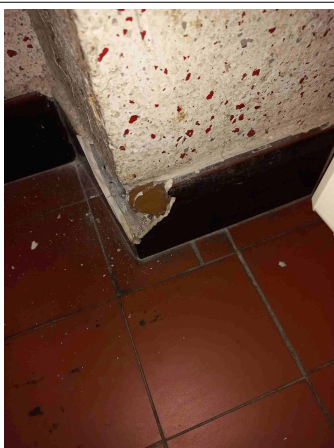
Prélèvement - P090 : RDC / SALLE D'EAU PIECE 030 - Joint- (Absence d'amiante)

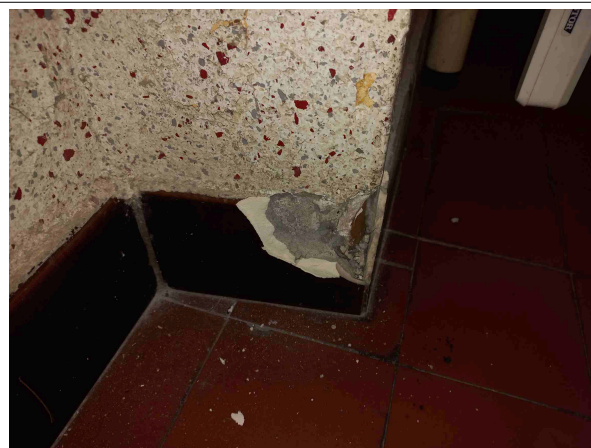
Prélèvement - P091 : RDC / PIECE 029 - Colle de plinthe- (Absence d'amiante)

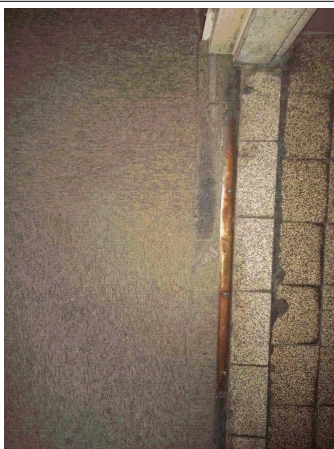
Prélèvement - P092 : RDC / PIECE 029 - Colle de plinthe- (Absence d'amiante)

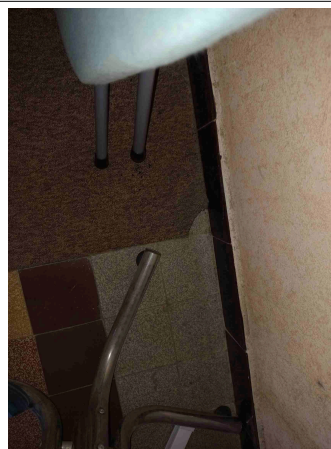
Prélèvement - P093 : RDC / PIECE 043 - Colle- (Absence d'amiante)

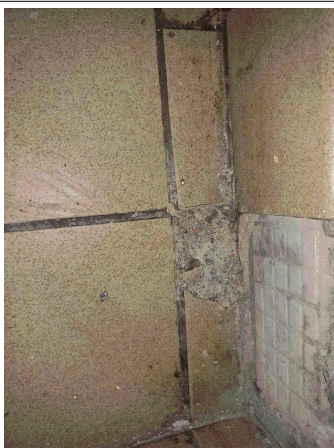
Prélèvement - P094 : RDC / PIECE 043 - Colle- (Absence d'amiante)

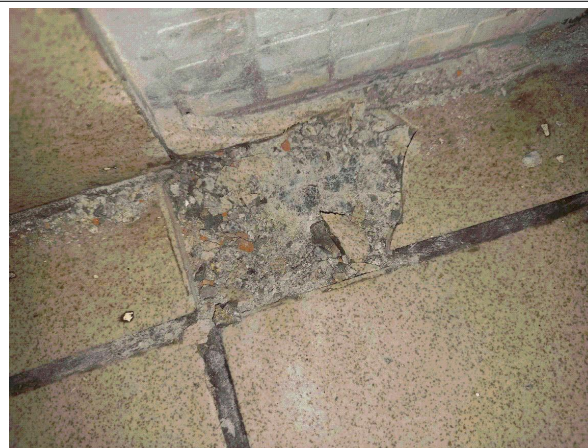
Prélèvement - P095 : RDC / CIRCULATION 019 - Colle de carrelage- (Absence d'amiante)

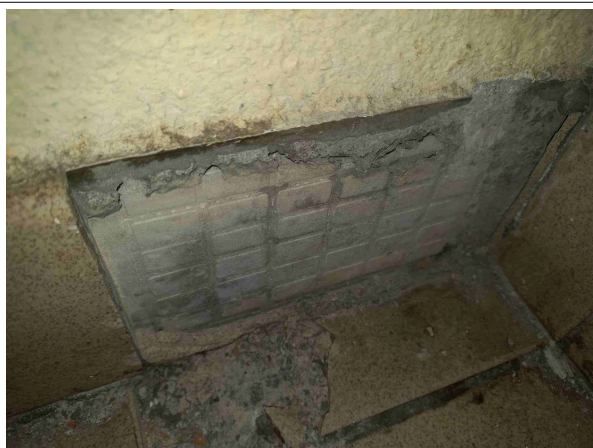
Prélèvement - P096 : RDC / CIRCULATION 019 - Colle de carrelage- (Absence d'amiante)

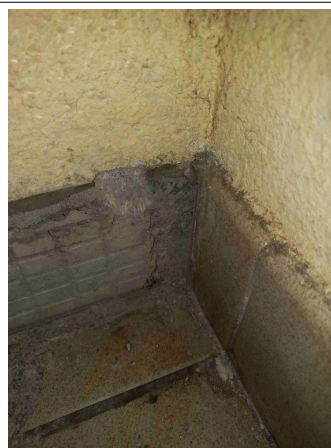
Prélèvement - P097 : RDC / CIRCULATION 019 - Colle de plinthe- (Absence d'amiante)

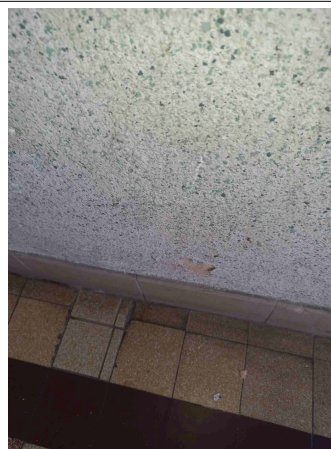
Prélèvement - P0100 : RDC / CIRCULATION 019 - Enduit- (Absence d'amiante)

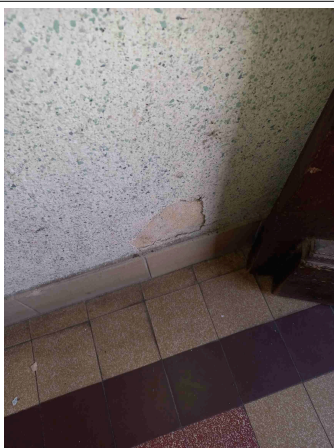
Prélèvement - P0101 : RDC / CIRCULATION 019 - Enduit- (Absence d'amiante)

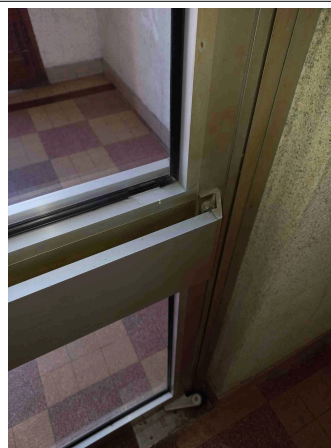
Prélèvement - P0102 : RDC / ENTREE 001 - Joint- (Absence d'amiante)

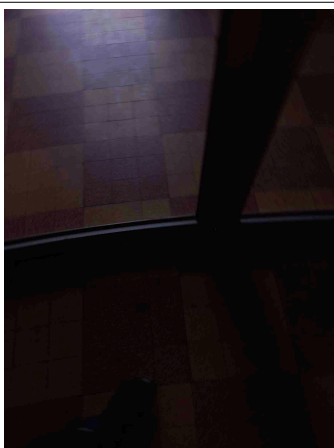
Prélèvement - P0103 : RDC / ENTREE 001 - Joint- (Absence d'amiante)

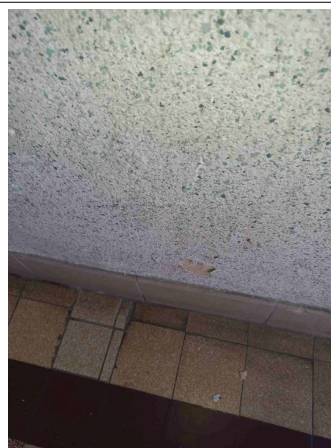
Prélèvement - P0104 : RDC / ENTREE 001 - Enduit- (Absence d'amiante)

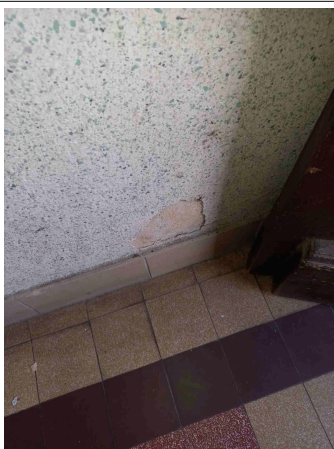
Prélèvement - P0105 : RDC / ENTREE 001 - Enduit- (Absence d'amiante)

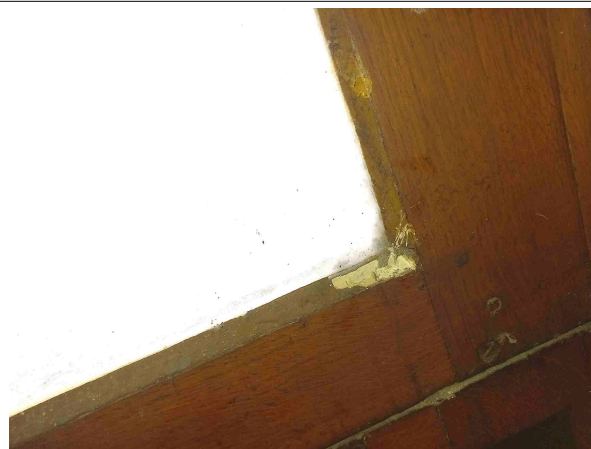
Prélèvement - P0106 : RDC / ENTREE 001 - Mastic- (Absence d'amiante)

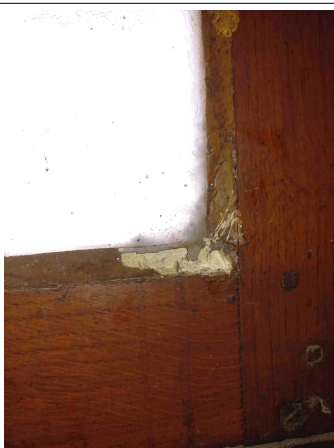
Prélèvement - P0107 : RDC / ENTREE 001 - Mastic- (Absence d'amiante)

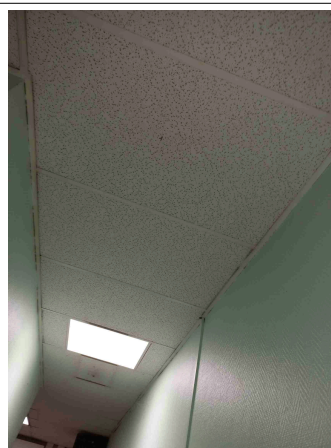
Prélèvement - P0108 : RDC / PIECE 034 - Faux plafond- (Absence d'amiante)

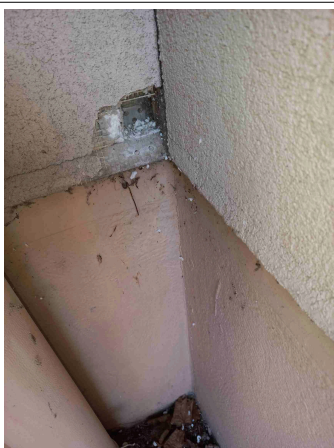
Prélèvement - P0109 : EXTERIEUR / FACADE - Crépis- (Absence d'amiante)

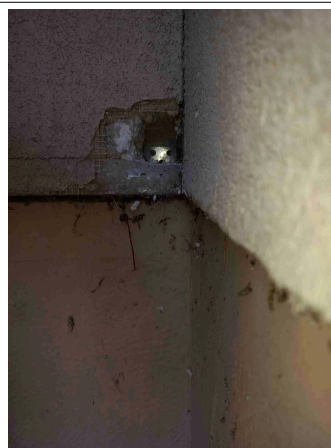
Prélèvement - P0110 : EXTERIEUR / FACADE - Crépis- (Absence d'amiante)

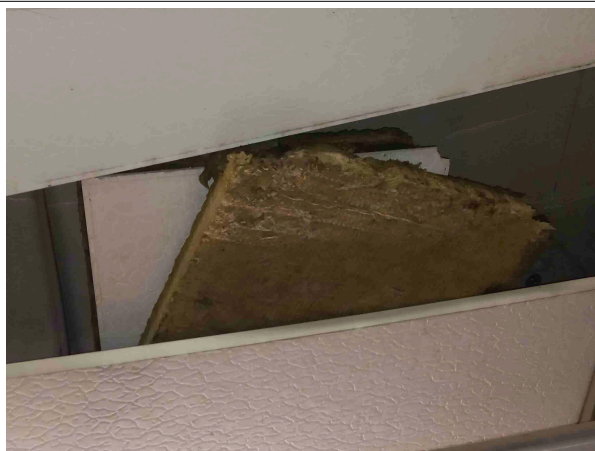
Prélèvement - P0111 : RDC / PIECE 023 - Plaque- (Absence d'amiante)

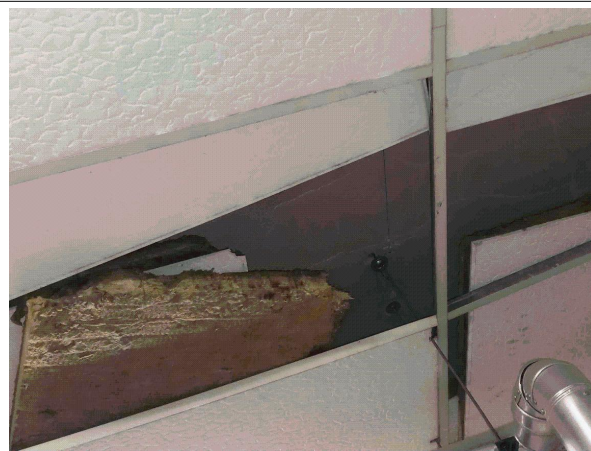
Prélèvement - P0112 : RDC / PIECE 023 - Isolant- (Absence d'amiante)

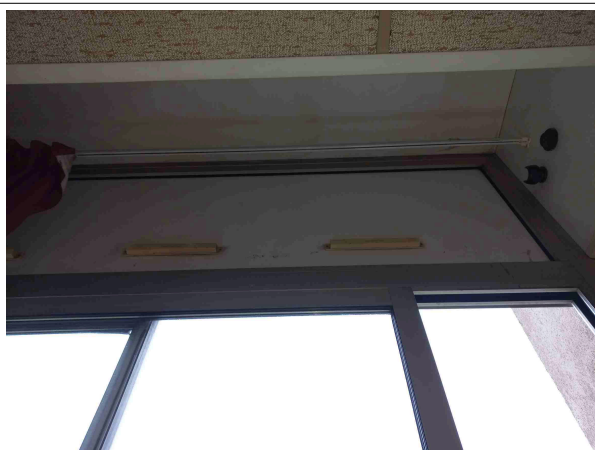
Prélèvement - P113 : R+1 / PIECE 108 - Enduit- (Absence d'amiante)

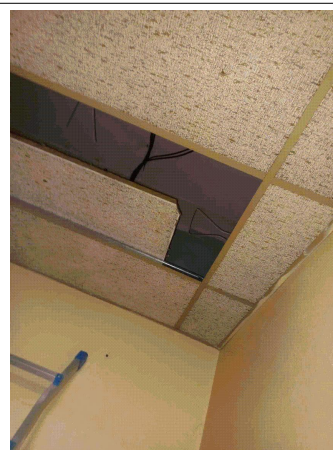
Prélèvement - P114 : R+1 / PIECE 108 - Faux plafond- (Absence d'amiante)

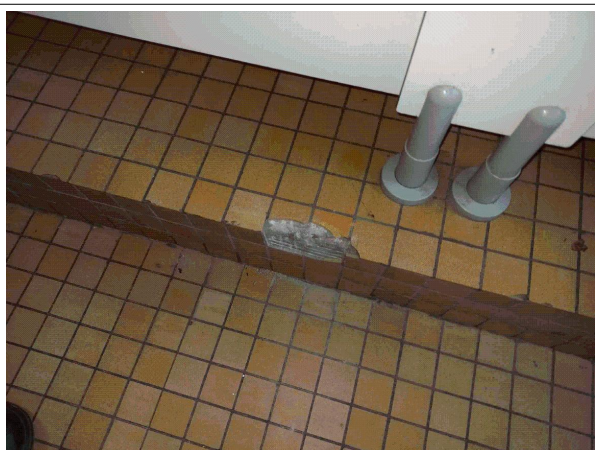
Prélèvement - P116 : R+1 / SANITAIRES 116 - Colle de carrelage- (Absence d'amiante)

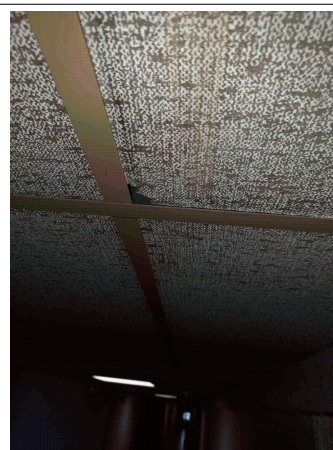
Prélèvement - P0116 : RDC / PIECE 043 - Faux plafond- (Absence d'amiante)
