# Pré-rapport de repérage amiante avant réalisation de travaux dans un immeuble bâti

**Rapport N° :** 26964614/S1/1/AM-RTV\_V1**Rédigé le :** 06/08/2025**Référence au programme de travaux :**  
Programme V.0 réalisé le 17/02/2025 par cabinet  
ETYO- Colyne CORNU

**OFB COMPIEGNE**2 bd Gambetta  
60200 COMPIEGNE**OFB Compiegne**

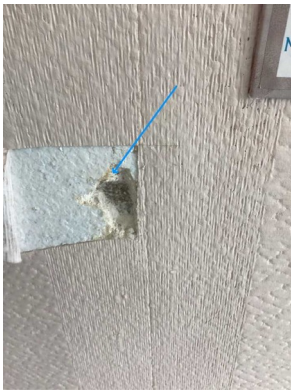
P1	ZPSO 3
RDC -> Local RDC - 02

Revêtements de murs, poteaux, cloisons, gaines, coffres -> Peintures décoratives

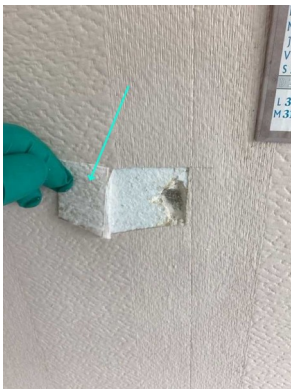
P18	ZPSO 4
RDC -> Local RDC - 02

Revêtements de murs, poteaux, cloisons, gaines, coffres -> Vinyles

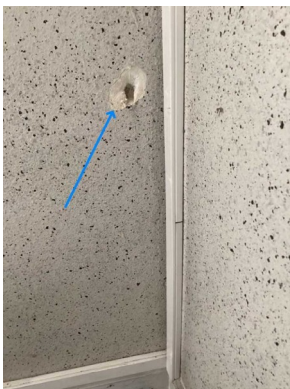
P2	ZPSO 3
RDC -> Local RDC - 05

Plafonds -> Enduits lissés, projetés ou talochés

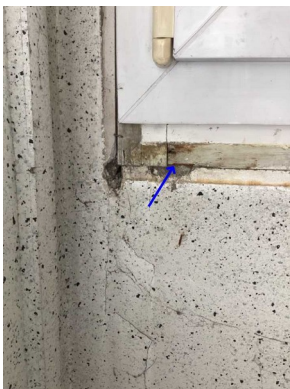
P26	ZPSO 14
RDC -> Local RDC - 05

Cloisons (légères et préfabriquées) -> Panneaux de cloisons (Liste B)   Enduits lissés, projetés ou talochés

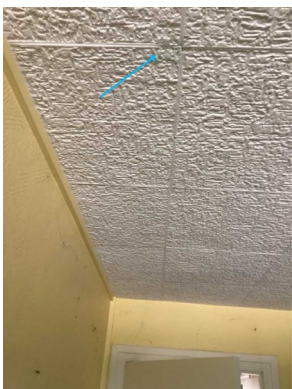
P72	ZPSO 27
RDC -> Détente

Plafonds -> Plots de colle

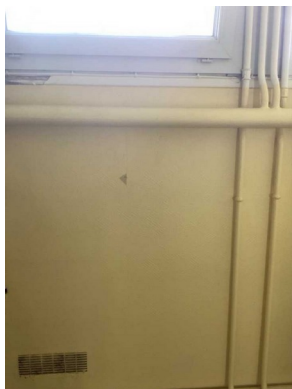
P4	ZPSO 4
RDC -> Détente

Murs et cloisons maçonnées "en dur" -> Enduits lissés, projetés ou talochés

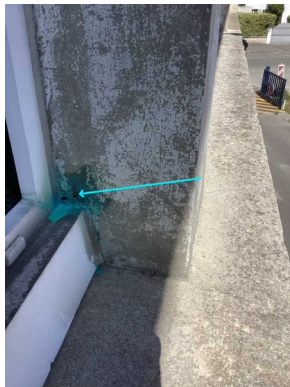
P82	ZPSO 39
R+1 -> Local R+1 - 04

Revêtements de sol -> Ragréages

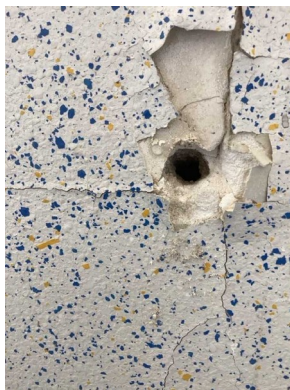
P83	ZPSO 3
R+1 -> Local R+1 - 05

Murs et cloisons maçonnées "en dur" -> Enduits lissés, projetés ou talochés

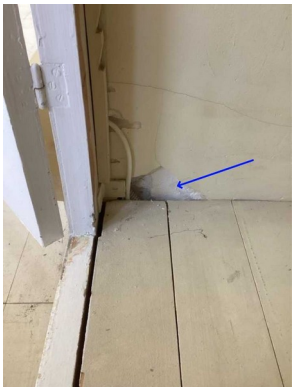
P86	ZPSO 9
R+1 -> Local R+1 - 07

Revêtements de sol -> Dalles de sol (Liste B)

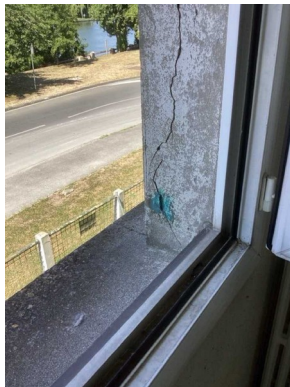
P81	ZPSO 39
R+1 -> Local R+1 - 08

Murs et cloisons maçonnées "en dur" -> Enduits lissés, projetés ou talochés

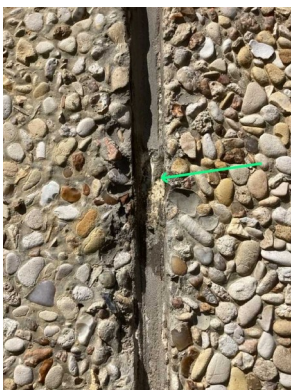
P57	ZPSO 30
Extérieurs -> façade entrée

Façades lourdes y compris poteaux -> Enduits extérieurs projetés, lissés ou talochés, crépis extérieurs

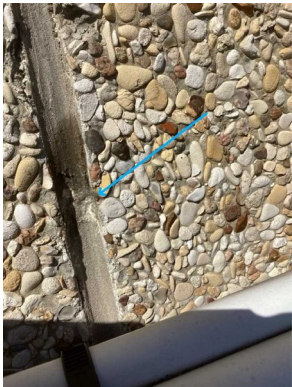
P57	ZPSO 30
Extérieurs -> façade entrée

Façades légères, murs rideaux, bardages, panneaux sandwichs -> Joints d'assemblage

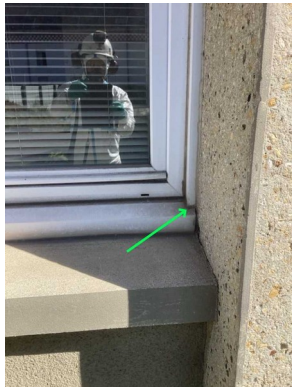
P54	ZPSO 33
Extérieurs -> pignon côté parking

Façades légères, murs rideaux, bardages, panneaux sandwichs -> Joints d'assemblage

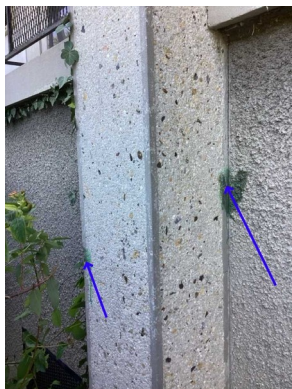
P67	ZPSO 31
Extérieurs -> pignon côté Oise

Façades lourdes y compris poteaux -> Enduits pelliculaires de lissage/débullage

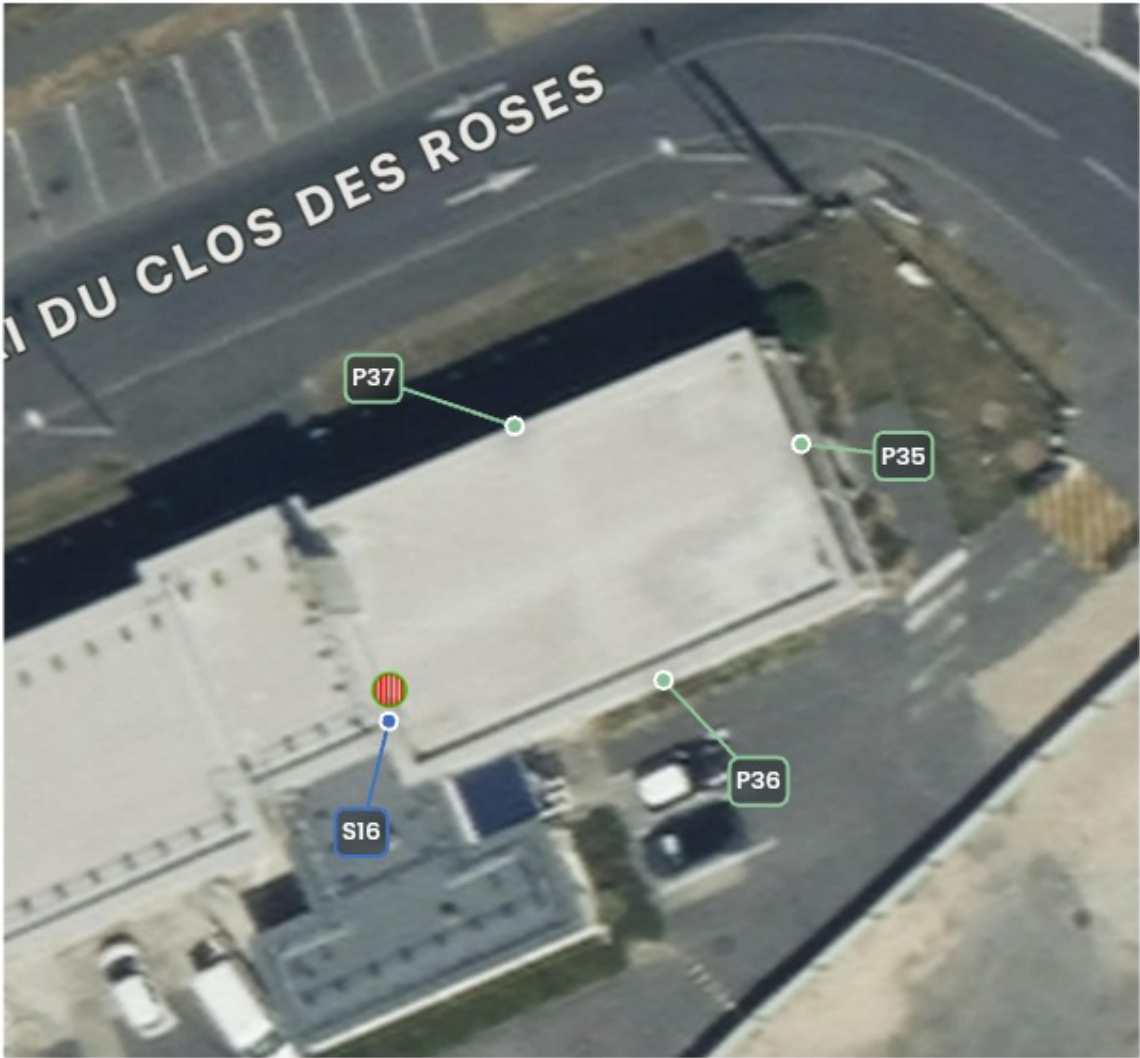
PLANCHE DE REPERAGE TECHNIQUE		
La planche de repérage est indissociable du rapport		
ADRESSE	OFB COMPIEGNE 2 bd Gambetta 60200 COMPIEGNE	
Localisation  Extérieurs > Toiture	Date visite	Du 26/06/2025 au 27/06/2025
	Auteur	Vincent COLLIN
	N° dossier	26964614/S1/1
	Planche	4 / 8
	Indice	1
Vue utilisée :		
<b>Matériaux et produits contenant de l'amiante :</b> ● Conduits (Liste B)
