# ETUDE pour restauration du mobilier salle basse Tour Sud NDDP

Rapport

VERSION DU 22/09/2025

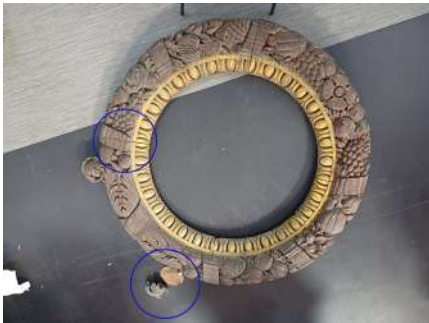
La couronne de l'horloge (n°240) est en bon état général.

Nous pouvons constater des joints ouverts et la dorure encrassée par le temps.

Certaines sculptures ont été altérées avec le temps et les différentes manipulations.

Un nettoyage est à prévoir au niveau du bois afin d'enlever la saleté et l'ancienne cire ainsi sur la partie dorure.

Une remise en cire sera nécessaire sur la partie bois (2 couches)

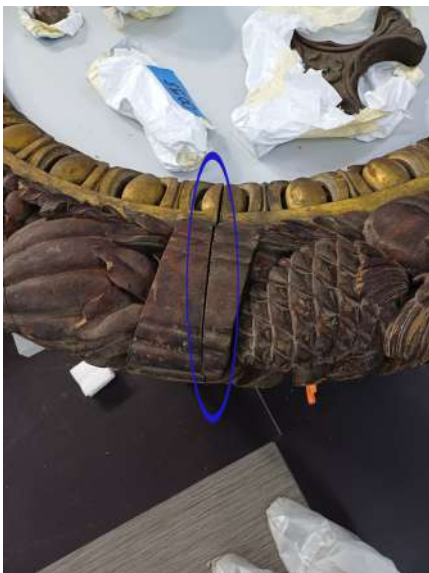
Détail d'un joint ouvert, ne fragilisant pas l'oeuvre

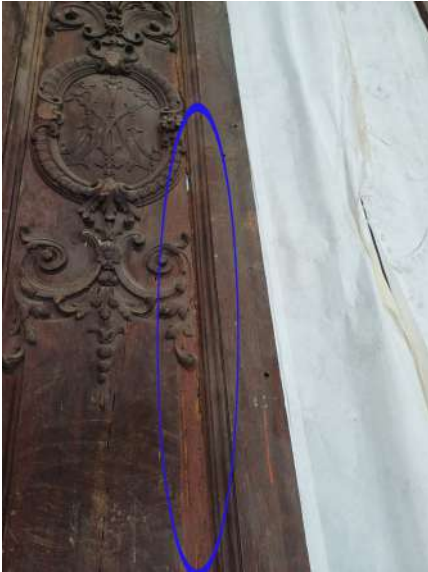
En effet, nous pouvons constater que certaines zones vermoulues sur la plate-bande et en contre-parement (sur la partie en aubier du chêne).

Il y a également des trous dans les montants, qui correspondraient à d'anciens percements pour la fixation.

La plate bande du panneau est vermoulue au niveau de l'aubier.

Présence de plusieurs trous dans les montants.

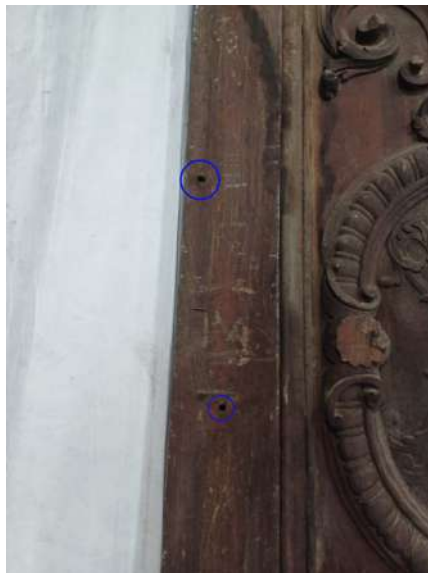
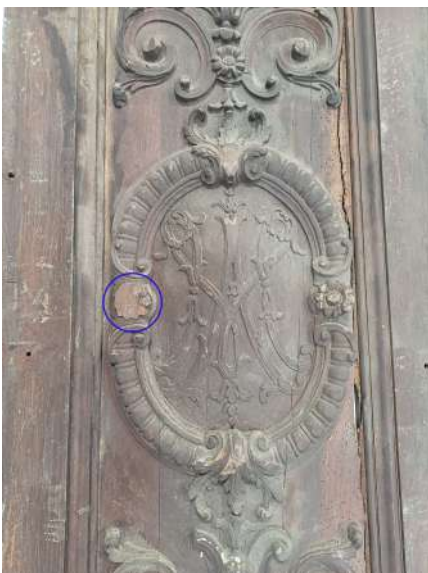
Différents manques de sculptures (décollées).

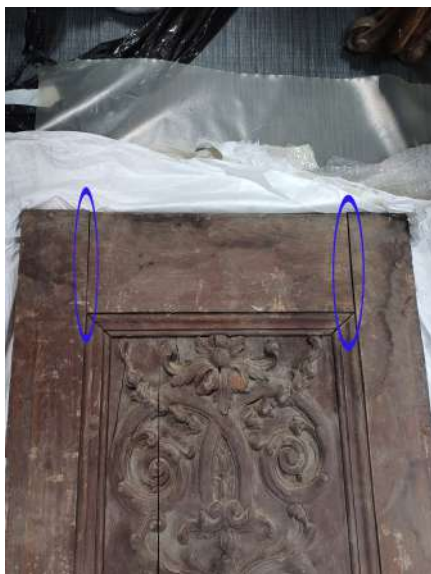
Les assemblages entre les montants et les traverses se sont légèrement désolidarisés avec les différentes variations de température et l'humidité. Cela nécessite un léger recollage et consolidation.

Les arasements des montants/traverses se sont ouverts avec les différences d'hygrométries et de températures.

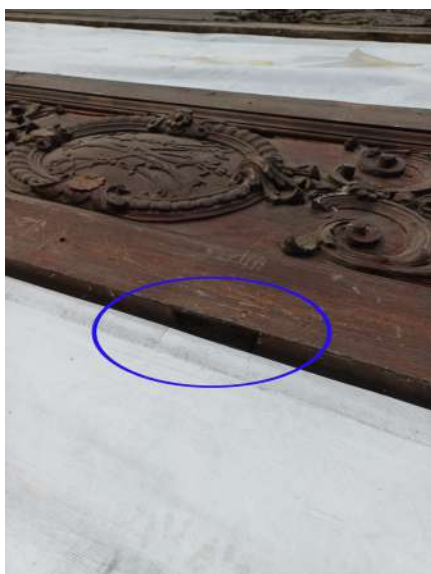
Enfin, il y a des entailles sur le montant en forme de queue d'aronde, ce qui correspondrait à d'anciennes pattes de fixation.

Différentes entailles ont été réalisées sur le chant du montant en forme de queue d'aronde.

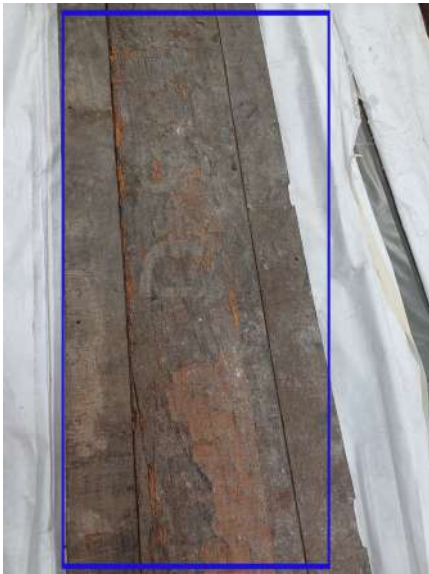
Le contre-parement est beaucoup vermoulu mais il n'y a pas de trace d'insecte.

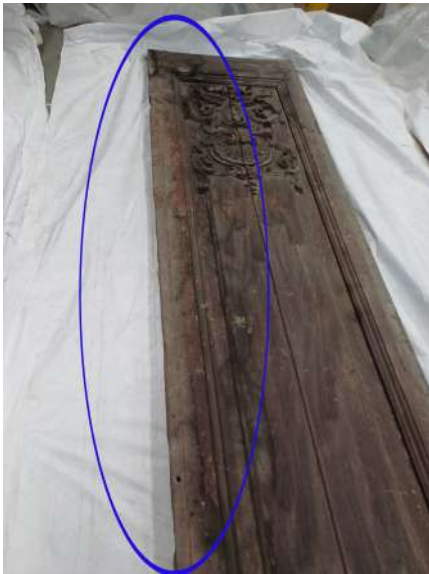
De grosses traces d'anciennes coulures d'eau ont altérées la finition de la Stalle et changées la pigmentation du bois

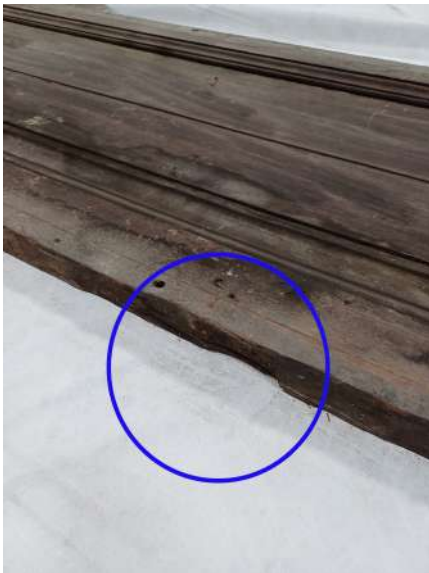
Différentes entailles ont été réalisées sur le chant du montant en forme de queue d'aronde

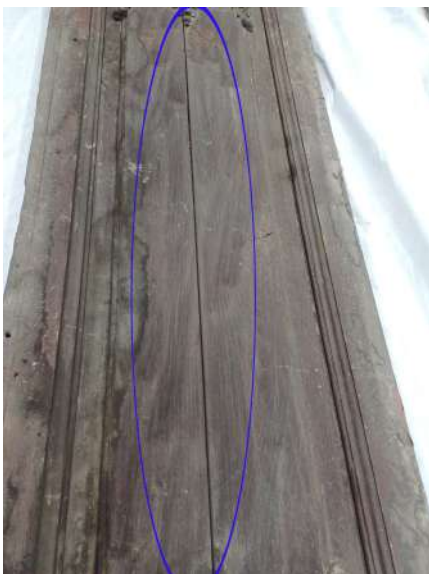
Le panneau sculpté est gercé en partie haute

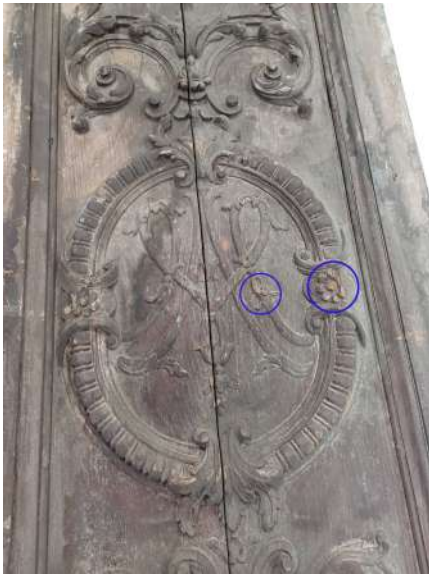
Différents manques de sculptures (décollées)

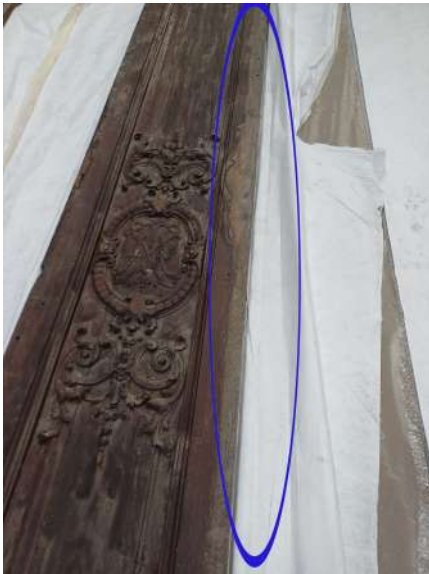
De grosses traces d'anciennes coulures d'eau ont altérées la finition de la Stalle et changées la pigmentation du bois

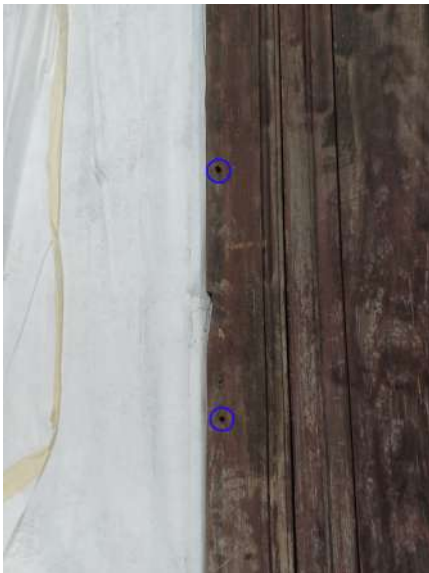
Présence de plusieurs trous dans les montants.

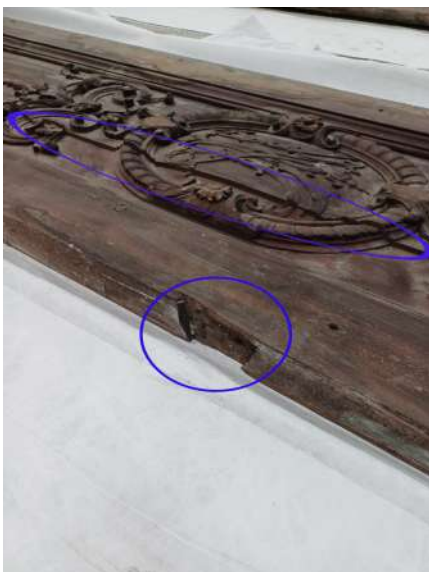
Différentes entailles ont été réalisées sur le chant du montant en forme de queue d'aronde, et le panneau sculpté est fendu au milieu

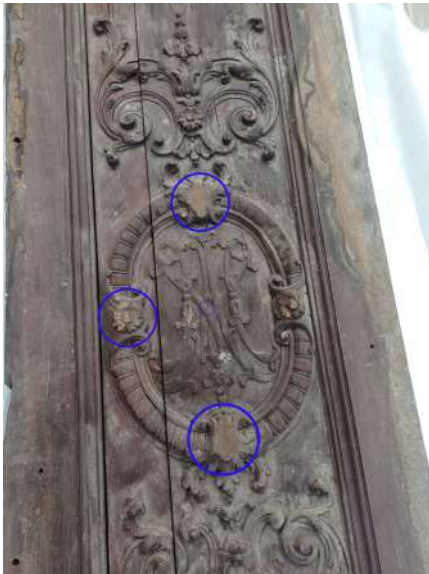
Différents manques de sculptures (décollées)

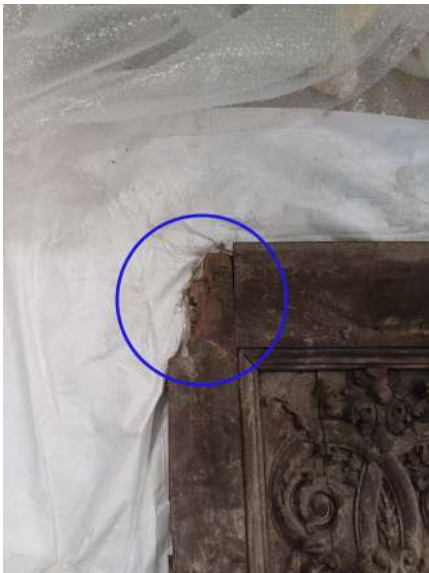
Une partie du montant gauche est manquant en partie haute.

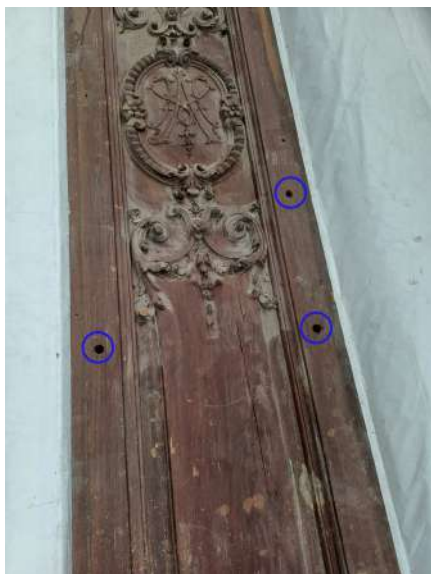
Présence de plusieurs trous dans les montants.

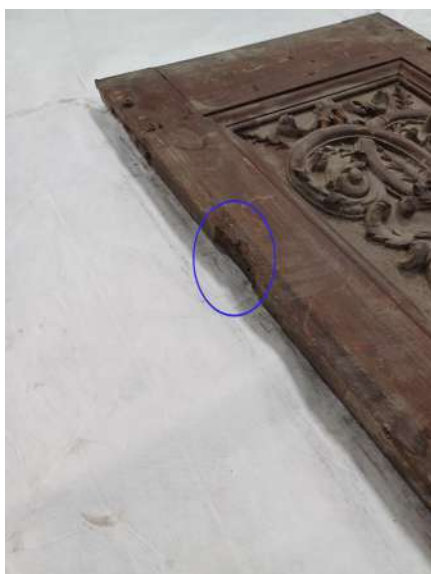
Différentes entailles ont été réalisées sur le chant du montant en forme de queue d'aronde.

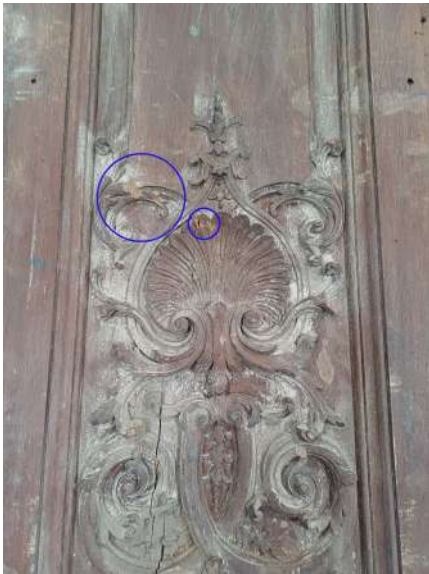
Différents manques de sculptures (décollées).

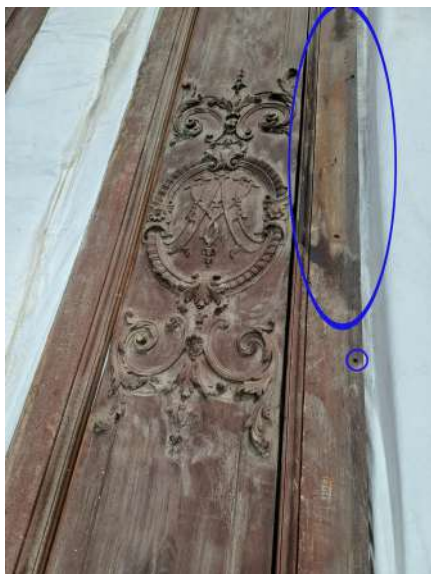
Présence de plusieurs trous dans les montants.

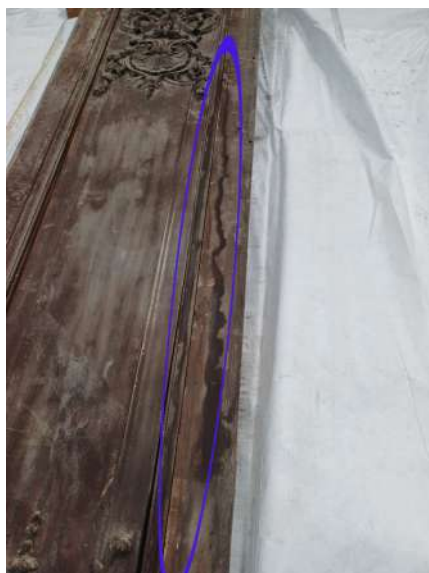
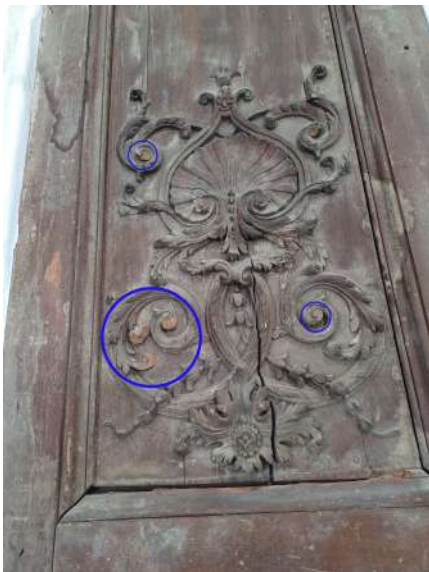
Différents manques de sculptures (décollées).

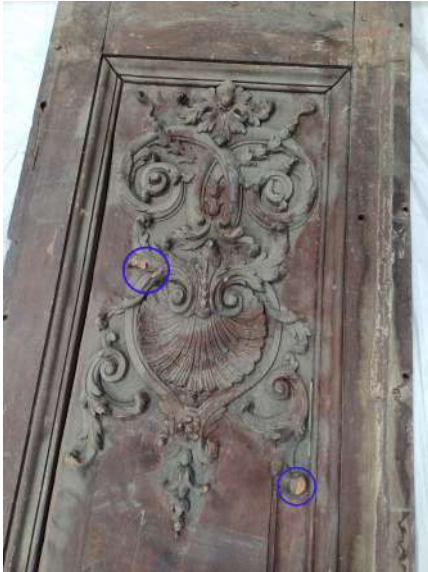
Différents manques de sculptures (décollées)

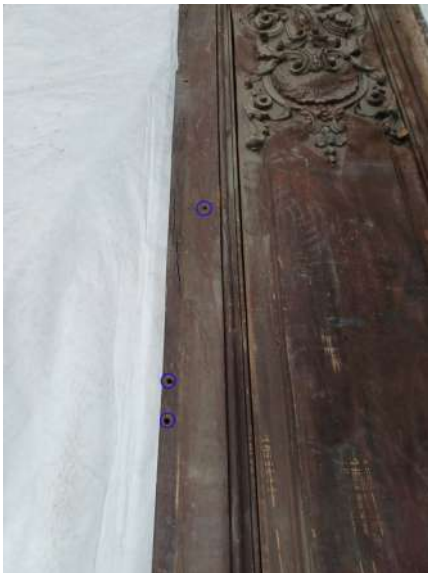
Présence de plusieurs trous dans les montants

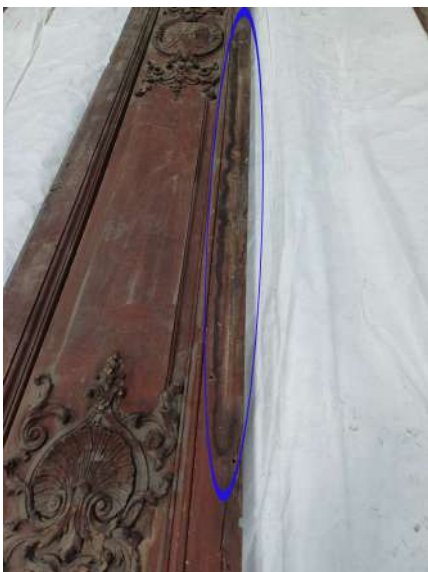
De grosses traces d'anciennes coulures d'eau ont altérées la finition de la Stalle et changées la pigmentation du bois.

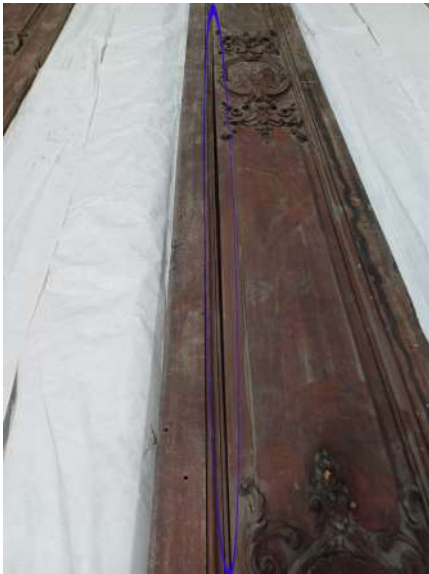
Le panneau sculpté est sorti de son châssis.

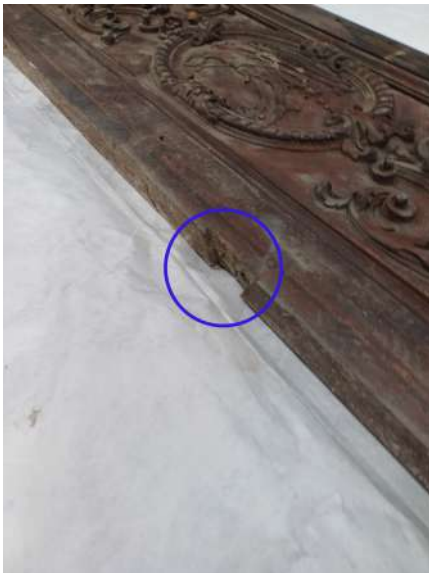
Différentes entailles ont été réalisées sur le chant du montant en forme de queue d'aronde.

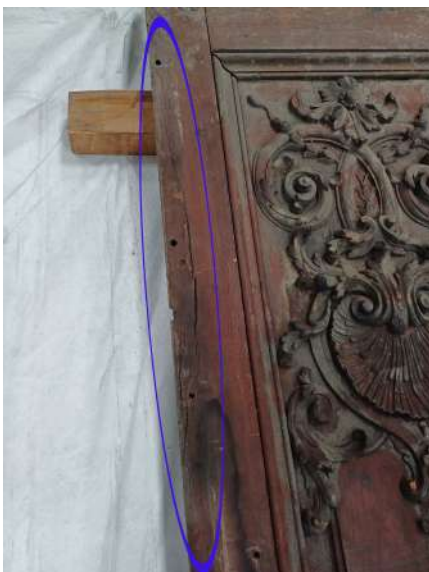
Fentes dans le montant.

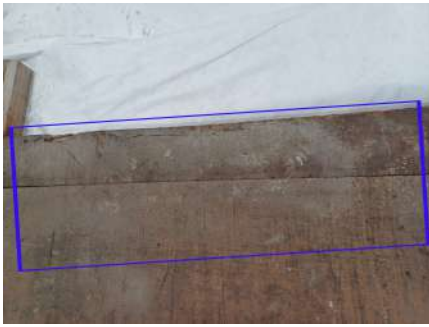
Le contre-parement est beaucoup vermoulu mais il n'y a pas de trace d'insecte.

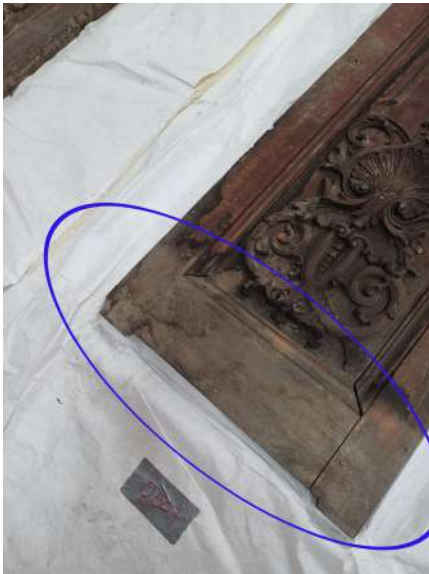
De grosses traces d'anciennes coulures d'eau ont altérées la finition de la Stalle et changées la pigmentation du bois

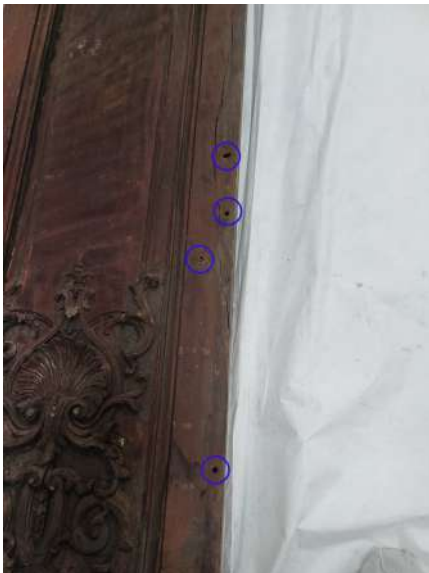
Présences de plusieurs trous dans les montants.

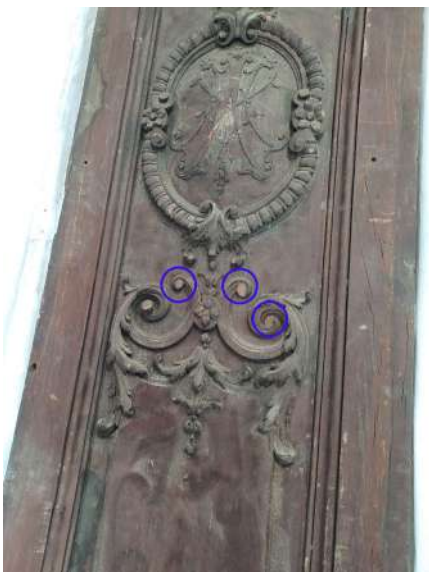
Différents manques de sculptures (décollées).

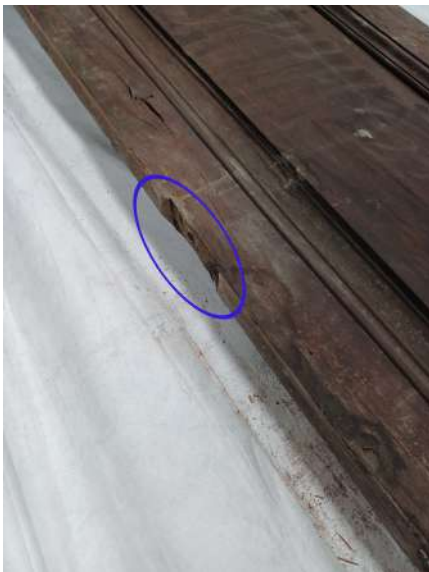
Différentes entailles ont été réalisées sur le chant du montant en forme de queue d'aronde.

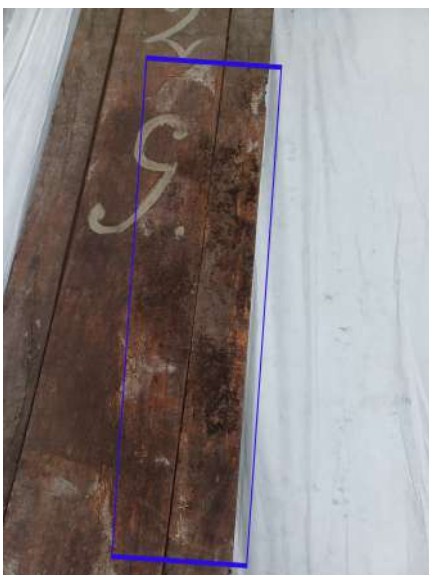
Le contre-parement est beaucoup vermoulu mais il n'y a pas de trace d'insecte.

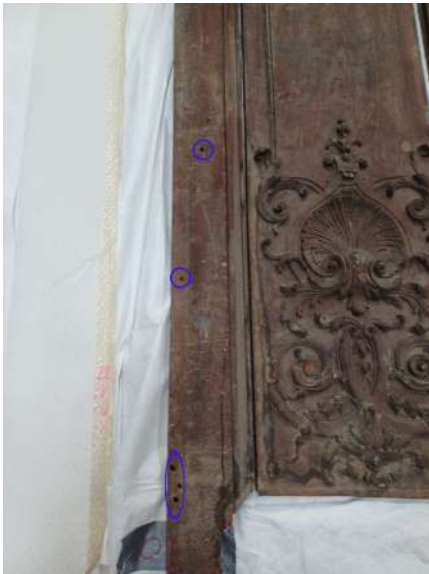
Présences de plusieurs trous dans les montants

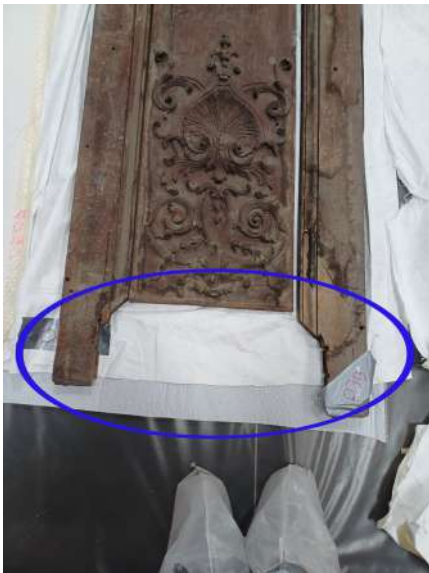
Il manque une traverse à son bâti.

Il manque une traverse au châssis

Sur la Stalle 333, une traverse devra être refaite à neuf afin d'avoir un bâti fermé pour la remise en place de cette Stalle

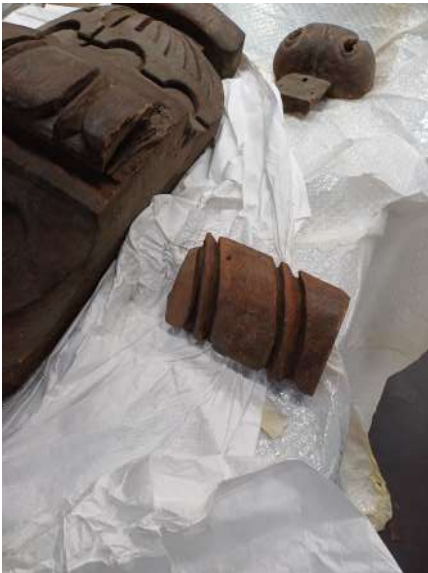
La sculpture 211 est le prolongement de la ceinture du pot.

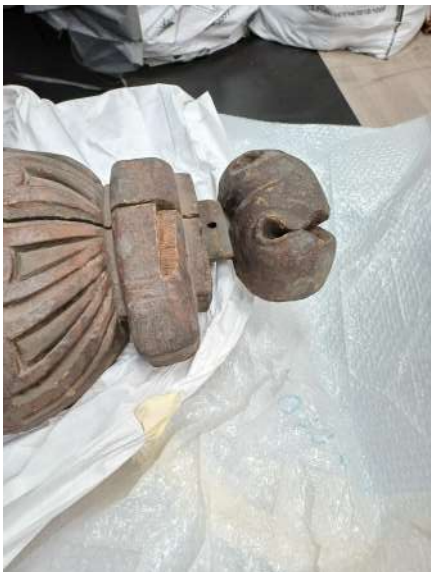
La sculpture 212 correspond à l'extrémité haute du pot.

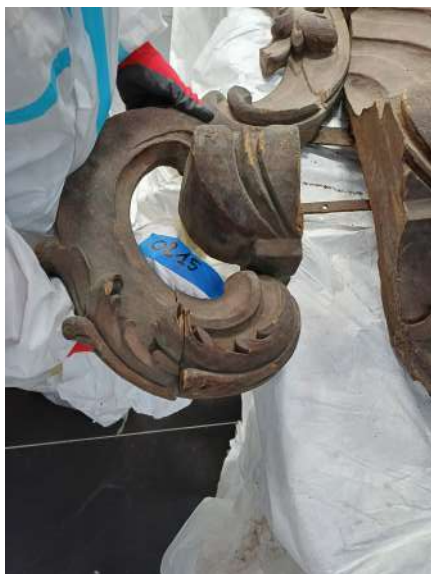
La sculpture 215 doit être complétée par une greffe de bois entre le pot et celle ci afin de remplacer la partie manquante.

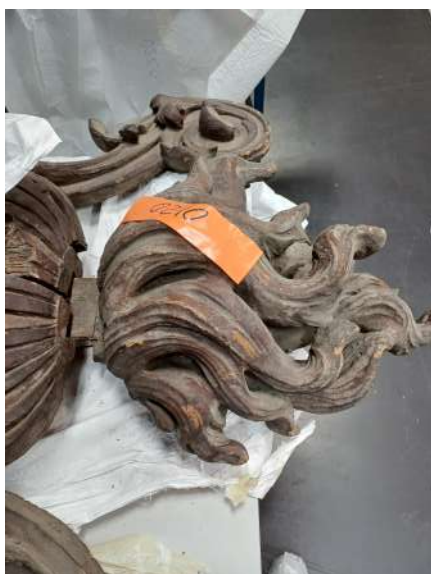
La sculpture 210 est dans un bon état et peut être remplacée sans difficulté.

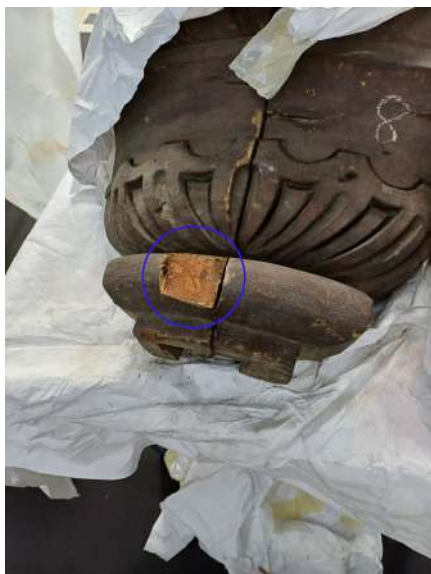
Manque d'une partie de la sculpture basse.

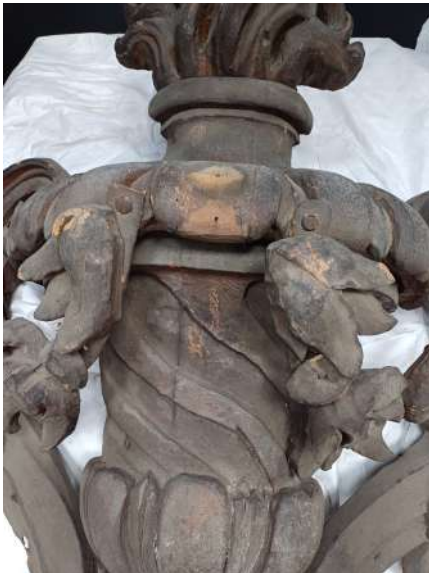
Le pot à feu n°244 est en mauvaise état. Il est vermoulu en contre-parement.

De plus, il manque énormément de sculptures.

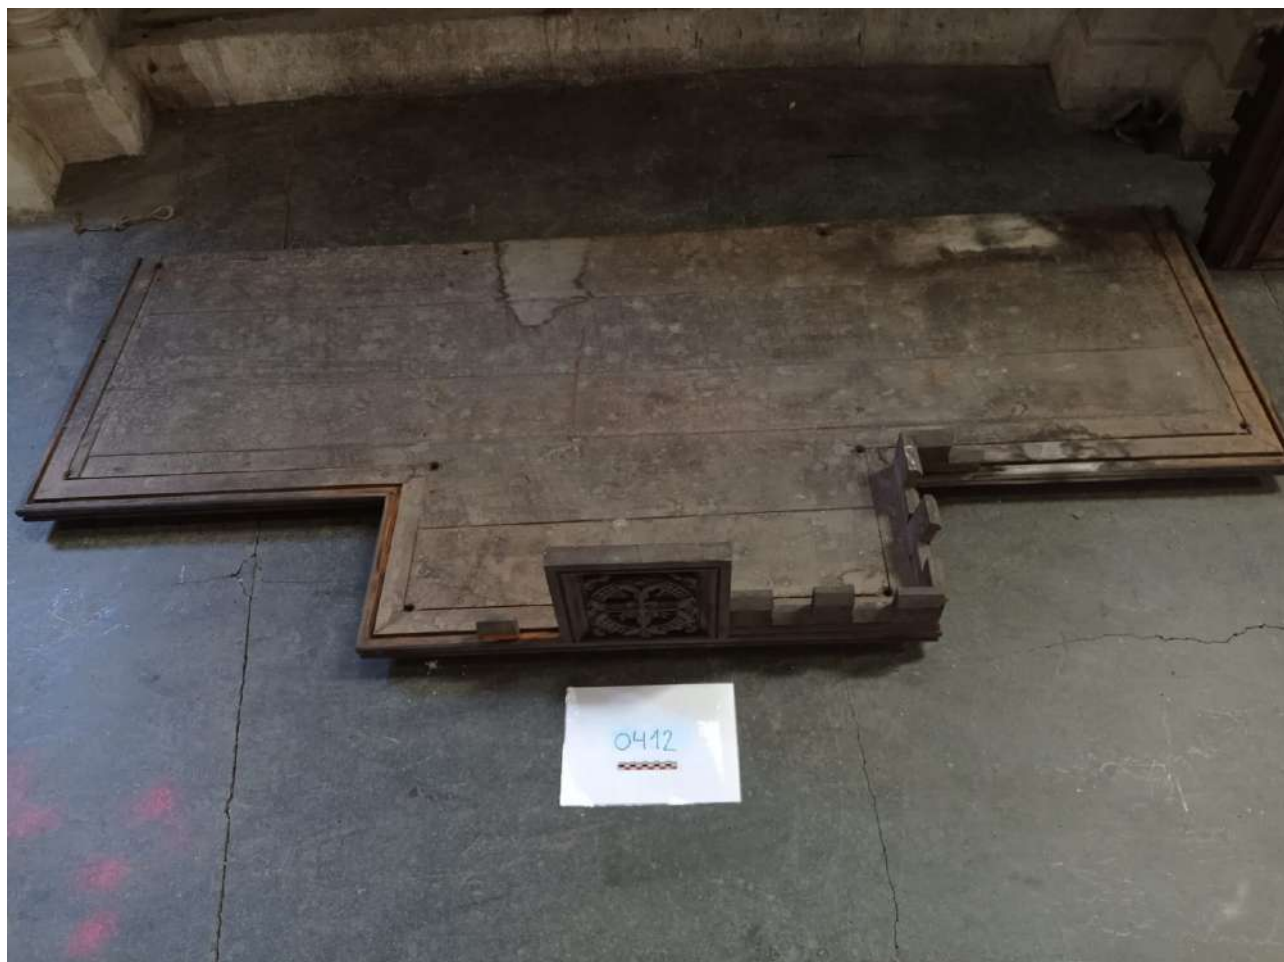
La porte est complète.

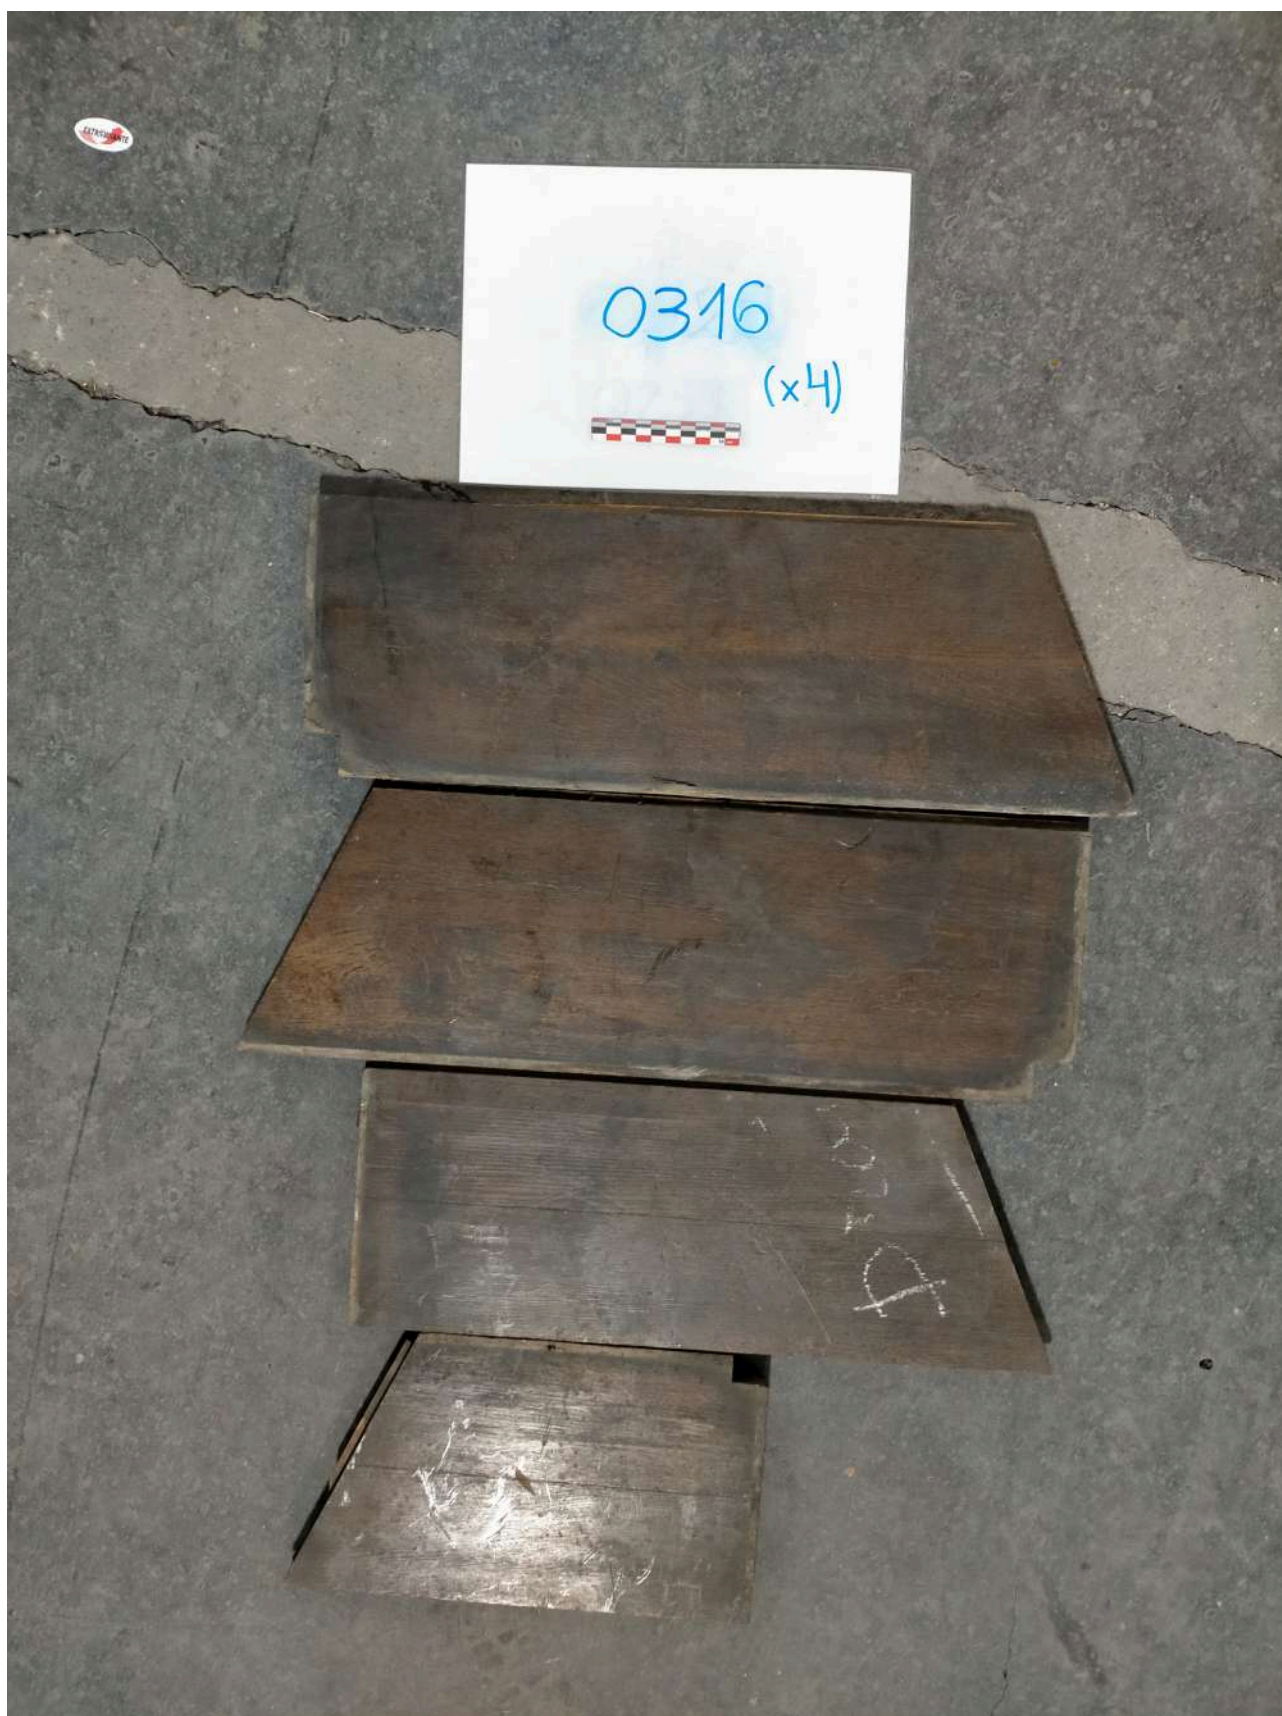
Eléments du parquet en bon état, mais des parties sont manquantes.

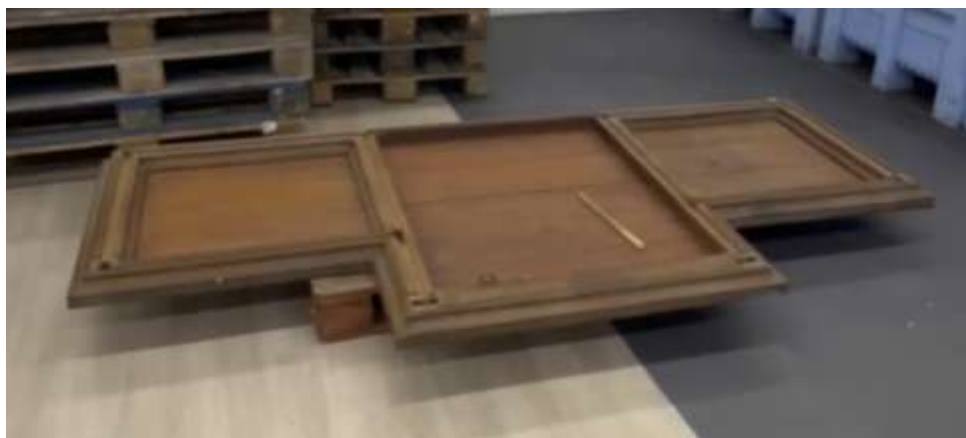
Fond pouvant être utilisé 1/2.

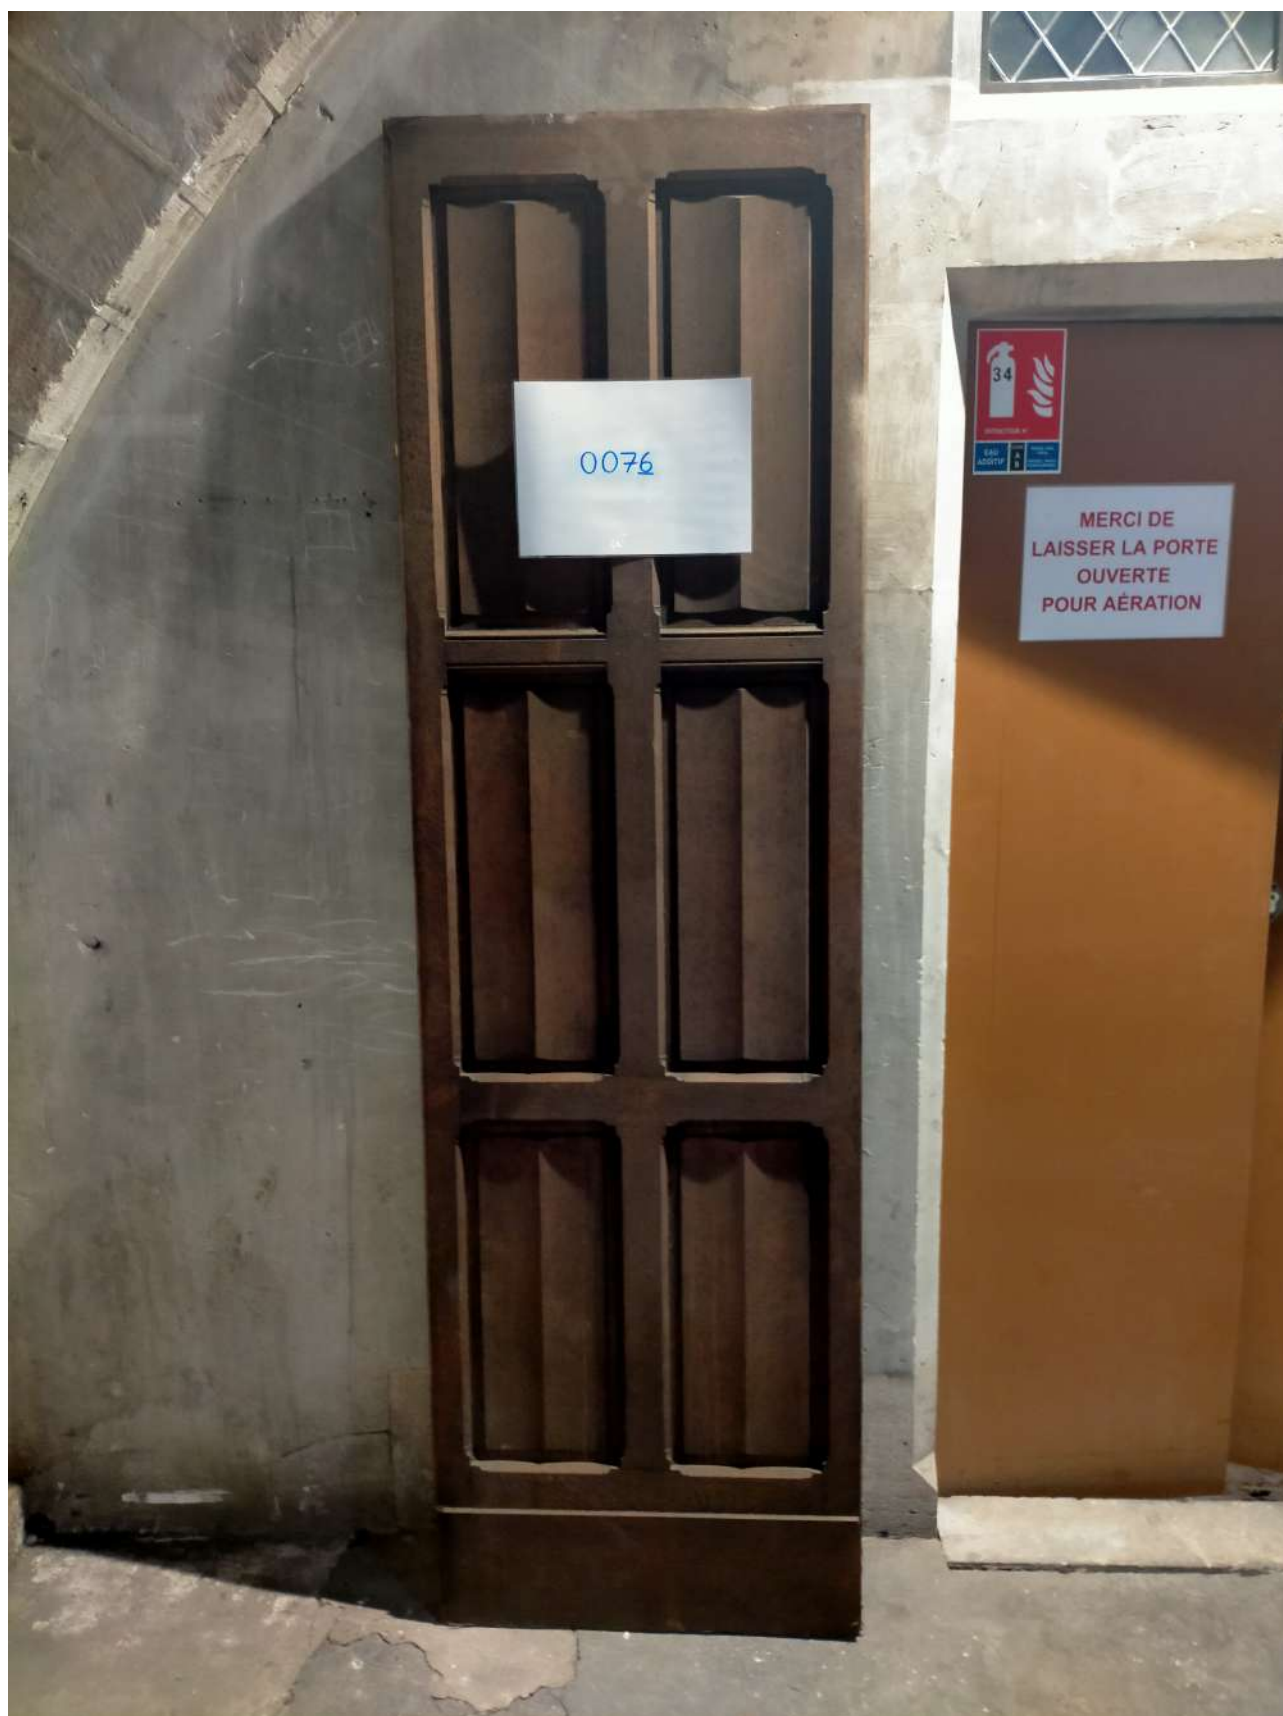
Coté pouvant être utilisé 3/3.

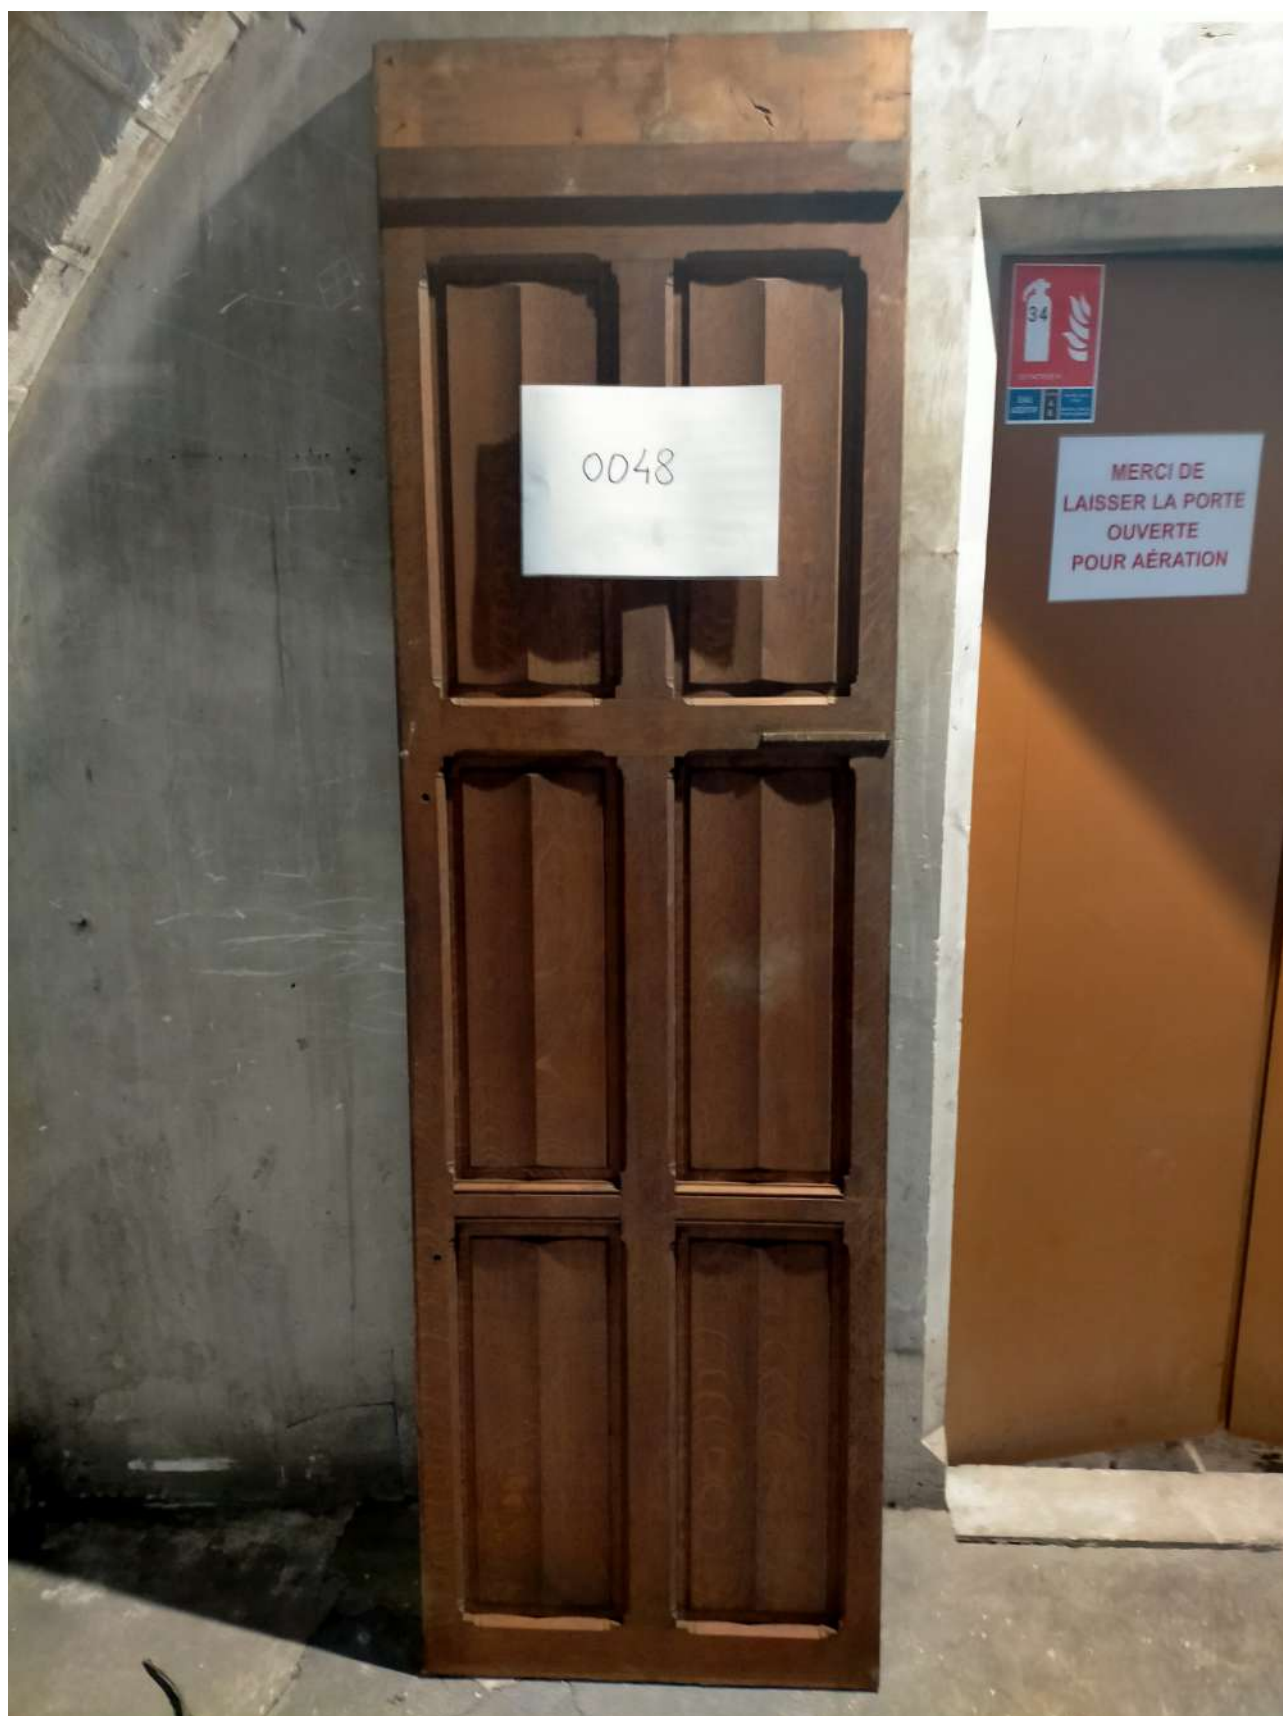
Séparation pouvant être utilisée 1/5.

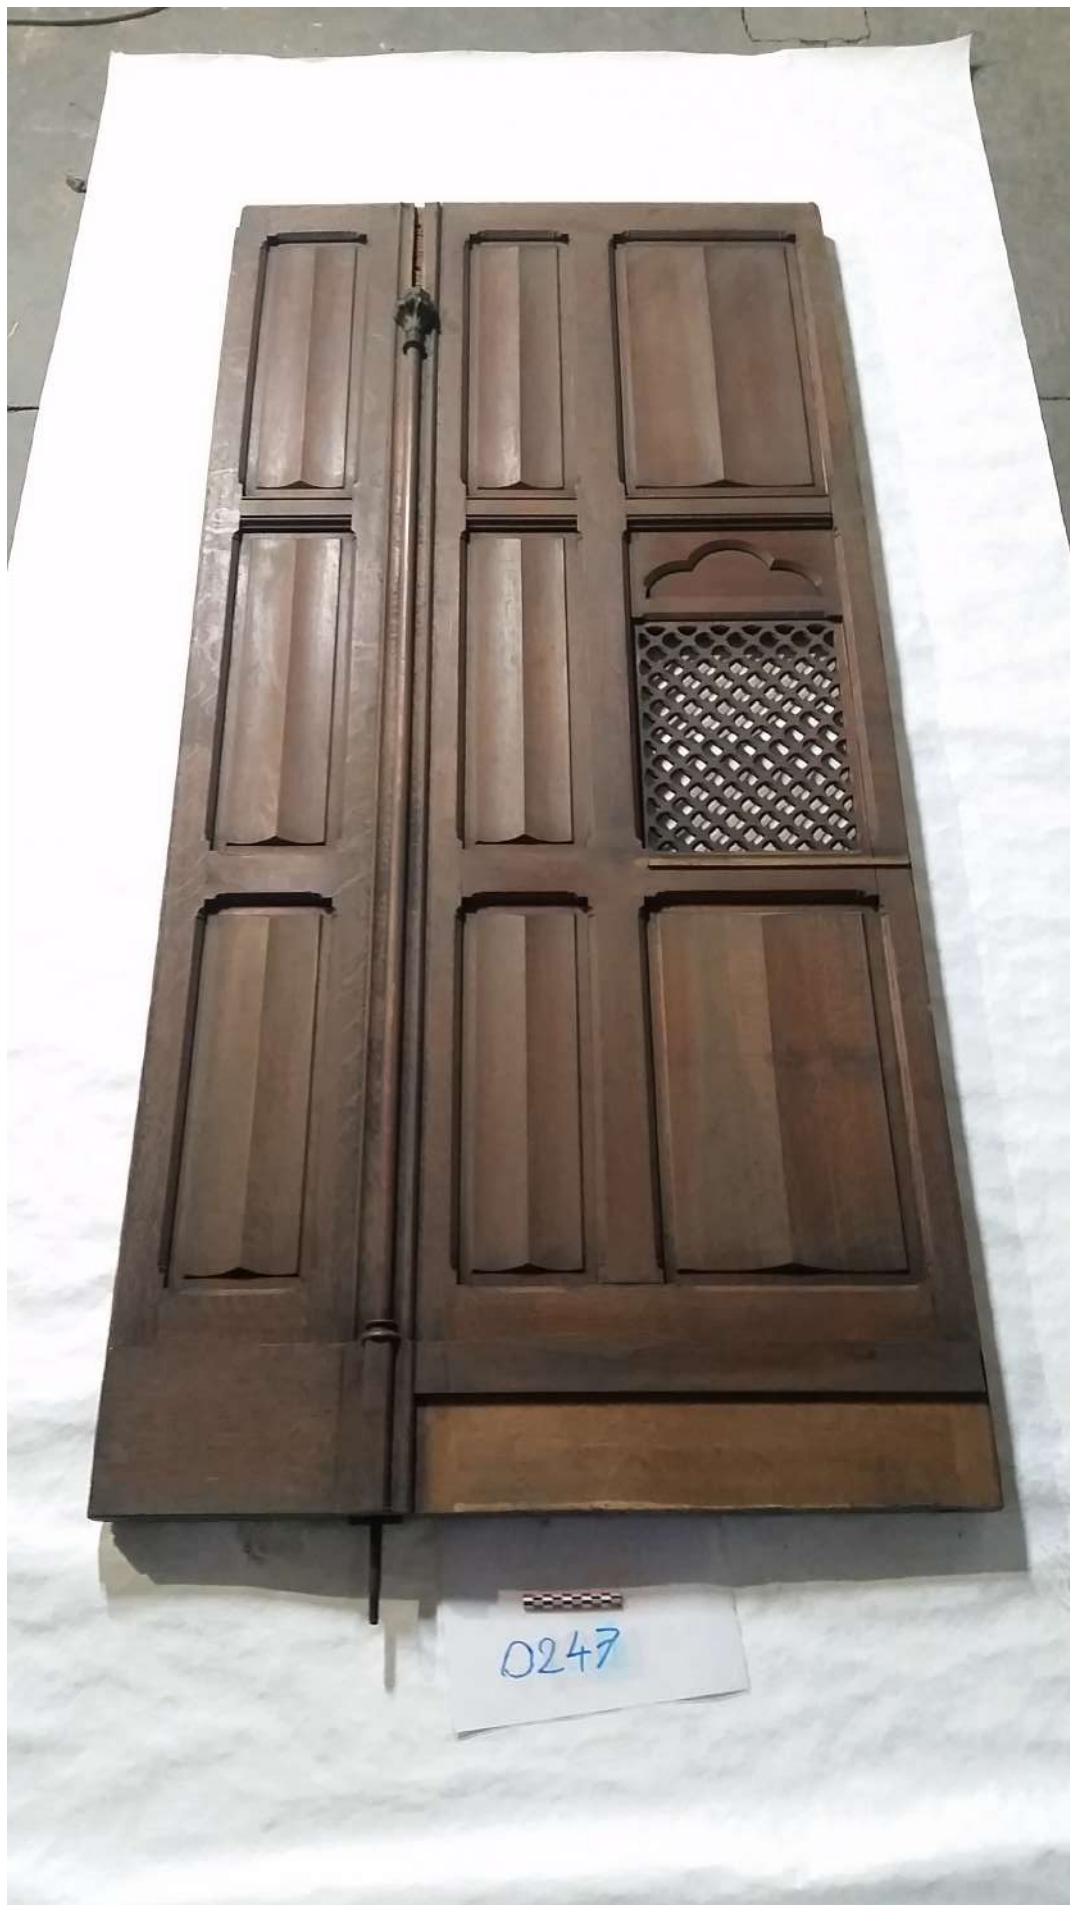
Séparation pouvant être utilisée 3/5.
