# ETUDE pour restauration du mobilier salle basse Tour Sud NDDP

Rapport

VERSION DU 22/09/2025

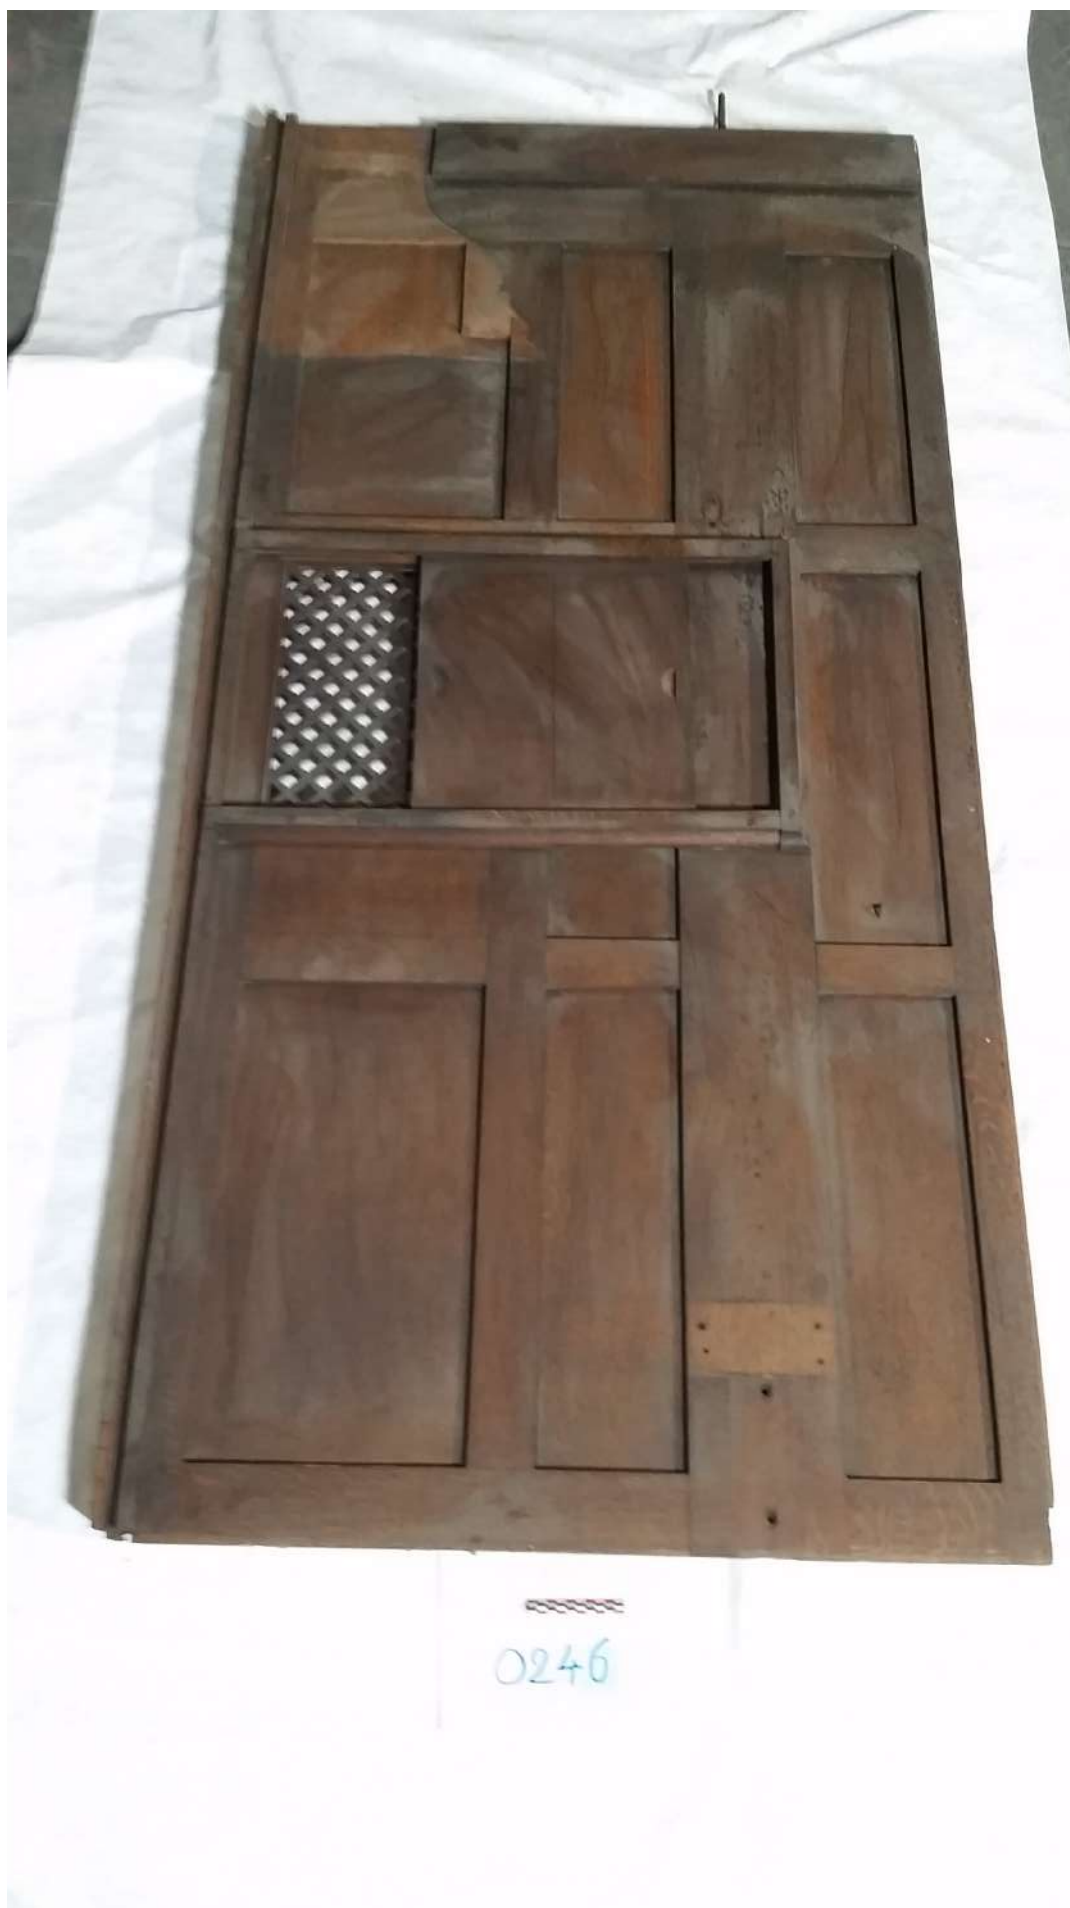
Séparation pouvant être utilisée 4/5.

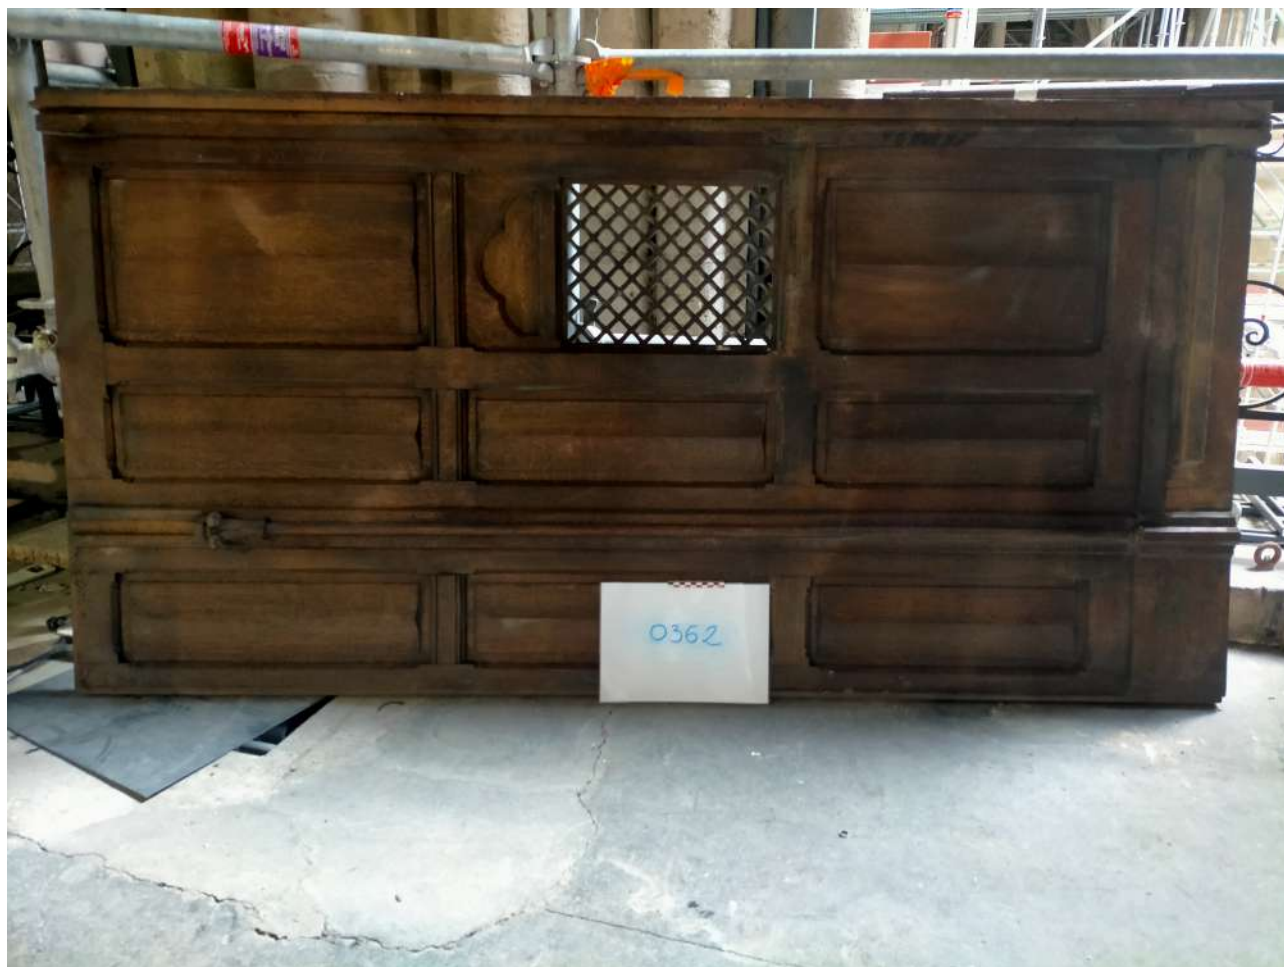
Séparation pouvant être utilisée 5/5.
