**Pré-Rapport de repérage des matériaux et produits contenant de l'amiante avant démolition d'un immeuble bâti**

**Nom du site :** BC 234 - BAT N°112 - BLANCHISSERIE  
**Latitude :** -0.554426  
**Longitude :** 47.480948

**Immeuble bâti objet du repérage :**  
CHU ANGERS - BAT 112 - BLANCHISSERIE  
4 RUE LARREY  
49100 ANGERS

**Numéro d'affaire :** 24788792  
**Référence du rapport :** 24788792/S1.1.3.R  
**Rédigé le :** 10/03/2025  
**Par l'opérateur de repérage :** Amandine AUGEREAU  
**Date de la commande :** 24/12/2024

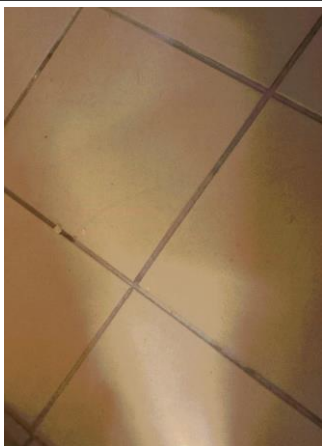
Prélèvement - P018 : BAT 112 - LA BLANCHISSERIE / RDC / LOCAL MENAGE 1017 - Colle de plinthe- (Absence d'amiante)

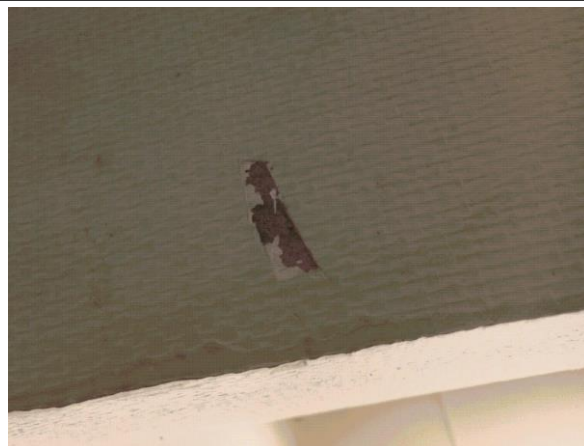
Prélèvement - P019 : BAT 112 - LA BLANCHISSERIE / RDC /  
LOCAL MENAGE 1017 - Colle de carrelage- (Absence  
d'amiante)

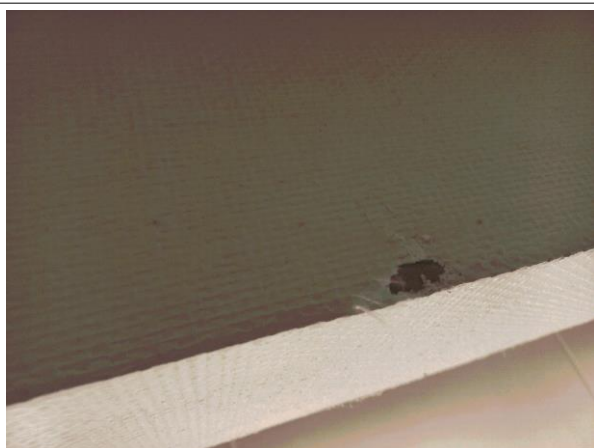
Prélèvement - P020 : BAT 112 - LA BLANCHISSERIE / RDC /  
DEGAGEMENT 1 1019 - Enduit- (Absence d'amiante)

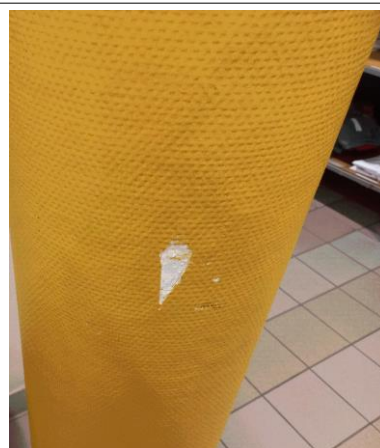
Prélèvement - P021 : BAT 112 - LA BLANCHISSERIE / RDC /  
DEGAGEMENT 1 1019 - Enduit- (Absence d'amiante)

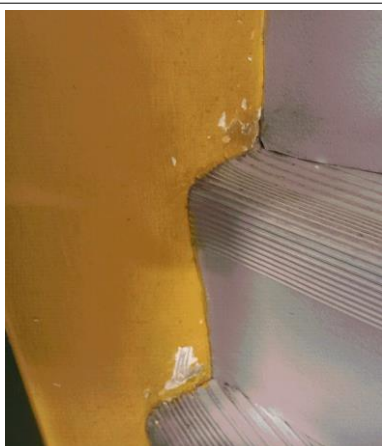
Prélèvement - P022 : BAT 112 - LA BLANCHISSERIE / RDC /  
DEGAGEMENT 1 1019 - Enduit- (Absence d'amiante)

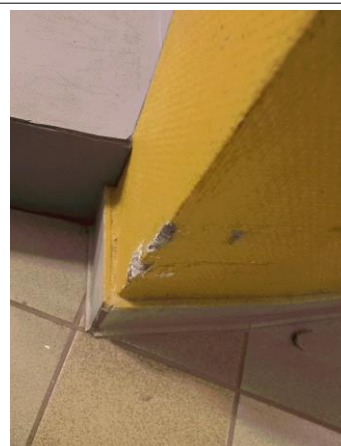
Prélèvement - P023 : BAT 112 - LA BLANCHISSERIE / RDC /  
DEGAGEMENT 1 1019 - Peinture- (Absence d'amiante)

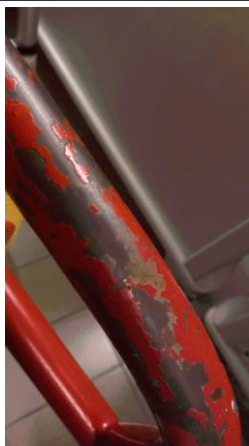
Prélèvement - P024 : BAT 112 - LA BLANCHISSERIE / RDC /  
DEGAGEMENT 1 1019 - Enduit- (Absence d'amiante)

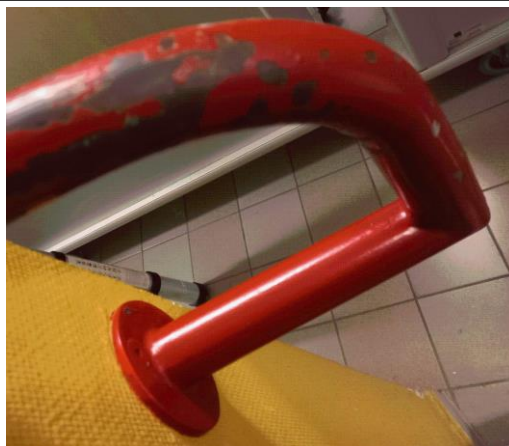
Prélèvement - P025 : BAT 112 - LA BLANCHISSERIE / RDC /  
DEGAGEMENT 1 1019 - Peinture- (Absence d'amiante)

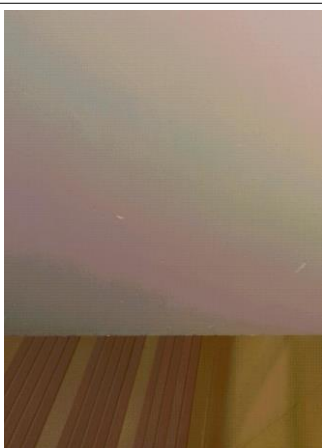
Prélèvement - P026 : BAT 112 - LA BLANCHISSERIE / RDC /  
DEGAGEMENT 1 1019 - Peinture- (Absence d'amiante)

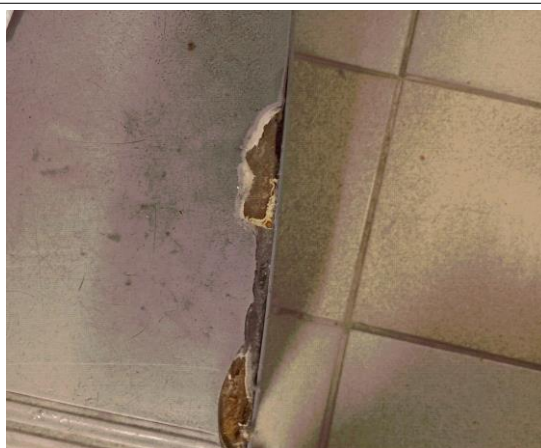
Prélèvement - P027 : BAT 112 - LA BLANCHISSERIE / RDC /  
DEGAGEMENT 1 1019 - Enduit- (Absence d'amiante)

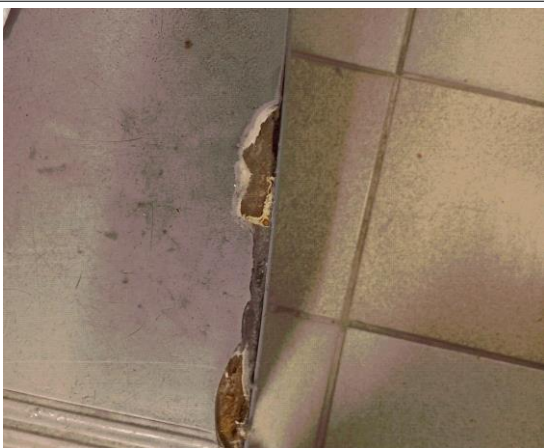
Prélèvement - P028 : BAT 112 - LA BLANCHISSERIE / RDC /  
DEGAGEMENT 1 1019 - Colle- (Absence d'amiante)

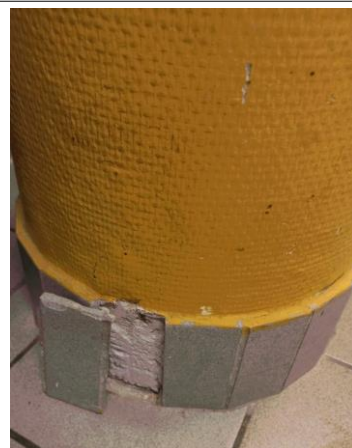
Prélèvement - P029 : BAT 112 - LA BLANCHISSERIE / RDC /  
DEGAGEMENT 1 1019 - Colle- (Absence d'amiante)

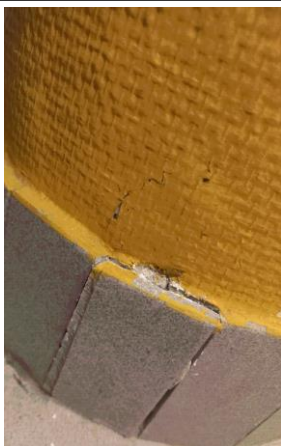
Prélèvement - P030 : BAT 112 - LA BLANCHISSERIE / RDC /  
DEGAGEMENT 1 1019 - Colle de plinthe- (Absence d'amiante)

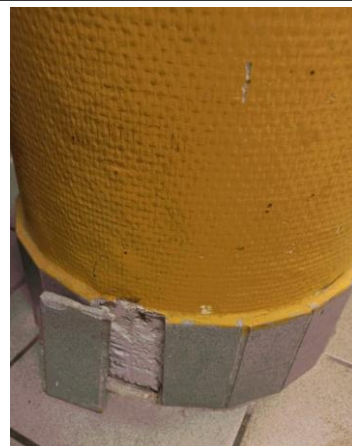
Prélèvement - P031 : BAT 112 - LA BLANCHISSERIE / RDC /  
DEGAGEMENT 1 1019 - Colle de plinthe- (Absence d'amiante)

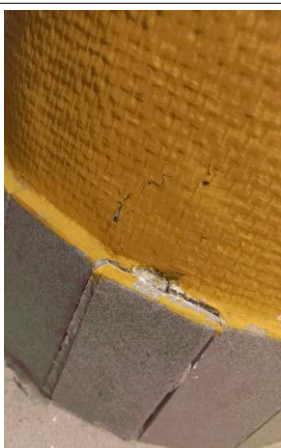
Prélèvement - P032 : BAT 112 - LA BLANCHISSERIE / RDC /  
DEGAGEMENT 1 1019 - Joint de plinthe- (Absence d'amiante)

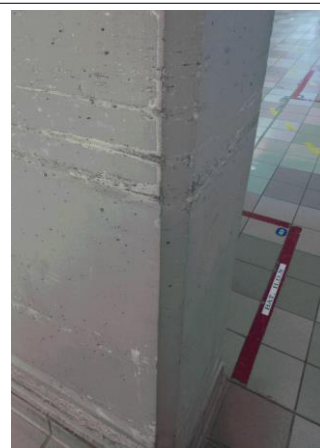
Prélèvement - P033 : BAT 112 - LA BLANCHISSERIE / RDC /  
DEGAGEMENT 1 1019 - Joint de plinthe- (Absence d'amiante)

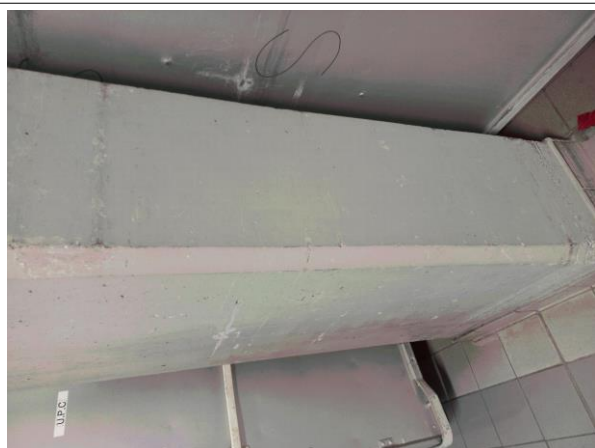
Prélèvement - P034 : BAT 112 - LA BLANCHISSERIE / RDC /  
HALL DE FINITION 1022 - Enduit- (Absence d'amiante)

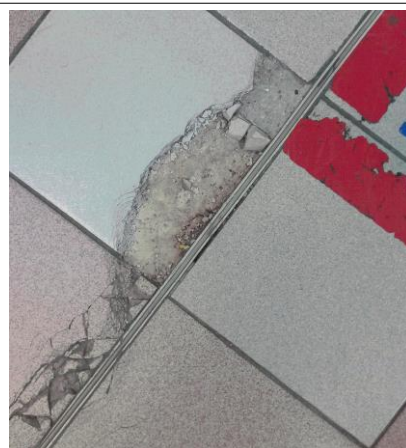
Prélèvement - P035 : BAT 112 - LA BLANCHISSERIE / RDC /  
HALL DE FINITION 1022 - Enduit- (Absence d'amiante)

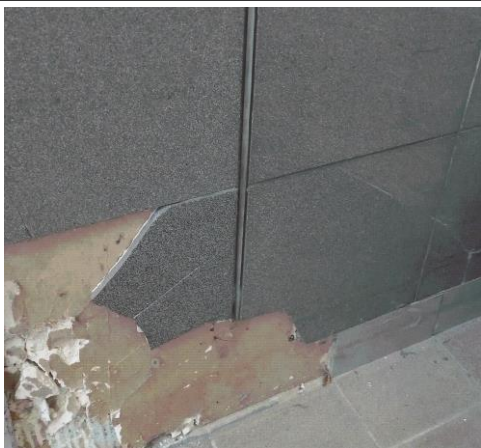
Prélèvement - P036 : BAT 112 - LA BLANCHISSERIE / RDC /  
HALL DE FINITION 1022 - Colle de carrelage- (Absence  
d'amiante)

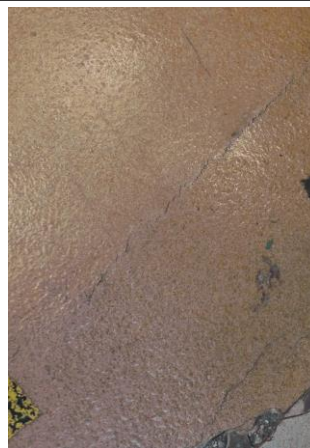
Prélèvement - P037 : BAT 112 - LA BLANCHISSERIE / RDC /  
HALL DE FINITION 1022 - Colle de faïence- (Absence  
d'amiante)

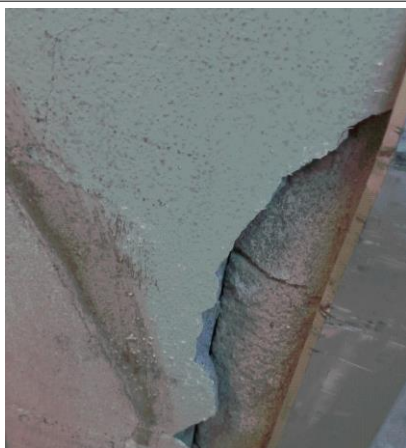
Prélèvement - P038 : BAT 112 - LA BLANCHISSERIE / RDC /  
ABRI VEHICULE 2 1021 - Colle- (Absence d'amiante)

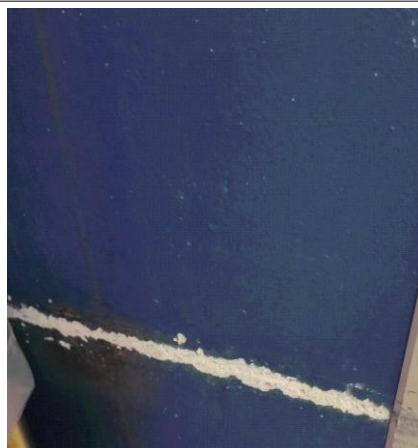
Prélèvement - P039 : BAT 112 - LA BLANCHISSERIE / RDC /  
ABRI VEHICULE 2 1021 - Enduit- (Absence d'amiante)

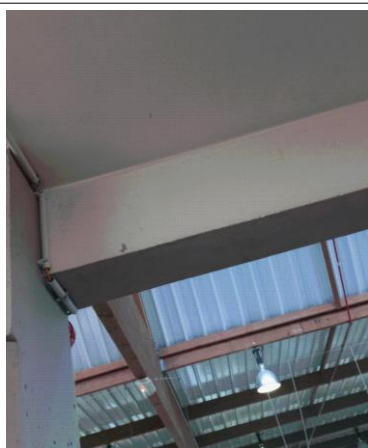
Prélèvement - P040 : BAT 112 - LA BLANCHISSERIE / RDC /  
ABRI VEHICULE 2 1021 - Enduit- (Absence d'amiante)

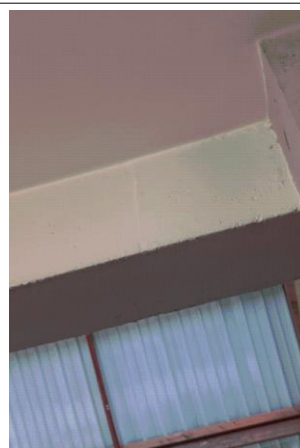
Prélèvement - P041 : BAT 112 - LA BLANCHISSERIE / RDC /  
HALL DE FINITION 1022 - Enduit- (Absence d'amiante)

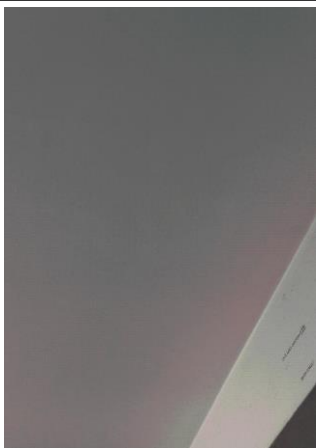
Prélèvement - P042 : BAT 112 - LA BLANCHISSERIE / RDC /  
HALL DE FINITION 1022 - Enduit- (Absence d'amiante)

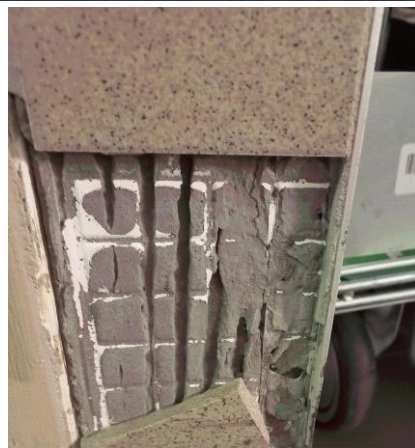
Prélèvement - P043 : BAT 112 - LA BLANCHISSERIE / RDC /  
HALL DE FINITION 1022 - Enduit- (Absence d'amiante)

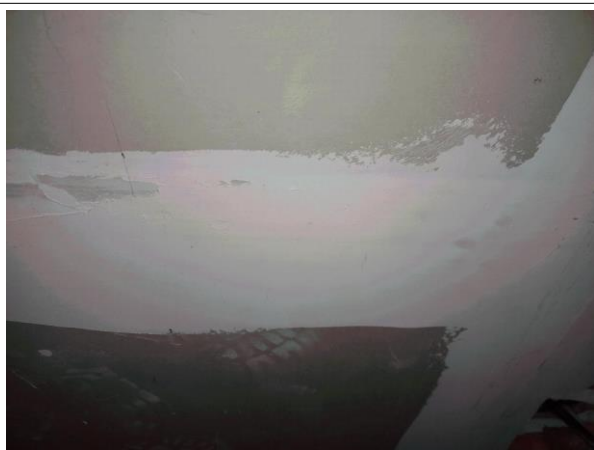
Prélèvement - P044 : BAT 112 - LA BLANCHISSERIE / RDC /  
LINGE PROPRE 1045 - Colle de faïence- (Absence d'amiante)

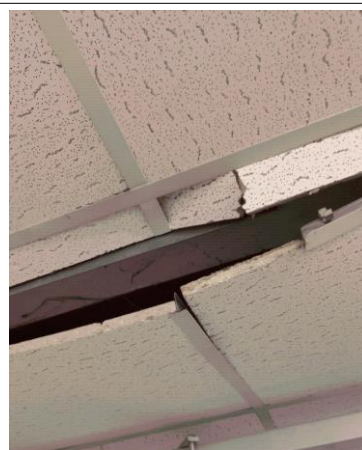
Prélèvement - P045 : BAT 112 - LA BLANCHISSERIE / RDC /  
LINGE PROPRE 1045 - Bande de plaque de plâtre- (Absence  
d'amiante)

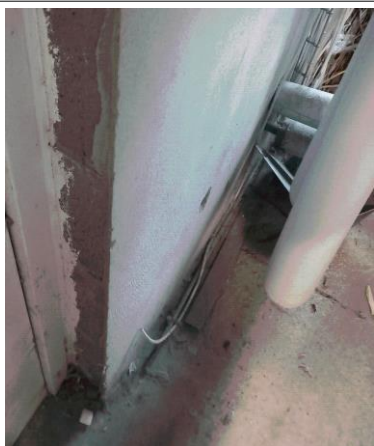
Prélèvement - P046 : BAT 112 - LA BLANCHISSERIE / RDC /  
LINGE PROPRE 1045 - Faux plafond- (Absence d'amiante)

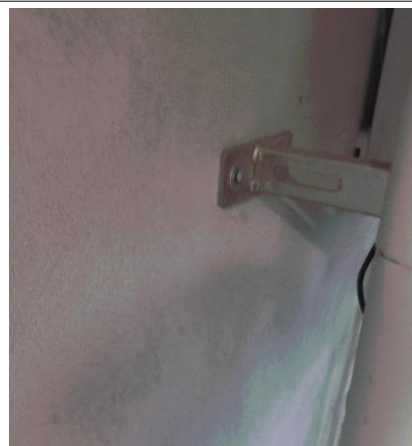
Prélèvement - P047 : BAT 112 - LA BLANCHISSERIE / RDC /  
CHAUFFERIE 1043 - Enduit- (Absence d'amiante)

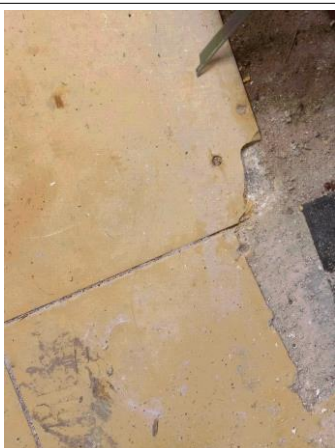
Prélèvement - P050 : BAT 112 - LA BLANCHISSERIE / RDC /  
CHAUFFERIE 1043 - Revêtement- (Absence d'amiante)

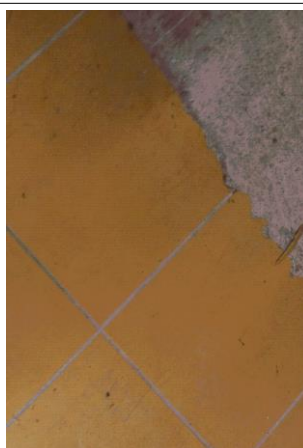
Prélèvement - P051 : BAT 112 - LA BLANCHISSERIE / RDC /  
LOCAL LESSIVE 1040 - Colle de carrelage- (Absence  
d'amiante)

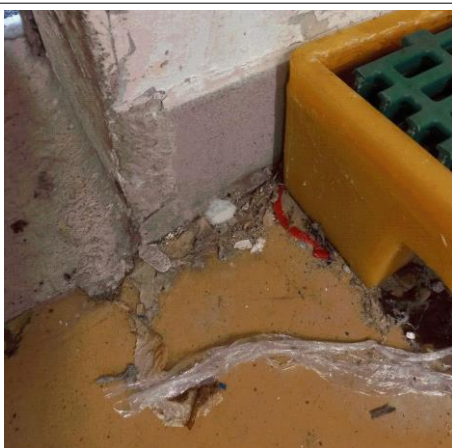
Prélèvement - P052 : BAT 112 - LA BLANCHISSERIE / RDC /  
LOCAL LESSIVE 1040 - Colle de carrelage- (Absence  
d'amiante)

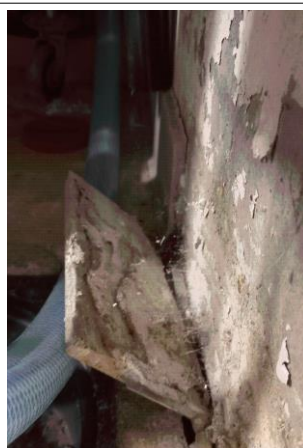
Prélèvement - P053 : BAT 112 - LA BLANCHISSERIE / RDC /  
LOCAL LESSIVE 1040 - Colle de plinthe- (Absence d'amiante)

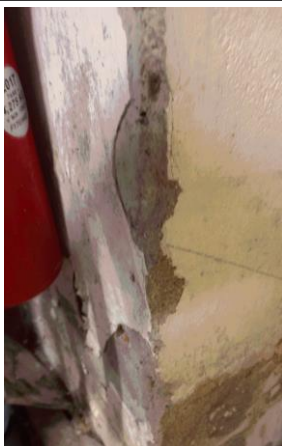
Prélèvement - P054 : BAT 112 - LA BLANCHISSERIE / RDC /  
LOCAL LESSIVE 1040 - Colle de plinthe- (Absence d'amiante)

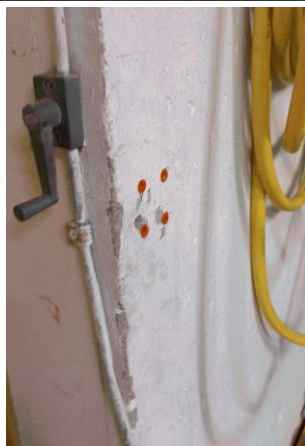
Prélèvement - P055 : BAT 112 - LA BLANCHISSERIE / RDC /  
LOCAL LESSIVE 1040 - Enduit- (Absence d'amiante)

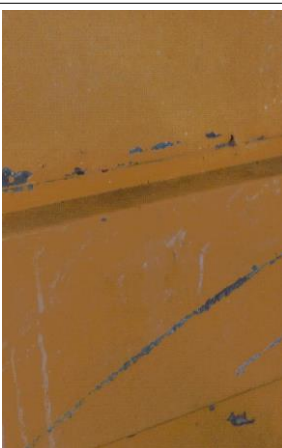
Prélèvement - P056 : BAT 112 - LA BLANCHISSERIE / RDC /  
LOCAL LESSIVE 1040 - Enduit- (Absence d'amiante)

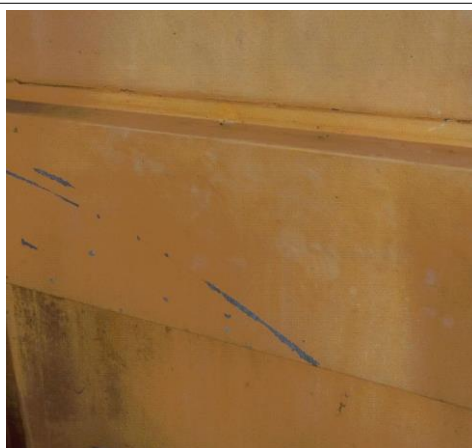
Prélèvement - P058 : BAT 112 - LA BLANCHISSERIE / RDC /  
LOCAL LESSIVE 1040 - Peinture- (Absence d'amiante)

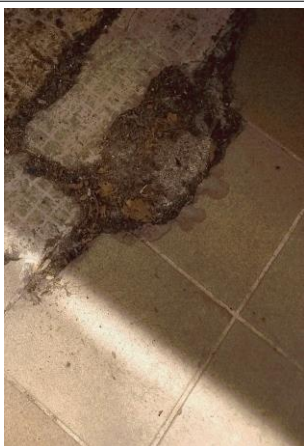
Prélèvement - P059 : BAT 112 - LA BLANCHISSERIE / RDC /  
SAS 1 1036 - Colle de carrelage- (Absence d'amiante)

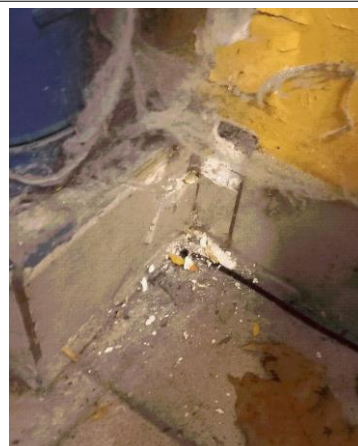
Prélèvement - P060 : BAT 112 - LA BLANCHISSERIE / RDC /  
SAS 1 1036 - Colle de plinthe- (Absence d'amiante)

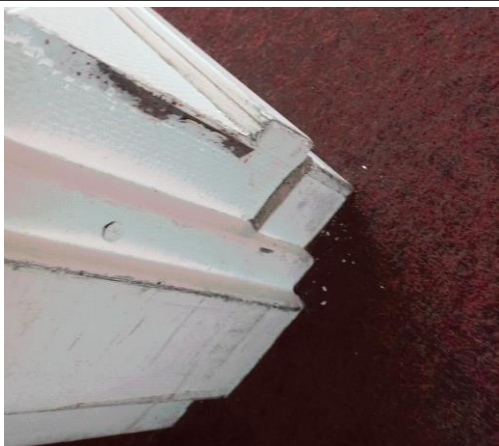
Prélèvement - P061 : BAT 112 - LA BLANCHISSERIE / RDC /  
SAS 1 1036 - Peinture- (Absence d'amiante)

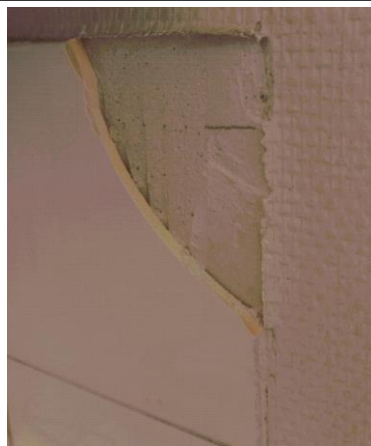
Prélèvement - P062 : BAT 112 - LA BLANCHISSERIE / RDC /  
TOILETTE 1035 - Colle de faïence- (Absence d'amiante)

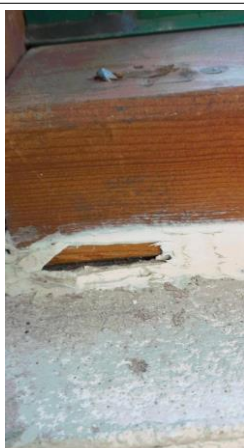
Prélèvement - P063 : BAT 112 - LA BLANCHISSERIE / RDC /  
BUREAU LINGERIE 1038 - Joint- (Absence d'amiante)

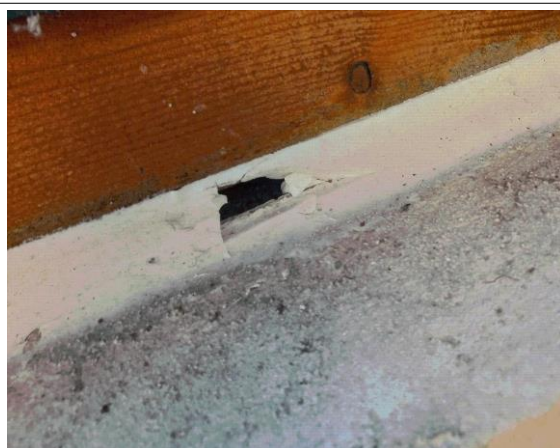
Prélèvement - P064 : BAT 112 - LA BLANCHISSERIE / RDC /  
BUREAU LINGERIE 1038 - Joint- (Absence d'amiante)

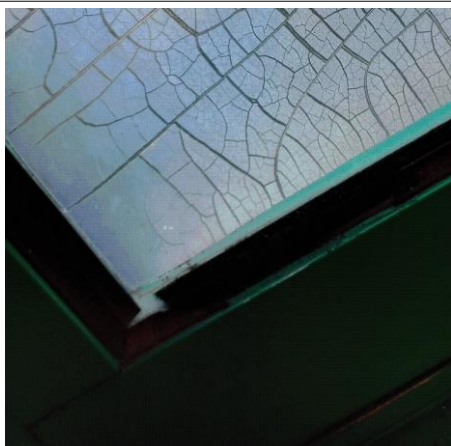
Prélèvement - P065 : BAT 112 - LA BLANCHISSERIE / RDC /  
BUREAU LINGERIE 1038 - Joint de vitrage- (Absence  
d'amiante)

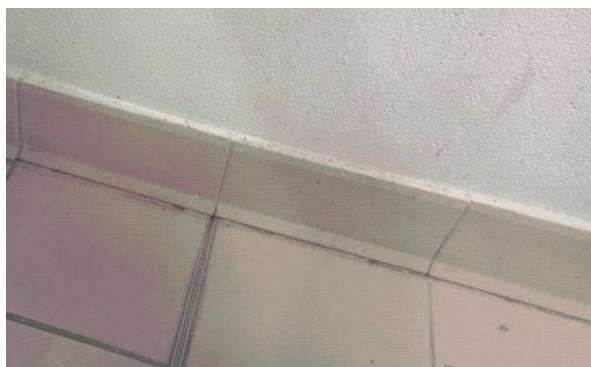
Prélèvement - P066 : BAT 112 - LA BLANCHISSERIE / RDC /  
STOCKAGE LINGERIE 1039 - Colle de plinthe- (Absence  
d'amiante)

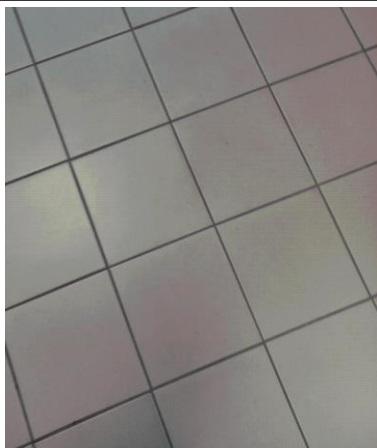
Prélèvement - P067 : BAT 112 - LA BLANCHISSERIE / RDC / STOCKAGE LINGERIE 1039 - Colle de carrelage- (Absence d'amiante)

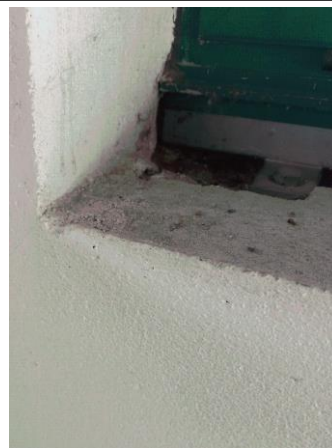
Prélèvement - P068 : BAT 112 - LA BLANCHISSERIE / RDC / STOCKAGE LINGERIE 1039 - Enduit- (Absence d'amiante)

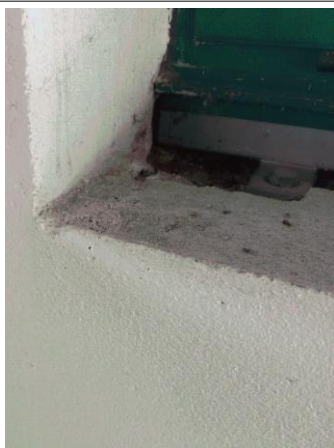
Prélèvement - P069 : BAT 112 - LA BLANCHISSERIE / RDC / STOCKAGE LINGERIE 1039 - Enduit- (Absence d'amiante)

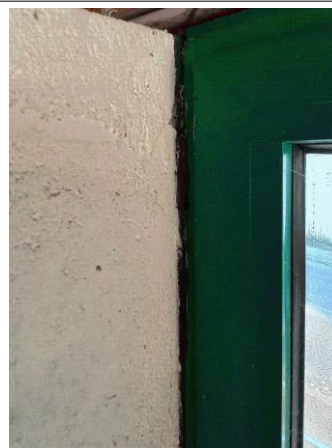
Prélèvement - P070 : BAT 112 - LA BLANCHISSERIE / RDC / STOCKAGE LINGERIE 1039 - Joint- (Absence d'amiante)

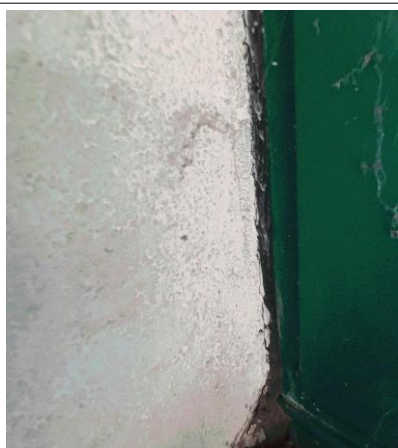
Prélèvement - P071 : BAT 112 - LA BLANCHISSERIE / RDC / STOCKAGE LINGERIE 1039 - Joint- (Absence d'amiante)

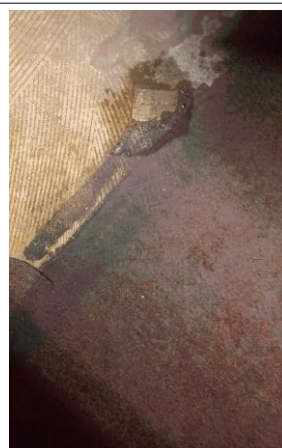
Prélèvement - P072 : BAT 112 - LA BLANCHISSERIE / ETAGE 1 / BUREAU DIRECTION 2007 - Colle- (Absence d'amiante)

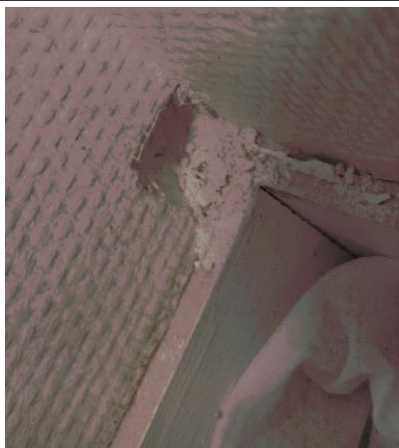
Prélèvement - P073 : BAT 112 - LA BLANCHISSERIE /  
ETAGE 1 / BUREAU 2008 - Toile de verre- (Absence  
d'amiante)

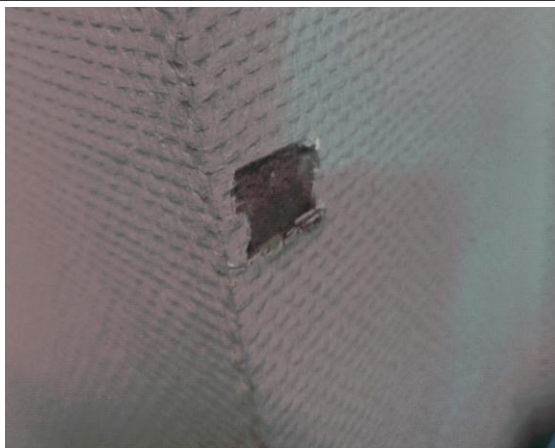
Prélèvement - P074 : BAT 112 - LA BLANCHISSERIE /  
ETAGE 1 / BUREAU 2008 - Enduit- (Absence d'amiante)

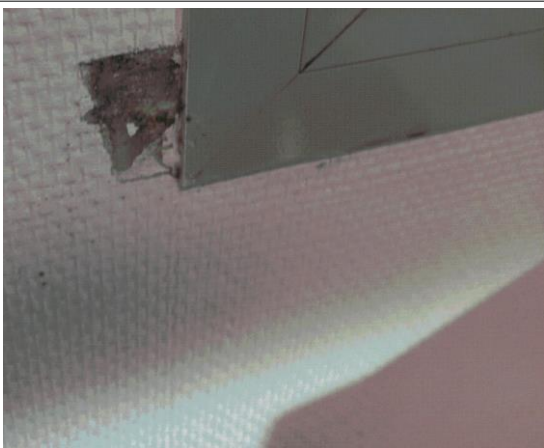
Prélèvement - P075 : BAT 112 - LA BLANCHISSERIE /  
ETAGE 1 / BUREAU 2008 - Enduit- (Absence d'amiante)

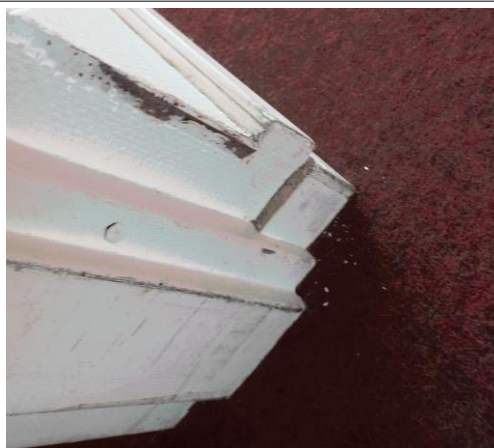
Prélèvement - P076 : BAT 112 - LA BLANCHISSERIE /  
ETAGE 1 / SALLE DE REUNION 2001 - Bande de plaque de  
plâtre- (Absence d'amiante)

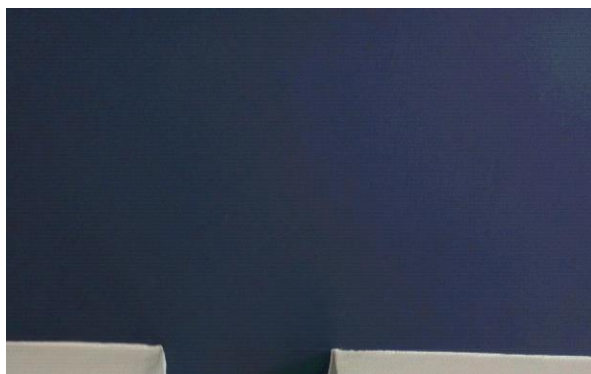
Prélèvement - P078 : BAT 112 - LA BLANCHISSERIE /  
ETAGE 1 / BUREAU 2008 - Enduit- (Absence d'amiante)

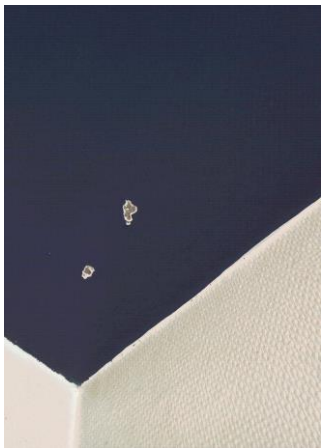
Prélèvement - P079 : BAT 112 - LA BLANCHISSERIE /  
ETAGE 1 / BUREAU 2008 - Enduit- (Absence d'amiante)

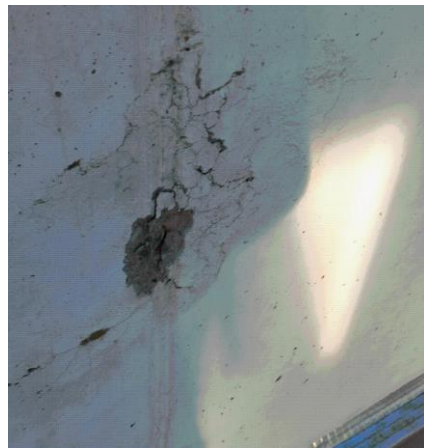
Prélèvement - P080 : BAT 112 - LA BLANCHISSERIE /  
EXTERIEUR / FACADES - Enduit- (Absence d'amiante)

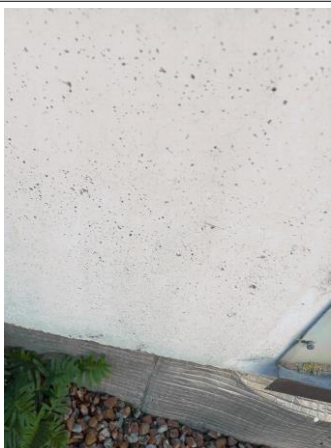
Prélèvement - P081 : BAT 112 - LA BLANCHISSERIE /  
EXTERIEUR / FACADES - Enduit- (Absence d'amiante)

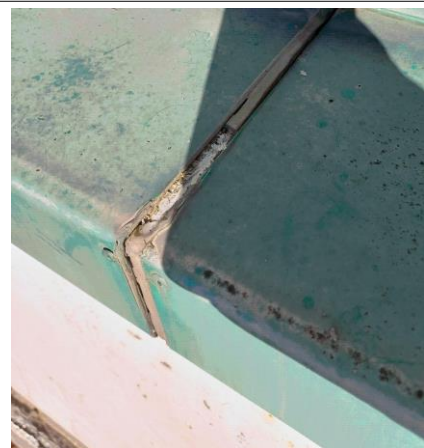
Prélèvement - P082 : BAT 112 - LA BLANCHISSERIE /  
EXTERIEUR / FACADES - Mastic- (Absence d'amiante)

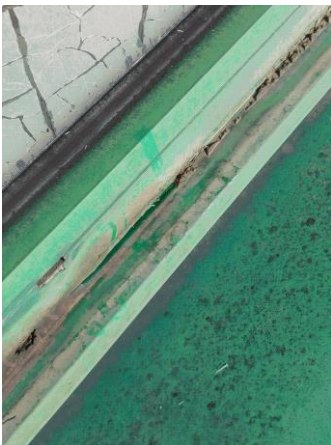
Prélèvement - P083 : BAT 112 - LA BLANCHISSERIE /  
EXTERIEUR / FACADES - Mastic- (Absence d'amiante)

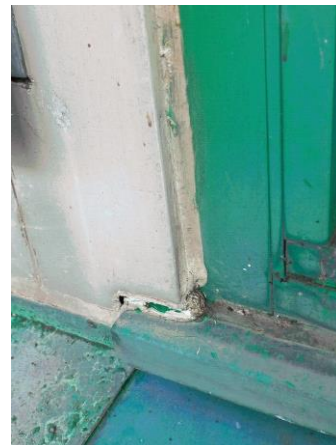
Prélèvement - P084 : BAT 112 - LA BLANCHISSERIE /  
EXTERIEUR / FACADES - Mastic- (Absence d'amiante)

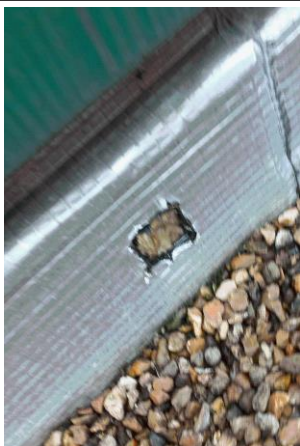
Prélèvement - P085 : BAT 112 - LA BLANCHISSERIE /  
EXTERIEUR / TOITURE TERRASSE - Relevé d'étanchéité-  
(Absence d'amiante)

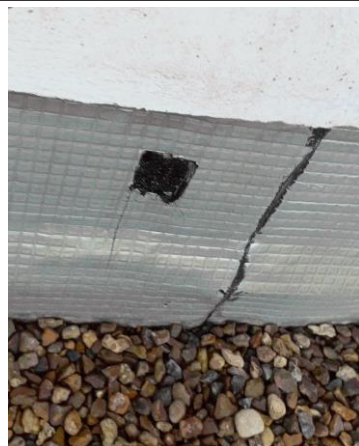
Prélèvement - P086 : BAT 112 - LA BLANCHISSERIE /  
EXTERIEUR / TOITURE TERRASSE - Relevé d'étanchéité-  
(Absence d'amiante)

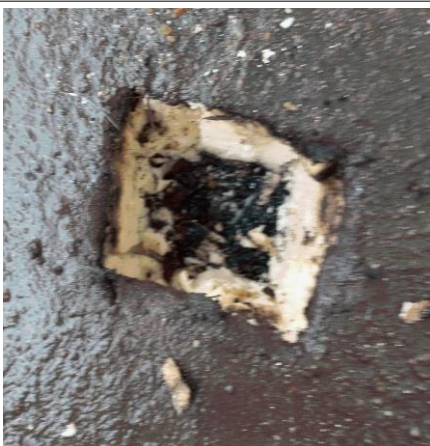
Prélèvement - P087 : BAT 112 - LA BLANCHISSERIE /  
EXTERIEUR / TOITURE TERRASSE - Complexe d'étanchéité  
asphalté- (Absence d'amiante)

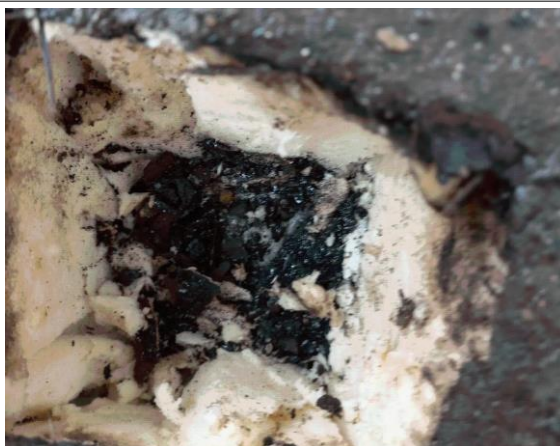
Prélèvement - P088 : BAT 112 - LA BLANCHISSERIE /  
EXTERIEUR / TOITURE TERRASSE - Pare-vapeur-  
(Absence d'amiante)

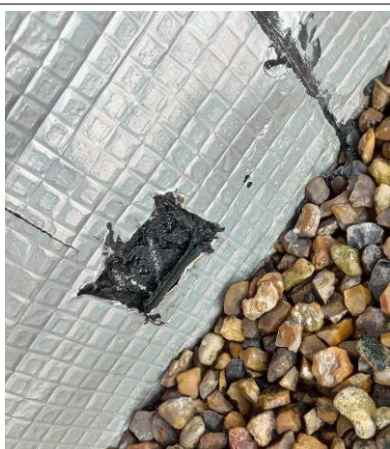
Prélèvement - P089 : BAT 112 - LA BLANCHISSERIE /  
EXTERIEUR / TOITURE TERRASSE - Relevé d'étanchéité-  
(Absence d'amiante)

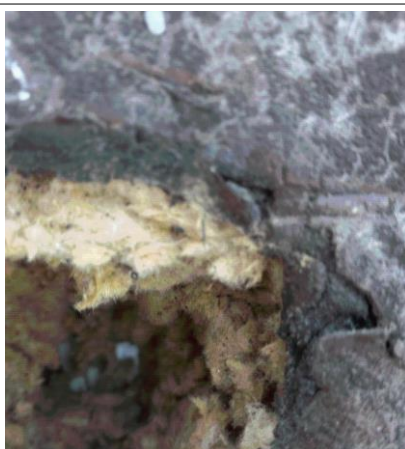
Prélèvement - P090 : BAT 112 - LA BLANCHISSERIE /  
EXTERIEUR / TOITURE TERRASSE - Complexe d'étanchéité  
asphalté- (Absence d'amiante)

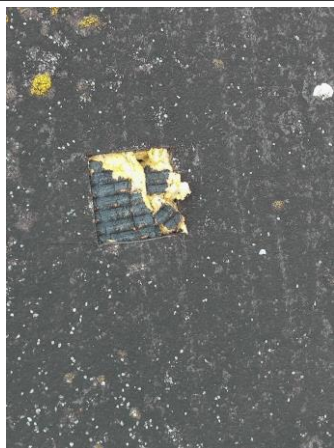
Prélèvement - P091 : BAT 112 - LA BLANCHISSERIE /  
EXTERIEUR / TOITURE TERRASSE - Complexe d'étanchéité  
asphalté- (Absence d'amiante)

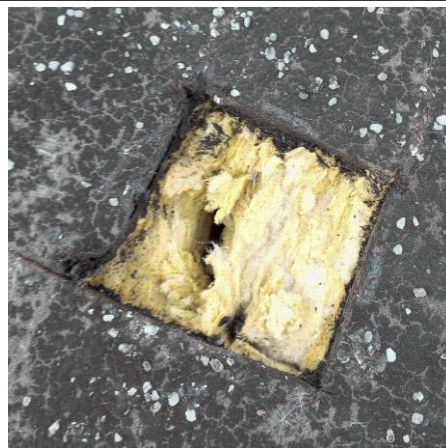
Prélèvement - P092 : BAT 112 - LA BLANCHISSERIE /  
EXTERIEUR / TOITURE TERRASSE - Complexe d'étanchéité  
asphalté- (Absence d'amiante)
