UNIVERSITE GRENOBLE ALPES

Etude de programmation pour la réhabilitation des halles Génie Civil et Génie Mécanique

- Diagnostic Architectural, Fonctionnel et Technique

04.09.2024

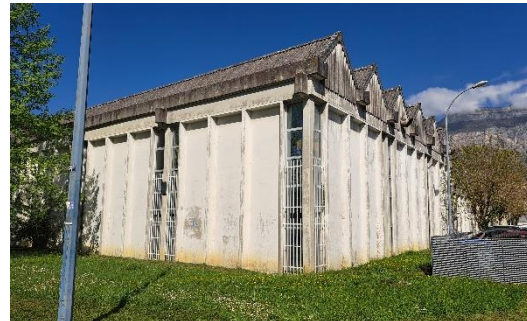
1. Halle GCCD, façades sud et est

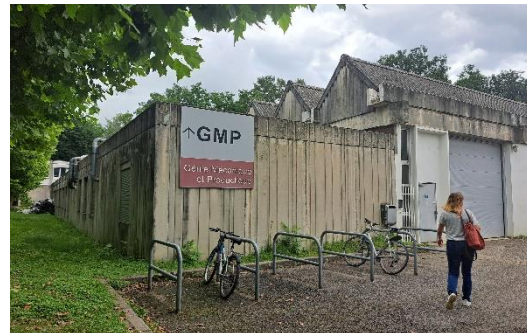
2. Halle GMP, façades sud

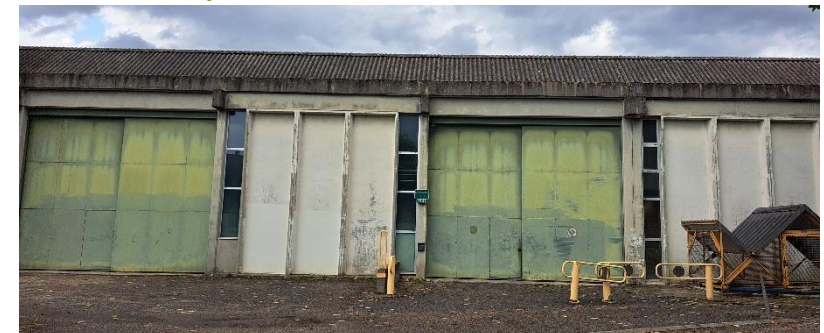
5. Halle GCCD, façades sud, accès livraison sur rue de la Piscine

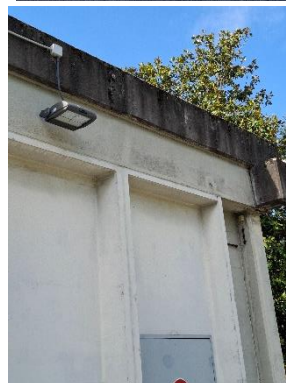
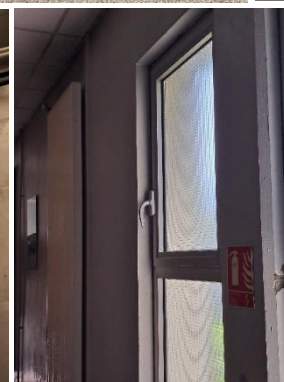
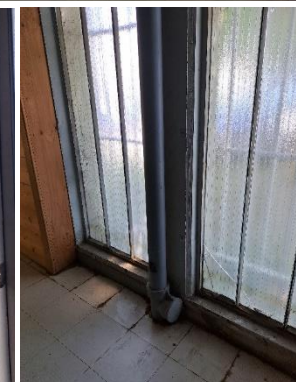
Pas d'isolation des façades

Vitrages non performants, contenant probablement de l'amiante (joints)

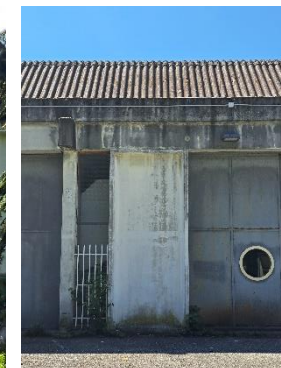
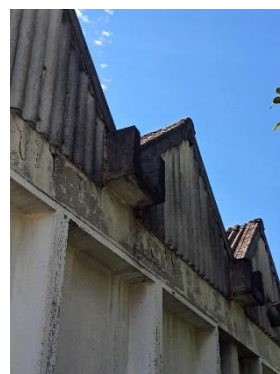
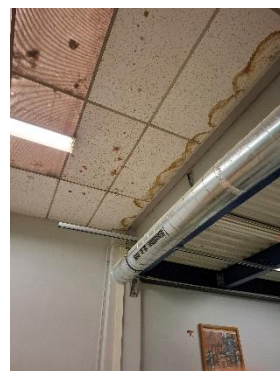
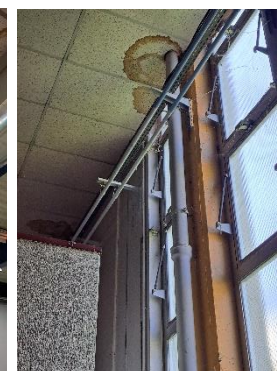
- **Couverture sheds** : Panneaux ondulés fibrociment d'origine / Panneaux ondulés polycarbonate transparents
- **Étanchéité** : Fuites d'eau généralisées (jointures, toiture poreuse...)
- **Isolation thermique** : Laine de verre 12 cm environ ajoutée au-dessus d'un faux plafond, répartie de manière irrégulière et discontinue. Pas d'isolation directe de la toiture
- **Protection périmétrique** – pas de protection spécifique
- **Évacuation des eaux pluviales** – Descentes d'eau pluviales à l'intérieur du bâtiment. Système de cheneau de toiture béton. Fuites nombreuses sur les descentes EP intérieures.

Mauvais état, éléments d'origine vétustes, nombreuses fuites recensées, déperditions thermique fortes. Toiture amiantée

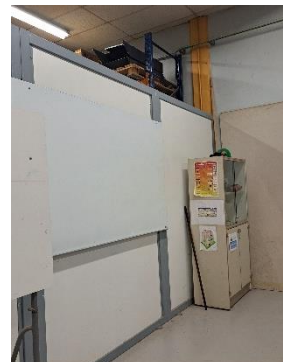
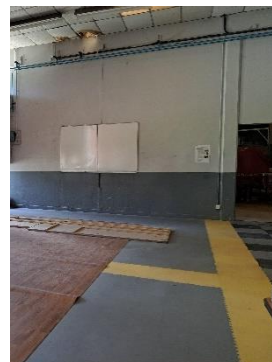
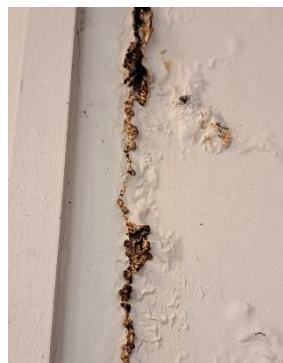
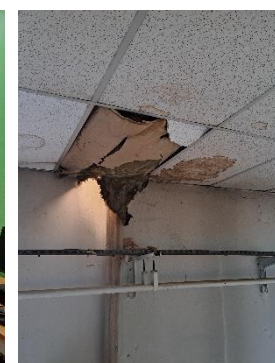
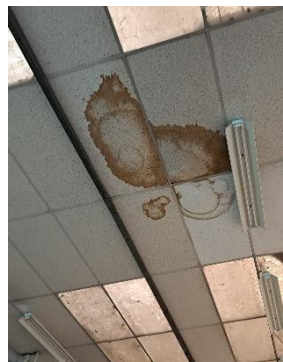
- Mauvais état, nombreuses dalles cassées ou manquantes, traces de fuites, polycarbonate vétuste

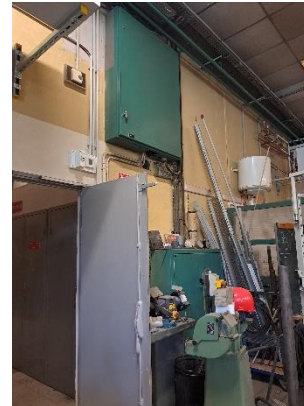
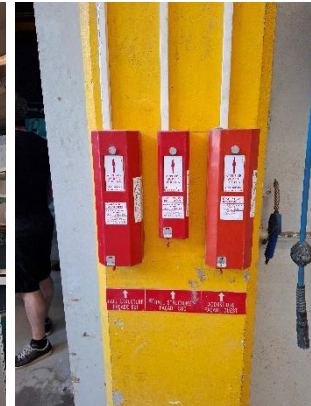
- Production de chaleur : Sous-station gaz
- Distribution : Réseau mixte (aérothermes et radiateurs fonte)
- Calorifugeage vétuste sur certains réseaux
- Régulation : Pas de régulation possible, 3 sondes dans le bâtiment, 1 thermostat pour les 2 étages
- Émission : Aérothermes à eau chaude (air recyclé uniquement), différents modèles : marque CIAT (origine, remplacé à moitié), marque Therm xp (90w – 2022) / Réseau de radiateurs à ailettes d'origine, non utilisé / Salle de cours : radiateurs en fonte avec tête thermostatique manuelle

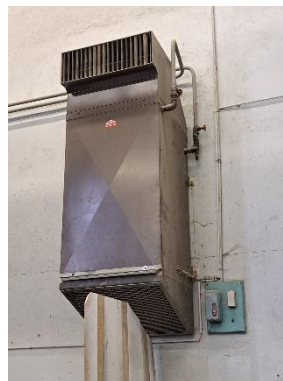
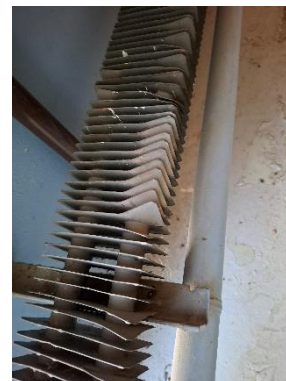
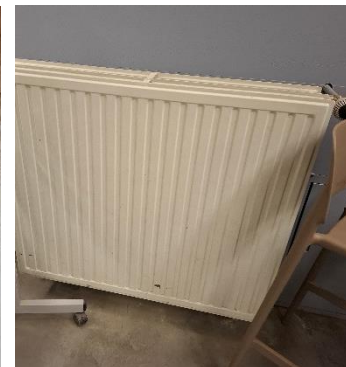
Réseaux vétustes et dysfonctionnels, probablement emboués.

Etat
■
Criticité
F

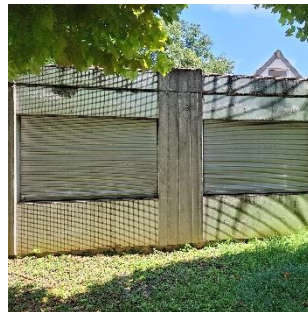
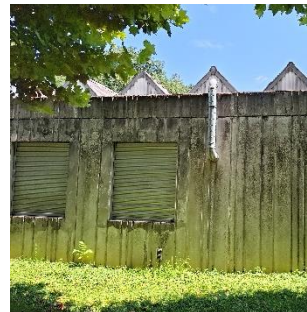
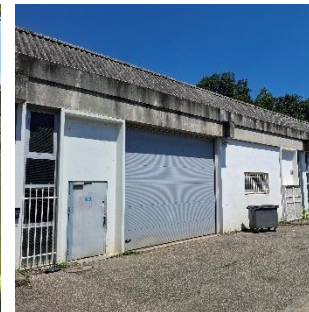
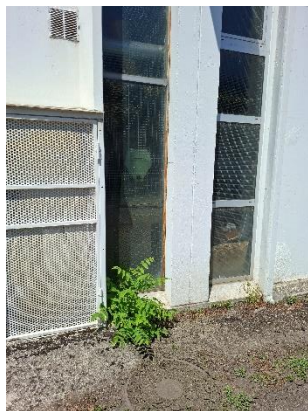
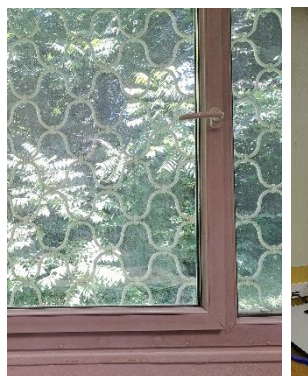
Pas d'isolation des façades

Vitrages non performants, contenant probablement de l'amiante (joints)

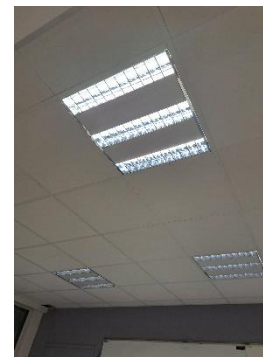
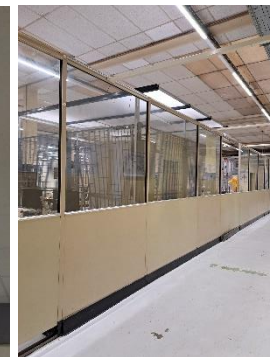
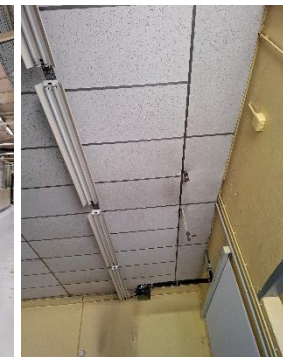
- Système de désenfumage naturel (trappes), ouverture manuelle / Déclencheurs manuels alarme incendie /BAES
- extincteurs eau/CO2/poudre selon spécificité du local, quelques extincteurs à remplacer
- Conforme aux peu d'exigences concernant les ERP 5^e catégorie
