— BATHYSCAPHE FNRS III, TOULON (83) —

Diagnostic corrosion et préconisations de conservation.

RAPPORT FINAL

Réf. du rapport : R1337

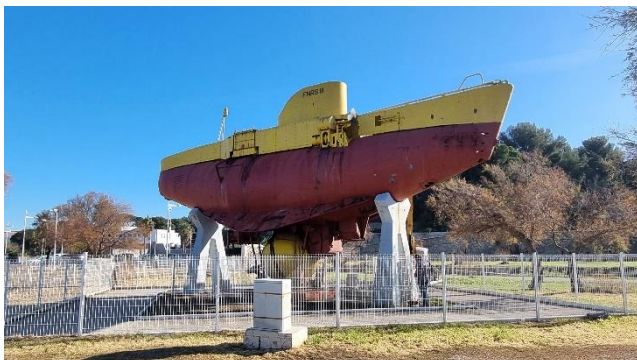
Figure 5 : vue générale tribord du FNRS III, le 08/01/2025

D'une manière générale, **l'état de conservation du bathyscaphe s'est très fortement dégradé depuis la première visite de 2007 et cette dernière visite de 2025.**

Il a été constaté **des corrosions foisonnantes sévères sous peinture** apparues après cloquage et l'écaillage de la peinture. Aujourd'hui, ce sont les produits de corrosion en expansion volumique qui provoquent le cloquage de la peinture et une corrosion galopante.

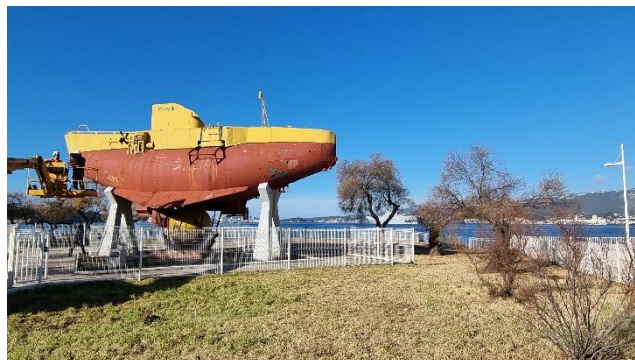
Figure 6 : vue générale bâbord du FNRS III, le 08/01/2025

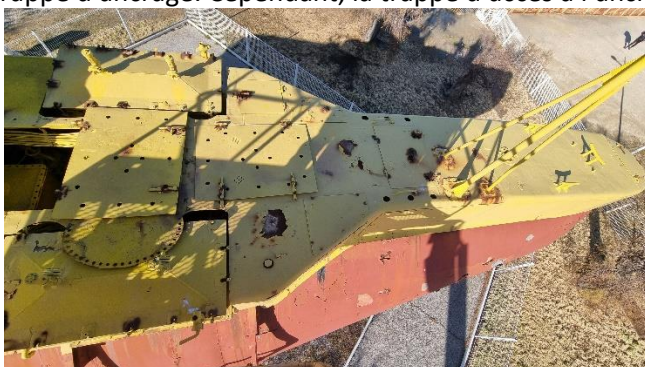
Les figures ci-dessous présentent une vue générale du pont supérieur arrière du FNRS III ainsi que de la trappe permettant d'accéder au point d'ancrage arrière, situé à environ 2m à l'arrière de la baignoire. Ces figures mettent en évidence que la tôle du pont supérieur est très dégradée, et même localement perforée autour de la trappe d'ancrage. Cependant, la trappe d'accès à l'ancrage s'ouvre facilement.

Figure 9 : Vue générale du pont supérieur côté poupe, avec trappe d'accès à l'anneau de levage arrière

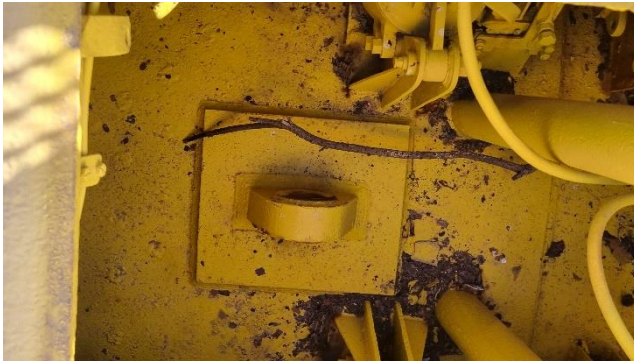
Une fois la trappe à 2 verrous soulevée, on constate que l'anneau de levage arrière est dans un excellent état de conservation. Les soudures de l'anneau sur la tôle ou de la tôle sur la coque sont intègre, en parfait état de conservation. **L'anneau de levage arrière est donc visuellement structurellement intègre.**

Figure 11 : Vue générale de l'anneau de levage arrière

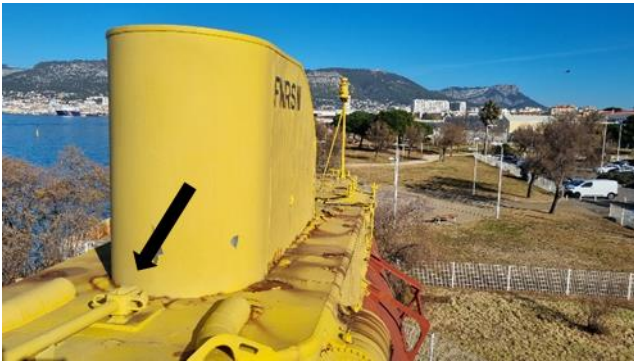
Le point d'ancrage situé à 50cm en avant de la baignoire en direction de la proue est également intègre, dans un très bon état général de conservation. Les soudures de la tôle d'assemblage de l'anneau de levage sont parfaitement intègres et confirment que l'anneau est fonctionnel sur un plan mécanique.

Figure 13 : Localisation de l'anneau de levage à l'avant de la baignoire

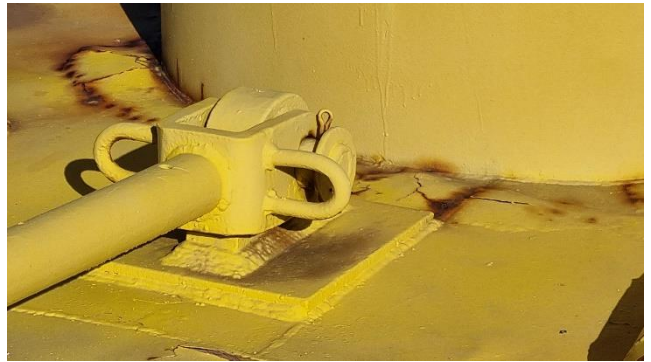
Figure 14 : détail de l'anneau de levage, soudures conformes

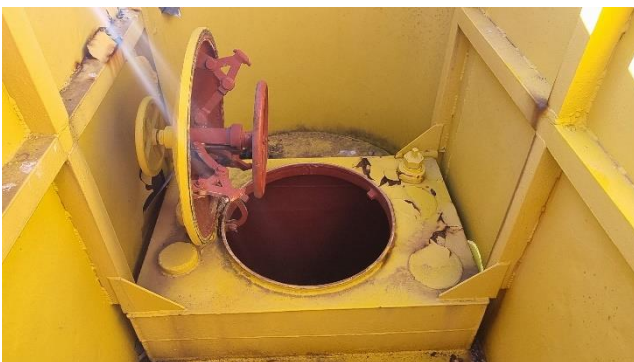
L'écouille d'accès à la sphère est située dans la baignoire. Son ouverture s'est révélée facile. Cette écouille donne accès à une échelle qui descend directement à l'entrée de la sphère. A l'intérieur du sas d'accès, l'échelle et tôles sont parfaitement saines, en très bon état de conservation. Une seule zone est corrodée, sur le plateau supérieur de l'échelle, à un angle du cube d'entrée.

Figure 15 : Ecouille située dans la baignoire pour accéder à la sphère

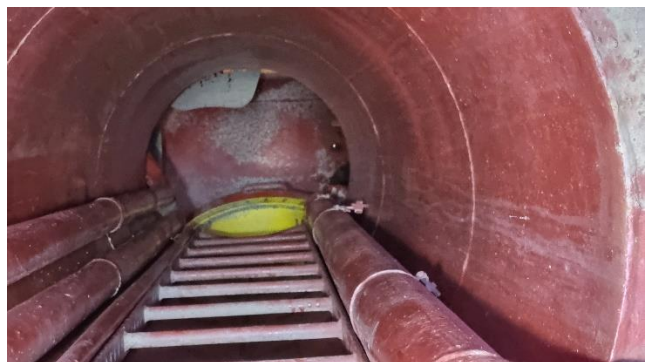
Figure 16 : Echelle d'accès à l'entrée de la sphère depuis la baignoire

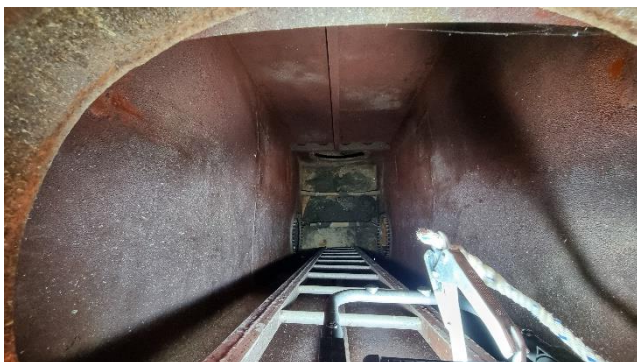
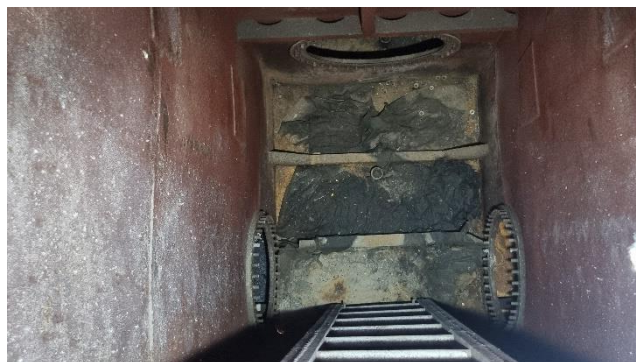
Dans la trappe située à l'arrière de la baignoire (figures ci-dessous), une grande échelle en aluminium descend jusqu'au fond de coque du sous-marin. Les parois de ce sas de descente sont bien conservées, les peintures des parois internes sont encore en bon état. Le plancher demeure inaccessible visuellement en raison de la présence sur le plancher de ce qui semble être un textile.

Figure 20 : sas de descente vers l'intérieur de coque, situé à l'arrière de la baignoire, vue générale

Figure 21 : sas de descente vers l'intérieur de coque, situé à l'arrière de la baignoire, vue détail du fond de sas

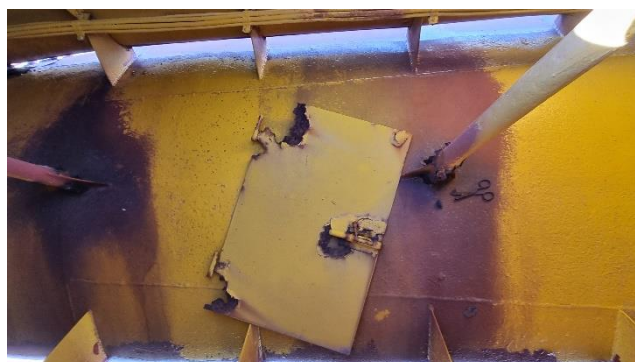
Une trappe positionnée sur le pont supérieur avant est absente (figure ci-dessous, sous la flèche). La trappe, sous l'effet d'une corrosion très forte des assemblages, est visible à l'intérieur et repose actuellement sur la coque. L'intérieur coque est très tâché mais conserve encore un bon état général de conservation des peintures.

Figure 23 : trappe avant reposant sur la coque du sous-marin

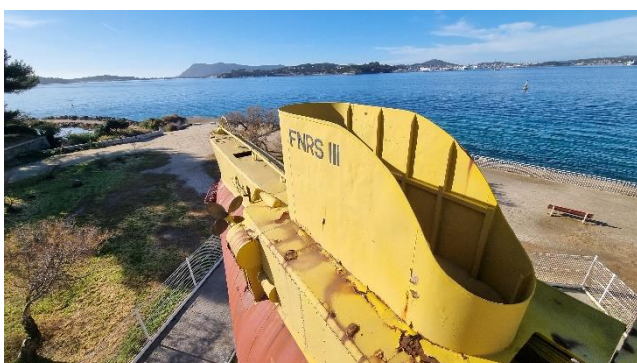
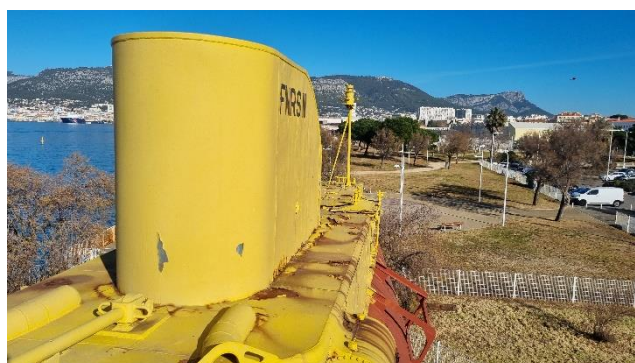
Des vues générales de la baignoire sont présentées dans les figures suivantes. La baignoire est encore globalement bien conservée. Cependant, la zone de soudure de la baignoire sur le pont supérieur présente de nombreux écaillages et corrosion des soudures.

Figure 24 : Vue générale ¼ bâbord arrière de la baignoire

Figure 25 : Vue générale ¼ bâbord avant de la baignoire

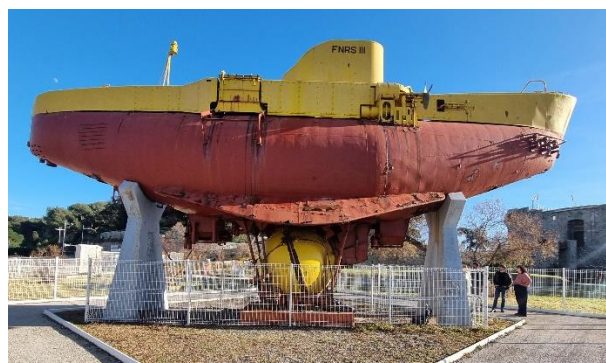
La peinture subit un fort écaillage révélant au mieux la couleur grise de la galvanisation sous-jacente, au pire la corrosion du subjectile d'acier sous la galvanisation.

Sur la coque, la moyenne des 30 mesures des épaisseurs résiduelles de la coque, réalisées de plain-pied, est comprise entre 3,2 et 3,4mm. Cela signifie qu'à l'exception de zones de corrosion perforantes, localisées sur des

Figure 27 : flanc tribord du bathyscaphe FNRS III, 2025

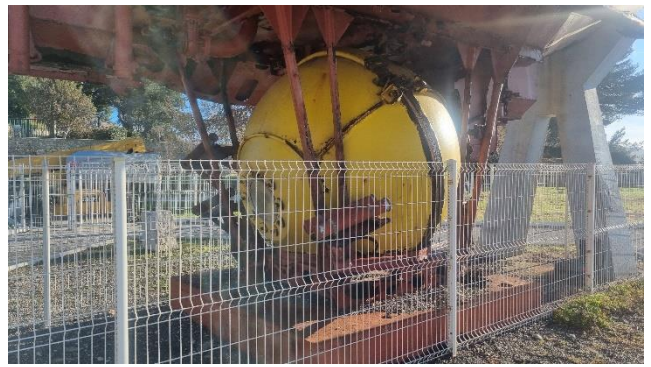
En ce qui concerne la sphère d'observation, la majorité des agrafes de serrage des 2 demi-sphères a disparu. Aujourd'hui, 1/3 des agrafes sont encore présentes sur le dessus et côté bâbord. Toutes les agrafes côté tribord, face à la mer, sont tombées en raison de la corrosion par les chlorures et l'alternance de cycles humification-séchage. Certaines agrafes sont encore au sol. C'est une situation qui est évolutive ; la corrosion de ces agrafes conduisant à leur décohésion du serrage puis de leur chute.

Figure 35 : vue générale de la sphère, 3/4 côté tribord arrière,

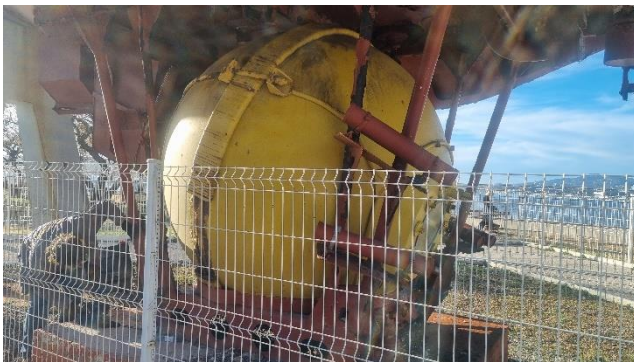
Figure 36 : Vue générale de la sphère, 3/4 bâbord arrière, présence des agrafes d'assemblage des 2 demi-sphères

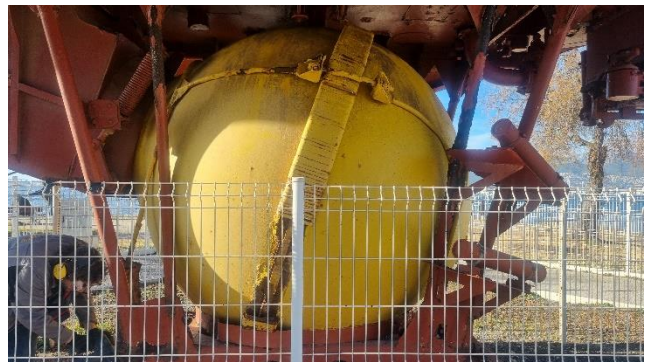
Figure 37 : vue générale bâbord de la sphère

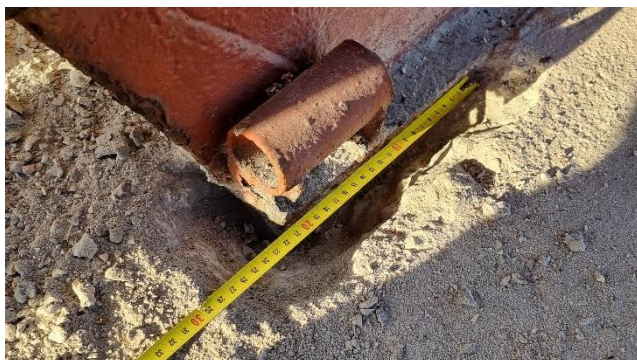
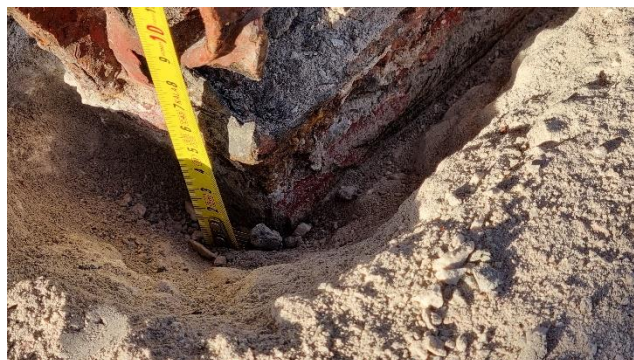
Nous avons réalisé un sondage dans le massif en béton dont l'objectif était d'estimer la profondeur d'enrobage du cadre inférieur ainsi que le temps nécessaire au dégagement lors du déplacement du Bathyscaphe. **Le dégagement a été réalisé rapidement ; la profondeur d'enrobage est de 50mm.**

Figure 45 : Dégagement du cadre inférieur de la charpente

Figure 46 : Dégagement du cadre inférieur de la charpente

Ce dégagement a été réalisé manuellement. Lors de l'opération de dégagement, il sera nécessaire d'utiliser des outils de type disqueuse ou disqueuse à eau afin de minimiser les vibrations. Les marteaux piqueurs ne sont pas conseillés. Pour les travaux de finition par suite du dégagement par disqueuse, des marteau burineurs pourraient être utilisés.

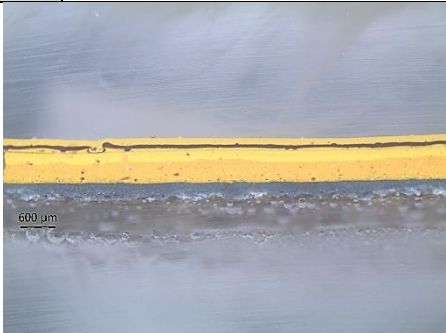
<p>Figure 49: Vue en coupe de l'échantillon R1337-1P.2 (Loupe binoculaire x20)</p>

<p>Figure 50: Vue en coupe de l'échantillon R1337-1P.2 (Loupe binoculaire x40)</p>
Description	<p>L'échantillon R1337-1P.1 est un système de peinture composé de 7 couches.</p> <p>Il est à noter que sous la couche primaire, identifiée sur la figure ci-dessus, la rouille blanche caractéristique des produits de corrosion du zinc (galvanisation) est également présente sous la couche primaire.</p> <p>Dans ces couches, nous ne notons pas la présence de couches de couleur orange caractéristiques de la présence de minium de plomb.</p> <p>Mesure d'épaisseur de la 1^{ère} couche : 185 µm Mesure d'épaisseur de la 2^{ème} couche : 367 µm Mesure d'épaisseur de la 3^{ème} couche : 115 µm Mesure d'épaisseur de la 4^{ème} couche : 42 µm Mesure d'épaisseur de la 5^{ème} couche : 40 µm Mesure d'épaisseur de la 6^{ème} couche : 61 µm Mesure d'épaisseur de la 7^{ème} couche : 114 µm</p> <p>Total épaisseurs de l'ensemble des revêtements : 924 µm</p>

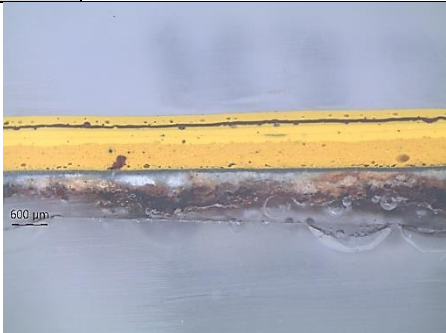
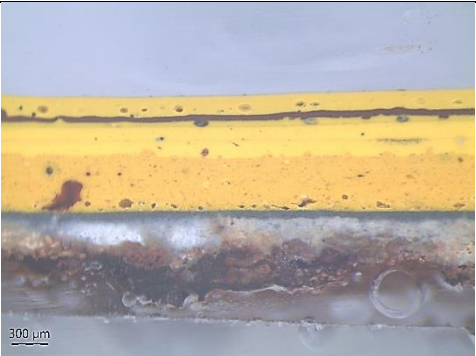
<p>Figure 51: Vue en coupe de l'échantillon R1337-1P.3 (Loupe binoculaire x20)</p>

<p>Figure 52: Vue en coupe de l'échantillon R1337-1P.3 (Loupe binoculaire x40)</p>
<p>L'échantillon R1337-1P.2 est un système de peinture composé de 7 couches.</p> <p>Il est à noter que sous la couche primaire, identifiée sur la figure ci-dessus, la rouille blanche caractéristique des produits de corrosion du zinc (galvanisation) est également présente sous la couche primaire.</p> <p>Dans ces couches, nous ne notons pas la présence de couches de couleur orange caractéristiques de la présence de minium de plomb.</p> <p>Mesure d'épaisseur de la 1^{ère} couche : 59 µm Mesure d'épaisseur de la 2^{ème} couche : 498 µm Mesure d'épaisseur de la 3^{ème} couche : 154 µm Mesure d'épaisseur de la 4^{ème} couche : 114 µm Mesure d'épaisseur de la 5^{ème} couche : 34 µm Mesure d'épaisseur de la 6^{ème} couche : 41 µm Mesure d'épaisseur de la 7^{ème} couche : 151 µm</p> <p>Total épaisseurs de l'ensemble des revêtements : 1051 µm</p>

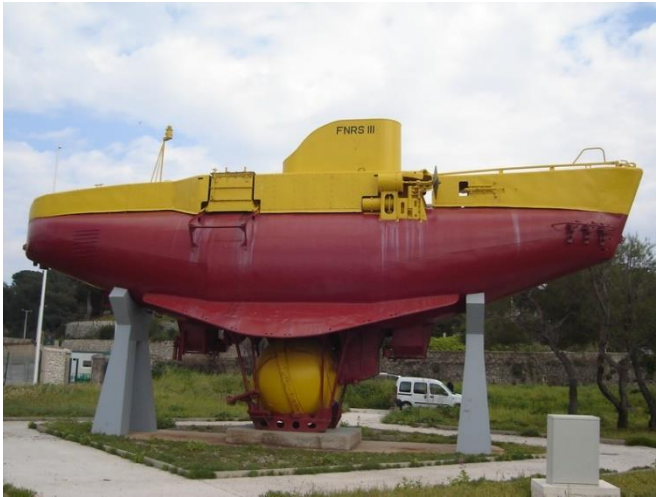
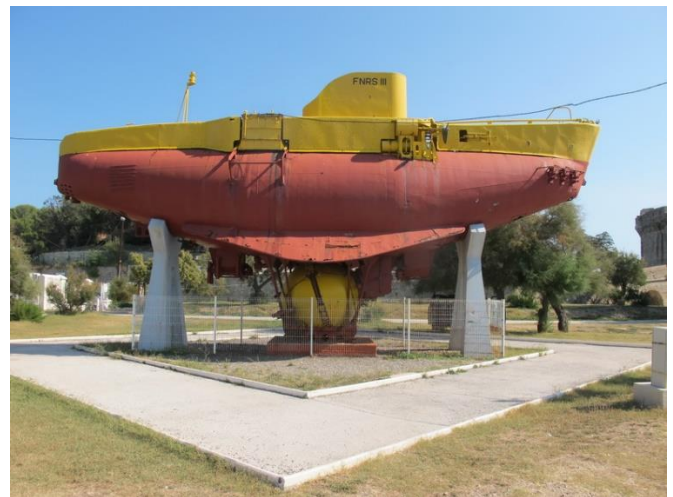
Figures 6 et 7 : Vues générales du flanc tribord

Figure 75 : flanc tribord en 2007 (gauche) et 2018 (droite)

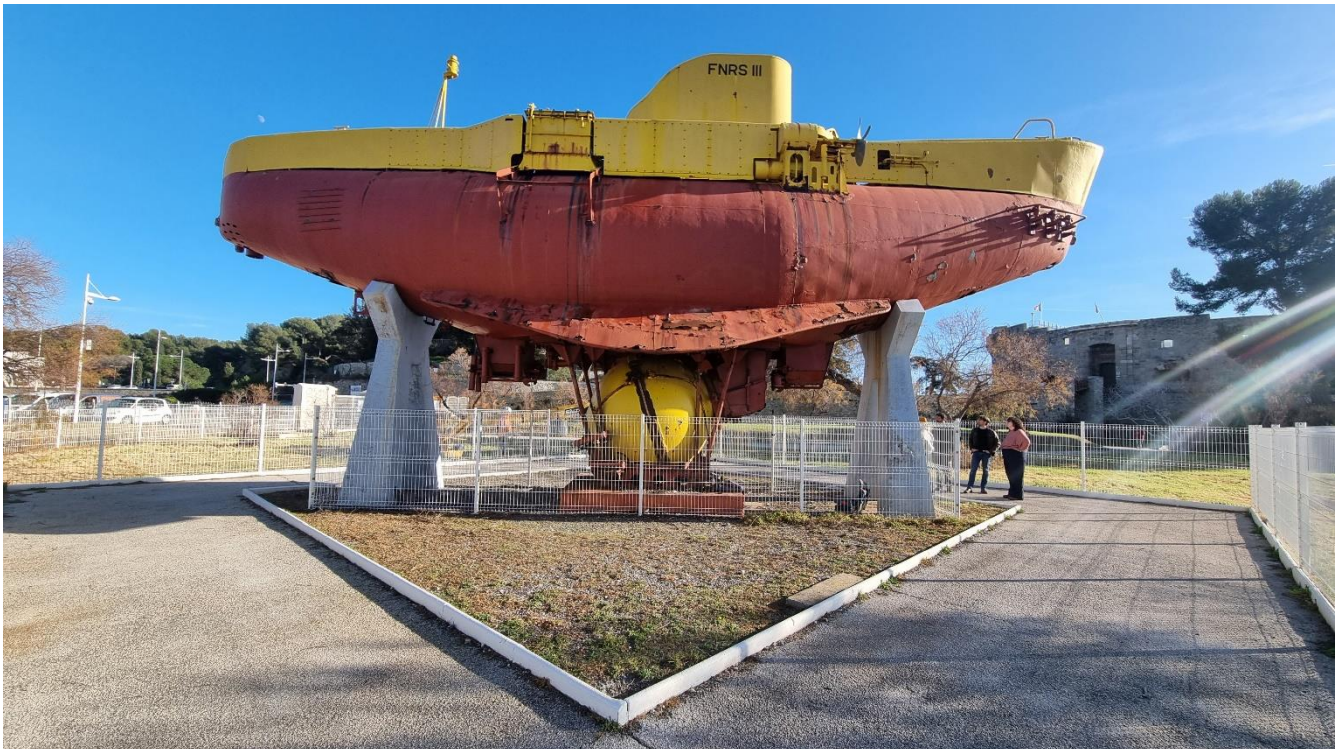
Figure 76 : flanc tribord en 2025

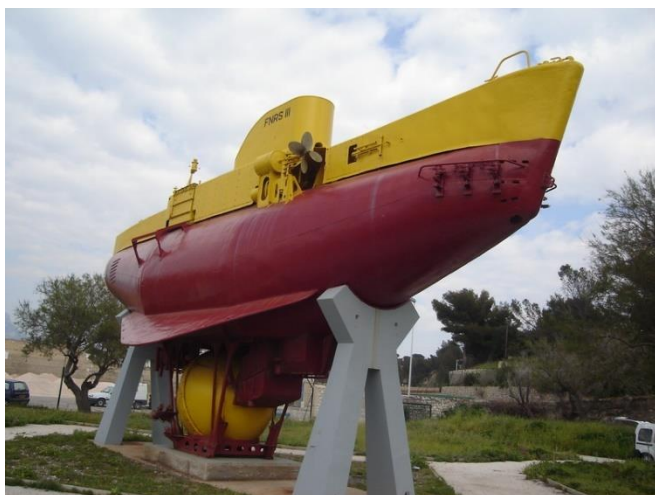
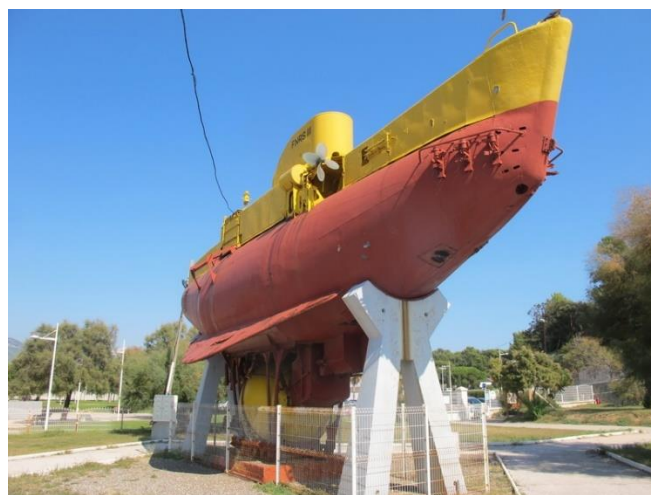
Figures 8 et 9 : Vues générales du flanc tribord

Figure 77 : flanc tribord, $\frac{3}{4}$ avant en 2007(gauche) et 2018 (droite)

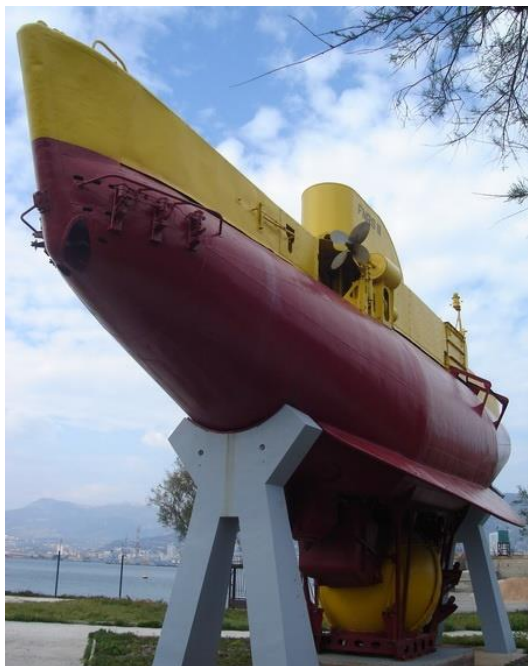
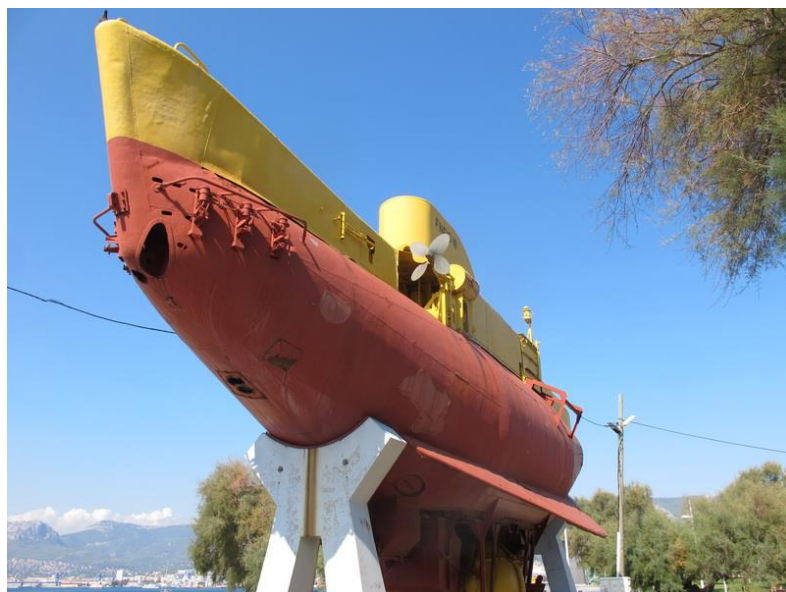
Figures 10 et 11: Vues générales du flanc bâbord

Figure 79 : flanc bâbord avant en 2007(gauche) et 2018 (droite)

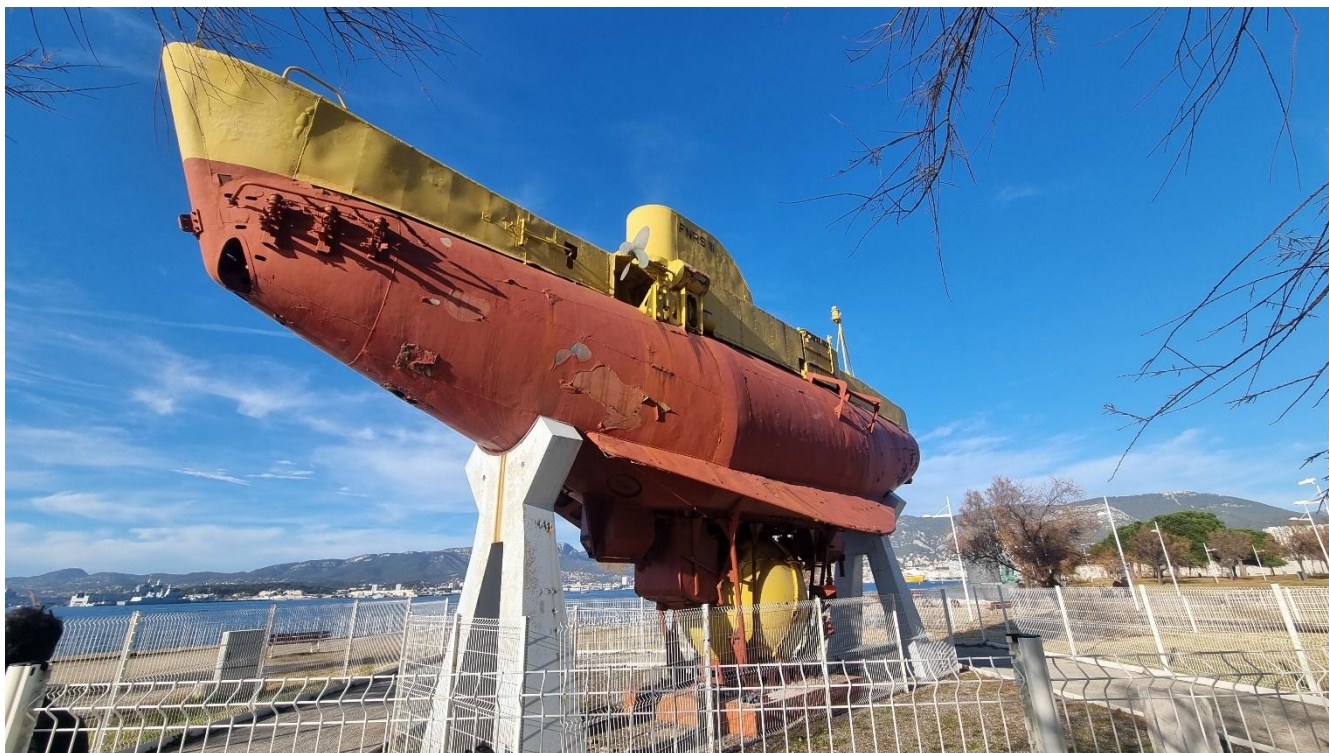
Figure 80 : flanc bâbord en 2025

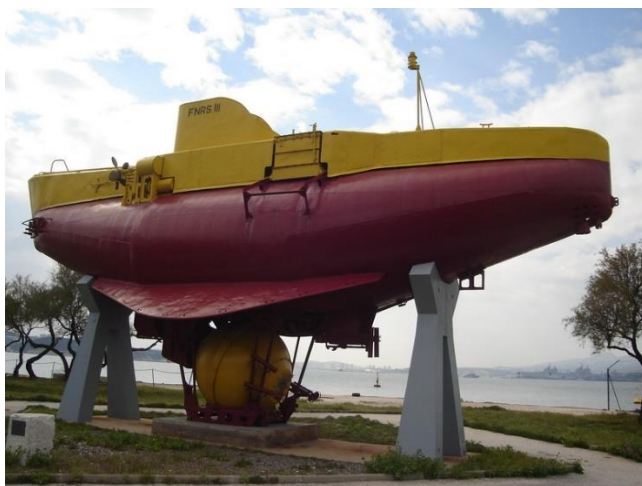
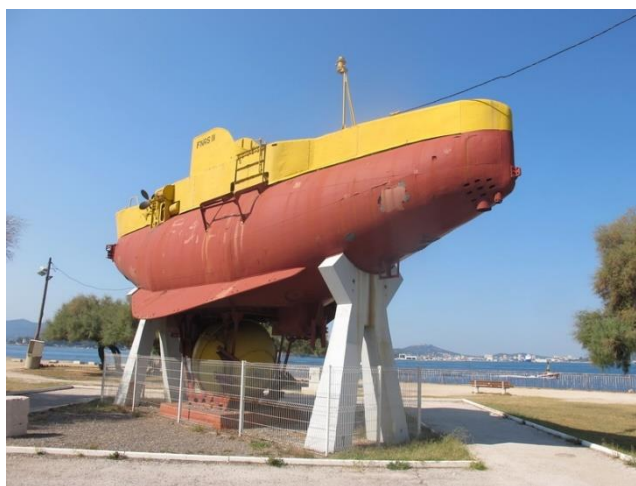
Figures 12 et 13 : Vues générales du flanc bâbord

Figure 81 : Flanc bâbord légèrement arrière en 2007 (gauche) et 2018 (droite)

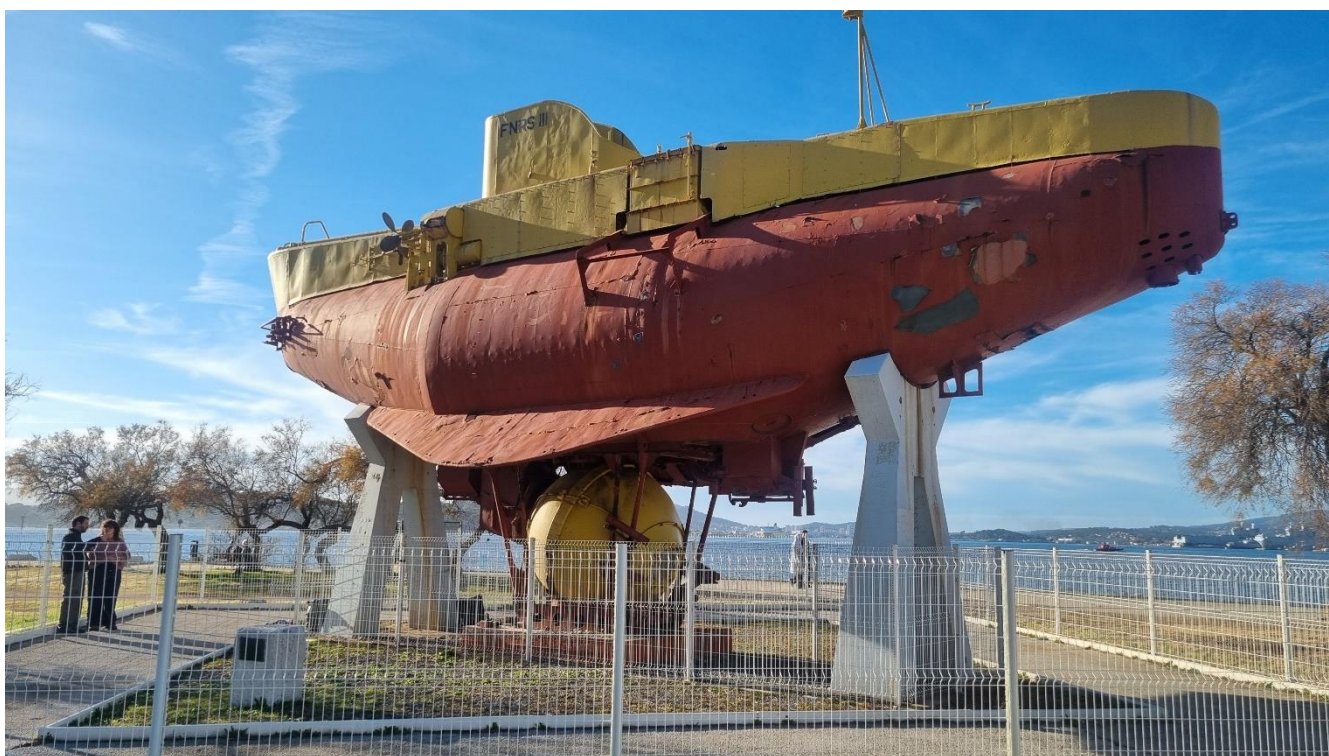
Figure 82 : Flanc bâbord légèrement arrière en 2025

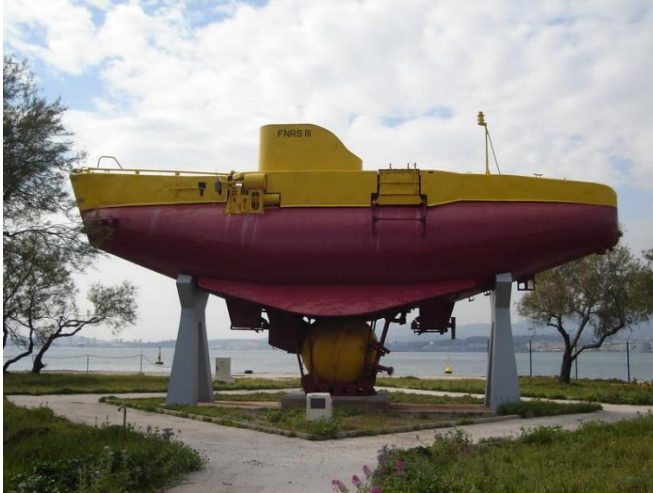
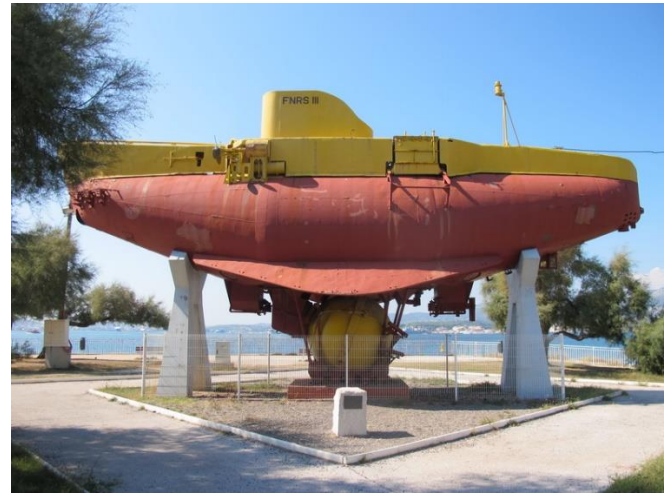
Figures 14 et 15 : Vues générales du flanc bâbord

Figure 83 : Flanc bâbord en 2007 (gauche) et 2018 (droite)

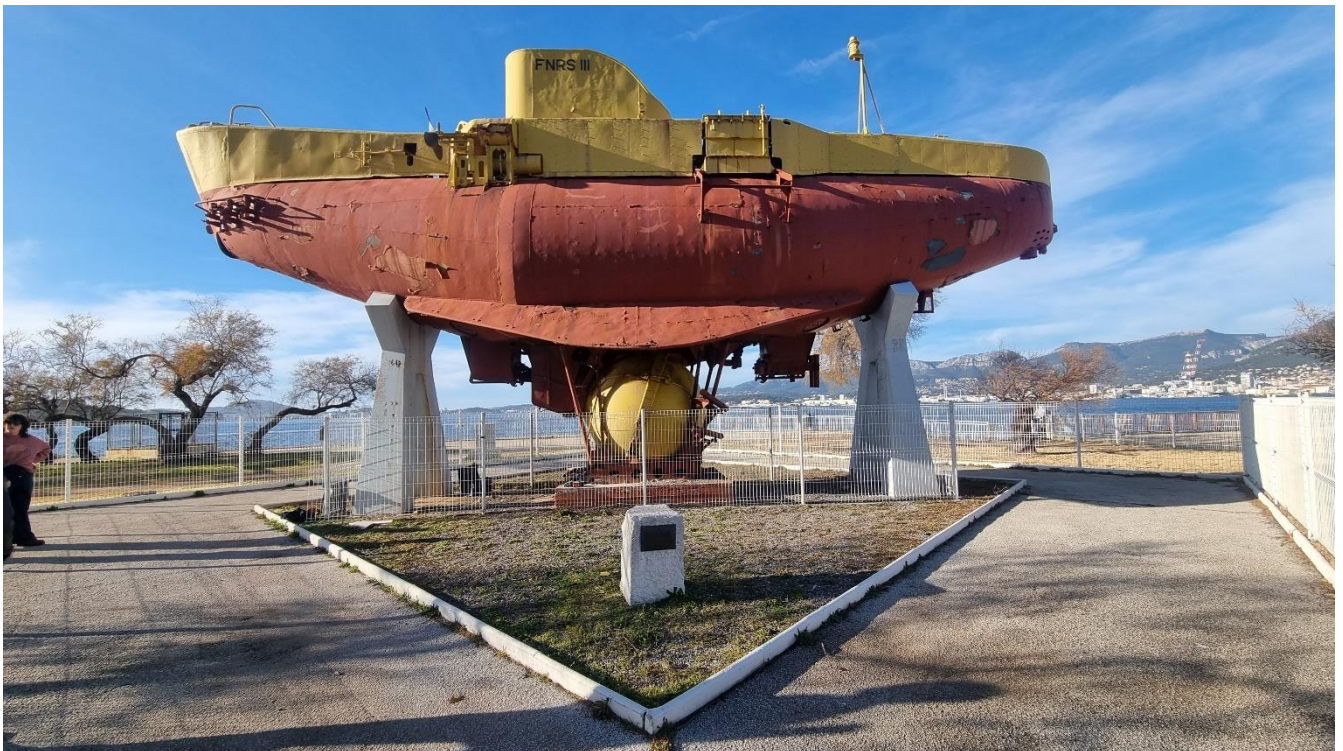
Figure 84 : Flanc bâbord en 2025

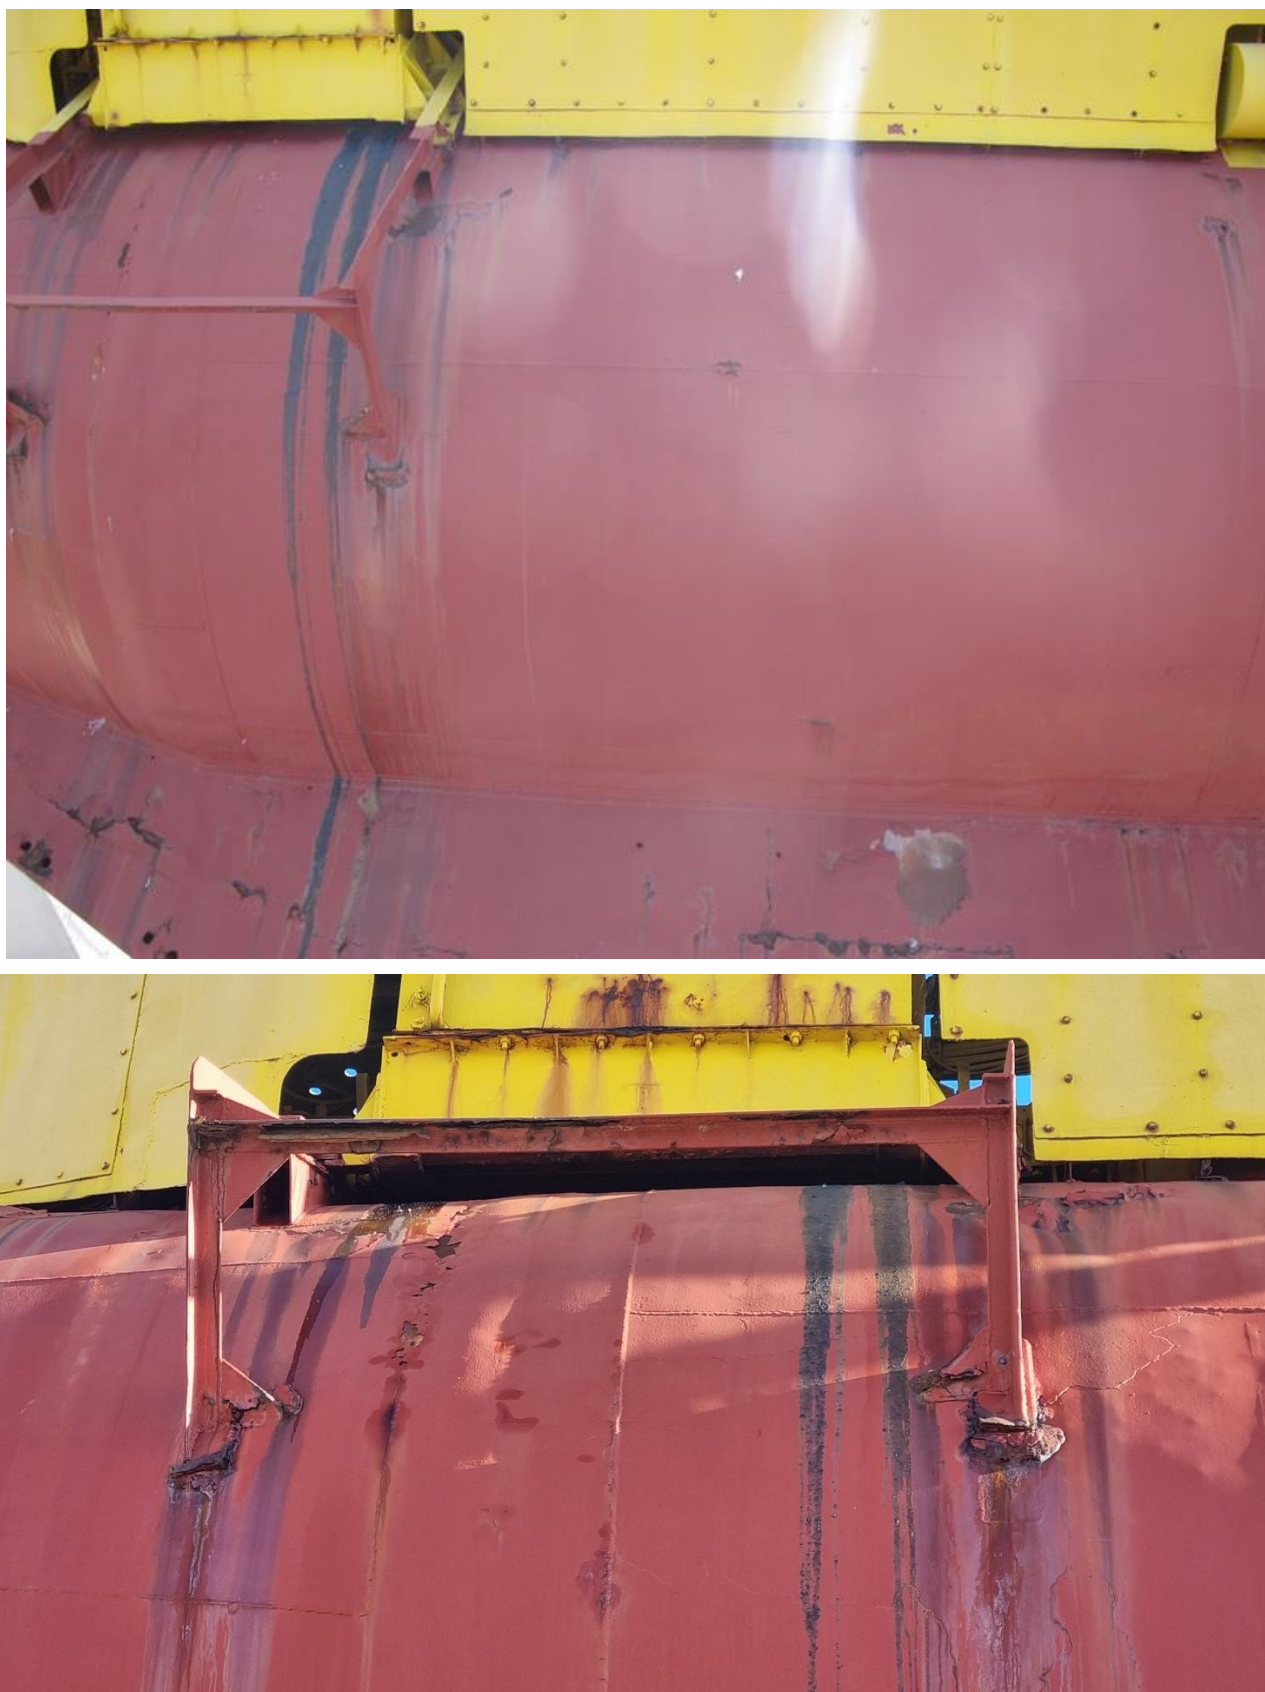
Figure 86 : *carène bâbord, avec charriot de chargement des batteries en 2018(haut) et 2025 (bas)*

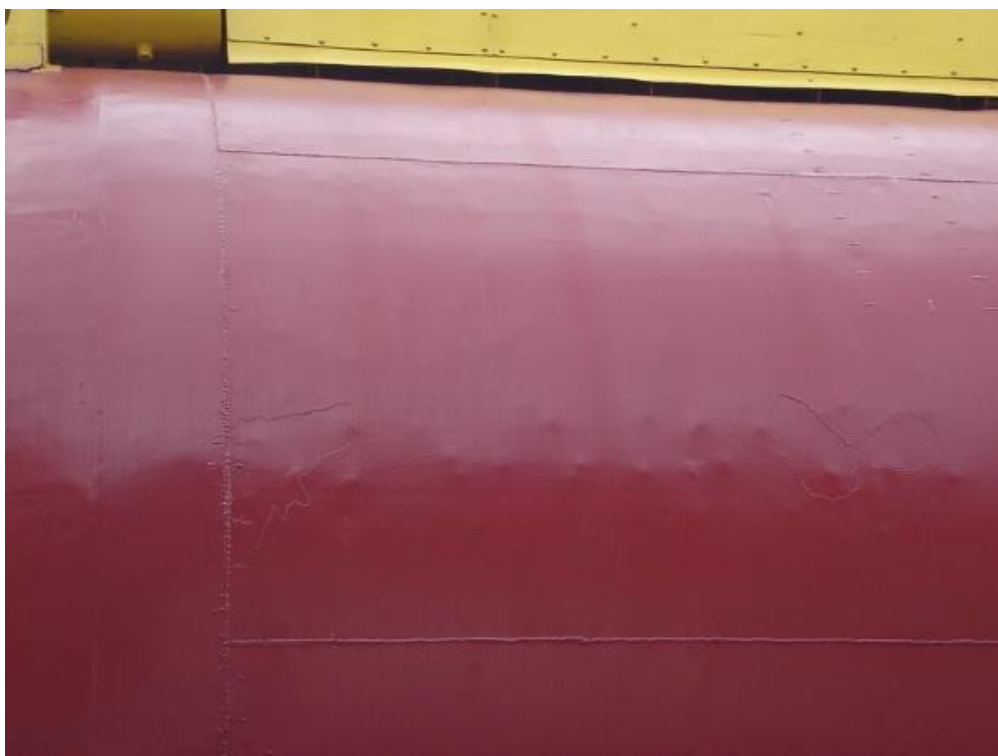
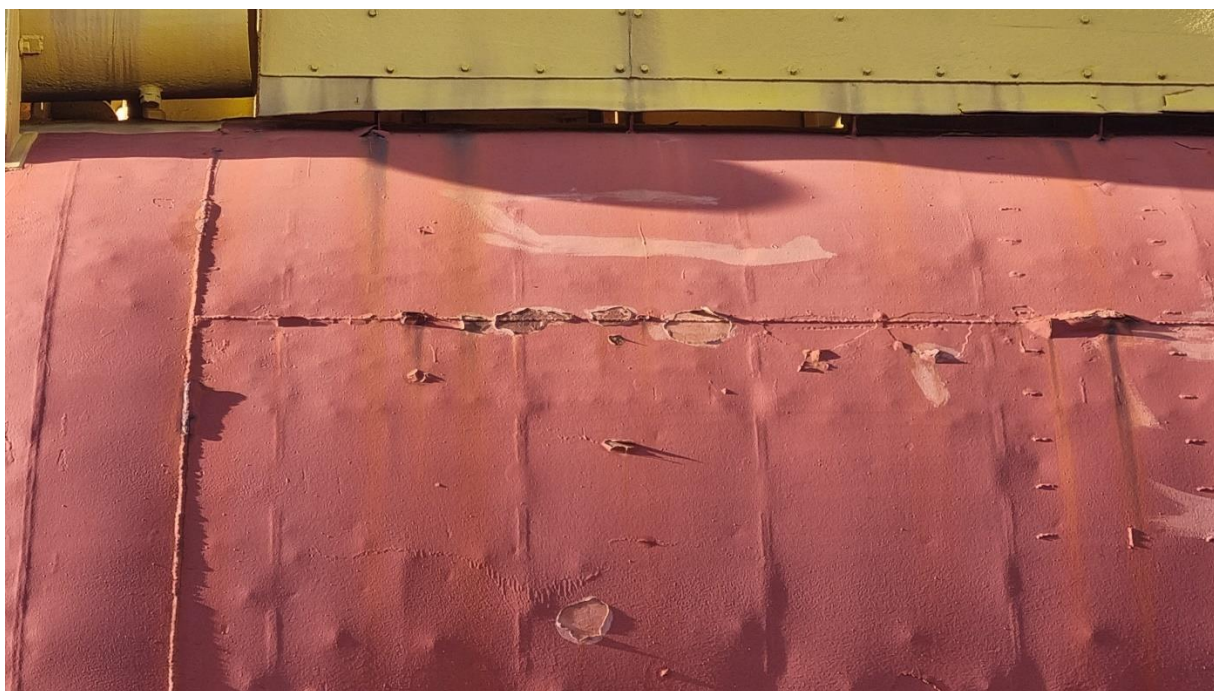
Figure 87 : Carène bâbord en 2007(haut) et 2025 (bas)

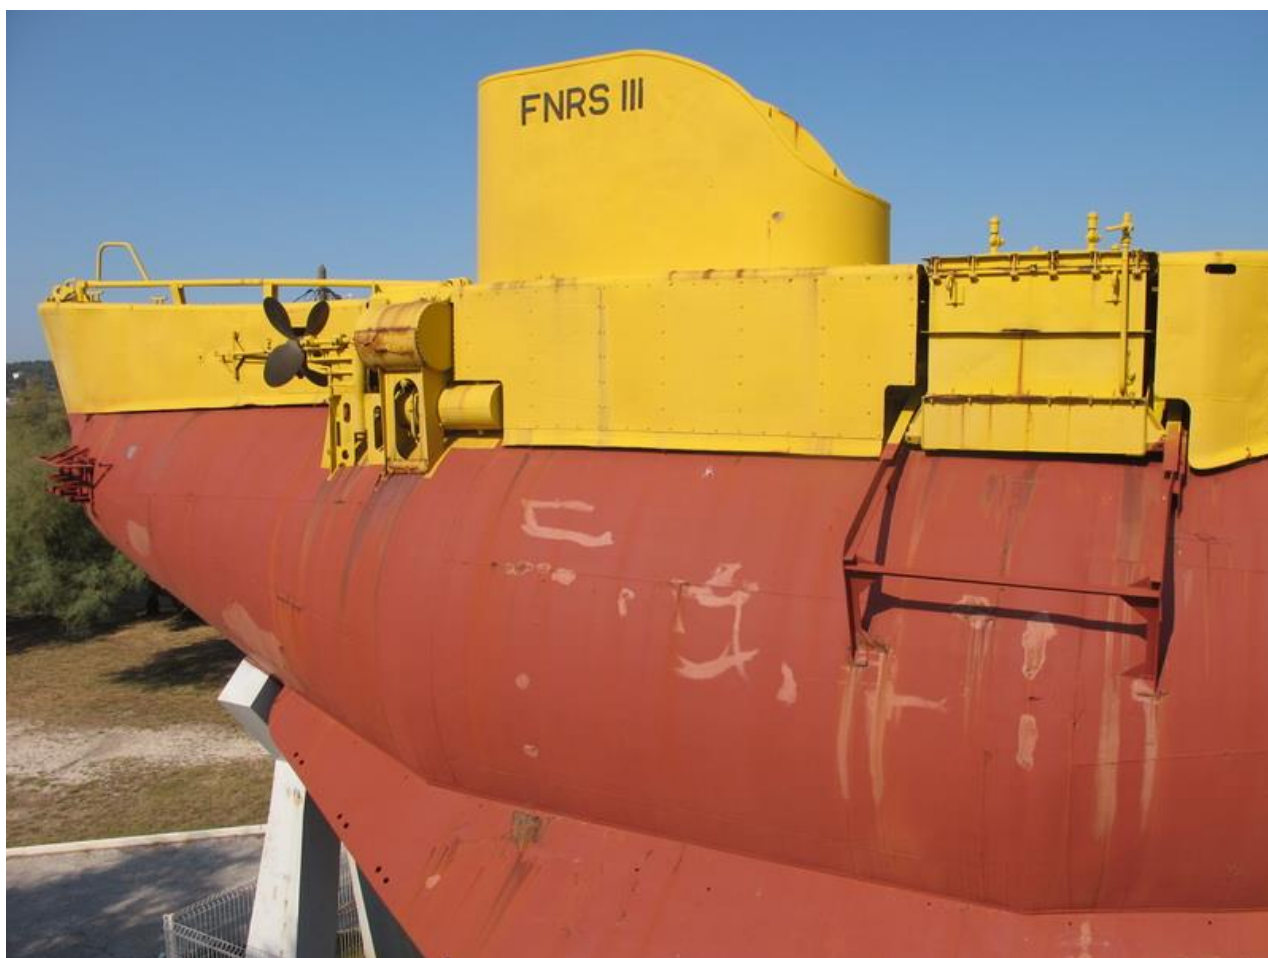
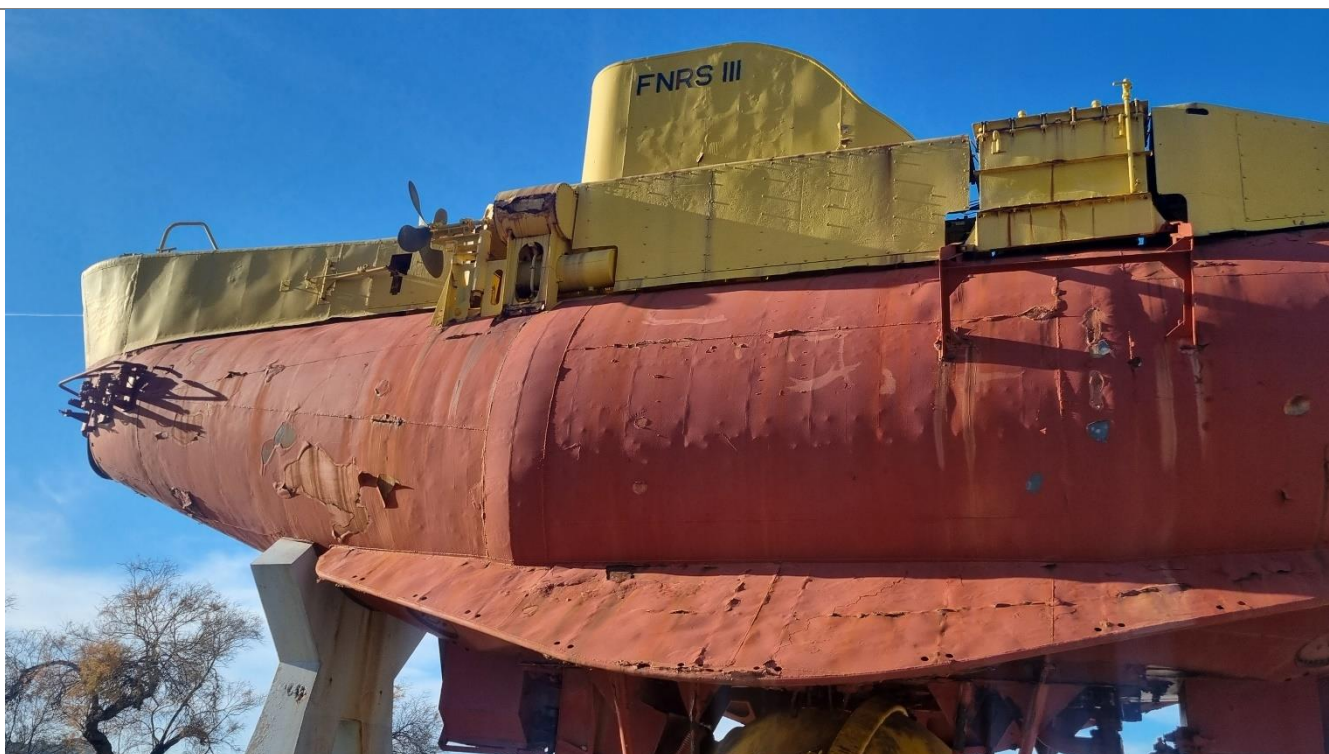
Figure 88 vue générale de bâbord en 2018 (haut) et 2025 (bas)

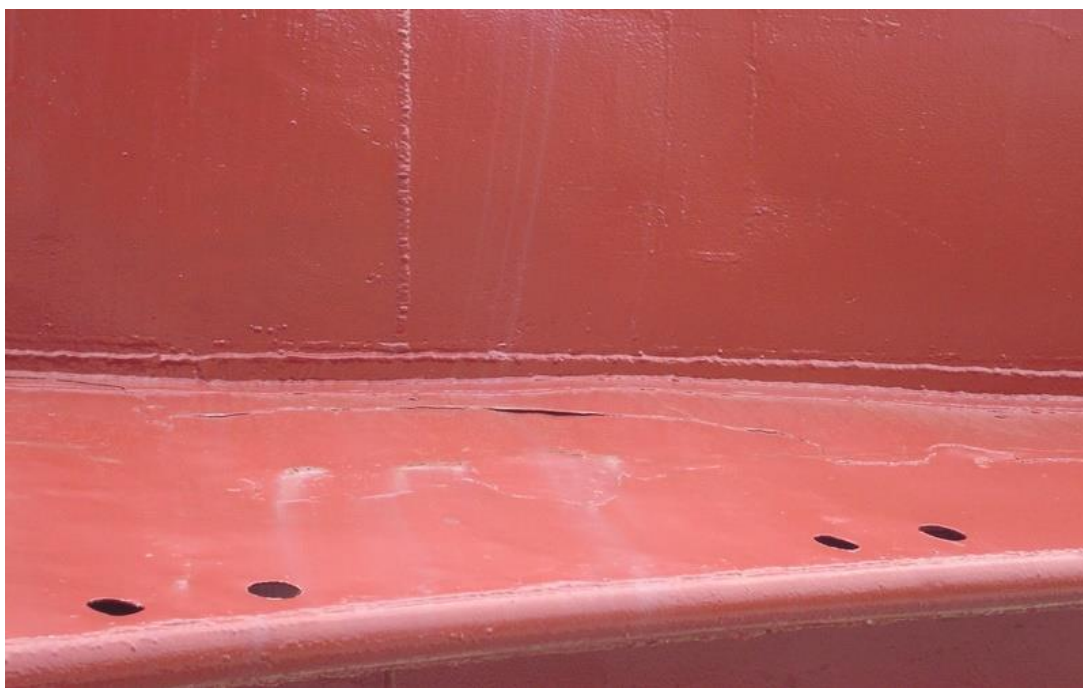
Figure 89 : *photographies, carène et stabilisateur bâbord (2007 – 2025)*
