— BATHYSCAPHE FNRS III, TOULON (83) —

Diagnostic corrosion et préconisations de conservation.

RAPPORT FINAL

Réf. du rapport : R1337

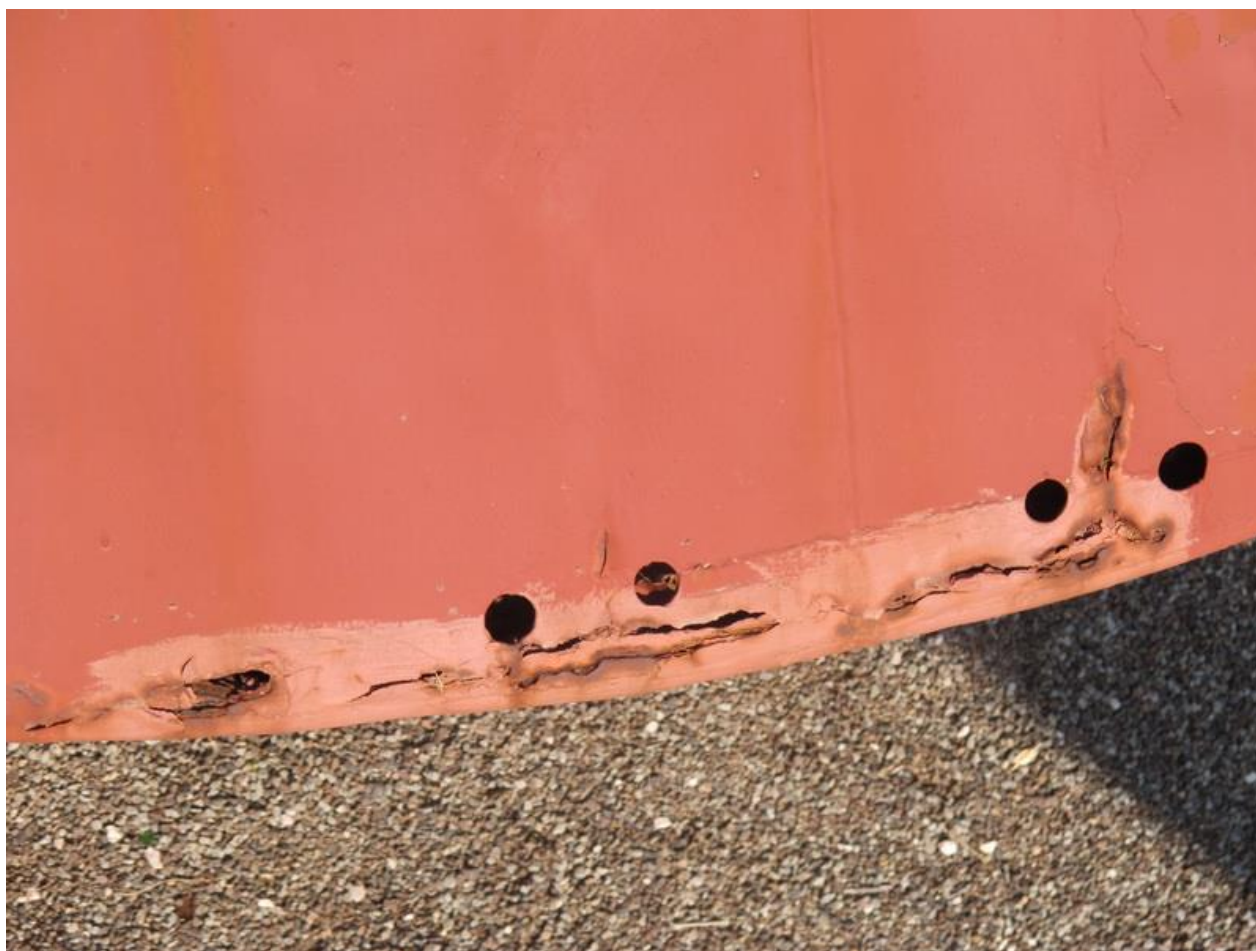
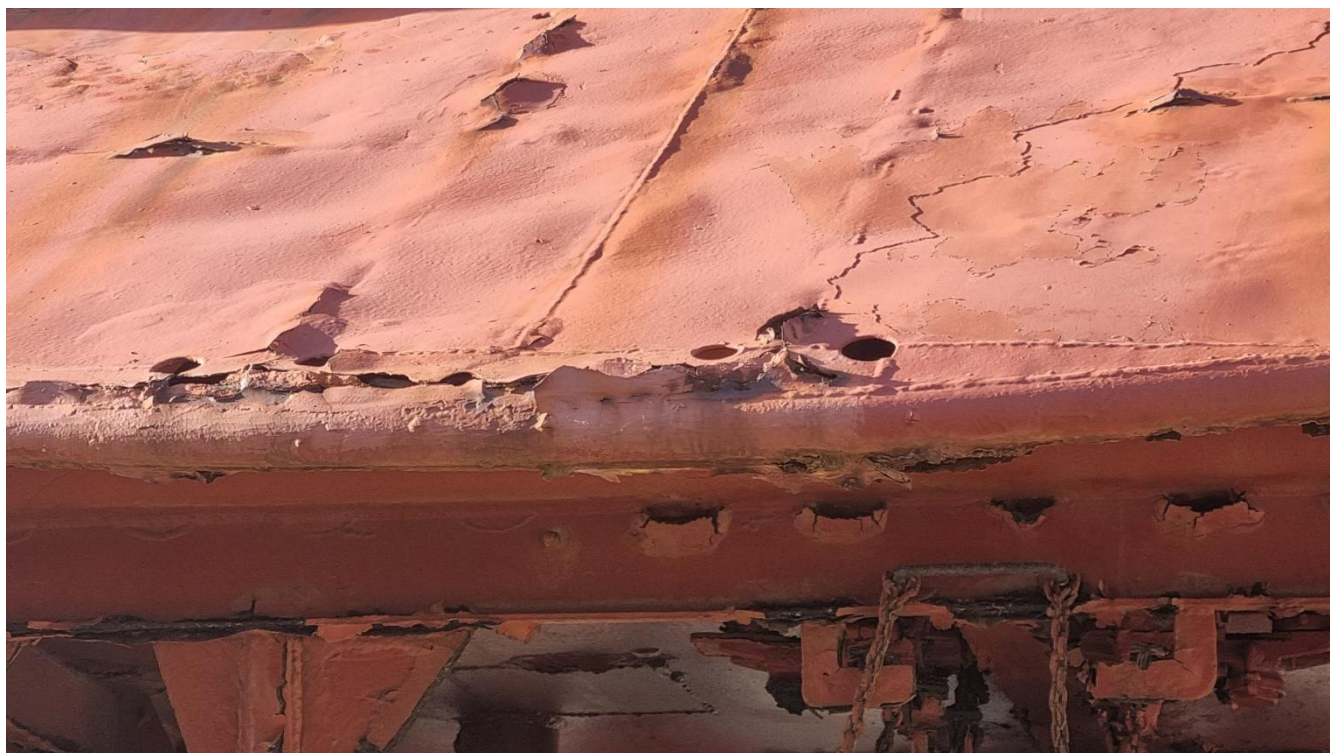
Figure 90 : *photographies (2018 - 2025)*

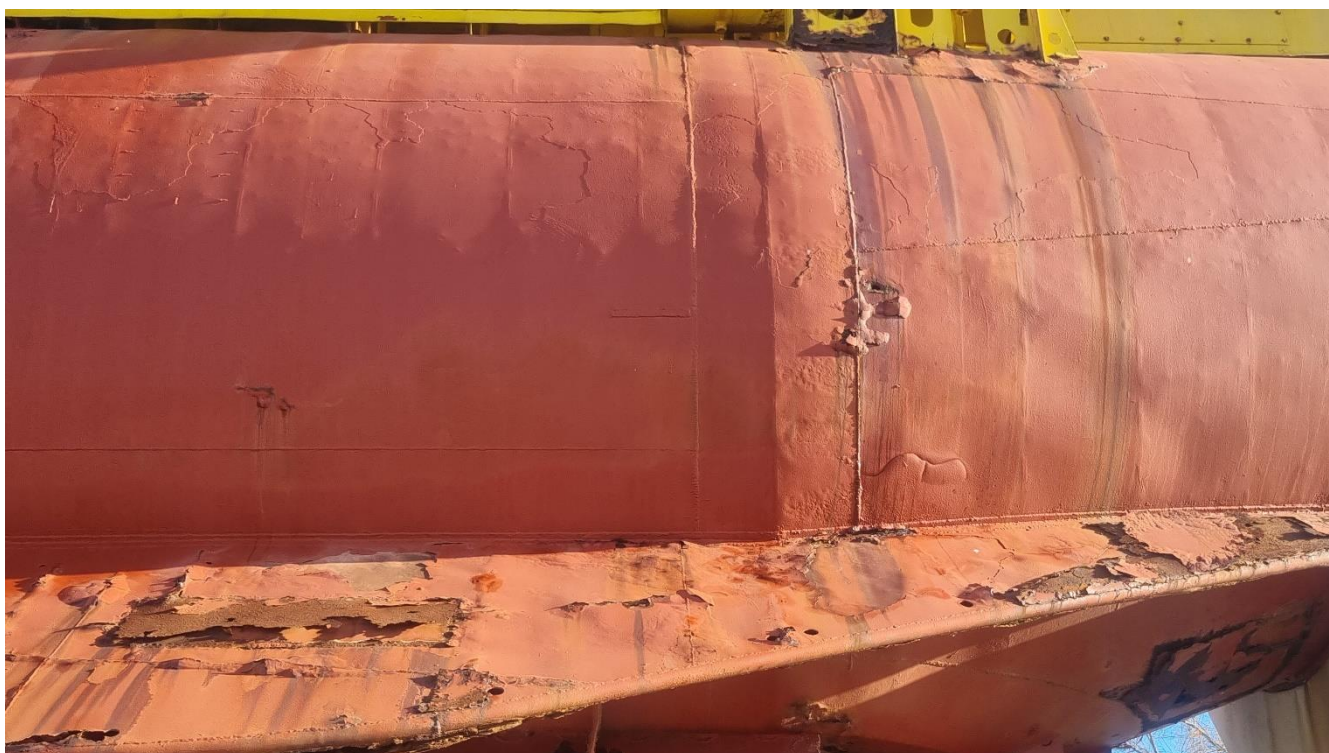
Figure 92 : *Carène tribord et une partie du stabilisateur tribord en 2025*

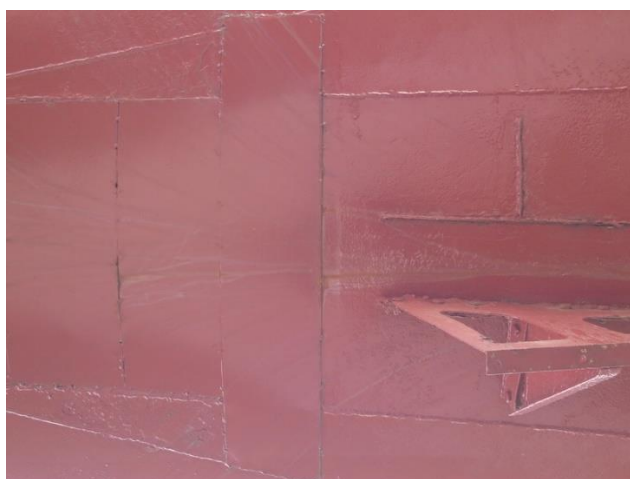
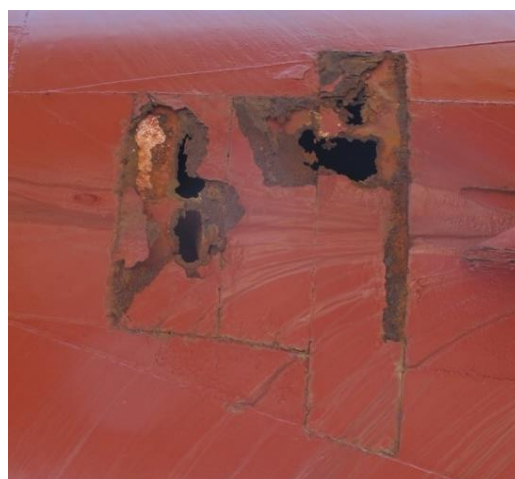
Figure 93 : *Dessous de carène, côté poupe en 2007 (gauche) et 2018 (droite)*

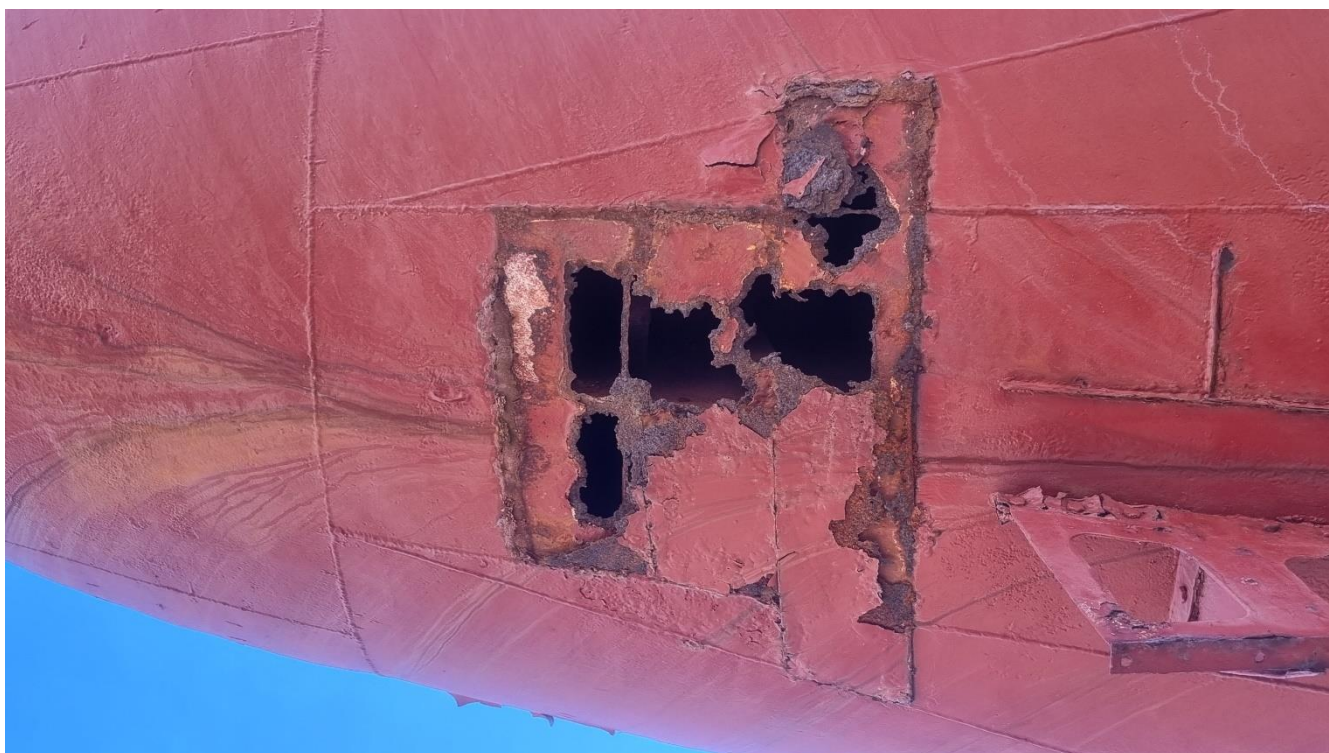
Figure 94 : *Dessous de carène, côté poupe en 2025*

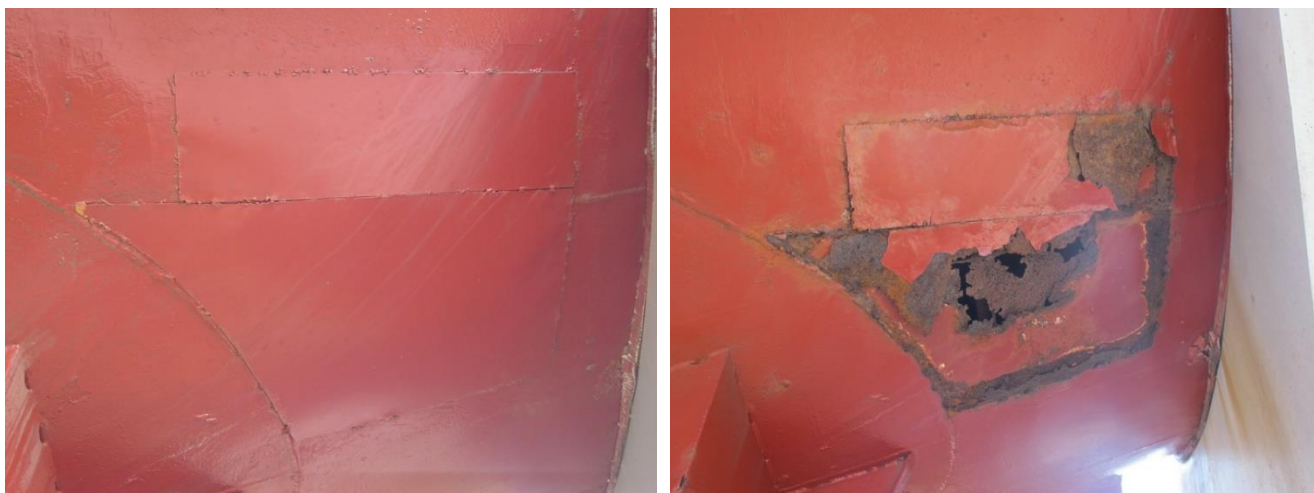
Figure 95 : *Dessous de carène, bâbord en 2007 (gauche) et 2018 (droite)*

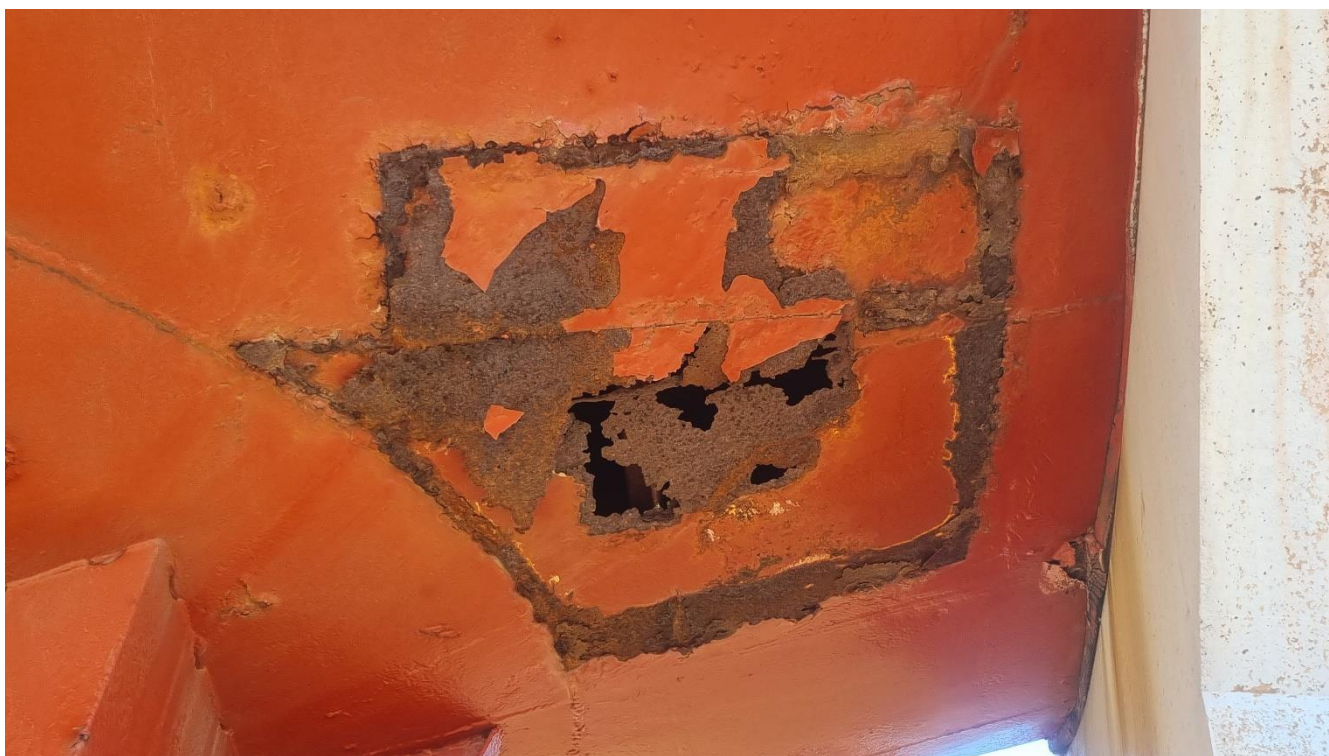
Figure 96 : *Dessous de carène, bâbord en 2025*

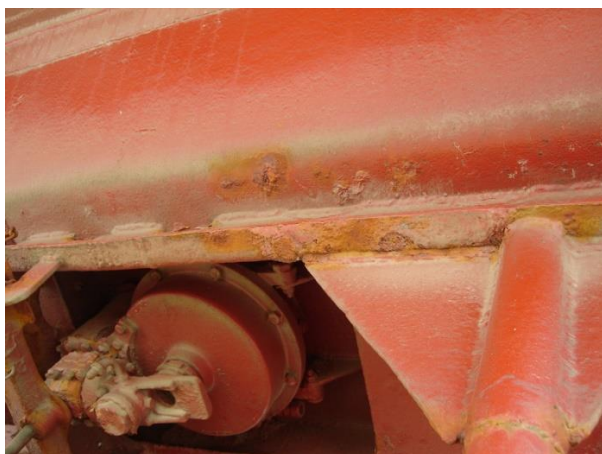
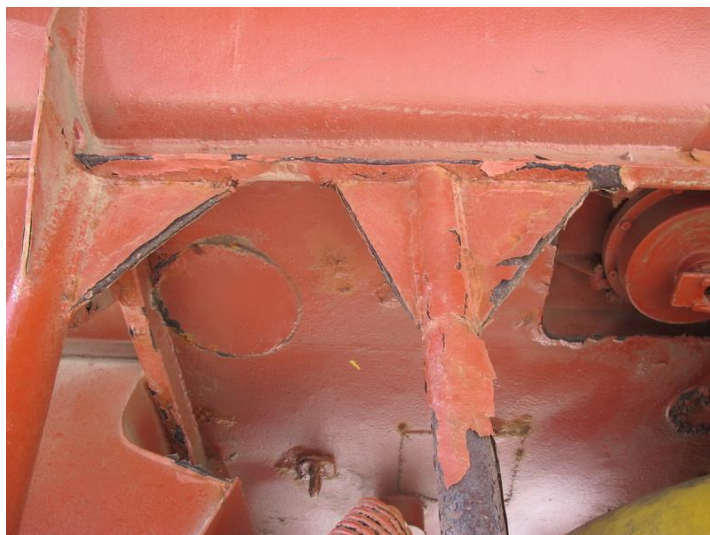
Figure 103 : *Bas de carène tribord et poutraison de la sphère en 2007 (gauche) et 2018 (droite)*

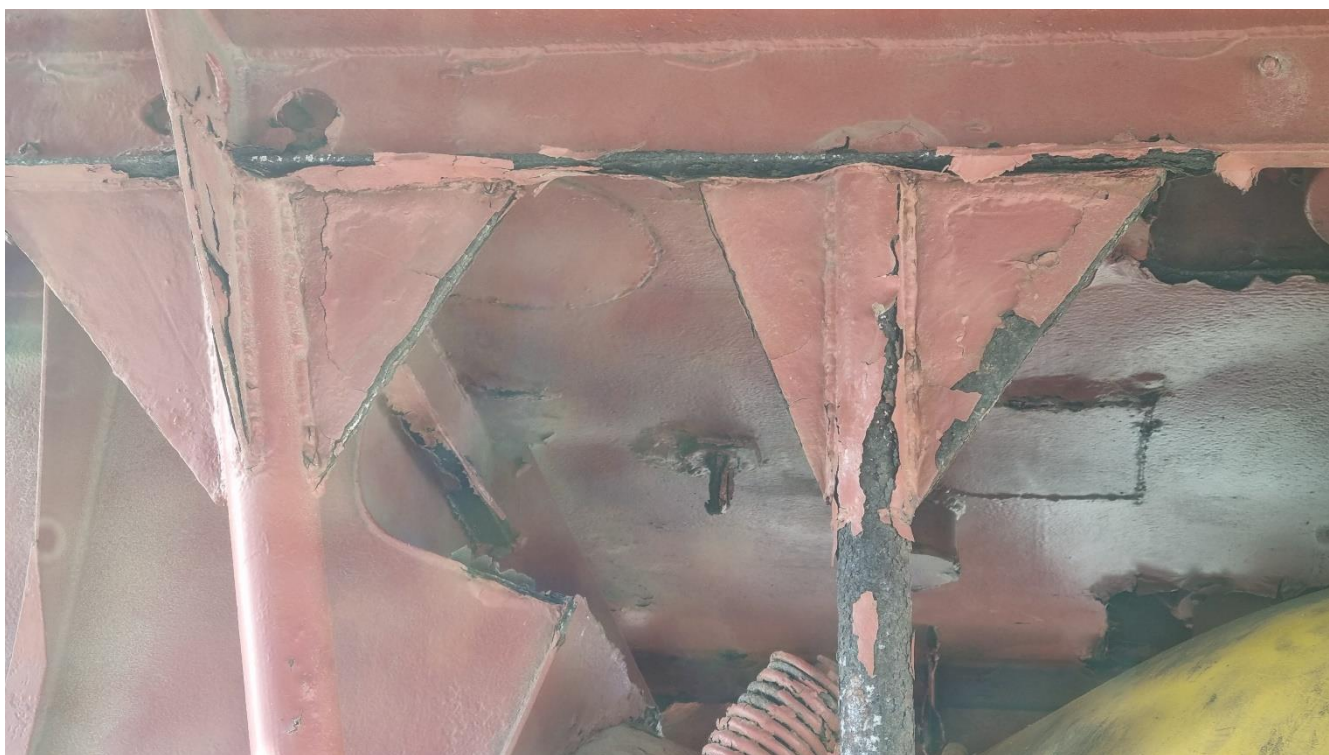
Figure 104 : *Bas de carène tribord et poutraison de la sphère en 2025*

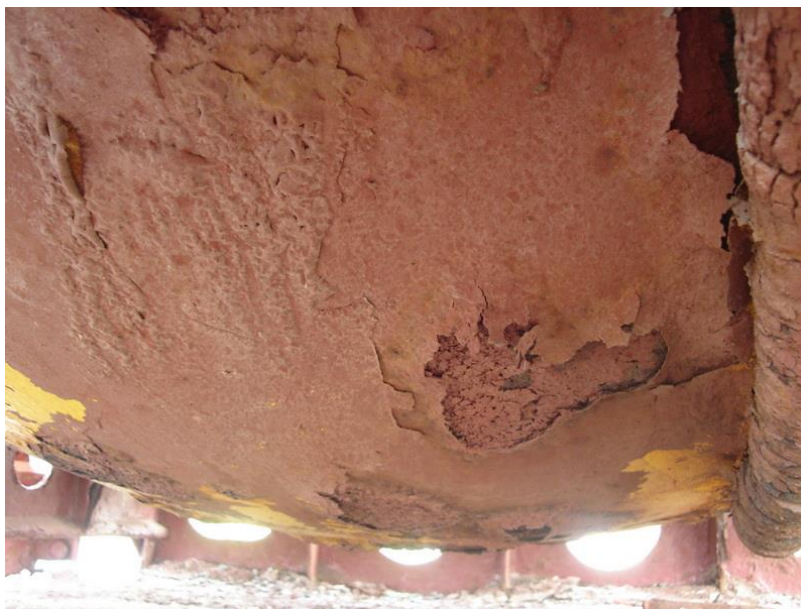
Figure 115 : Dessous de la sphère en 2007

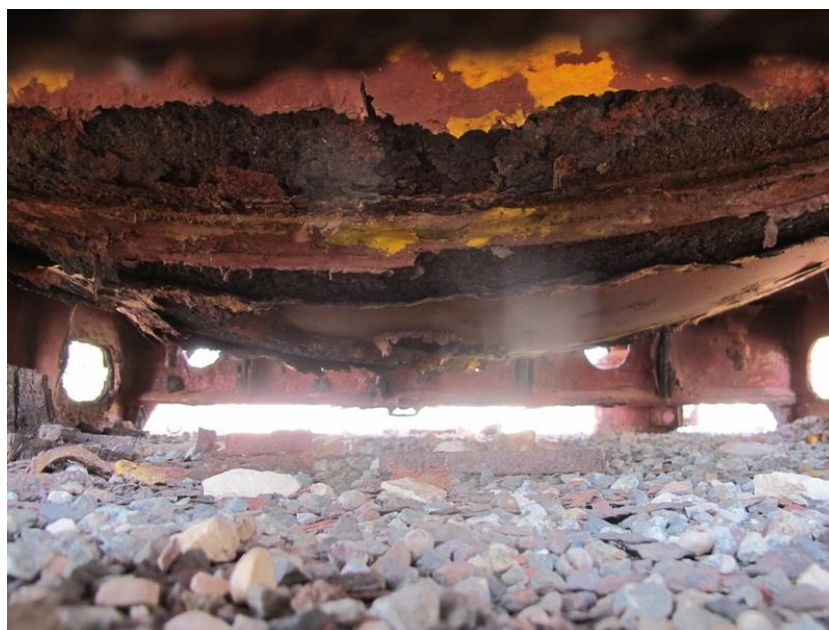
Figure 116 : Dessous de la sphère en 2018

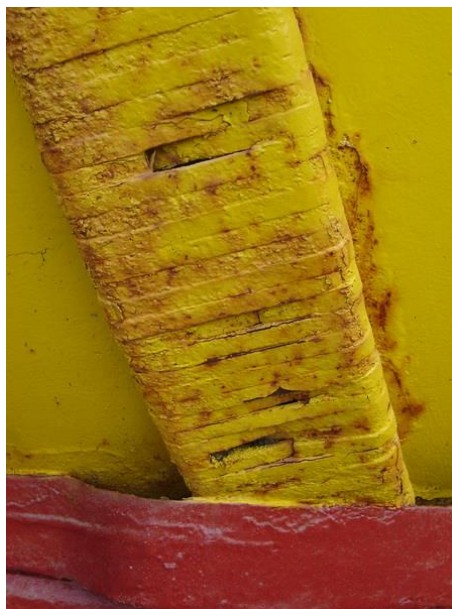
Séquence de corrosion des agrafes

Figure 117 : Agrafes de serrage de la sphère / socle en 2007

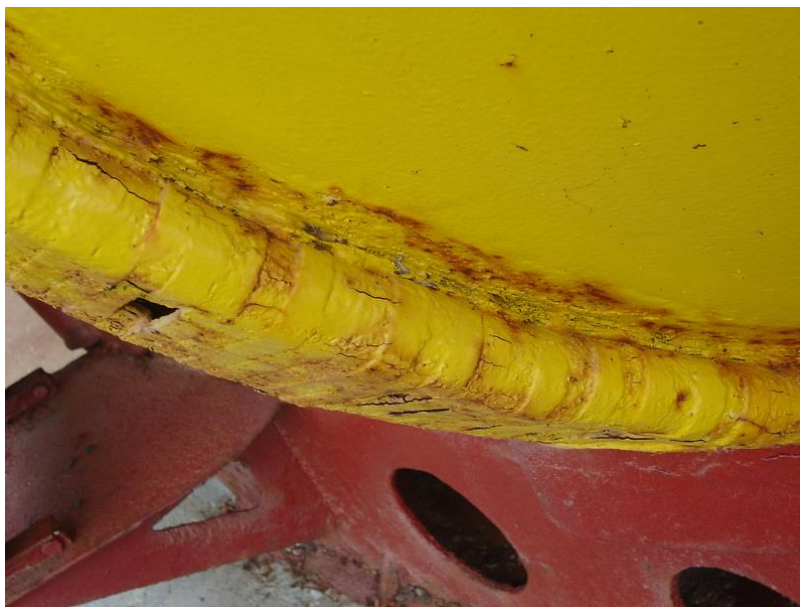
Figure 119 : Agrafes de serrage de la sphère / socle en 2007

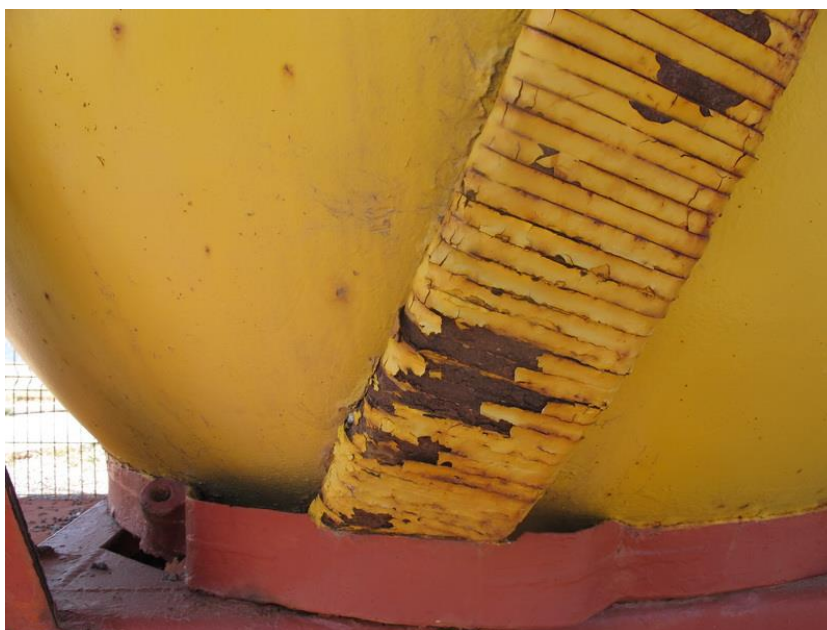
Figure 120 : Agrafes de serrage de la sphère / socle en 2018

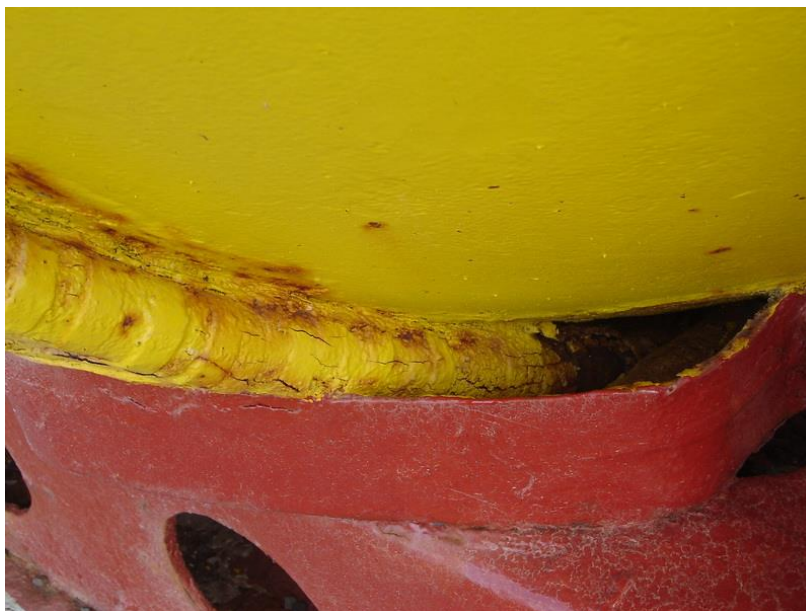
Figure 121 : Agrafes de serrage de la sphère / socle en 2007

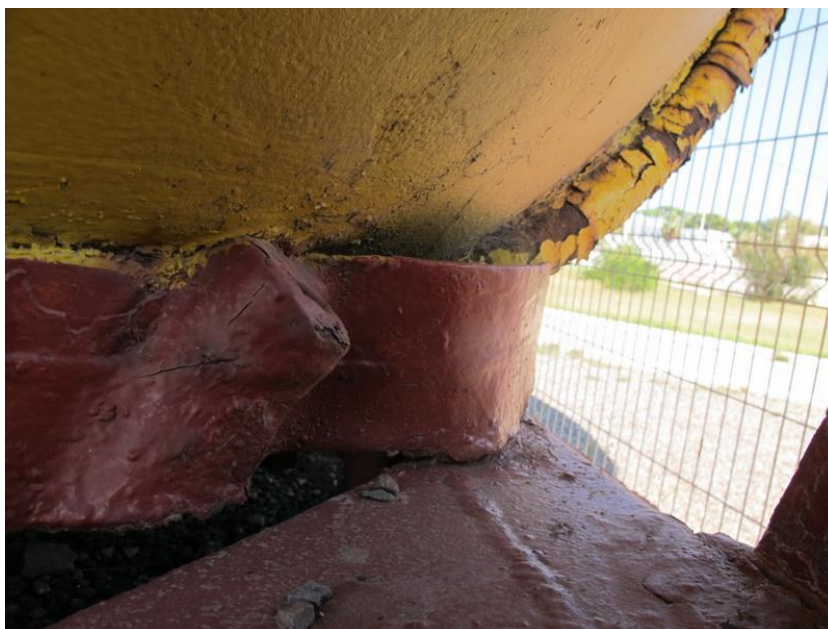
Figure 122 : Agrafes de serrage de la sphère / socle en 2018

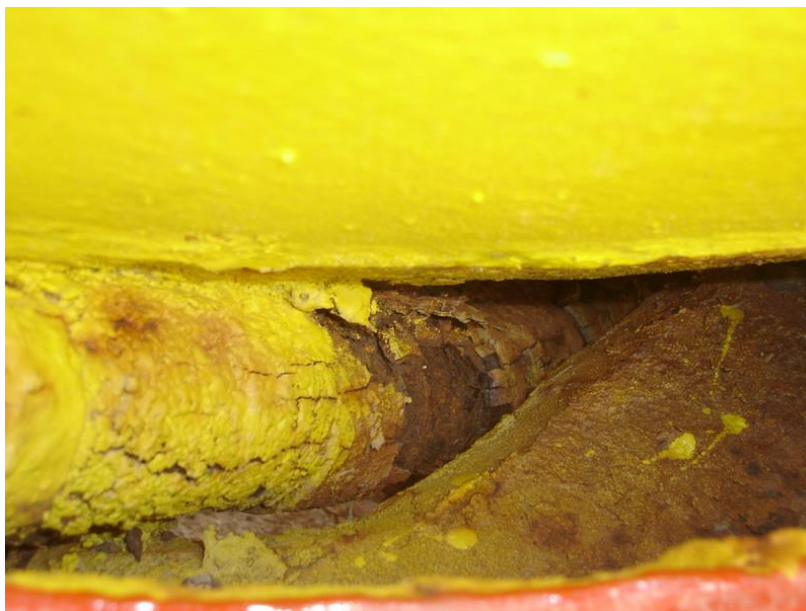
Figure 123 : Agrafes de serrage de la sphère / socle en 2007

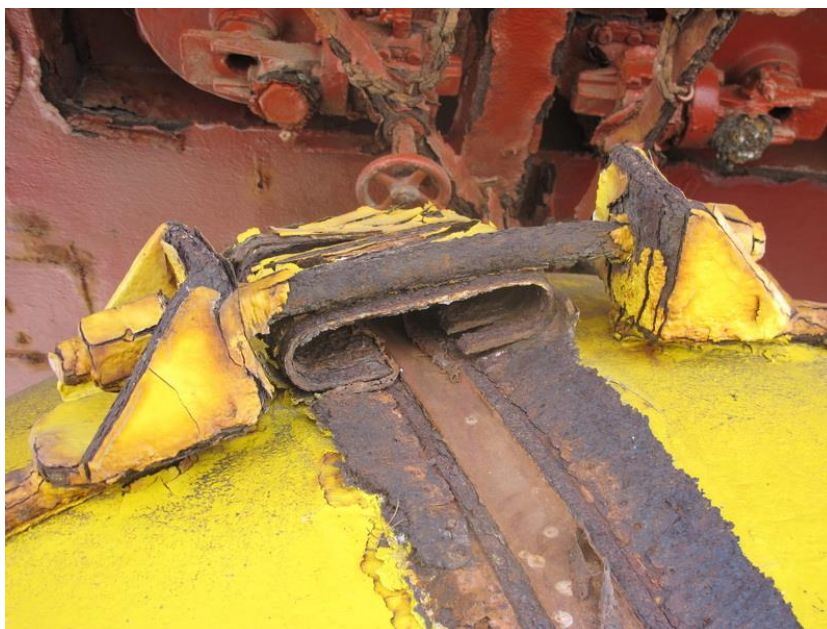
Figure 124 : Agrafes de serrage de la sphère / socle en 2018

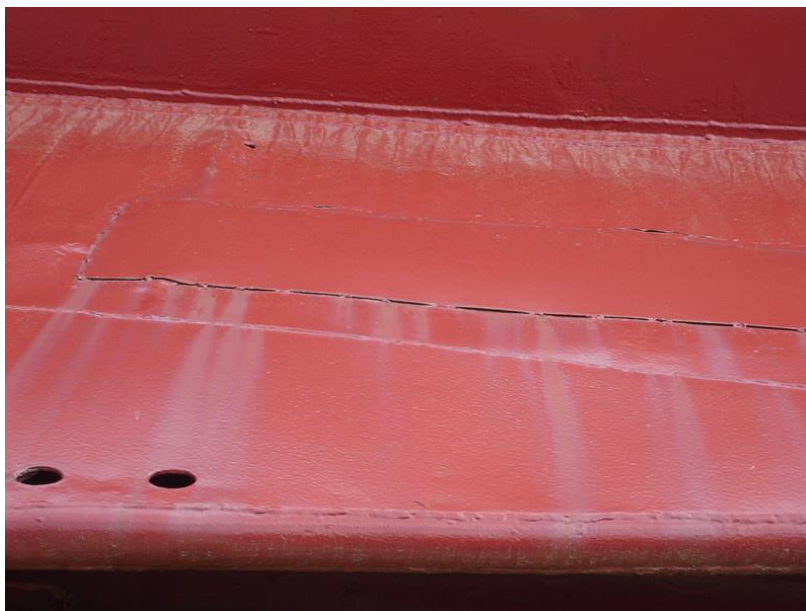
Figure 129 : Détail du stabilisateur tribord et sa réparation par soudure en 2007

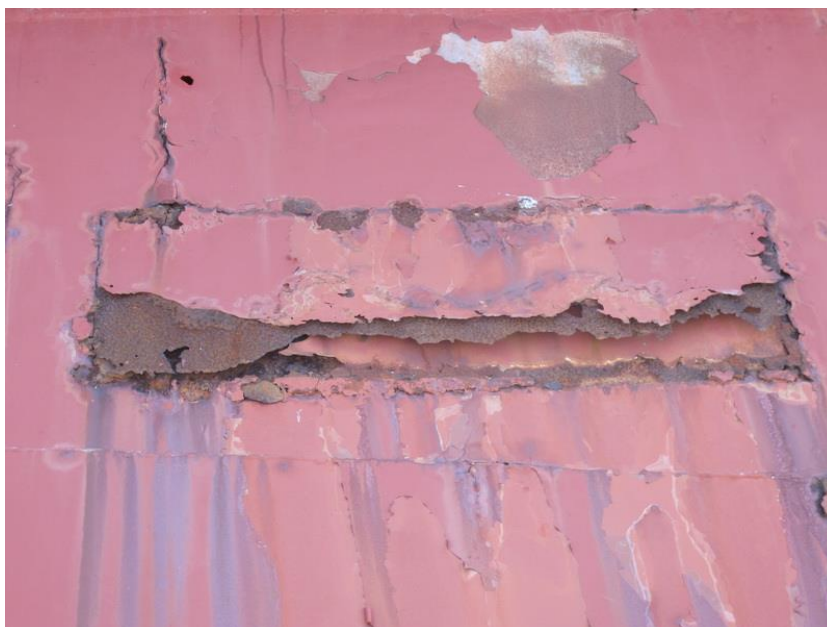
Figure 130 : Détail du stabilisateur tribord et sa réparation par soudure en 2018

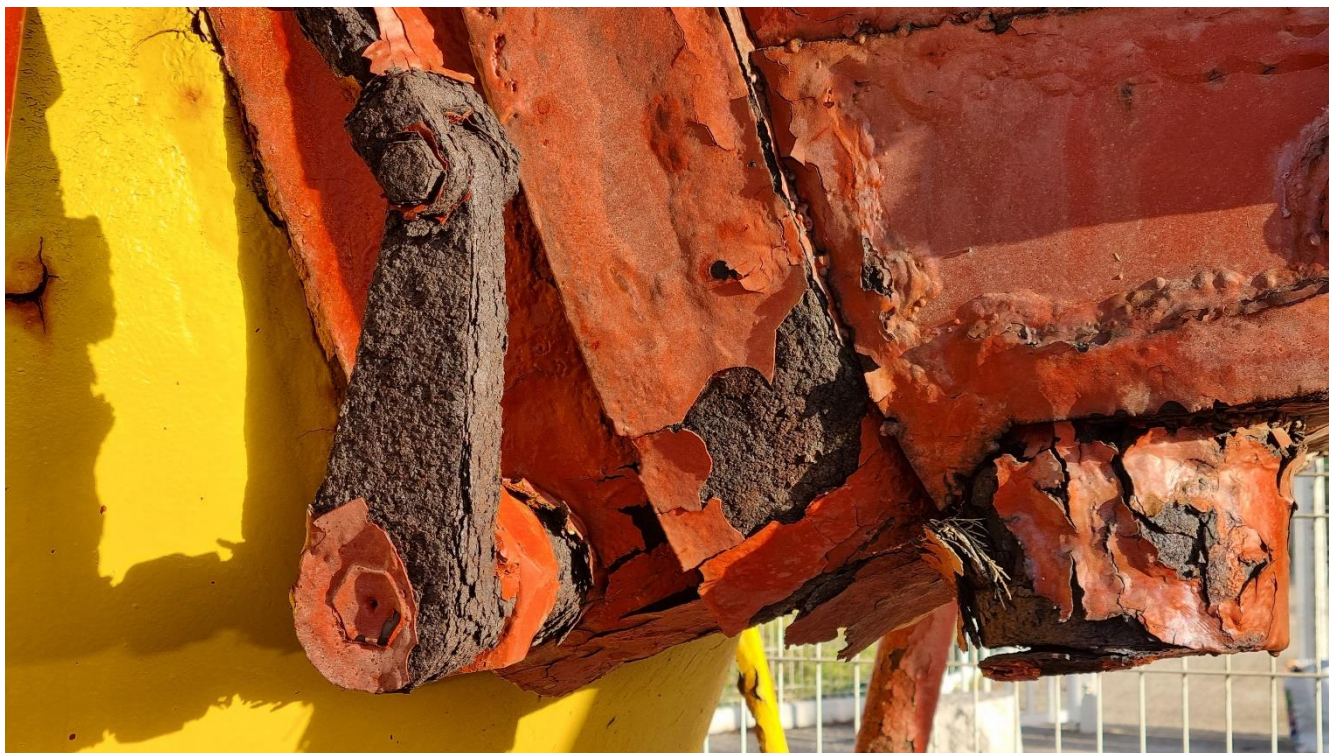
Figure 136 : Détail du sas d'entrée en 2025

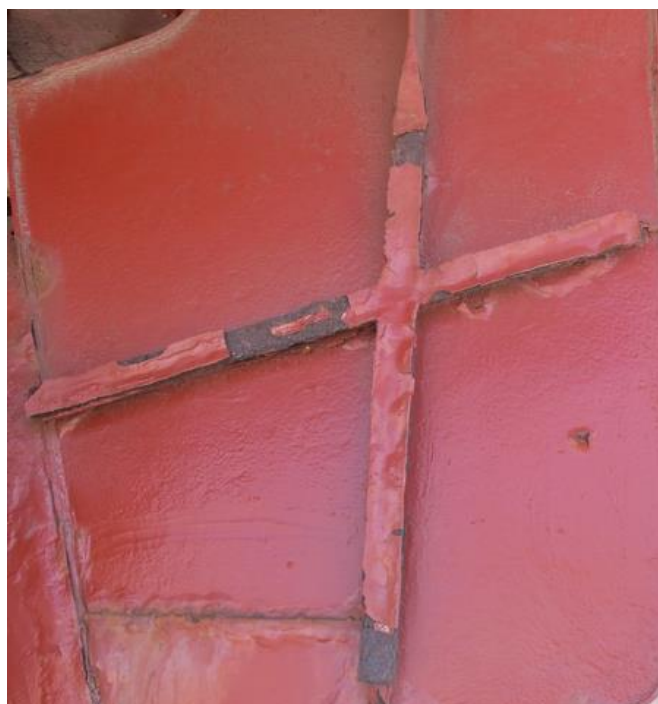
Figure 139 : Détail des barres de renfort du sas d'entrée en 2007 (gauche) et 2018 (droite)

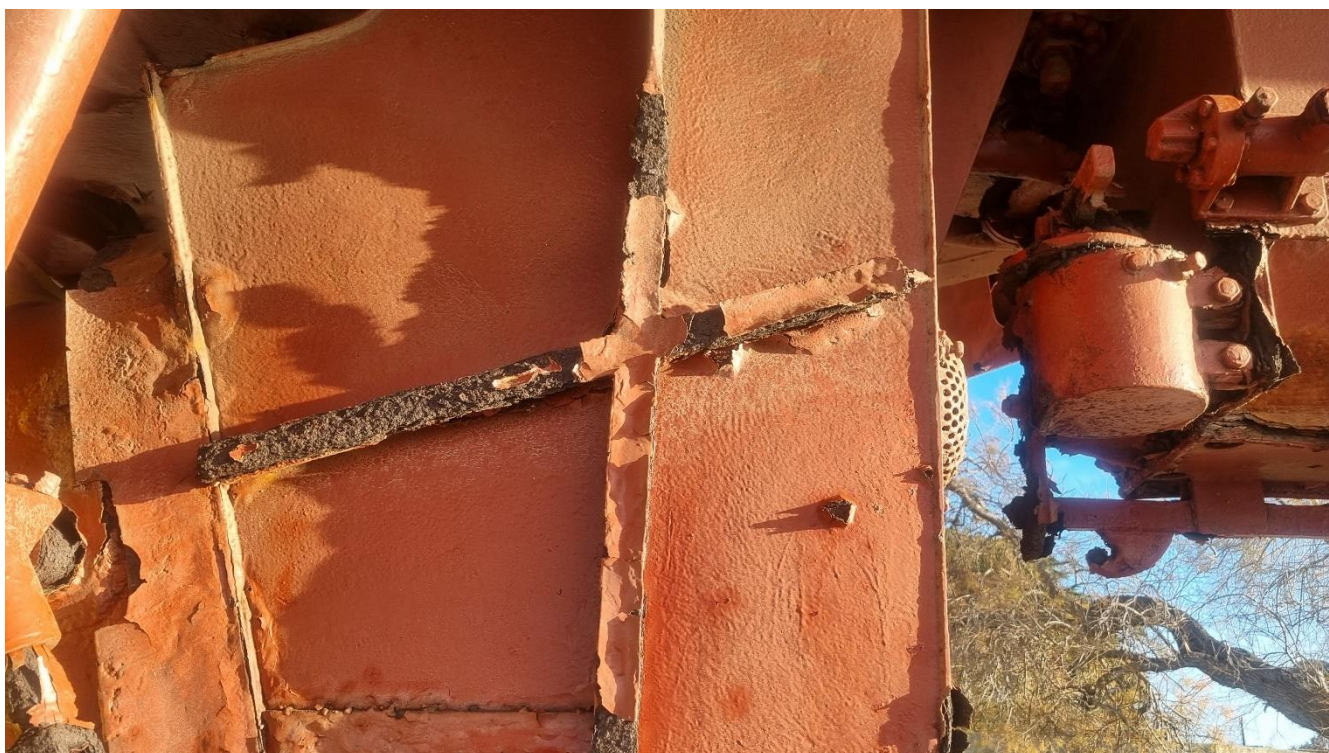
Figure 140 : Détail des barres de renfort du sas d'entrée en 2025

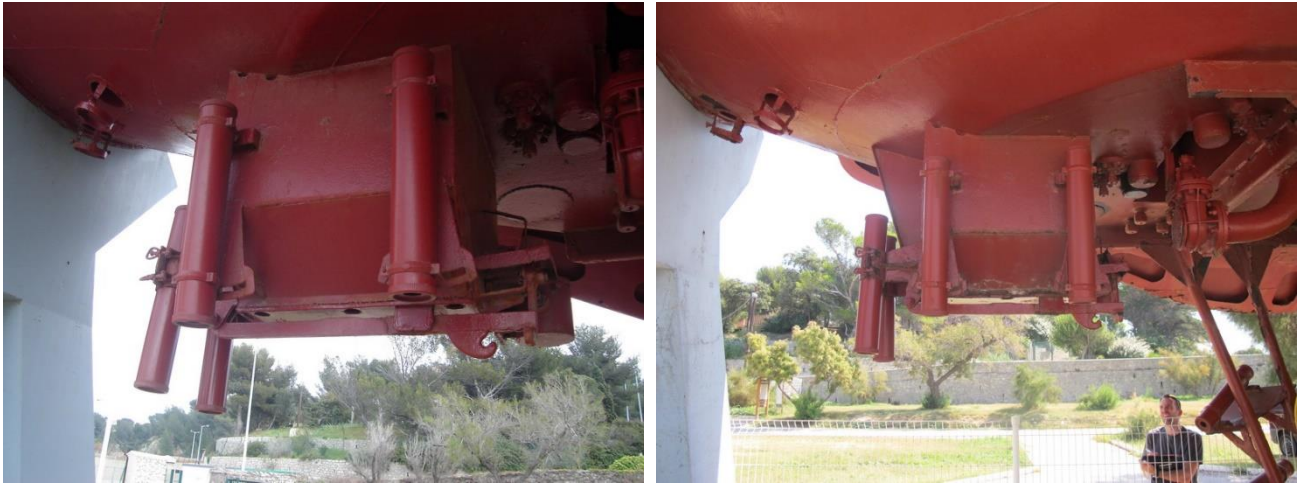
Figure 141 : vue générale du caisson de projecteurs arrière, vue tribord en 2007 (gauche) et 2018 (droite)

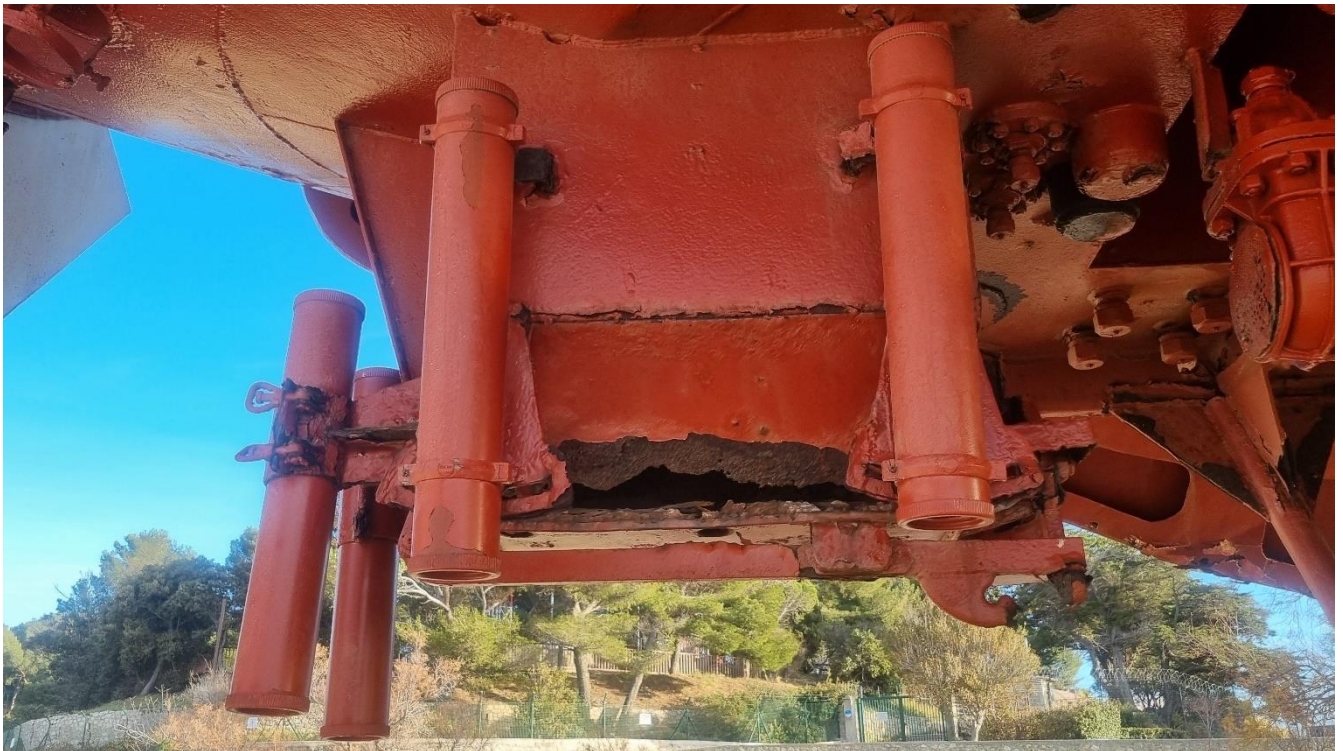
Figure 142 : vue générale du caisson de projecteurs arrière, vue tribord en 2025

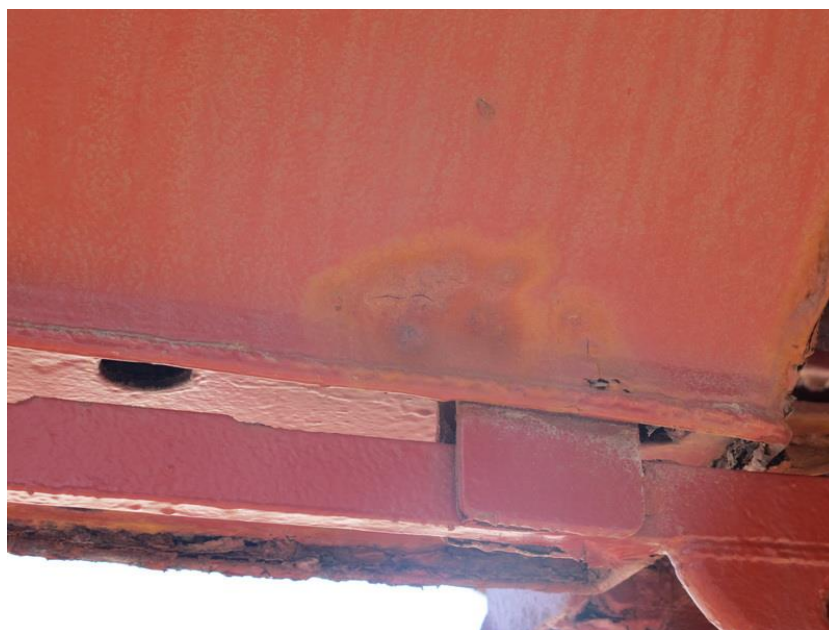
Figure 144 : Vue de détail en 2018

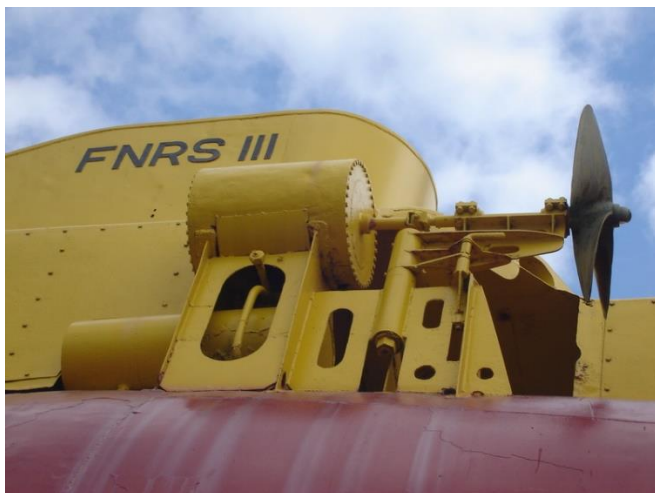
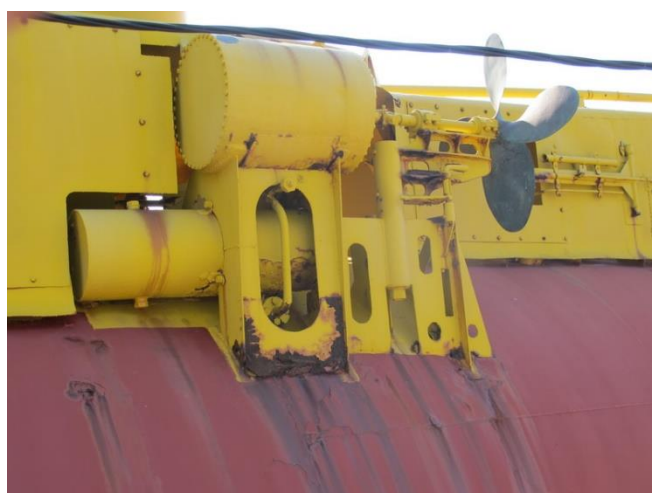
Figure 147 : Vue en contre-plongée du bloc hélice tribord en 2007 (gauche) et 2018 (droite)

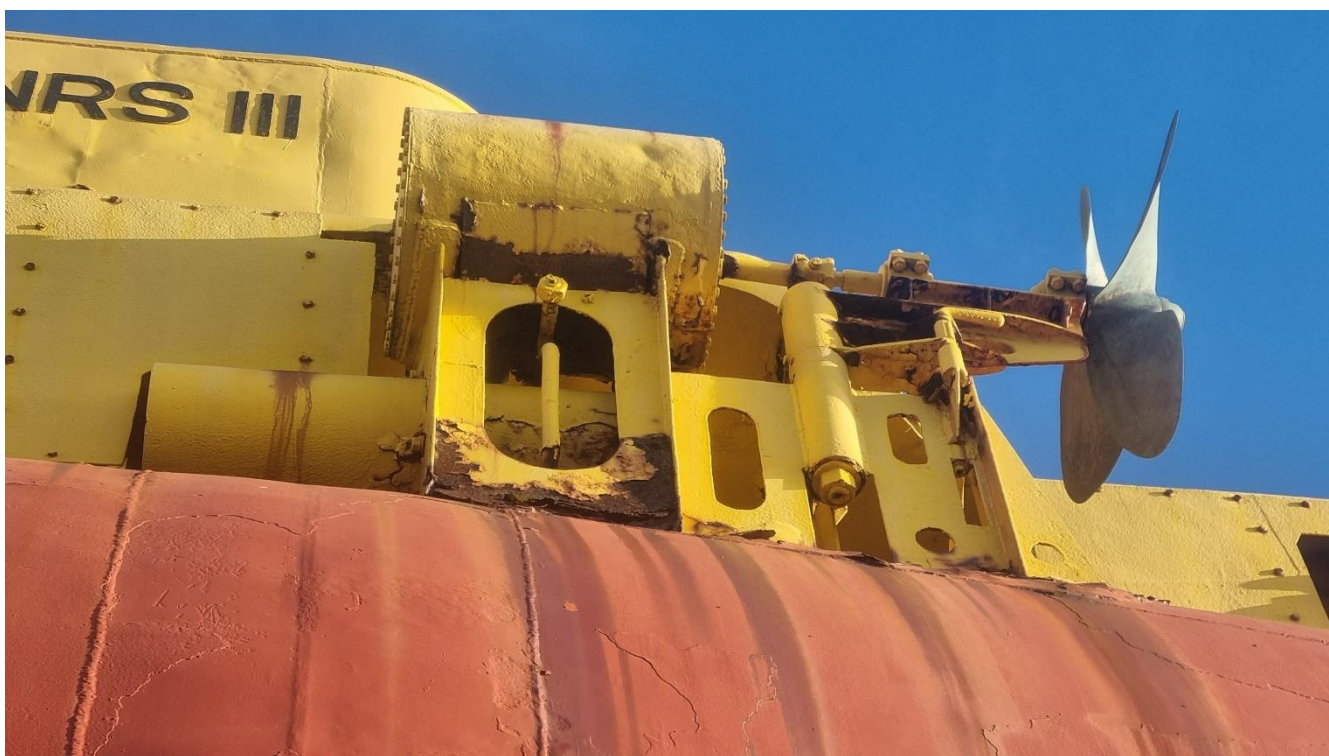
Figure 148 : Vue en contre-plongée du bloc hélice tribord en 2025

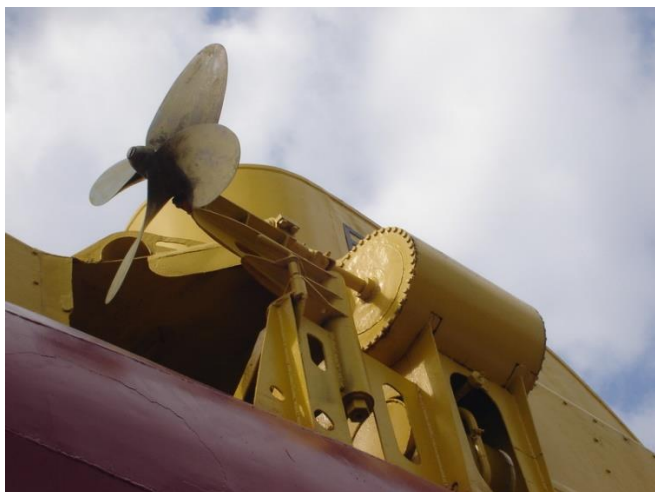
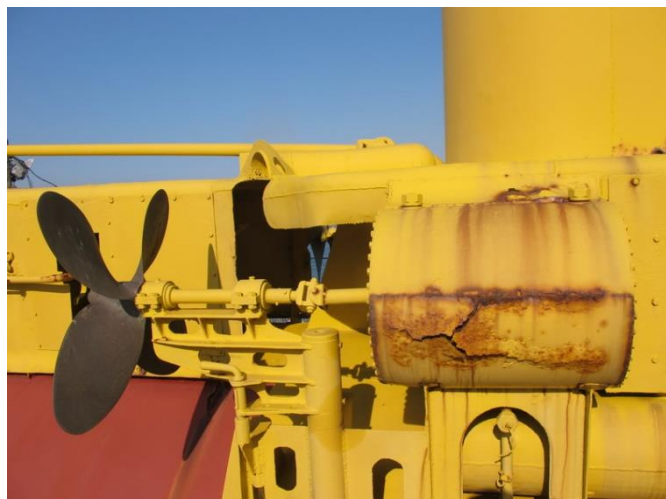
Figure 149 : Vue en contre-plongée du bloc-hélice bâbord en 2007 (gauche) et 2018 (droite)

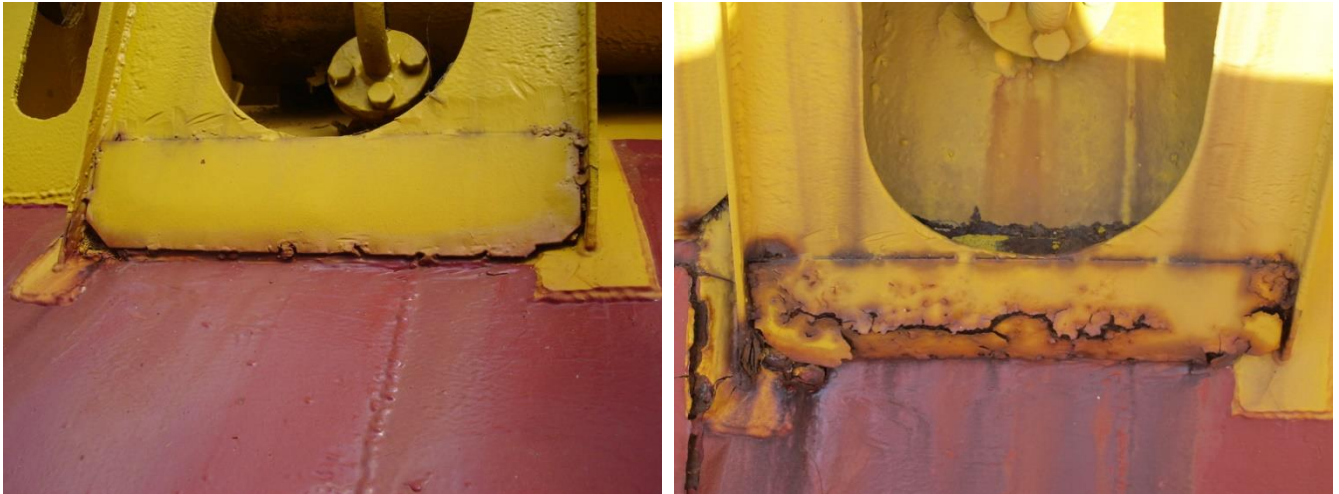
Figure 151 : Détail de la partie inférieure du bloc-hélice bâbord en 2007 (gauche) et 2018 (droite)

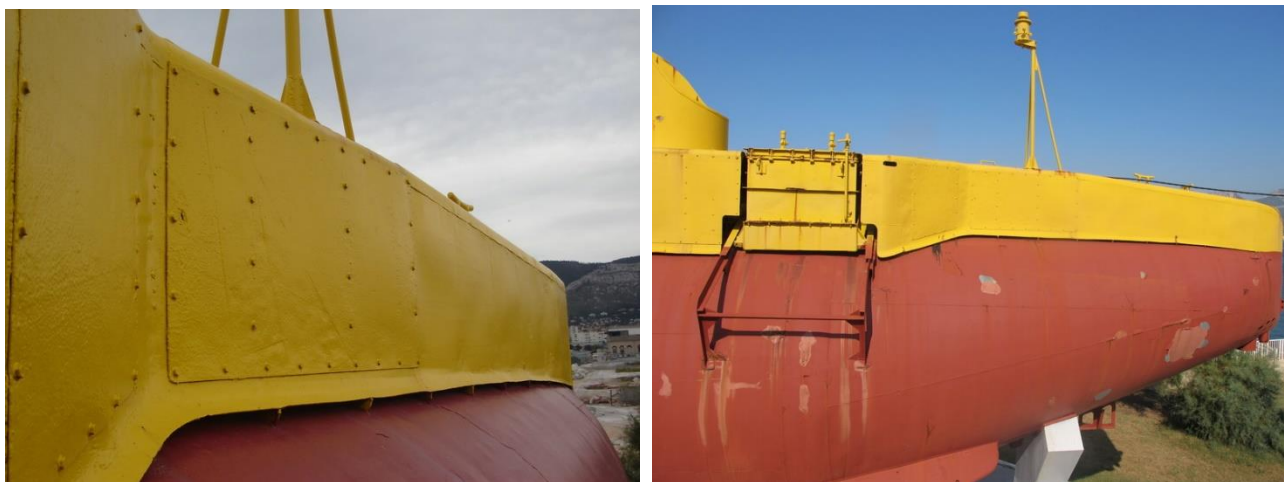
Figure 155 : Vue générale du flanc bâbord du pont supérieur, côté poupe en 2007 (gauche) et 2018 (droite)

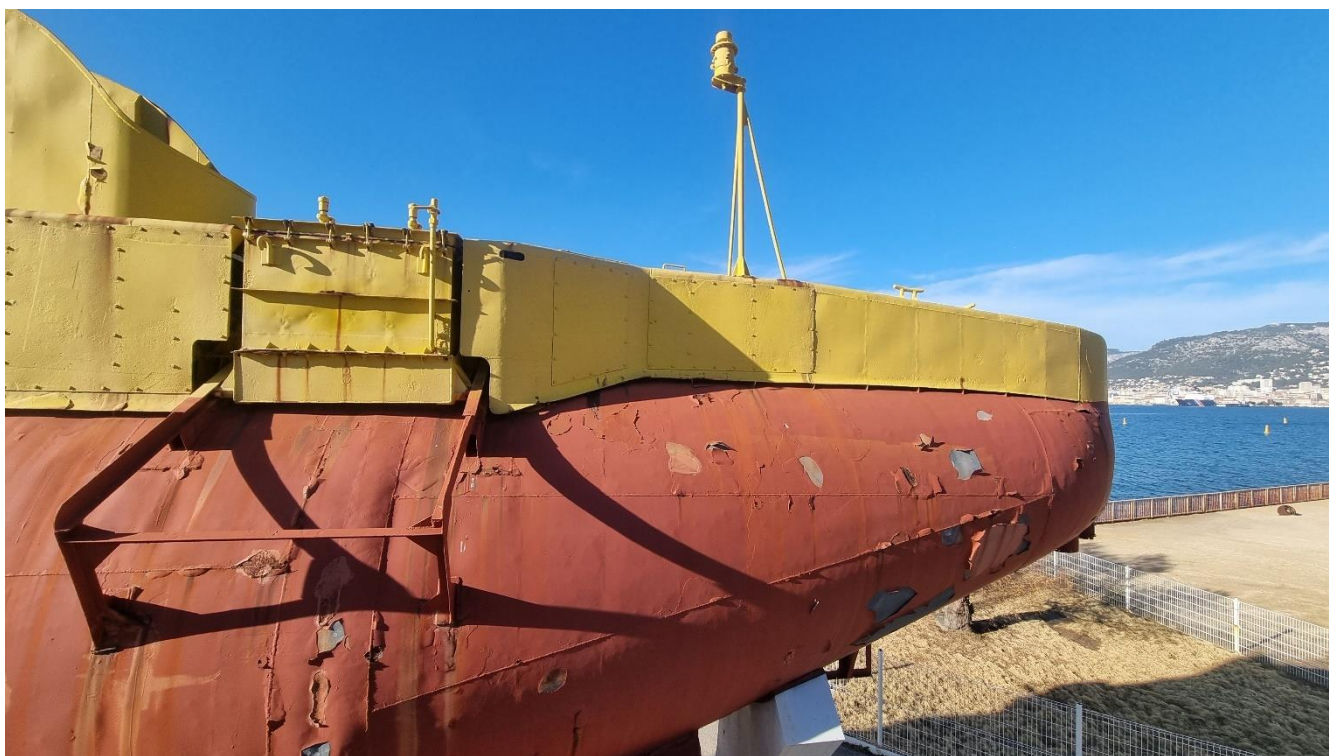
Figure 156 : Vue générale du flanc bâbord du pont supérieur, côté poupe en 2025
