— BATHYSCAPHE FNRS III, TOULON (83) —

Diagnostic corrosion et préconisations de conservation.

RAPPORT FINAL

Réf. du rapport : R1337

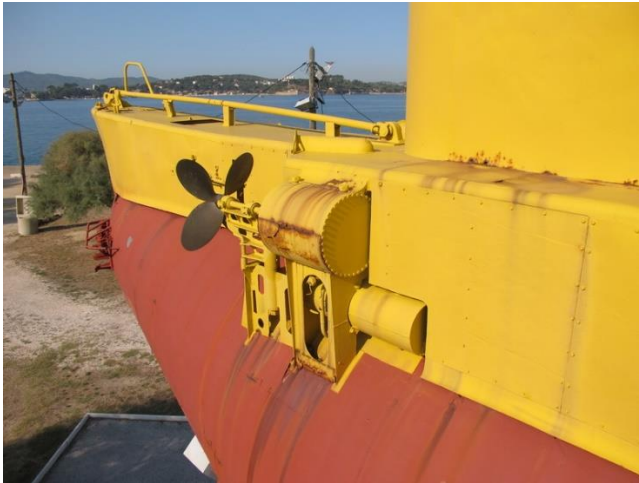
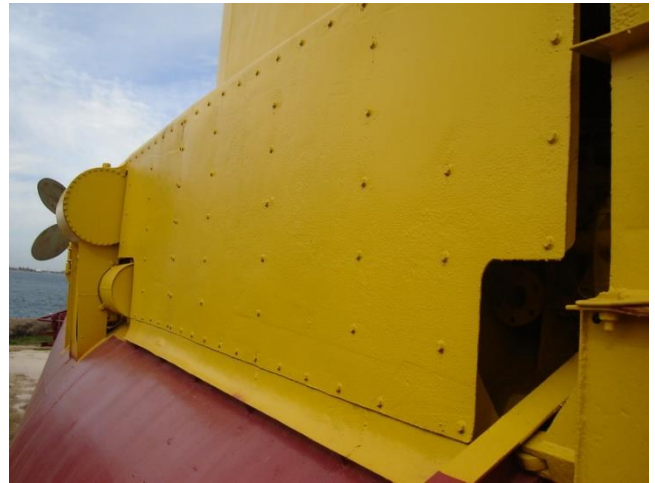
Figure 157 : Vue générale du flanc bâbord du pont supérieur, côté proue en 2007 (gauche) et 2018 (droite)

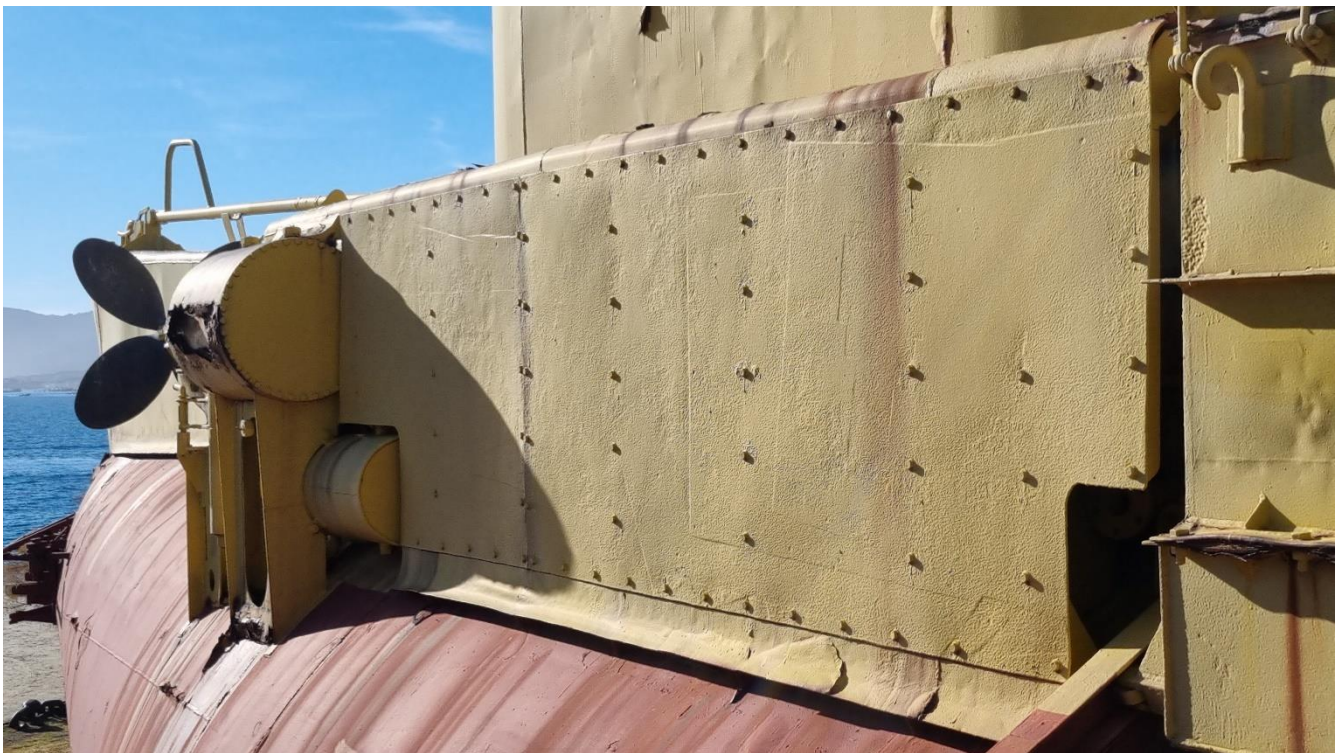
Figure 158 : Vue générale du flanc bâbord du pont supérieur, côté proue en 2025

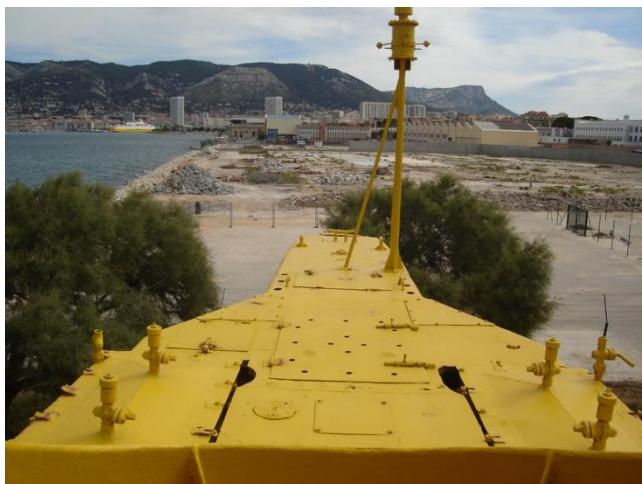
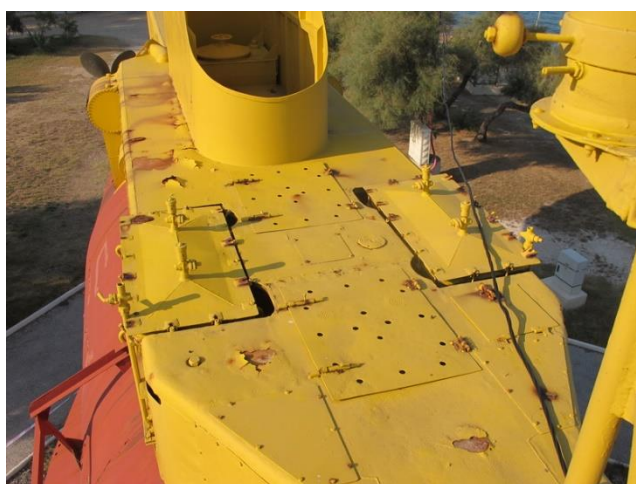
Figure 159 : Vue générale du pont arrière en 2007 (gauche) et 2018 (droite)

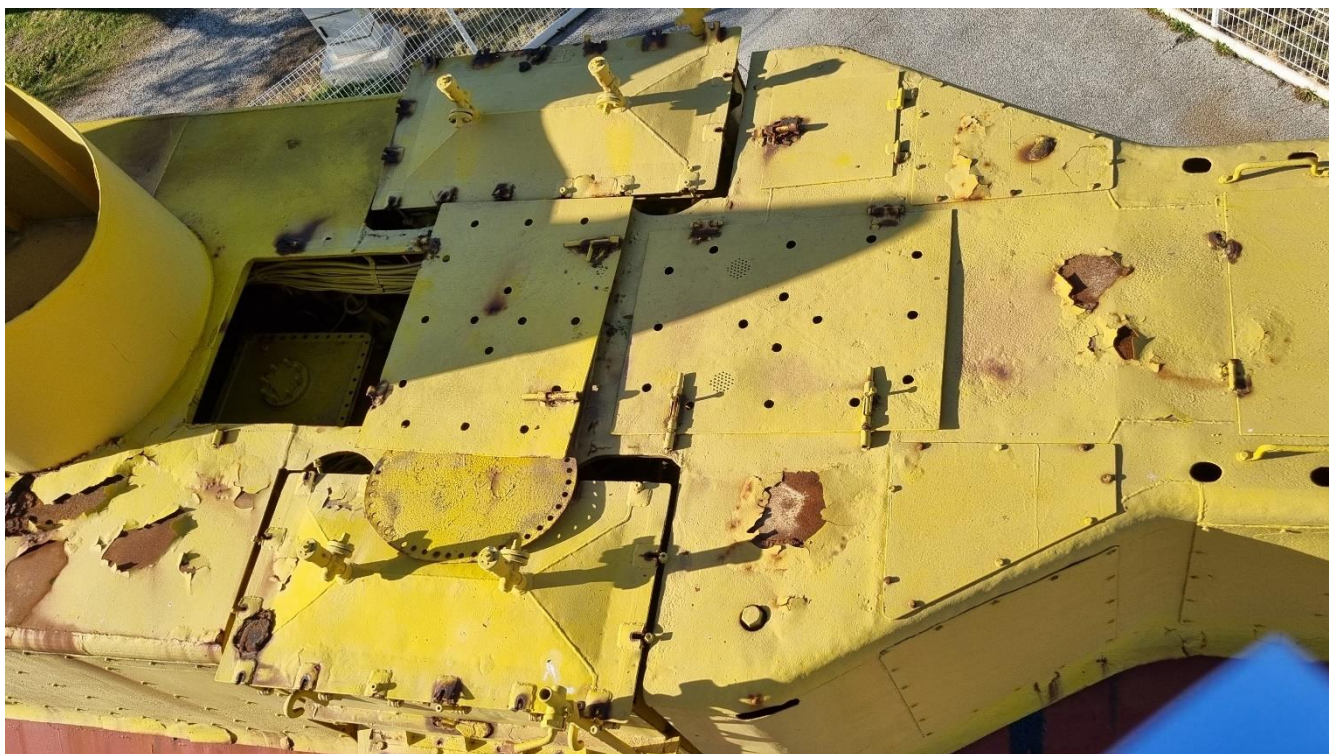
Figure 160 : Vue générale du pont arrière en 2025

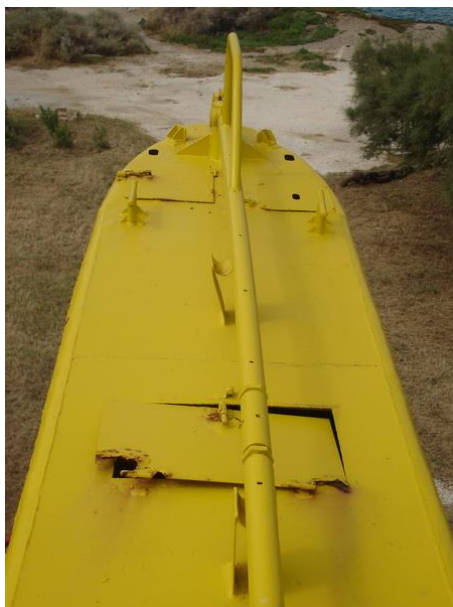
Figure 161 : Vue générale du pont avant en 2018

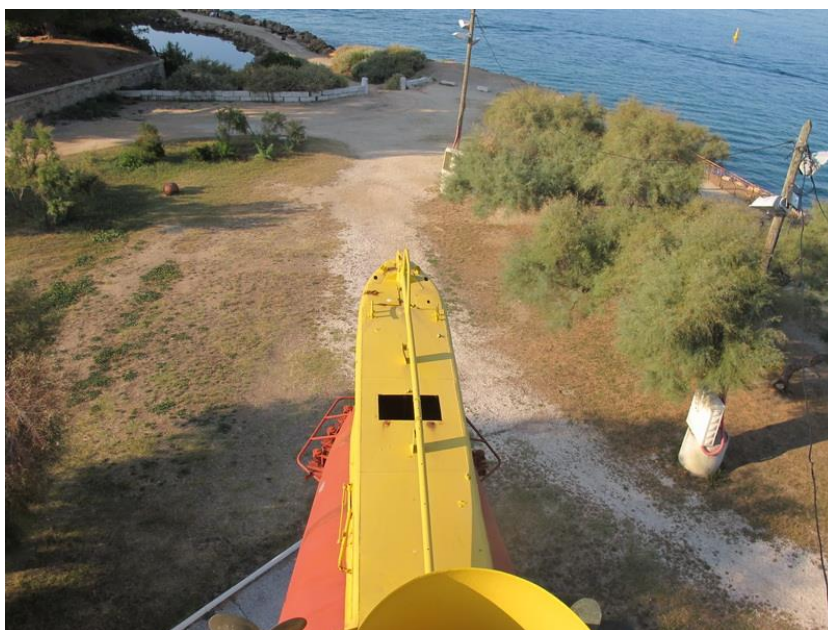
Figure 162 : Vue générale du pont avant en 2018

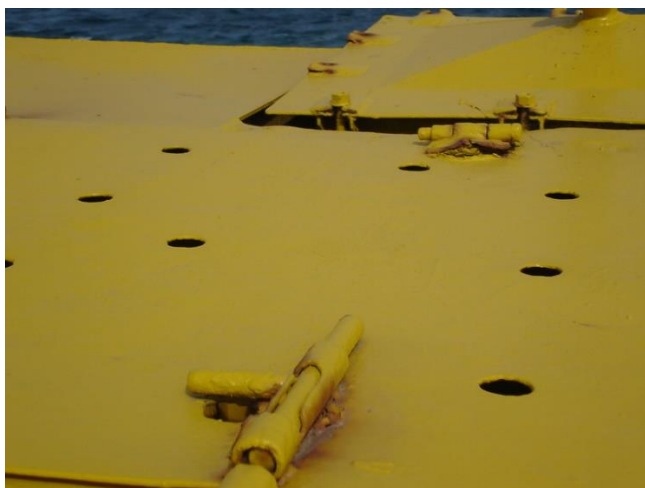
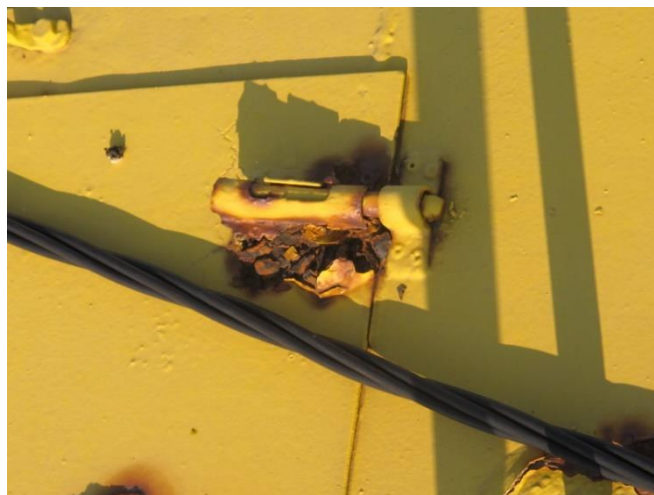
Figure 163 : Vue générale de verrous sur le pont supérieur arrière en 2007 (gauche) et 2018 (droite)

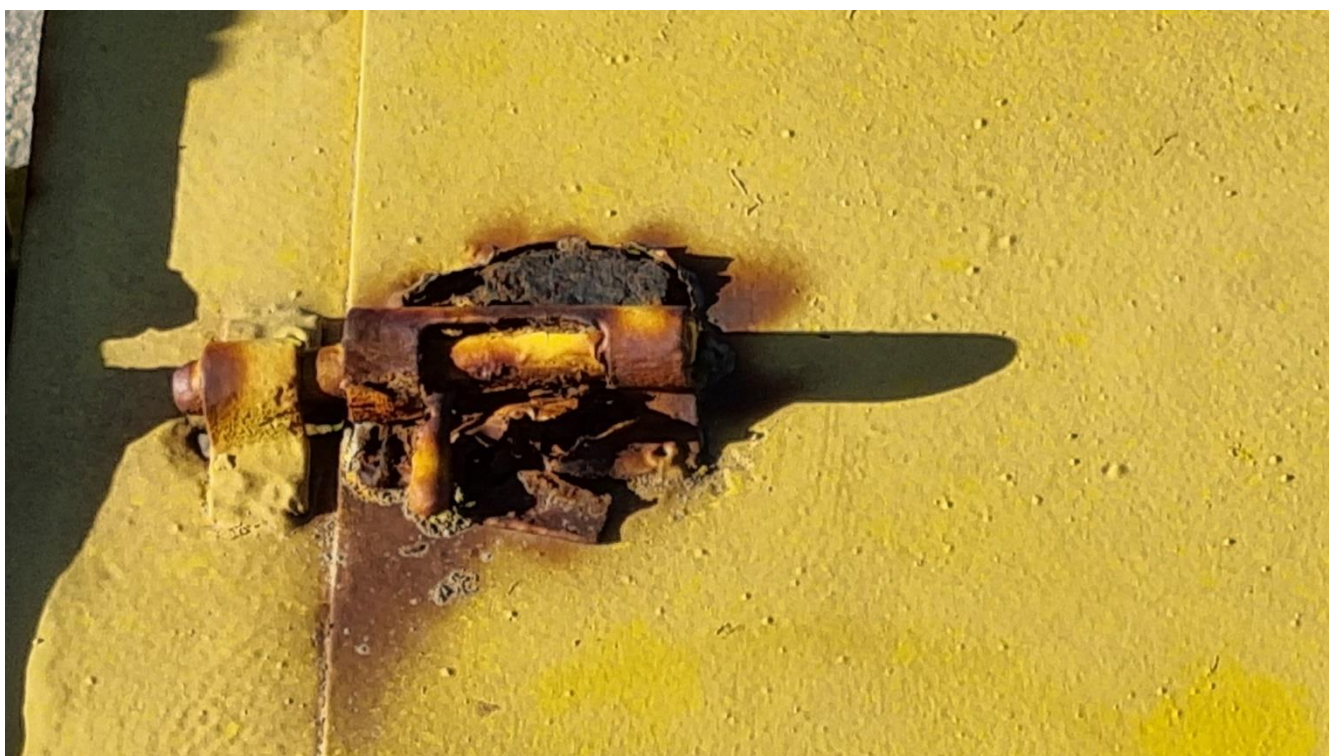
Figure 164 : Détail d'un verrou sur le pont supérieur en 2025

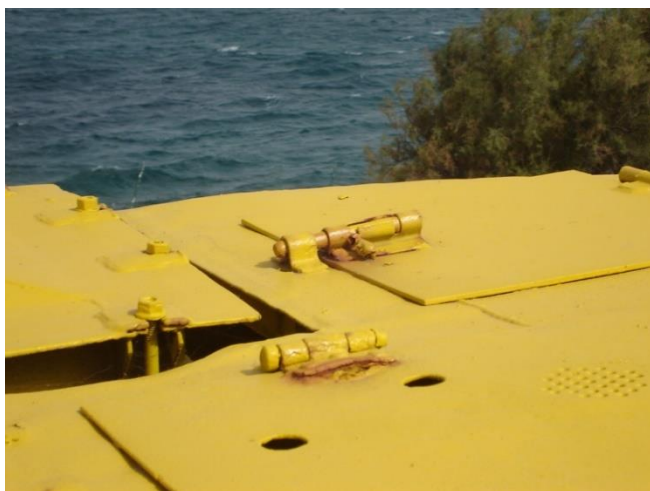
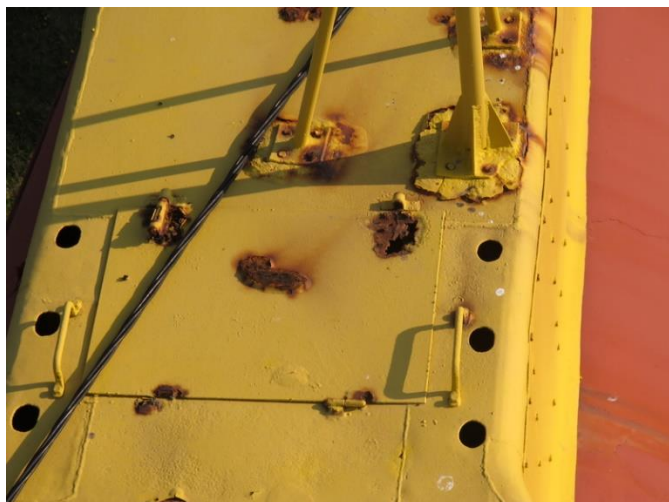
Figure 165 : Vue générale de verrous sur le pont supérieur arrière en 2007 (gauche) et 2018 (droite)

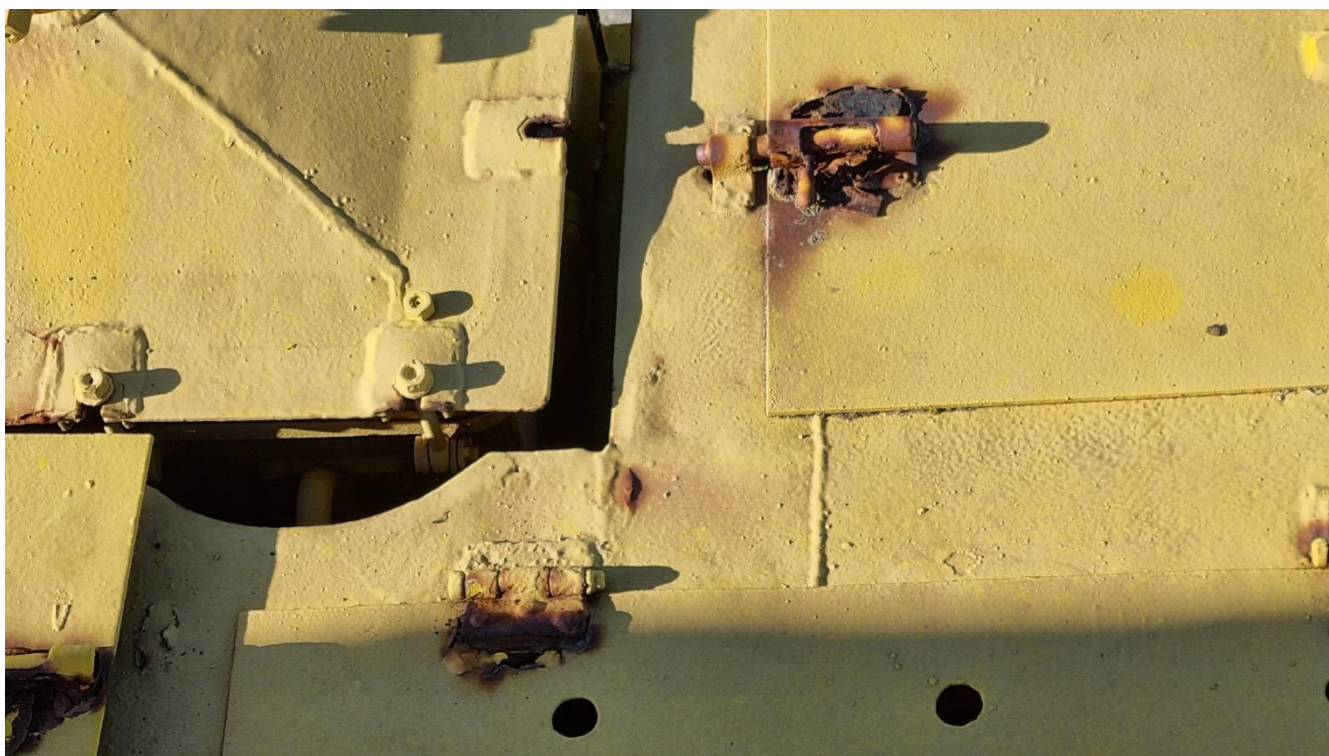
Figure 166 : Vue générale de verrous sur le pont supérieur arrière en 2025

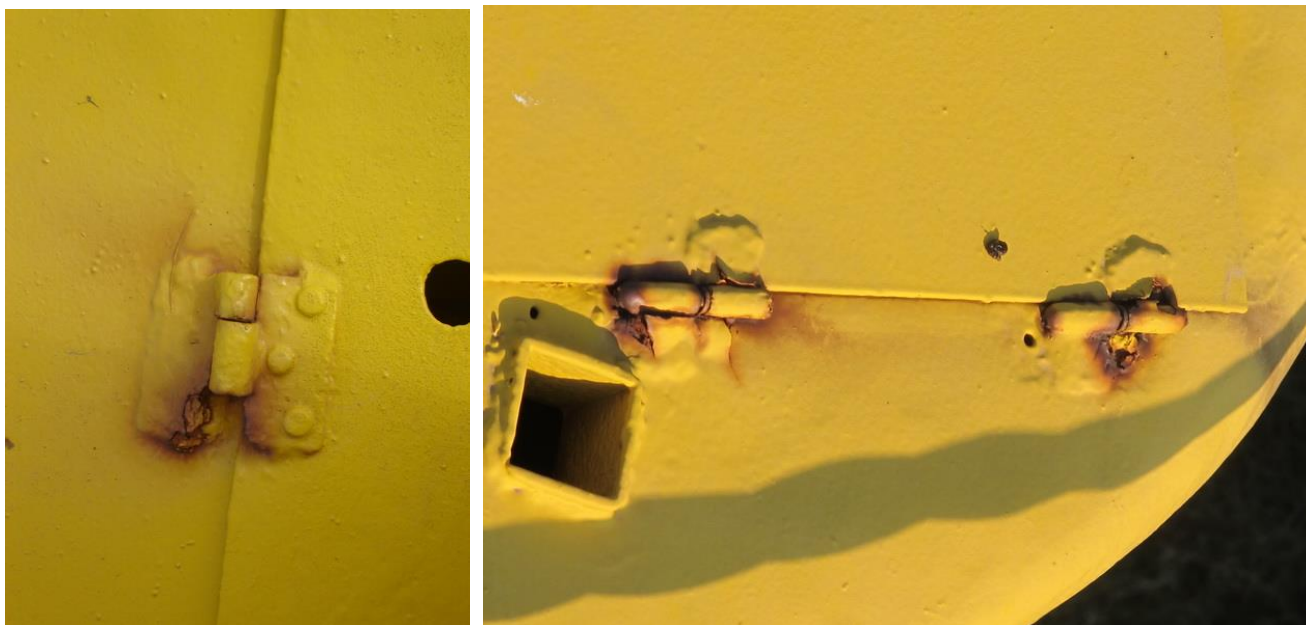
Figure 167 : Détail d'une charnière du pont supérieur arrière en 2007 (gauche) et 2018 (droite)

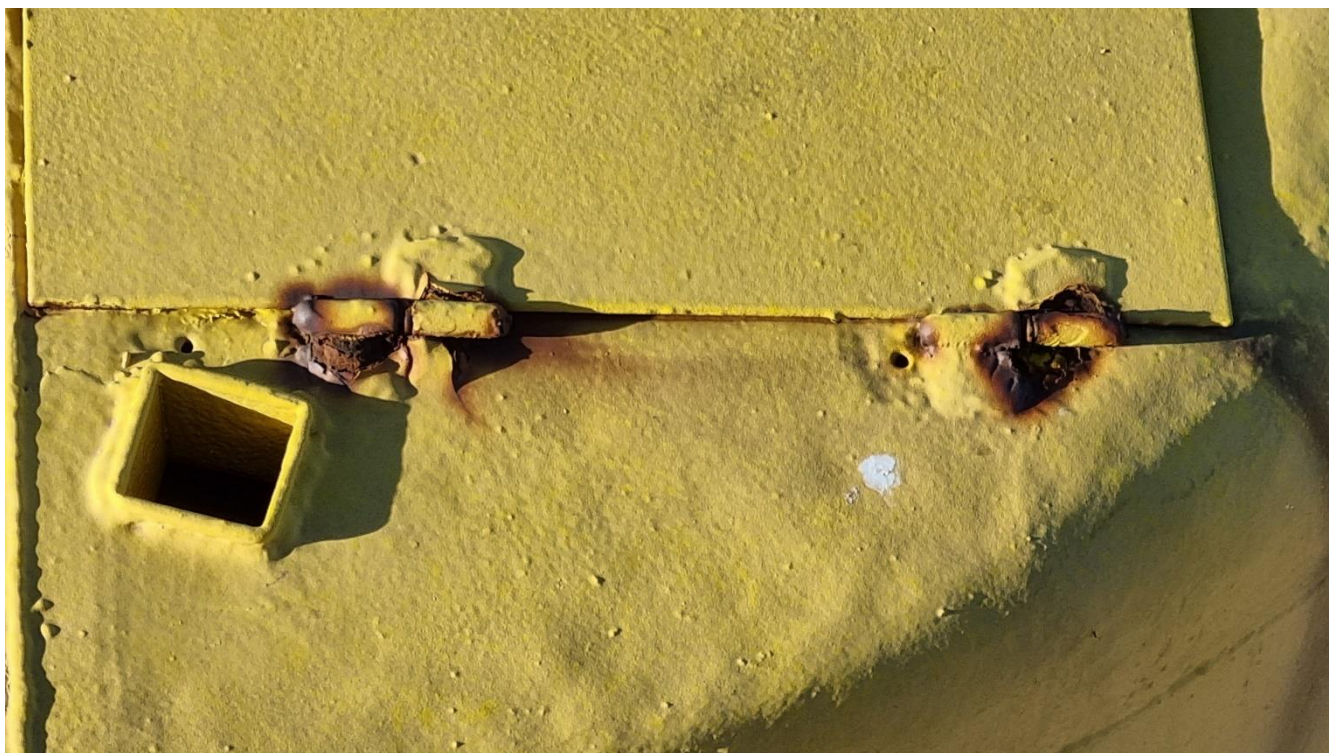
Figure 168 : Détail de cette même charnière sur le pont supérieur arrière en 2025

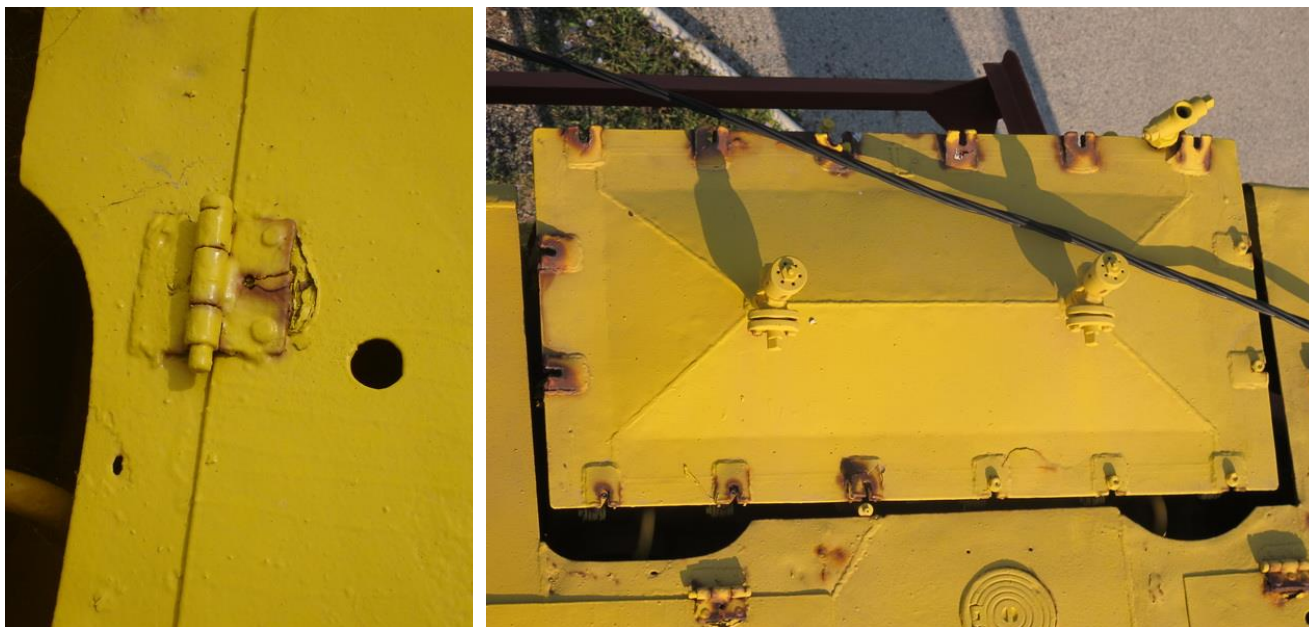
Figure 169 : Détail d'une charnière du pont supérieur arrière (2007 – 2018)

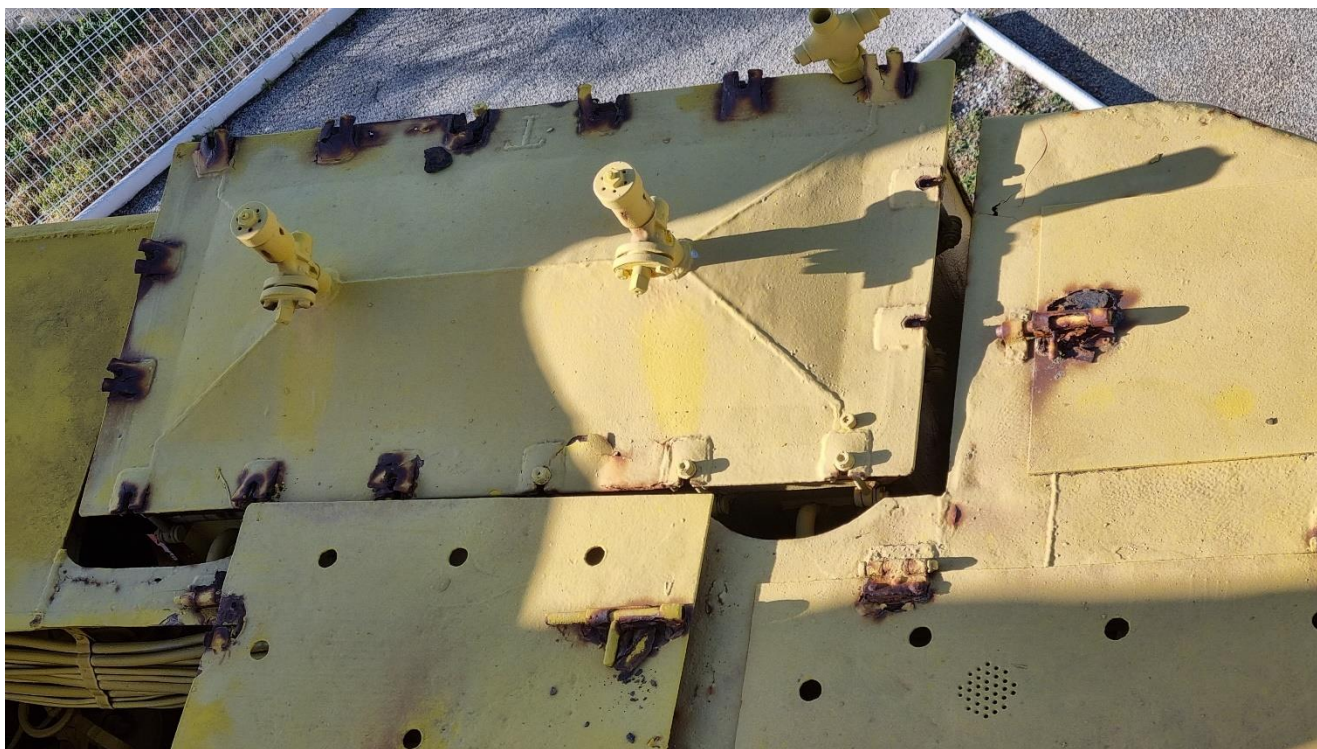
Figure 170 : Même zone en 2025

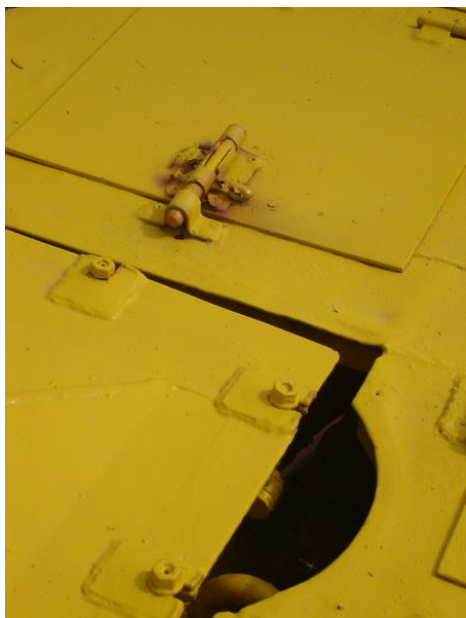
Figure 171 : Détail d'un verrou du pont supérieur arrière en 2007 – 2018)

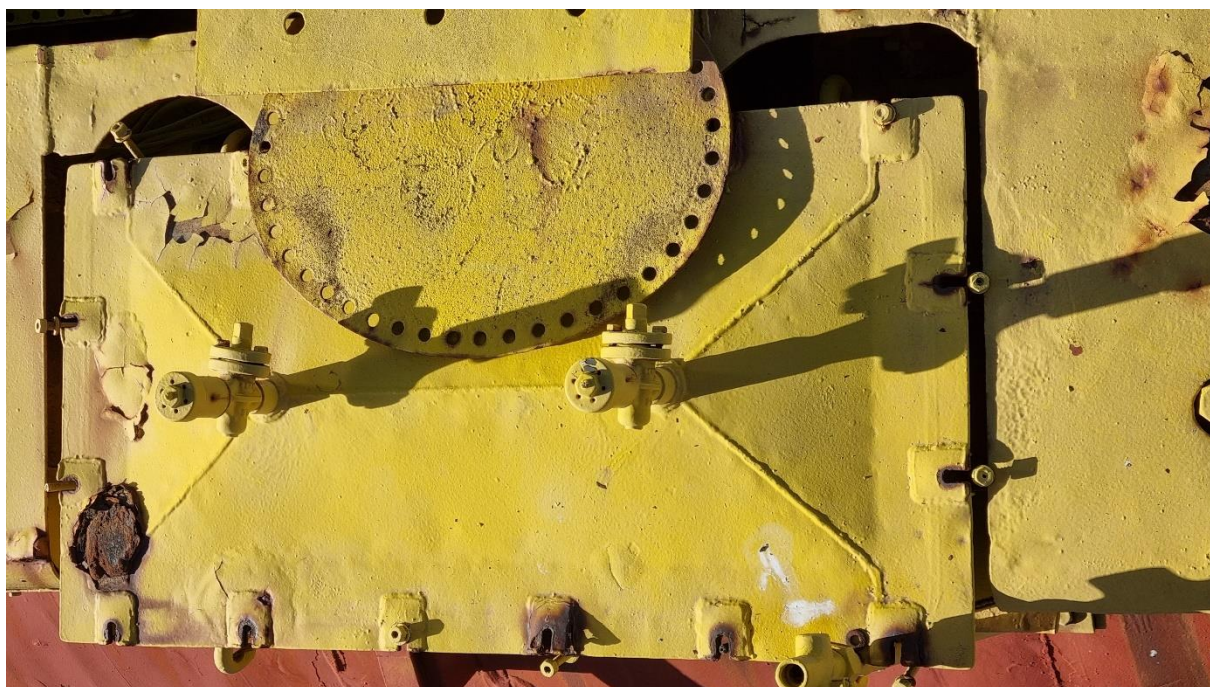
Figure 172 : Même zone en 2025

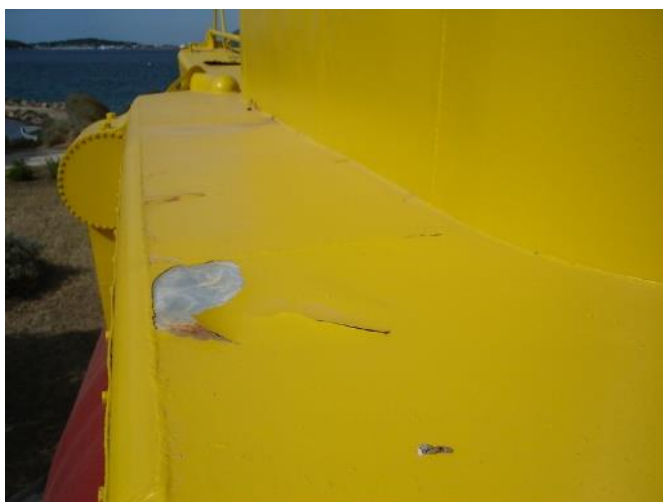
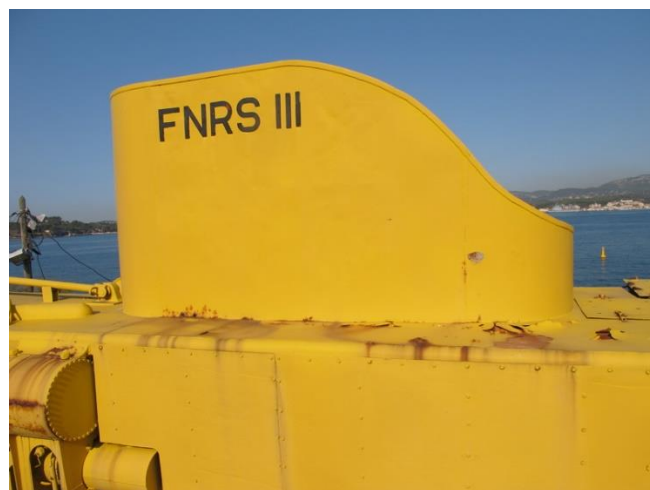
Décollement de peinture

Figure 175 : Vues générales, pont supérieur arrière en 2007 (gauche) et 2018 (droite)

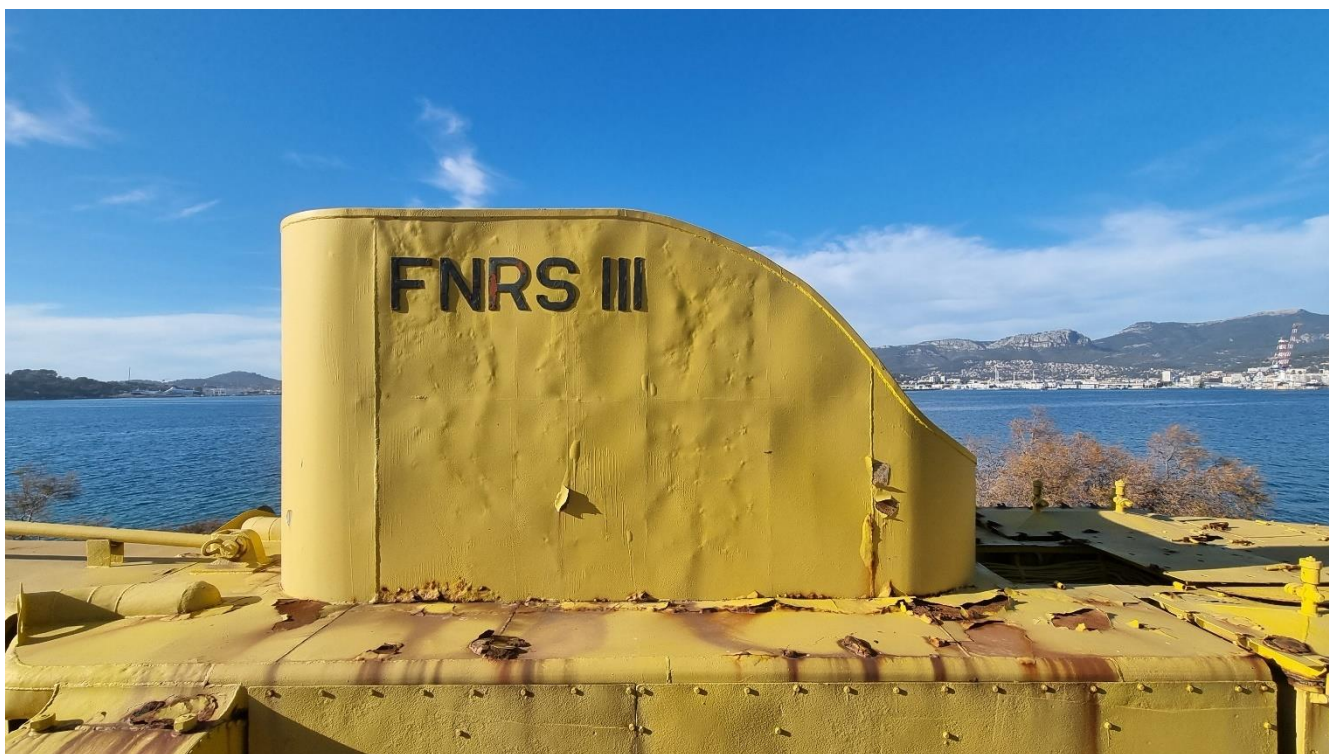
Figure 176 : Vue générale pont supérieure et flanc bâbord de la baïnette en 2025

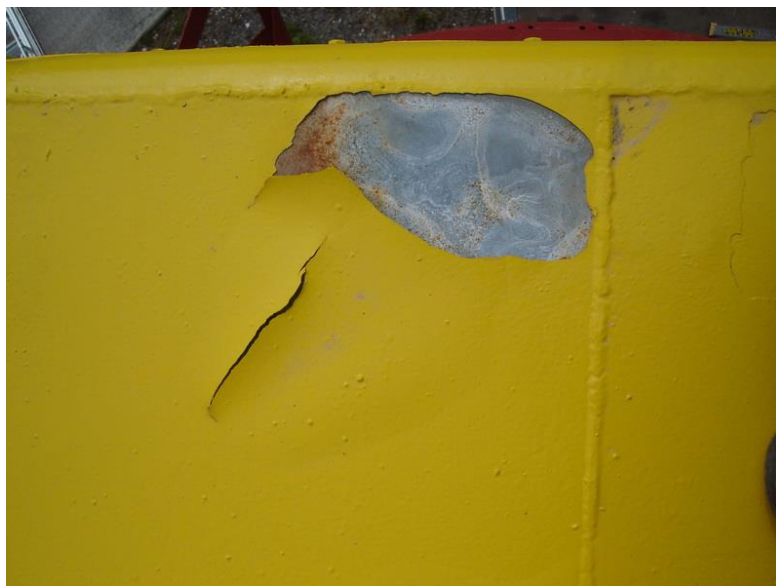
Ecaillage de peinture sur acier galvanisé

Figure 177 : Vue générale d'un écaillage de peinture sur le pont supérieur arrière (2007)

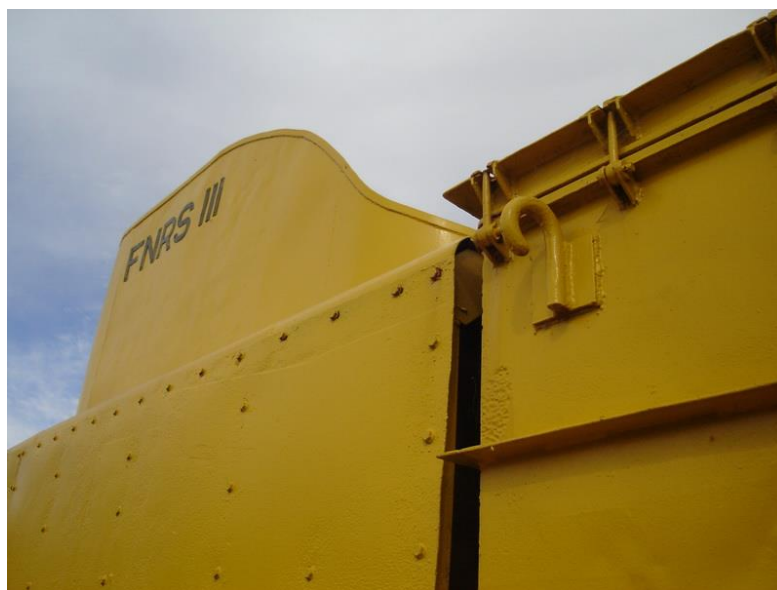
Figure 179 : Vue générale en contre-plongée de la baignoire, depuis bâbord (2007)

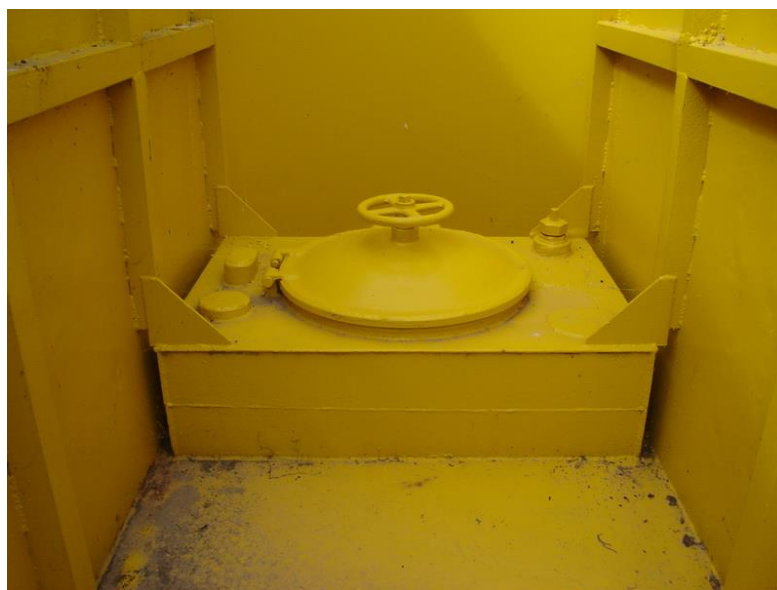
Figure 181 : Vue de l'intérieur de la baignoire, écoutille d'entrée dans le bathyscaphe en 2007

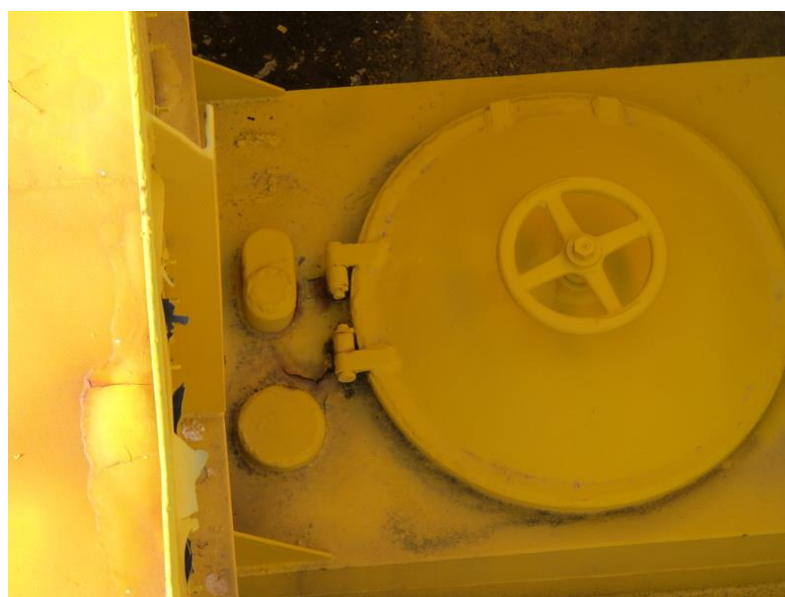
Figure 182 : Vue de l'intérieur de la baignoire, écoutille d'entrée dans le bathyscaphe en 2018

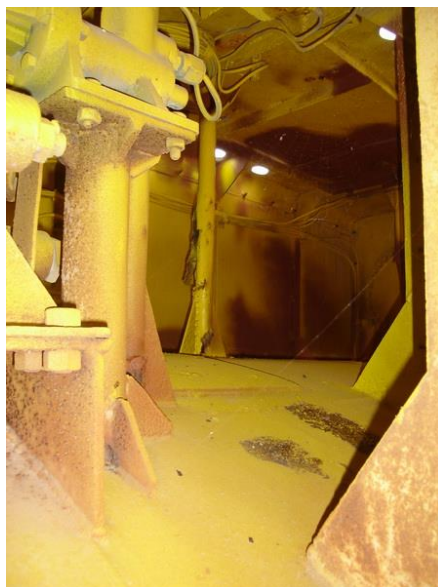
Figure 187 : Vue de « l'entrepont », entre pont supérieur et coque (2007)

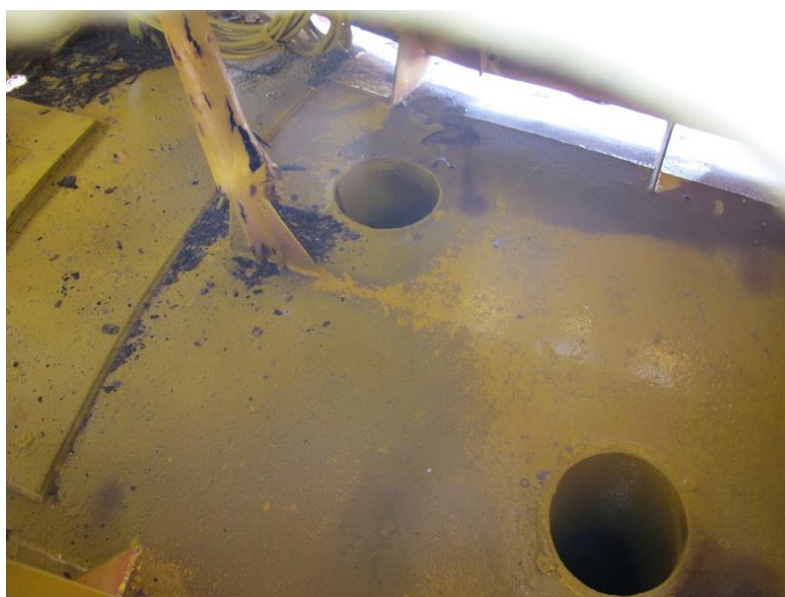
Figure 188 : Vue de « l'entrepont », entre pont supérieur et coque (2018)
