Rapport de repérage des matériaux et produits contenant de l'amiante avant réalisation de travaux dans un immeuble bâti

Adresse : 168 Rue Caponière 14000 CAEN

Désignation : Bâtiment Rectorat

Date du rapport : 11/09/2025

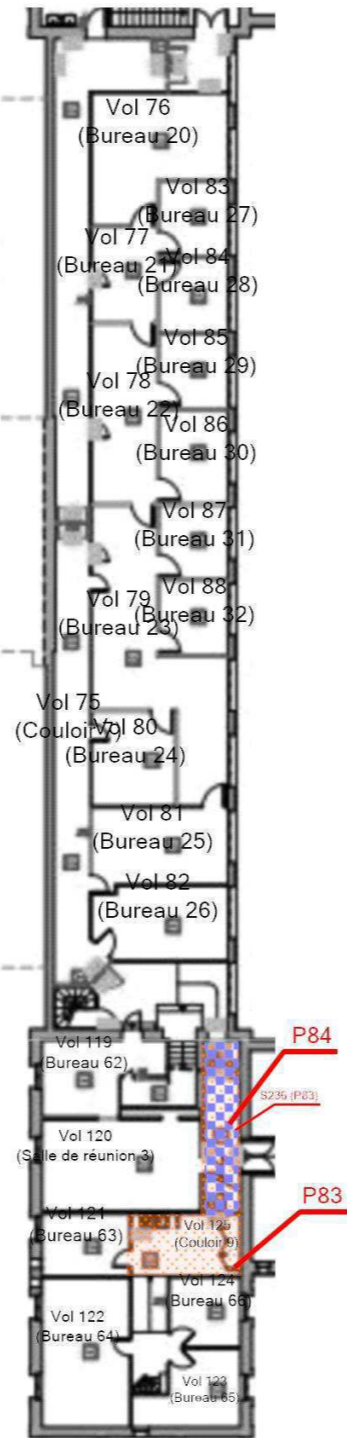
P84 : Colle polymère jaune +
peinture en faible quantité non
séparable

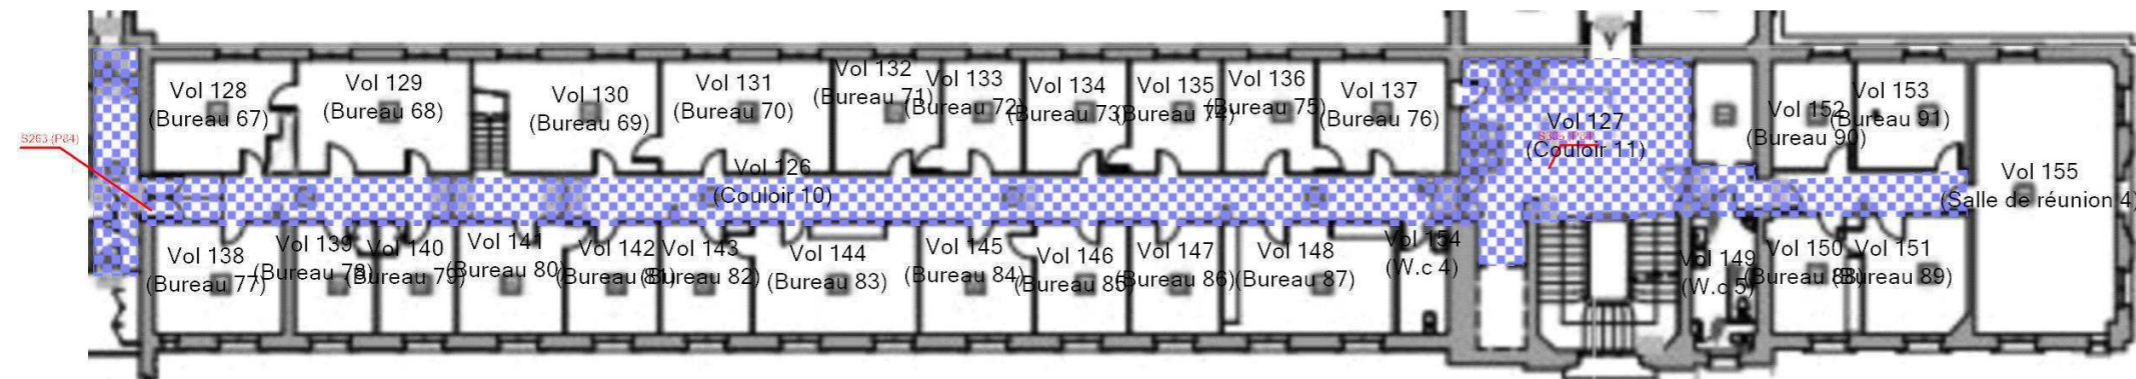
P84 : Colle polymère jaune +
peinture en faible quantité non
séparable

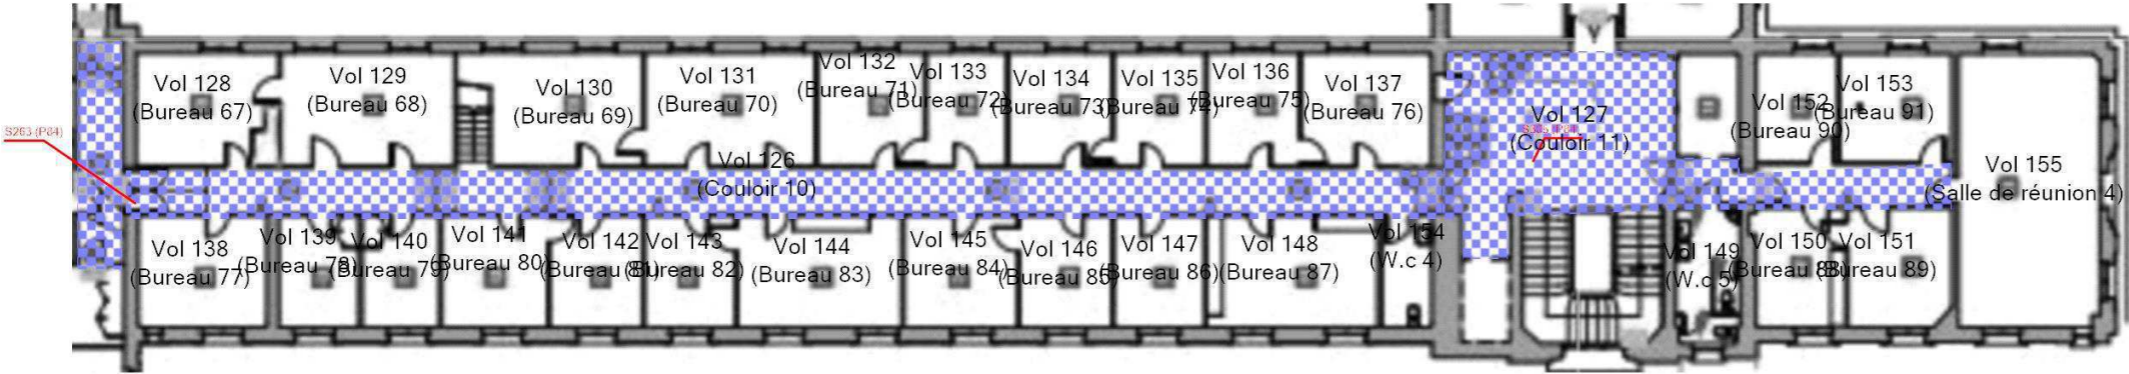
P84 : Colle polymère jaune +
peinture en faible quantité non
séparable

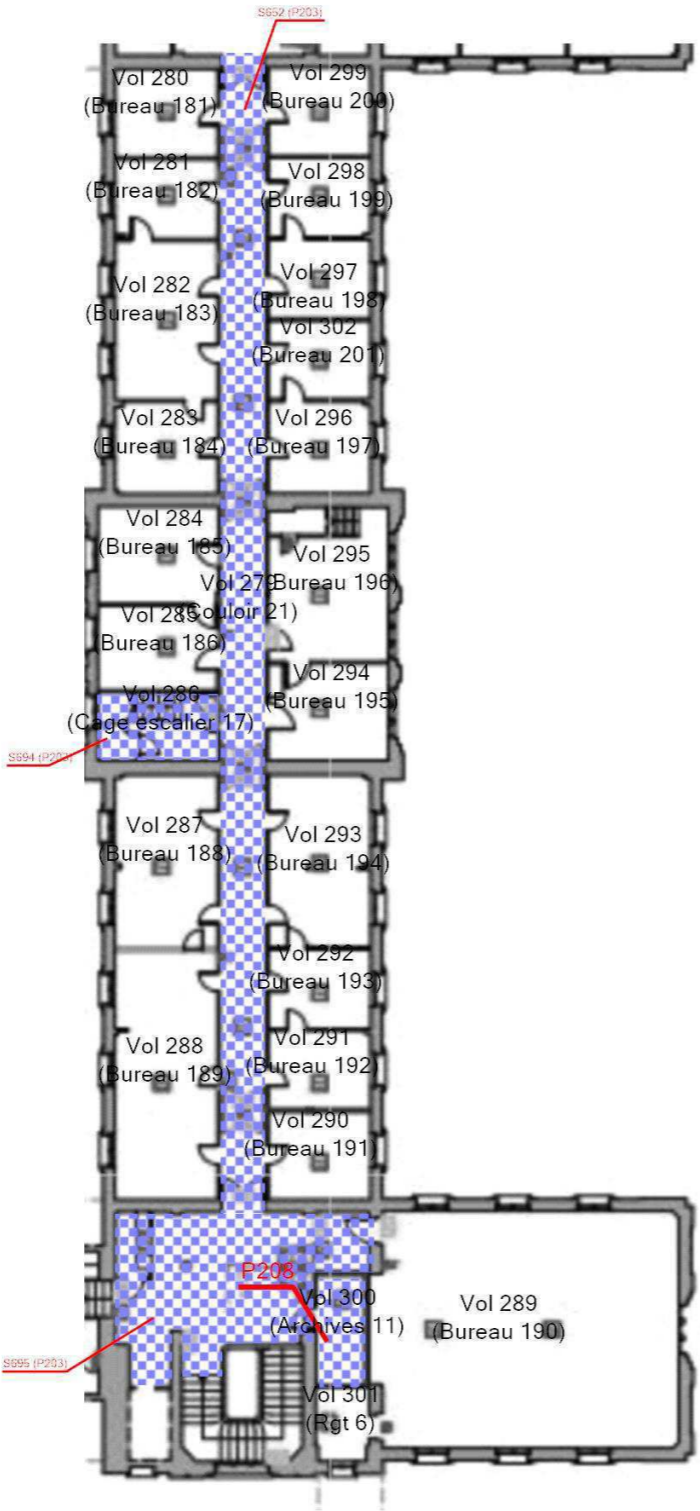
P203 : Colle bitumineuse noire non séparable + matériau beige non séparable

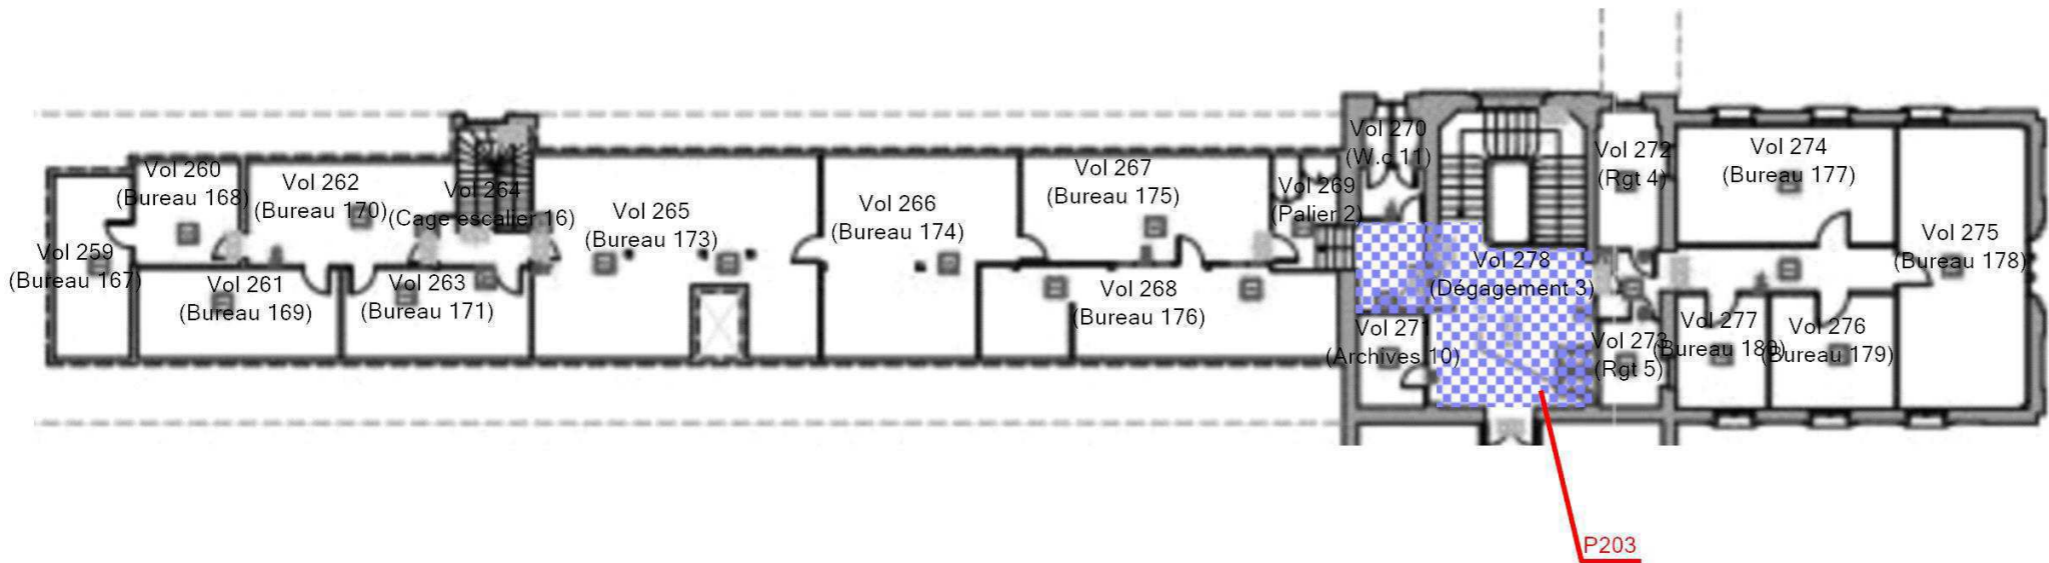
P203 : Colle bitumineuse noire non
séparable + matériau beige non
séparable
