RAPPORT DE MISSION DE REPERAGE DES MATERIAUX ET PRODUITS DES LISTES A et B CONTENANT DE L'AMIANTE À intégrer au Dossier Technique Amiante

Rapport n°RR-210F009-17-0247

SANOFI AVENTIS
Recherche & Développement

Bâtiment Claude Bernard, SMA et SMB
3 Digue d'Alfortville
94140 ALFORTVILLE

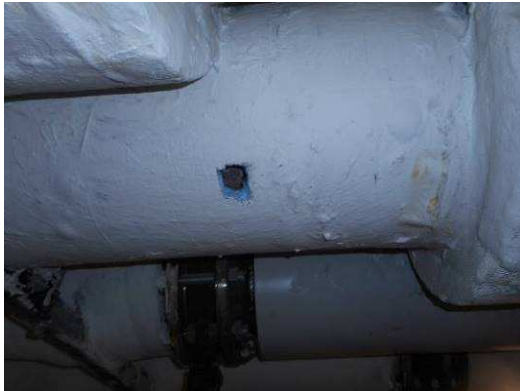
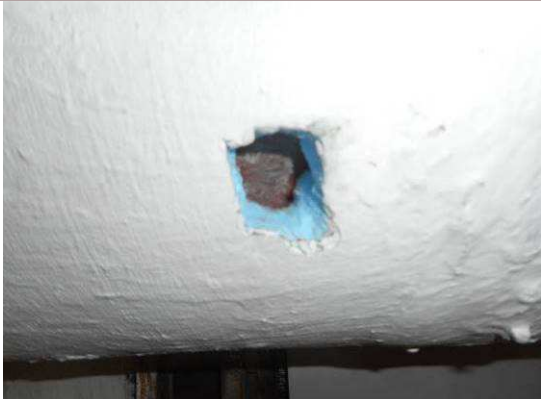
7	Photo n° 7 Enveloppe de calorifuge bitumineuse et isolant mousse bleue Bâtiment principal, sous-sol, local technique fluide, colonne sud B	8	Photo n° 8 Isolant mousse bleue et pare-vapeur Bâtiment principal, sous-sol, local technique fluide, colonne sud B

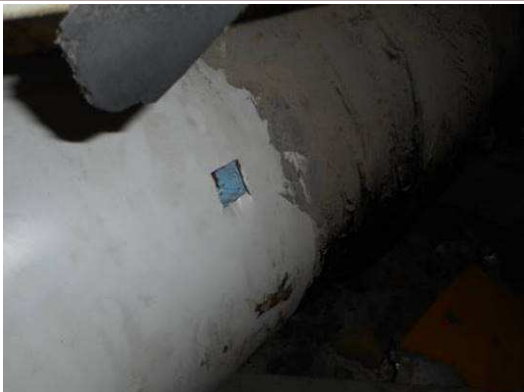
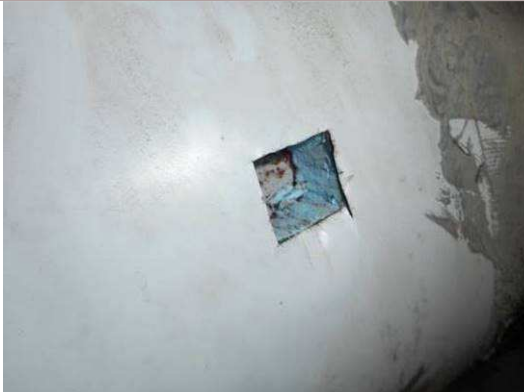
<div>13</div> <div> Photo n° 13 Enveloppe de calorifuge bitumineuse et isolant mousse bleue Bâtiment SMA, 1er étage, zone technique sur la passerelle </div>	<div>14</div> <div> Photo n° 14 Isolant mousse bleue et pare-vapeur Bâtiment SMA, 1er étage, zone technique sur la passerelle </div>

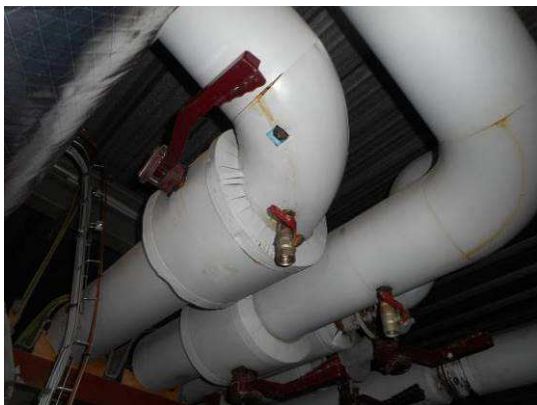
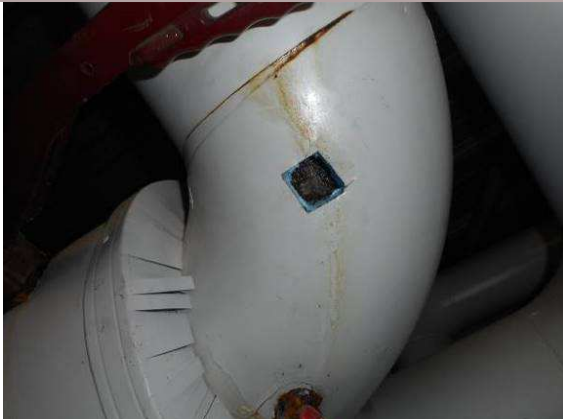
<div>15</div> <div> Photo n° 15 Enveloppe de calorifuge bitumineuse et mousse bleue Bâtiment SMA, 1er étage, zone technique, Piquage 1 </div>	<div>16</div> <div> Photo n° 16 Isolant mousse bleue et pare-vapeur Bâtiment SMA, 1er étage, zone technique, Piquage 1 </div>

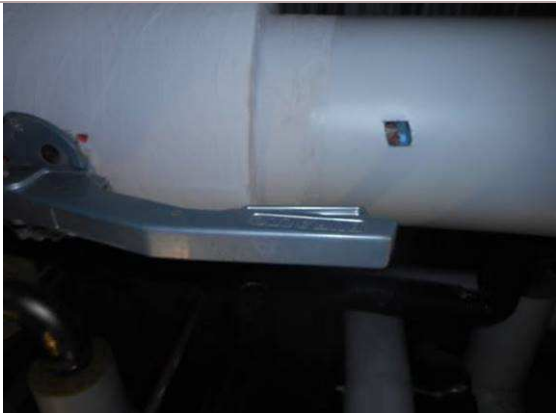
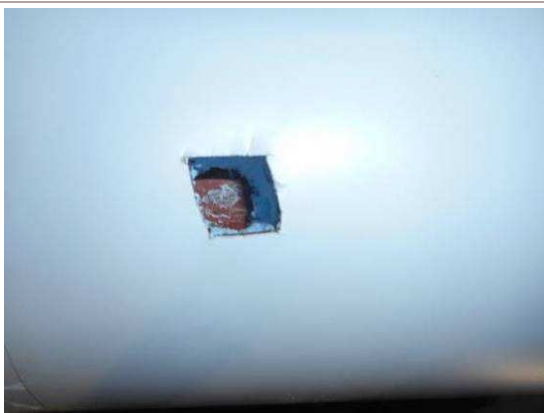
<div>17</div> <div> Photo n° 17 Enveloppe de calorifuge bitumineuse et isolant mousse bleue Bâtiment SMA, 1er étage, zone technique, alimentation CTA SCH1 </div>	<div>18</div> <div> Photo n° 18 Isolant mousse bleue et pare-vapeur Bâtiment SMA, Bâtiment SMA, zone technique, alimentation CTA SCH1 </div>

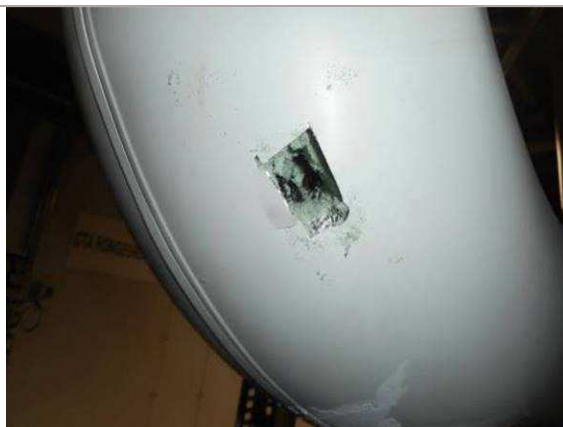
26

Isolant mousse verte et pare-vapeur

Bâtiment SMB, 1er étage, zone technique, alimentation CTA SR1

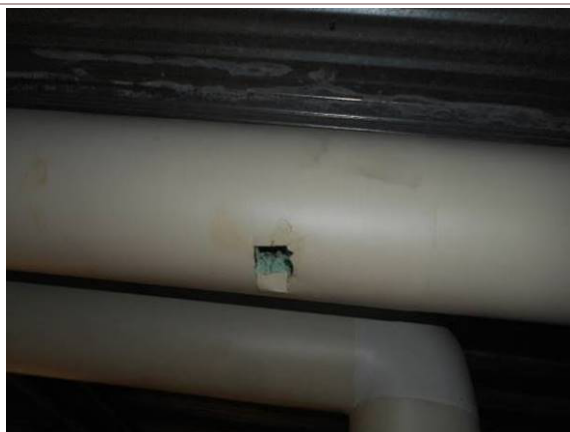
27

Enveloppe de calorifuge bitumineuse et isolant mousse verte

Bâtiment SMB, 1er étage, zone technique, piquage 3b

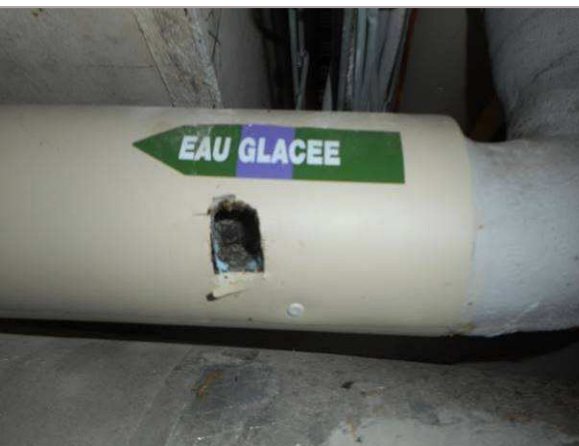
30

Isolant mousse bleue et pare-vapeur

Bâtiment SMB, 1er étage, zone technique, piquage 4

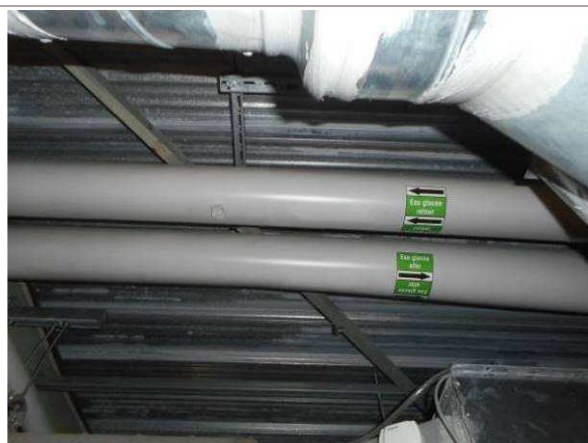
31

Enveloppe de calorifuge bitumineuse et isolant mousse bleue
Bâtiment SMB, 1er étage, zone technique, piquage 4a (côté passerelle)

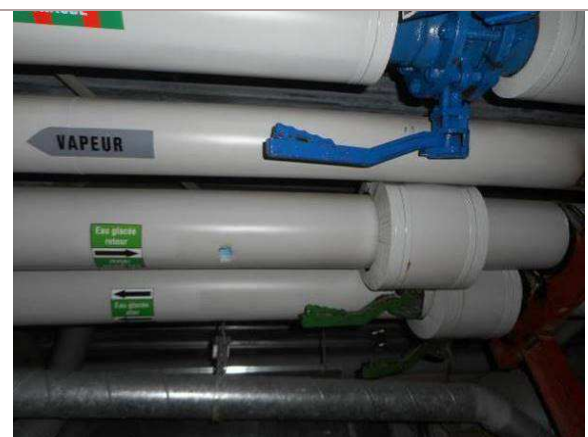
33

Enveloppe de calorifuge bitumineuse et isolant mousse bleue
Bâtiment SMB, 1er étage, zone technique, piquage 4b (côté passerelle)

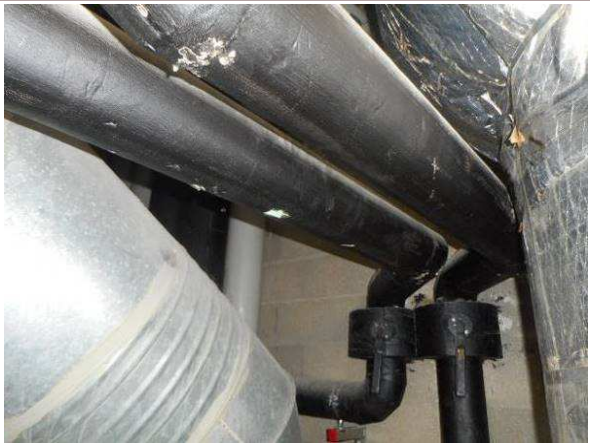
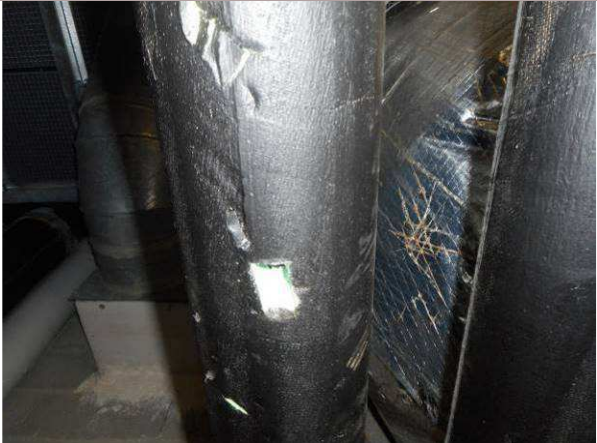
<div>45</div> <div>Photo n° 45</div> <div>Enveloppe de calorifuge bitumineuse et isolant mousse verte</div> <div>Bâtiment principal, 2ème étage, gaine technique, colonne B</div>	<div>46</div> <div>Photo n° 46</div> <div>Isolant mousse verte et pare-vapeur</div> <div>Bâtiment principal, 2ème étage, gaine technique, colonne B</div>

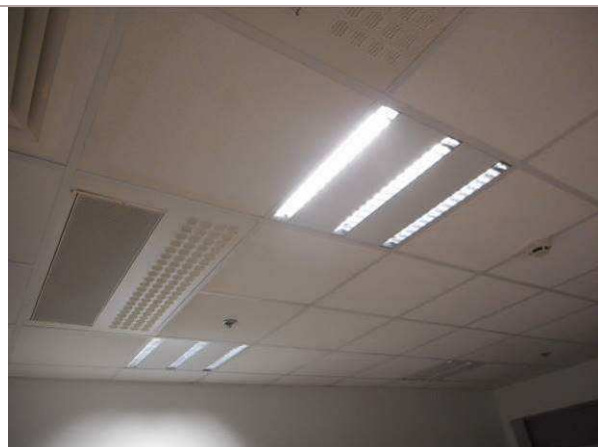
49

Faux Plafond

Bâtiment extension, 2ème étage, salle de réunion 2175

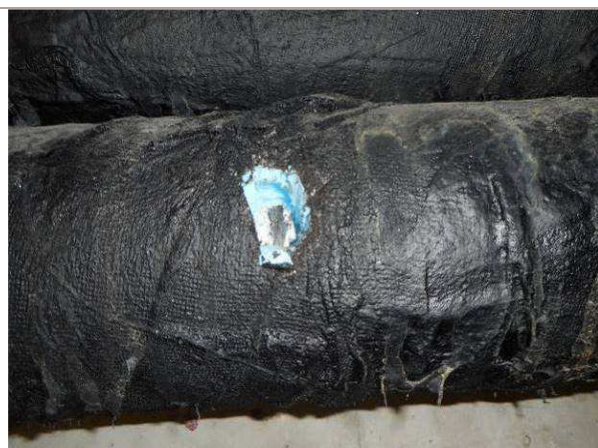
51

Isolant mousse bleue et pare-vapeur

Bâtiment principal, 3ème étage, gaine technique, colonne A section 1

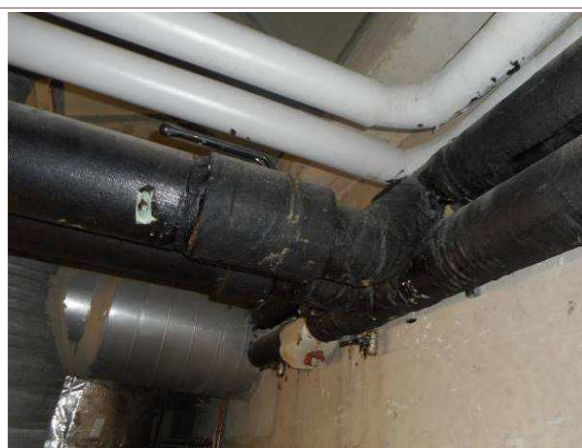
52

Enveloppe de calorifuge bitumineuse et isolant mousse verte

Bâtiment principal, 3ème étage, gaine technique, colonne A section 2

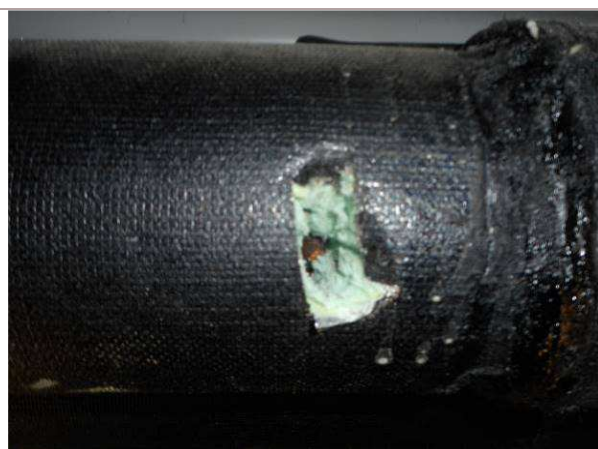
53

Isolant mousse verte et pare-vapeur

Bâtiment principal, 3ème étage, gaine technique, colonne A section 2

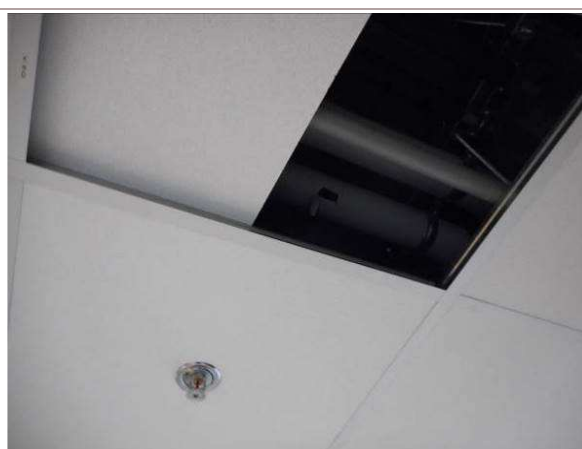
54

Enveloppe de calorifuge et isolant
Bâtiment extension, 3ème étage, salle de réunion 3181

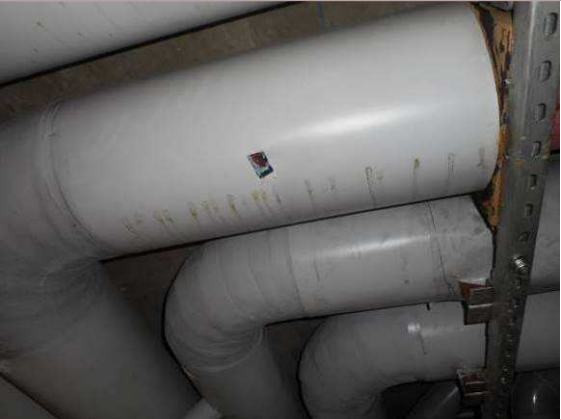
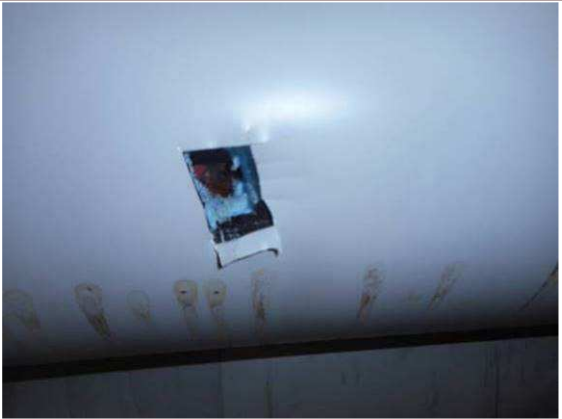
<div>55</div> <div> Photo n° 55 Enveloppe de calorifuge bitumineuse et isolant mousse bleue Bâtiment principal, 4ème étage, zone technique, colonne B (collecteur principal), Bloc sud </div>	<div>56</div> <div> Photo n° 56 Isolant mousse bleue et pare-vapeur Bâtiment principal, 4ème étage, zone technique, colonne B (collecteur principal), Bloc sud </div>

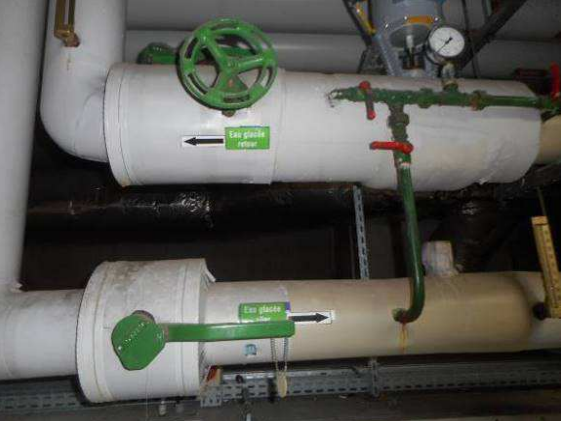
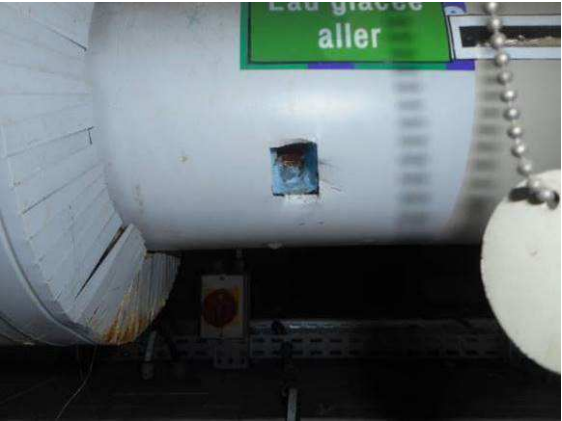
<div>57</div> <div> Photo n° 57 Enveloppe de calorifuge bitumineuse et isolant mousse bleue Bâtiment principal, 4ème étage, zone technique, alimentation CTA8, Bloc sud </div>	<div>58</div> <div> Photo n° 58 Isolant mousse bleue et pare-vapeur Bâtiment principal, 4ème étage, zone technique, alimentation CTA8, Bloc sud </div>

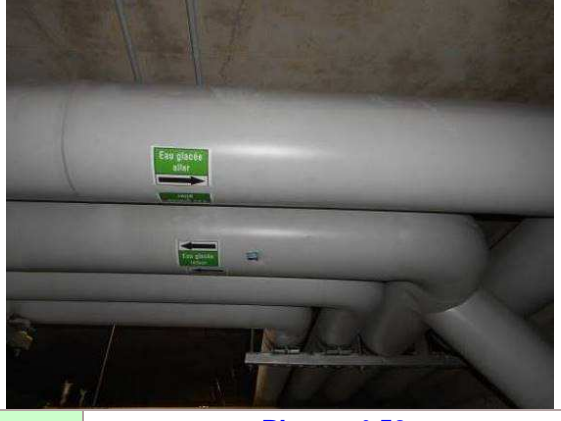
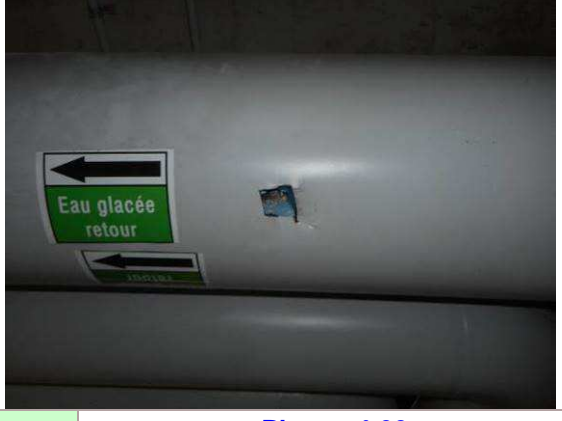
<div>59</div> <div> Photo n° 59 Enveloppe de calorifuge bitumineuse et isolant mousse bleue Bâtiment principal, 4ème étage, zone technique, alimentation CTA11, Bloc sud </div>	<div>60</div> <div> Photo n° 60 Isolant mousse bleue et pare-vapeur Bâtiment principal, 4ème étage, zone technique, alimentation CTA11, Bloc sud </div>

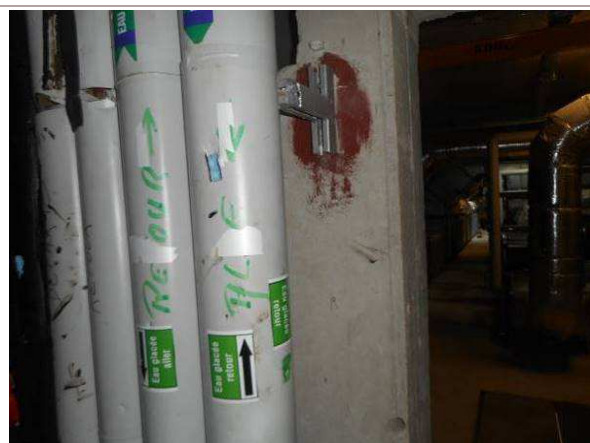
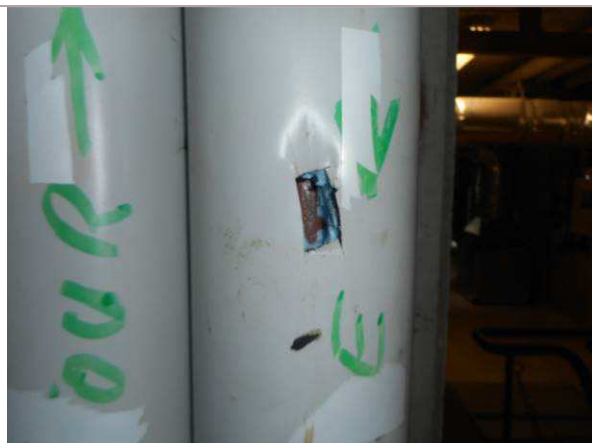
85	Photo n° 85	86	Photo n° 86
	Enveloppe de calorifuge bitumineuse et isolant mousse bleue Bâtiment principal, 4ème étage, zone technique, piquage coté salle CTA15, Bloc nord		Isolant mousse bleue et pare-vapeur Bâtiment principal, 4ème étage, zone technique, piquage coté salle CTA15, Bloc nord

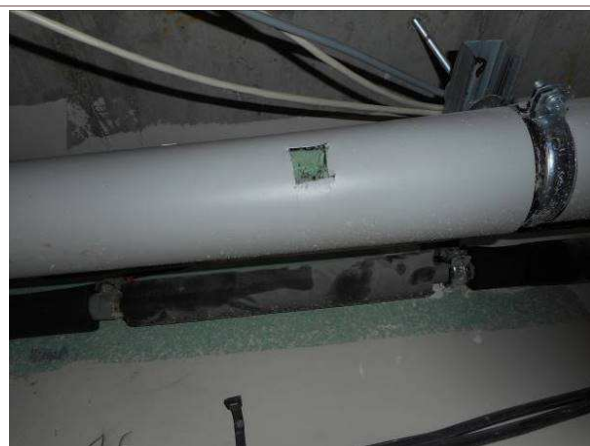
Photo n° 93

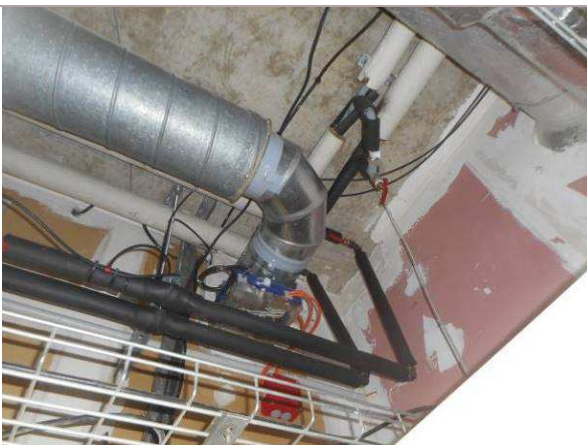
Photo n° 96 / prélèvement n° 96

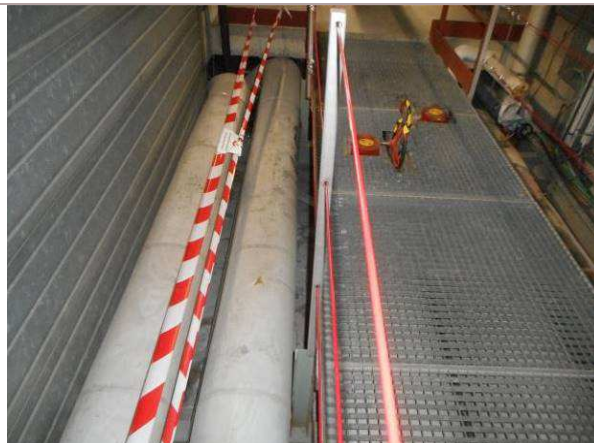
Photo n° 104 / prélèvement n° 104
Calorifugeage
Bâtiment SMA, 1er étage, galerie accès
par chaufferie, réseau eau chaude x 2

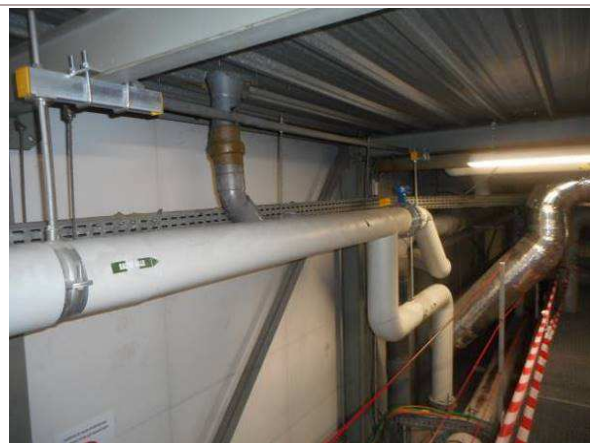
Photo n° 105 / prélèvement n° 105
Calorifugeage
Bâtiment SMA, 1er étage, galerie accès
par chaufferie, réseau eau de ville

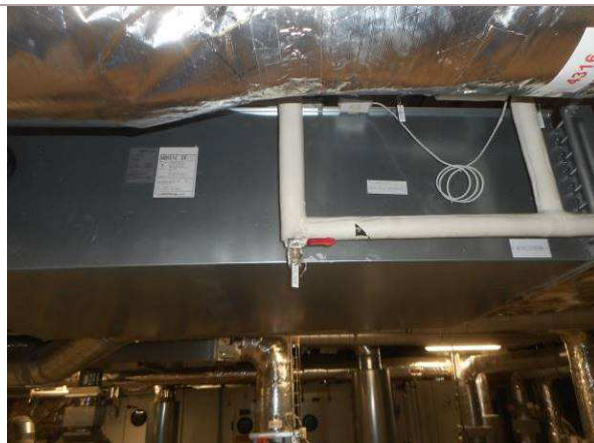
Photo n° 106 / prélèvement n° 106
Calorifugeage
Bâtiment SMA, 1er étage, zone
technique, réseau eau chaude chauffage

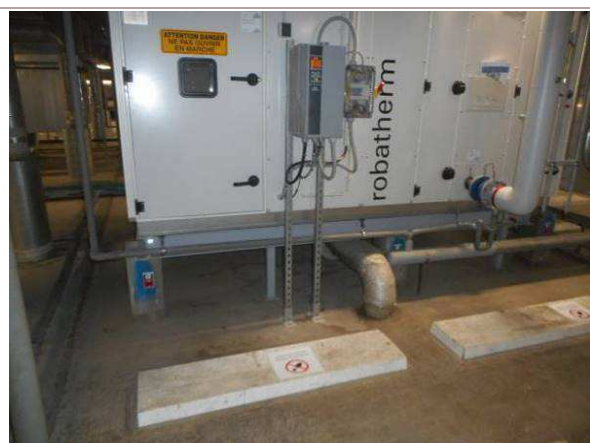
Photo n° 107
Entourage de poteaux
Bâtiment SMA, 1er étage, zone
technique

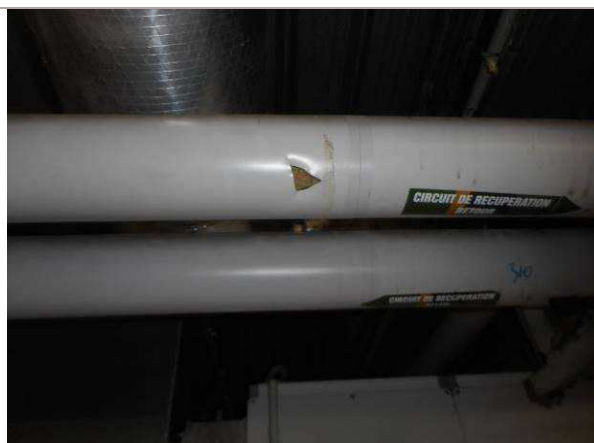
Photo n° 108 / prélèvement n° 108
A : Enveloppe de calorifuge
B : Isolant
Bâtiment SMA, 1er étage, zone
technique, réseau eau glycolée

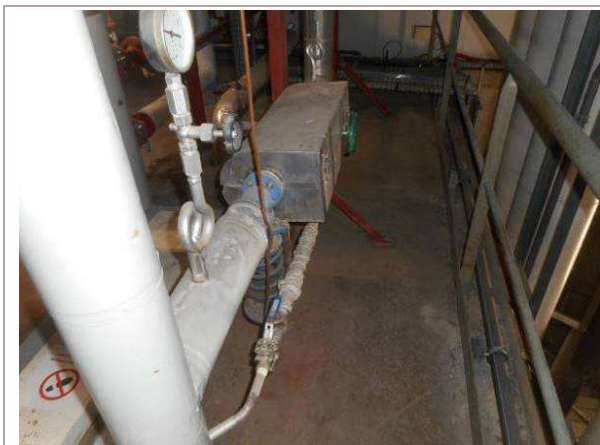
Photo n° 109 / prélèvement n° 109

Tresse(s)

Bâtiment SMA, 1er étage, zone technique, côté escalier vers sous-sol sur réseau vapeur

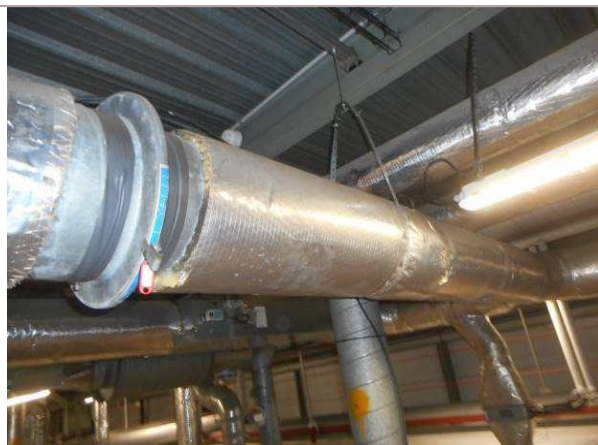
Photo n° 110 / prélèvement n° 110

Calorifugeage

Bâtiment SMA, 1er étage, zone technique, réseau de ventilation

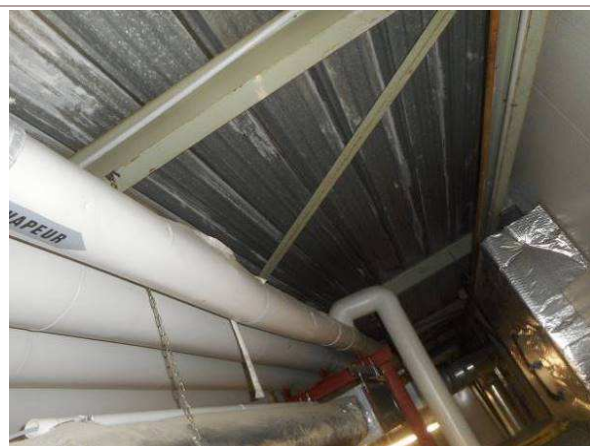
Photo n° 111 / prélèvement n° 111

Calorifugeage

Bâtiment SMB, 1er étage, zone technique, réseau vapeur

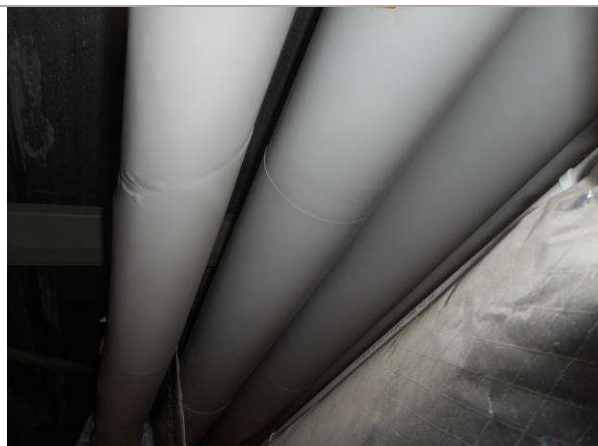
Photo n° 112 / prélèvement n° 112

Calorifugeage

Bâtiment SMB, 1er étage, zone technique, réseau eau chaude

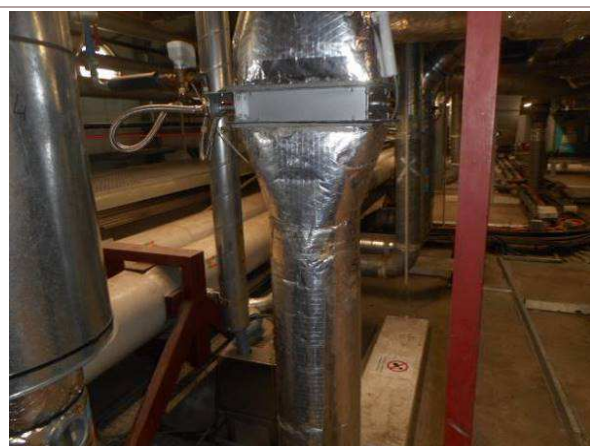
Photo n° 113 / prélèvement n° 113

Calorifugeage

Bâtiment SMB, 1er étage, zone technique, réseau ventilation

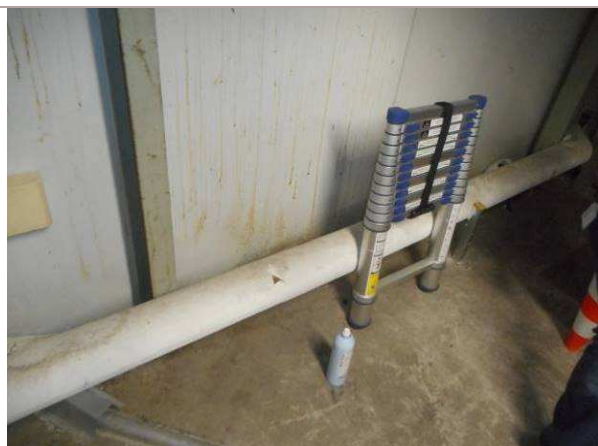
Photo n° 114 / prélèvement n° 114

Calorifugeage

Bâtiment SMB, 1er étage, zone technique, réseau vapeur

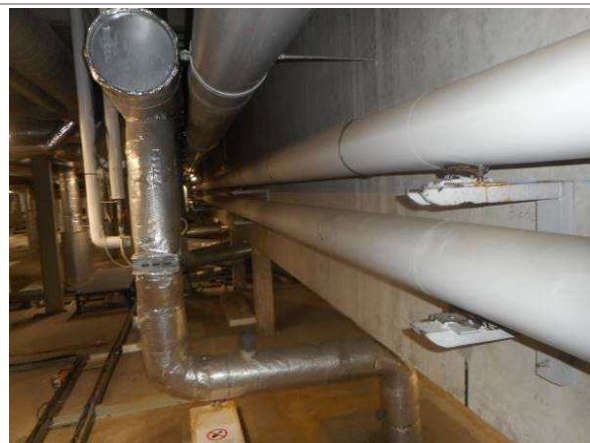
Photo n° 115 / prélèvement n° 115

Calorifugeage
Bâtiment SMB, 1er étage, zone
technique, réseau eau glacée

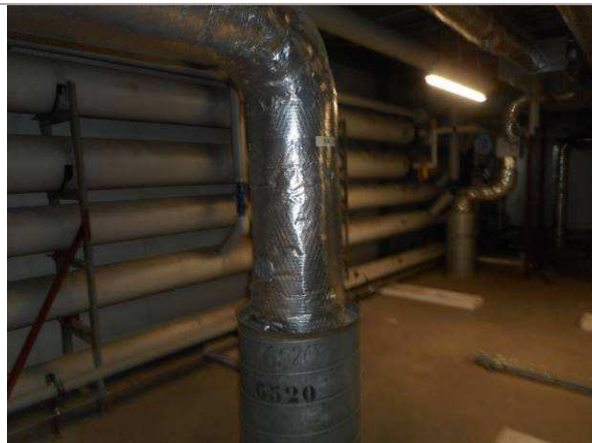
Photo n° 116 / prélèvement n° 116

Calorifugeage
Bâtiment SMB, 1er étage, zone
technique 2, réseau ventilation

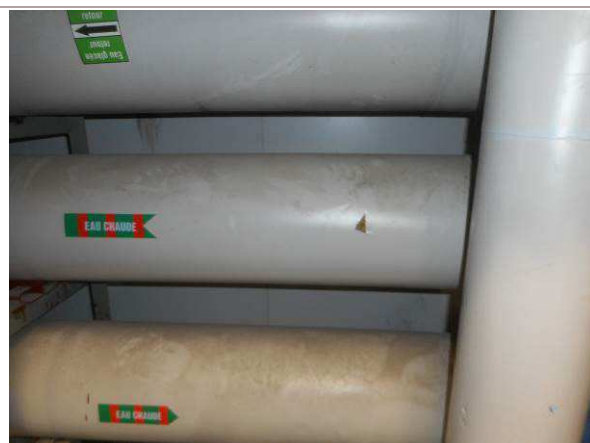
Photo n° 117 / prélèvement n° 117

Calorifugeage
Bâtiment SMB, 1er étage, zone
technique 2, réseau eau chaude

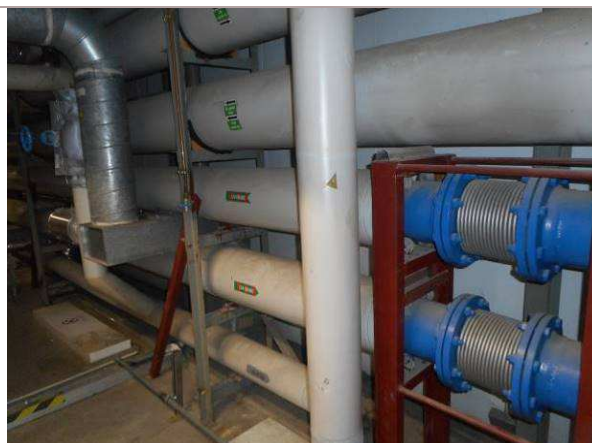
Photo n° 118 / prélèvement n° 118

Calorifugeage
Bâtiment SMB, 1er étage, zone
technique 2, réseau vapeur

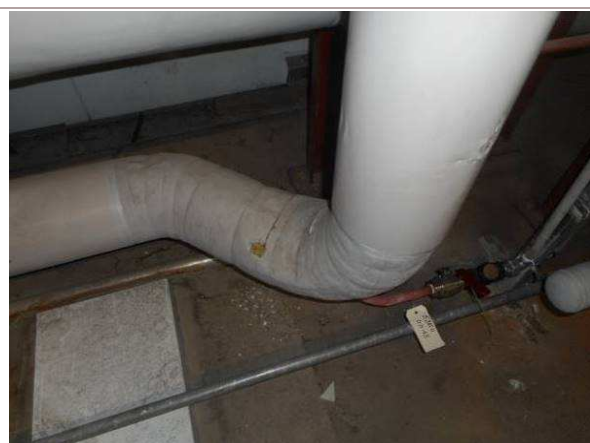
Photo n° 119 / prélèvement n° 119

Calorifugeage
Bâtiment SMB, 1er étage, zone
technique 2, réseau vapeur

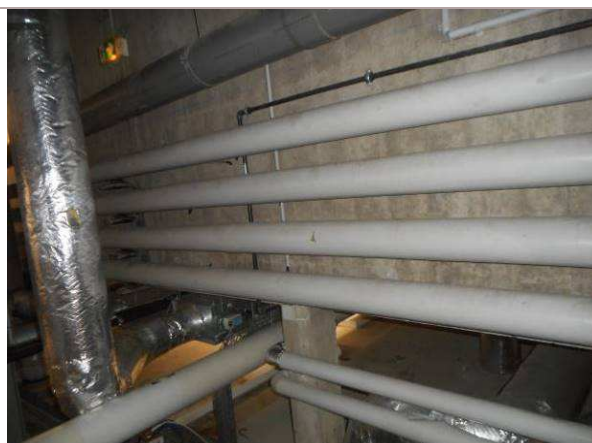
Photo n° 120 / prélèvement n° 189

Enveloppe de calorifuge + isolant
Bâtiment SMS, 1er étage, zone
technique 2, réseau eau glycolée

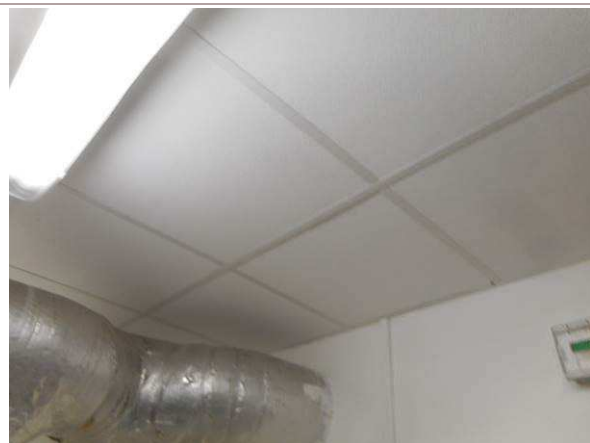
Photo n° 121 / prélèvement n° 121

Faux Plafond

Bâtiment SMA, 1er étage, local électrique

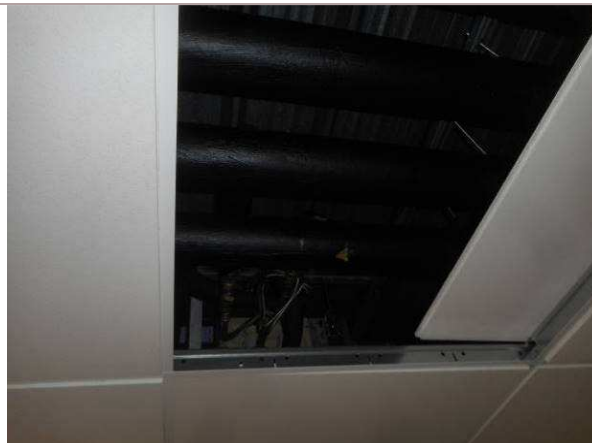
Photo n° 122 / prélèvement n° 122

Calorifugeage

Bâtiment SMA, 1er étage, zone bureau, circulation, réseau eau chaude

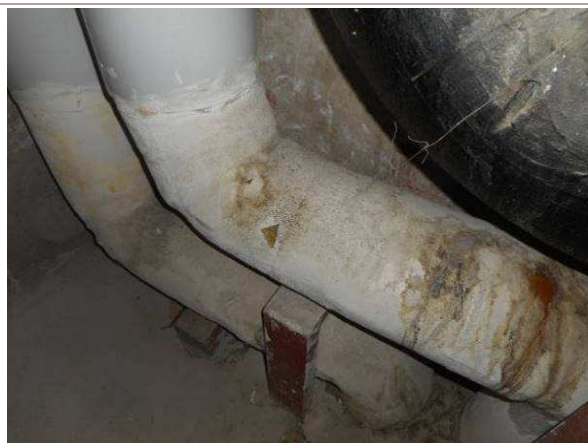
Photo n° 133 / prélèvement n° 133

Calorifugeage

Bâtiment principal, rez-de-chaussée,
local technique, réseau eau chaude

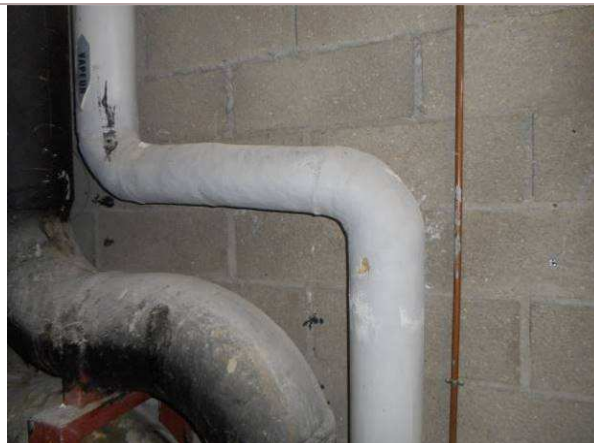
Photo n° 134 / prélèvement n° 134

Calorifugeage

Bâtiment principal, rez-de-chaussée,
local technique, réseau eau vapeur

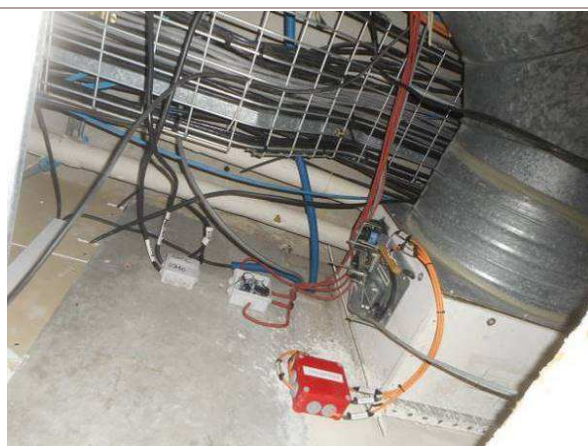
Photo n° 137 / prélèvement n° 137

Calorifugeage

Bâtiment principal, rez-de-chaussée,
circulation salle 0310

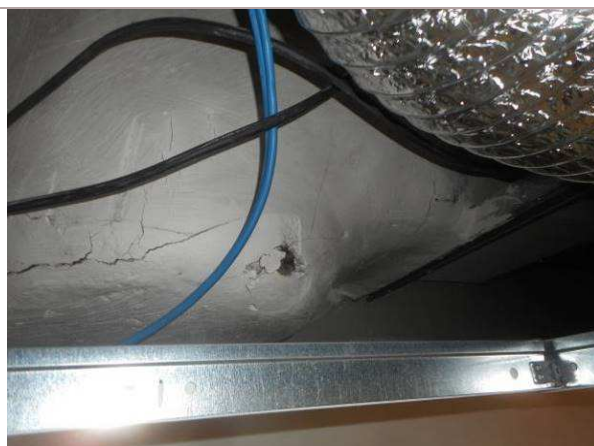
Photo n° 138 / prélèvement n° 138

Calorifugeage

Bâtiment principal, rez-de-chaussée,
circulation salle 0150

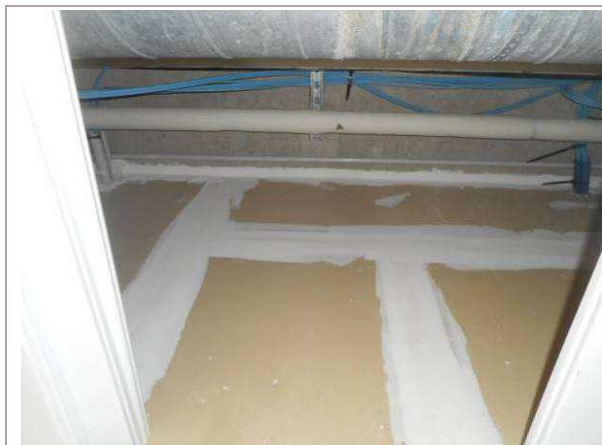
Photo n° 139 / prélèvement n° 139
Calorifugeage
Bâtiment principal, 1er étage, circulation
salle 1205

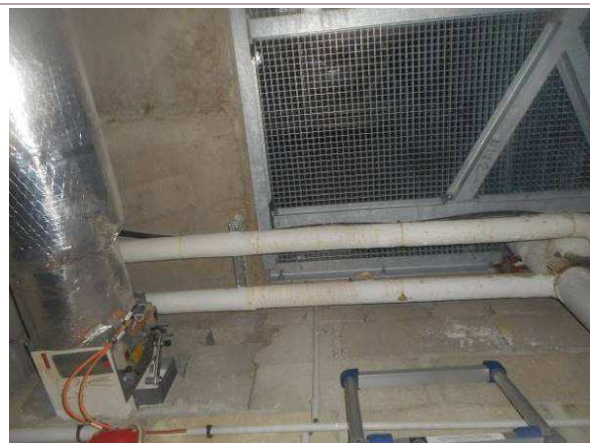
Photo n° 145 / prélèvement n° 145

Calorifugeage

Bâtiment principal, 1er étage, local technique GT4

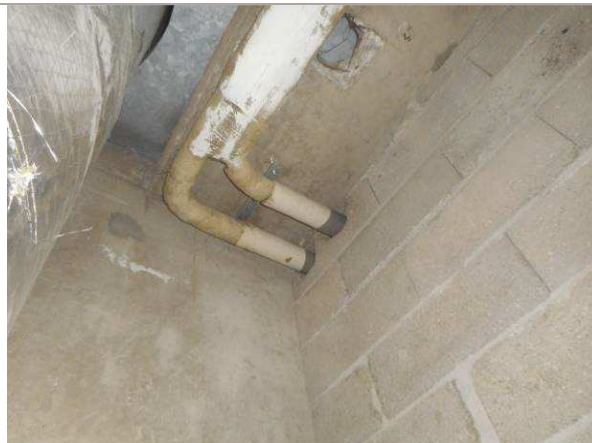
Photo n° 146 / prélèvement n° 146

Calorifugeage

Bâtiment principal, 1er étage, local technique GT4

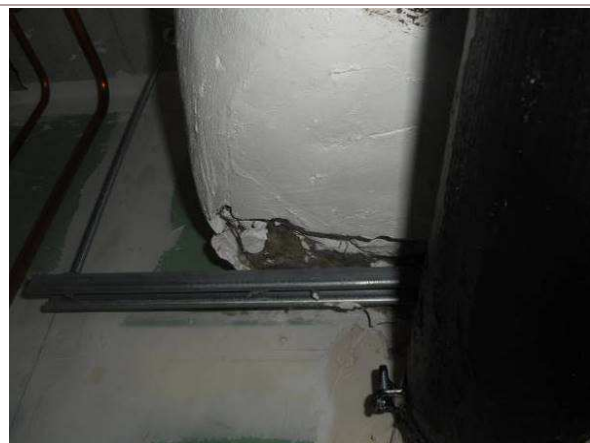
Photo n° 147 / prélèvement n° 147

Calorifugeage

Bâtiment principal, 1er étage, salle S1335

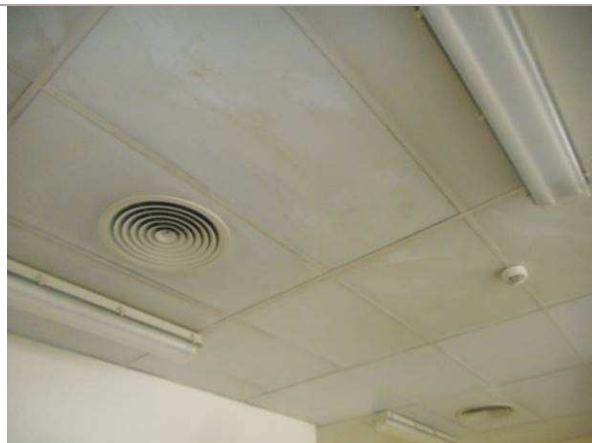
Photo n° 148 / prélèvement n° 148

Faux Plafond

Bâtiment principal, 1er étage, salle S1122

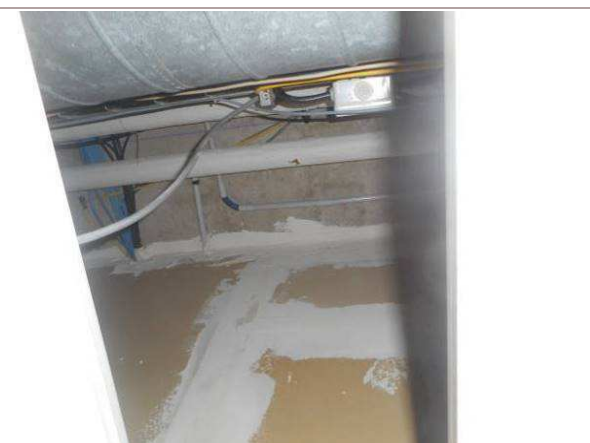
Photo n° 149 / prélèvement n° 149

Calorifugeage

Bâtiment principal, 2ème étage, circulation devant le bureau 2305

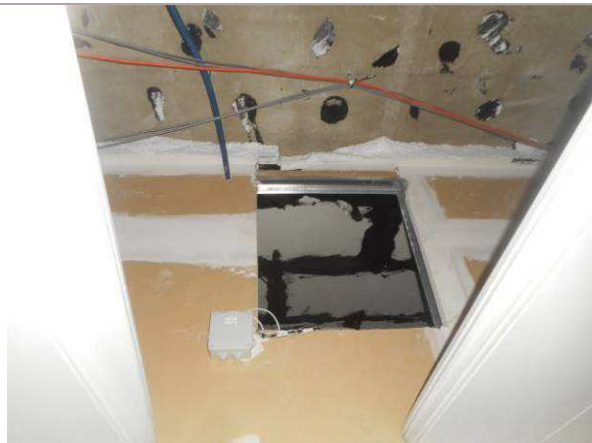
Photo n° 152 / prélèvement n° 152

B : Colle bitumineuse

Bâtiment principal, 2ème étage, circulation devant le local 2211

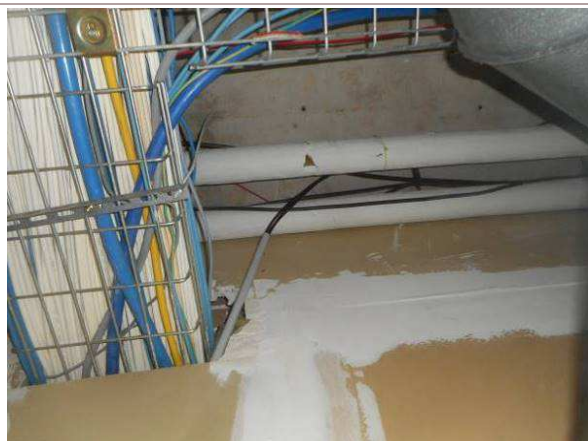
Photo n° 153 / prélèvement n° 153

Calorifugeage

Bâtiment principal, 2ème étage, circulation

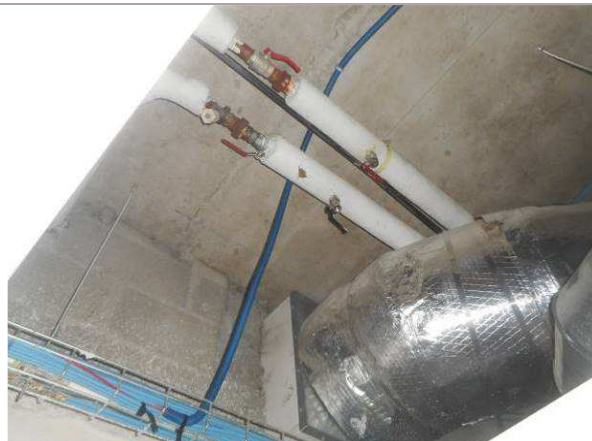
Photo n° 154 / prélèvement n° 154

Calorifugeage

Bâtiment principal, 3ème étage, circulation devant le local technique

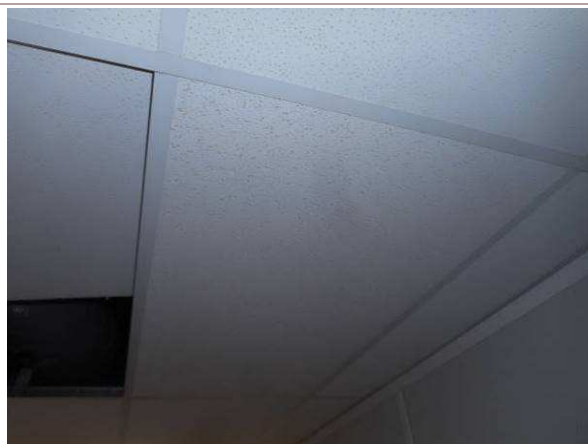
Photo n° 155 / prélèvement n° 155

Faux Plafond

Bâtiment principal, 3ème étage, circulation

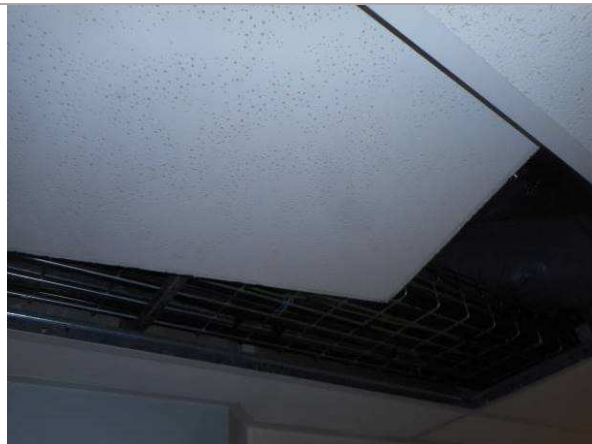
Photo n° 156 / prélèvement n° 156

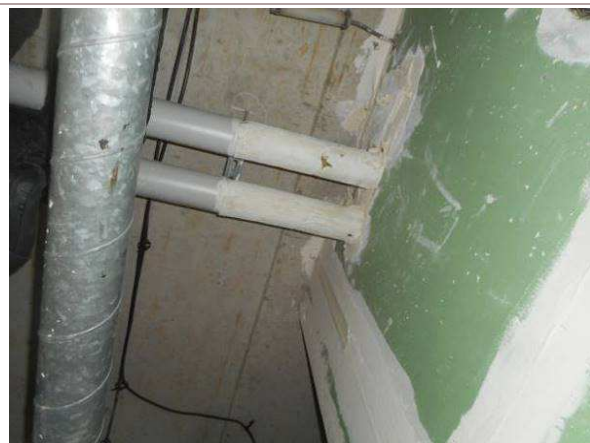
Photo n° 163 / prélèvement n° 163

Calorifugeage
Bâtiment principal, 3ème étage,
sanitaire homme

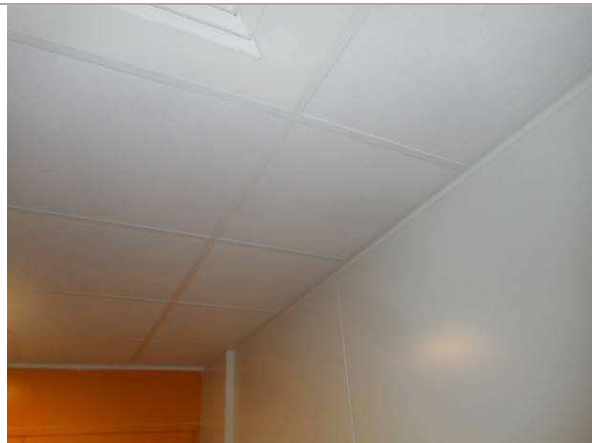
Photo n° 164 / prélèvement n° 164

Faux Plafond
Bâtiment SMA, rez-de-chaussée, SAS

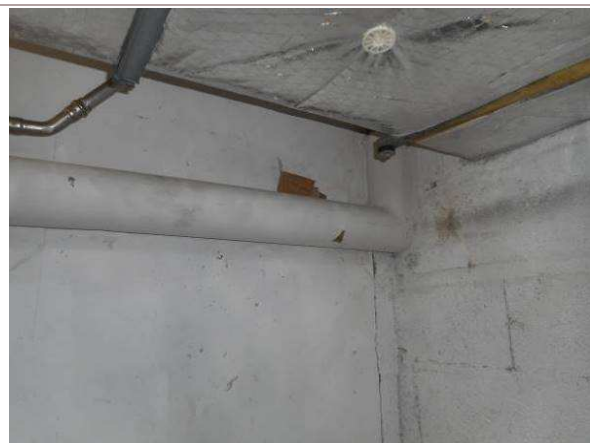
Photo n° 165 / prélèvement n° 165

Calorifugeage
Bâtiment principal, sous-sol, local 9013

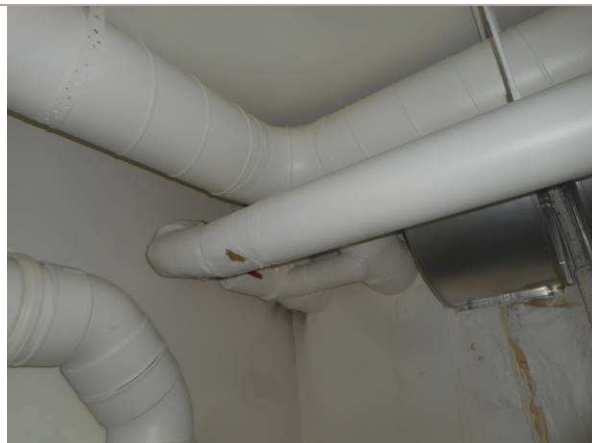
Photo n° 166 / prélèvement n° 166

Calorifugeage
Bâtiment principal, sous-sol, vestiaire
femme, wc

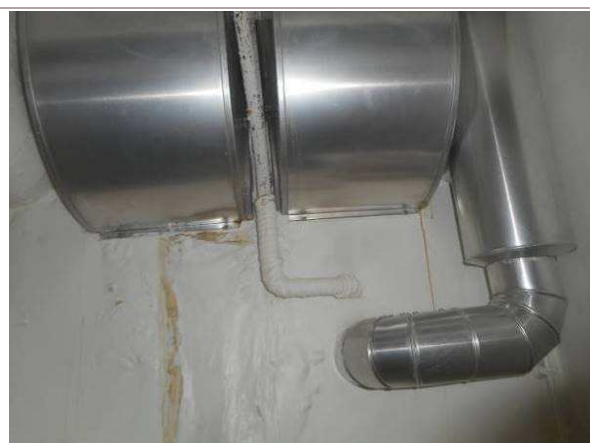
Photo n° 167 / prélèvement n° 167

Tresse(s)
Bâtiment principal, sous-sol, vestiaire
femme, wc

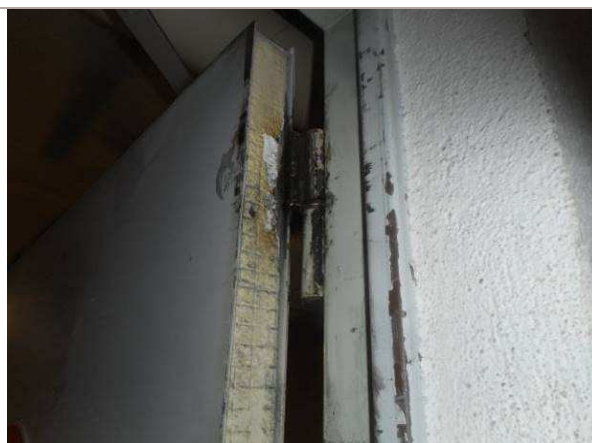
Photo n° 168

Joint(s) tresse
Bâtiment principal, sous-sol, sur porte
coupe-feu séparant le couloir de la zone
de stockage parking

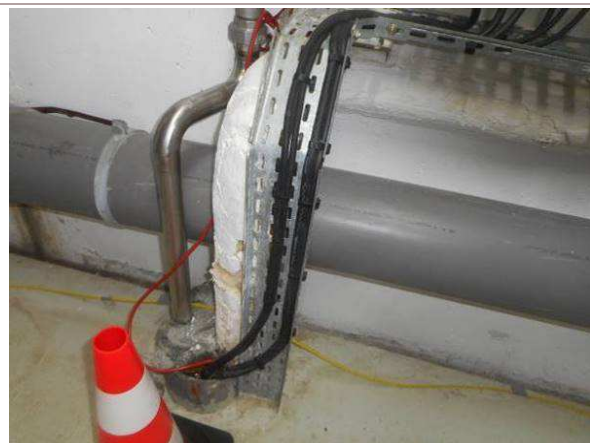
Photo n° 169 / prélèvement n° 169
Calorifugeage
Bâtiment principal, sous-sol, local
archive 9024

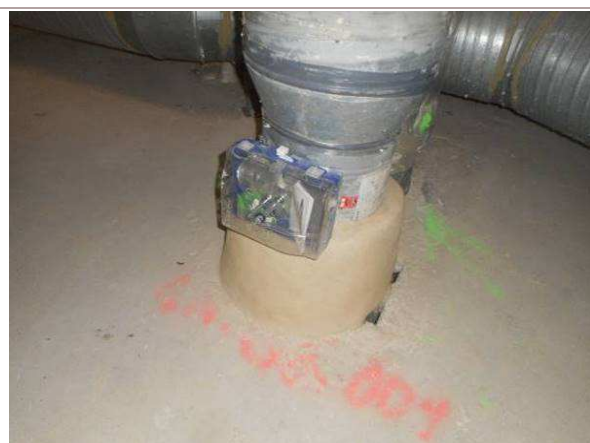
Photo n° 173
Clapet(s) ou Volet(s) coupe-feu
Bâtiment principal, 4ème étage, bloc
nord, zone technique

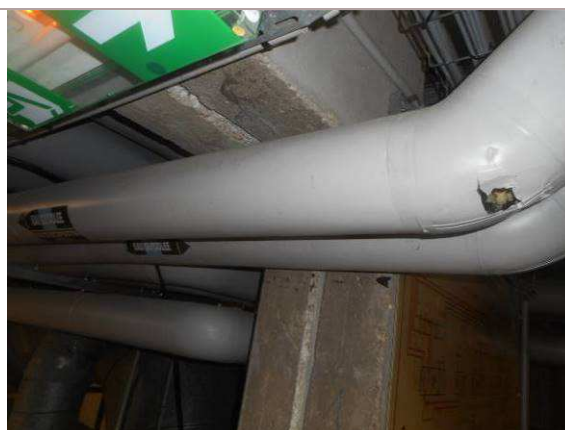
Photo n° 176 / prélèvement n° 176

Enveloppe de calorifuge bitumineuse + isolant

Bâtiment principal, 4ème étage, bloc nord, zone technique, sur le réseau d'eau glycolée

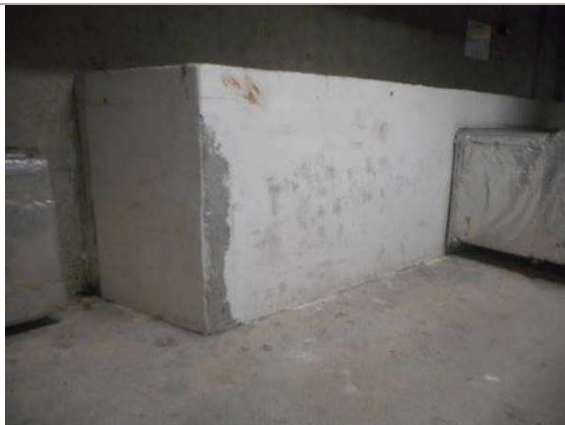
178

Photo n° 178A

Coffrage(s) perdu(s)

Bâtiment principal, 4ème étage, bloc sud, zone technique, à côté de l'escalier

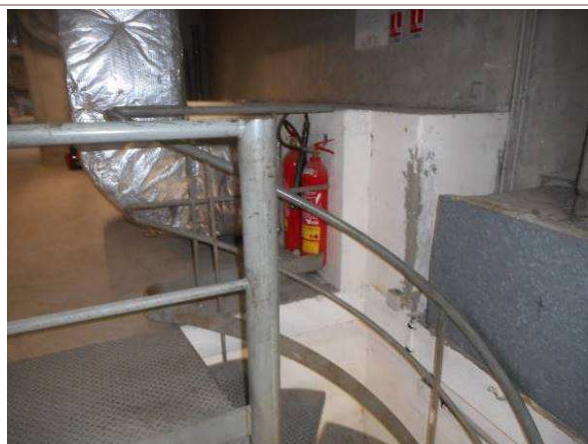
178

Photo n° 178B

Coffrage(s) perdu(s)

Bâtiment principal, 4ème étage, bloc sud, zone technique, à côté de l'escalier

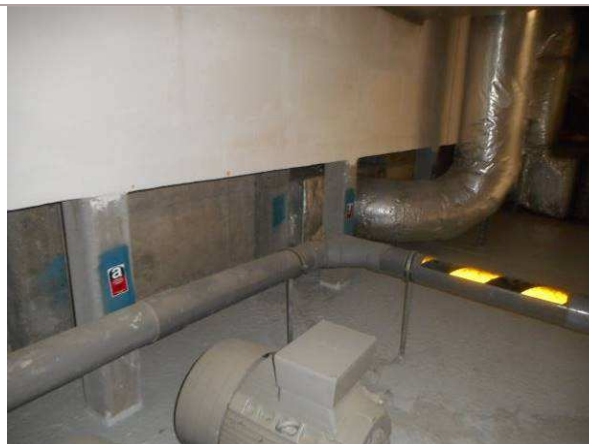
179

Photo n° 179A

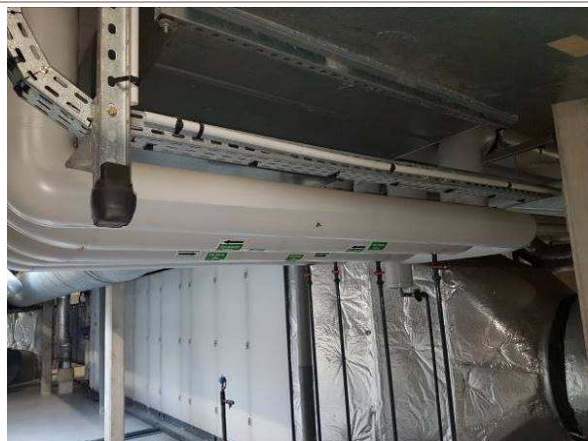
Photo n° 185 / prélèvement n° 185
Tresse(s)
Bâtiment SMB, sous-sol, vide sanitaire,
sur tuyauterie

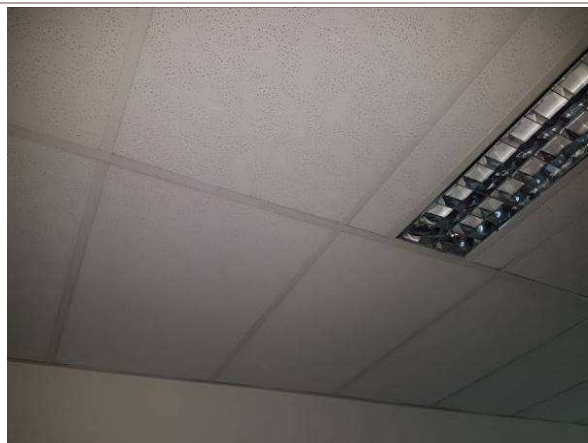
Photo n° 187 / prélèvement n° 187
Faux Plafond
Bâtiment principal, 3ème étage, bureau
3206
