Mission d'investigation structurelle

**Restructuration de l'UEAJ de la Fontaine au Roi
(Paris 11ème)**

**Etude réalisée pour :
Département immobilier de Paris de la délégation interrégionale du
secrétariat du ministère de la justice
Paris – Ile-de-France**

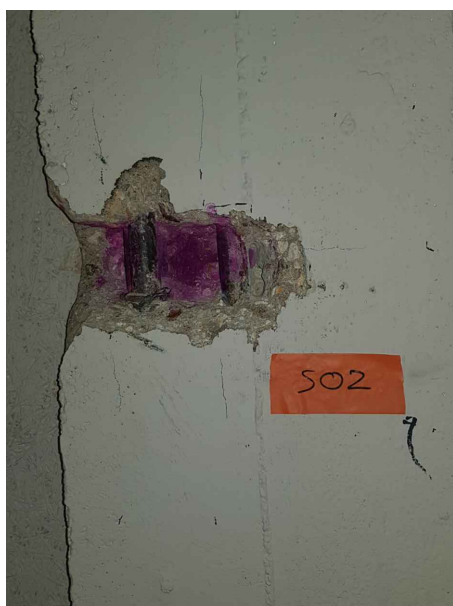
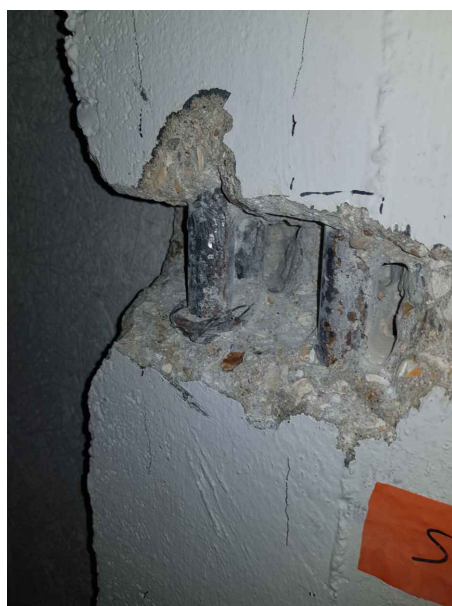
Sondage SS-S02

Test phéno : pas de changement de couleur
2,7cm horizontal, 3cm vertical

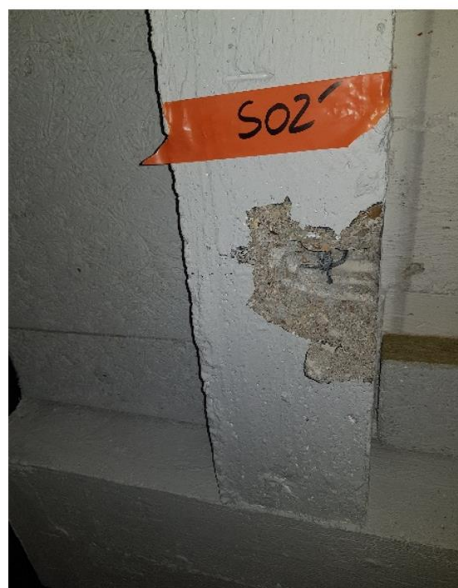
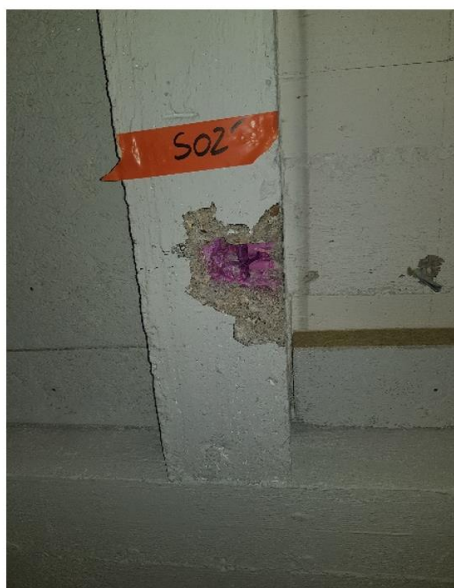
Sondage SS-S02'

Test phéno : pas de changement de couleur
1,7cm horizontal, 1,5cm vertical

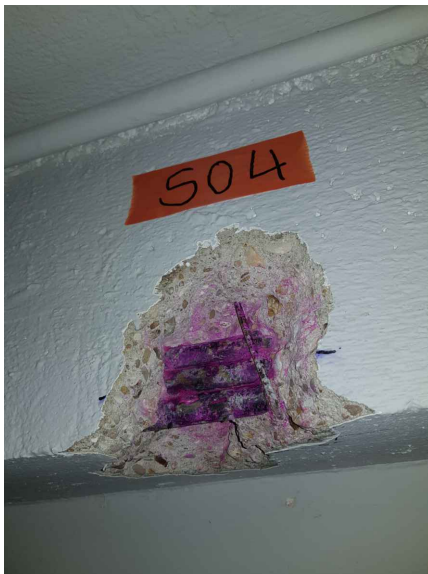
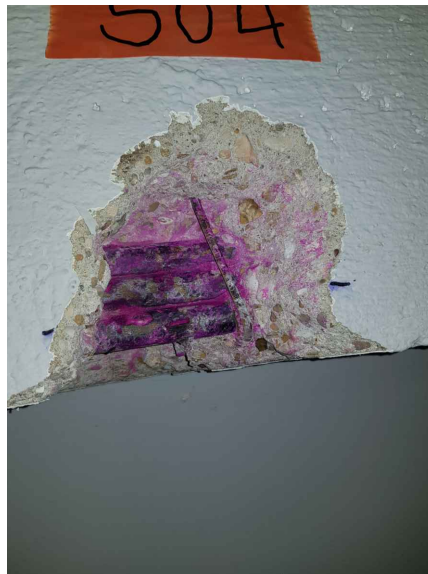
Sondage SS-S04

Test phéno : pas de changement de couleur jusqu'aux aciers

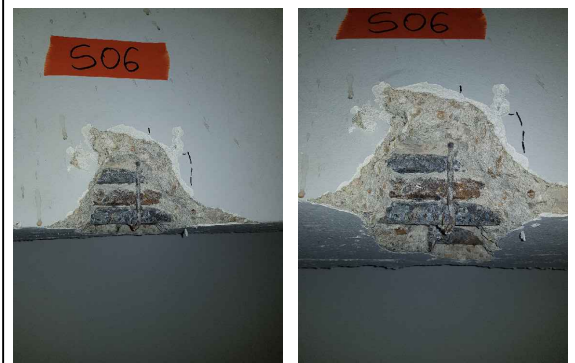
Sondage SS-S06

Test phéno : pas de changement de couleur jusqu'aux aciers

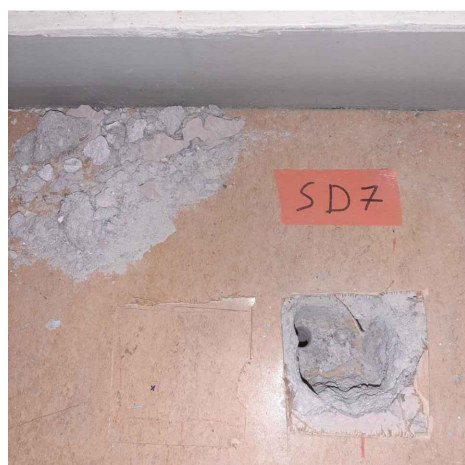
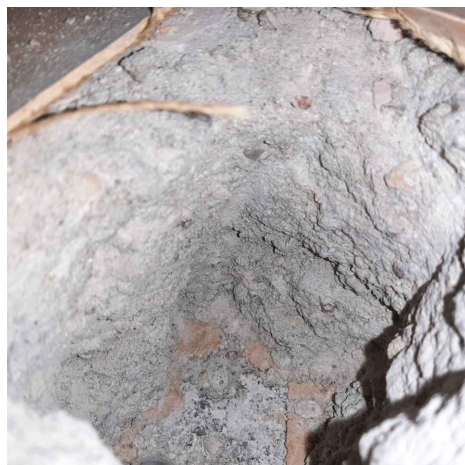
Sondage R+1-SD7

Hauteur sous plafond
:2,58m

Film en carton

Lino ≈0,2cm

Chape ≈11,5cm

Dalle ≈11cm

Plâtre ≈0,5cm

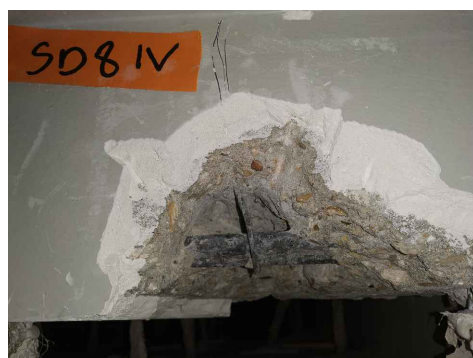
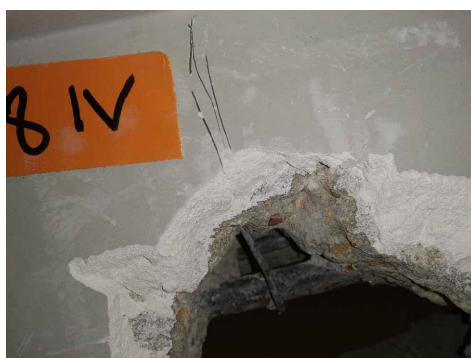
Sondage R+3-SD8^{iv}

Carbo :5,5cm (épaisseur plâtre compris)

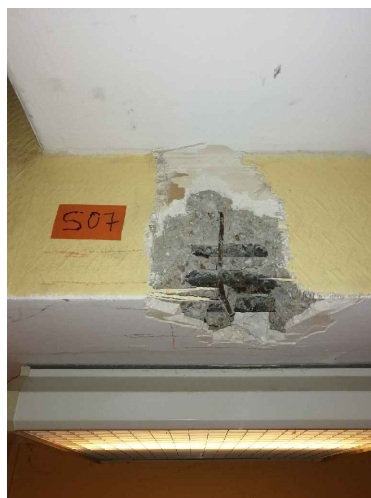
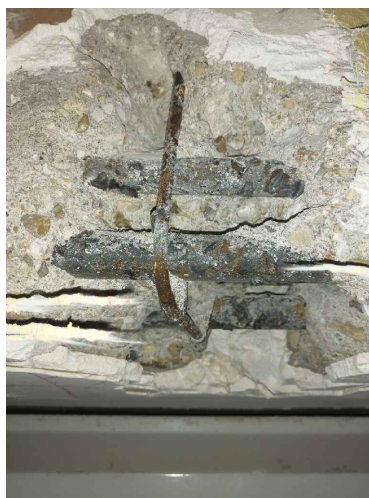
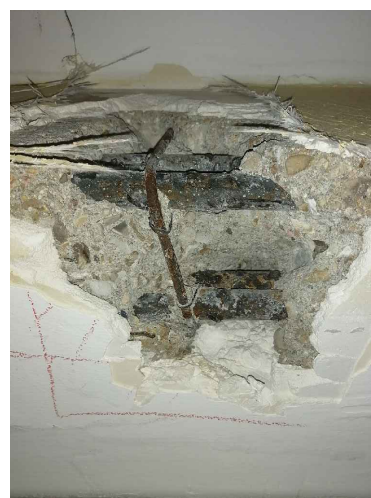
Sondage RDC-S07

Poutre: portée = 3,25 m

Référence	Elément	Dimension
1	φ18 mm	Ch = 30 mm Cv = 35 mm
2	φ16 mm	Ch = 30 mm Cv = 70 mm
3	φ5 mm	Ch = 25 mm Cv = 30 mm
4	Plâtre	ép. = 10 mm

N.B: test phénol aucun changement de couleur

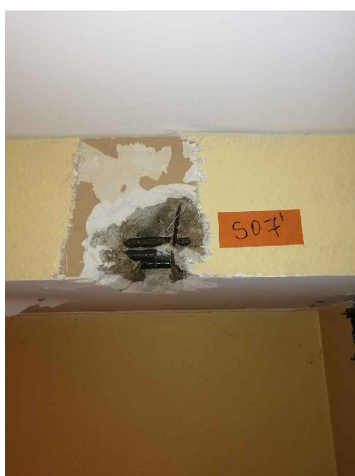
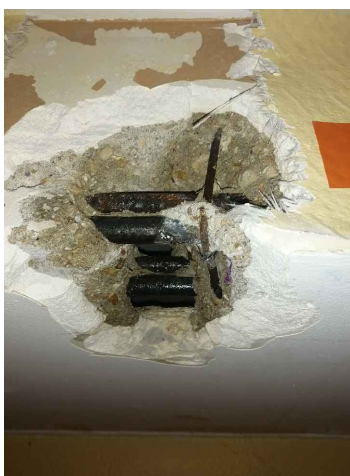
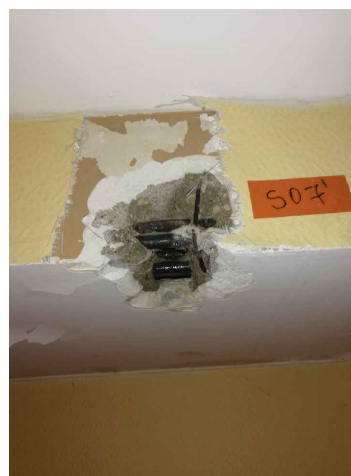
Sondage RDC-S07'

Poutre: portée = 1,85 m

Référence	Barre	Dimension
1	φ16 mm	Ch = 25 mm Cv = 30 mm
2	φ14 mm	Ch = 25 mm Cv = 50 mm
3	φ5 mm	Ch = 20 mm Cv = 20 mm
4	Plâtre	ép. = 10 mm

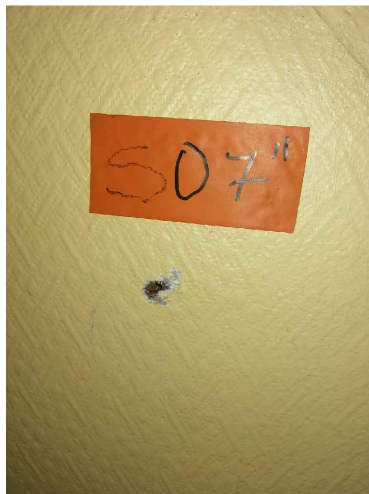
Sondage RDC-S07''

Contre plaqué
e=5mm

Contre plaqué
e=6mm

Lame d'air=6cm

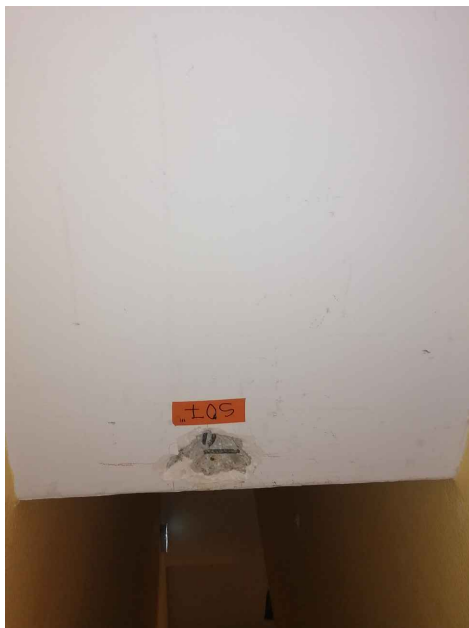
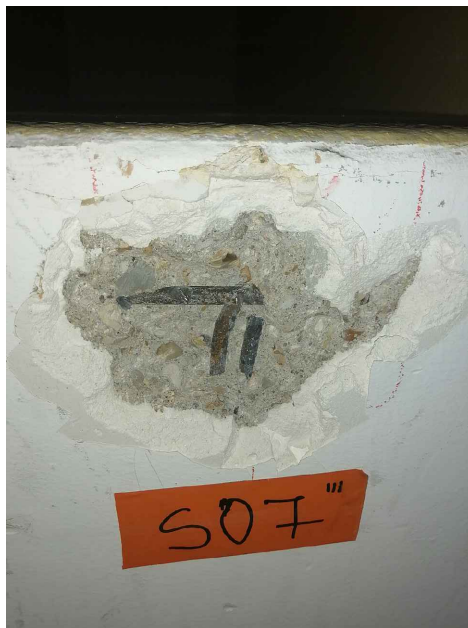
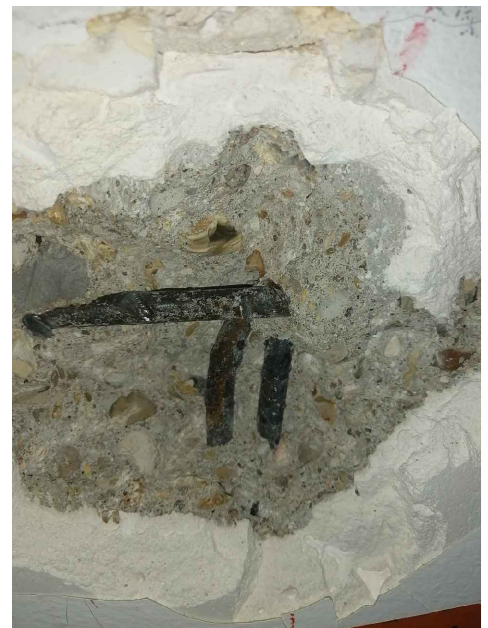
Sondage RDC-S07'''

portée = 80 cm

Référence	Barre	Dimension
1	2 ϕ 7 mm	C= 50 mm
2	ϕ 7 mm	C = 40 mm
3	Plâtre	ép. = 10 mm

N.B: Sondage idem SD10

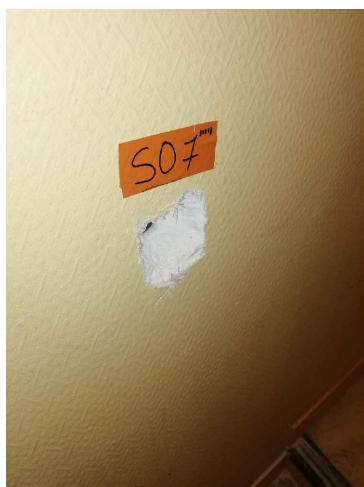
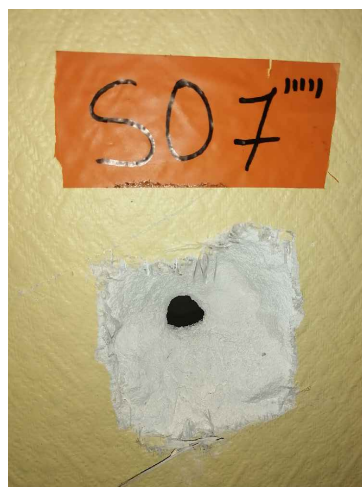
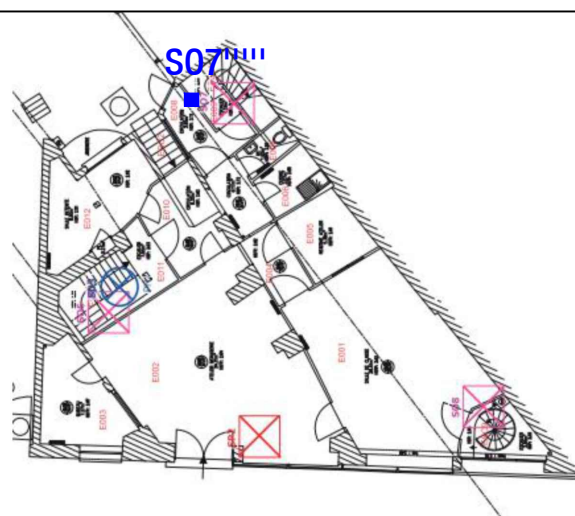
Sondage RDC-S07'''''

Référence	Type	Dimension
1	Papier peint	ép = 10 mm
2	Plâtre	ép = 70 mm
3	Peinture	ép = 1 mm

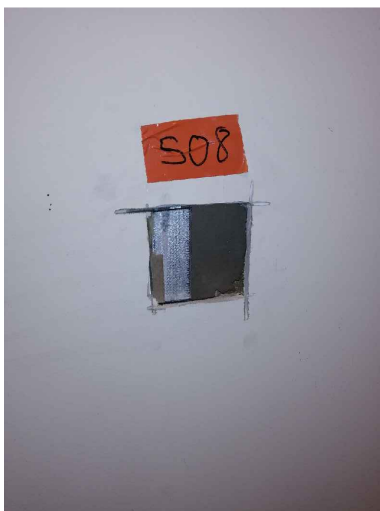
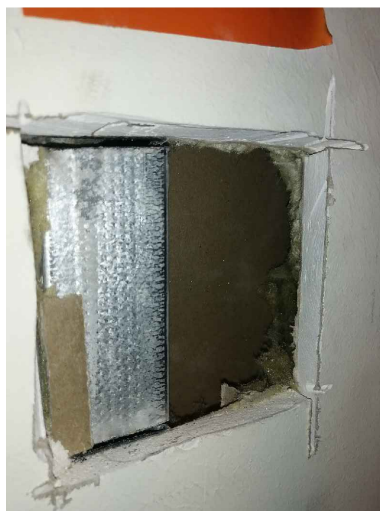
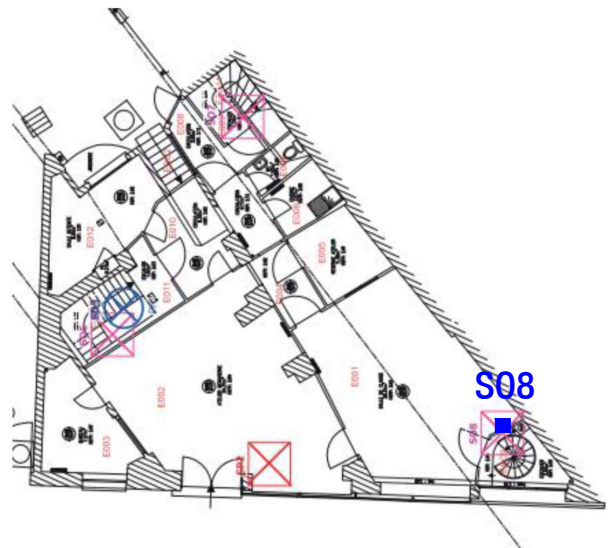
Sondage RDC-S08

Référence	Type	Epaisseur
1	Placo BA 13	13 mm
2	Laine de verre	45 mm
3	Placo BA 13	13 mm

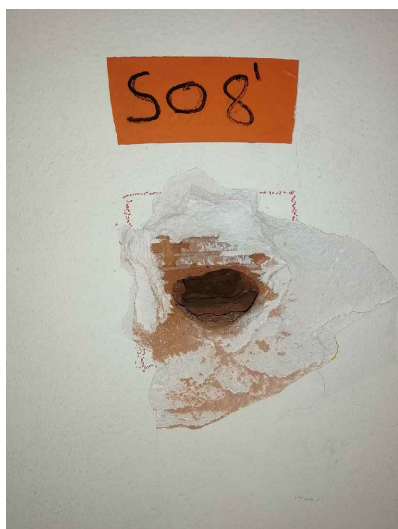
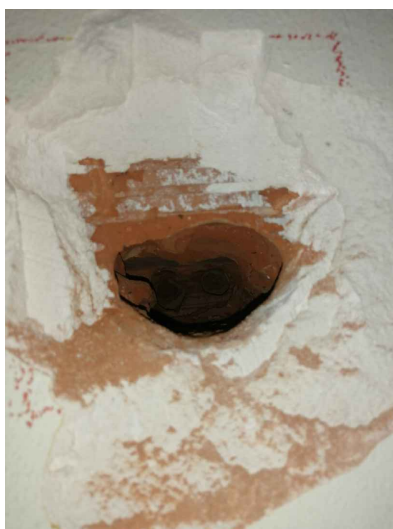
Sondage RDC-S08'

Référence	Type	Epaisseur
1	Platre	30 mm
2	Brique rouge	100 mm
3	Brique rouge	100 mm
4	Brique rouge	100 mm
5	Brique rouge	100 mm
6	Brique pleine	70 mm
