**REAMENAGEMENT DU SERVICE DE SANTE AU TRAVAIL AU 2^{ème} ETAGE
ET DIVERS AMENAGEMENTS SUR LES AUTRES NIVEAUX**

B053 - BATIMENT BARIETY

**ANNEXE N°03 - DIAGNOSTIC DE REPERAGE AMIANTE AVANT
TRAVAUX**

A l'attention de VERDIER STEPHANIE**Rapport de repérage des matériaux et produits contenant de l'amiante avant réalisation de travaux dans un immeuble bâti****Article R4412-97 du Code du Travail, Norme NF X 46-020 du 5 août 2017**

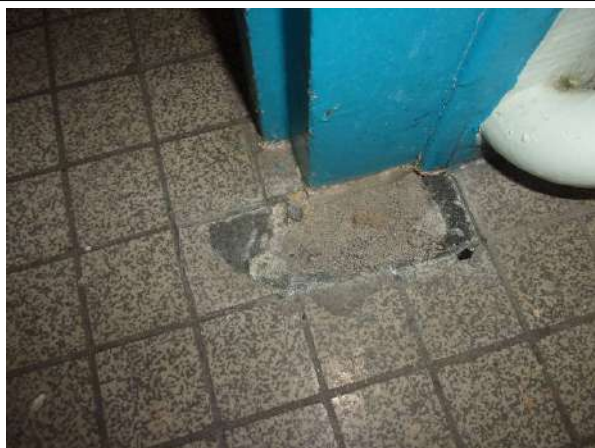
Prélèvement - P001 : BAT 23 - BARIETY / SOUS SOL /
PIECE 0013 - Colle de carrelage- (Absence d'amiante)

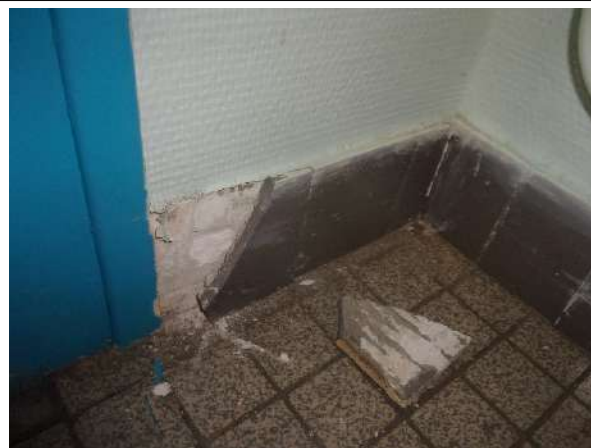
Prélèvement - P002 : BAT 23 - BARIETY / SOUS SOL /
PIECE 0013 - Colle de plinthe- (Présence d'amiante)

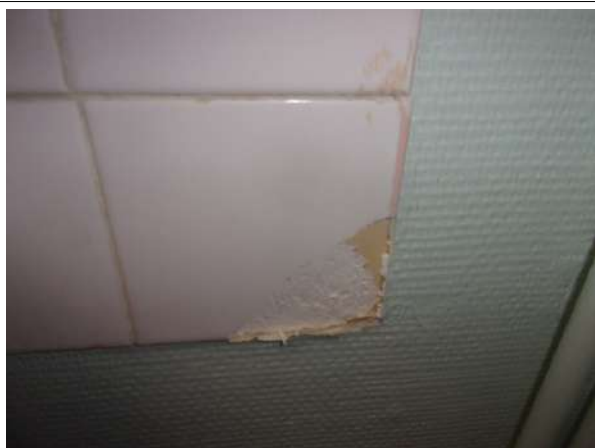
Prélèvement - P003 : BAT 23 - BARIETY / SOUS SOL /
PIECE 0013 - Colle de faïence- (Absence d'amiante)

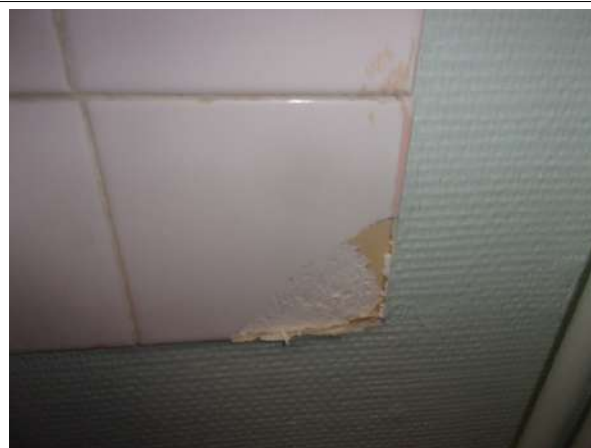
Prélèvement - P004 : BAT 23 - BARIETY / SOUS SOL /
PIECE 0013 - Colle de faïence- (Absence d'amiante)

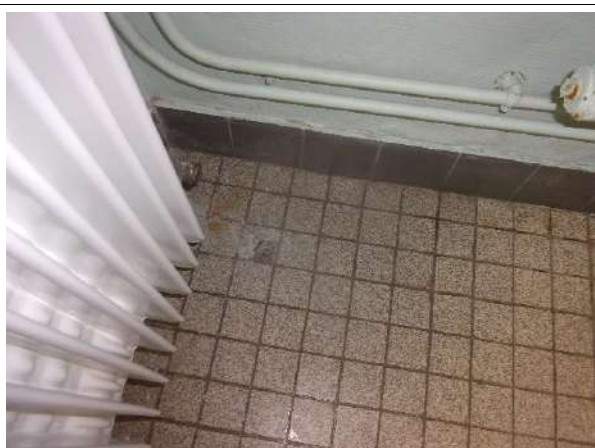
Prélèvement - P005 : BAT 23 - BARIETY / SOUS SOL /
PIECE 0007 - Colle de carrelage- (Absence d'amiante)

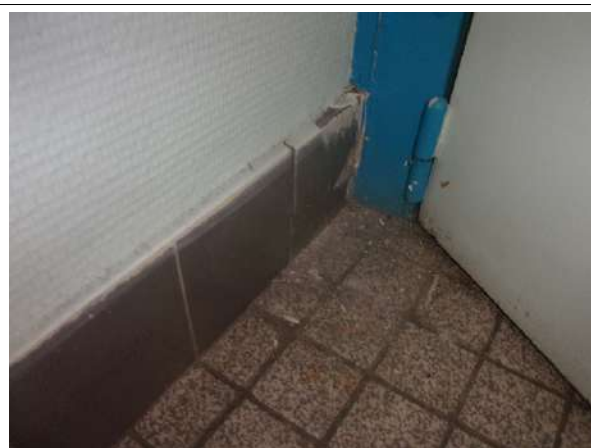
Prélèvement - P006 : BAT 23 - BARIETY / SOUS SOL /
PIECE 0007 - Colle de plinthe- (Présence d'amiante)

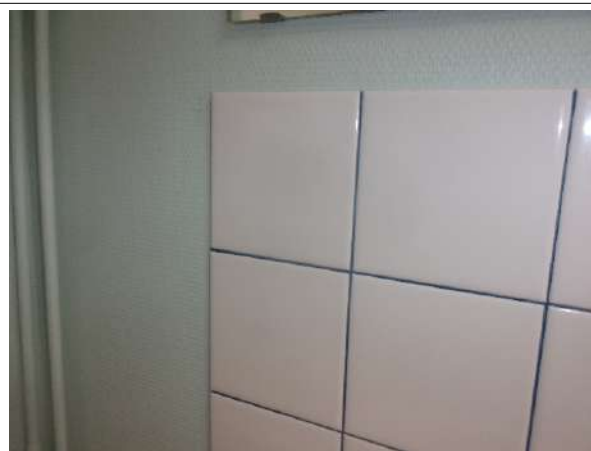
Prélèvement - P008 : BAT 23 - BARIETY / SOUS SOL /
PIECE 0007 - Colle de faïence- (Absence d'amiante)

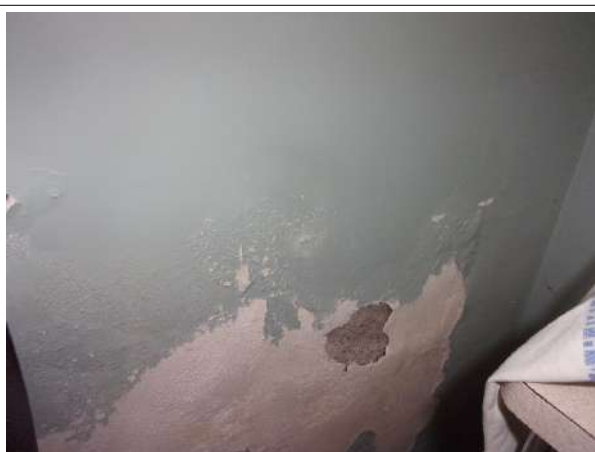
Prélèvement - P009 : BAT 23 - BARIETY / SOUS SOL /
PIECE 0019 - Peinture- (Absence d'amiante)

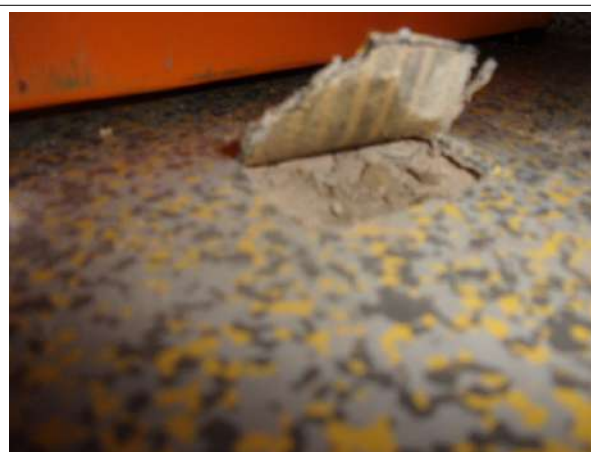
Prélèvement - P010 : BAT 23 - BARIETY / SOUS SOL /
PIECE 0020 - Lé plastique- (Absence d'amiante)

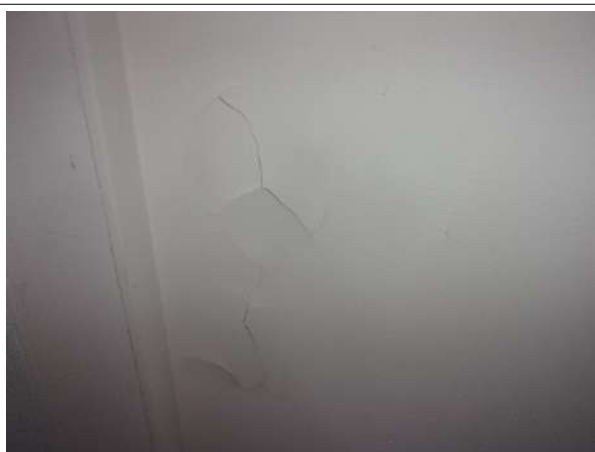
Prélèvement - P011 : BAT 23 - BARIETY / SOUS SOL /
PIECE 0009 - Peinture- (Absence d'amiante)

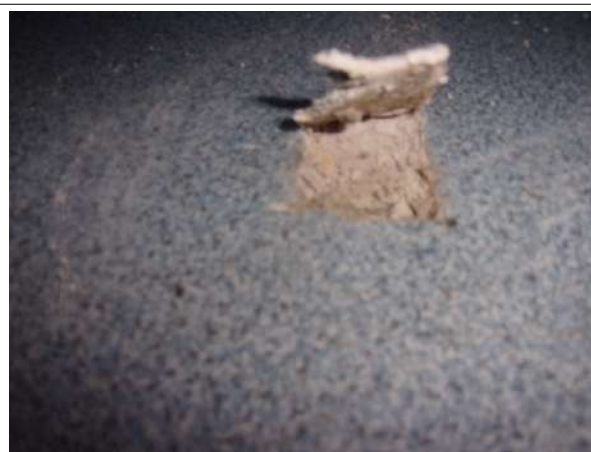
Prélèvement - P012 : BAT 23 - BARIETY / SOUS SOL /
PIECE 0009 - Colle- (Absence d'amiante)

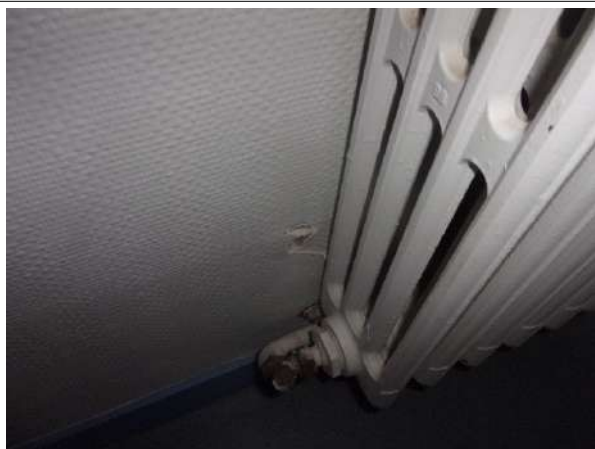
Prélèvement - P013 : BAT 23 - BARIETY / SOUS SOL /
PIECE 0009 - Toile de verre- (Absence d'amiante)

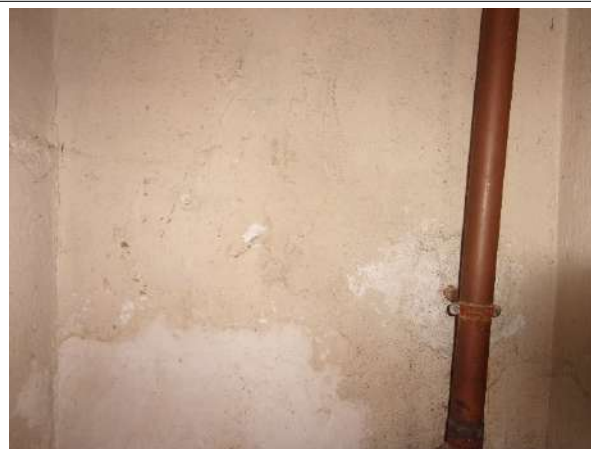
Prélèvement - P014 : BAT 23 - BARIETY / SOUS SOL /
PIECE 0039 - Enduit- (Absence d'amiante)

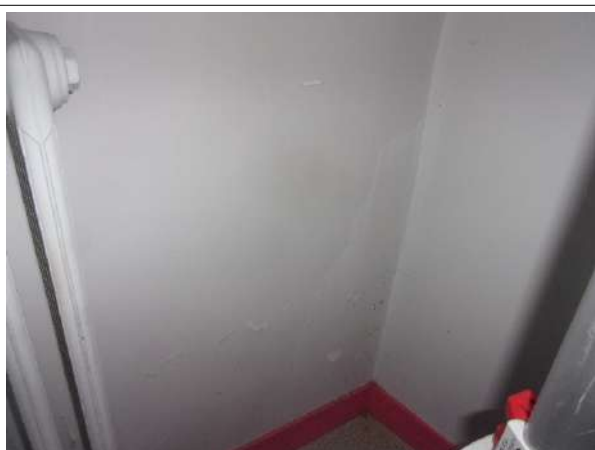
Prélèvement - P015 : BAT 23 - BARIETY / SOUS SOL /
PIECE 0002 - Peinture- (Absence d'amiante)

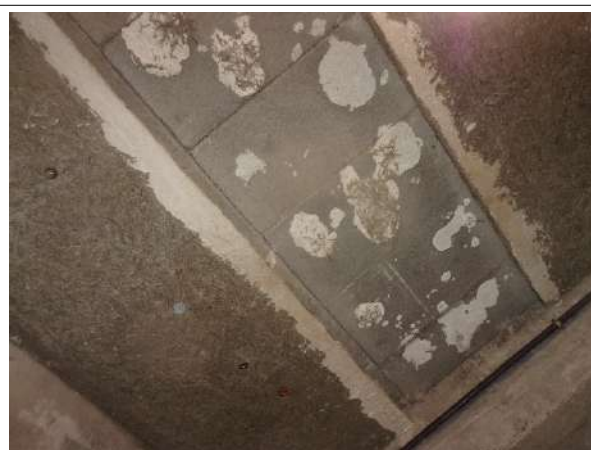
Prélèvement - P016 : BAT 23 - BARIETY / SOUS SOL /
PIECE 0031 - Plot de colle- (Absence d'amiante)

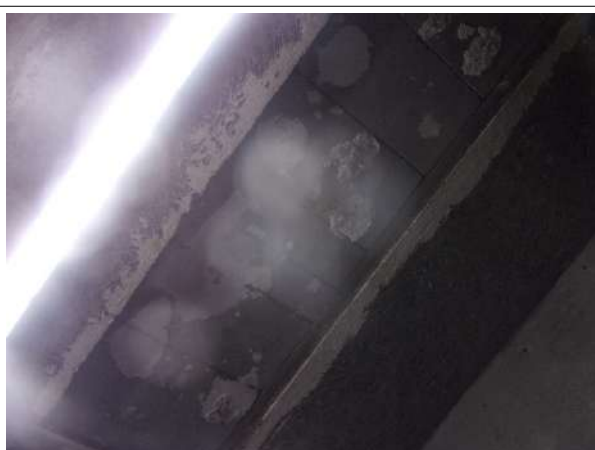
Prélèvement - P017 : BAT 23 - BARIETY / SOUS SOL /
PIECE 0031 - Plot de colle- (Absence d'amiante)

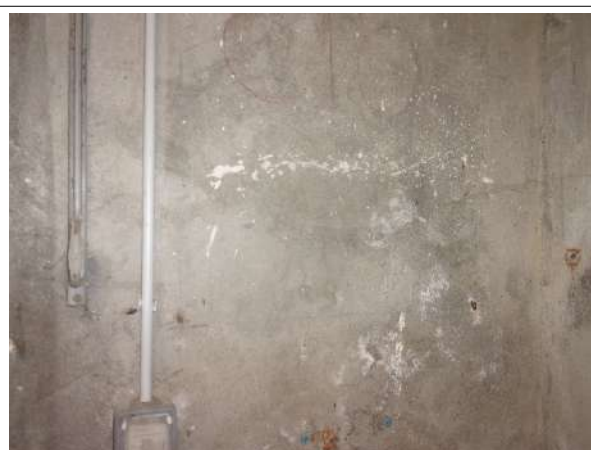
Prélèvement - P018 : BAT 23 - BARIETY / SOUS SOL /
PIECE 0031 - Enduit- (Absence d'amiante)

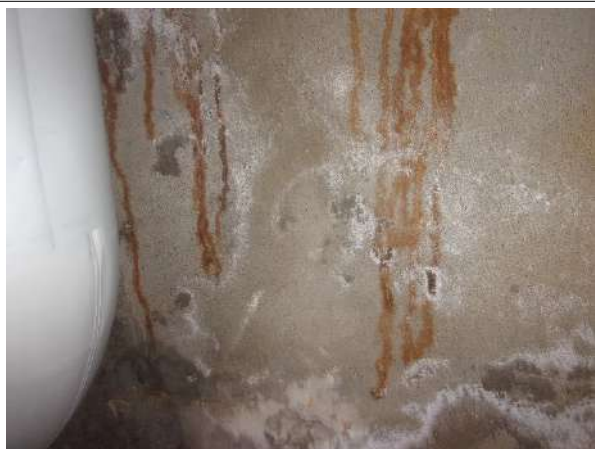
Prélèvement - P019 : BAT 23 - BARIETY / SOUS SOL /
PIECE 0031 - Enduit- (Absence d'amiante)

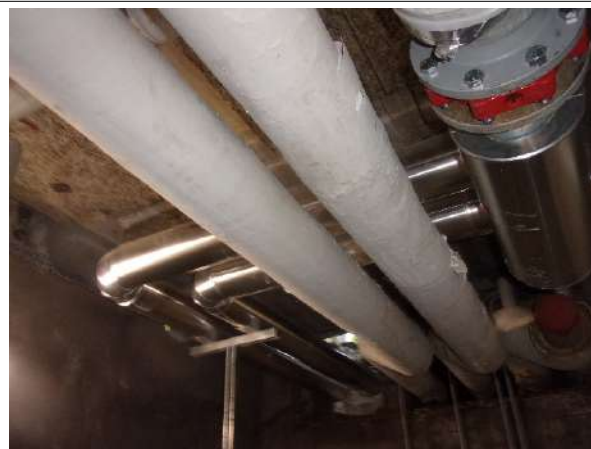
Prélèvement - P020 : BAT 23 - BARIETY / SOUS SOL /
PIECE 0031 - Enveloppe de calorifugeage- (Absence
d'amiante)

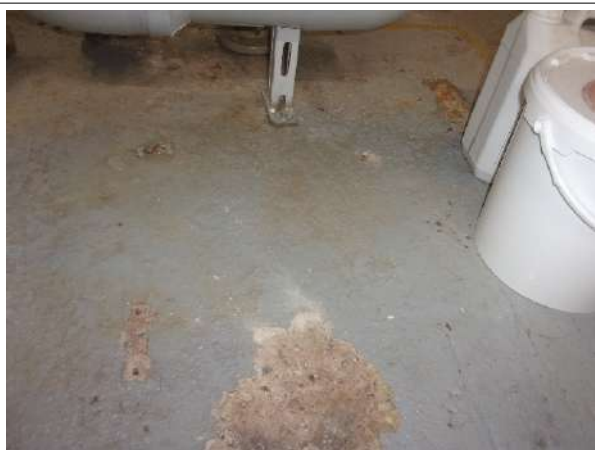
Prélèvement - P021 : BAT 23 - BARIETY / SOUS SOL /
PIECE 0031 - Peinture- (Absence d'amiante)

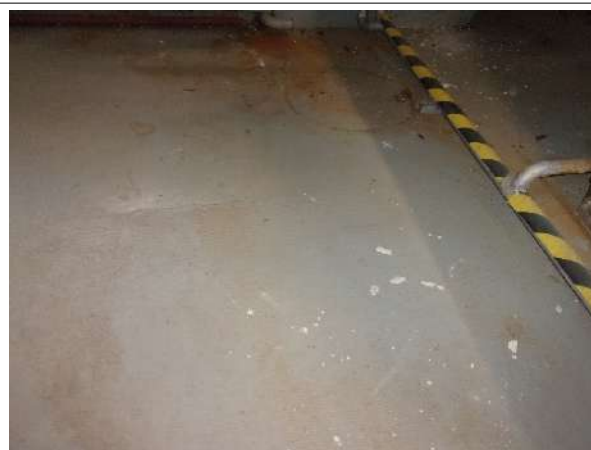
Prélèvement - P022 : BAT 23 - BARIETY / SOUS SOL /
PIECE 0031 - Peinture- (Absence d'amiante)

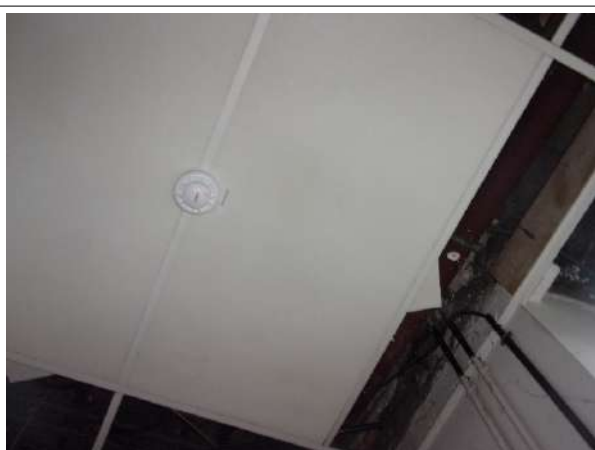
Prélèvement - P023 : BAT 23 - BARIETY / SOUS SOL /
PIECE 0031 - Peinture- (Absence d'amiante)

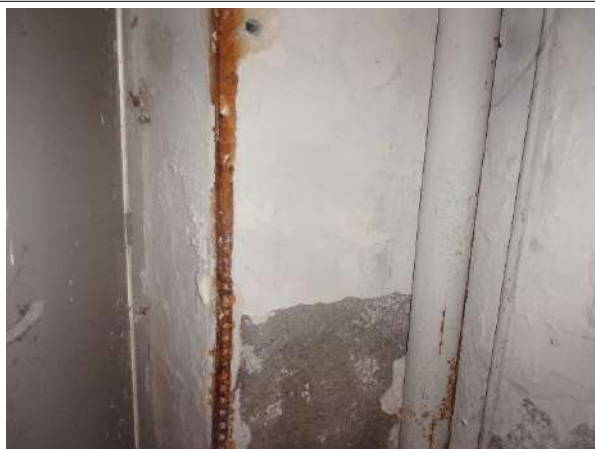
Prélèvement - P025 : BAT 23 - BARIETY / SOUS SOL /
PIECE 0018 - Peinture- (Absence d'amiante)

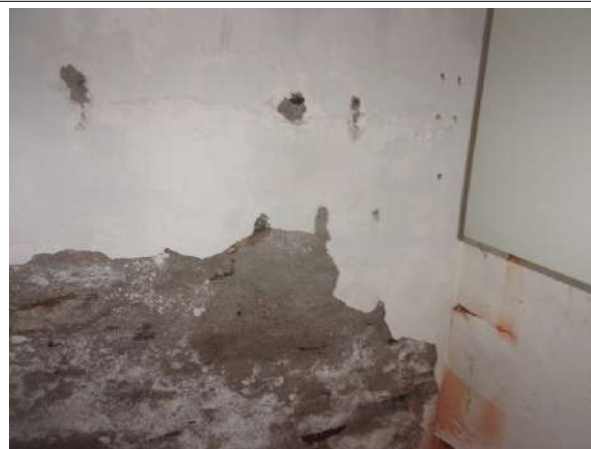
Prélèvement - P026 : BAT 23 - BARIETY / SOUS SOL /
PIECE 0018 - Peinture- (Absence d'amiante)

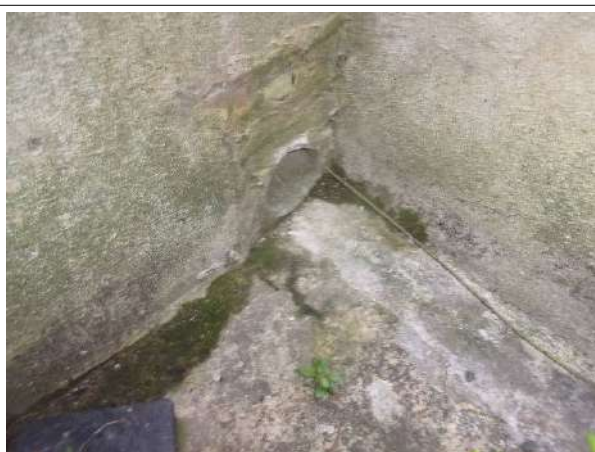
Prélèvement - P028 : BAT 23 - BARIETY / SOUS SOL /
EXTERIEUR - Conduit- (Présence d'amiante)

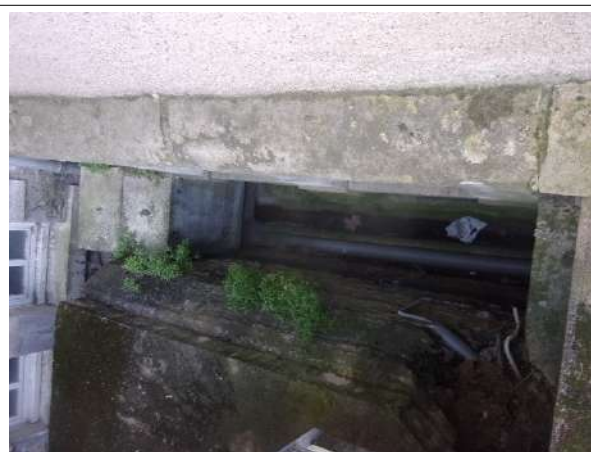
Prélèvement - P028 : BAT 23 - BARIETY / SOUS SOL /
EXTERIEUR - Conduit- (Présence d'amiante)

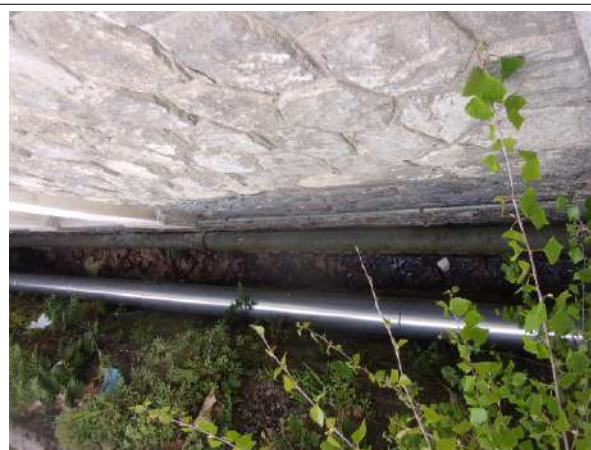
Prélèvement - P028 : BAT 23 - BARIETY / SOUS SOL /
EXTERIEUR - Conduit- (Présence d'amiante)

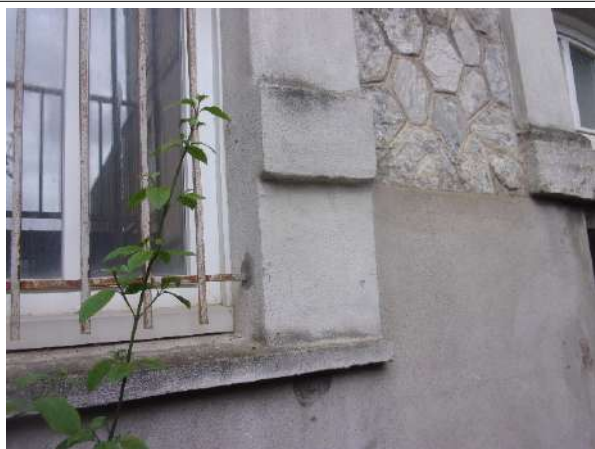
Prélèvement - P029 : BAT 23 - BARIETY / SOUS SOL /
EXTERIEUR - Enduit- (Absence d'amiante)

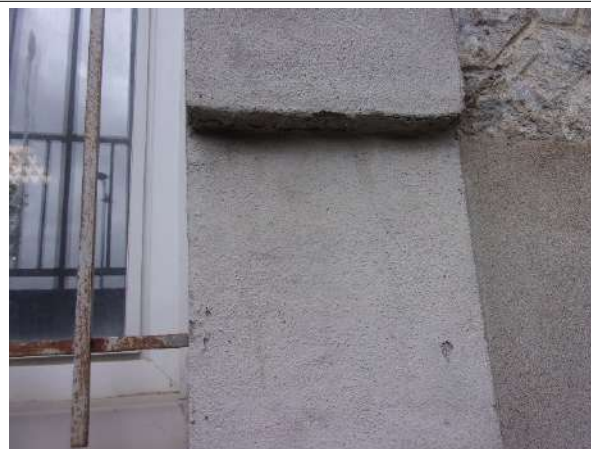
Prélèvement - P030 : BAT 23 - BARIETY / SOUS SOL /
EXTERIEUR - Enduit- (Absence d'amiante)

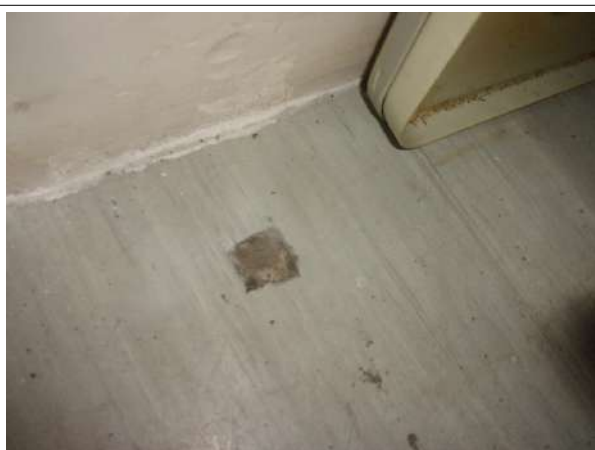
Prélèvement - P031 : BAT 23 - BARIETY / SOUS SOL /
PIECE 0016 - Lé plastique- (Absence d'amiante)

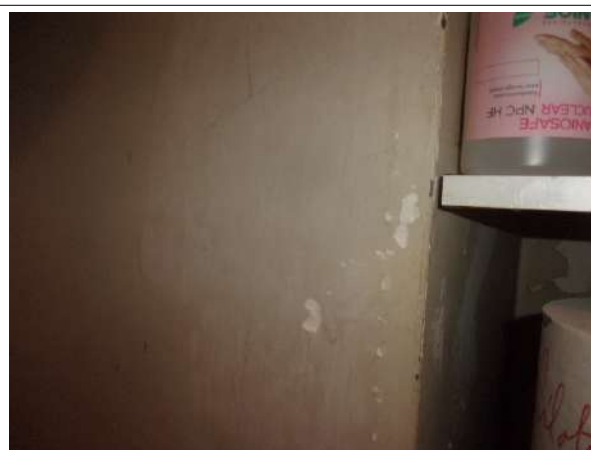
Prélèvement - P032 : BAT 23 - BARIETY / SOUS SOL /
PIECE 0016 - Peinture- (Absence d'amiante)

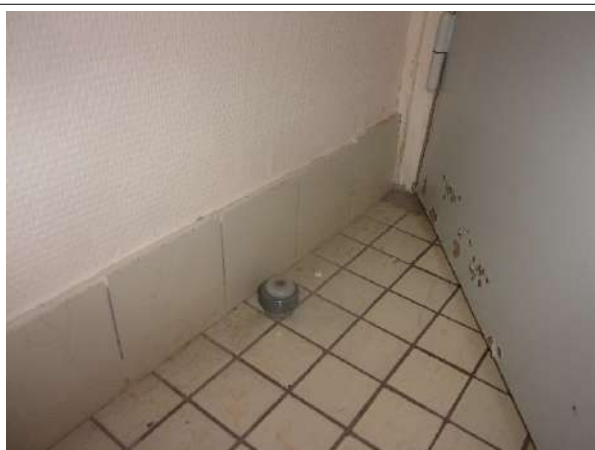
Prélèvement - P033 : BAT 23 - BARIETY / SOUS SOL /
PIECE 0022 - Colle de carrelage- (Absence d'amiante)

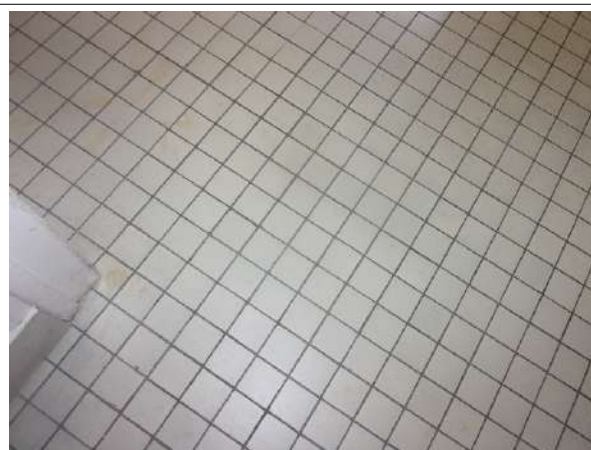
Prélèvement - P034 : BAT 23 - BARIETY / SOUS SOL /
PIECE 0022 - Colle de carrelage- (Absence d'amiante)

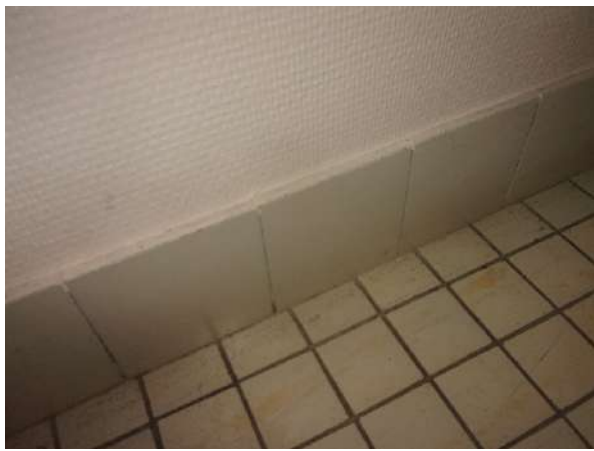
Prélèvement - P035 : BAT 23 - BARIETY / SOUS SOL /
PIECE 0022 - Colle de plinthe- (Absence d'amiante)

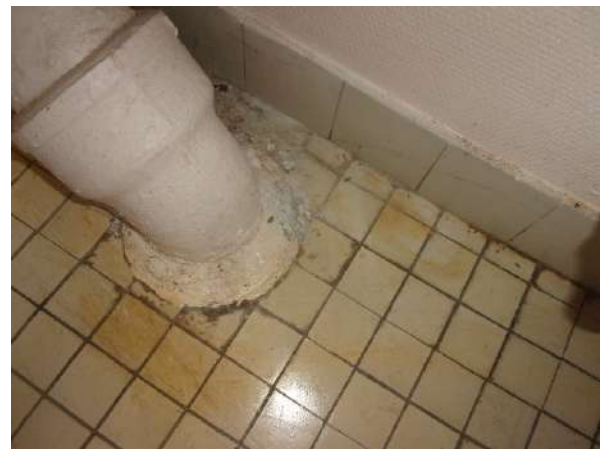
Prélèvement - P036 : BAT 23 - BARIETY / SOUS SOL /
PIECE 0022 - Colle de plinthe- (Absence d'amiante)

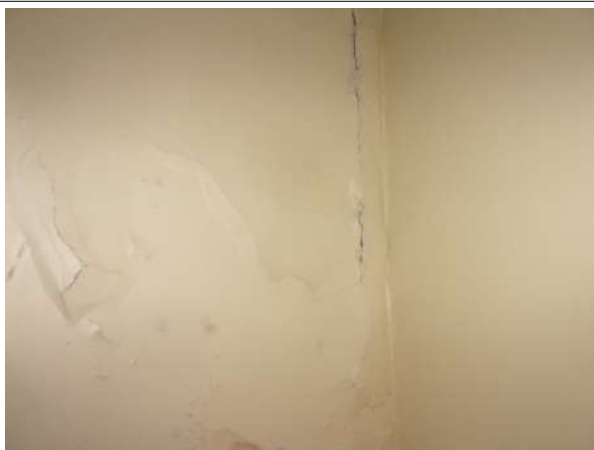
Prélèvement - P037 : BAT 23 - BARIETY / SOUS SOL /
PIECE 0023 - Peinture- (Absence d'amiante)

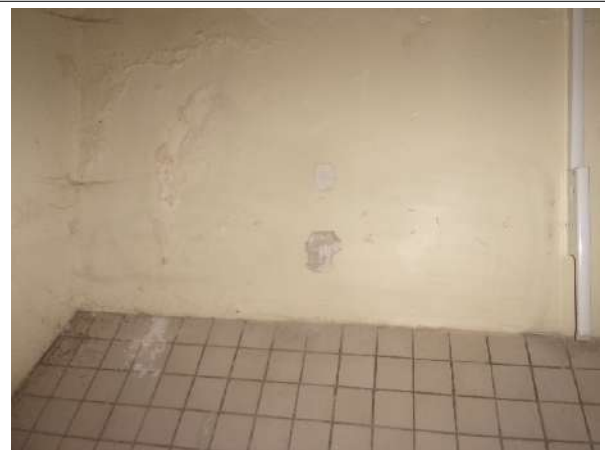
Prélèvement - P038 : BAT 23 - BARIETY / SOUS SOL /
PIECE 0023 - Peinture- (Absence d'amiante)

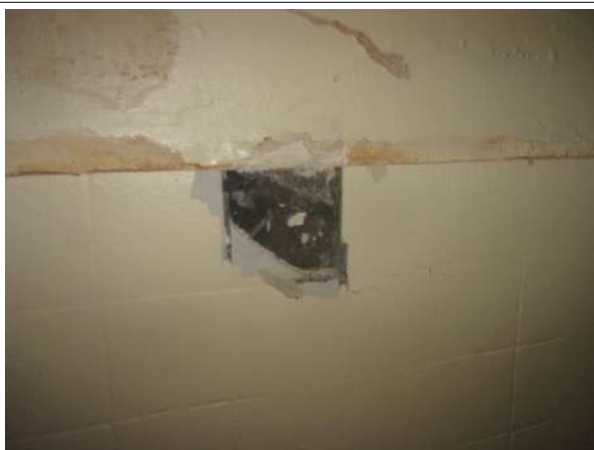
Prélèvement - P040 : BAT 23 - BARIETY / SOUS SOL /
PIECE 0023 - Colle de faïence- (Absence d'amiante)

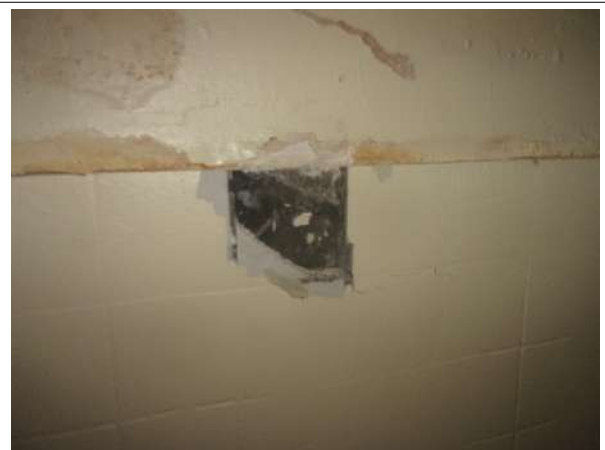
Prélèvement - P041 : BAT 23 - BARIETY / SOUS SOL /
PIECE 0023 - Colle de faïence- (Absence d'amiante)

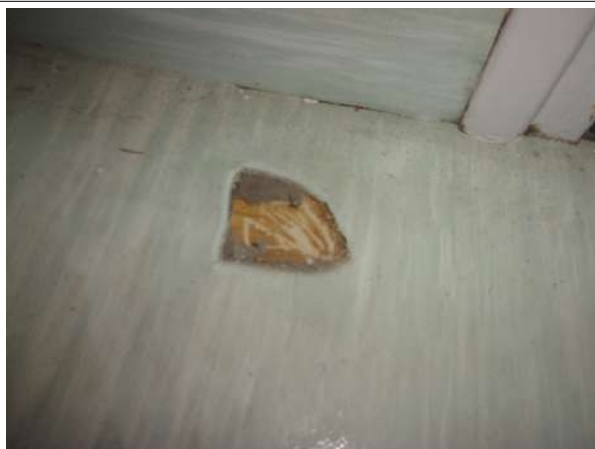
Prélèvement - P042 : BAT 23 - BARIETY / SOUS SOL /
PIECE 0023 - Lé plastique- (Absence d'amiante)

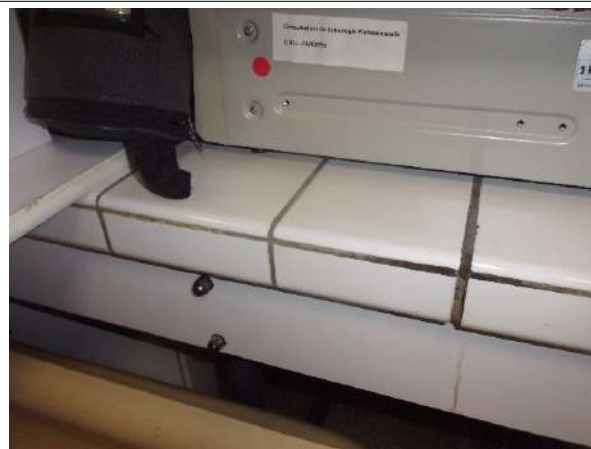
Prélèvement - P043 : BAT 23 - BARIETY / SOUS SOL /
PIECE 0029 - Colle de faïence- (Absence d'amiante)

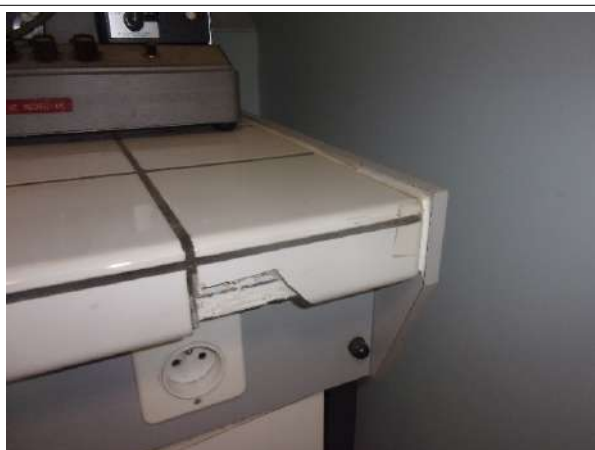
Prélèvement - P044 : BAT 23 - BARIETY / SOUS SOL /
PIECE 0029 - Colle de faïence- (Absence d'amiante)

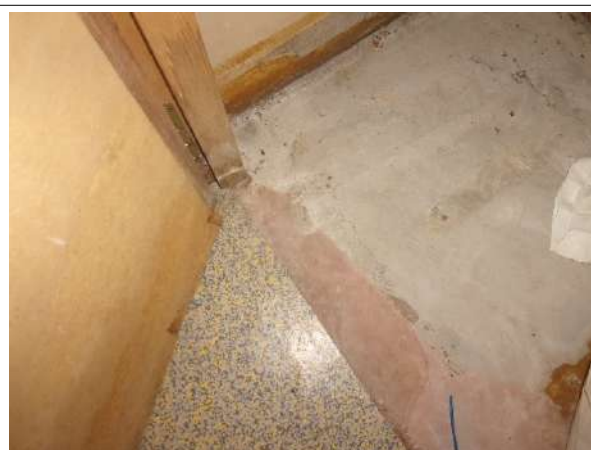
Prélèvement - P045 : BAT 23 - BARIETY / SOUS SOL /
PIECE 0040 - Ragréage- (Présence d'amiante)

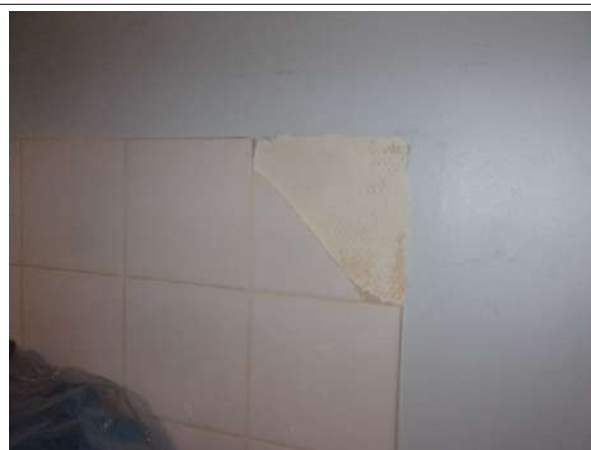
Prélèvement - P047 : BAT 23 - BARIETY / SOUS SOL /
PIECE 0030 - Colle de faïence- (Absence d'amiante)

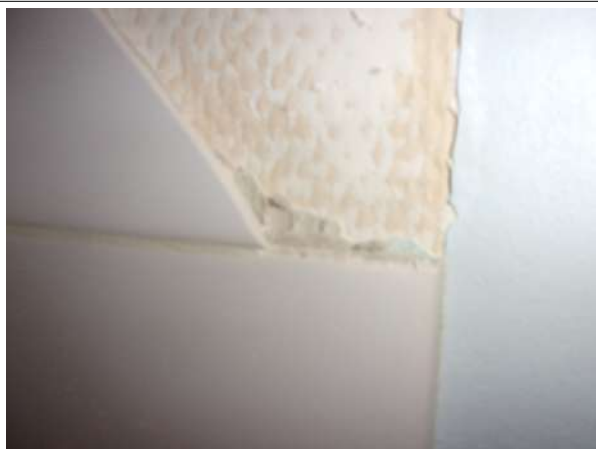
Prélèvement - P048 : BAT 23 - BARIETY / SOUS SOL /
PIECE 0030 - Colle de faïence- (Absence d'amiante)

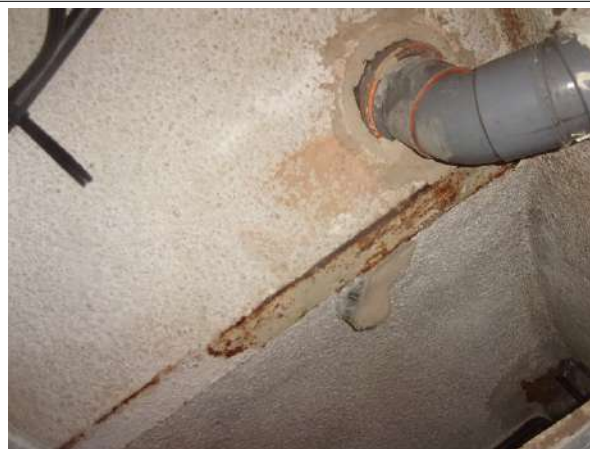
Prélèvement - P049 : BAT 23 - BARIETY / SOUS SOL /
PIECE 0030 - Peinture- (Absence d'amiante)

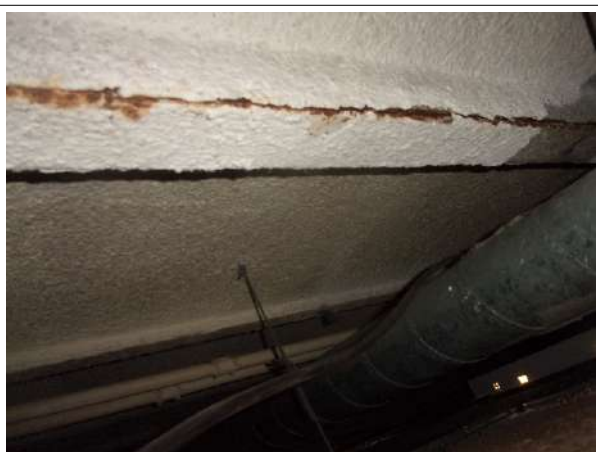
Prélèvement - P050 : BAT 23 - BARIETY / SOUS SOL /
PIECE 0030 - Peinture- (Absence d'amiante)

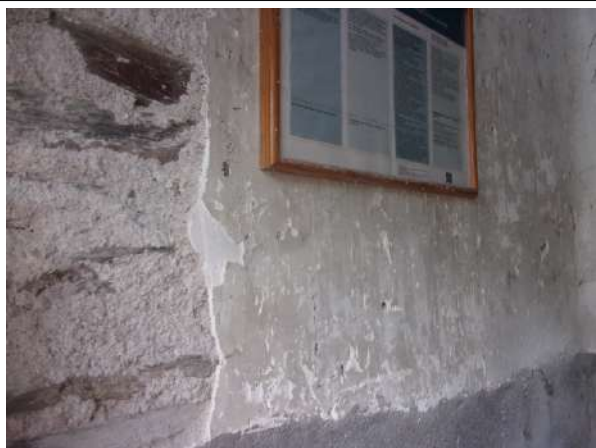
Prélèvement - P001 : BAT 23 - BARIETY / RDC / PIECE 1021
- Peinture- (Absence d'amiante)

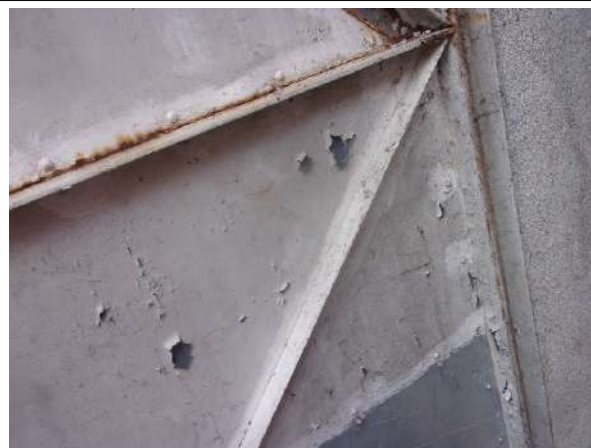
Prélèvement - P002 : BAT 23 - BARIETY / RDC / PIECE 1021
- Peinture- (Absence d'amiante)

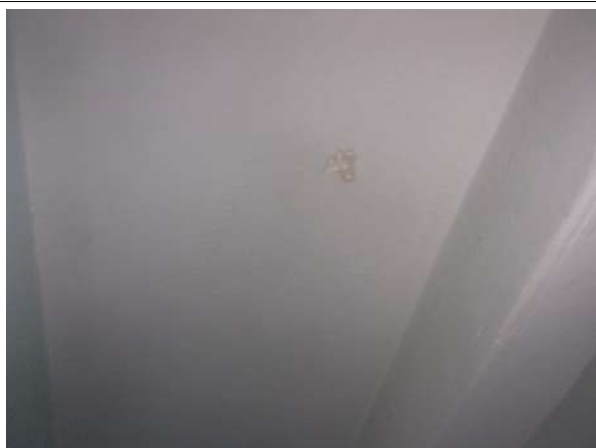
Prélèvement - P003 : BAT 23 - BARIETY / RDC / PIECE 1038
- Peinture- (Absence d'amiante)

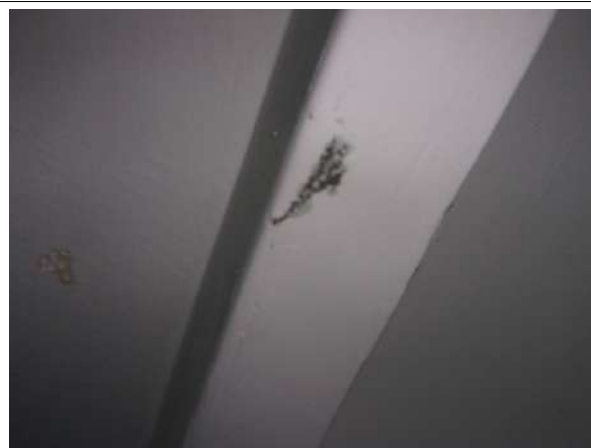
Prélèvement - P004 : BAT 23 - BARIETY / RDC / PIECE 1038
- Enduit- (Absence d'amiante)

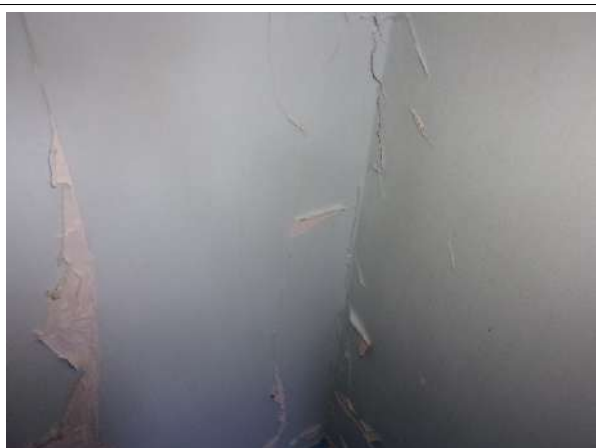
Prélèvement - P005 : BAT 23 - BARIETY / RDC / PIECE 1039
- Peinture- (Absence d'amiante)

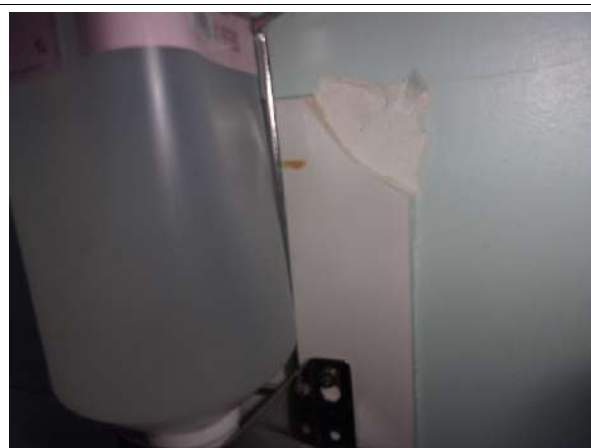
Prélèvement - P006 : BAT 23 - BARIETY / RDC / PIECE 1039
- Colle de faïence- (Absence d'amiante)

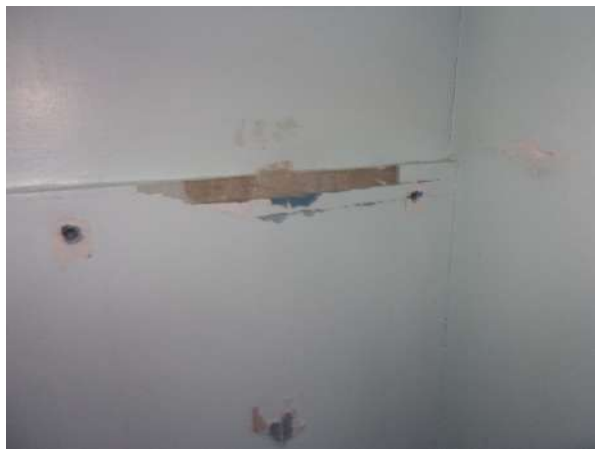
Prélèvement - P007 : BAT 23 - BARIETY / RDC / PIECE 1038
- Colle de faïence- (Absence d'amiante)

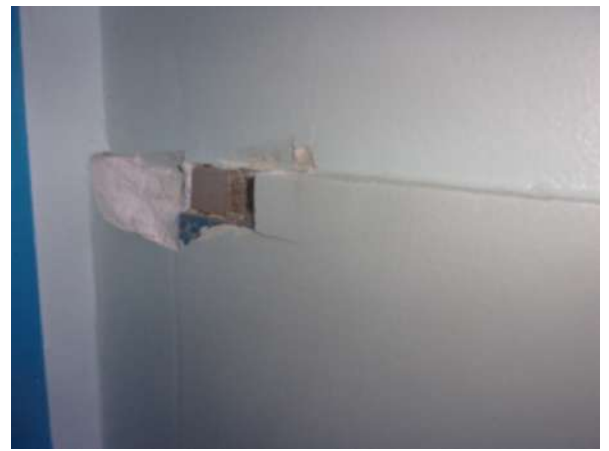
Prélèvement - P008 : BAT 23 - BARIETY / RDC / PIECE 1037
- Colle de faïence- (Absence d'amiante)

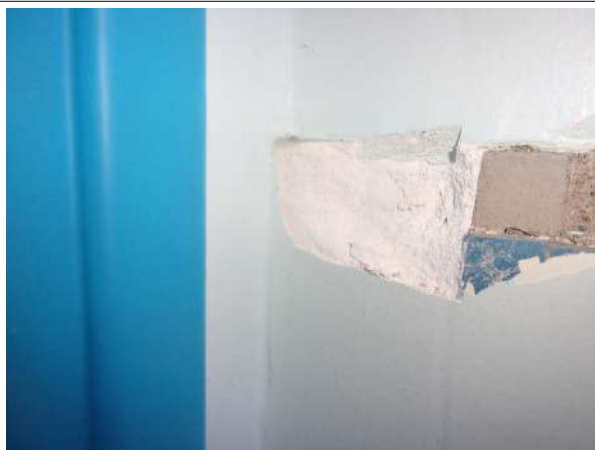
Prélèvement - P009 : BAT 23 - BARIETY / RDC / PIECE 1037
- Peinture- (Absence d'amiante)

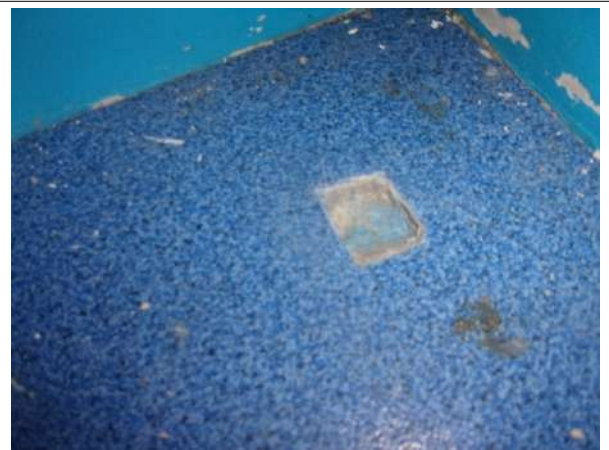
Prélèvement - P010 : BAT 23 - BARIETY / RDC / PIECE 1039
- Lé plastique- (Absence d'amiante)

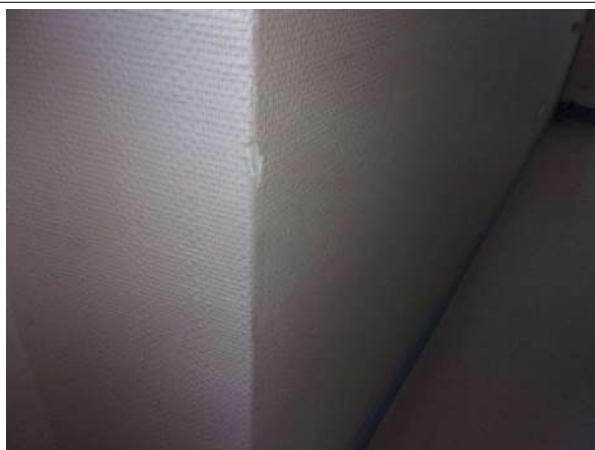
Prélèvement - P012 : BAT 23 - BARIETY / RDC / PIECE 1024
- Toile de verre- (Absence d'amiante)

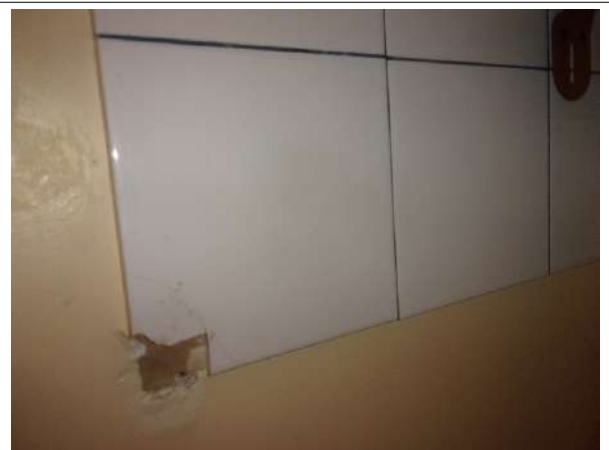
Prélèvement - P013 : BAT 23 - BARIETY / RDC / PIECE 1003
- Colle de faïence- (Absence d'amiante)

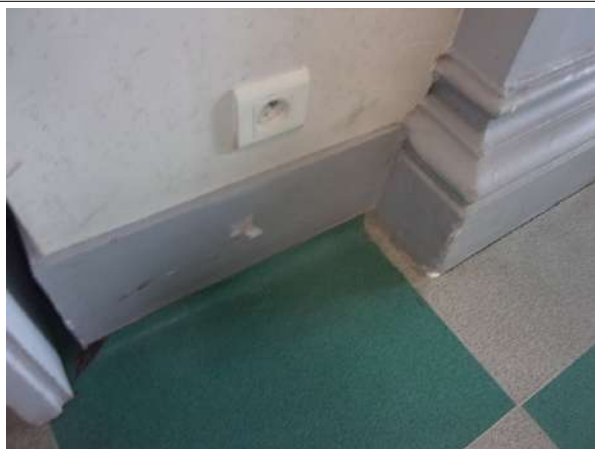
Prélèvement - P014 : BAT 23 - BARIETY / RDC / PIECE 1027
- Peinture- (Absence d'amiante)

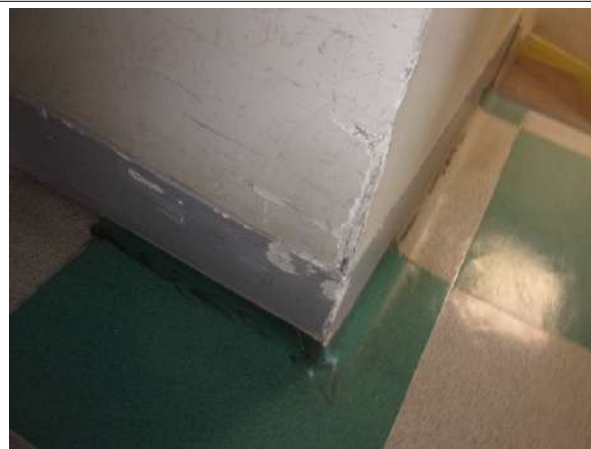
Prélèvement - P015 : BAT 23 - BARIETY / RDC / PIECE 1027
- Peinture- (Absence d'amiante)

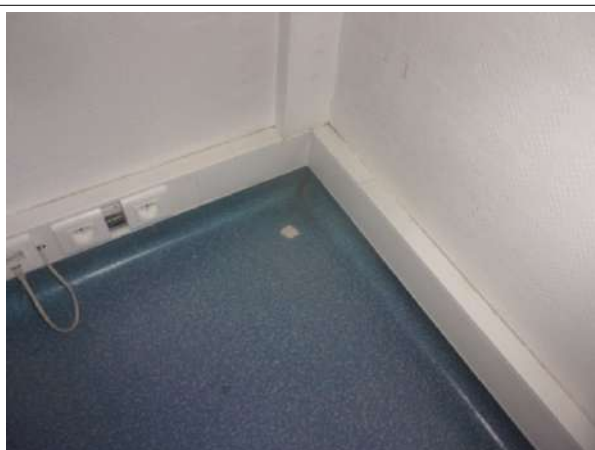
Prélèvement - P018 : BAT 23 - BARIETY / RDC / PIECE 1001
- Lé plastique- (Absence d'amiante)

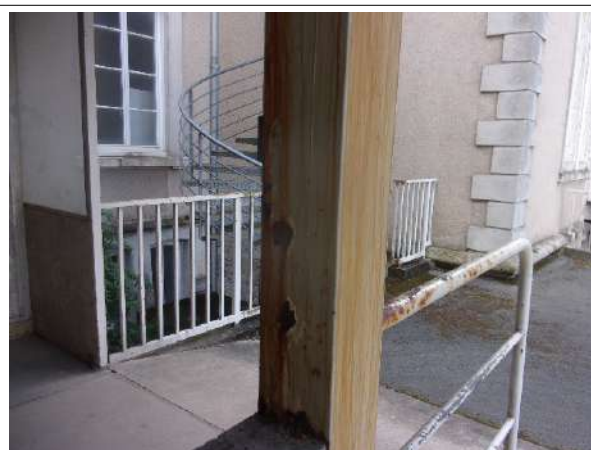
Prélèvement - P019 : BAT 23 - BARIETY / RDC / EXTERIEUR
- Peinture- (Absence d'amiante)

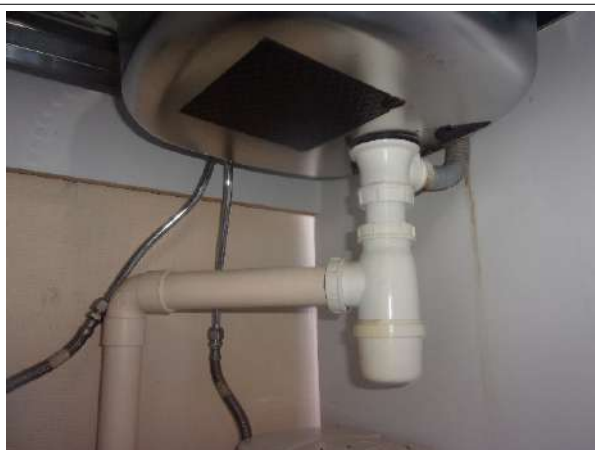
Prélèvement - P020 : BAT 23 - BARIETY / RDC / PIECE 1030
- Plaque bitumineuse- (Absence d'amiante)

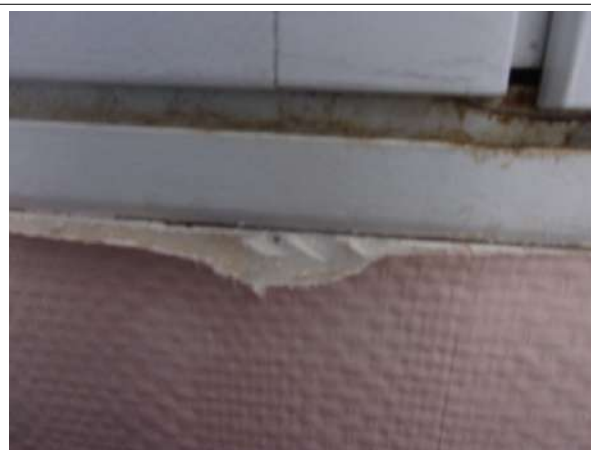
Prélèvement - P021 : BAT 23 - BARIETY / RDC / PIECE 1033
- Toile de verre- (Absence d'amiante)

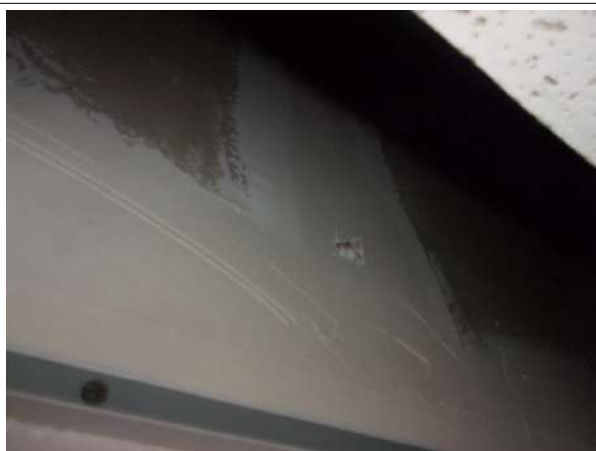
Prélèvement - P022 : BAT 23 - BARIETY / RDC / PIECE 1024
- Bande de plaque de plâtre- (Absence d'amiante)

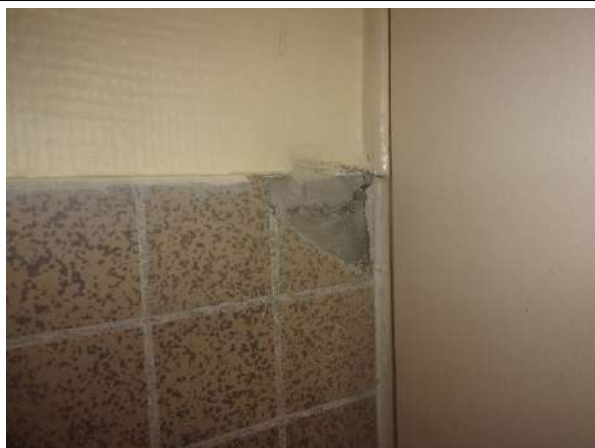
Prélèvement - P001 : BAT 23 - BARIETY / R+1 / PIECE /
2034 - Colle de faïence- (Absence d'amiante)

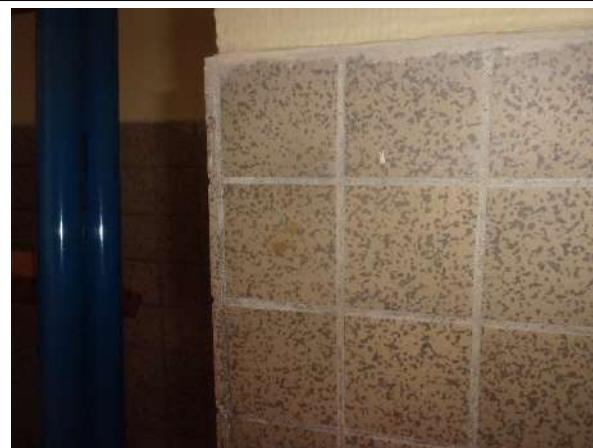
Prélèvement - P002 : BAT 23 - BARIETY / R+1 / PIECE /
2034 - Colle de faïence- (Absence d'amiante)

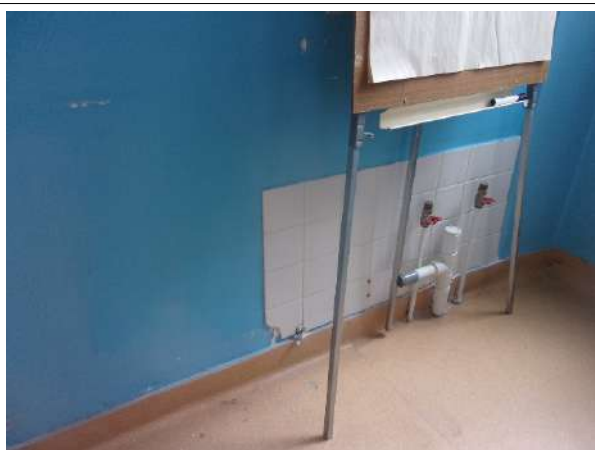
Prélèvement - P003 : BAT 23 - BARIETY / R+1 / PIECE /
2008 - Colle de faïence- (Absence d'amiante)

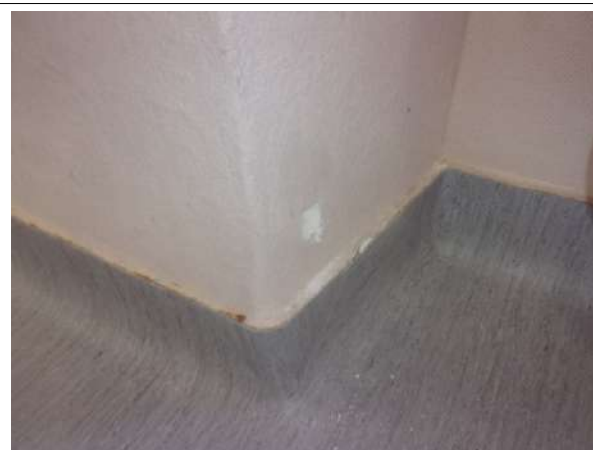
Prélèvement - P004 : BAT 23 - BARIETY / R+1 / PIECE /
2012 - Enduit- (Absence d'amiante)

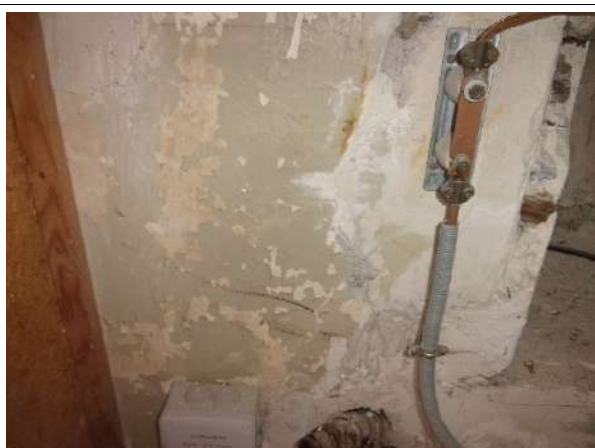
Prélèvement - P005 : BAT 23 - BARIETY / R+1 / PIECE /
2012 - Peinture- (Absence d'amiante)

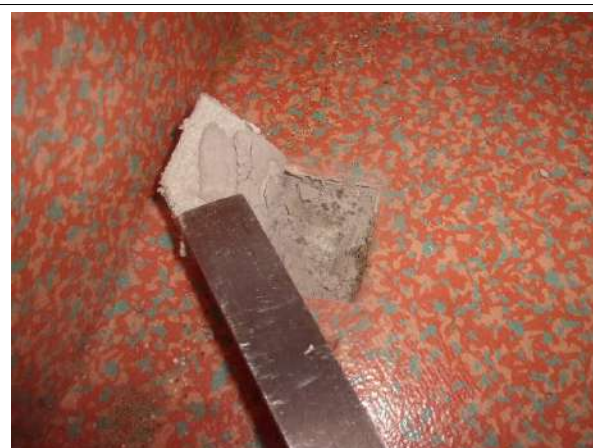
Prélèvement - P006 : BAT 23 - BARIETY / R+1 / PIECE /
2013 - Lé plastique- (Présence d'amiante)

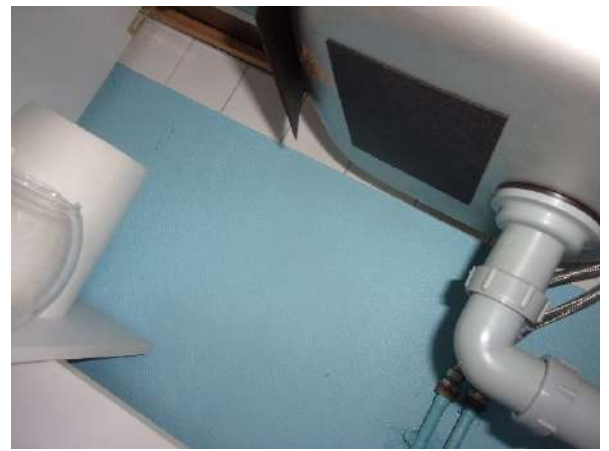
Prélèvement - P008 : BAT 23 - BARIETY / R+1 / PIECE /
2017 - Plaque bitumineuse- (Absence d'amiante)

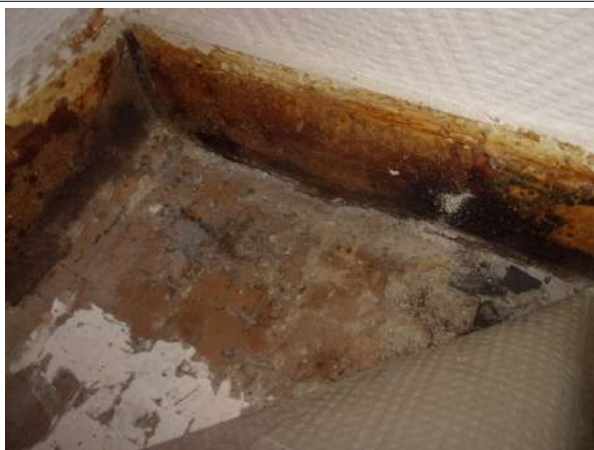
Prélèvement - P009 : BAT 23 - BARIETY / R+1 / PIECE /
2006 - Colle- (Absence d'amiante)

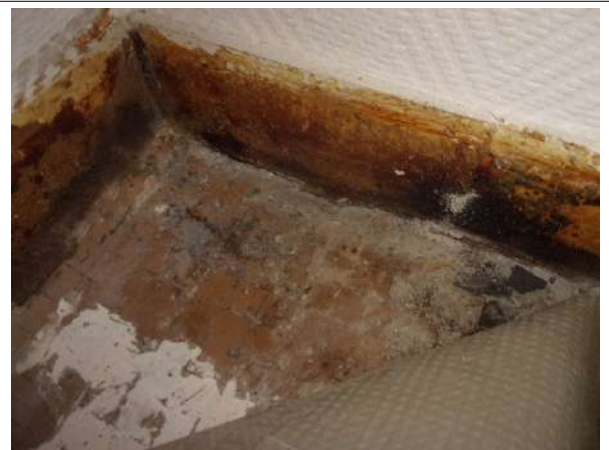
Prélèvement - P010 : BAT 23 - BARIETY / R+1 / PIECE /
2006 - Colle de carrelage- (Absence d'amiante)

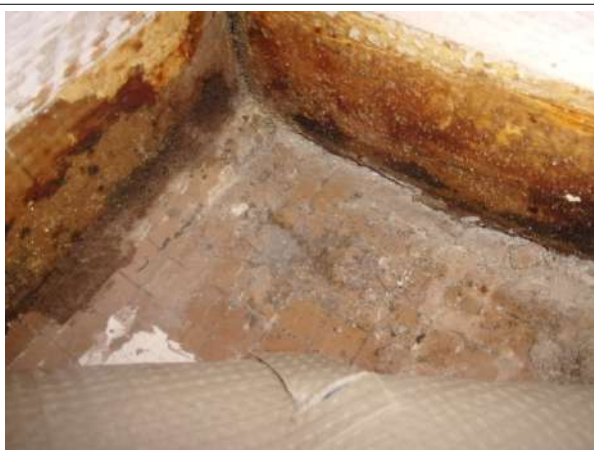
Prélèvement - P011 : BAT 23 - BARIETY / R+1 / PIECE /
2006 - Colle de carrelage- (Absence d'amiante)

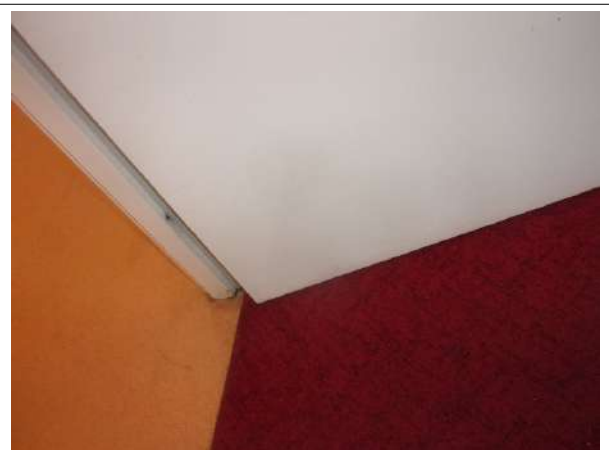
Prélèvement - P012 : BAT 23 - BARIETY / R+1 / PIECE /
2005 - Colle- (Absence d'amiante)

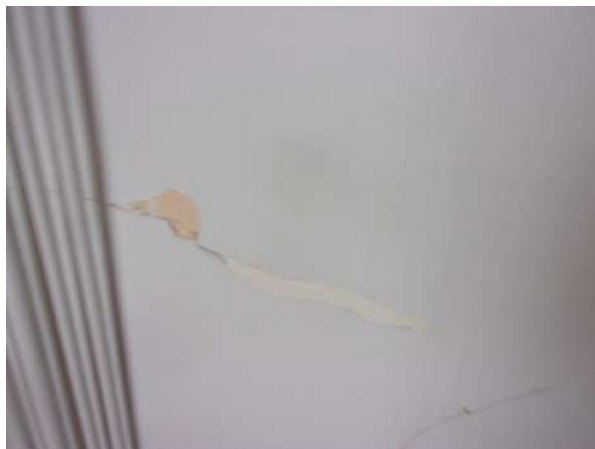
Prélèvement - P013 : BAT 23 - BARIETY / R+1 / PIECE /
2029 - Peinture- (Absence d'amiante)
