**REAMENAGEMENT DU SERVICE DE SANTE AU TRAVAIL AU 2^{ème} ETAGE
ET DIVERS AMENAGEMENTS SUR LES AUTRES NIVEAUX**

B053 - BATIMENT BARIETY

**ANNEXE N°03 - DIAGNOSTIC DE REPERAGE AMIANTE AVANT
TRAVAUX**

A l'attention de VERDIER STEPHANIE**Rapport de repérage des matériaux et produits contenant de l'amiante avant réalisation de travaux dans un immeuble bâti****Article R4412-97 du Code du Travail, Norme NF X 46-020 du 5 août 2017**

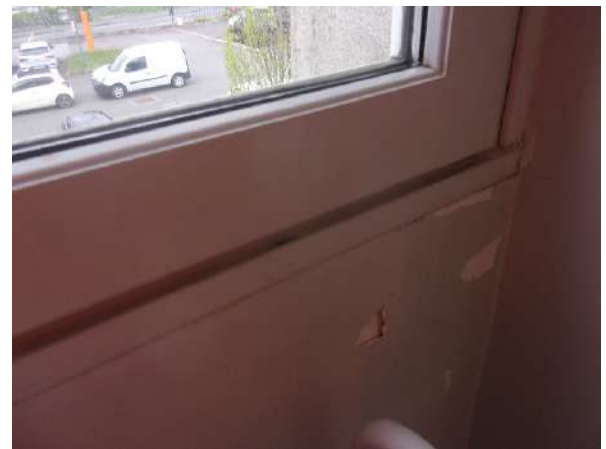
Prélèvement - P014 : BAT 23 - BARIETY / R+1 / PIECE /
2029 - Peinture- (Absence d'amiante)

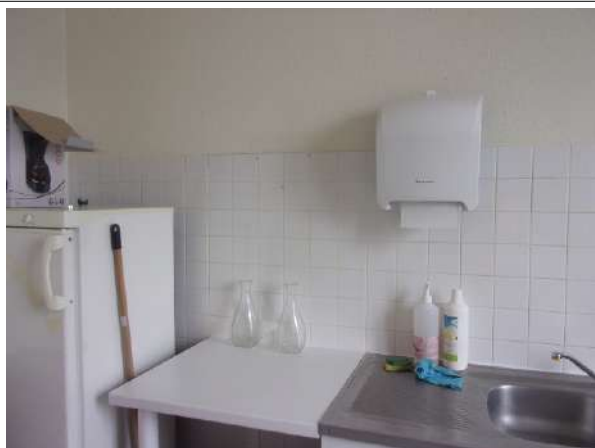
Prélèvement - P015 : BAT 23 - BARIETY / R+1 / PIECE /
2025 - Colle de faïence- (Absence d'amiante)

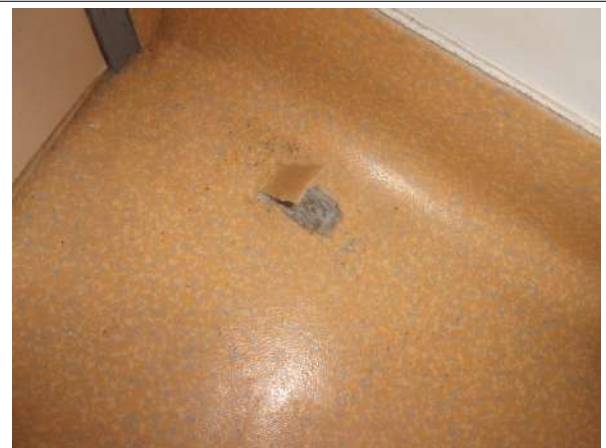
Prélèvement - P016 : BAT 23 - BARIETY / R+1 / PIECE /
2029 - Lé plastique- (Absence d'amiante)

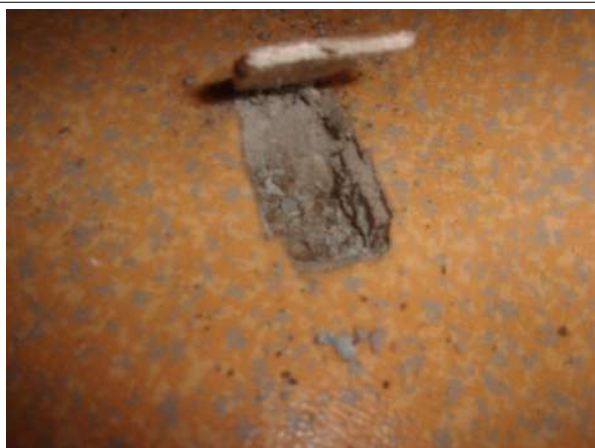
Prélèvement - P017 : BAT 23 - BARIETY / R+1 / PIECE /
2029 - Colle de carrelage- (Absence d'amiante)

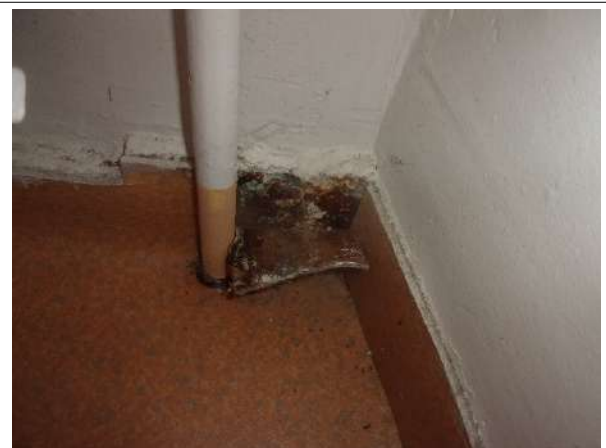
Prélèvement - P018 : BAT 23 - BARIETY / R+1 / PIECE /
2029 - Colle de carrelage- (Absence d'amiante)

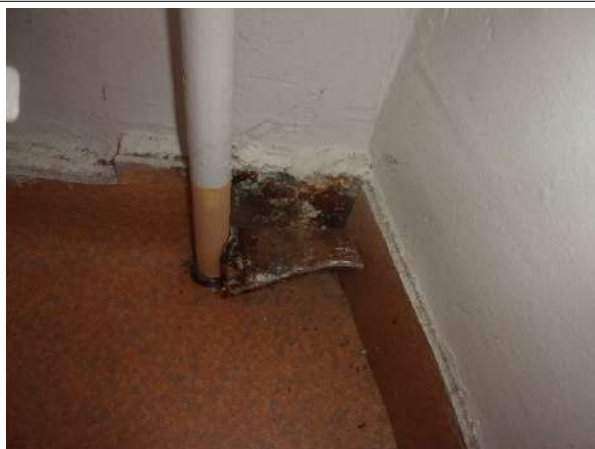
Prélèvement - P019 : BAT 23 - BARIETY / R+1 / PIECE / 2023 - Colle de plinthe- (Présence d'amiante)

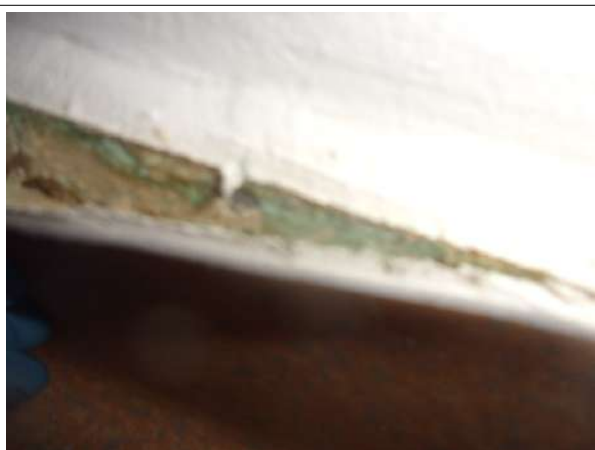
Prélèvement - P021 : BAT 23 - BARIETY / R+1 / PIECE / 2023 - Colle de plinthe- (Absence d'amiante)

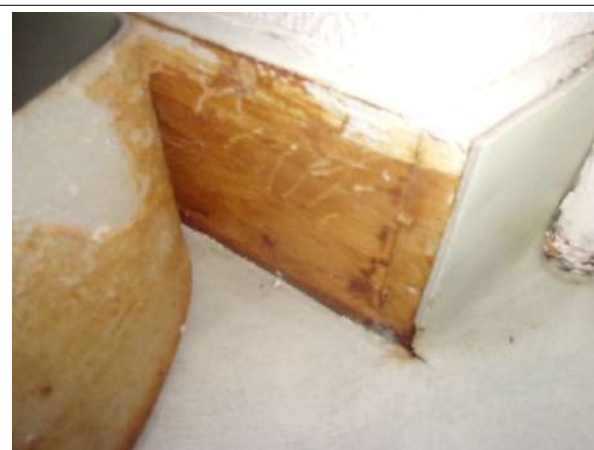
Prélèvement - P022 : BAT 23 - BARIETY / R+1 / PIECE / 2024 - Colle de plinthe- (Absence d'amiante)

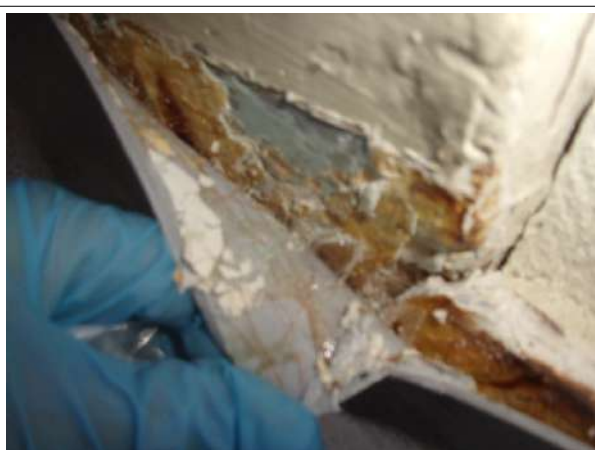
Prélèvement - P023 : BAT 23 - BARIETY / R+1 / PIECE / 2025 - Colle de plinthe- (Absence d'amiante)

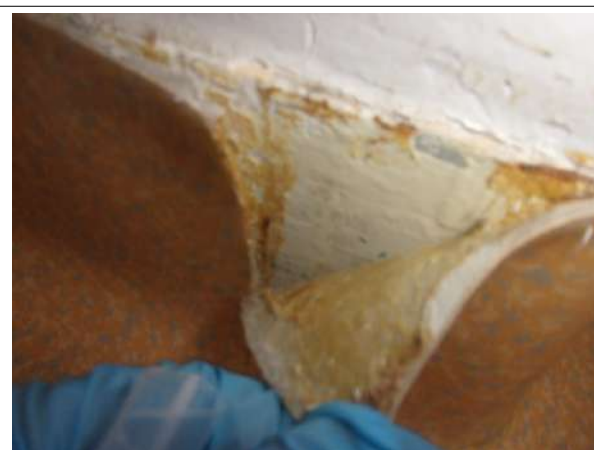
Prélèvement - P024 : BAT 23 - BARIETY / R+1 / PIECE / 2029 - Colle de plinthe- (Absence d'amiante)

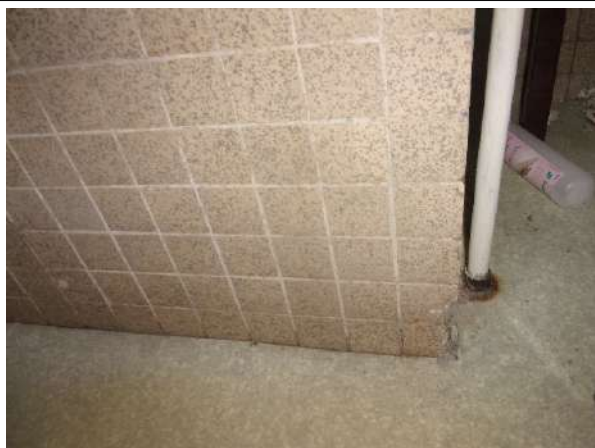
Prélèvement - P001 : BAT 23 - BARIETY / R+2 / PIECE / 3031
- Colle de faïence- (Absence d'amiante)

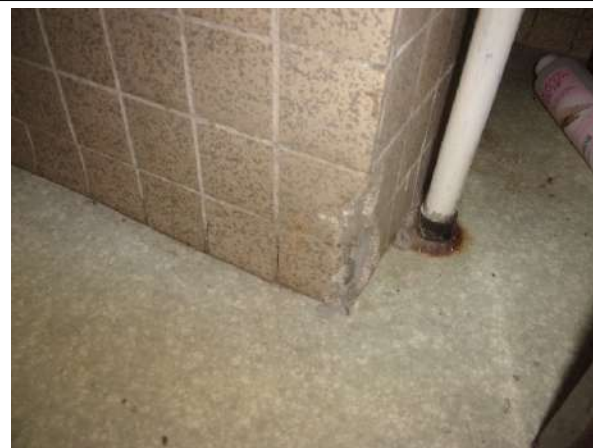
Prélèvement - P002 : BAT 23 - BARIETY / R+2 / PIECE / 3031
- Colle de faïence- (Absence d'amiante)

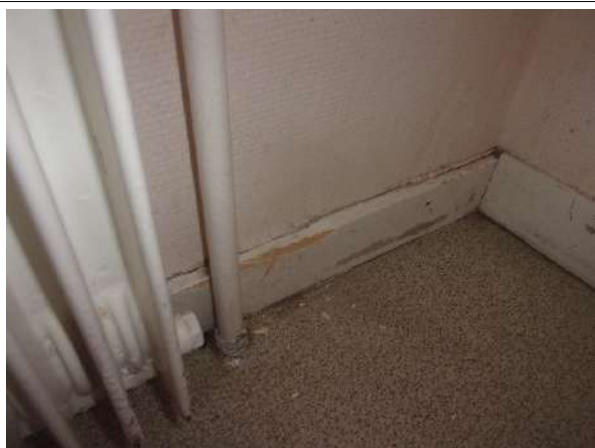
Prélèvement - P003 : BAT 23 - BARIETY / R+2 / PIECE / 3031
- Peinture- (Absence d'amiante)

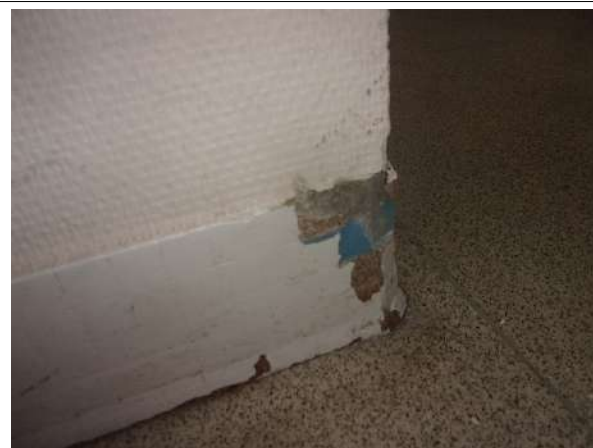
Prélèvement - P004 : BAT 23 - BARIETY / R+2 / PIECE / 3031
- Peinture- (Absence d'amiante)

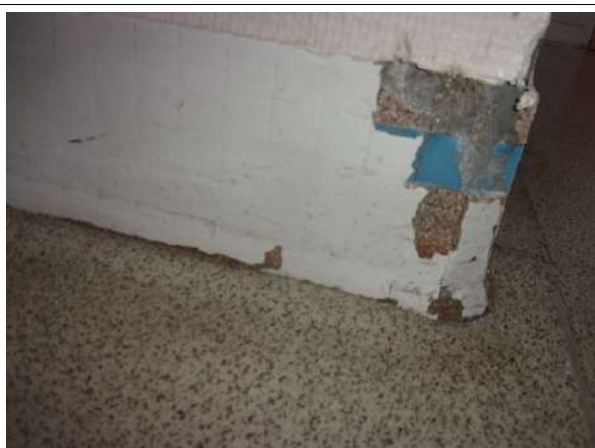
Prélèvement - P005 : BAT 23 - BARIETY / R+2 / PIECE / 3031
- Colle de plinthe- (Absence d'amiante)

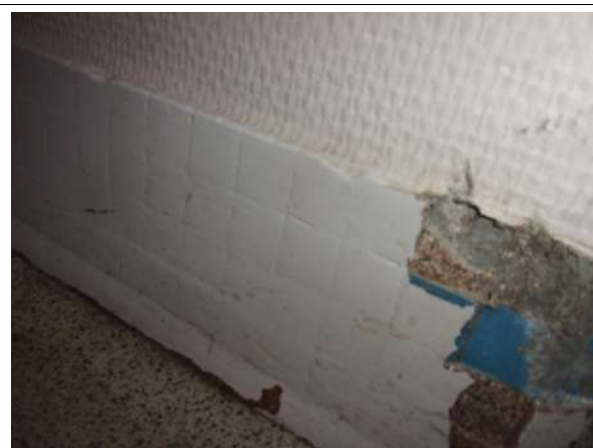
Prélèvement - P006 : BAT 23 - BARIETY / R+2 / PIECE / 3031
- Colle de plinthe- (Absence d'amiante)

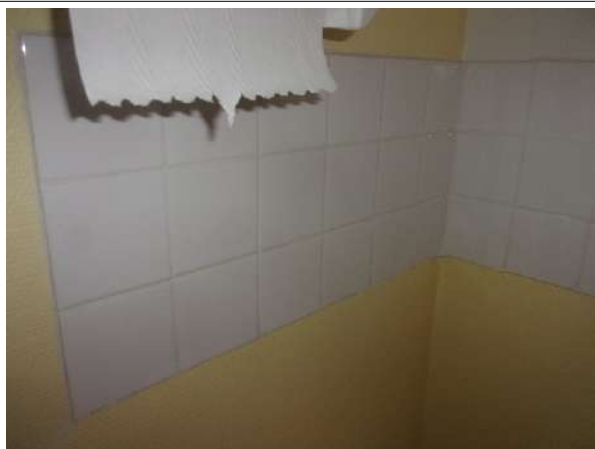
Prélèvement - P007 : BAT 23 - BARIETY / R+2 / PIECE / 3006
- Colle de faïence- (Absence d'amiante)

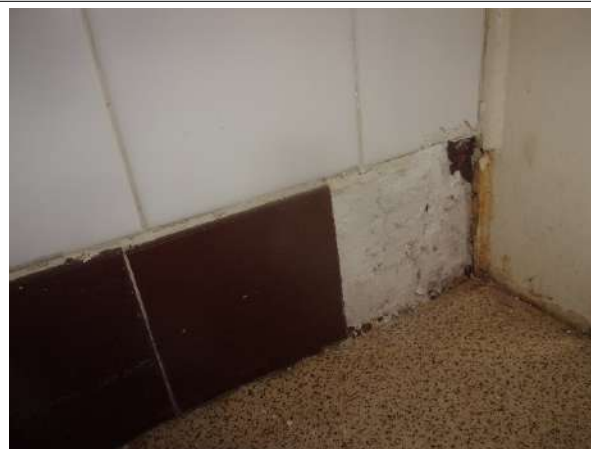
Prélèvement - P008 : BAT 23 - BARIETY / R+2 / PIECE / 3007
- Colle de plinthe- (Absence d'amiante)

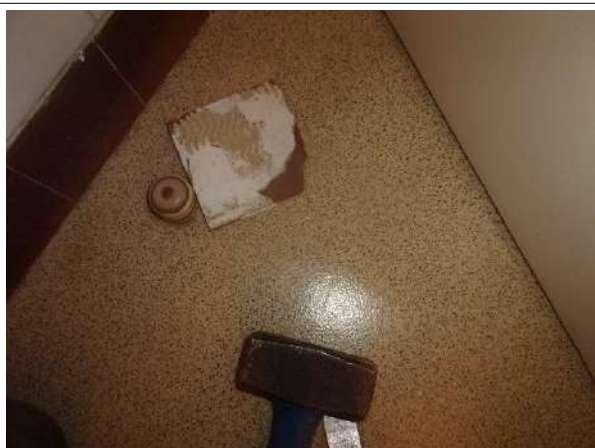
Prélèvement - P009 : BAT 23 - BARIETY / R+2 / PIECE / 3007
- Colle de plinthe- (Absence d'amiante)

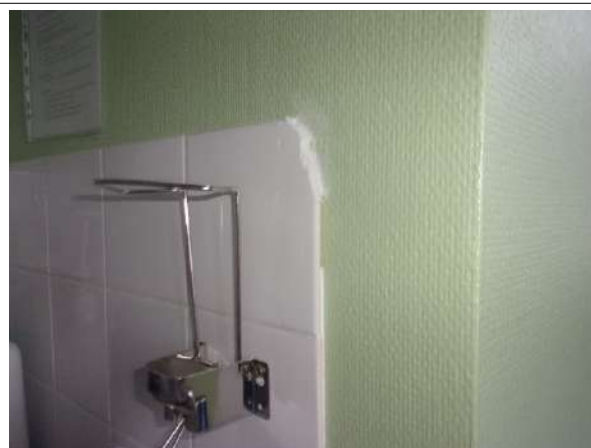
Prélèvement - P010 : BAT 23 - BARIETY / R+2 / PIECE / 3001
- Colle de faïence- (Absence d'amiante)

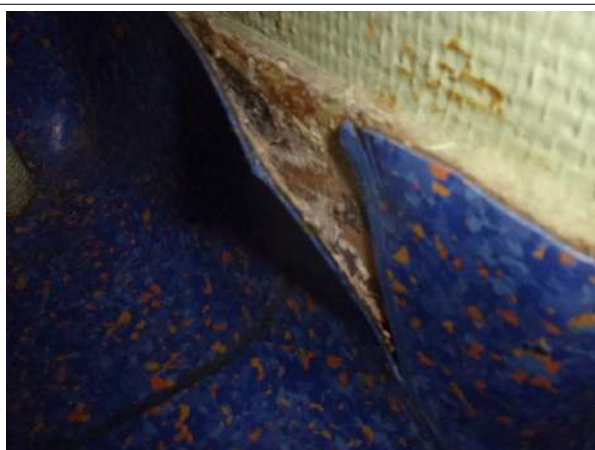
Prélèvement - P011 : BAT 23 - BARIETY / R+2 / PIECE / 3001
- Colle de plinthe- (Absence d'amiante)

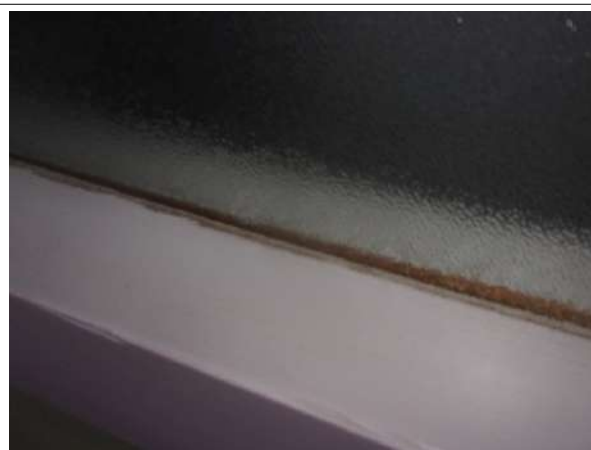
Prélèvement - P012 : BAT 23 - BARIETY / R+2 / PIECE / 3001
- Joint- (Absence d'amiante)

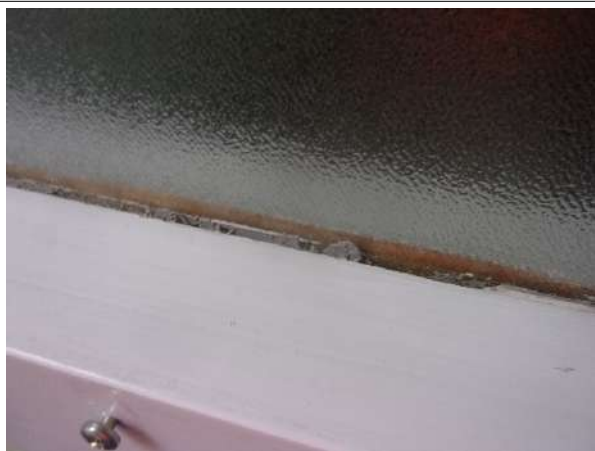
Prélèvement - P013 : BAT 23 - BARIETY / R+2 / PIECE / 3001
- Joint- (Absence d'amiante)

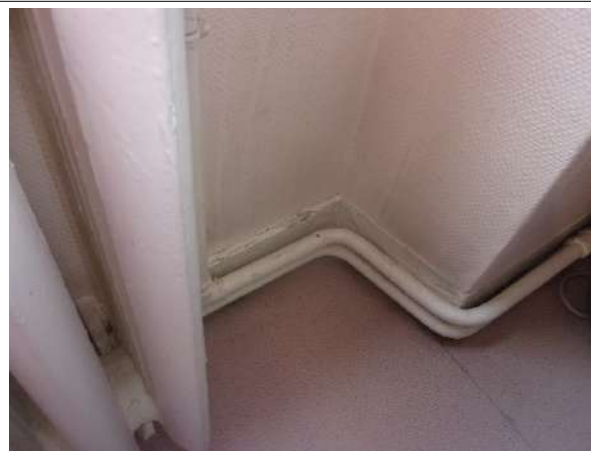
Prélèvement - P014 : BAT 23 - BARIETY / R+2 / PIECE / 3012
- Peinture- (Absence d'amiante)

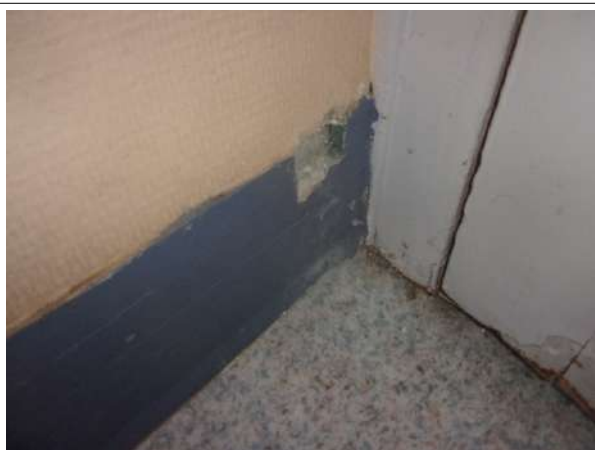
Prélèvement - P015 : BAT 23 - BARIETY / R+2 / PIECE / 3026
- Colle de plinthe- (Absence d'amiante)

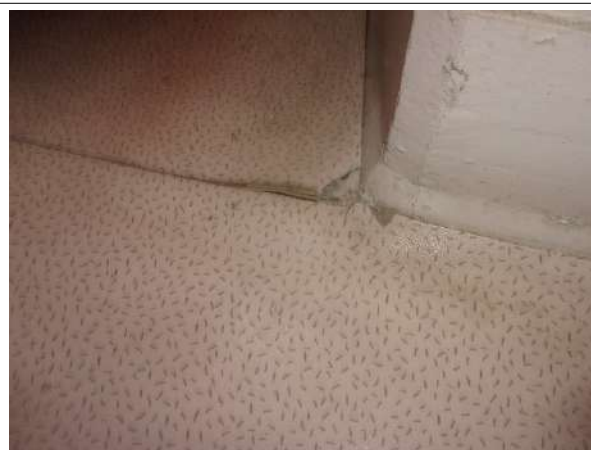
Prélèvement - P016 : BAT 23 - BARIETY / R+2 / PIECE / 3025
- Lé plastique- (Absence d'amiante)

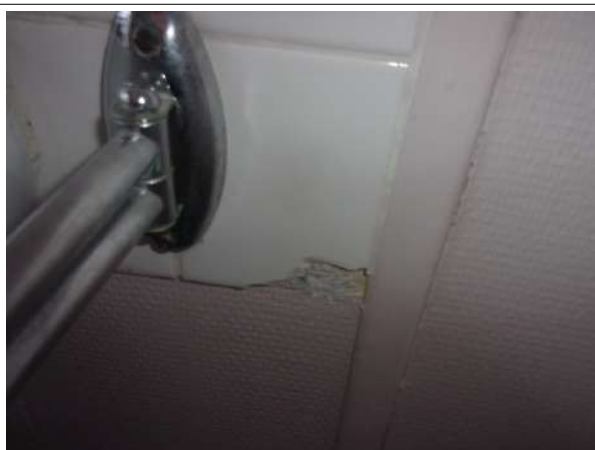
Prélèvement - P017 : BAT 23 - BARIETY / R+2 / PIECE / 3025
- Colle de faïence- (Absence d'amiante)

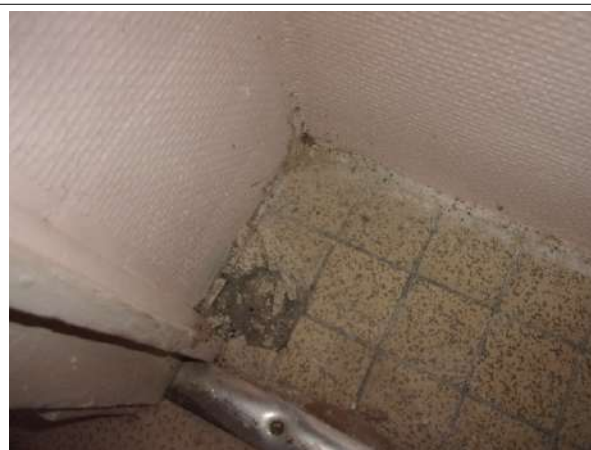
Prélèvement - P018 : BAT 23 - BARIETY / R+2 / PIECE / 3036
- Colle de carrelage- (Absence d'amiante)

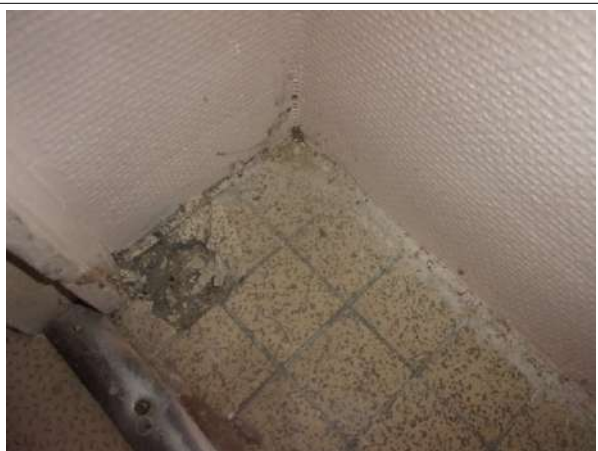
Prélèvement - P019 : BAT 23 - BARIETY / R+2 / PIECE / 3036
- Colle de carrelage- (Absence d'amiante)

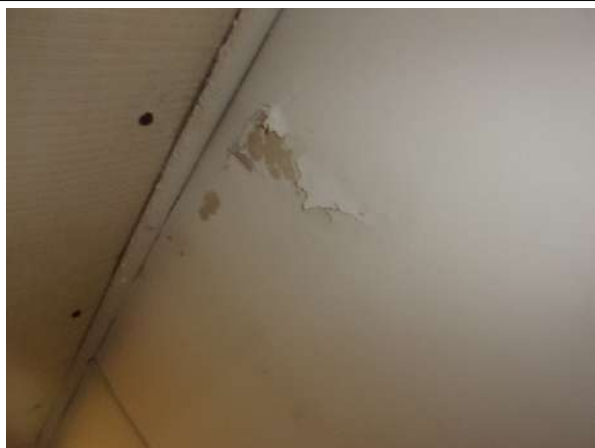
Prélèvement - P001 : BAT 23 BARIETY / R+3 / PIECE / 4002
- Peinture- (Absence d'amiante)

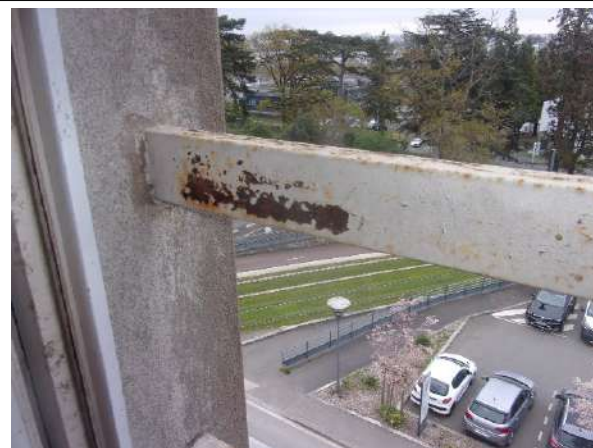
Prélèvement - P002 : BAT 23 BARIETY / R+3 / PIECE / 4002
- Peinture- (Absence d'amiante)

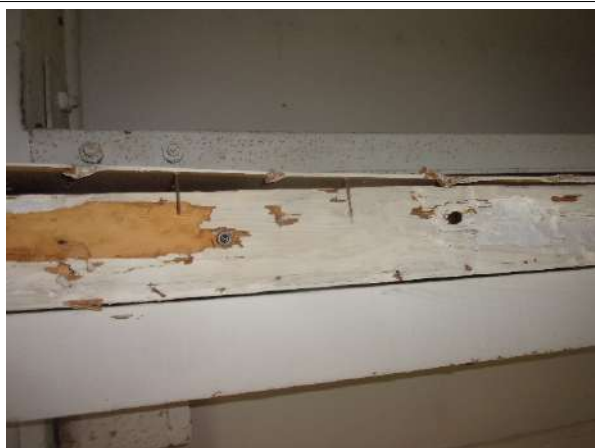
Prélèvement - P003 : BAT 23 BARIETY / R+3 / PIECE / 4002
- Peinture- (Absence d'amiante)

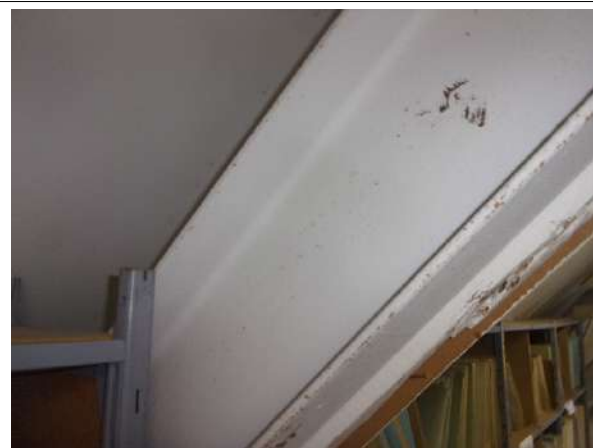
Prélèvement - P004 : BAT 23 BARIETY / R+3 / PIECE / 4002
- Peinture- (Absence d'amiante)

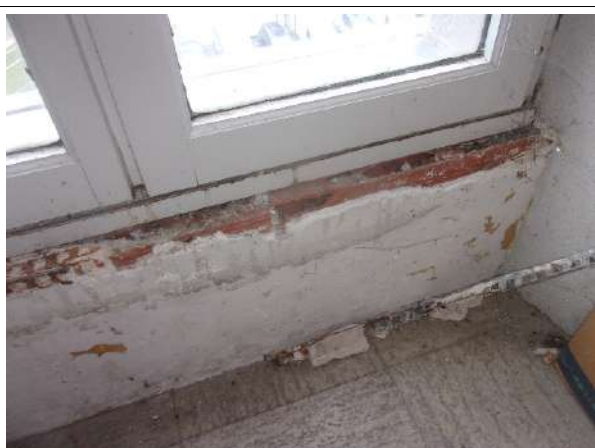
Prélèvement - P005 : BAT 23 BARIETY / R+3 / PIECE / 4002
- Enduit- (Absence d'amiante)

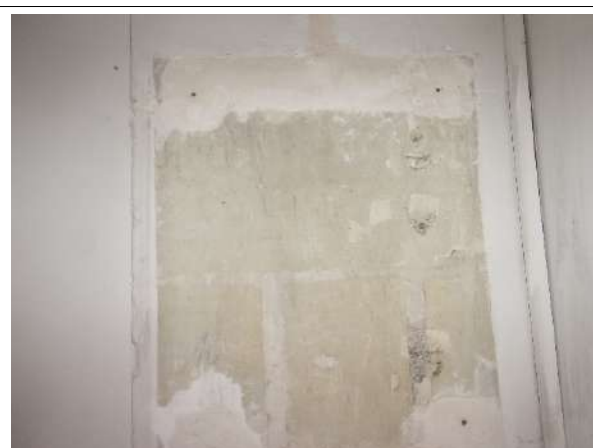
Prélèvement - P006 : BAT 23 BARIETY / R+3 / PIECE / 4005
- Enduit- (Absence d'amiante)

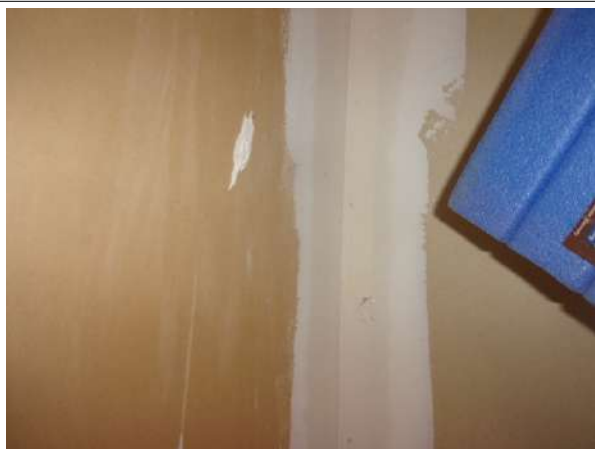
Prélèvement - P007 : BAT 23 BARIETY / R+3 / PIECE / 4012
- Bande de plaque de plâtre- (Absence d'amiante)

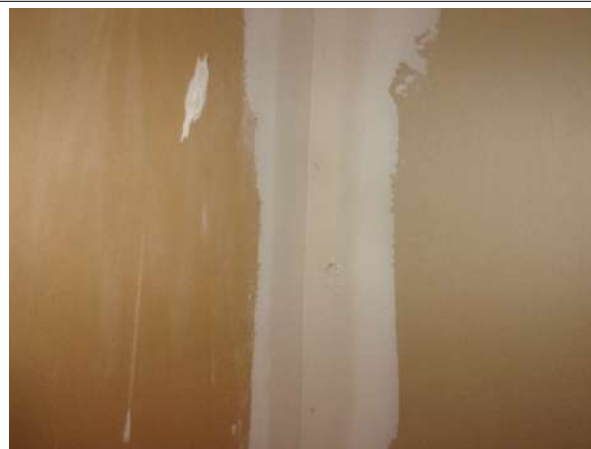
Prélèvement - P008 : BAT 23 BARIETY / R+3 / PIECE / 4012
- Bande de plaque de plâtre- (Absence d'amiante)

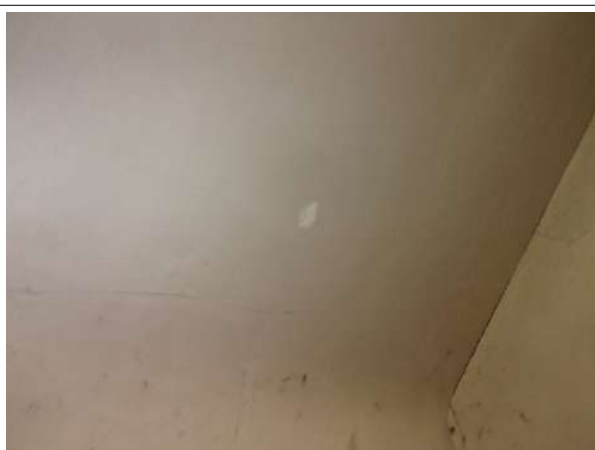
Prélèvement - P009 : BAT 23 BARIETY / R+4 / ASCENSEUR
/ MACHINERIE ASCENSEUR - Peinture- (Absence d'amiante)

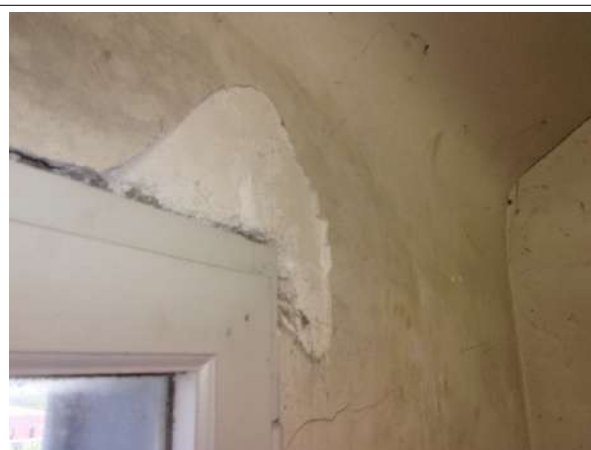
Prélèvement - P010 : BAT 23 BARIETY / R+4 / ASCENSEUR
/ MACHINERIE ASCENSEUR - Peinture- (Absence d'amiante)

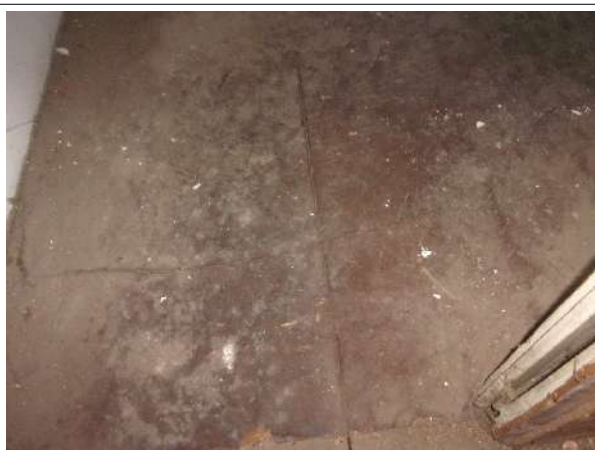
Prélèvement - P011 : BAT 23 BARIETY / R+3 / PIECE / 4009
- Lé plastique- (Absence d'amiante)

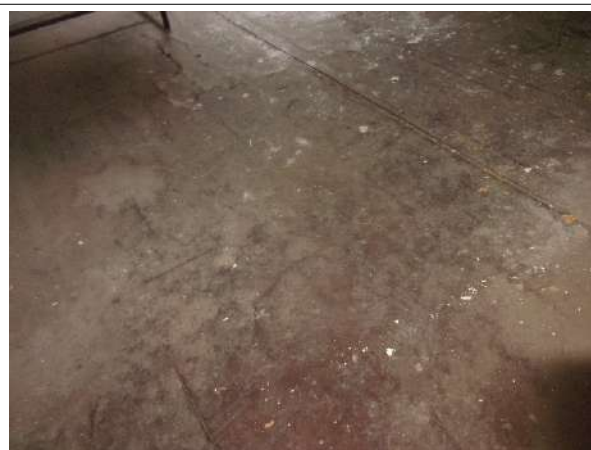
Prélèvement - P012 : BAT 23 BARIETY / R+3 / PIECE / 4009
- Lé plastique- (Absence d'amiante)

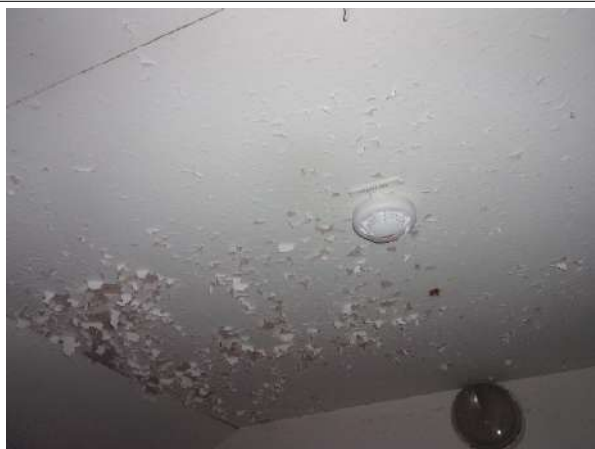
Prélèvement - P013 : BAT 23 BARIETY / R+3 / PIECE / 4009
- Peinture- (Absence d'amiante)

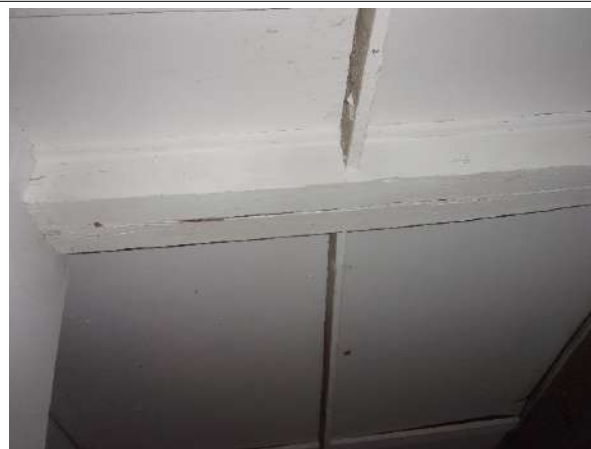
Prélèvement - P014 : BAT 23 BARIETY / R+3 / PIECE / 4009
- Peinture- (Absence d'amiante)

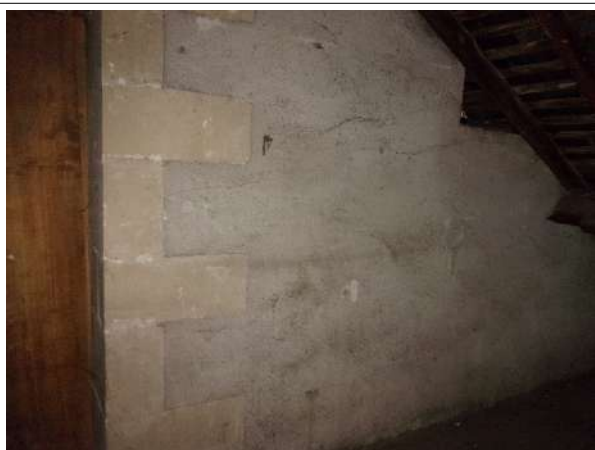
Prélèvement - P015 : BAT 23 BARIETY / R+3 / PIECE / 4007
- Enduit- (Absence d'amiante)

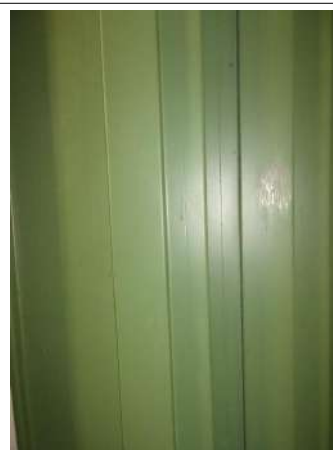
Prélèvement - P16 : BAT 23 BARIETY / R+4 / ASCENSEUR /
CABINE - Peinture- (Absence d'amiante)

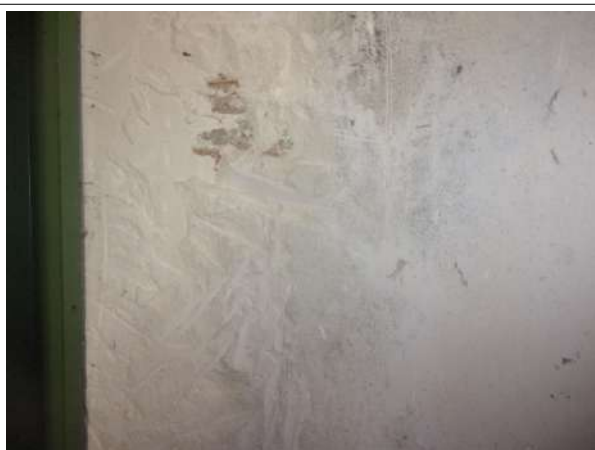
Prélèvement - P17 : BAT 23 BARIETY / R+4 / GAINÉ
ASCENSEUR - Enduit- (Absence d'amiante)

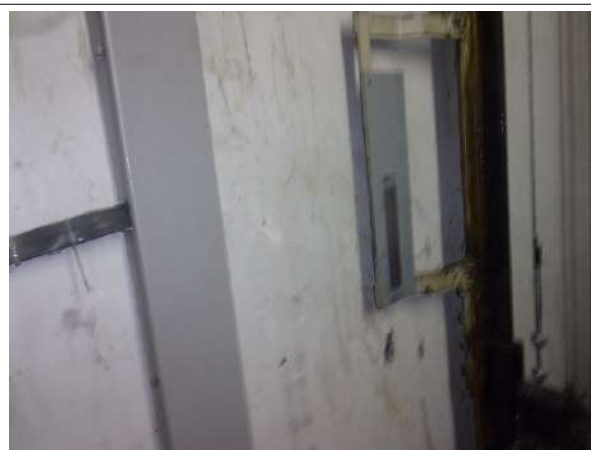
Prélèvement - P18 : BAT 23 BARIETY / R+4 / GAINÉ
ASCENSEUR - Enduit- (Absence d'amiante)

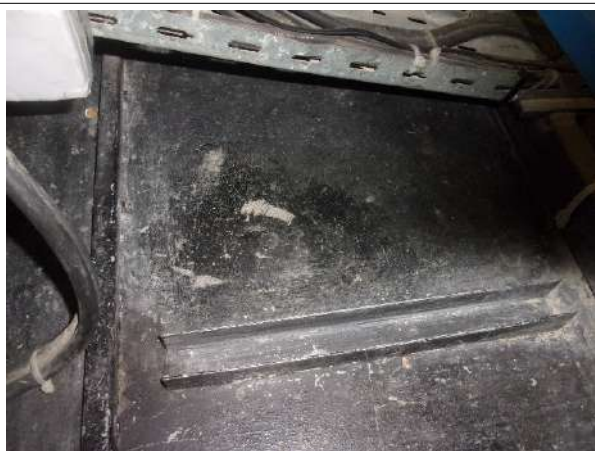
Prélèvement - P19 : BAT 23 BARIETY / R+4 / ASCENSEUR / CABINE - Peinture- (Absence d'amiante)

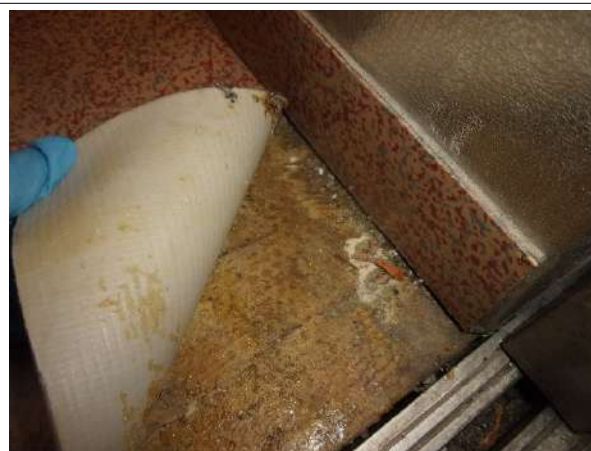
Prélèvement - P20 : BAT 23 BARIETY / R+4 / ASCENSEUR / CABINE - Colle- (Présence d'amiante)

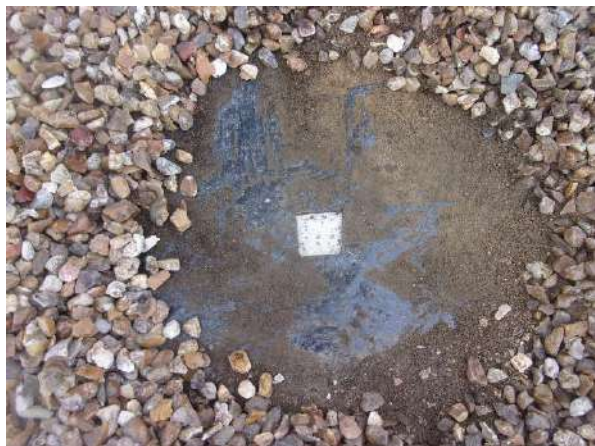
Prélèvement - P001 : BAT 23 - BARIETY / EXTERIEUR /
TOITURE TERRASSE CHAUFFERIE - Revêtement bitumineux
- (Absence d'amiante)

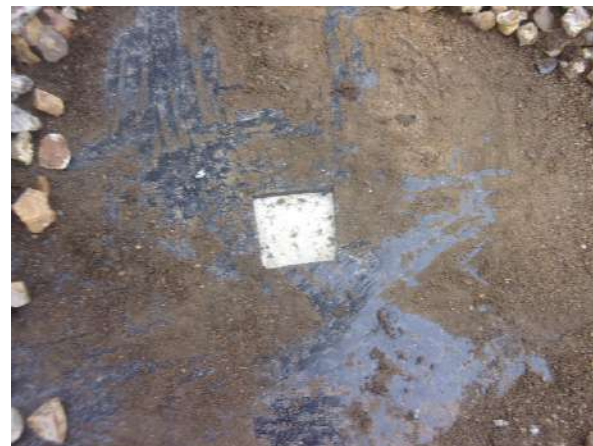
Prélèvement - P002 : BAT 23 - BARIETY / EXTERIEUR /
TOITURE TERRASSE CHAUFFERIE - Revêtement bitumineux
- (Absence d'amiante)

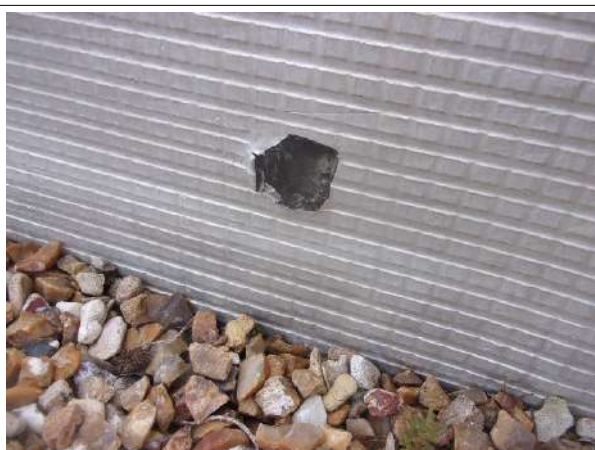
Prélèvement - P003 : BAT 23 - BARIETY / EXTERIEUR /
TOITURE TERRASSE CHAUFFERIE - Relevé d'étanchéité-
(Absence d'amiante)

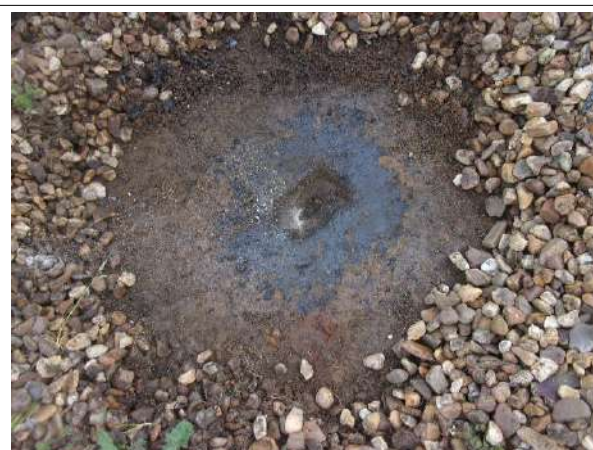
Prélèvement - P004 : BAT 23 - BARIETY / EXTERIEUR /
TOITURE TERRASSE ETAGE 2 - Revêtement bitumineux-
(Absence d'amiante)

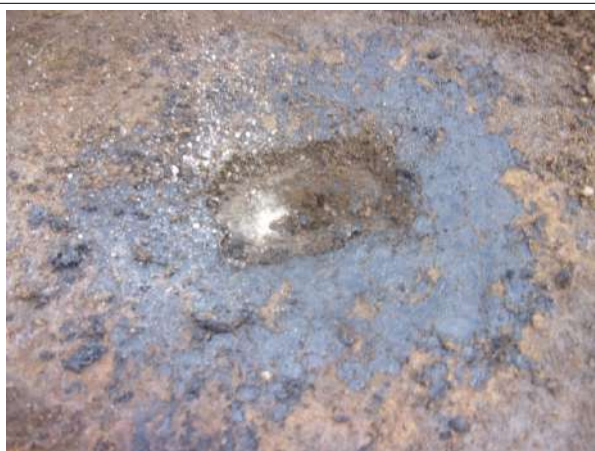
Prélèvement - P005 : BAT 23 - BARIETY / EXTERIEUR /
TOITURE TERRASSE ETAGE 2 - Revêtement d'étanchéité-
(Absence d'amiante)

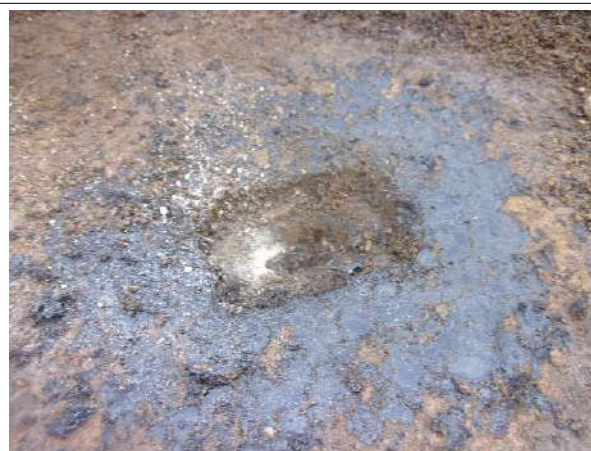
Prélèvement - P006 : BAT 23 - BARIETY / EXTERIEUR /
TOITURE TERRASSE ETAGE 2 - Ragréage- (Absence
d'amiante)

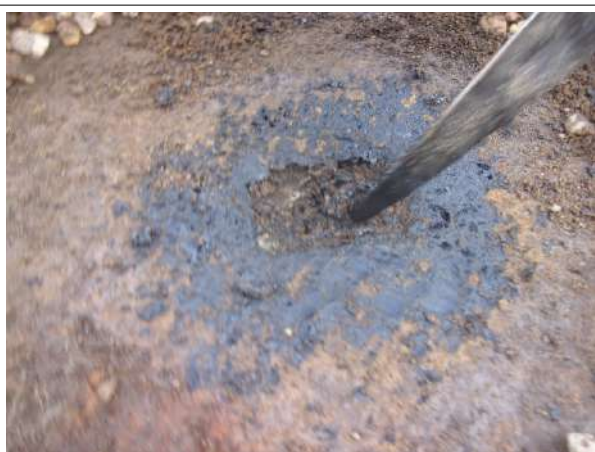
Prélèvement - P007 : BAT 23 - BARIETY / EXTERIEUR /
TOITURE TERRASSE ETAGE 2 - Revêtement bitumineux-
(Absence d'amiante)

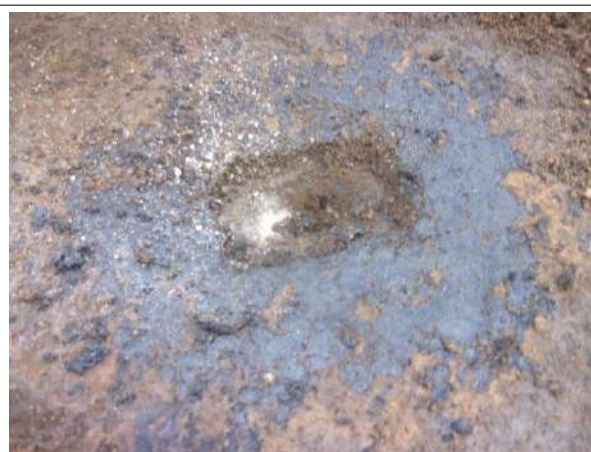
Prélèvement - P008 : BAT 23 - BARIETY / EXTERIEUR /
TOITURE TERRASSE ETAGE 2 - Revêtement d'étanchéité-
(Absence d'amiante)

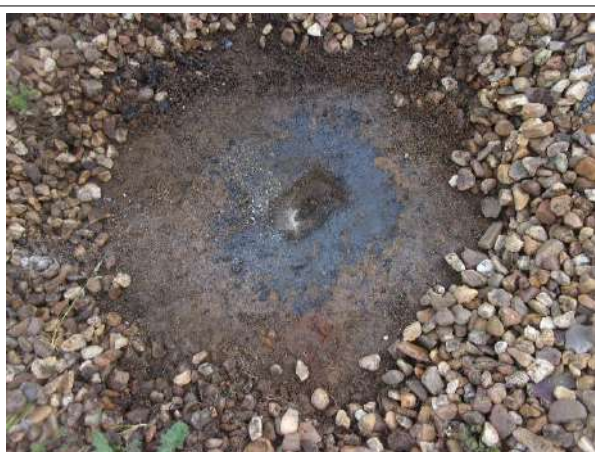
Prélèvement - P009 : BAT 23 - BARIETY / EXTERIEUR /
TOITURE TERRASSE ETAGE 2 - Ragréage- (Absence
d'amiante)

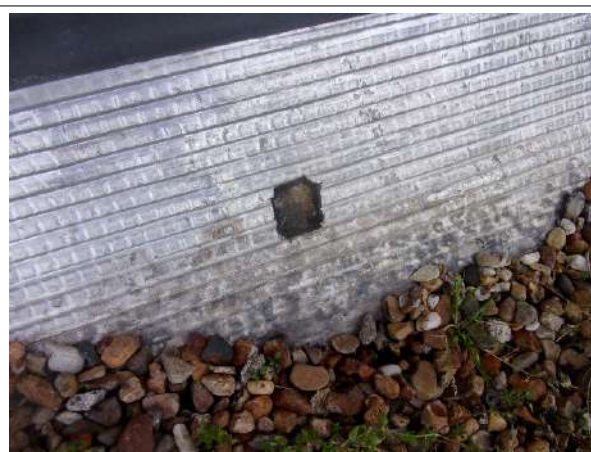
Prélèvement - P010 : BAT 23 - BARIETY / EXTERIEUR /
TOITURE TERRASSE ETAGE 2 - Relevé d'étanchéité-
(Absence d'amiante)

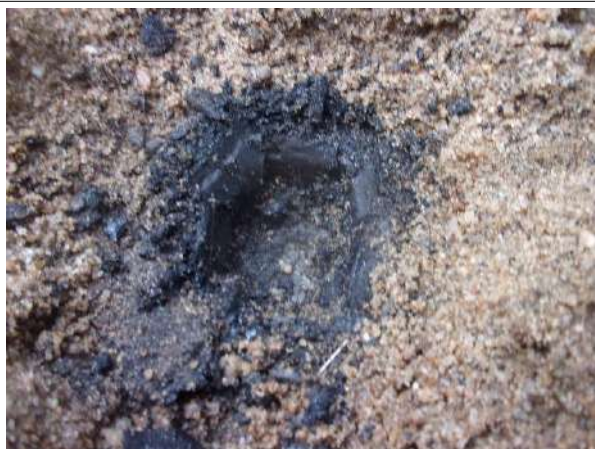
Prélèvement - P011 : BAT 23 - BARIETY / EXTERIEUR /
TOITURE TERRASSE ETAGE 1 - Revêtement bitumineux-
(Absence d'amiante)

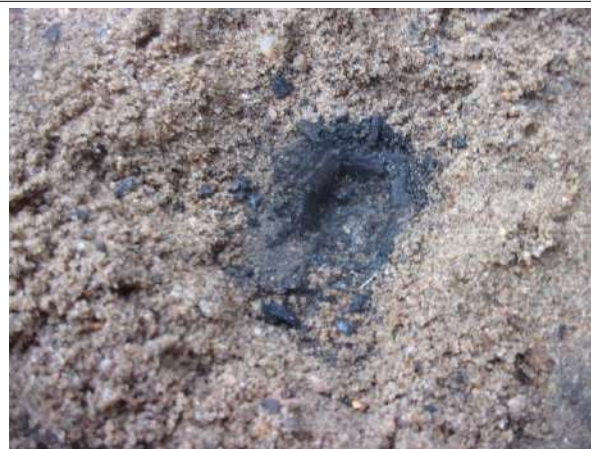
Prélèvement - P012 : BAT 23 - BARIETY / EXTERIEUR /
TOITURE TERRASSE ETAGE 1 - Revêtement bitumineux-
(Absence d'amiante)

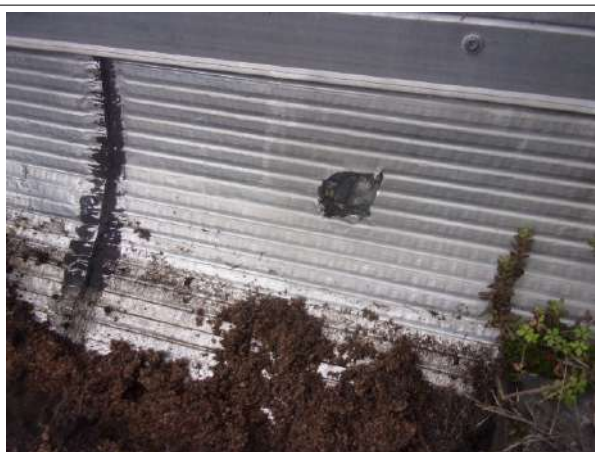
Prélèvement - P013 : BAT 23 - BARIETY / EXTERIEUR /
TOITURE TERRASSE ETAGE 1 - Relevé d'étanchéité-
(Absence d'amiante)
