Affaire : R244566

Détermination de la capacité portante

de la salle de spectacle du centre culturel Rue de RILLY LA MONTAGNE
REIMS – 51

DÉTERMINATION DE LA CAPACITE PORTANTE DE LA SALLE CULTUREL

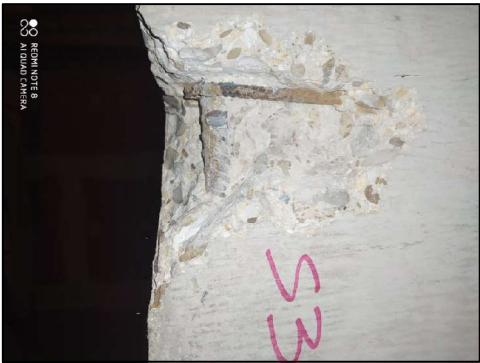
S3 = Poutre plancher Haut RDC

Les poutres BA sont floquées à l'exception de la poutre dans l'atelier (sondage S3).

Portée = 5,77 m

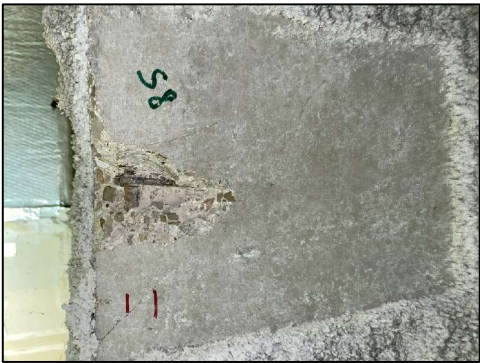
S8 = Poutre plancher Haut RDC

Portée = 5,62 m
