Direction Interrégionale de la Mer Manche Est  
Mer du Nord (DIRM MEMN) – CROSS Gris-Nez

## CROSS GRIS-NEZ PYLONE DU MONT SAINT FRIEUX

### EXPERTISE DE L'OUVRAGE Avril 2022

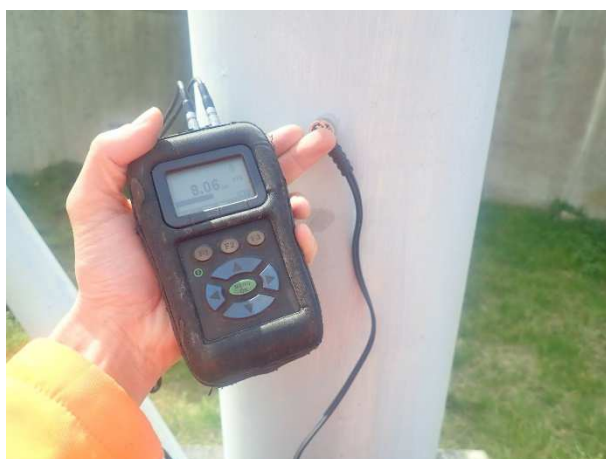
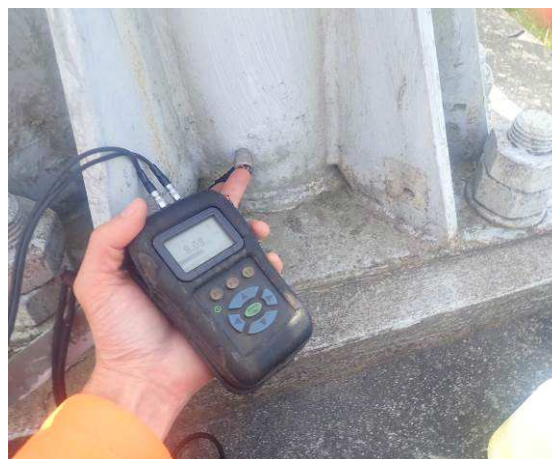
Ces résultats nous permettent de nous assurer que les embases des tubes principaux sont saines.

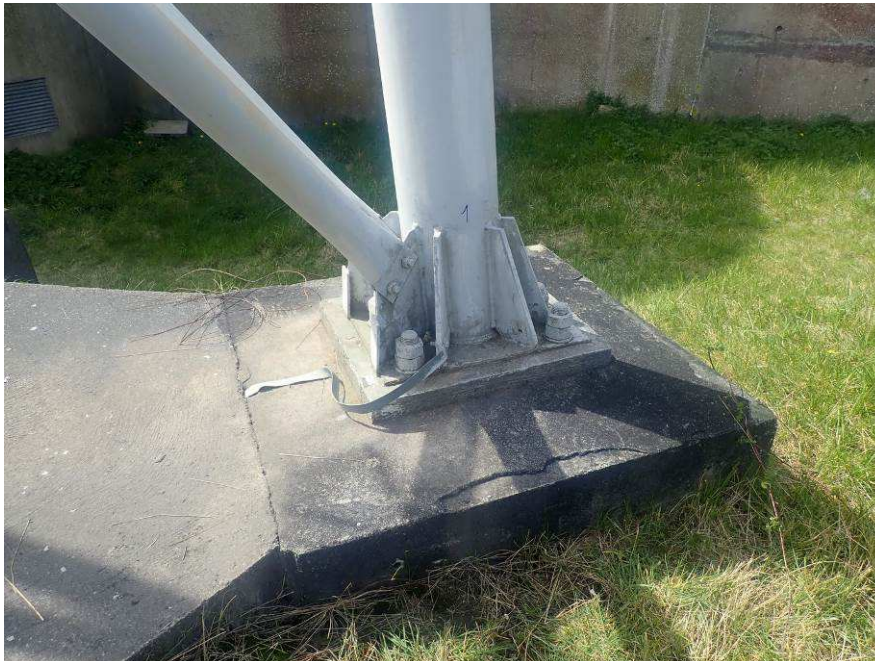
| N° | LOCALISATION | CONSTATATION |
|---|---|---|
| 28 | Massif de fondation | Vue générale |

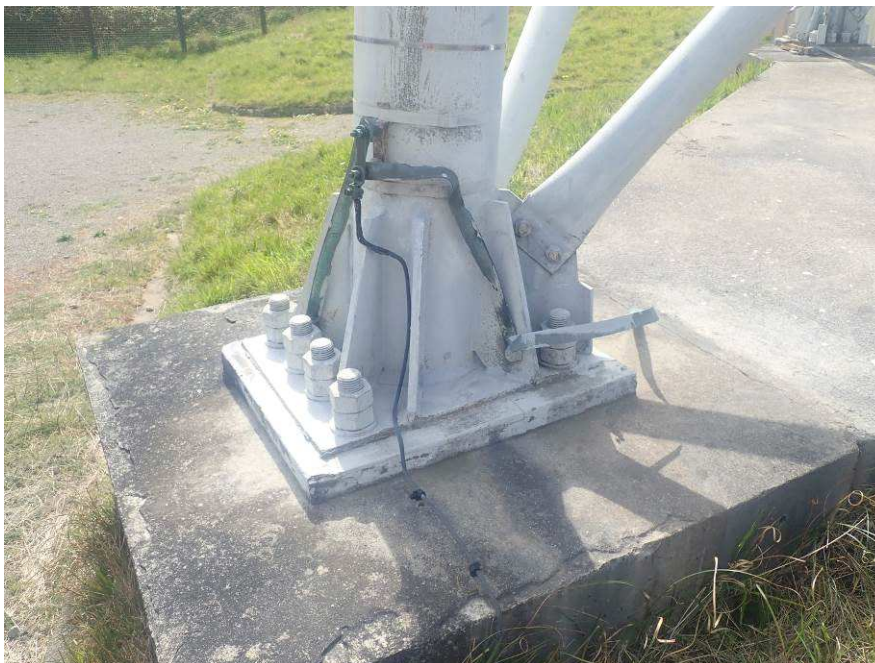
| N° | LOCALISATION | CONSTATATION |
|---|---|---|
| 29 | Embase 1 | Vue d'ensemble |
