Pré-Rapport de repérage des matériaux et produits contenant de l'amiante avant démolition d'un immeuble bâti

Nom du site : Casterneau

BATIMENT 1 --- CASTERNEAU
Rue de Casterneau
44000 NANTES

Numéro d'affaire : 22646245
Référence du rapport : 22646245/S3.30.3.rev1.R
Annule et remplace : 22646245/S3.30.3.rev1.R en date du 26/07/2024
Rédigé le : 20/09/2024
Par l'opérateur de repérage : Andreas LEROUX
Date de la commande : 03/06/2024

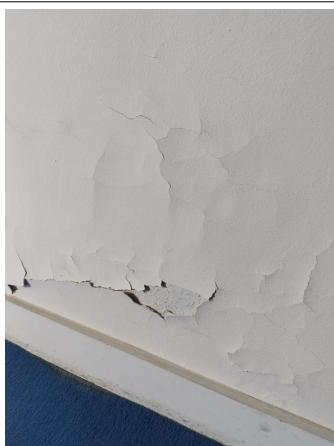
Prélèvement - P1 : BATIMENT 1 / RDC / SALLE LECTURE -
Enduit- (Absence d'amiante)

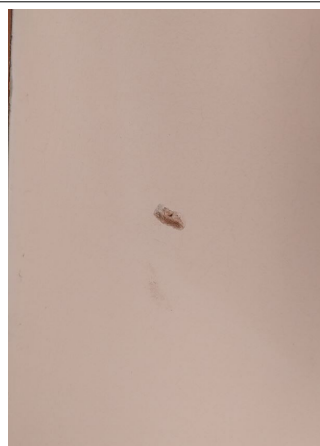
Prélèvement - P2 : BATIMENT 1 / RDC / SALLE LECTURE -
Enduit- (Absence d'amiante)

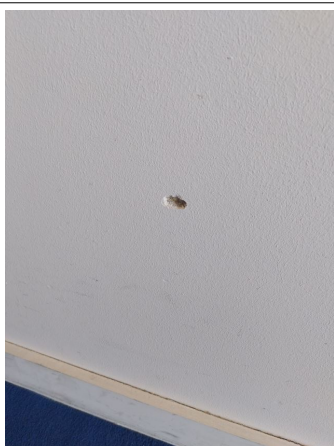
Prélèvement - P3 : BATIMENT 1 / RDC / SALLE LECTURE -
Enduit- (Absence d'amiante)

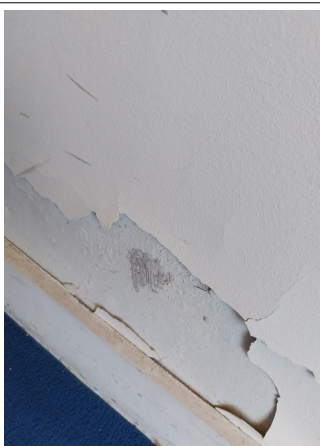
Prélèvement - P4 : BATIMENT 1 / RDC / SALLE LECTURE -
Enduit- (Absence d'amiante)

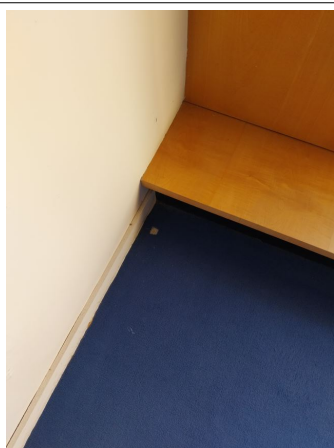
Prélèvement - P5 : BATIMENT 1 / RDC / SALLE LECTURE -
Colle- (Absence d'amiante)

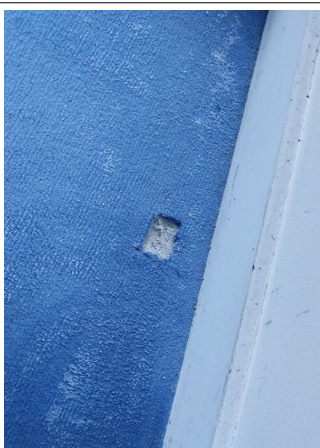
Prélèvement - P6 : BATIMENT 1 / RDC / SALLE REUNION -
Colle- (Absence d'amiante)

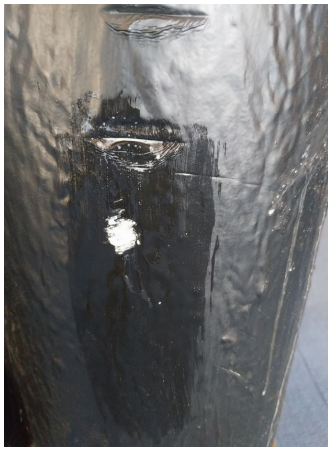
Prélèvement - P7 : BATIMENT 1 / RDC / SALLE LECTURE -
Enduit- (Absence d'amiante)

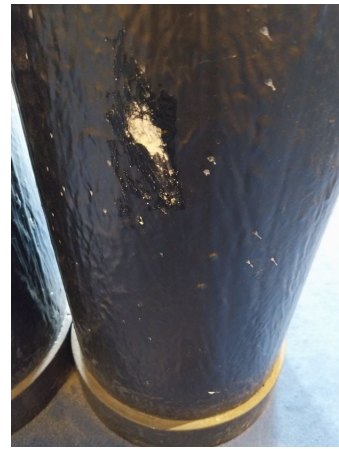
Prélèvement - P8 : BATIMENT 1 / RDC / SALLE LECTURE -
Enduit- (Absence d'amiante)

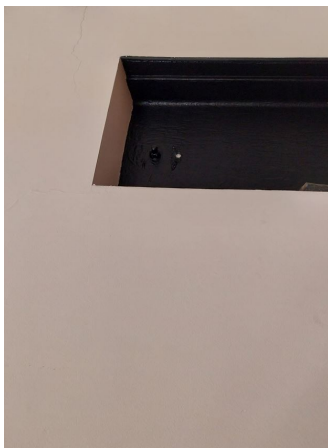
Prélèvement - P9 : BATIMENT 1 / RDC / SALLE LECTURE -
Enduit- (Absence d'amiante)

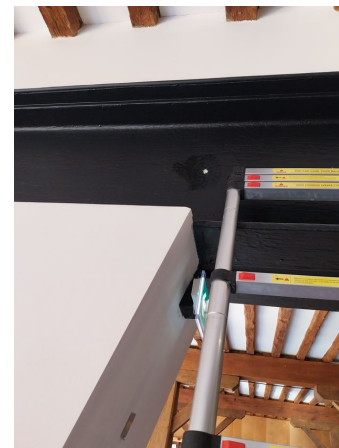
Prélèvement - P10 : BATIMENT 1 / RDC / SALLE LECTURE -
Enduit- (Absence d'amiante)

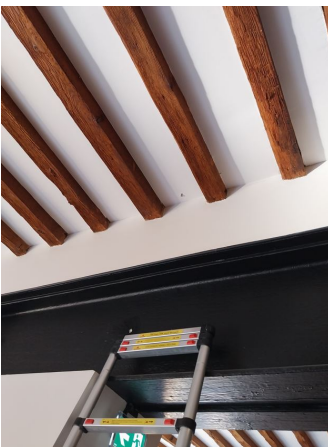
Prélèvement - P11 : BATIMENT 1 / RDC / SALLE LECTURE -
Bande de plaque de plâtre- (Absence d'amiante)

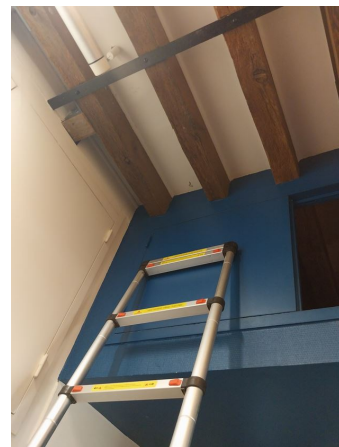
Prélèvement - P12 : BATIMENT 1 / RDC / CIRC 01 - Bande de
plaque de plâtre- (Absence d'amiante)

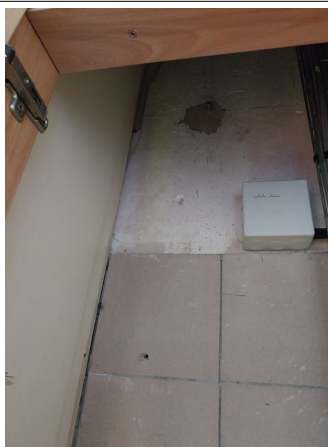
Prélèvement - P13 : BATIMENT 1 / RDC / SALLE DETENTE -
Enduit- (Absence d'amiante)

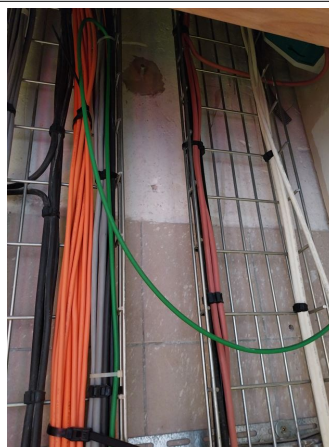
Prélèvement - P14 : BATIMENT 1 / RDC / SALLE DETENTE -
Enduit- (Absence d'amiante)

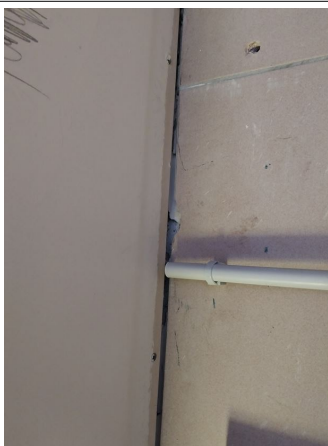
Prélèvement - P15 : BATIMENT 1 / RDC / SALLE DETENTE -
Colle de faïence- (Absence d'amiante)

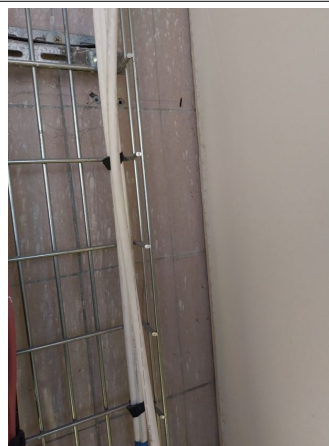
Prélèvement - P16 : BATIMENT 1 / RDC / SALLE DETENTE -
Colle de faïence- (Absence d'amiante)

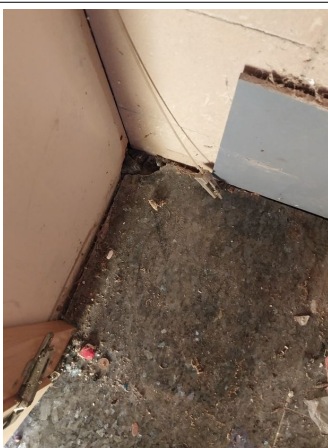
Prélèvement - P17 : BATIMENT 1 / RDC / SALLE DETENTE -
Colle de carrelage- (Absence d'amiante)

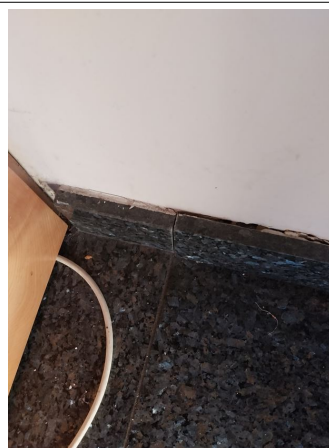
Prélèvement - P18 : BATIMENT 1 / RDC / DGT 02 - Colle de
carrelage- (Absence d'amiante)

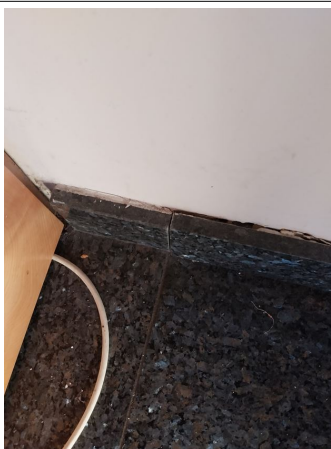
Prélèvement - P19 : BATIMENT 1 / RDC / SALLE DETENTE -
Colle de plinthe- (Absence d'amiante)

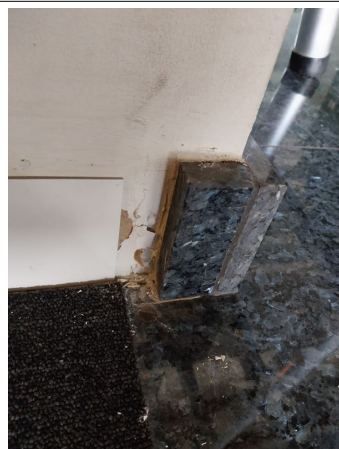
Prélèvement - P20 : BATIMENT 1 / RDC / DGT 02 - Colle de
plinthe- (Absence d'amiante)

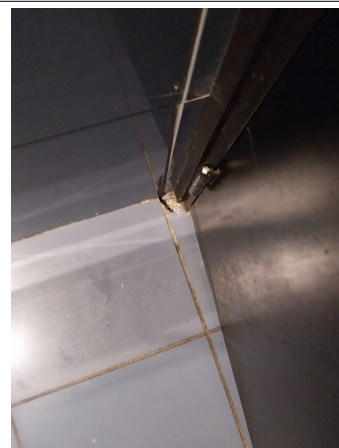
Prélèvement - P22 : BATIMENT 1 / RDC / WC H - Colle de
carrelage- (Absence d'amiante)

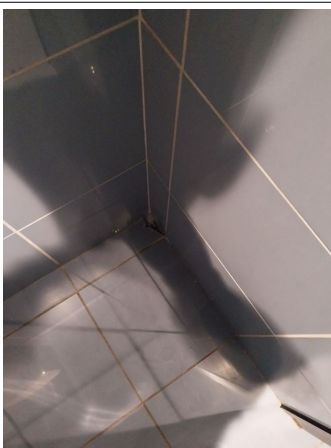
Prélèvement - P23 : BATIMENT 1 / RDC / WC F - Colle de
carrelage- (Absence d'amiante)

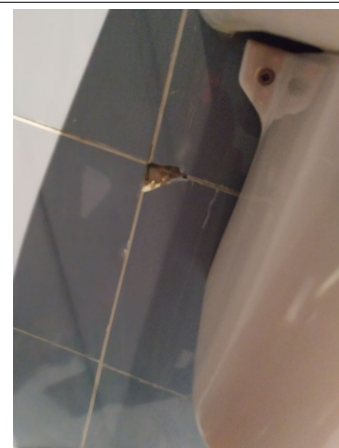
Prélèvement - P24 : BATIMENT 1 / RDC / WC H - Colle de
faïence- (Absence d'amiante)

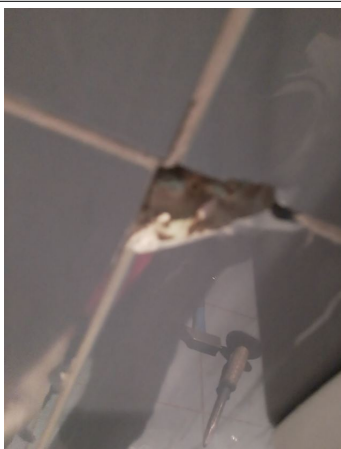
Prélèvement - P25 : BATIMENT 1 / RDC / WC F - Colle de
faïence- (Absence d'amiante)

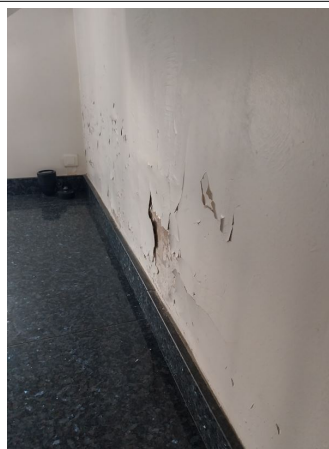
Prélèvement - P26 : BATIMENT 1 / RDC / ESC 01 - Enduit-
(Absence d'amiante)

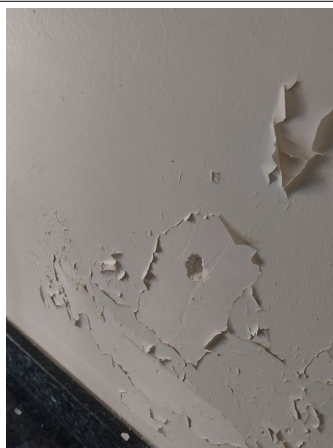
Prélèvement - P27 : BATIMENT 1 / RDC / ESC 01 - Enduit-
(Absence d'amiante)

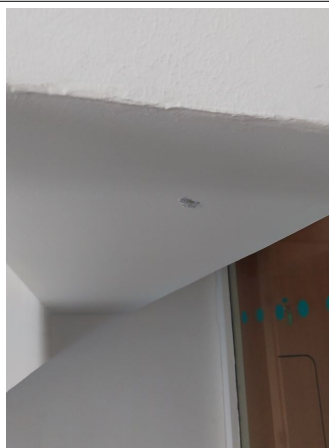
Prélèvement - P28 : BATIMENT 1 / RDC / ESC 01 - Enduit-
(Absence d'amiante)

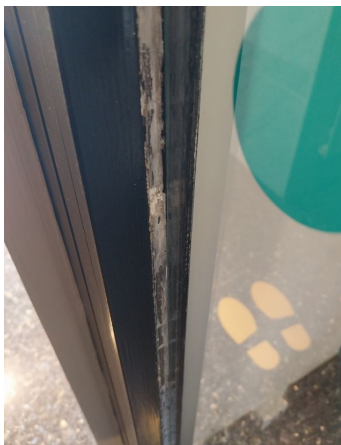
Prélèvement - P29 : BATIMENT 1 / RDC / DGT 01 - Mastic-
(Absence d'amiante)

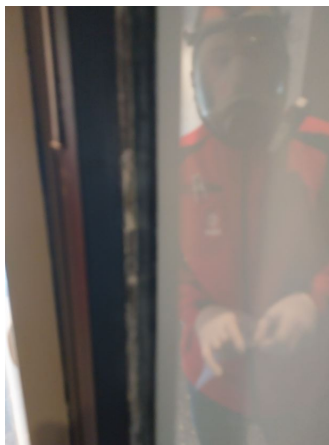
Prélèvement - P30 : BATIMENT 1 / RDC / DGT 01 - Mastic-
(Absence d'amiante)

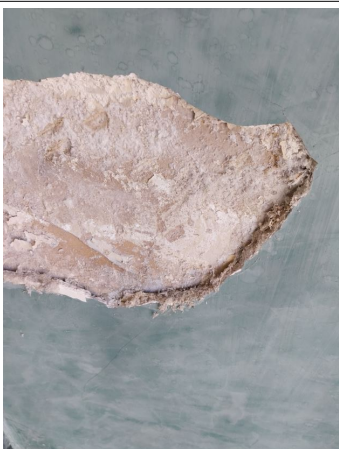
Prélèvement - P31 : BATIMENT 1 / RDC / DGT 02 - Enduit-
(Absence d'amiante)

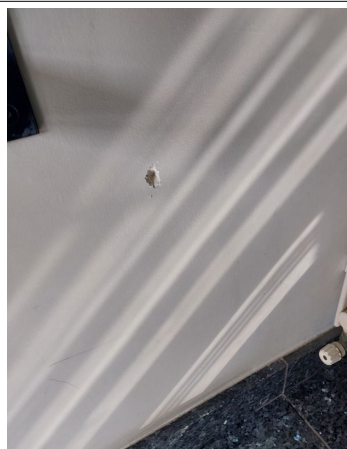
Prélèvement - P32 : BATIMENT 1 / RDC / DGT 02 - Enduit-
(Absence d'amiante)

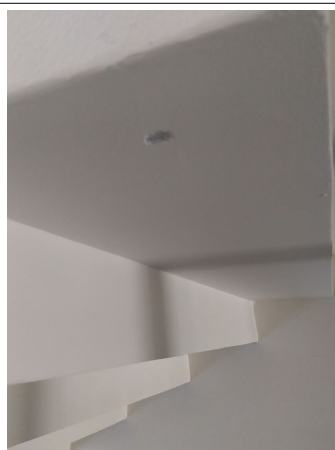
Prélèvement - P33 : BATIMENT 1 / RDC / ESC 02 - Enduit-
(Absence d'amiante)

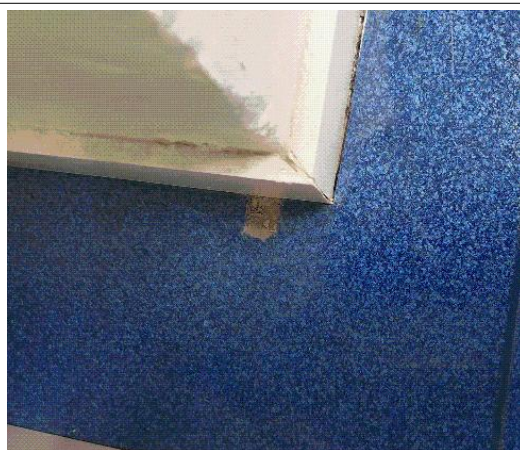
Prélèvement - P34 : BATIMENT 1 / RDC / CIRC 01 - Colle-
(Absence d'amiante)

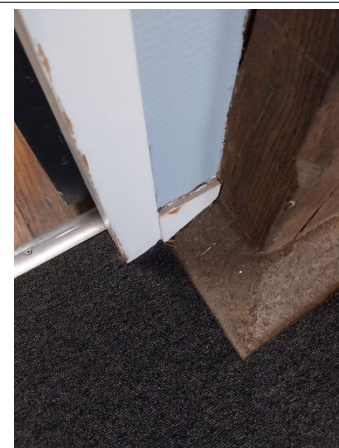
Prélèvement - P35 : BATIMENT 1 / RDC / CIRC 01 - Colle-
(Absence d'amiante)

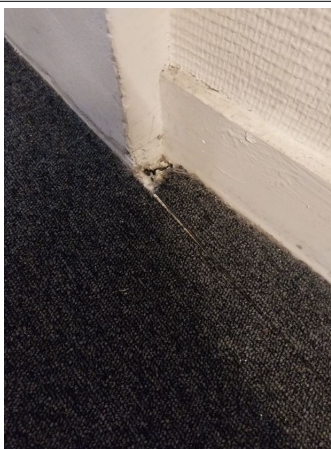
Prélèvement - P36 : BATIMENT 1 / RDC / CIRC 01 - Peinture-
(Absence d'amiante)

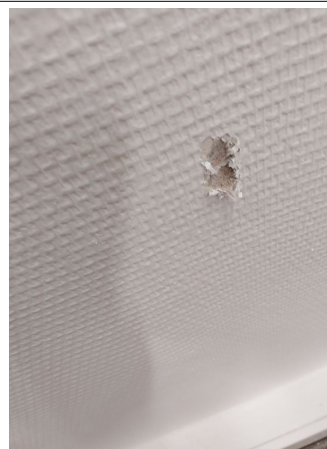
Prélèvement - P37 : BATIMENT 1 / RDC / ARCHIVES -
Peinture- (Absence d'amiante)

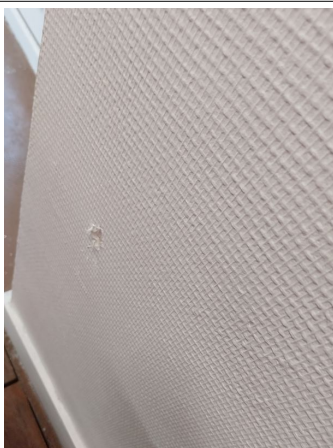
Prélèvement - P38 : BATIMENT 1 / RDC / ARCHIVES - Enduit-
(Absence d'amiante)

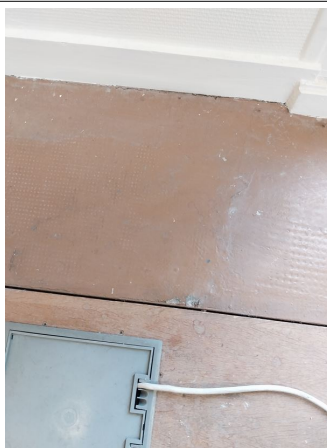
Prélèvement - P39 : BATIMENT 1 / RDC / ARCHIVES - Enduit-
(Absence d'amiante)

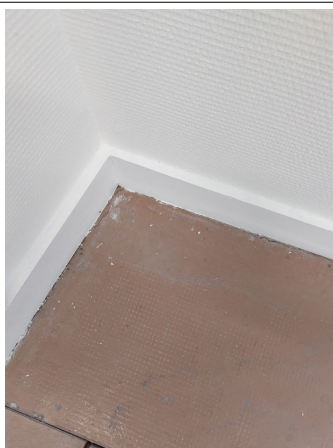
Prélèvement - P40 : BATIMENT 1 / RDC / ARCHIVES -
Peinture sur béton- (Absence d'amiante)

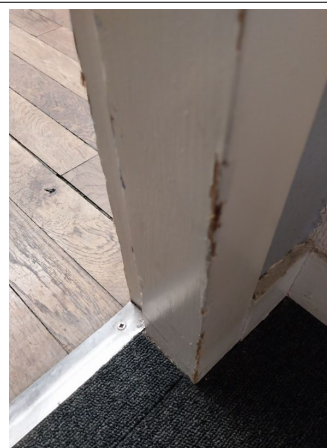
Prélèvement - P41 : BATIMENT 1 / RDC / ARCHIVES -
Peinture sur béton- (Absence d'amiante)

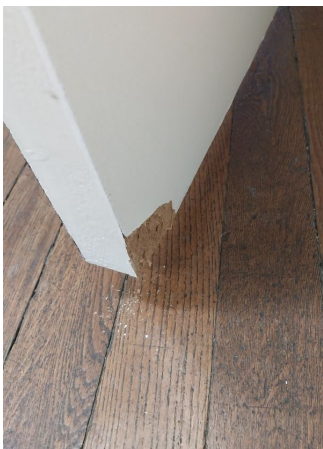
Prélèvement - P42 : BATIMENT 1 / RDC / ARCHIVES -
Peinture- (Absence d'amiante)

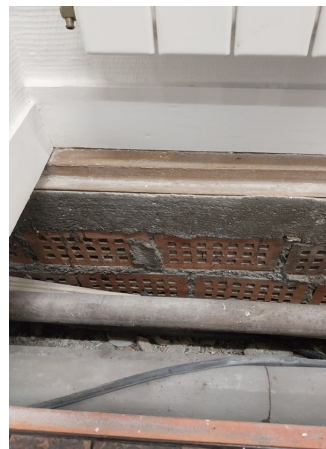
Prélèvement - P43 : BATIMENT 1 / RDC / ARCHIVES -
Peinture- (Absence d'amiante)

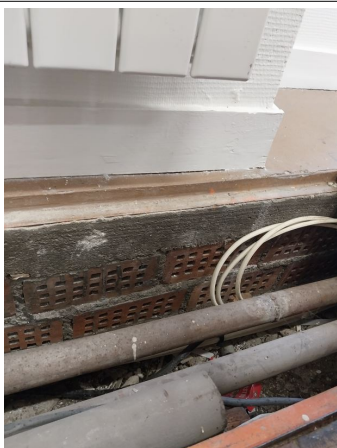
Prélèvement - P44 : BATIMENT 1 / RDC / ARCHIVES - Enduit-
(Absence d'amiante)

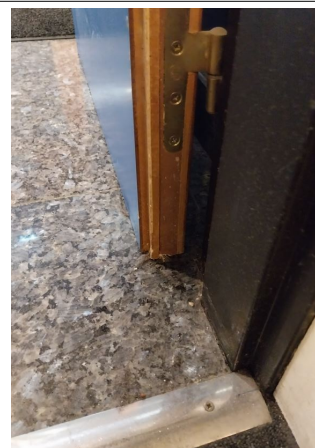
Prélèvement - P45 : BATIMENT 1 / RDC / ARCHIVES - Enduit-
(Absence d'amiante)

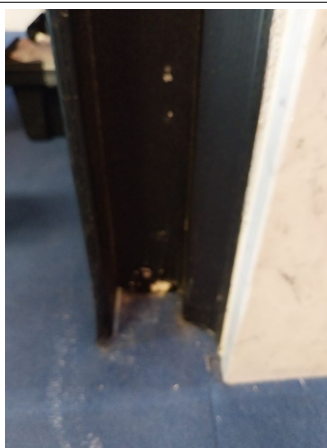
Prélèvement - P46 : BATIMENT 1 / RDC / CIRC 01 - Joint
coupe-feu- (Absence d'amiante)

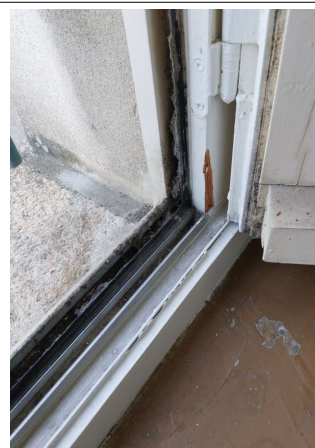
Prélèvement - P47 : BATIMENT 1 / RDC / STOCKAGE
ARCHIVES - Joint coupe-feu- (Absence d'amiante)

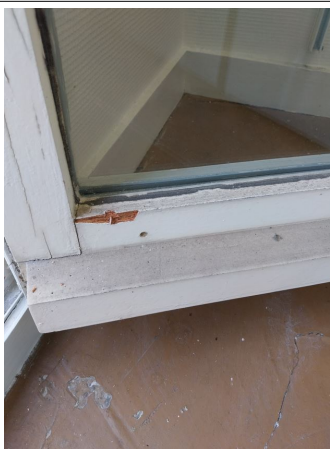
Prélèvement - P48 : BATIMENT 1 / RDC / ARCHIVES -
Peinture- (Absence d'amiante)

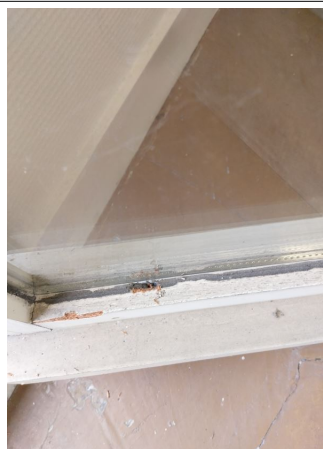
Prélèvement - P49 : BATIMENT 1 / RDC / ARCHIVES -
Peinture- (Absence d'amiante)

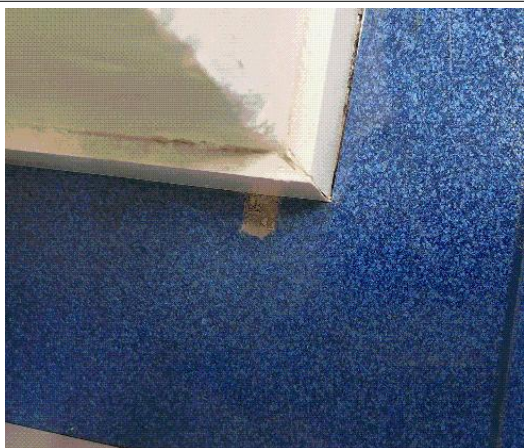
Prélèvement - P50 : BATIMENT 1 / RDC / ARCHIVES - Mastic-
(Absence d'amiante)

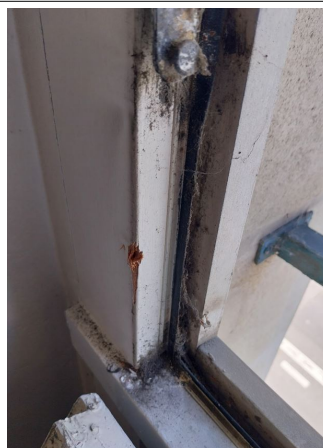
Prélèvement - P51 : BATIMENT 1 / R+1 / ARCHIVES 1 - Colle-
(Absence d'amiante)

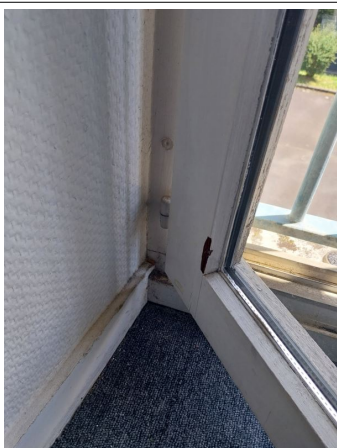
Prélèvement - P52 : BATIMENT 1 / R+1 / ARCHIVES 1 -
Peinture- (Absence d'amiante)

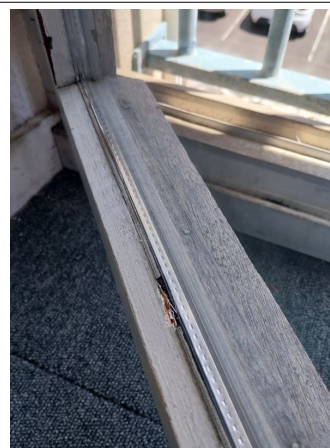
Prélèvement - P53 : BATIMENT 1 / R+1 / ARCHIVES 1 -
Peinture- (Absence d'amiante)

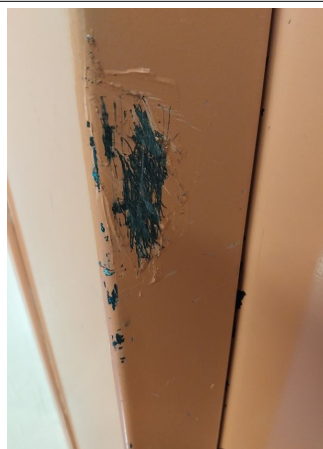
Prélèvement - P55 : BATIMENT 1 / R+1 / ARCHIVES 1 -
Peinture- (Absence d'amiante)

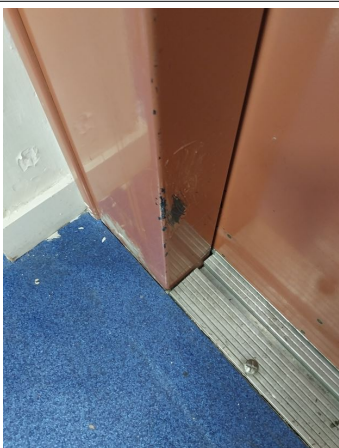
Prélèvement - P56 : BATIMENT 1 / R+1 / ASC - Peinture-
(Absence d'amiante)

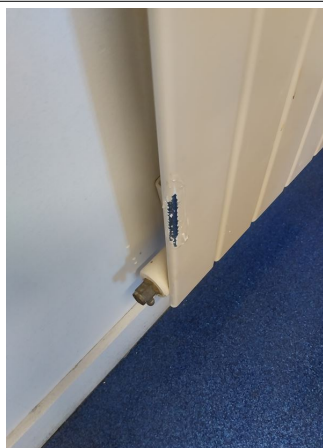
Prélèvement - P57 : BATIMENT 1 / R+1 / ASC - Peinture-
(Absence d'amiante)

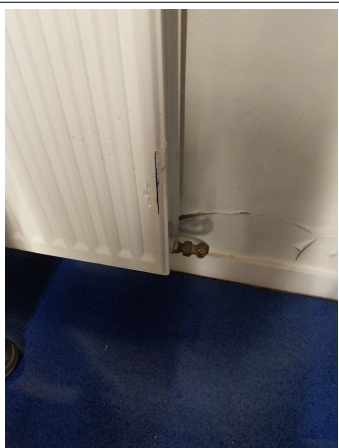
Prélèvement - P58 : BATIMENT 1 / R+1 / BUREAU 19 BIS -
Peinture- (Absence d'amiante)

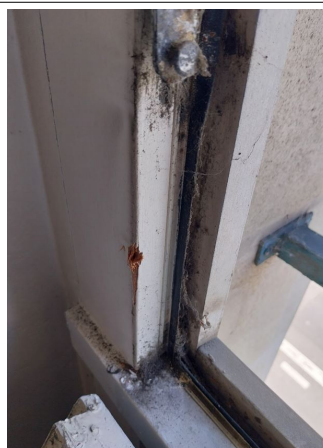
Prélèvement - P59 : BATIMENT 1 / R+1 / DGT - Peinture-
(Absence d'amiante)

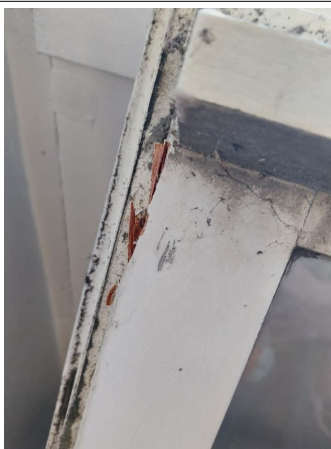
Prélèvement - P60 : BATIMENT 1 / R+1 / BUREAU 18 -
Peinture- (Absence d'amiante)

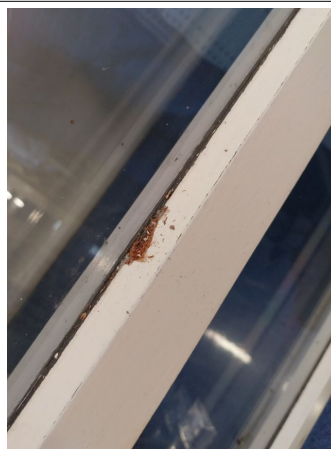
Prélèvement - P61 : BATIMENT 1 / R+1 / BUREAU 18 -
Peinture- (Absence d'amiante)

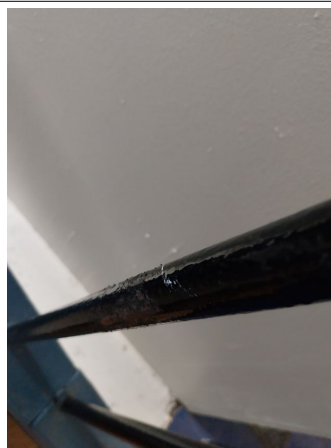
Prélèvement - P63 : BATIMENT 1 / R+1 / BUREAU 18 -
Peinture- (Absence d'amiante)

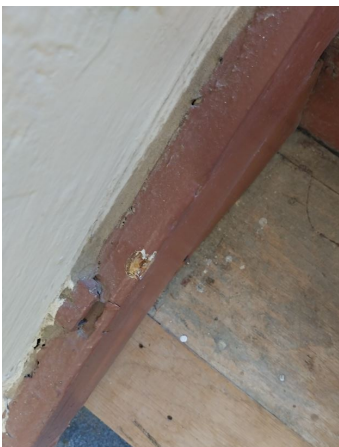
Prélèvement - P64 : BATIMENT 1 / R+1 / ESC 1 - Peinture-
(Absence d'amiante)

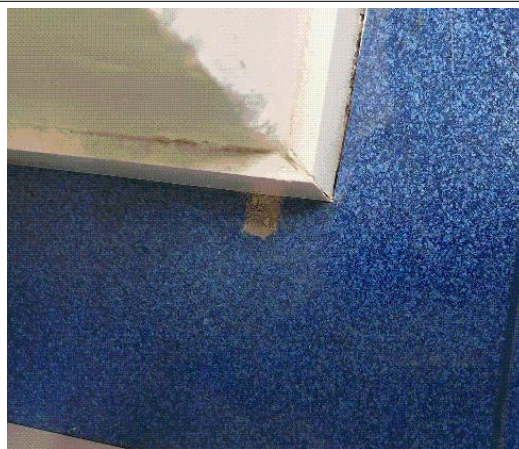
Prélèvement - P67 : BATIMENT 1 / R+1 / REPROGRAPHIE -
Colle- (Absence d'amiante)

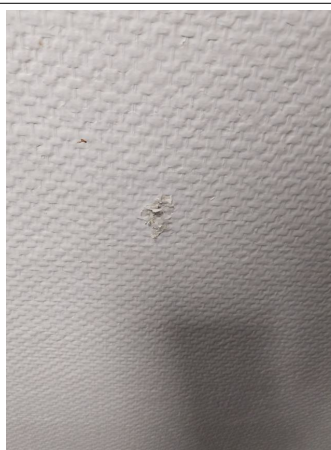
Prélèvement - P68 : BATIMENT 1 / R+1 / BUREAU 18 - Colle-
(Absence d'amiante)

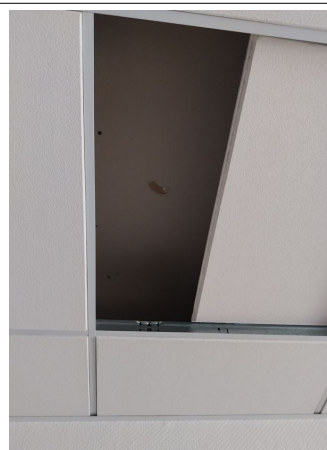
Prélèvement - P69 : BATIMENT 1 / R+1 / SALLE DETENTE -
Bande de plaque de plâtre- (Absence d'amiante)

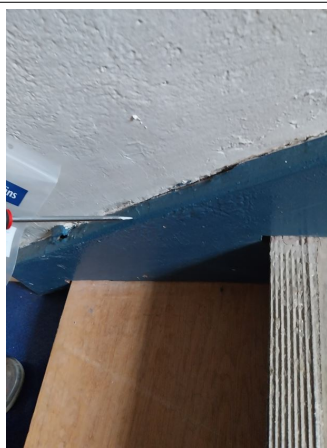
Prélèvement - P71 : BATIMENT 1 / R+1 / ESC 2 - Peinture-
(Absence d'amiante)

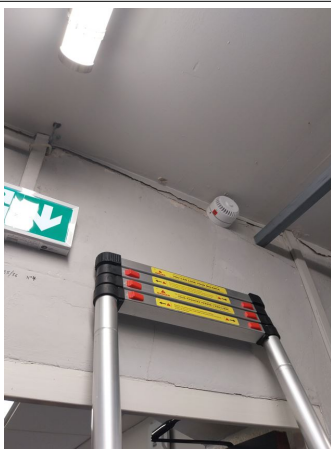
Prélèvement - P72 : BATIMENT 1 / R+1 / ESC 2 - Peinture-
(Présence d'amiante)

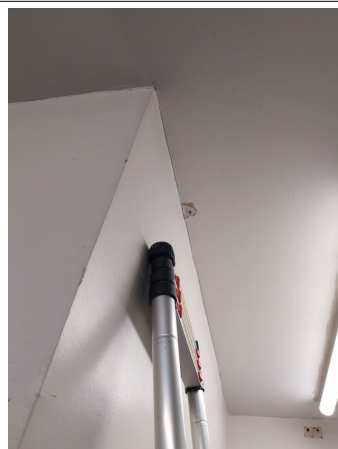
Prélèvement - P73 : BATIMENT 1 / R+1 / SALLE REUNION -
Bande de plaque de plâtre- (Absence d'amiante)

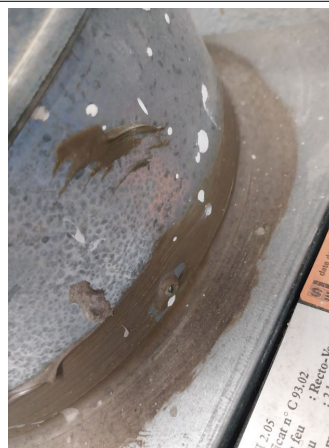
Prélèvement - P75 : BATIMENT 1 / R+2 / ARCHIVES 1 - Mastic
- (Absence d'amiante)

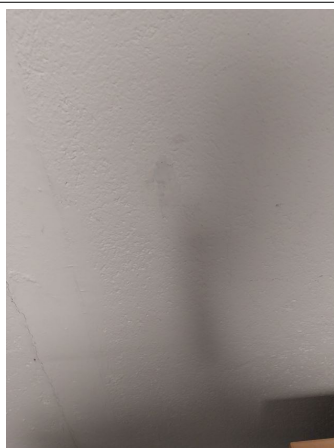
Prélèvement - P76 : BATIMENT 1 / R+3 / LOCAL VMC - Mastic
- (Absence d'amiante)

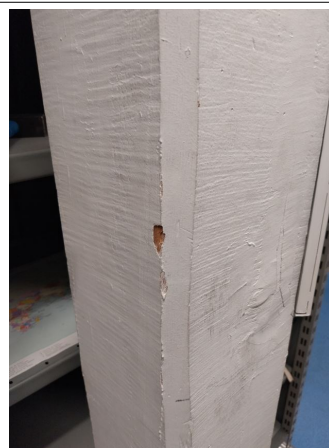
Prélèvement - P77 : BATIMENT 1 / R+2 / ARCHIVES 1 -
Plaque- (Absence d'amiante)

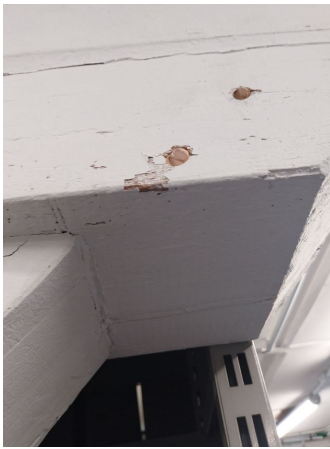
Prélèvement - P78 : BATIMENT 1 / R+2 / ARCHIVES 1 -
Peinture- (Absence d'amiante)

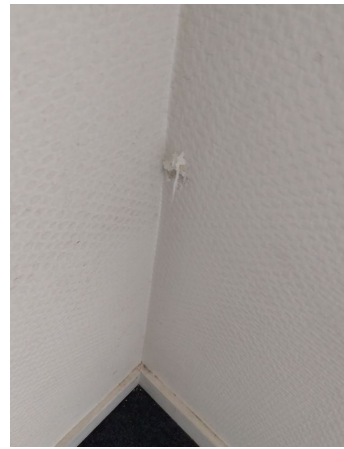
Prélèvement - P79 : BATIMENT 1 / R+2 / ARCHIVES 1 -
Peinture- (Absence d'amiante)

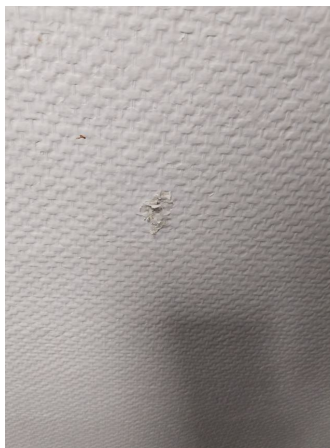
Prélèvement - P80 : BATIMENT 1 / R+2 / BUREAU 25 - Enduit-
(Absence d'amiante)

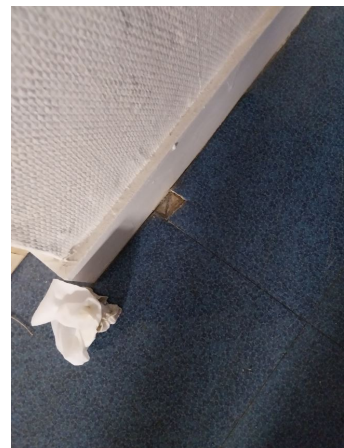
Prélèvement - P81 : BATIMENT 1 / R+2 / BUREAU 25 - Enduit-
(Absence d'amiante)

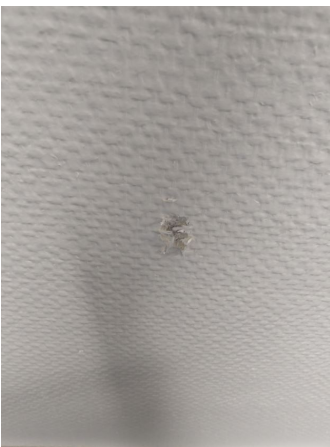
Prélèvement - P82 : BATIMENT 1 / R+2 / BUREAU 29 - Colle-
(Absence d'amiante)

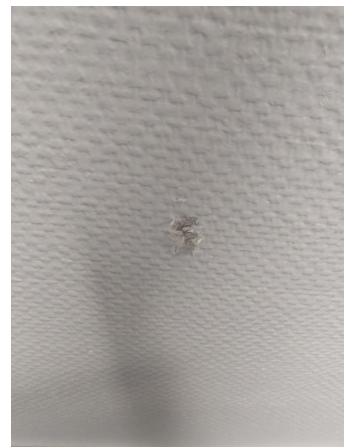
Prélèvement - P83 : BATIMENT 1 / R+2 / BUREAU 29 - Colle-
(Absence d'amiante)

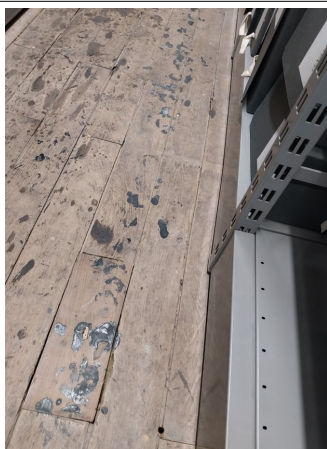
Prélèvement - P84 : BATIMENT 1 / R+2 / BUREAU 29 - Plaque
- (Absence d'amiante)

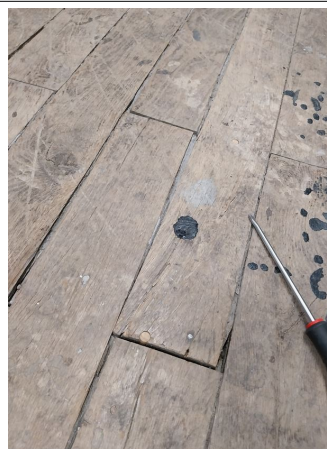
Prélèvement - P85 : BATIMENT 1 / R+2 / ARCHIVES 2 - Colle bitumineuse- (Absence d'amiante)

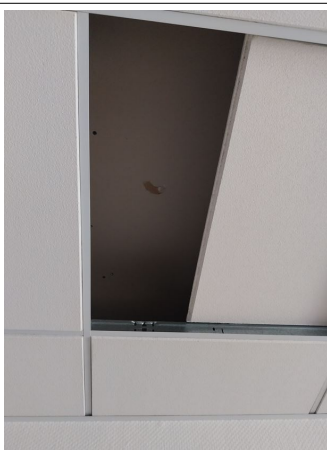
Prélèvement - P86 : BATIMENT 1 / R+2 / ARCHIVES 2 - Colle bitumineuse- (Absence d'amiante)

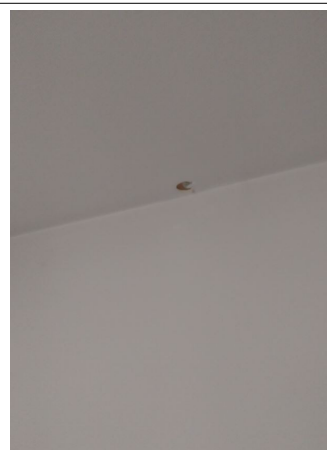
Prélèvement - P87 : BATIMENT 1 / R+3 / ARCHIVES 1 - Bande de plaque de plâtre- (Absence d'amiante)

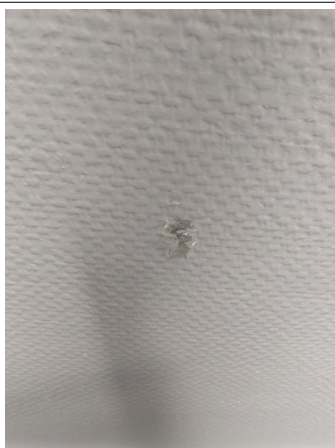
Prélèvement - P88 : BATIMENT 1 / R+3 / ARCHIVES 2 - Bande de plaque de plâtre- (Présence d'amiante)

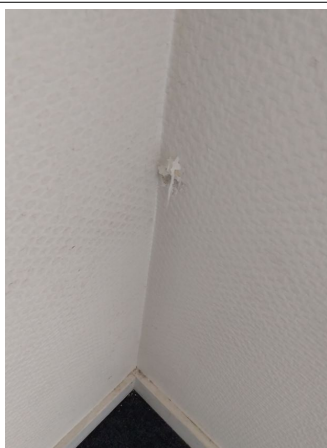
Prélèvement - P89 : BATIMENT 1 / R+3 / BUREAU 39 - Enduit- (Absence d'amiante)

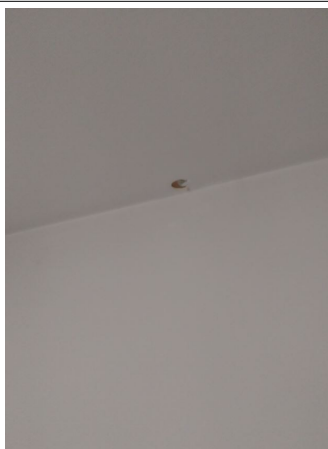
Prélèvement - P90 : BATIMENT 1 / R+3 / BUREAU 39 - Enduit- (Absence d'amiante)

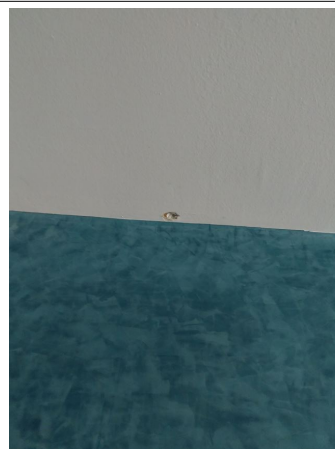
Prélèvement - P91 : BATIMENT 1 / R+3 / ESC 1 - Bande de plaque de plâtre- (Absence d'amiante)

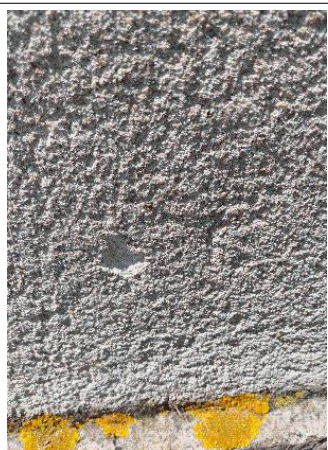
Prélèvement - P92 : BATIMENT 1 / R+3 / ESC 2 - Bande de plaque de plâtre- (Présence d'amiante)

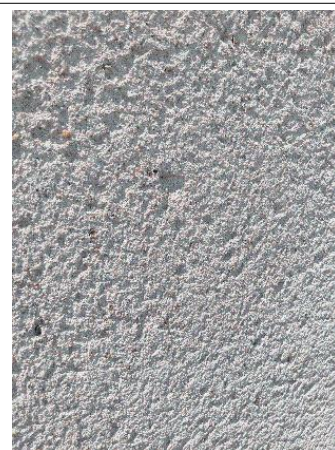
Prélèvement - P93 : BATIMENT 1 / EXTERIEUR / FACADES - Enduit- (Absence d'amiante)

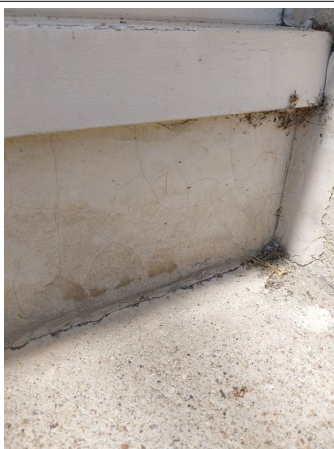
Prélèvement - P96 : BATIMENT 1 / EXTERIEUR / FACADES - Joint- (Absence d'amiante)

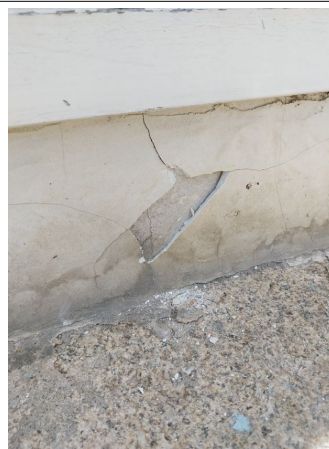
Prélèvement - P97 : BATIMENT 1 / EXTERIEUR / FACADES -
Enduit- (Absence d'amiante)

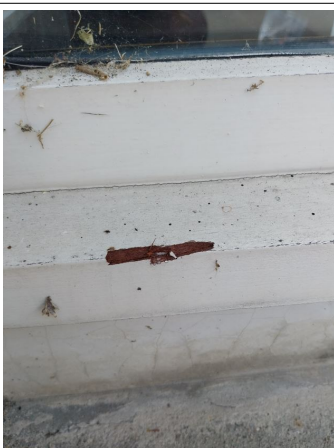
Prélèvement - P98 : BATIMENT 1 / EXTERIEUR / FACADES -
Enduit- (Absence d'amiante)

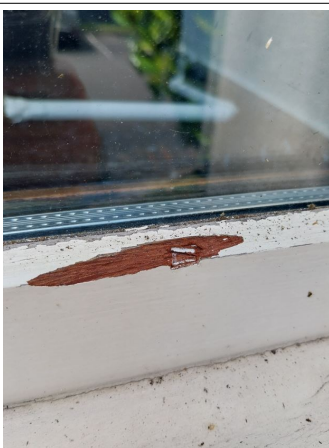
Prélèvement - P99 : BATIMENT 1 / EXTERIEUR / FACADES -
Peinture- (Absence d'amiante)

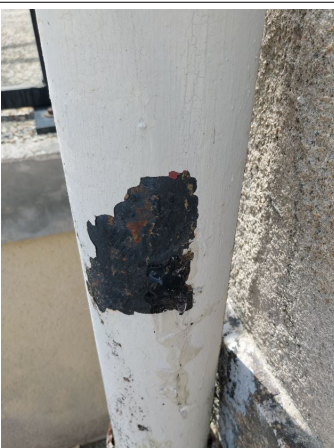
Prélèvement - P100 : BATIMENT 1 / EXTERIEUR / FACADES -
Peinture- (Absence d'amiante)

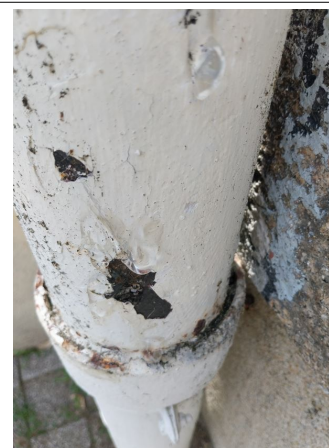
Prélèvement - P101 : BATIMENT 1 / EXTERIEUR / FACADES -
Peinture- (Absence d'amiante)

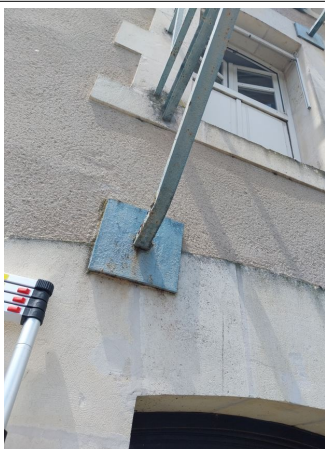
Prélèvement - P102 : BATIMENT 1 / EXTERIEUR / FACADES -
Peinture- (Absence d'amiante)

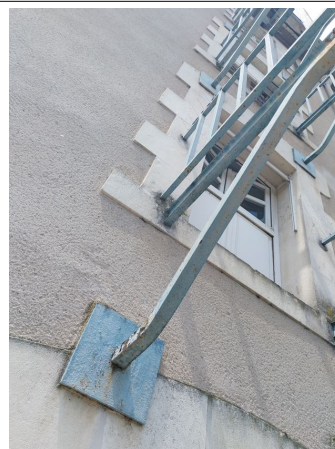
Prélèvement - P103 : BATIMENT 1 / EXTERIEUR / FACADES -
Peinture- (Absence d'amiante)

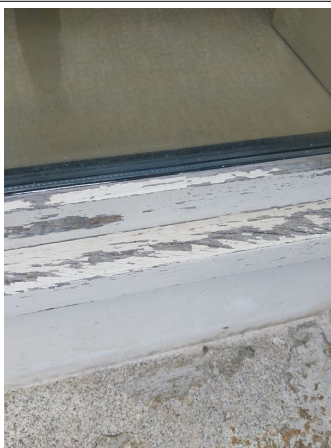
Prélèvement - P104 : BATIMENT 1 / EXTERIEUR / FACADES -
Peinture- (Absence d'amiante)

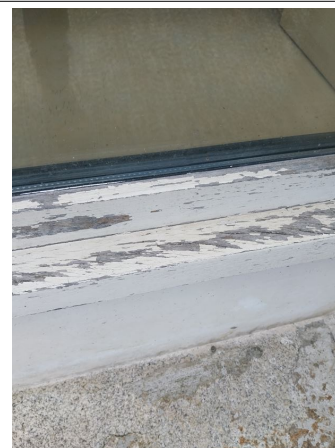
Prélèvement - P105 : BATIMENT 1 / EXTERIEUR / FACADES -
Peinture- (Absence d'amiante)

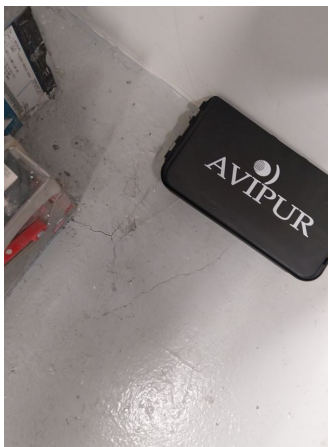
Prélèvement - P108 : BATIMENT 1 / R+1 / LOCAL VMC -
Peinture sur béton- (Absence d'amiante)

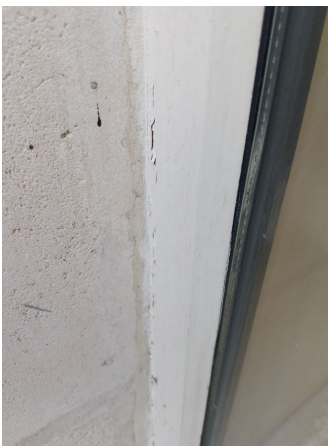
Prélèvement - P110 : BATIMENT 1 / EXTERIEUR / FACADES -
Joint d'étanchéité entre menuiserie et structure- (Absence
d'amiante)

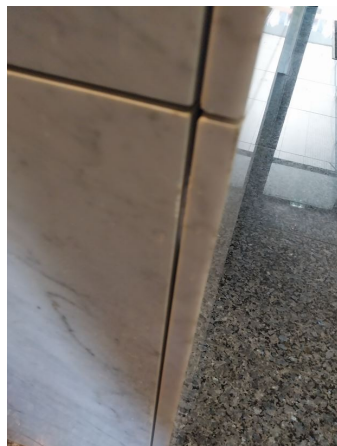
Prélèvement - P111 : BATIMENT 1 / EXTERIEUR / FACADES -
Joint d'étanchéité entre menuiserie et structure- (Absence
d'amiante)

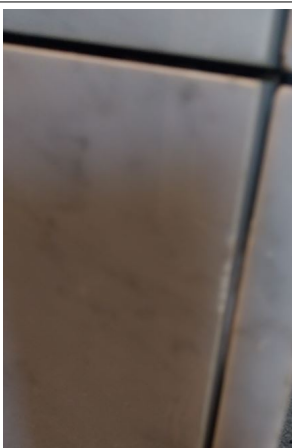
Prélèvement - P112 : BATIMENT 1 / RDC / SALLE DETENTE -
Colle de faïence- (Absence d'amiante)

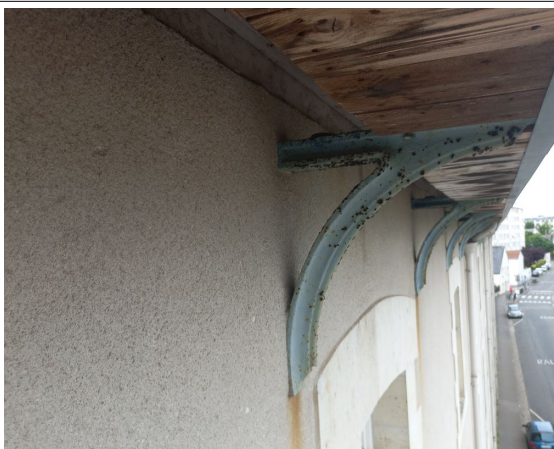
Prélèvement - P114 : BATIMENT 1 / EXTERIEUR / FACADES -
Peinture- (Absence d'amiante)

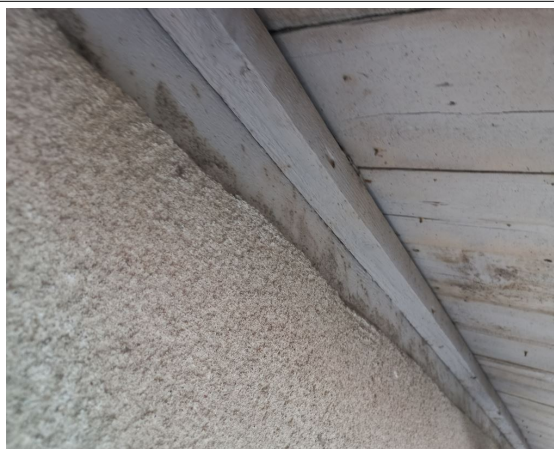
Prélèvement - P115 : BATIMENT 1 / EXTERIEUR / FACADES -
Peinture- (Absence d'amiante)

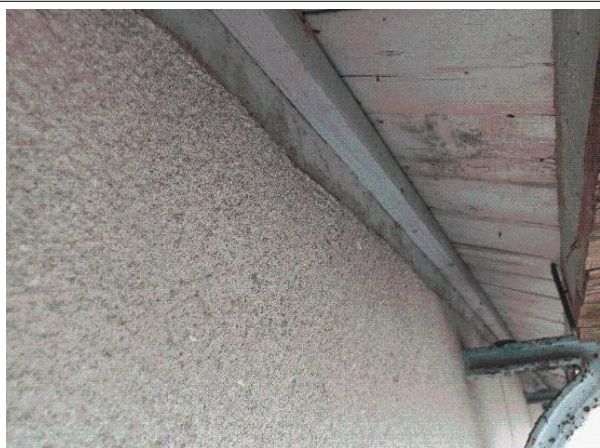
Prélèvement - P116 : BATIMENT 1 / EXTERIEUR / TOITURE -
Peinture- (Absence d'amiante)

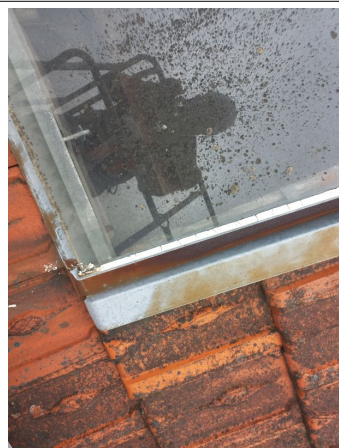
Prélèvement - P117 : BATIMENT 1 / EXTERIEUR / TOITURE -
Peinture- (Absence d'amiante)

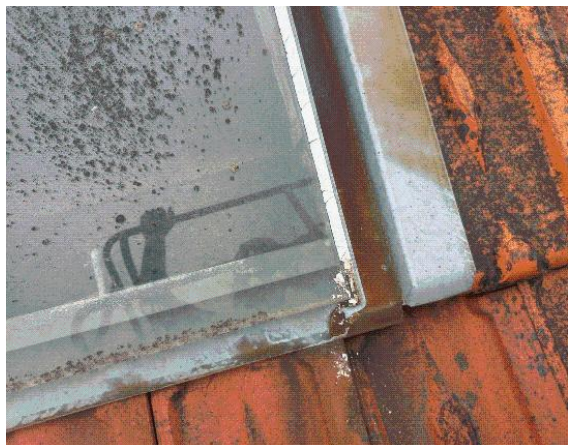
Prélèvement - P118 : BATIMENT 1 / EXTERIEUR / TOITURE -
Mastic- (Absence d'amiante)

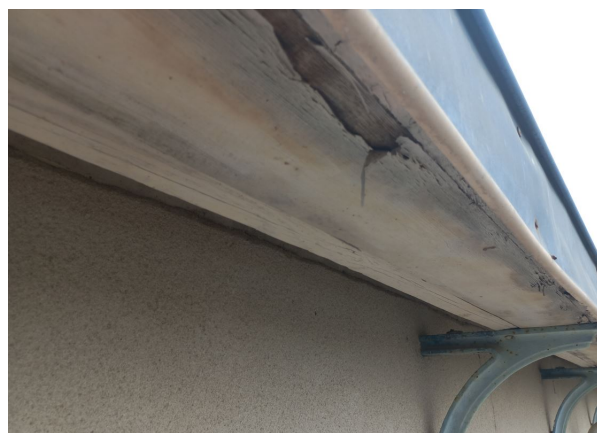
Prélèvement - P119 : BATIMENT 1 / EXTERIEUR / TOITURE -
Mastic- (Absence d'amiante)

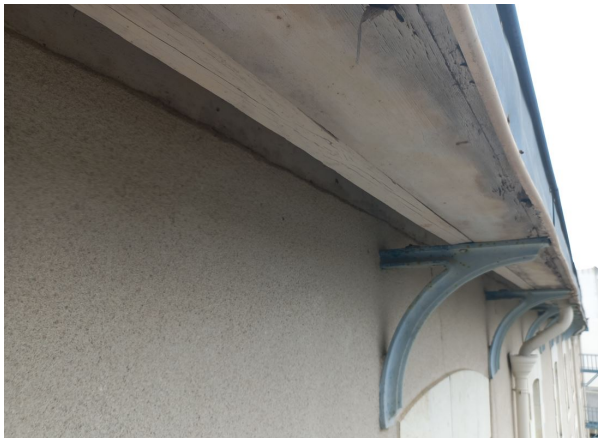
Prélèvement - P120 : BATIMENT 1 / EXTERIEUR / TOITURE -
Peinture- (Absence d'amiante)

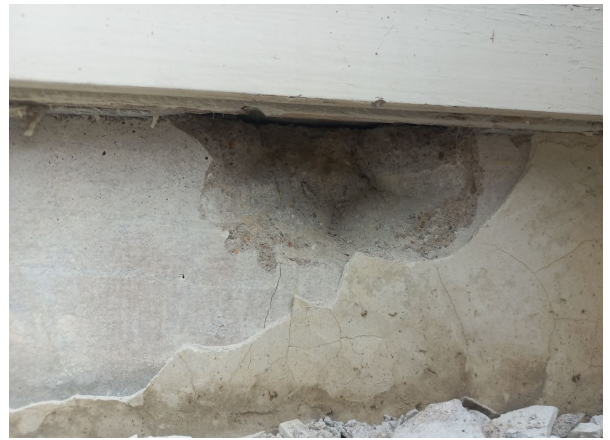
Prélèvement - P121 : BATIMENT 1 / EXTERIEUR / TOITURE -
Peinture- (Absence d'amiante)

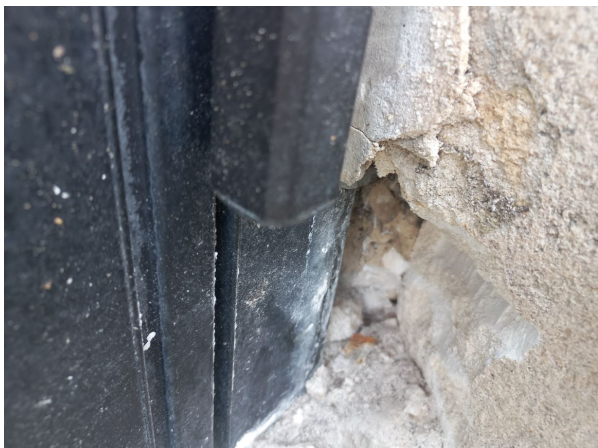
Prélèvement - P122 : BATIMENT 1 / EXTERIEUR / FACADES -
Joint d'étanchéité entre menuiserie et structure- (Absence
d'amiante)

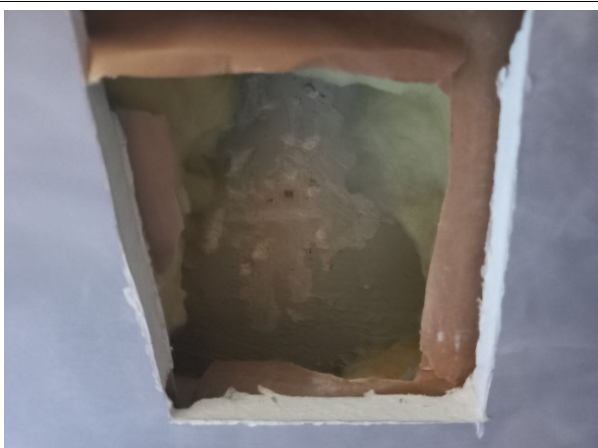
Prélèvement - P124 : BATIMENT 1 / RDC / SALLE MICRO
FILMS - Isolant- (Absence d'amiante)

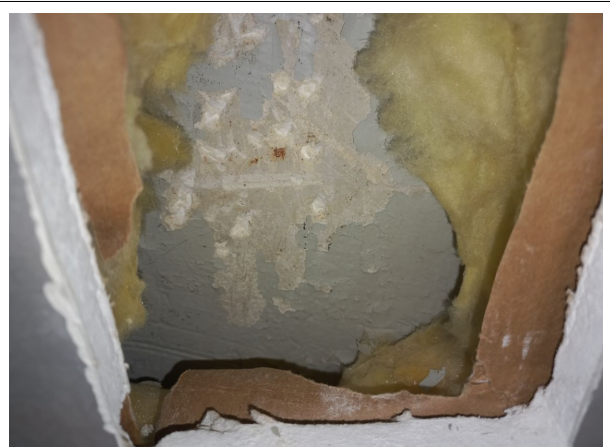
Prélèvement - P125 : BATIMENT 1 / RDC / SALLE MICRO
FILMS - Enduit- (Absence d'amiante)

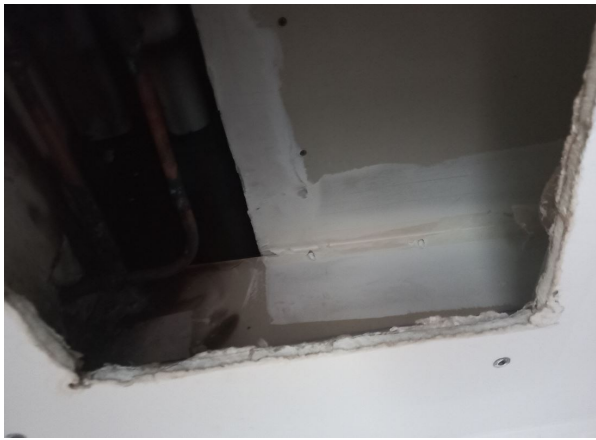
Prélèvement - P126 : BATIMENT 1 / RDC / SALLE MICRO
FILMS - Enduit- (Absence d'amiante)

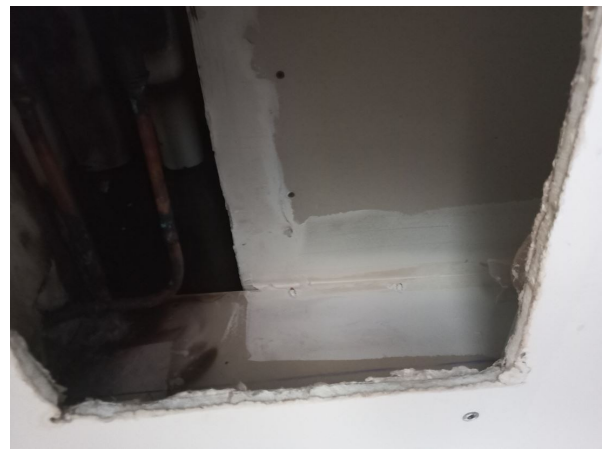
Prélèvement - P127 : BATIMENT 1 / R+1 / SALLE REUNION -
Bande de plaque de plâtre- (Absence d'amiante)

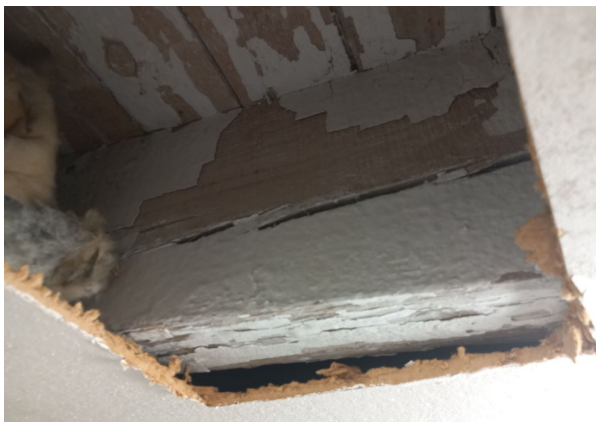
Prélèvement - P128 : BATIMENT 1 / R+1 / SALLE REUNION -
Bande de plaque de plâtre- (Absence d'amiante)

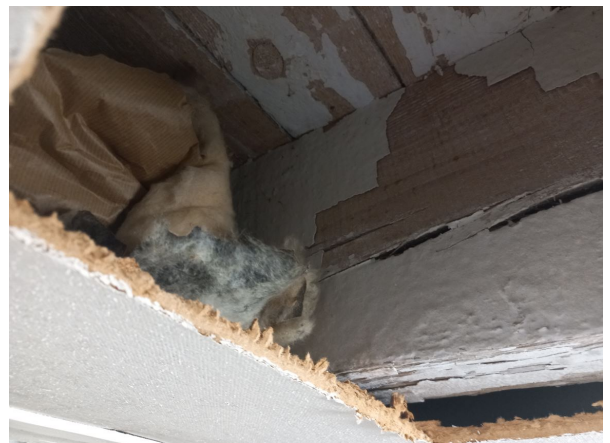
Prélèvement - P129 : BATIMENT 1 / R+2 / ARCHIVES 4 -
Peinture- (Absence d'amiante)

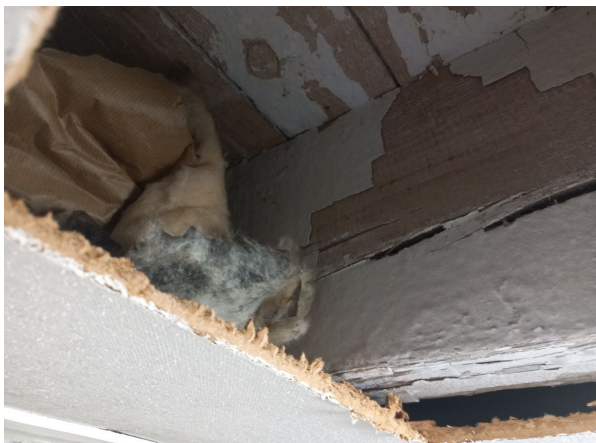
Prélèvement - P130 : BATIMENT 1 / R+2 / ARCHIVES 3 -
Peinture- (Absence d'amiante)

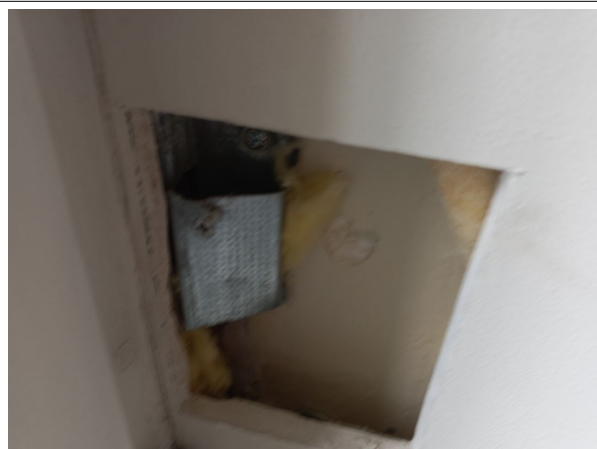
Prélèvement - P133 : BATIMENT 1 / R+1 / SALLE REUNION -
Bande de plaque de plâtre- (Absence d'amiante)

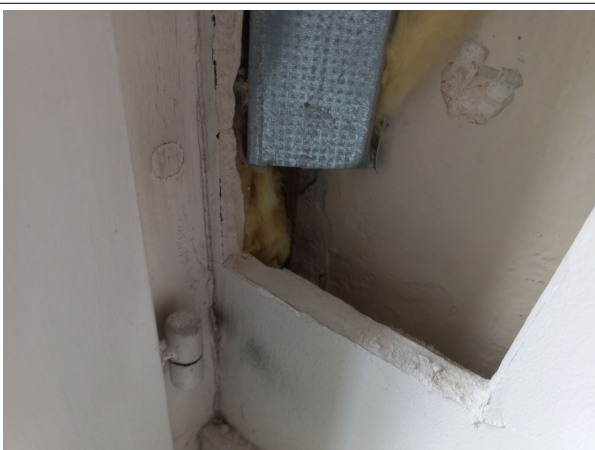
Prélèvement - P134 : BATIMENT 1 / R+1 / SALLE REUNION -
Enduit- (Absence d'amiante)

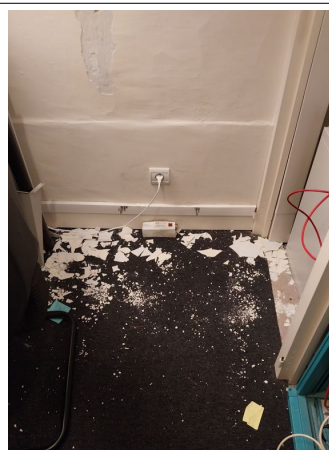
Prélèvement - P135 : BATIMENT 1 / R+1 / SALLE REUNION -
Isolant- (Absence d'amiante)

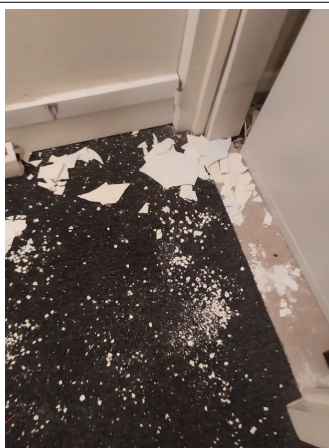
Prélèvement - P136 : BATIMENT 1 / R+1 / LOCAL
TECHNIQUE - Peinture- (Absence d'amiante)
