Pré-Rapport de repérage des matériaux et produits contenant de l'amiante avant démolition d'un immeuble bâti

Nom du site : Casterneau

BATIMENT 1 --- CASTERNEAU
Rue de Casterneau
44000 NANTES

Numéro d'affaire : 22646245
Référence du rapport : 22646245/S3.30.3.rev1.R
Annule et remplace : 22646245/S3.30.3.rev1.R en date du 26/07/2024
Rédigé le : 20/09/2024
Par l'opérateur de repérage : Andreas LEROUX
Date de la commande : 03/06/2024

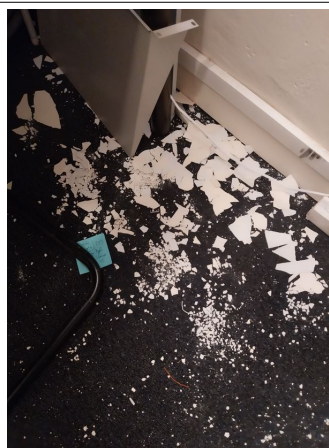
Prélèvement - P137 : BATIMENT 1 / R+1 / LOCAL
TECHNIQUE - Peinture- (Absence d'amiante)

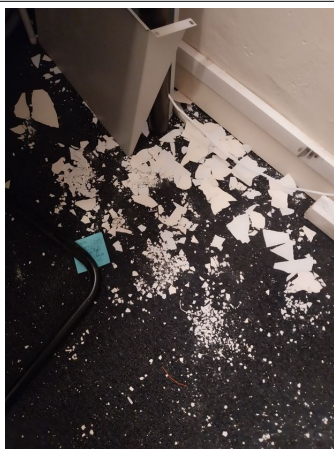
Prélèvement - P138 : BATIMENT 1 / R+1 / LOCAL
TECHNIQUE - Peinture- (Absence d'amiante)

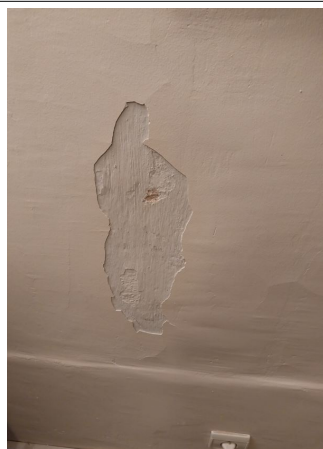
Prélèvement - P139 : BATIMENT 1 / R+1 / LOCAL
TECHNIQUE - Peinture- (Absence d'amiante)

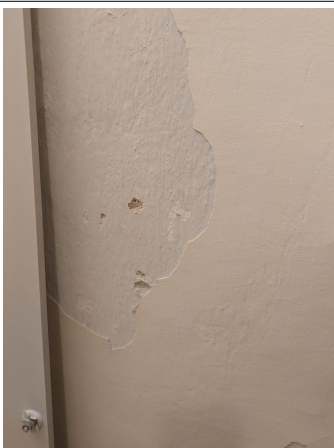
Prélèvement - P140 : BATIMENT 1 / R+1 / LOCAL
TECHNIQUE - Enduit- (Absence d'amiante)

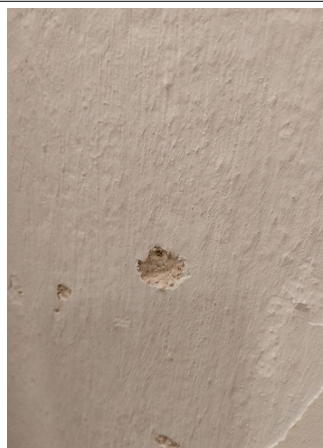
Prélèvement - P141 : BATIMENT 1 / R+1 / LOCAL
TECHNIQUE - Enduit- (Absence d'amiante)

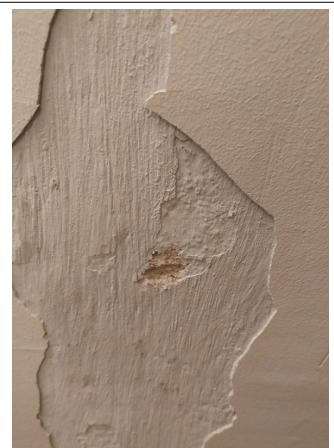
Prélèvement - P142 : BATIMENT 1 / R+1 / LOCAL
TECHNIQUE - Enduit- (Absence d'amiante)

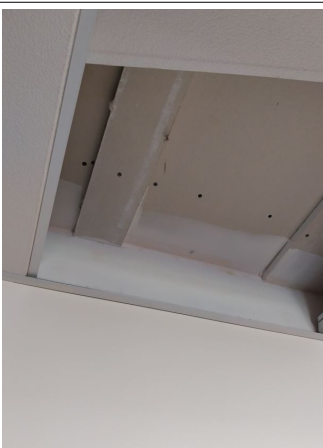
Prélèvement - P143 : BATIMENT 1 / R+1 / LOCAL
TECHNIQUE - Enduit- (Absence d'amiante)

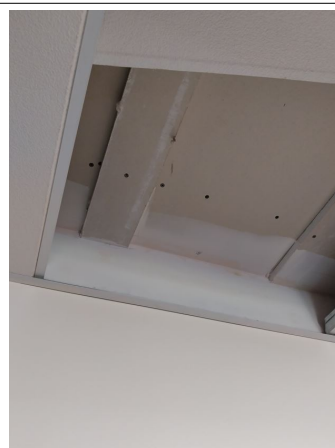
Prélèvement - P147 : BATIMENT 1 / R+1 / ESC 2 - Peinture-
(Présence d'amiante)

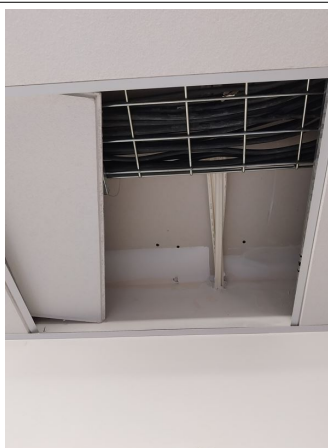
Prélèvement - P148 : BATIMENT 1 / R+1 / BUREAU PREPA
ARCHIVES - Bande de plaque de plâtre- (Absence d'amiante)

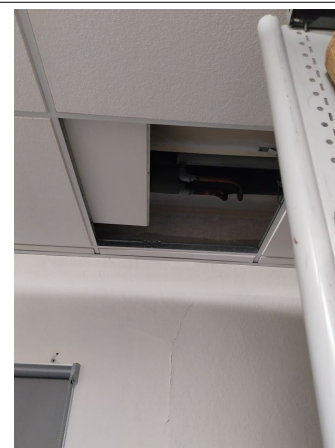
Prélèvement - P149 : BATIMENT 1 / R+1 / ARCHIVES 2 -
Bande de plaque de plâtre- (Absence d'amiante)

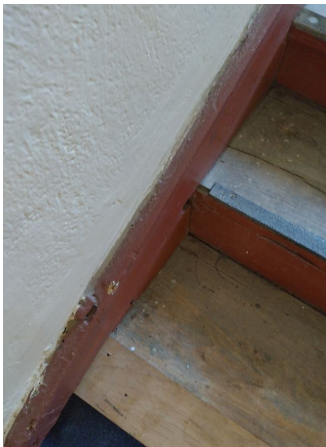
Prélèvement - P150 : BATIMENT 1 / R+1 / ARCHIVES 1 -
Bande de plaque de plâtre- (Absence d'amiante)

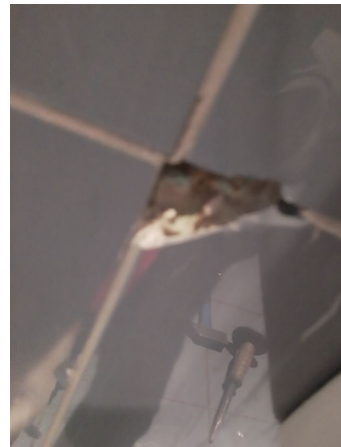
Prélèvement - P151 : BATIMENT 1 / R+1 / ESC 1 - Peinture-
(Absence d'amiante)

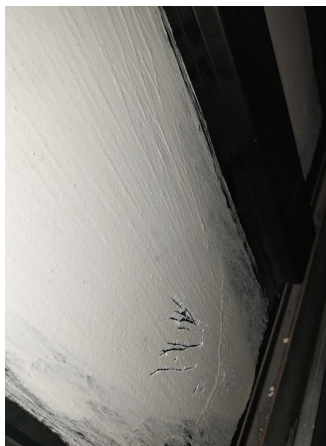
Prélèvement - P152 : BATIMENT 1 / R+3 / ASCENSEUR -
Enduit- (Absence d'amiante)

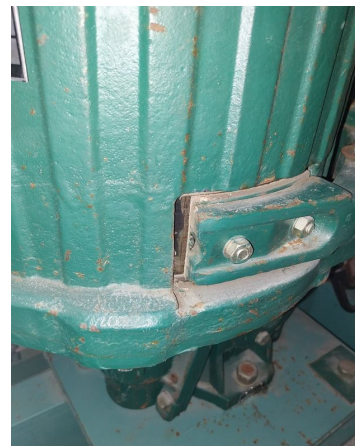
Prélèvement - P153 : BATIMENT 1 / R+3 / ASCENSEUR -
Enduit- (Absence d'amiante)

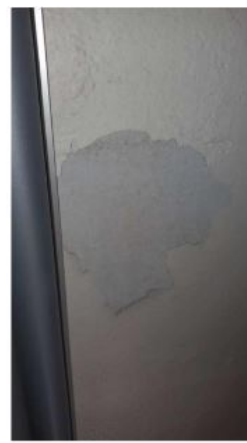
Déclaré - : BATIMENT 1 / R+1 / ARCHIVES 1 - Enduit-
(Présence d'amiante)

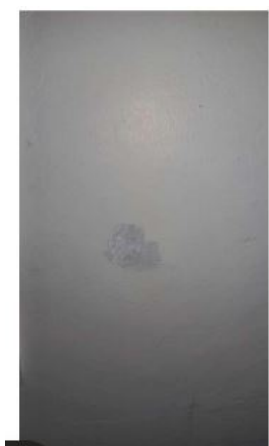
Déclaré - : BATIMENT 1 / R+1 / ESC 2 - Enduit- (Présence d'amiante)

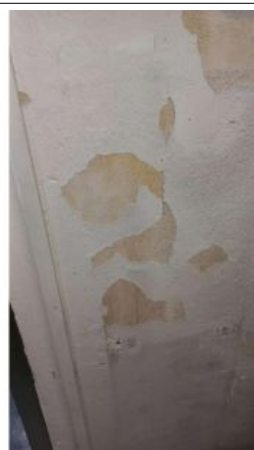
Déclaré - : BATIMENT 1 / R+2 / ARCHIVES 2 - Enduit- (Présence d'amiante)

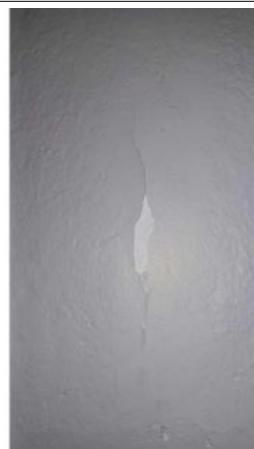
Déclaré - : BATIMENT 1 / R+2 / ARCHIVES 4 - Enduit- (Présence d'amiante)

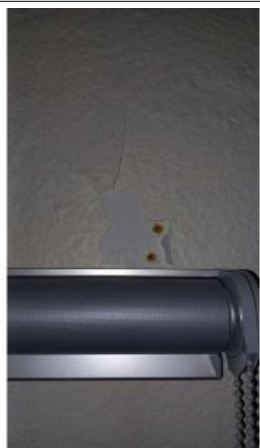
Déclaré - : BATIMENT 1 / R+1 / ARCHIVES 2 - Enduit- (Présence d'amiante)

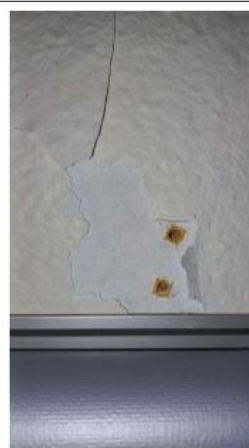
Déclaré - : BATIMENT 1 / R+1 / ARCHIVES 2 - Enduit- (Présence d'amiante)

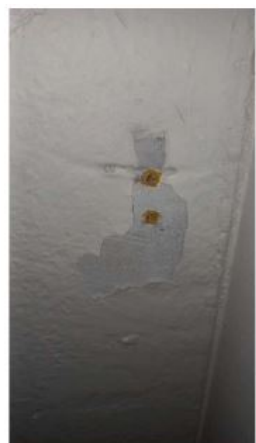
Déclaré - : BATIMENT 1 / R+1 / ARCHIVES 2 - Enduit- (Présence d'amiante)

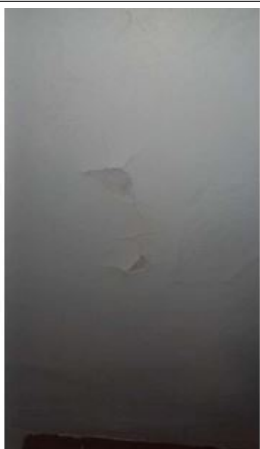
Déclaré - : BATIMENT 1 / R+2 / ESC 2 - Enduit- (Présence
d'amiante)
