N° affaire : 2020-13-42

Date : 03/02/2023 ind. B

**DIAGNOSTIC TECHNIQUE**  
**STRUCTURE, CHARPENTE ET COUVERTURE – BATIMENT 02**

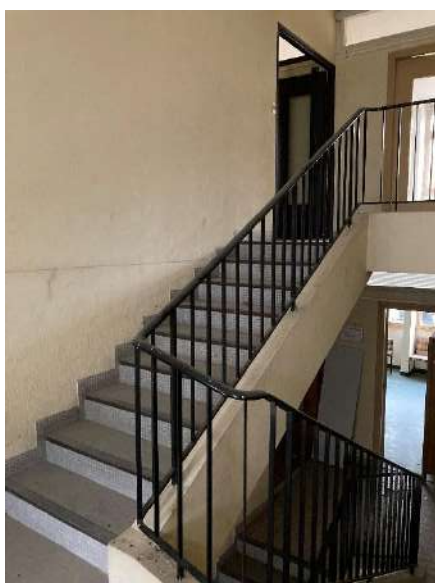
**Prise de vue 4 – Escalier entre le R+1 et le R+2**

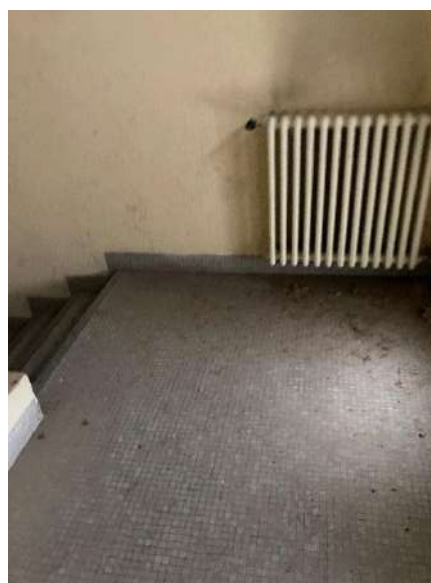
**Prise de vue 5 – Prise de vue d'un palier intermédiaire et du carrelage mosaïque**

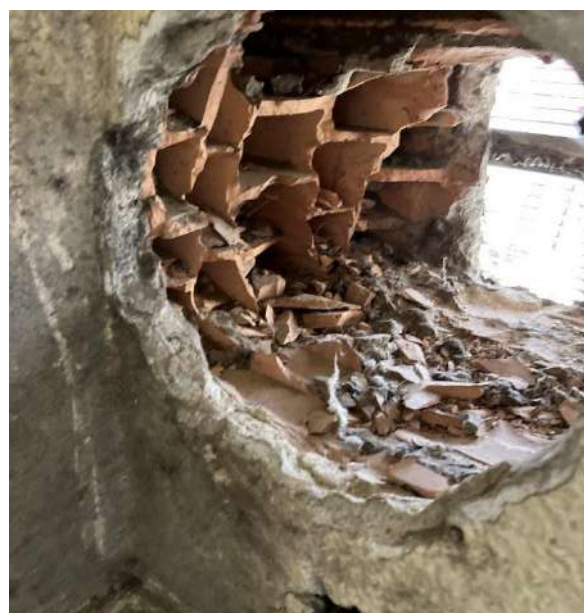
**Prise de vue 6 – Brique creuse de 230 mm prise au niveau d'une ventilation basse**

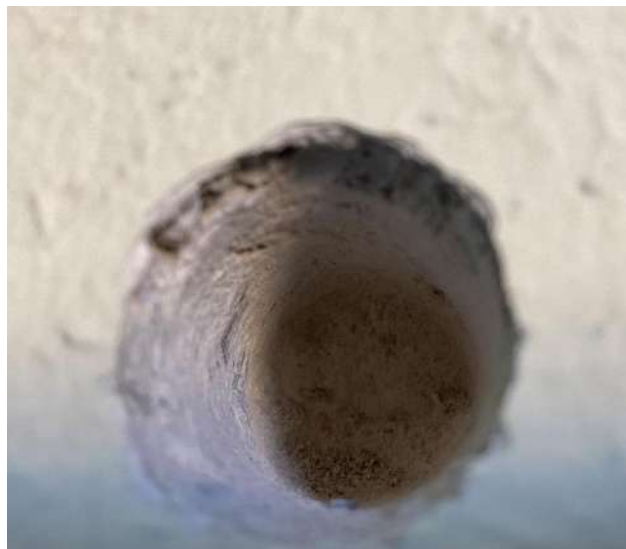
**Prise de vue 8 – Vue d'un perçage sur refend**

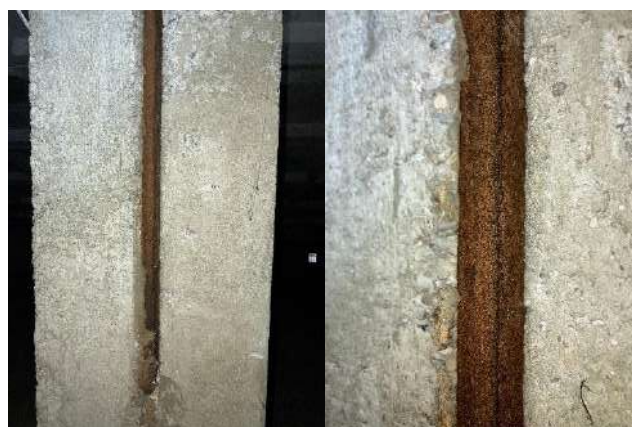
**Prise de vue 10 – Vue du joint depuis les combles. On aperçoit la laine de roche située à l'interface des deux voiles**

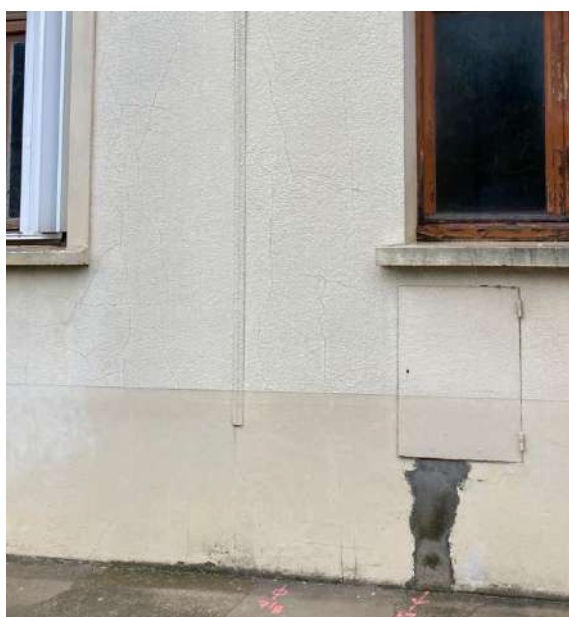
**Prise de vue 11 – Vue du joint de dilatation côté façade. On voit celui-ci s'arrêter au niveau du soubassement**

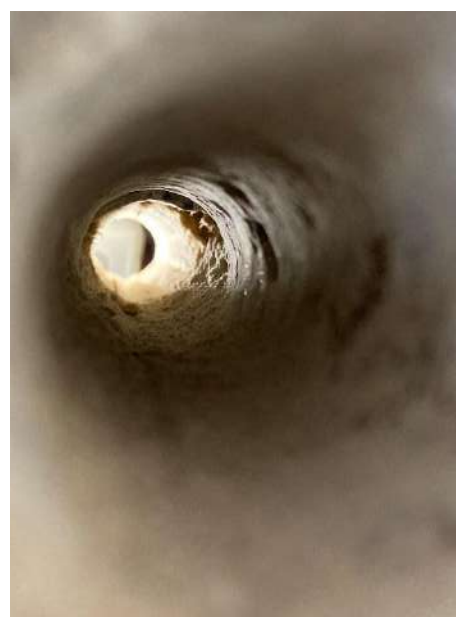
**Prise de vue 12 – perçement S05 (en milieu de voiles). On aperçoit les deux voiles en enfilade, et la laine de roche à mi-parcours**

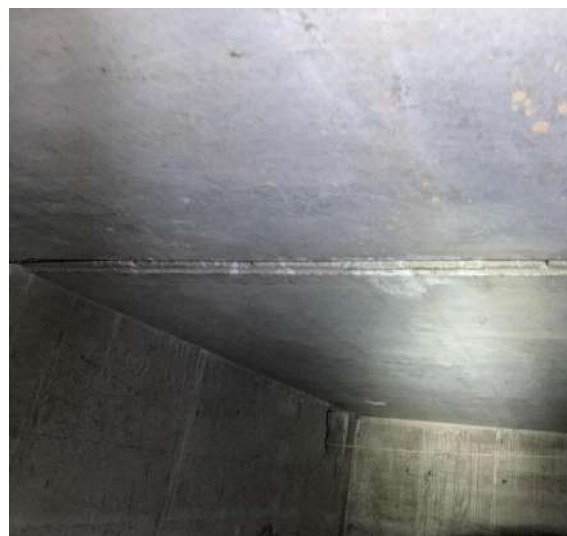
**Prise de vue 13 – Vue d'une sous face de plancher « brute » depuis le sous-sol**

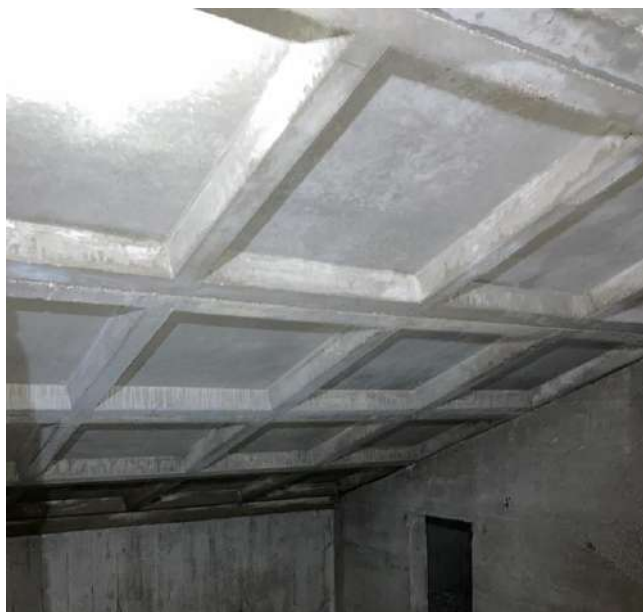
*Nota important : il n'y a pas d'isolant en toiture.*

*Prise de vue 16 – Plancher caisson sous rampant*

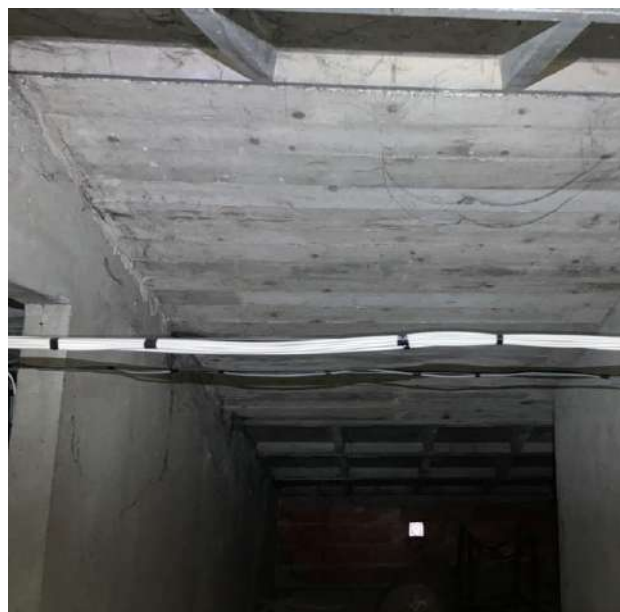
*Prise de vue 17 – Béton armé sous rampant*

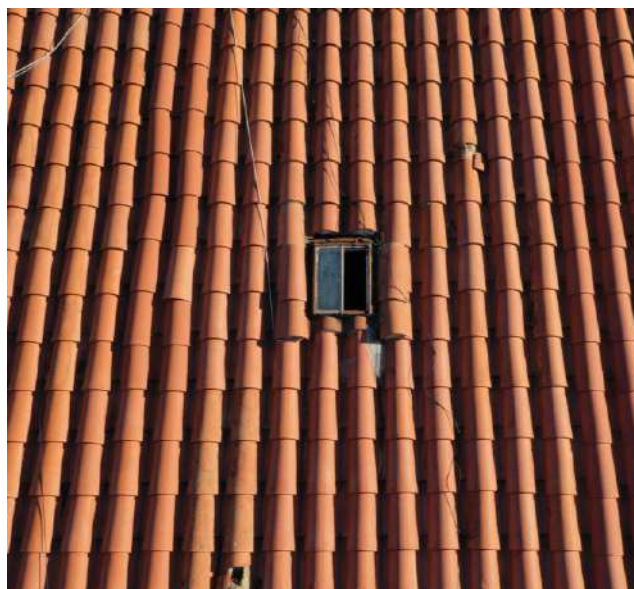
**Prise de vue 18 – Toiture canal au niveau de la Tre-01**
