Pré-Rapport de repérage des matériaux et produits contenant de l'amiante avant réalisation de travaux dans un immeuble bâti

Nom du site : Résidence Hermitage

Résidence L'Hermitage
Place du 8 Mai 1945
93200 ST DENIS

Référence du rapport : 19405871/S3.12.4.R

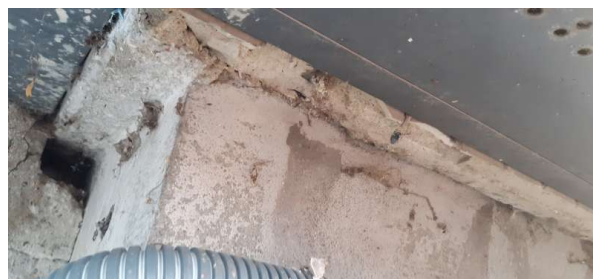
Prélèvement - P003 : Extérieur / Façades - Enduit- (Absence d'amiante)

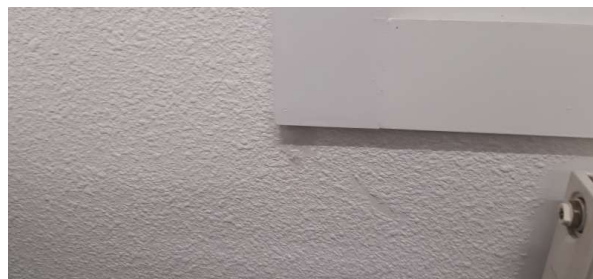
Prélèvement - P005 : RDC / Bureaux administratifs / n°11 - Enduit- (Absence d'amiante)

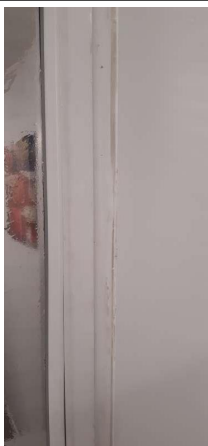
Prélèvement - P008 : RDC / Bureaux administratifs / n°15 -
Mastic- (Absence d'amiante)

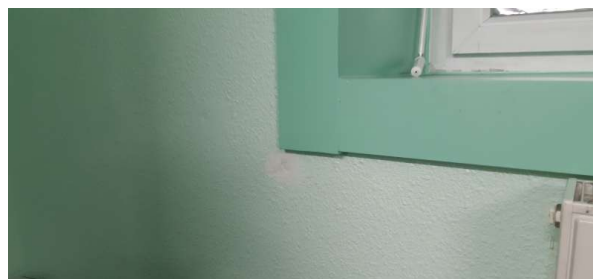
Prélèvement - P009 : RDC / Bureaux administratifs / n°14 -
Enduit- (Absence d'amiante)

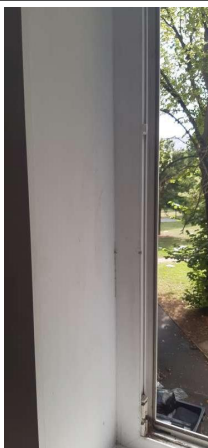
Prélèvement - P010 : R+1 / 126 - Mastic- (Absence d'amiante)

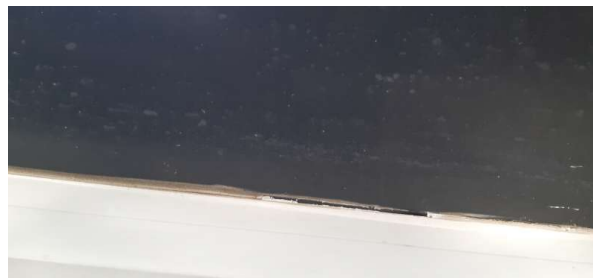
Prélèvement - P011 : Extérieur / Façades - Mastic- (Absence
d'amiante)

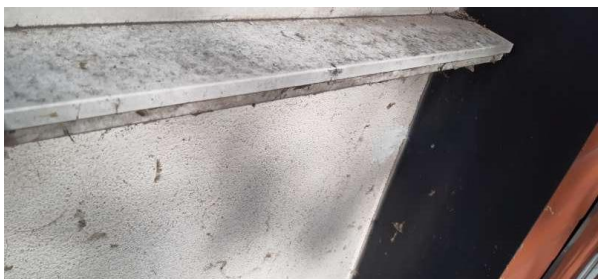
Prélèvement - P012 : Extérieur / Façades - Crépis- (Absence d'amiante)

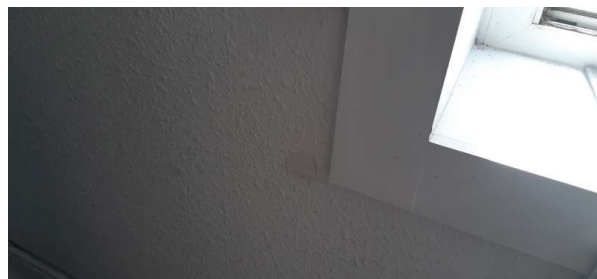
Prélèvement - P013 : R+1 / 126 - Enduit- (Absence d'amiante)

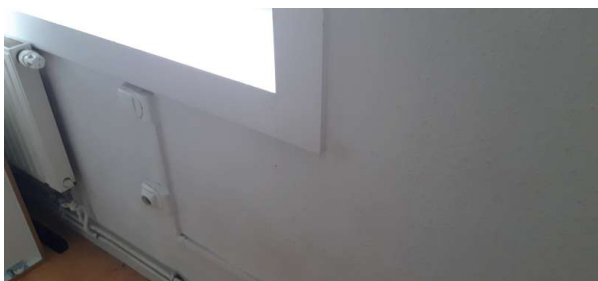
Prélèvement - P014 : R+1 / 105 - Enduit- (Absence d'amiante)

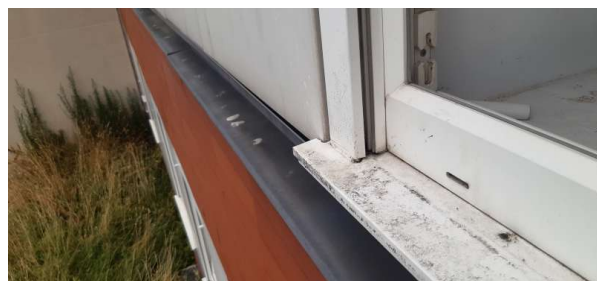
Prélèvement - P015 : Extérieur / Façades - Mastic- (Absence d'amiante)

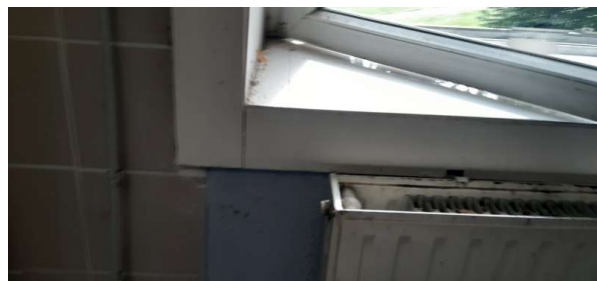
Prélèvement - P017 : R+1 / Laverie - Colle de faïence- (Absence d'amiante)

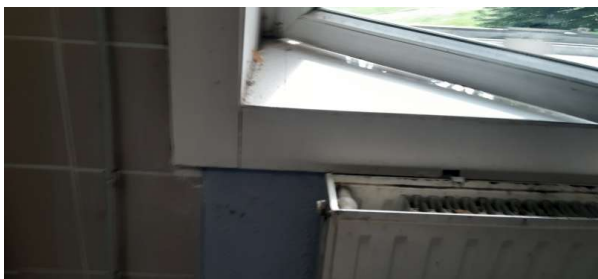
Prélèvement - P018 : R+1 / Laverie - Colle de faïence-
(Absence d'amiante)

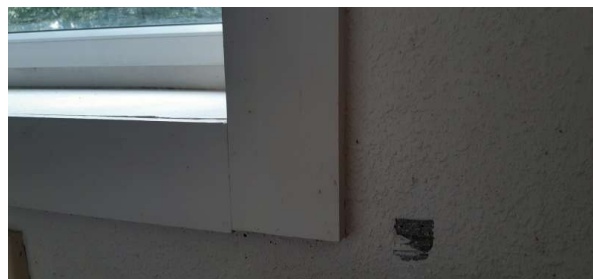
Prélèvement - P019 : R+2 / 229 - Enduit- (Absence d'amiante)

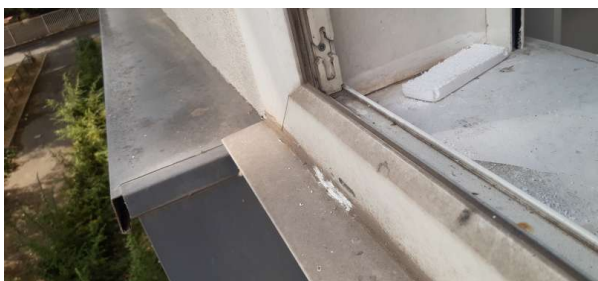
Prélèvement - P020 : Extérieur / Façades - Mastic- (Absence d'amiante)

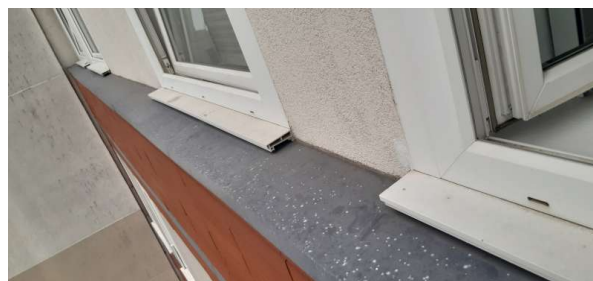
Prélèvement - P021 : Extérieur / Façades - Crépis- (Absence d'amiante)

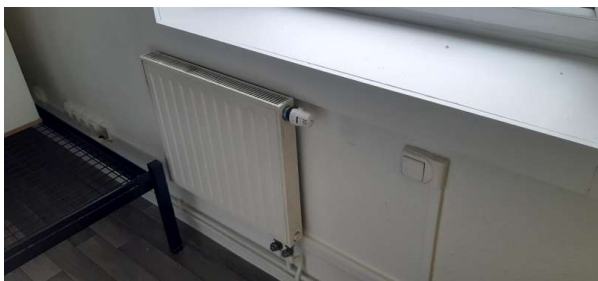
Prélèvement - P022 : R+2 / 213 - Enduit- (Absence d'amiante)

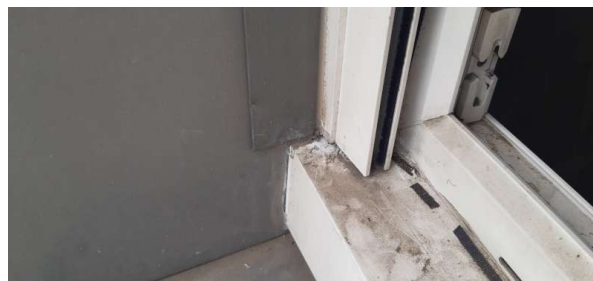
Prélèvement - P023 : Extérieur / Façades - Mastic- (Absence d'amiante)

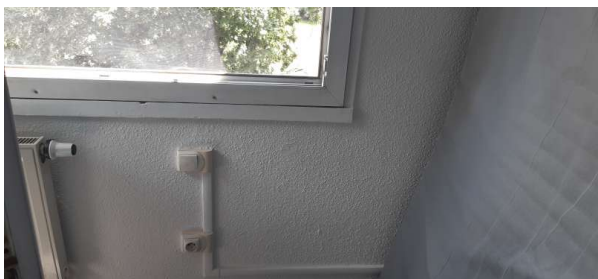
Prélèvement - P024 : R+3 / 330 - Enduit- (Absence d'amiante)

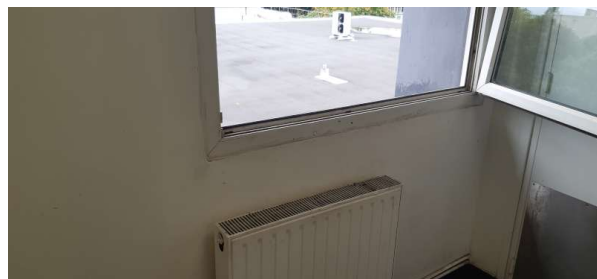
Prélèvement - P025 : R+4 / Cuisine - Bande calicot- (Absence d'amiante)

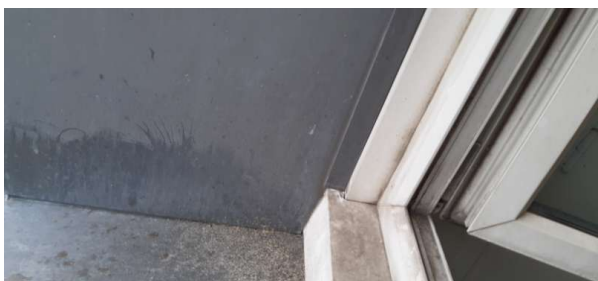
Prélèvement - P026 : Extérieur / Façades - Mastic- (Absence d'amiante)

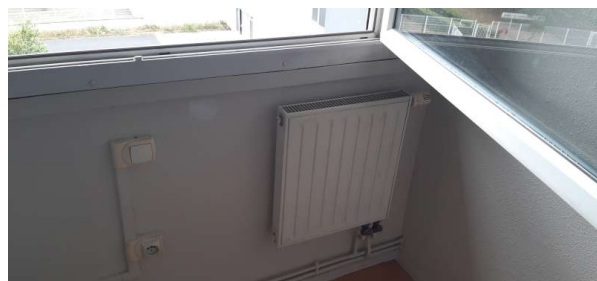
Prélèvement - P027 : R+4 / 406 - Enduit- (Absence d'amiante)

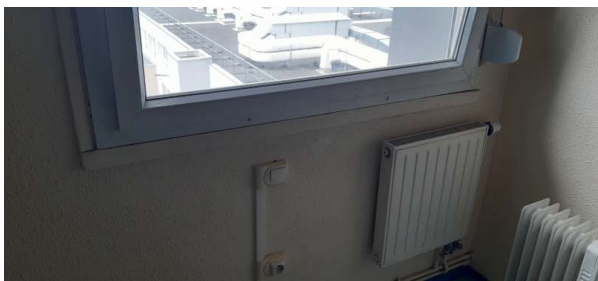
Prélèvement - P028 : R+5 / 504 - Enduit- (Absence d'amiante)

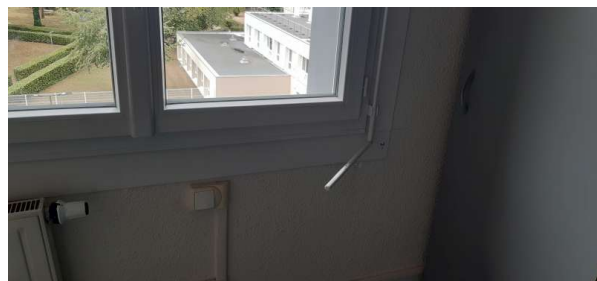
Prélèvement - P029 : R+5 / 507 - Enduit- (Absence d'amiante)

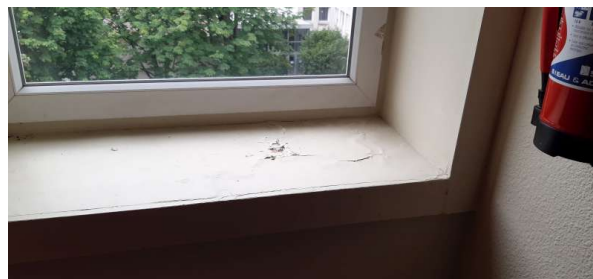
Prélèvement - P030 : R+5 / 507 - Bande calicot- (Absence d'amiante)

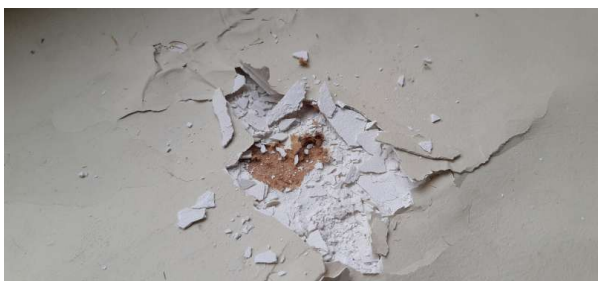
Prélèvement - P031 : R+5 / Couloir - Enduit- (Absence d'amiante)

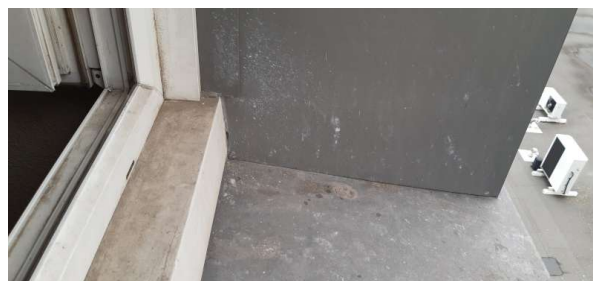
Prélèvement - P032 : R+5 / Couloir - Enduit- (Absence d'amiante)

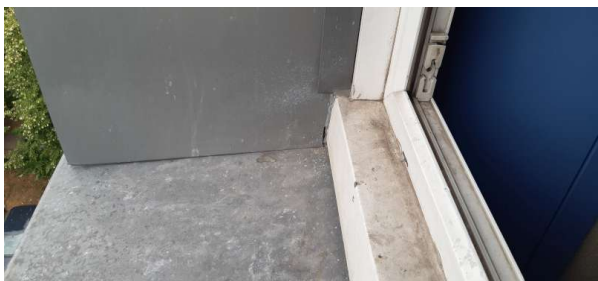
Prélèvement - P033 : Extérieur / Façades - Mastic- (Absence d'amiante)

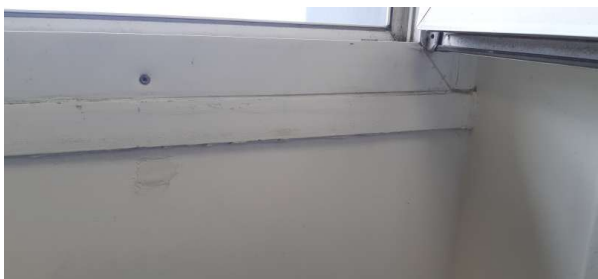
Prélèvement - P035 : R+6 / Couloir - Enduit- (Absence d'amiante)

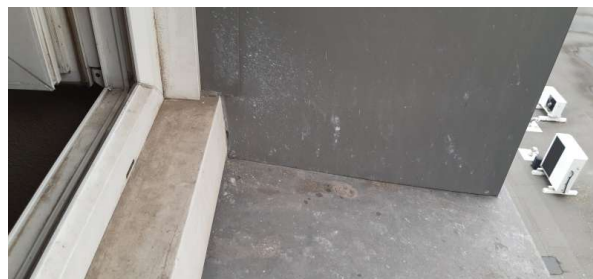
Prélèvement - P036 : R+6 / Cuisine - Enduit- (Absence d'amiante)

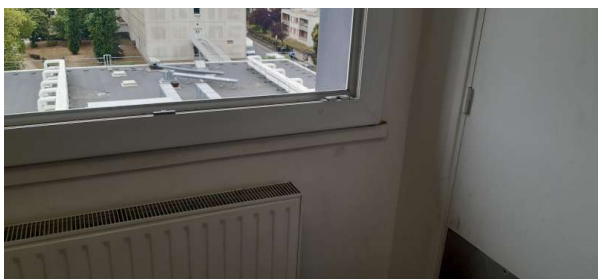
Prélèvement - P037 : Extérieur / Façades - Mastic- (Absence d'amiante)

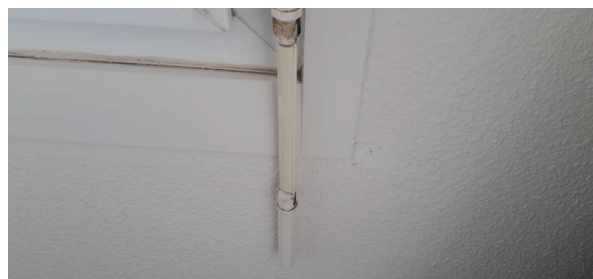
Prélèvement - P038 : R+7 / Cuisine - Enduit- (Absence d'amiante)

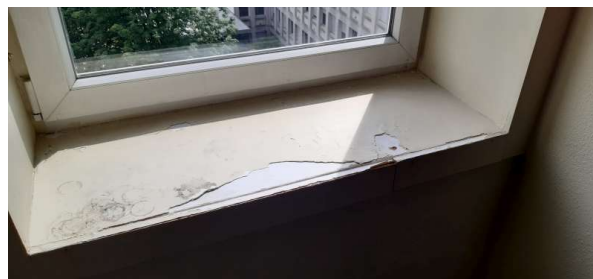
Prélèvement - P040 : R+8 / 807 - Bande calicot- (Absence d'amiante)

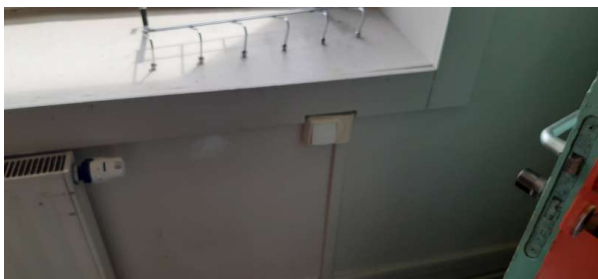
Prélèvement - P041 : R+8 / Couloir - Enduit- (Absence d'amiante)

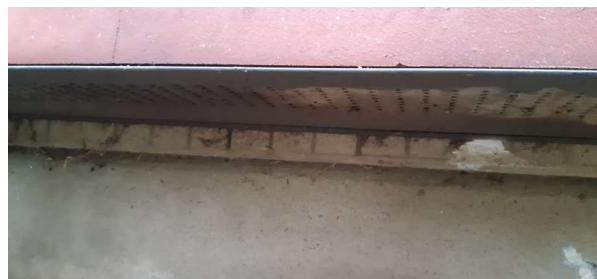
Prélèvement - P042 : R+8 / 813 - Enduit- (Absence d'amiante)

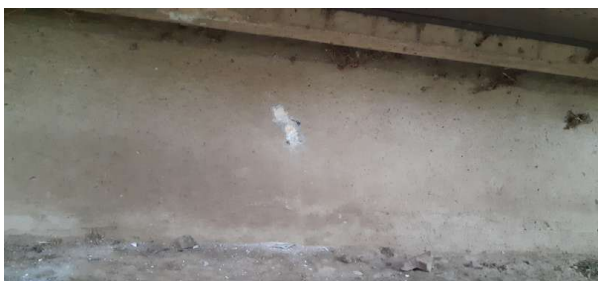
Prélèvement - P043 : Extérieur / Façades - Colle de faïence- (Absence d'amiante)

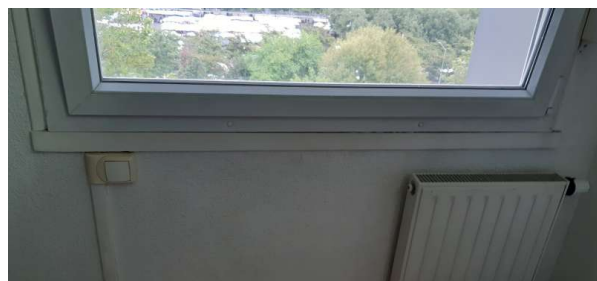
Prélèvement - P044 : Extérieur / Façades - Enduit- (Absence d'amiante)

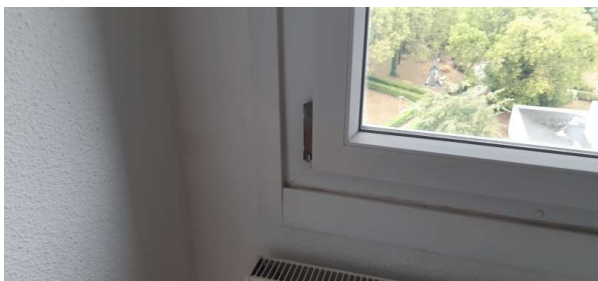
Prélèvement - P045 : R+9 / 921 - Enduit- (Absence d'amiante)

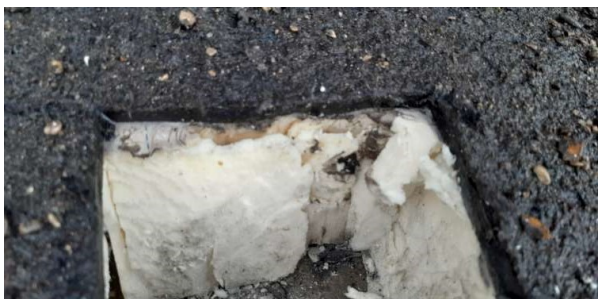
Prélèvement - P047 : Extérieur / Toiture terrasse - Revêtement d'étanchéité- (Absence d'amiante)

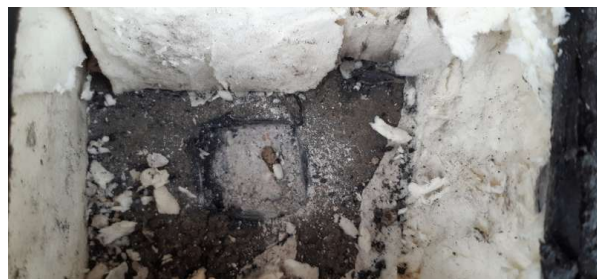
Prélèvement - P048 : Extérieur / Toiture terrasse - Isolant-
(Absence d'amiante)

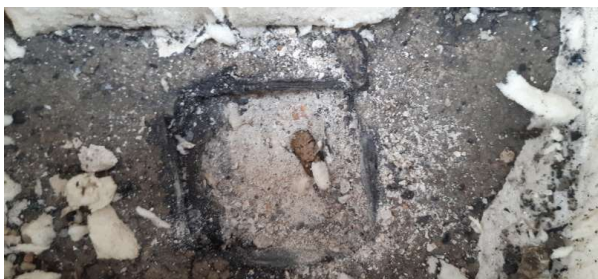
Prélèvement - P049 : Extérieur / Toiture terrasse - Pare-vapeur-
(Absence d'amiante)

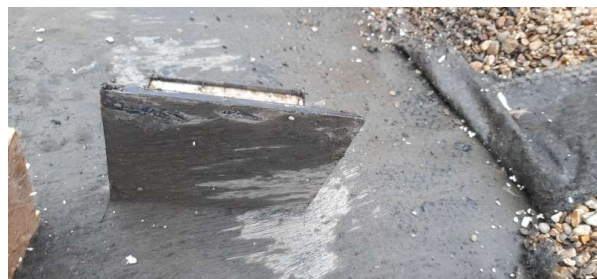
Prélèvement - P050 : Extérieur / Toiture terrasse - Sol coulé-
(Absence d'amiante)

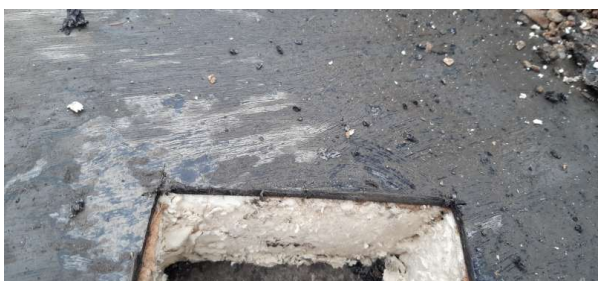
Prélèvement - P051 : Extérieur / Toiture terrasse - Revêtement
d'étanchéité- (Absence d'amiante)

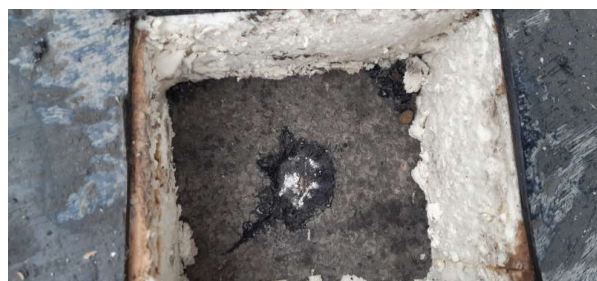
Prélèvement - P052 : Extérieur / Toiture terrasse - Isolant-
(Absence d'amiante)

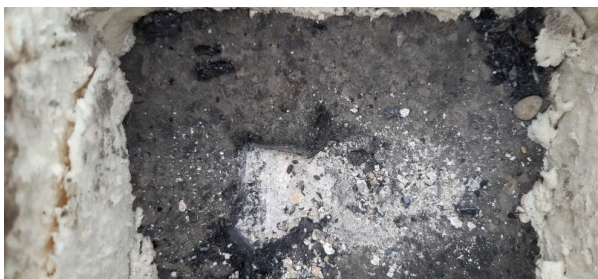
Prélèvement - P053 : Extérieur / Toiture terrasse - Pare-vapeur-
(Absence d'amiante)

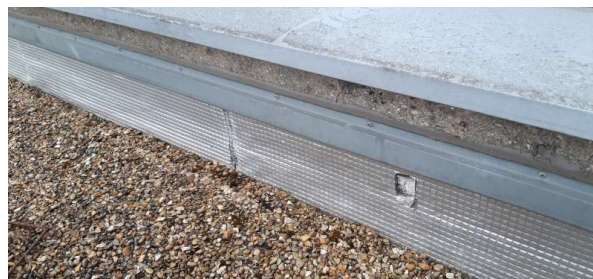
Prélèvement - P054 : Extérieur / Toiture terrasse - Sol coulé-
(Absence d'amiante)

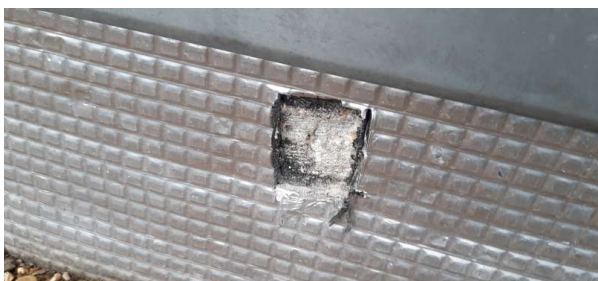
Prélèvement - P055 : Extérieur / Toiture terrasse - Relevé
d'étanchéité- (Absence d'amiante)

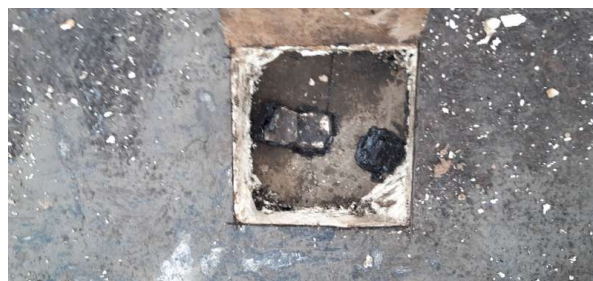
Prélèvement - P056 : Extérieur / Toiture terrasse - Enduit-
(Absence d'amiante)

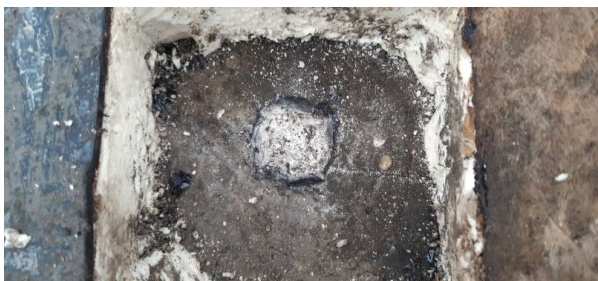
Prélèvement - P057 : Extérieur / Toiture terrasse - Pare-vapeur-
(Absence d'amiante)

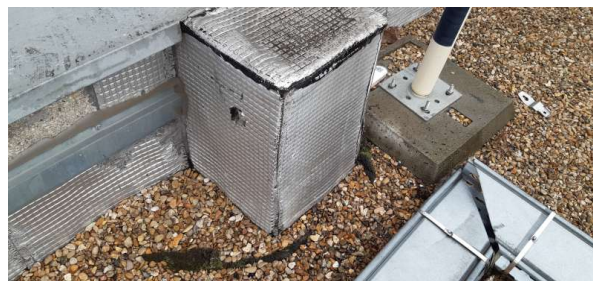
Prélèvement - P058 : Extérieur / Toiture terrasse - Sol coulé-
(Absence d'amiante)

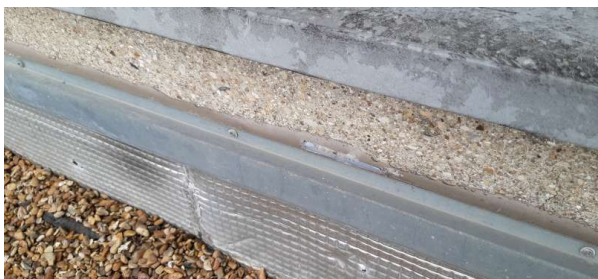
Prélèvement - P059 : Extérieur / Toiture terrasse - Relevé
d'étanchéité- (Absence d'amiante)

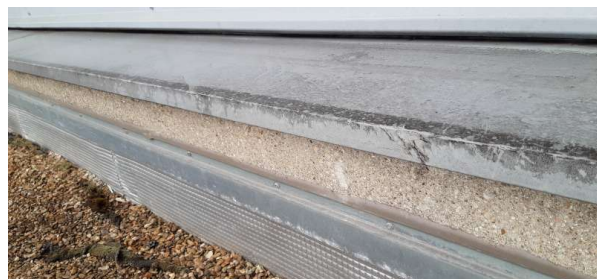
Prélèvement - P060 : Extérieur / Toiture terrasse - Mastic-
(Absence d'amiante)

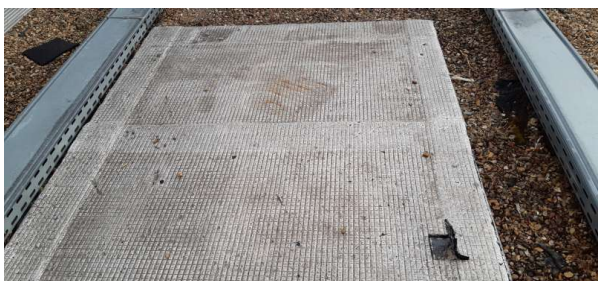
Prélèvement - P061 : Extérieur / Toiture terrasse - Enduit-
(Absence d'amiante)

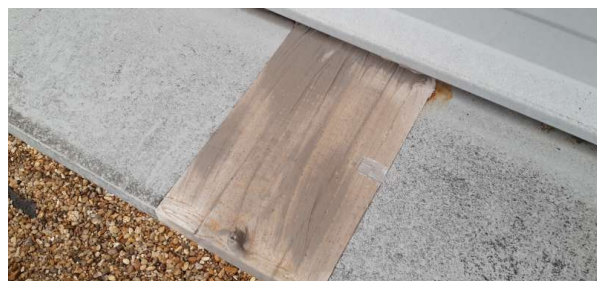
Prélèvement - P062 : Extérieur / Toiture terrasse - Relevé
d'étanchéité- (Absence d'amiante)

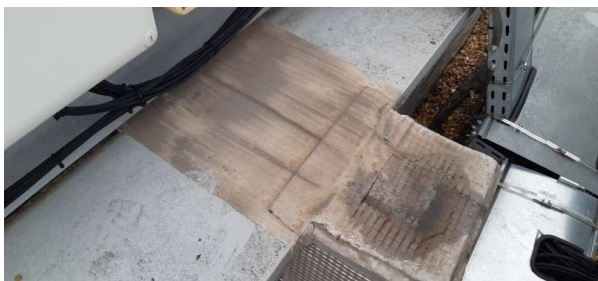
Prélèvement - P063 : Extérieur / Toiture terrasse - Mastic-
(Absence d'amiante)

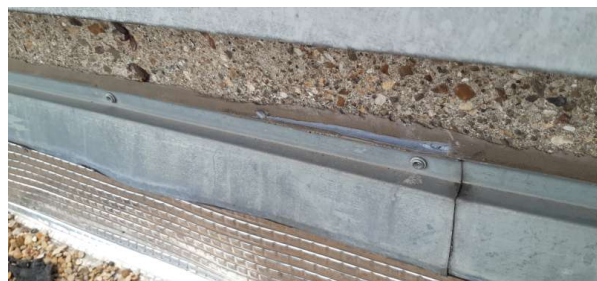
Prélèvement - P064 : Extérieur / Toiture terrasse - Mastic-
(Absence d'amiante)

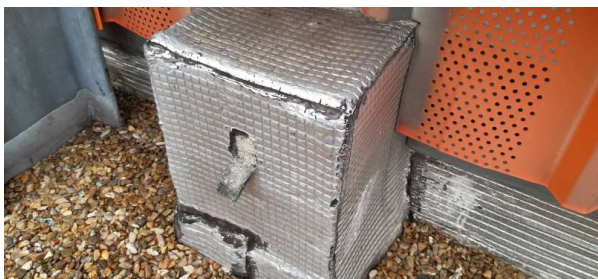
Prélèvement - P065 : Extérieur / Toiture terrasse - Mastic-
(Absence d'amiante)

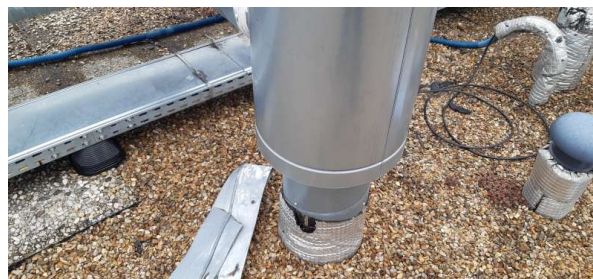
Prélèvement - P066 : Extérieur / Toiture terrasse - Enduit-
(Absence d'amiante)

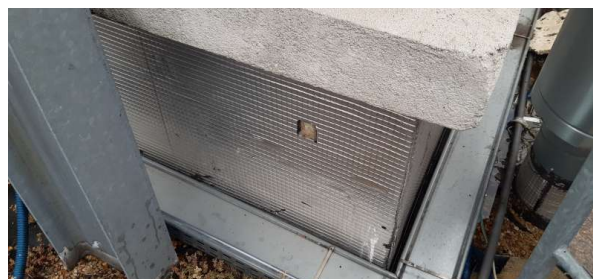
Prélèvement - P068 : Extérieur / Toiture terrasse - Conduit-
(Présence d'amiante)

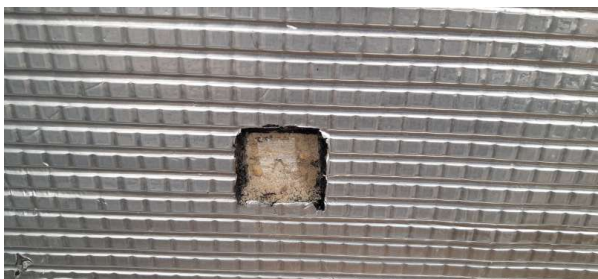
Prélèvement - P069 : Extérieur / Toiture terrasse - Relevé
d'étanchéité- (Absence d'amiante)

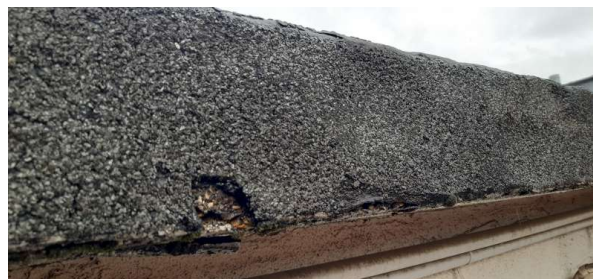
Prélèvement - P070 : Extérieur / Toiture terrasse - Enduit-
(Absence d'amiante)

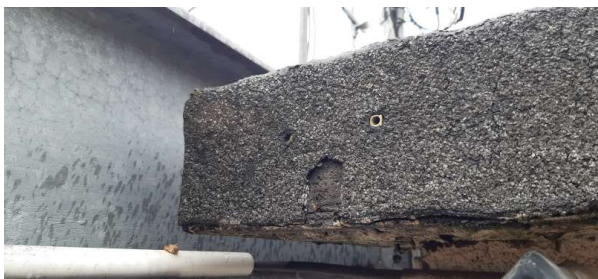
Prélèvement - P071 : Extérieur / Toiture terrasse - Revêtement
d'étanchéité- (Absence d'amiante)

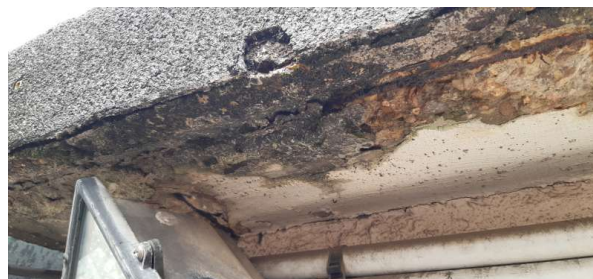
Prélèvement - P072 : Extérieur / Toiture terrasse - Revêtement d'étanchéité- (Absence d'amiante)

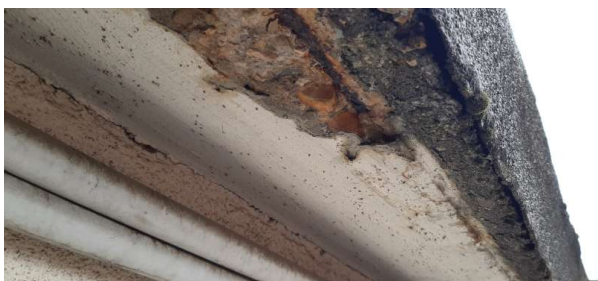
Prélèvement - P073 : Extérieur / Toiture terrasse - Sol coulé- (Absence d'amiante)

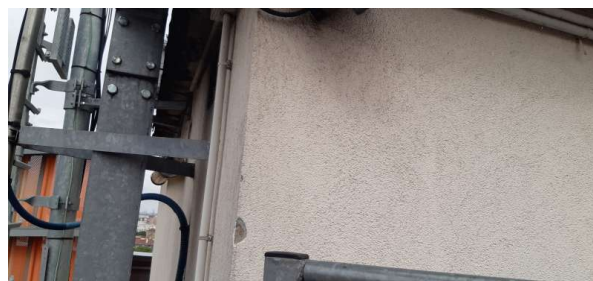
Prélèvement - P074 : Extérieur / Toiture terrasse - Sol coulé- (Absence d'amiante)

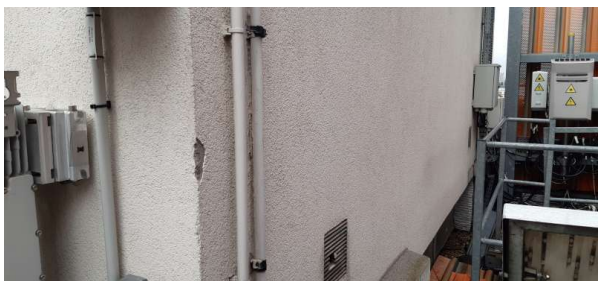
Prélèvement - P075 : Extérieur / Toiture terrasse - Enduit- (Absence d'amiante)

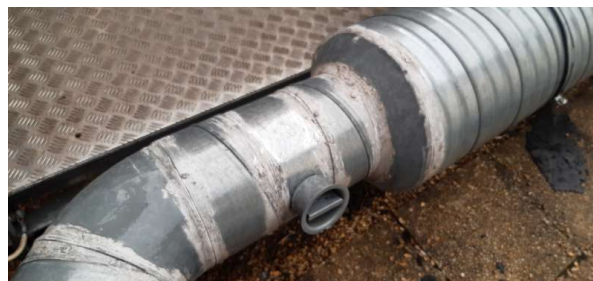
Prélèvement - P076 : Extérieur / Toiture terrasse - Enduit- (Absence d'amiante)

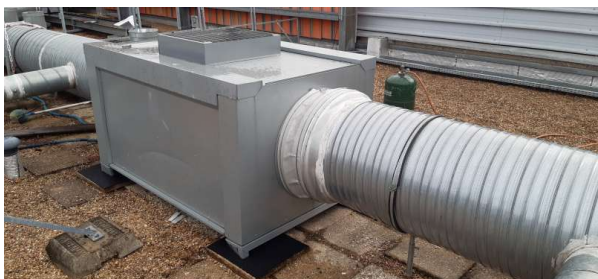
Prélèvement - P077 : Extérieur / Toiture terrasse - Mastic- (Absence d'amiante)

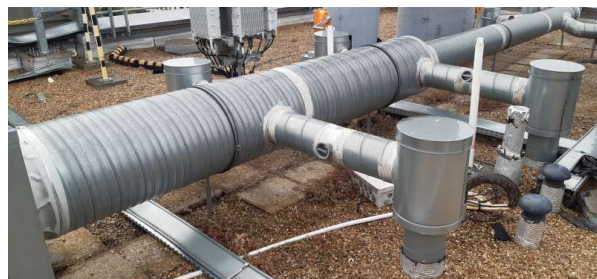
Prélèvement - P078 : Extérieur / Toiture terrasse - Mastic-
(Absence d'amiante)

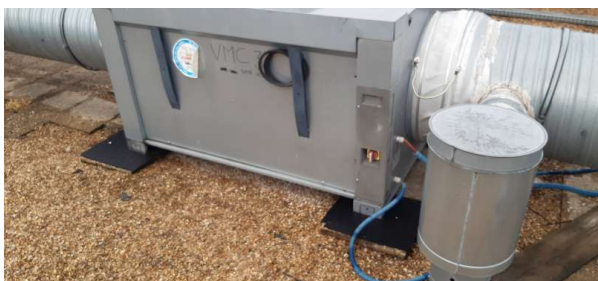
Prélèvement - P079 : Extérieur / Toiture terrasse - Mastic-
(Absence d'amiante)

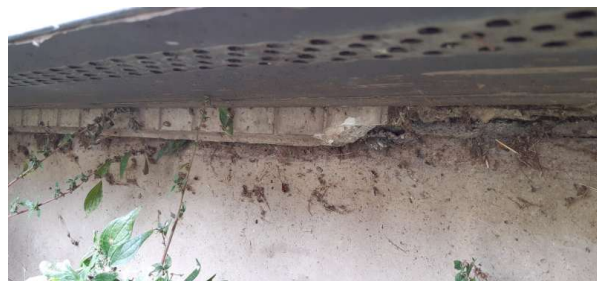
Prélèvement - P082 : Extérieur / Façades - Mastic- (Absence
d'amiante)

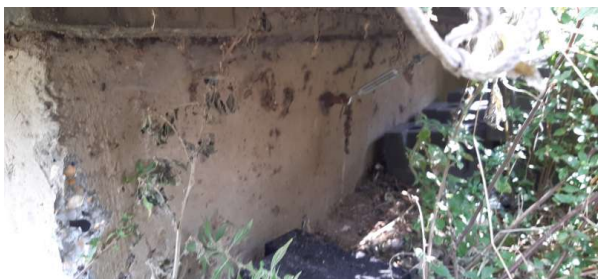
Prélèvement - P083 : Extérieur / Façades - Colle de faïence-
(Absence d'amiante)

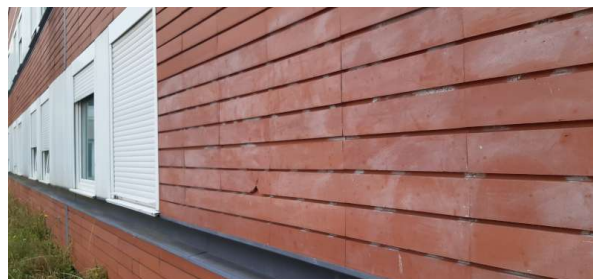
Prélèvement - P084 : Extérieur / Façades - Enduit- (Absence d'amiante)

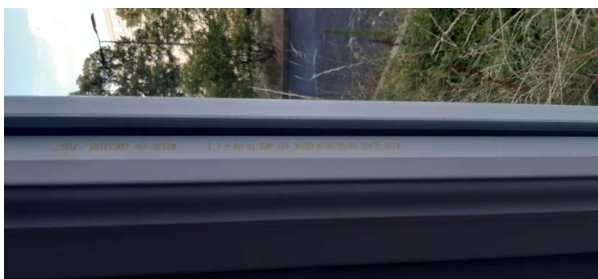
Prélèvement - P085 : Extérieur / Façades - Enduit- (Absence d'amiante)

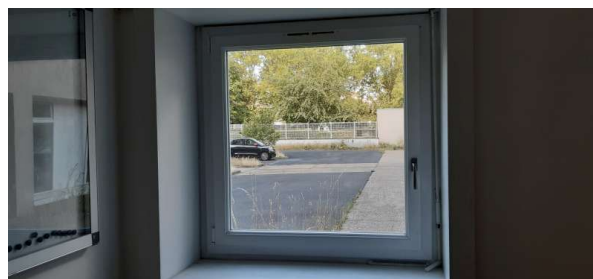
Déclaré - : RDC / Salle de réunion - Mastic- (Absence d'amiante)

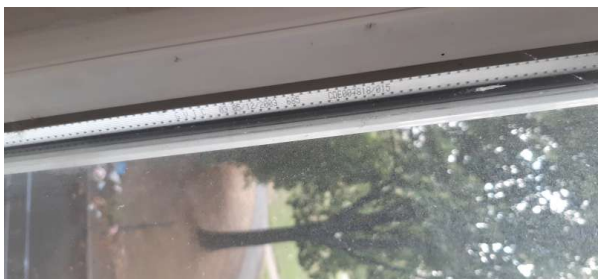
Déclaré - : RDC / Salle de réunion - Mastic- (Absence d'amiante)

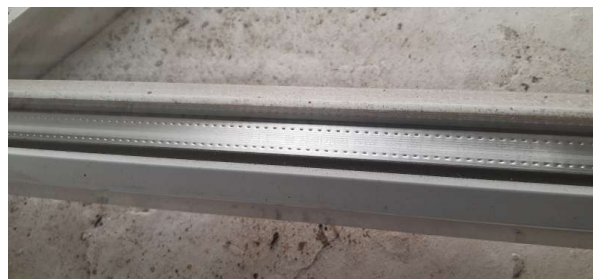
Déclaré - : R+1 / Laverie - Mastic- (Absence d'amiante)

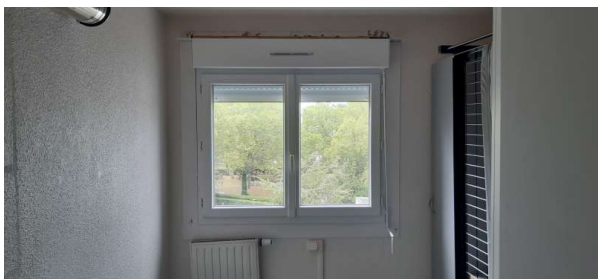
Déclaré - : R+1 / Couloir - Mastic- (Absence d'amiante)

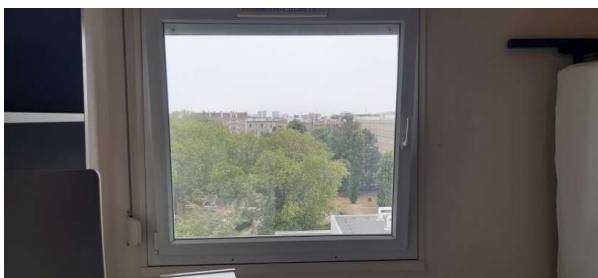
Déclaré - : R+5 / 507 - Mastic- (Absence d'amiante)

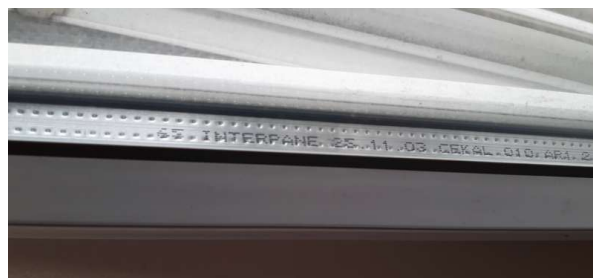
Déclaré - : R+7 / 702 - Mastic- (Absence d'amiante)

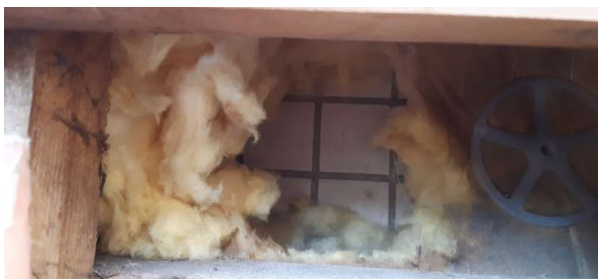
Déclaré - : R+10 / 1031 - Mastic- (Absence d'amiante)
