INSPECTION DETAILLEE PERIODIQUE CAMPAGNE 2023

La Direction des Routes du Sud-Ouest (DIRSO)

Dossier STL3.JM033.0008

Nom de l'ouvrage : Pont de la Garonne

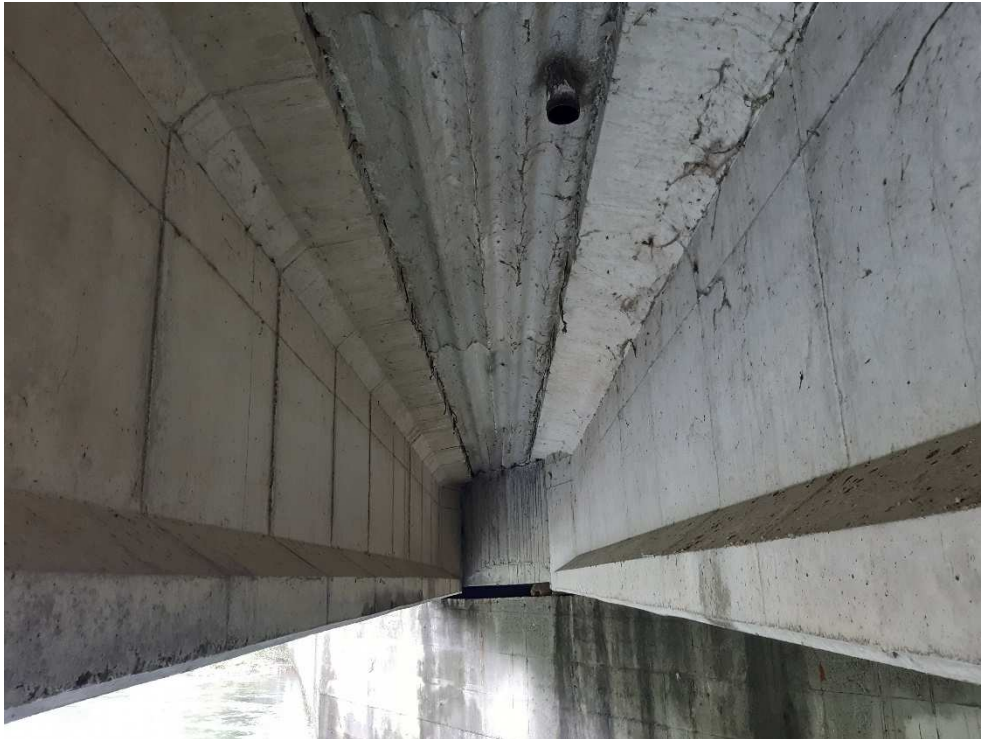
Figure 3 : présence évacuation d'eau à travers le trottoir en aval, coffrage perdu fibrociment

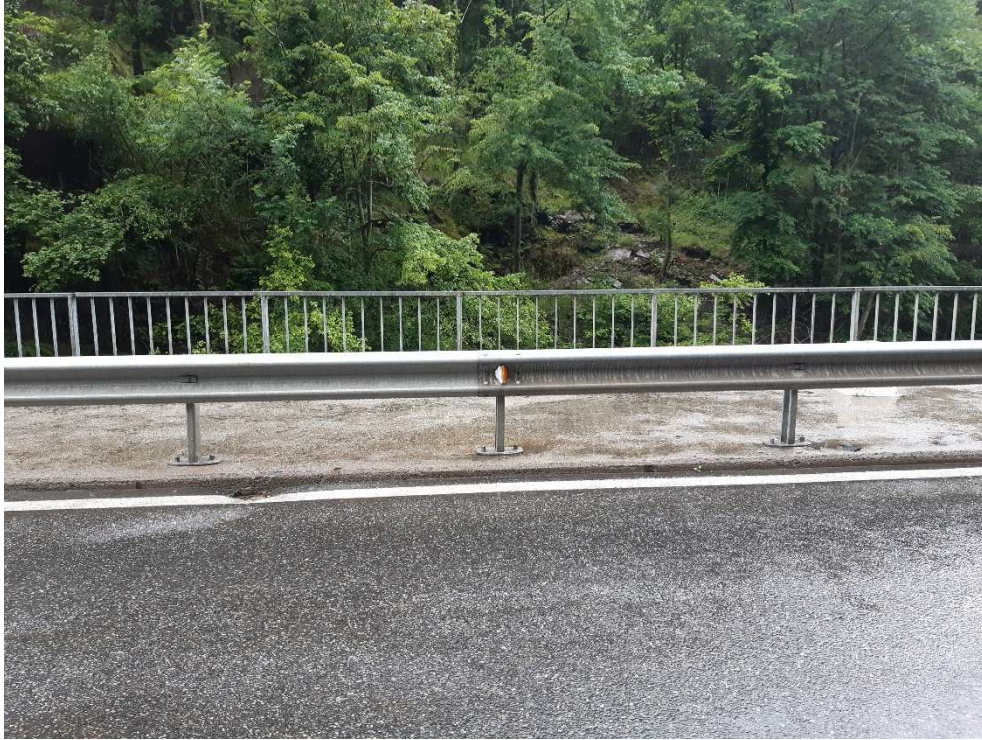
Des zones de flaches ont pu être constatées ainsi que des fissures longitudinales de part et d'autre des zones de roulement.

Figure 5 : flaches sur trottoir

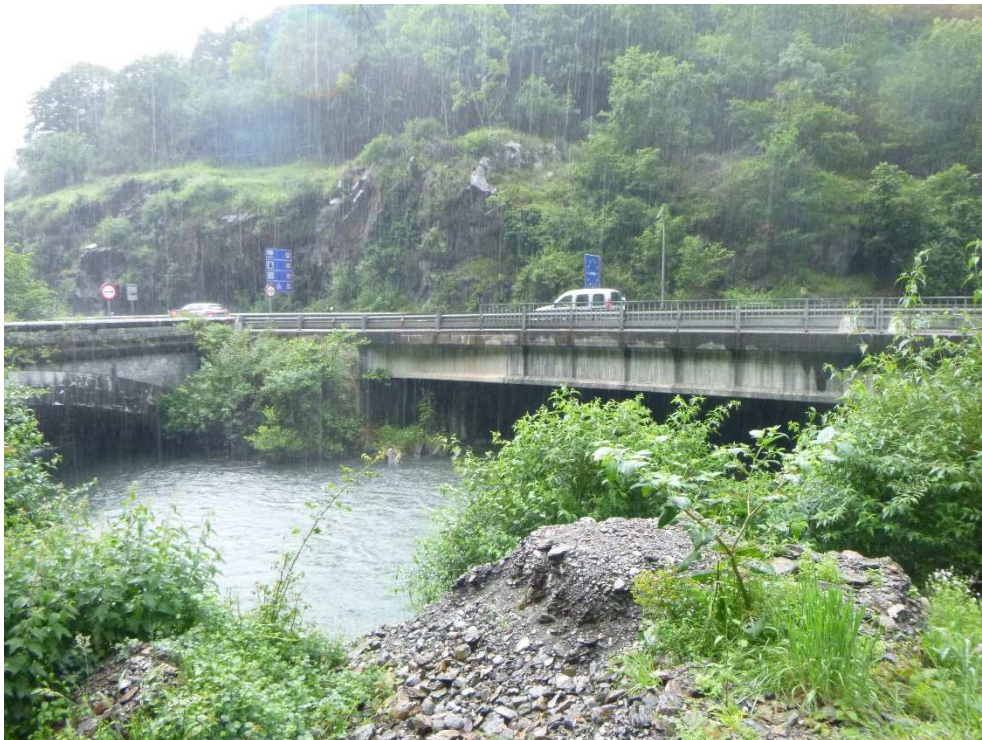
Figure 6 : remblai stabiliser - RD

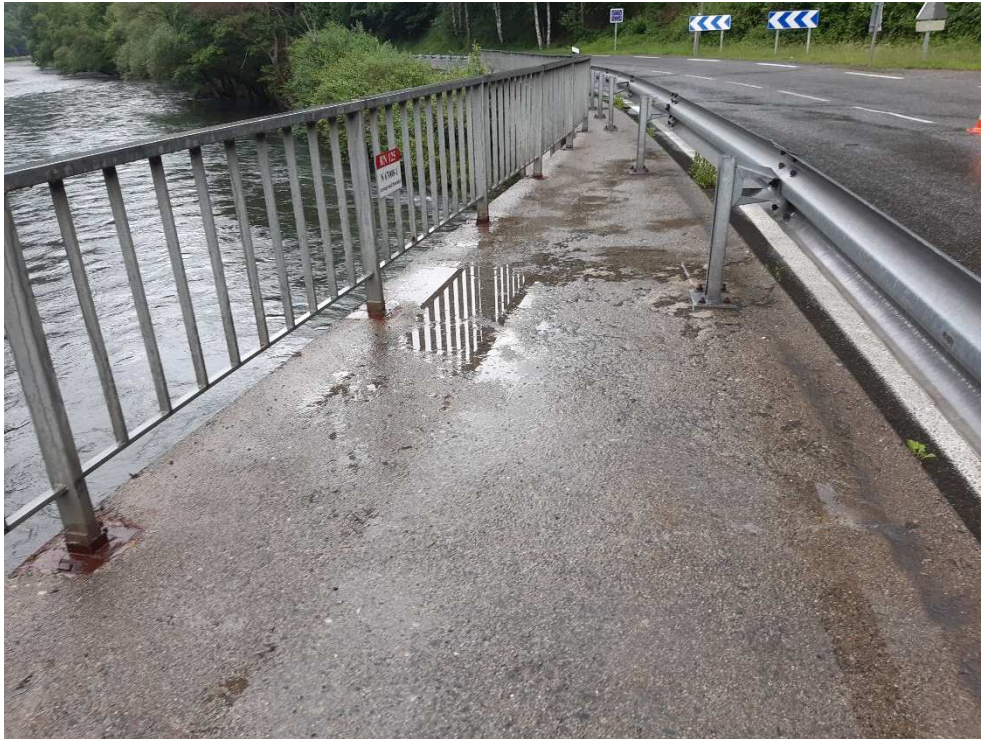
Figure 7 : zone de flaches, trottoir asymétrique, prolongement des glissières et vue garde-corps – Aval

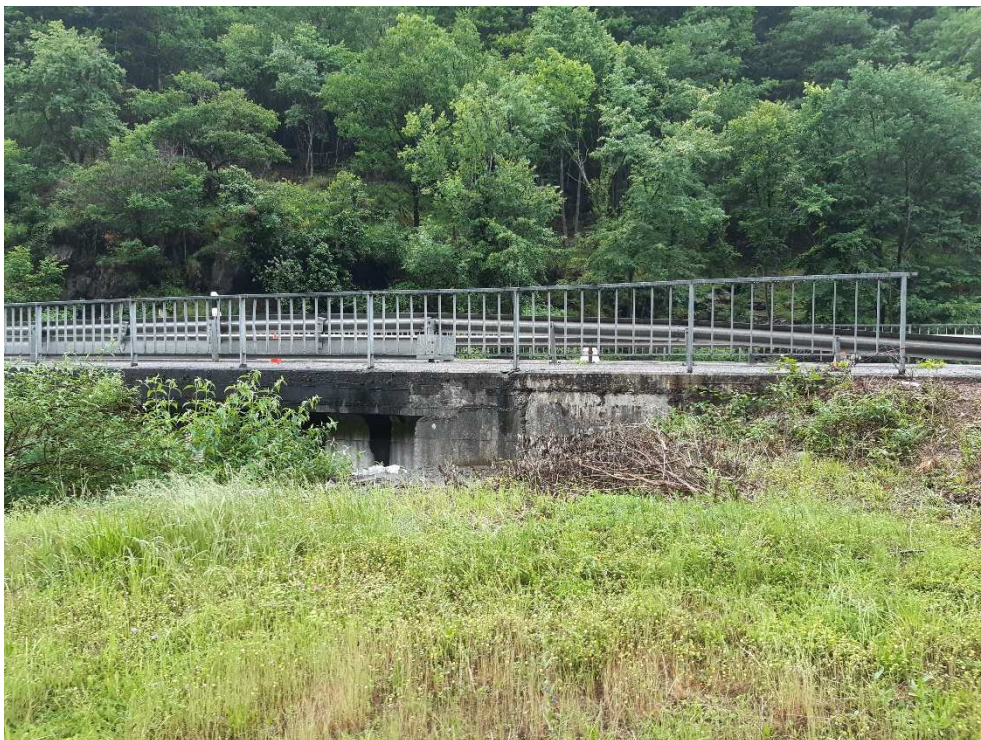
Figure 8 : raccordement côté RD

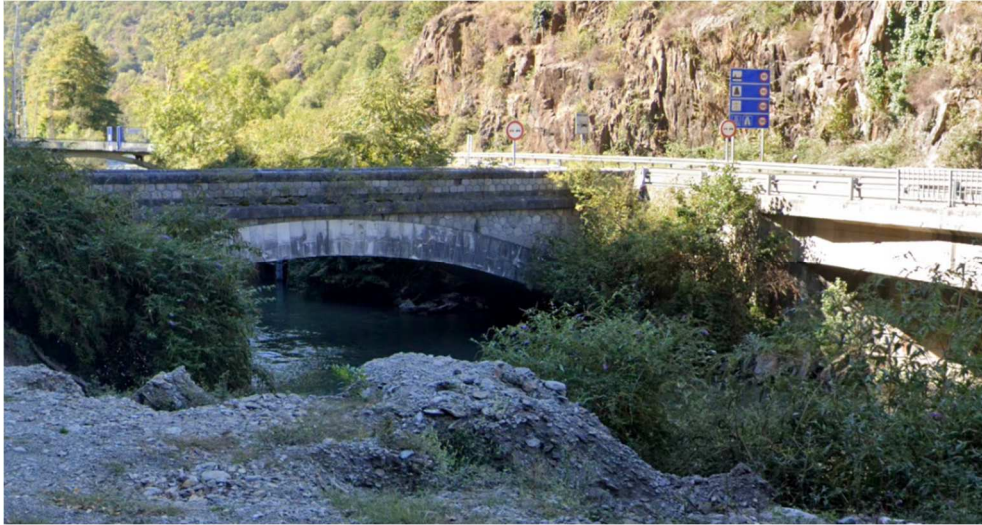
Figure 9 : raccordement avec ancien pont coté RG – source Google maps

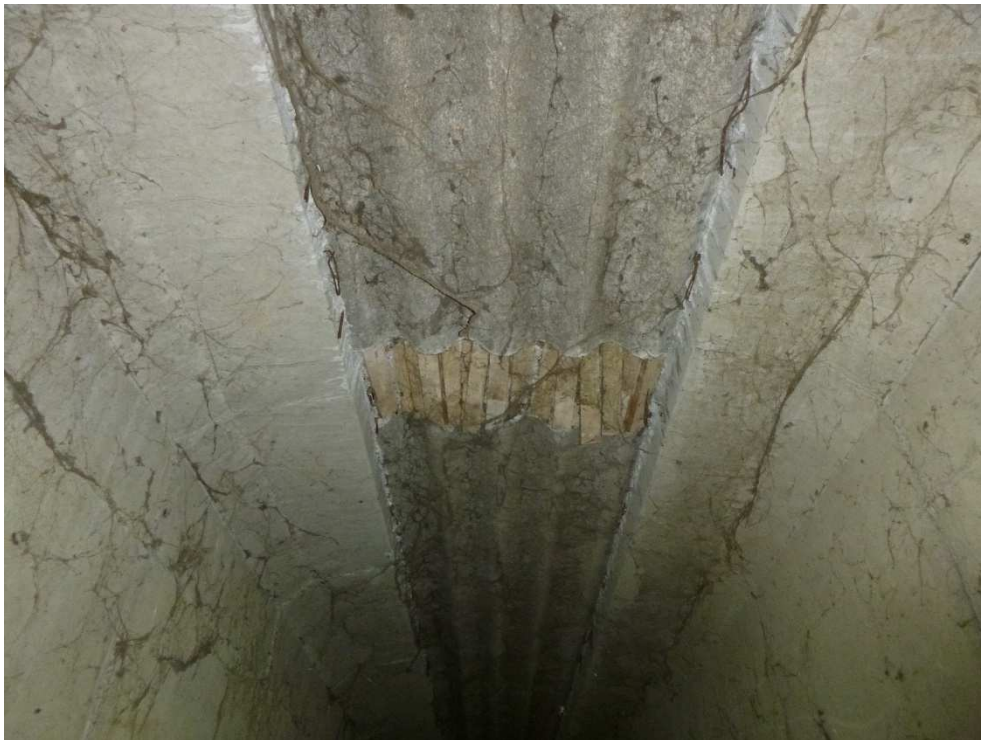
Figure 22 : coffrage de fortune en bois entre pt4 et 5

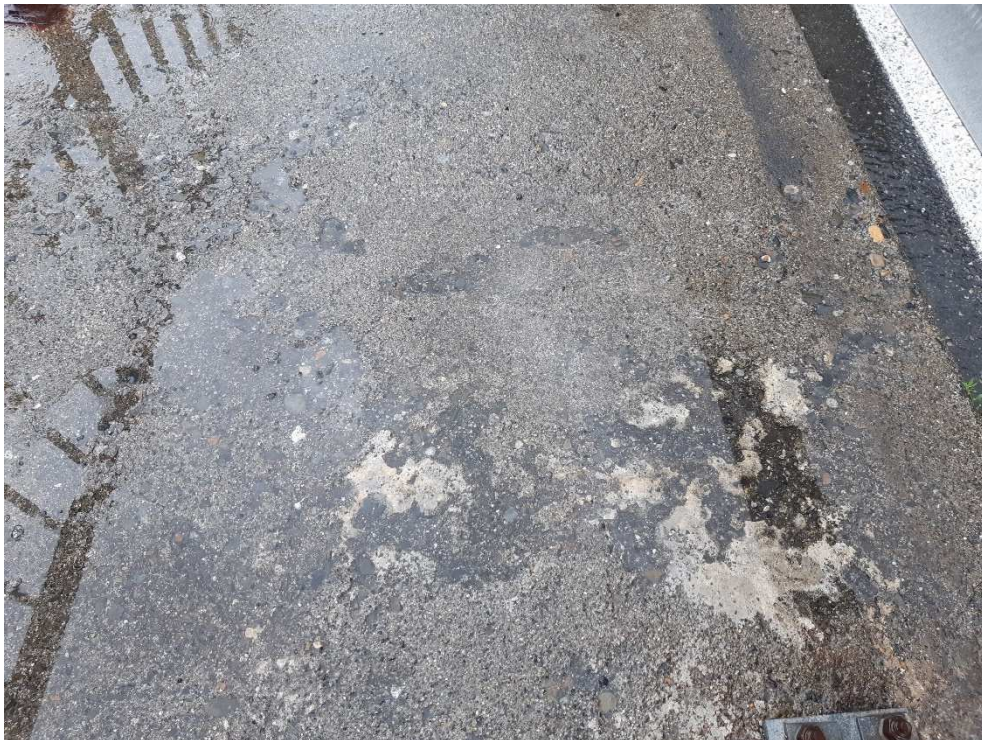
Figure 56 : zoom sur flaches et désagrégation de surface – aval

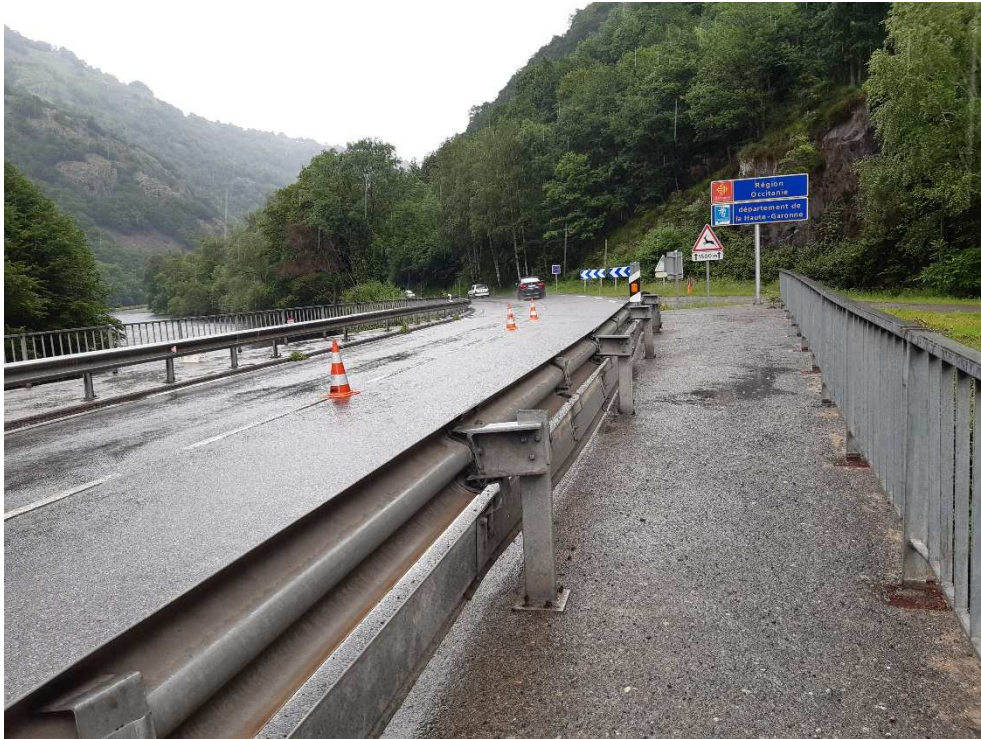
Figure 61 : vue des glissières de sécurité – amont et aval

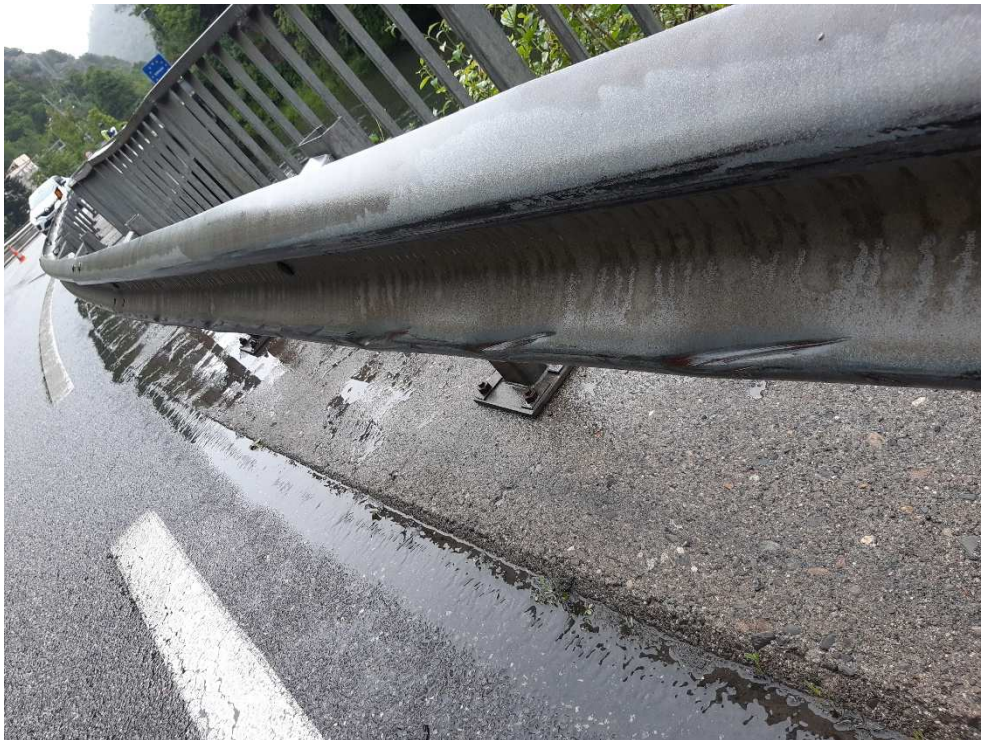
Figure 62 : traces de frottement sur glissière de sécurité – RD aval

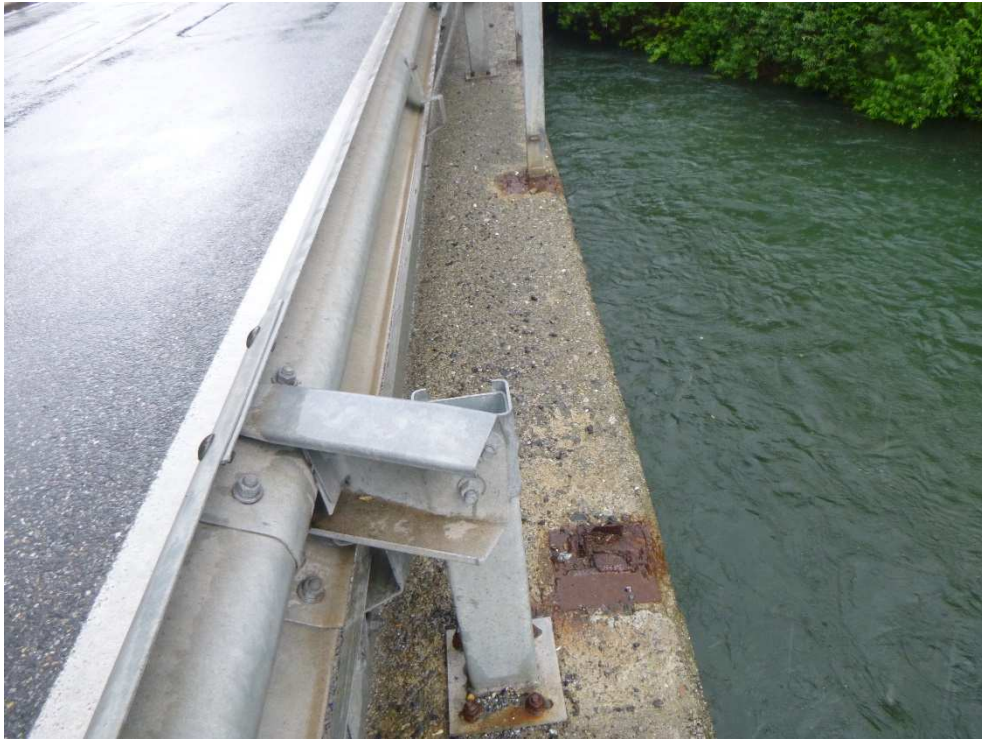
Nous avons pu constater l'absence d'un garde-corps sur la partie RG amont ainsi que la corrosion d'une soudure. Il n'a pas été constaté de mouvement des garde-corps.

Figure 63 : absence de garde-corps – RG amont

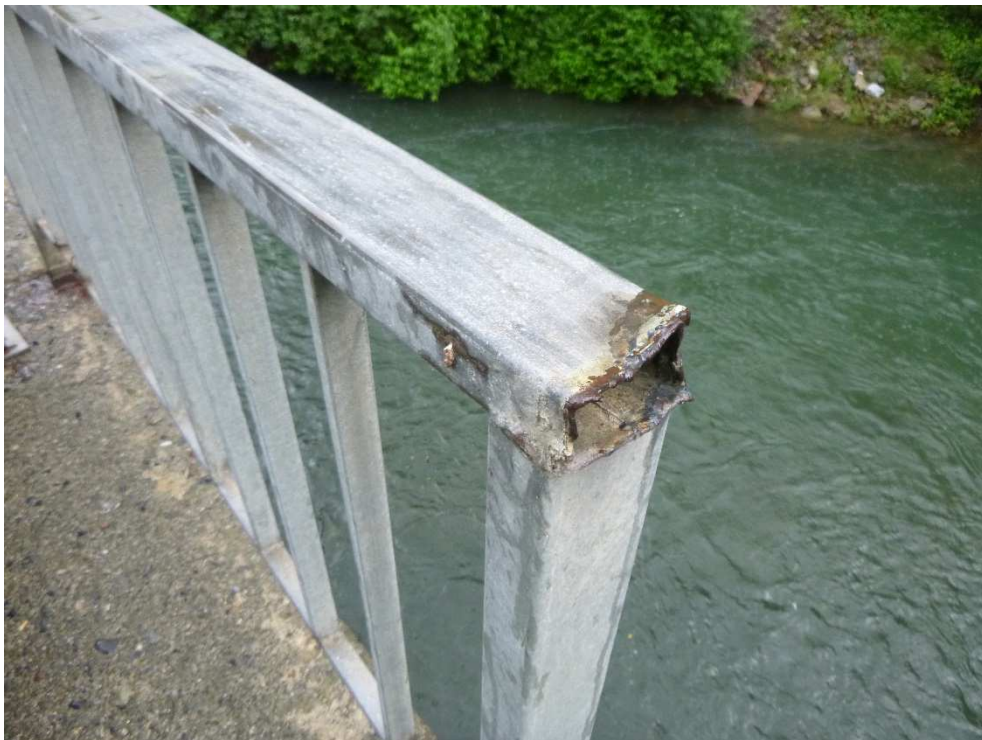
Figure 64 : Garde-corps rompu – RG amont

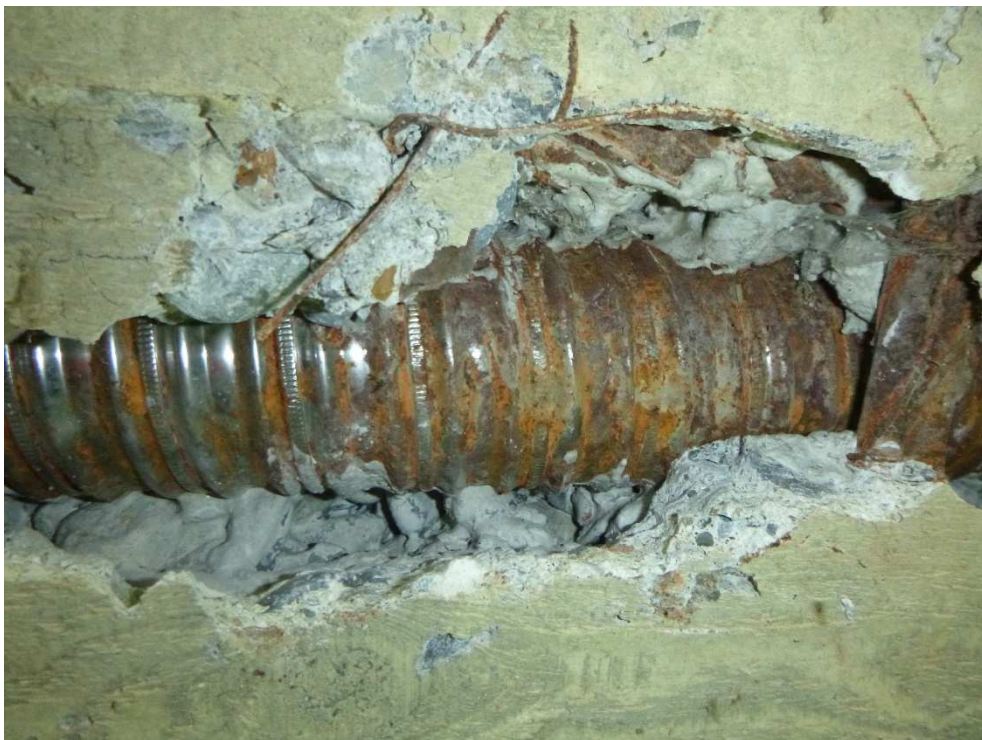
Les poutres 1 et 6 présentent un linéaire de gaines de précontrainte apparentes oxydées. Ces désordres sont liés à une mauvaise vibration du béton en phase de coulage et sont de nature à nuire à la durabilité des poutres.

Figure 68 : pt6 - gaine apparente après purge au marteau d'auscultation

Purger et reprendre les éclats béton ainsi que les aciers apparents corrodés.

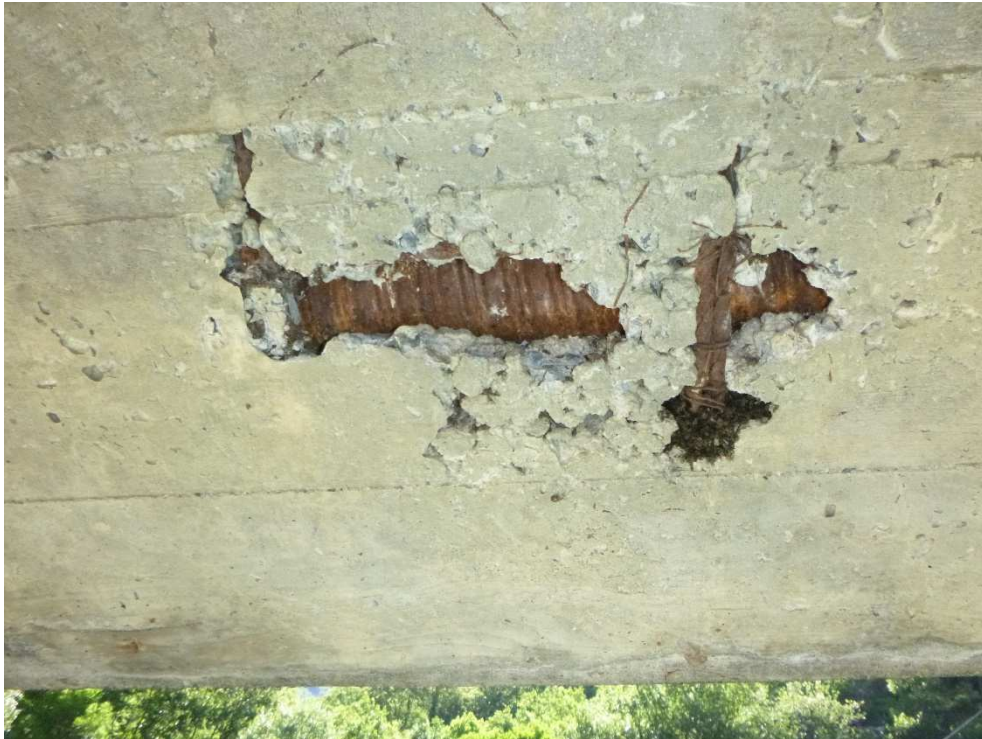
Figure 69 : pt1 - gaine apparente après purge au marteau d'auscultation
