Viaduc de La Roche  
RN79 à La Roche Vineuse  
Inspection détaillée

Affaire n° C15LA0112

# **RN 79 – PR 64+900 Viaduc de La Roche**

## **Inspection détaillée périodique**

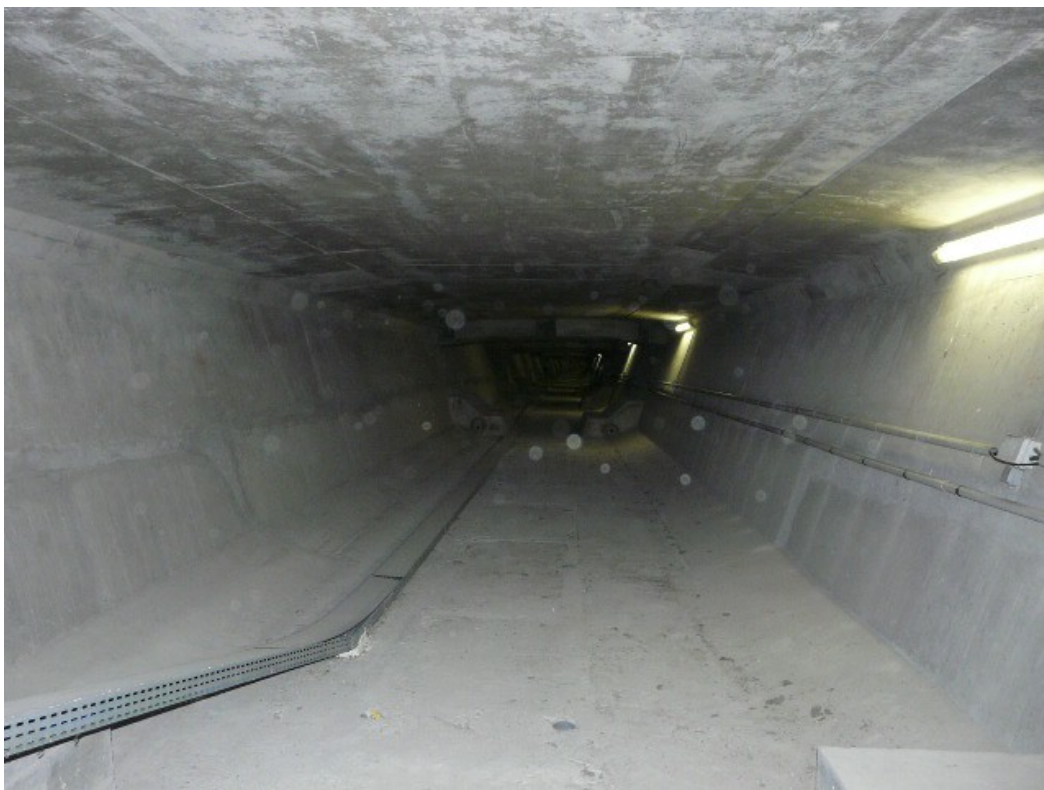
Photo n° 2 : Vue intérieure. Extrémité Mâcon.

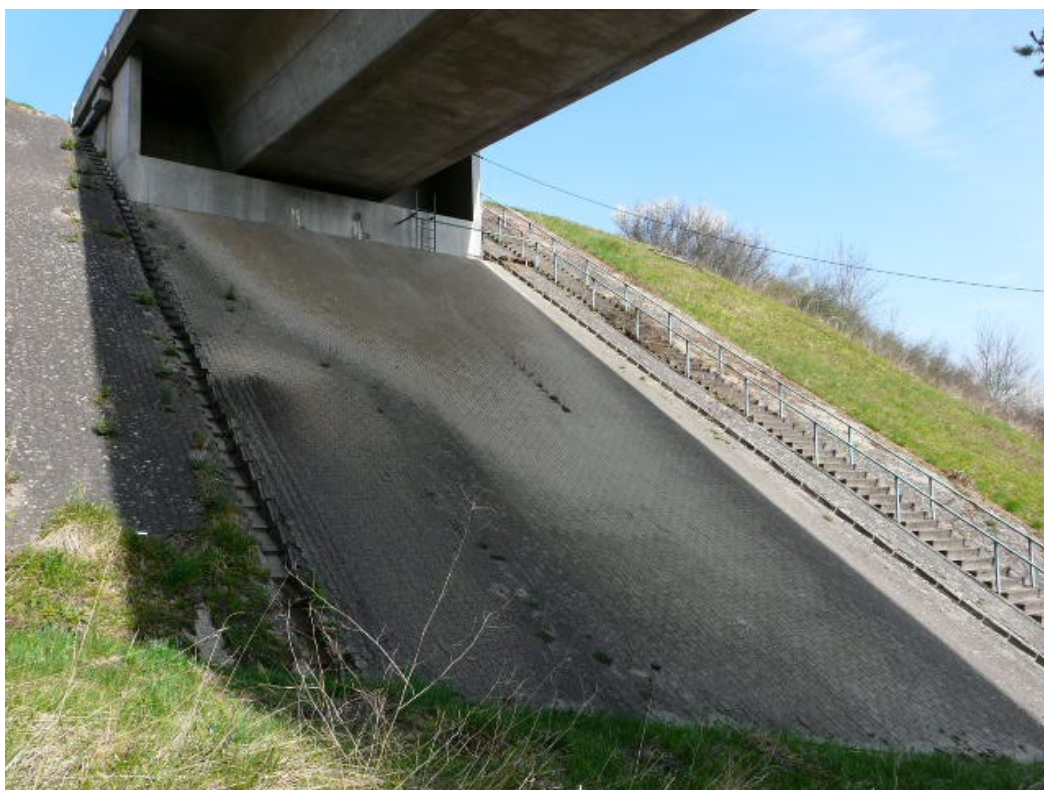
### 5.1.2.1 – Côté Digoin : **photo n°3**

Photo n° 3 : Vue générale de la culée côté Digoin.

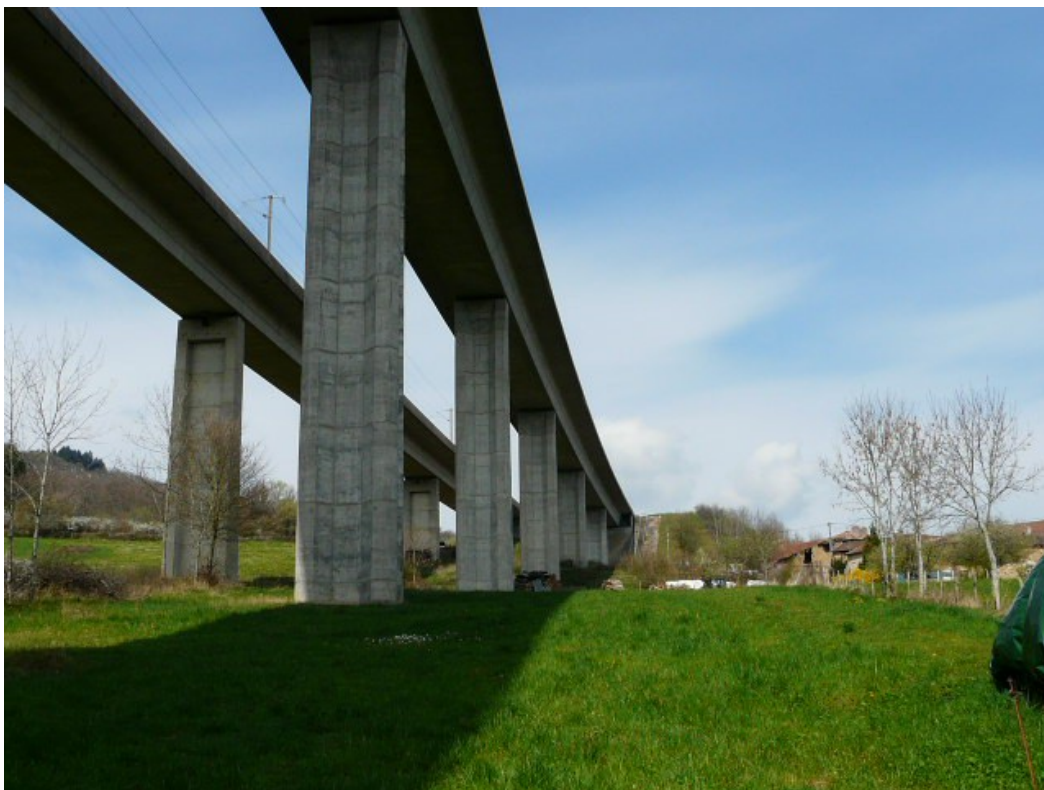
Photo n° 16 : Vue d'ensemble des piles P1, P2, P3, P4.

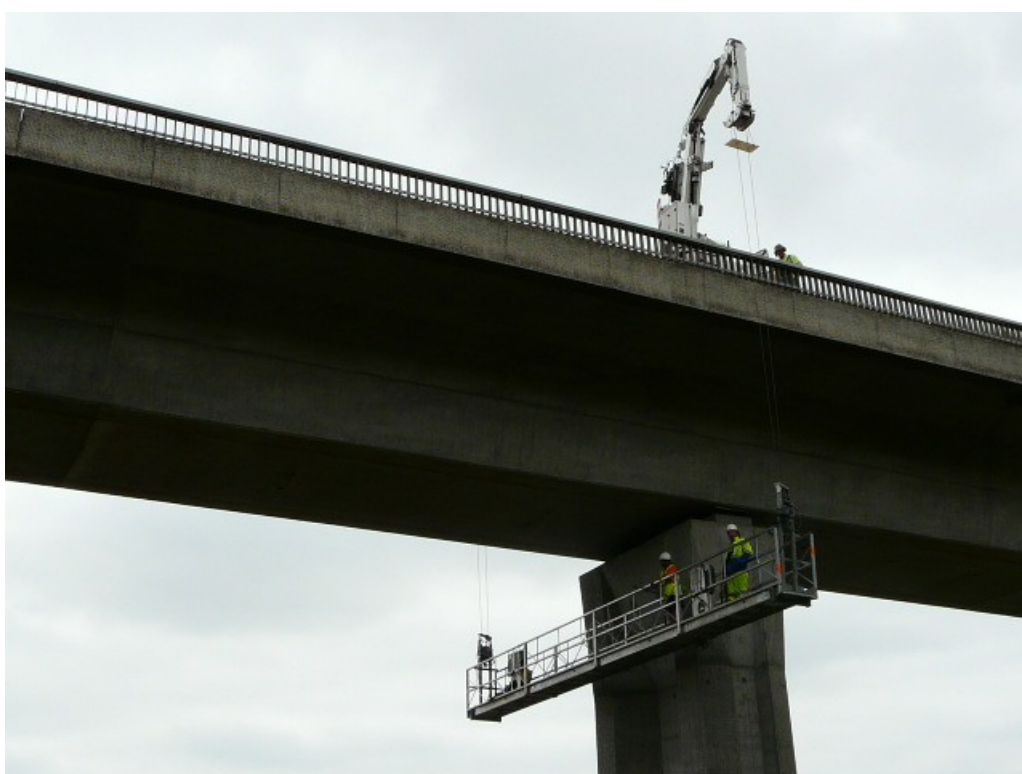
Photo n° 29 : Vue sur les moyens d'accès : passerelle Epsilon.

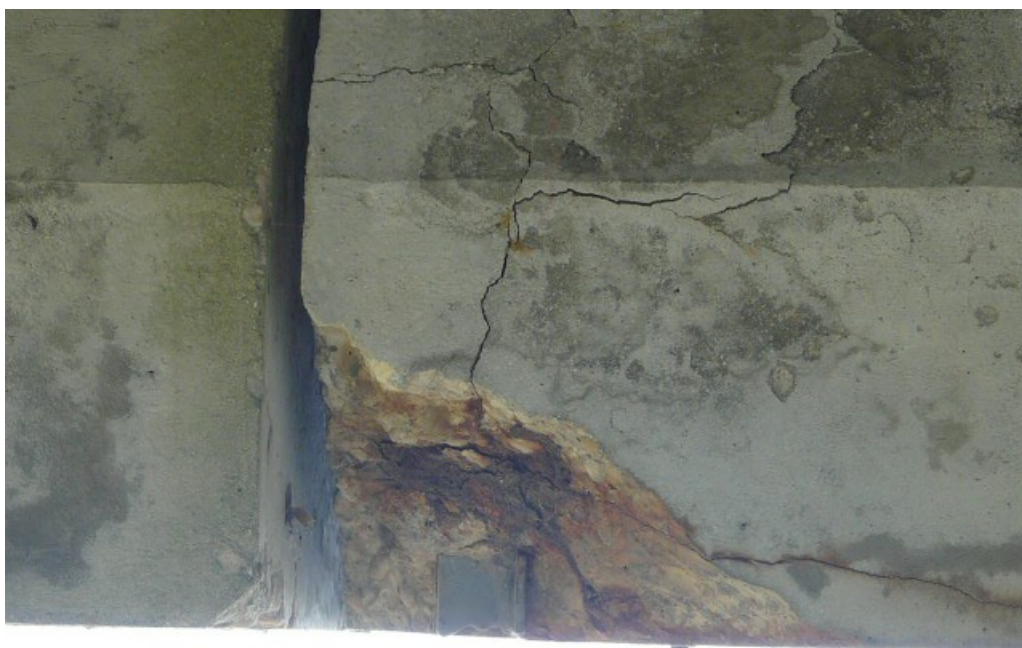
Photo n° 31 : Travée n°7, corniche côté La Roche. Éclat sur fer 40x25x2cm (à proximité de P7).

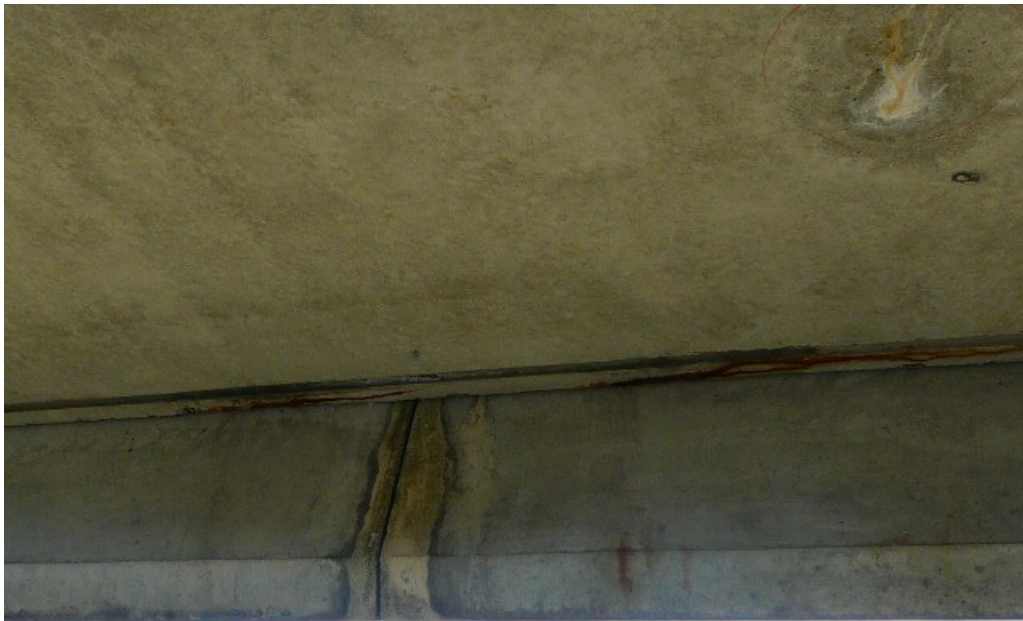
- ✓ coulure de rouille en about côté La Roche sur  $\sim 4\text{m}$  : **photo n°32**
- ✓ quelques taches de rouille
- ✓ quelques épaufrures autour des gouttes d'eau
- ✓ 1 zone avec calcite sèche et rouille en about côté TGV au droit d'un nid de cailloux

Photo n° 32 : Travée n°6, encorbellement côté La Roche. Couloires de rouille.

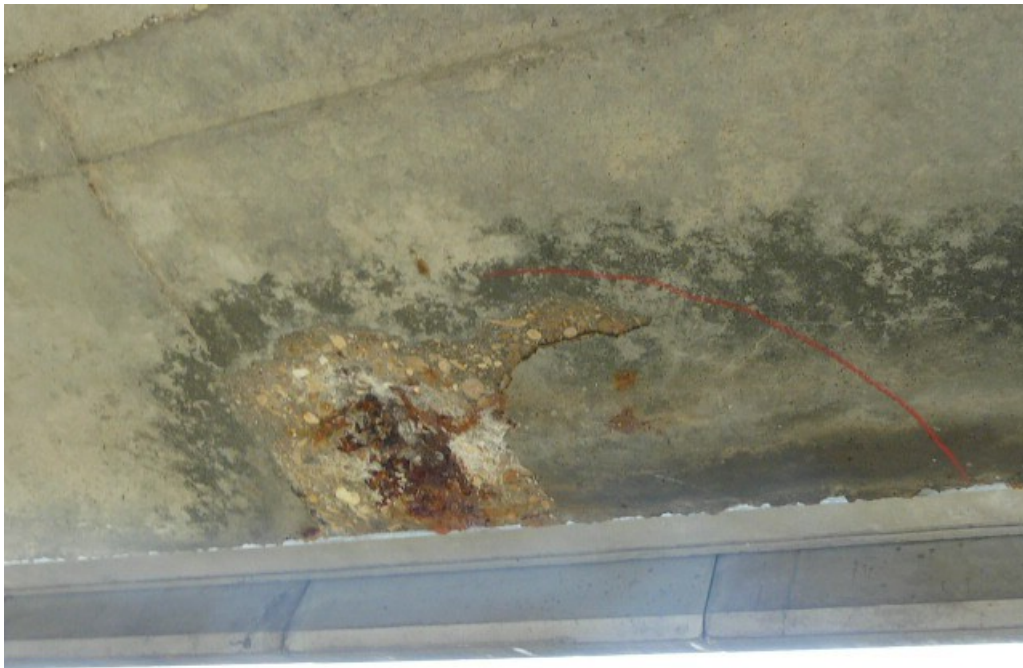
- ✓ éclats au droit de plaques métalliques au niveau des appuis (sur P1 et P2)
- ✓ traces d'écoulements côté TGV (provenance d'une gargouille sur l'encorbellement)
- ✓ 1 éclat ( $40\times40\times3\text{cm}$ ), 1 début d'éclat ( $50\times40\text{cm}$ ) et traces d'écoulements côté TGV (provenance d'une gargouille sur l'encorbellement) : **photo n°36**
- ✓ 1 ragréage côté Digoin
- ✓ quelques zones de pelade
- ✓ quelques fissures longitudinales  $e_{\text{max}}=0,1\text{mm}$  de faible longueur
- ✓ reprises de bétonnage fissurées au droit du joint entre tronçons
- ✓ cavité  $3\times3\times1\text{cm}$  au droit d'une reprise de bétonnage
- ✓ quelques fers apparents et taches de rouille
- ✓ 2 zones avec petits éclats

Photo n° 36: Travée n°2, hourdis inférieur extrémité TGV. Éclat sur fer 40x40x3cm et début d'éclat 50x40cm.

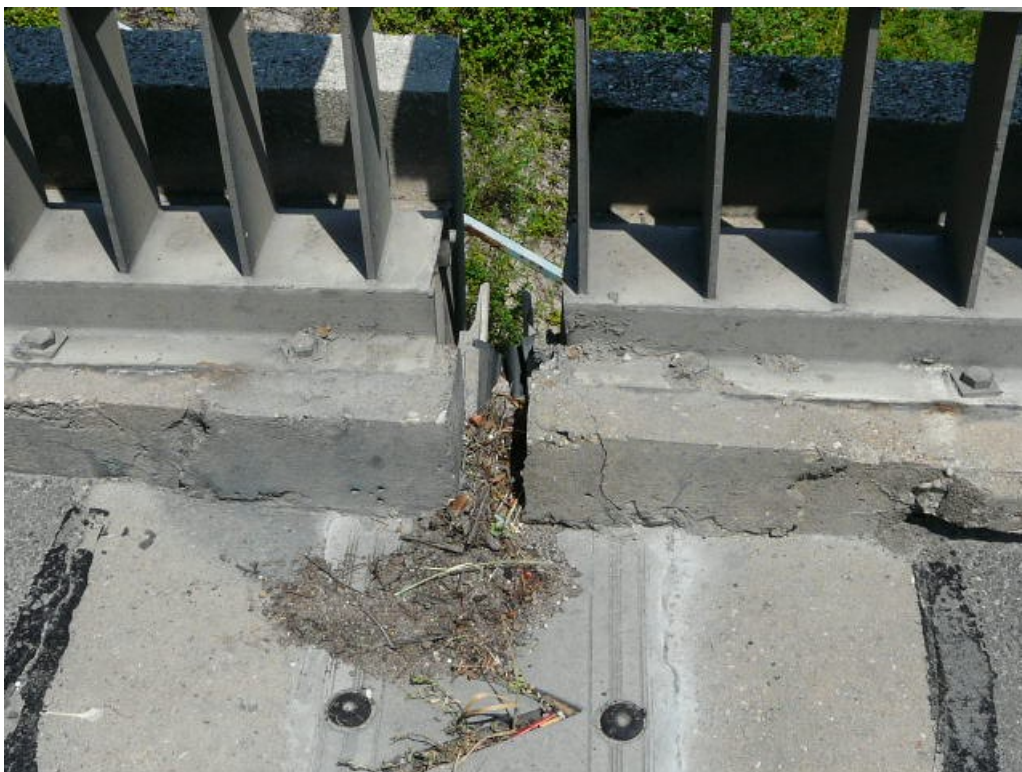
Photo n° 46 : Joint côté Digoin. Vue sur le relevé côté TGV.

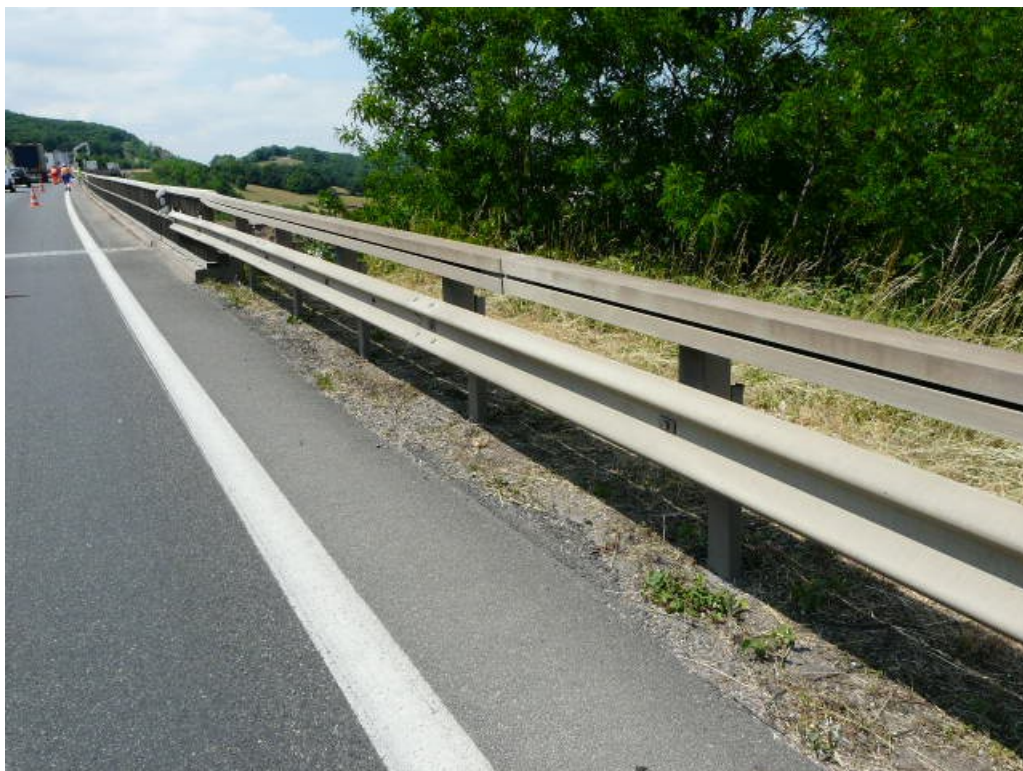
Photo n° 51 : Vue sur le raccordement du dispositif de retenue extrémité Mâcon-La Roche.

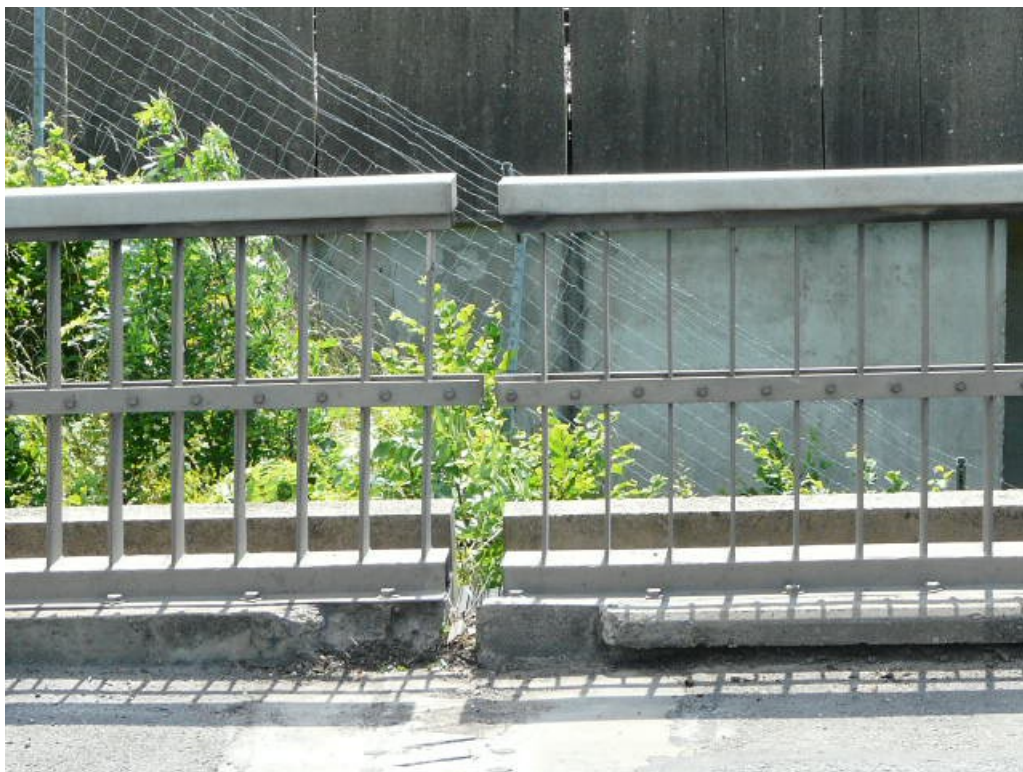
- ✓ absence de 2 boulons d'ancrage (1 face avant et 1 face arrière) à l'extrémité côté Mâcon de E8
- ✓ joints de dilatation non traités : interruption du dispositif de retenue sur 15cm : **photo n°53**

Photo n° 53 : Dispositif de retenue côté TGV. Vue du dispositif au droit du joint côté Mâcon.

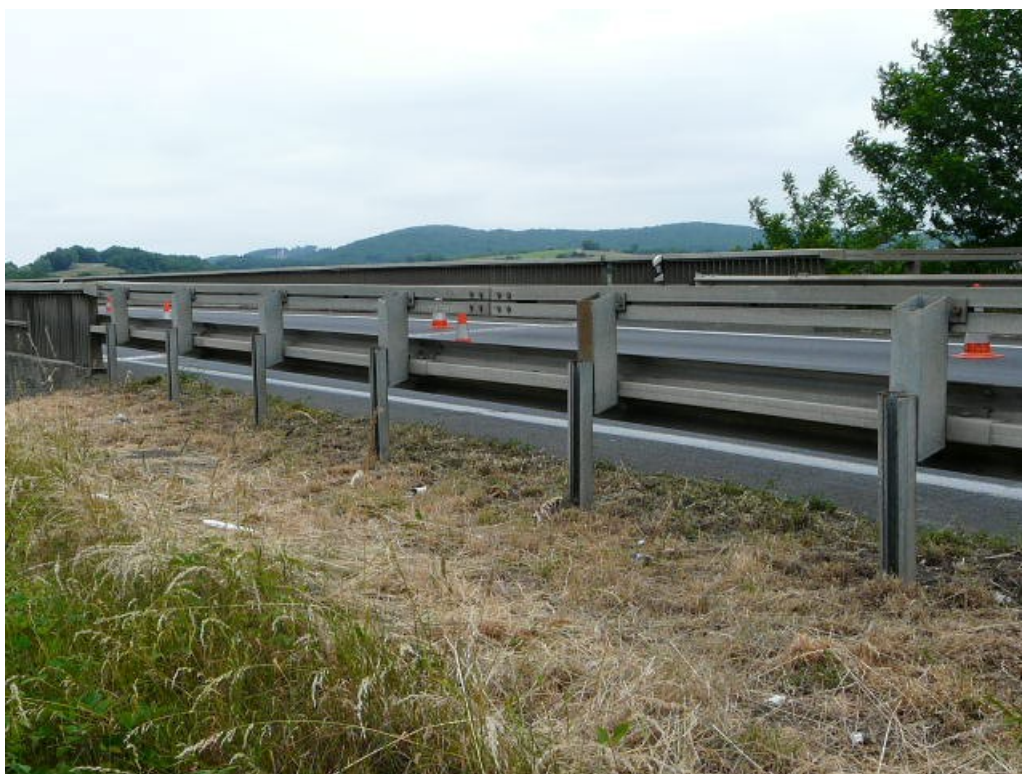
Glissière raccordée, lisse en partie supérieure sur une trentaine de mètres : **photo n°65**

Photo n° 65 : Vue sur le raccordement du dispositif de retenue extrémité Mâcon-TGV.
