Mai 2022

Viaduc de la Roche (71)  
Diagnostic corrosion des armatures internes au béton armé

# Viaduc de la Roche

## Diagnostic corrosion des armatures internes au béton armé

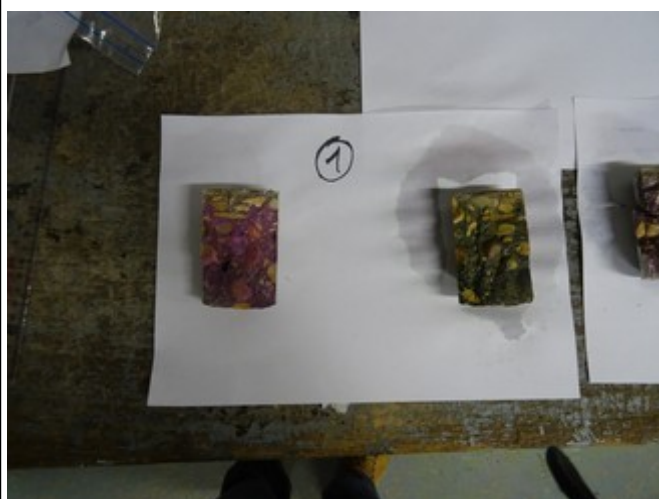
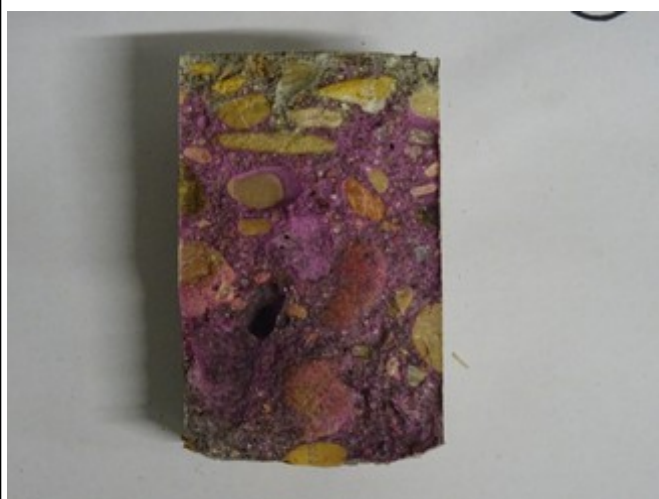
Illustration 6: Vue sur carotte F-Ca-1 après fendage.

Illustration 7: Zoom photo précédente.

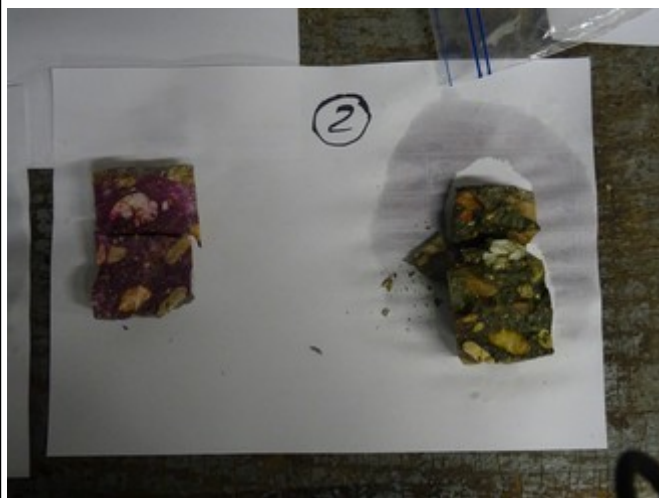
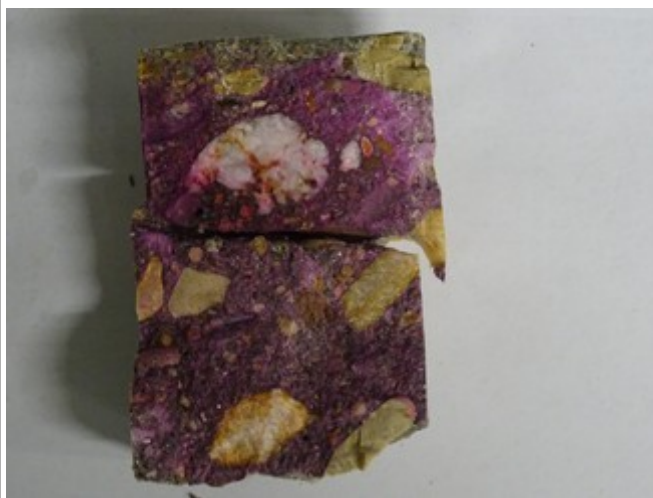
Illustration 8: Vue sur carotte F-Ca-2 après fendage.

Illustration 9: Zoom photo précédente.

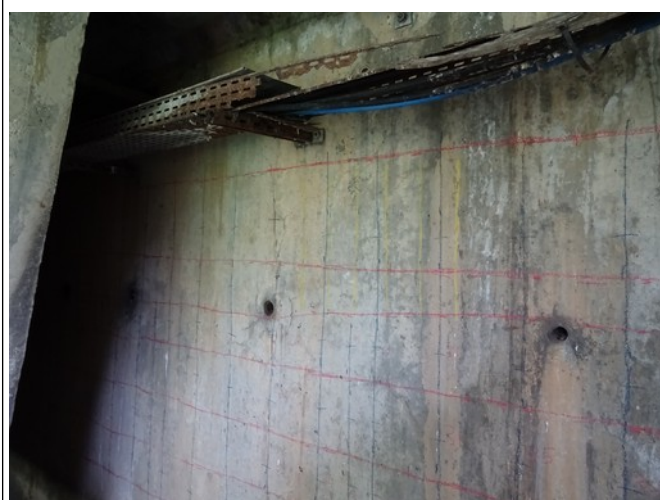
- d'importantes traces de ruissellements sur la moitié côté TGV (entre les armatures verticales n°9 et 17) ;
- deux petites zones sonnant le creux (situées dans la maille constituée des armatures n°7-8 / A-B et la maille n°15-16 / D-E ;
- deux fissures verticales au droit des armatures n°8 et n°14 (entre les armatures horizontales A et E).

*Illustration 13: Vue sur la partie côté La Roche de la zone auscultée sur le mur garde-grève.*

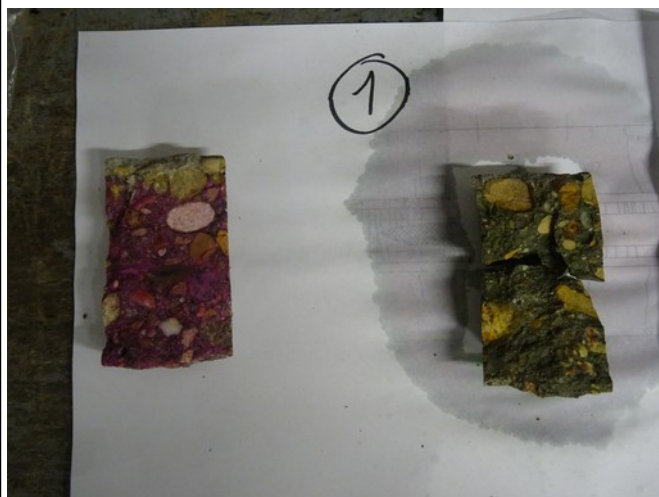
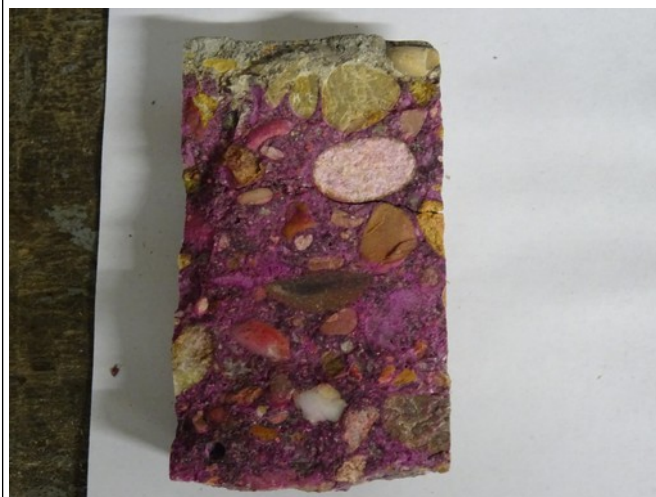
Illustration 15: Vue sur carotte GG-Ca-1 après fendage.

Illustration 16: Zoom photo précédente.

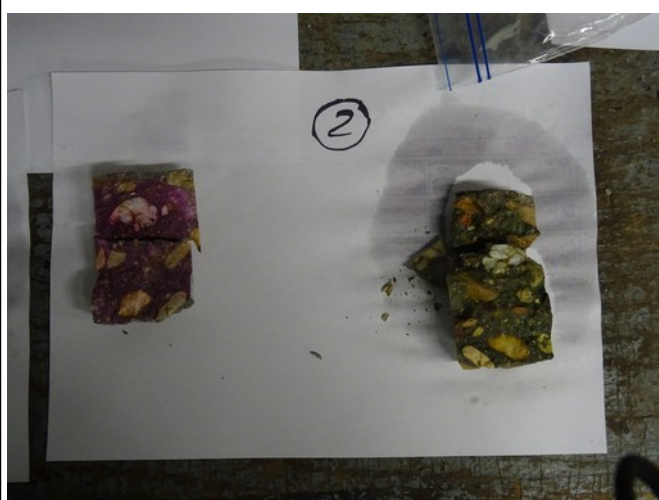
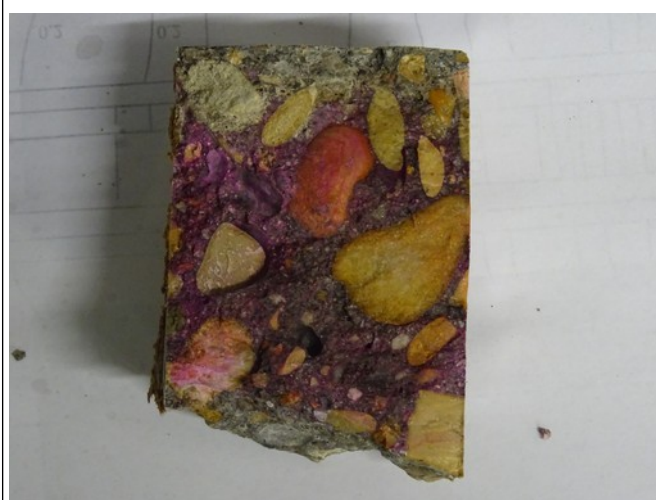
Illustration 17: Vue sur carotte GG-Ca-2 après fendage.

Illustration 18: Zoom photo précédente.

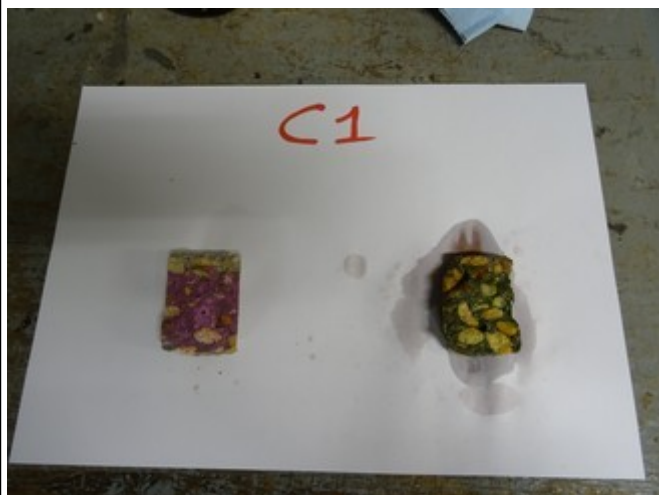
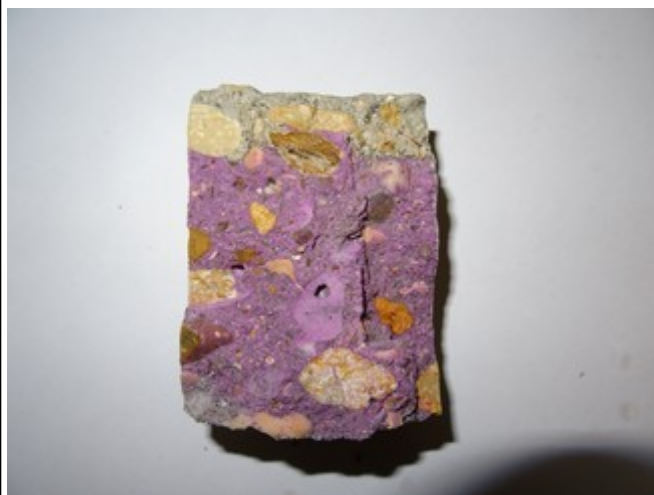
Illustration 21: Carotte prélevée en pied de la pile P4 après fendage.

Illustration 22: Zoom photo précédente.

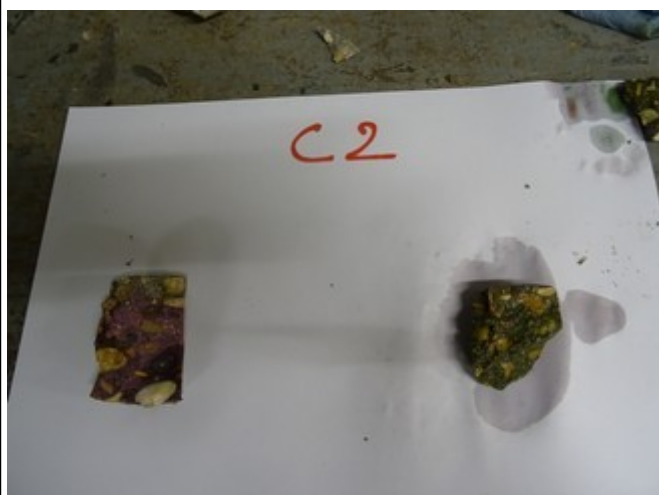
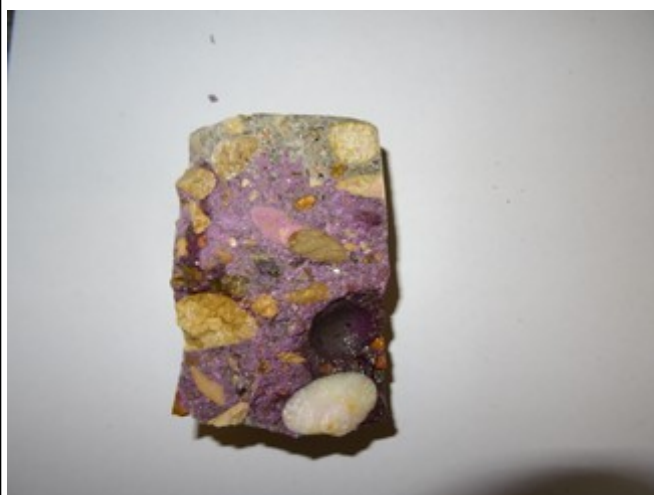
Illustration 23: Carotte prélevée en tête de la pile P4 après fendage.

Illustration 24: Zoom photo précédente.

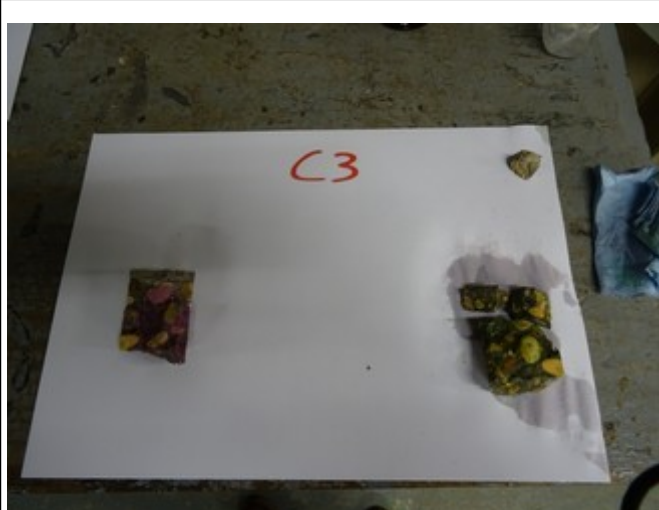
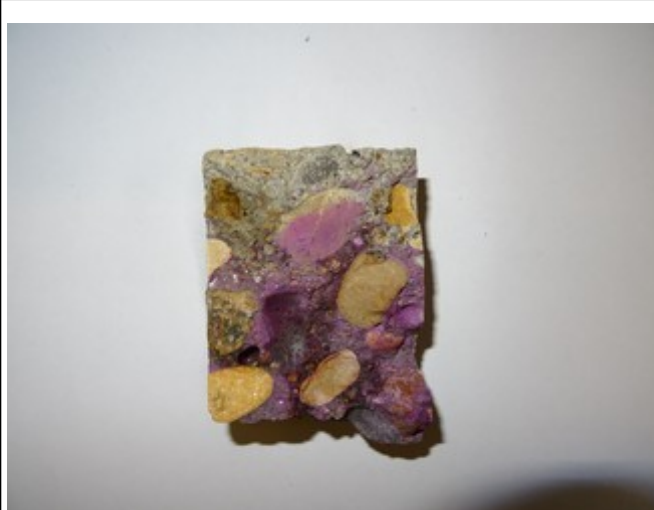
Illustration 25: Carotte prélevée à mi-hauteur de la pile P4 après fendage.

Illustration 26: Zoom photo précédente.

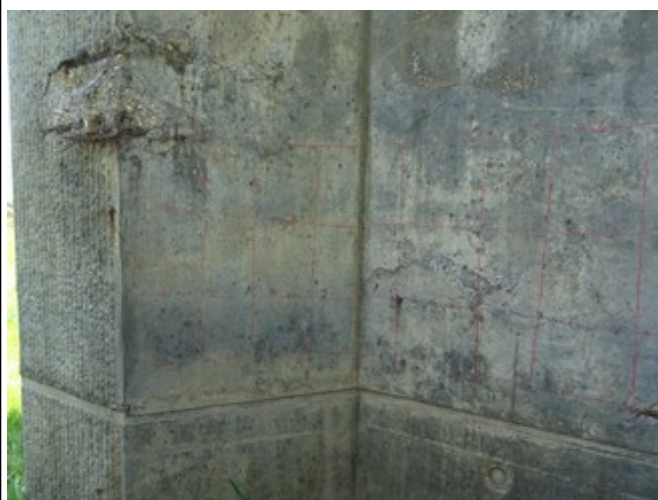
Illustration 39: Zoom sur les deux tiers côté La Roche de la zone étudiée.

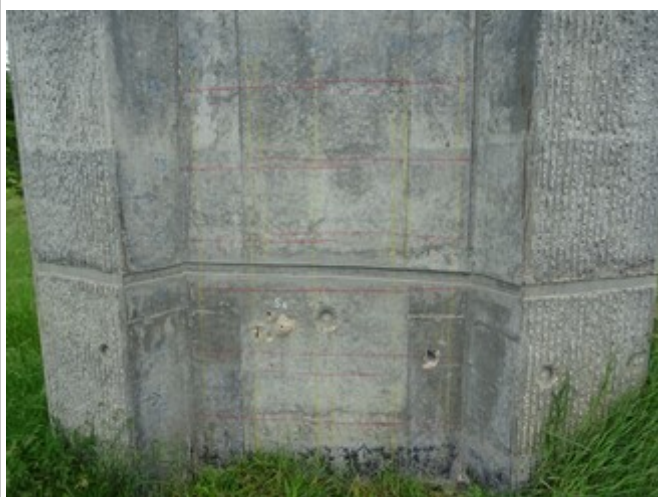
Illustration 43: Base pile P5 face La Roche : vue sur la zone auscultée et repérage des armatures.

Illustration 44: Zoom photo précédente sur la fenêtre pour la connexion électrique aux armatures.

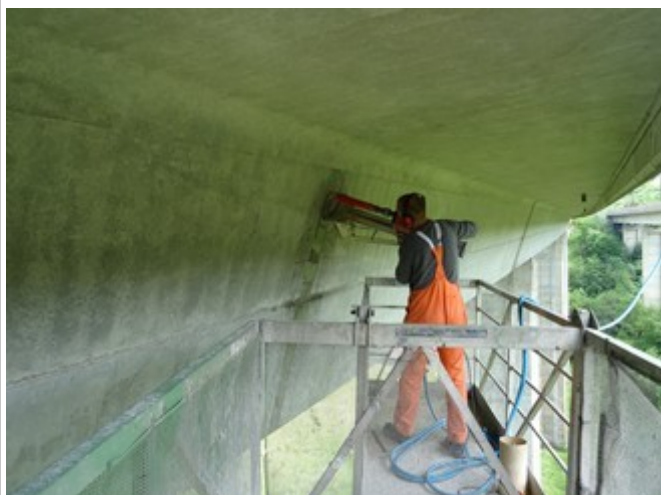
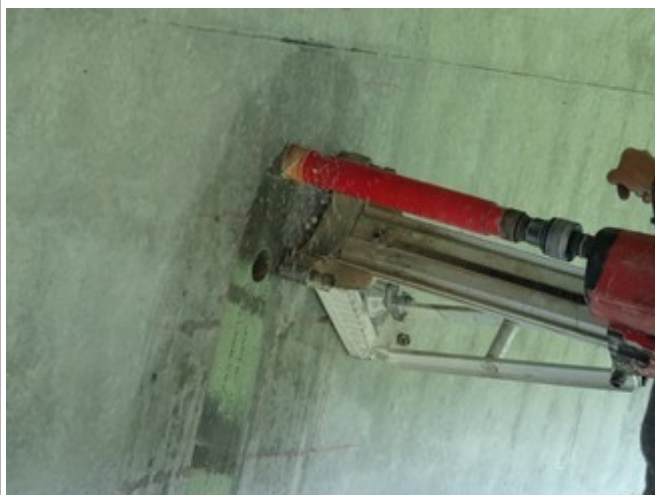
Illustration 45: Vue sur carottage sur l'âme (travée T4).

Illustration 46: Zoom photo précédente avec la position de deux carottes (prélèvement doublé).

Les valeurs obtenues sont homogènes avec une profondeur de carbonatation de l'ordre de 10 mm pour chacune des trois zones de prélèvement.

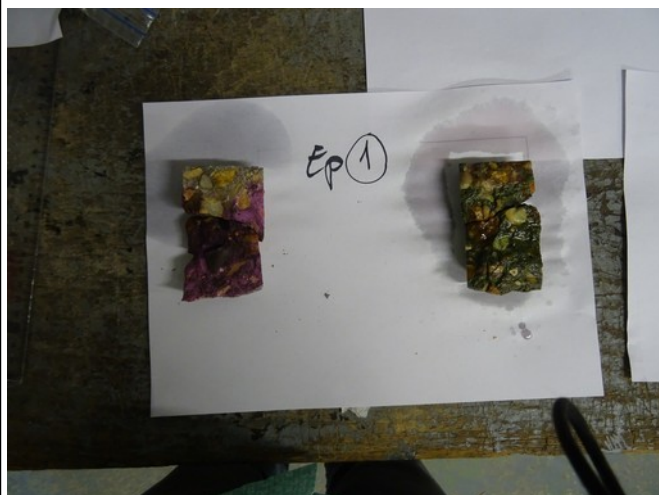
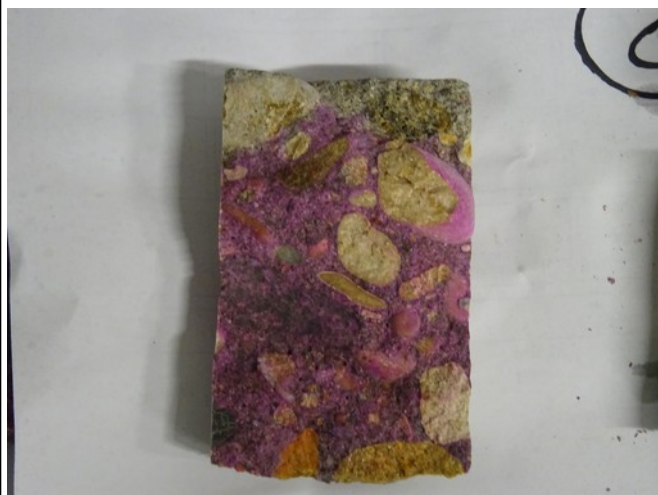
Illustration 47: Prélèvement Ca-4 : vue sur la 1<sup>e</sup> carotte.

Illustration 48: Prélèvement Ca-4 : vue sur la 2<sup>e</sup> carotte.

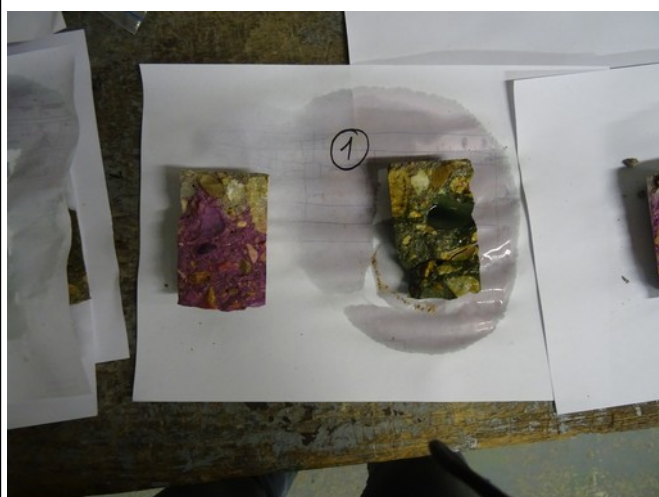
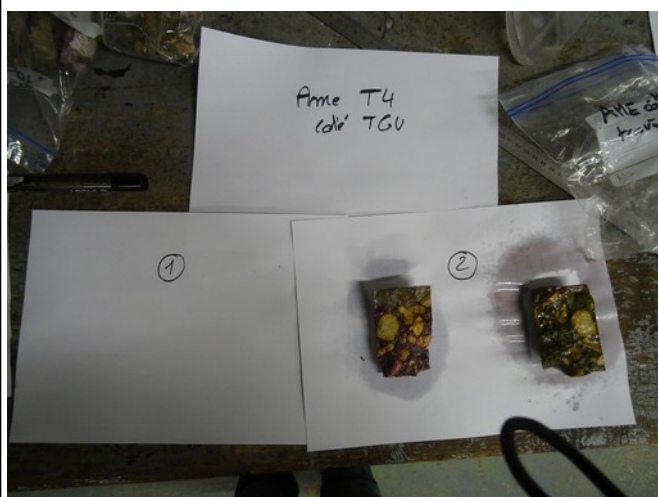
Illustration 49: Prélèvement Ca-5 : vue sur la 1<sup>e</sup> carotte.

Illustration 50: Prélèvement Ca-5 : vue sur la 2<sup>e</sup> carotte.

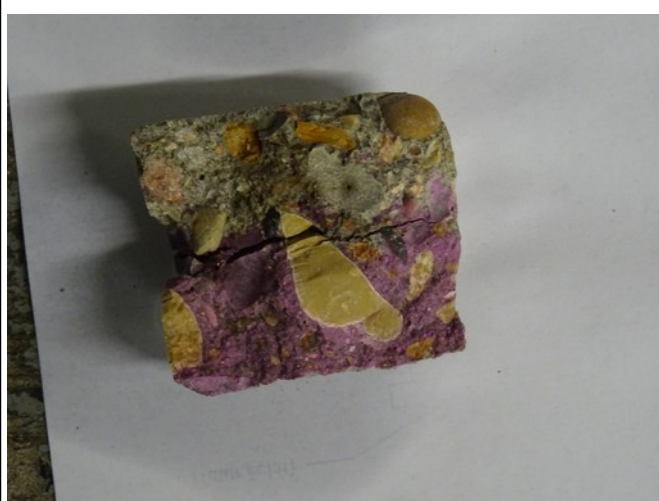
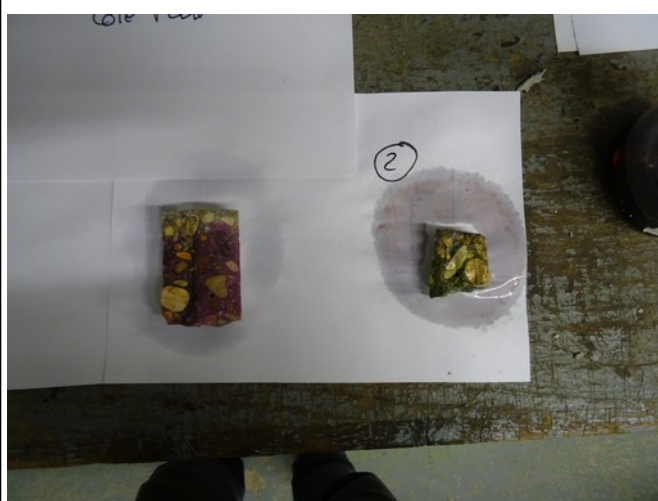
Illustration 51: Prélèvement Ca-6 : vue sur la 1<sup>e</sup> carotte.

Illustration 52: Prélèvement Ca-6 : vue sur la 2<sup>e</sup> carotte.

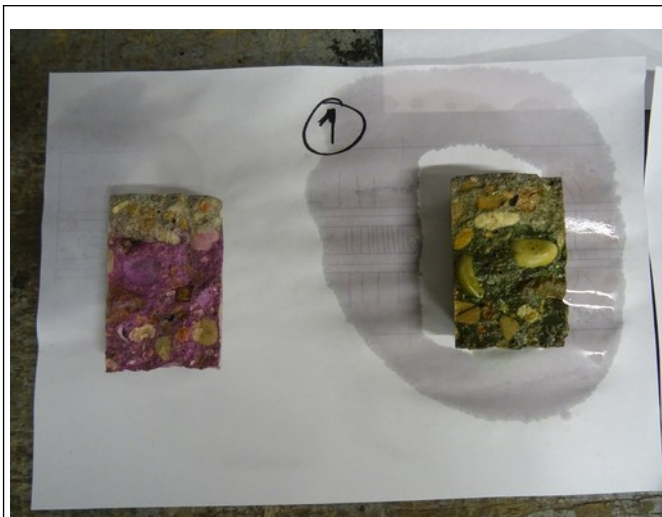
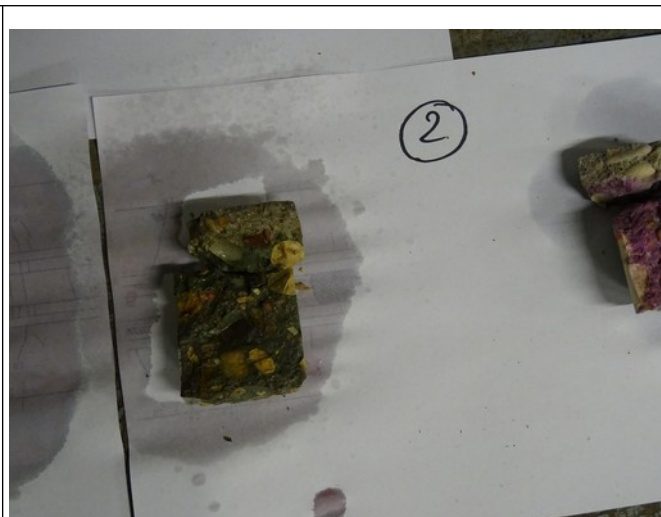
Illustration 53: Prélèvement Ca-7 : vue sur la 1<sup>re</sup> carotte.

Illustration 54: Prélèvement Ca-7 : vue sur la 2<sup>e</sup> carotte.

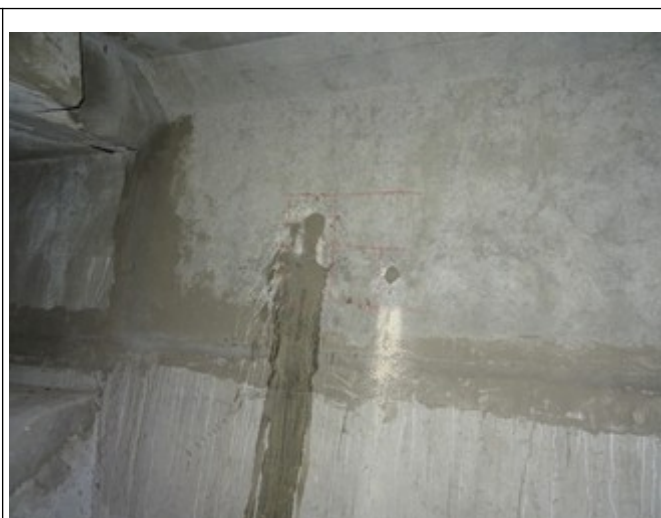
Illustration 55: Vue sur la zone de prélèvement à l'intérieur du caisson.

Illustration 56: Zoom photo précédente après rebouchage au mortier de ciment.

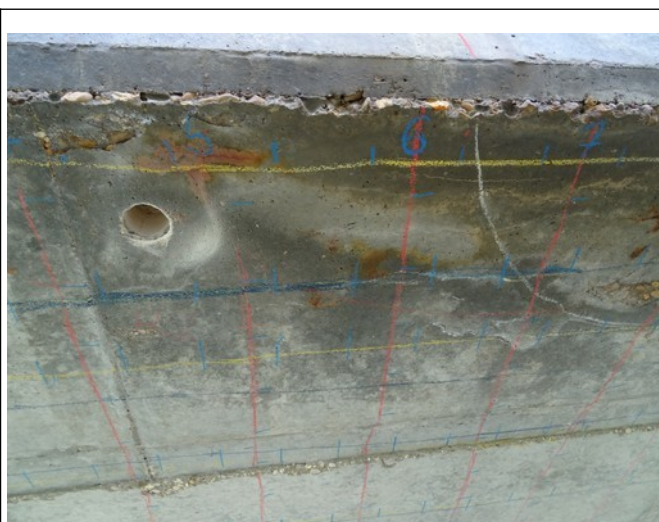
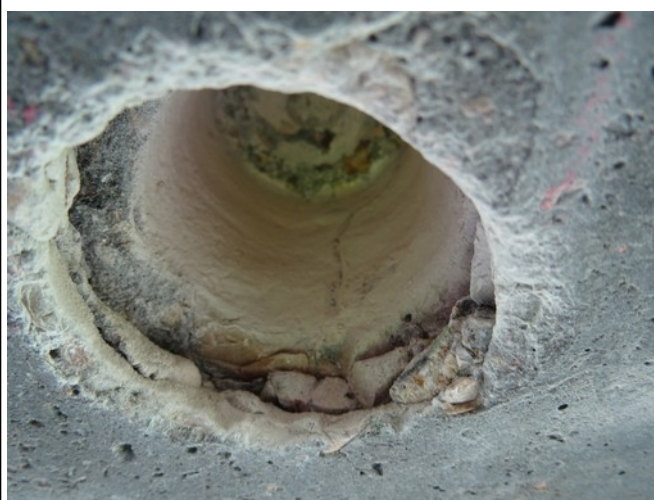
Le prélèvement de poudre fait ressortir une **délamination du béton sur approximativement le premier centimètre** (cf illustrations 59 et 60). Ce même phénomène a été observé sur le béton de certaines faces des piles lors du prélèvement de carottes pour des essais au microscope électronique à balayage (cf § 6).

Illustration 59: Vue sur le prélèvement Cl-H-2 sur le hourdis.

Illustration 60: Zoom photo précédente : délamination du béton sur approximativement le 1<sup>er</sup> cm.

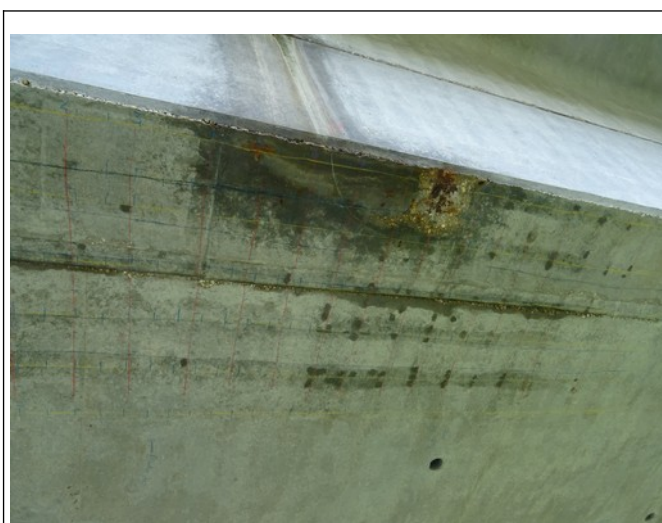
On note la présence d'un éclat sur un fer dissous par la corrosion et des traces d'écoulement en bordure du hourdis : la présence d'une engravure longitudinale a joué le rôle de goutte d'eau. L'illustration 70 et les photos ci-après (illustrations 71 et 72) décrivent la zone concernée par les mesures électrochimiques.

Illustration 71: Vue sur la zone de mesures électrochimiques en intrados du hourdis.

Les mesures électrochimiques indiquent que le fort risque de corrosion se calque parfaitement sur les traces d'écoulements : ce sont les armatures n°4 à n°11 qui sont concernées jusqu'à l'engravure au maximum.

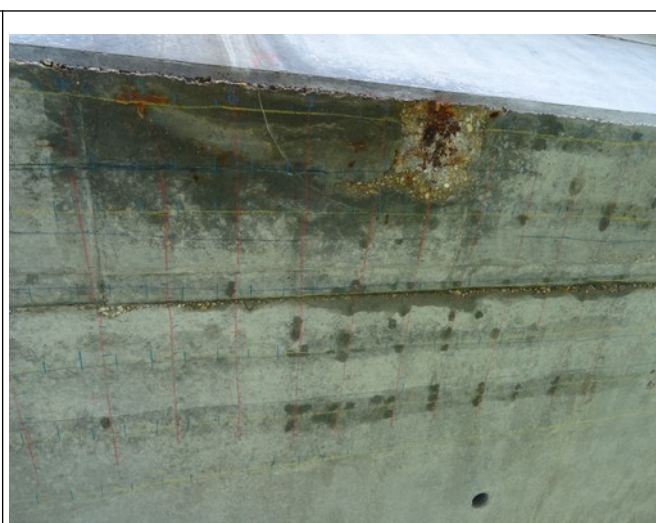
Illustration 72: Zoom photo précédente : les câbles de précontrainte sont en bleu, les armatures longitudinales en jaune et les transversales en rouge.

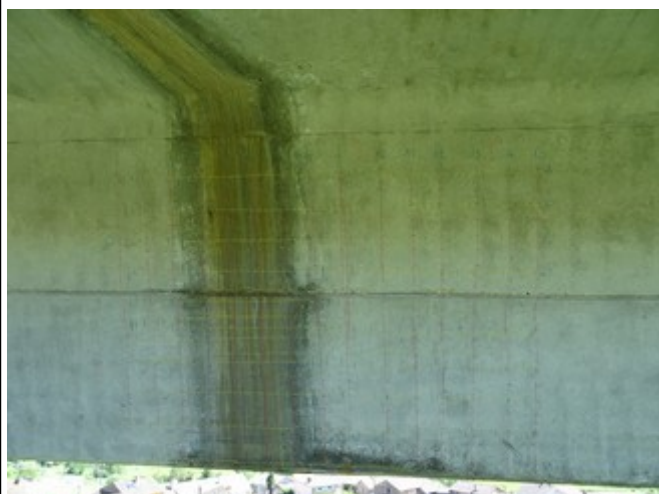
Illustration 74: Vue sur la zone auscultée sur l'âme côté TGV.

Les mesures électrochimiques indiquent un fort risque de corrosion qui se calque parfaitement sur les traces d'écoulements : armatures n°4 à n°7 sur toutes leurs hauteurs et toutes les armatures, exceptée la n°1, en partie inférieure (sur une trentaine de centimètres).

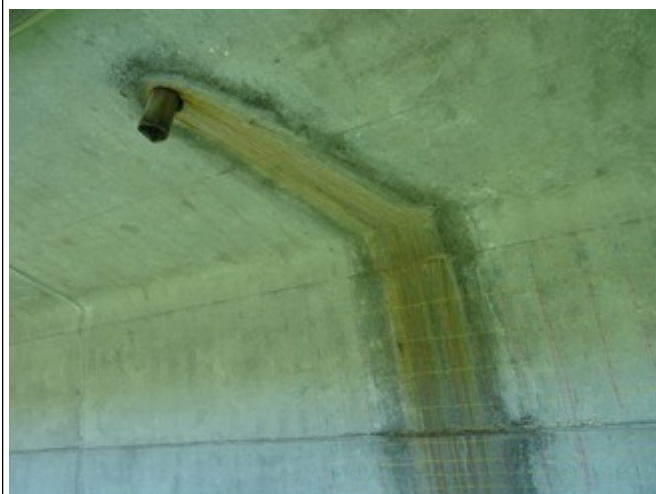
Illustration 75: Vue sur la gargouille à l'origine des traces d'écoulements.

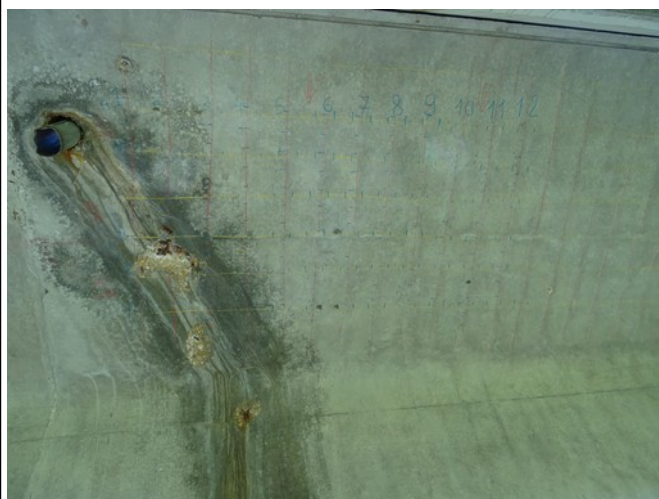
*Illustration 77: Vue sur la zone de mesures sur l'encorbellement.*

Bien que les gradients de potentiels soient peu élevés, les mesures électrochimiques indiquent un risque de corrosion pour les armatures transversales au droit des traces d'écoulements uniquement.

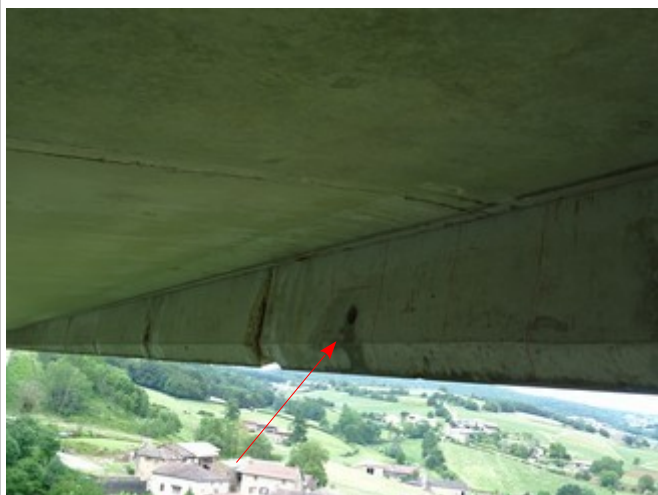
Illustration 81: Vue sur la face arrière de la corniche avec emplacement de la carotte pour la mesure de la profondeur de carbonatation.

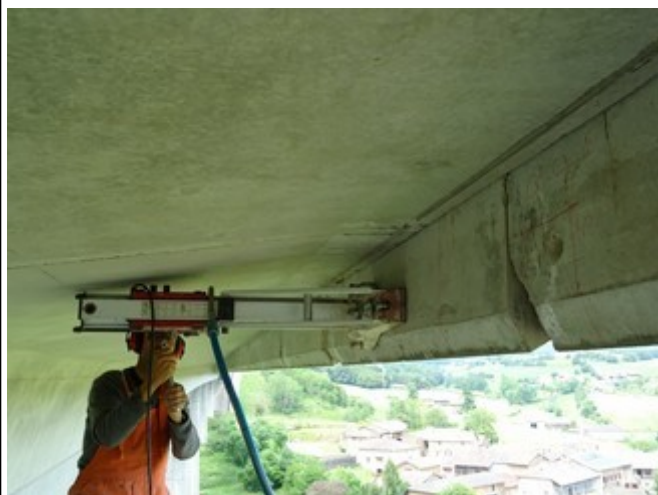
Illustration 82: Vue sur le carottage : espace exigu, le châssis de la carotteuse rentre tout juste.

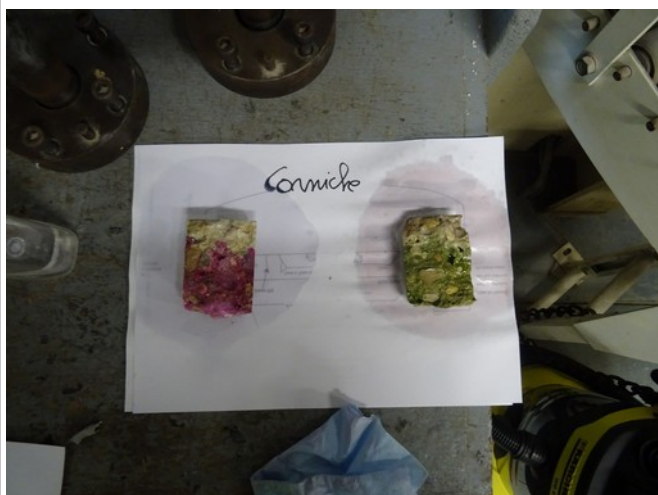
La profondeur de carbonatation est relativement importante sur les corniches avec un **front de carbonatation mesuré à 18 mm**.

Illustration 83: Vue sur la carotte Ca-C-1 après fendage.

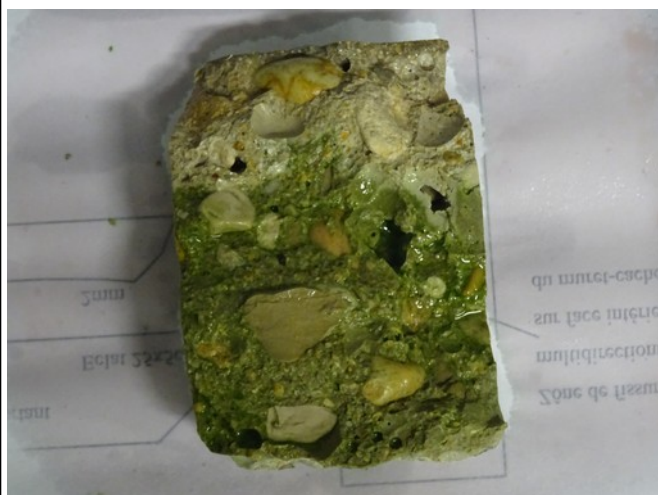
Illustration 84: Zoom photo précédente.

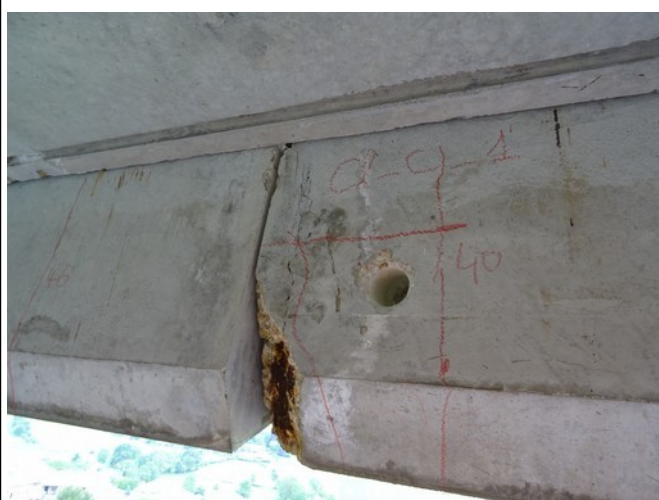
- CI-C-1 : sur la face arrière à environ 12 m de la pile P6 (illustration 85). Ce prélèvement se situe à l'extrémité d'un élément de corniche près d'un éclat sur fer (nombreux éclats sur fers relevés aux extrémités des éléments de corniche) ;
- CI-C-2 : en sous-face de la corniche à environ 5 m de la pile P6 et au milieu d'un élément de corniche -illustration 86).

Illustration 85: Vue sur prélèvement CI-C-1.

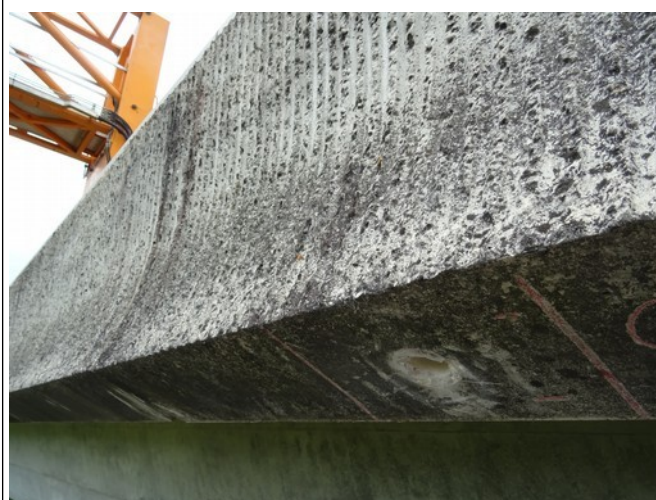
Illustration 86: Vue sur prélèvement CI-C-2.

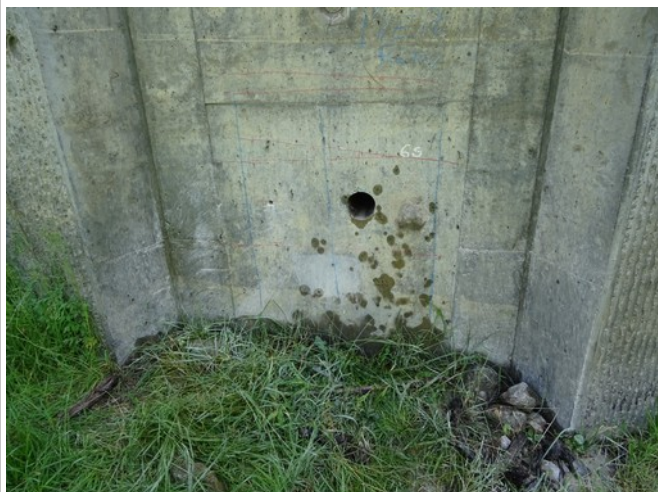
Illustration 99: Vue sur la face côté TGV de la pile P6 avec l'emplacement de la carotte.

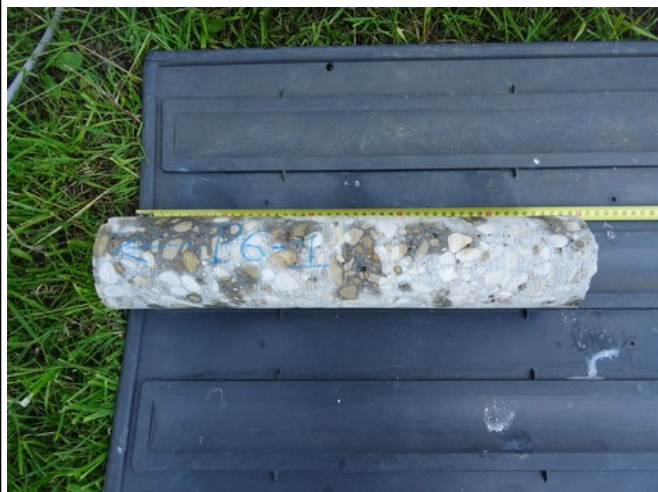
Illustration 100: Vue sur le tronçon P6-1.

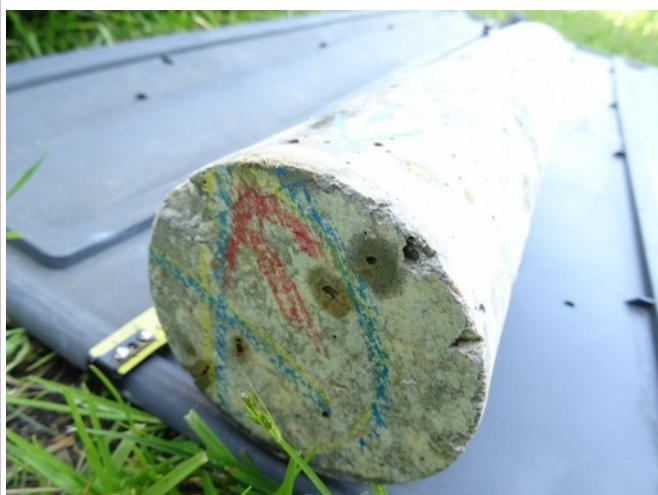
Illustration 101: Tronçon P6-1 : face avant.

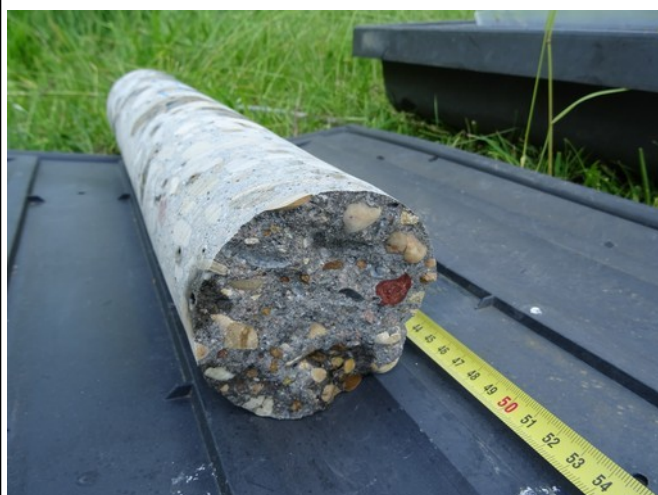
Illustration 102: Tronçon P6-1 : face arrière.

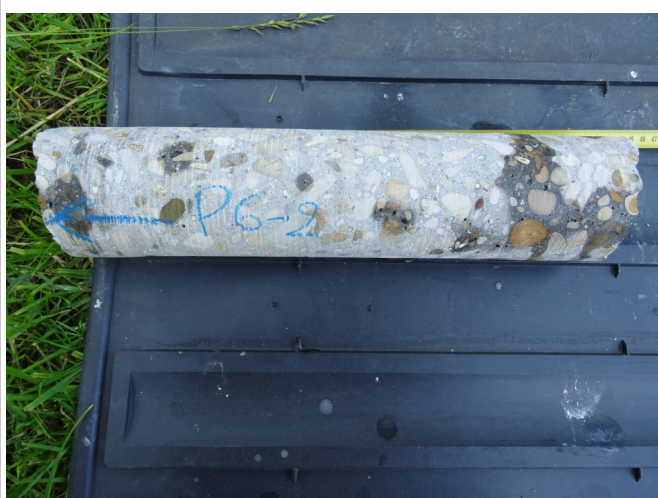
Illustration 103: Vue sur le tronçon P6-2.

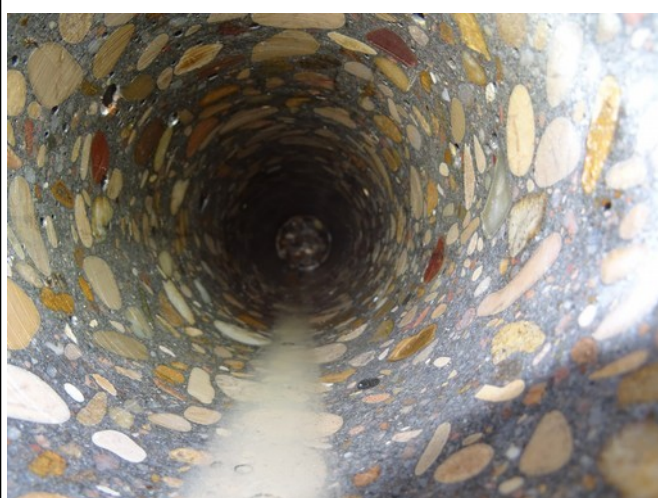
Illustration 104: Vue dans l'intérieur du trou de carotte.

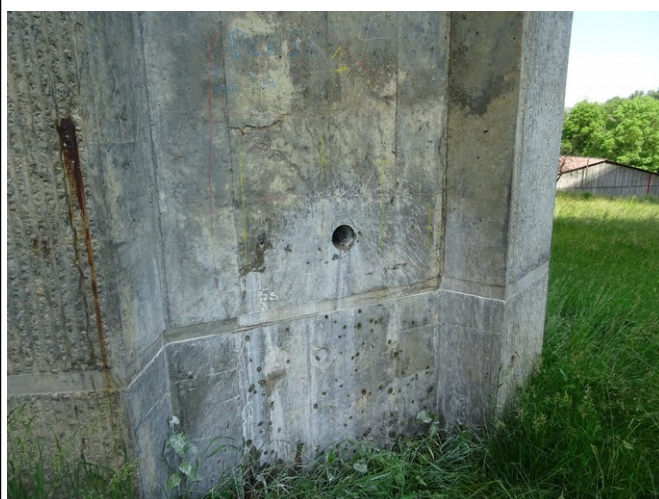
*Illustration 106: Vue sur la face TGV de la pile P5 avec l'emplacement de la carotte et l'aspect médiocre du parement.*

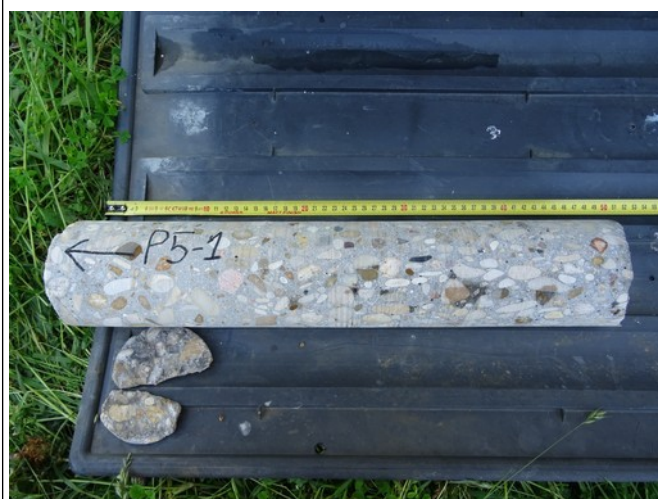
*Illustration 107: Vue sur le tronçon P5-1 avec le côté parement cassé lors du carottage (plan de délaminage).*

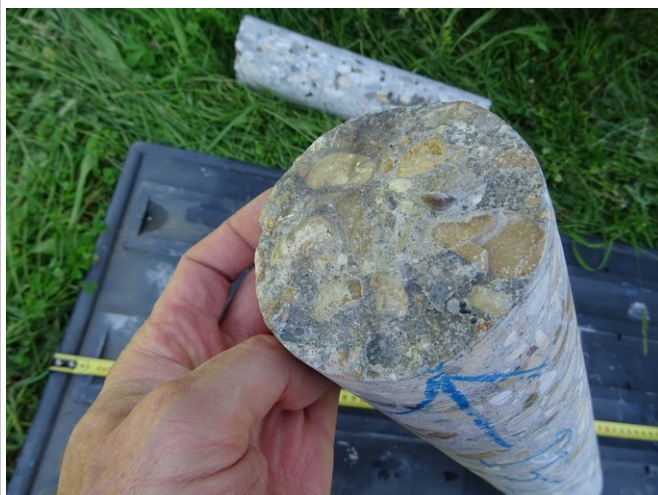
Illustration 108: Tronçon P5-1 : vue sur le plan de délamination.

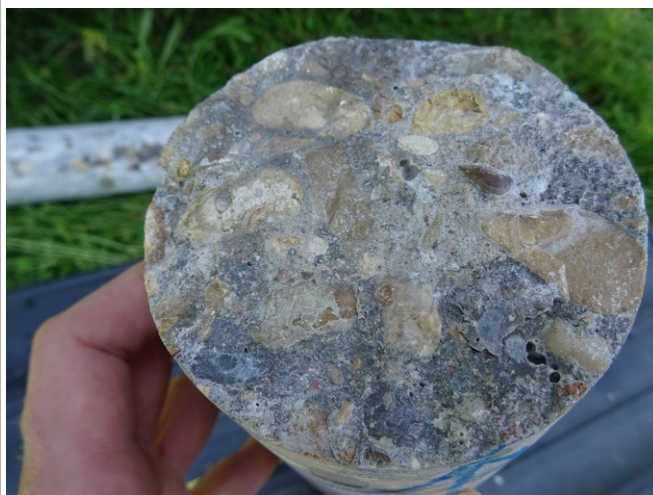
Illustration 109: Zoom photo précédente.

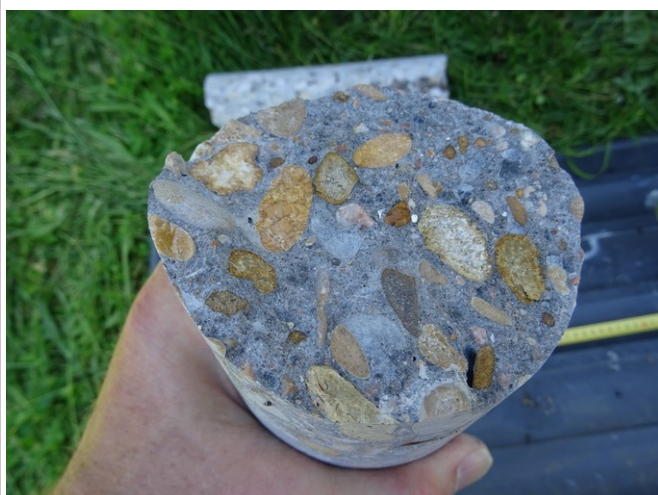
Illustration 110: Tronçon P5-1 : vue sur la face arrière (pour comparaison avec le plan de délamination).

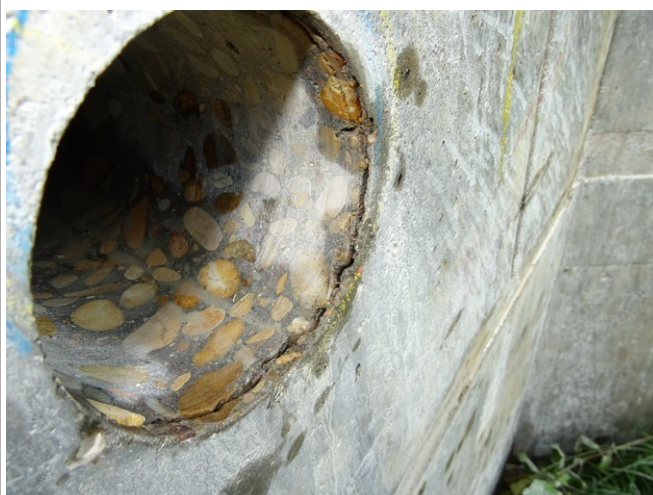
Illustration 111: Vue sur le plan de délamination à l'arrière du parement.

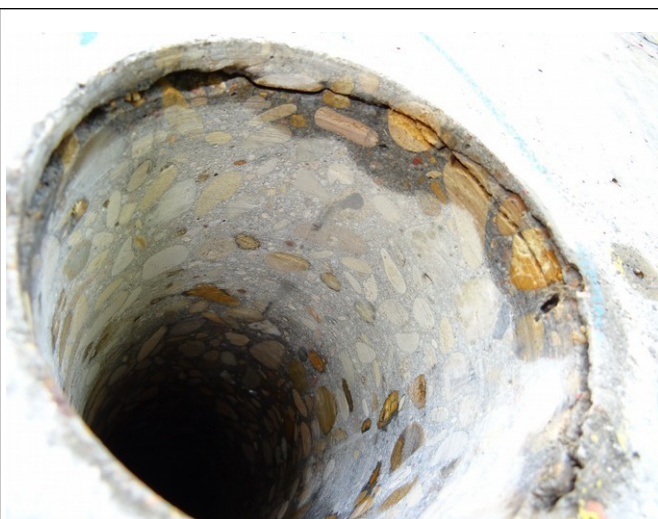
Illustration 112: Autre vue du plan de délamination : ce plan passe à travers de granulats.

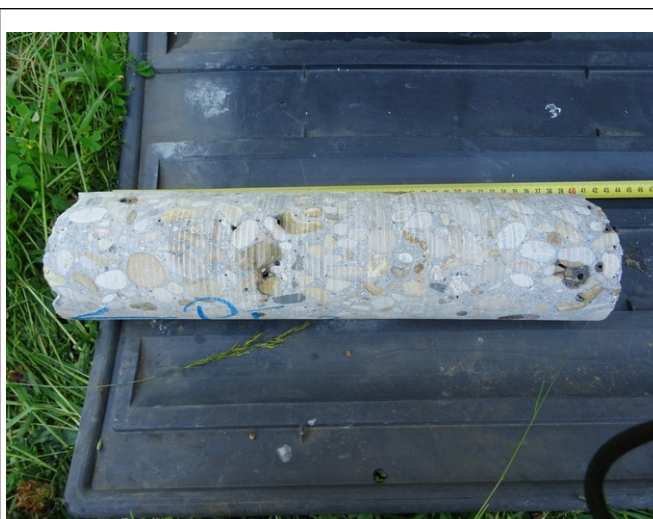
Illustration 113: Vue sur le tronçon P5-2.

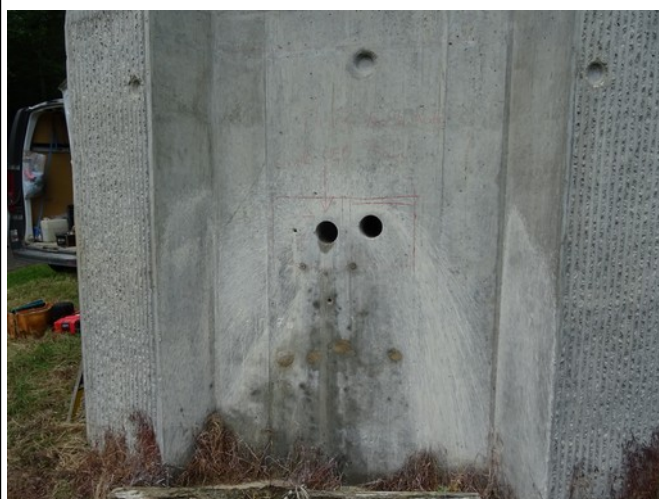
*Illustration 115: Base de la pile P7 côté La Roche : vue sur les emplacements des carottes (la carotte de droite a du être interrompue en raison d'un mouvement de la vis de scellement du bâti).*

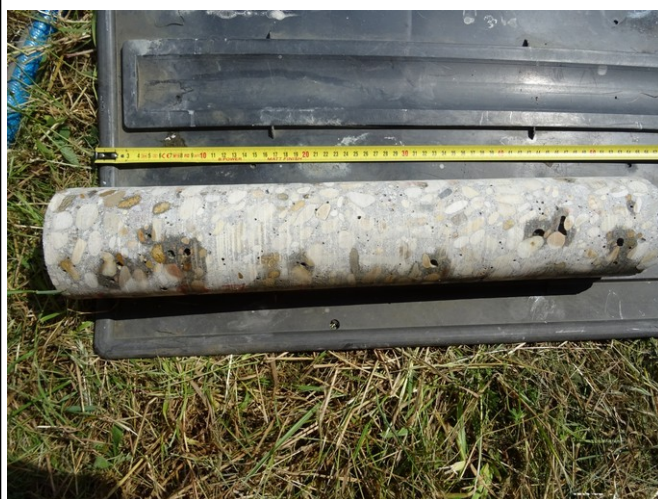
*Illustration 116: Vue sur le tronçon P7-1 : léger bullage.*

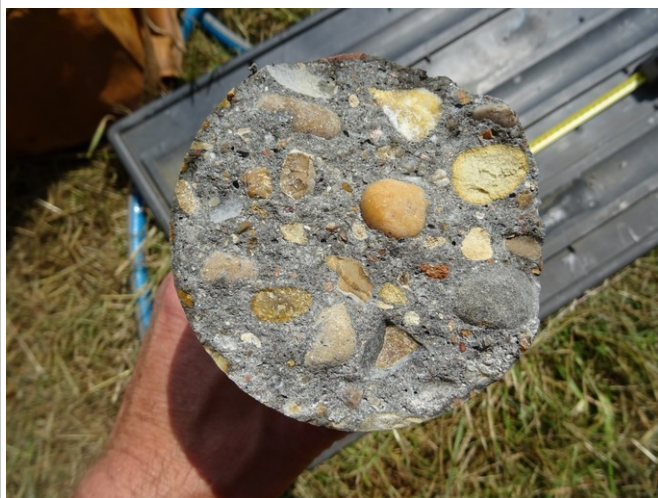
*Illustration 117: Vue sur la face arrière du tronçon P7-1.*

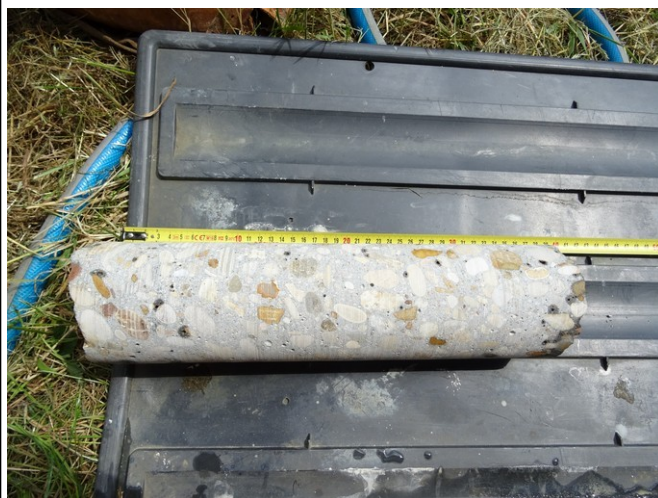
*Illustration 118: Vue sur le tronçon P7-2.*

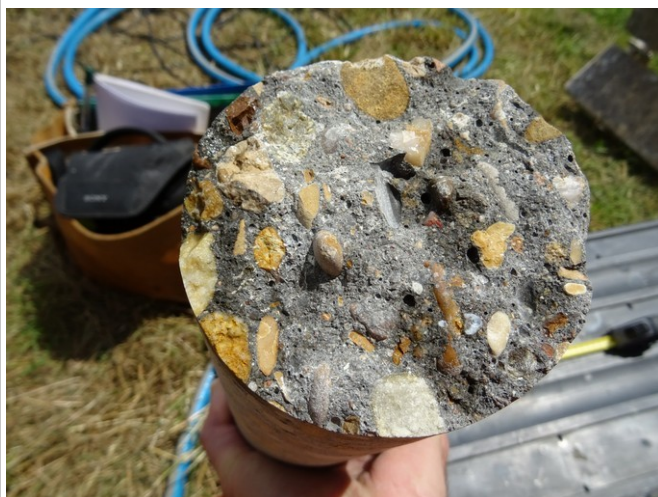
*Illustration 119: Vue sur la face arrière du tronçon P7-2.*

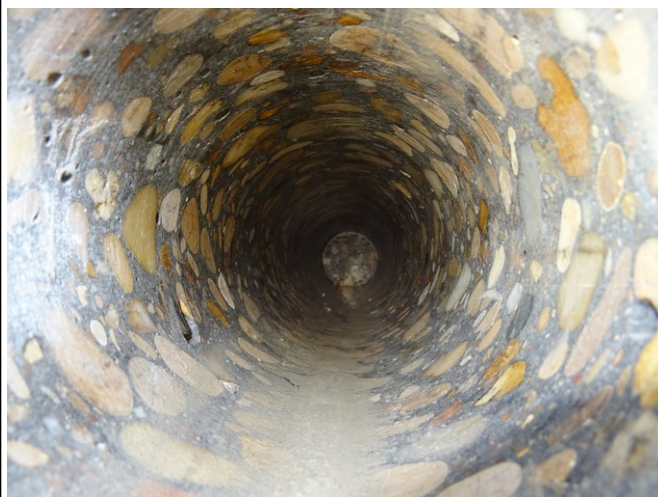
*Illustration 120: Vue sur l'intérieur du trou de carotte.*

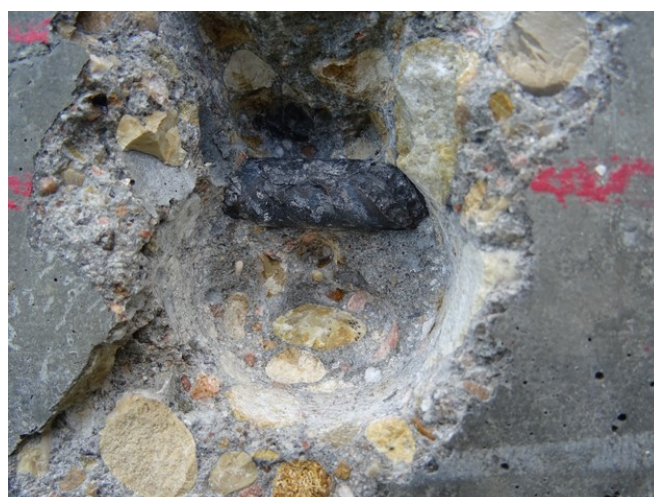
Ces mesures mettent également en avant un risque moyen de corrosion sur l'armature E entre 110 et 120 cm (gradient de potentiel de l'ordre de 8 mV/cm). Cette zone correspond à la fenêtre réalisée pour la connexion électrique à la nappe de ferrailage : **aucune trace de corrosion constatée** pour une épaisseur d'enrobage mesurée de 25 mm (cf photo ci-contre).
