DOMAINE DE CHANTILLY  
CHAPELLE SAINT-PAUL

Rapport de présentation

Restauration de la Chapelle Saint-Paul

PRO-DCE

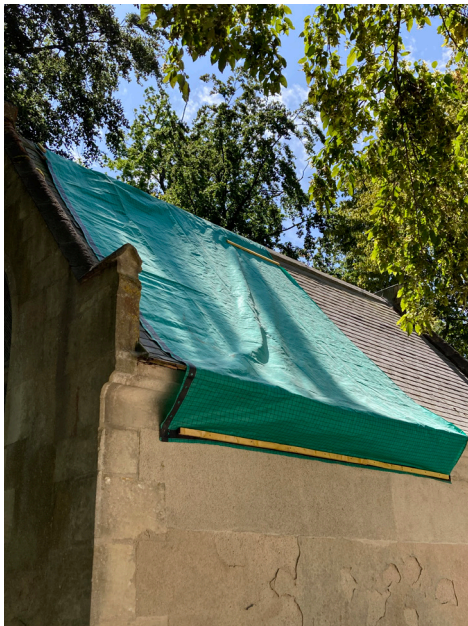
Couverture en ardoises, faîtage en plomb trois pièces et égout en tuiles plates (déposée).

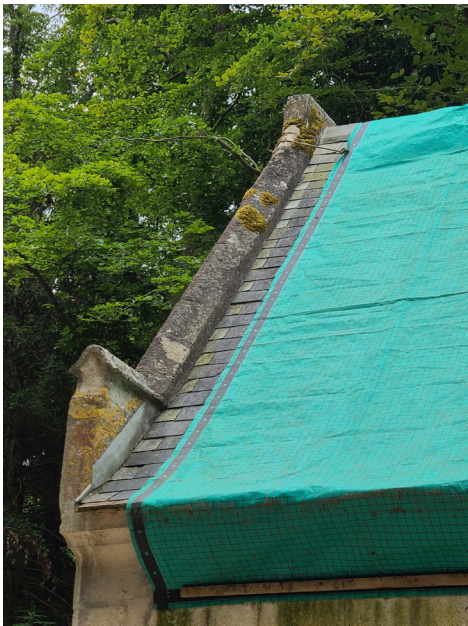
Rives en chevronnières maçonnées en pierre de taille et solin en mortier sur noquets en zinc.

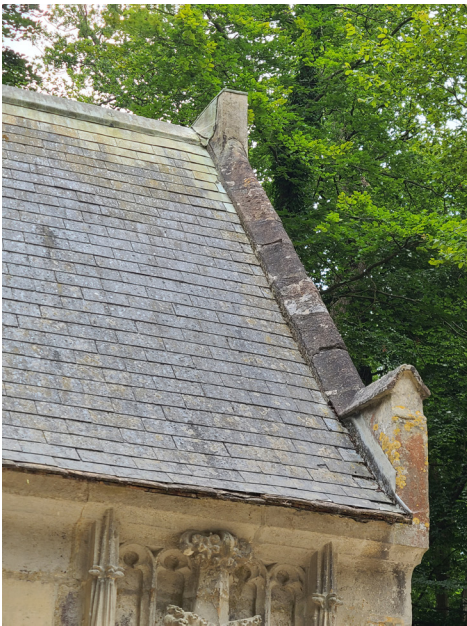
Couverture en ardoises, faîtage en plomb trois pièces et égout en tuiles plates (déposée).

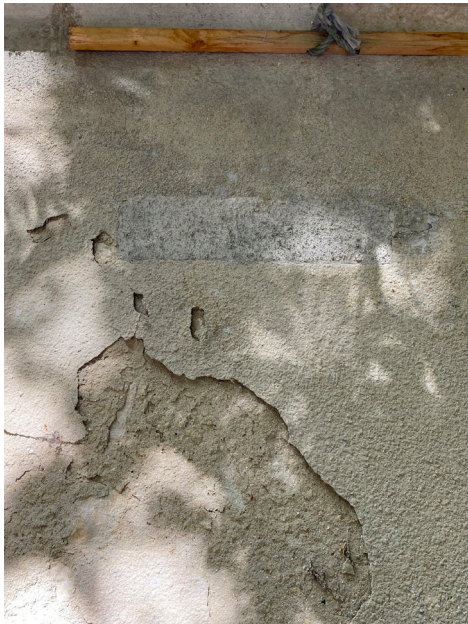
Plusieurs campagnes d'enduits.

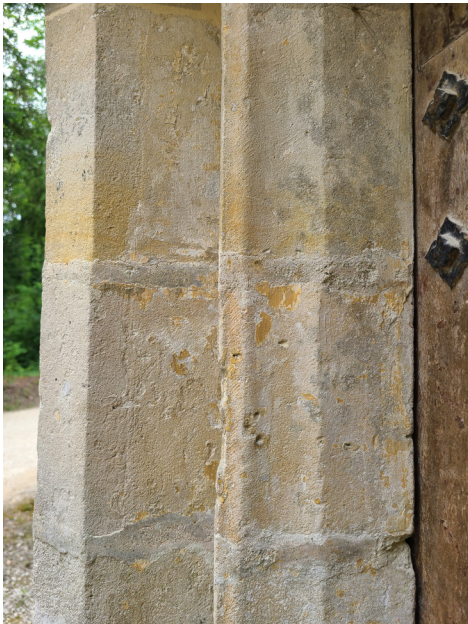
Traces de polychromies sur le portail sculpté.

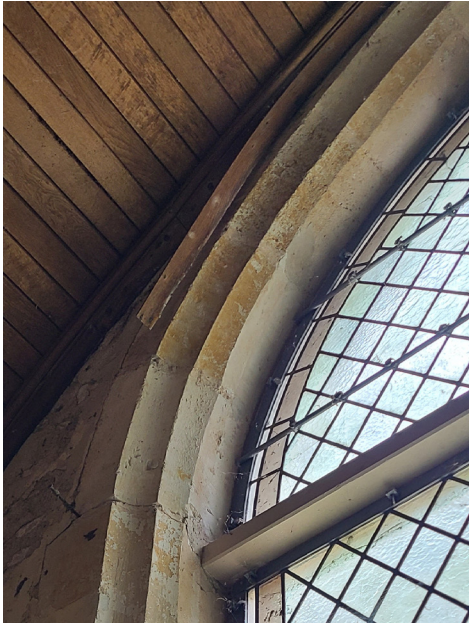
Traces de polychromies au niveau de l'encadrement des lancettes à vitraux losangés.

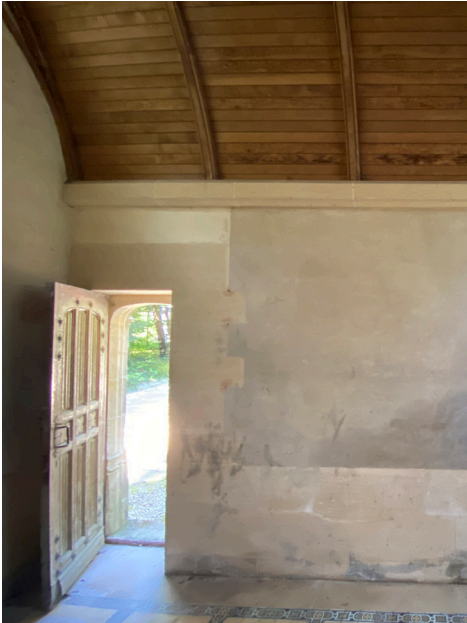
Encadrement de porte, soubassement en pierre de taille et enduit étanche.

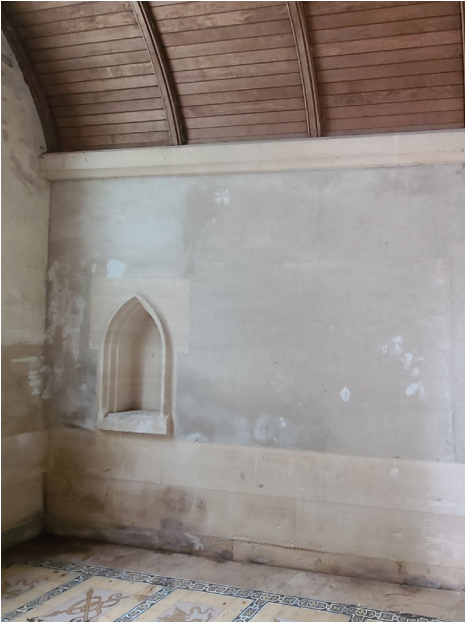
Soubassement en pierre de taille, enduit étanche sur le corps du mur.

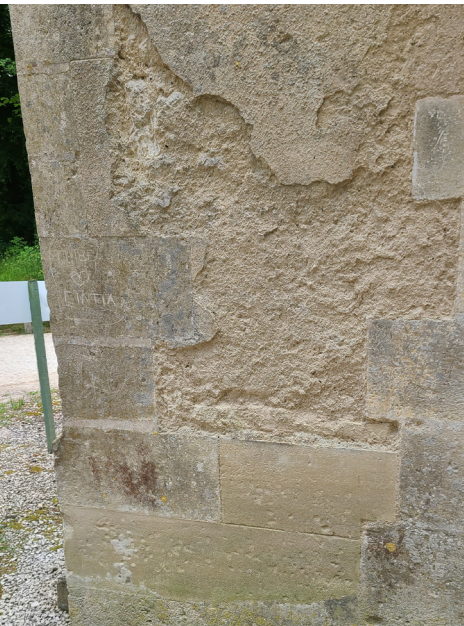
Enduit lacunaire et desquamé.

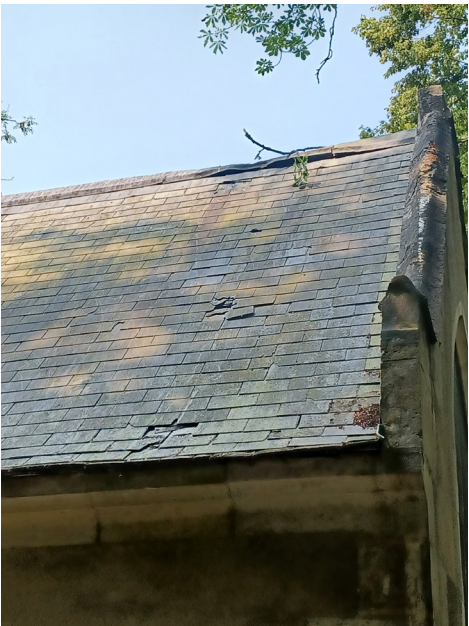
Couverture en ardoises lacunaires et faîtage en plomb déformé après chute d'une arbre suite à une tempête.

La couverture est hors d’usage, et a été dégradée récemment par la chute d’une branche, nécessitant son bâchage provisoire. La bâche assure le couvert de l’édifice mais constitue un élément aggravant car elle provoque des ruissellements d’eau de pluie importants sur les parements, participant à leur exposition prolongée aux intempéries.

- Dépose de la bâche existante,
- Dressement des charpentes,
- Fourniture et pose de support de couverture en voliges en pin sylvestre C3, ep. 27mm
- Fourniture et pose d'ardoises au clou,
- Fourniture et pose de doublis en tuiles plates,
- Fourniture et pose de noquets en plomb au droit des deux pignons, compris relevé en plomb et solin en mortier de chaux,
- Fourniture et pose d'un faîtage en plomb trois pièces.

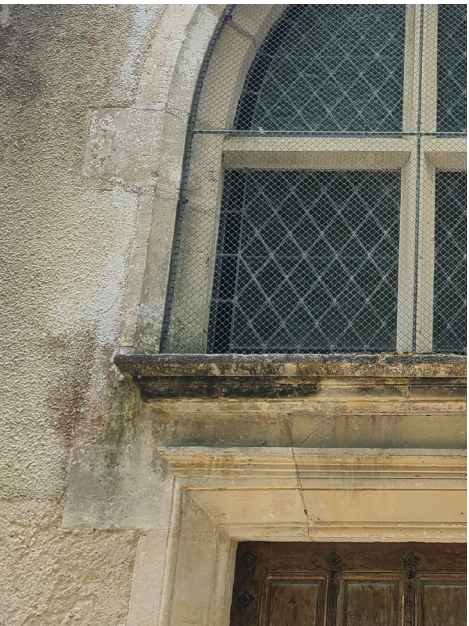
Nombreux encrassements au droit des appuis des lancettes.

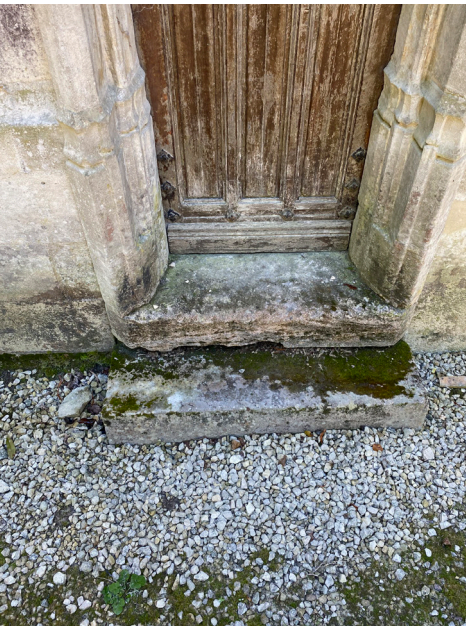
Desquamation de la pierre de seuil de la porte d'entrée, élévation Sud-Est.

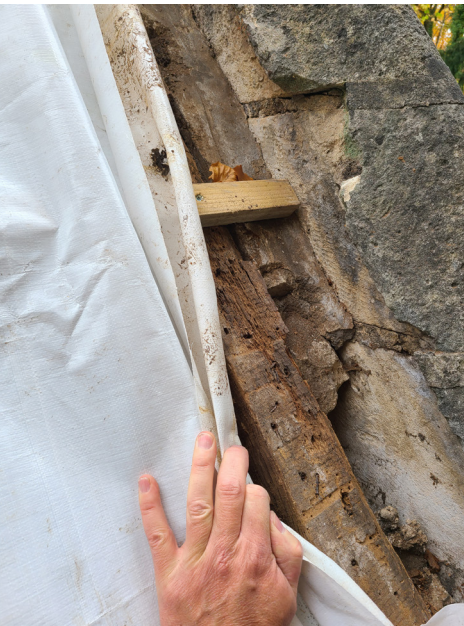
Chevrons de rive pourris.

Les chevrons de rives sont en mauvais état de conservation du aux infiltrations des eaux pluviales.

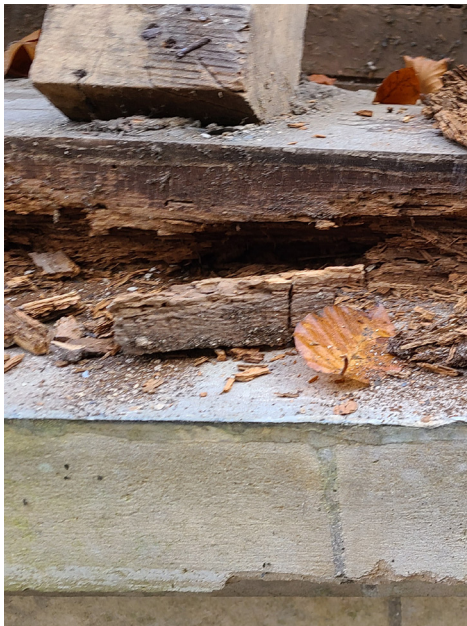
Sablière extérieure pourrie.

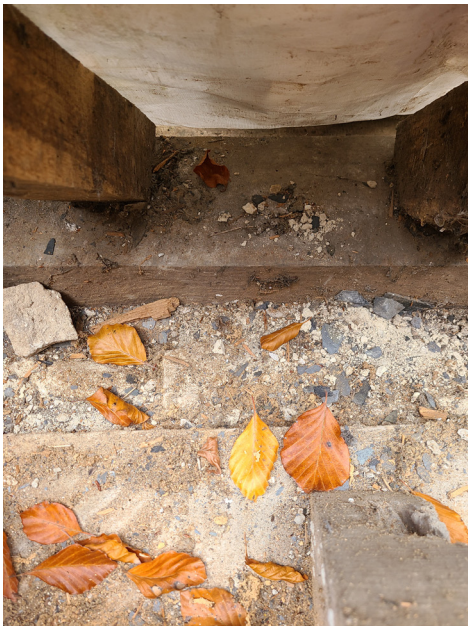
Sablière intérieure.

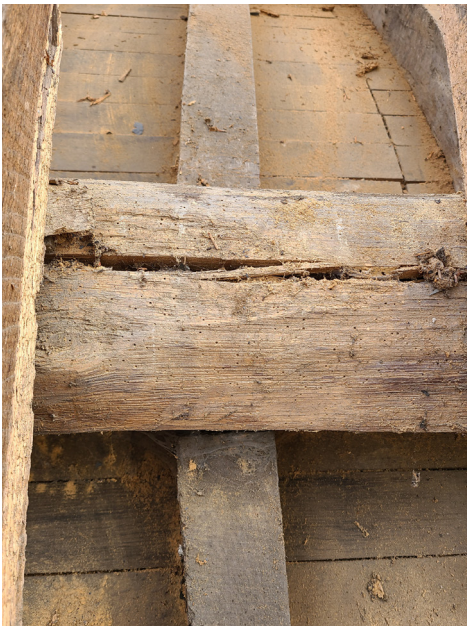
Attaques xylophages.

Le diagnostic parasitaire réalisé sur les charpentes de la chapelle Saint-Paul met en évidence, plusieurs dégradations dues aux attaques d’insectes.

- Pose d'éléments de charpente neufs en chêne C3.
- Traitement fongicide et insecticide des charpentes conservées.

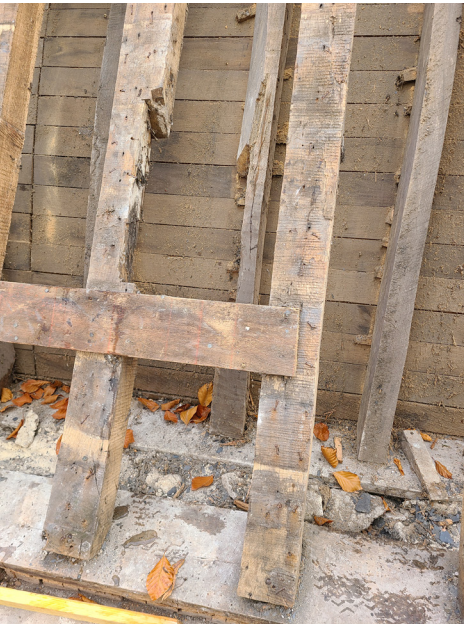
Chevron et cerclage en bois.

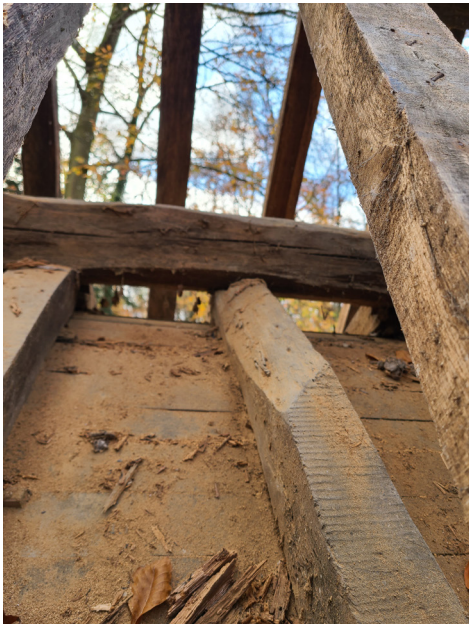
Sciure de bois due aux attaques xylophages.

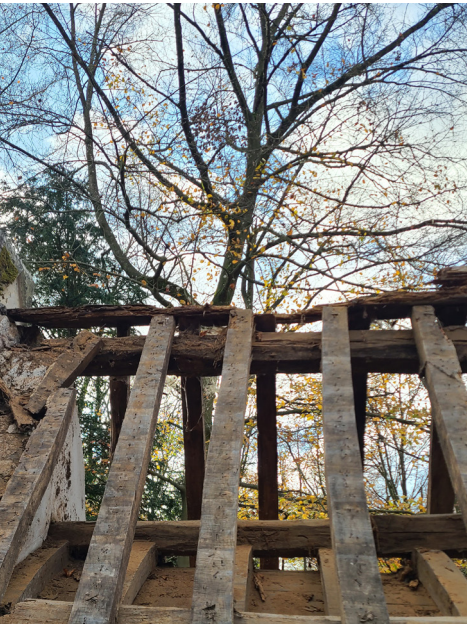
Support de faîtage en plomb pourri.
