**Pré-Rapport de repérage des matériaux et produits contenant de l'amiante avant réalisation de travaux dans un immeuble bâti**

**Nom du site :** CUD LA ROCHE SUR YON

CUD LA ROCHE SUR YON  
221 rue Hubert Cailler  
Campus de La Roche Sur Yon  
85000 LA ROCHE SUR YON

**Numéro d'affaire :** 23063510  
**Référence du rapport :** 23063510/S2.2.3.rev2.R  
**Rédigé le :** 06/01/2025  
**Par l'opérateur de repérage :** Andreas LEROUX  
**Date de la commande :** 12/08/2024

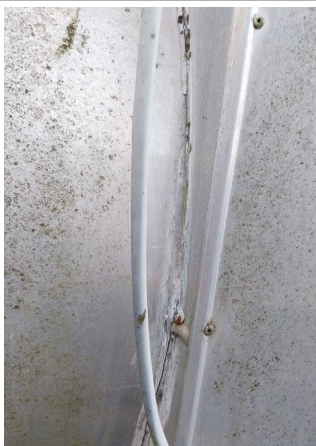
Prélèvement - P1 : E / R+3 / TOITURE CTA - Mastic- (Absence d'amiante)

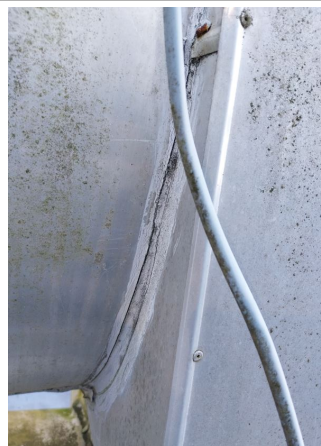
Prélèvement - P2 : E / R+3 / TOITURE CTA - Mastic- (Absence d'amiante)

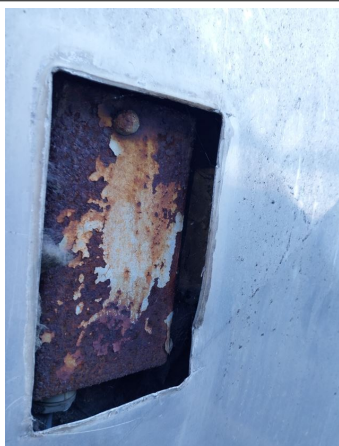
Prélèvement - P3 : E / R+3 / TOITURE CTA - Isolant- (Absence d'amiante)

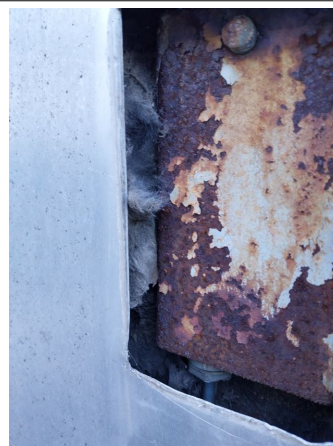
Prélèvement - P4 : E / R+3 / TOITURE CTA - Isolant- (Absence d'amiante)

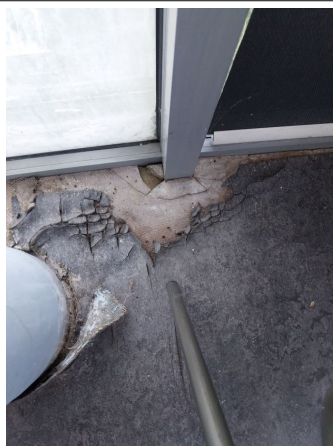
Prélèvement - P5 : E / SS / ESPACE DETENTE - Colle- (Absence d'amiante)

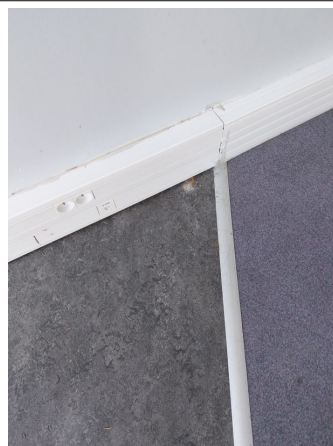
Prélèvement - P6 : E / SS / ESPACE DETENTE - Colle- (Absence d'amiante)

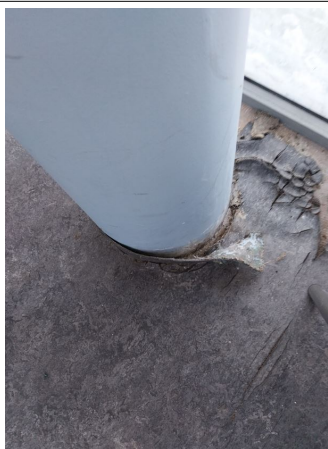
Prélèvement - P7 : E / SS / ESPACE DETENTE - Colle-  
(Absence d'amiante)

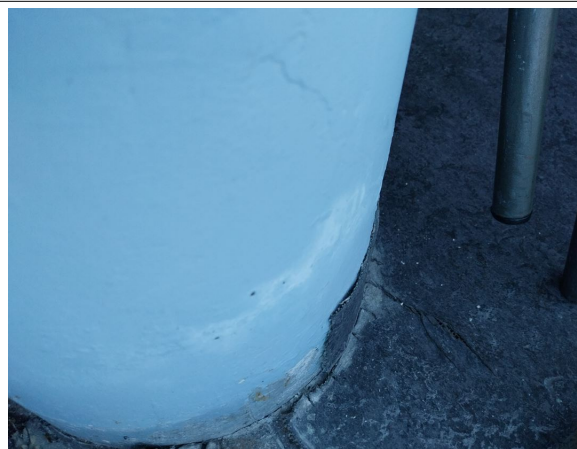
Prélèvement - P8 : E / SS / ESPACE DETENTE - Colle-  
(Absence d'amiante)

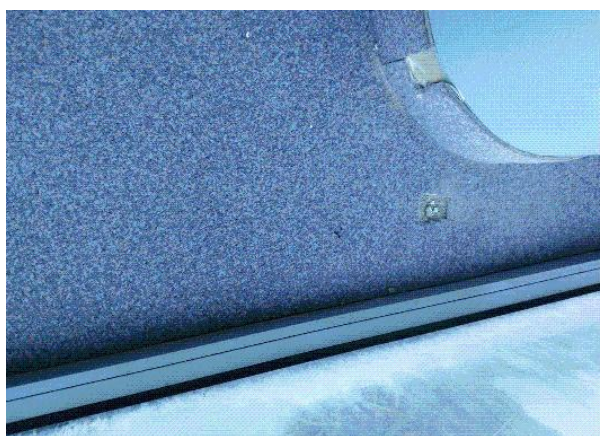
Prélèvement - P9 : E / SS / ESPACE DETENTE - Colle-  
(Absence d'amiante)

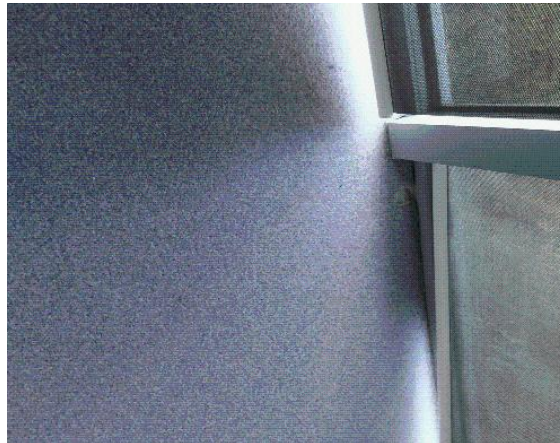
Prélèvement - P10 : E / SS / ESPACE DETENTE - Colle-  
(Présence d'amiante)

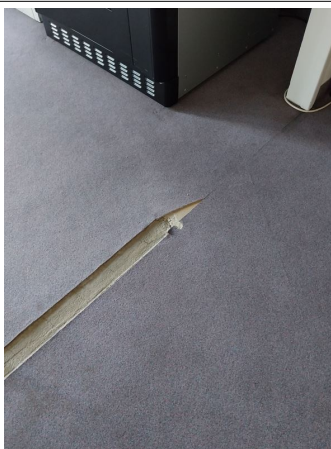
Prélèvement - P13 : E / RDC / ESPACE DETENTE - Colle-  
(Absence d'amiante)

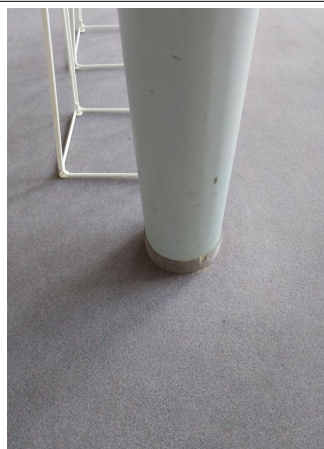
Prélèvement - P14 : E / RDC / ESPACE DETENTE - Colle-  
(Présence d'amiante)

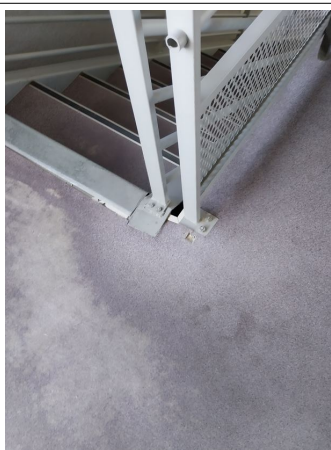
Prélèvement - P15 : E / R+1 / ESPACE DETENTE - Colle-  
(Présence d'amiante)

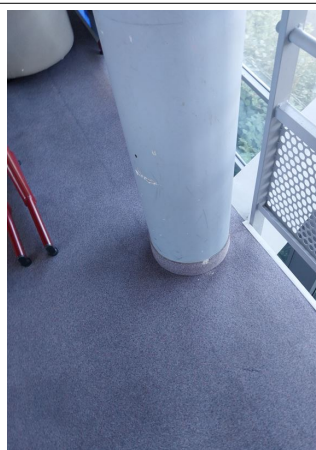
Prélèvement - P16 : E / R+1 / ESPACE DETENTE - Colle-  
(Présence d'amiante)

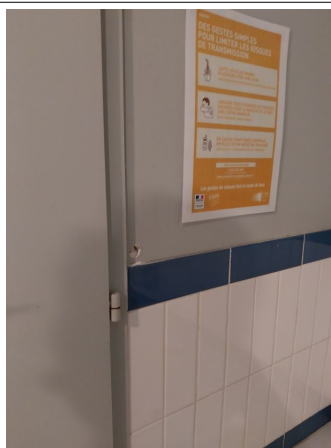
| Localisation | Ouvrage | Matériau ou produit | Description |
|---|---|---|---|
| E / RDC / WC HALL | Cloison | Bande de plaque de plâtre | plâtre, blanc(he) |

Prélèvement - P19 : E / RDC / WC HALL - Bande de plaque de  
plâtre- (Présence d'amiante)

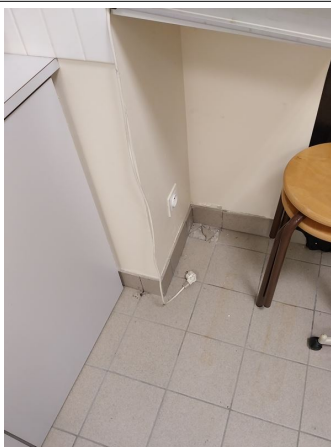
Prélèvement - P21 : E / RDC / LABO PHOTOS - Colle de carrelage- (Absence d'amiante)

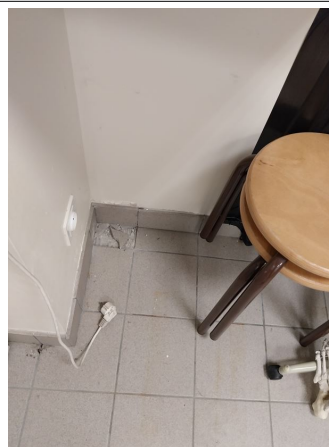
Prélèvement - P22 : E / RDC / LABO PHOTOS - Colle de carrelage- (Absence d'amiante)

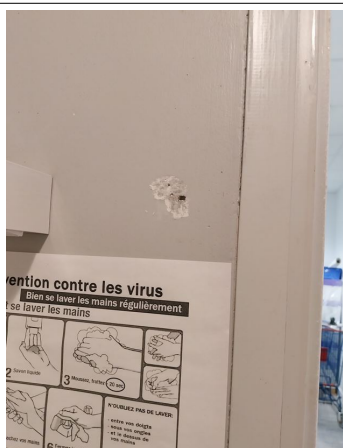
Prélèvement - P23 : E / RDC / WC SERVICE - Enduit- (Présence d'amiante)

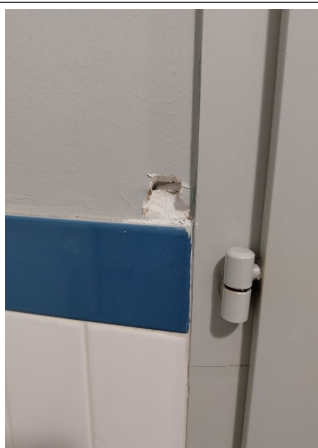
Prélèvement - P25 : E / R+1 / WC - Bande de plaque de plâtre- (Présence d'amiante)

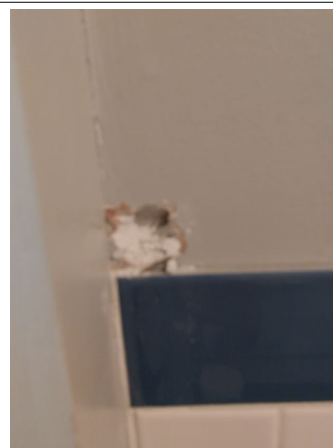
Prélèvement - P26 : E / R+1 / WC - Bande de plaque de plâtre- (Présence d'amiante)

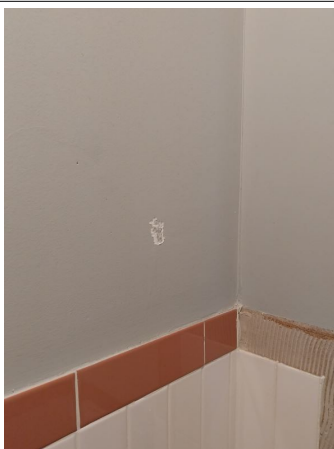
Prélèvement - P27 : E / R+4 / WC - Enduit- (Présence d'amiante)

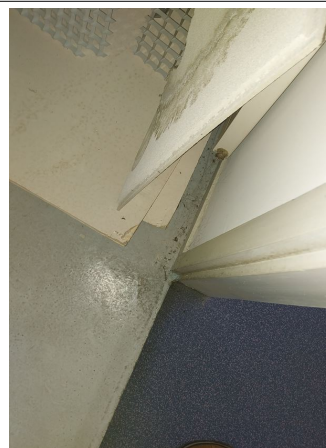
| Localisation | Ouvrage | Matériau ou produit | Description |
|---|---|---|---|
| E / R+4 / E401 | Revêtement de sol | Peinture sur béton | décorative, gris(e) |

Prélèvement - P30 : E / R+4 / E401 - Peinture sur béton- (Présence d'amiante)

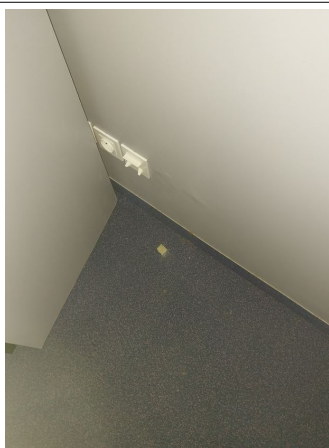
Prélèvement - P31 : E / R+4 / E402 - Colle- (Absence d'amiante)

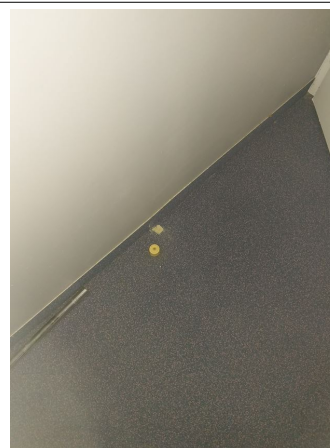
Prélèvement - P32 : E / R+4 / E402 - Colle- (Absence d'amiante)

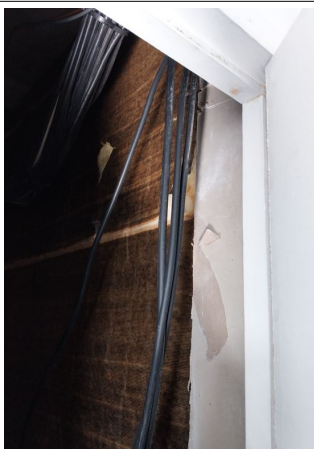
Prélèvement - P33 : E / R+4 / GN400 - Isolant- (Absence d'amiante)

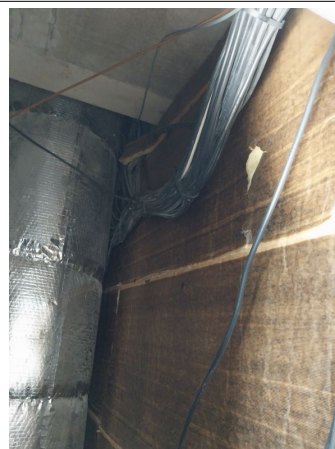
Prélèvement - P34 : E / R+4 / GN400 - Isolant- (Absence d'amiante)

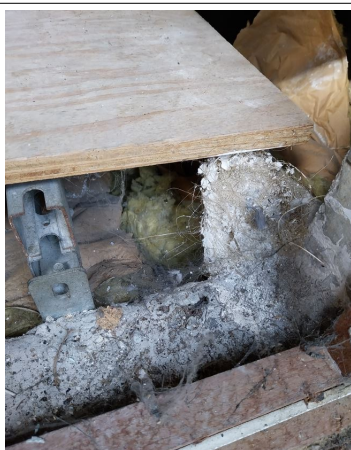
Prélèvement - P35 : E / COMBLES AMPHI / COMBLES - Bourre- (Absence d'amiante)

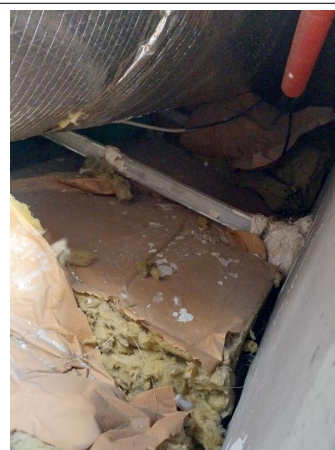
Prélèvement - P36 : E / COMBLES AMPHI / COMBLES - Bourre- (Absence d'amiante)

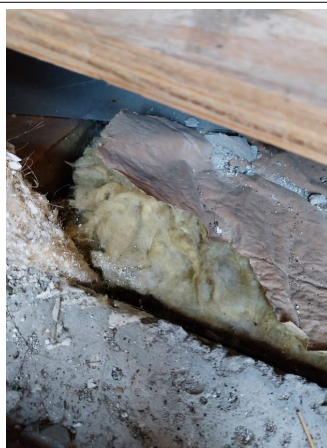
Prélèvement - P37 : E / COMBLES AMPHI / COMBLES - Isolant- (Absence d'amiante)

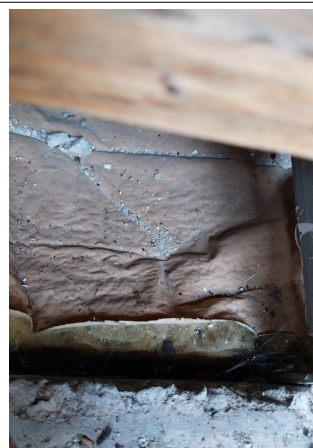
Prélèvement - P38 : E / COMBLES AMPHI / COMBLES - Isolant- (Absence d'amiante)

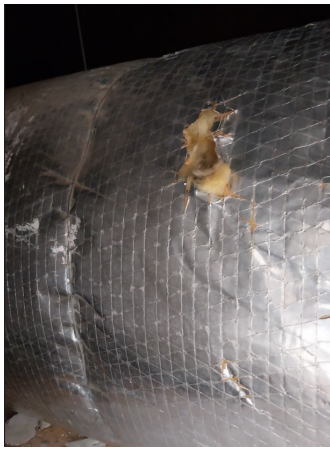
Prélèvement - P39 : E / COMBLES AMPHI / COMBLES -  
Isolant- (Absence d'amiante)

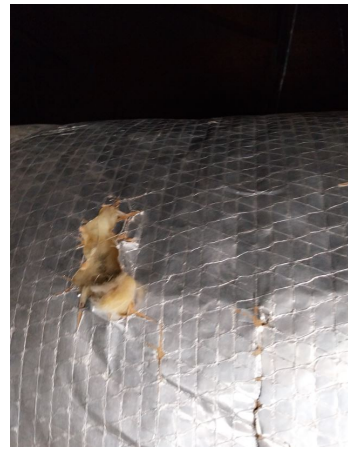
Prélèvement - P40 : E / COMBLES AMPHI / COMBLES -  
Isolant- (Absence d'amiante)

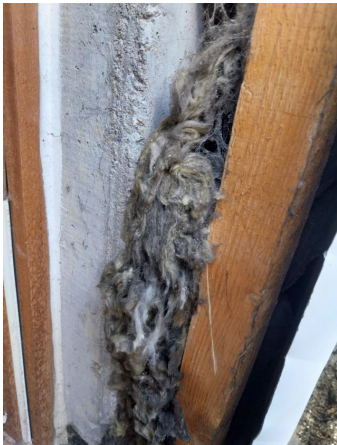
Prélèvement - P41 : E / COMBLES AMPHI / COMBLES -  
Isolant sous bardage- (Absence d'amiante)

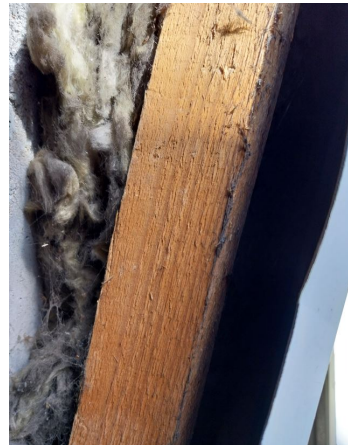
Prélèvement - P42 : E / COMBLES AMPHI / COMBLES -  
Isolant sous bardage- (Absence d'amiante)

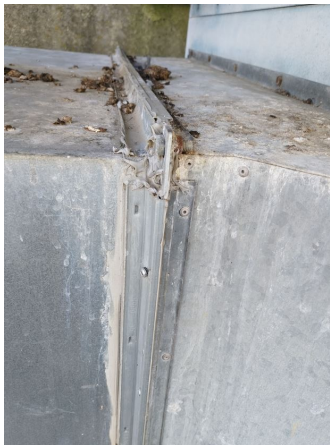
Prélèvement - P43 : E / EXTERIEUR / TOITURE - Mastic-  
(Absence d'amiante)

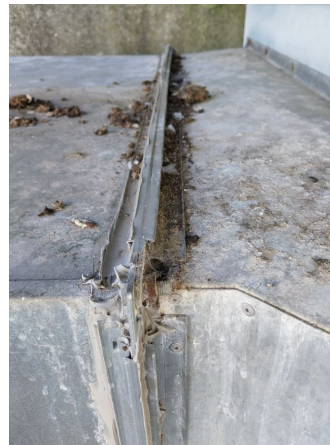
Prélèvement - P44 : E / EXTERIEUR / TOITURE - Mastic-  
(Absence d'amiante)

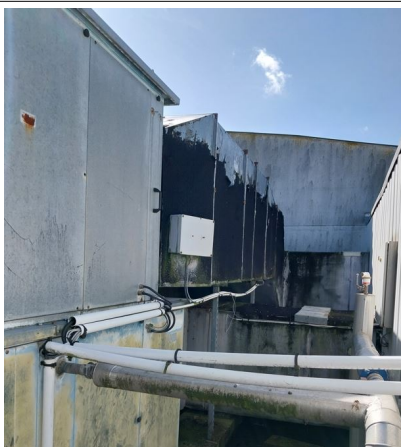
Prélèvement - P45 : E / EXTERIEUR / TOITURE - Calorifuge bourrelet- (Absence d'amiante)

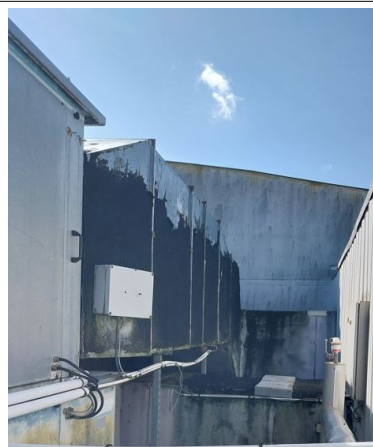
Prélèvement - P46 : E / EXTERIEUR / TOITURE - Calorifuge bourrelet- (Absence d'amiante)

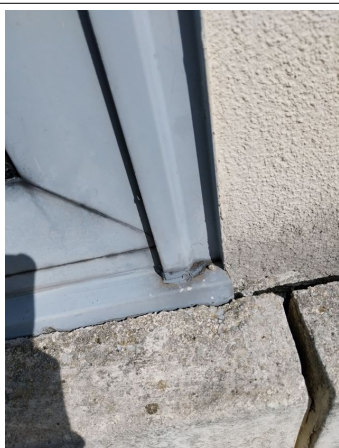
Prélèvement - P47 : E / EXTERIEUR / FACADES - Joint d'assemblage- (Absence d'amiante)

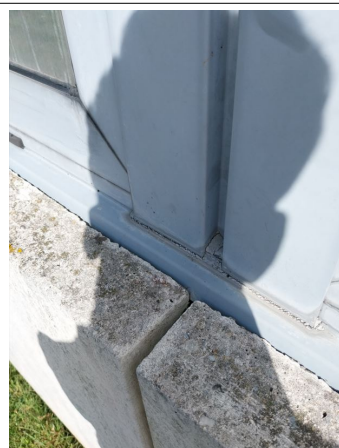
Prélèvement - P48 : E / EXTERIEUR / FACADES - Joint d'assemblage- (Absence d'amiante)

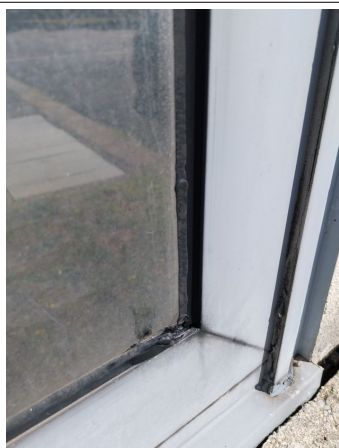
Prélèvement - P49 : E / EXTERIEUR / FACADES - Joint d'assemblage- (Absence d'amiante)

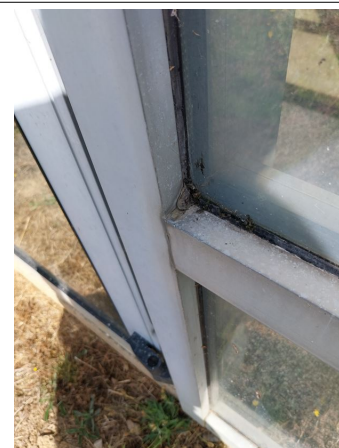
Prélèvement - P50 : E / EXTERIEUR / FACADES - Joint d'assemblage- (Absence d'amiante)

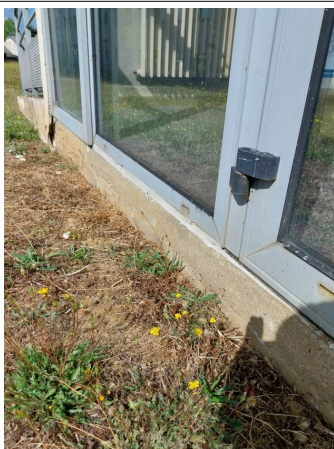
Prélèvement - P51 : E / EXTERIEUR / FACADES - Joint d'assemblage- (Absence d'amiante)

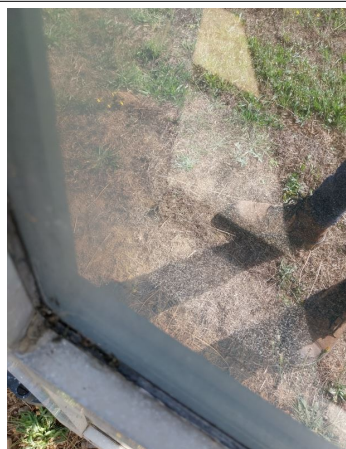
Prélèvement - P52 : E / EXTERIEUR / FACADES - Joint d'assemblage- (Absence d'amiante)

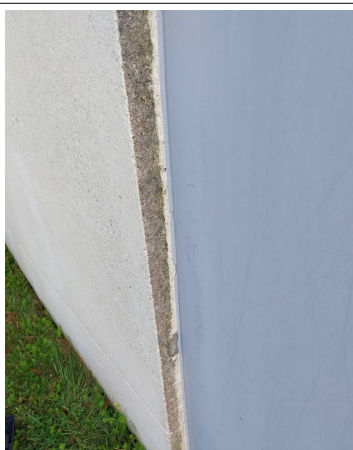
Prélèvement - P53 : E / EXTERIEUR / FACADES - Joint d'étanchéité- (Absence d'amiante)

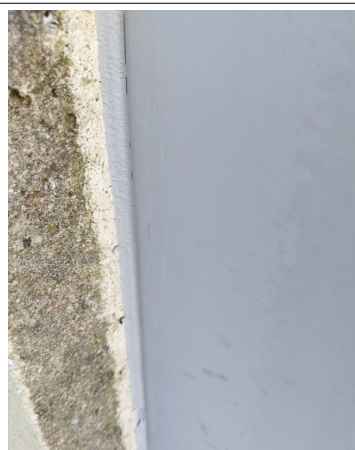
Prélèvement - P54 : E / EXTERIEUR / FACADES - Joint d'étanchéité- (Absence d'amiante)

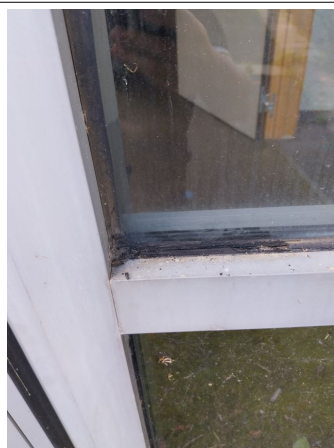
Prélèvement - P55 : E / EXTERIEUR / FACADES - Joint d'assemblage- (Absence d'amiante)

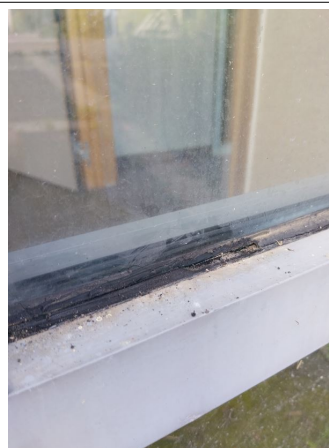
Prélèvement - P56 : E / EXTERIEUR / FACADES - Joint d'assemblage- (Absence d'amiante)

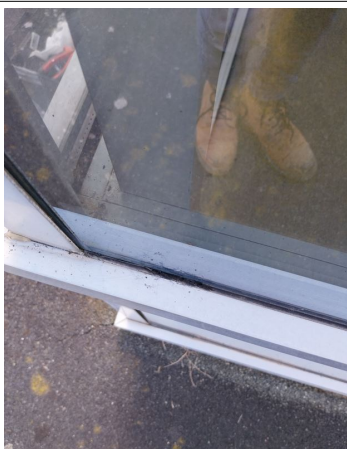
Prélèvement - P57 : E / EXTERIEUR / FACADES - Joint d'assemblage- (Absence d'amiante)

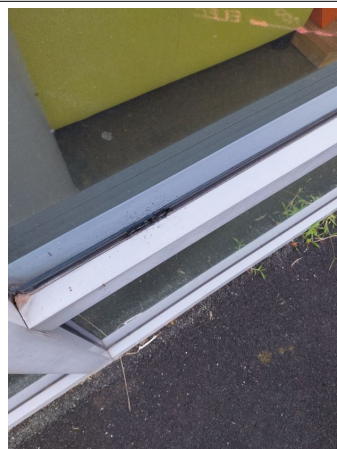
Prélèvement - P58 : E / EXTERIEUR / FACADES - Joint d'assemblage- (Absence d'amiante)

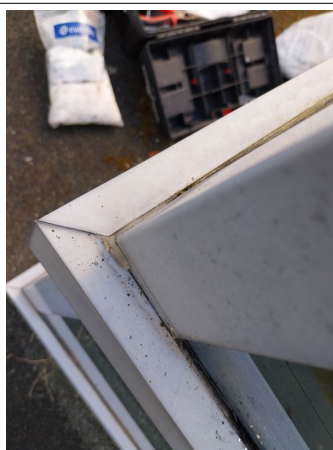
Prélèvement - P59 : E / EXTERIEUR / FACADES - Joint d'assemblage- (Absence d'amiante)

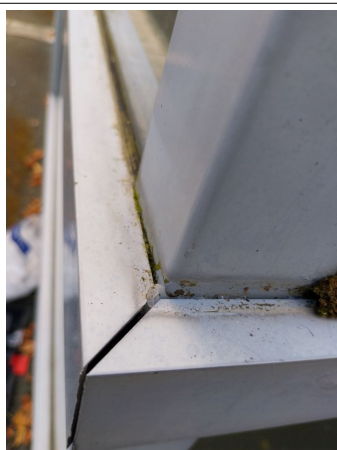
Prélèvement - P60 : E / EXTERIEUR / FACADES - Joint d'assemblage- (Absence d'amiante)

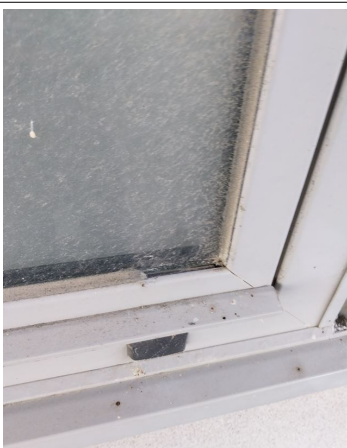
Prélèvement - P61 : E / EXTERIEUR / FACADES - Joint d'assemblage- (Absence d'amiante)

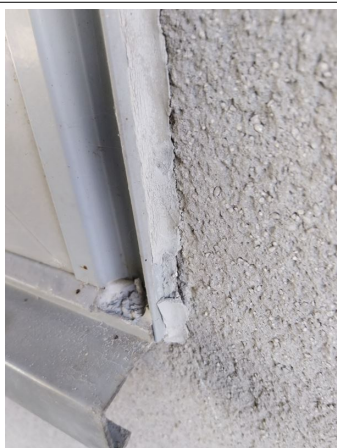
Prélèvement - P62 : E / EXTERIEUR / FACADES - Joint d'assemblage- (Absence d'amiante)

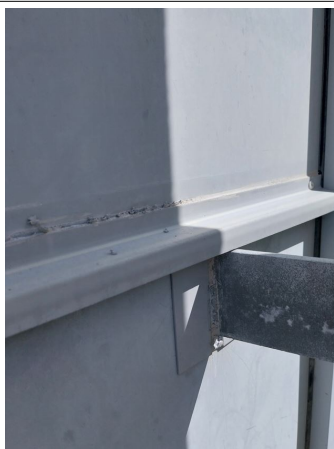
Prélèvement - P63 : E / EXTERIEUR / FACADES - Joint d'assemblage- (Absence d'amiante)

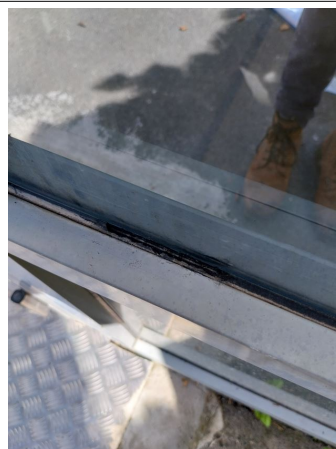
Prélèvement - P64 : F / EXTERIEUR / FACADES - Joint d'assemblage- (Absence d'amiante)

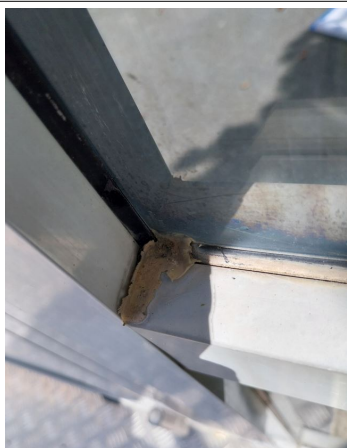
Prélèvement - P65 : F / EXTERIEUR / FACADES - Joint d'assemblage- (Absence d'amiante)

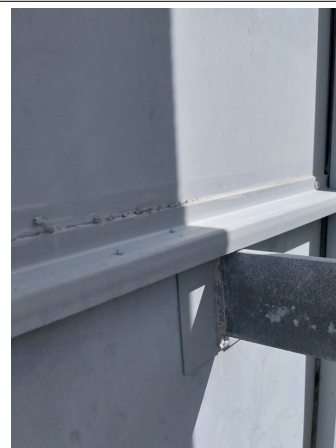
Prélèvement - P66 : F / EXTERIEUR / FACADES - Joint d'assemblage- (Absence d'amiante)

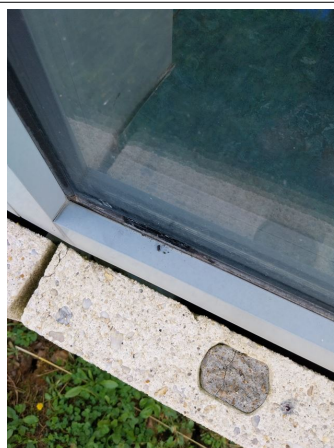
Prélèvement - P67 : F / EXTERIEUR / FACADES - Joint d'assemblage- (Absence d'amiante)

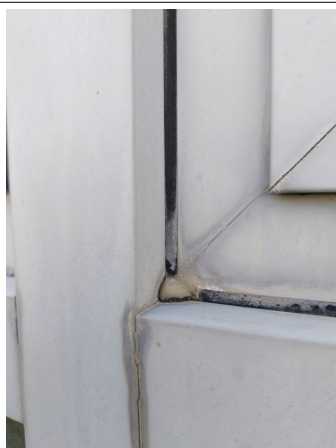
Prélèvement - P68 : F / EXTERIEUR / FACADES - Joint d'assemblage- (Absence d'amiante)

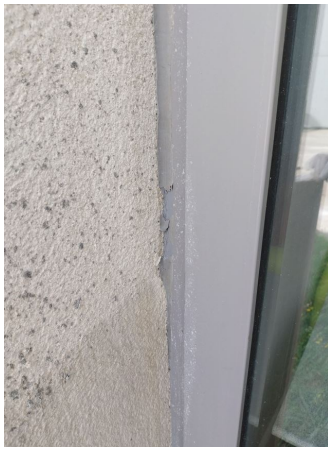
Prélèvement - P69 : F / EXTERIEUR / FACADES - Joint d'étanchéité- (Absence d'amiante)

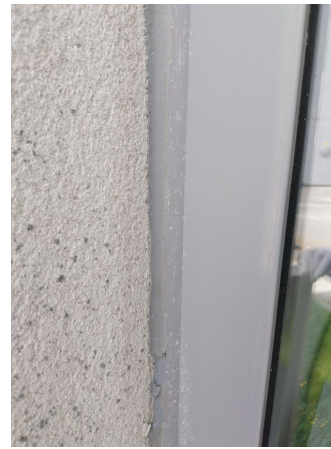
Prélèvement - P70 : F / EXTERIEUR / FACADES - Joint d'étanchéité- (Absence d'amiante)

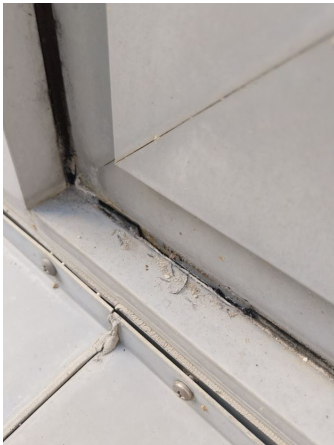
Prélèvement - P71 : F / EXTERIEUR / FACADES - Joint d'assemblage- (Absence d'amiante)

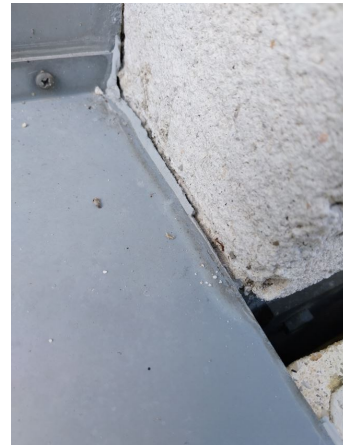
Prélèvement - P72 : F / EXTERIEUR / FACADES - Joint d'assemblage- (Absence d'amiante)

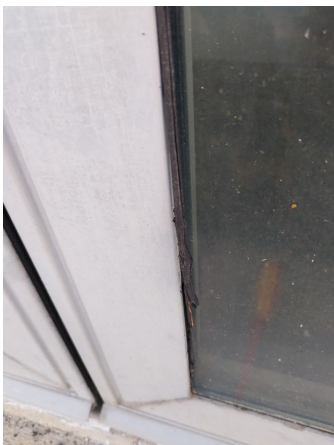
Prélèvement - P73 : G / EXTERIEUR / FACADES - Joint d'assemblage- (Absence d'amiante)

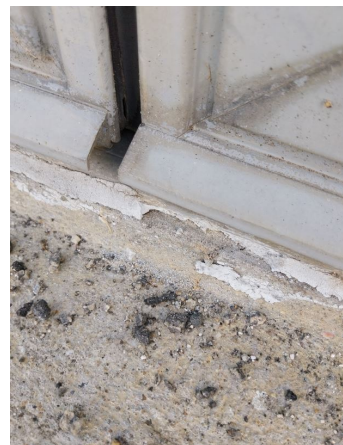
Prélèvement - P74 : G / EXTERIEUR / FACADES - Joint d'assemblage- (Absence d'amiante)

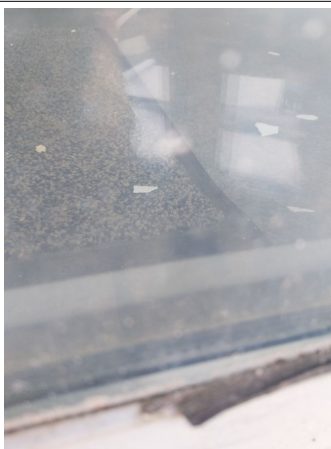
Prélèvement - P75 : G / EXTERIEUR / FACADES - Joint d'assemblage- (Absence d'amiante)

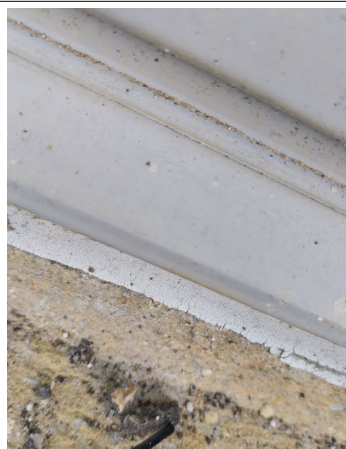
Prélèvement - P76 : G / EXTERIEUR / FACADES - Joint d'assemblage- (Absence d'amiante)

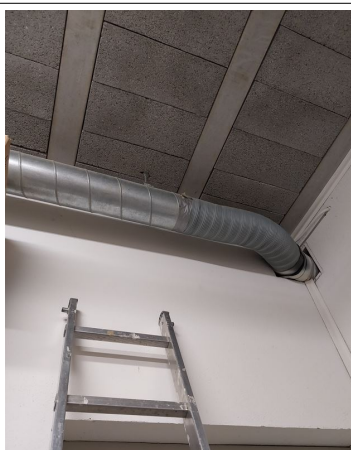
Prélèvement - P77 : E / RDC / ATELIER - Mastic- (Absence d'amiante)

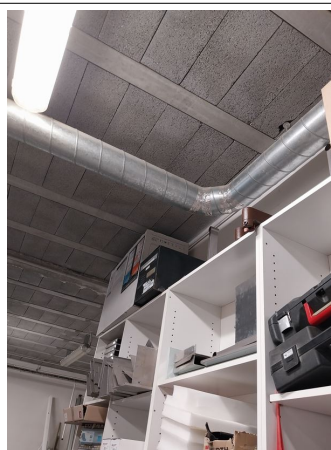
Prélèvement - P78 : E / RDC / ATELIER - Mastic- (Absence d'amiante)

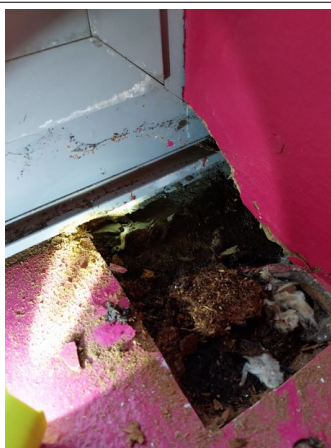
Prélèvement - P79 : E / EXTERIEUR / FACADES - Joint d'étanchéité entre menuiserie et structure- (Absence d'amiante)

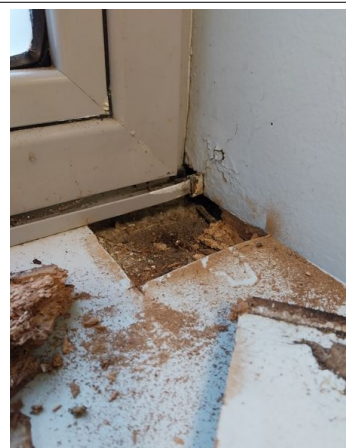
Prélèvement - P80 : E / EXTERIEUR / FACADES - Joint d'étanchéité entre menuiserie et structure- (Absence d'amiante)

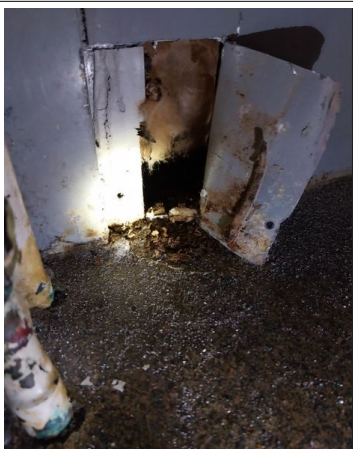
Prélèvement - P81 : E / EXTERIEUR / FACADES - Joint d'étanchéité entre menuiserie et structure- (Absence d'amiante)

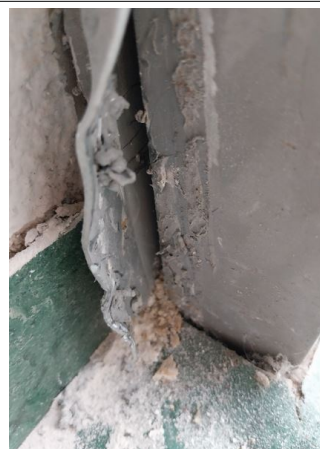
Prélèvement - P82 : E / EXTERIEUR / FACADES - Joint d'étanchéité entre menuiserie et structure- (Absence d'amiante)

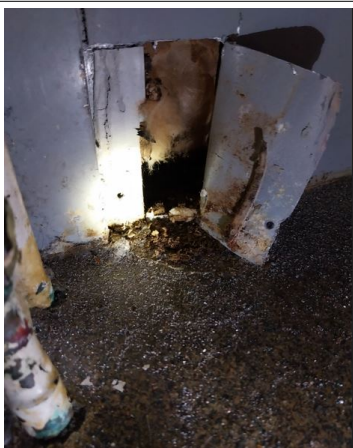
Prélèvement - P83 : E / EXTERIEUR / FACADES - Isolant- (Absence d'amiante)

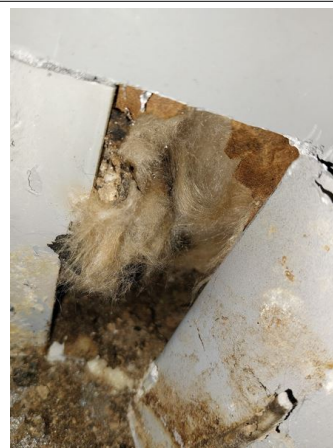
Prélèvement - P84 : E / EXTERIEUR / FACADES - Isolant- (Absence d'amiante)

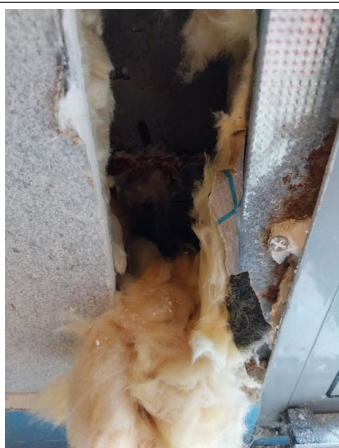
Prélèvement - P85 : E / EXTERIEUR / FACADES - Isolant- (Absence d'amiante)

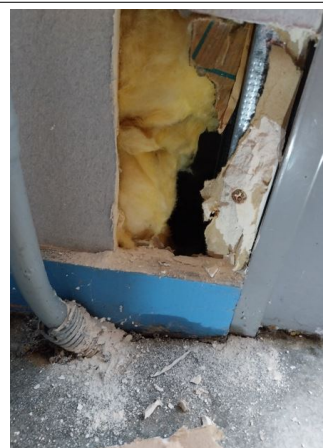
Prélèvement - P86 : E / EXTERIEUR / FACADES - Isolant- (Absence d'amiante)

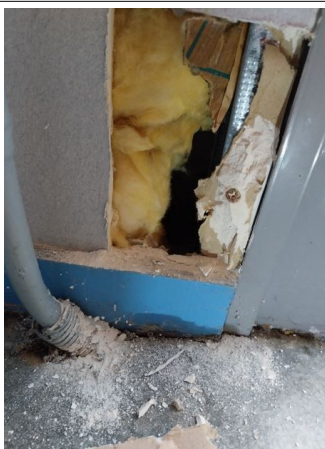
Prélèvement - P87 : E / EXTERIEUR / FACADES - Joint-  
(Absence d'amiante)

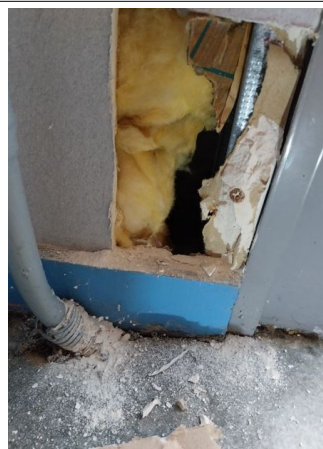
Prélèvement - P88 : E / EXTERIEUR / FACADES - Joint-  
(Absence d'amiante)

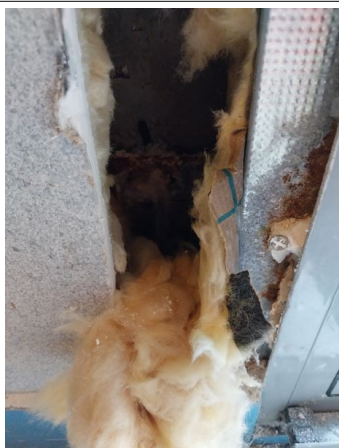
Prélèvement - P89 : E / EXTERIEUR / FACADES - Joint  
d'étanchéité entre menuiserie et structure- (Absence d'amiante)

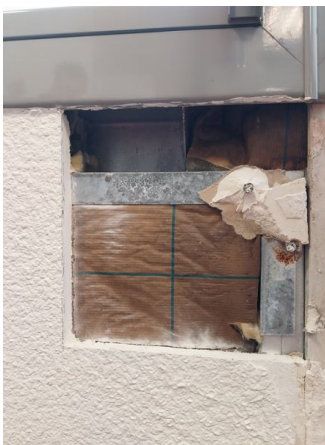
Prélèvement - P91 : E / EXTERIEUR / FACADES - Isolant-  
(Absence d'amiante)

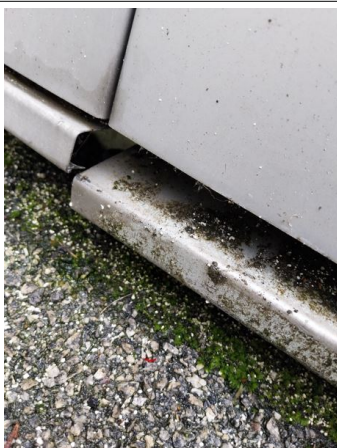
Prélèvement - P95 : E / EXTERIEUR / FACADES - Isolant-  
(Absence d'amiante)

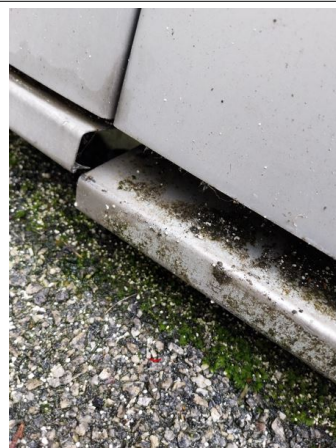
Prélèvement - P96 : E / EXTERIEUR / FACADES - Isolant-  
(Absence d'amiante)

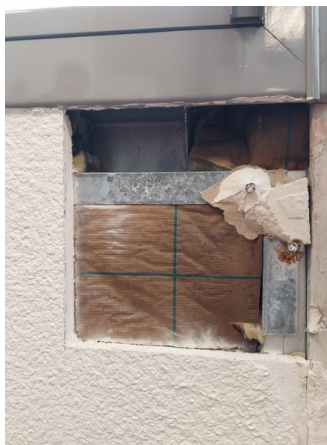
Prélèvement - P97 : E / EXTERIEUR / FACADES - Isolant-  
(Absence d'amiante)

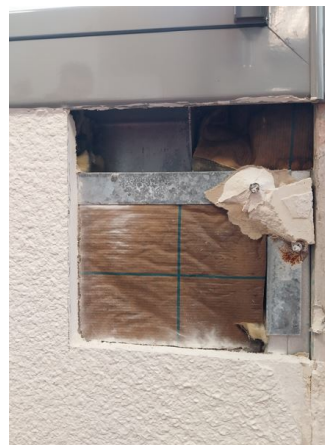
Prélèvement - P98 : E / EXTERIEUR / FACADES - Isolant-  
(Absence d'amiante)

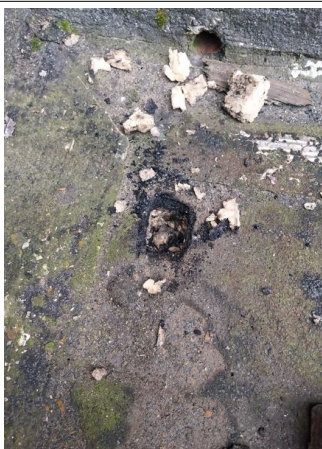
Prélèvement - P99 : E / R+3 / TOITURE - Revêtement d'étanchéité- (Absence d'amiante)

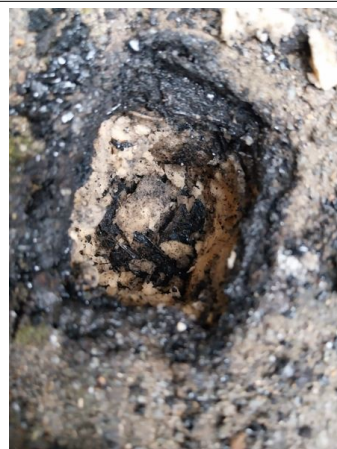
Prélèvement - P100 : E / R+3 / TOITURE - Pare-vapeur- (Absence d'amiante)

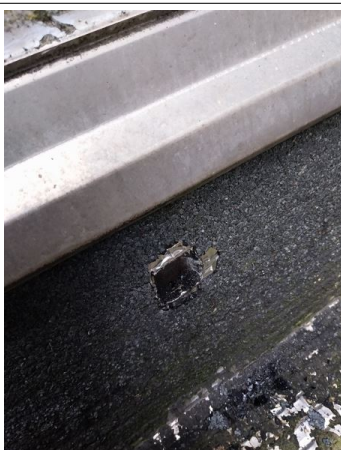
Prélèvement - P101 : E / R+3 / TOITURE - Relevé d'étanchéité- (Absence d'amiante)

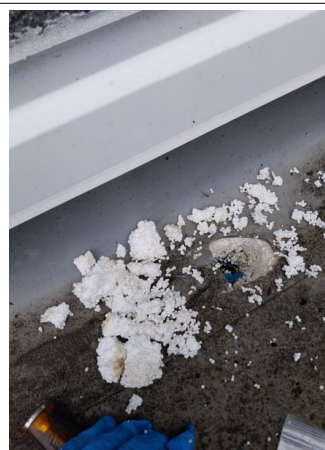
Prélèvement - P102 : E / R+3 / TOITURE - Revêtement d'étanchéité- (Absence d'amiante)

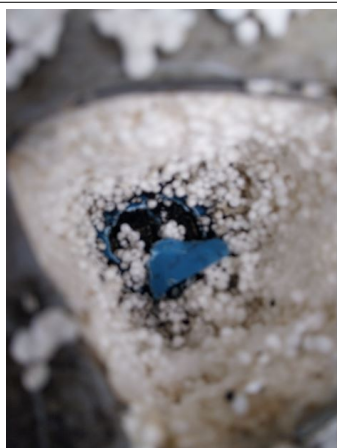
Prélèvement - P103 : E / R+3 / TOITURE - Revêtement d'étanchéité- (Absence d'amiante)

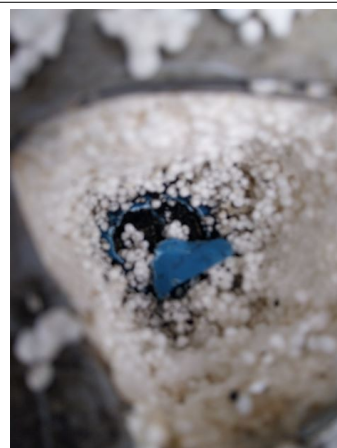
Prélèvement - P104 : E / R+3 / TOITURE - Pare-vapeur- (Absence d'amiante)

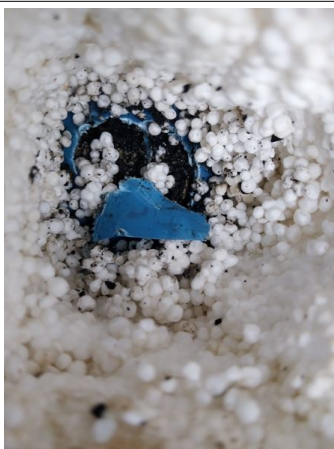
Prélèvement - P105 : E / R+3 / TOITURE - Pare-vapeur-  
(Absence d'amiante)

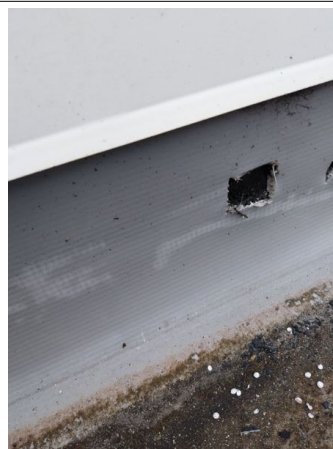
Prélèvement - P106 : E / R+3 / TOITURE - Relevé d'étanchéité-  
(Absence d'amiante)

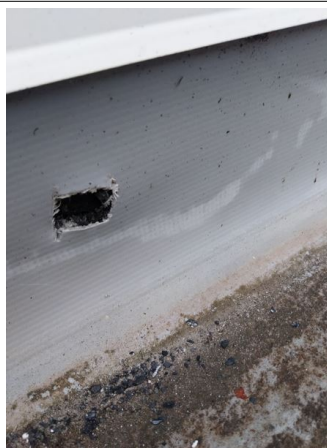
Prélèvement - P107 : E / R+3 / TOITURE - Relevé d'étanchéité-  
(Absence d'amiante)

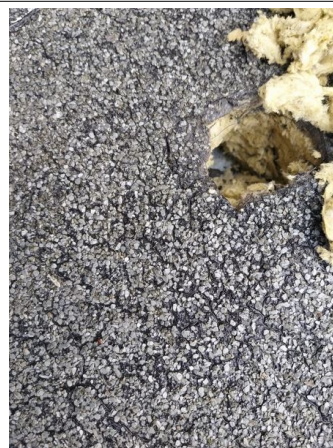
Prélèvement - P108 : E / R+3 / TOITURE - Revêtement  
d'étanchéité- (Absence d'amiante)

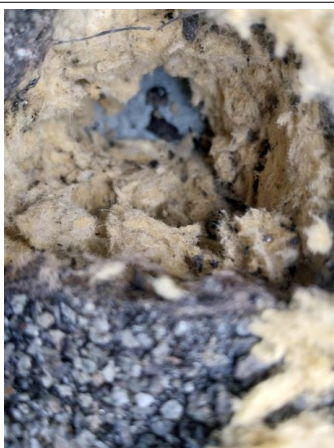
Prélèvement - P109 : E / R+3 / TOITURE - Revêtement  
d'étanchéité- (Absence d'amiante)

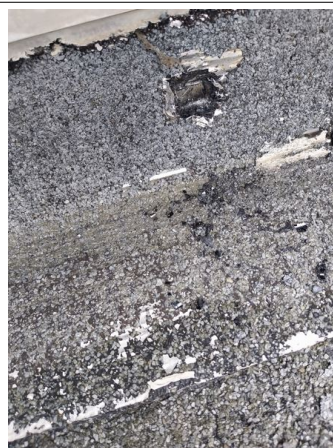
Prélèvement - P110 : E / R+3 / TOITURE - Relevé d'étanchéité-  
(Absence d'amiante)

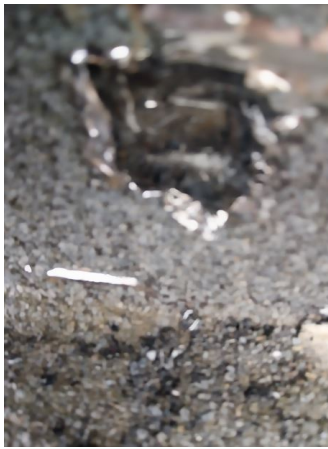
Prélèvement - P111 : E / R+3 / TOITURE - Relevé d'étanchéité-  
(Absence d'amiante)

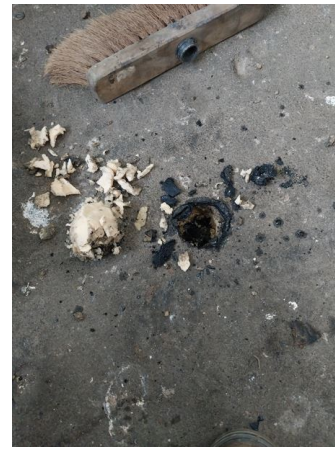
Prélèvement - P112 : E / R+3 / TOITURE - Revêtement  
d'étanchéité- (Absence d'amiante)

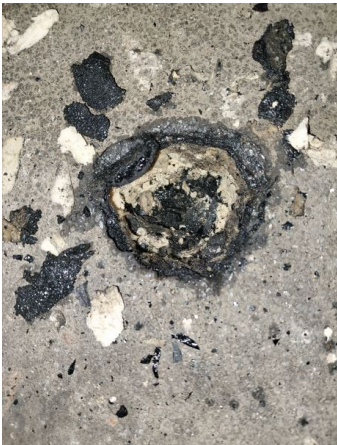
Prélèvement - P113 : E / R+3 / TOITURE - Revêtement  
d'étanchéité- (Absence d'amiante)

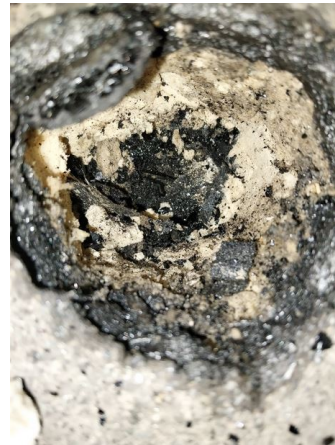
Prélèvement - P114 : E / R+3 / TOITURE - Pare-vapeur-  
(Absence d'amiante)

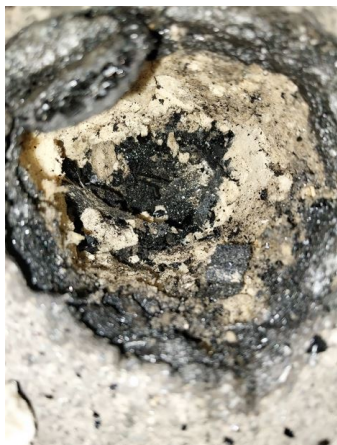
Prélèvement - P115 : E / R+3 / TOITURE - Pare-vapeur-  
(Absence d'amiante)

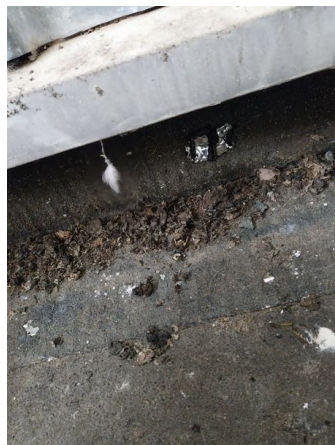
Prélèvement - P116 : E / R+3 / TOITURE - Relevé d'étanchéité-  
(Absence d'amiante)

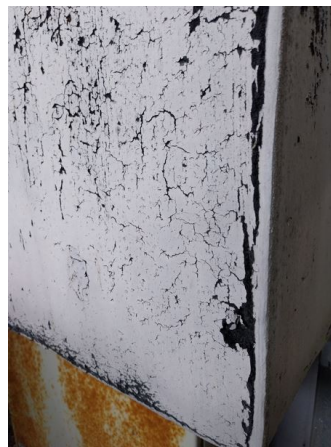
Prélèvement - P117 : E / R+3 / TOITURE - Relevé d'étanchéité-  
(Absence d'amiante)

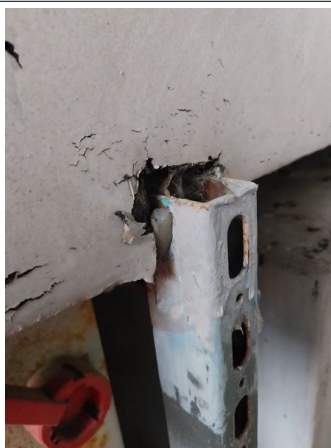
Prélèvement - P118 : E / R+3 / TOITURE - Isolant- (Absence  
d'amiante)

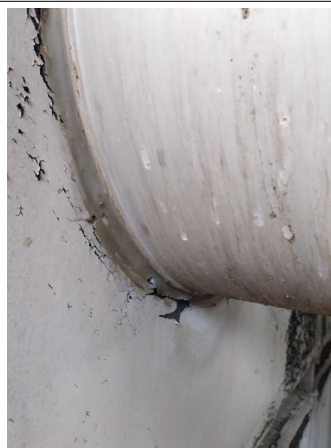
Prélèvement - P119 : E / R+3 / TOITURE - Mastic- (Absence  
d'amiante)

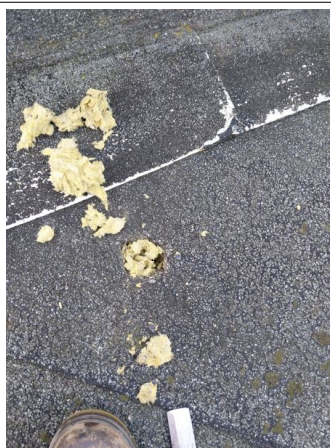
Prélèvement - P120 : E / R+3 / TOITURE - Mastic- (Absence  
d'amiante)

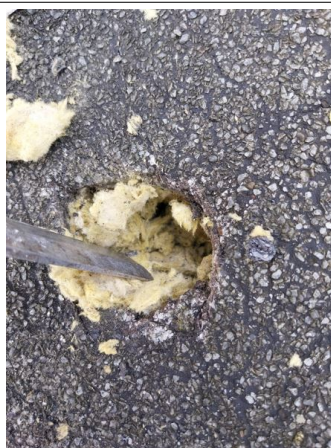
Prélèvement - P121 : F / EXTERIEUR / TOITURE -  
Revêtement d'étanchéité- (Absence d'amiante)

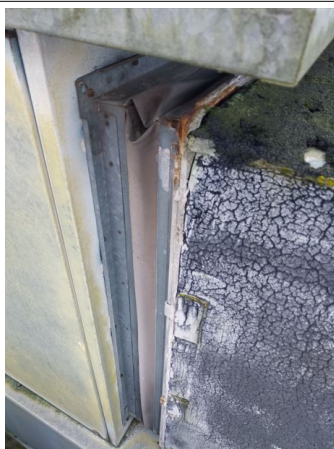
Prélèvement - P122 : F / EXTERIEUR / TOITURE -  
Revêtement d'étanchéité- (Absence d'amiante)

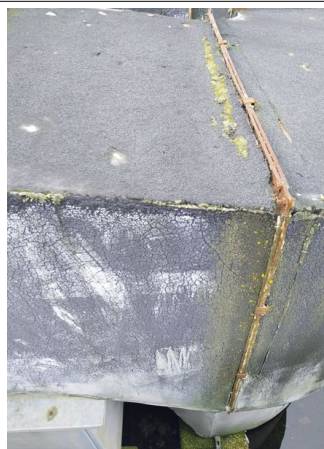
Prélèvement - P123 : F / EXTERIEUR / TOITURE - Isolant-  
(Absence d'amiante)

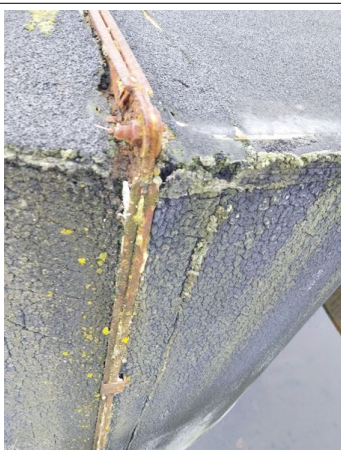
Prélèvement - P124 : F / EXTERIEUR / TOITURE - Mastic-  
(Absence d'amiante)

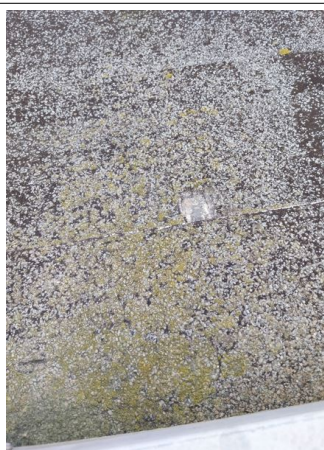
Prélèvement - P125 : F / EXTERIEUR / TOITURE - Mastic-  
(Absence d'amiante)

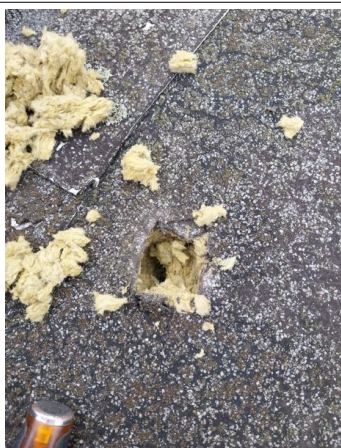
Prélèvement - P126 : G / EXTERIEUR / TOITURE -  
Revêtement d'étanchéité- (Absence d'amiante)

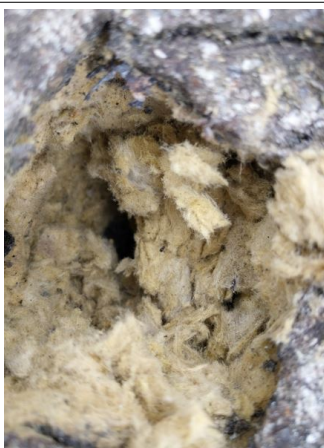
Prélèvement - P127 : G / EXTERIEUR / TOITURE -  
Revêtement d'étanchéité- (Absence d'amiante)

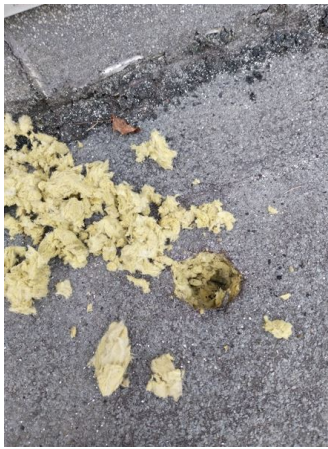
Prélèvement - P128 : G / EXTERIEUR / TOITURE - Pare-  
vapeur- (Absence d'amiante)

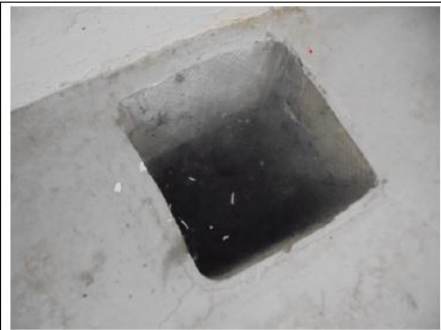
Déclaré - : E / R+3 / CHAUFFERIE - Joint de bride- (Présence d'amiante)

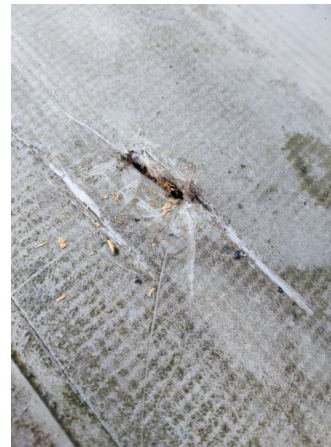
Déclaré - : E / RDC / MACHINERIE ASCENSEUR - Conduit de ventilation- (Présence d'amiante)
