CLEANPORTI

## RELEVÉS DE MESURES EN PLONGÉE SOUS-MARINE - CARTOGRAPHIER ET DELIMITER UNE ZONE A DEPOLLUER AU PORT VAUBAN D'ANTIBES

Septembre 2025

ASOCEAN

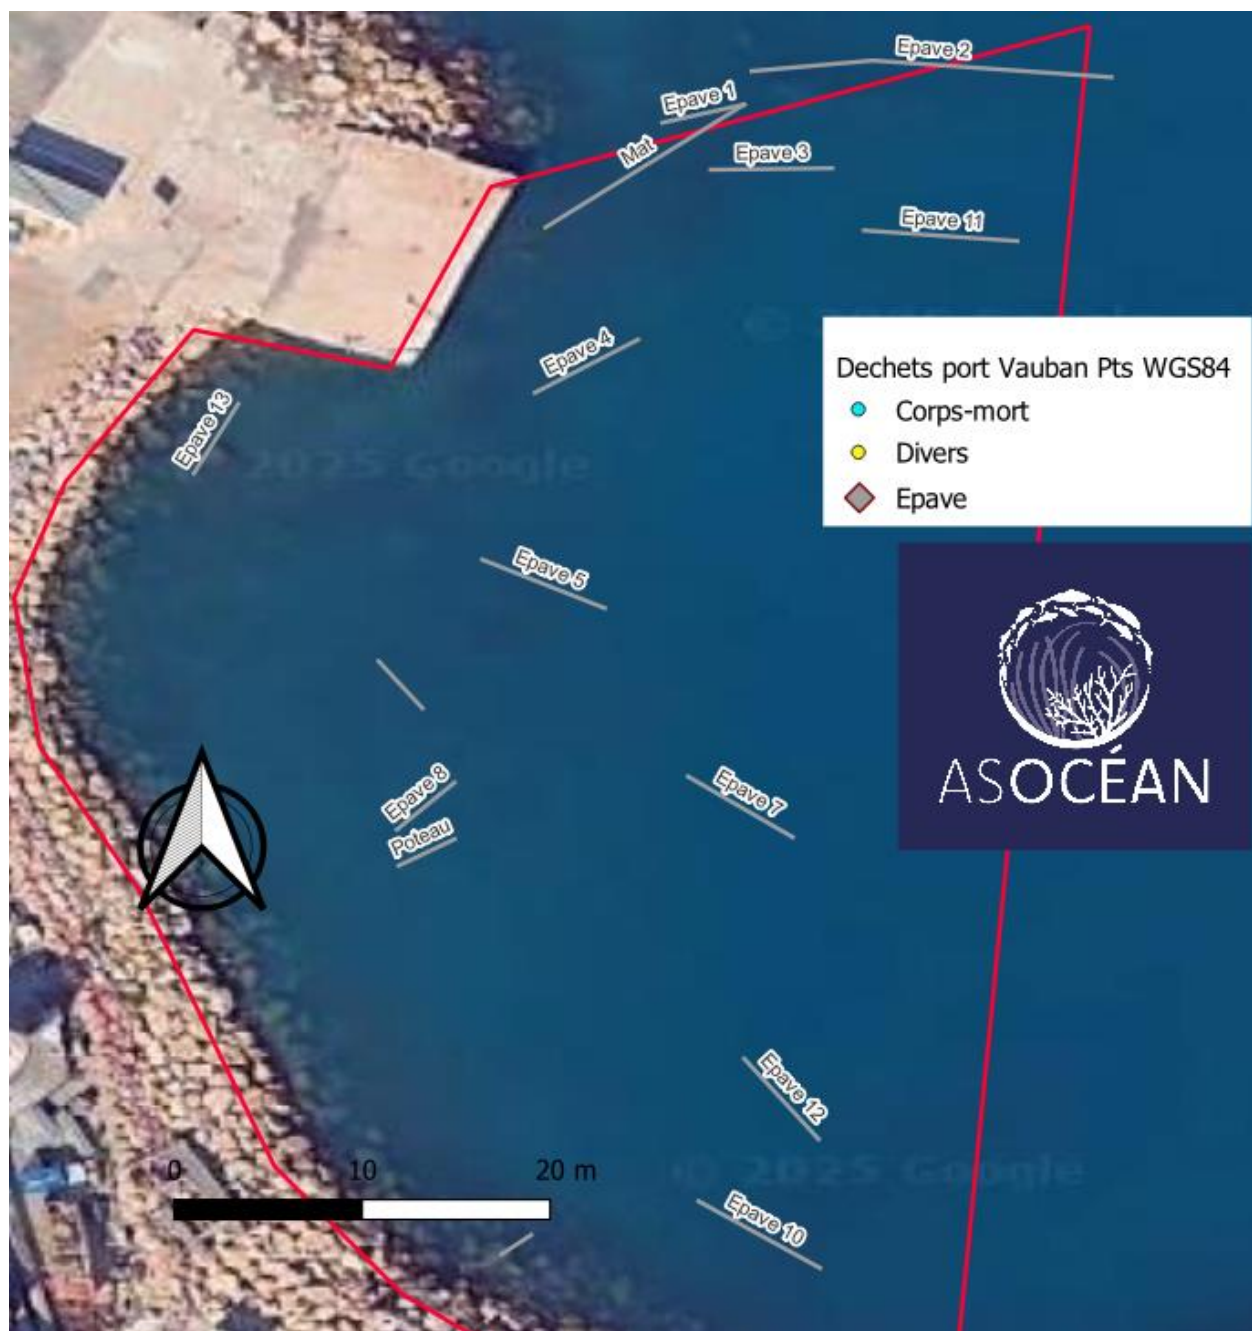
**Figure 3 : localisation des épaves.**

13 épaves ont été observées. Elles mesurent de quelques mètres à près d'une vingtaine de mètres de long. Les conditions de plongée n'ont pas permis de mettre en place des décamètres pour mesurer leurs linéaires, cela aurait présenté un danger pour les plongeurs.

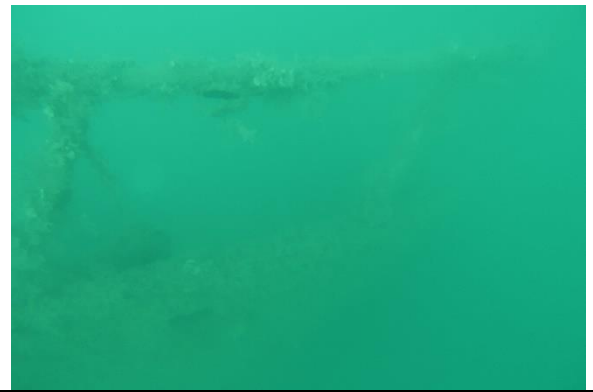
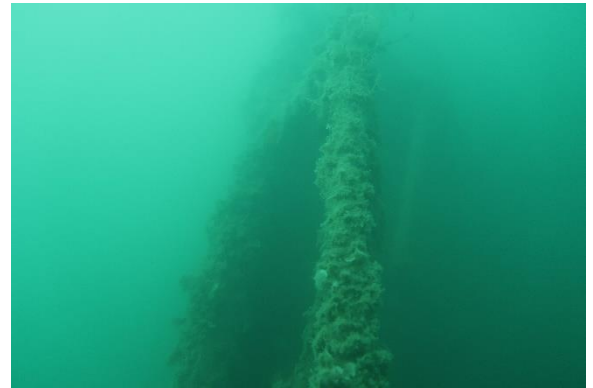
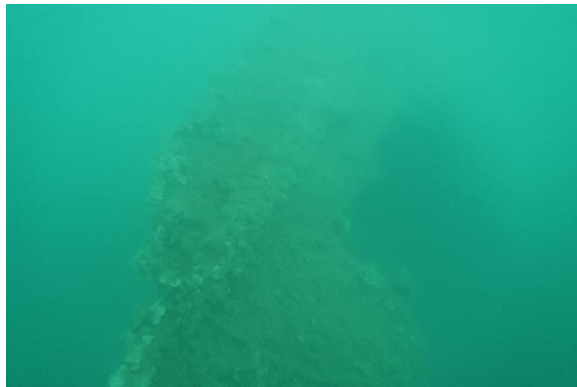
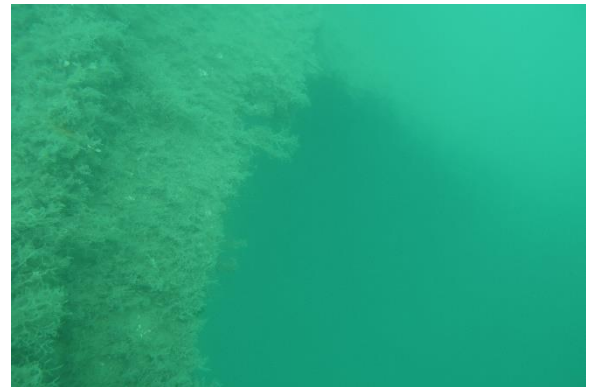
| Nom | Descriptio | Prof (m) |
|---|---|---|
| Epave 11 | épave haut 3.8-4.5m | 4.8 à 6 m |

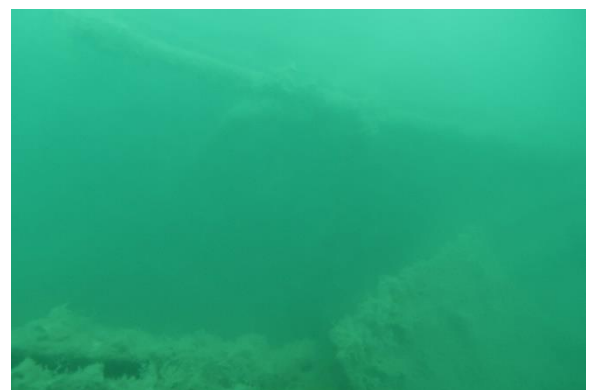
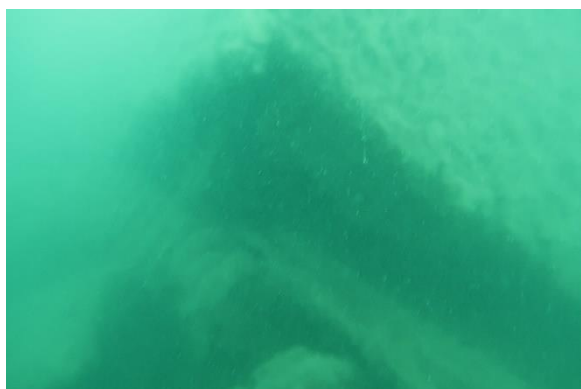
| Nom | Descriptio | Prof (m) |
|---|---|---|
| Epave 12 | <i>NULL</i> | 5.2-6.1m |

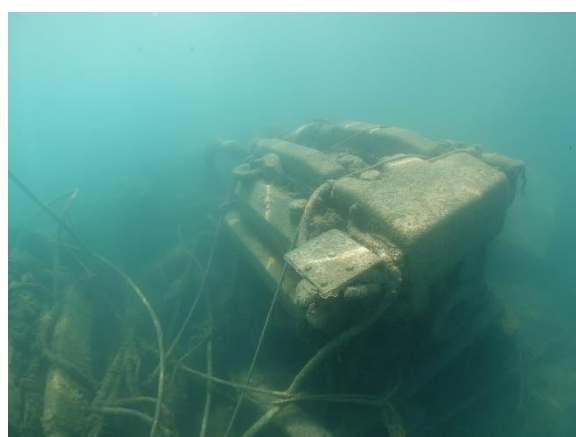
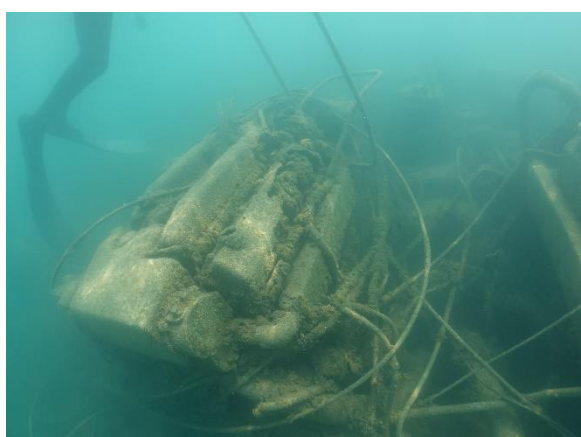
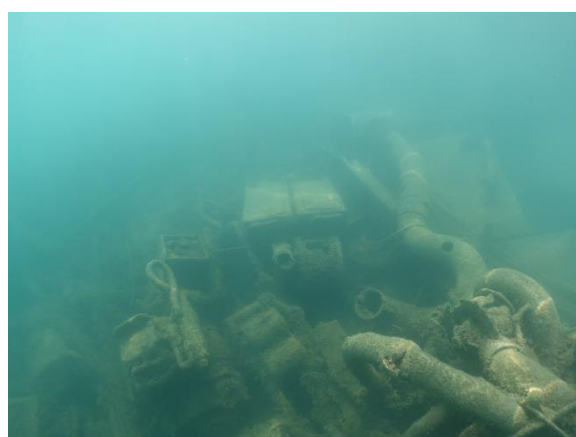
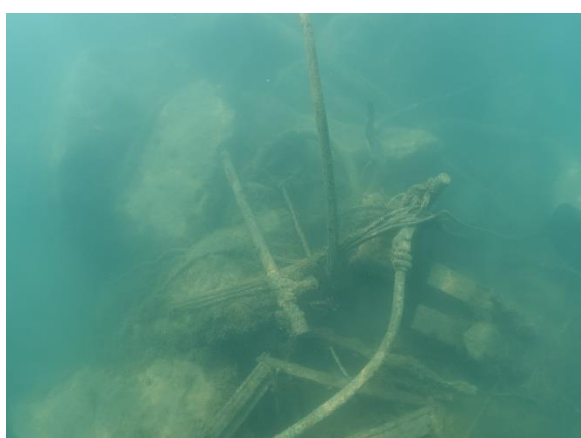
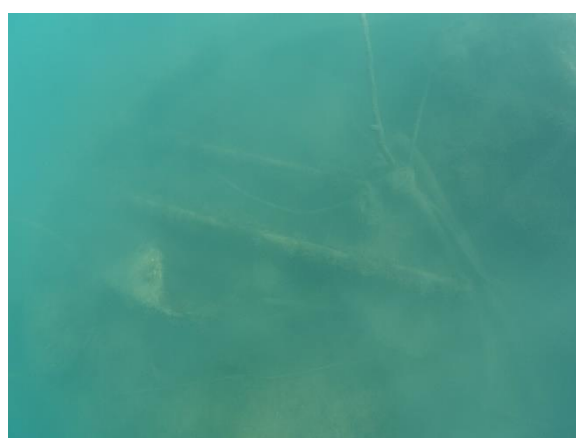
Epave 13 :2 moteurs inboard complets en digue

| Nom | Descriptio | Prof (m) |
|---|---|---|
| Epave 13 | 2 moteurs inboard complet avec cables et arbres | 2 |

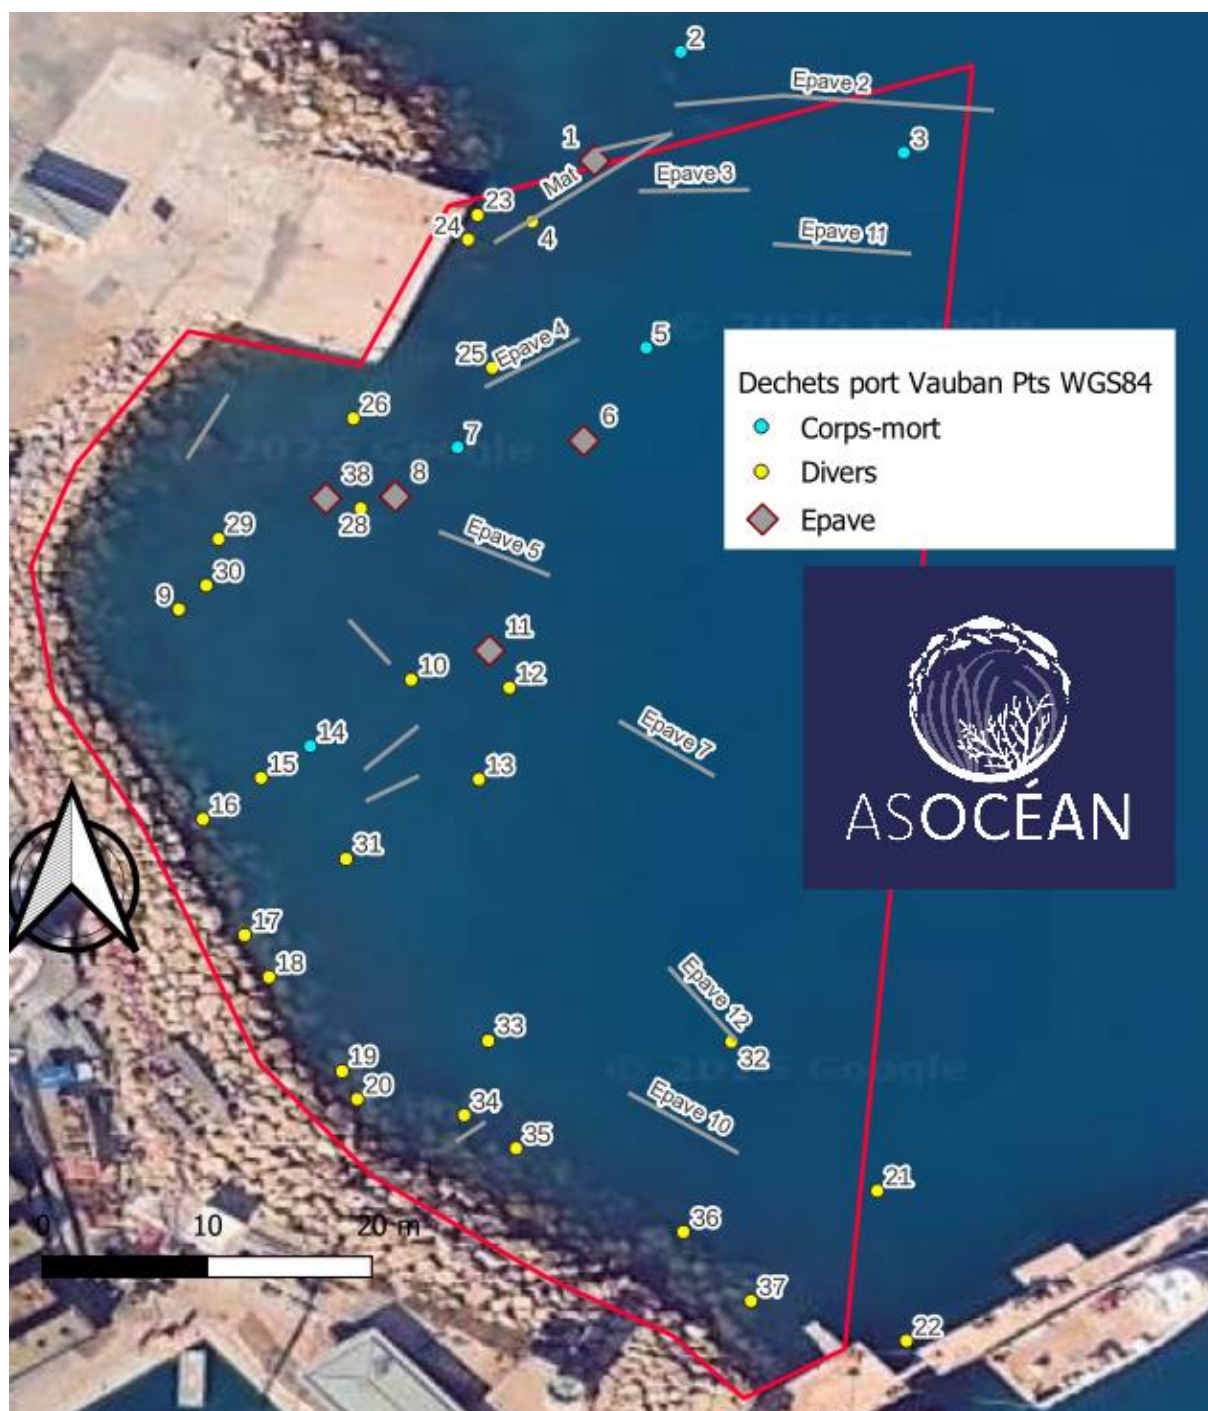
Figure 4 : Localisation des déchets ponctuels.

La Figure 4 localise les divers déchets observés.
