## DOSSIER DE DIAGNOSTIC TECHNIQUE

**Référence : 002EW911921**

1 BIS Rue Pierre Degeyter, 59124  
Escaudain  
1 BIS RUE PIERRE DEGEYTER  
59124 ESCAUDAIN

### AMIANTE : Dossier amiante avant réalisation de travaux dans un immeuble bâti

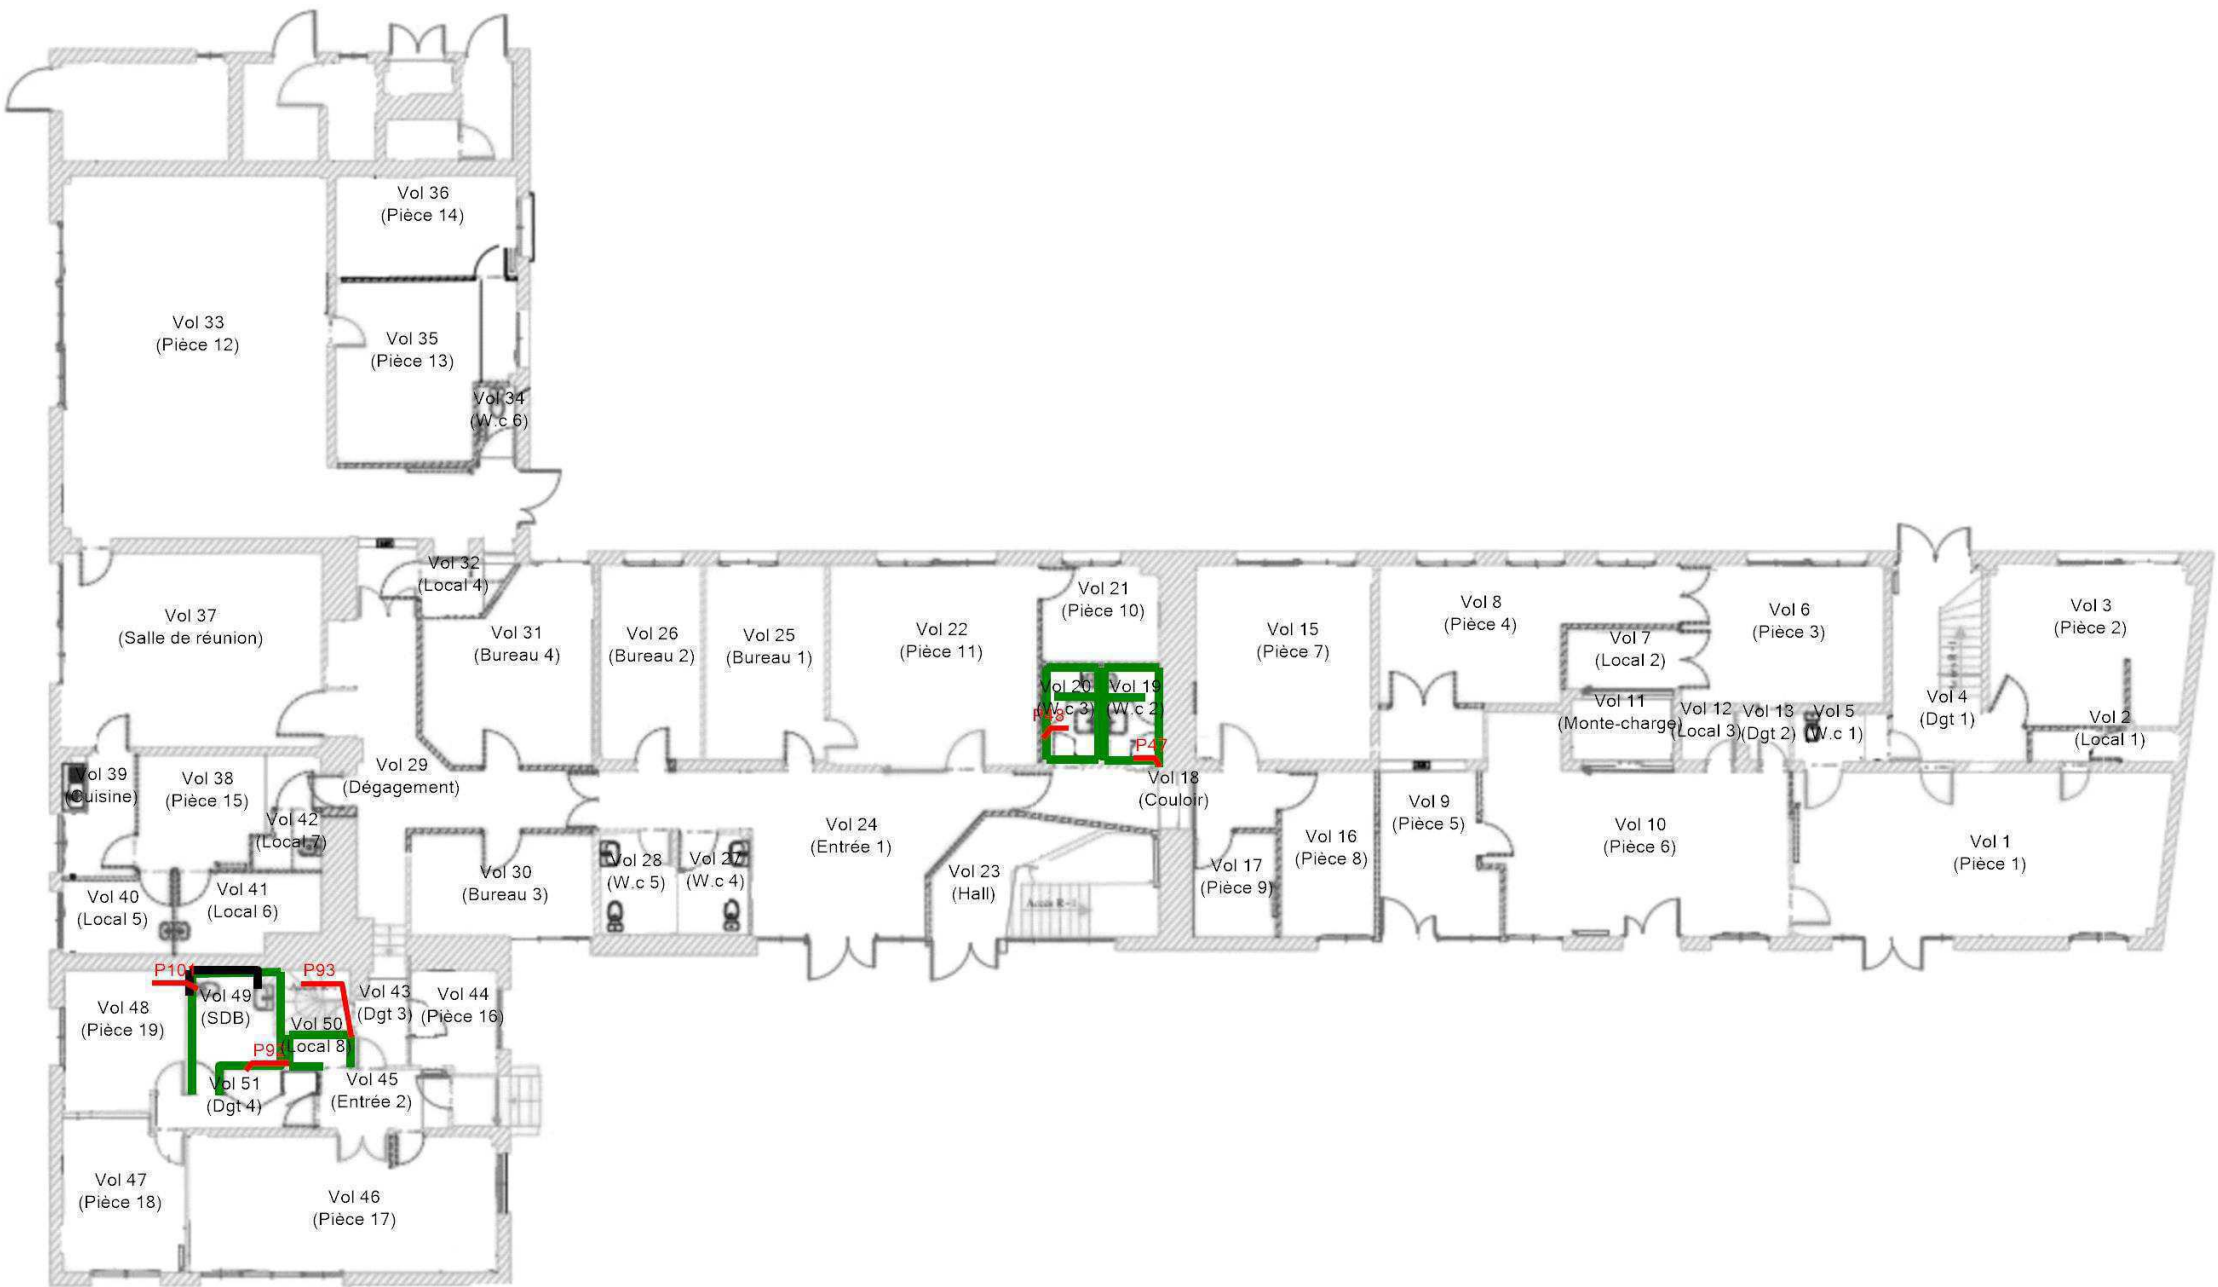
P93 : Colle grise + couche  
plâtreuse blanche non séparable

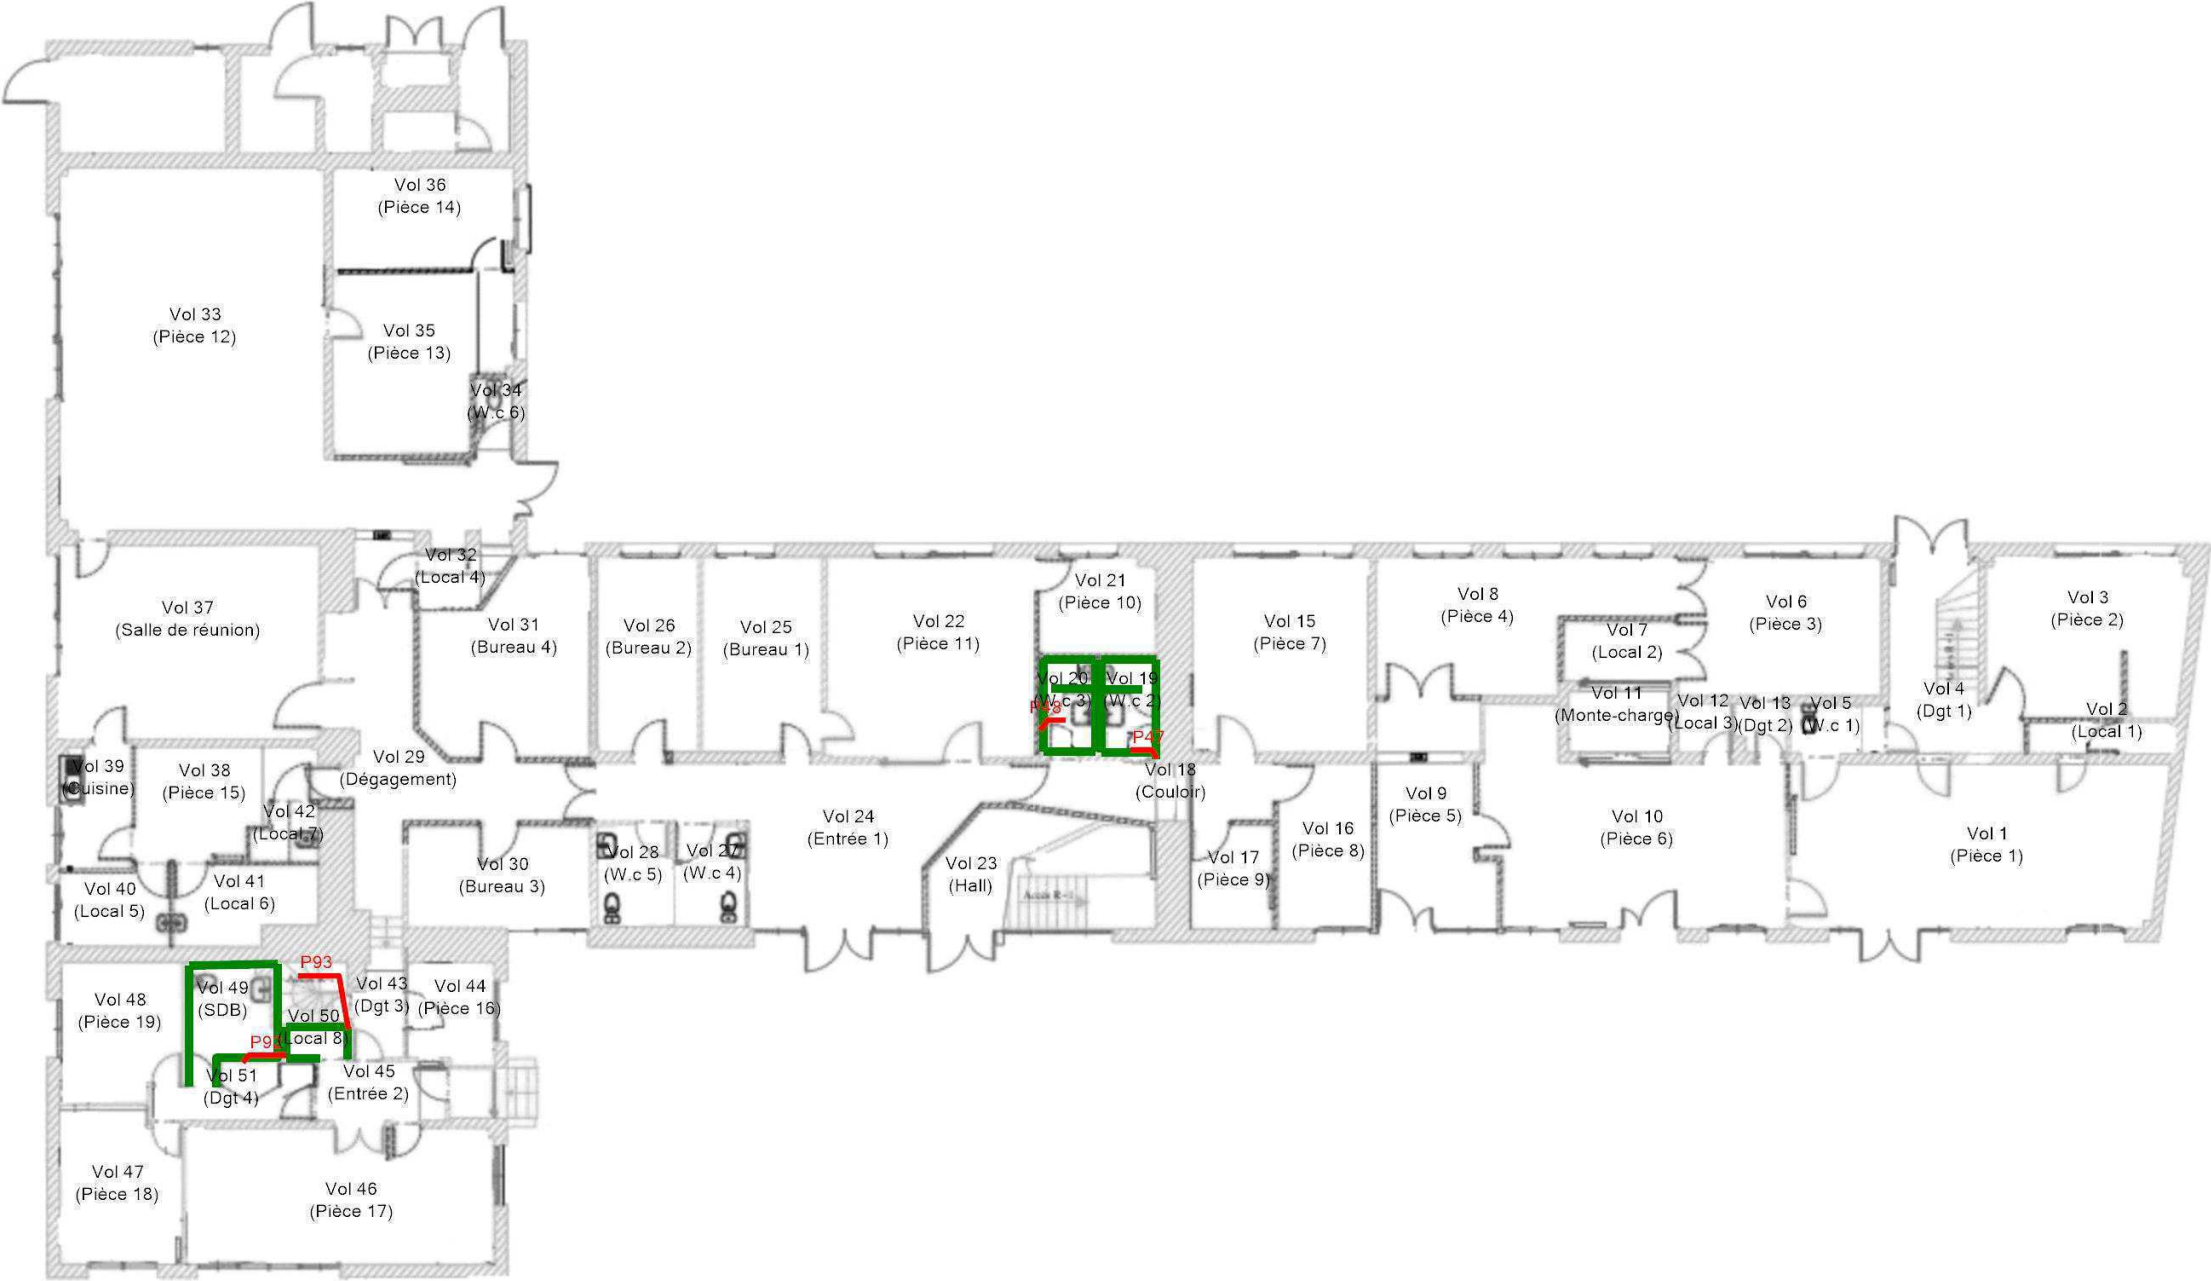
P93 : Colle grise + couche  
plâtreuse blanche non séparable
